Proyecto Arqueológico
LA CORONA

INFORME FINAL

Temporada 2017

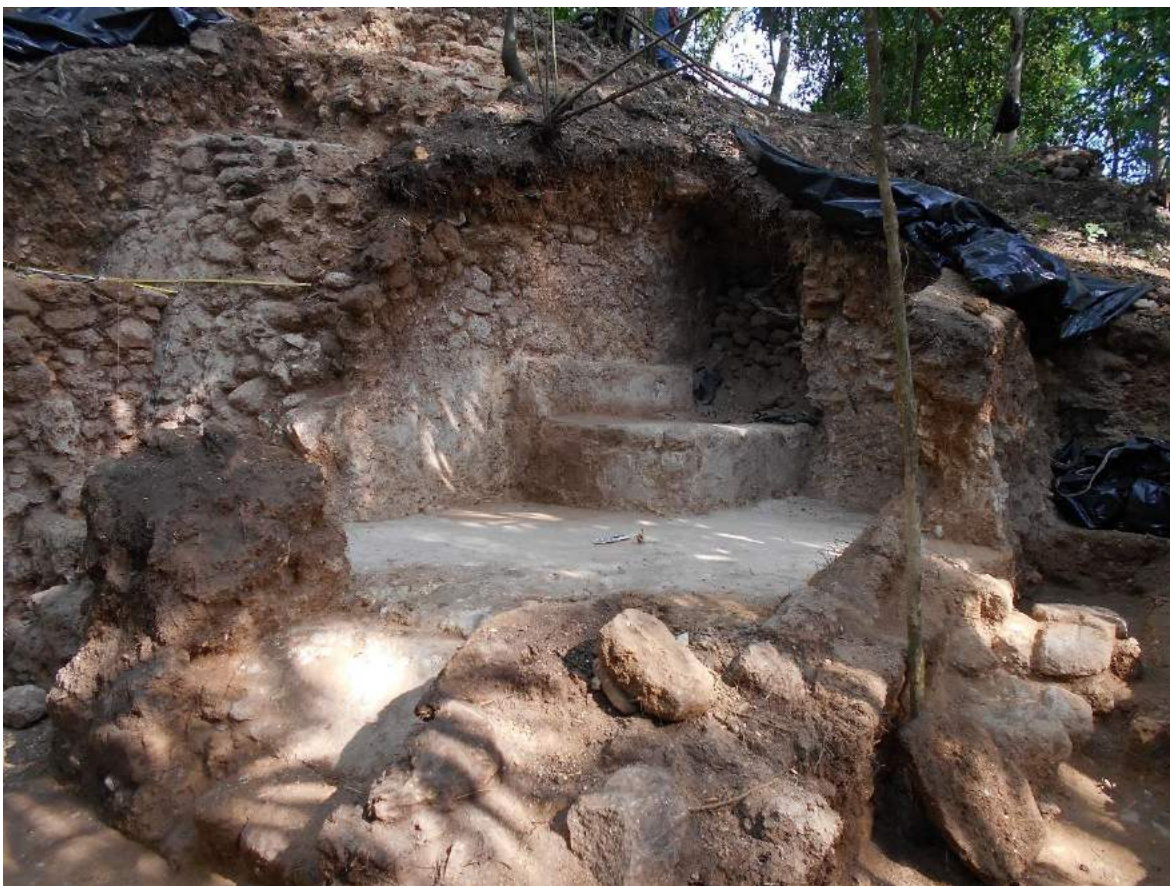
Figura 3.5. Fotografía con vista al sureste. Se muestra la extensión del cuarto de la Estructura 13Q-4M así como la reutilización del basamento de la plataforma como muro interno este (Fotografía por E. Bustamante)

Dado el estado de conservación del muro interno este, se pueden observar partes con la mampostería, así como secciones que aún conservan un recubrimiento de estuco. La mampostería corresponde a piedras de tamaño medio, entre 0.2 y 0.3 m de largo y 0.1 a 0.15 m de alto. Las piedras fueron colocadas en hileras sin un orden establecido, lo que hace que éstas se vean desordenadas. Presentan una amalgama color amarillento que se compone de una mezcla de arena con estuco. Se observa que la esquina noreste de la plataforma se presenta en forma de talud. Las secciones estucadas presentan un recubrimiento burdo.

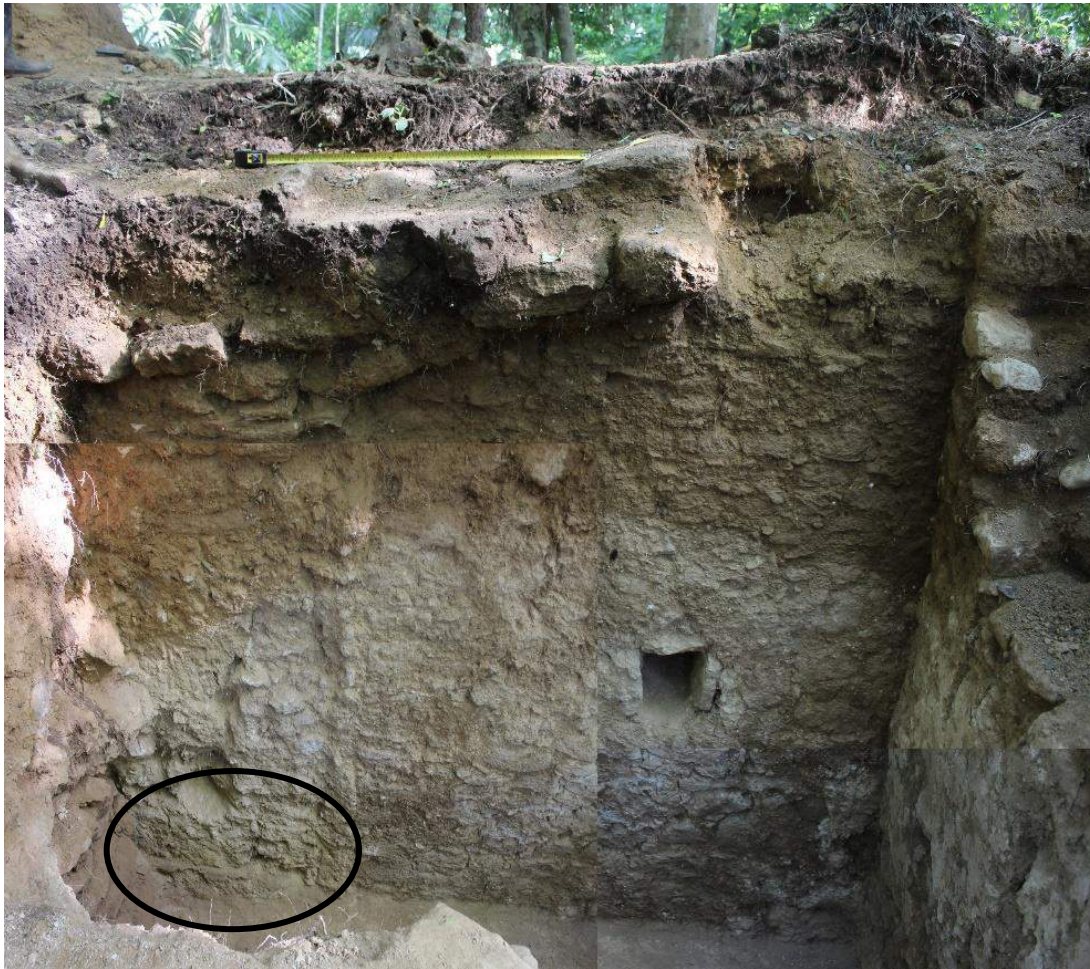
Figura 5.9 Muro sur del Cuarto 10 de la Estructura 13Q-4G. Marcado, el pasaje bloqueado (Fotografía de R. Morales Forte).

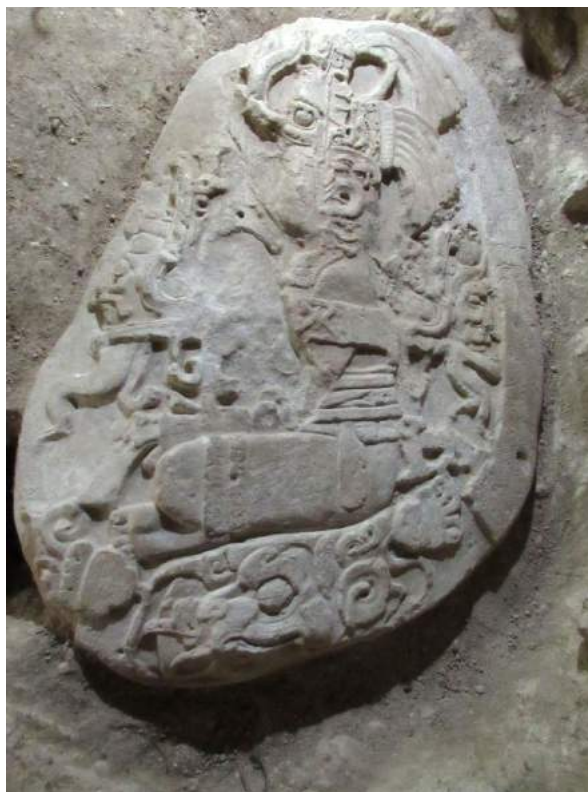
Figura 9.15 Altar 5 en el que se observa a un personaje ataviado en posición sedente con el rostro y el brazo mutilados (Fotografía por A. Cajas).

El monumento fue tallado en una roca caliza con forma semi-ovalada, que mide aproximadamente 1.46 m de largo por 1.20 m de ancho, y tiene un grosor aproximado de 0.40 m en la parte más ancha descubierta hasta ahora. La parte expuesta del monumento se encuentra completa y consiste en un grabado en relieve, con la figura de un personaje ataviado de sexo masculino, que representa un gobernante del sitio (ver más adelante para su identificación). El personaje fue representado en su perfil izquierdo, en postura sedente y con las piernas flexionadas. El rostro y brazo del personaje fueron fragmentados intencionalmente. Porta un tocado, y un cetro de efigie bicéfala del que emergen dos deidades identificadas como dioses patronos de La Corona, *Yaxal Ajaw* en la izquierda y *Chak Wayib Chahk* a la derecha (Canuto comunicación personal).

Ahora bien, otro detalle del Altar 5 es que el rostro del gobernante *Wak Chan Chak Took Ich'aak* fue finamente mutilado, indicando que en algún momento posterior a su dedicación, éste fue víctima de un evento iconoclasta. Aunque todavía no hay ningún dato que indique cuándo sucedió este evento, es probable que haya ocurrido durante el reino corto de *K'uk' Ajaw*, ya que él fue un intruso dentro del linaje dinástico de La Corona. De cualquier forma, la presencia de un conflicto interno en el gobierno de La Corona sugiere entonces que la acción de *Chakaw Nahb Chan* tuvo un carácter revitalizador de un culto previo. Esto también indica que es altamente probable que el Altar 5 haya sido colocado en la Estructura 13R-45 como parte de este evento en el año 658 d.C., y que se desconozca su ubicación original, tal como sucedió con la mayoría de los monumentos encontrados hasta ahora en el sitio.

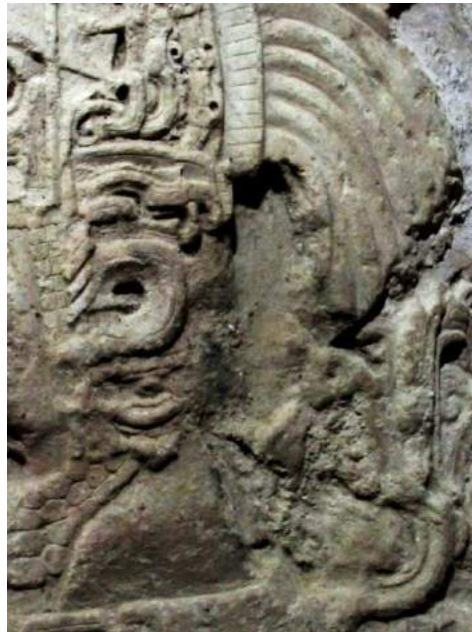
Figura 9.16 Detalle del Altar 5, con evidencias de huellas de quemadura en parte de la orejera y en la parte posterior de la cabeza del gobernante *Wak Chan Chak Took Ichaak* (Fotografía A. Cajas).

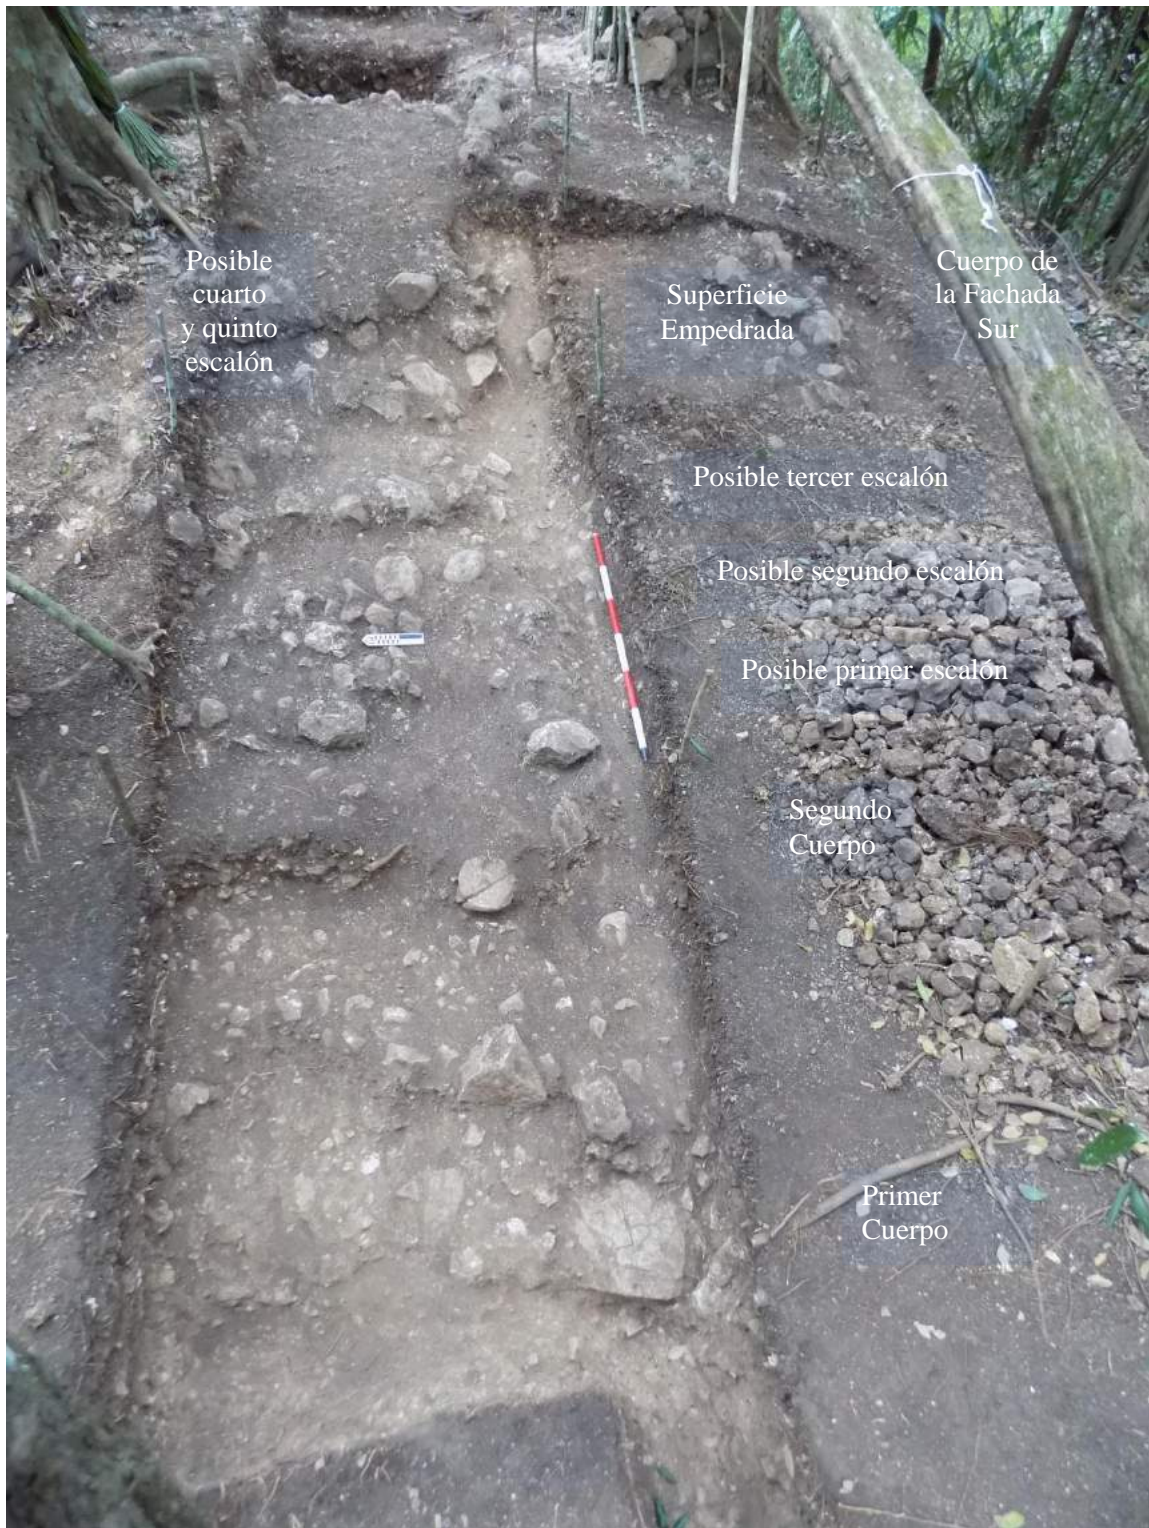
Figura 11.28 Vista desde el oeste de los rasgos arquitectónicos de la Estructura 7M-2 (Fotografía por J. Ponce)

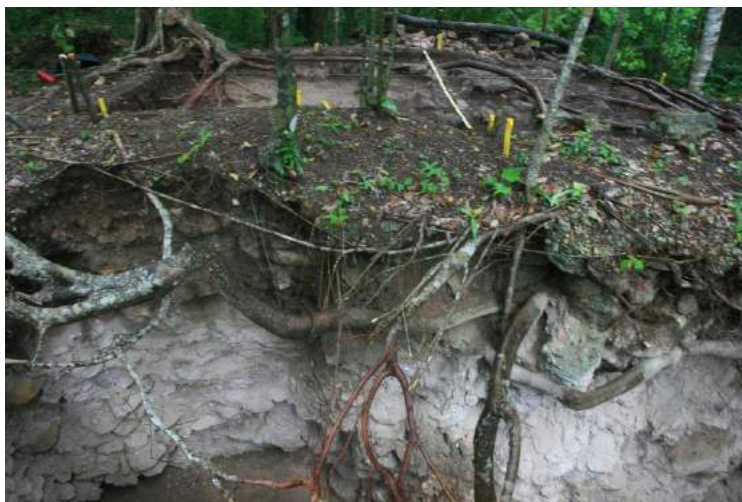
Figura 12.30 Vista hacia el norte del Saqueo 8 (sección este) y su relación con las unidades ACH 3C-2 y-3 (Fotografía por E. Arredondo).

El piso más alto hasta ahora, podría ser la superficie de locomoción superior del edificio. Hacia el oeste parece encontrar un muro que bien pudiera ser la fachada frontal de la superestructura. Sin embargo, no hemos podido corroborarlo con total certeza y como mencionamos en los comentarios de la Unidad ACH 3C-2, puede ser nuevamente una nueva terraza o plataforma baja. El piso sigue, por delante de este muro en muy mal estado, pero se proyecta hacia el oeste, por lo que puede ser un piso posterior que habría cubierto el frente de la estructura original. Este piso coincide en posición y profundidad con el Piso2 de la Unidad ACH 3C-2 (Figura 12.30). El posible recinto o plataforma superior fue relleno con grandes piedras, muchas de ellas en forma de lajas colocadas horizontalmente. Y hacia el oeste, es decir la plaza del sitio, se observa un relleno que en el perfil aparece con abundantes piedras pequeñas que se encuentran por arriba de un nivel de piedras grandes.

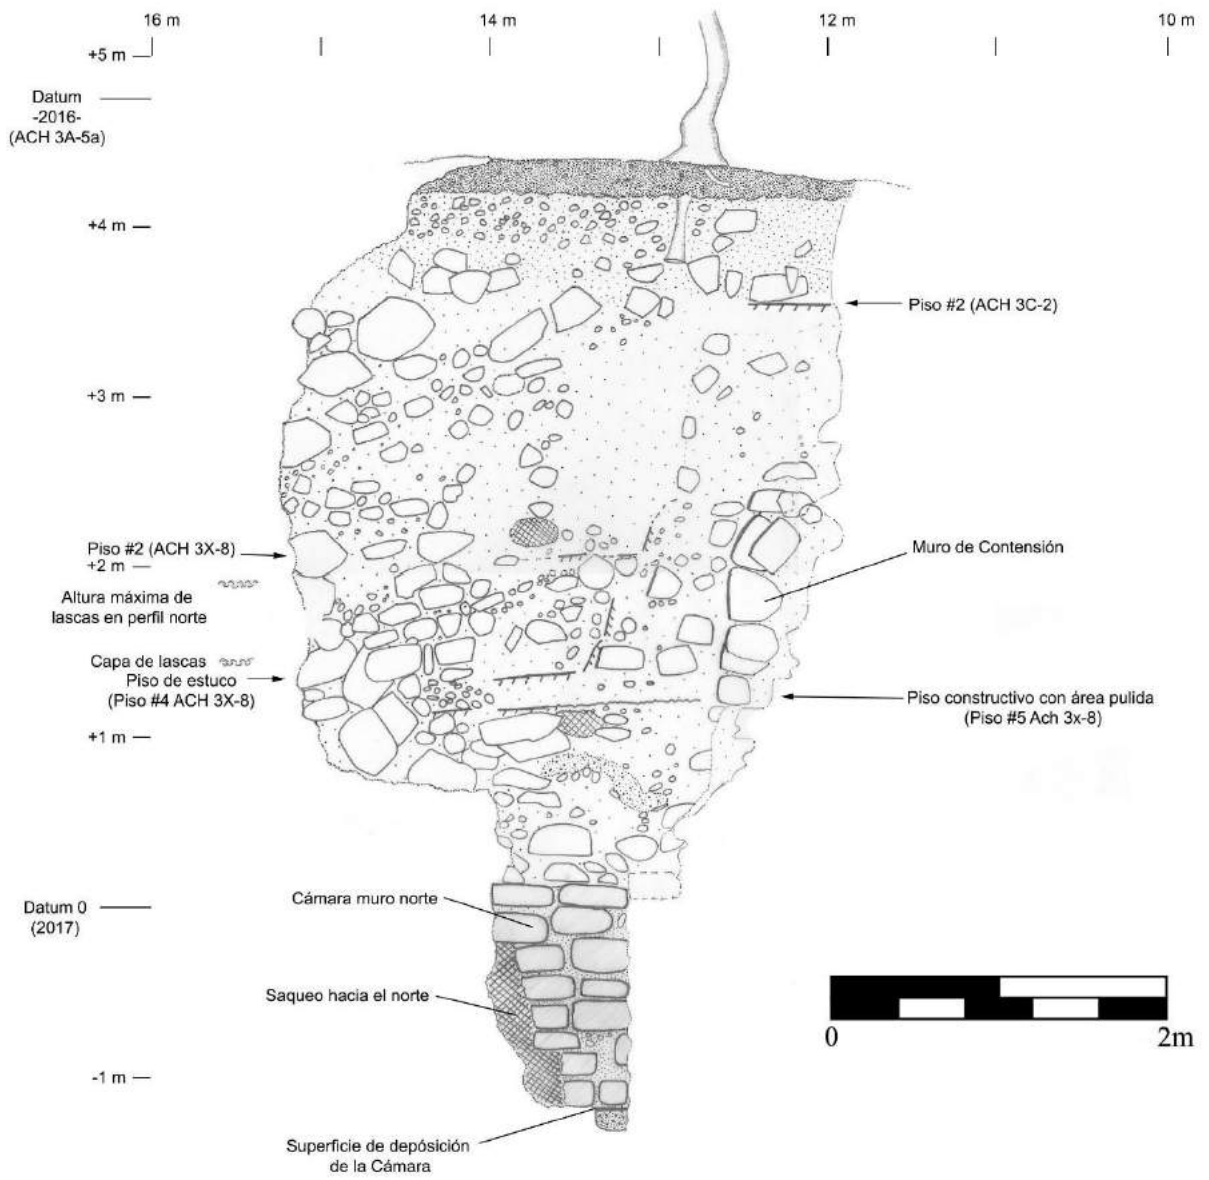
Figura 12.32 Perfil norte del Saqueo 8 (sector oeste) (Dibujo por E. Arredondo).

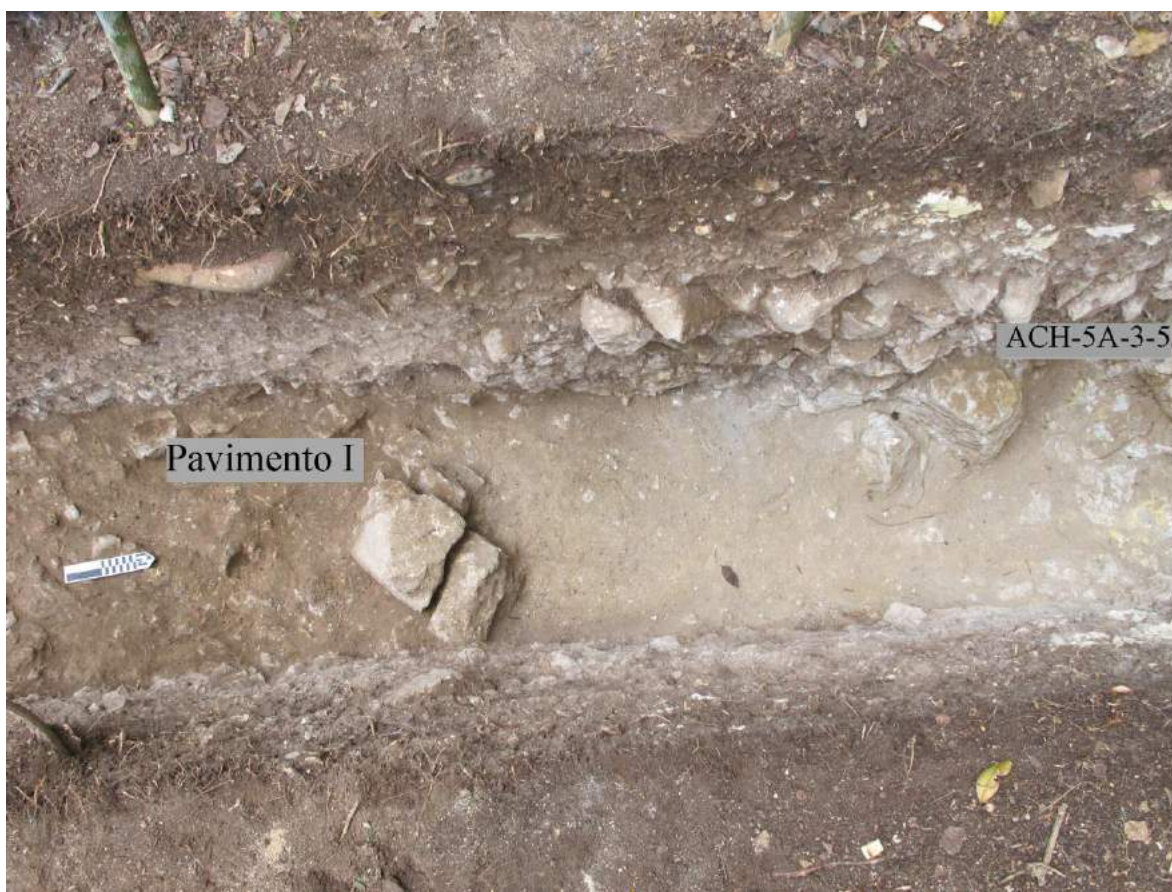
Figura 13.33 Mosaico de fotografías mostrando el Pavimento 1 al lado izquierdo y el depósito estéril con piedras en la parte inferior de la terraza (ACH5A-3-5). El sedimento blanco al extremo derecho es roca madre de la terraza en descomposición (Imagen por L. Auld-Thomas).

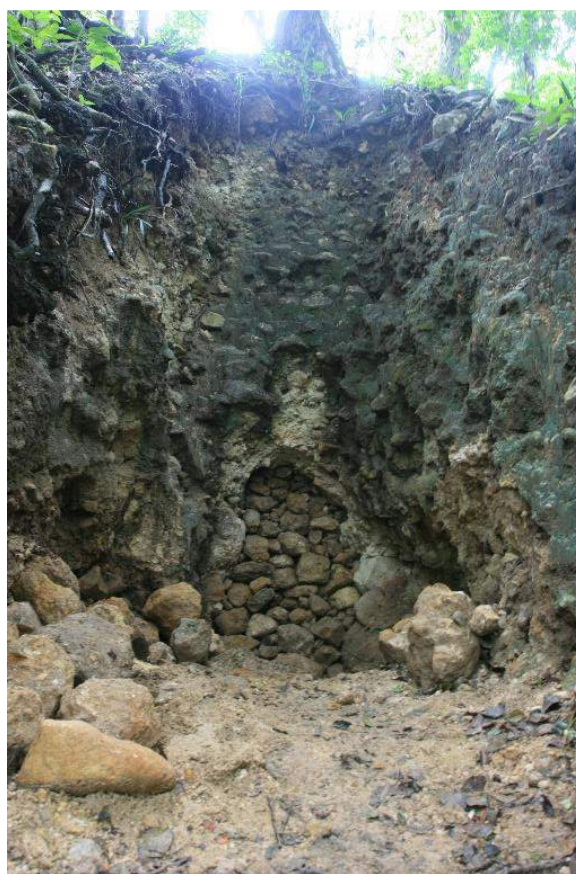
Figura 14.30 Cierre provisional del Túnel 1 del Saqueo 6 (Fotografía por E. Arredondo).

Este saqueo, junto al Saqueo 2, es de los más dañinos a la estructura. Su gran trinchera se extiende hacia adentro de la estructura por medio de dos túneles. El Túnel Inferior se adentra a la altura de la base de la plataforma y por el momento se encuentra cubierto de material de derrumbe, por lo que no fue intervenido (Figura 14.30). El Túnel Superior se encuentra casi a la altura de la superficie de la plataforma basal, y es el que da acceso a la Estructura 5C-01-Sub 8 y sus edificios *Bulto* y *Kakaw*. Durante 2017 se abrió nuevamente este túnel para corroborar la conservación del mismo y del mascarón monumental en *Kakaw* (Figura 14.31). No se notaron cambios en el estado de los mismos. Sin embargo, los paneles de madera que protegen el mascarón fueron elevados, para evitar que toquen la nariz del mismo y también fueron limpiados.

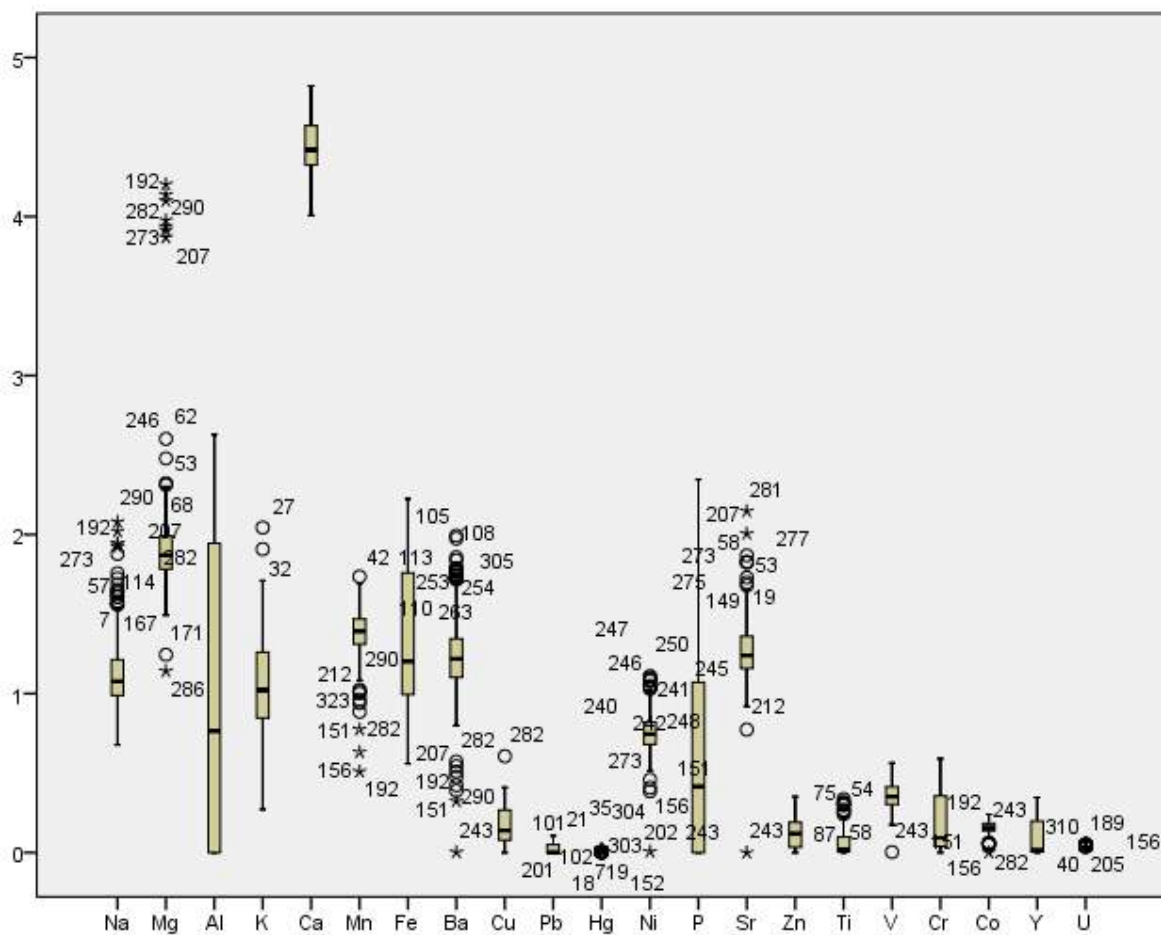
Figura 16.5 Gráfica de ploteo de los 21 elementos (Gráfico por Lamoureux-St-Hilaire).

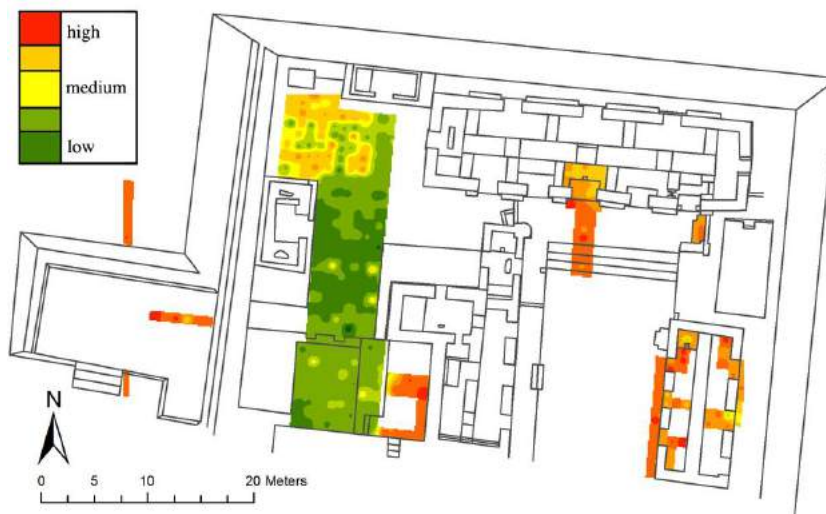
Figura 20.15 Imagen que ilustra el mapeo de elementos químicos en el palacio de La Corona (Dibujo por M. Lamoureux-St. Hilaire)
