**INVESTIGACIONES ARQUEOLÓGICAS EN LA REGIÓN
DE HOLMUL, PETÉN: HOLMUL Y HAMONTUN.
INFORME PRELIMINAR DE LA TEMPORADA 2009**

Francisco Estrada-Belli, Director

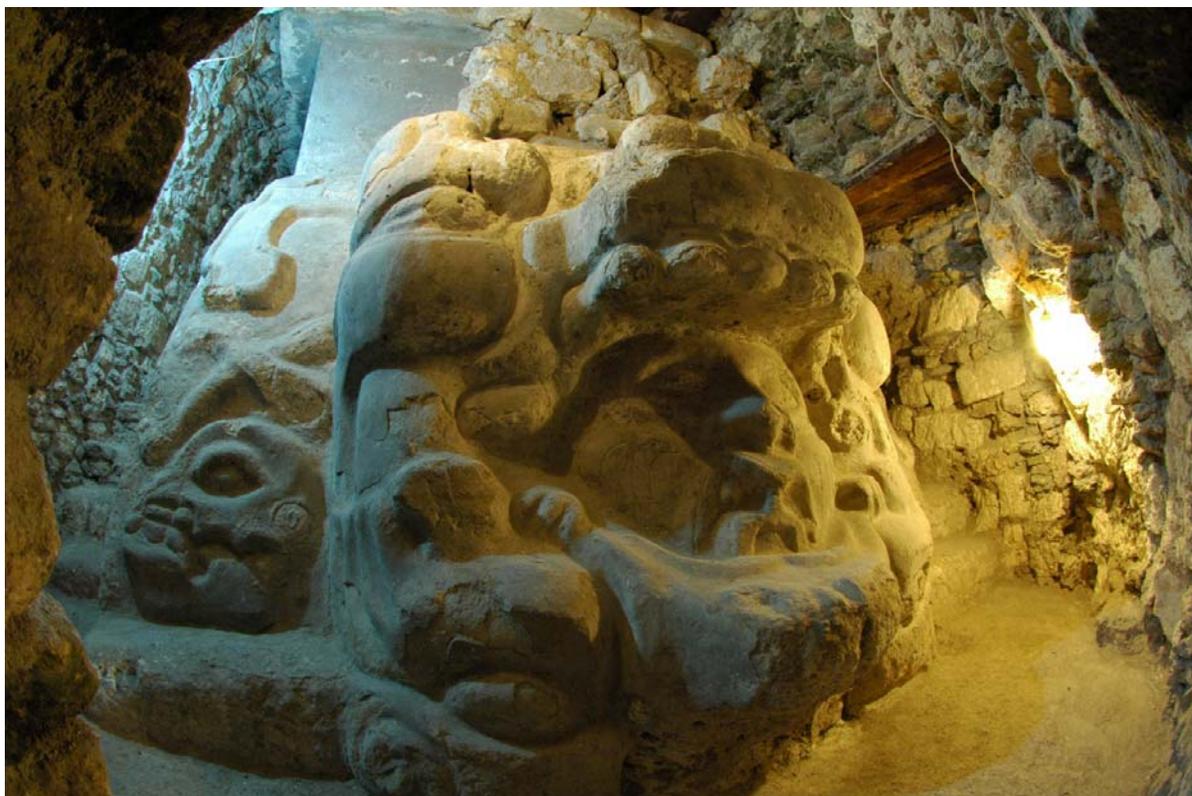
Figura 1.3 Mascaron de la fachada del Edificio B, 1ª fase, ca. 350 a.C.

documentado con dibujos en escala y fotografías y el túnel sellado para su preservación. Este es un conjunto de elementos zoomorfos y antropomorfos así como geométricos. En zoomorfo con la boca abierta y elementos en forma de jota en cada lado de su frente se interpreta como la representación figurativa del serro sagrado de la mitología maya, o

witz. De su boca sale un anciano. Debajo de él esta la cabeza de una gran serpiente que también esta emergiendo de la boca o cueva del *witz*. A cada lado de la boca se encuentran calaveras humanas debajo de un signo de bandas o huesos cruzados. Estos signos nos recuerdan que el dios anciano de los mayas antiguos así como de los de hoy es el dios de los antepasados. El mismo es simbolizado por un cerro sagrado, la tierra así como el mundo de los antepasados.

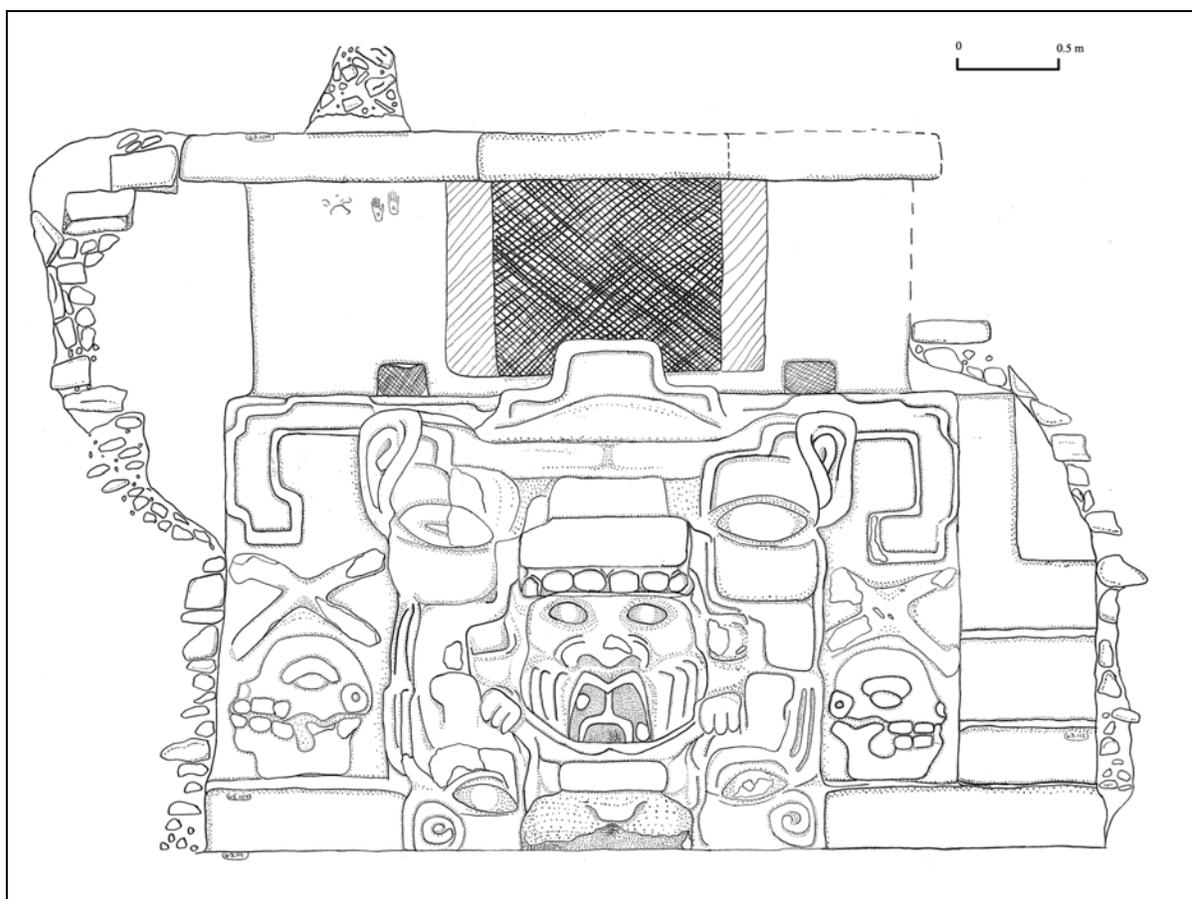
Figura 1.4 Perfil de la fachada del Edificio B, 1ª fase por N. Neivens.

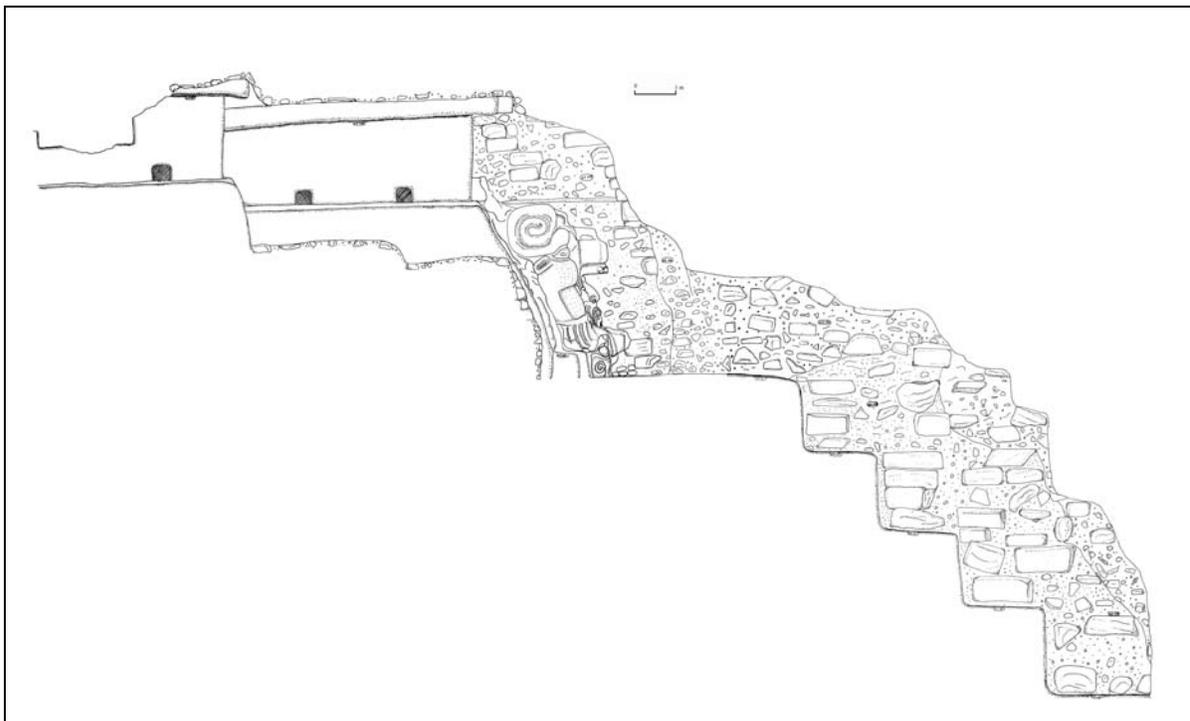
Figura 1.5 Perfil del túnel HOL.T.63 al lado oeste del Edificio B, 1ª fase. Dibujo por N. Neivens Estrada.

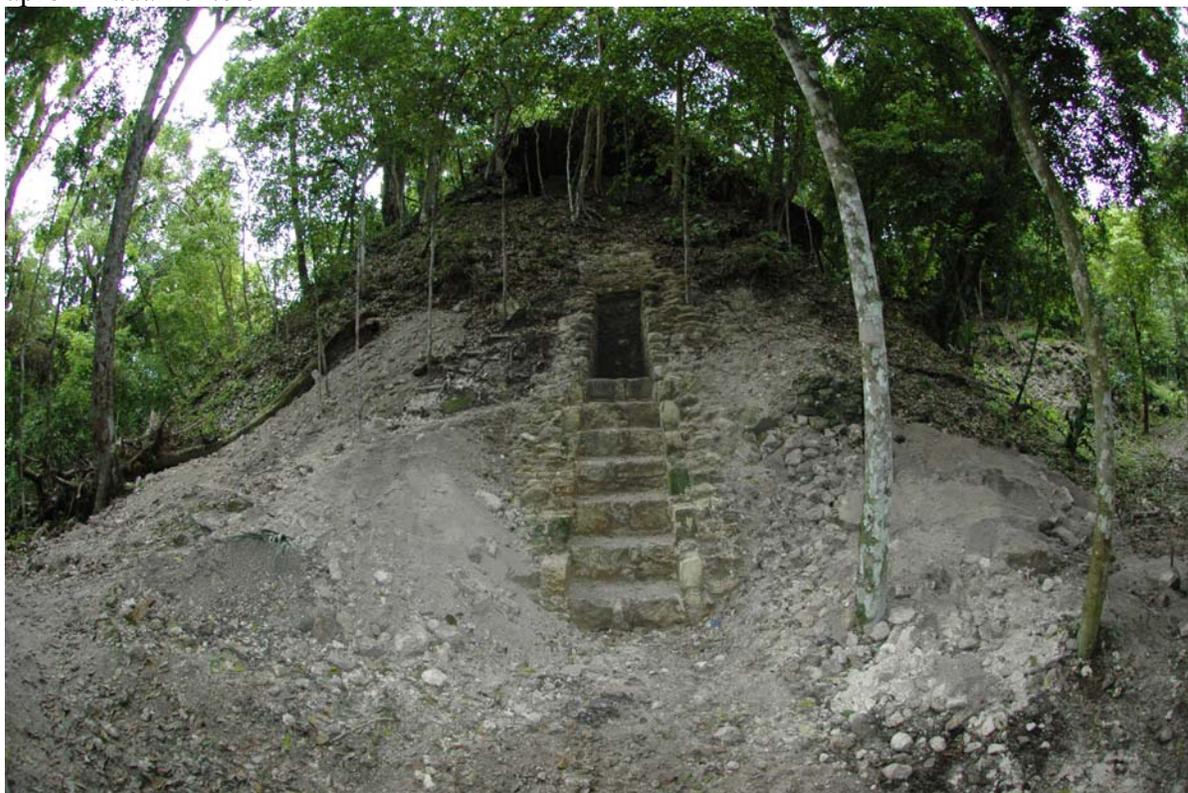
Figura 1.6 Acceso al túnel HOL.T.63 construido en la fachada oeste del Edificio B.

metros el cual se niveló y se le construyeron dos paredes de soporte del relleno para realizar así un corredor de ingreso al túnel. Los últimos tres metros del mismo fueron recubiertos con una bóveda de vigas de chico zapote de 18 cm de espesor. Esto permitió una abertura de lado a lado del corredor de 1.4 metros. Finalmente, se dejaron barrillas de metal y un marco de cemento para en un segundo momento poner una puerta de metal en la entrada del túnel. Sin embargo, al final de la temporada se selló la entrada del túnel mismo con relleno de piedra y mezcla para cerrarlo herméticamente y de tal forma asegurar una estabilidad climática, o sea minimizar cambios de temperatura y de humedad durante el curso diario y de estaciones del año. Esto de acuerdo a la necesidad de preservar el ambiente interior del túnel lo más estable posible hasta que en un momento dado se decida abrir el acceso a la visita turística monitoreando el clima interno.

En 2009 se regreso al mismo túnel para consolidar su interior y asegurar la posibilidad de mantener el mascarón libre de escombros y de peligro de colapso de escombros desde el relleno que lo recubría originalmente. Esto se llevó a cabo por un equipo de albañiles dirigidos por la Lic. Aguilar (véase capítulo 2 en este volumen) durante tres meses. Las paredes del túnel y su bóveda fueron re-construidos con piedra tomada del relleno mismo del Edificio B, regularizando su forma con hachuelas para que encajaran perfectamente. La mezcla de los muros fue hecha por una mezcla de cal, agua y arena cernida del relleno mismo del edificio. En la cumbre de la bóveda del túnel se utilizaron vigas de madera de chico zapote de 15 cm de espesor para cerrar el espacio. En fin, el túnel fue reforzado por paredes hechas del mismo material y con la misma técnica constructiva utilizada por los mayas antiguos. Asimismo se construyó un corredor de acceso al túnel en la fachada oeste del montículo o sea para acceder dentro del escombros de la última fase del edificio hacia el túnel en su basamento. Para subir desde la plaza del Grupo II hacia la entrada del túnel se construyeron 13 gradas de piedra caliza con las mismas medidas de las gradas de la escalinata original del Edificio B 1ª fase en su fachada. La entrada del túnel se eleva a tres

metros del nivel de plaza. De la escalinata a la entrada del túnel hay un espacio de aproximadamente 8

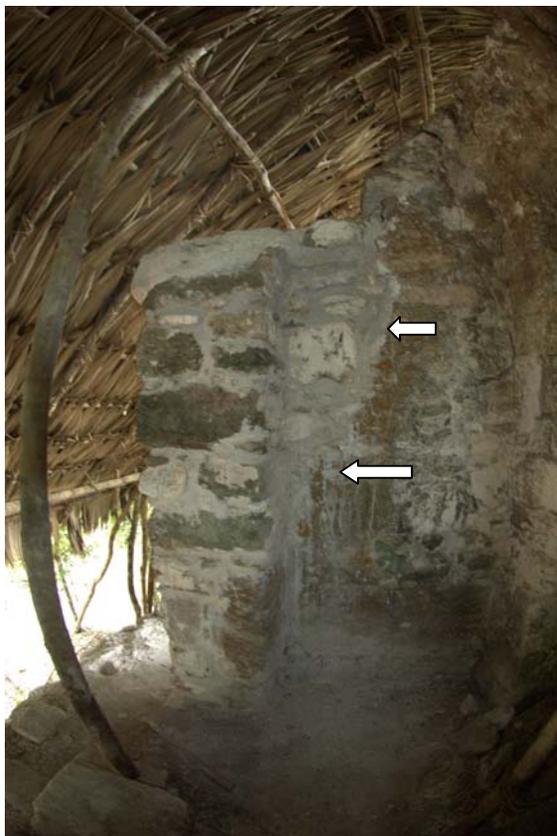
Debido a las fuertes lluvias recientes en Holmul, se observó el colapso parcial de una esquina del Edificio B fase 5^a o sea el edificio Clásico Temprano descubierto por Merwin en 1909 y desde entonces dejado a la intemperie. En 2000 el Proyecto Holmul procedió a tapar el edificio con un techo de palma luego de haber limpiado sus paredes y bóveda de raíces y malezas. Sin embargo debido a la falta de sostén estructural de la esquina suroeste del cuarto 1, o sea la falta de un muro frontal, seguramente removido en antigüedad, en dado momento antes de la temporada de 2009 se había desplomado la cornisa de la esquina y una de las piedras de su muro. El equipo del Lic. Aguilar procedió a reforzar los elementos del muro restantes y a reconstruir la esquina y cornisa del mismo con los materiales originales, piedra, mezcla de cal y arena y agua. Este trabajo también sirvió para tomar en cuenta la necesidad de hacer una intervención más mirada a consolidar los muros de este edificio de una forma más sistemática y permanente en el futuro próximo.

Figura 1.7 Reparación de la esquina y cornisa del muro oeste del Edificio B, fase 5ª.

Small repairs were also done to the front (SW) corner of the last phase of Building B which is currently protected by a thatch roof but that was open to the elements for 90 years since the Harvard expedition. During an inspection prompted by recent heavy rainfall we noted that the upper corner of the SW wall of the building had collapsed. The stones still lied on the ground around the corner. Using the traditional mortar mix, and the fallen stones the wall and corner was rebuilt (Figures 1.7, 1.8). This work also gave us the opportunity to carry out a more comprehensive survey of the conservation needs of the structure which will be addressed in the next field season.

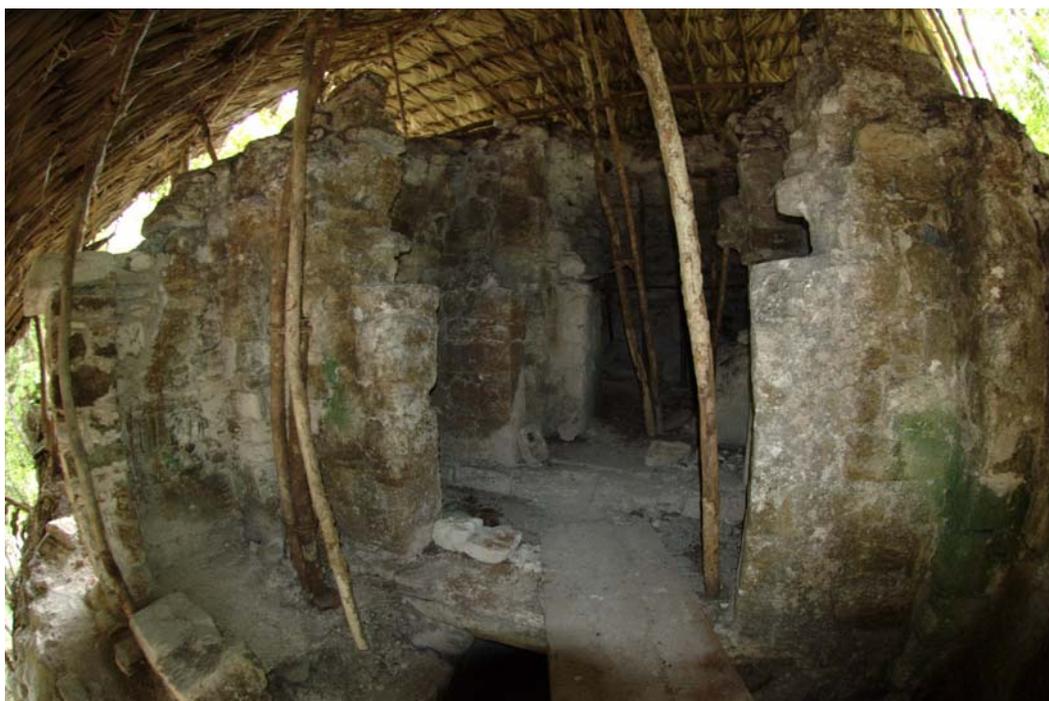
Figura 1.8 Estado actual del Edificio B, fase 5ª con su cobertura de palma. Se observa la reparación en el muro oeste (esquina izquierda).

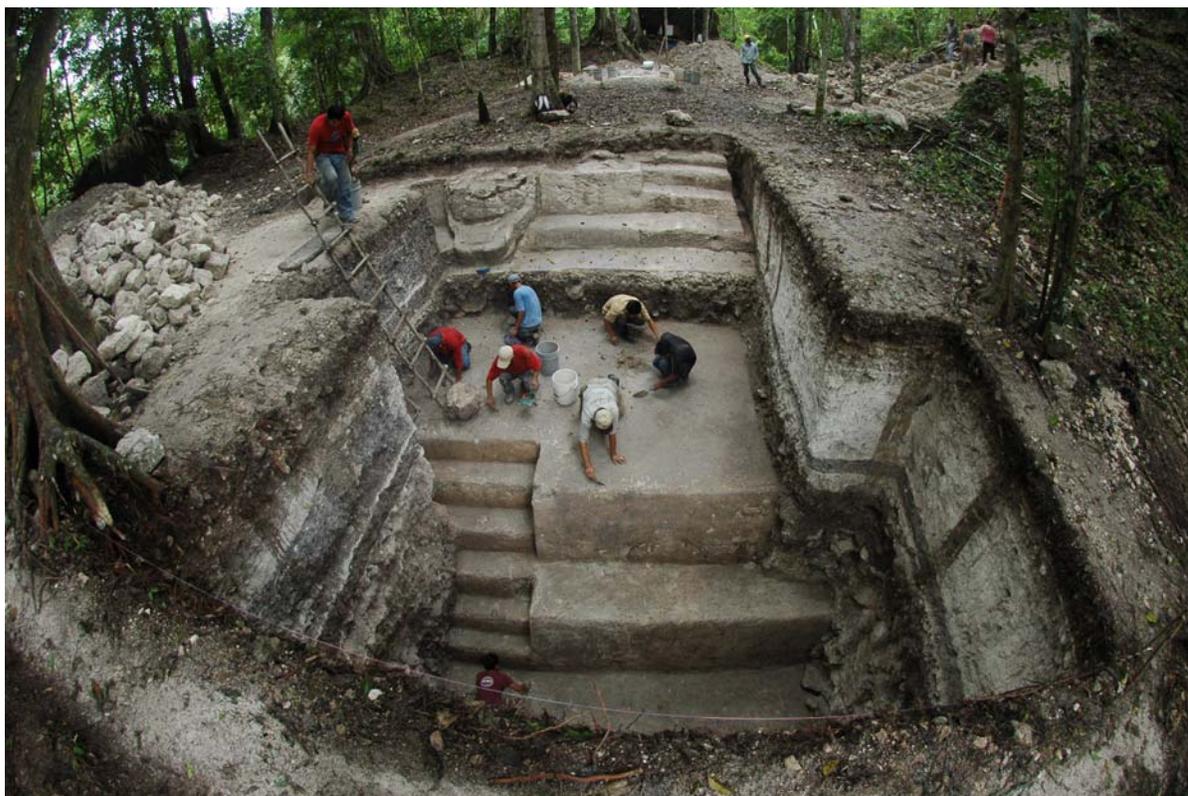
Figura 1.9 Vista de la fachada sur del Edificio N en fase de excavación. Se observan los cuerpos escalonados de las fases 2ª, 3ª y 4ª.

(HOL.T.71) and enlarged it to explore the façade of the building and probe potential earlier construction phases within it. The final phase of Building N was found to be on a low platform above the Group II floor (Figures 1.9 and 1.12). Below this floor, were the stepped terraces and stairway of two earlier phases of the building in excellent state of conservation (Figure 1.9, 1.10 and 1.11). The second phase of the pyramid featured three steeped terraces with plain sloping walls and a 2 m wide stairway. Of note was the wide terrace between the second and third level of the pyramid mirrored in the first phase of the building below it. A feature probably designed to facilitated open-air ritual performances. In addition, the upper terrace of the first phase of the building was decorated with inset molding while all other terrace walls were left plain. (Figure 1.9 and 1.10).

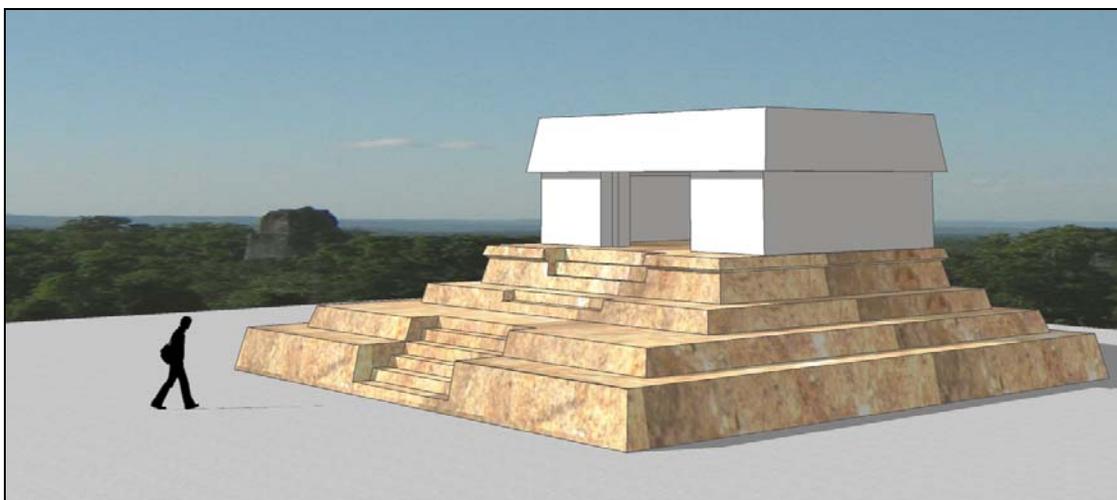
Figura 1.10 Reconstrucción ideal de la primera fase del Edificio N. La superestructura es totalmente hipotética basándose esta solo en la huella de los muros en el piso. Dibujo de Mauricio Diaz.

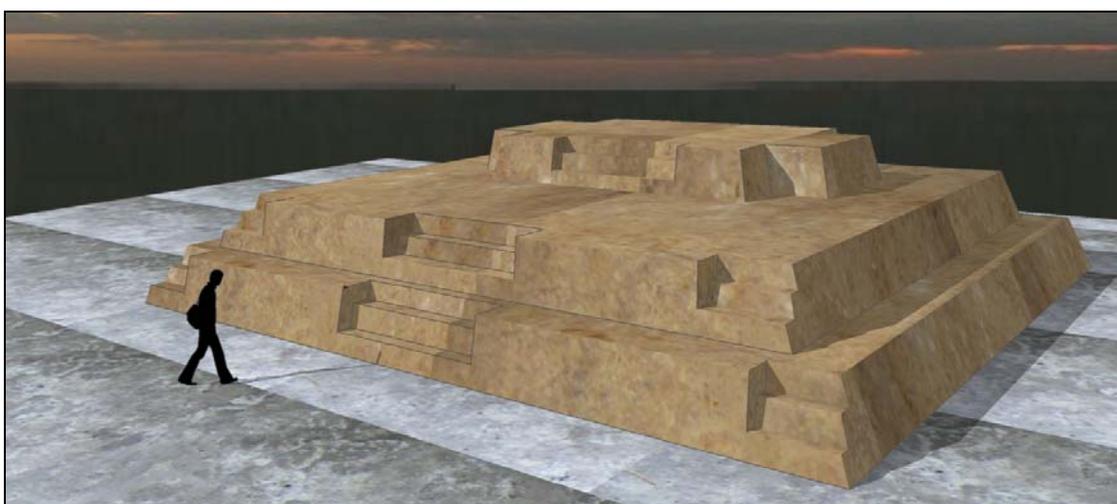
Figura 1.11 Reconstrucción ideal de la segunda fase del Edificio N. Dibujo de Mauricio Diaz.

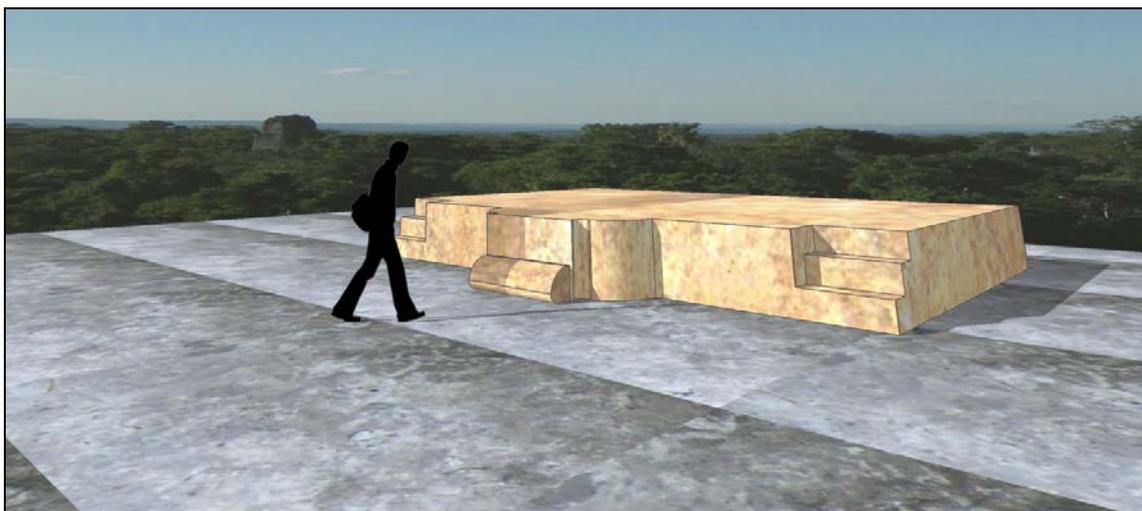
Figura 1.12 Reconstrucción ideal de las 3ª y 4ª fases constructivas del Edificio N. Preclásico Tardío. Dibujo de Mauricio Diaz.

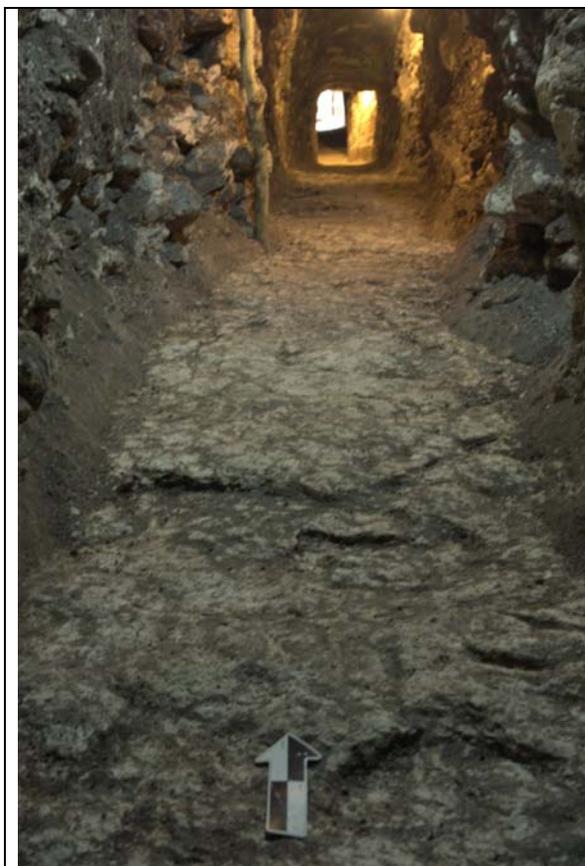
Figura 1.13 Vista de la roca natural en HOL.T.74

Two tunnels were excavated in the basal platform of Group II below the Building B and Building F structures to investigate the earliest phases of occupation (see chapter 4). Both tunnels reached a distance of 40 m into the core of Group II at the level of bedrock passing through the rear facades of four to five phase of the two pyramidal structures. Remarkably, the natural rock surface below Group II was found devoid of obvious modifications (besides the laying of fill on it) that may pertain to any architecture prior to the first phases of Buildings B and F. It was also surprising to note that the area selected by the first Holmul inhabitants to build this early monumental complex is completely flat and not a natural knoll as expected (Figures 1.13 and 14). This makes the first construction effort more impressive than previously thought.

En los basamentos de los edificios B y F se excavaron dos túneles, el HOL.T.74 y HOL.T.75 respectivamente con el propósito de aclarar las fases de ocupación más antiguas debajo del Grupo II (véase capítulo 4). Los túneles se profundizaron por más de 40 m del lado norte de la base del grupo hacia el sur. En cada caso los excavadores llegaron debajo del centro geométrico del edificio correspondiente pasando por entre cuatro y cinco fases constructivas mayores. Sin embargo no alcanzaron las fachadas sur de los edificios en estos túneles. Es importante notar que en cada caso se observó que debajo de los primeros basamentos de estos edificios no se encontraron más rasgos culturales que rellenos y una capa de tierra orgánica sobre la roca natural. Lo cual sugiere que el área ocupada por la plataforma de los edificios y el Grupo II no fue modificada ni ocupada por viviendas previamente a esa construcción monumental. Asimismo, fue interesante notar que el lugar seleccionado por los mayas antiguos para construir el Grupo II carecía de cualquier rasgo topográfico saliente, o sea que se encontraba perfectamente plano y a nivel con la cuota de la plaza frente al Grupo mismo.

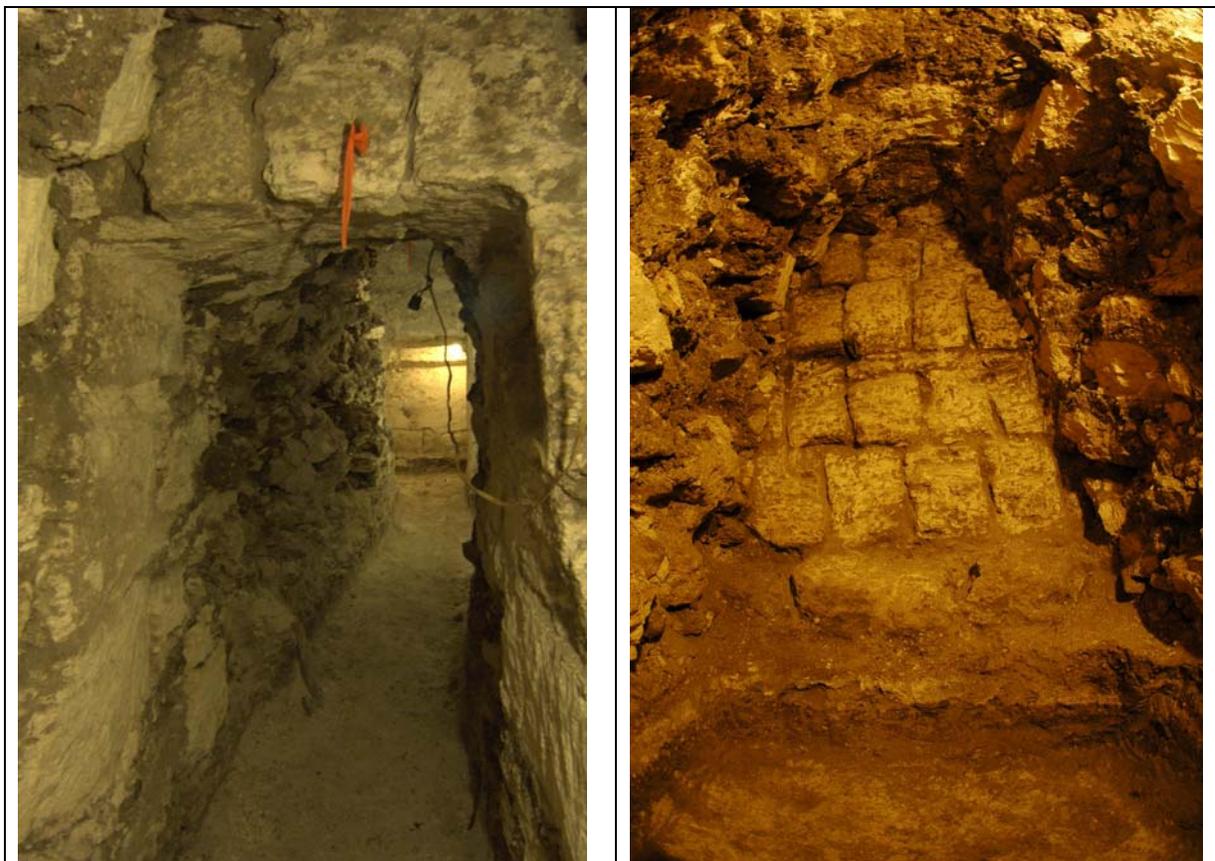
Figura 1.15 Edificio B, fases 1, 2 y 3.

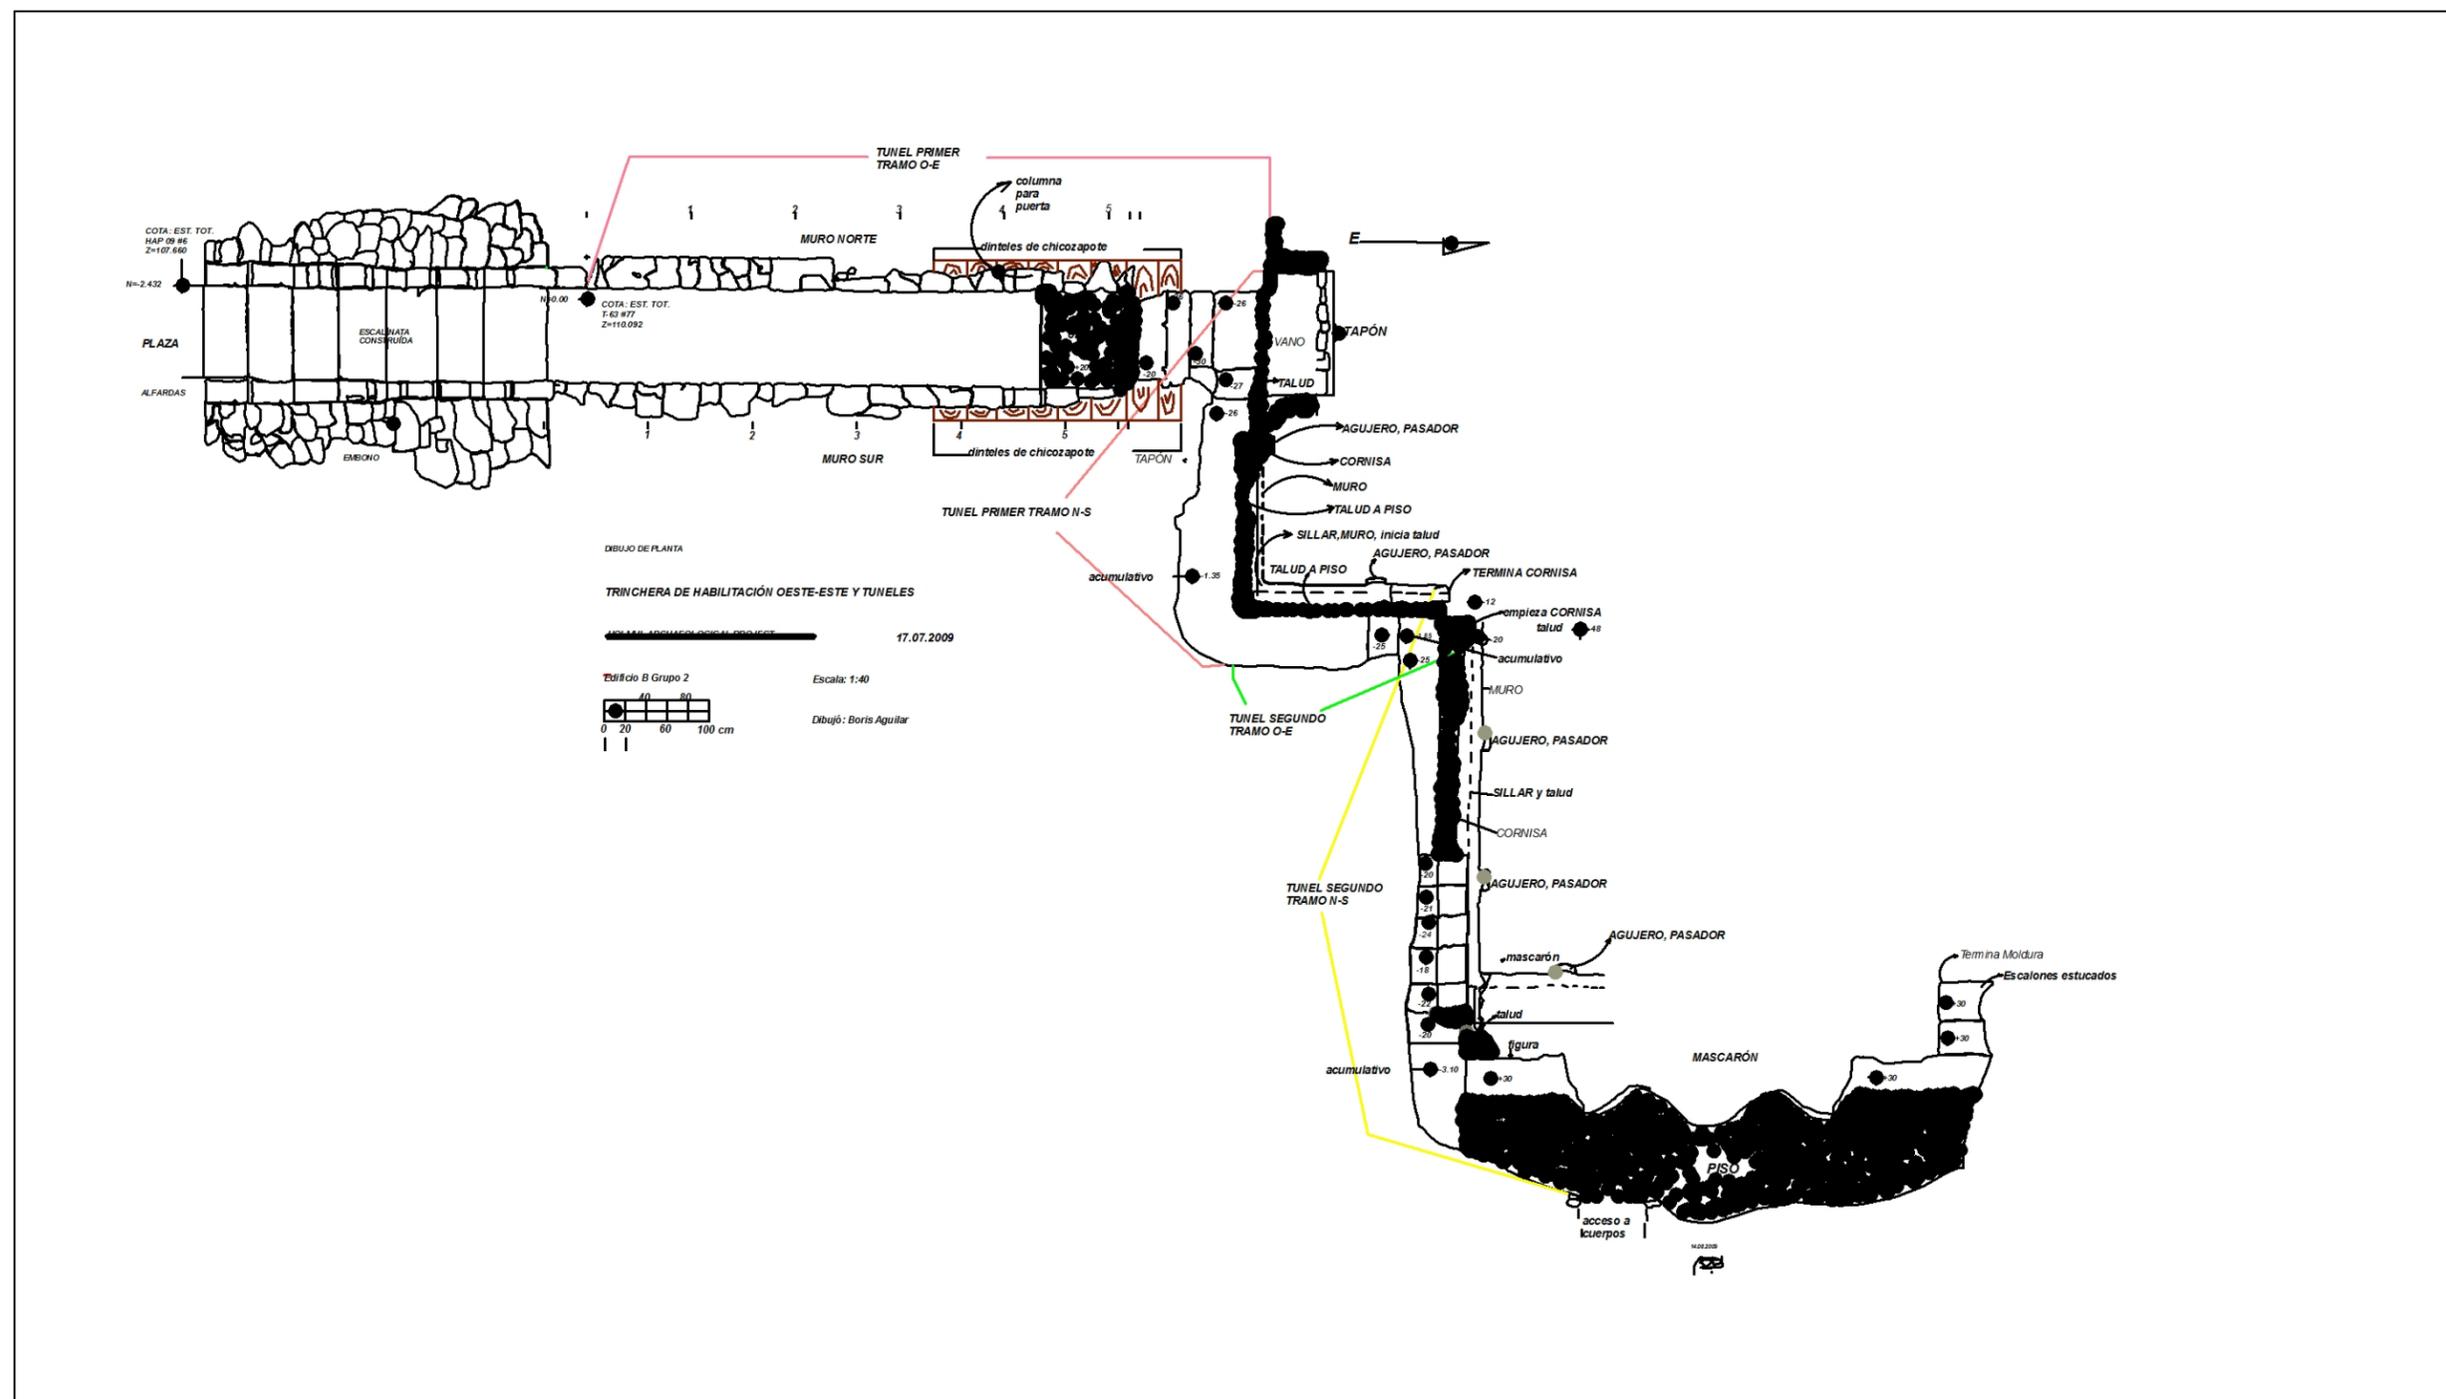
Figura 2.2 Plano del acceso (escalinata y tunel) a la fachada oeste del Edificio B, fase 1.

dirección, a 1.80 m hacia el sur, en este punto se dirige hacia el este, a 60 cm hacia el este fue movilizó el segundo tapón de piedras que estaba detrás, con el objeto de mantener cerrado el acceso permanentemente para evitar que ingresen murciélagos que pueden dañar los interiores. Se trasladó el dibujo de planta, desde escala 1:20 a escala 1:40 por que en el primero no cabían los túneles que continúan, es decir, los tramos que se van consolidando y dibujando, no se incluyeron los escalones desde la plaza en el papel milimétrico, pero después se agregaron en el dibujo de autocad. Se continúa el dibujo del pasillo interior, muro, talud, cornisa, el cual muestra un primer tramo de acceso, luego el túnel norte-sur, primer tramo, luego el tramo oeste-este donde termina una cornisa y talud al tope con el siguiente tramo, (segundo tramo norte-sur). Aquí el talud baja y también la cornisa hasta terminar en la esquina suroeste del edificio donde se halla el mascarón donde se terminó el dibujo de planta.

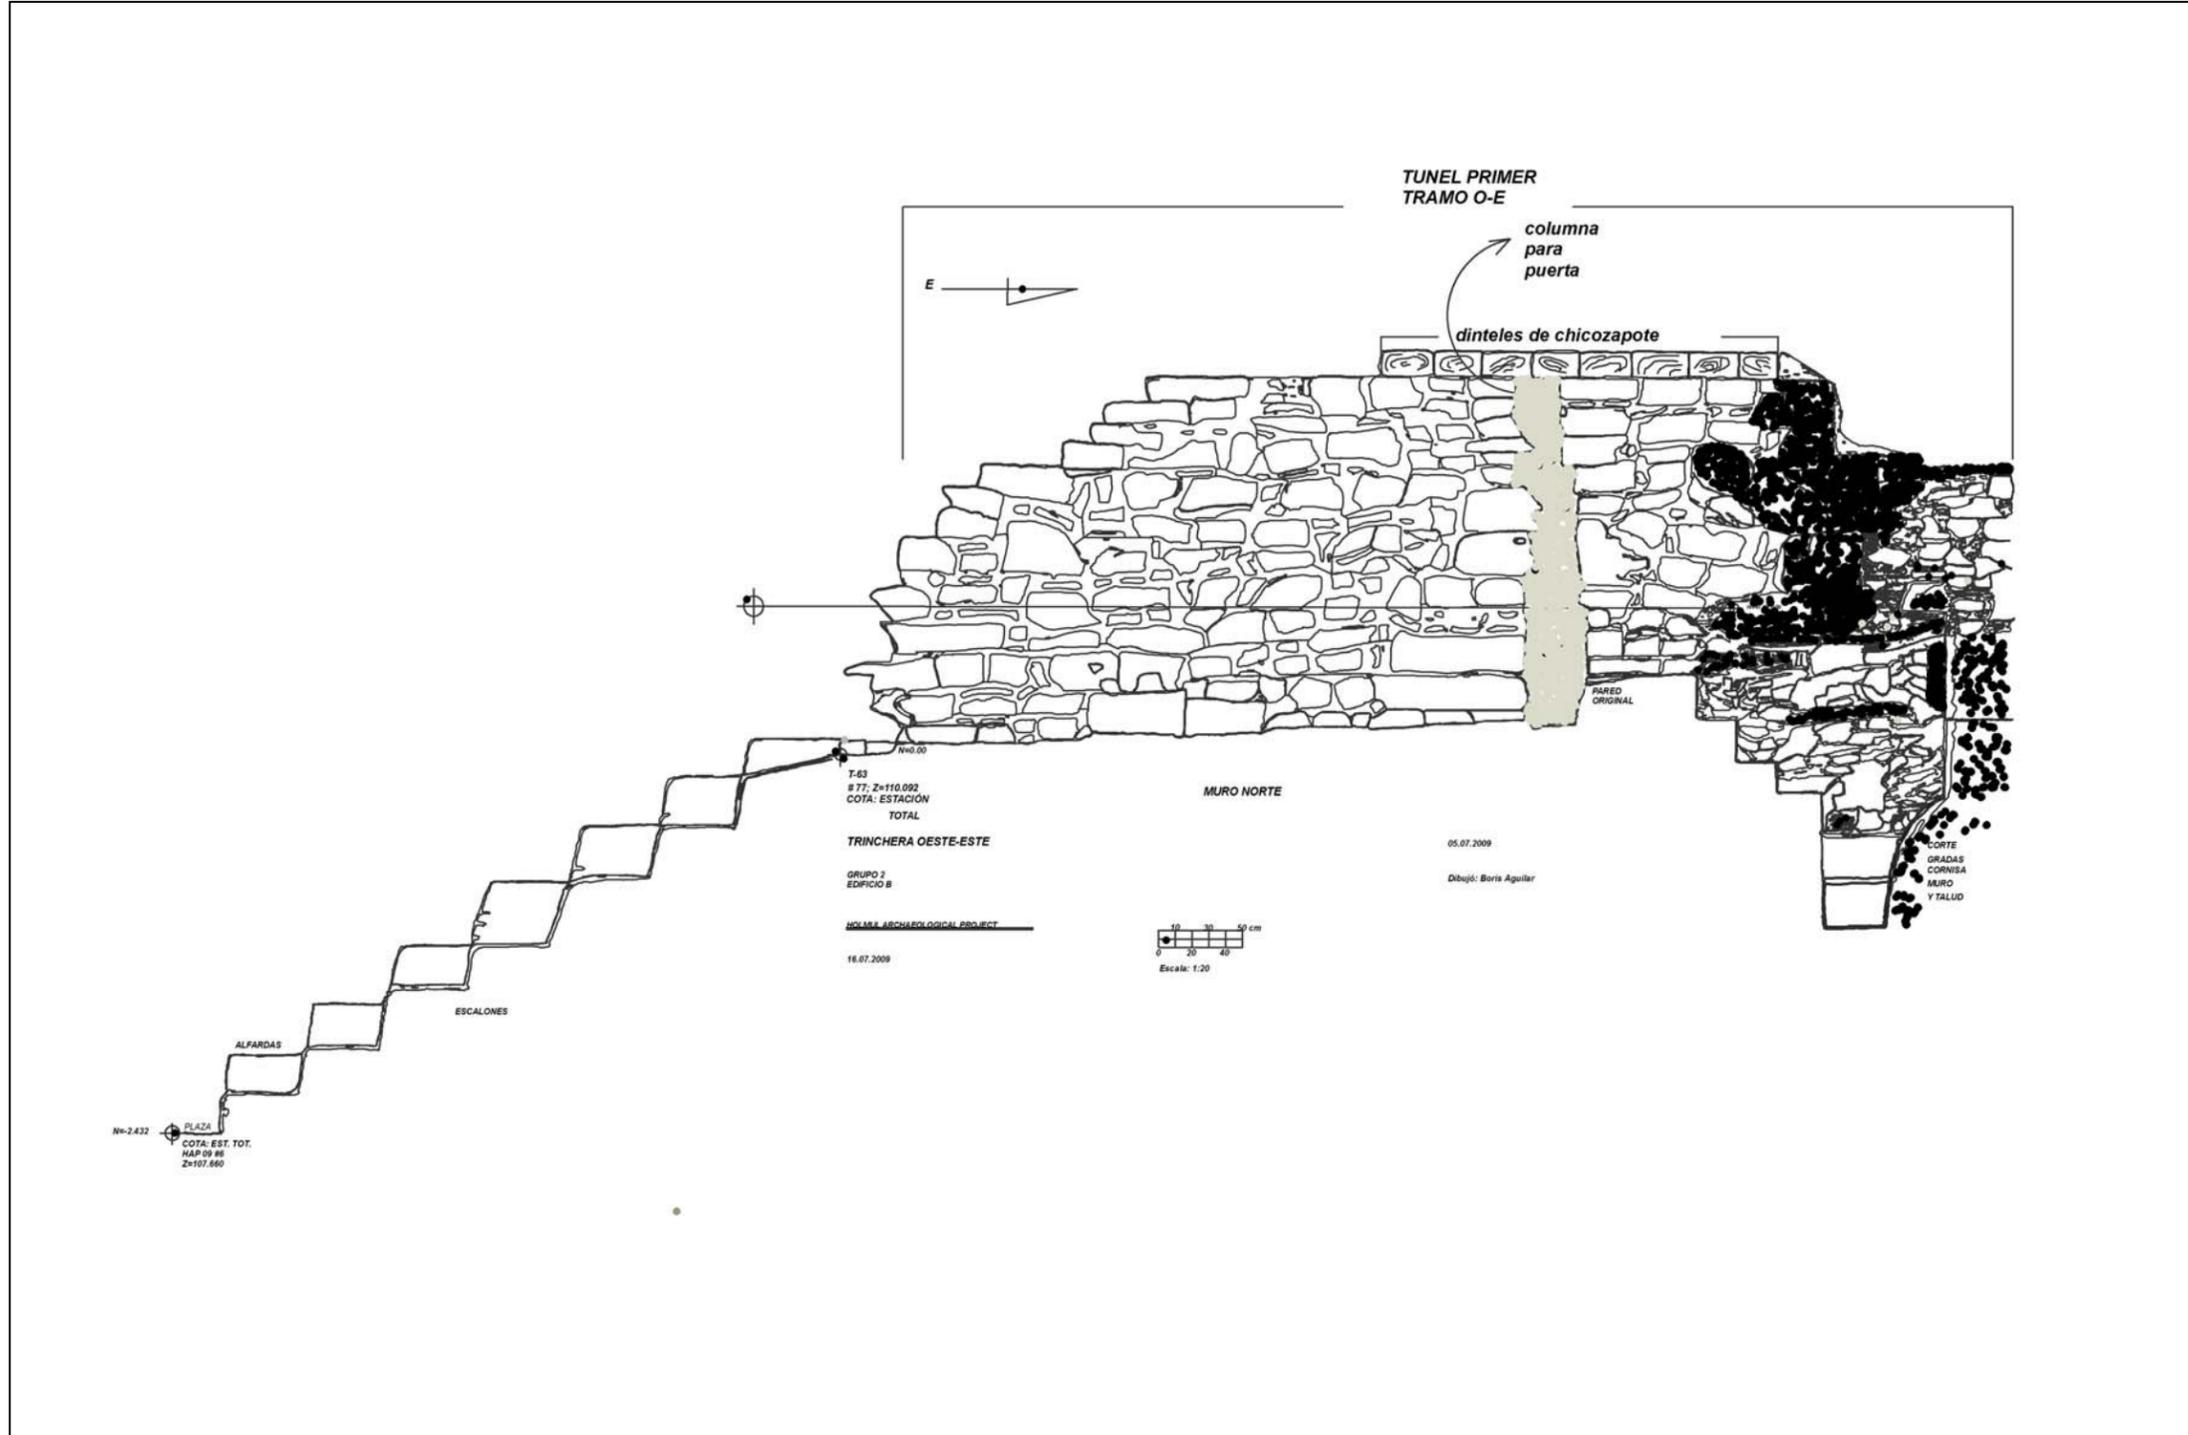
Figura 2.3 Perfil norte de la escalinata y tunel de acceso al Edificio B, fase 1.

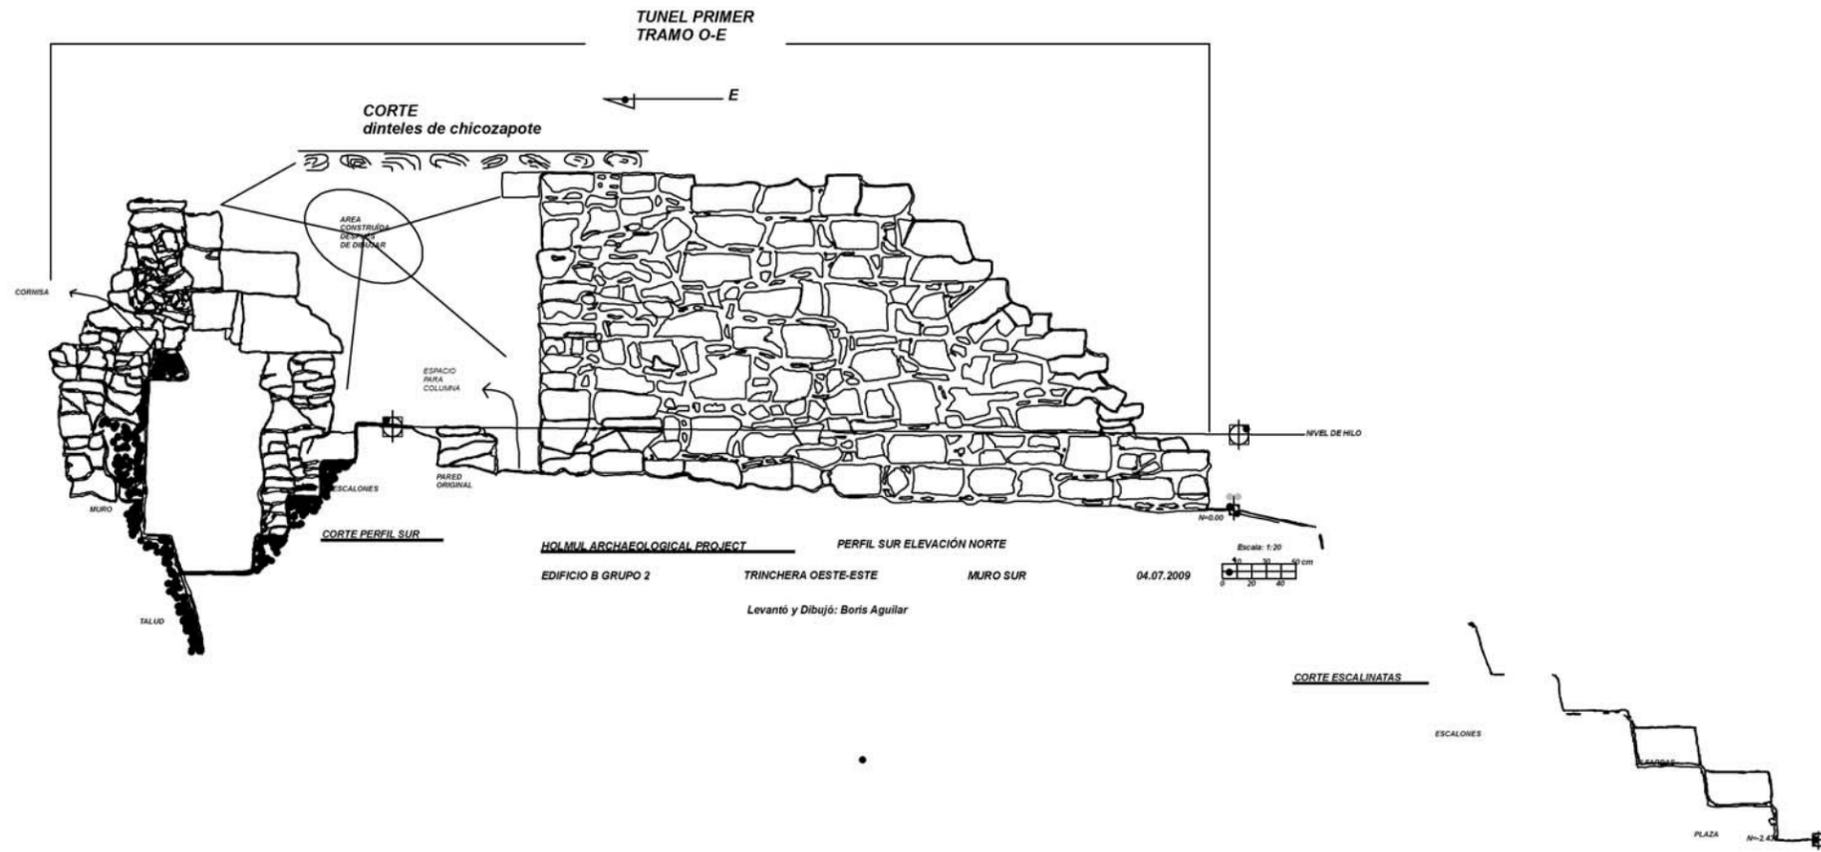
Figura 2.4 Perfil norte de la escalinata y corredor de acceso al tunel del Edificio B, fase 1.

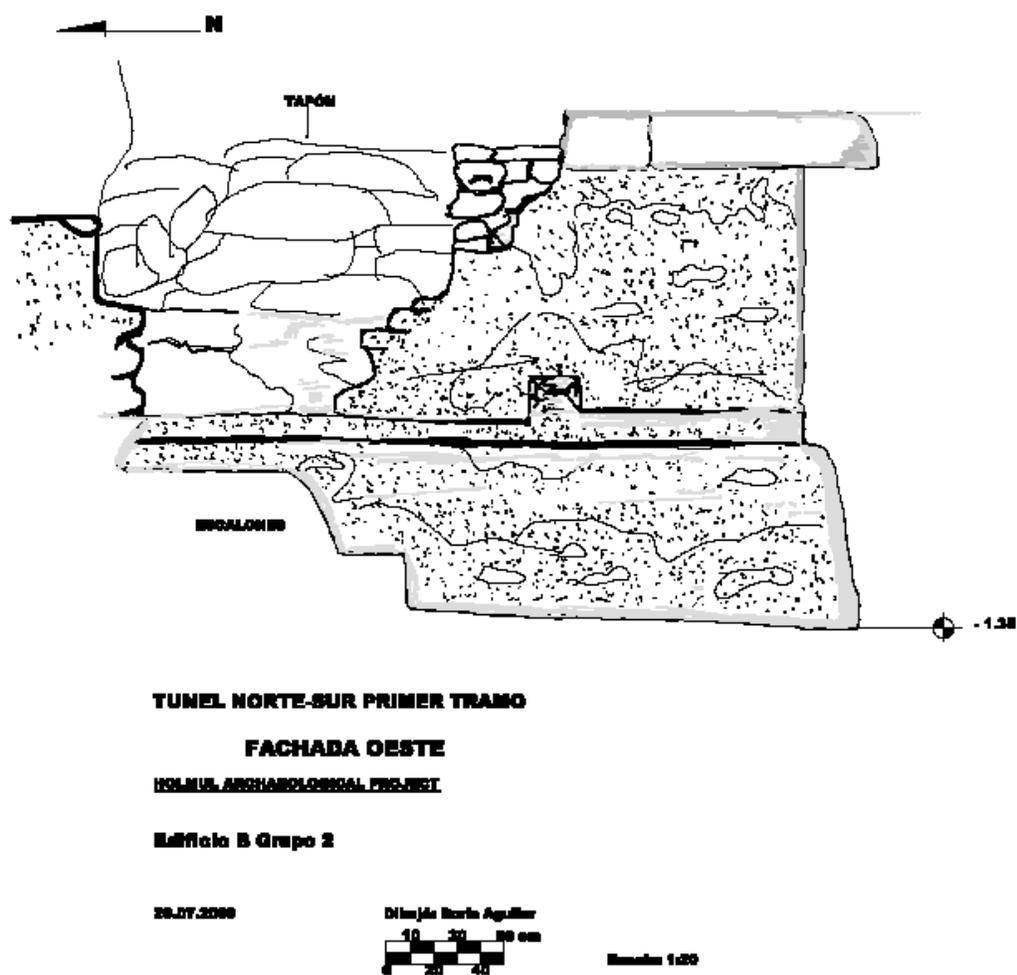
Figura 2.7 Perfil de la fachada oeste del cuarto norte del Edificio B, fase 1.

Se está haciendo dibujo de fachada oeste o elevación oeste de la construcción con el túnel y grada al fondo del mismo (V. dibujo fachada oeste). Es decir, la fachada oeste primer tramo.

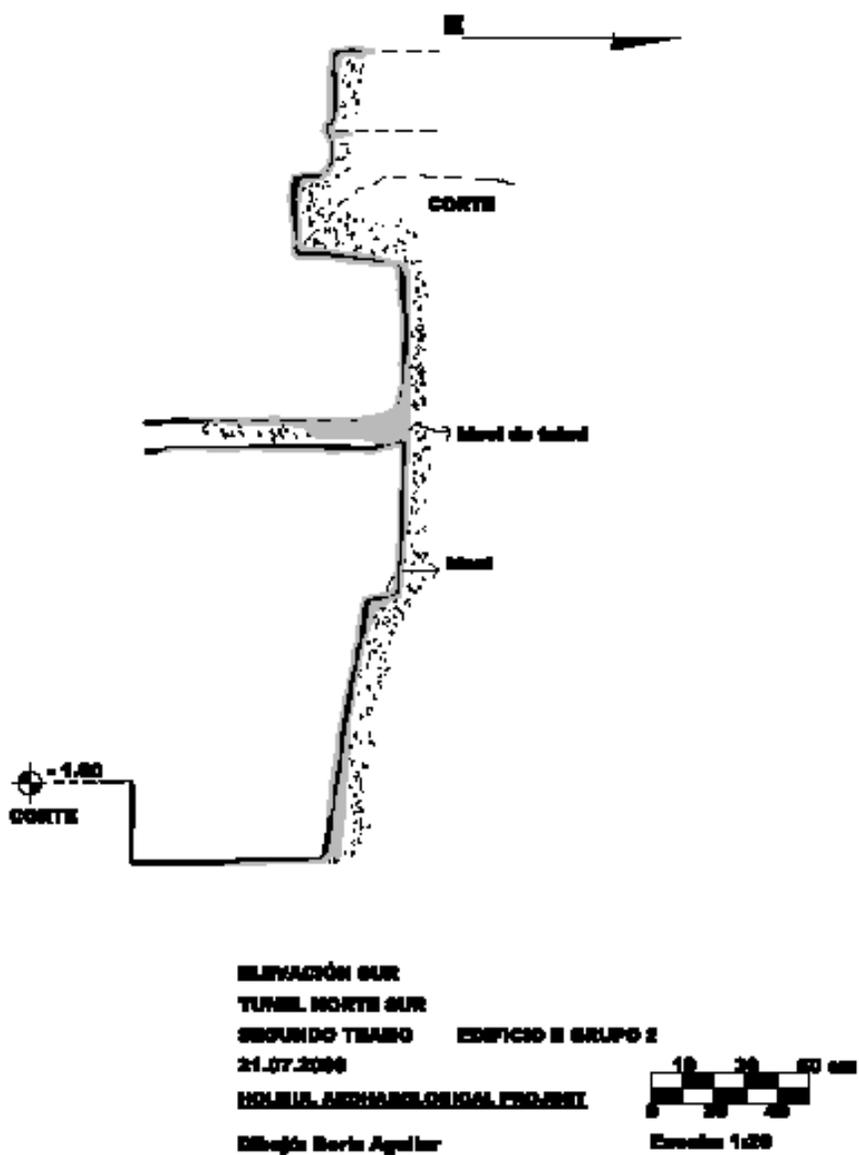
Figura 2.12 Perfil del muro oeste (parte sur) del Edificio B, fase 1.

Por ultimo se hizo el dibujo del tramo norte sur en el cual se observan las dos cornisas una en fachada y la otra en corte al igual que los dos biseles y taludes indicados.
