**INVESTIGACIONES ARQUEOLÓGICAS EN LA REGIÓN
DE HOLMUL, PETÉN: HOLMUL Y HAMONTUN.
INFORME PRELIMINAR DE LA TEMPORADA 2009**

Francisco Estrada-Belli, Director

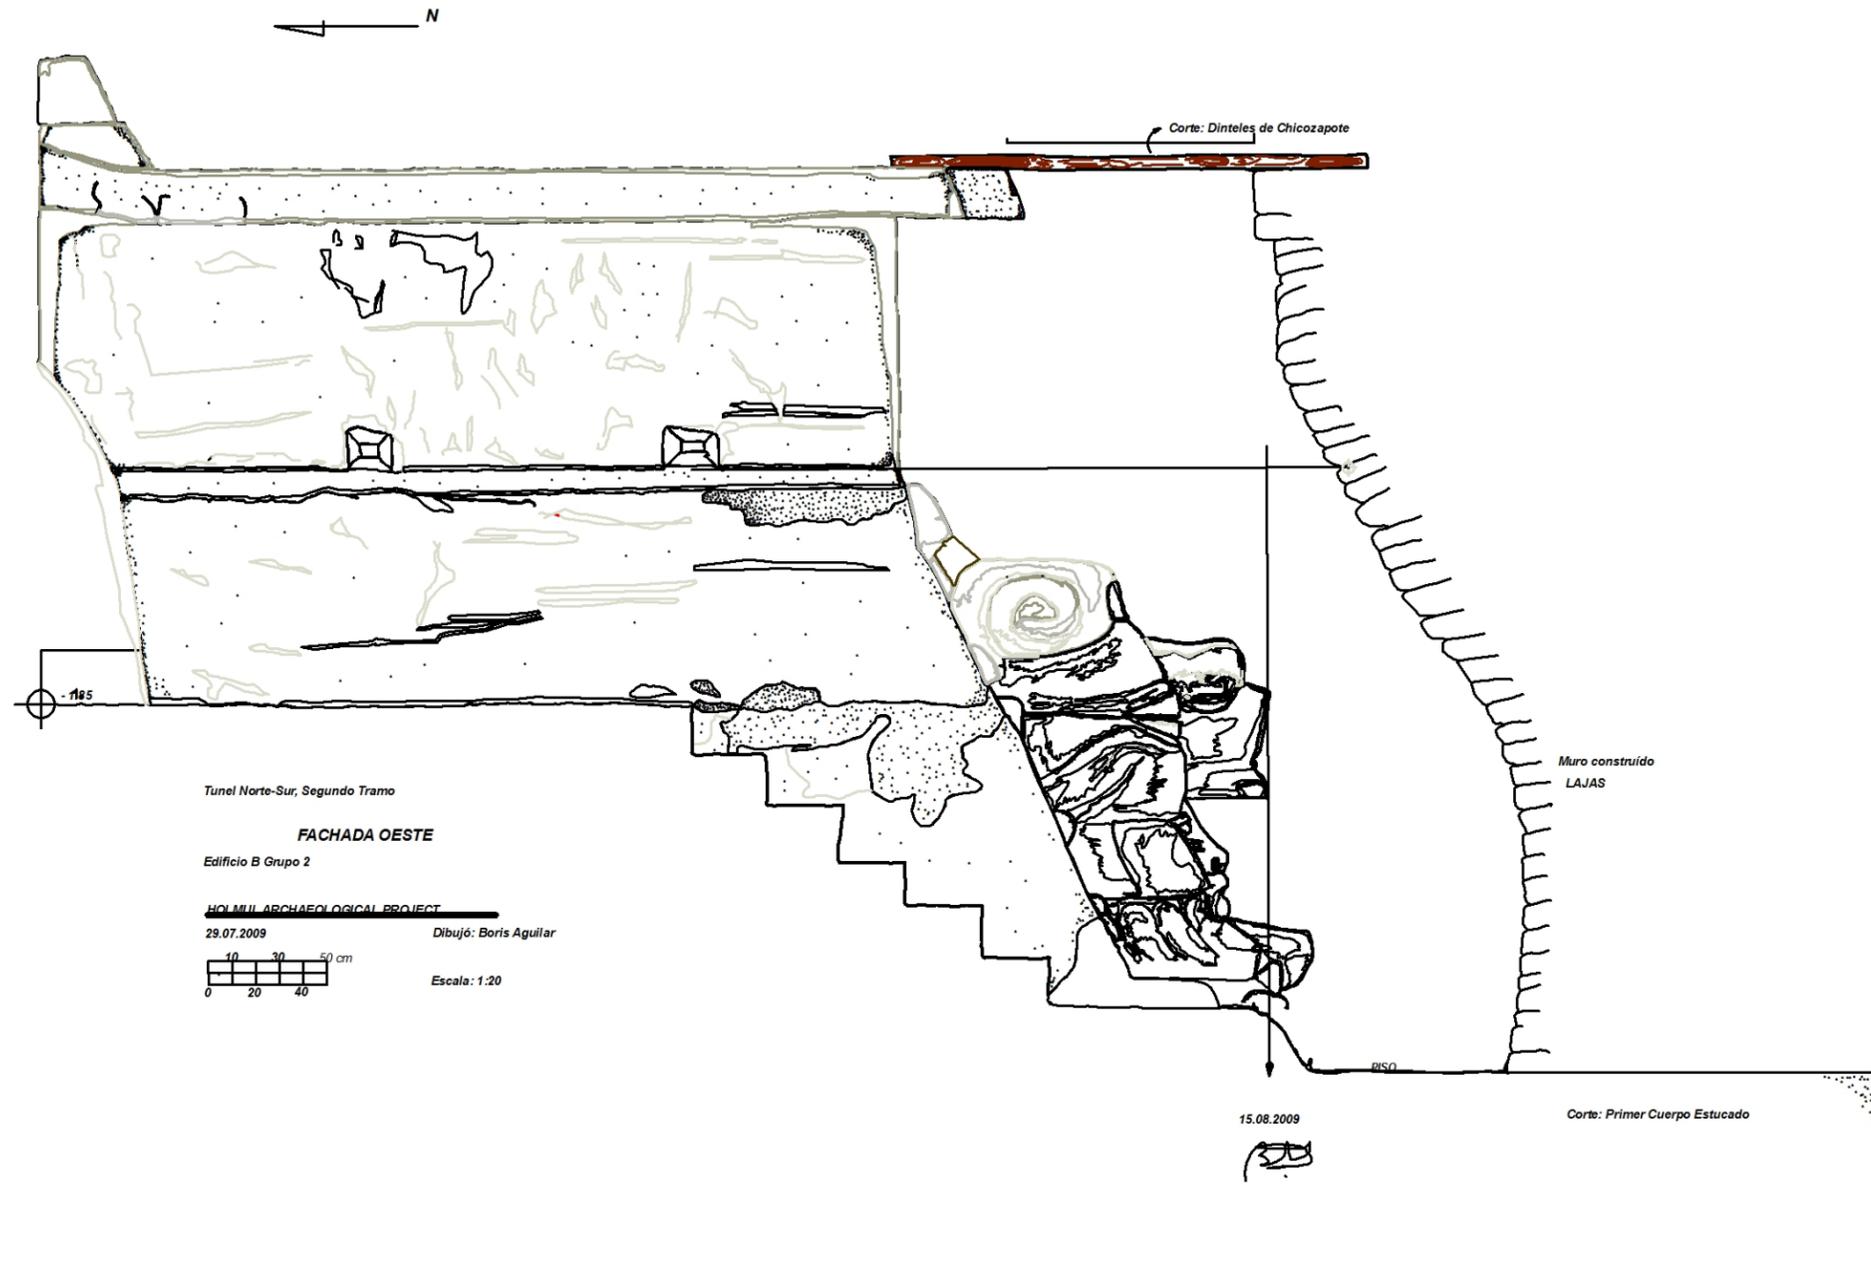
Figura 2.14 Perfil oeste de la fase 1 del Edificio B en el tunel de acceso.

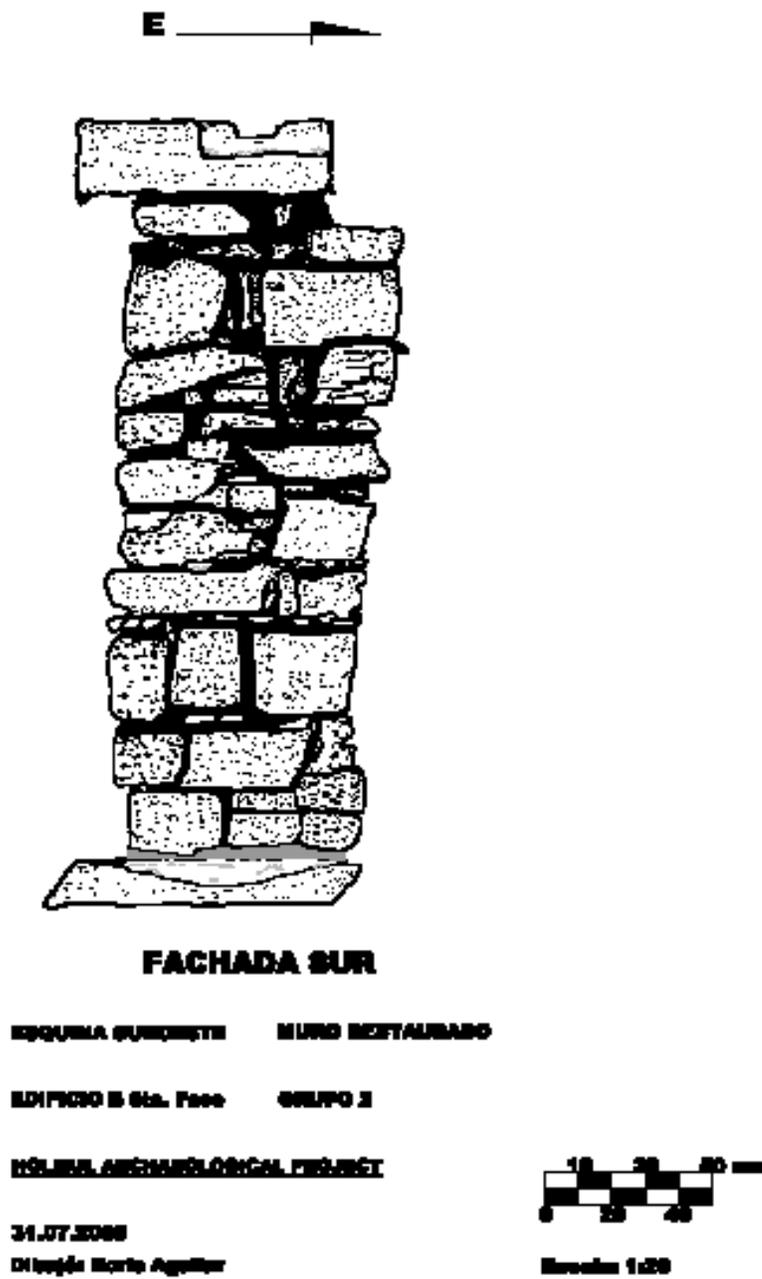
Figura 2.17 Fachada Sur del Edificio, Muro oeste, Cuarto 1.

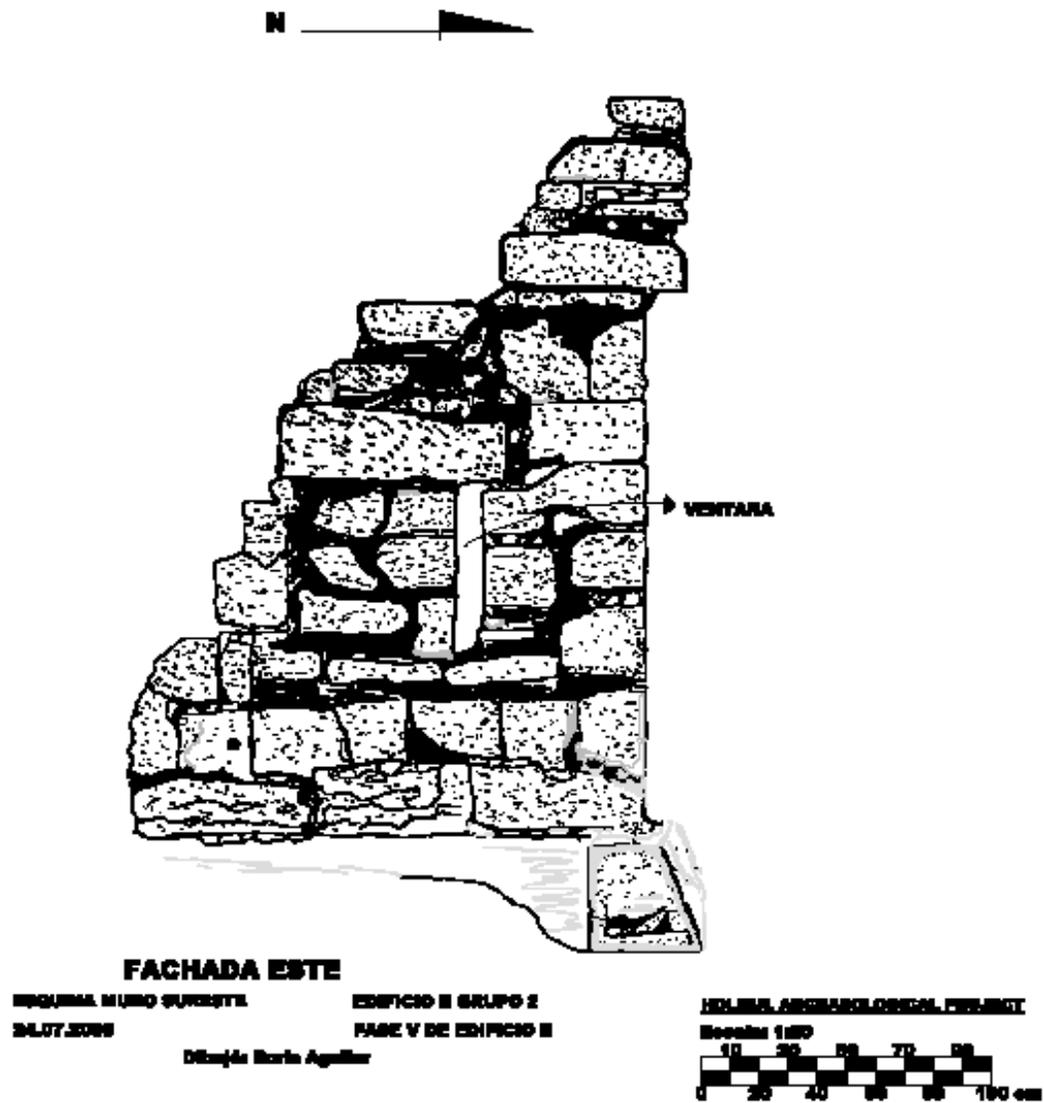
Figura 2.18 Fachada Este del Edificio B, Cuarto 1

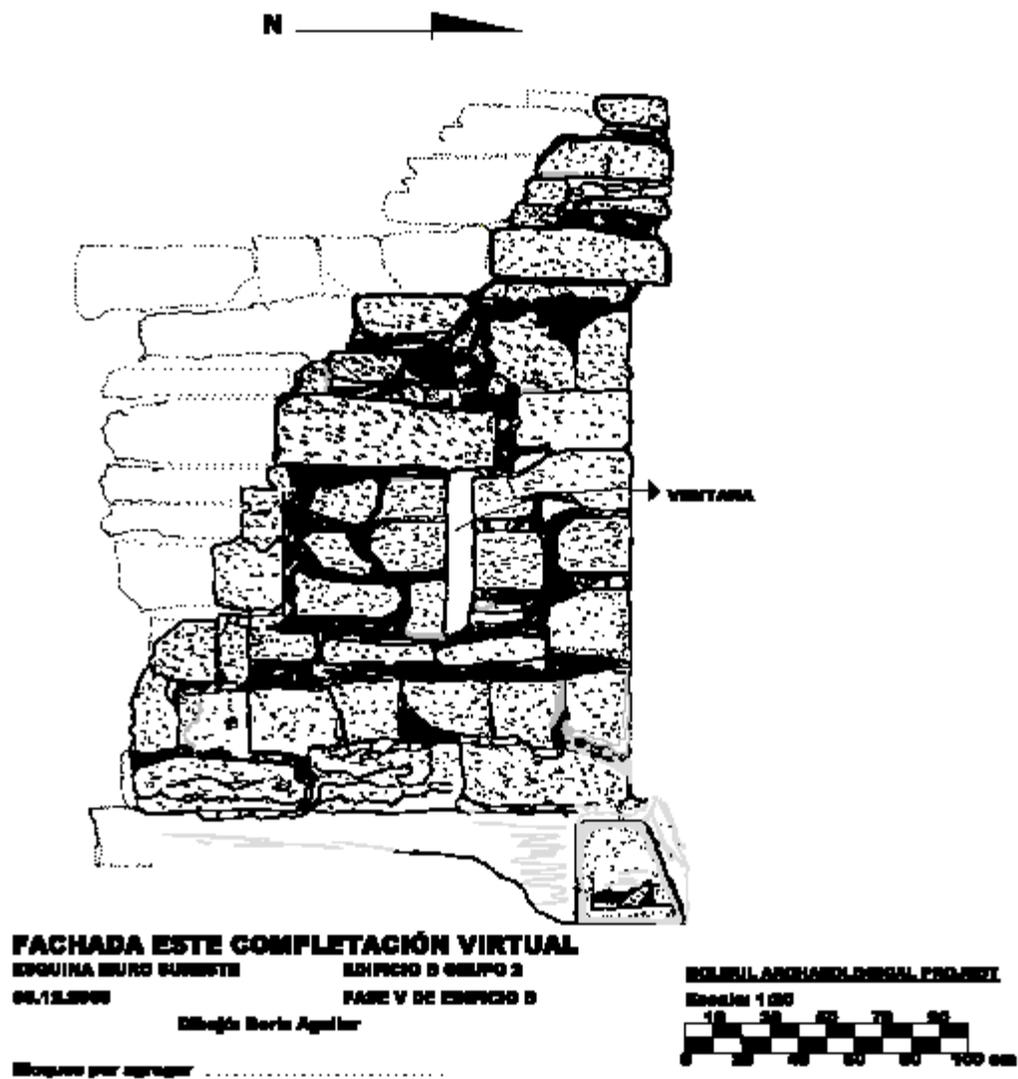
Figura 2.19 Fachada Este del Edificio B, completación virtual

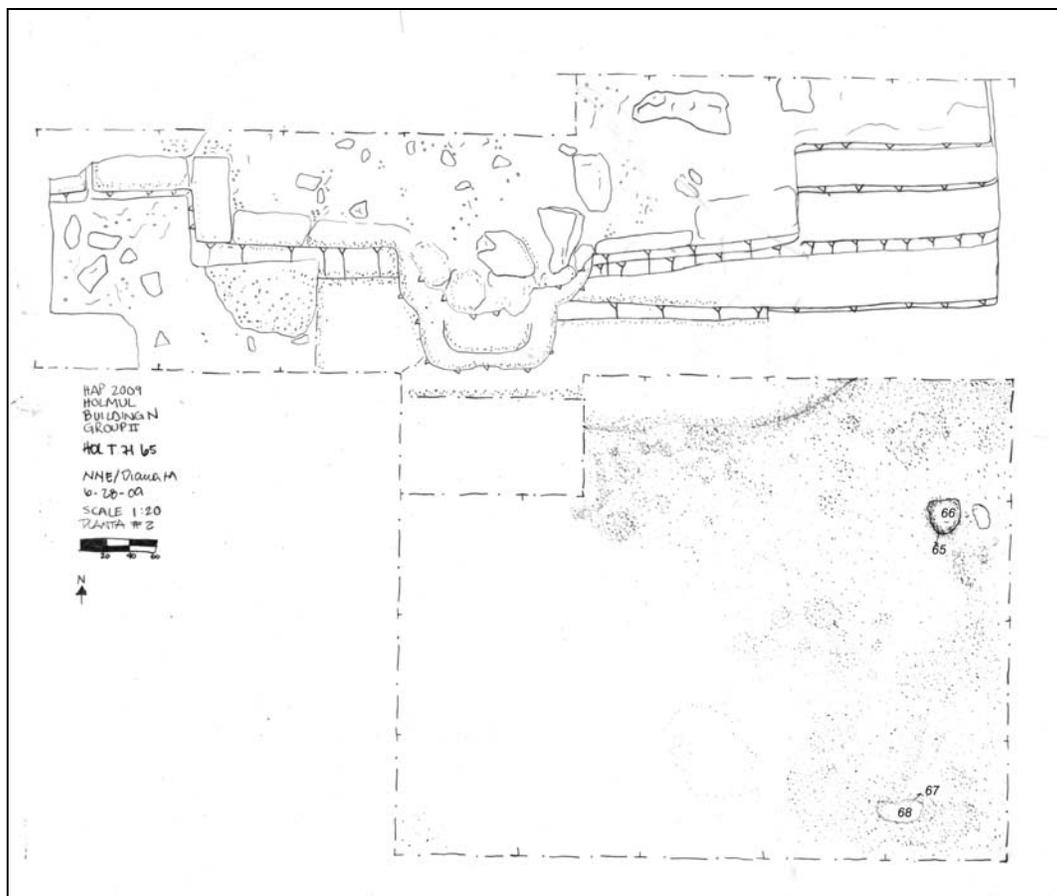
Figura 3.2 Planta del piso HOL.T.71.69 frente a las gradas y mascarón de la última fase constructiva del Edificio N.

Luego se observó un piso en la pared Oeste (HOL.T.71.69), así que se terminó de quitar el relleno y se limpió el piso, después en la esquina Sur de la excavación aparece un agujero que aparenta ser deterioro del piso, ya que no tiene una forma regular, también del lado Este de la excavación hay otro agujero, el cual presenta una forma más convencional ovalada, el cual pareciera un agujero de poste, así que se trabajaron de forma separada y con un nuevo número de contexto.

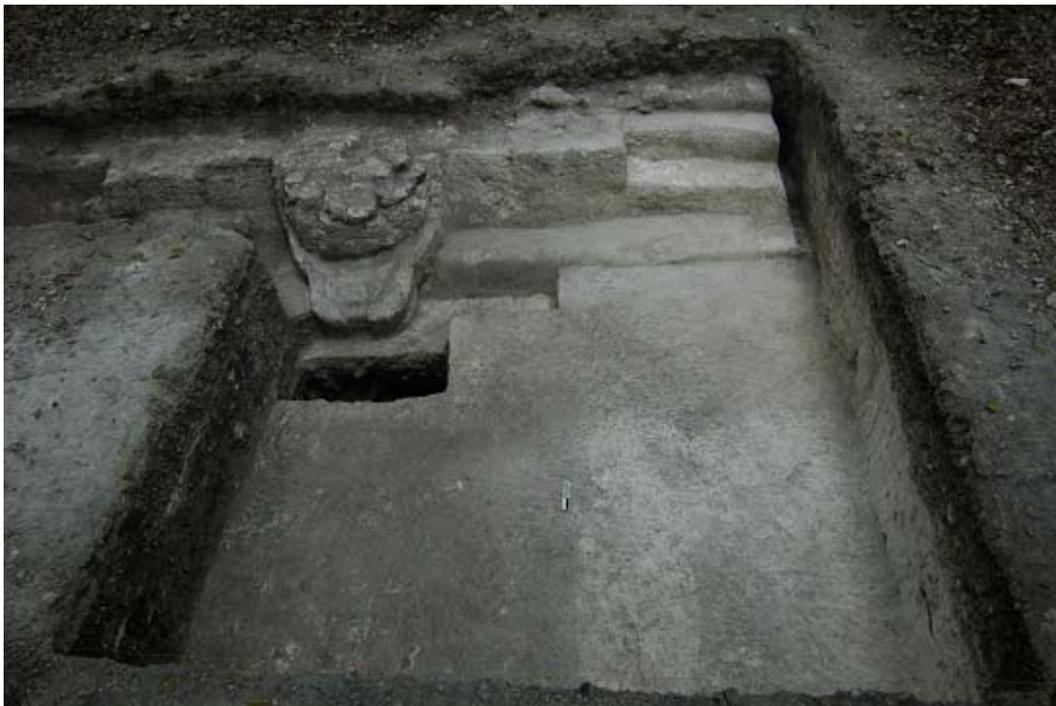
El piso (HOL.T.71.69) en donde se encontraban los dos agujeros, era de color blanco, consistencia compacta y textura suave, no presentaba ninguna inclusión, con un grosor máximo de 0.14 m extendiéndose por toda la excavación 4 m por 5m. Este piso no era completamente liso, sino más bien erosionado ya que el estuco se levantaba fácilmente al ser raspado, su elevación más alta según el datum fue de 1.79 m en el lado Norte, siendo un piso de plaza, de la etapa IV de la construcción de la plaza.

Figura 3.3 Vista desde el sur del piso HOL.T.61.69 frente a ultima fase de la Estructura N

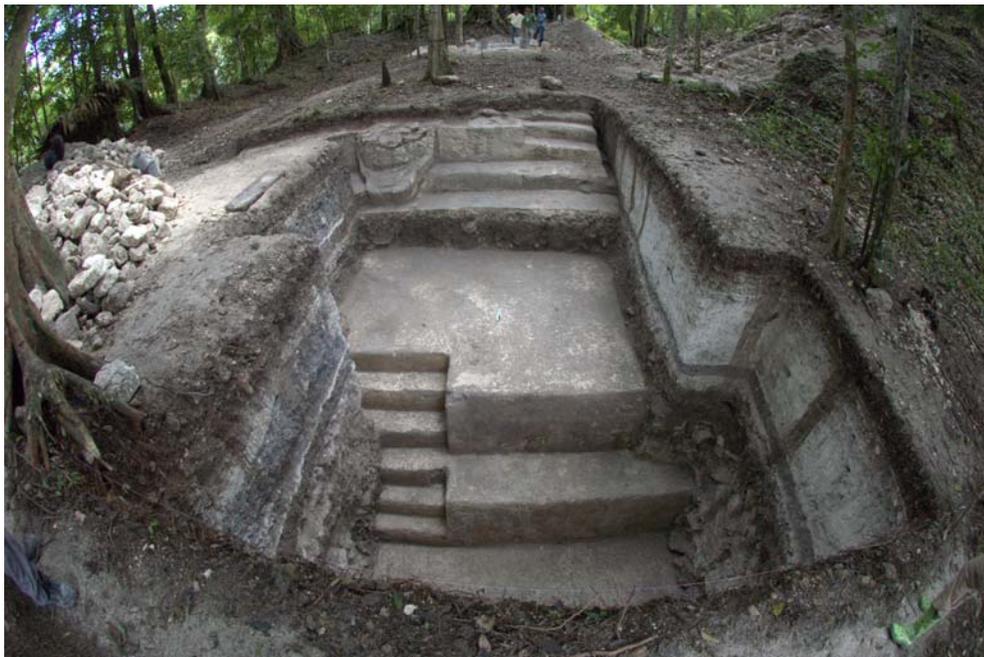
Conforme iba avanzando la excavación aparecían más bloques de piedra estucados, posiblemente rehusados para el relleno que cubrió dicha estructura, pero a 2.60 m apareció la primera plataforma de la segunda fase del Edificio N, así que después de haber quitado todo el relleno (HOL.T.71.57) se descubrió todo el Edificio N, el cual consta de dos plataformas y el cual se encontró totalmente estucado en muy buen estado de conservación y sin decoración.

Figura 3.7 Vista de la fachada del basamento de la segunda fase del Edificio N desde el sur y elementos superiores de la fachada de la tercera fase del mismo edificio.

Tanto la primera plataforma (HOL.T.71.80), así como la segunda (HOL.T.71.81) y la escalinata central (HOL.T.71.82) de esta fase del Edificio N consistieron en piedras cubiertas de estuco, el cual estaba bastante liso en la superficie, su fachada era hacia el Sur. La primera plataforma presentó un alto de 1.08 m, 0.78 m de largo y 3.52 m del centro del edificio a la pared Este, y es la primera plataforma de dos. La segunda plataforma presentó un alto de 0.98 m 3.70 m del centro de la estructura a la pared Este. Habían seis gradas en el centro de la estructura, la primera midió 0.40 m de alto por 0.30 m de hondo, la segunda 0.30 m por 0.29, la tercera 0.35 m por 0.37 m, la cuarta 0.29 m por 0.34, la quinta 0.36 m por 0.35 m y la sexta y última 0.34 m de alto.

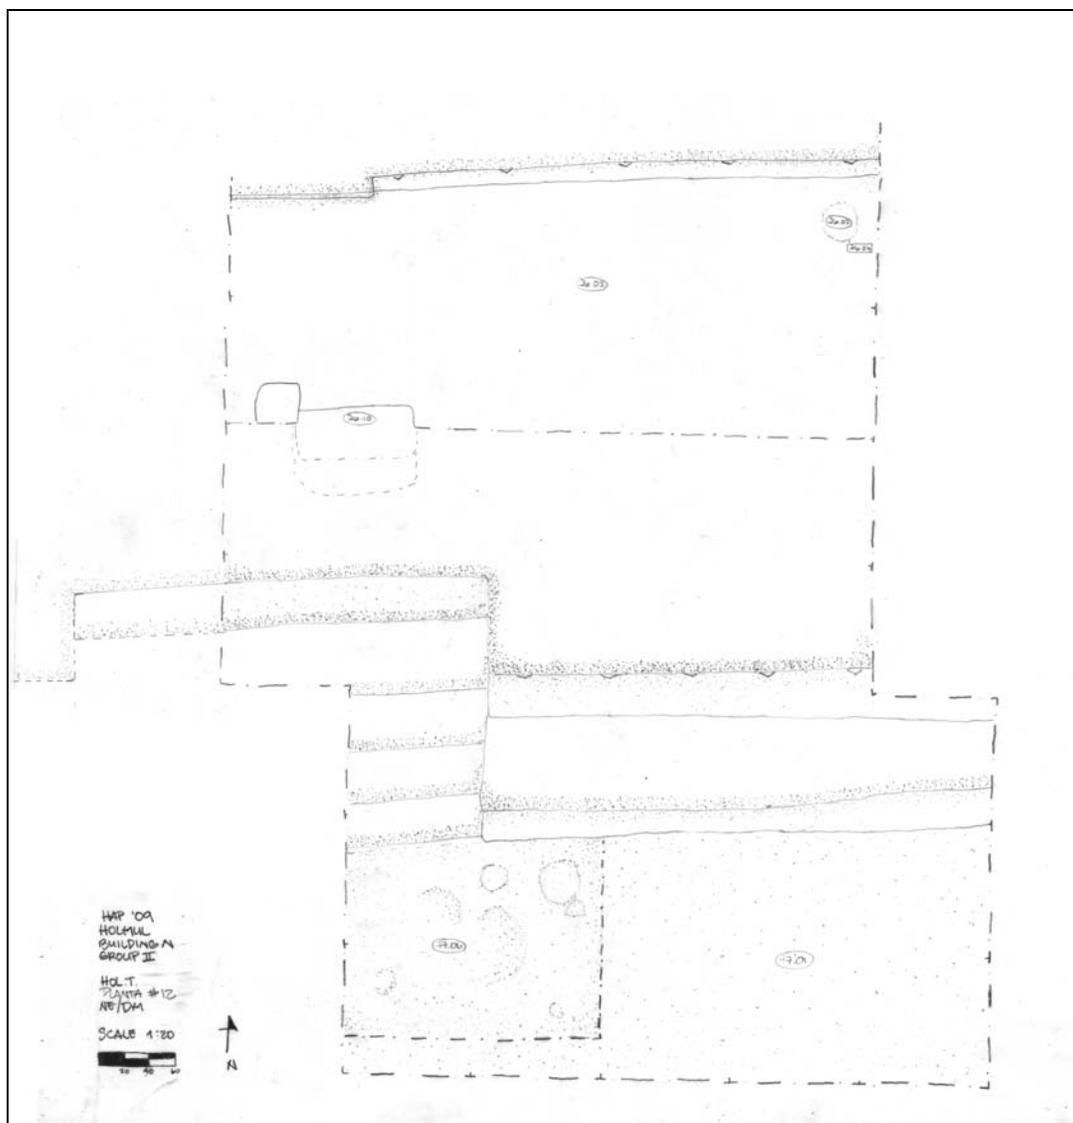
Figura 3.8 Planta de los cuerpos y escalinata de la segunda fase del Edificio N.

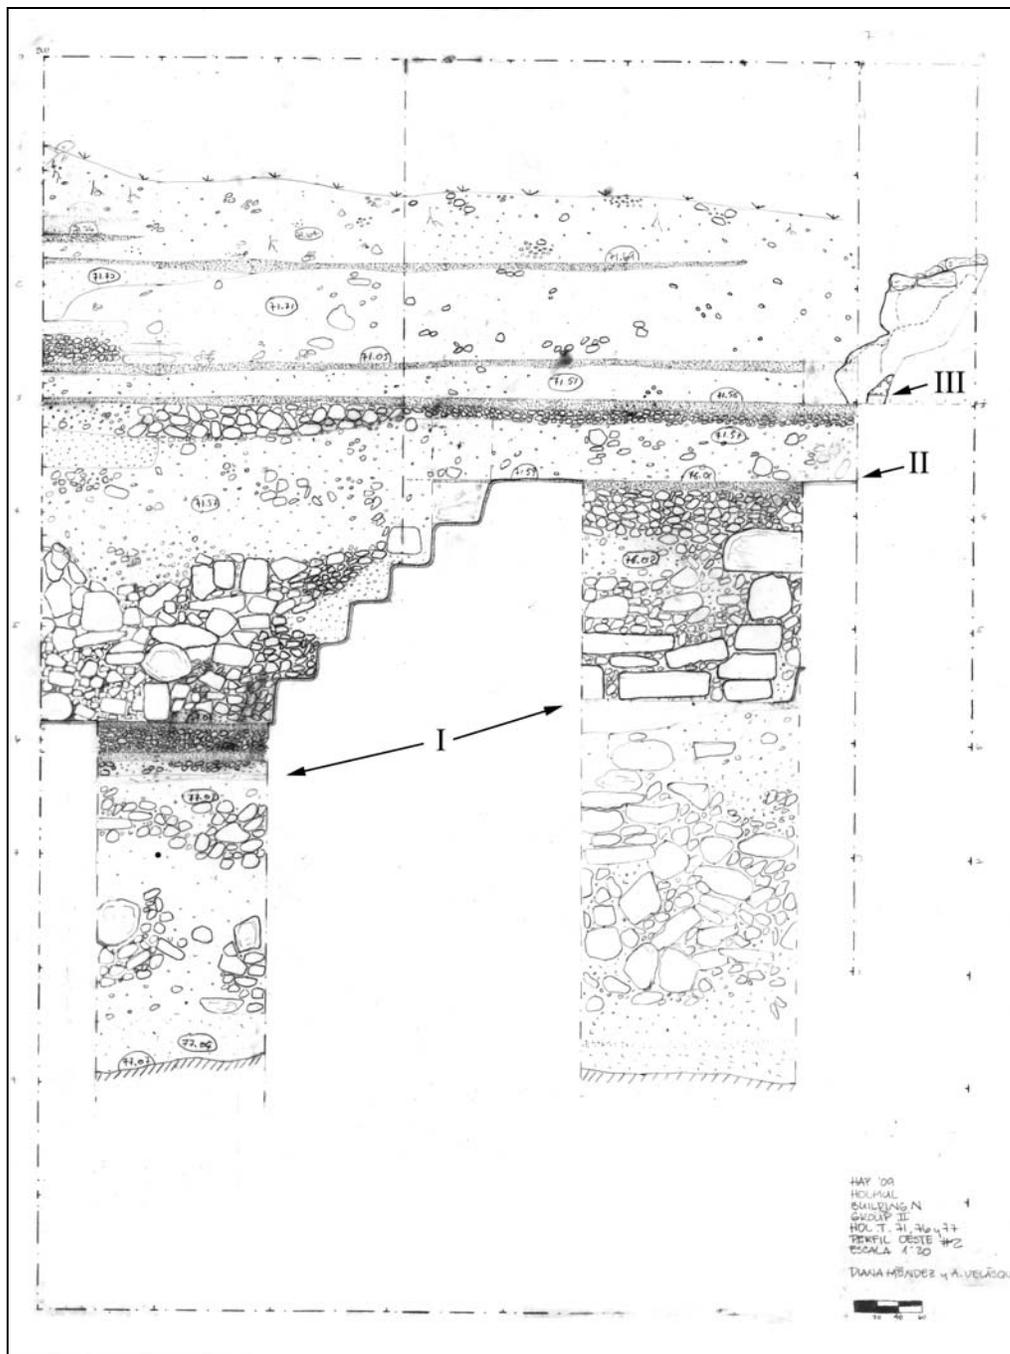
Figura 3.10 Perfil Oeste de las excavaciones HOL.T.71, 76, y 77 mostrando las fases I, II, y III del Edificio N.

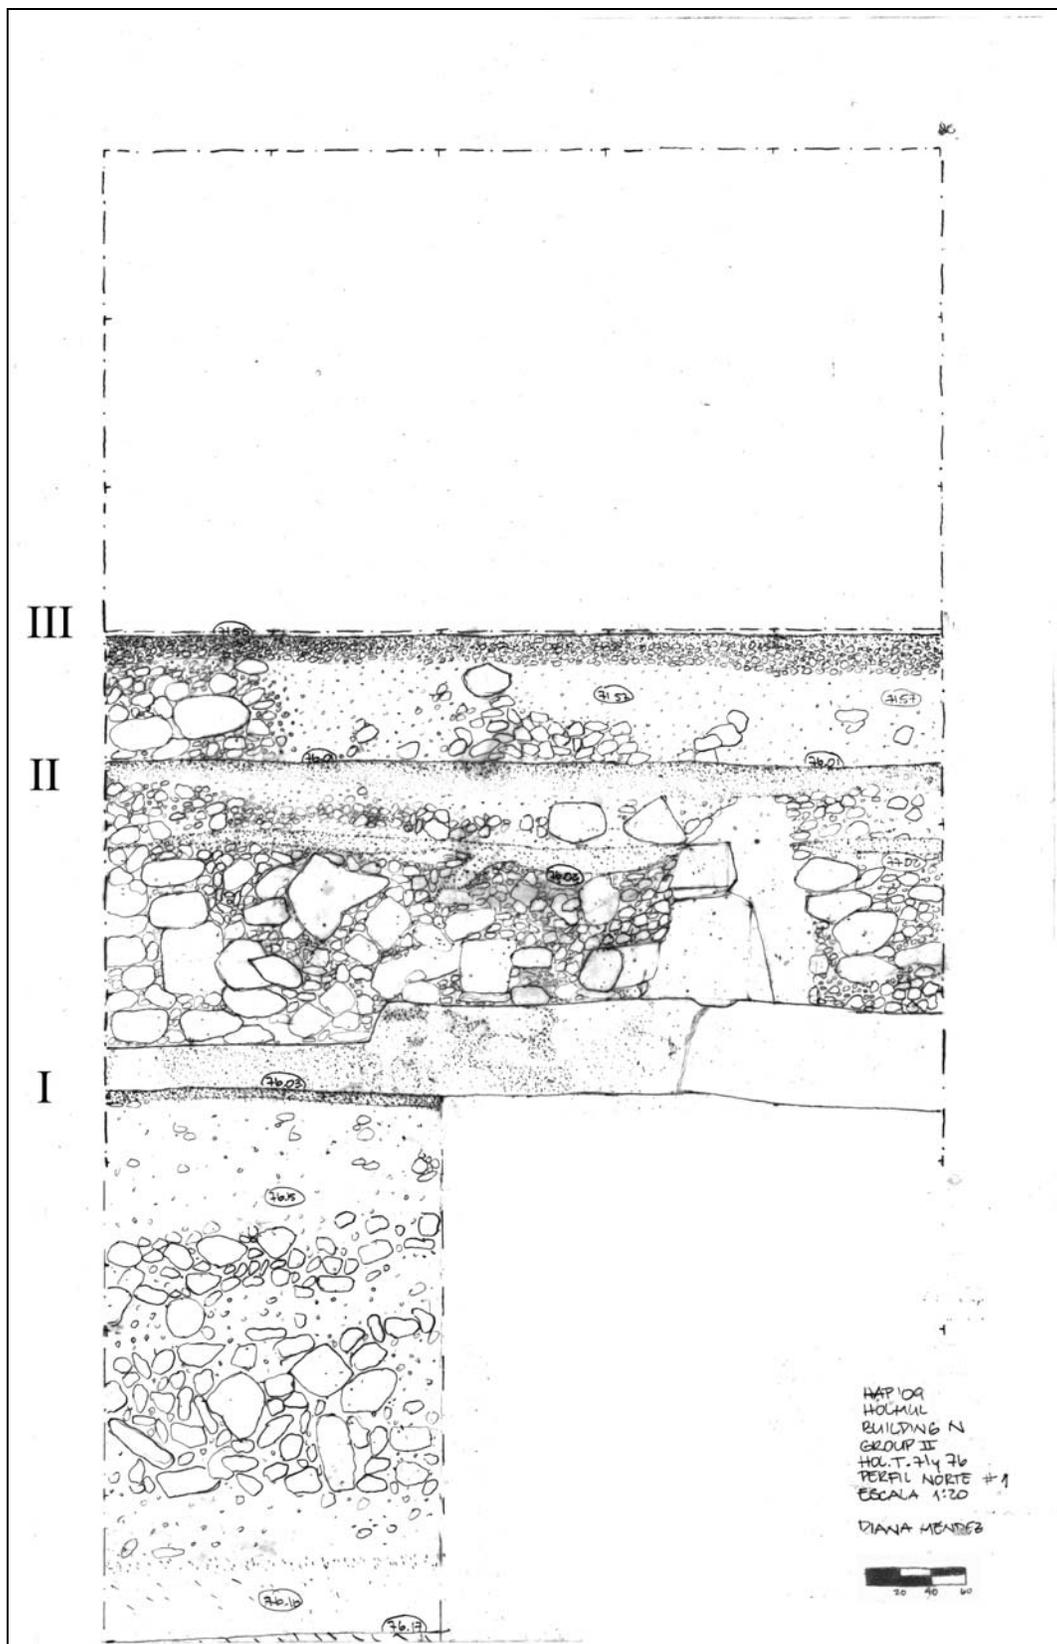
Figura 3.11 Perfil norte de las excavaciones HOL.T.71 y 76 mostrando las fases I-III del Edificio N.

Dicha fase fue cubierta con dos rellenos, uno de tierra gris (HOL.T.71.71) y el otro hecho de cal deshecha (HOL.T.71.70), para nivelar la plaza y colocar un nuevo piso de estuco (HOL.T.71.69), no podemos afirmar que este piso cubrió todo el Edificio N aunque constituye la quinta fase constructiva, ya que cuando se hizo la ampliación de la excavación en el Sur se encontró otro relleno de tierra gris (HOL.T.71.77) y sobre este otro piso de plaza (HOL.T.71.76) y probablemente este fue el que cubrió todo el Edificio N, aunque no apareció en todos los perfiles probablemente por erosión. En el lado Norte sobre el piso (HOL.T.71.69) y en el lado Sur sobre el piso (HOL.T.71.76) se encontró el depósito de tierra orgánica humus (HOL.T.71.64) que enterró totalmente el edificio dentro de la Plaza. En el lado Este sobre la capa de humus se halló otro relleno (HOL.T.71.63) de las excavaciones de 2007, terminando así la secuencia constructiva y la etapa de cobertura del Edificio N.

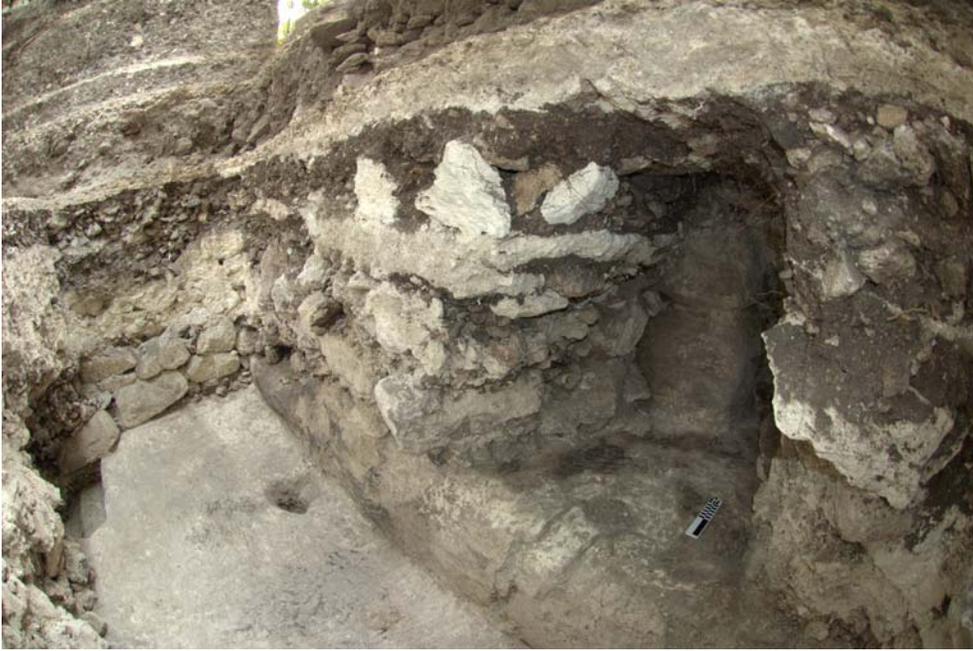
Figura 3.12 Vista de excavación HOL.T.76 hacia el norte con cuerpos primero y segundo (con borde remetido) y escalinata central de la fase I del Edificio N.

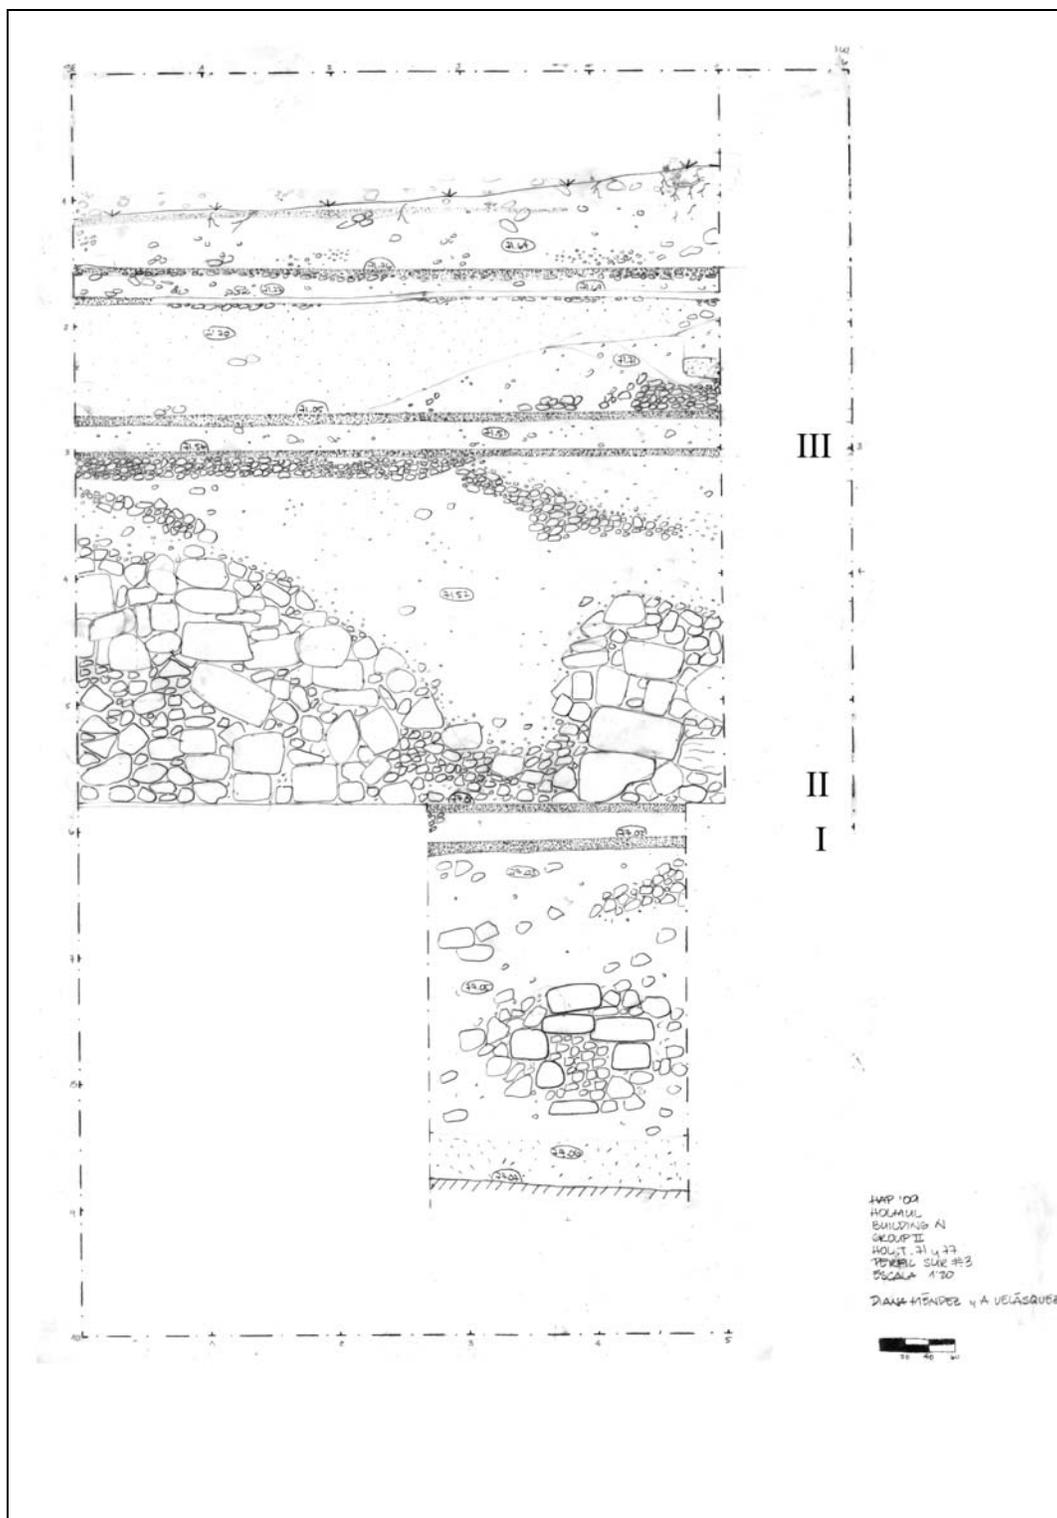
Figura 3.13 Perfil sur de las excavaciones HOL.T.71 y 77 mostrando las fases I-III del Edificio N y pisos de plataformas asociadas a fases constructivas sucesivas.

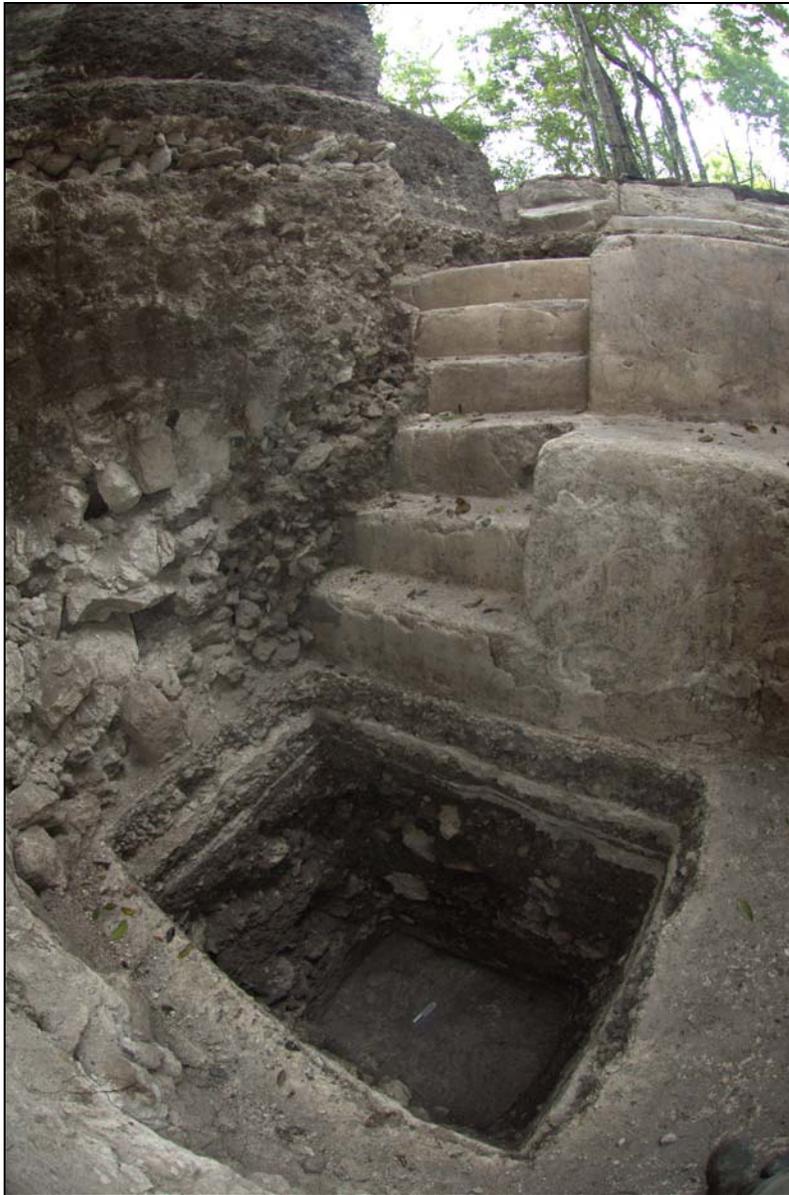
Figura 3.14 Vista de hacia el norte con pisos de las fases I y II dentro del pozo HOL.T.77, y cuerpos escalonados y escalinata de la fase II en la excavación HOL.T.71.

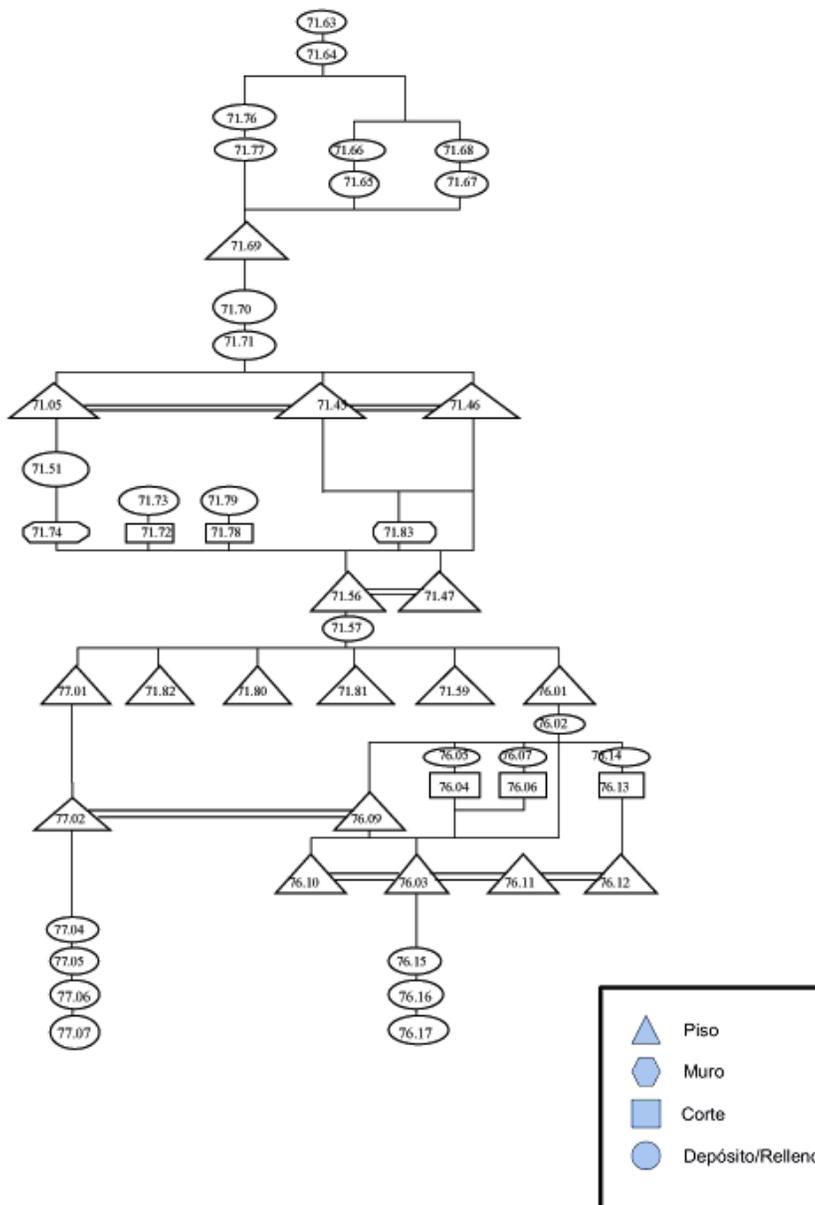
Matriz de Harris, HOL.T.71, HOL.T.76 y HOL.T.77

Figura 3.15 Diagrama (Matriz de Harris) de las relaciones estratigráficas de los contextos de las excavaciones del Edificio N (HOL.T.71, HOL.T.76, HOL.T.77)

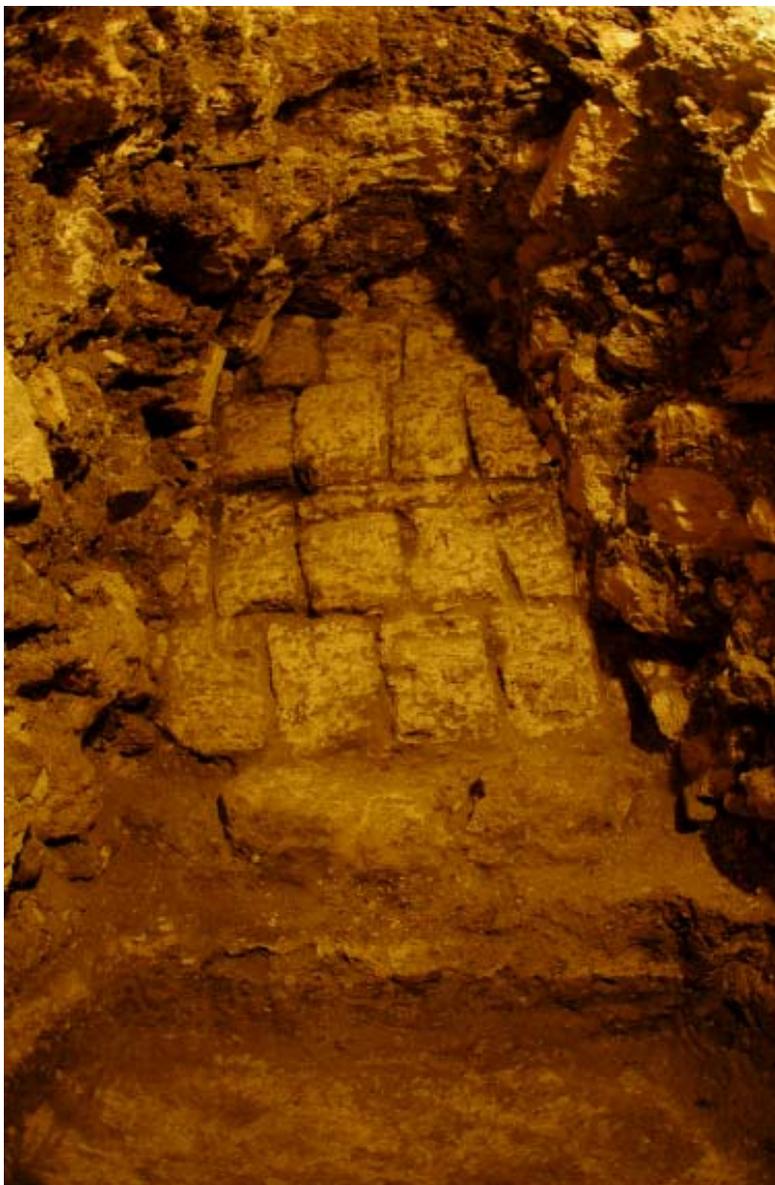
Al sur del relleno de piedra grande y mediana (HOL.T.74.17) y asentándose sobre el piso de estuco HOL.T.74.03, se llegó a la fase constructiva III del Edificio B del Grupo II de Holmul (HOL.T.74.18), se trata de un muro de mampostería de 0.75 m de grosor, construido de bloques de caliza trabajados, colocados horizontalmente en varias hileras uno junto a otro. Este corre de este a oeste, encarando hacia el norte y no presentó evidencia de haber estado estucado, sin embargo, entre los bloques se observó la utilización de mortero calizo compacto de textura arenosa para unirlos.

Figura 4.1 Muro HOL.T.74.18, desde el sur. Foto de Francisco Estrada-Belli.

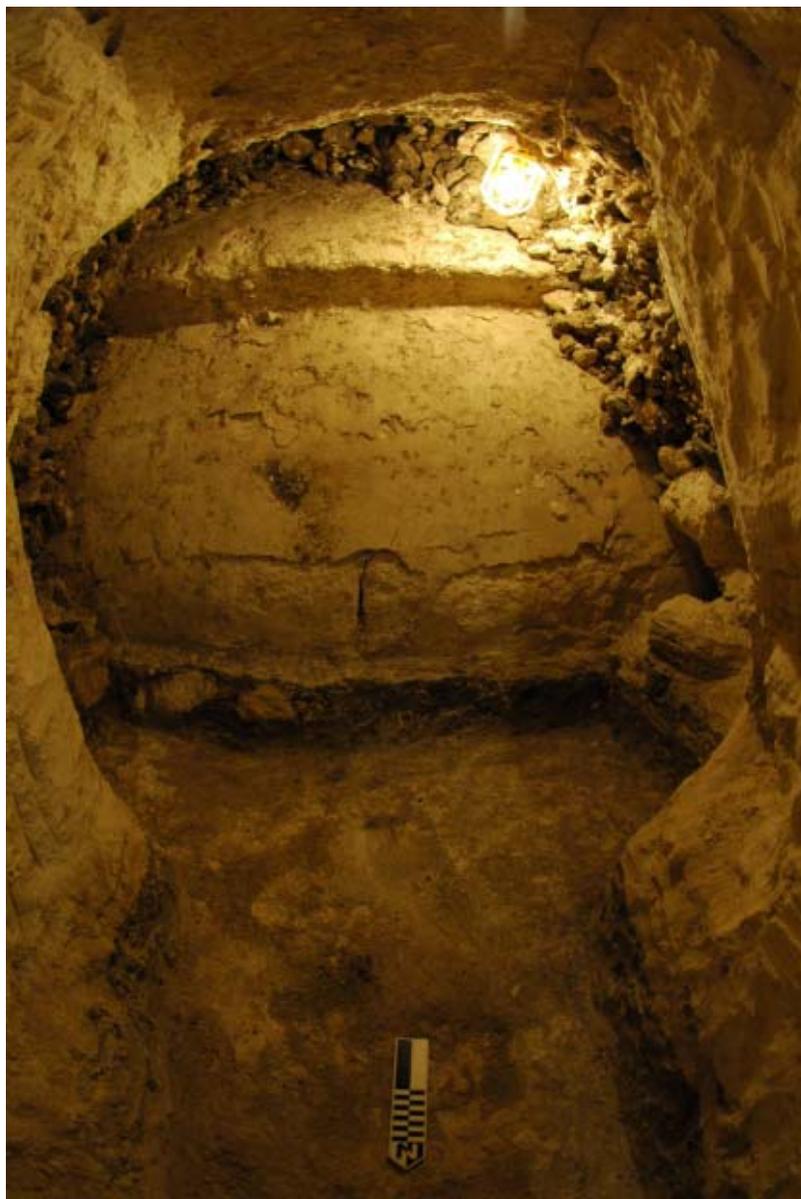
Tras remover el relleno HOL.T.74.22, a una distancia de 0.60 m medidos desde la base, al sur del muro HOL.T.74.21 se llegó a la primera fase constructiva conocida del Edificio B. Esta consistió en un muro de mampostería (HOL.T.74.23; Figura 3) liso y en talud.

Figura 4.3 Vista del Muro HOL.T.74.23 a través del corte en el Muro HOL.T.74.21. Fotografía tomada viendo al sur. Francisco Estrada-Belli.

El muro corre de este a oeste, se presenta estucado, construido de bloques pequeños y cuadrangulares (0.35 x 0.35 x 0.38 m) de roca caliza, con una cornisa en talud en la parte superior del mismo y encarando al norte. El estado de conservación tanto del muro como del estuco que lo recubre es excelente. Los bloques se encontraban unidos por un mortero de

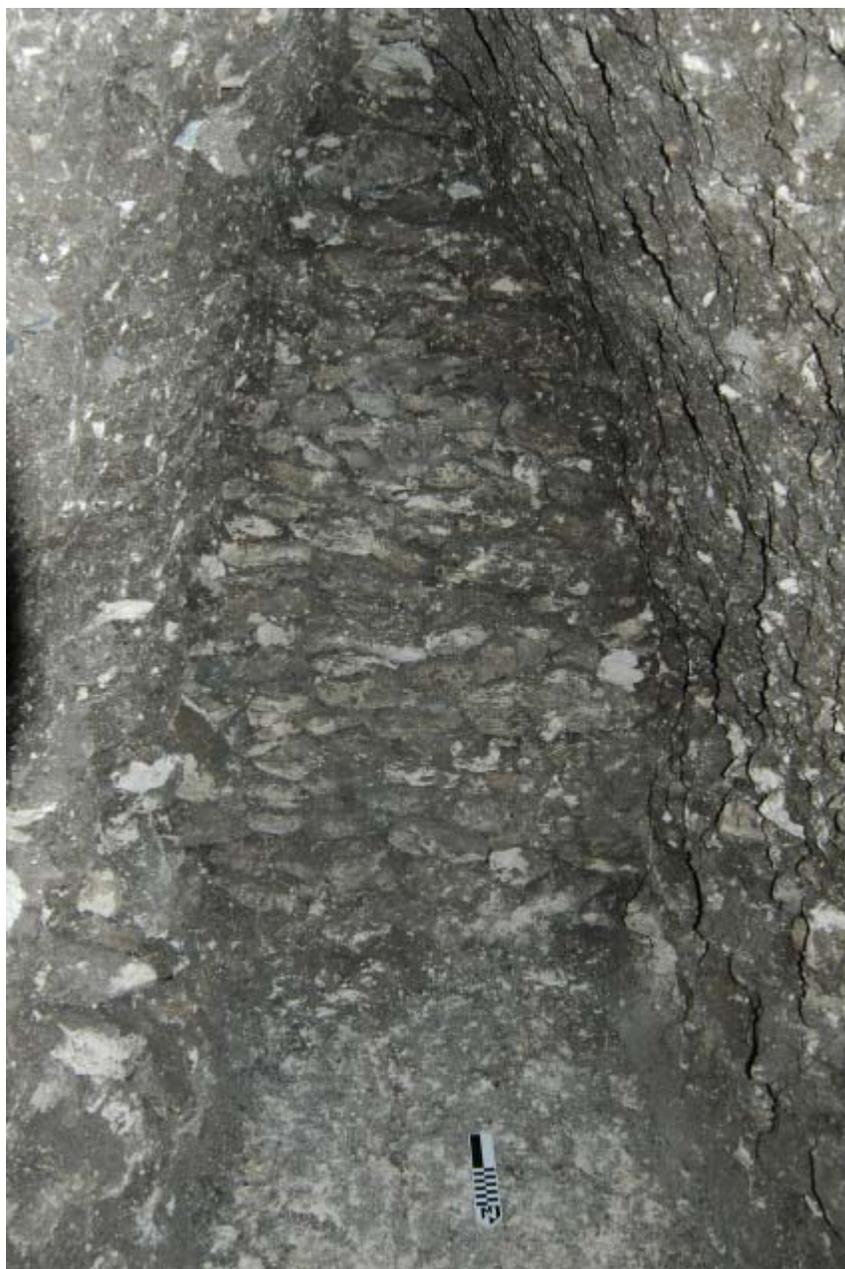
Aproximadamente a 15.30 m al sur del Muro HOL.T.74.23 y detrás del contexto HOL.T.76.26, se llegó a un muro de contención (HOL.T.74.27; Figura 4) en talud, hecho de piedra y tierra. Las piedras son burdas y de tamaño irregular, entre 0.50 x 0.20 m a 0.10 x 0.15 m de diámetro en promedio. La tierra es café grisácea seca y suelta, de textura arenosa. Este muro presenta su cara al norte y corre de este a oeste. No se observó la presencia de ningún mortero más que tierra.

Figura 4.4 Vista frontal del Muro de contención HOL.T.74.27. Francisco Estrada-Belli.
