**INVESTIGACIONES ARQUEOLÓGICAS EN LA REGIÓN
DE HOLMUL, PETÉN: HOLMUL Y HAMONTUN.
INFORME PRELIMINAR DE LA TEMPORADA 2009**

Francisco Estrada-Belli, Director

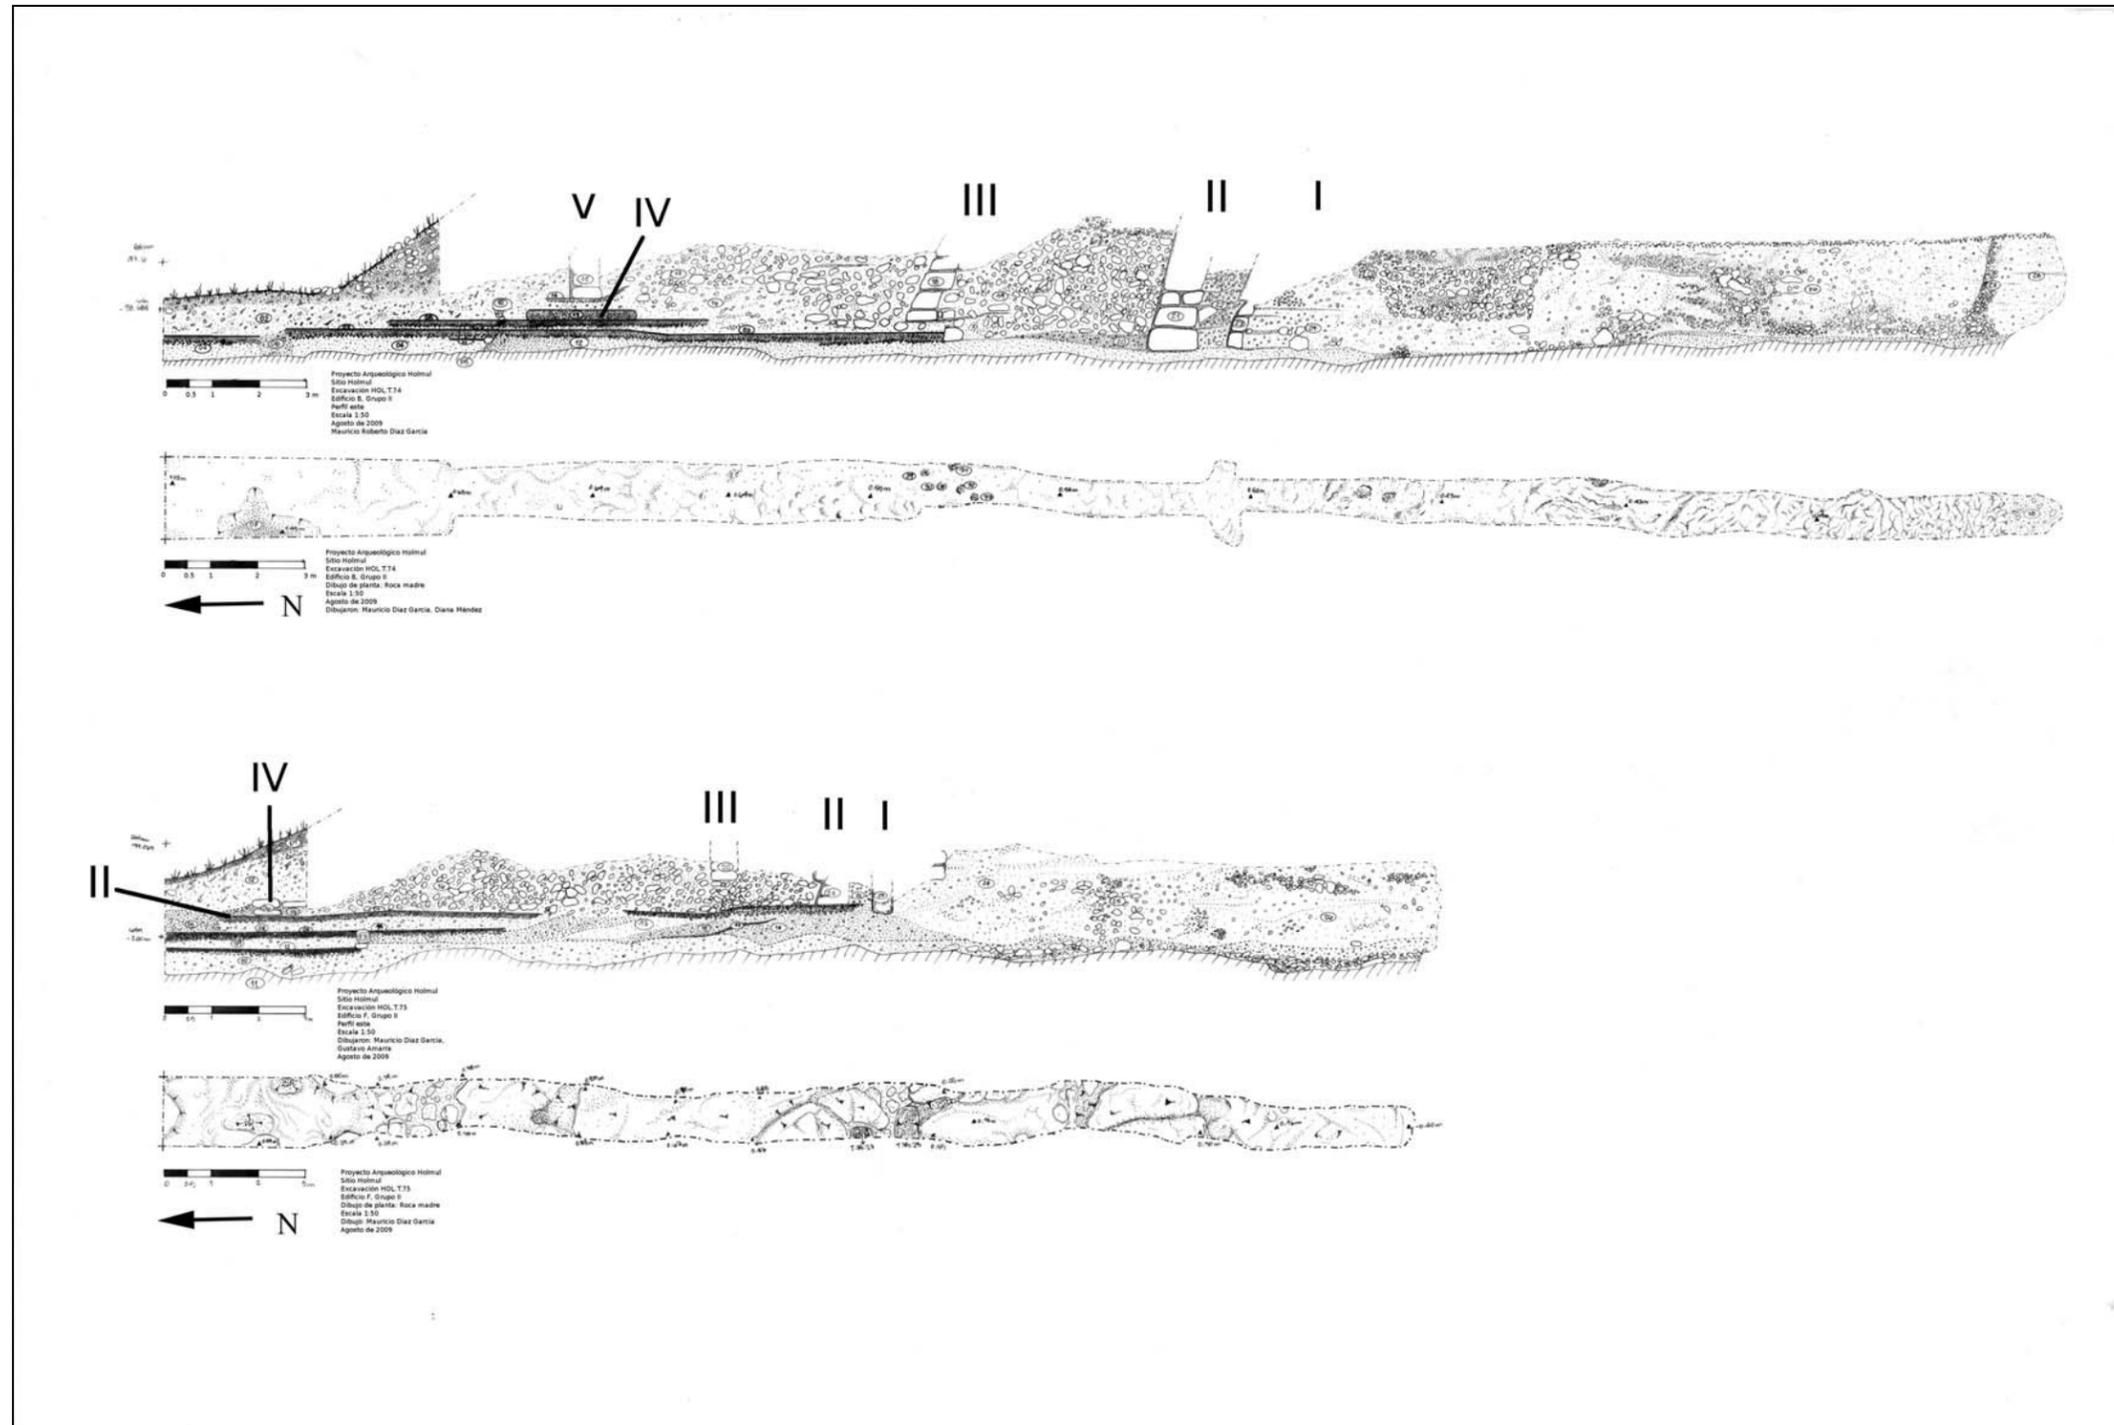
Figura 4.5 Dibujo de perfil y planta de la Excavación HOL.T.74, Edificio B, Holmul. Dibujaron Mauricio Díaz García, Diana Méndez Lee. Calcó: Mauricio Díaz.

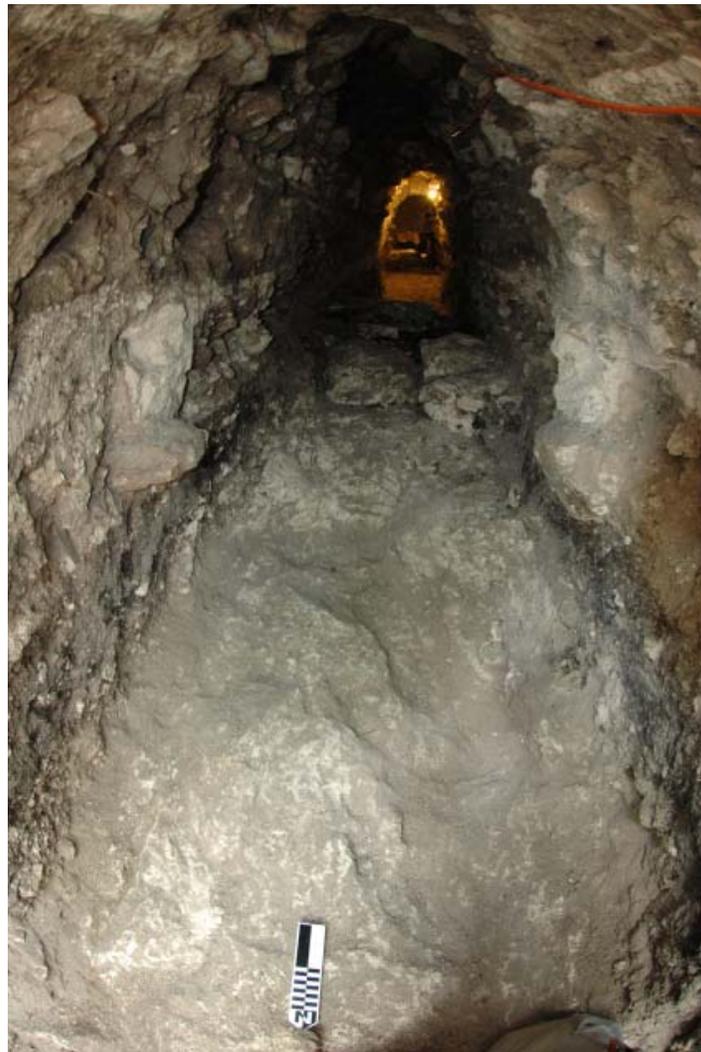
Debajo del relleno gris claro con piedrín (HOL.T.75.08), se llegó a un segundo piso (HOL.T.75.04) de estuco de aproximadamente 0.10 m de grosor. Este se encontraba en regular estado de conservación y tras continuar la excavación se comprobó que corría hacia el sur, terminando en un muro de contención (HOL.T. 75.13) construido con dos hileras de bloques tallados de piedra caliza, puestos uno sobre otro sin ningún mortero. El piso HOL.T.75.04 tenía una longitud de 4.10 m corriendo de norte a sur en la parte expuesta de esta excavación.

Figura 5.1 Roca natural (HOL.T.75.11) y parte del muro de contención HOL.T.75.13. Foto de Francisco Estrada-Belli.

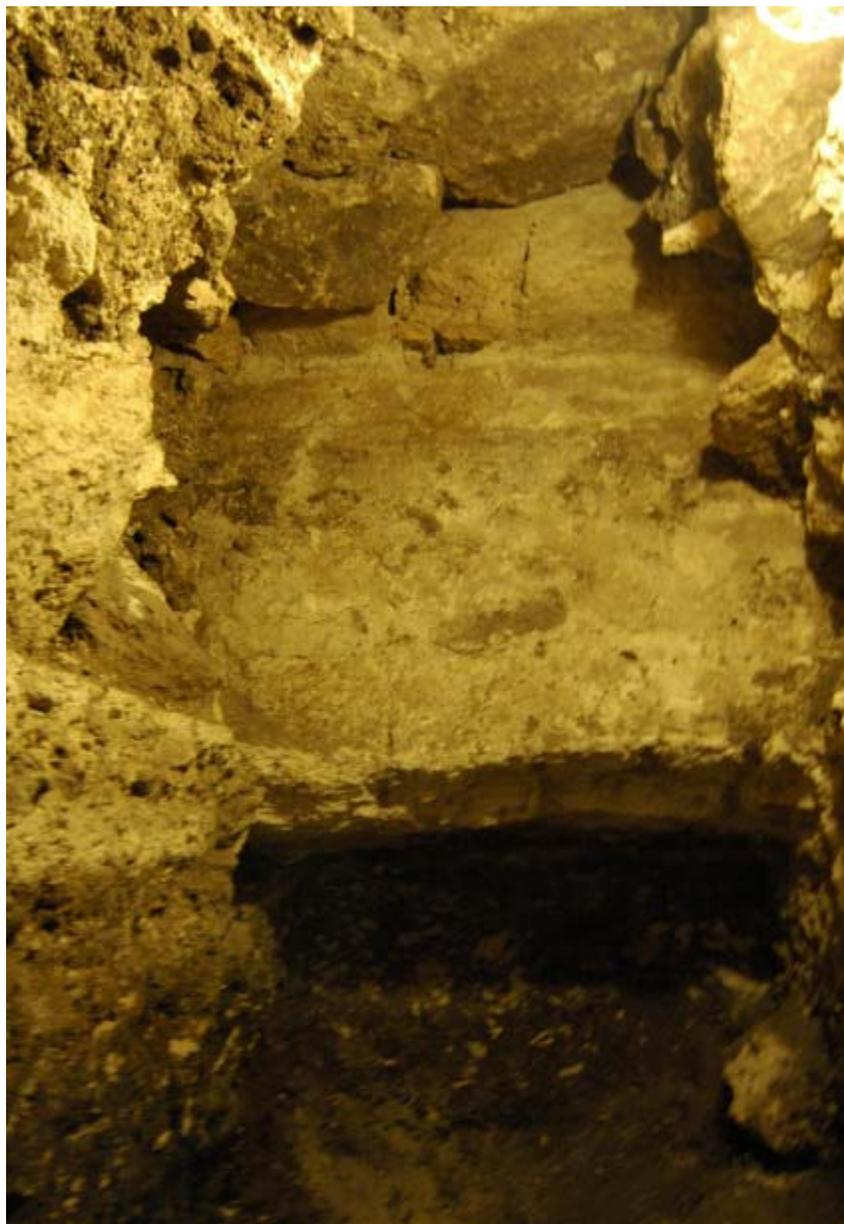
Topando con el relleno de piedra grande con tierra gris (HOL.T.75.16) y asentándose sobre el piso de estuco HOL.T.75.07, se llegó a la II fase constructiva del Edificio F. Esta consistió en un muro de mampostería (HOL.T.75.21) en talud, se encontró estucado y presentaba una cornisa de

aproximadamente 0.20 m de alto. Este muro encara al norte y corre de este a oeste, midiendo 1.20 m de grosor en su base. Se tomaron cuatro muestras de carbón (HOL.T.75.21.13.01, 02, 03 y 04) del estuco que la recubría.

Figura 5.2 Vista frontal del Muro HOL.T.75.21 hacia el sur. Francisco Estrada-Belli.

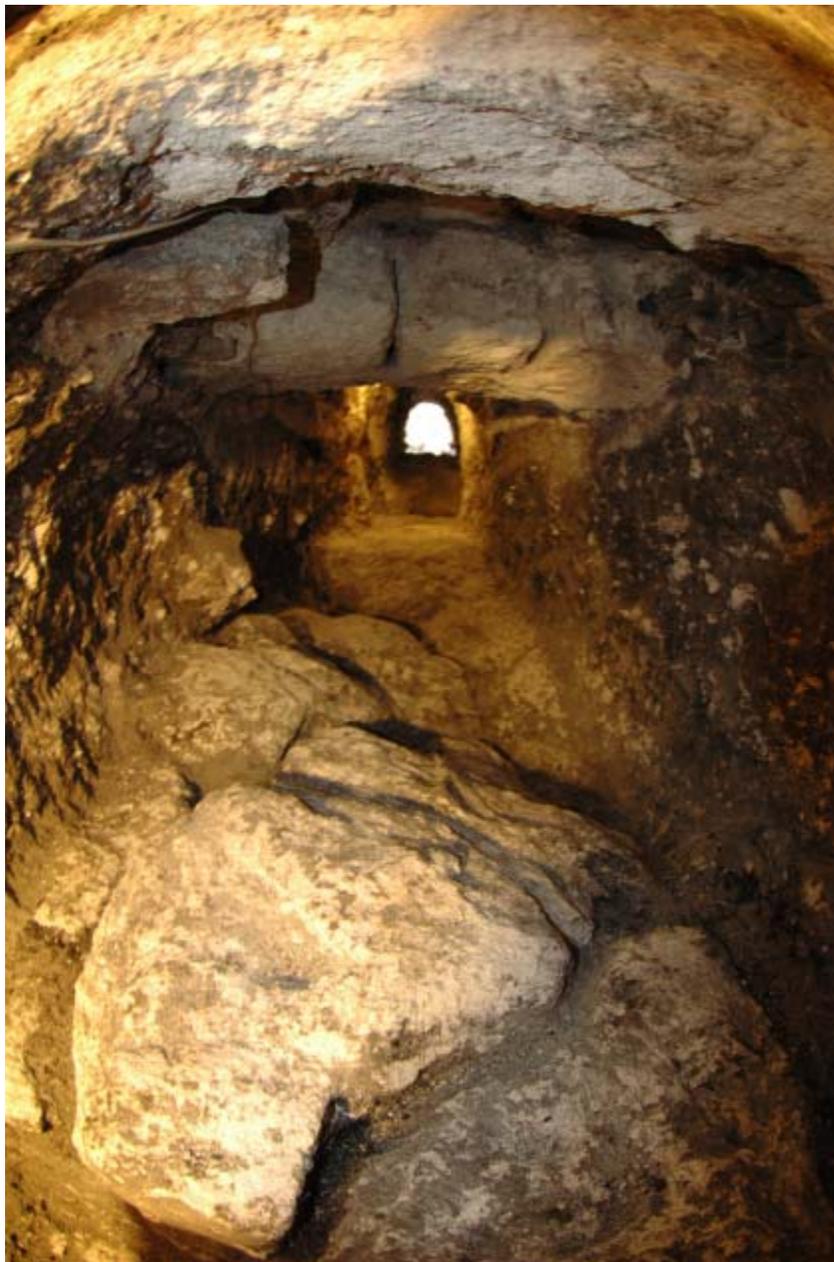
Al sur de este relleno y apoyándose en el contexto de tierra café (HOL.T.75.18) se llegó a la primer fase constructiva del Edificio. Esta consistió en un muro (HOL.T.75.23) de mampostería, de bloques de piedra colocados uno sobre otro, encarando al norte y que corre de este a oeste. El estado de conservación del estuco que lo recubría es muy malo, por lo que únicamente se pudo recuperar una muestra de carbón (HOL.T.75.23.13.01) dentro del mismo.

Figura 5.31 Muro HOL.T.75.23 (parte superior de la imagen) y roca natural (HOL.T.75.11), abajo. Imagen tomada encarando al norte. Francisco Estrada-Belli.

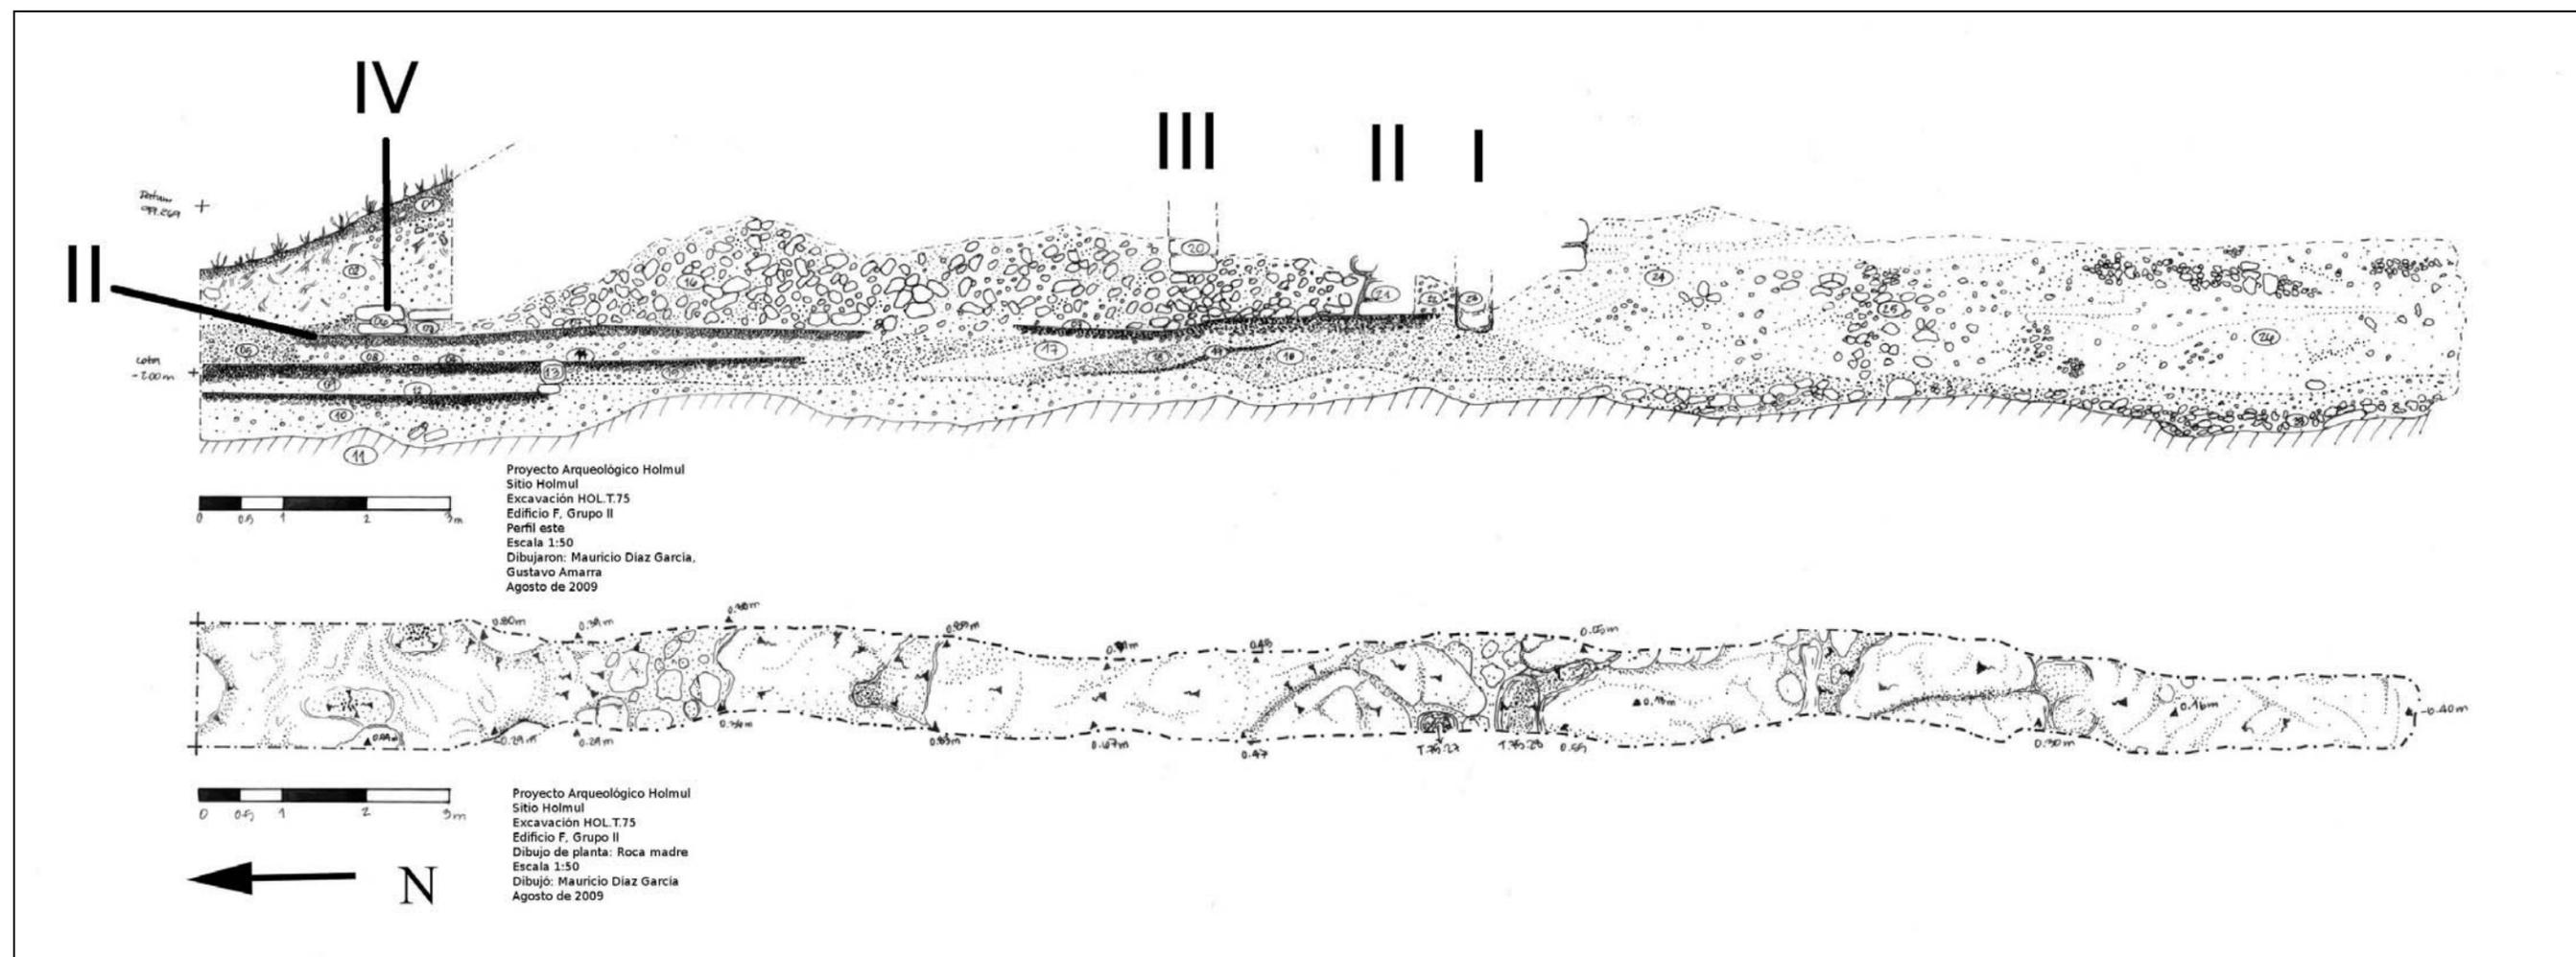
Figura 5.4 Perfil este y planta de la excavación HOL.T.75, Edificio F, Holmul. Dibujaron : Gustavo Amarra y Mauricio Díaz García. Calcó: Mauricio Díaz García

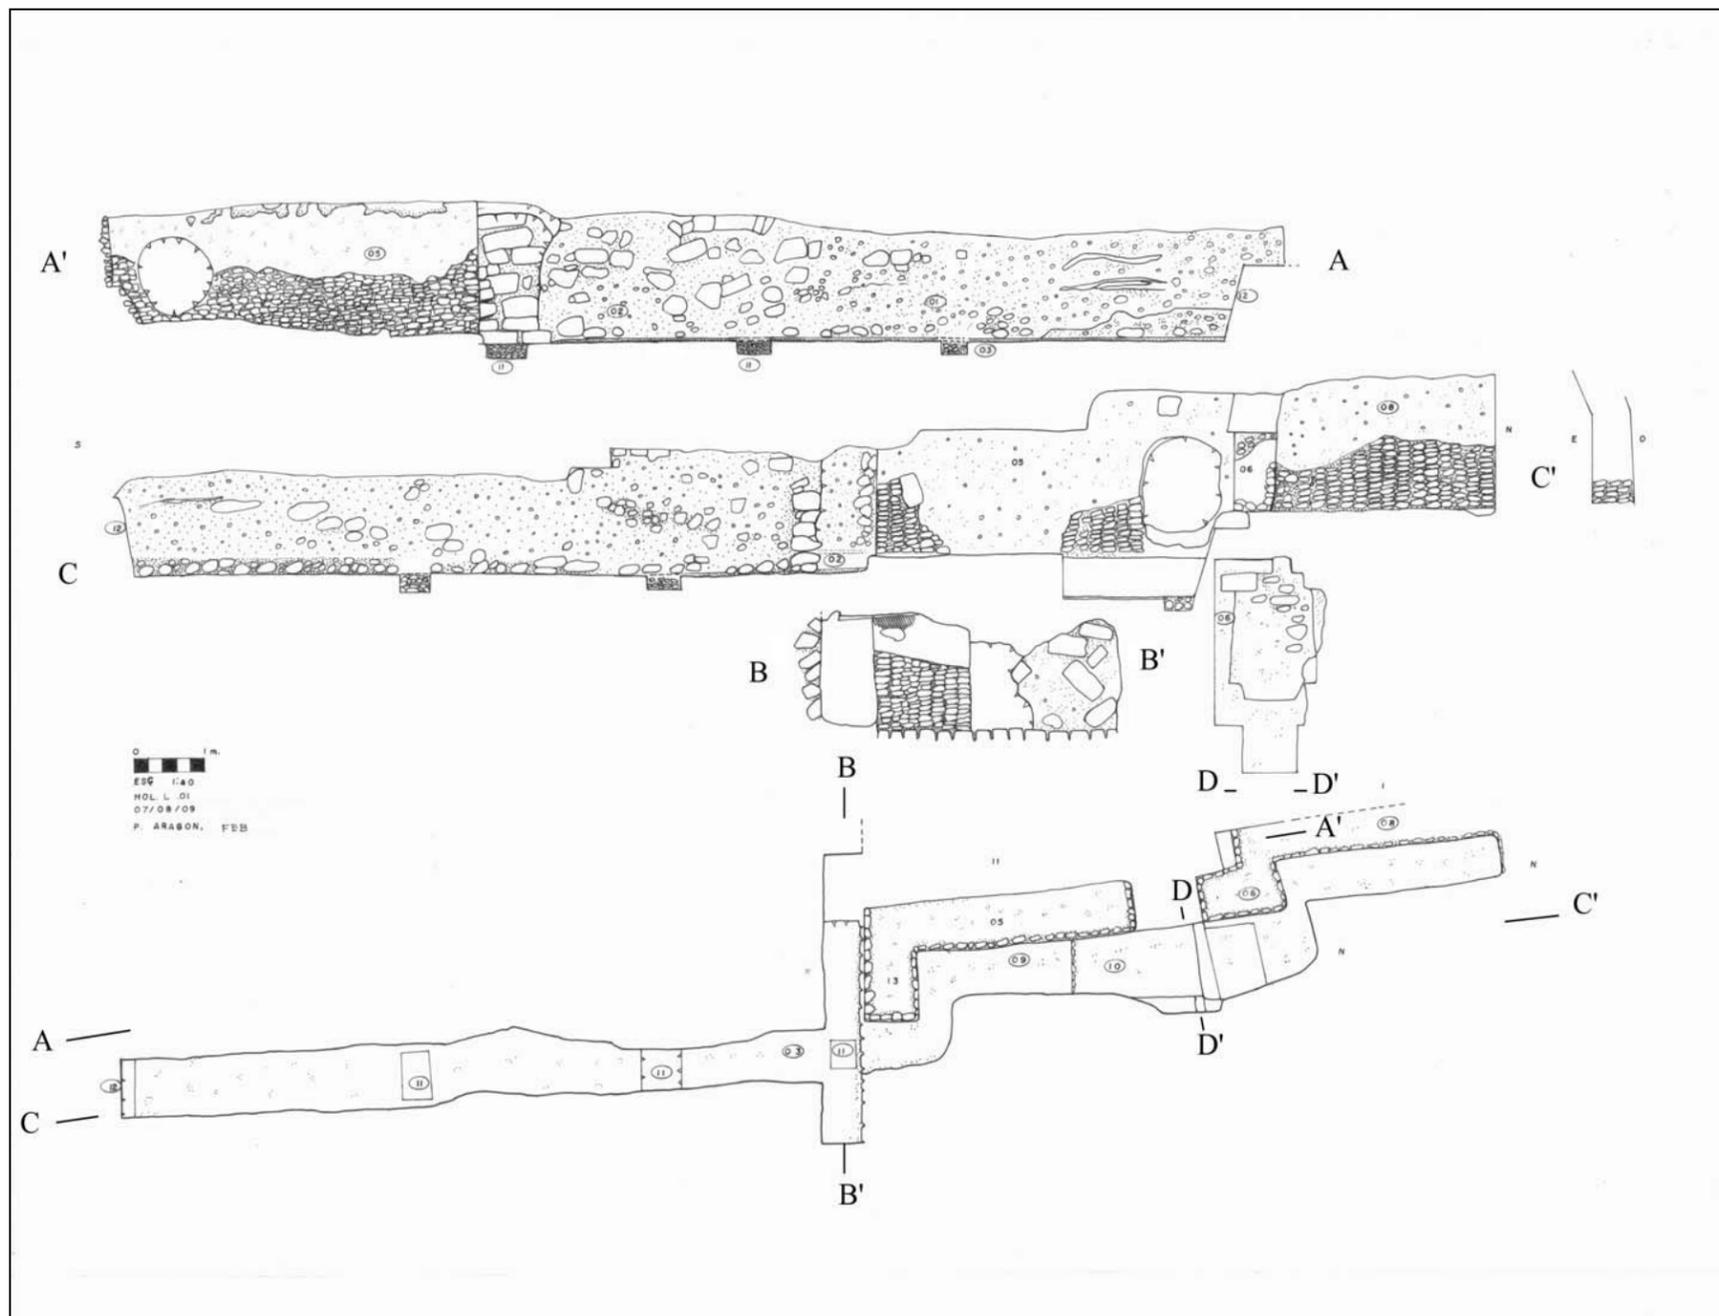
Figura 6. /Perfiles y planta de la excavaciones en el tunel de saqueo HOL.L.01 en el interior de la fase constructiva 1 del Edificio F

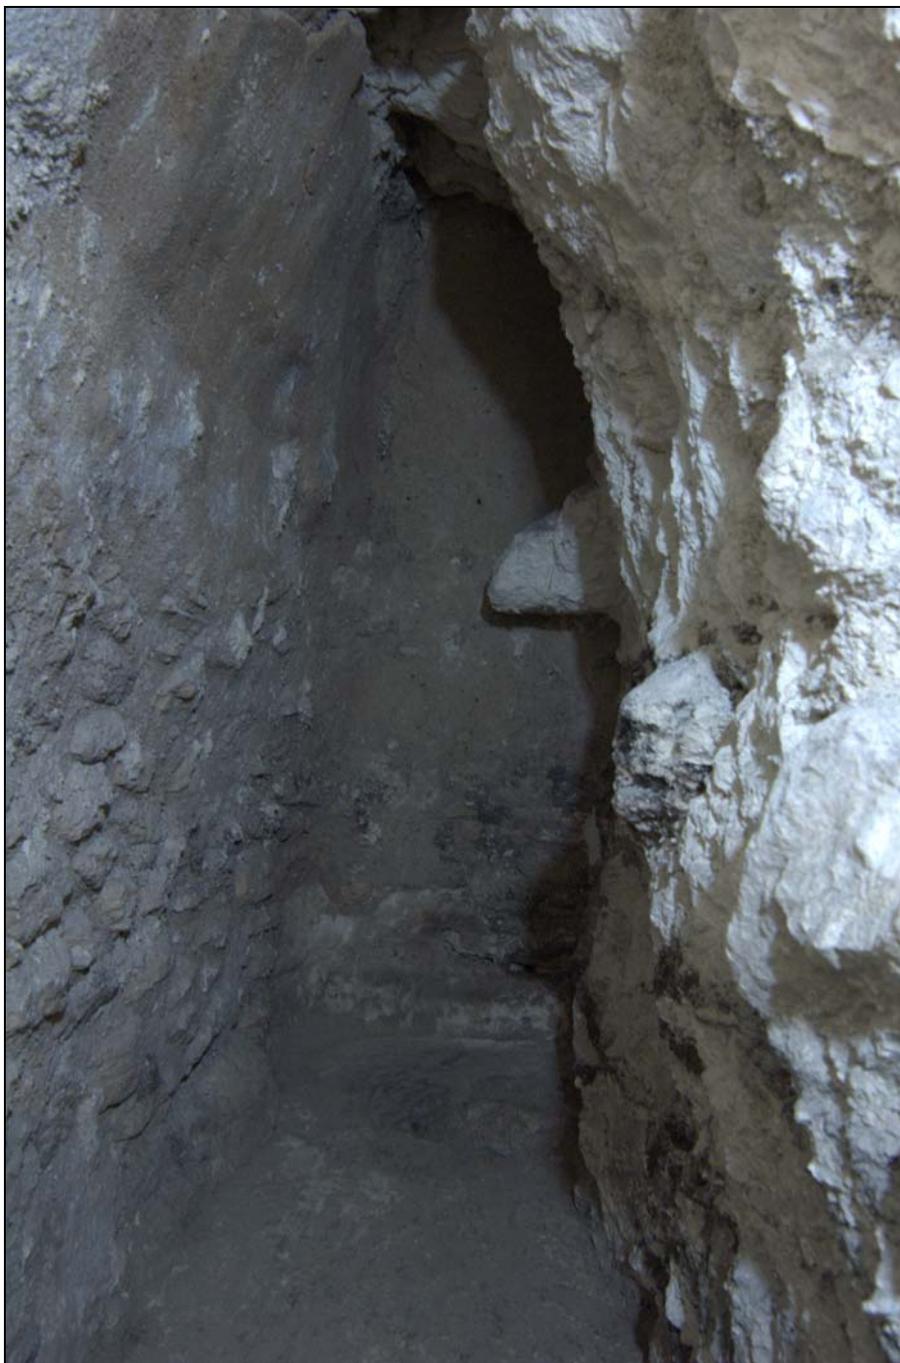
Figura 6.5 Vista de la esquina noroeste del cuarto norte del edificio F. Se observa huellas de quemadura en la pared del fondo y piso.

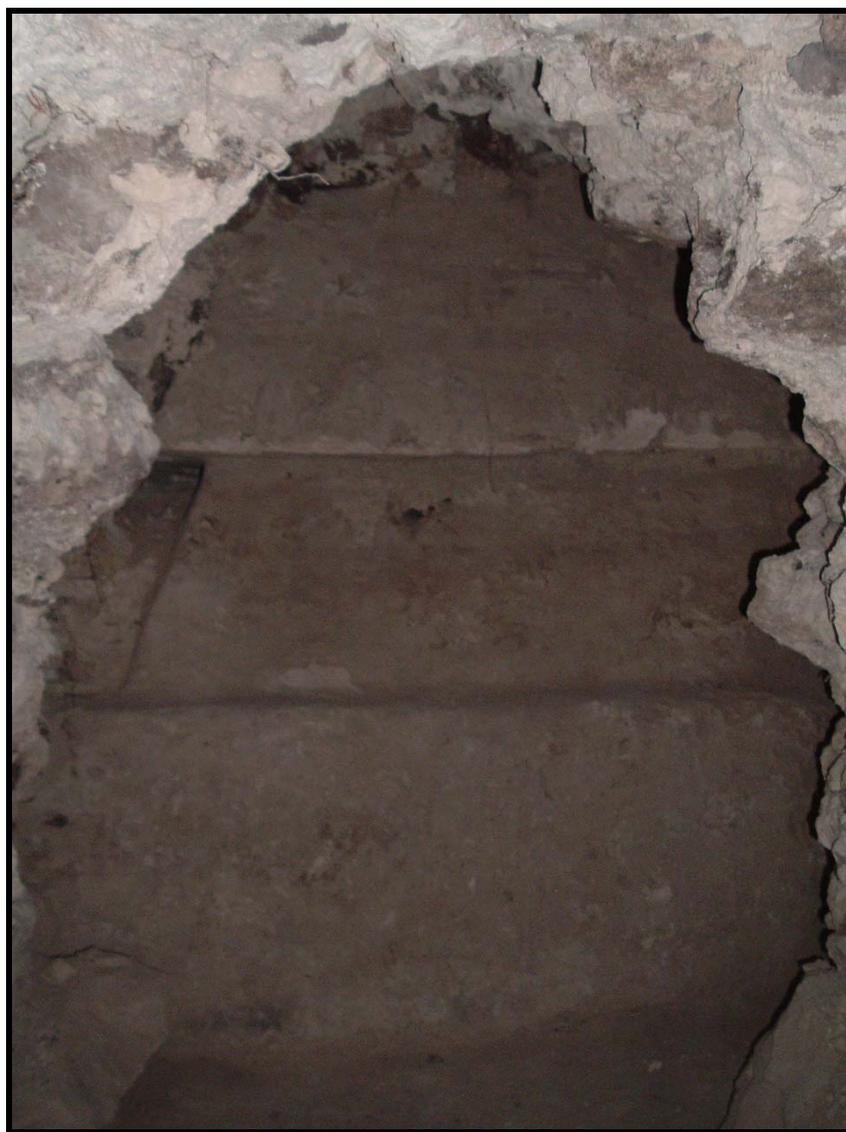
Figura 7.9 Cuerpos con borde remetido y pintura roja.

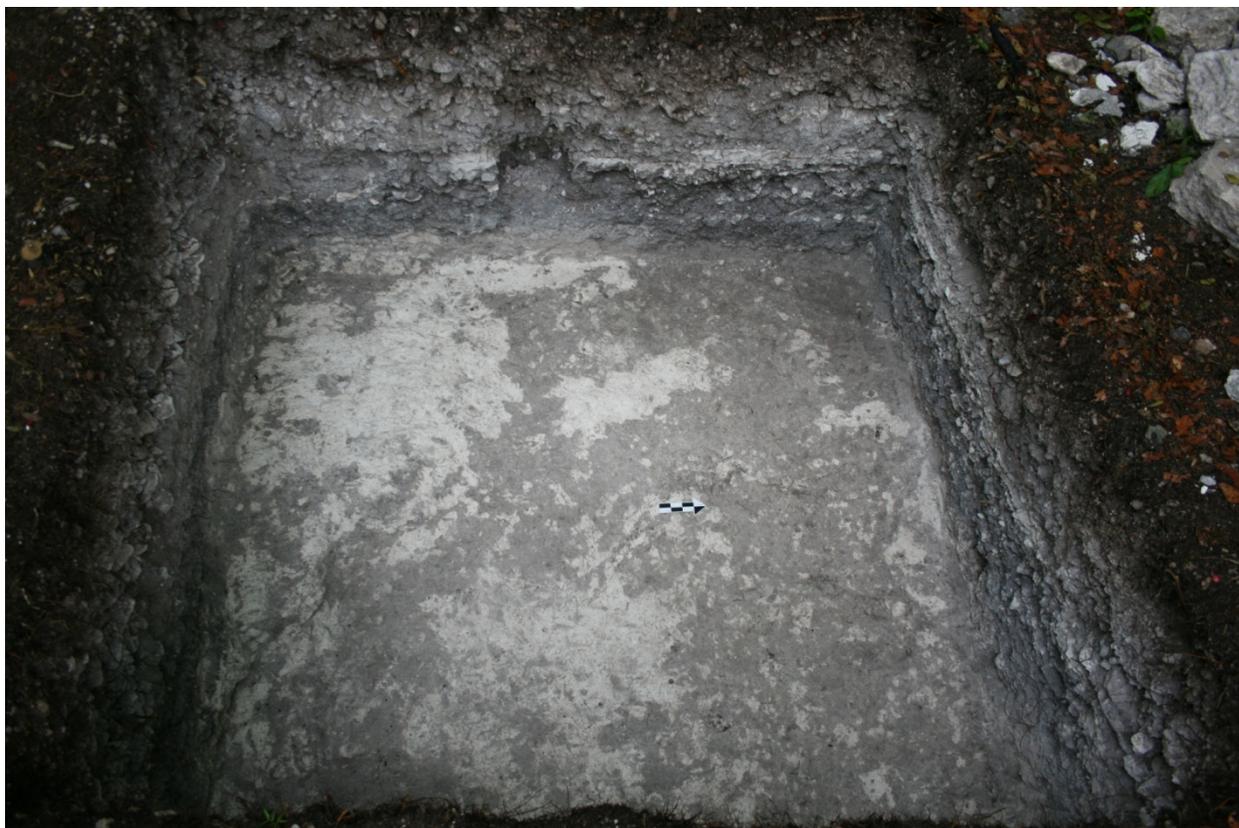
Figura 7.18 Perfil Oeste de Ham.T.05, Cache 1.

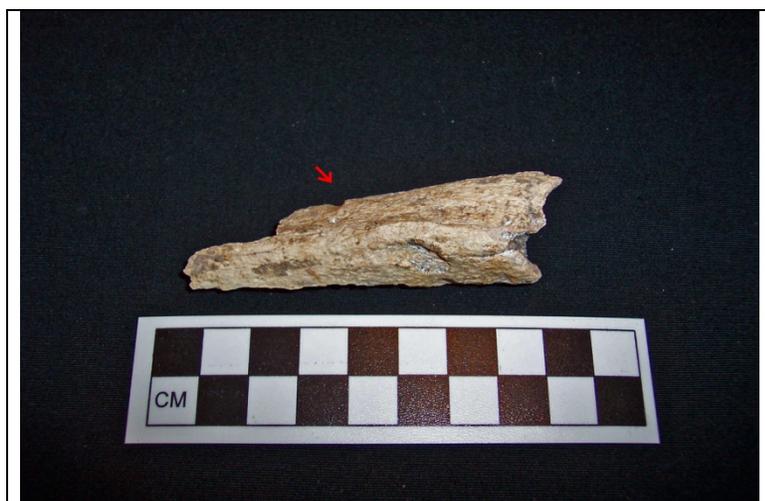
Figura 9.6 Fragmento de diáfisis de húmero con hendidura provocada probablemente por mordedura de animal, indicada por la flecha roja.

Del húmero se determinó que había tres fragmentos de tamaño considerable de la diáfisis aunque estaban severamente erosionados. En uno de los fragmentos se pudo observar unas probables marcas de mordedura de algún animal (Foto 6). Además se identificaron treinta y dos fragmentos de huesos largos con la superficie demasiado erosionada, que probablemente corresponden a las extremidades inferiores. Finalmente se identificaron dos fragmentos de huesos largos gráciles y varios otros fragmentos pequeños misceláneos de huesos largos.

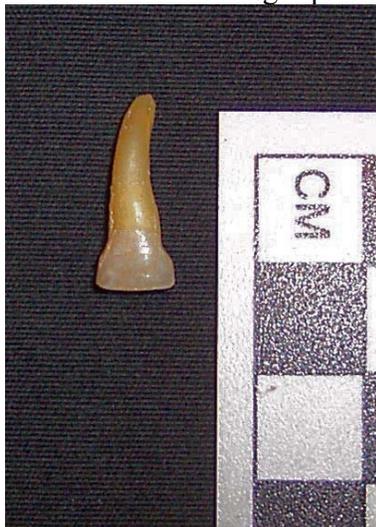
Figura 9.7 Probable limado de incisivo central, recuperado fuera del contexto del Entierro

Otros huesos relacionados con el entierro son los de los contextos HAM.T.29.06.02 y HAM.T.29.16.01. Del primer contexto encontramos un diente de adulto correspondiente a un incisivo maxilar central izquierdo, completo y en buen estado. Tiene leve placa de cálculos en superficie mesial de la raíz y la corona. Presenta gran desgaste incisal hasta media corona (Foto 7). El desgaste puede tener naturaleza artificial como decoración, aunque también puede ser abrasión normal; al no tener más dientes con que comparar no se puede apoyar una de las dos posibilidades con más énfasis. En el segundo contexto encontramos algunos fragmentos de tamaño mínimo de cráneo mas dos falanges proximales de pie de lateralidad indeterminada, completas y en buen estado.

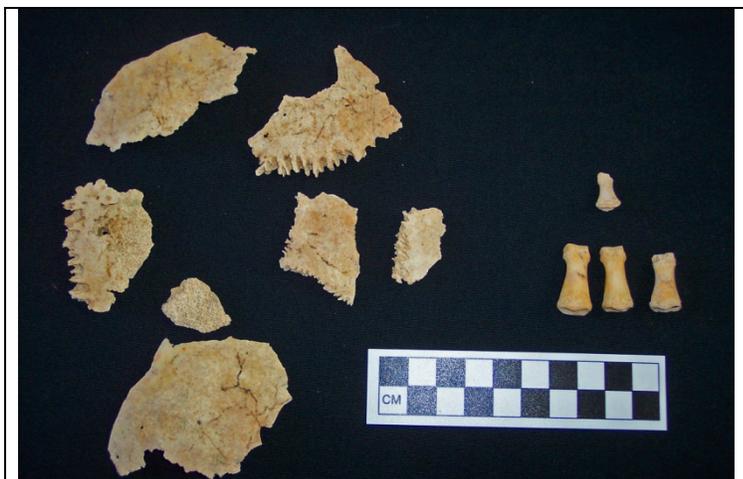
Figura 9.8 Cráneo de un probable niño o niña y falanges de mano de adulto.

Imposible de determinar por falta de marcadores. Sin embargo, parece haber presencia de dos individuos. El cráneo es posible que por su gracilidad y delgadez corresponda a un niño, mientras que las falanges de mano están completamente fusionadas, como las de un adulto. Nuevamente, es necesario recuperar el entierro completamente (Foto 8).
