**INVESTIGACIONES ARQUEOLÓGICAS EN LA REGIÓN
DE HOLMUL, PETÉN: HOLMUL Y DOS AGUADAS.
INFORME PRELIMINAR DE LA TEMPORADA 2012**

Francisco Estrada-Belli, Director

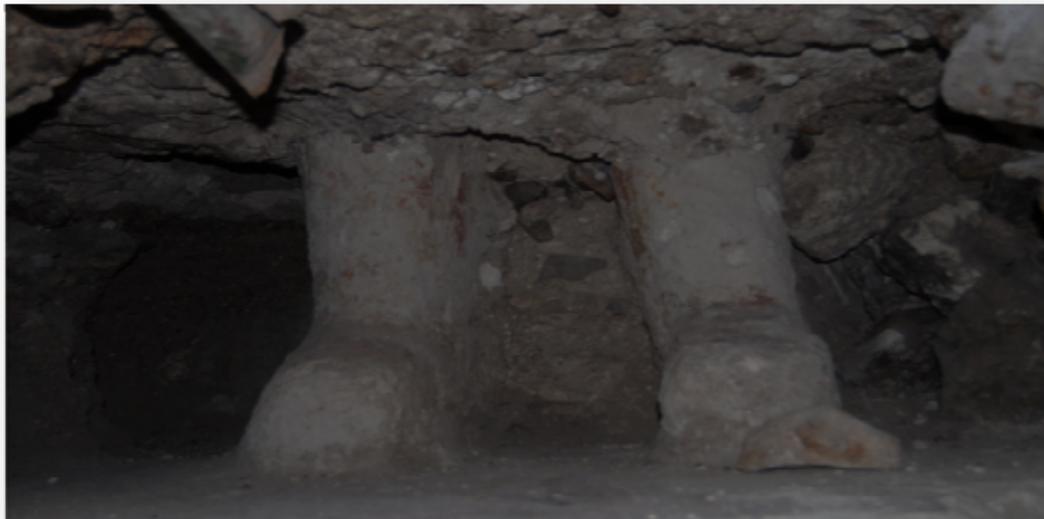
Figura 1.6. Fragmento de escultura de la fachada del Edificio XV, DAG.L.07 (Preclásico Tardío. F. Estrada-Belli).

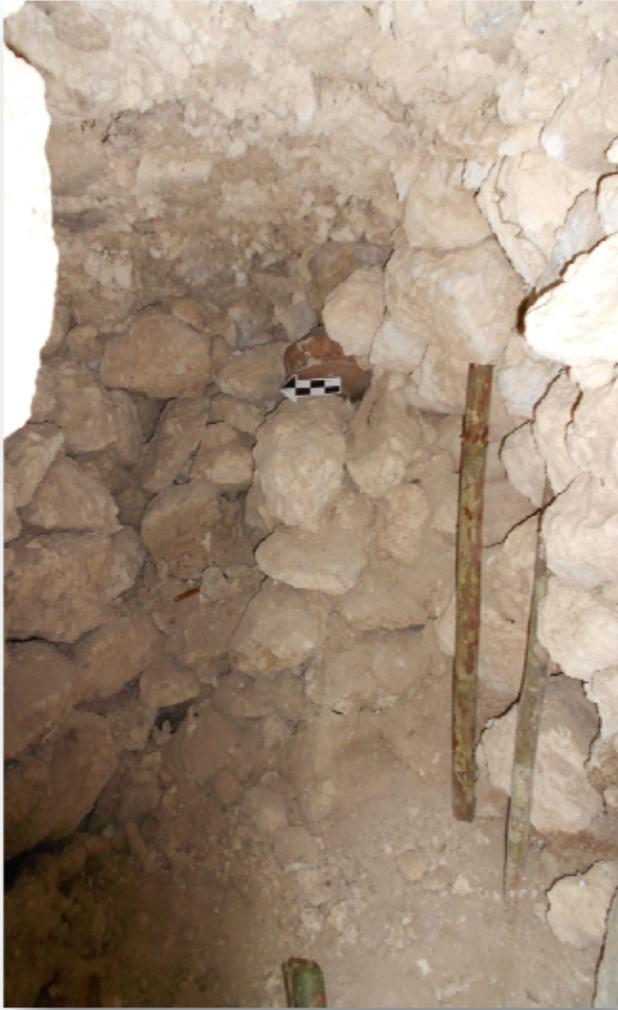
Figura 1.7. Hallazgo de ofrenda de vasijas tipo Dos Arroyos polícromo en trinchera de saqueo DAG.L.07 (Edificio XV, Clásico Temprano). Foto D. Méndez.

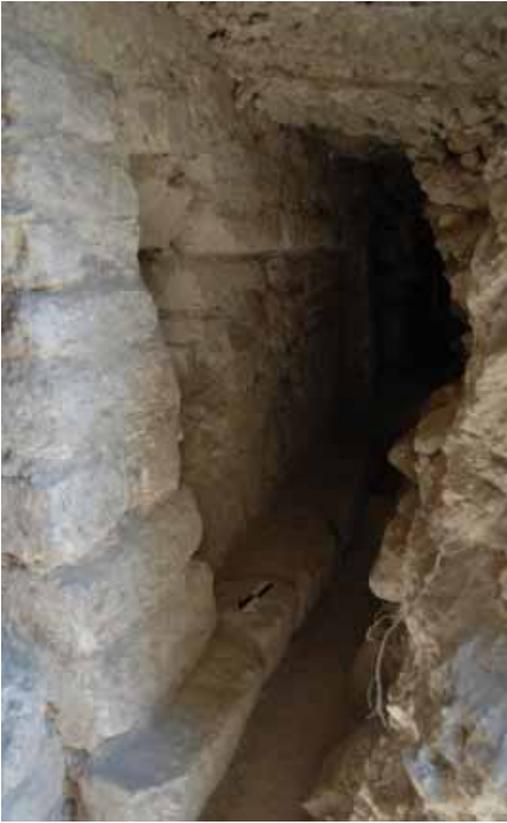
Figura 1.8. Detalle de tablero en estilo Teotihuacano (Edificio XV, Clásico Temprano). Foto F. Estrada-Belli

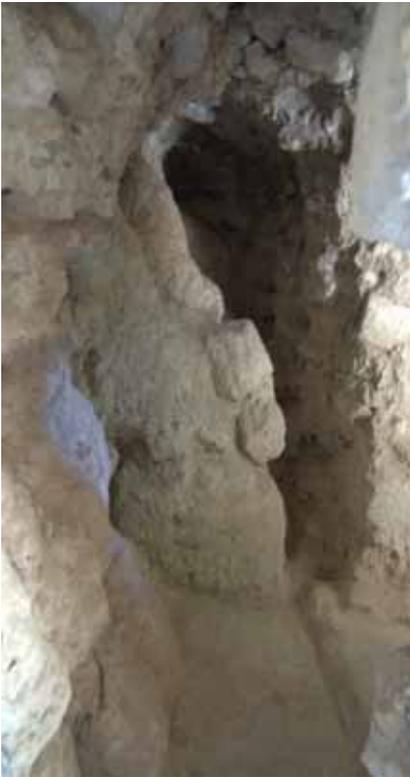
Figura 1.9. Detalle de mascarón mutilado detrás de tablero en Estructura XV (Preclásico Tardío/Terminal). Foto F. Estrada-Belli.

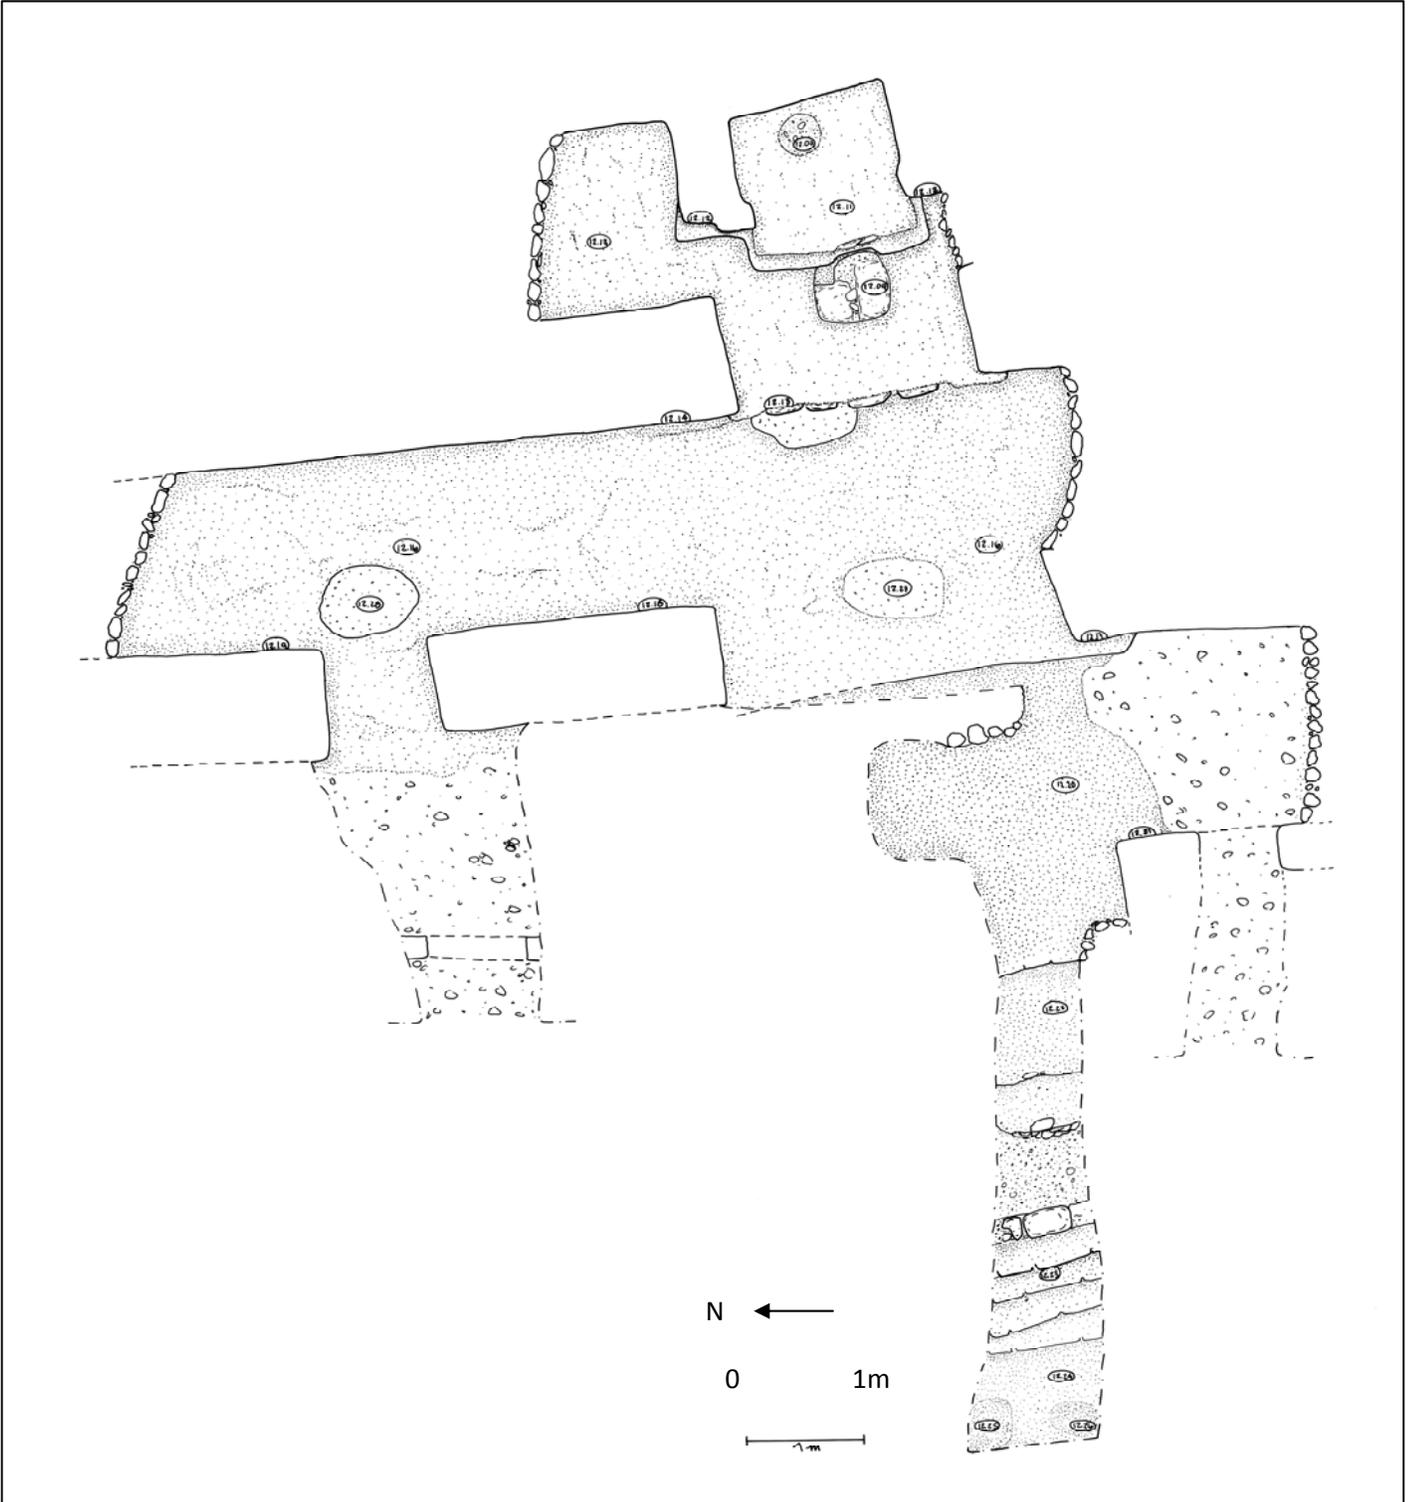
Figura 1.10. Planta de edificios abovedados en nivel superior de la Estructura XV, DAG.T.12, DAG.L.06, DAG.L.08 (Clásico Tardío/Terminal. Dibujo D. Méndez).

En la época Clásica Tardía (ca. 700 d.C.), arriba de la plataforma Preclásica se construyó un palacio abovedado con una banqueteta/trono en el cuarto interior (Edificio XV), cambiando la función del conjunto arquitectónico de puramente ritual a ritual/administrativo (Figuras 1.10). En la época Clásica Terminal (ca. 800 d.C.), cuando se estaba despoblando o se había despoblado el centro ceremonial, la banqueteta/trono misma fue convertida en un oratorio para la quema de ofrendas (“fire-shrine”). En este contexto se encontraron los restos de cientos de platos y ollas cerámicas, huesos de aves y otra fauna menor así como osamenta de niños e infantes. este tipo de rituales se han asociado a movimientos de revitalización en tiempos de crisis, así como se han documentado en otros sitios de Tierras Bajas (Hammond y Bobo 1994). Una ofrenda superficial fue encontrada frente a una estela caída al oeste de la pirámide de la plaza Grupo E de Dos Aguadas. La misma contenía 15 excéntricos de pedernal y platos policromos del Clásico Terminal. Cinco fragmentos adicionales de estelas y/o altares fueron documentados en las plazas de Dos Aguadas sobre el humus, lo cual sugiere que fueran depositados durante eventos conmemorativos relativos a movimientos de revitalización anteriormente mencionado.

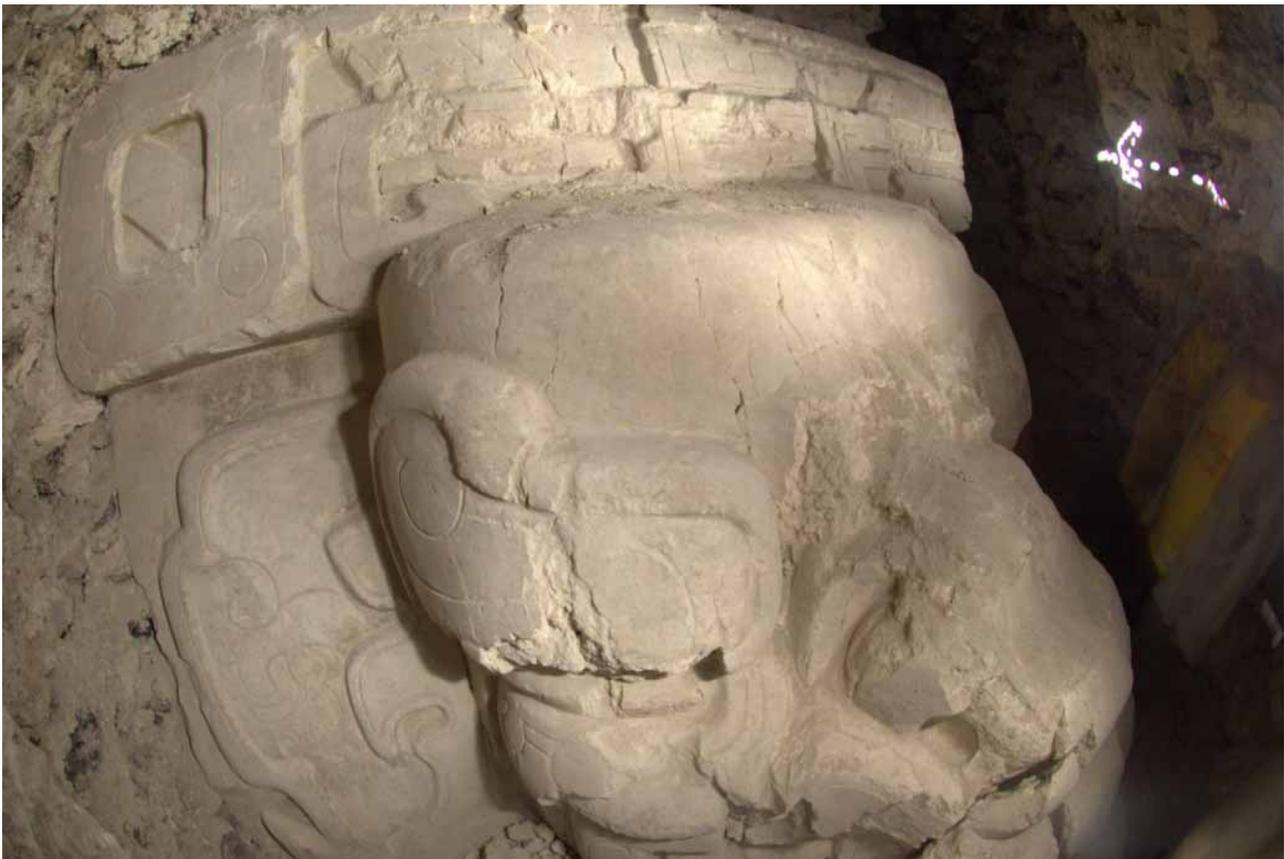
Figura 1.11. Vista hacia el noreste de mascarón superior de la Estructura 1 (Preclásico Tardío 80-20 a.C.). Foto F. Estrada-Belli.

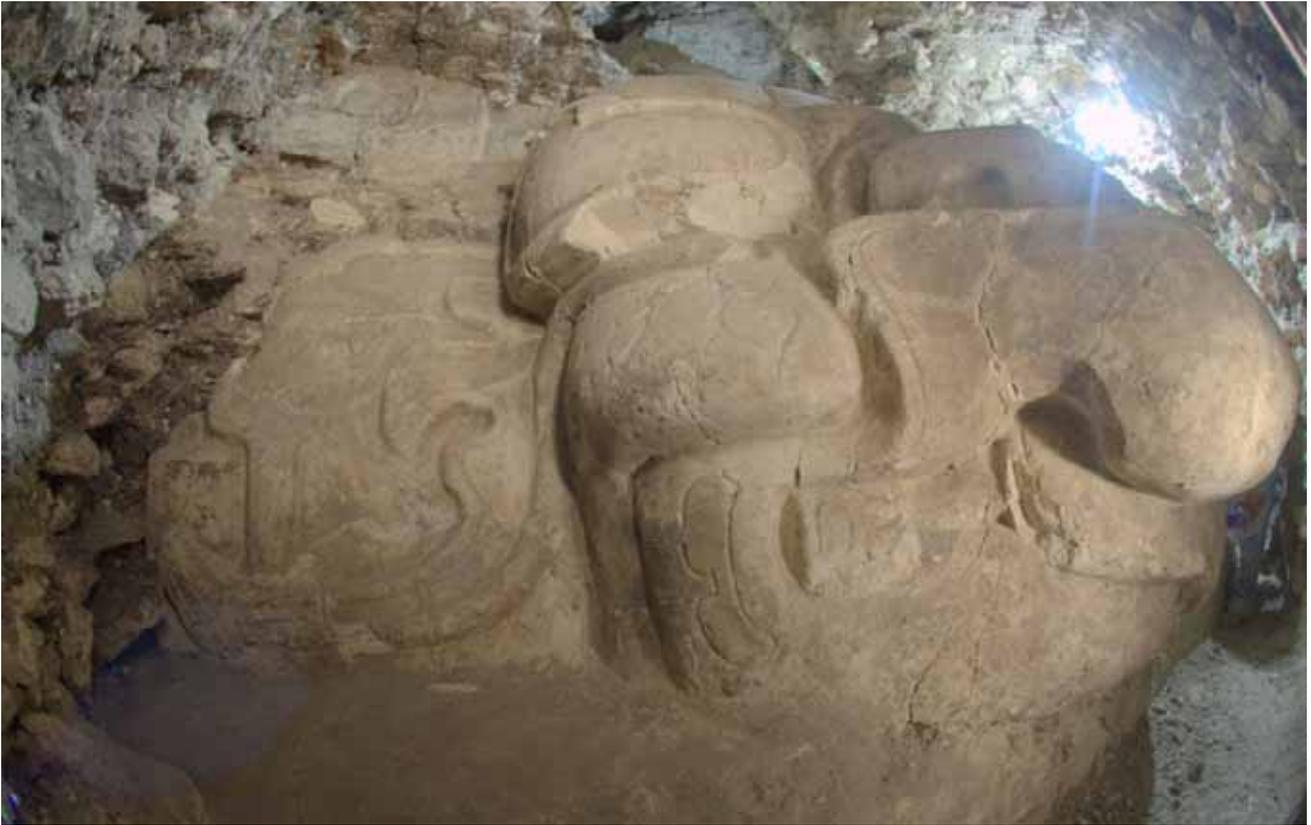
Figura 1.12. Vista al noreste del mascarón inferior de la Estructura 1 (Preclásico Tardío 80-20 a.C.). Foto F. Estrada-Belli.

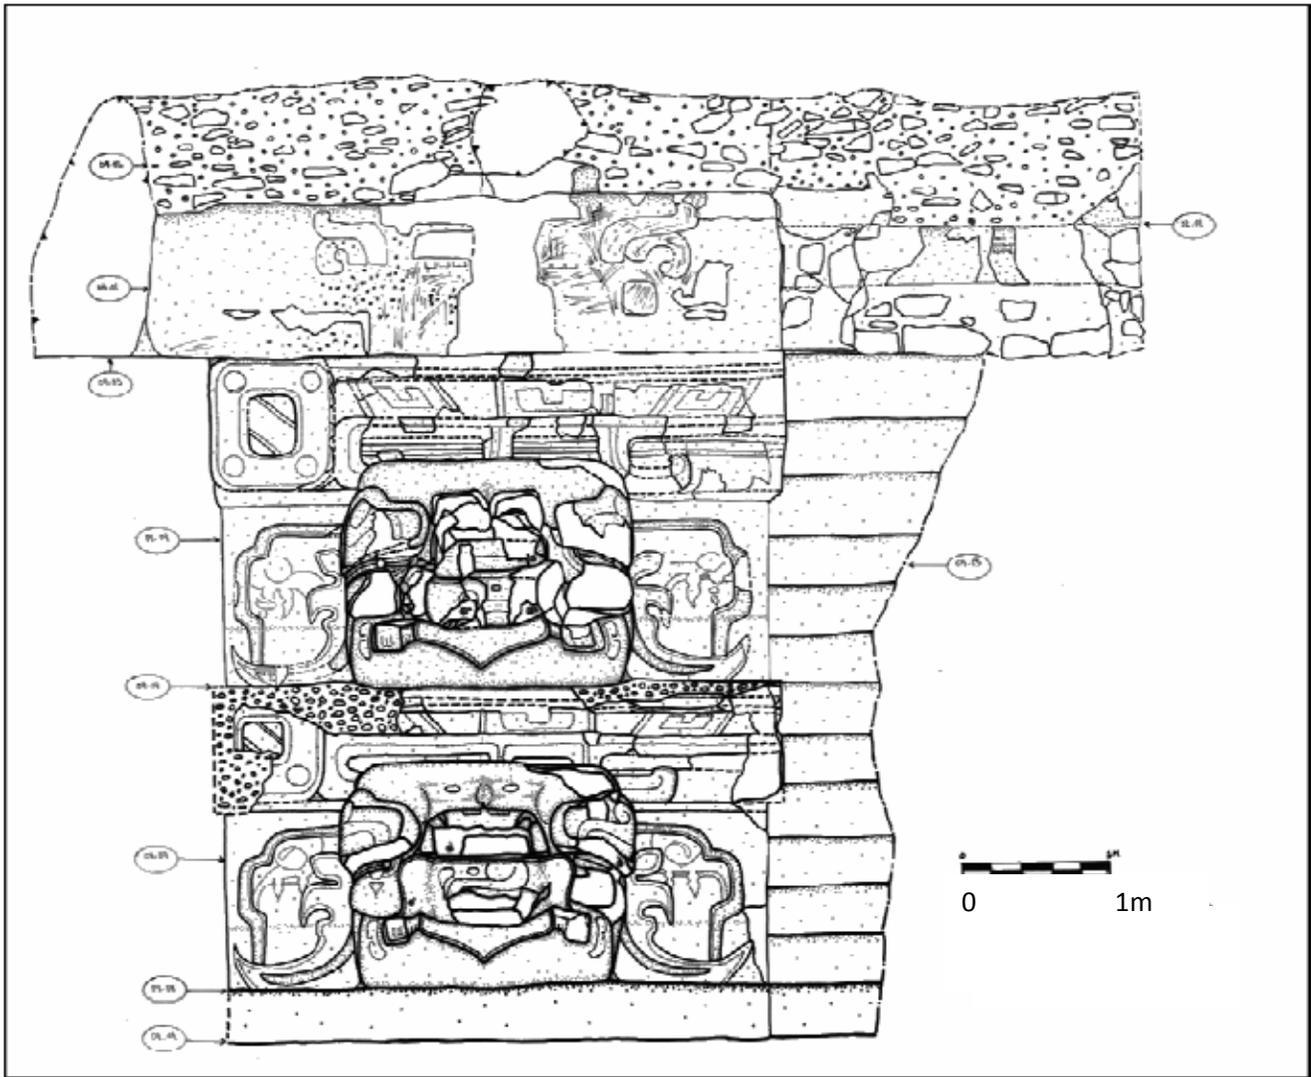
Figura 1.13. Perfil en escala de la primera fase de la Estructura 1 con sus mascarones (DAG.

T09. Dibujo Ángel Castillo).

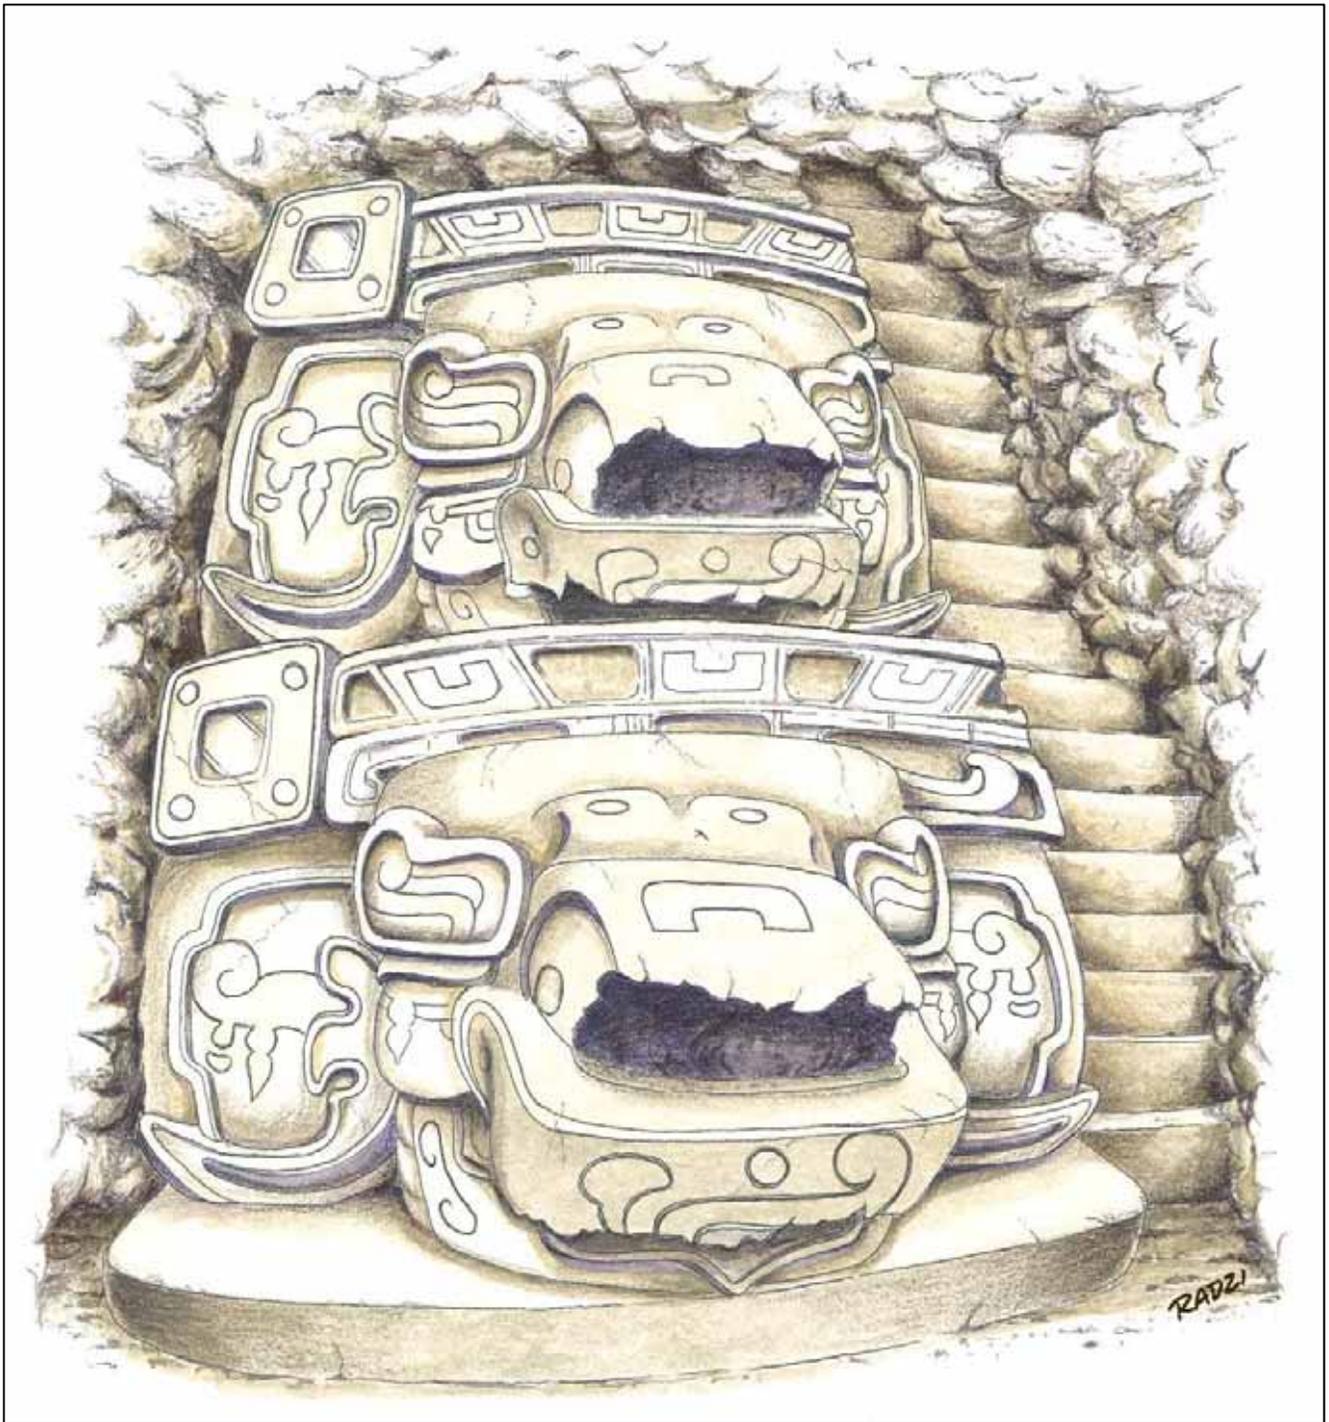
Figura 1.14. Dibujo interpretativo de los mascarones de la Estructura 1 (Dibujo Steve Radzi).

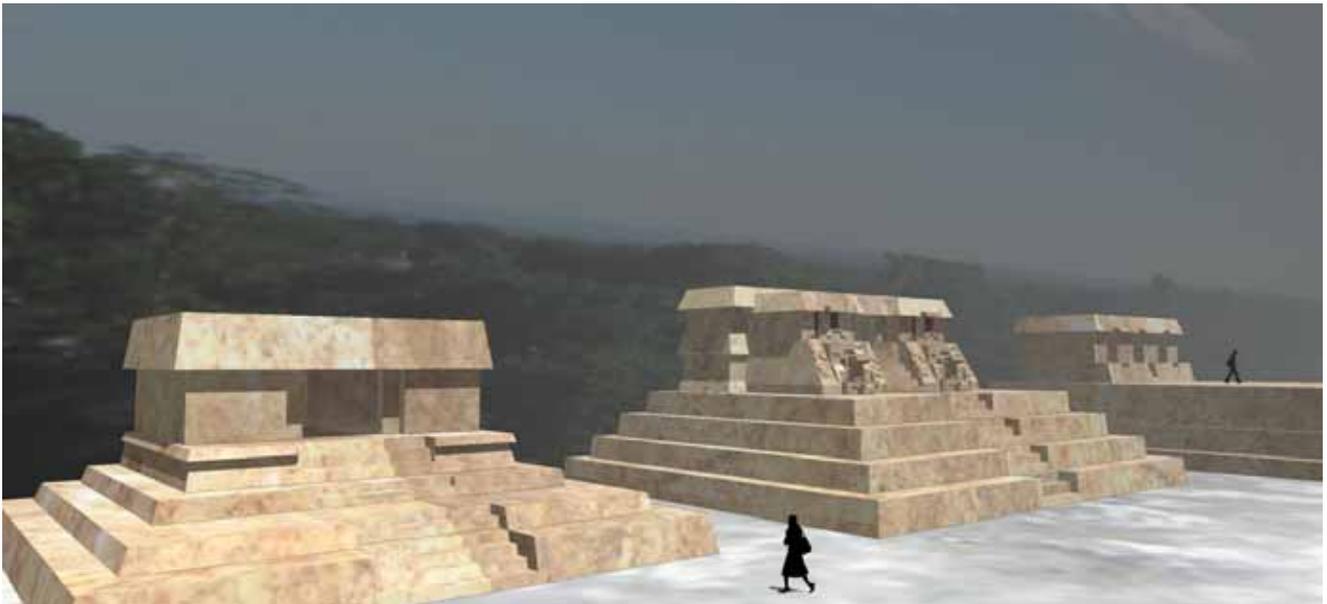
Figura 1.15. Reconstrucción hipotética de la fase primera de los Edificios N (izquierda), B (centro) y F (derecha) según excavación reciente (Dibujo M. Díaz)

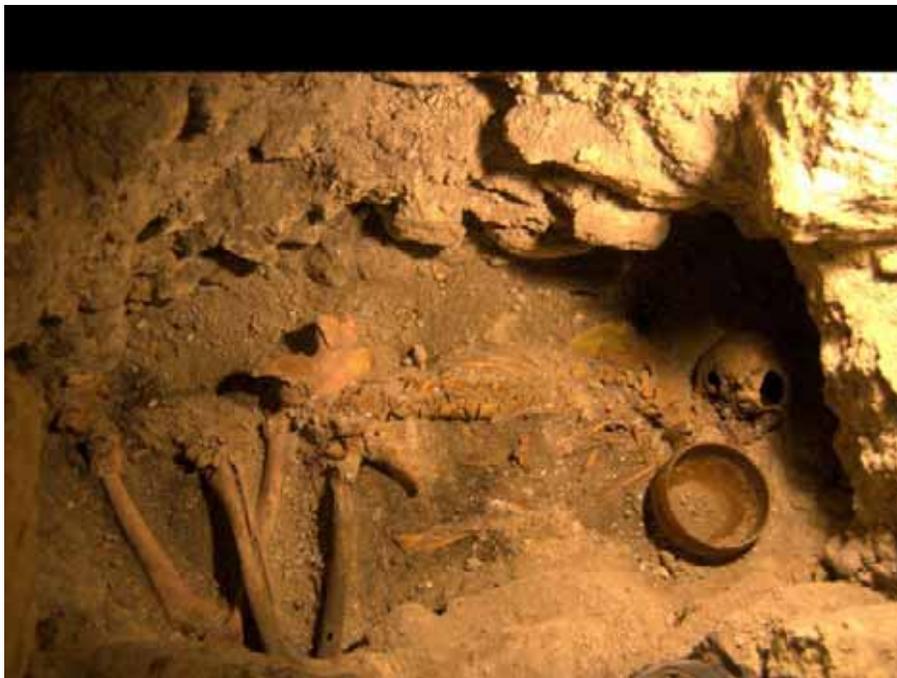
Figura 1.17. Entierro individual debajo de la primera grada del Edificio A – 1ra fase con un cuenco policromo como ofrenda (ca. 500-600 d.C.). Foto F. Estrada-Belli

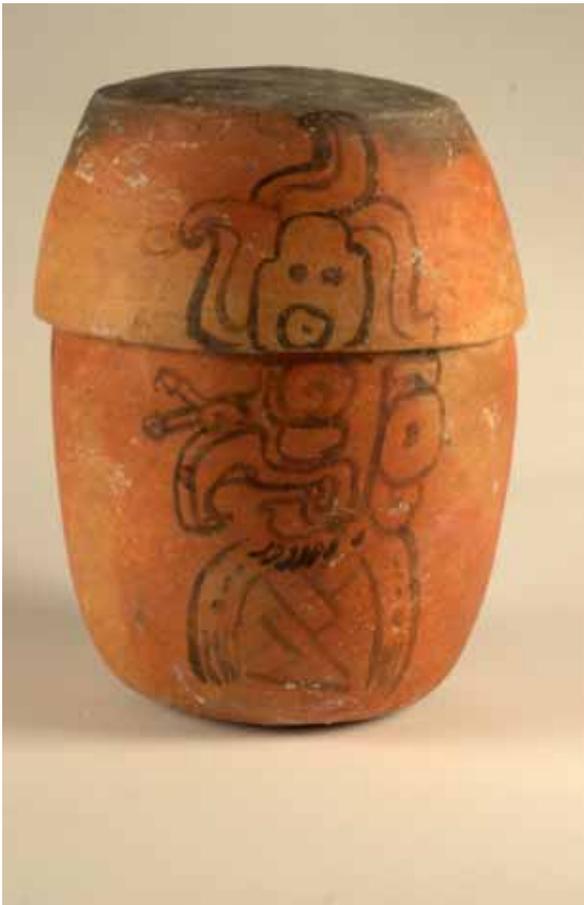
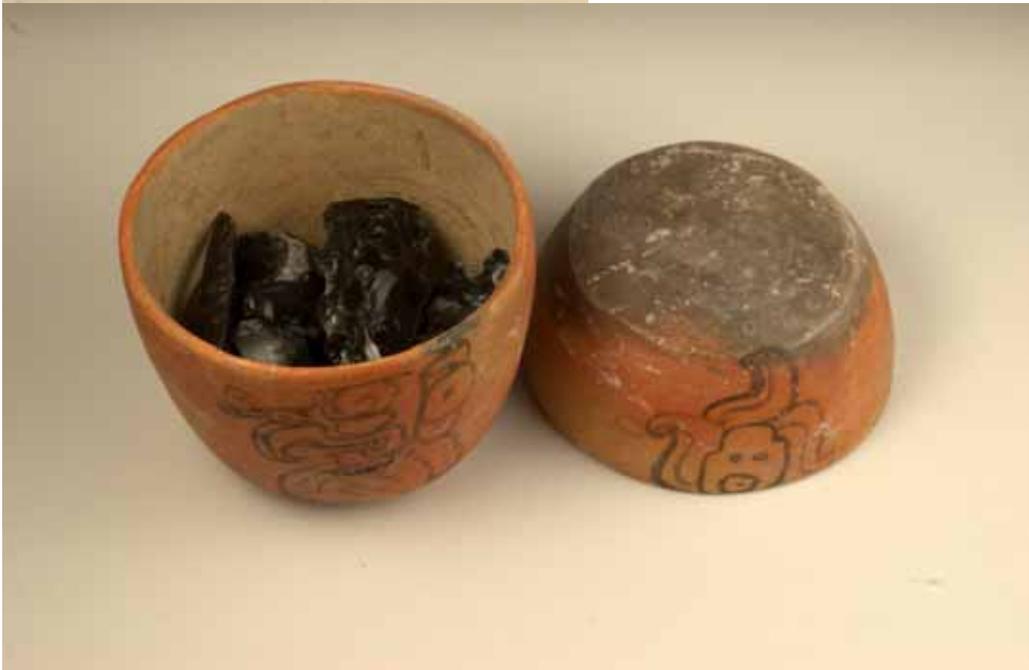
Figura 1.18. Ofrenda HOL.L.20.15 del Edificio A. Cuenco y tapadera (diam. 15.5 cm) con diseño del Dios Bufón en negro sobre engobe naranja y nueve excéntricos de obsidiana en su interior (Foto J. Lopez).

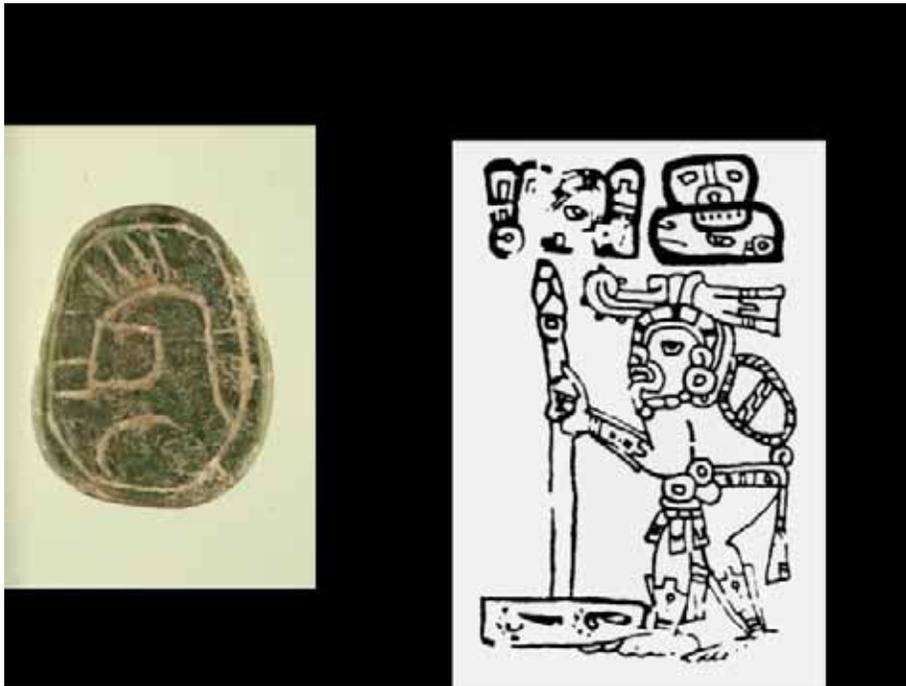
Figura 1.19. Medallón de jade con símbolo del Dios C de la ofrenda dedicatoria del Edificio A HOL.L.20.15 (Foto J. López) y figura del Dios C del código Madrid.

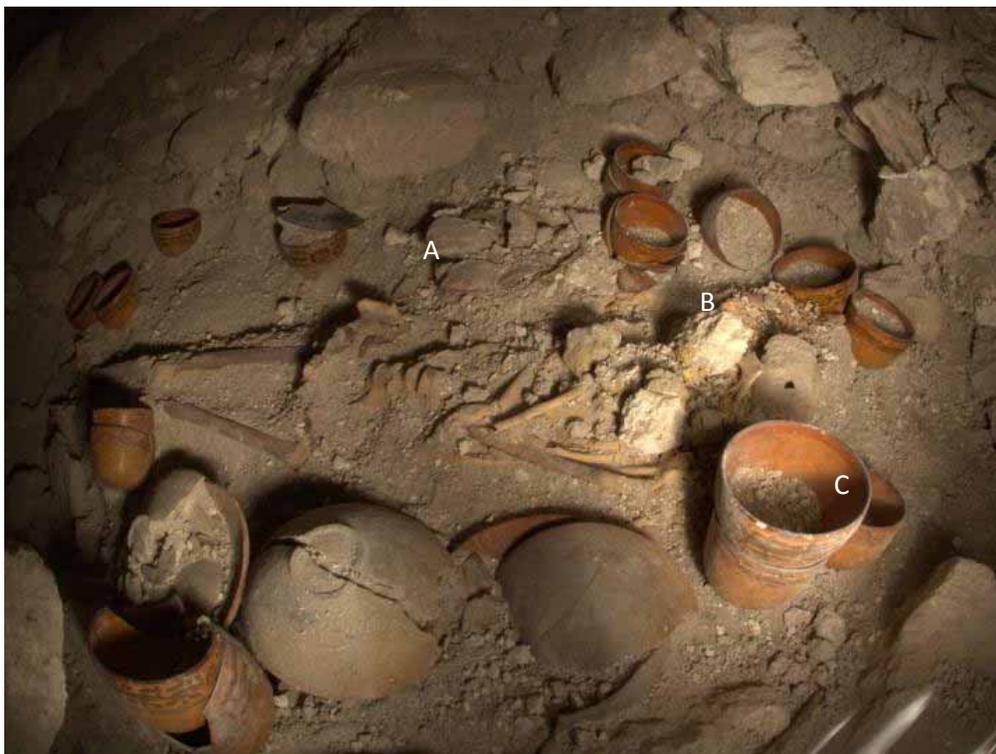
Figura 1.20. Vista del entierro principal en el Edificio A (HOL.L20.21; ca. 500-600 d.C.) con ofrenda de tres juegos de nueve vasijas (9 platos naranja y 18 cuencos policromos), un plato policromo (A), una concha *Spondylus* sobre el cráneo (B) y una máscara de material percedero con orejeras miniatura en jade sobre el pecho (C) (Foto J. Lopez).

- 4) En el centro de esta estructura se había excavado el vano de una tumba dentro de la cual se había colocado un individuo adulto con elaborada decoración dental incrustada acompañado por una ofrenda funeraria de 28 vasijas y una máscara de material percedero con orejeras de jade. este entierro se interpreta como el de un gobernante de Holmul del sexto siglo d. C. Queda pendiente de aclararse la identidad de este importante individuo y la función de la estructura.

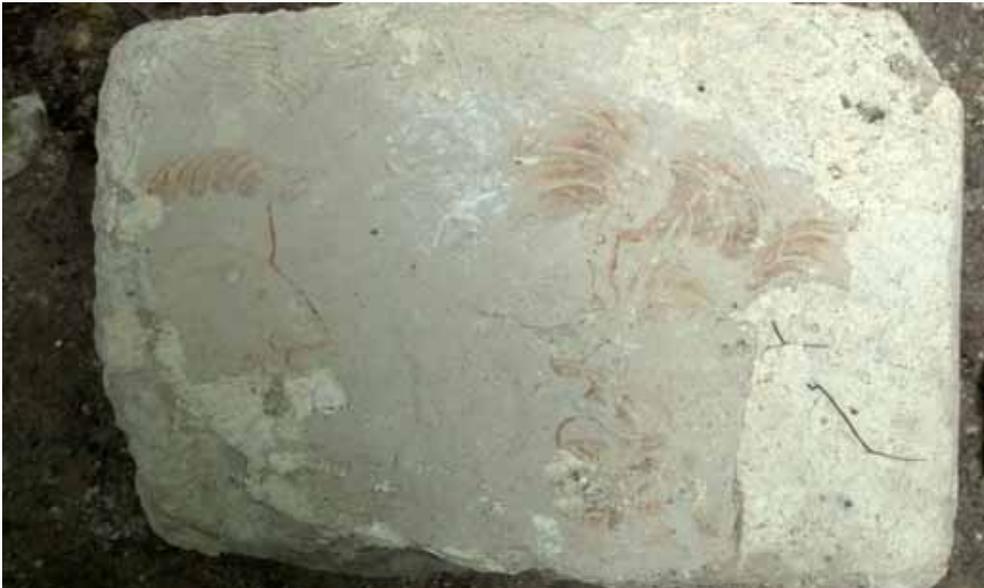
Figura 1.22 Bloque estucado y pintado con dos rostros humanos del relleno del Edificio C, 1ra fase (ca. 350 a.C.). Foto F. Estrada-Belli

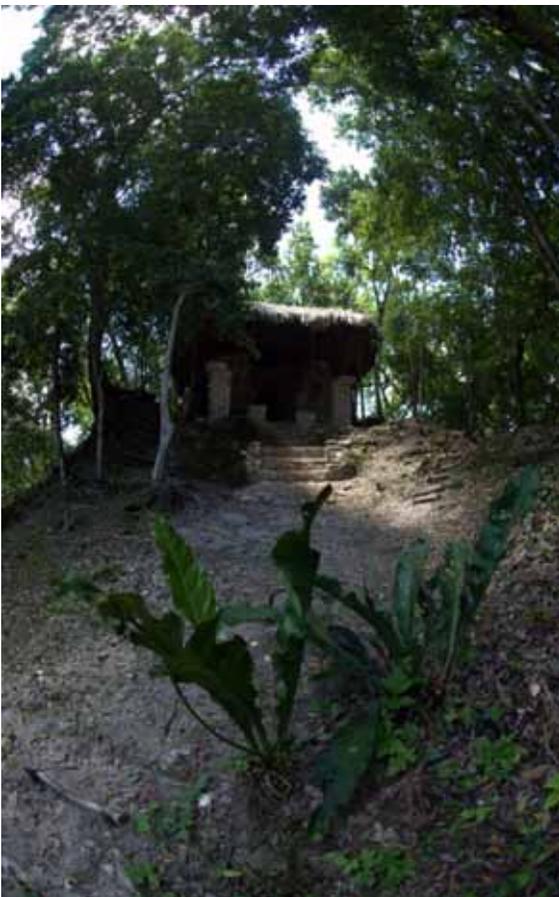
Figura 1.23. Estado actual del Edificio B, 4ª fase (Preclásico Terminal) después de su consolidación. Foto F. Estrada-Belli.

Durante la temporada 2012 se intervino el Edificio B, fase cuarta, de la época Preclásica Tardía/Terminal. El mismo había estado expuesto a la intemperie desde su excavación por la expedición de Harvard de 1911. Sus paredes presentaban infiltraciones de raíces y agua y muchas de las piedras habían caído de las mismas. Para prevenir su colapso se restituyó la bóveda del cuarto interior (Cuarto 4), y se reforzaron las paredes con mezcla y piedra caliza de acuerdo a la técnica constructiva original, siempre evidenciando la restauración, utilizando pedrín entre los bloques. Adicionalmente, se construyó un techo de palma sobre toda la estructura para minimizar los efectos de la intemperie así como cambios drásticos de temperatura y humedad sobre la decoración estucada exterior de la misma.

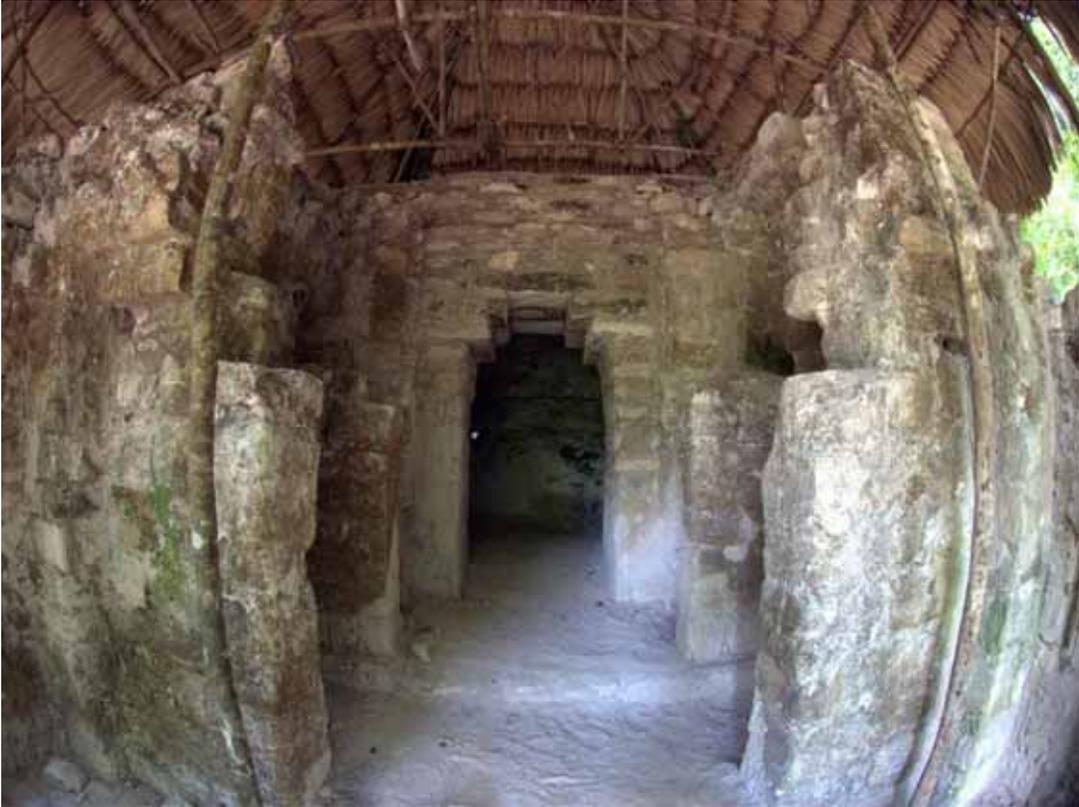
Figura 1.24. Vista desde el sur del interior del Edificio B, 4ª fase después de su consolidación. F. Estrada-Belli.

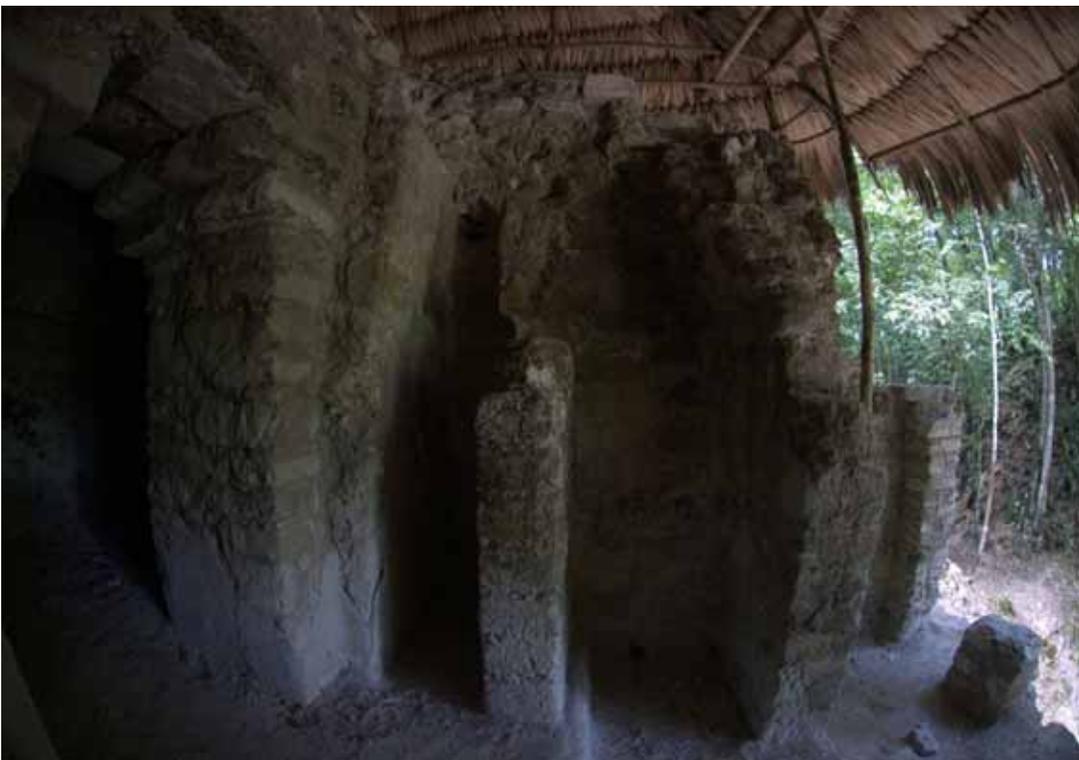
Figura 1.25. Vista interior del Edificio B, 4ª fase después de su consolidación (lado este). F. Estrada-Belli.

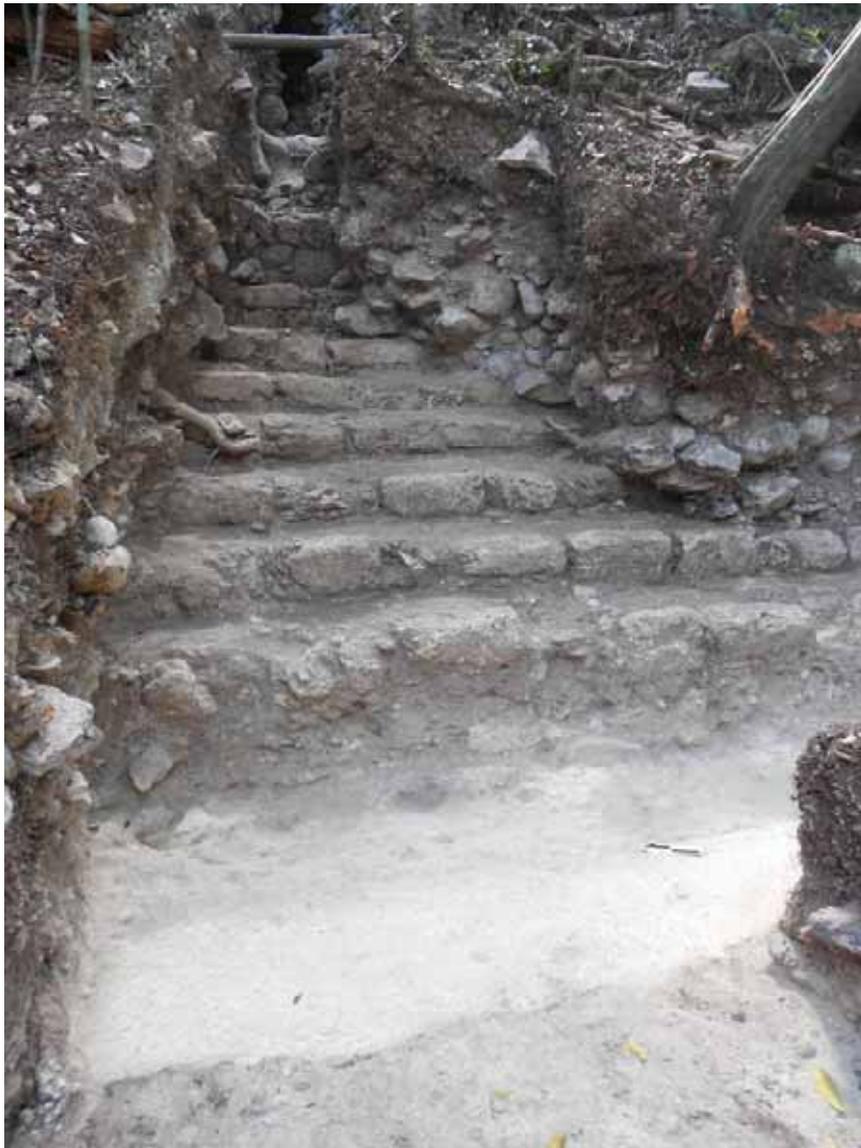
Figura3.2 Escalinatas DAG.T.04.13. Foto D. Méndez.

Al haber llegado al nivel estéril se limpiaron las escalinatas debajo de (DAG.T.04.04), (DAG.T.04.13) ya que se decidió hacer un túnel en el centro de las mismas. Estas eran bloques grandes de caliza, con un promedio de 0.55 m de largo por 0.25 m de alto, de acabado medio rectangulares con las esquinas redondeadas. En la excavación se expusieron en eje este-oeste 3.34 m y en eje norte-sur 4.19 m, siete gradas. La primera con 0.40 m de alto y la contrahuella de 0.52 m, la segunda con 0.30 m de alto y 0.57 m de contrahuella, la tercera con 0.23 m de alto y 0.57 m de contrahuella, la cuarta con 0.20 m de alto y 0.40 m de contrahuella, la quinta con 0.20 m de alto y 0.42 m de contrahuella, la sexta con 0.21 m de alto y 0.59 m de contrahuella y la séptima con 0.30 m de alto y 0.35 m de contrahuella; ubicadas en la fachada oeste del edificio.

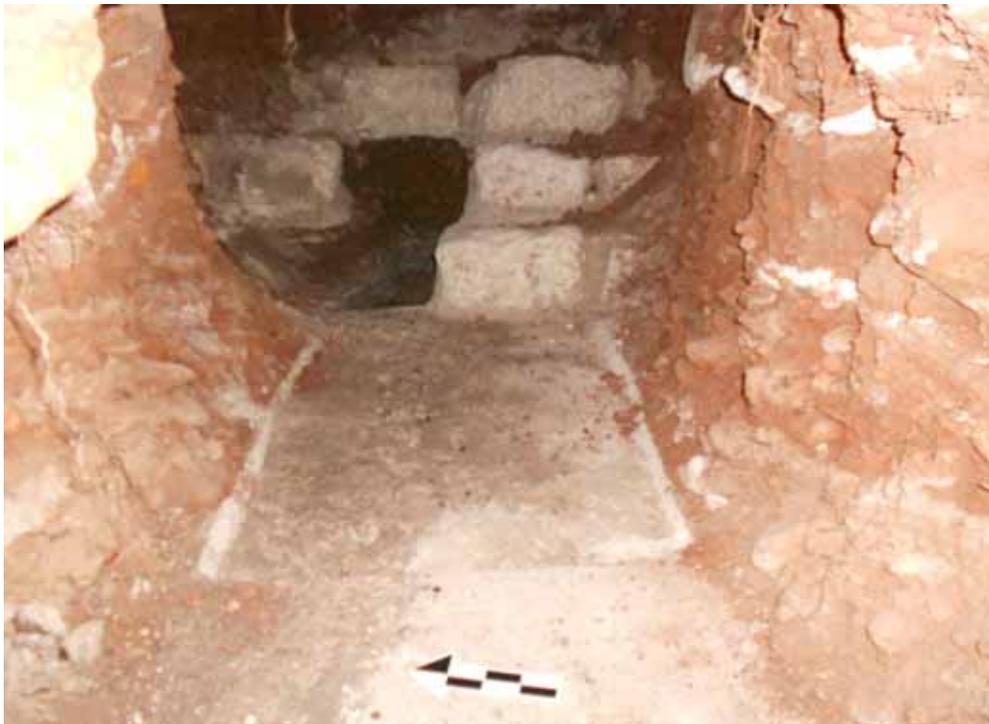
Figura 3.6 Detalle de la primera fase del Edificio con el piso DAG.T.04.25 y su remodelación DAG.T.04.22. Foto D. Méndez.

hacer un pequeño sondeo enfrente del primer talud a la par del primer escalón para registrar si se encontraban otros pisos o alguna otra subestructura debajo de esta. Sin embargo sólo se encontró un piso (DAG.T.04.25) de estuco color blanco-gris de consistencia dura y textura lisa, con inclusiones de piedrín (50%), con un grosor máximo de 0.06 m y se extendió 1.50 m de la plataforma hacia el oeste. El mismo se encontraba más erosionado que (DAG.T.04.22) así que posiblemente (DAG.T.04.25) fue el primer piso de plaza y sobre este se construyó la primera Edificación (DAG.T.04.23 y DAG.T.04.24).

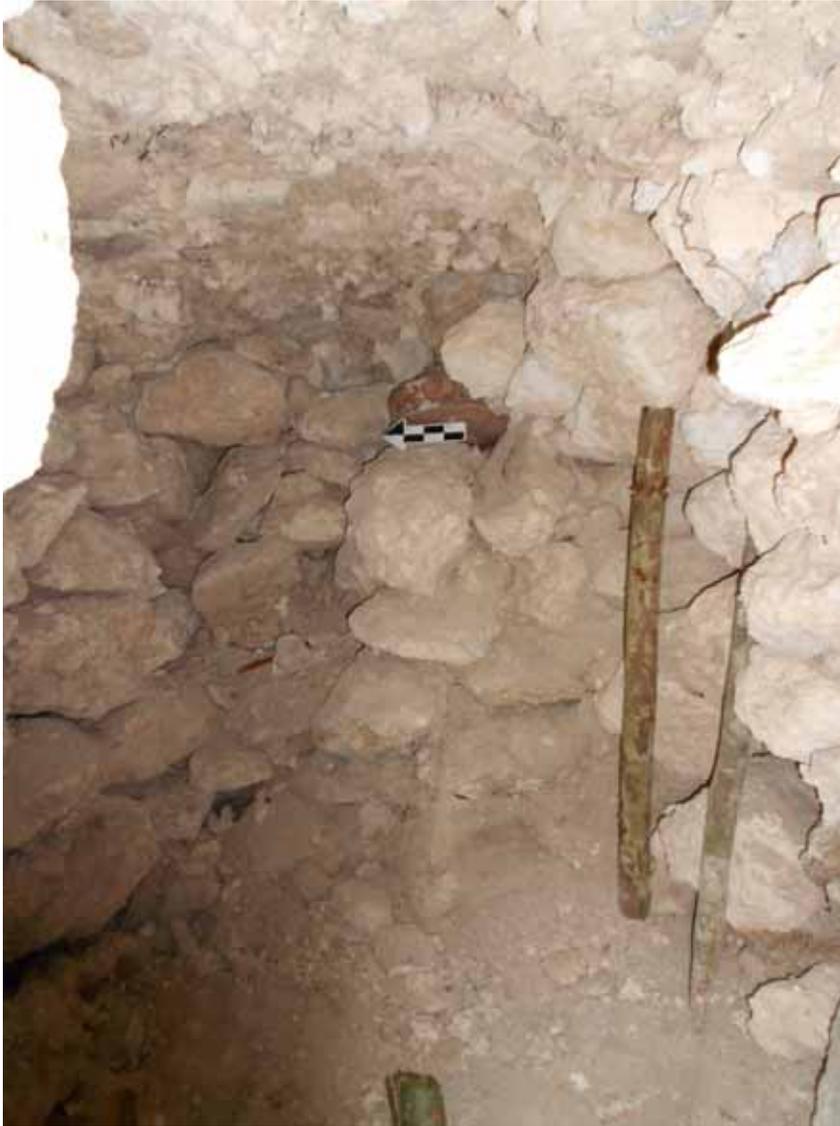
Figura 3.8. Ofrenda *in situ* de dos fuentes de tipo Dos Arroyos Naranja Polícromo.
Foto D. Méndez

Al quitar dicho relleno se encontró una ofrenda de dos fuentes del tipo Dos Arroyos Naranja Polícromo para el Clásico Temprano (DAG.T.11.03.02.01 y DAG.T.11.03.02.02), dentro del relleno mismo, sin ninguna arquitectura asociada. Las fuentes estaban colocadas una sobre otra de labio a labio en perfecto estado de conservación. Al analizarlas en el laboratorio, fue posible identificar

huesos de un infante, sin embargo tanto de los huesos como la iconografía de las vasijas todavía están pendientes de más análisis para una interpretación más completa.

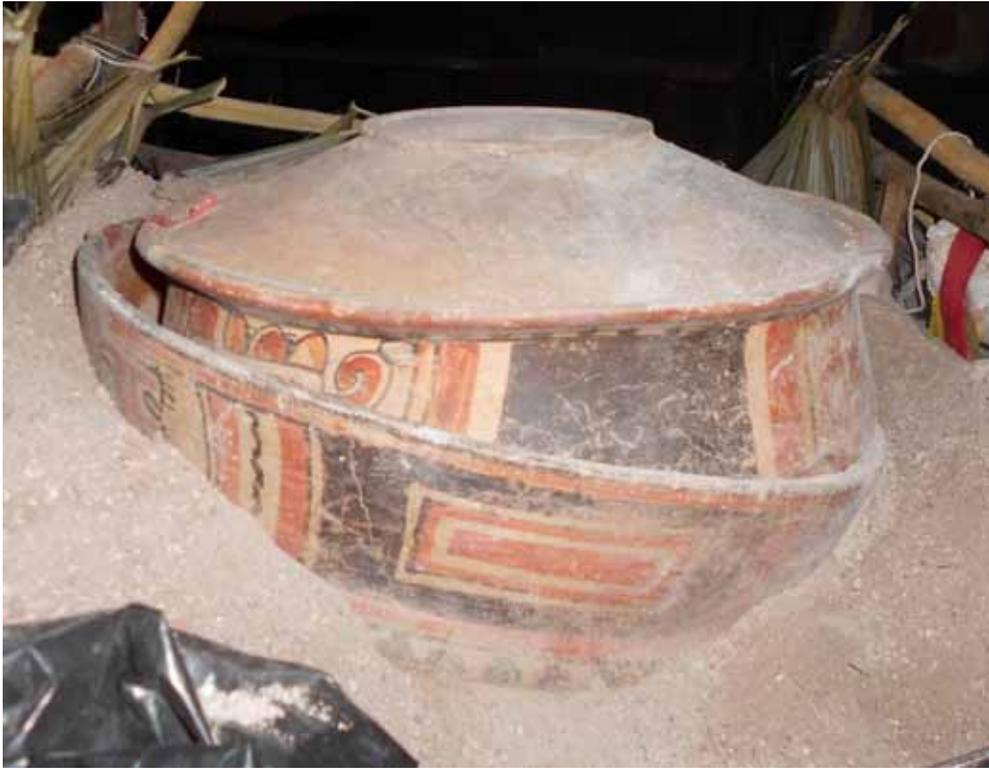
Figura 3.10 Detalle de cómo se encontraron las fuentes DAG.T.11.03.01.02.01 y 02 Foto D. Méndez

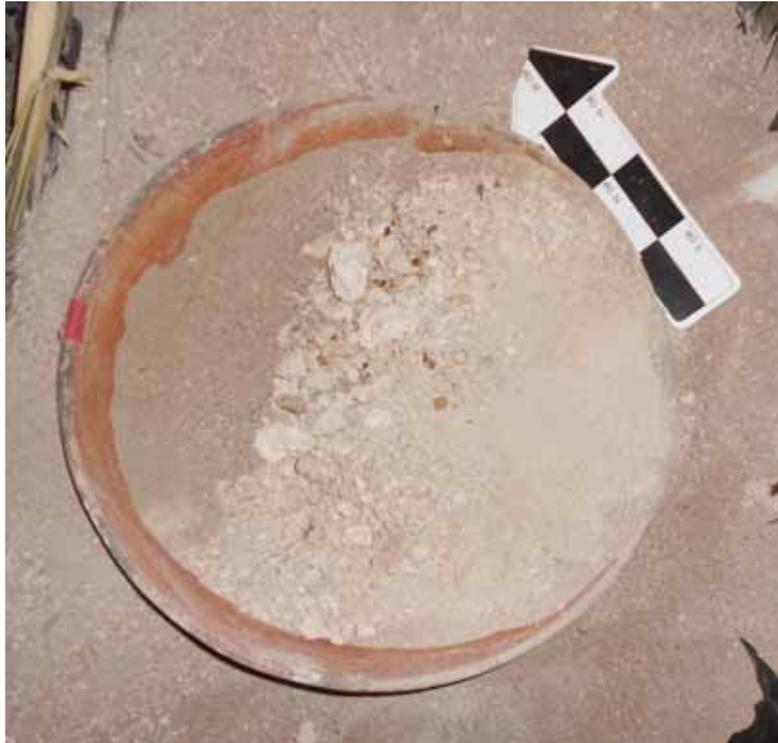
Figura 3.11 Detalle del contenido de la ofrenda. Foto D. Méndez
