**INVESTIGACIONES ARQUEOLÓGICAS EN LA REGIÓN
DE HOLMUL, PETÉN: HOLMUL Y DOS AGUADAS.
INFORME PRELIMINAR DE LA TEMPORADA 2012**

Francisco Estrada-Belli, Director

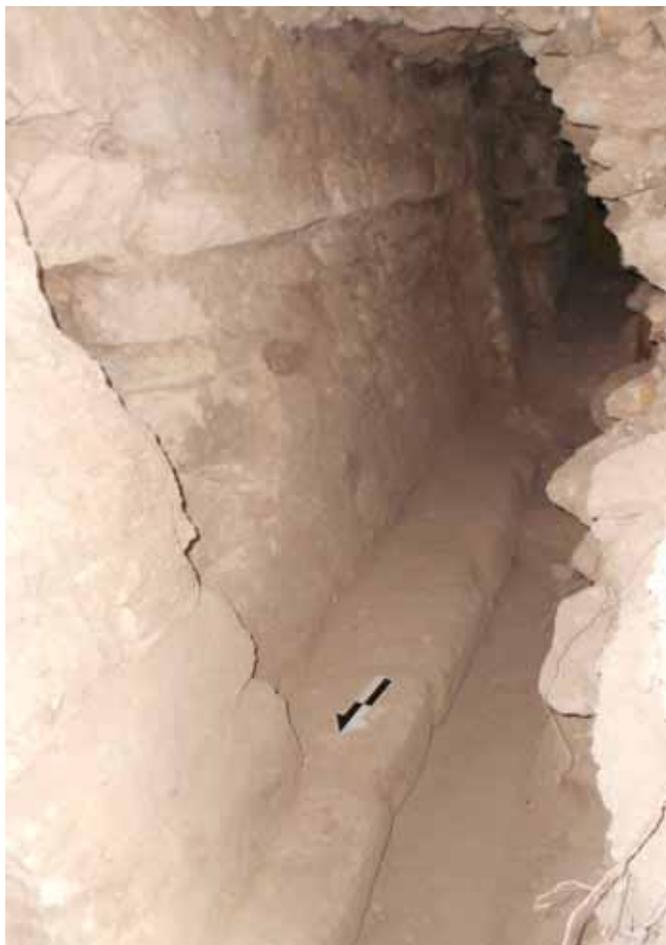
Figura3.12 Muro DAG.T.11.05 en la esquina de la estructura dentro del túnel (Foto D. Méndez).

Luego se continuó el túnel siempre en el relleno DAG.T.11.03, hacía el norte sobre el primer escalón de DAG.T.11.04 con un ancho máximo de 0.75 m y 1.35 m de alto. A aproximadamente 2.40 m se encontró la esquina Noroeste de una subestructura en forma de talud (DAG.T.11.05) adosado a las escalinatas DAG.T.11.04 siendo la fachada oeste del edificio. En forma rectangular y en medio se encuentra remetido, está compuesto de piedras y bloques de caliza que fueron cubiertos de estuco, los más grandes presentan un largo máximo de 0.68 m y 0.20 m de alto y las piedras un aproximado de 0.30 m por 0.17 m, en general de acabado regular, la dimensión total de la pared fue de 3.60 m en eje norte-sur y 1.87 m de alto.

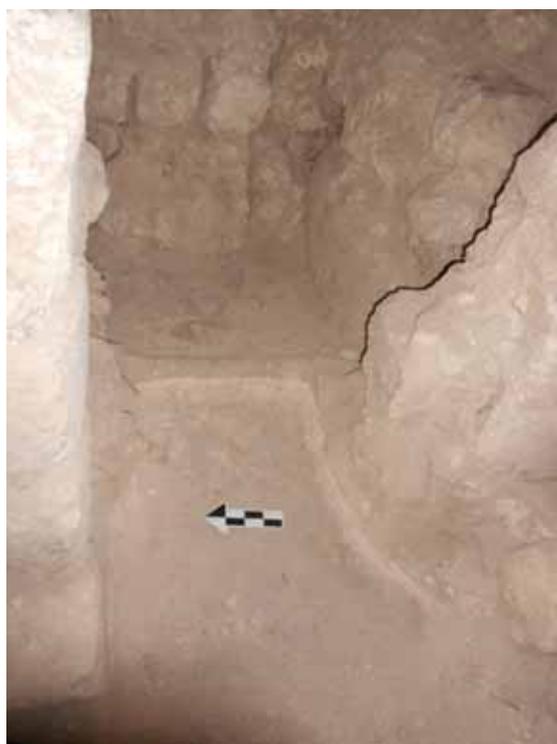
Figura 3.13 Detalle del piso DAG.T.11.08, parte del mascarón DAG.T.11.10 y pared DAG.T.11.11, ambos muy erosionados (Dibujo D. Méndez).

Debajo del relleno DAG.T.11.06 también se encontró un piso de estuco (DAG.T.11.08) de color gris a blanco, de consistencia dura y textura blanda, con inclusiones de piedrín (40%), con un grosor máximo de 0.12 m. este se encontraba en un muy estado de conservación. A este piso se asocia un mascarón (DAG.T.11.10) en tan mal estado de conservación que no se pudo distinguir la forma que pudo tener. El mismo era hecho con piedras y bloques de caliza cubiertos de estuco, los bloques más grandes presentan un largo máximo de 0.55 m por 0.20 m de grosor. Presentó una altura máxima de 1.40 m y 0.87 m en eje norte-sur, el cual se encuentra ubicado en la fachada oeste del Edificio XV al norte del eje central. El mismo se fecha para el Preclásico Tardío y se puede asociar con la escultura de los pies DAG.T.11.15.

Luego sobre el piso DAG.T.11.08 entre el agujero de la pared DAG.T.11.05 y el mascarón DAG.T.11.10 se hizo un pequeño pozo de sondeo de aproximadamente 0.80 m en eje este-oeste y 0.40 m en eje norte-sur. Debajo del piso DAG.T.11.08, se encontró el relleno (DAG.T.11.09) de tierra (50%) de color café a gris, con consistencia media y textura terrosa con inclusiones de piedras (10%) y piedrín (40%), con un grosor máximo de 0.78 m y se extiende 1.00 m en su punto más alto. Dentro del relleno DAG.T.11.06 adosado al mascarón DAG.T.11.10 se encontró la pared (DAG.T.11.11) de bloques de caliza (posiblemente fueron cubiertos de estuco), con un alto de 0.42 m y 0.23 m de grosor. El acabado de las piedras es muy malo ya que están bastante erosionadas, presentó un alto de 1.40 m y un largo de 2.40 m en eje norte-sur.

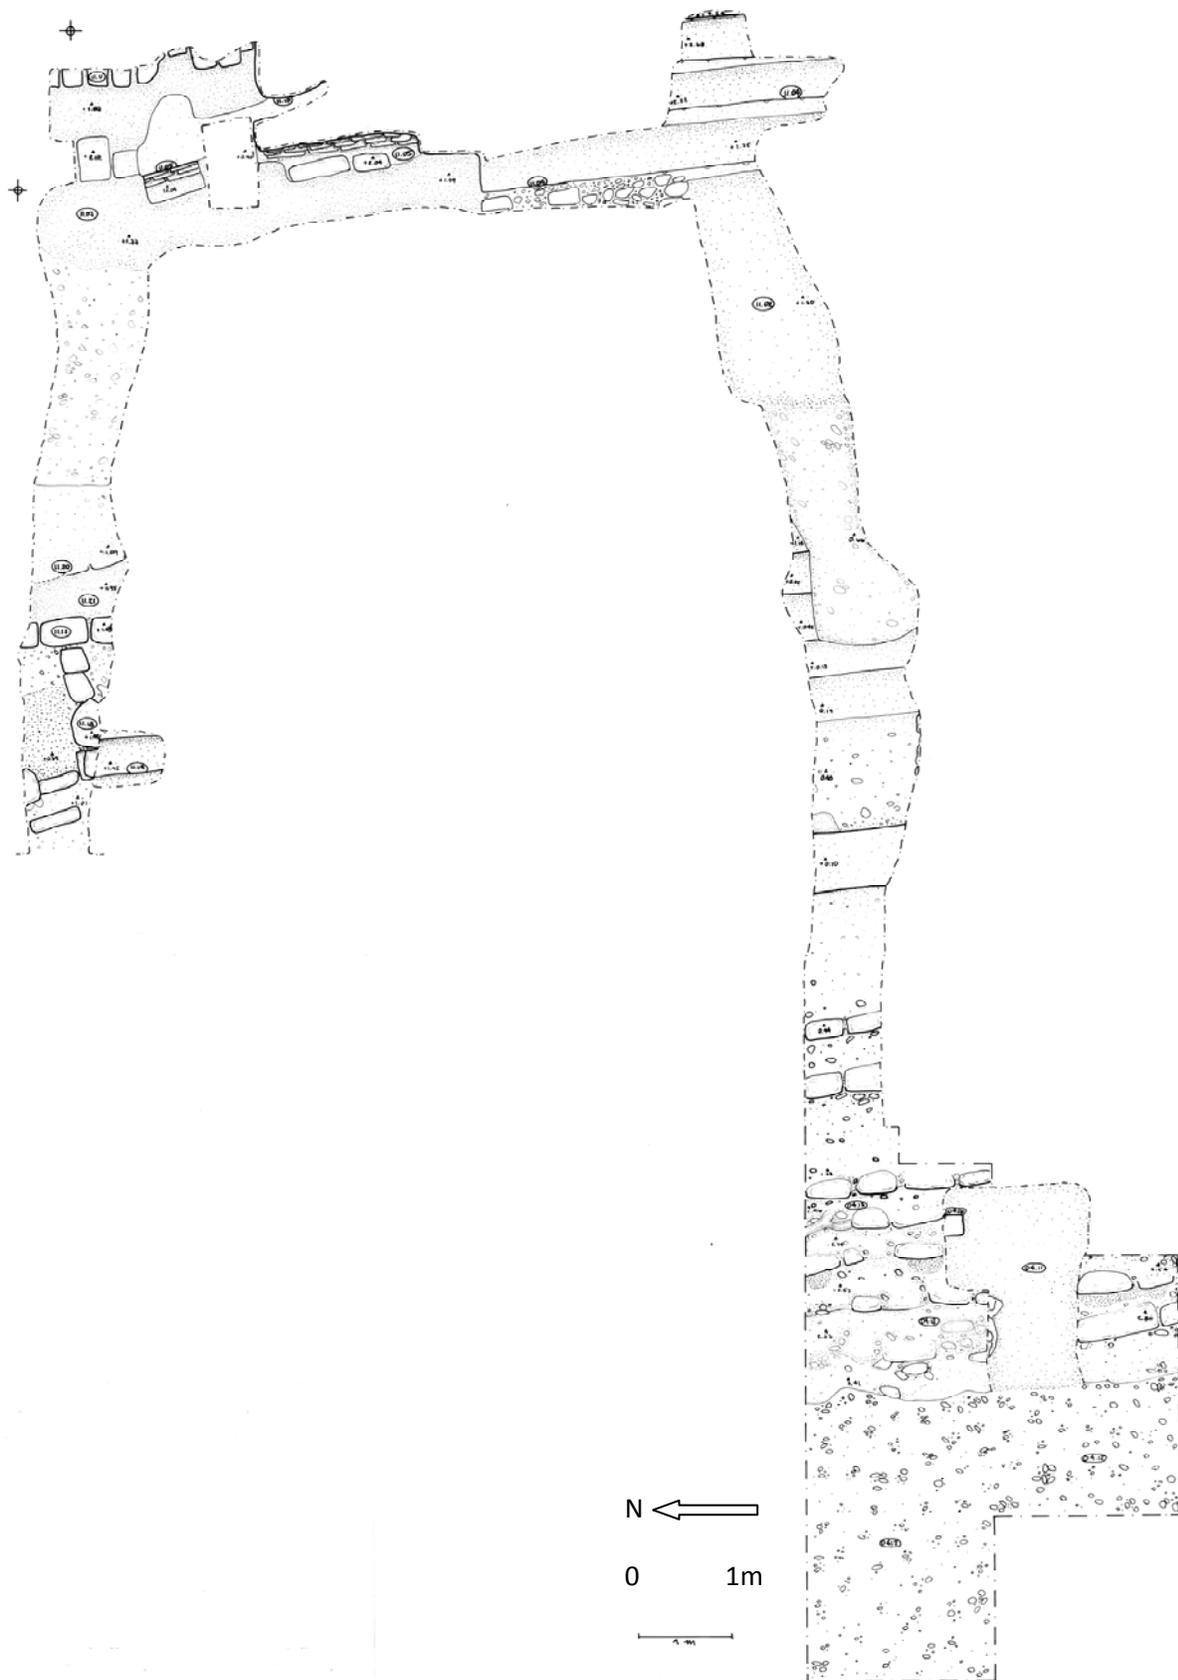
Figura 3.16. Planta general de DAG.T.11 y DAG.L.11 y parte de DAG.T.04. Dibujo D. Méndez

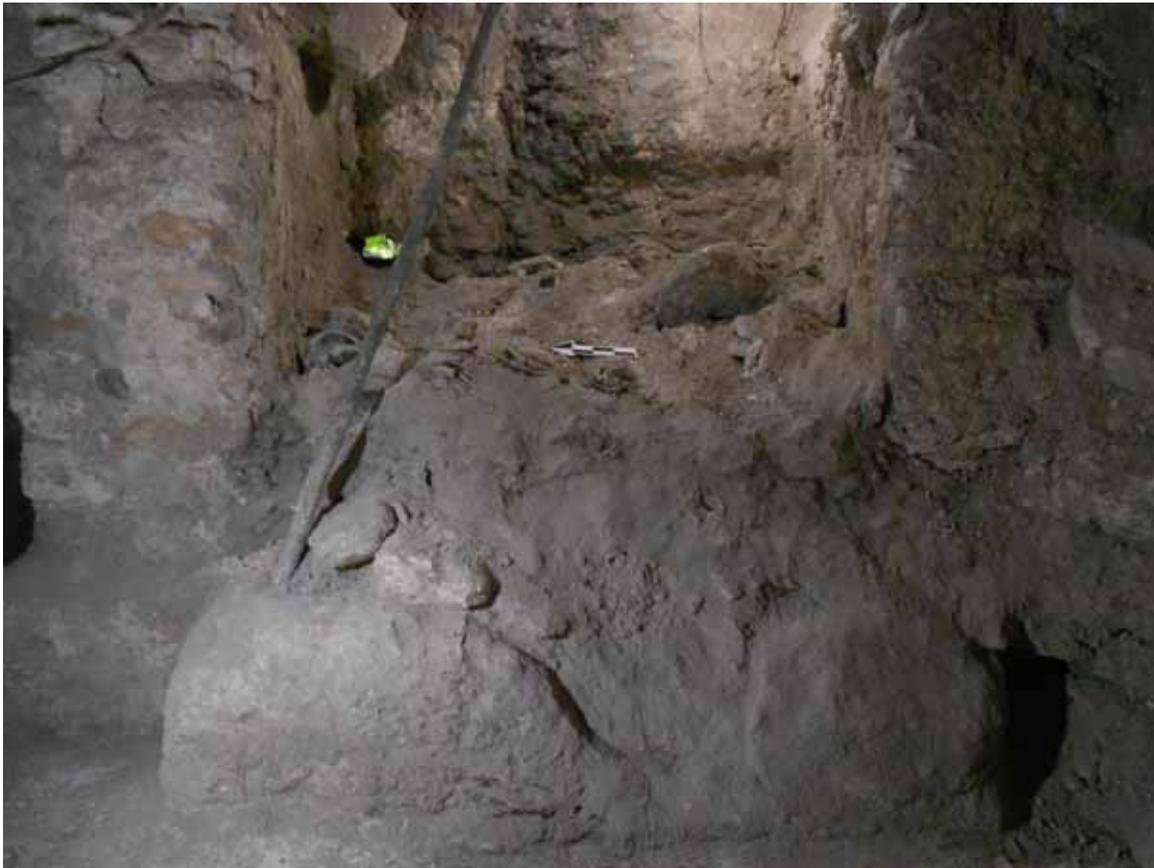
Figura3.17 Detalle de la banqueta DAG.T.12.11 con el depósito DAG.T.12.05 *in situ*. Foto D. Méndez

Al entrar al Cuarto 2, se inició el contexto (DAG.T.12.03) de tierra (30%) café-gris, de consistencia media y textura arenosa, con inclusiones de piedras de mampostería (20%), bloques de caliza (40%) y pedrín (10%). Al quitar toda esta tierra se encontró un pequeño cuarto o “nicho”, con una banqueta (DAG.T.12.11) de piedras largas y bloques de caliza recubiertas de estuco, las piedras con un largo máximo de 0.12 m por 0.13 m de alto y los bloques con 0.56 m de largo por 0.36 m de ancho, los cuales tenían las esquinas redondeadas. La banqueta presentó un alto de 0.37 m y un largo de 1.50 m y su fachada es hacía el oeste. Dos muros estaban adosados a cada lado de la banqueta, (DAG.T.12.12) hechos en piedra caliza cubierta de estuco. Lo único excavado mostró una altura máxima de 1.10 m, 0.35 m de ancho y 1.05 m de largo en dirección este-oeste.

Los contextos DAG.T.12.11 y DAG.T.12.12, constituían este “nicho” en el cual todo el estuco se encontró muy quemado. Sobre la banqueta yacía un depósito de tierra (DAG.T.12.05) gris oscura a casi negra, de consistencia media y textura arenosa a fina, con inclusiones de piedras (3%), piedra mediana (2%) y cerámica en un 85%, el grosor máximo de la capa fue de 0.45 m. Así que se cree que este fue un lugar para realizar ceremonias, ritos u ofrendas. Se recuperó bastante carbón y ceniza, vasijas casi completas, entre ellas platos trípodes y ollas de gran tamaño, huesos de animal y humanos, piedra verde, entre otros. Este contexto incluyó aproximadamente 1,700 tiestos, fechados para el Clásico Terminal. De los cuales se pudieron identificar los grupos Cambio, Encanto, Zacatal, Infierno Negro, Máquina, Tinaja Rojo, Achote y algunos indeterminados.

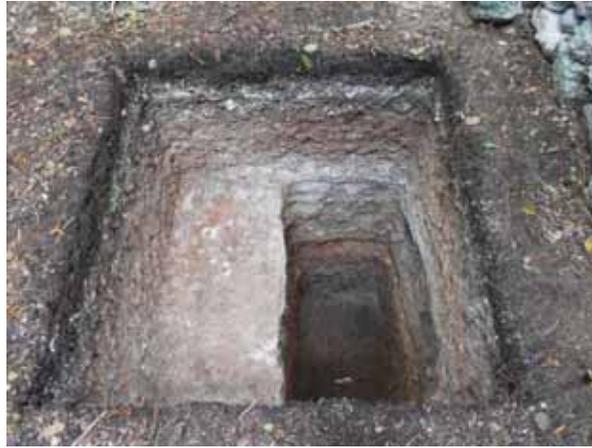
Figura 4.2 Perfil de contextos excavados desde el sur (Foto O. Moreno).

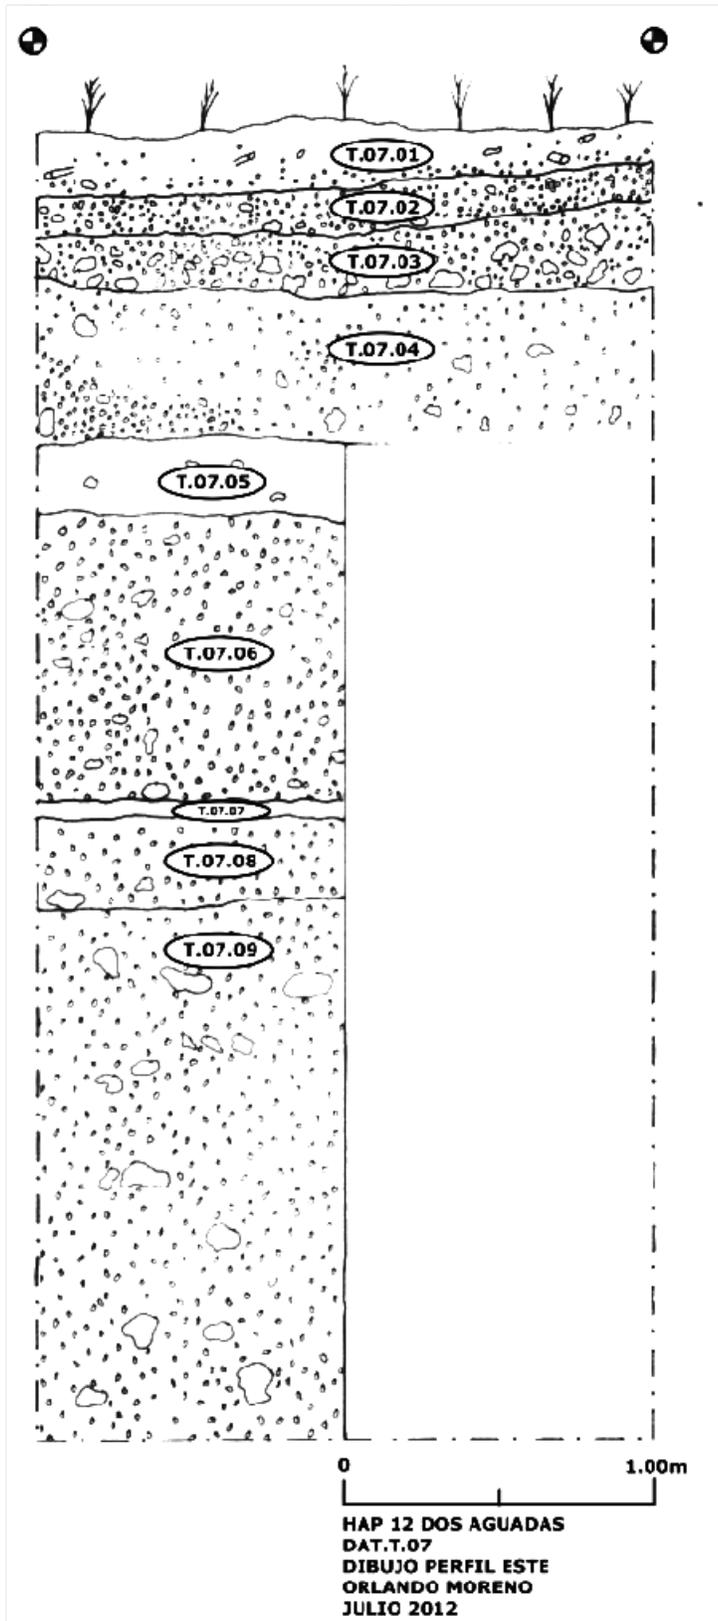
Figura 4.3 Perfil este de la excavación DAG.T.07 (Dibujo O. Moreno).

Sobre este posible apisonado de barro, se construyó la última Fase Constructiva IV, un piso de 0.10m de grosor (DAG.T.07.02).Apoyándonos en el hecho que el piedrín de 0.15 estuvo presentes en un 65% del grosor del contexto, proponemos que el piso en ésta última etapa fue un piso blanco, construido con cal. Encima de este rasgo, se encuentra la capa de humus (DAG.T.07.01), de 0.20m de grosor y en cuya superficie yacen algunas piedras canteadas grandes, posiblemente provenientes del colapso de la Estructura I o del saqueo en la mism. Además estuvieron presentes raíces, y material orgánico depositado por la flora que rodea el área.

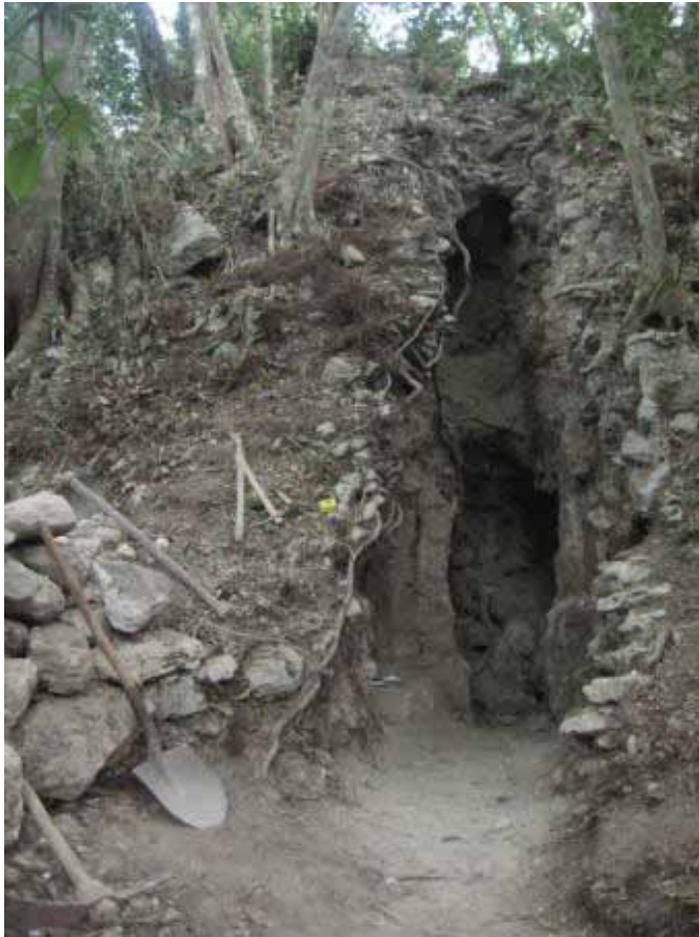
Figura 5.2 Saqueo en DAG.L.10.0 vista desde el oeste (Foto O. Moreno).

El saqueo midió 7.50m de longitud este-oeste, presentó una forma escalonada evidenciando dos niveles del saqueo, uno superior y otro inferior. Los saqueadores parecen haber iniciado el saqueo, en el nivel inferior, sobre el piso identificado como DAG.L.10.04 avanzando hacia el oeste 5.70m, y depredando una altura aproximada de 2.40m, luego subieron desde el nivel del piso antes mencionado y comenzaron el nivel superior del saqueo a esa altura, avanzando 1.80m hacia el oeste y subiendo sobre la estructura hasta depredar una altura aproximada de 3.50m (Figura 5.6). Depredando en total 5.90m de altura entre los dos niveles del saqueo, pudiendo haber depositado el material depredado de este nivel superior del saqueo dentro de la cavidad dejada por el saque inferior.

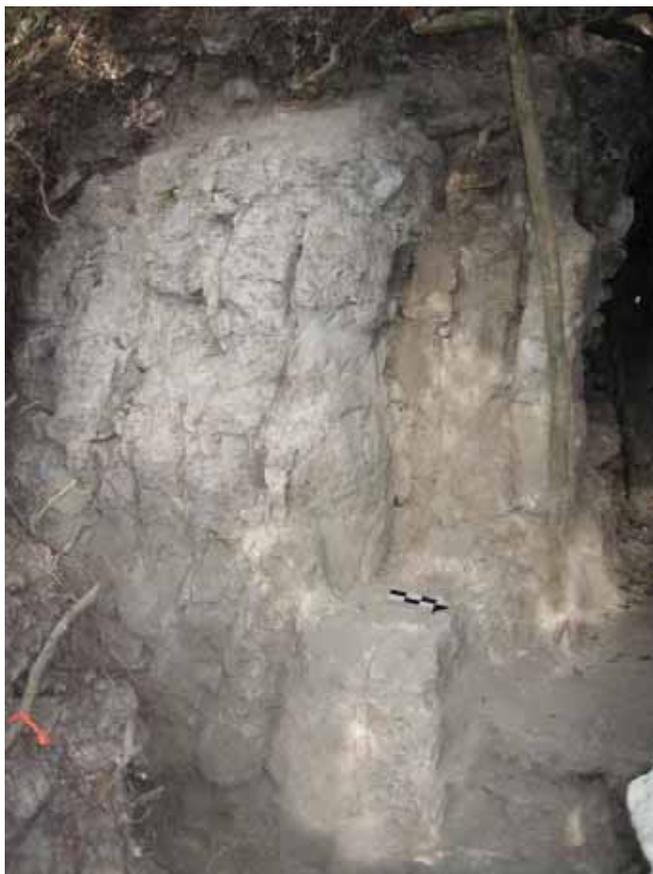
Figura 5.4 Mascarón erosionado visto desde el noreste (Foto O. Moreno).

El segundo contexto (DAG.L.10.02), fue un relleno dentro de la pared sur del saqueo, que dio como resultado el descubrimiento de un mascarón en mal estado de conservación. El mascarón fue modelado sobre la pared en talud (DAG.L.10.21) de la penúltima etapa constructiva sobre y sobre la banqueta (DAG.L.10.22) y el piso (DAG.L.10.23), ubicados frente a esta pared en talud. El mismo fue localizado al inicio de la trinchera de saqueo (extremo este), en el perfil sur del saqueo, debajo del relleno de la última etapa constructiva de la estructura. Las dimensiones del rasgo excavado fueron, 1.56m de espesor, 1.15m de ancho (aproximadamente la mitad de su ancho total) y 2.30m de altura (Figura 5.11). Está modelado con estuco, presenta un alto grado de erosión contando sólo con algunas pequeñas zonas del estuco alisado que formó parte del acabado de su superficie.

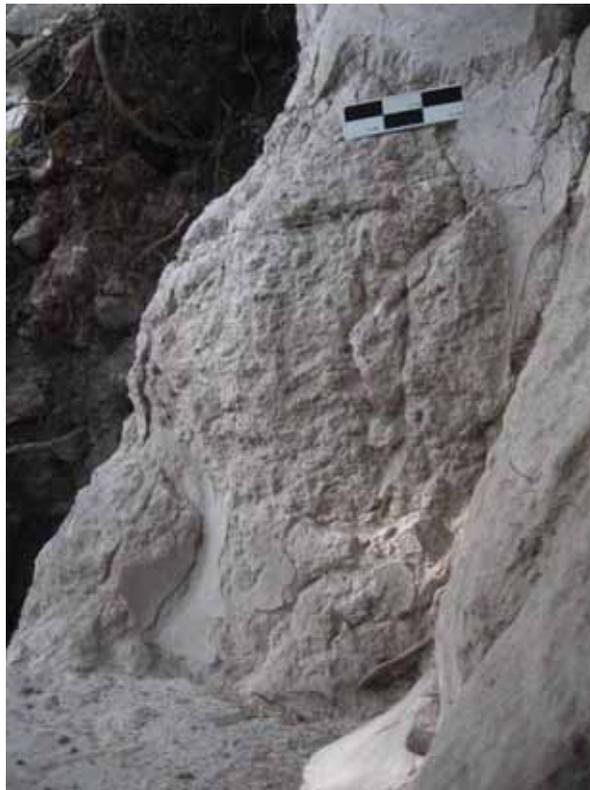
Figura 5.5 Detalle del mascarón erosionado, vista desde el norte (Foto O. Moreno).

No es posible asignarle una forma debido al alto grado de deterioro que presenta, pero a juzgar por el rasgo excavado inicialmente, que corresponde a su parte lateral inferior norte, asociamos este rasgo en un primer momento con la forma de un rostro, quizá representación de un felino (Figura 5. 12). Grietas recorren su superficie desde arriba hacia abajo, las cuales representan un gran deterioro. El saqueo rompió el muro en talud sobre el que fue construido (DAG.L.10.21), esta rotura se ubicó a 0.70m de éste rasgo. El relleno que lo cubría, estuvo compuesto por piedras calizas menores de 0.30m, 30%, piedras calizas menores de 0.15m 50% y piedras calizas menores de 0.05m 20%. Este contexto se interpretó como un mascarón en mal estado de conservación, adosado a la pared este de la penúltima etapa constructiva. Para este nivel se recolectaron los siguientes materiales arqueológicos: cerámica (DAG.L.10.02); como artefactos especiales.

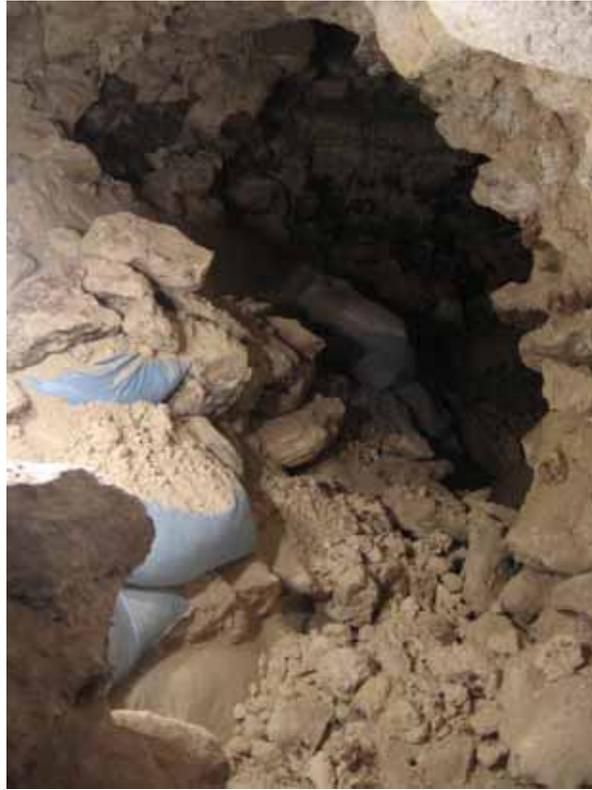
Figura 5.6 Túnel norte visto desde el sur (Foto O. Moreno).

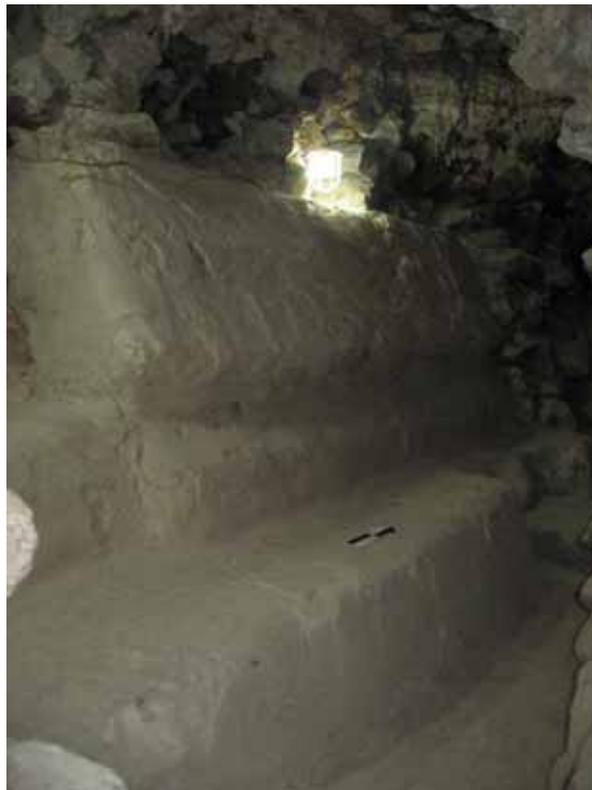
Figura 5.7 Ilustración de últimos contextos excavados vista desde el sur (Foto O. Moreno).

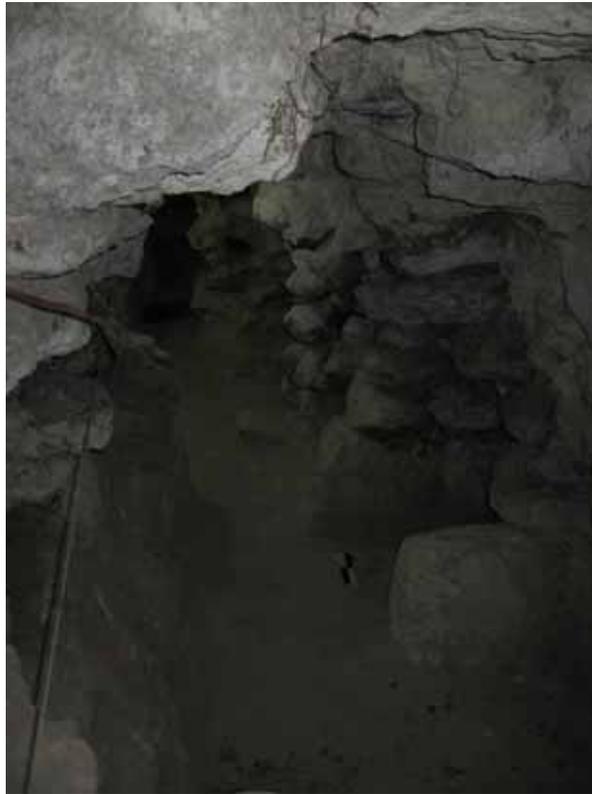
Figura 5.8. Piso que se extiende por todo el túnel norte y sur. Vista desde el sur(Foto O. Moreno).

El cuarto contexto (DAG.L.10.04.), consistió en un piso de estuco de 0.10m de espesor por el que avanzó el túnel hacia el norte y hacia el sur (DAG.L.10.03). Se encontró en buen estado de conservación ya que se encontraba erosionado en la sección que correspondió a los primeros dos metros excavados. Bajo el piso se observó un relleno de pedrín rojizo (DAG.L.10.17), que fue su soporte. Se excavó en el eje norte-sur a lo largo de 6.50 m. Se encuentra frente a uno de los cuerpos de la antepenúltima etapa constructiva. El relleno retirado durante su excavación es el mismo de DAG.L.10.03. Se interpretó como el piso frente a uno de los cuerpos de la penúltima etapa constructiva.

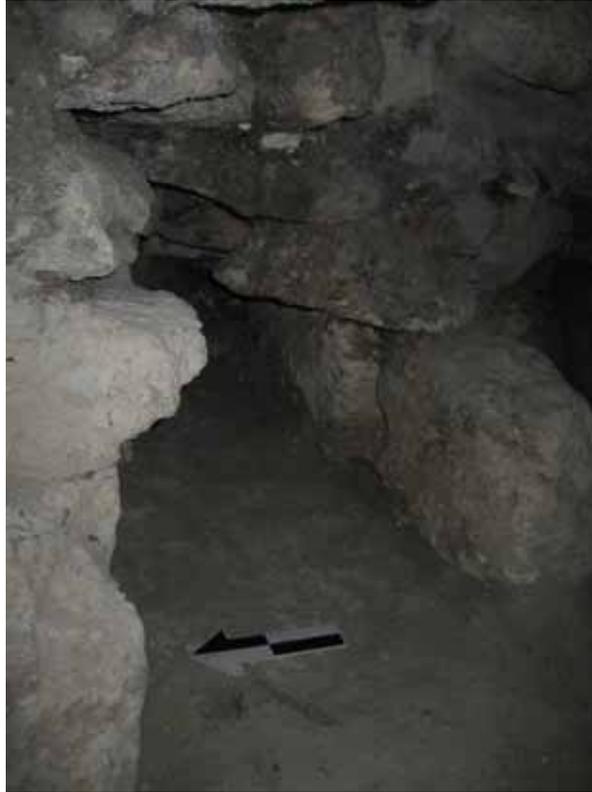
Figura 5.9 Cista excavada vista desde el noroeste (Foto O. Moreno).

El siguiente contexto (DAG.L.10.07) es una cista rellena de tierra negra con barro y piedrín de caliza, fabricada con bloques canteados, estucados por dentro, de aproximadamente 0.20 x 0.35 x 0.50m

(Figura 5.16). Las inclusiones presentes en el relleno están compuestas por pedrín de 0.02m presente en un 10% y tierra negra con barro presente en un 90%. Su eje más largo en sentido este-oeste donde mide 1.30m donde se extiende desde el relleno de pedernal con amarre de barro (DAG.L.10.08) hasta el filo superior del cuerpo inferior de la estructura (DAG.L.10.19), en el eje norte-sur tuvo su eje corto donde midió 0.50m con una altura promedio de 0.60m. La misma se interpreta como una cista sin materiales arqueológicos en su interior (Figura 5.17).

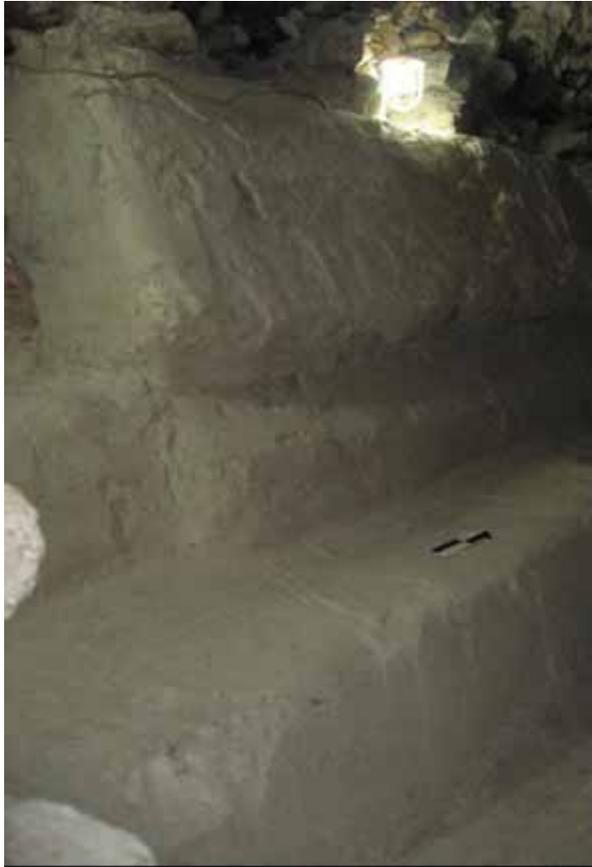
Figura 5.10 Banqueta frente a escalinata y a muro en talud con cornisa vista desde el sur (Foto O. Moreno).

El siguiente contexto (DAG.L.10.09), fue una banqueta construida frente al talud con cornisa (DAG.L.10.11) y a la escalinata (DAG.L.10.10) (Figura 5.18). De éste rasgo, parte el piso de la plataforma de este cuerpo, mismo que termina en la parte más alta del talud del cuerpo inferior de la Estructura XII (DAG.L.10.19). este rasgo fue identificado tanto en el túnel sur como en el norte, a lo largo de 8.32m. Está repellada con estuco, aunque el estuco presenta deterioro. Sus esquinas son redondeadas. La contrahuella que baja al piso de la plataforma mide 0.32m, la huella

de esta banqueta mide 0.50m. El relleno retirado durante su excavación es el mismo que en DAG.L.10.03, con la salvedad que las piedras que estaban directamente sobre la banqueta estaban pegadas con mezcla de cal, como fue el caso de todos los rasgos de ésta etapa constructiva, la escalinata (DAG.L.10.10), el talud con moldura (DAG.L.10.11), la grada del cuerpo inferior (DAG.L.10.18) y el talud sin moldura también del cuerpo inferior (DAG-L.10.19).

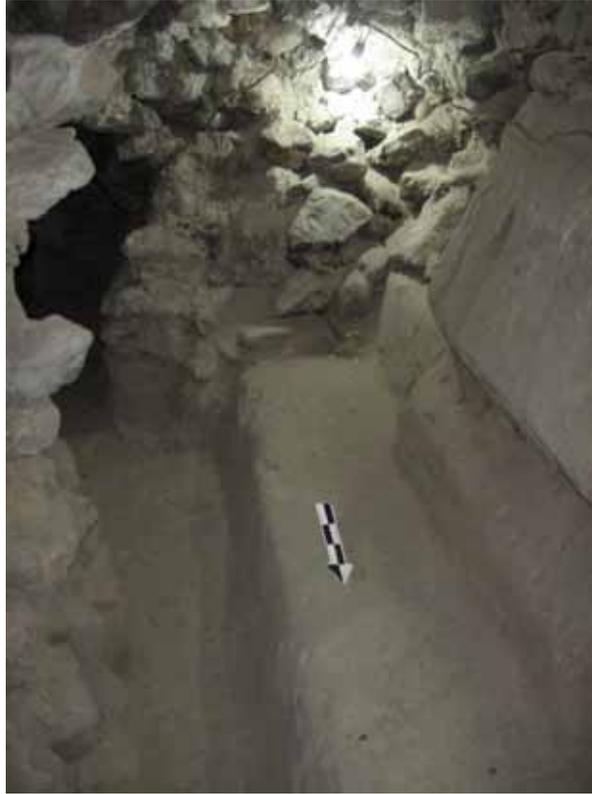
Figura 5.12 Muro en talud con moldura en su parte inferior visto desde el norte (Foto O. Moreno).

El contexto DAG.L.10.11 pertenece a uno de los dos cuerpos de la Estructura XII investigados dentro de este túnel. Consiste en un muro en talud, con una moldura en su parte inferior, que corresponde al cuerpo superior de la antepenúltima etapa constructiva investigada dentro del túnel norte (Figura 5.20). Esta repellado con mezcal de cal en toda la extensión excavada y todos rasgos son rematados por suaves curvas. Se encontró tanto en el túnel sur como en el norte. Tomando como referencia la escalinata remetida (DAG.L.10.10), desde su límite sur y con la misma orientación, se tiene registro de su existencia en una extensión de 3.40m (tomando en cuenta el tramo que apareció en el túnel sur); desde el límite norte de dicha escalinata remetida y en el mismo sentido, recorre una extensión de 2.23m.

La altura del muro en talud es de 0.98m, tomando como referencia la parte superior la moldura comienza a 0.54m y termina en 0.80m, vista de perfil la moldura tiene 0.06m de profundidad y hacia abajo el talud aparece nuevamente por 0.18m más hasta terminar en una suave curva que integra el talud a la banquetta (DAG.L.10.09). Poniendo líneas verticales a plomo entre la parte inferior del talud y la superior, 0.40m es la medida horizontal entre ambas líneas, que da la inclinación de éste (Figura 5.21). El relleno retirado durante su excavación es el mismo que en DAG.L.10.03 y guarda las mismas características acotadas para DAG.L.10.10. También el talud sin moldura se orienta en el eje norte-sur, con una desviación de 8 grados hacia el oeste. Se interpretó como un muro en talud con moldura en la parte inferior que corresponde al cuerpo superior de la antepenúltima etapa constructiva investigada dentro del túnel.

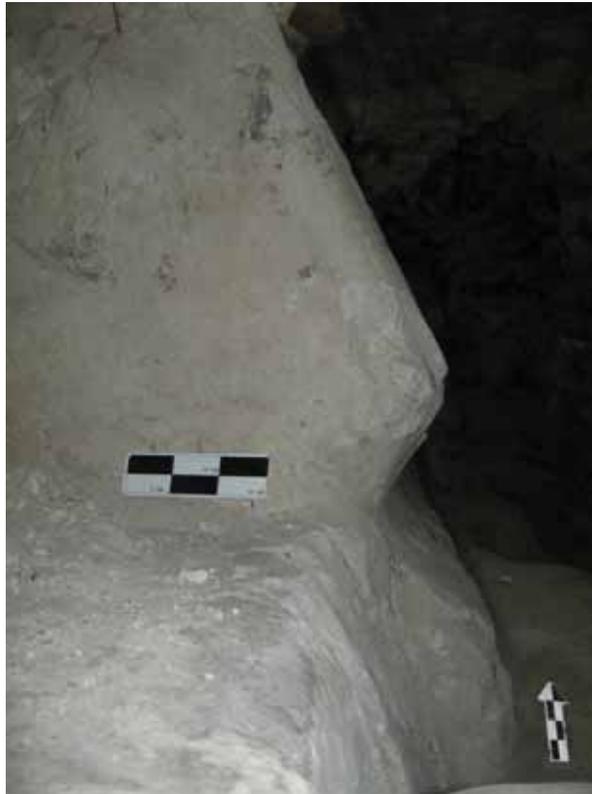
Figura 5.13 Vista del perfil sur del muro en talud en el que se aprecia la moldura inferior y la inclinación del talud (Foto O. Moreno).

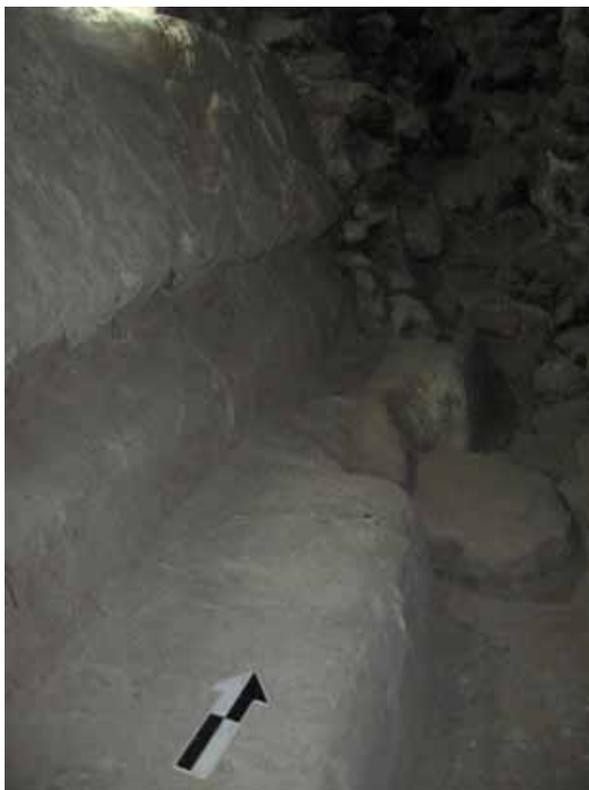
Figura 5.14 Rotura en la banqueta y piedra ovalada de pedernal. Vista desde el sur (Foto O. Moreno).

piedrín rojo (DAG.L.10.17). Se interpreta como un corte en la banqueta para colocar una ofrenda, de material perecedero, o que fue removida en antigüedad.

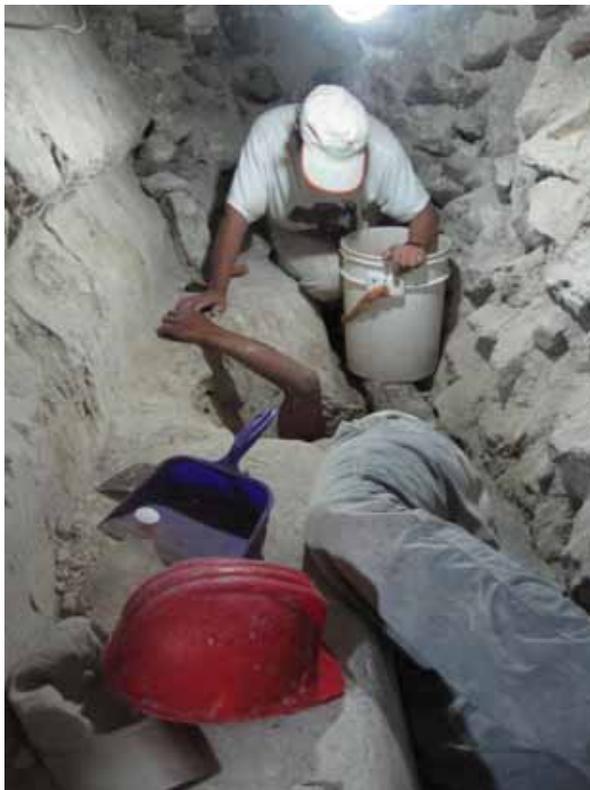
Figura 5.15 Excavación dentro de la rotura del piso vista desde el sur (Foto O. Moreno).

El contexto diecisiete (DAG.L.17), fue un relleno de pedrín de color rojo con arena de río roja y sin amarre de mortero. Se hizo presente inmediatamente debajo del estrato de piedras calizas con mortero de cal (DAG.L.10.16). Fue excavado siguiendo las dimensiones del corte en el piso DAG.L.10.15. Se excavó en este material a una profundidad de 1.20m. Junto El registro llegó a una profundidad de 1.50m (Figura 5.23). Las inclusiones del relleno fueron, pedrín de color rojo menor de 0.05m 90% y arena roja de río 10%. Este contexto se interpreta como el relleno de sostén de la antepenúltima etapa constructiva. Se encontraron materiales arqueológicos durante esta excavación, consistentes en un caracol marino (DAG.L.10.16.10.01).

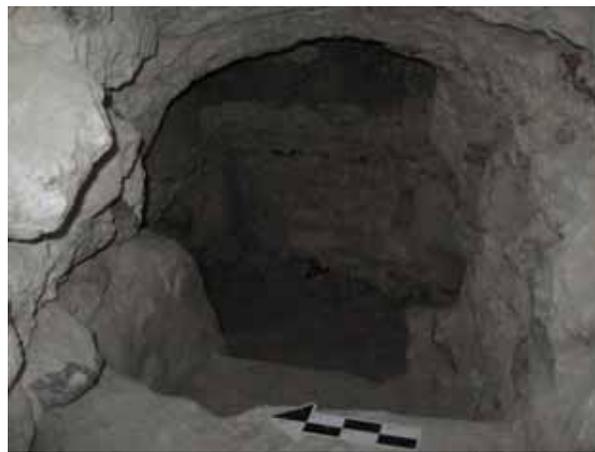
Figura 5.16 Vista superior desde el suroeste del escalón (Foto O. Moreno).

El siguiente contexto (DAG.L.10.18), correspondió a otro tramo de la escalinata remetida localizado en el cuerpo inferior investigado dentro del túnel, al sur del muro en talud sin moldura (DAG.L.10.19). En este caso es la escalinata del cuerpo inferior de esta misma estructura (XII). Estuvo repellido con un acabado de cal. Sus equinas son suavemente redondeadas al igual que las del talud sin moldura (DAG.L.10.19). Durante la excavación se descubrió únicamente una grada que baja desde el piso de la plataforma, al bajar de esta forma una contrahuella que mide 0.50m, la huella de la grada mide 0.66m y la contrahuella que baja desde al piso mide 0.38m (Figura 5.24). En el eje norte sur la misma fue excavada en un tramo de 0.62m y durante esta excavación se descubrió también parte del piso y otro talud sin moldura (DAG.L.10.19). Este rasgo, junto con los otros de ésta misma etapa constructiva, se orientan en el eje norte-sur con una desviación de 8 grados hacia el oeste. Proyectando simetría en el ancho total de esta escalinata y a partir de la sección excavada el ancho de la misma sería 3.20m, siendo este tramo 1.20m más ancho que el de la escalinata superior.

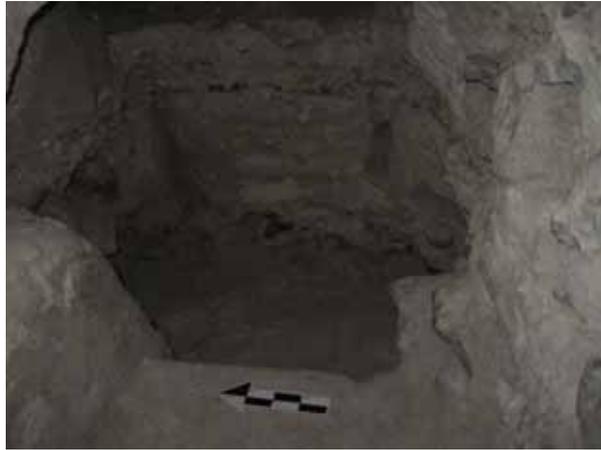
Figura 5.18 Muro en talud, vista suroeste (Foto O. Moreno).

El contexto diecinueve (DAG.L.10.19), fue un muro en talud sin moldura que corresponde al cuerpo inferior de la etapa constructiva investigada dentro del túnel norte. Esta repellido con mezcla de cal a lo largo de la extensión investigada y sus bordes son rematados con curvas suaves. Tomando como referencia la escalinata de este cuerpo (DAG.L.10.18), a partir de su límite norte y con la misma orientación se tiene registro de este rasgo en una extensión de 0.24m. La altura del muro en talud es de 0.76m. Colocando líneas verticales a plomo entre la parte inferior del talud y la superior, 0.46m es la medida horizontal entre ambas líneas, que da la inclinación del talud (Figura 5.26). El relleno retirado durante la excavación de este contexto, es el mismo que en (DAG.L.10.03) y guarda las mismas características acotadas para DAG.L.10.18. Este rasgo, junto con los otros de ésta misma etapa constructiva, se orientan en el eje norte-sur con una desviación de 8 grados hacia el oeste. Se interpretó como un muro en talud sin moldura que corresponde al cuerpo inferior de la antepenúltima etapa constructiva, investigada dentro del túnel norte.

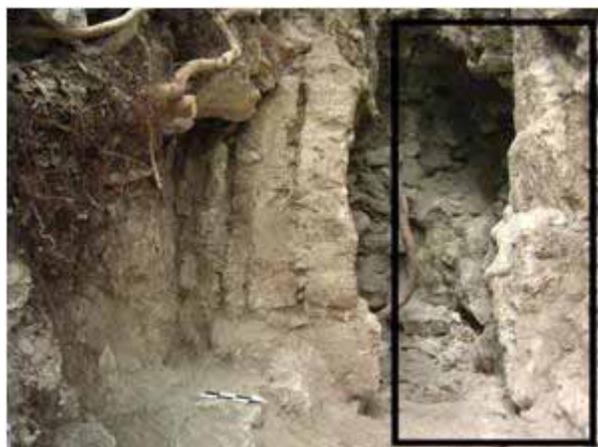
Figura 5.19. Dentro del recuadro, muro en talud sobre el que se modeló el mascarón erosionado. Vista desde el este (Foto O. Moreno).

El siguiente contexto DAG.L.10.21, consistió en un muro en talud adosado al mascarón y en mal estado de conservación. El mismo se excavó fuera del túnel, en el extremo de la trinchera de saqueo (lado este). El muro estuvo constituido por cinco bloques de piedra caliza unidos con mortero de cal, tallados en su cara expuesta con la finalidad de crear la inclinación del talud, la parte posterior casi vertical. Visto lateralmente (eje este-oeste), su base midió 0.82m y la parte superior 0.22m y los cinco bloques en su conjunto, midieron 1.94m de altura (Figura 5.27). La sección del muro visible tras el saqueo fue de 1.06m en el eje norte-sur. La perforación en el muro perpetrada por los saqueadores fue de 0.60m de ancho en el eje norte-sur, con una altura de 1.40m, el espesor de los bloques fue de 0.60m. Este muro en talud fue roto por los saqueadores para ingresar a la antepenúltima etapa constructiva, que fue la investigada por el túnel de investigación arqueológica (DAG.L.10.03). Colocando líneas verticales a plomo entre la parte inferior del talud y la superior, 0.50m es la medida horizontal entre ambas líneas, que da la inclinación del talud. La cerámica de este contexto está registrada como DAG.L.10.02.

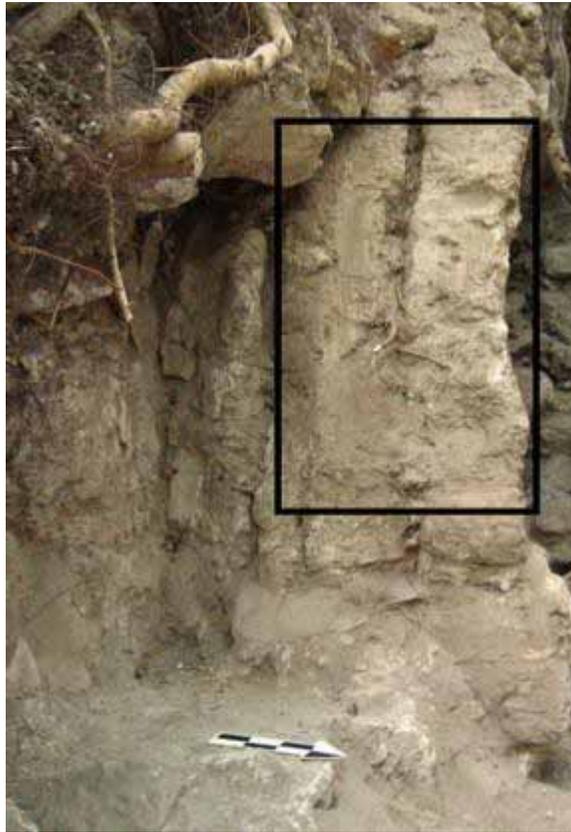
Figura 5.20. Dentro del recuadro, detalle de la orejera del mascarón. Vista desde el este (Foto O. Moreno).

Sobre este muro, y al lado norte del mascarón en mal estado de conservación, fue modelado un rasgo que parece ser la orejera del mascarón, compuesto por dos elementos cuadrados, concéntricos, uno de menores dimensiones que el otro (Figura 5.20). Las inclusiones en el relleno que lo cubría fueron, piedras calizas menores de 0.30m presentes en un 30%, piedras calizas menores de 0.15m presentes en un 70%, que estuvieron dentro de una matriz de abundante cal con tierra negra. este rasgo, junto con los otros de ésta misma etapa constructiva, se orientan en el eje norte-sur con una desviación de 8 grados hacia el oeste. este rasgo fue interpretado como un muro en talud en el cual fue construido el mascarón encontrado en mal estado de conservación en la pared este de la penúltima etapa constructiva. También la cerámica de este contexto está registrada como DAG.L.10.02.

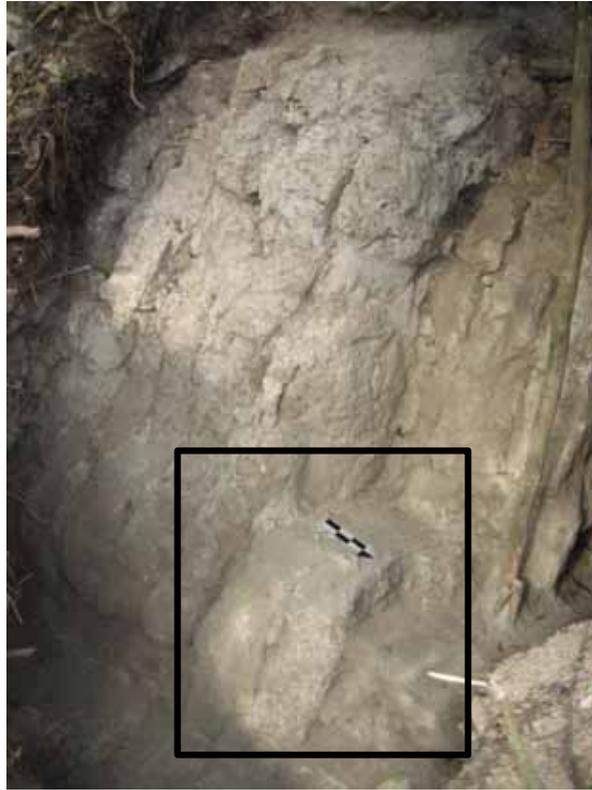
Figura 5.21. Dentro del recuadro, banqueta sobre la que fue construido el mascarón. Vista desde el noreste (Foto O. Moreno).

El contexto veintidós (DAG.L.10.22), correspondió a la banqueta frente al muro en talud en el que fue construido el mascarón encontrado en mal estado de conservación (Figura 5.21). El mascarón fue modelado sobre esta banqueta y desciende hasta el piso. Este rasgo fue expuesto por la excavación a lo largo de 1.88m en el eje norte-sur. Está repellido con estuco, mismo que presenta deterioro, al igual que el mascarón (DAG.L.10.02). Sus esquinas fueron redondeadas con suaves curvas. La huella de esta banqueta mide 0.44m en el eje horizontal y la contra huella mide 0.50m en el eje vertical. El relleno retirado durante la excavación fue el mismo que en DAG.L.10.21, así como la orientación en el eje norte-sur con una desviación de 8 grados este. Este rasgo fue interpretado como una banqueta, que corre frente al mascarón. La cerámica de este contexto también está registrada como DAG.L.10.02.

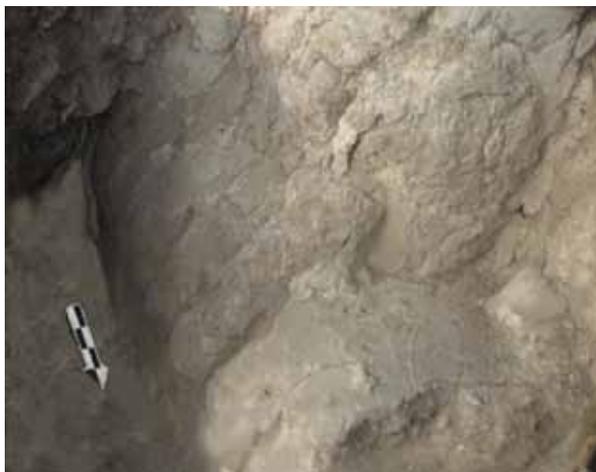
Figura 5.22 Parte inferior izquierda, piso frente a mascarón erosionado. Vista desde noreste (Foto O. Moreno).

El siguiente contexto DAG.L.10.23, se trata de un piso de estuco (Figura 5.22). Se investigó en una sección de 2.08m en el eje norte-sur y 0.36m en el eje este- oeste frente al mascarón. Su estado de conservación es bueno. No se registró su grosor pues no se sondeó dentro de este contexto. El relleno retirado durante la excavación fue el mismo que en DAG.L.10.21. La cerámica de este contexto, también está registrada como DAG.L.10.02.

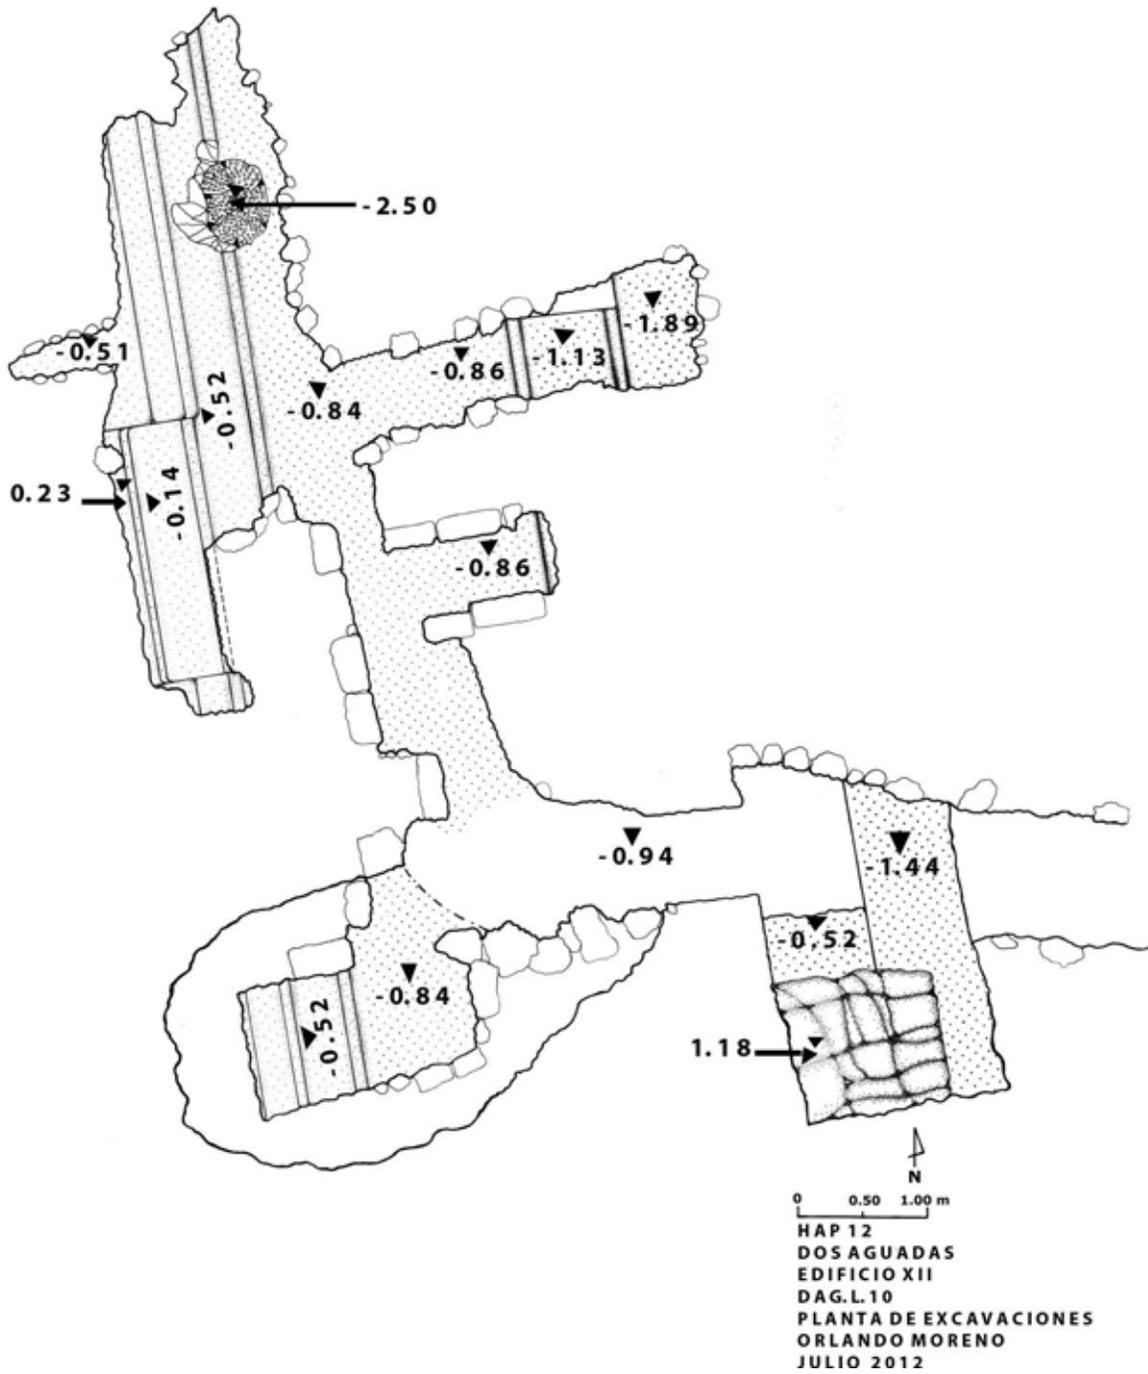
Figura 5.23. Planta de excavación DAG.L.10 (Dibujo O. Moreno)

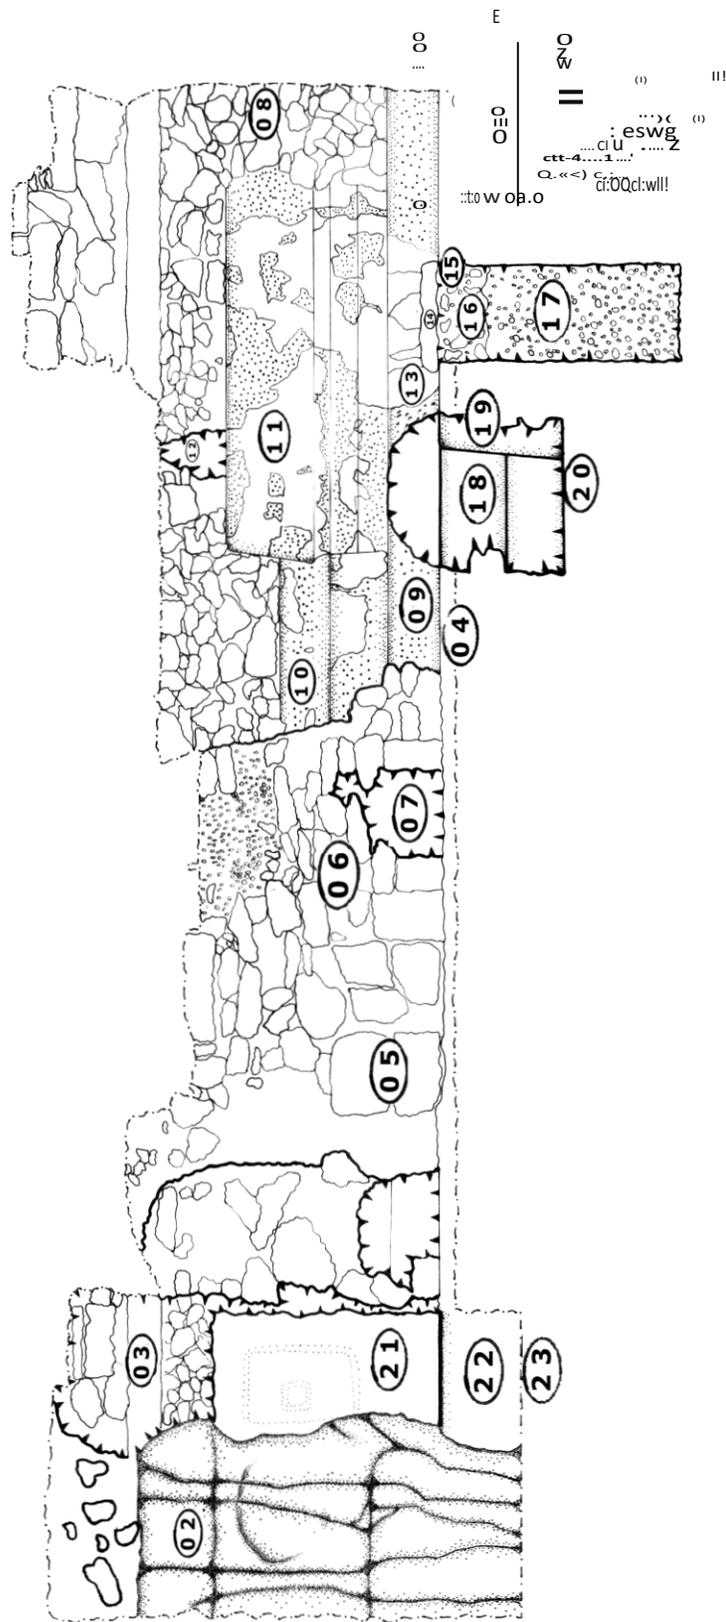
Figura 5.24 Perfil de excavación DAG.L.10 (Dibujo O. Moreno).
