**INVESTIGACIONES ARQUEOLÓGICAS EN LA REGIÓN
DE HOLMUL, PETÉN: HOLMUL Y DOS AGUADAS.
INFORME PRELIMINAR DE LA TEMPORADA 2012**

Francisco Estrada-Belli, Director

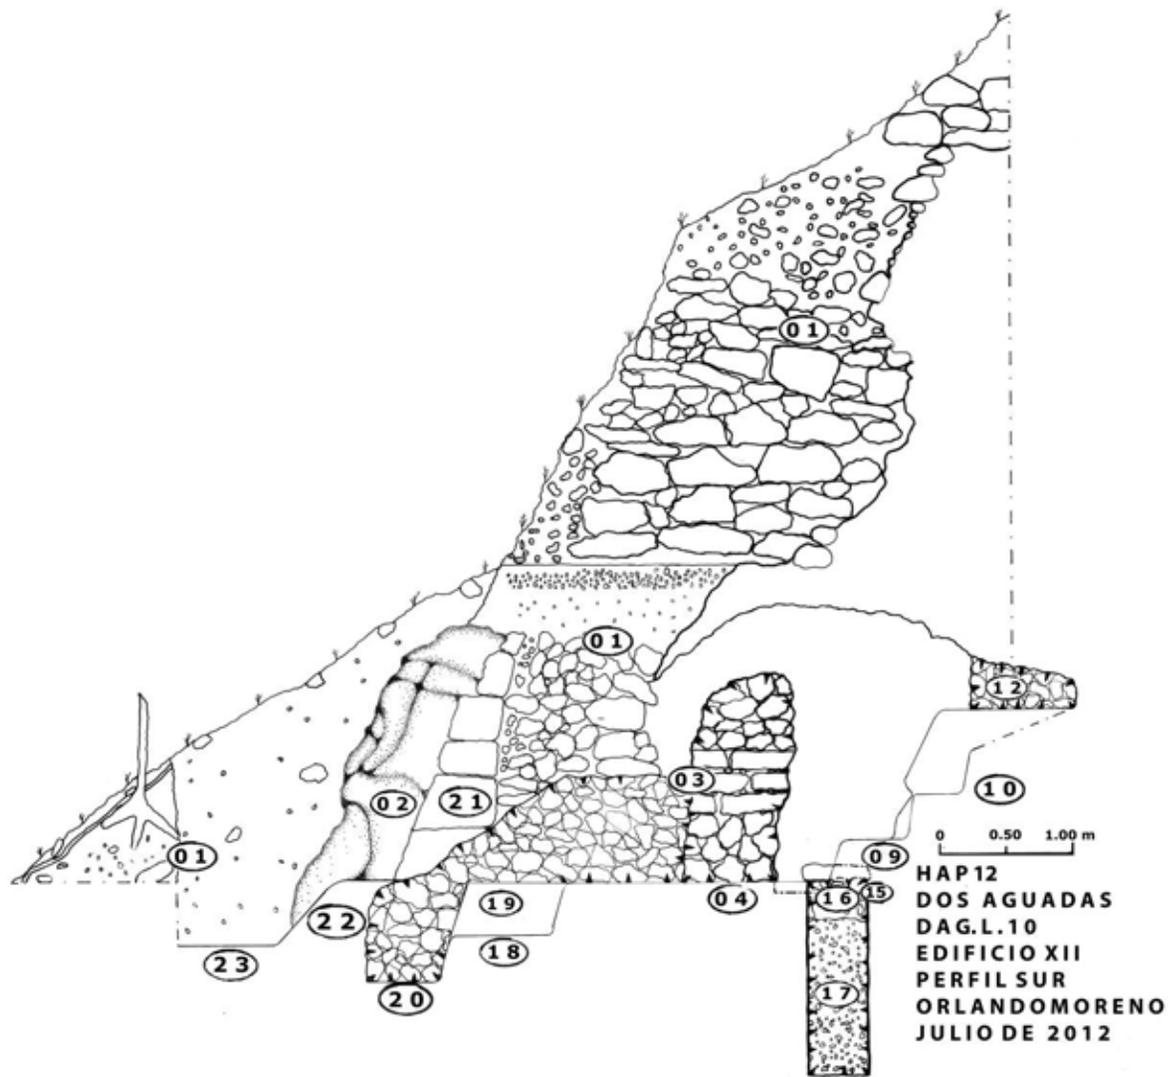
Figura 5.25 Perfil del saqueo DAG.L.10. (Dibujo O. Moreno).

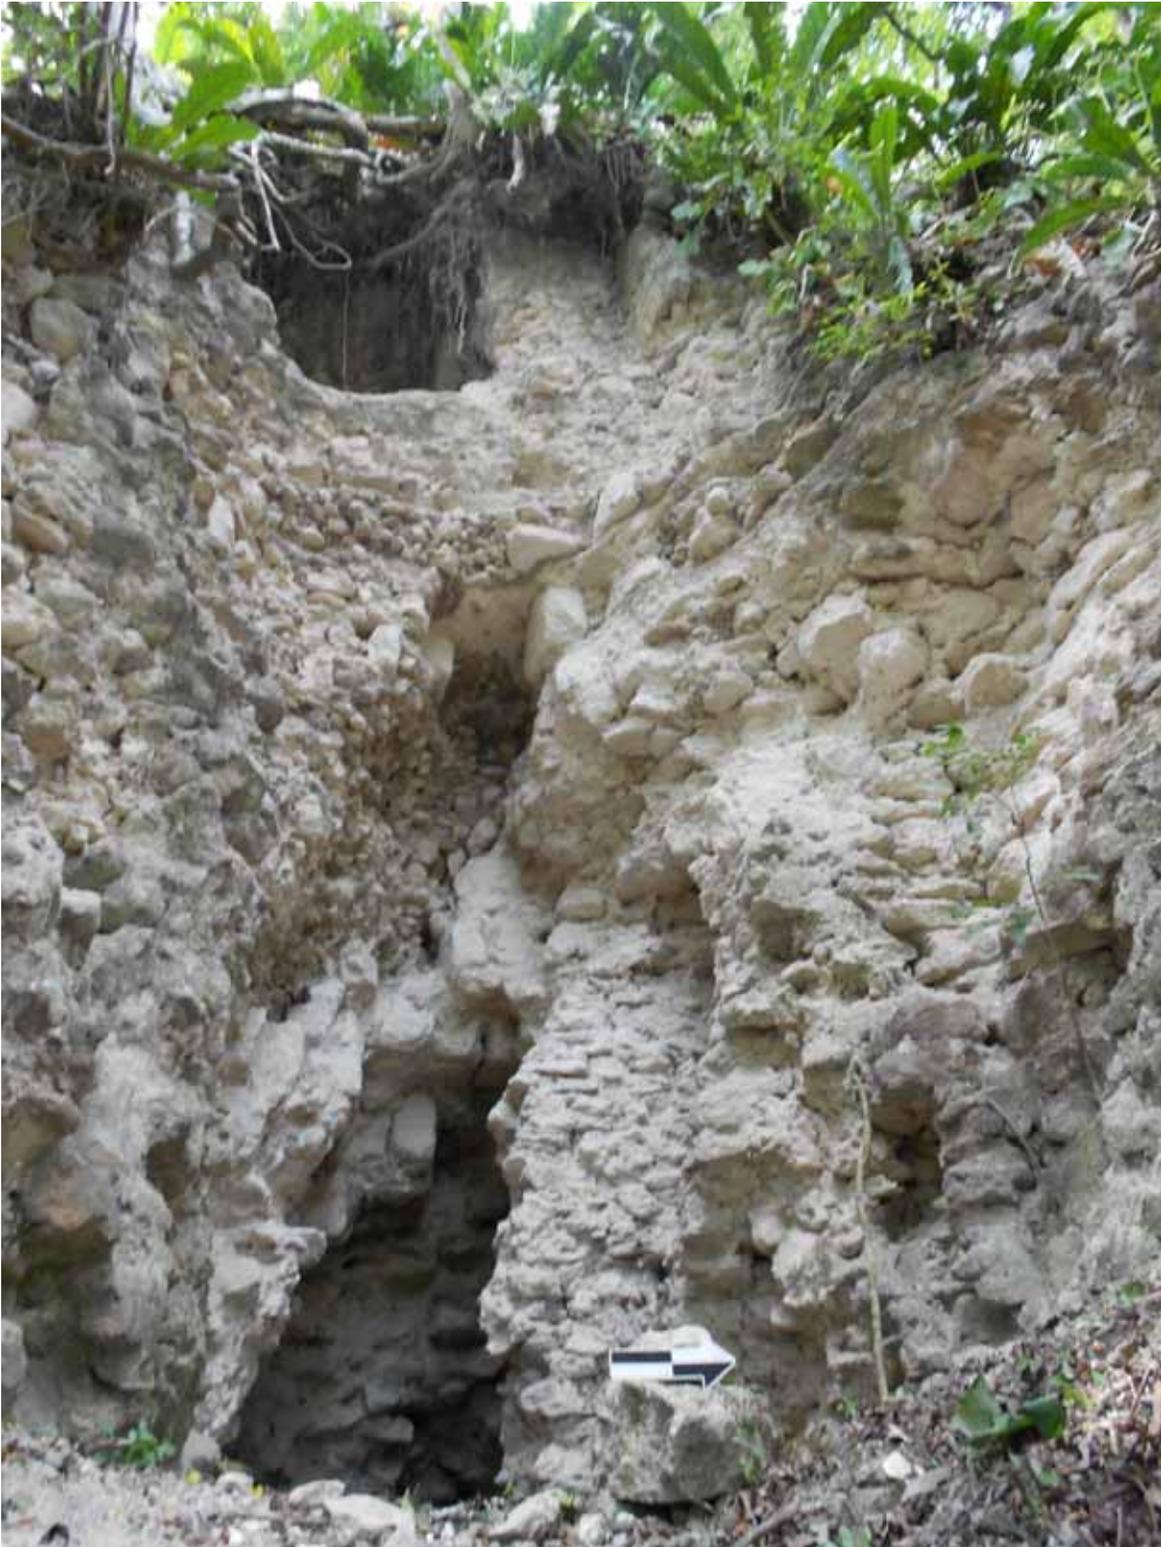
Figura 7.1 Cuerpos expuestos por saqueadores en DAG.L.02 (Foto A. Castillo).

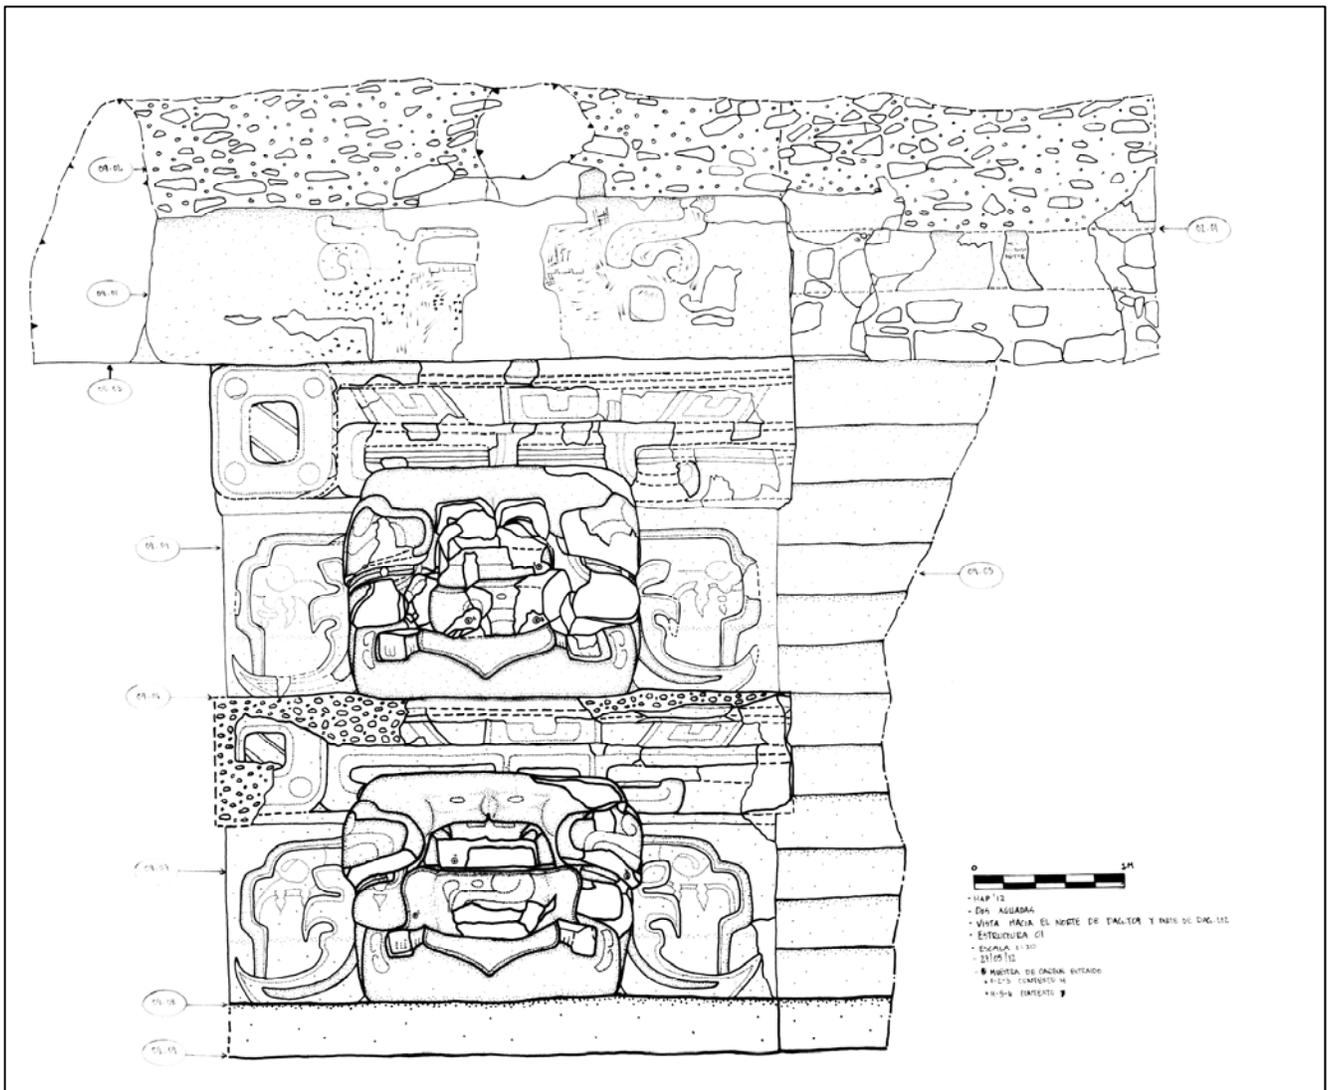
Figura 7.3 Perfil de talud y mascarones viendo hacia el norte (Dibujo A. Castillo).

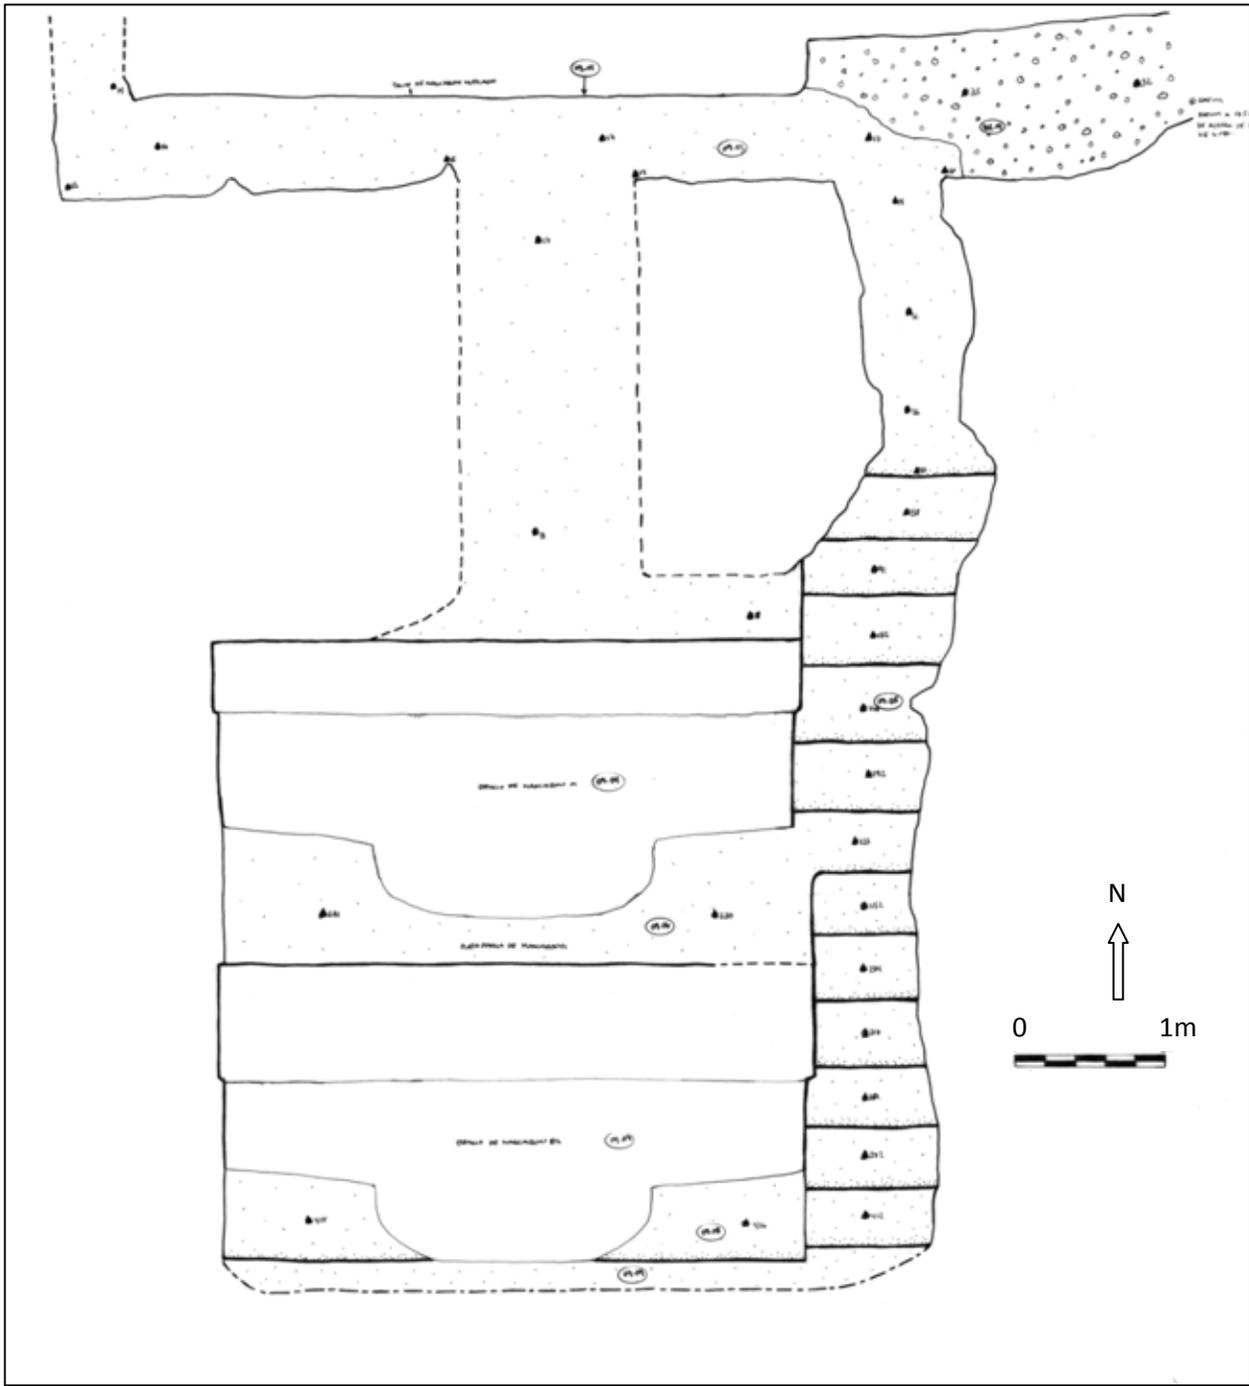
Figura 7.4 Planta de DAG. T.09 (Dibujo A. Castillo).

El Contexto (DAG.T.09.03) corresponde al piso de plataforma que depende del Contexto DAG. T.09.01. Su estuco no sufrió daños al ser rellanado para la siguiente fase constructiva. La única mutilación que se observa es la que le causaron los saqueadores (Figura 7. 4).

El Contexto (DAG.T.09.09) es el piso de plaza asociado a esta sub-estructura. Debido a razones de tiempo no se investigó toda así que no se tienen sus dimensiones totales. Se puede mencionar que se encuentra estucada y hasta lo que se observó no se le vio ningún daño causado al momento de ser rellenado (Figura 7.4 y 7.5).

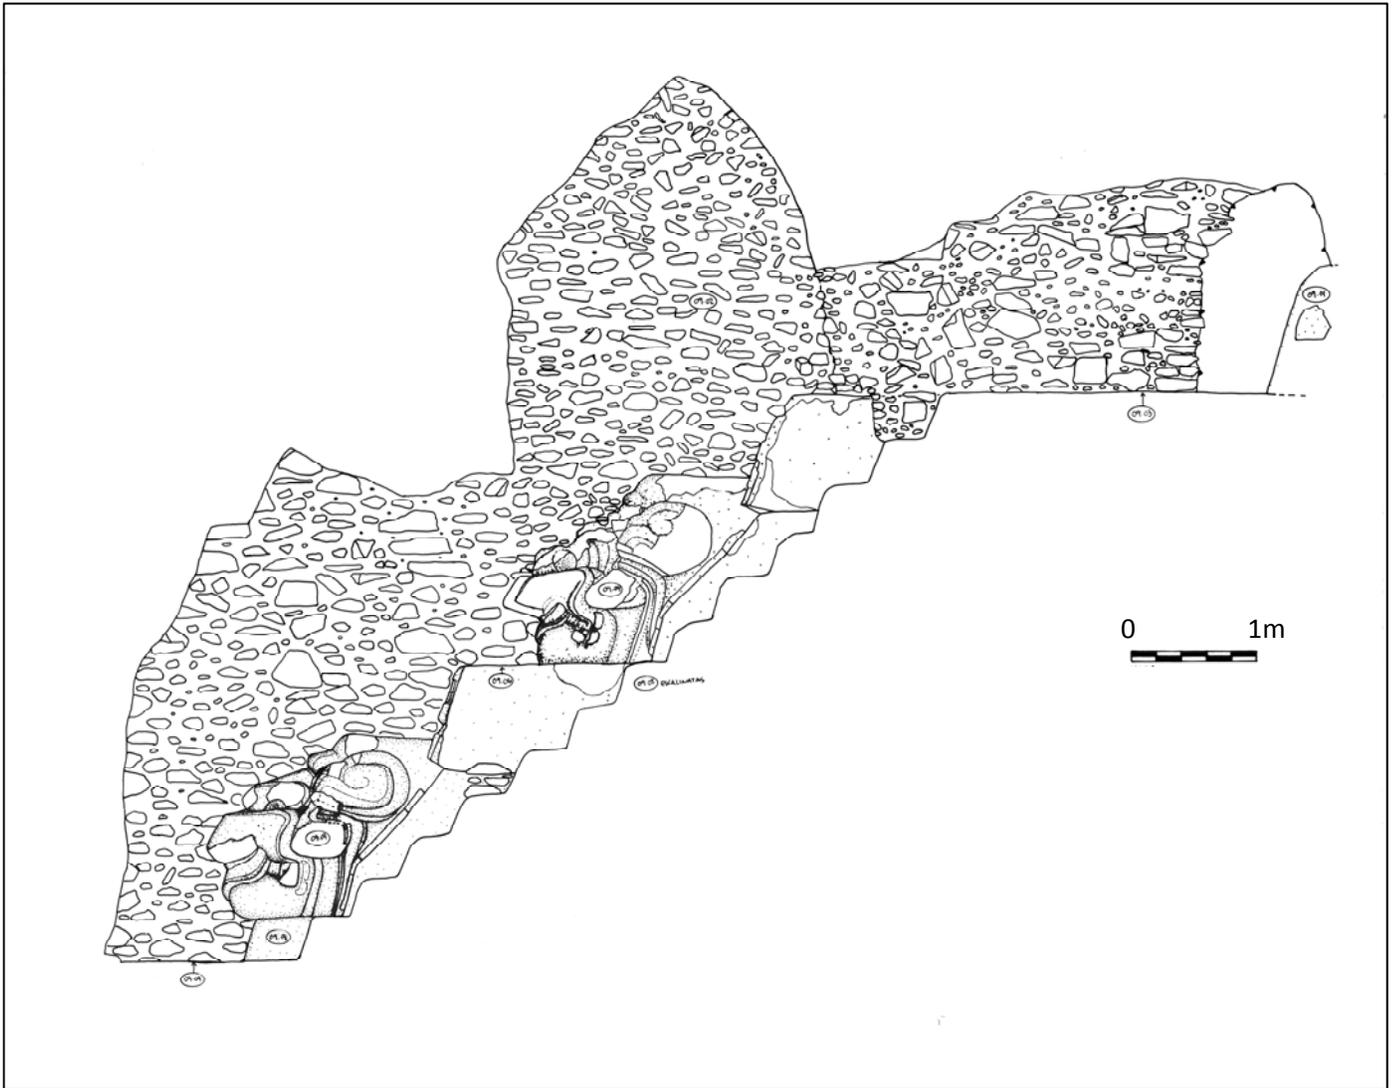
Figura 7.5. Perfil oeste de DAG.T.09. Dibujo A. Castillo

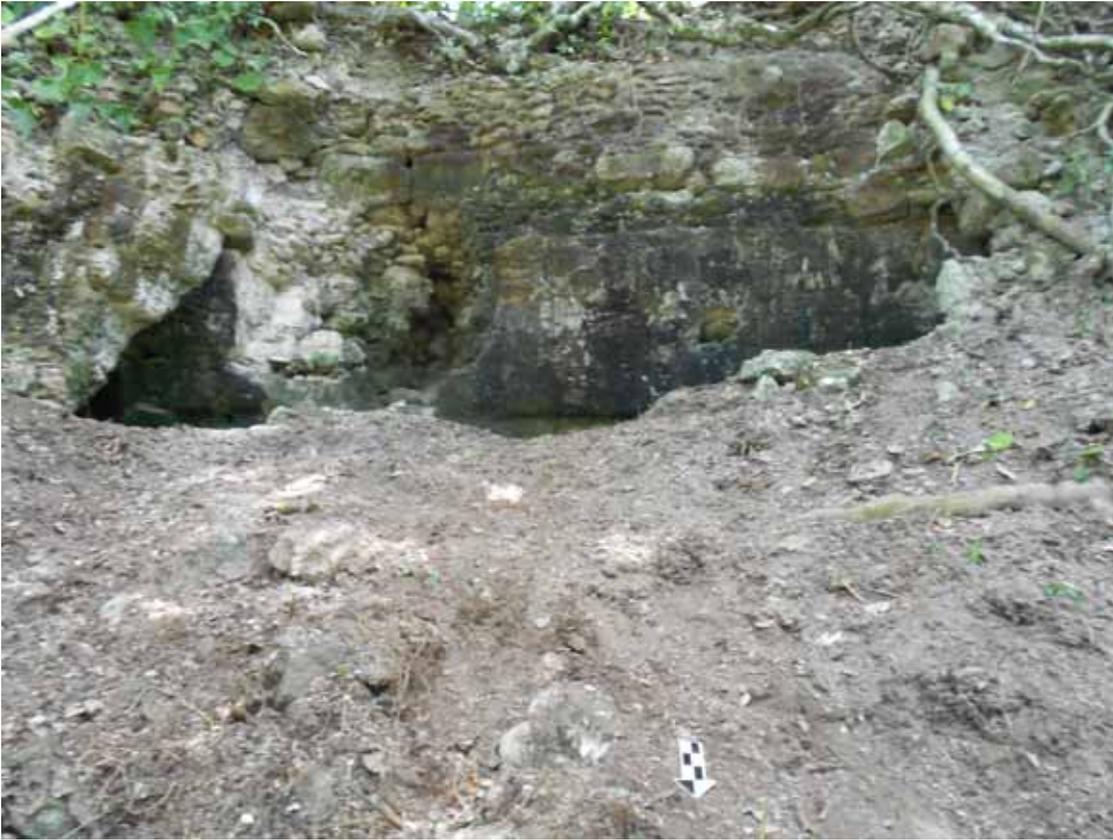
Figura 7.7. Estado inicial de DAG.L.03. Vista desde el norte. (Foto A. Castillo)

A la jamba que une los dos cuartos no se le pudo determinar la altura debido a que fue destruida por los saqueadores. Lo ancho de esta jamba si aun estaba existente y es de 0.79m de ancho. Esta da a una grada que baja para el otro cuarto. Del cuarto de abajo no se pudieron definir las dimensiones debido a la destrucción que sufrió por los saqueadores. este está destruido casi en su totalidad.

Después de haber limpiado los cuartos y haberle tomado fotos y dibujarlos se cree que este cuarto no fue habitacional debido a su reducido tamaño. Debido a que se encuentra viendo hacia la aguada norte del sitio pudo haber funcionado como un observatorio.

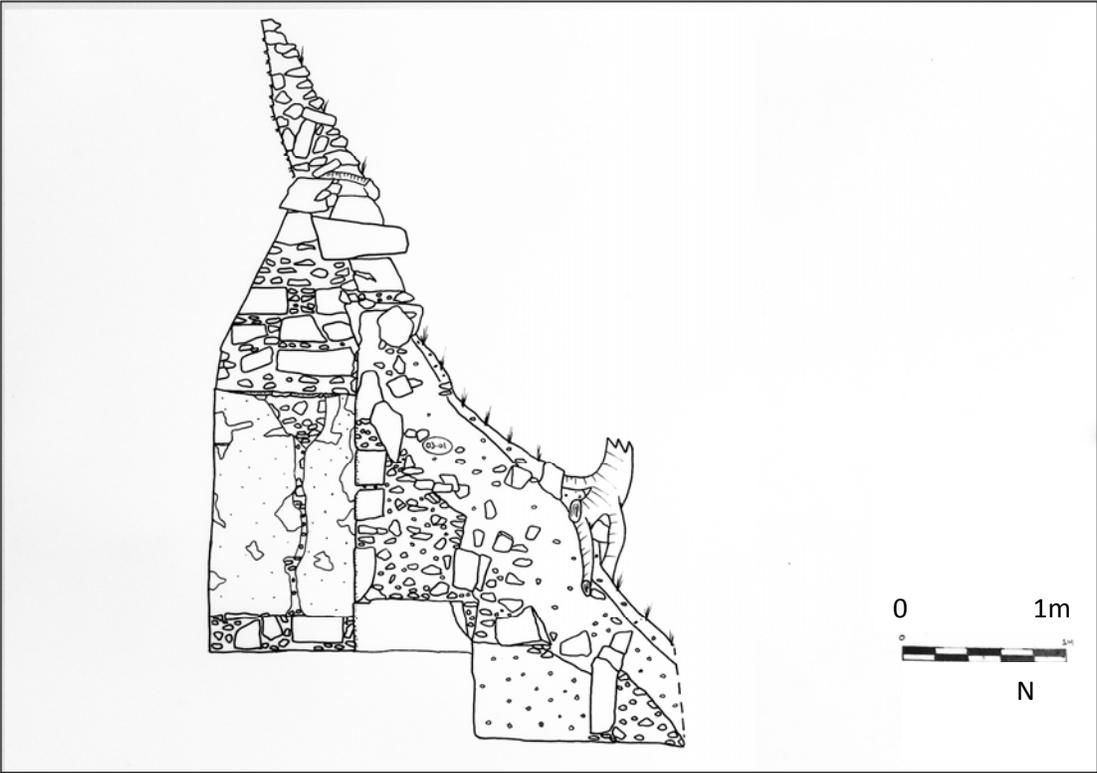
Figura 7.8. Perfil oeste de DAG.L.03 (Dibujo A. Castillo).

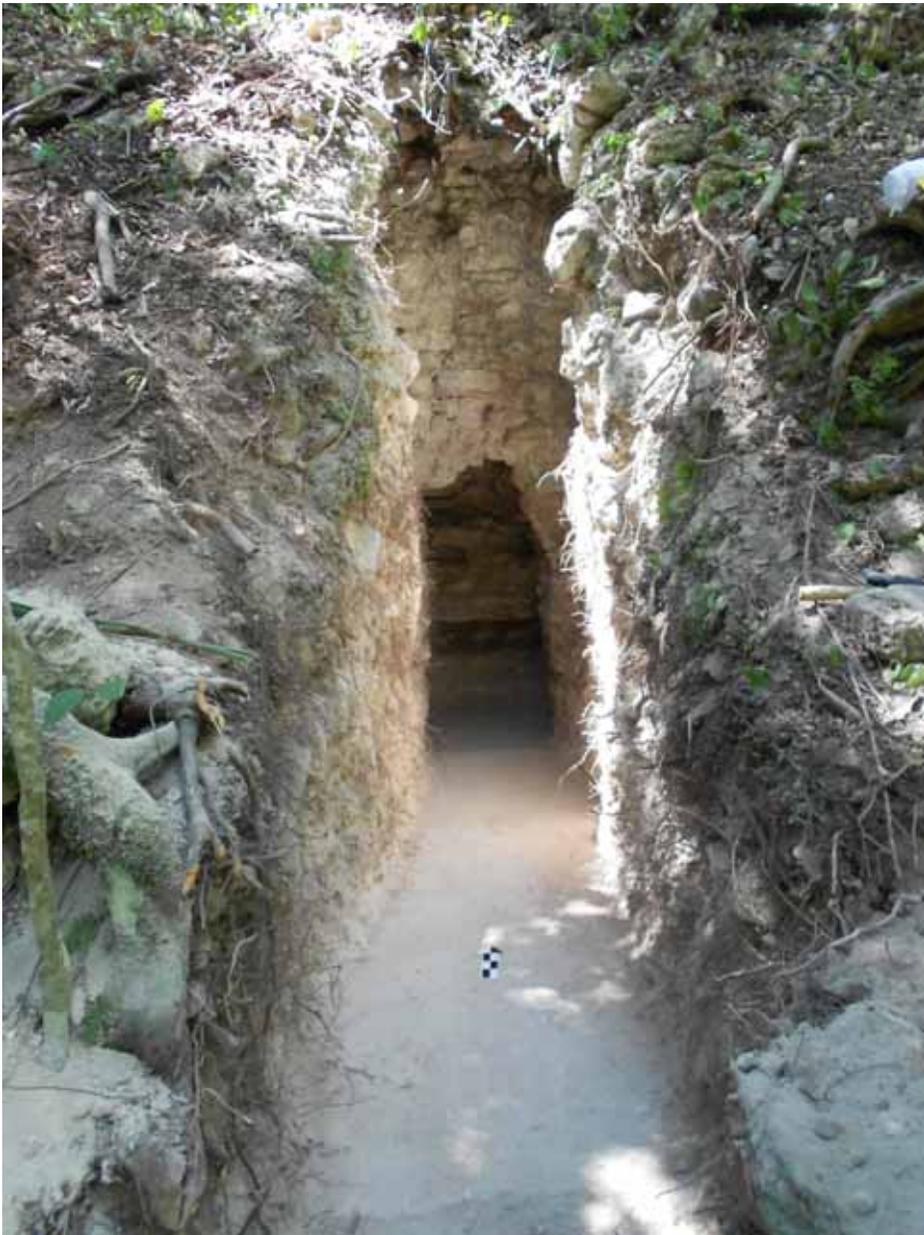
Figura 7.14 Vista desde el sur de DAG.T.20.02 (foto A. Castillo).

El Contexto (DAG.T.20.02) corresponde al piso que se encontró después del relleno DAG.T.20.01. este piso se observa bien estucado y podría ser piso de plataforma de una cuarta sub-estructura de arriba hacia abajo (Figuras 7.10, 7.11). Al descubrirlo se empezó a seguirlo hacia el sur para poder encontrar el talud de la fachada sur de esta sub. Pero después de estar siguiendo este piso por unos cuatro metros nos dimos cuenta de había sido mutilado por los mismos Mayas para la construcción de la fase constructiva superior a esta. Debido a que no se detectó el talud de esta fachada se decidió mejor hacer un pozo de sondeo en la esquina norte de este piso siempre con el mismo número de trinchera.

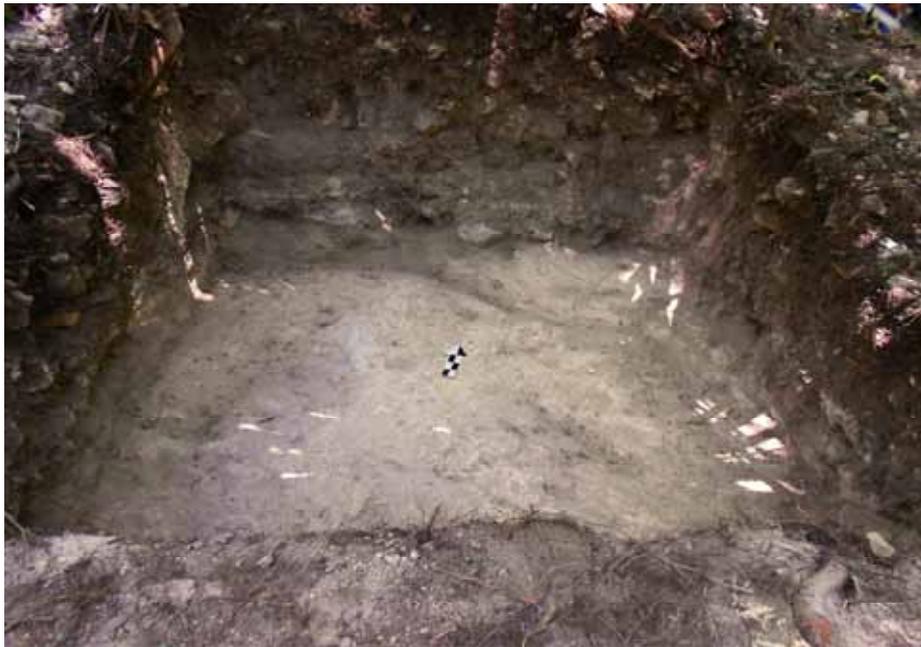
Figura 8.8 Estructura I, Planta Segundo Piso, DAG.T.01.08 (Foto H. Rodríguez)

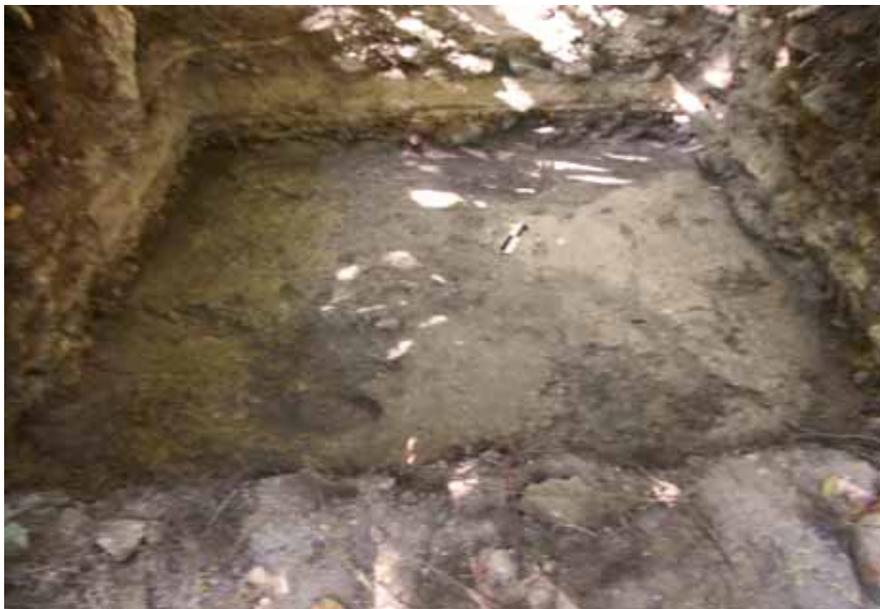
Figura 8.9. Estructura I, Planta Tercer Piso, DAG.T.01.06 (Foto H. Rodríguez)

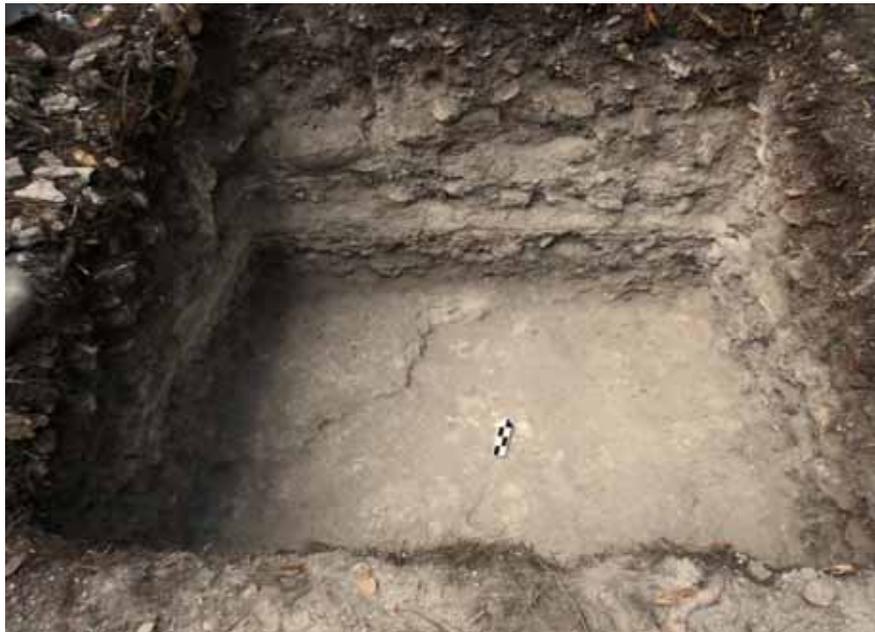
Figura 8.10. Estructura I, Planta Cuarto Piso DAG.T.01.03 (Fotografía H. Rodríguez)

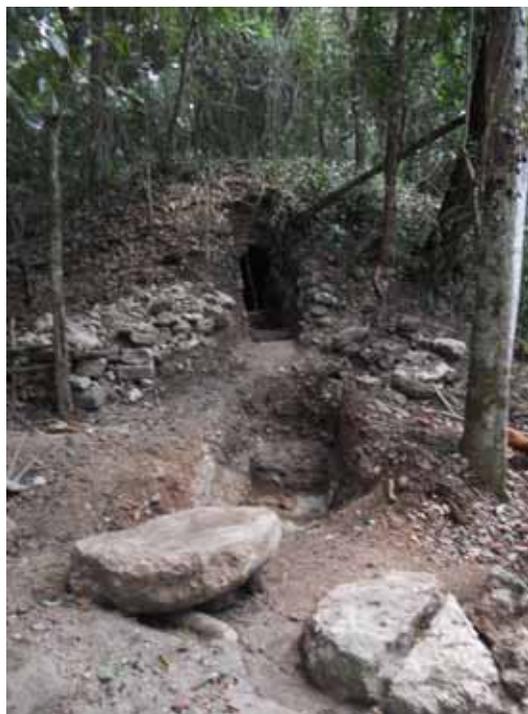
Figura 9.5. Estructura XVI. Estado final de la excavación DAG.L.09 (Fotografía H. Rodríguez).

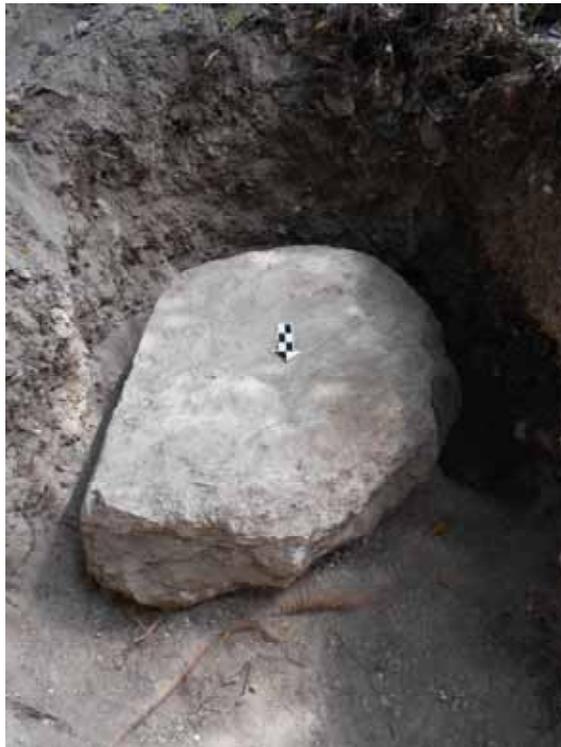
Figura 9.8. Fragmento de estela en trinchera de saqueo DAG.L.09 frente a la Estructura XVI. (Foto H. Rodríguez)

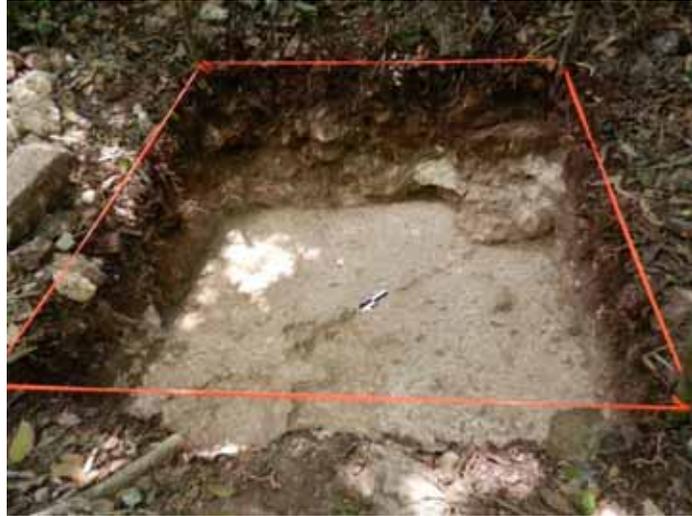
Figura 10.1. Foto tomada desde el norte del piso DAG.T.14.03 (Foto M.R. Jerez)

Por debajo se encontró el siguiente contexto (DAG.T.14.03) el cual resultó ser un piso de estuco (Figura 10.1), es de color beige, de consistencia dura y textura porosa, con piedras (05%) y estuco (95%). Su grosor es de 0.15 m por toda la excavación. En el lado sur del pozo se observó la existencia de un alineamiento de piedras de mampostería, argumento que se descartó al continuar excavando. Bajo el piso de estuco se encontró el siguiente contexto (DAG.T.14.04), de color café rojizo de consistencia suave y textura suelta (40%), se compone también de piedra (60%); su grosor es de 0.15 m y abarca toda la excavación.

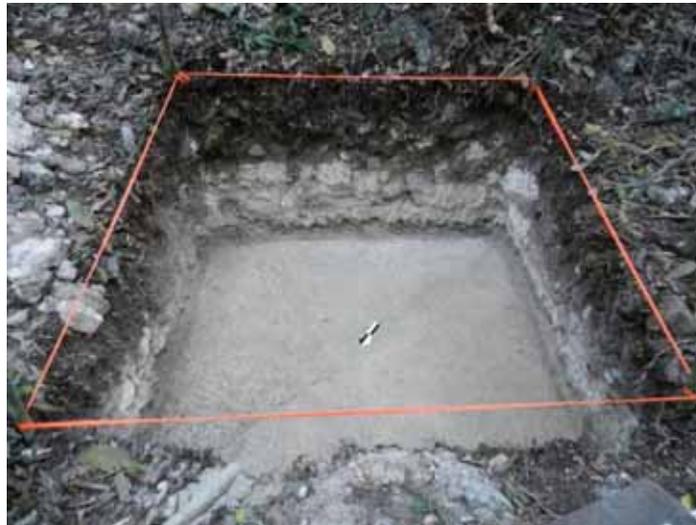
Figura 10.2 Vista desde norte del piso DAG.T.14.05 (Foto M. R. Jerez).

Continuando con la excavación, se encontró un segundo piso (DAG.T.14.05), en mejores condiciones que el primero y con mayor grosor, de color beige, consistencia dura y textura porosa (95%) con pequeñas adherencias de piedra (05%); su grosor es de 0.31 m y se extiende por toda la excavación (Figura 10.2).

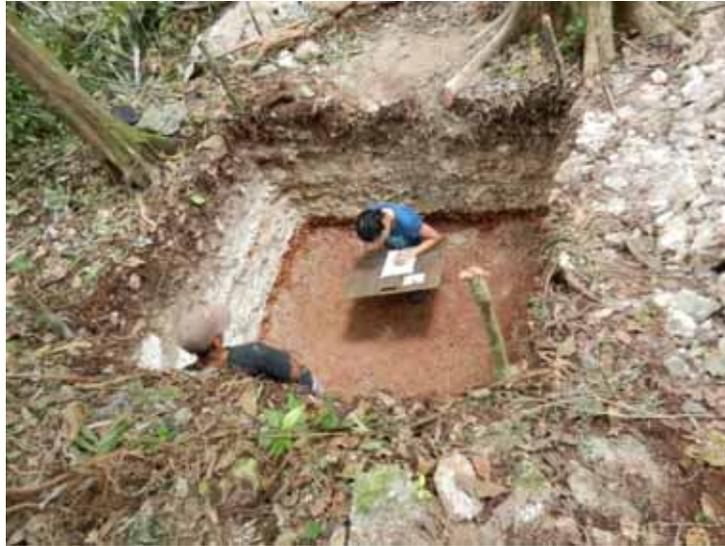
Figura 10.3. Foto donde del contexto DAG.T.14.06 al concluirse la excavación.

Prosiguiendo con el pozo, se logra encontrar debajo del piso el suelo estéril (DAG.T.14.06), de color rojizo, consistencia dura y textura áspera (40%); también se hallan piedras medianas (60%). Su grosor es de 0.20 m y se extiende por toda la excavación. Al no haberse encontrado ningún tipo de material se culminó con el pozo (Figura 10.3).

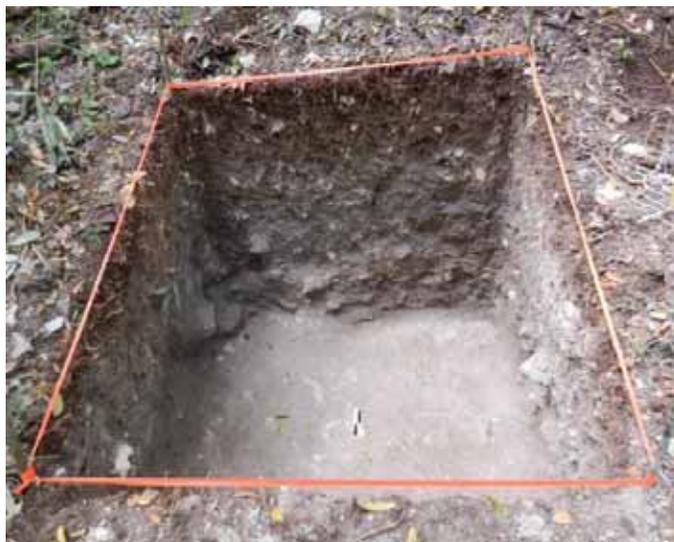
Figura 11.2. Foto donde se muestra el contexto DAG.T.03.04 (Foto M.R. Jerez).

Seguido de este se detectó el contexto DAG.T.03.04 consistente en un piso de estuco el cual estaba en muy mal estado, éste es de color beige, de consistencia dura y textura porosa, se registraron piedras (20%) y estuco (80%); su grosor es de 0.15 m y se extiende por toda la excavación (Figura 10.2). Bajo el piso de estuco estaba el relleno del piso (DAG.T.03.05). este relleno está conformado de tierra color café rojizo (40%) de consistencia suelta y textura arenosa, se encontró en la mayoría del relleno piedrín (60%), su grosor es de 0.37 m y se extiende por toda la excavación.

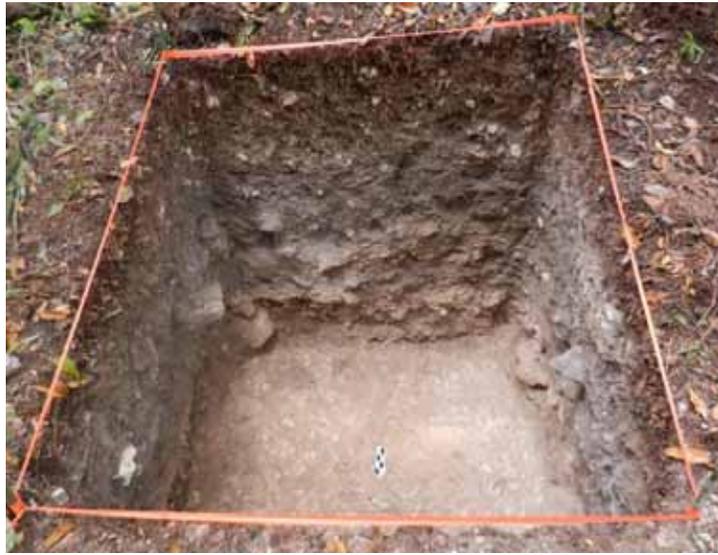
Figura 11.3. Foto se muestra el piso DAG.T.03.06.

Por debajo del relleno (DAG.T.03.05), se halló un segundo piso de la Estructura (DAG.T.03.06), el cual se localizó en muy mal estado al igual que el primero, éste es de color beige, de consistencia dura y textura porosa, se encontraron piedras (10%) y estuco (90%); su grosor es de 0.12 m y se extiende por toda la excavación (Figura 11.3). Siguiendo con la excavación se profundizó y se localizó bajo el piso un posible relleno apisonado (DAG.T.03.07) el cual estaba combinado por tierra (30%) y piedrín (70%) de color café rojizo de consistencia dura y textura cerosa. En este no se percibió ningún tipo de material cerámico. Su grosor es de 0.78 m y se extiende por toda la excavación.

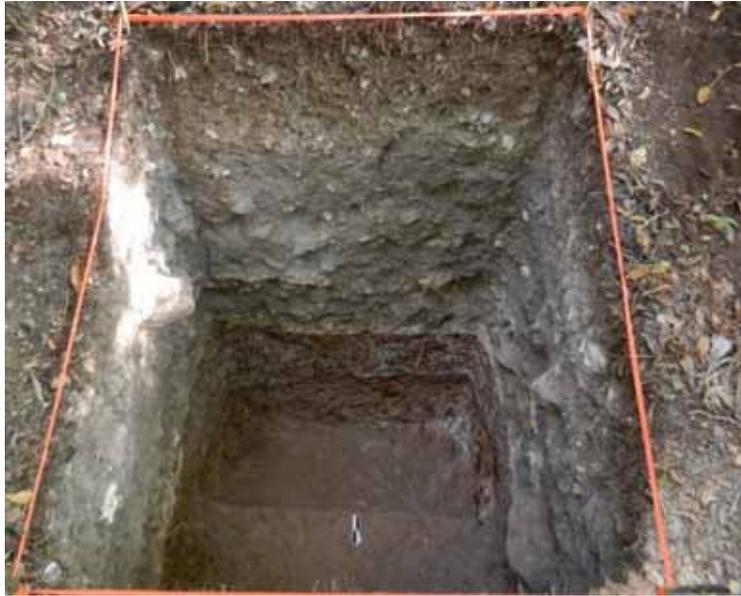
Figura 11.4 . Foto donde se muestra el contexto DAG.T.03.08 (Foto M.R. Jerez).

Debajo del relleno (DAG.T.03.07) yace el contexto (DAG.T.03.08), el cual solo se excavó de 1 metro por 2 metros. Por ser un contenido natural y sin rastros de material que proporcionara información se prosiguió la excavación de esta manera. El color de la tierra es café claro y rojizo de consistencia dura y textura arcillosa, está compuesto de tierra arcillosa (90%) y de piedras (10%); su grosor es de 0.80m y se extiende por toda la excavación (Figura 11.4).

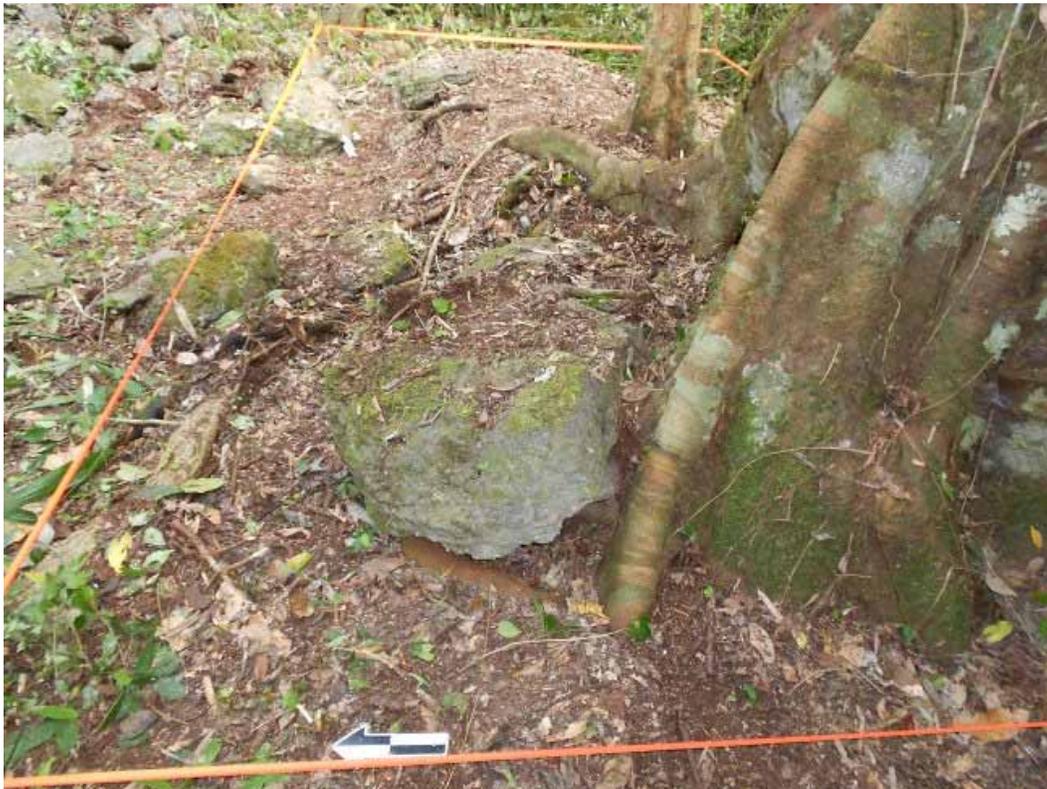
Figura 12.1. Vista de limites de excavación DAG.T.02, Altar 1 (frente) y Estela 1 (atrás; Foto M. Díaz).

El primer contexto definido (DAG.T.02.01) consistió en el altar de piedra caliza, liso, fragmentado y en mal estado de conservación, con un árbol de ramón creciéndole encima y cuyas raíces encerraron la mitad del mismo y afectan todos los contextos definidos (Figura 12.1). Al este del altar, se encuentra la Estela 1 (DAG.T.02.02), caída, sin espiga, muy erosionada e igualmente fragmentada (Figuras 2 y 5).

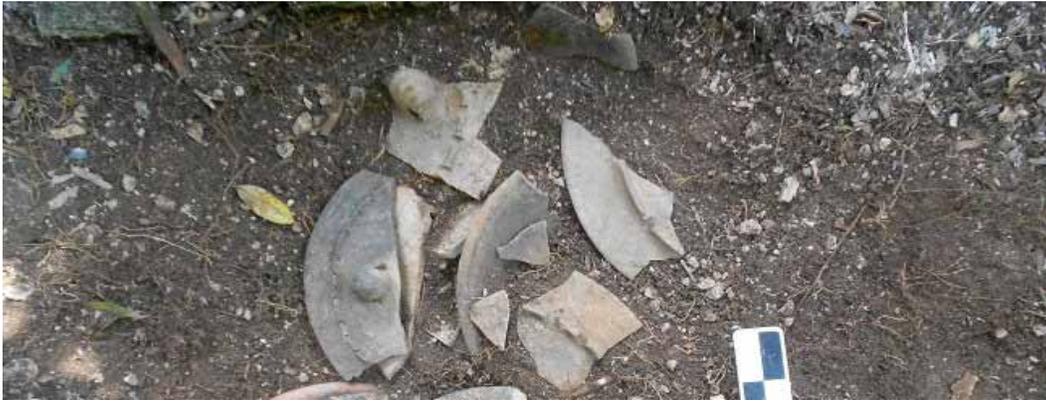
Figura 12.3. Depósito de fragmentos de platos en el humus (DAG.T.02.04; Foto M. Díaz).

Dentro de este mismo contexto (DAG.T.02.03), en el lado norte de la estela, cerca del límite de la excavación se detectó un depósito (DAG.T.02.04) de fragmentos de platos policromos entre -0.03 a -0.10 m de la superficie (Figura 12.3). Luego de levantarlos se constató que ningún plato está completo. Posteriormente se realizó un registro en esta misma área para observar si la parte de la estela de cara a la superficie presentaba haber sido tallada. Se observó que se trata de una estela lisa.

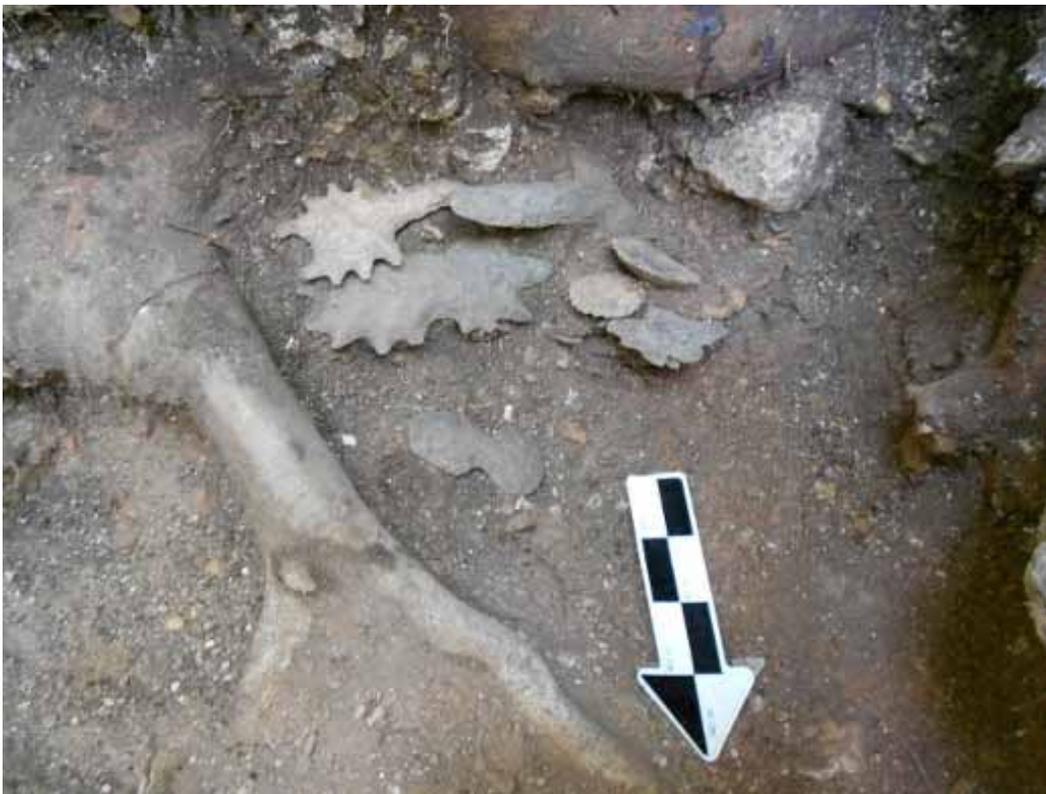
Figura 12.4. Vista del depósito de excéntricos de pedernal bajo el altar DAG.T.02.08.04.02 al 09 (Foto M. Díaz).

Contenido dentro de este relleno a -1.30 m del datum, se registró un depósito de excéntricos de pedernal (DAG.T.02.08) ubicado debajo de uno de los fragmentos del altar encerrado entre las raíces del árbol (Figura 12.4). En total en este contexto se recuperaron 9 excéntricos de pedernal completos (DAG.T.02.08.04.01 al 09).

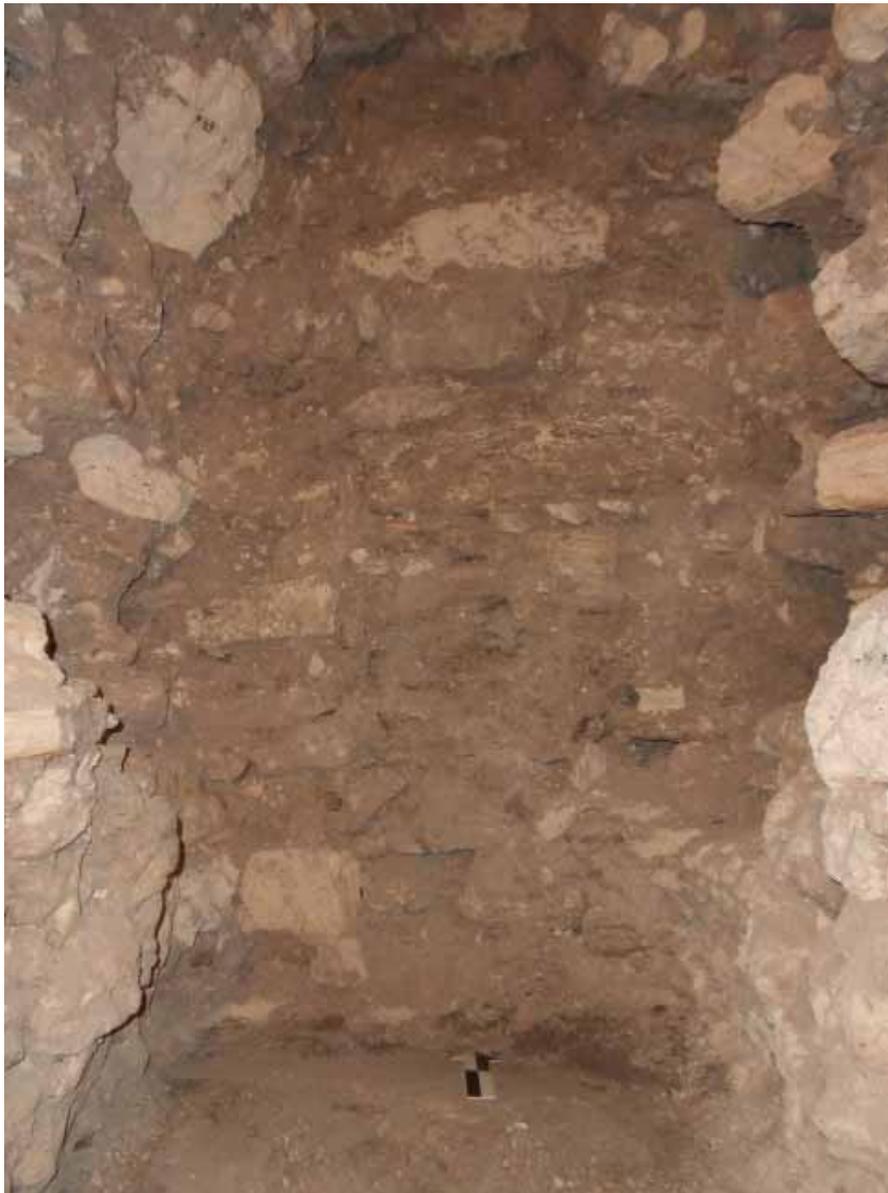
Figura 15.1 Muro de contención HOL.L.20.04, dentro del relleno HOL.L.20.03, sobre el piso HOL.L.20.02 (Foto M. Díaz).

A aproximadamente 19.80 m medidos desde la entrada del túnel, se llegó a un muro de contención (HOL.L.20.04), de bloques calizos canteados rústicamente, de tamaño variable entre 0.20x0.20x0.80 m a 0.10x0.10x0.10 m, unidos con barro café grisáceo compacto (ver Figura 15.1).

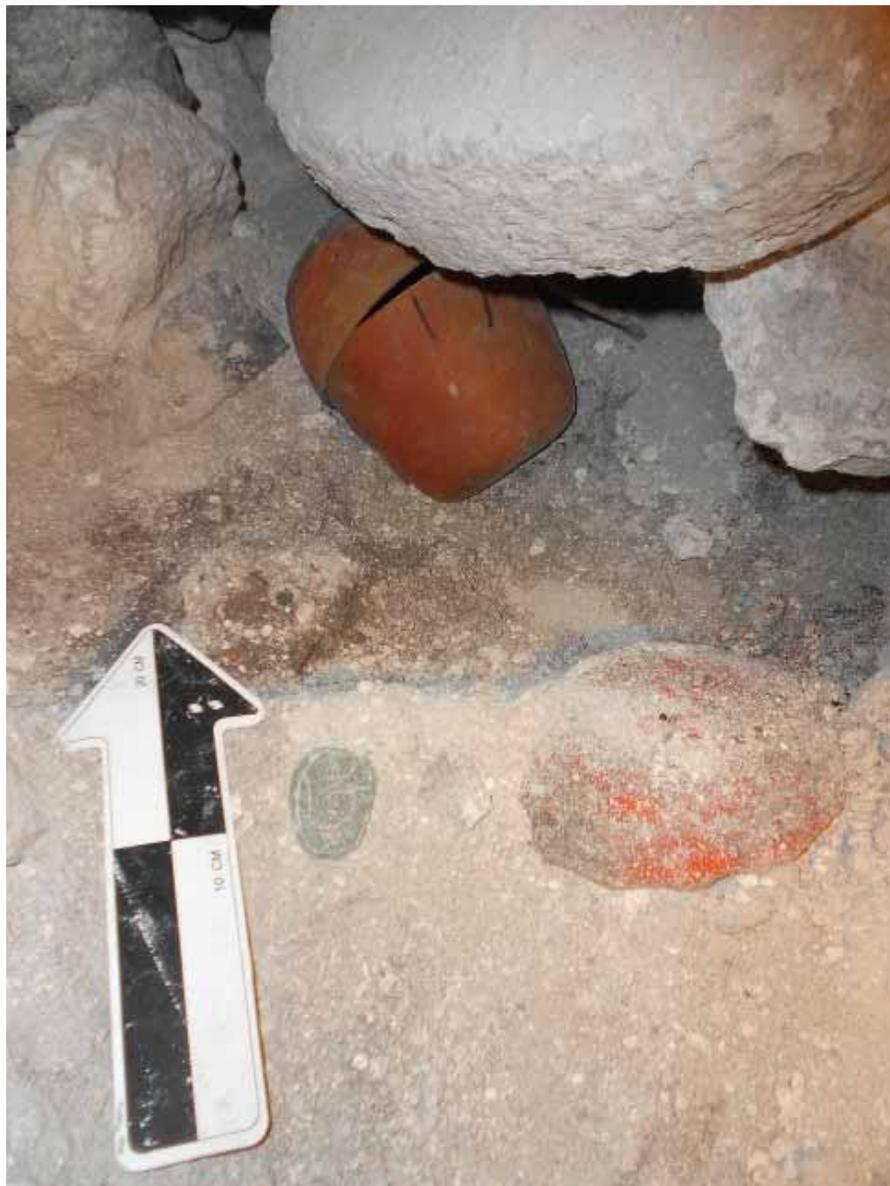
Figura 15.4. Ofrenda HOL.L.20.19 (Foto M. Díaz).

Dentro del relleno HOL.L.20.18, en el perfil norte del túnel, a aproximadamente 4.40 m medidos al este desde el primer escalón de HOL.L.20.14 y a -0.29 m del datum se observó en un nicho de piedras sin canteo y colocados sin orden una ofrenda (Figura 15.12) (HOL.L.20.19) consistente en dos tiestos reutilizados cortados en forma de disco (HOL.L.20.19.03.01 y 02), dos vasijas puestas labio a labio (HOL.L.20.19.02.01 y 02), una pieza de piedra verde pulida e incisa (HOL.L.20.19.06.01), dos espinas de mantaraya (HOL.L.20.19.08.01 y 02), una aguja de hueso (HOL.L.20.19.08.03), fragmentos de mosaico de piedra verde y concha (HOL.L.20.19.14.01), huesos de pescado (HOL.L.20.19.08.04), un cráneo pequeño (HOL.L.20.19.08.05) posiblemente de roedor, la tierra bajo los fragmentos de mosaico presentaba restos de pigmento naranja, del cual se tomó una muestra (HOL.L.20.19.13.01) (Figura 15.4).
