**INVESTIGACIONES ARQUEOLÓGICAS EN LA REGIÓN
DE HOLMUL, PETÉN: HOLMUL Y DOS AGUADAS.
INFORME PRELIMINAR DE LA TEMPORADA 2012**

Francisco Estrada-Belli, Director

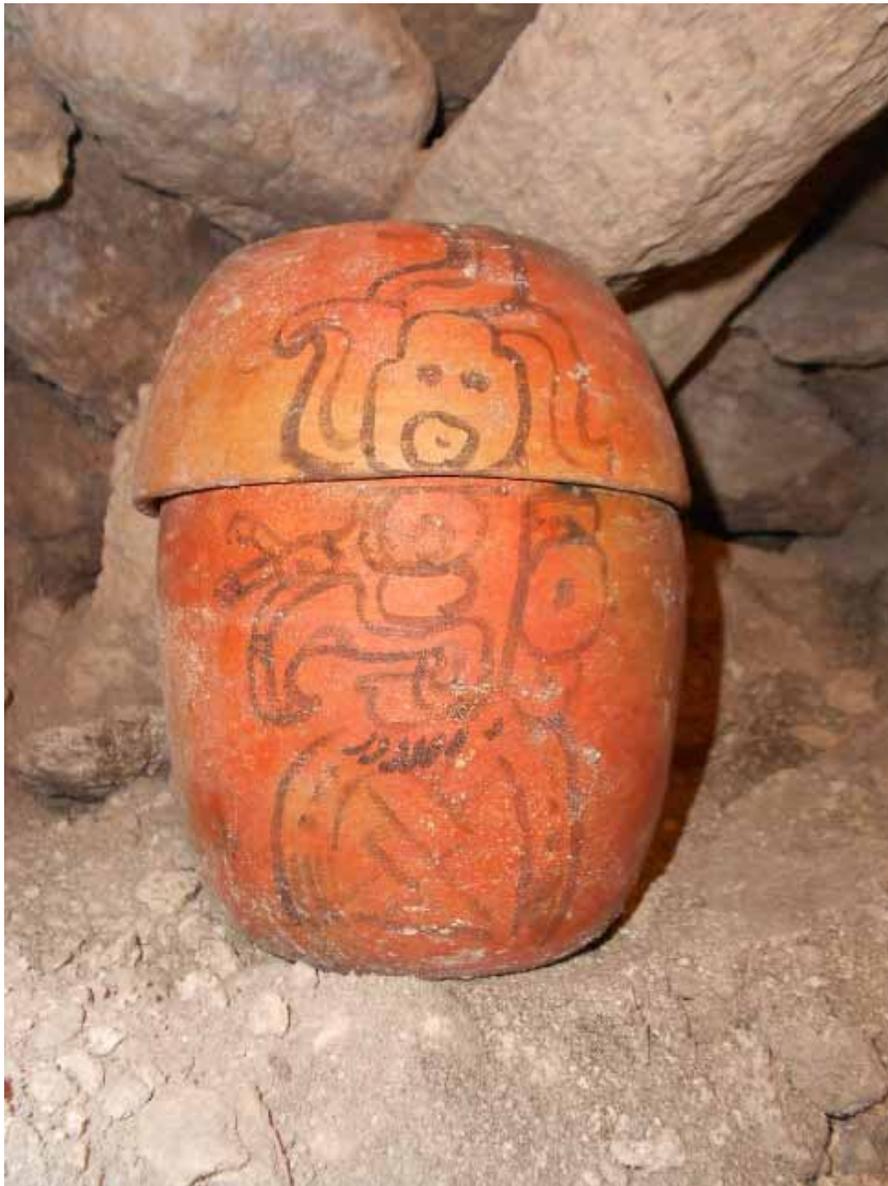
Figura 15.5. Diseño sobre las vasijas de la Ofrenda HOL.L.20.19 pintado con tizne (Foto M. Díaz).

presentando una sola figura consistente en un ser zoomorfo en el vaso, cuyo tocado trilobular se encuentra pintado en el cuenco invertido que funcionó como tapadera (Figura 15.5). este cuenco presentaba señales de quema en su interior.

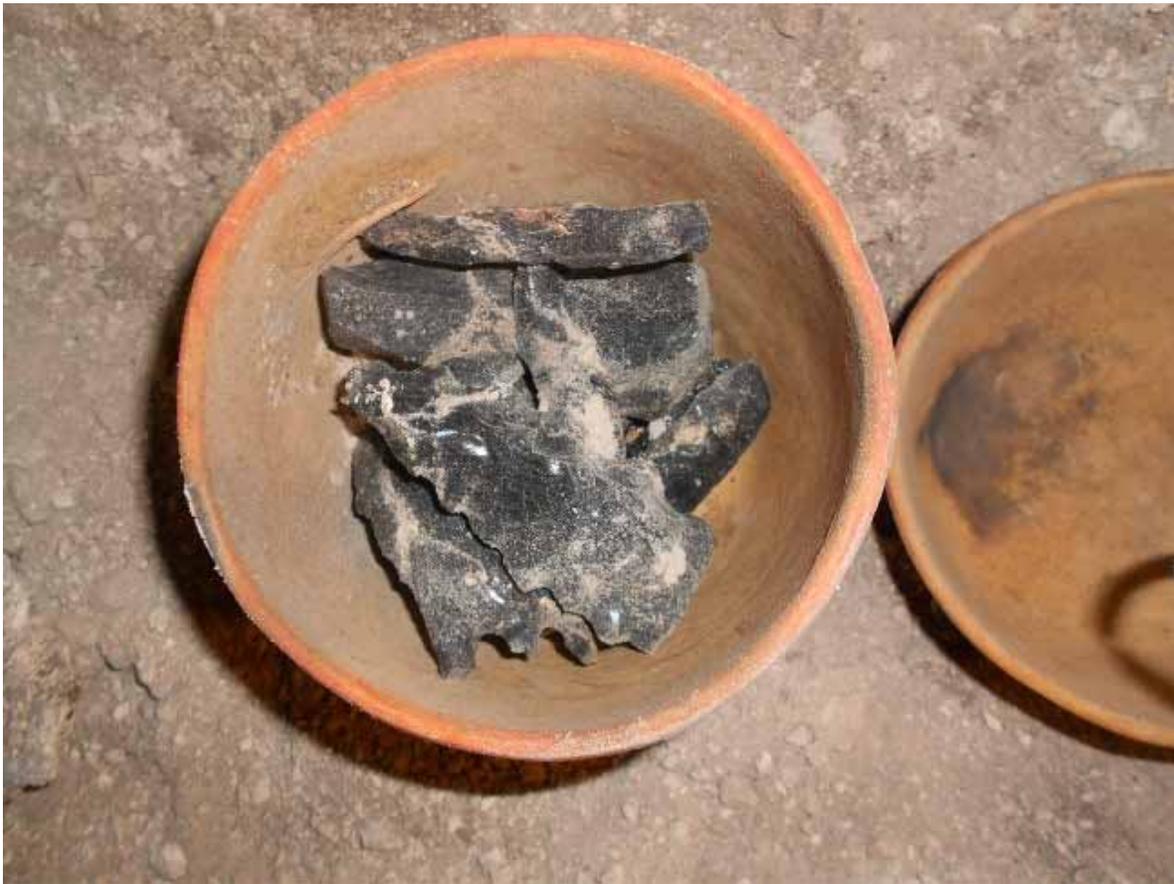
Figura 15.6. Espina de mantarraya y excéntricos de obsidiana en contexto HOL.L.20.02, interior de la vasija HOL.L.20.19.02.01 (Foto M. Díaz).

La vasija HOL.L.20.19.02.01, contenía en su interior (HOL.L.20.20) diez excéntricos de obsidiana (HOL.L.20.20.05.01 al 10), todos hechos a partir de núcleos de dicho material; fragmentos de ramas de coral (HOL.L.20.20.14.01), una espina de mantarraya (HOL.L.20.20.08.02), huesos de pescado (HOL.L.20.20.08.01), y dos conchas pequeñas (HOL.L.20.20.10.01) (Figura 15.6).

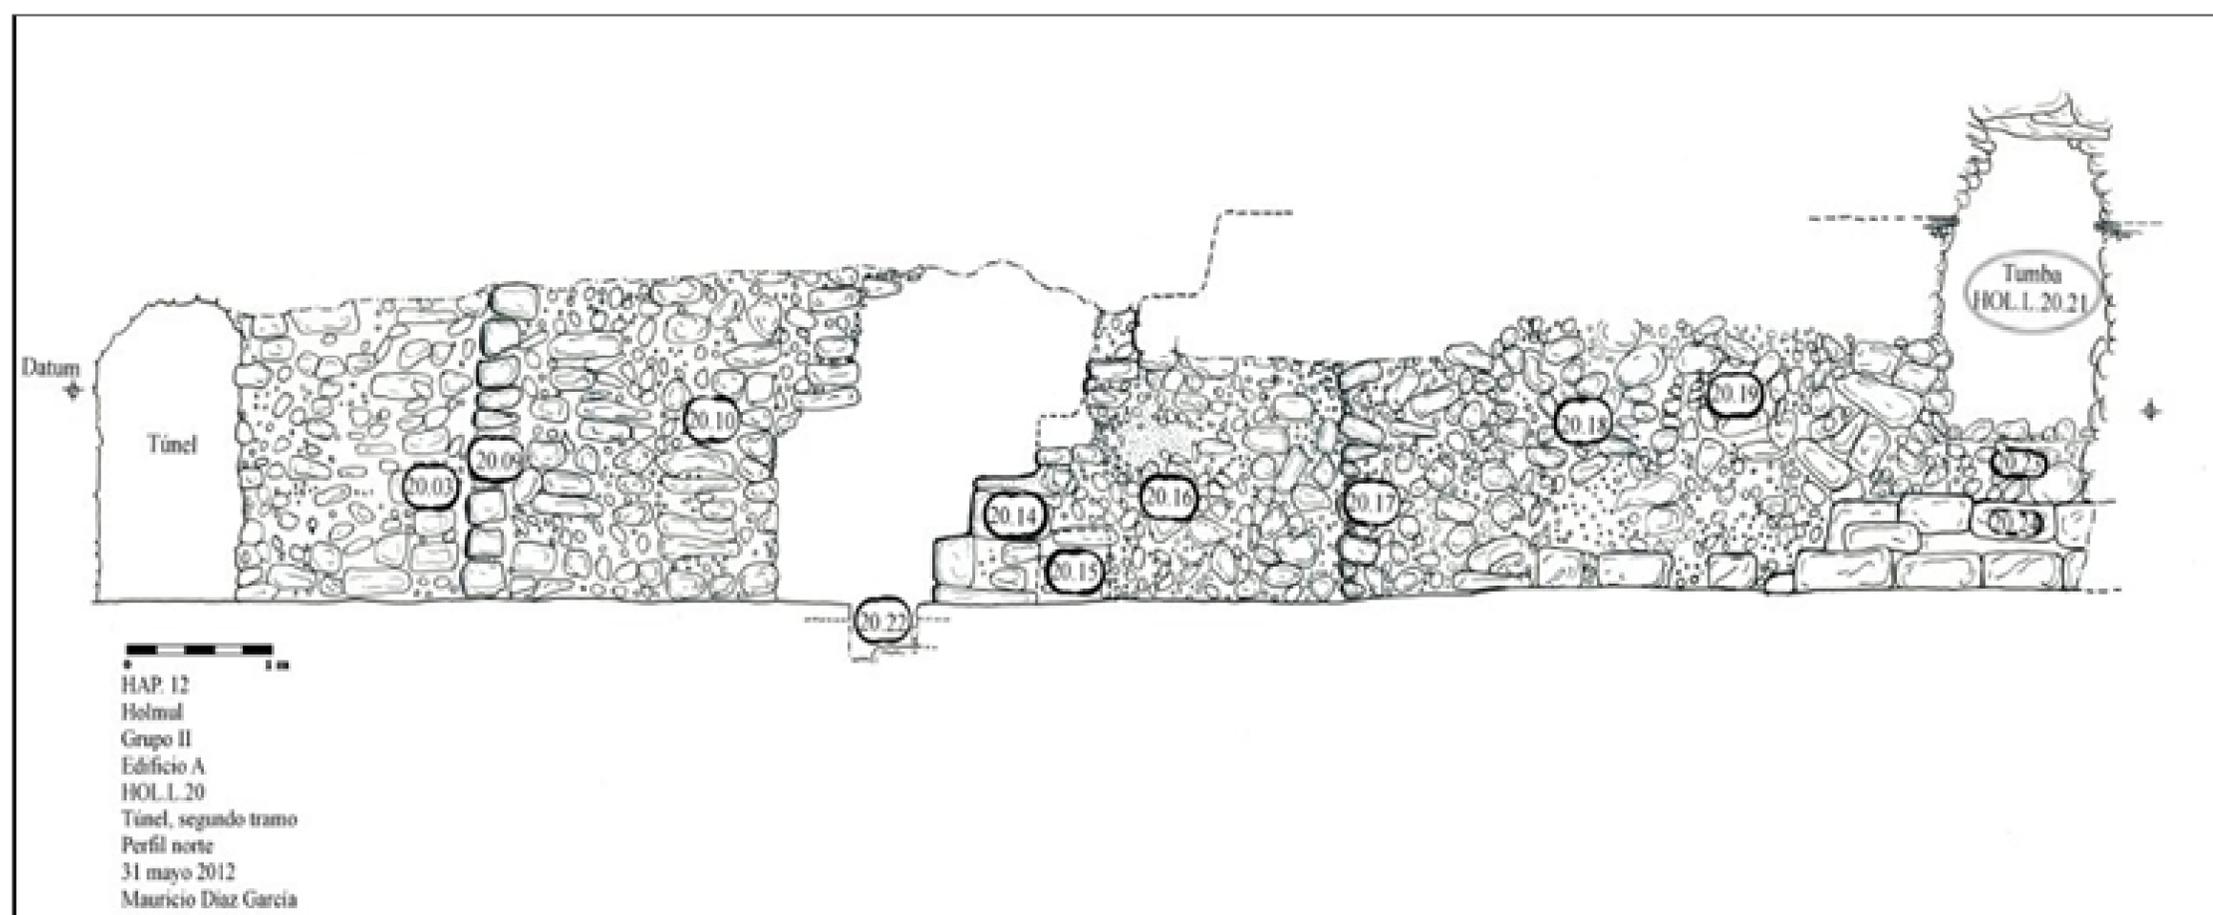
Figura 15.16. Perfil norte del segundo tramo del túnel HOL.L.20, mostrando la escalinata (HOL.L.20.14) de la subestructura y la cámara de la Tumba HOL.L.20.21 (Dibujo M. Díaz)

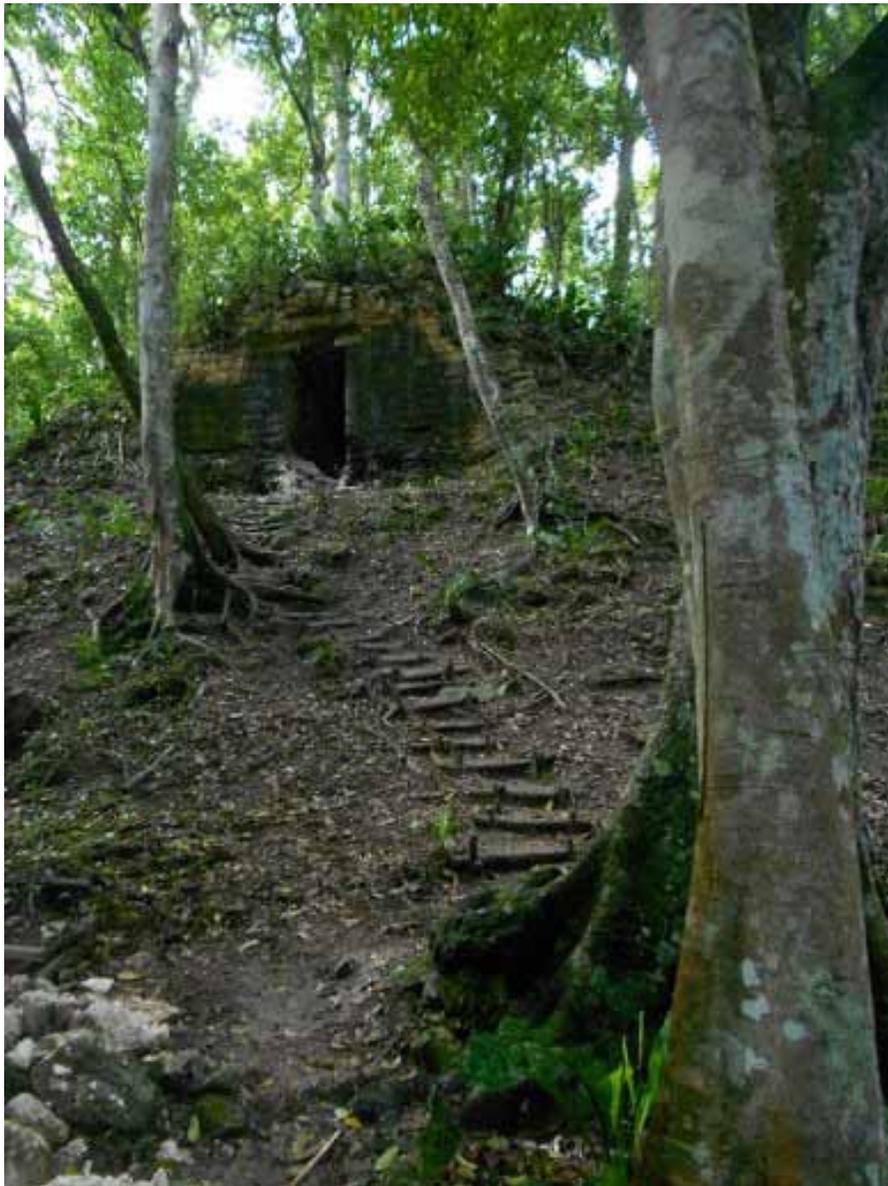
Figura 16.1. Vista del vano de acceso en forma de medio desde la base del montículo. Nótese el color negro de la fachada, de donde toma su nombre “Puerta Negra” este rasgo arquitectónico (Foto M. Díaz).

Se comenzó primero con el registro de grafitos en las paredes este y oeste del primer pasillo luego del vano de entrada en forma de *Ik* invertido, o bien, de medio cuatrifolio, conocido como la “Puerta Negra” (ver Figuras 16.1 y 16.10). El muro exterior y las jambas del vano están cubiertas, por exposición a la humedad de musgo y líquenes que de lejos se ven oscuros, de donde toma su nombre este rasgo arquitectónico. La parte superior de la puerta presenta restos de decoración zoomorfa en mal estado de conservación.

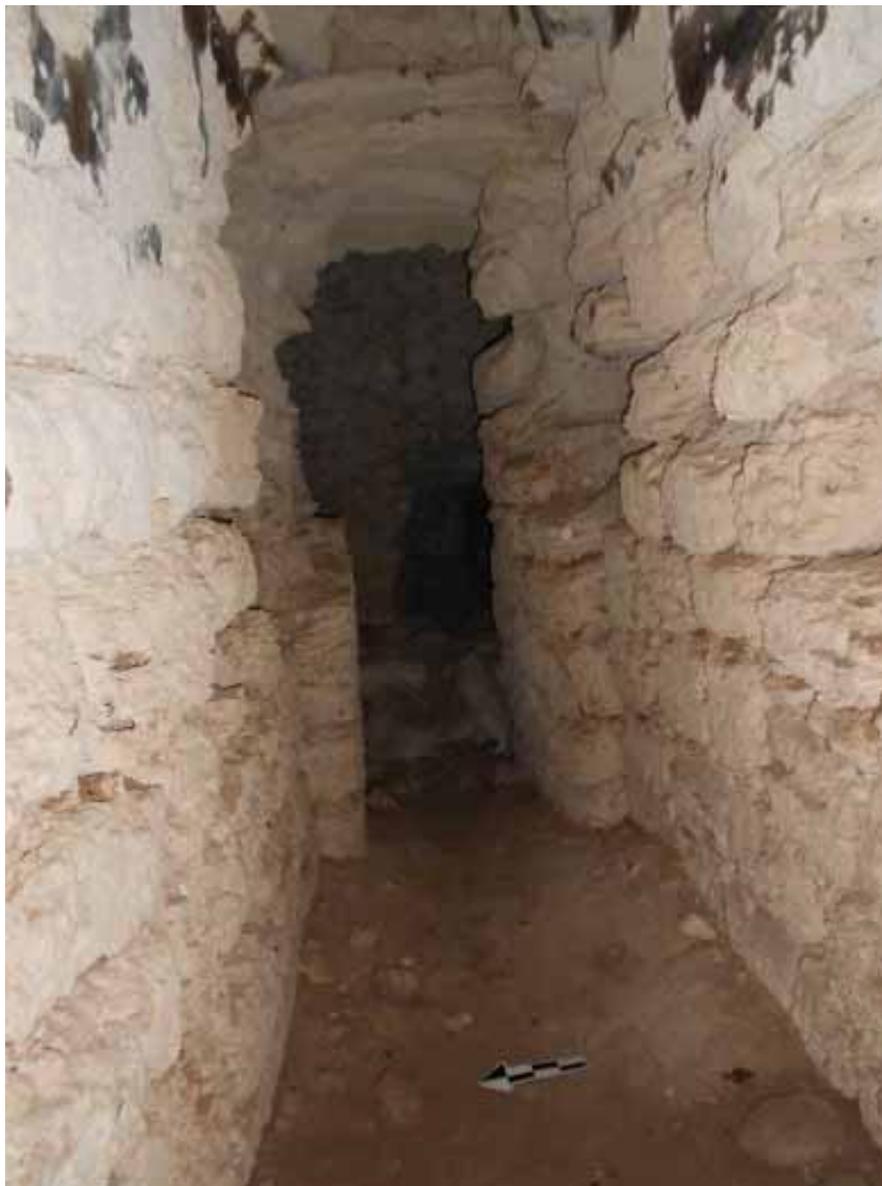
Figura 16.2. Relleno suelto de saqueo HOL.L.21.01 en el pasillo que conduce en dirección este (Foto M. Diaz).

este depósito comenzaba cerca de la esquina del pasillo que va en dirección norte-sur y continuaba en el pasillo hacia el este (ver Figuras 16.2 y 16.8), terminando en el espacio de la tumba saqueada (ver Figura 16.7). Se encontró un fragmento de caracol (HOL.L.21.01.10.01).

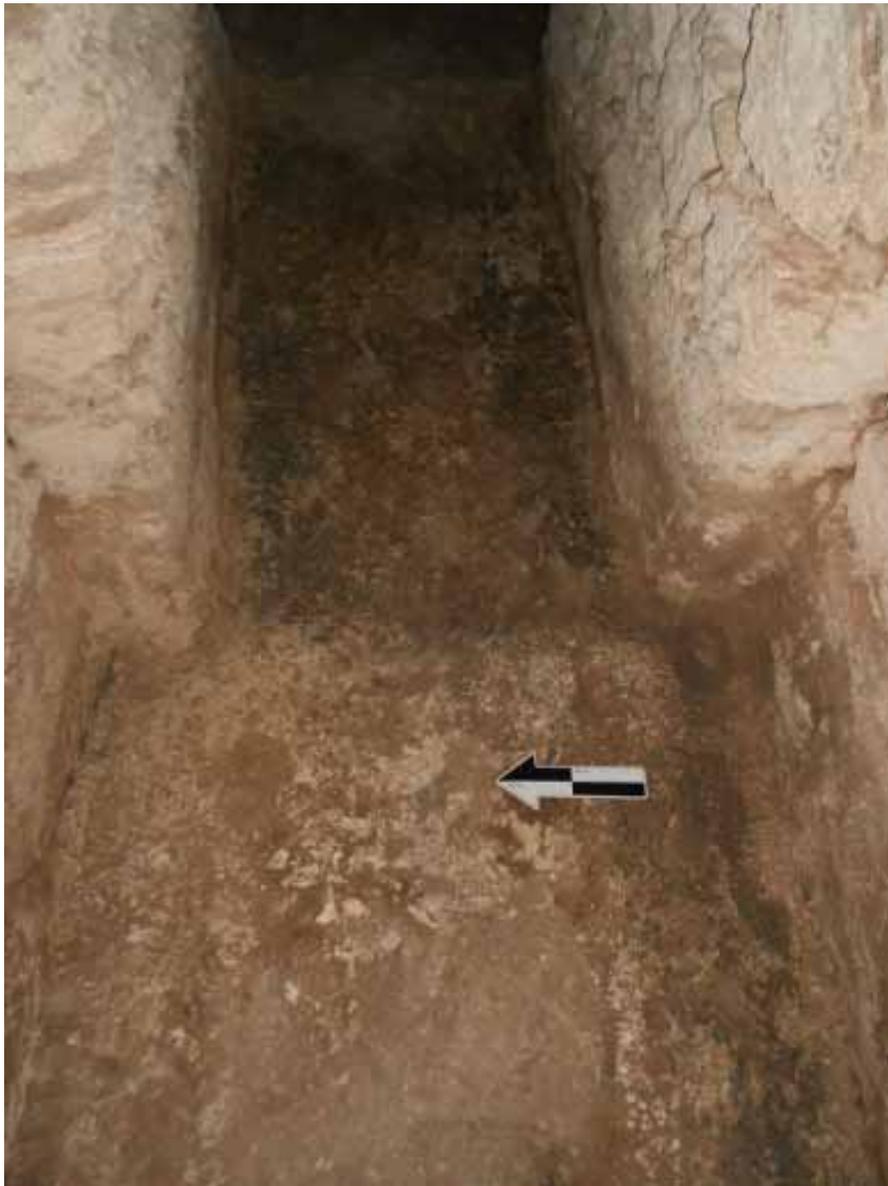
Figura 16.4. Piso de estuco HOL.L.21.03 con pintura negra, en el interior del segundo pasillo (Foto M. Díaz).

La limpieza de la tierra de saqueo comenzó con la remoción del barro (HOL.L.21.01) café claro grisáceo, seco y suelto, con piedras medianas y piedrín <25%, lo cual fue producto de la remoción de materiales producida por saqueadores que rompieron el piso (HOL.L.21.03) de estuco, con restos de pintura negra (ver Figuras 16.4 y 16.9).

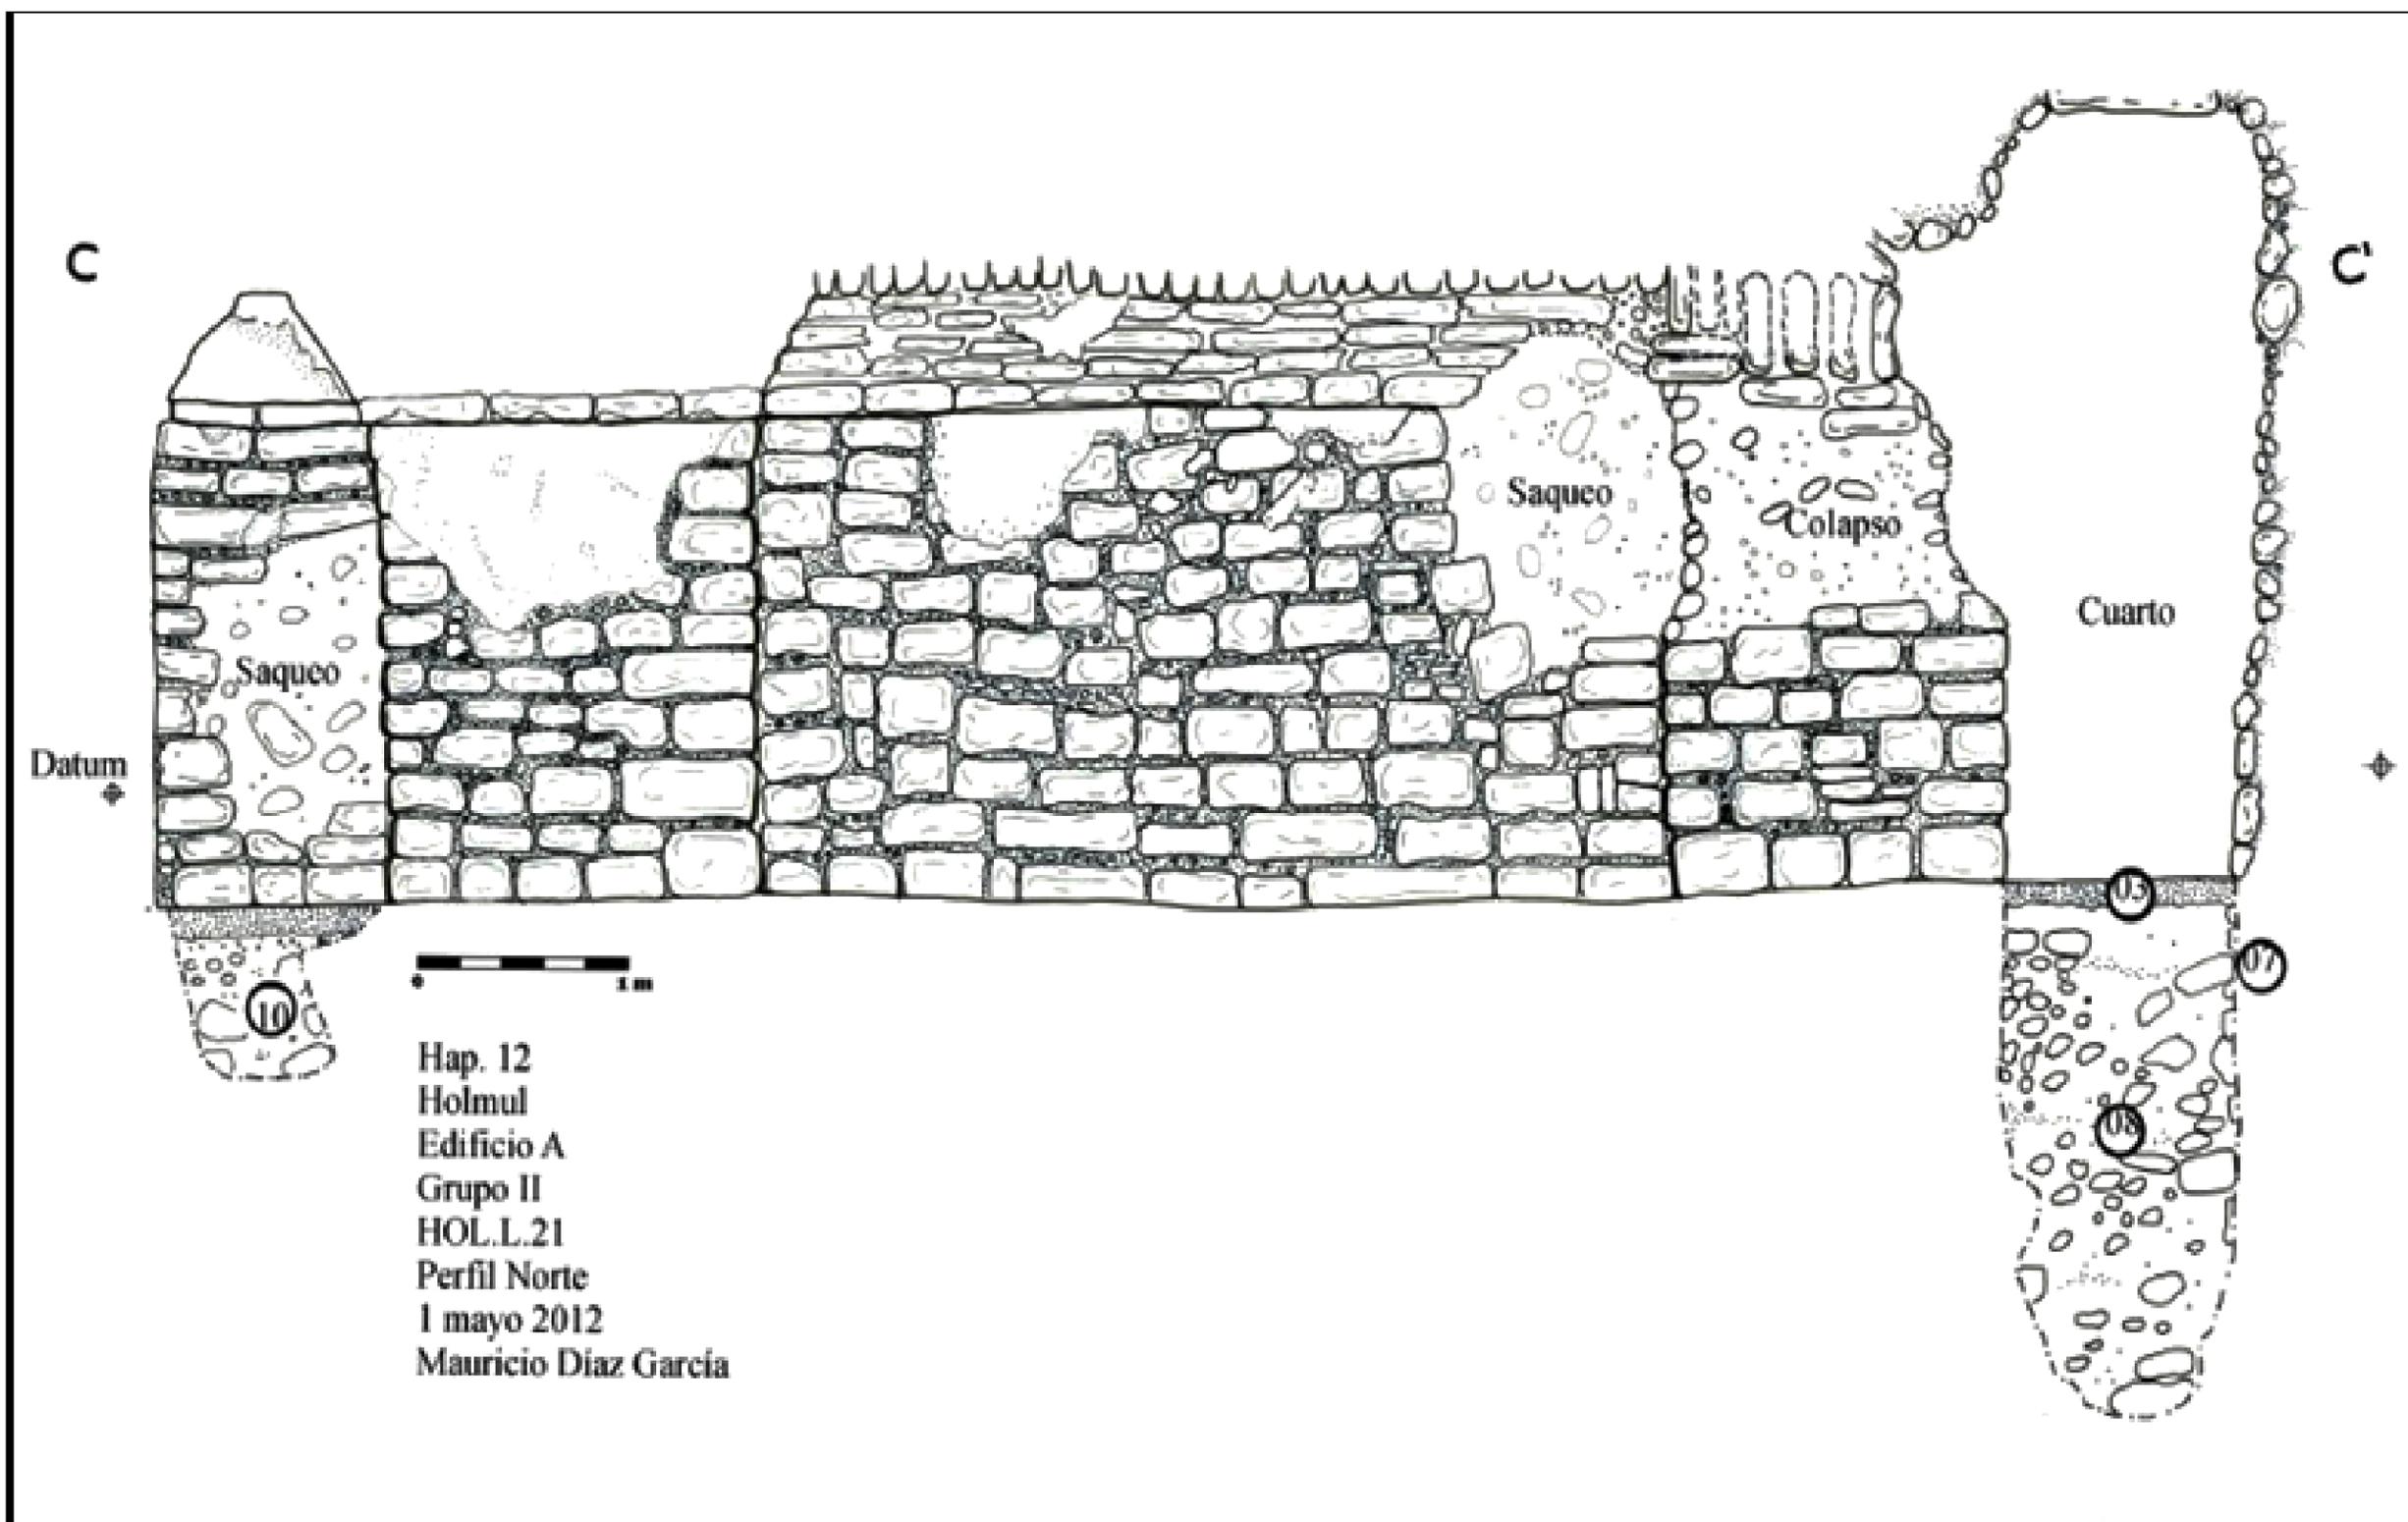
Figura 16.7. Perfil norte del segundo pasillo del Edificio A, HOL.L.21 (M. Díaz)

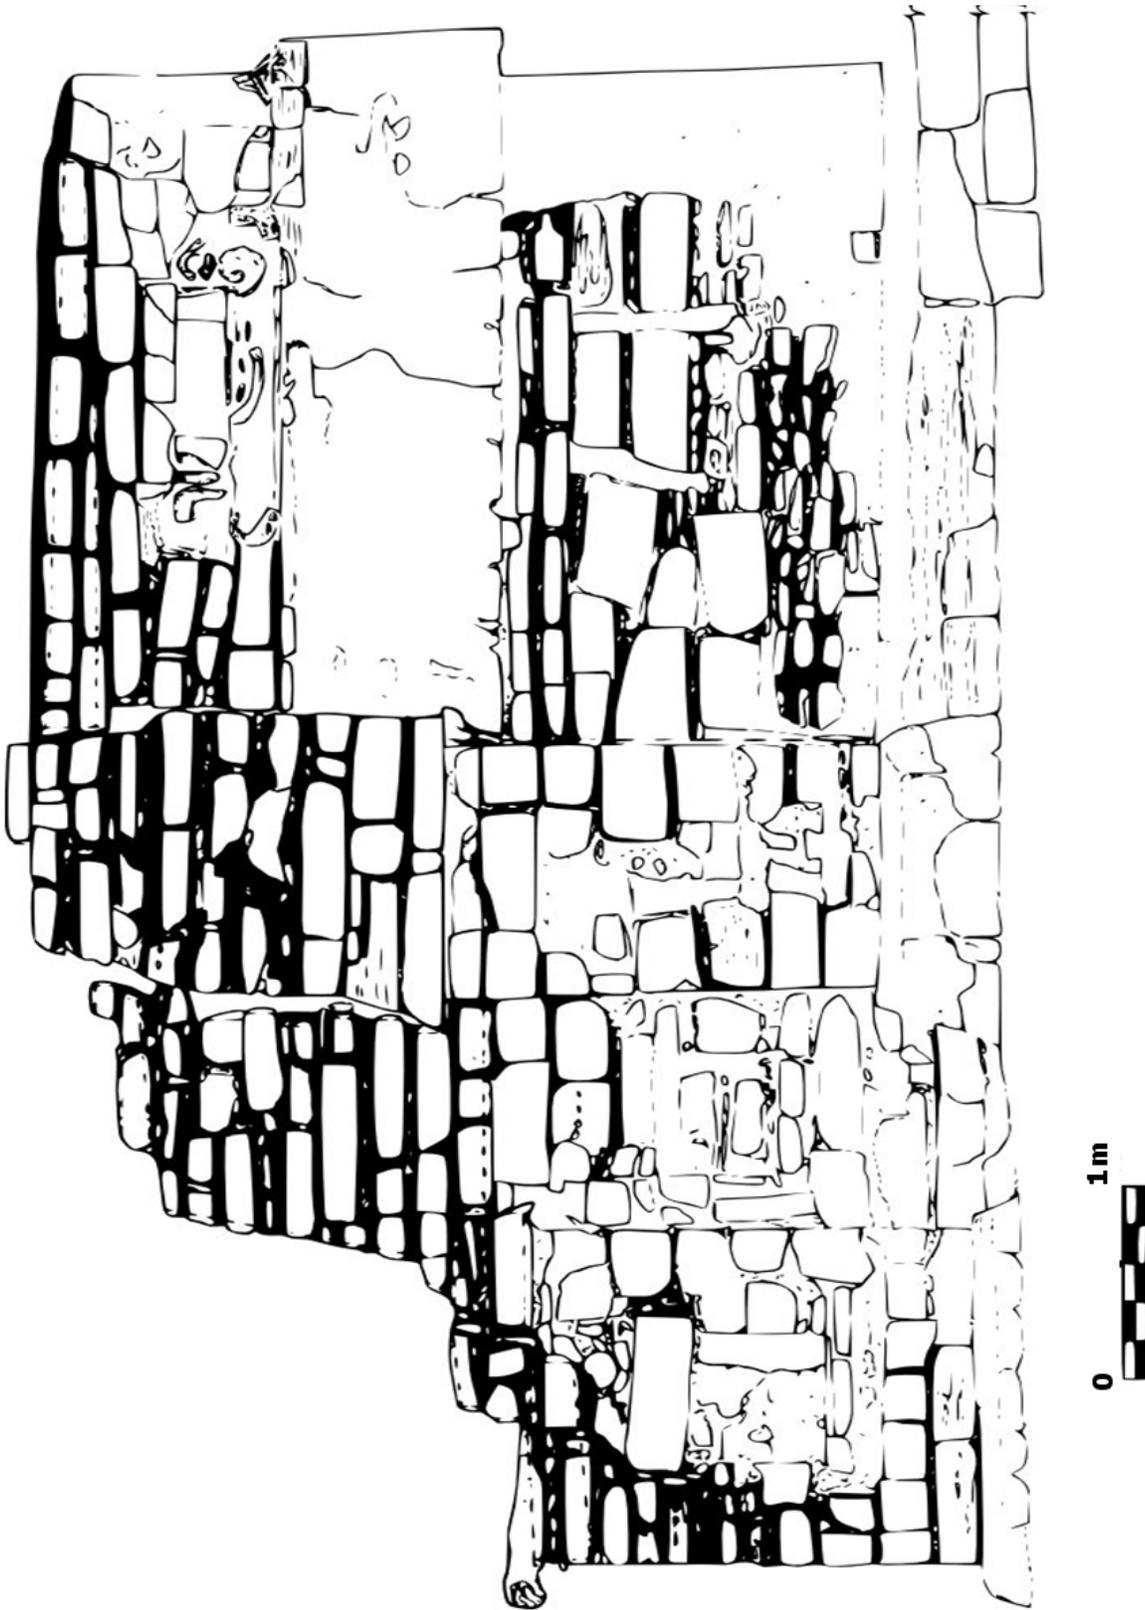
Figura 22.3 Perfil del muro exterior este edificio B quinta fase

Entre las grietas observadas en todo el edificio las primeras en rellenarse fueron las ubicadas en la pared exterior este del Cuarto 3, el cual se compone de una cornisa inferior, el muro, la cornisa y por último la bóveda (Figura 22.3). Las grietas pasaban desde la esquina suroeste de la cornisa en diagonal hacia arriba de la bóveda. Encima de esta cornisa trapezoidal había mezcla floja y piedras desalineadas. Se procedió a quitar algunas y colocar mezcla nueva, con lo cual se consolidó el techo del Cuarto 3. Durante este proceso *fue notable que antes de consolidar el Cuarto 4 por la pared exterior este, debía consolidarse la bóveda interior, ya que en este sector cerca del techo se hallaba un árbol seco, el cual con sus raíces penetró la bóveda, los muros este y sur del Cuarto 4, y el muro noreste del Cuarto 3, así posteriormente sería posible trabajar sobre esta pared y también reintegrar el techo del Cuarto 4 casi por completo.* Se tomó como testigo del piso del techo una parte del mismo que se halla sobre la bóveda al norte del techo con el nivel de hilo hacia el sur. También fue rellenada la grieta de la pared exterior este, entre el muro norte exterior del Cuarto 3 y el muro sur exterior del Cuarto 4, ambos son estucados (Figura 22.3).

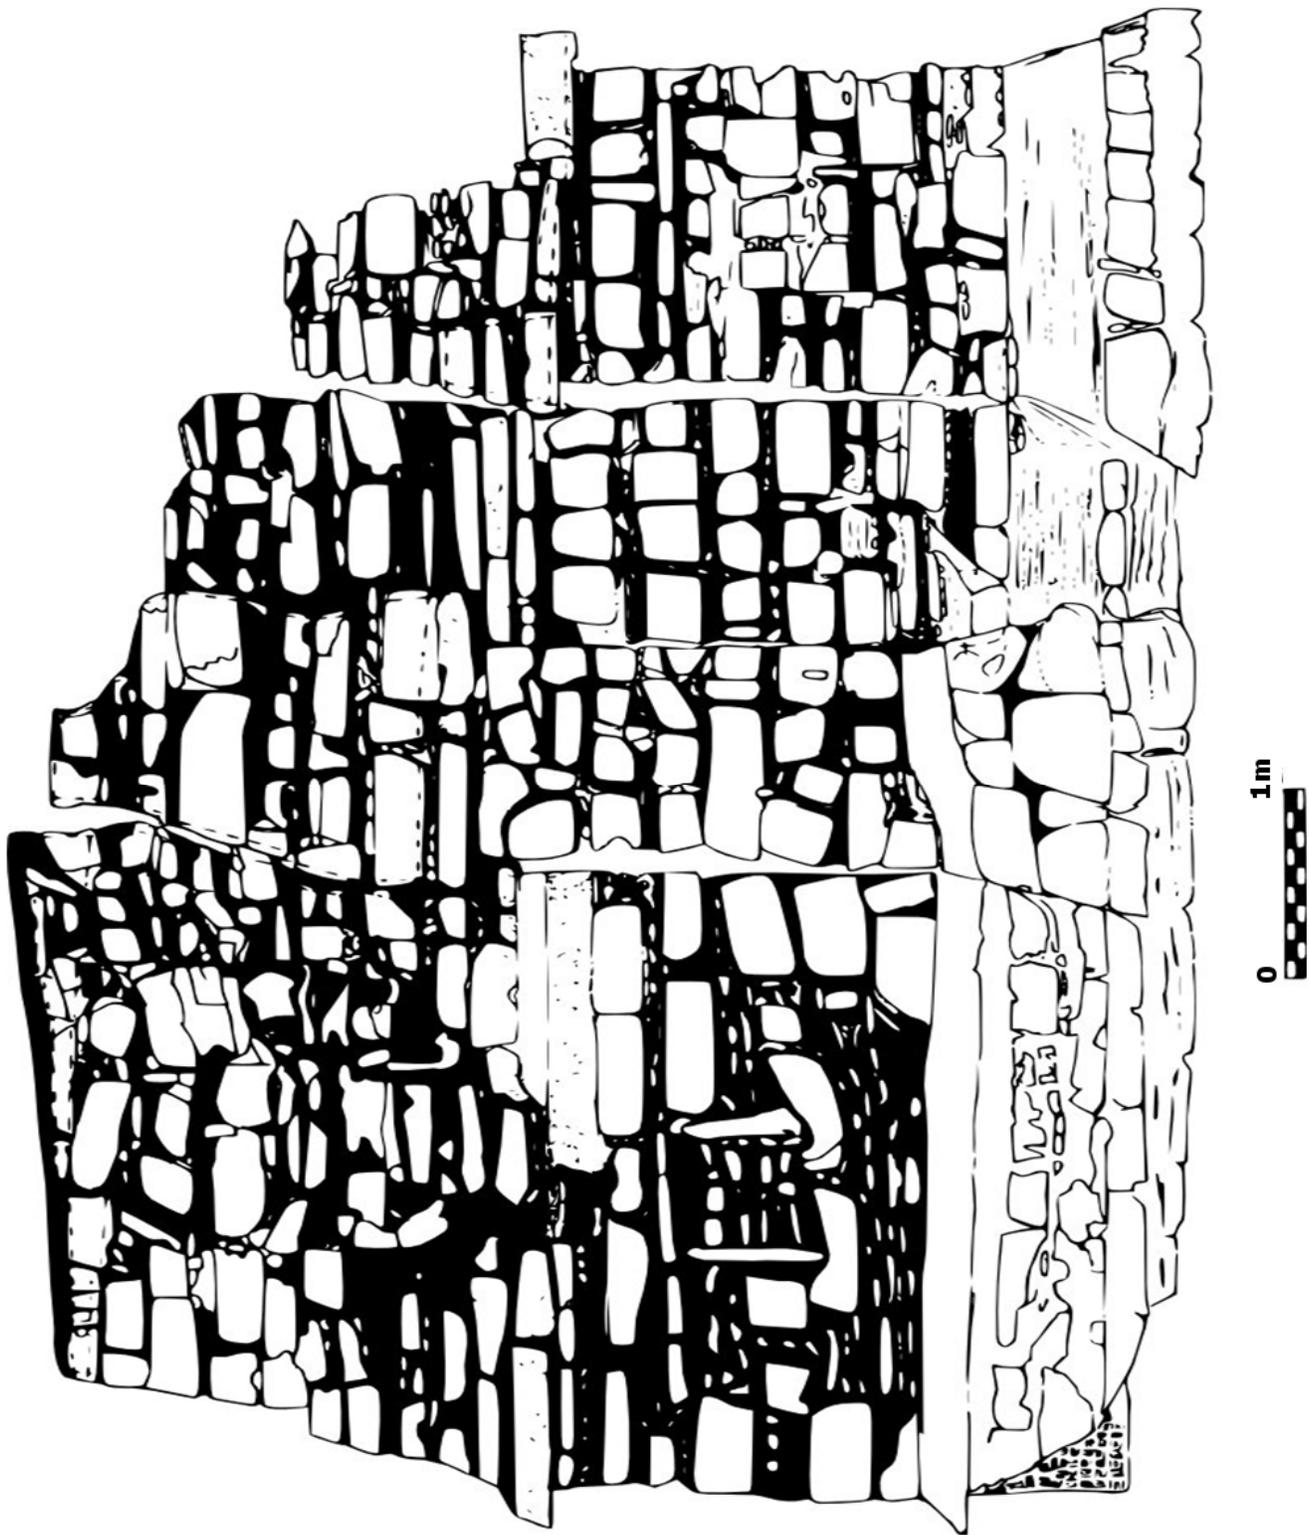
Figura 22.4 Perfil del muro exterior oeste Edificio B quinta fase (Dibujo B. Aguilar)

Fue rellenada una grieta ubicada entre la bóveda exterior del Cuarto 4, y la bóveda exterior del Cuarto 3, y cornisa del mismo Cuarto, por el lado de afuera, cuando se consolidó esta pared exterior oeste (Figura 22.4). En general todas las grietas contenían raíces, lo cual indica que la penetración de las mismas afectó muchos sectores del edificio.

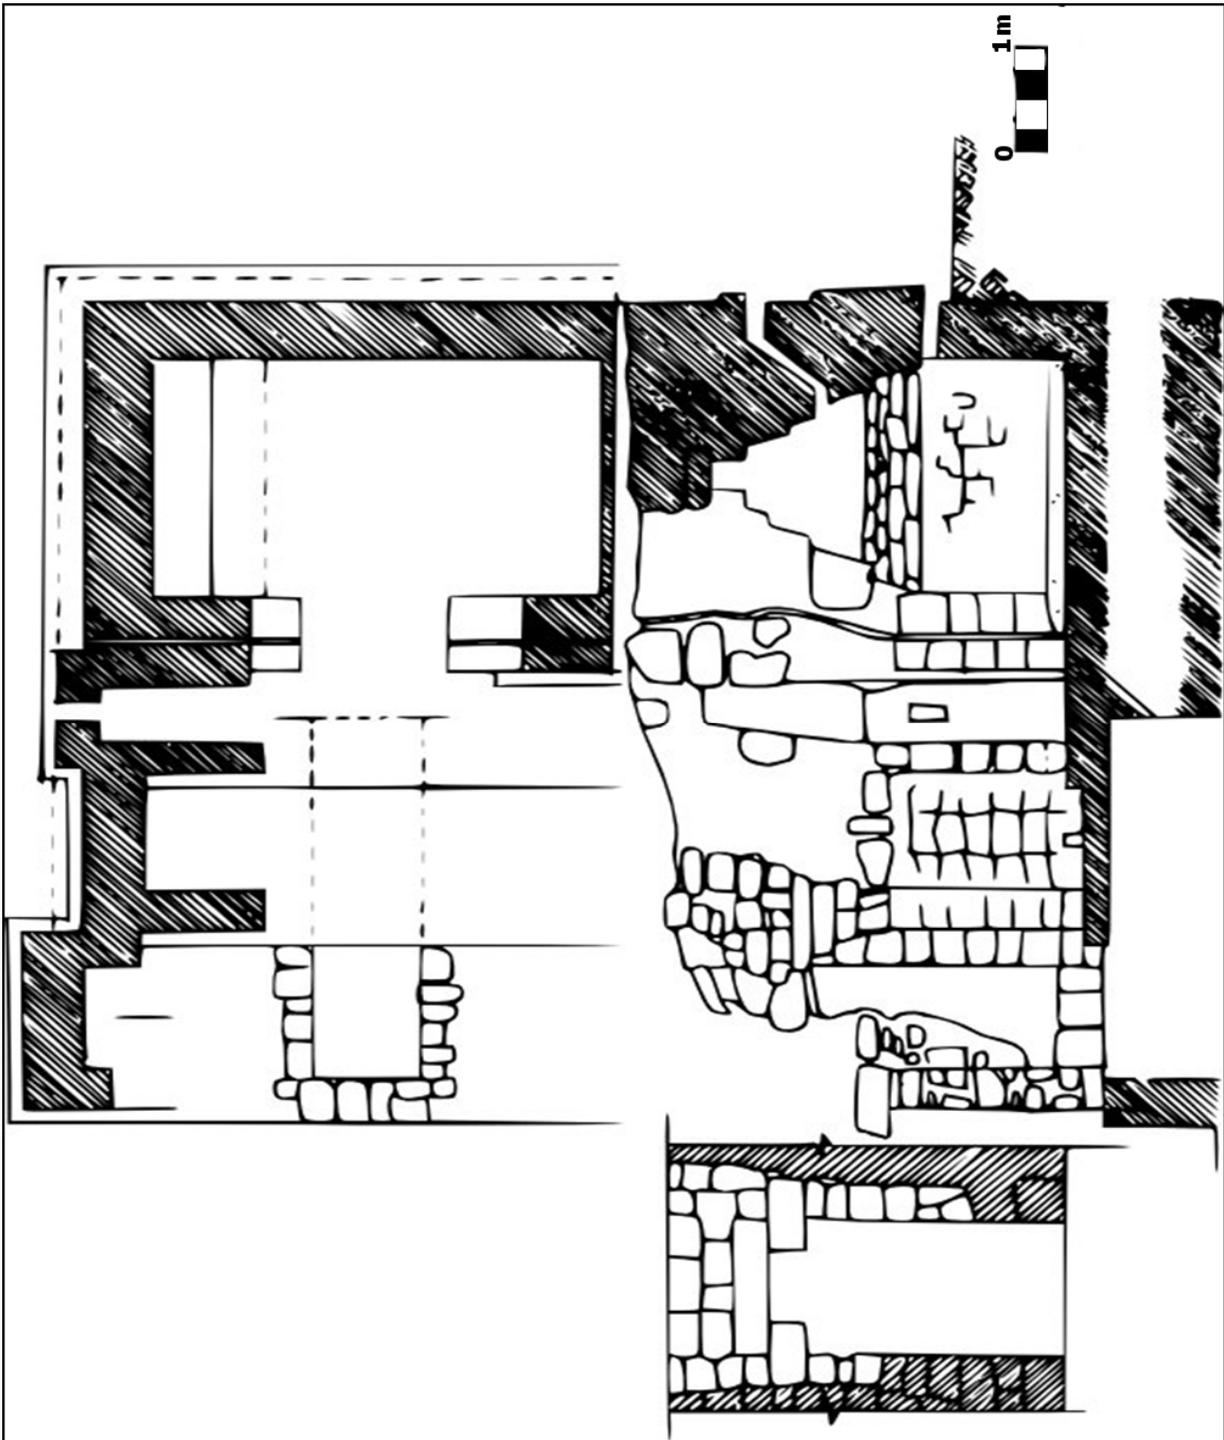
Figura 22.5 Plano del Edificio B y perfil del nuevo portal al Cuarto 4 (Dibujo Ron Verdier)

Se rellenaron grietas también entre el muro este del Cuarto 4 y el muro sur-este del Cuarto 4, así como en el muro norte-este interior del Cuarto 3, los cuales están adosados uno al otro. En el lado oeste también se rellenaron grietas en la pared norte-oeste del Cuarto 3 y en la pared sur-oeste del Cuarto 4. Por otro lado se rellenaron grietas en el friso estucado de la pared exterior norte, ubicado al noreste del edificio (Figura 22.2). El acceso al Cuarto 4, es un vano de 1.28 m de ancho, con una banquetta que sale del piso del Cuarto 4, 0.15 m y baja hasta 0.15 m aproximadamente al Cuarto 3 (Figura 22.5).

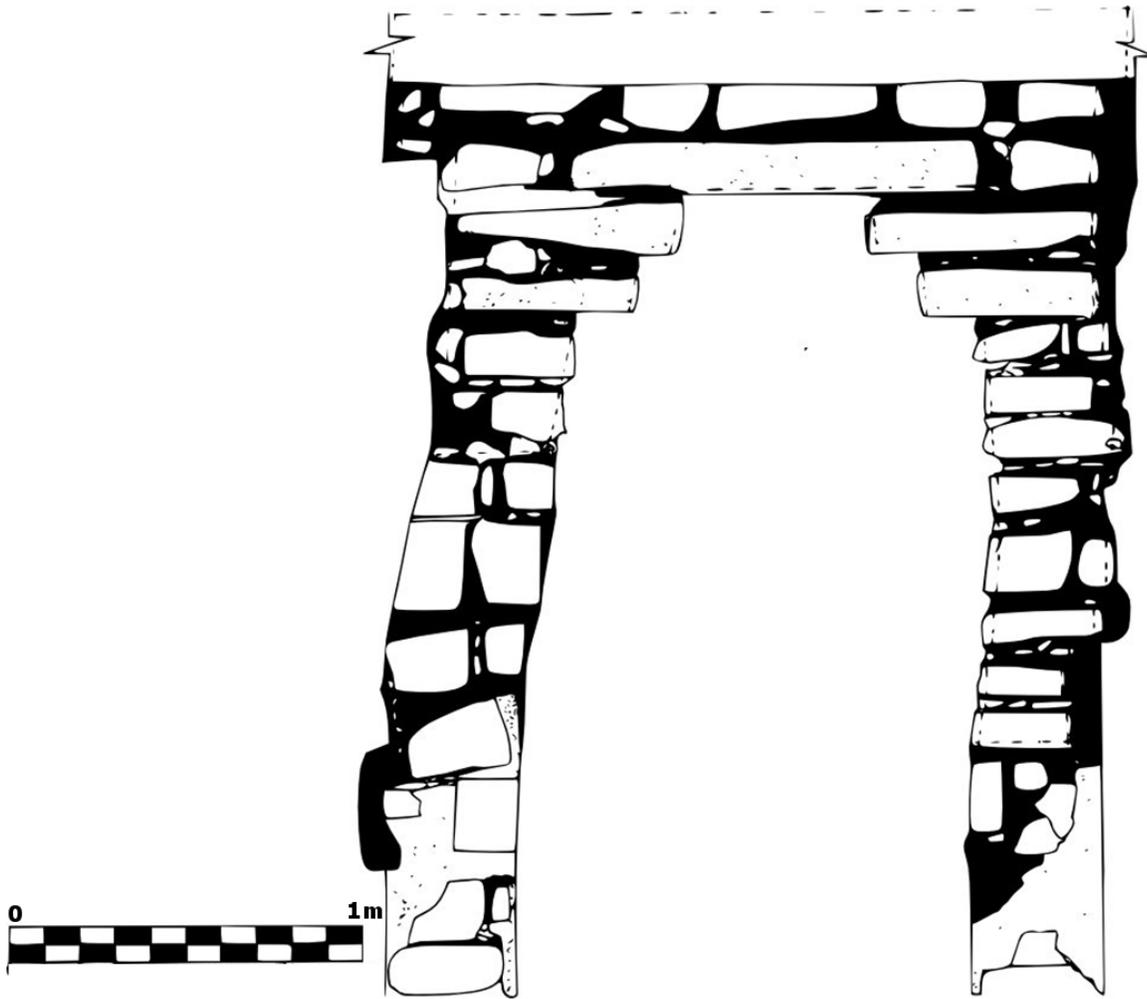
Figura22.6 Perfil exterior del acceso al Cuarto 4 (Dibujo B. Aguilar)

norte-oeste del Cuarto 3, colocando piedras faltantes, cornisas y dintel (Figura 22.6), con el objeto de sostener la presión y peso ejercidos por los bloques de la bóveda hacia estos muros. este muro-oeste del Cuarto 3, y acceso al Cuarto 4, mide 1.38 m desde el nivel de piso y posee un espacio similar al que se deja para colocar un dintel o bloque para una bóveda, aunque por lo deteriorado no se distingue muy bien desde el sur.

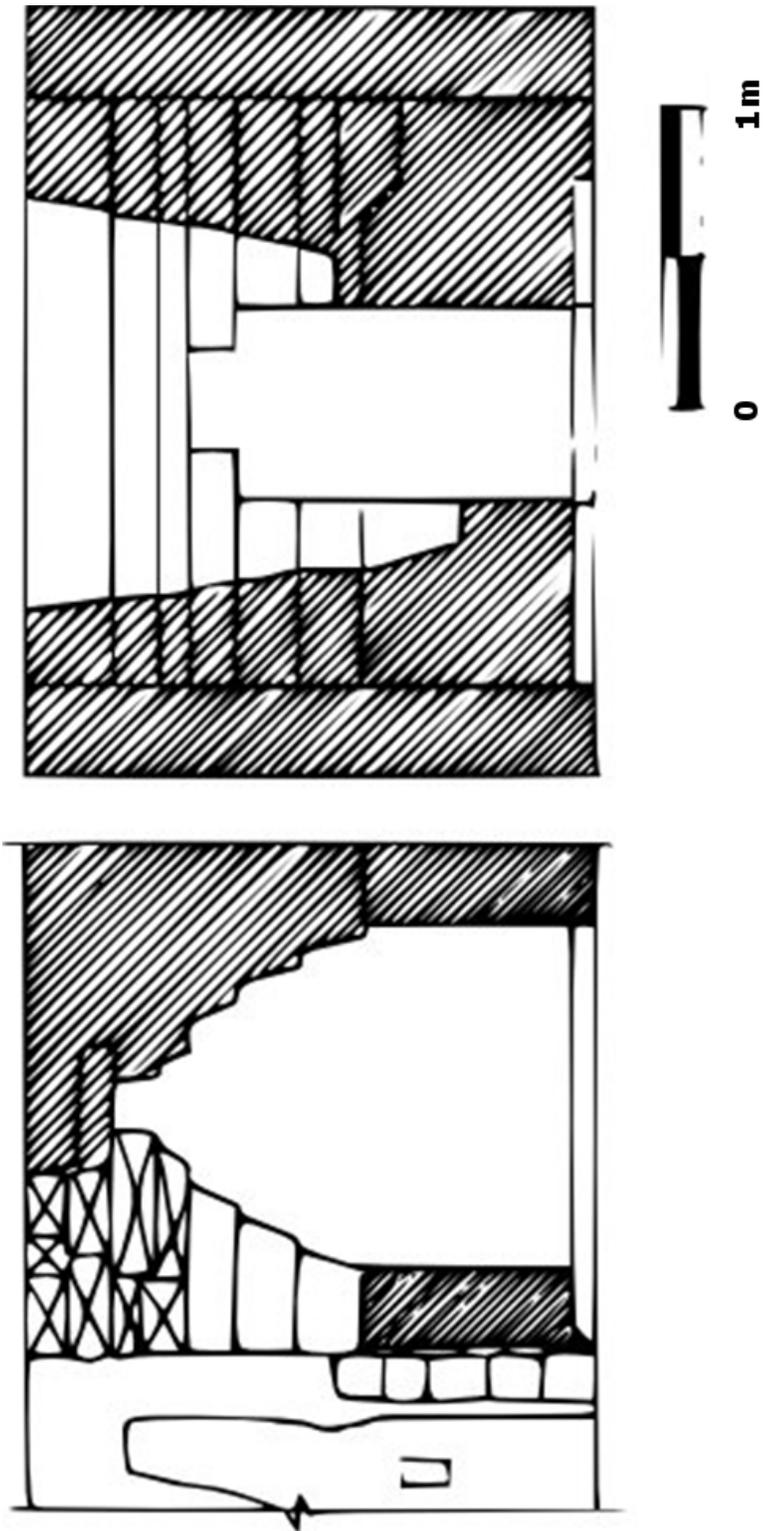
Figura 22.8 Estudio de perfil y elevación de portal a construirse en Cuarto 4(Dibujo R. Verdier).
