**INVESTIGACIONES ARQUEOLÓGICAS EN LA REGIÓN
DE HOLMUL, PETÉN: HOLMUL Y CIVAL.
INFORME PRELIMINAR DE LA TEMPORADA 2014**

Francisco Estrada-Belli, Director

*Proyecto Arqueológico Holmul
Boston University
Archaeology Department
675 Commonwealth Avenue
Boston MA 02215
Email: fncesbl@bu.edu*

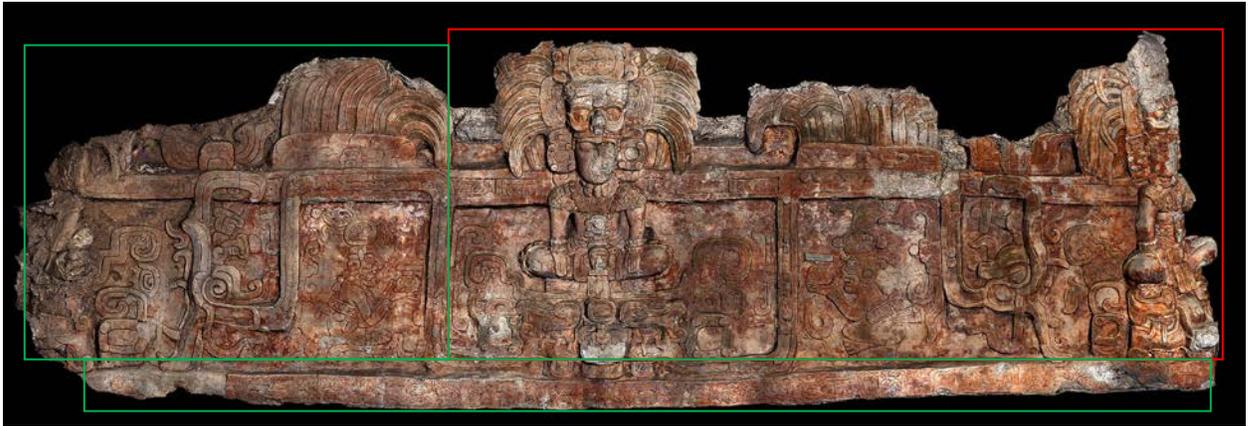
Figura 1.2 Reproducción de datos de escaneo 3D del Friso de Holmul (lado oeste) por A. Tokoninine mostrando las áreas de estuco conservadas (verde) y a conservarse (rojo).

Finalmente, cabe mencionar el importante paso que se dio respecto a la conservación del estuco del Friso de Holmul. Esta obra que abarca un área esculpida de aproximadamente 8 x 2.2 m la cual presenta algunos puntos de alta inestabilidad debido a la acción destructiva de elementos naturales como por ejemplo las raíces, las infiltraciones de agua y la presión de las capas de relleno que la recubrían. En la temporada de 2014 se pudo intervenir las partes más emergentes de este monumento abarcando una tercera parte de su superficie total de acuerdo a un plano trienal de conservación que se completará en dos temporadas futuras.

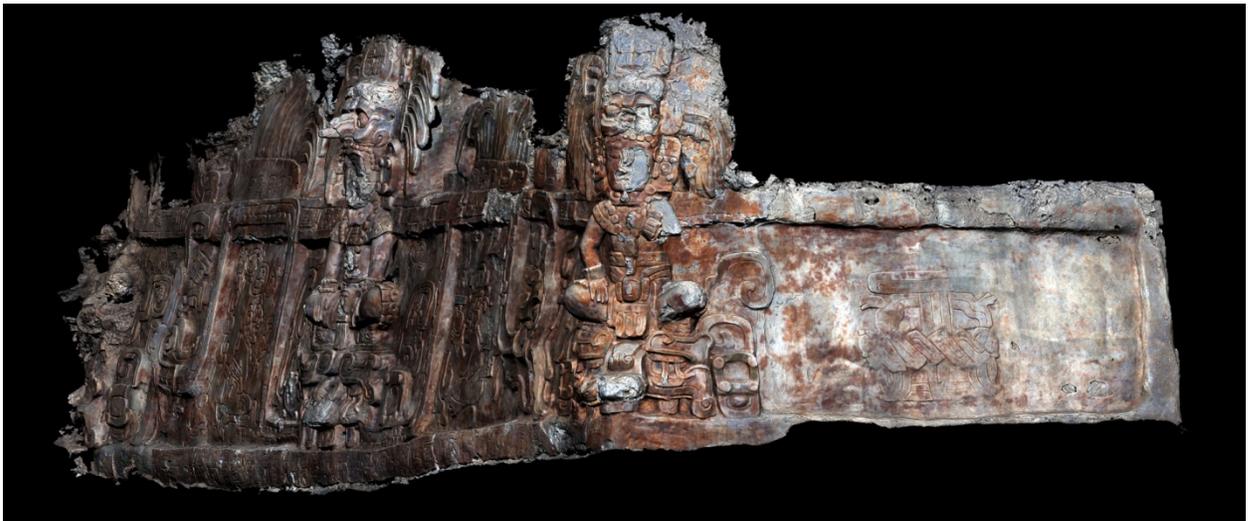
Figura 1.3 Reproducción en perspectiva de los lados oeste y sur del Friso de Holmul, por A. Tokovinine.

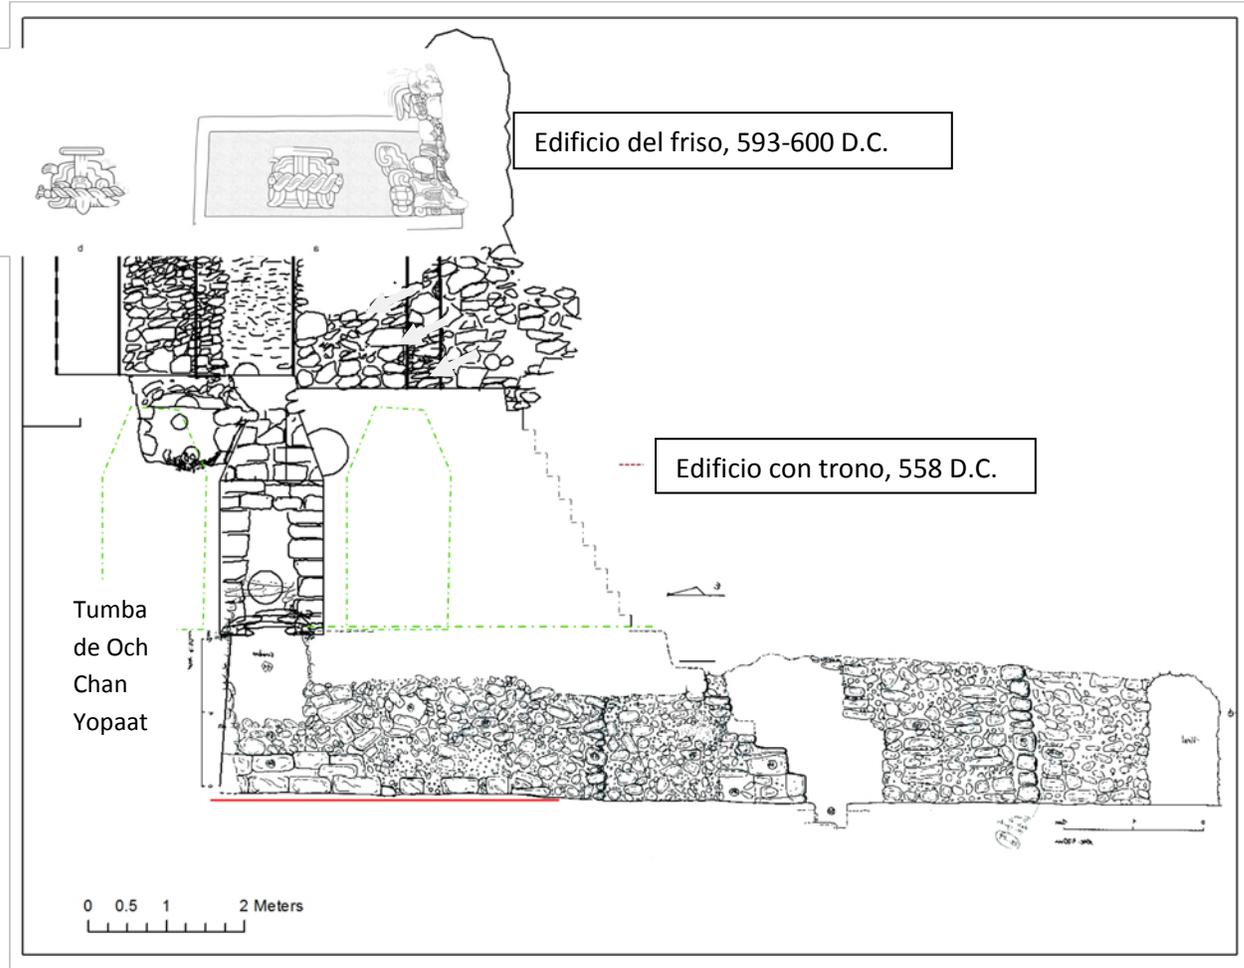
Figura 1.5 Perfil de las estructuras y entierros asociados al Edificio A del Friso de Holmul (dibujos F. Estrada-Belli y M. Diaz).

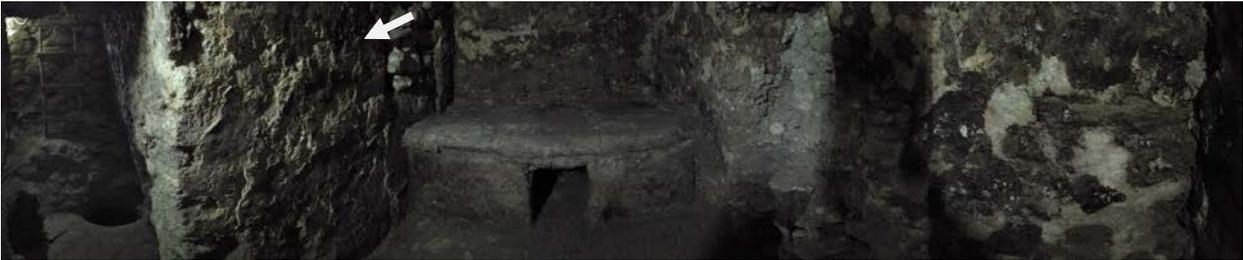
Figura 1.6 Interior de una fase anterior del Edificio asociada a un trono y a la tumba de OCH CHAN YOPAAT. La flecha indica la posición de la inscripción pintada en relación al trono.

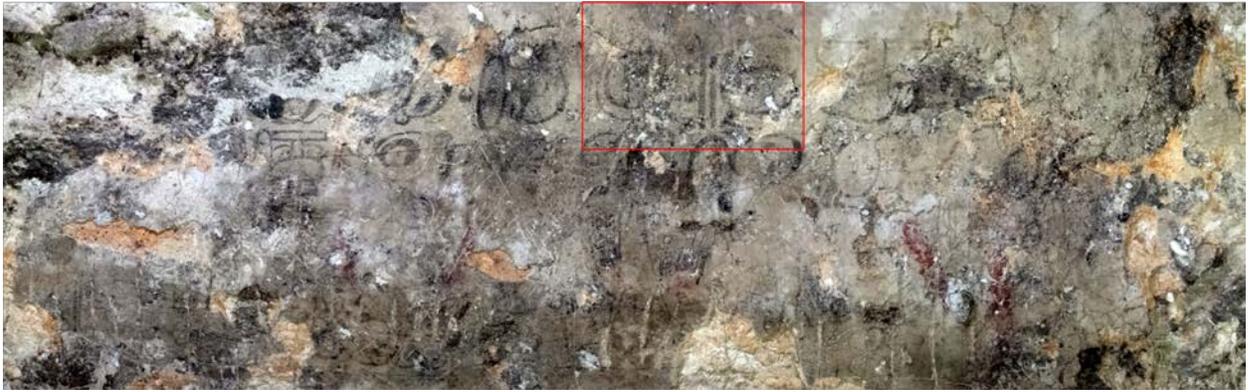
Figura 1.7 Inscripción asociada a la fase anterior del Edificio A con fecha calendárica 7 Cib 14 Ch'en; (9.6.4.9.16; 13 de septiembre, 558 D.C.)

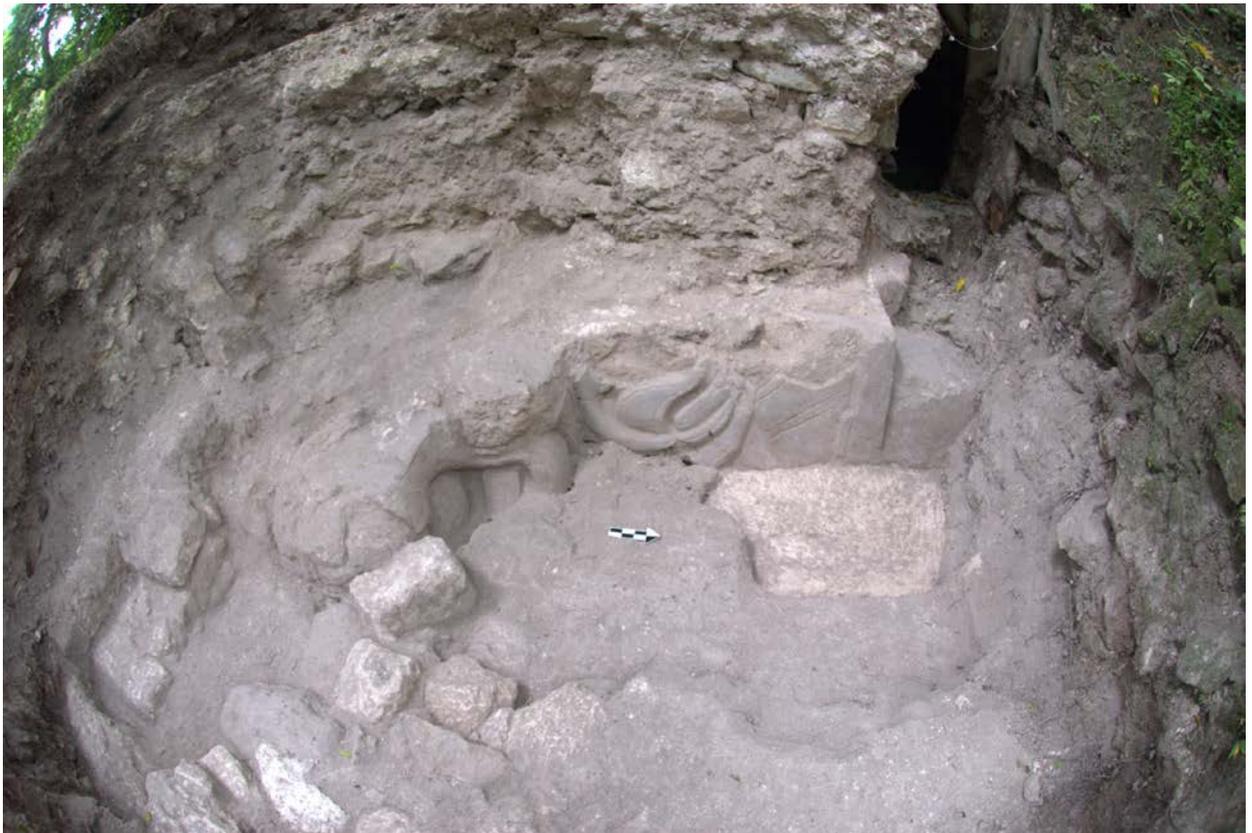
Figura 1.8 Fragmento inferior de mascarón con motivos foliados asociados al Dios Bufón en el relleno del Edificio D, Grupo II de Holmul (foto Estrada-Belli).

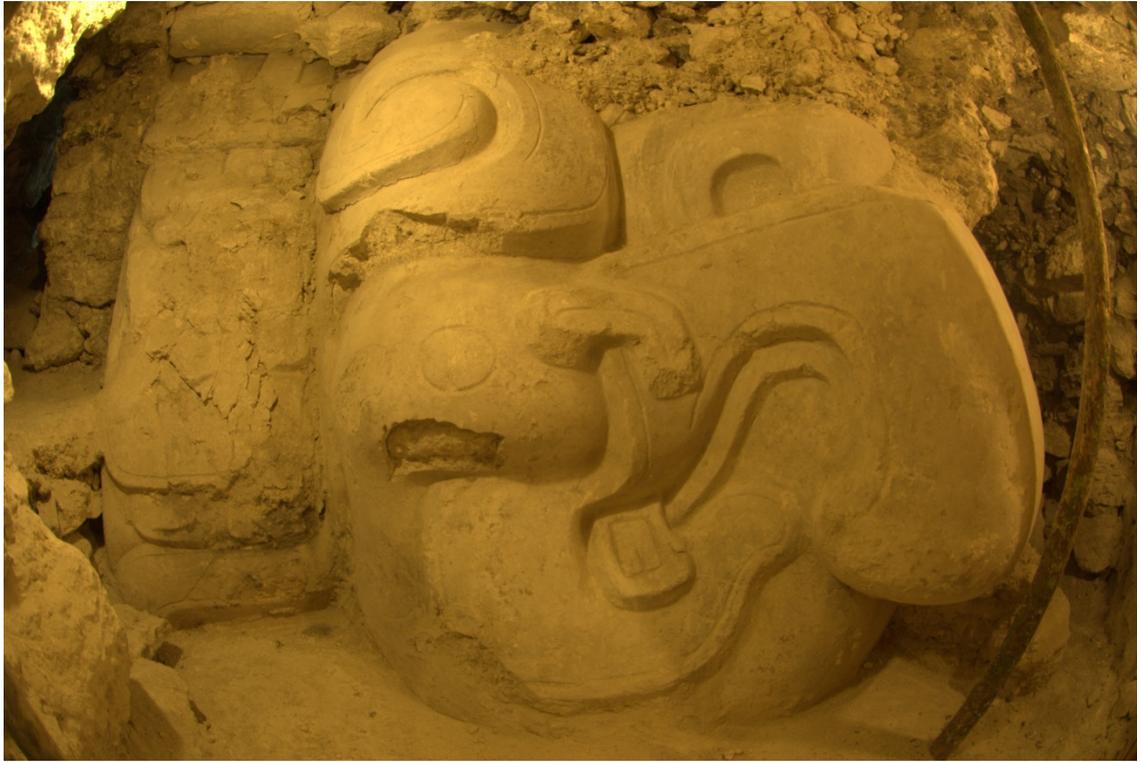
Figura 1.9 Vista frontal del mascarón de Chaak asociado a una fase Preclásica del Edificio D, Grupo I de Holmul.

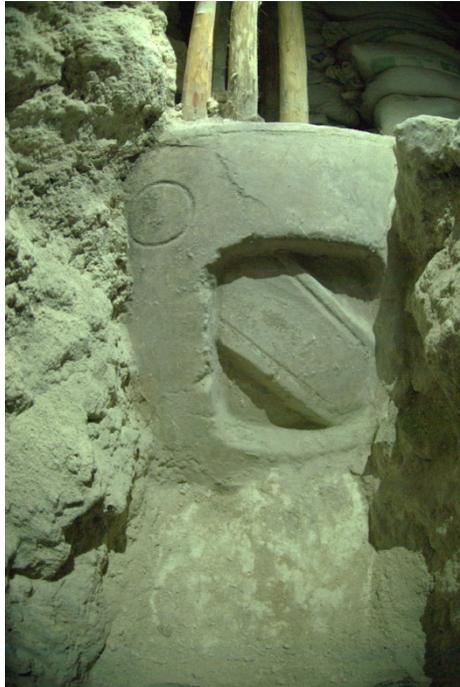
Figura 1.10 Detalle de emblema de banda celestial asociada a la parte superior del mascarón Chaak de la fase Preclásico Tardía del Edificio D, Grupo I de Holmul.

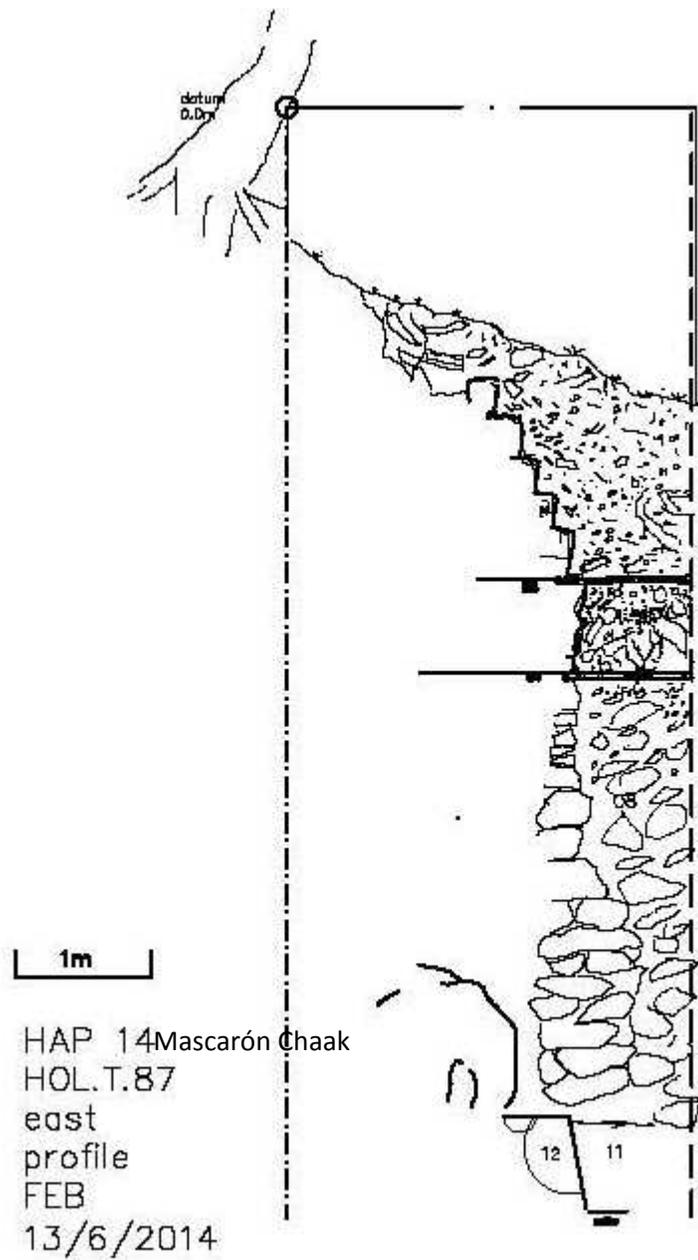
Figura 1.11 Perfil de la excavación en la fachada del Edificio D, Grupo I de Holmul mostrando la secuencia constructiva desde el mascarón de Chaak Preclásico Tardío al estrato superior del Clásico Tardío.

Referente al mascarón del Edificio D del Grupo I de Holmul, se pudo alcanzar por medio de una excavación una secuencia arquitectónica completa desde el mascarón del Preclásico Tardío hasta la fase final del Edificio D en la época del Clásico Tardío o Terminal (Figura 1.11). Adicionalmente, fue posible consolidar la parte del relleno que cubre dicho mascarón evitando su ulterior deterioro. En tercer lugar fue posible exponer un nuevo detalle de la iconografía del mascarón que representa una banda celestial sobre la imagen del mascarón que es el retrato del dios de la lluvia Chaak (Figura 1.10). Este es un dato importante para el estudio de la iconografía preclásica ya que se conocen muy pocos ejemplares de mascarones de esta divinidad. Entre ellos figuran también el mascarón de Dos Aguadas, encontrado por este proyecto en 2012 y el mascarón del Grupo E de Cival (véase más abajo).

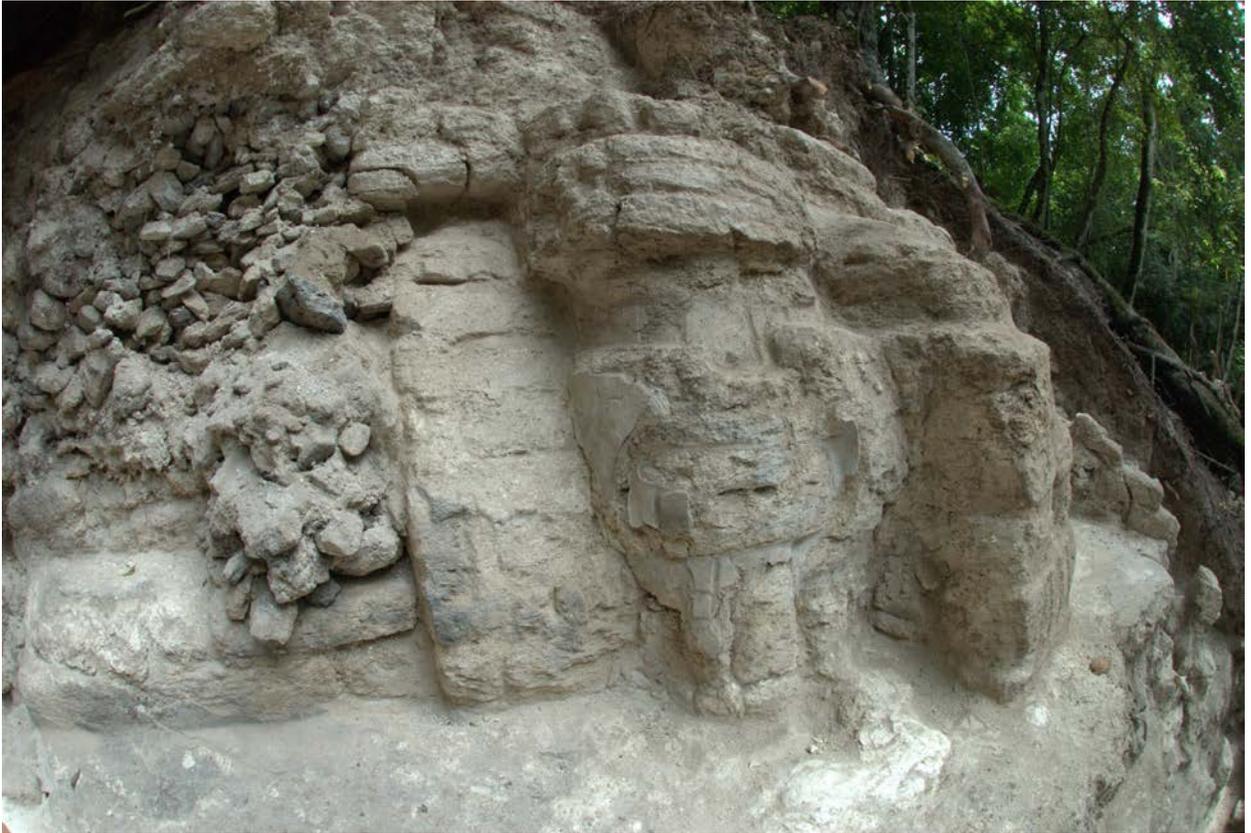
Figura 1.13 Mascarón de la deidad Chaak en la fachada norte de la Estructura 9 de Cival (foto Estrada-Belli).

fachada norte de la Estructura 9. Sus rasgos iconográficos sugieren posiblemente la representación del rostro de la deidad Chaak de la lluvia.

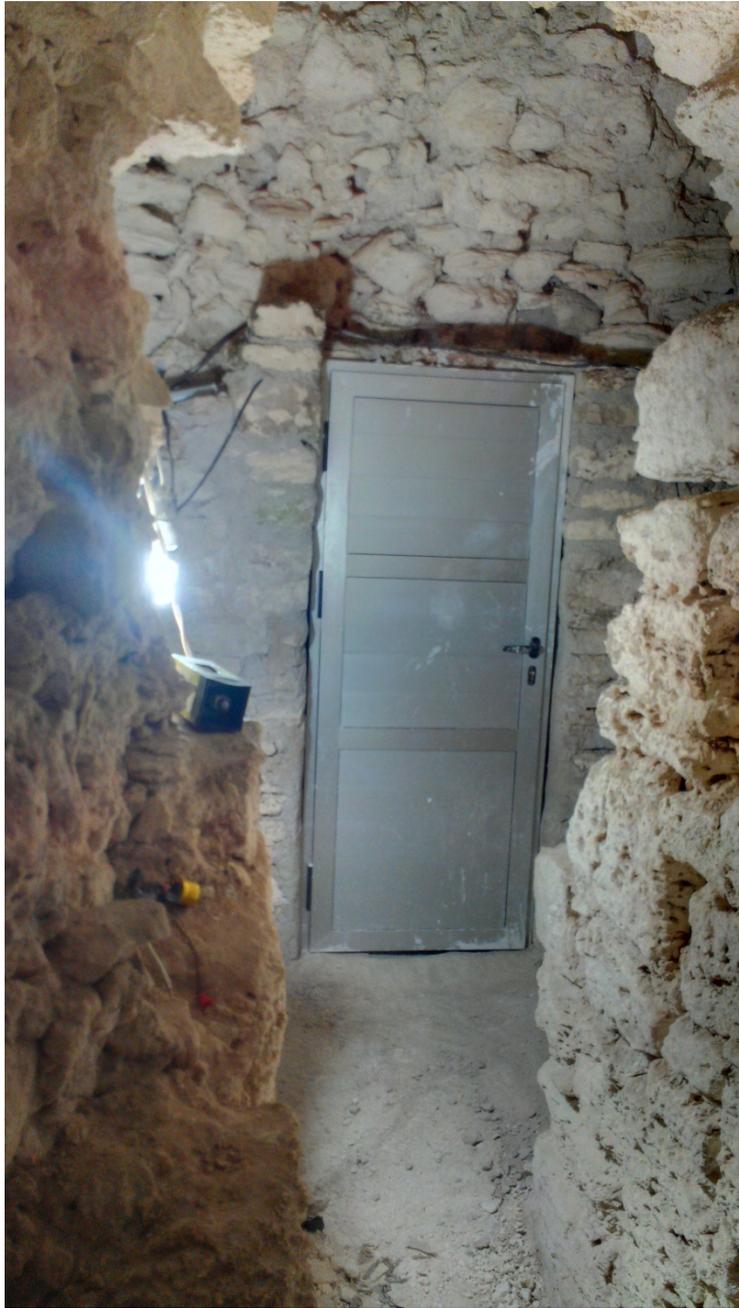
Figura 1.14 Puerta de aluminio con empaques de hule en la cámara interior de la última fase del Edificio A de Holmul.

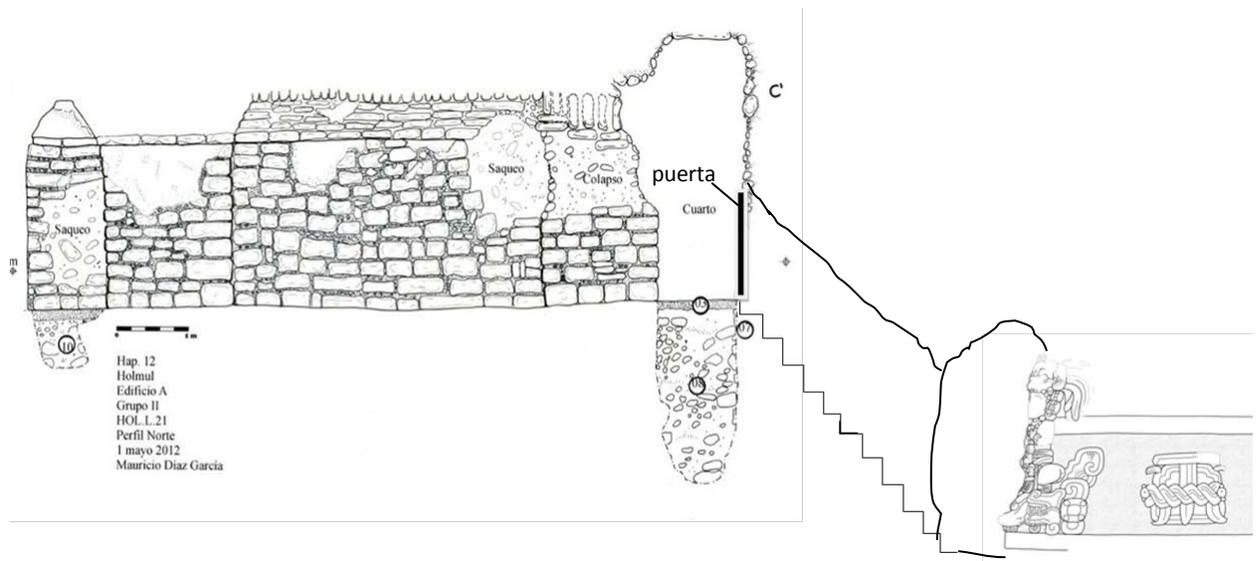
Figura 1.15 Perfil de los cuartos de la última fase del Edificio A, acceso al túnel del friso con puerta de aluminio y gradas y perfil de friso de la penúltima fase del Edificio A (esquina suroeste).

Como se mencionó anteriormente la construcción de la última fase del Edificio A fue interrumpida antes de ser completada por los arquitectos de Holmul. Por lo tanto, en la parte norte del montículo el espesor del relleno que recubre la fase anterior del edificio es menor que en la parte sur del mismo. Por lo tanto el edificio del friso presenta una situación de deterioro de mayor urgencia en esta sección. Debido a la infiltración de agua y de raíces desde la superficie, la capa de estuco del friso se encontró muy fragmentada, inestable y en varios estadios de despegue. Los conservadores estabilizaron los fragmentos deteriorados o despegados con inyecciones de mezcla de agua, cal y arena dentro del compuesto de estuco. Asimismo, se limpió la superficie estucada, se removieron raíces de la misma y se rellenaron grietas.

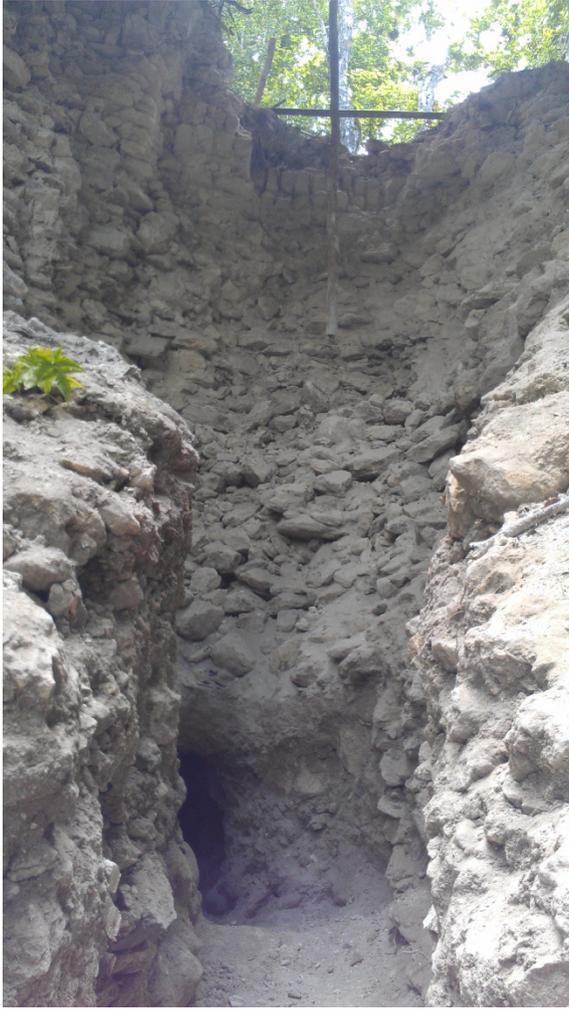
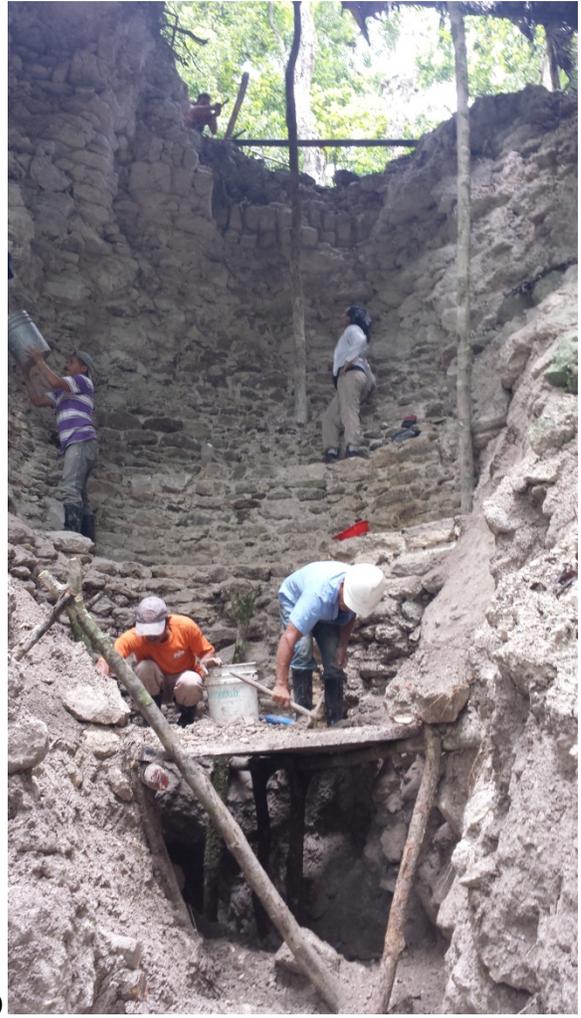
Figura 1.16 a) Espacio interior de trinchera de saqueo en Estructura 1 antes de la limpieza. Altura de la trinchera 8.5 m aproximadamente. b) Espacio interior de la trinchera después de limpieza y en fase de consolidación.

Posteriormente a la limpieza de este material se construyeron terrazas de retención dentro del relleno para evitar ulteriores colapsos y permitir el trabajo de consolidación en el interior de la trinchera misma (Figura 1.16b). Adicionalmente, se construyó un nuevo techo de palma para proteger el relleno de la trinchera de las lluvias y de tal manera evitar infiltraciones de agua y mayor erosión del relleno. El propósito de la próxima intervención es de completar la consolidación de la parte posterior de la estructura construyendo un muro o basamento de contención detrás de los mascarones para sostenerlos y

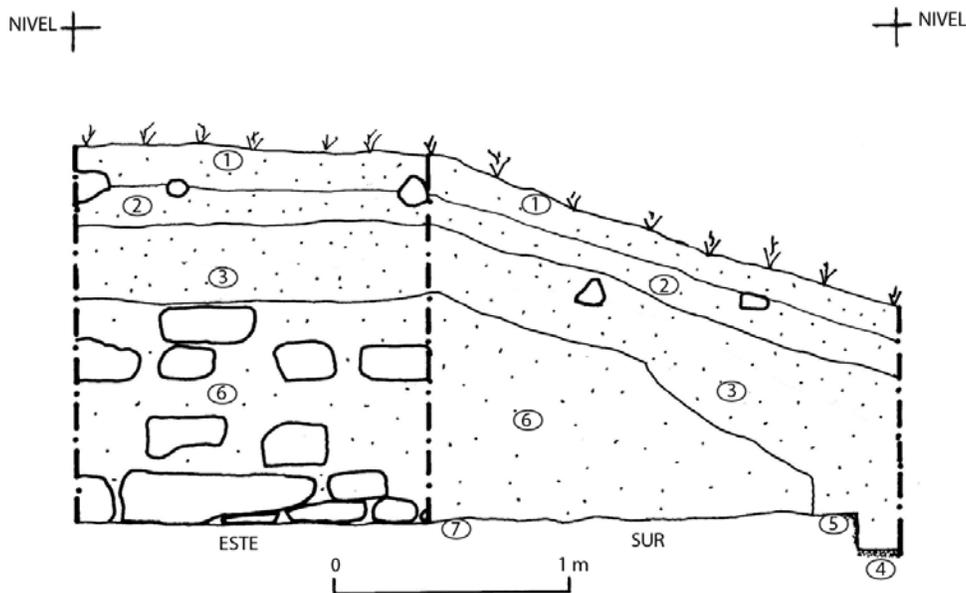
HAP 2014
 CIV.T.70.EE
 PERFIL
 A. VELASQUEZ LOPEZ
 30/5/2014
 1:20

Inmediatamente debajo se localizó el contexto CIV.T.70.EE.02 formado por tierra color café claro de consistencia floja y suave, textura arenosa, pudiendo ser parte de la erosión de la estructura. Al remover este contexto se localizó el CIV.T.70.EE.03 tierra gris poco compacta suelta y suave, este incluyó algunas piedras de caliza de diferentes tamaños y formas, estas piedras forman un 15 % del contexto, al parecer este contexto es parte del colapso de la estructura. Al retirar este contexto se ubicó CIV.T.70.EE.04 formado por un piso de estuco duro y compacto el cual se conecta con una superficie estucada CIV.T.70.EE.05 siendo el primer escalón de un grupo de bloques dispuestos de tal manera que parecieran ser cuerpos escalonados construidos con bloques de piedras calizas rectangulares y cuadradas. Al remover este grupo de bloques se localizó el contexto CIV.T.70.EE.06 consistente en un relleno de construcción de tierra blanca mezclada con bloques de piedra caliza, de textura muy arenosa dura y compacta. Se siguió la excavación hasta nivel del primer escalón lo que reveló una superficie dura y compacta contexto CIV.T.70.EE.07 siendo esta la roca madre.

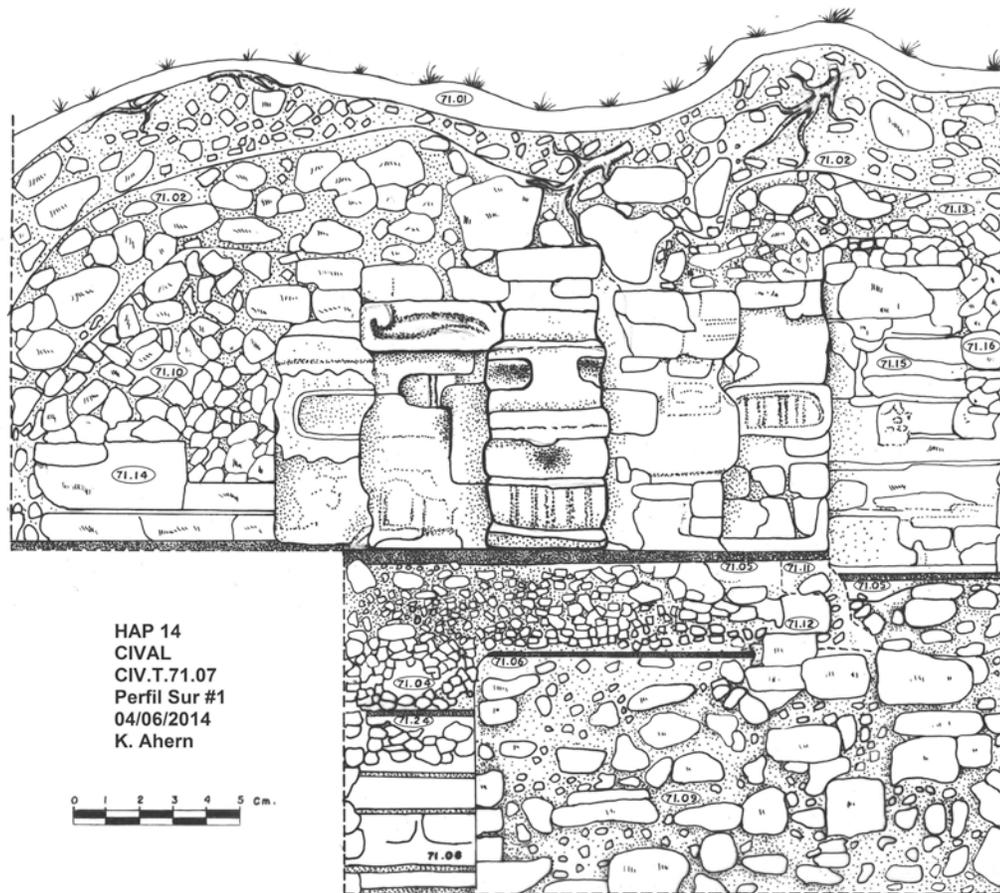
Figura 4.1. Perfil sur de la excavación CIV.T.71 mostrando el relieve del mascarón en su centro (dibujo K. Ahern y M. Colindres).

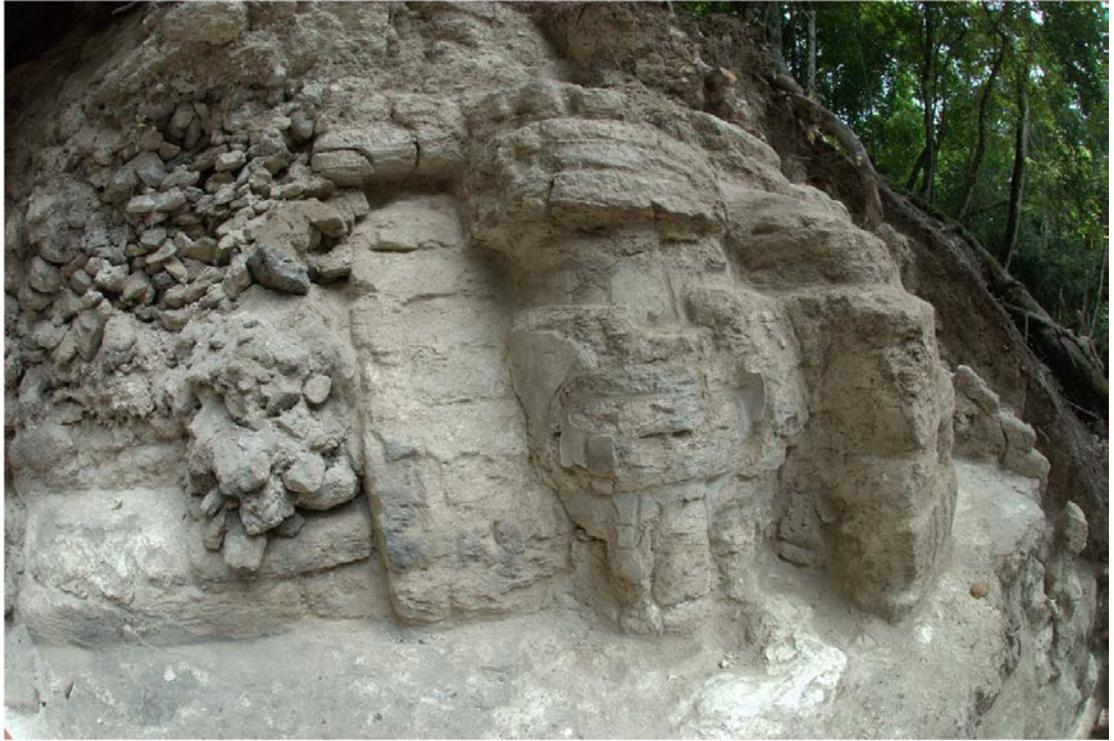
Figura 4.3. Vista desde el noreste del mascarón de la Estructura 9 en la excavación CIV.T.71

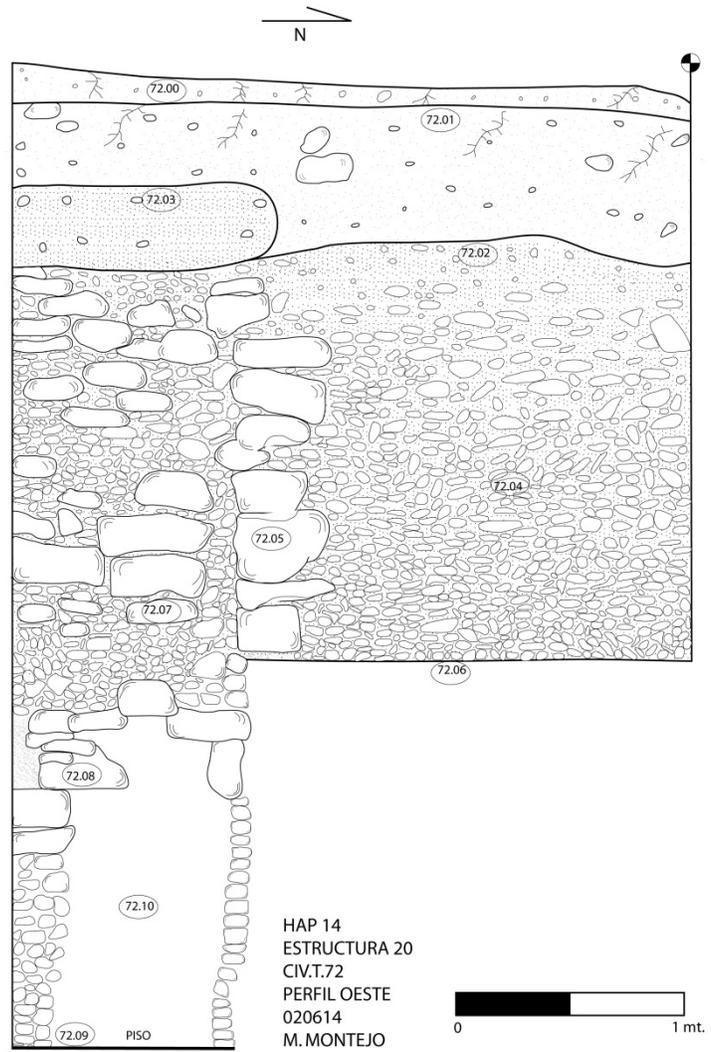
Figura 5.3 Perfil Oeste de CIV.T.72, mostrando el tipo de relleno y los muros guías para el embonado.

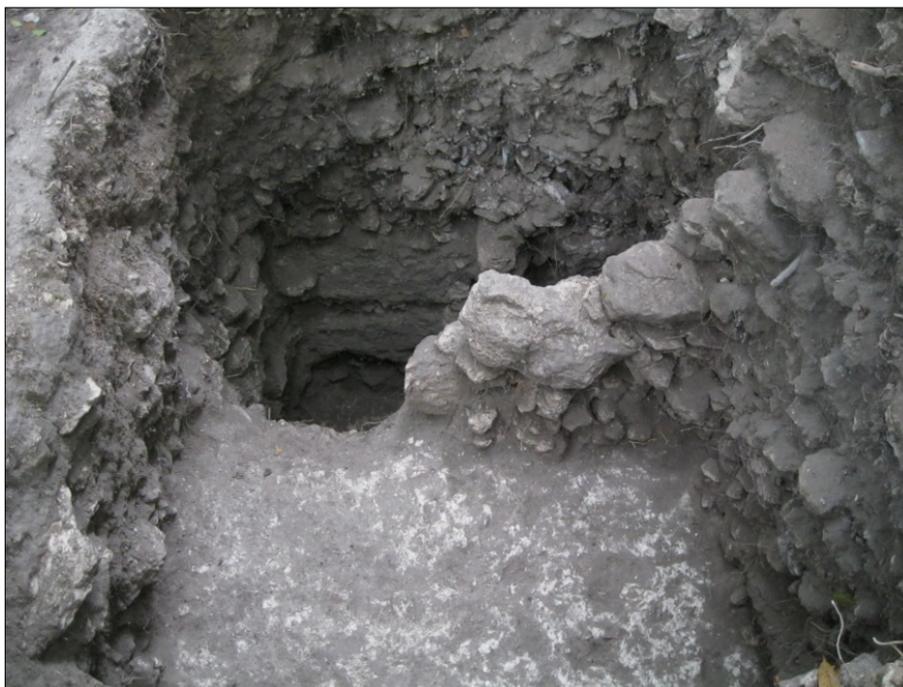
Debajo de los contextos 04 y 05 se localizó una nivelación muy rustica la cual fue identificada con el número CIV.T.72.06 (Figura 5.5). Se encontró un apisonado color blanco, compactado, en mal estado de conservación, fragmentado, de aproximadamente 0.08 m de grosor, inicia a partir del contexto 5 hacia el norte, por las dimensiones de la excavación no se logró determinar sus dimensiones. Debajo se localizó otro tipo de relleno, más compacto, piedra caliza pegada con argamasa de lodo y cal. Dicho contexto llegó a la profundidad de 2.70 m. No se recuperó ningún elemento cultural.

Figura 5.5 Apisonado rustico CIV.T.72.6 y muro de guía para embonar CIV.T.72.5. (Foto M. Montejo)

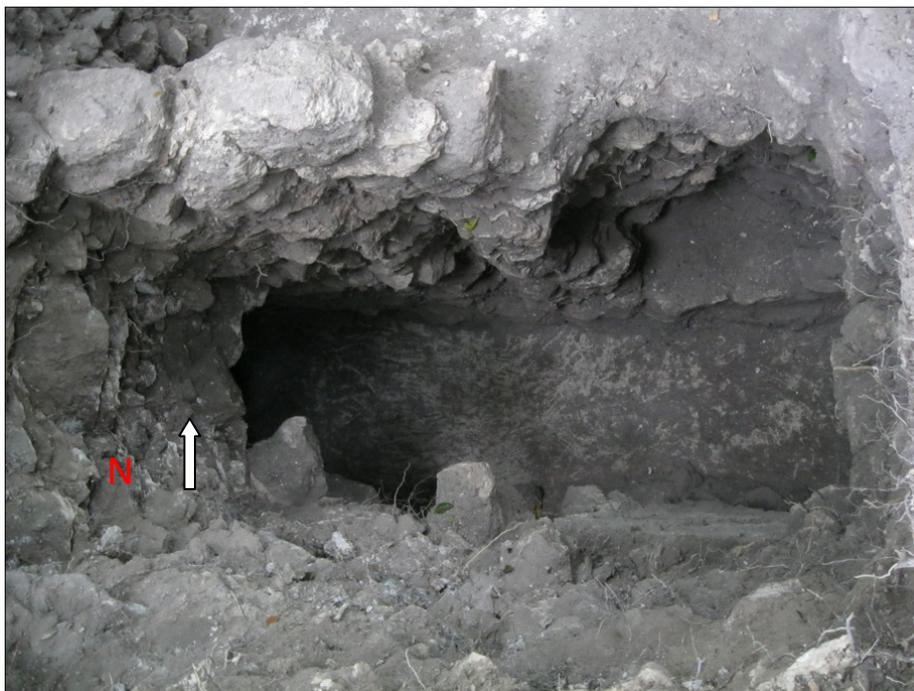
Seguidamente de excavar el contexto CIV.T.72.08 se localizó un piso debajo del mismo, identificado con el numero CIV.T.72.09. Piso estucado color blanco bien conservado de grosor no identificado, no se logró determinar sus dimensiones (largo y ancho) ya que la excavación no lo permitió. Con desnivel leve hacia el oeste. Probablemente fue el piso de la plaza debajo de la estructura (Figura 5.6).

Figura 5.6 Piso estucado (CIV.T.72.9) cimientos de estructura (Foto M. Montejo)

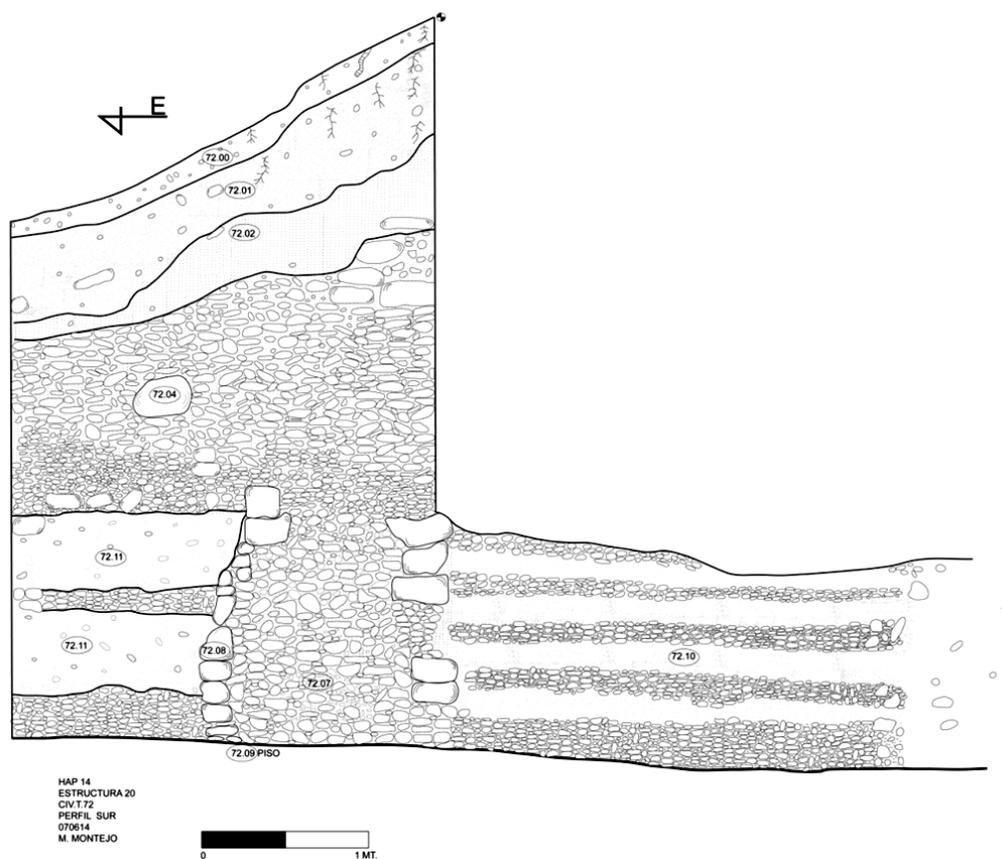
Por último se evidenció la presencia de relleno de tierra ubicado únicamente en el perfil sur de la operación, identificándolo con el número CVI.T.72.11. El mismo contiene tierra de color blanco de consistencia compacta y granulada. Se observan dos segmentos de la tierra divididos por un relleno de piedras pequeñas de 0.20 m de ancho.

Figura 5.8 Perfil Sur de CIV.T.72 mostrando la estratigrafía y el relleno del túnel excavado.

Posteriormente, se decidió excavar un túnel a partir del relleno del contexto CIV.T.72.07 el cual se identificó con el numero CIV.T.72.10, siendo el mismo relleno para los dos contextos. Las dimensiones del vano fueron 1 m de ancho norte-sur por 1.20 m de altura. El túnel atravesó un relleno de piedra caliza (CIV.T.72.10) entre 0.25 a 0.45 m (75%) y argamasa color gris (25%), ambas puestas en capas, y en ocasiones mezcladas. Los hallazgos consistieron en la recuperación de material cerámico, lítico (una esfera de piedra CIV.T.72.10.07.03) y malacológico (un fragmento de concha no determinada CIV.T.72.10.10.04) (Figura 5.7). Los 3 metros excavados consistieron en su mayoría en relleno de embono para soporte de siguiente fase constructiva (Figura 5.8).

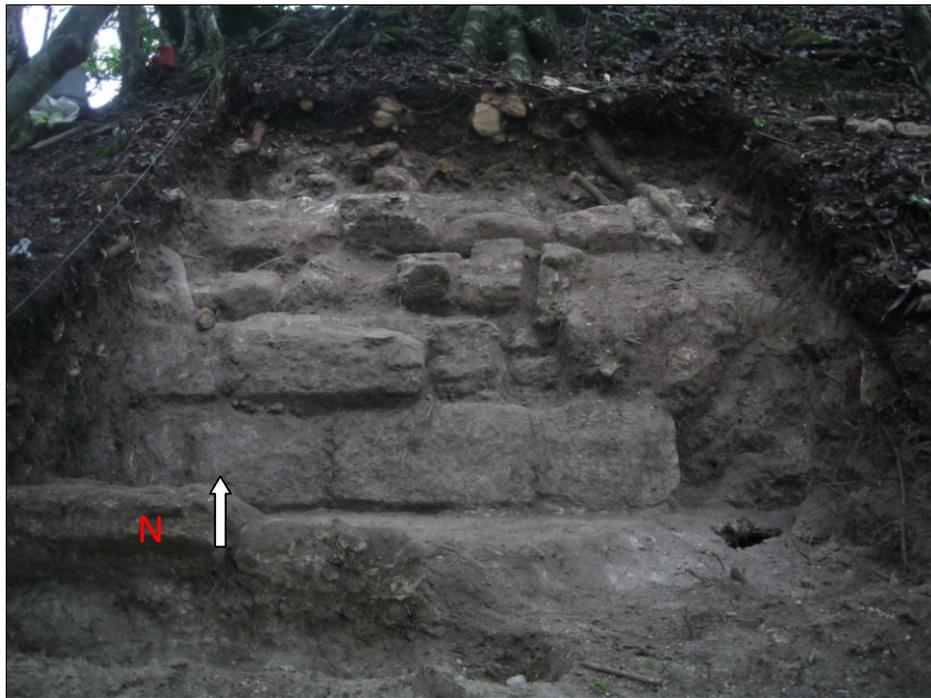
Figura 5.10 Vista Norte de CIV.T.75, mostrando los bloques tallados de caliza. (Foto M. Montejo)

Debajo de esta capa se localizó una alineación de piedras que fueron identificadas con el número CIV.T.75.03. Estas forman parte de un muro elaborado de bloques tallados de roca caliza de 0.60 m en adelante (80%), con presencia de tierra café clara suelta (10%), así como piedras de menor tamaño (5%) y raíces de 0.08 m (5%) de diámetro en adelante, fijadas con argamasa color gris de consistencia dura. Posee una pobre preservación, posiblemente en la parte superior existían gradas de escalinata pero por las condiciones presentes solo se observaron fragmentos de las mismas. En algunas partes se logran percibir bloques de caliza de 0.30 m que funcionaban como escalones o cuerpos escalonados (Figuras 5.10 y 5.11). Dicho contexto llegó a la profundidad de aproximadamente 1.38 m, del mismo no se recuperó material lítico y ni cerámico.

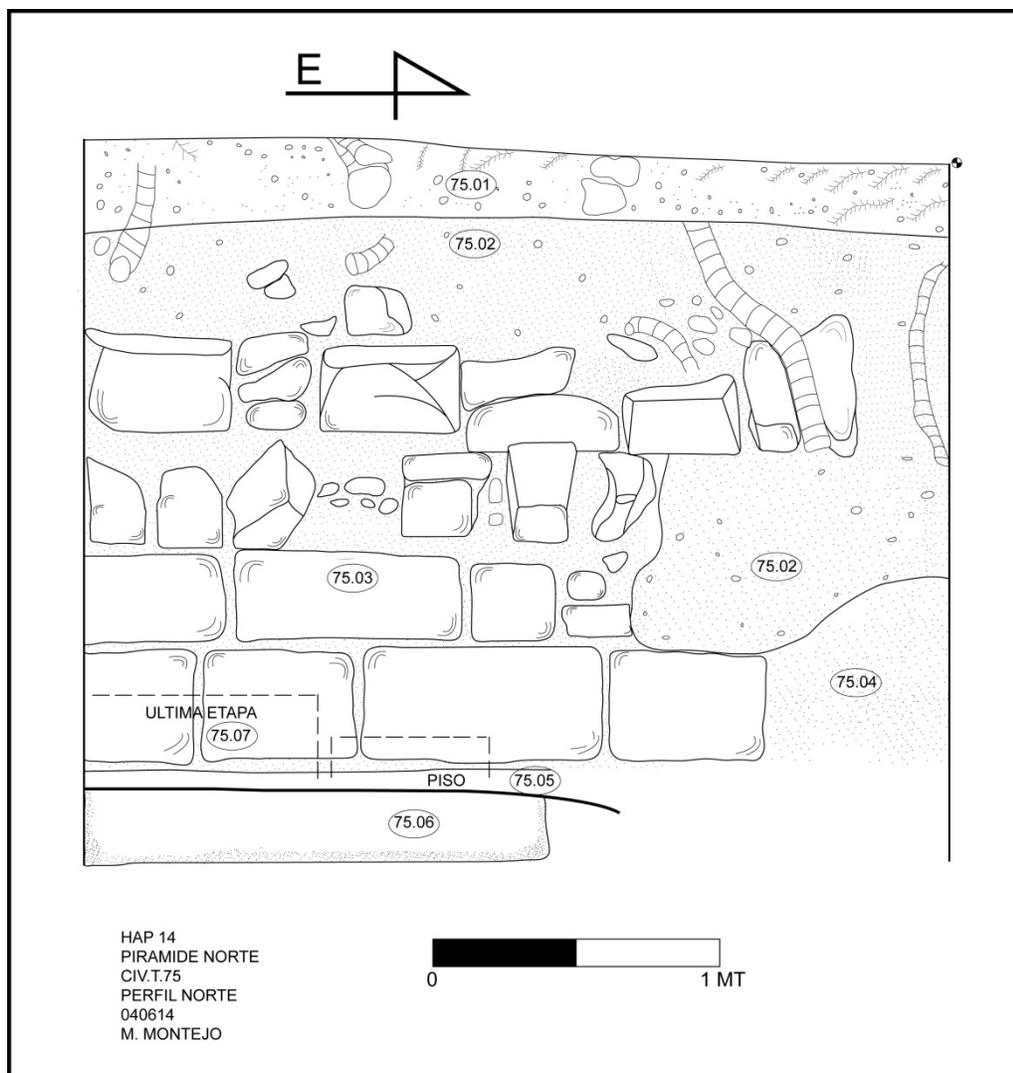
Figura 5.11 Perfil Norte de CIV.T.75, mostrando la fachada de la penúltima fase.

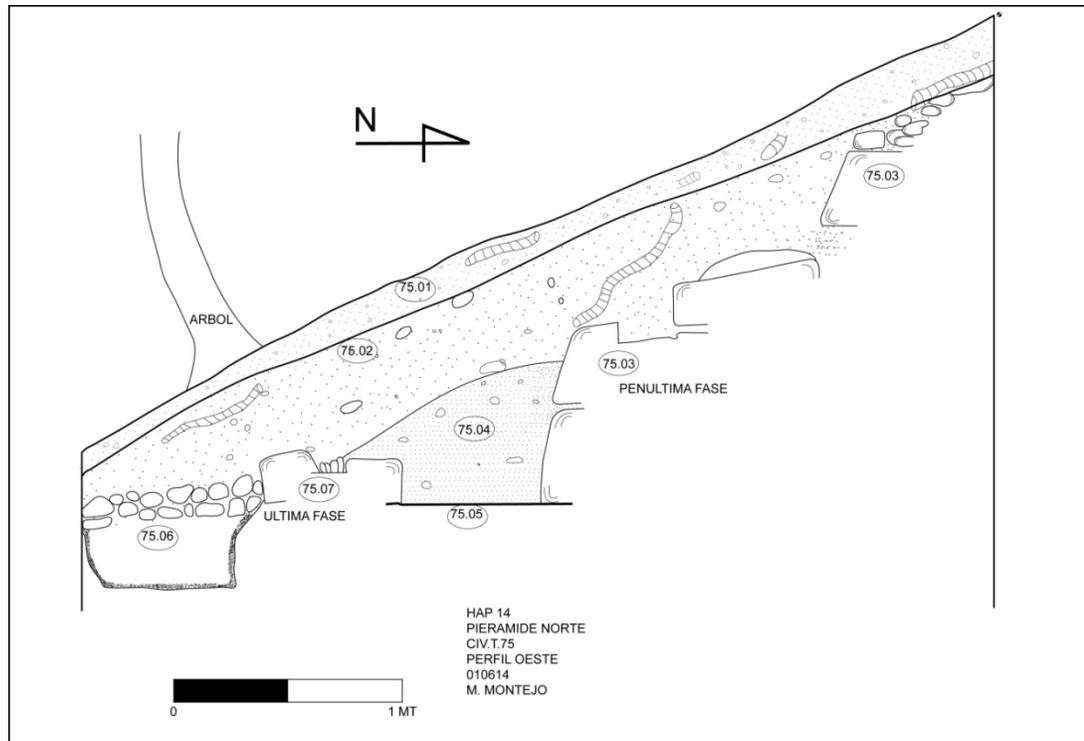
Figura 5.12 Perfil Oeste de CIV.T.75, mostrando lo que puede ser la última y penúltima fase constructiva.

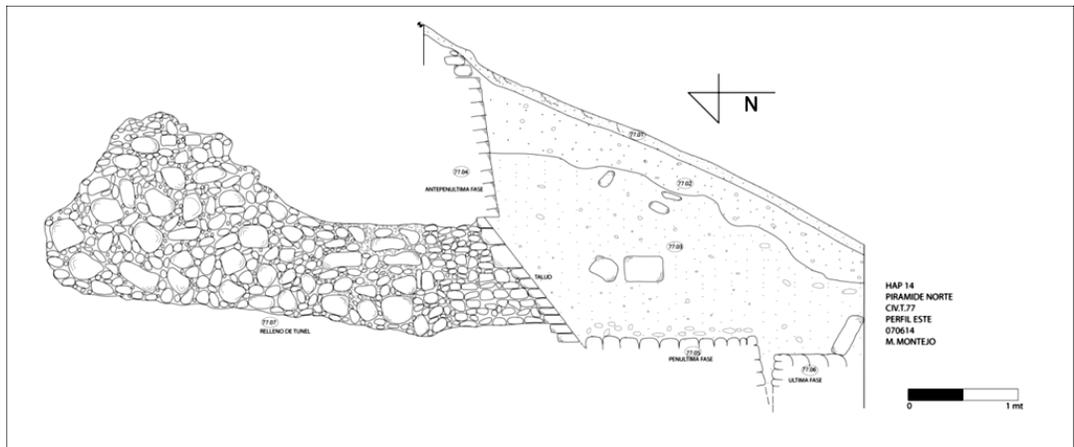
Figura 5.14 Perfil Este de CIV.T.77, mostrando las fases constructivas localizadas y el relleno del túnel excavado.

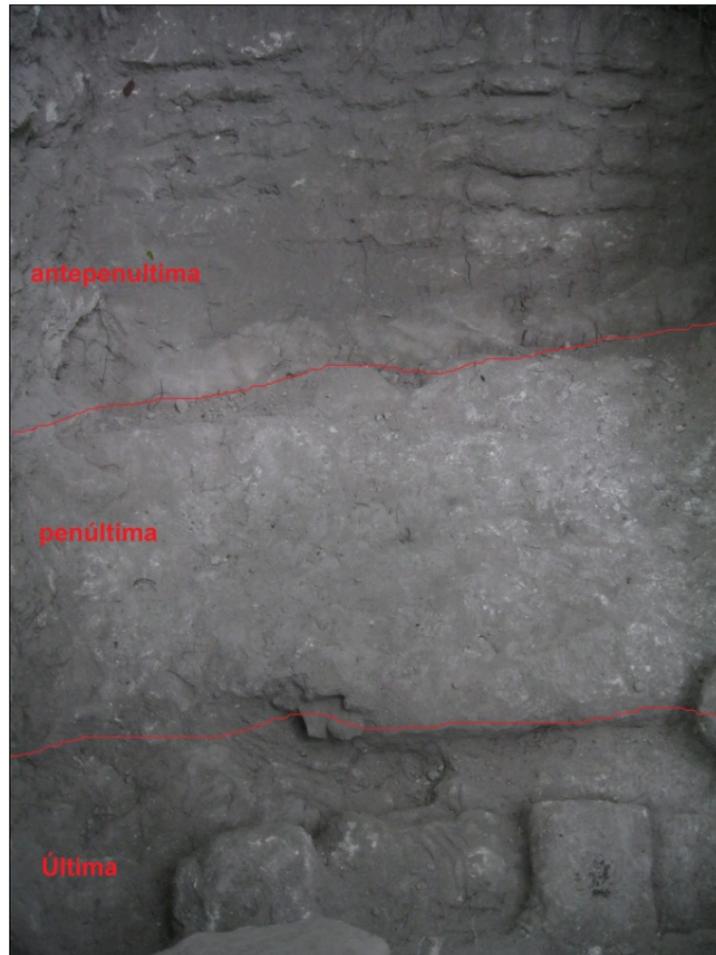
Figura 5.15 Evidencia de las tres fases constructivas expuestas. (Foto M. Montejo)

Debajo del contexto CIV.T.77.03 se localizó una alineación de piedras con orientación este-oeste identificado como CIV.T.77.05 (Figuras 5.14 y 5.15). El mismo consiste en un muro elaborado de bloques de piedra caliza con argamasa color gris de dimensiones no determinadas ya que inmediatamente se encuentra otro muro (CIV.T.77.06), lo que impidió documentar mejor sus características. Dicha alineación de piedras cubre el muro en talud.

Debajo del contexto CIV.T.77.03 y a la par de CIV.T.77.05 se localizó otra alineación de piedras con orientación este-oeste identificado como CIV.T.77.06 (Figuras 5.14 y 5.15). El mismo consiste en un muro elaborado de bloques de piedra caliza con argamasa color gris de dimensiones no determinadas ya que las medidas iniciales de la excavación impedían conocer de mejor forma dicho contexto. El cual se encuentra a menos de 0.10 m de distancia del contexto CIV.T.77.05. Por último, se decidió realizar un túnel al centro del contexto (CIV.T.77.04), el cual fue identificado con el número CIV.T.77.07. De donde se obtuvo solamente relleno de piedra (caliza y pedernal) de diferentes tamaños desde 0.15 m de ancho hasta 0.75 m de largo (90%); relleno muy suelto, lo que hizo inestable el túnel y no poder seguir excavando. No se observaron rasgos arquitectónicos.
