**INVESTIGACIONES ARQUEOLÓGICAS EN LA REGIÓN
DE HOLMUL, PETÉN: HOLMUL Y CIVAL.
INFORME PRELIMINAR DE LA TEMPORADA 2014**

Francisco Estrada-Belli, Director

*Proyecto Arqueológico Holmul
Boston University
Archaeology Department
675 Commonwealth Avenue
Boston MA 02215
Email: fncesbl@bu.edu*

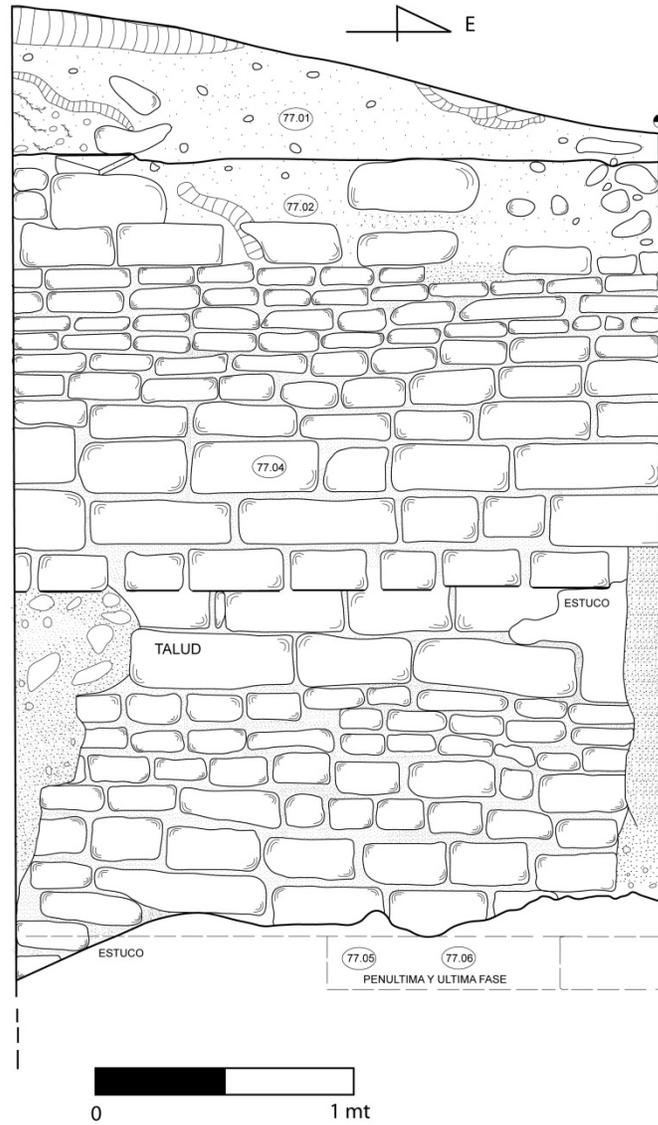
HAP 14
PIRAMIDE NORTE
CIV.T.77
PERFIL NORTE
070614
M. MONTEJO

Figura 5.16 Perfil Norte de CIV.T.77, mostrando muros localizados.

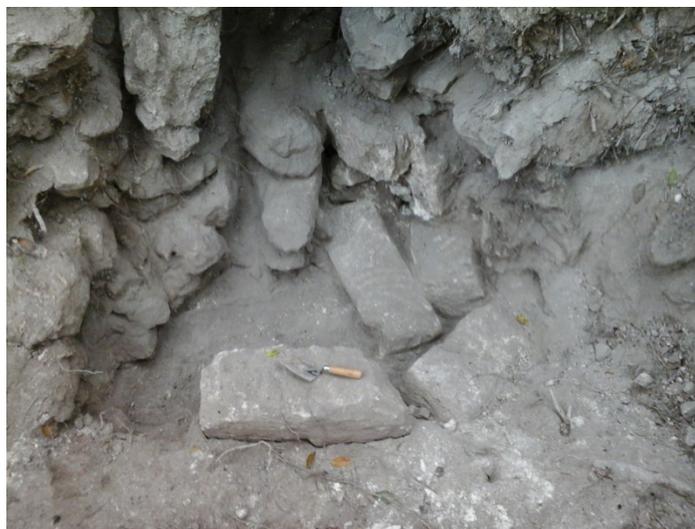
Figura 6.23 Bloques de Piedra colapsadas, Perfil Este. Civ.T.73.04 (Foto Bhanny Girón)

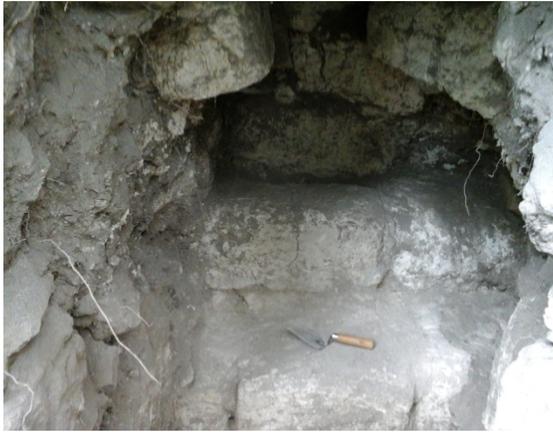
Figura 6.24 Escalinata con piedras de relleno Girón).

Civ.T.73.04 (Foto: Bhanny Girón).

Se continuó retirando las piedras de relleno y excavando hacia adentro de la Estructura, aproximado a 1 m aparecieron unos bloques de piedra que topaban con otros bloques de piedra dirección Norte que son parte de una pared. Se siguió excavando y apareciendo otros bloques, dando como resultado 4 escalinatas. Se observa que arriba de la primera escalinata hay piedras de relleno y bloques de piedra caliza (Figura 6.7); debajo de la última escalinata se observó una capa de tierra caliza y más piedras de relleno con bloques de piedra. Los bloques de piedra que conforman la escalinata tienen una medida de 0.27 m a 0.28 m de ancho por 0.50 m a 0.75 m de largo (Figura 6.8).

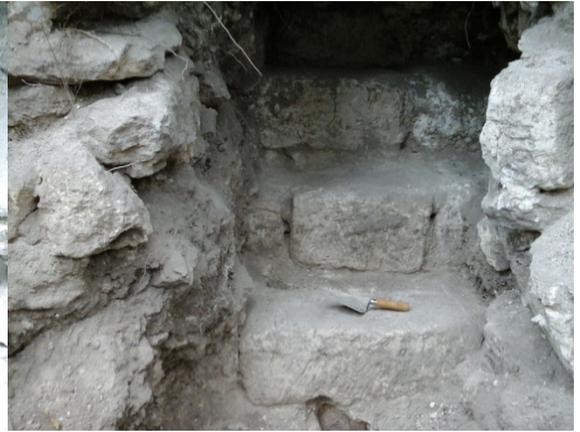
Figura 6.25 Escalinata, Perfil Este, Civ.T.73.04

Y bloques de piedra caliza Perfil Este (Foto: Bhanny Girón).

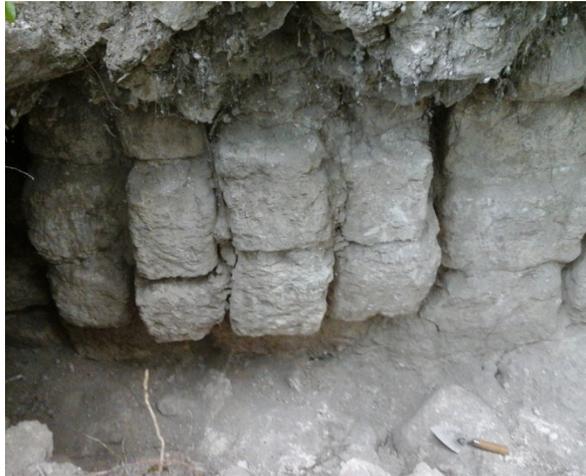
Figura 6.27 Armazón de Mascarón, Perfil Este Civ.T.73.05 (Foto B. Girón).

En el contexto Civ.T.73 no se encontró el objetivo que era descubrir el mascarón, pero se pudo apreciar la posible armazón de un mascarón, si ese fuese el caso, se desconoce la razón por la cual no realizaron el mascarón. Lo que sí es cierto es que cubrieron toda la fachada de la pared y la armazón con piedras de relleno, para la construcción de la última fase de la Estructura Sur. También se pudo observar aun bien conservadas las escaleras y tenían un recubrimiento de caliza; la utilización de bloques de piedra de caliza, piedras de tamaño normal y algunas otras muy pesadas, que sirvieron como relleno.

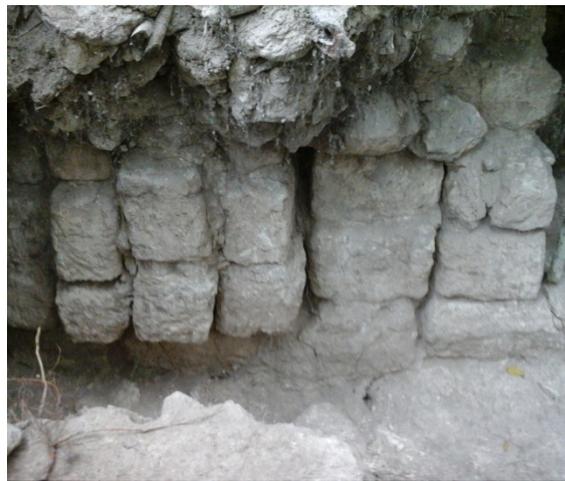
Figura 6.28 Armazón de Mascarón, Perfil Este Civ.T.73.05 (Foto B. Girón).

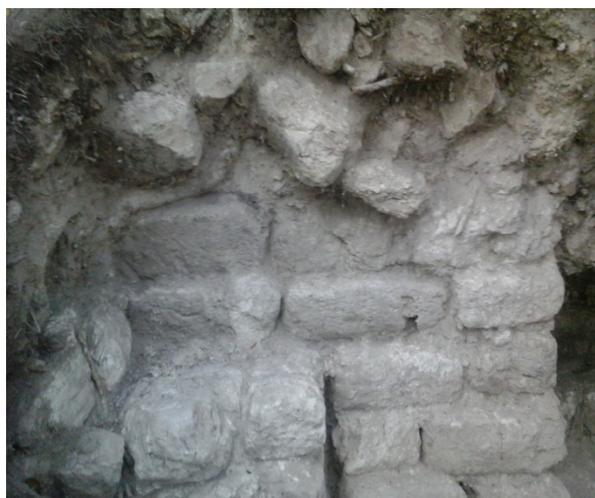
Figura 6.12 Pared-Penúltima Fase, Vista hacia el Norte. Civ.T.73.07 (Foto: Bhanny Girón).

Se prosiguió con el contexto Civ.T.73.07, que consistía en tierra gris claro (40%) de textura suave y consistencia arenosa, raíces, piedras de relleno y colapso (5%). En este contexto no se hizo excavación, sino que se retiró la tierra gris, raíces y piedras de relleno, para ver que había arriba del contexto Civ.T.73.05. Lo que se encontró fueron bloques de piedra que conforman una pared, posiblemente la penúltima fase de construcción, algunos bloques ya perdieron su forma y otros se les notan algunos agujeros; los bloques tienen la medida de 0.27 m de ancho x 0.35 m a 0.70 m (Figuras 6.12, 6.13).

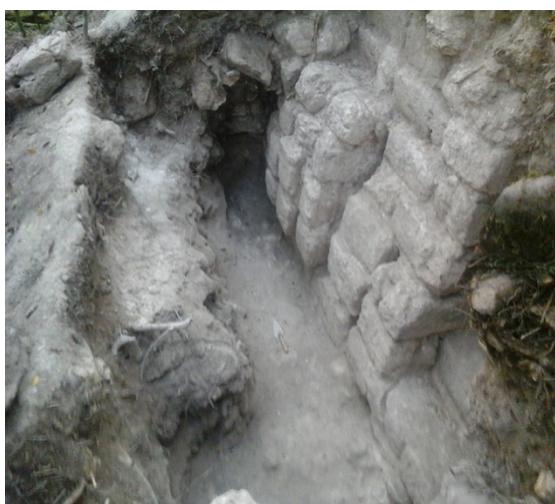
Figura 6.13 Pared-Penúltima Fase, Perfil Este Civ.T.73.07 (Foto: Bhanny Girón).

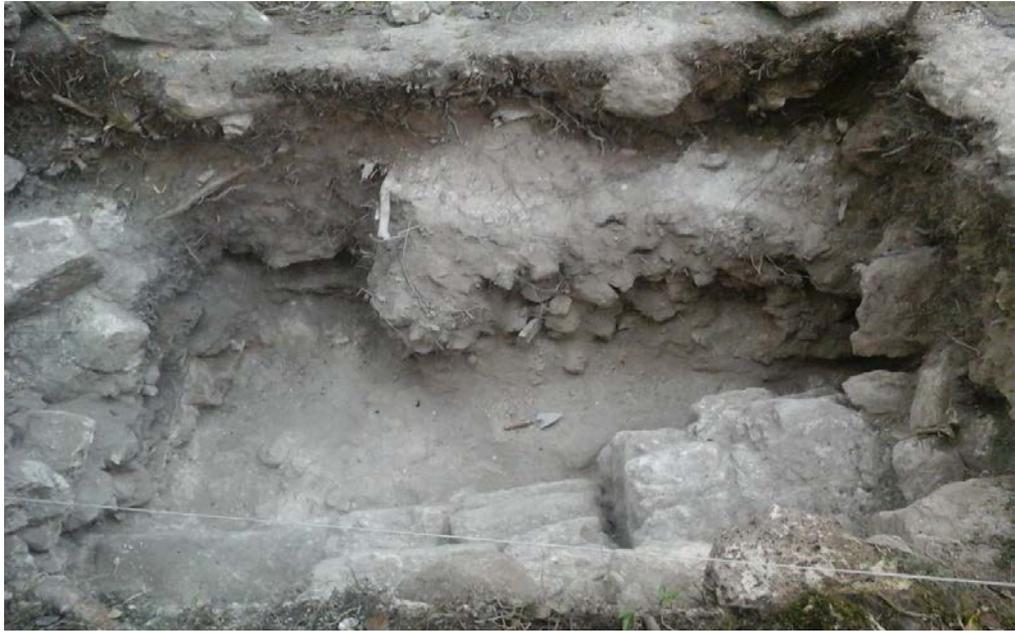
Figura 6.29 Planta de Civ.T.73 (Foto. Bhanny Girón)

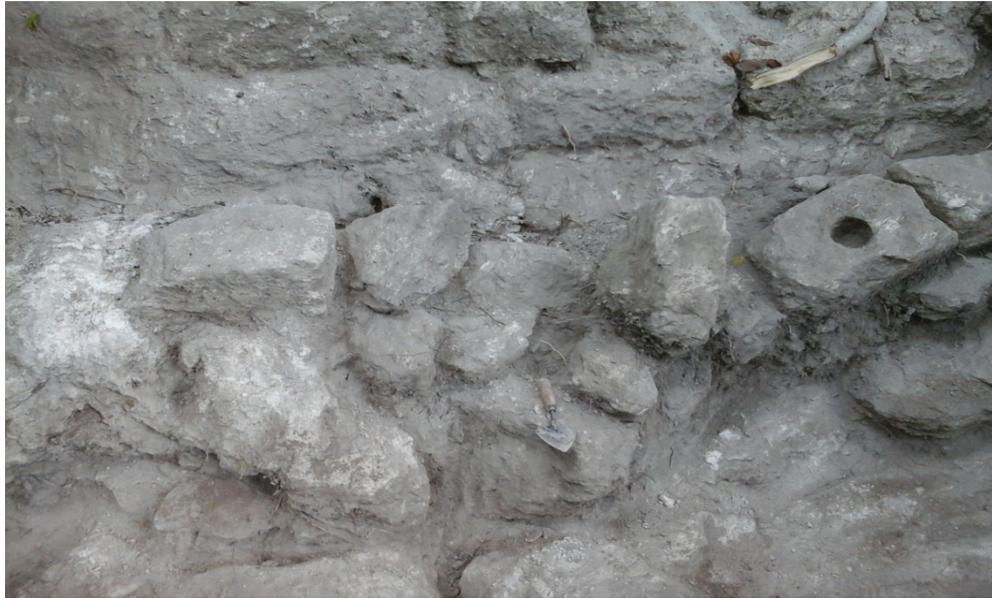
Figura 6.34 Grupos de piedra de colapso, Perfil Sur (Foto Bhanny Girón)

Limpio el humus, aparecieron bloques de piedra, con lo cual se inició el contexto Civ.T.74.02. Este contexto consistía en una mezcla de tierra café oscura (30%) y tierra gris clara (70%) de consistencia arenosa y textura suave; raíces (15%), piedras de relleno (20%) y piedras de colapso (30%). Se empezó a excavar hacia abajo siguiendo los bloques de piedra que forman una pared, con una medida de 0.28 m de ancho x 0.30 a 0.70 m de largo; algunos bloques se observan deteriorados y otros presentan desgaste. Se llegó a un grupo de piedras que colapsaron (Figura 6.18).

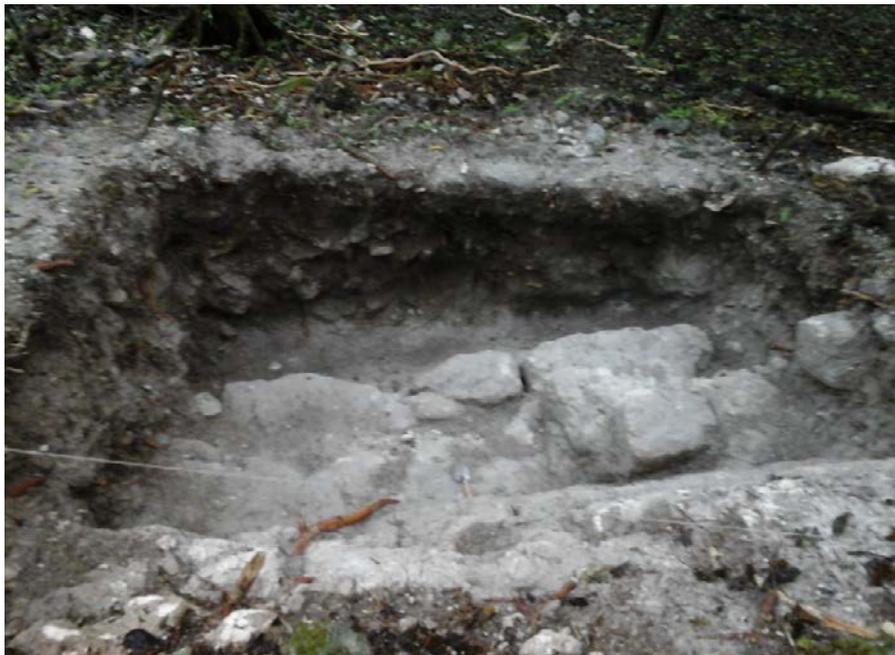
Figura 6.39 Vista en planta de Civ.T.74

Solo se registraron dos contextos en la excavación Civ.T.74, los cuales corresponden a dos fases de construcción que son la penúltima y última de la Estructura Sur. Se determinó no continuar con las excavaciones en este contexto; al considerarse que no había necesidad de proseguir porque no se encontraría un mascarón. Por lo tanto, se pudo observar que parte de la última fase de construcción colapso debido a los pasos de los años, el desgaste de las piedras que forman parte de la pared y en consecuencia por los árboles y raíces que las fueron sacando de su lugar.

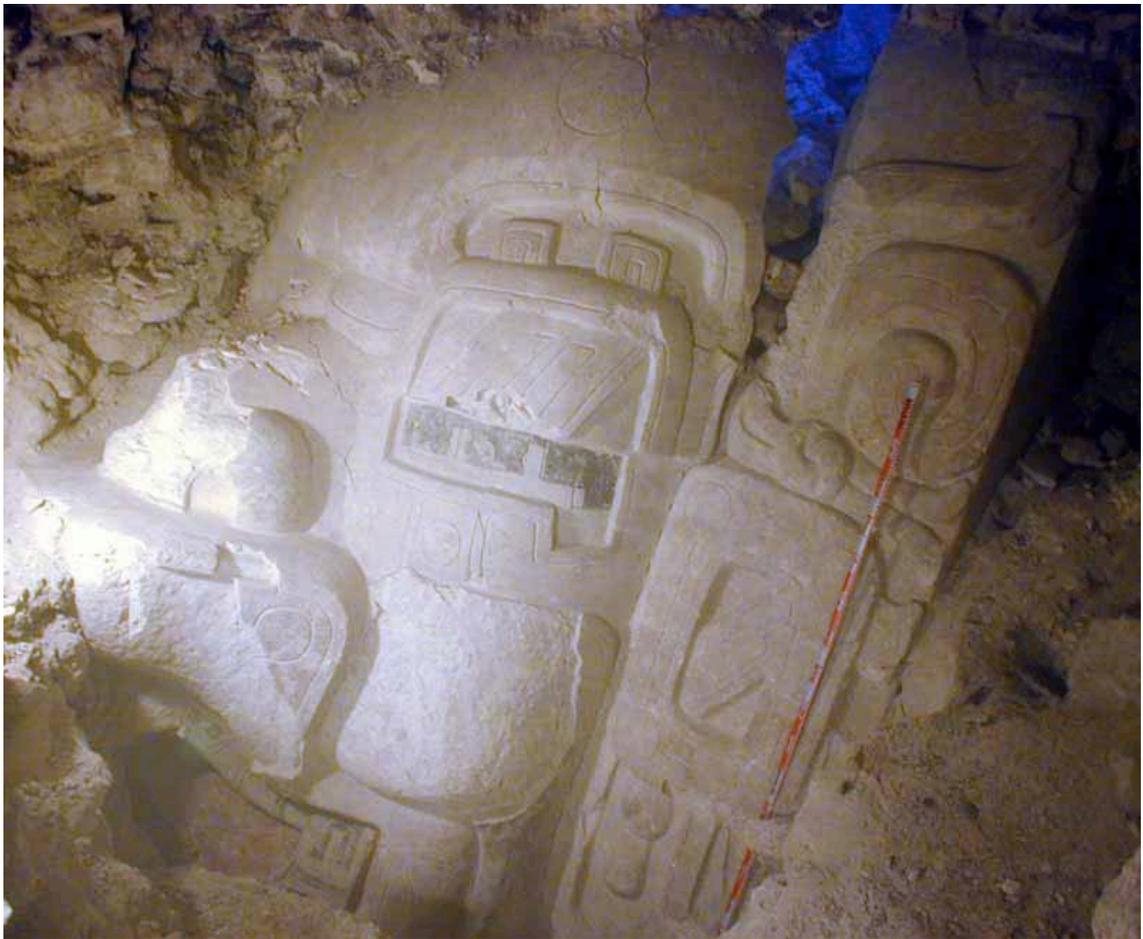
Figura 7.3 Vista frontal de la grieta del Mascarón Norte, dentro del relleno constructivo de la Estructura 1 (foto Proyecto Arqueológico Holmul, Chavez 2003:151).

El primer reconocimiento de la arquitectura y rellenos constructivos de la Estructura I indica que hay un deterioro considerable en los mascarones pero, sobre todo, en los túneles de exploración que no fueron consolidados en el área norte de la subestructura. En 2007, los mascarones se documentan, consolidan y terminan cubriéndose con costales llenos de tierra colada para su protección ante cualquier derrumbe imprevisto (Estrada-Belli 2007:52). La recomendación de F. Estrada-Belli es de, en esta ocasión, no retirar los costales del mascarón. Pero sí, levantar temporalmente dos de ellos para percibir el estado actual de conservación de los materiales a base de cal, que modelan el Mascarón Norte. Las áreas observadas, una vez retirados los costales, muestran un deterioro considerable de los acabados arquitectónicos de la parte superior sur del mascarón. La excavación ilegal pasó justo detrás de esta sección y es donde se ubica una grieta de, aproximadamente, 0.7 m de alto por 0.25 de ancho (Figura 7.3).

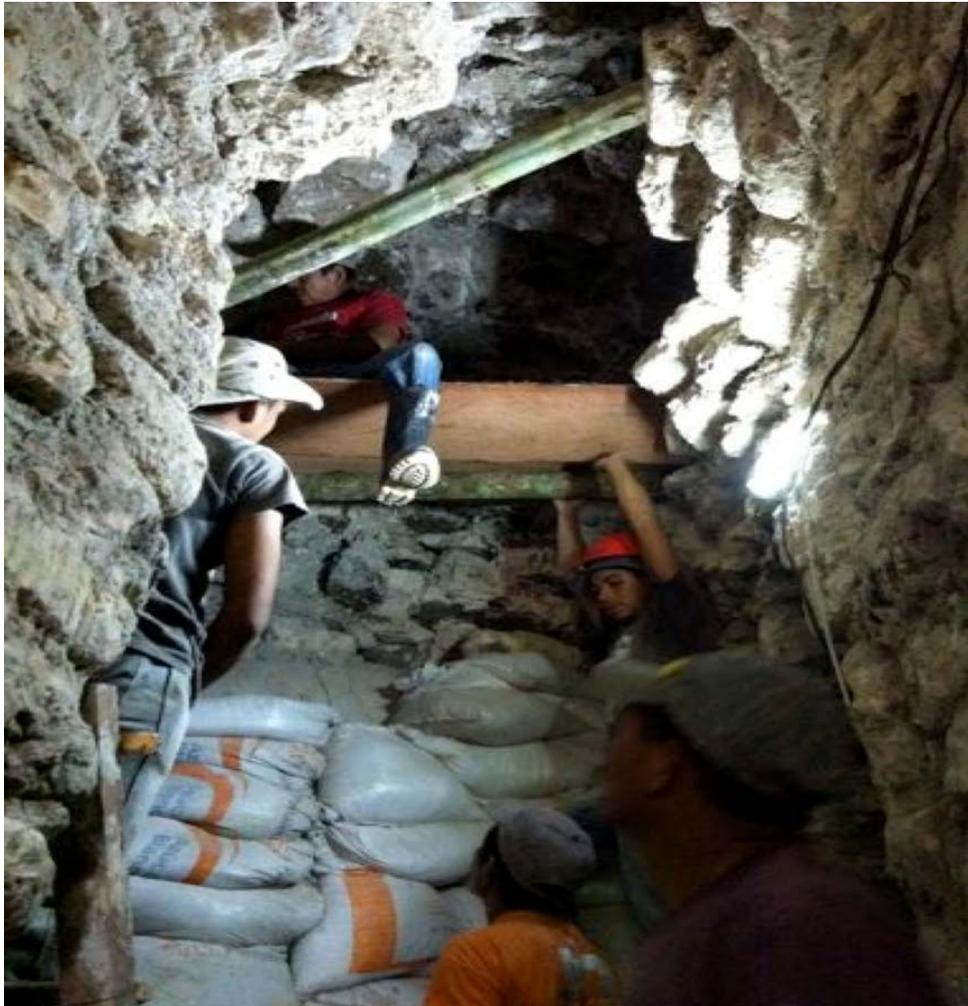
Figura 7.4 Vista al interior del Túnel 1 con el Mascarón Norte, Estructura 1, protegido con costales de tierra. Construcción de puntales para prevenir derrumbes del techo de la excavación (Proyecto Arqueológico Holmul, A. Coronado).

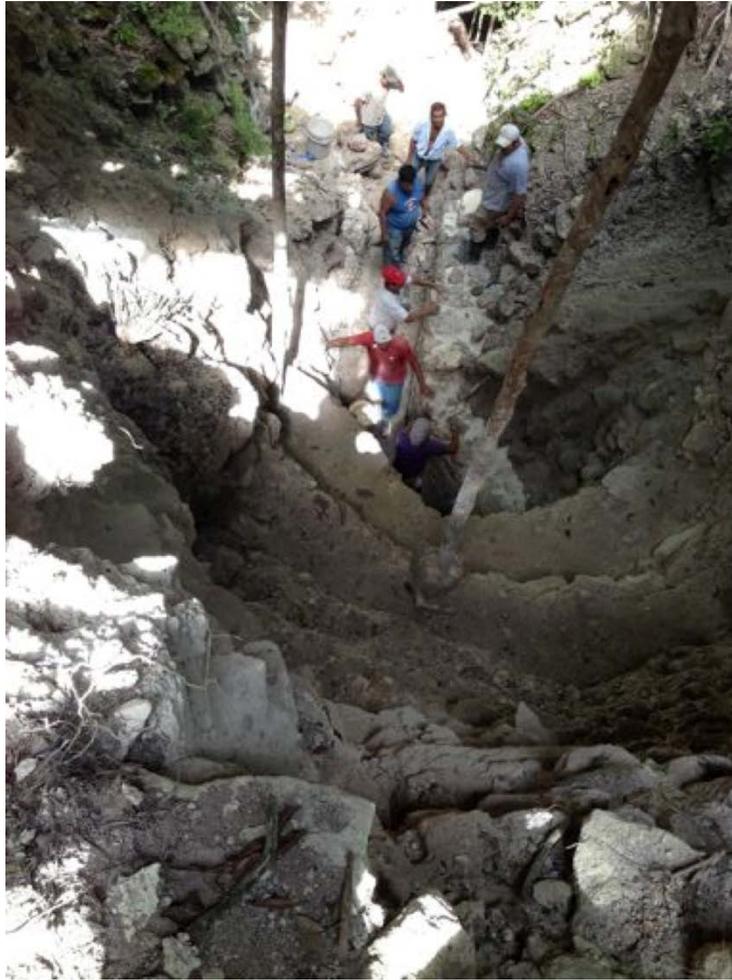
Figura 7.5 Vista de la trinchera de saqueo desde la parte superior de la Estructura 1 durante los trabajos de consolidación (Proyecto Arqueológico Holmul, A. Coronado).

La trinchera tiene una forma circular, casi de media luna, cuando se observa de la parte más alta de la estructura (Figura 7.5). El total de la altura consolidada entre el primer y segundo andén es de 1.30 m de altura, a lo largo de los laterales de la trinchera. El área consolidada de esta sección es de un poco más de 2 m^2 . La longitud del primer descanso es de 0.85 m y 0.70 m para el segundo. El muro entre la segunda terraza y el punto más alto de la estructura es de dimensiones variadas con un área consolidada de 3.55 m^2 . Los últimos 2.5 m de la parte de arriba de la trinchera no logran consolidarse porque el relleno está muy

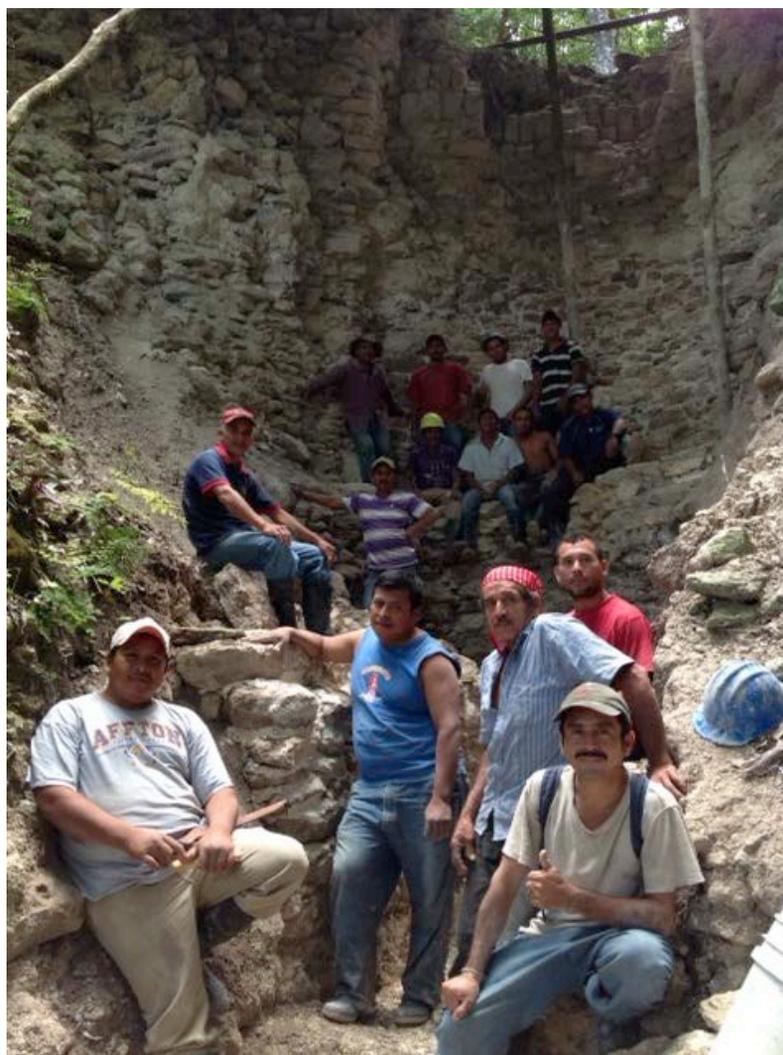
Figura 7.6 Vista de la trinchera de saqueo desde el lado Este superior de la Estructura 1 después de la consolidación (Proyecto Arqueológico Holmul, A. Coronado).

suelto y no había cómo anclar ningún tipo de andamiaje. Las áreas totales de consolidación son de 8.25 m² (Figura 7.6).

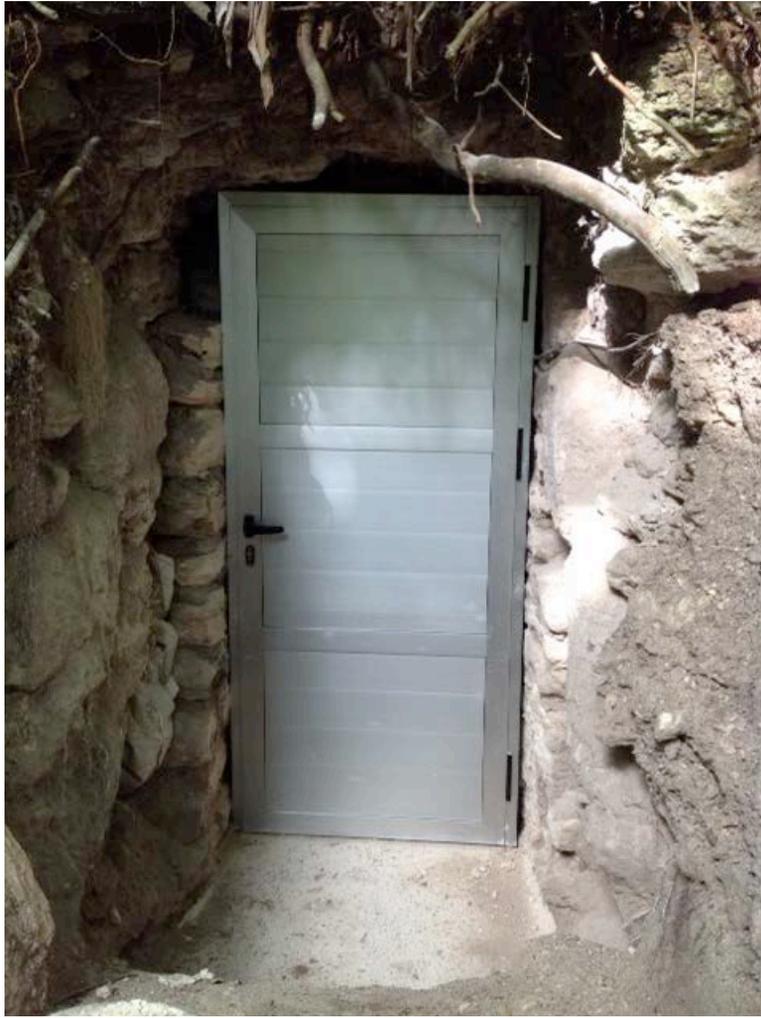
Figura 7.7 Instalación de puerta de aluminio en la entrada del Túnel 1, Estructura 1 (Proyecto Arqueológico Holmul, A. Coronado).

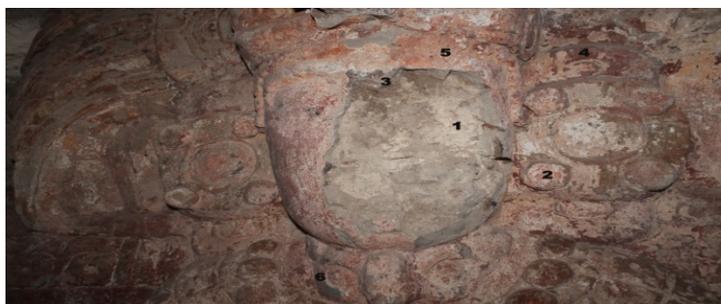
De acuerdo a las observaciones y calas realizadas, el friso está compuesto de al menos seis estratos (Figura 8.1). Los materiales constitutivos son piedra caliza (de tonalidad blanca pero ligeramente amarilla), estuco² color blanco-grisáceo y pigmentos minerales rojo, negro, amarillo, azul y verde.

1. Soporte de piedra
2. Estuco modelado exento
3. Capa de estuco como aplanado
4. Capa rojo intenso
5. Capa naranja (cal y pigmento rojo)
6. Detalles de color (azul, amarillo, negro, verde)

El primer estrato es el muro de piedras, lo cual da el soporte de toda la estructura, delimita el friso y marca el diseño arquitectónico, como lo son las cornisas y paneles. Además es en esta etapa, que se esbozaron formas generales, se perfilaron esculturas y relieves de mayor volumen. Para ello, se empleó la técnica de modelaje directa, que consistió en adherir con cal las rocas al muro, después esculpir las o tallarlas para formar los personajes principales (al centro y en las esquinas del friso).

Después de los aplanados blancos, sigue una capa de color rojo intenso, muy delgado y que cubre toda la superficie; es esta capa la que da el color distintivo del friso. Sin embargo, se observan diferentes tonalidades de rojo, llegando incluso a tonos naranjas (ver capa 4 y 5 de Figura 8.1). Posiblemente este efecto se deba a que el friso tuvo varios remozamientos, pues hay que recordar que se trata de una fachada que estuvo expuesta a agentes climáticos como lluvia, rayos solares y viento. Finalmente el último estrato consiste en detalles de color, aplicados únicamente en ciertas secciones (Figura 8.4). Se trata de colores amarillo, verde, negro y azul. Los cuales fueron preparados mezclando una pasta de estuco muy fino con pigmentos. Debido a esto, dichos colores tienen un ligero efecto en “relieve” si se observan a poca distancia.

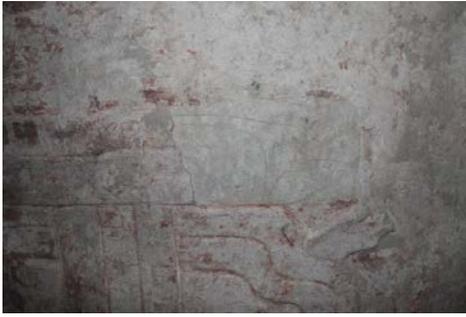
Figura 8.2 Líneas esgrafiadas que sirvieron como guía para marcar el diseño (Foto: M. Colín).

A continuación se observan varios aplanados (Figura 8.2), aunque cabe aclarar que no todo el friso tiene la misma estratigrafía. El primer aplanado es muy grueso, sin embargo variable, debido a que funciona como capa para homogeneizar la roca y proporcionar una superficie más regular, es de color blanco y aparentemente no tiene cargas, entonces, puede tratarse de únicamente de cal apagada. El segundo aplanado, tiene un acabado más liso, mide aproximadamente entre 6 y 7 mm de espesor y es de coloración ligeramente amarilla. El tercer aplanado muy fino, de color blanco, mide poco menos de 1mm de espesor y es más parecido en color y textura al primero.

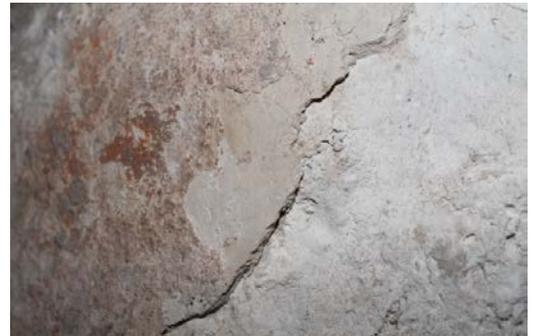
Una referencia importante, es que se conserva una sección con diseños esgrafiados sobre los aplanados (Figura 8.3), lo cual indica que, posterior a la aplicación del último aplanado se esbozó y delimitó el relieve a realizar. Esto significa que los detalles decorativos de menor volumen y tamaño, fueron modelados con argamasa de estuco, pero de manera exenta y posteriormente adheridos al muro con lechada de cal.

Figura 8.3 Ejemplo de diferentes aplanados (Foto: M. Colín).

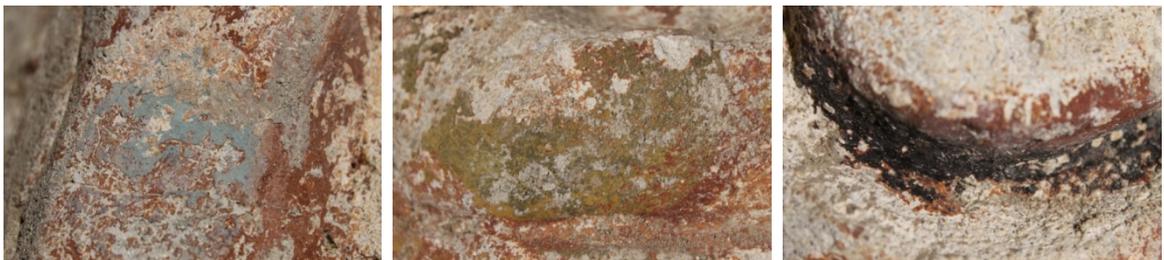
Figura 8.4 Detalles de colores: azul, amarillo/verde y negro (Fotos: M. Colín).

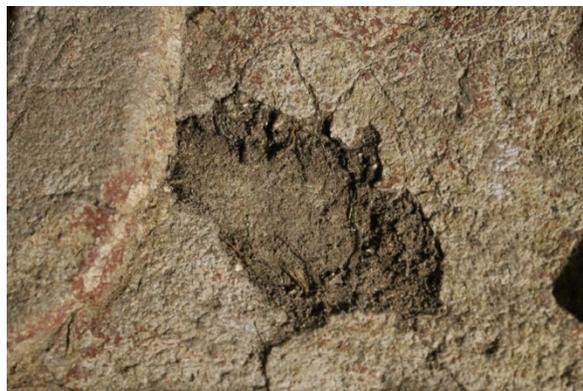
Hay gran cantidad de desprendimientos, una de las razones son las raíces que han crecido entre el soporte de piedra y el estuco (Figuras 8.5 y 8.6). Generando que la interface y los puntos de contacto sean sumamente inestables y frágiles ante cualquier movimiento.

Figura 8.6 Raicillas entre el soporte y el estuco que provoca disgregación de material (Foto: M. Colín).

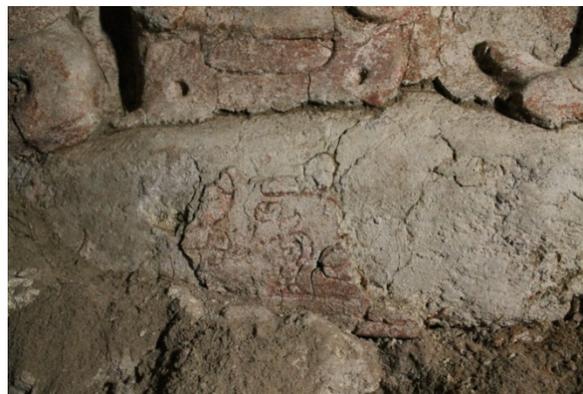
Por otro lado, durante la liberación del friso, se retiraron algunas raíces de manera inadecuada, al ser jaladas partes del estuco se desprendieron completamente (Figura 8.7). A consecuencia de los desprendimientos, muchos fragmentos se han perdido, generando faltantes de tamaño considerable. Algunos pudieron haberse perdido previo a la excavación, ya que no se encontraron fragmentos de algunas secciones. De acuerdo a la comunicación personal con el doctor Estrada-Belli (2014), durante la excavación del friso varios fragmentos se

Figura 8.7 Desprendimiento completo de secciones con glifos (Foto: M. Colín).

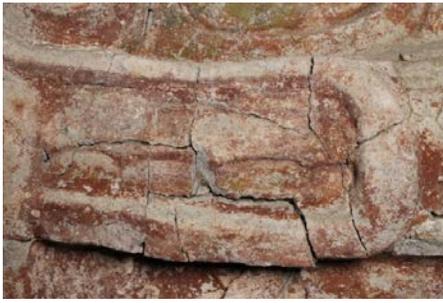
Figura 8.8 Grieta a lo largo de uno de los paneles; a pesar de su tamaño es estable (Foto: M. Colín).

Debido a las características arquitectónicas, es difícil determinar con precisión cuáles son grietas y cuáles son fisuras. Por tal razón, nos referimos a este deterioro como **grietas** en general (Figuras 8.8 y 8.9). Estas se pueden observar en casi toda la superficie del friso. Por el contexto arqueológico, se puede establecer que algunas fueron ocasionadas por el movimiento del relleno, el peso de la estructura, la diferencia de comportamiento entre el grosor del estuco y otras más como efecto secundario por la formación de raíces.

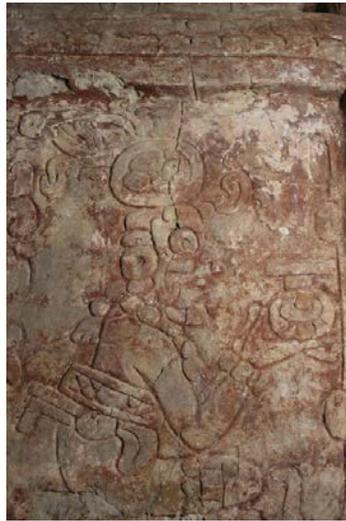
Figura 8.9 Grietas en sección con relieve (Foto: M. Colín).

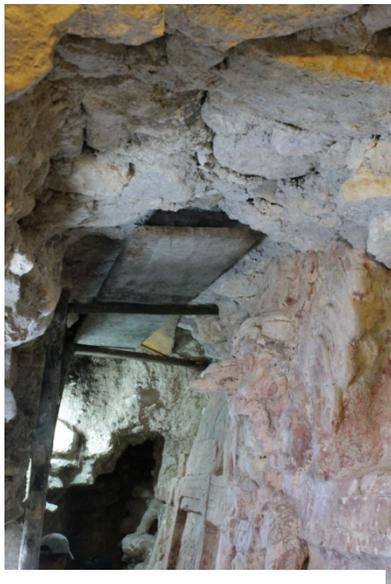
Figura 8.10 Vista del túnel, donde se observa una tabla y puntales de madera para sostener parte del relleno (Foto: M. Colín).

Con el material de relleno, el friso permaneció estable y protegido en cierta medida, principalmente por la capa de argamasa en superficie, pues con el paso del tiempo esta formó parte del sistema. Al momento de realizar la excavación y retirar el material de relleno se alteró esta estabilidad, se modificaron las condiciones climáticas, y de soporte, lo que ocasionó cambios en la cantidad de humedad contenida en el estuco, esto es, el estuco sufrió un proceso de secado, lo cual generó nuevas grietas, contracción de materiales y deformación por cambios dimensionales. Esta alteración se traduce, en que varios fragmentos están desfasados aunque se coloquen en su posición original.

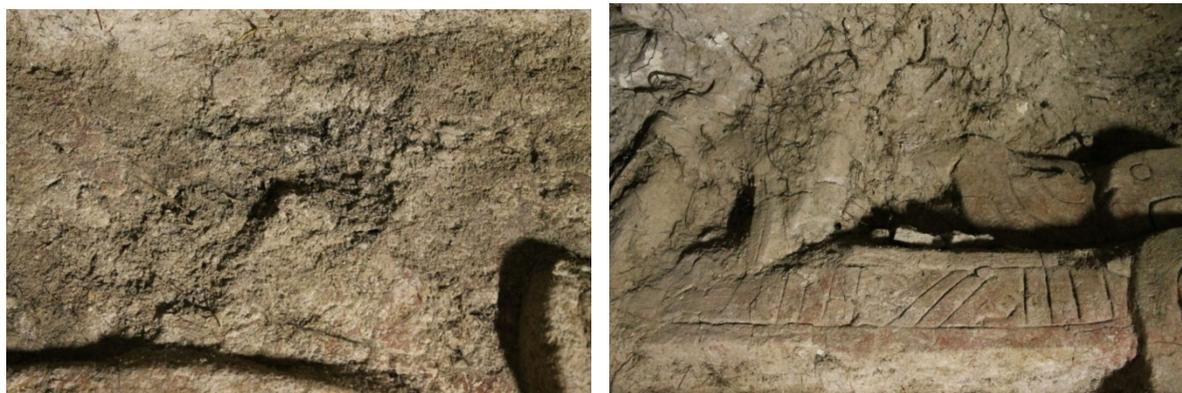
Figura 8.11 y Figura 8.12 Acumulación de sedimento proveniente del techo (Fotos: M. Colín).

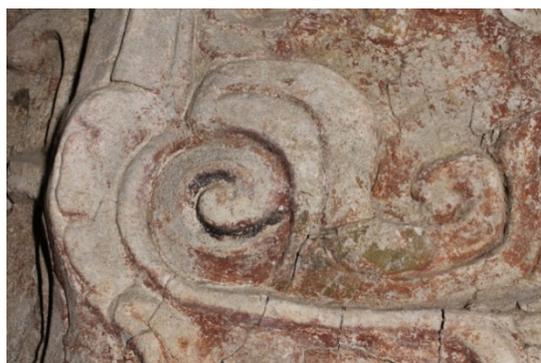
Por último, mencionaremos la pérdida de color (Figura 8.14). Éste deterioro pudo haber sido ocasionado por distintos factores. En un primer momento, el friso estaba expuesto a la intemperie, por lo que la capa pictórica pudo haberse perdido por humedad directa, como lluvia o escurrimientos, ya que en algunas zonas la pérdida es completa y no hay algún patrón de abrasión en el estuco.

Otra causa posible, es el desgaste de la superficie por contacto directo con materiales abrasivos, al encontrarse enterrado y cubierto por el material de relleno o la cristalización de sales en superficie. Además de la pérdida de color, se observan cambios en la textura superficial del estuco, cambiando de lisa a rugoso (Figura 8.13).

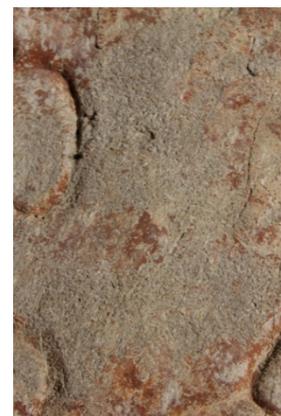
Figura 8.14 Textura rugosa por abrasión (Foto: M. Colín).

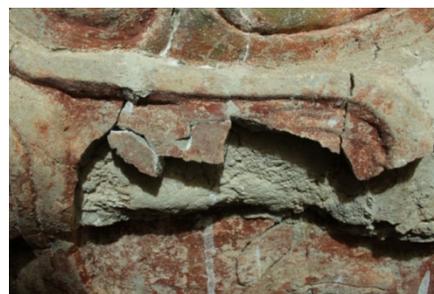
Figura 8.15 Área con fragmentos retirados
(Foto: M. Colín).

Fijado de fragmentos. En los casos viables, se retiraron los fragmentos a punto de desprenderse (Figuras 8.15 y 8.17); se limpió mecánicamente el soporte para retirar las raíces y tierra acumulada, posteriormente se colocaron en su lugar correspondiente adhiriéndolos con cal en pasta (Figura 8.16 y 8.17).

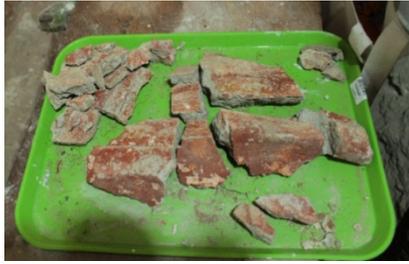
Figura 8.17 Los fragmentos retirados se colocaron temporalmente en bandejas antes de ser adheridos nuevamente (Foto: M. Colín).

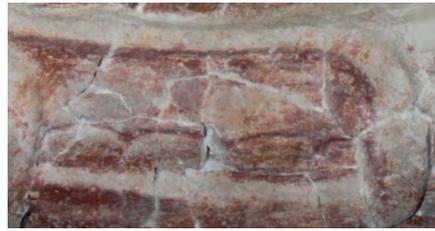
Figura 8.16 Misma sección pero con fragmentos ya adheridos (Foto: M. Colín).

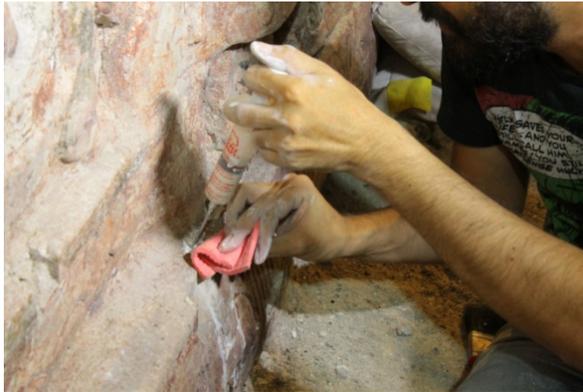
Figura 8.20 Inyección de lechada de cal en oquedades (Foto: M. Colín).

Los fragmentos frágiles pero que aún mantienen adhesión al soporte, se colocaron resanes provisionales con pasta de cal y arena en proporción 3:1, además se inyectó lechada de cal para rellenar oquedades (Figura 8.18).

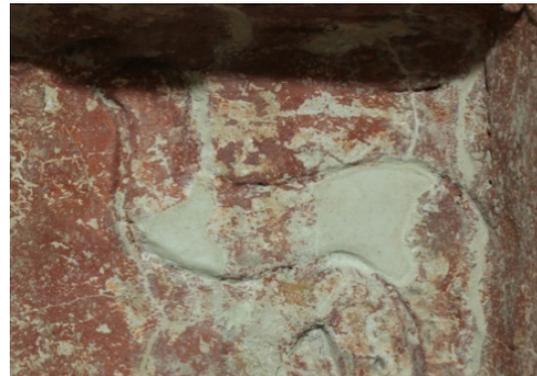
Figura 8.18 Resane y pequeña reposición debido a que existe la evidencia formal del faltante (Foto: M. Colín).

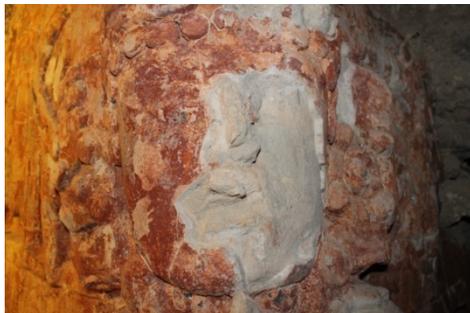
Figura 8.19 Resultado final después de los ribetes. En estas secciones no debe realizarse reposición de faltantes (Foto: M. Colín).

Se colocó un mortero de cal y arena en proporciones 2:1 con dos tipos de pasta, una con arena de grano medio y otra con arena fina. El uso de cada una dependió de la profundidad y anclaje requerido, a mayor espacio a rellenar se requiere granulometría más gruesa, mientras que el acabado superficial debe ser muy fino y liso. Los resanes se hicieron a nivel de la superficie original, siguiendo algunas formas que pudieron recuperarse por evidencia (Figura 8.19), pero lo anterior no significa que se realizaron reposiciones de faltantes de gran tamaño. En las secciones que fueron destruidas de manera intencional (rostros de personajes por ejemplo) solo se

realizaron ribetes de protección para reforzar la unión entre el estuco que se conserva y el soporte de piedra (Figuras 20 y 21). Los resanes que se colocaron en la primera etapa de intervención, se distinguen del original por la textura lisa y el color blanco (el estuco original es gris); para las próximas temporadas de intervención, se propone además que sean diferenciables mediante la reintegración cromática, la cual se explica más adelante. Debido a la alta concentración de H.R. dentro del túnel, al mortero se añadirá además, un biosida³ de amplio espectro para evitar la formación y propagación de microorganismos. Una opción para ello es el Kathon LX⁴ en concentración 0.02% en solución acuosa.

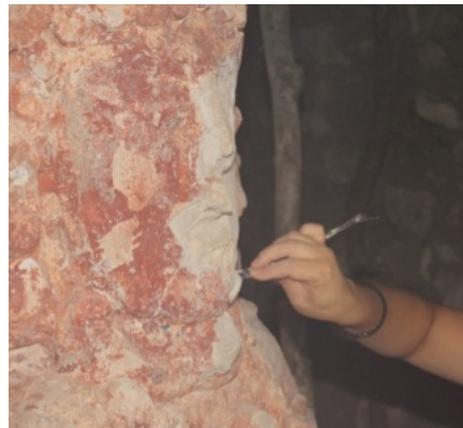
Figura 8.21 Aplicación de ribetes de protección (Foto: M. Colín).

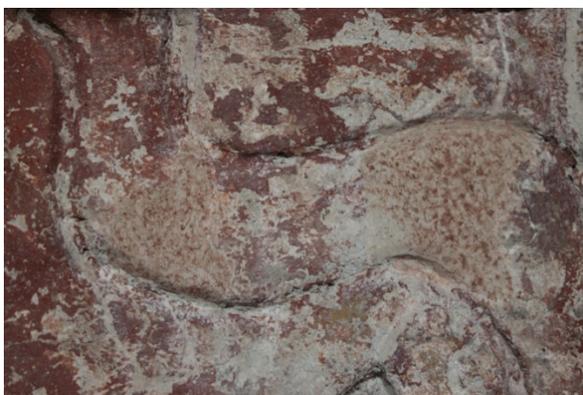
Figura 8.23 Propuesta de reintegración cromática con puntillismo. Misma sección con resane que la imagen 21 (Foto: M. Colín).

(Figura 8.23). Se utilizará puntillismo como sistema operativo, con pintura a la cal aplicada con pincel fino. Los colores se adecuarán al color original que se encuentre cercano al resane. La finalidad de este proceso es integrar visualmente los resanes que se realicen, respetando el criterio.

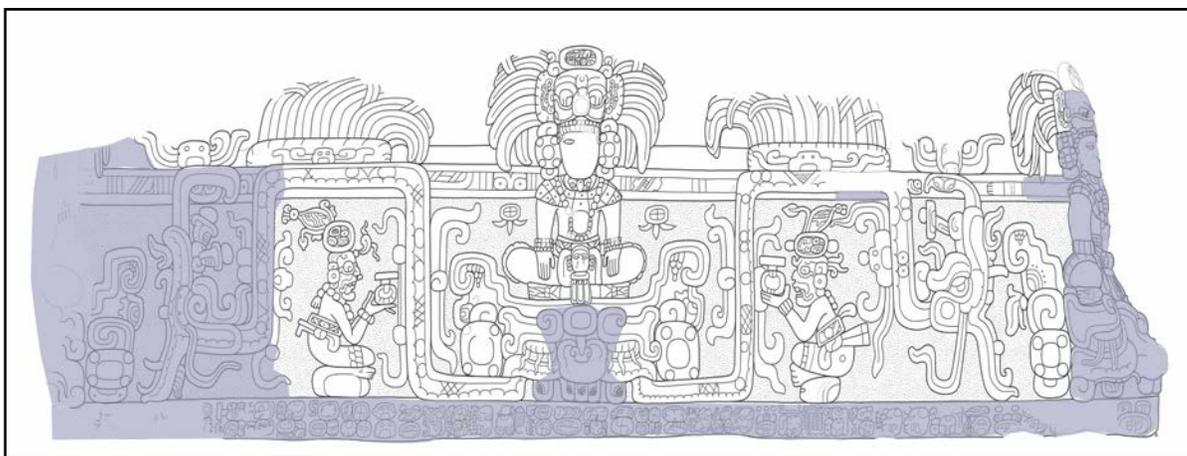
Figura 8.24 Esquema que muestra las áreas que fueron intervenidas en la temporada 2014 (Dibujo: A. Tokovinine) (Esquema: M. Colín).

1. Tratamientos emergentes. Se atendieron las secciones más deterioradas y que requerían de tratamientos de manera urgente dada su inestabilidad. Se consolidaron, adhirieron y resanaron áreas frágiles o susceptibles a desprenderse, además de la reubicación de varios fragmentos que cayeron en la temporada 2013. Se tomaron muestras estratigráficas que serán analizadas posteriormente.
