# INVESTIGACIONES ARQUEOLÓGICAS Y CONSERVACIÓN DE ARQUITECTURA MONUMENTAL EN LA REGIÓN DE HOLMUL

TEMPORADA 2016

*Francisco Estrada-Belli, Director*

Informe presentado al Departamento de Monumentos Prehispánicos y Coloniales  
Dirección General del Patrimonio Cultural y Natural  
Ministerio de Cultura y Deportes de Guatemala.

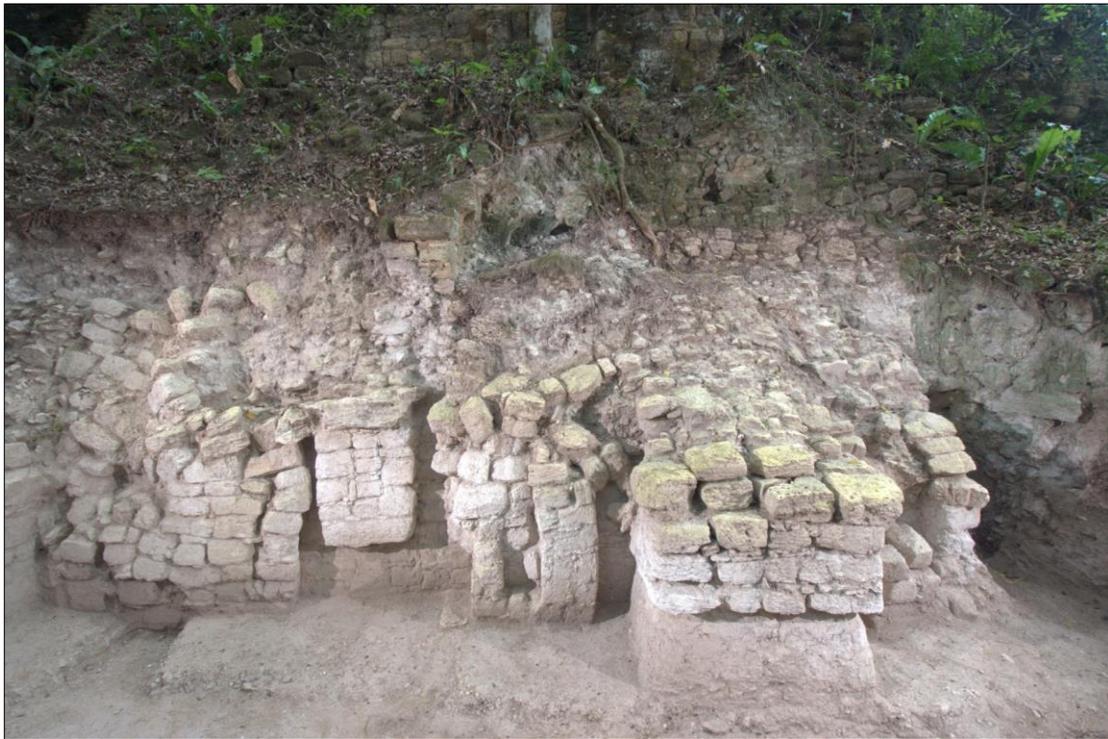
Figura 1.3. Elementos inferiores de un mascarón monumental en la fachada sur (lado este) del montículo del Edificio A, Grupo II (Clásico Tardío ca. Siglo VII d.C.).

Al finalizar la excavación se pudo liberar la sección inferior de un mascarón monumental de bloques tallados a lo largo de un área de 8 m de largo por 3 m de alto. El mismo fue originalmente cubierto por una capa de estuco la cual desafortunadamente fue erosionada completamente por efecto de raíces y otros agentes dentro de la sutil capa de tierra que la cubría. Por lo tanto, la identificación de la iconografía de este relieve se hace sumamente difícil. Sin embargo, es posible reconocer algunos rasgos de este mascarón así como de la parte sobreviviente en la sección superior de la fachada, misma que fue expuesta por R. Merwin hace unos cien años, para sugerir una posible identificación de este mascarón como *cabeza de witz* (*cerro sagrado*) las cuales son elementos comunes dentro de la iconografía de templos funerarios de la época Clásica como podría ser el Edificio A. Por lo anterior se puede sugerir que la parte este de la fachada (sur) del Edificio A fuera originalmente decorada con dos mascarones sobrepuestos, al menos uno de los cuales representaría una cabeza de cerro sagrado *witz* (Figura 1.3).

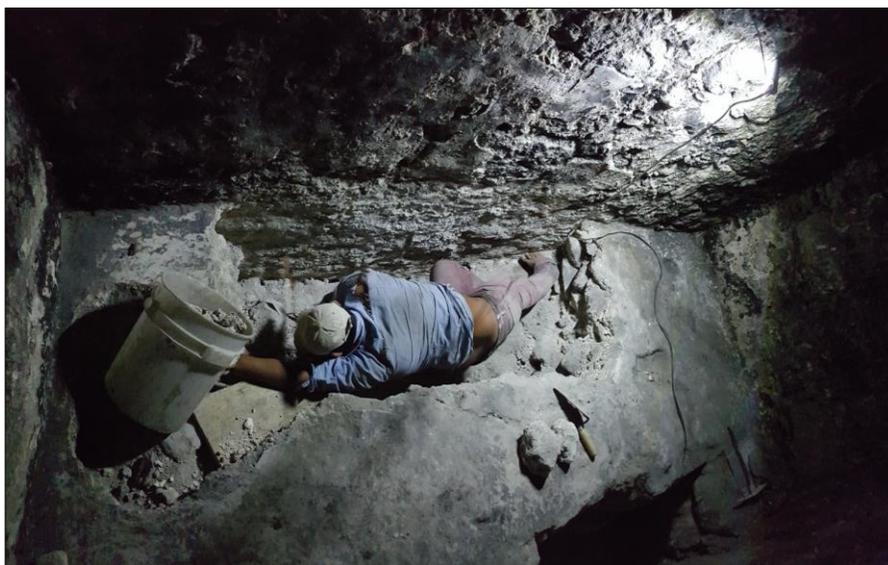
Figura 1.15. Excavación de la banqueta del cuarto 2 del Edificio D, penúltima fase.

La segunda cámara fue encontrada parcialmente rellena de piedras toscas y quemadas sobre una banqueta que ocupaba el 1/3 inferior del espacio del cuarto. Al remover las piedras de relleno se pudo ver señales de que el piso de la banqueta faltaba en la parte central. Por lo tanto, se procedió a vaciar el corte en la banqueta de su relleno (Figura 1.15).

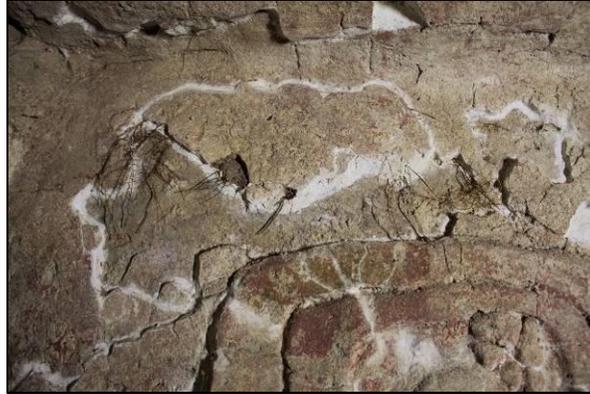
Figura 2.1. Crecimiento de raicillas y desprendimiento de enlucido. Foto: M. Colín.

Sin embargo, algunos factores biológicos causaron nuevos deterioros en el estuco. El primero, como se ha reportado desde el primer diagnóstico del friso (Colín 2014) es el crecimiento de raicillas en la cornisa y primer panel de la fachada oeste (Figura 2.1). Esto ha causado microfisuras, oquedades y desprendimientos del enlucido más fino. Por ello, se reitera la importancia de efectuar un plan de conservación arquitectónica y mantenimiento en el Edificio A, que erradique la flora que recubre el edificio, particularmente en la fachada norte, pues daña de manera irreversible la estructura y decoración del friso.

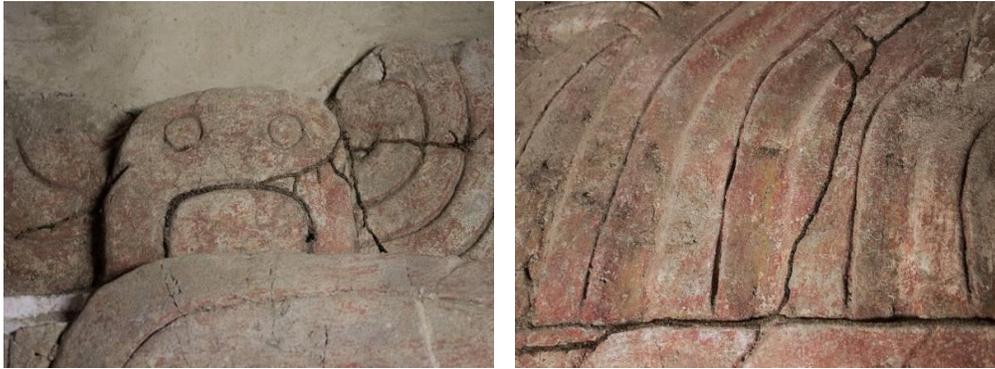
Figuras 2.2 y 2.3. Galerías provocadas por termitas subterráneas. Fotos: M. Colín.

El segundo agente biológico, es una plaga de termitas subterráneas<sup>2</sup>, comúnmente llamada “comején”. La plaga, formó sobre la superficie del friso una red de estructuras tubulares delgadas y alargadas, de color café oscuro; estos canales están hechos de tierra y materia orgánica aglutinada con saliva del insecto (Figuras 2.2 y 2.3). Ya que las termitas se alimentan de celulosa, se dedujo que la plaga ingresó al friso mediante los tablones de madera que fueron colocados en el 2013 en la ventana de excavación que colinda a la superficie del edificio. El efecto que provocó son perforaciones en el estuco y pequeñas manchas negras en superficie.

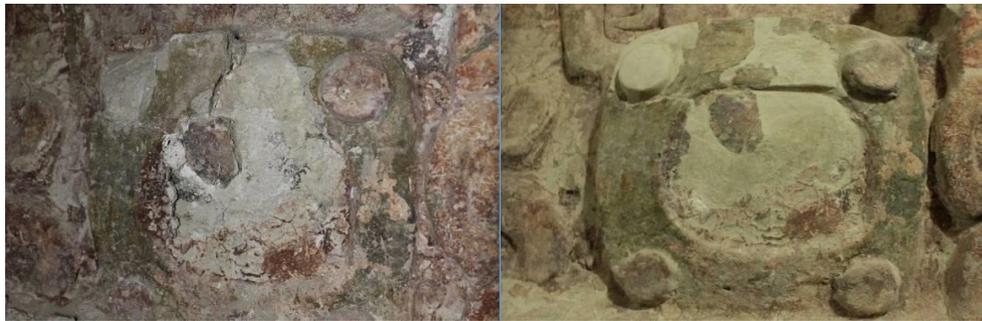
Figura 2.4. (Izquierda) estuco modelado con faltantes que dejan ver la piedra expuesta. Figura 2.5. (Derecha) misma sección después de proceso de resane y reposición.

Como se reporta en temporadas anteriores (Colín 2014 y 2015), durante el proceso de excavación se encontraron fragmentos de estuco. Estos elementos, y otros recabados durante las primeras temporadas del proyecto de conservación, fueron clasificados de acuerdo a la ubicación de su hallazgo, forma, tamaño y color, posteriormente se colocaron en bolsas de polietileno a fin de conservarlos. En el presente se hicieron pruebas de colocación de todos los fragmentos, para reincorporar en el friso la mayor cantidad posible. Para la unión de estos elementos, al igual que en los anteriores, se utilizó pasta y/o mortero grueso. En algunos casos fue necesario colocar de manera auxiliar un hisopo u otros elementos a manera de puntal, hasta que el fragmento quedara bien adherido (Figuras 2.4 y 2.5).

Una vez estabilizadas las áreas por medio de los procesos antes señalados, se hicieron resanes y ribetes en secciones con faltantes. Para su aplicación, primero se humectó el área a tratar con agua de cal y posteriormente se colocaron las capas de mortero. Se usaron dos morteros de piedra caliza en proporción 3:1; uno de granulometría gruesa y otro de granulometría fina. Las cargas fueron previamente lavadas, cernidas y se les agregó *Kathon LX* al 0.02%. La argamasa gruesa se utilizó para rellenar las secciones más profundas (Figura 2.8) que posteriormente se recubrieron con el mortero fino, con la intención de imitar el enlucido del estuco (Figuras 2.5, 2.7 y 2.9). Continuando con los criterios establecidos para este proyecto, los resanes se realizaron al mismo nivel que el original. Como parte de este proceso, también se hizo reposición formal, con la finalidad de completar y hacer más comprensibles algunos diseños del friso (Figuras 2.4-2.7). Este proceso se basó en la evidencia material, es decir completando líneas y formas simétricas.

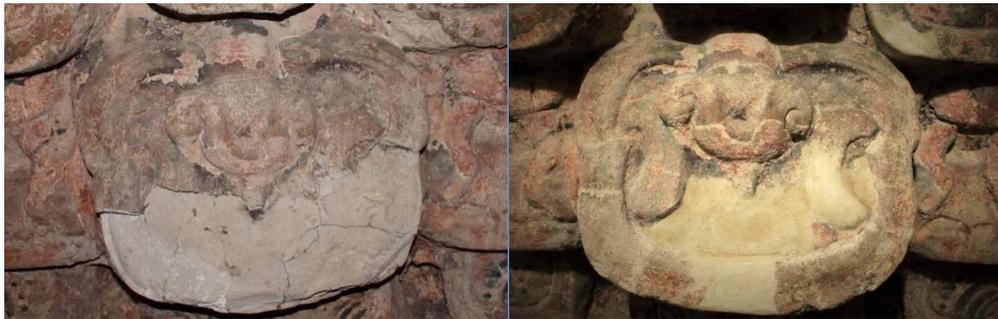
Figura 2.6. (Izquierda) desprendimiento de la mitad inferior. Figura 2.7. (Derecha) misma sección después de procesos, se adhirieron fragmentos y se reconstruyó una parte. Fotos. M. Colín.

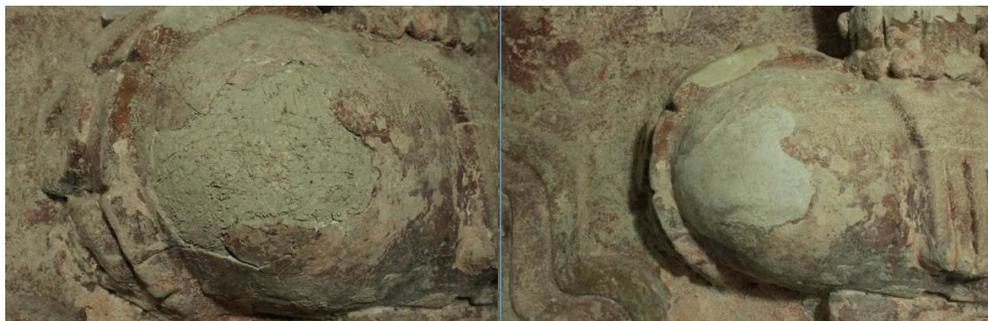
Figura 2.8. (Izquierda) detalle de rodilla durante proceso con enlucido grueso. Figura 2.9. (Derecha) resultado después de resanes. Fotos. M. Colín.

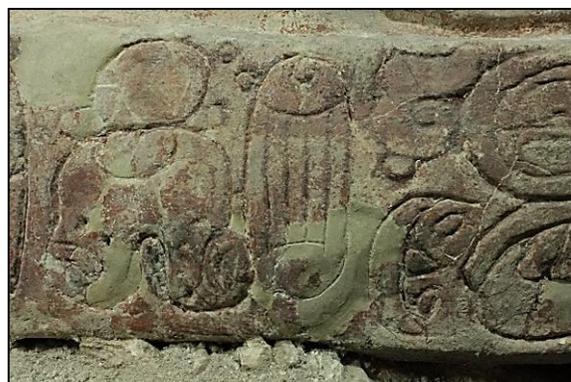
Figura 2.12. (Izquierda) sección de “pT” y “pU”. Foto. M. Colín. Figura 2.13. (Derecha) fragmento del texto principal. Dibujo: A. Tokovinine, Tomado de Estrada-Belli, 2013.

Un punto importante durante este proceso fue reconstruir pequeñas secciones de la banda de glifos (Figuras 2.10-2.12), que, si bien son secciones con faltantes pequeños, estos se localizan en una de las zonas más importantes de la fachada. Motivo por el cual, para la reconstrucción, fue obligatorio apearse a las referencias gráficas, específicamente del primer registro fotográfico (inmediato al hallazgo) y también en el análisis epigráfico (Figura 2.12) de A. Tokovinine (2014).

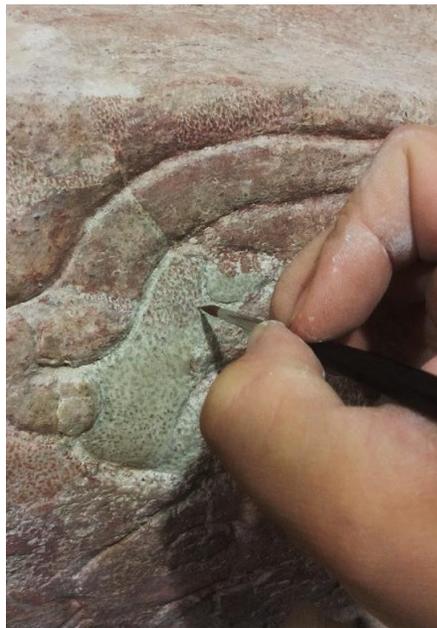
Figura 2.14. Durante el proceso de reintegración de color (misma sección que la Figura 2.10).

Al secar, los morteros de cal cambian de color a uno sumamente blanco; esta característica puede ayudar a evidenciar las intervenciones y a distinguir fácilmente entre el material original del agregado. Sin embargo, desde otra perspectiva, también puede interferir de manera negativa en la apreciación, creando puntos de atención no relevantes. Por esta razón, se optó por agregar color únicamente en los resanes de cal. Durante esta temporada se inició este proceso, tal y como se planificó en la propuesta de trabajo se utilizaron pigmentos minerales aplicados a manera de temple a la cal, mediante la técnica operativa de puntillismo (Figura 2.14). El resultado de este proceso, igualmente sirve para diferenciar las intervenciones cuando la superficie se observa a detalle y poca distancia. Como resultado, la reintegración de color facilita la comprensión en general, de tal manera que, se aprecia la obra como un total y no enfocando la atención en los deterioros e intervenciones, es decir, hay más unidad. A continuación, se muestran ejemplos de detalles ya intervenidos hasta este proceso.

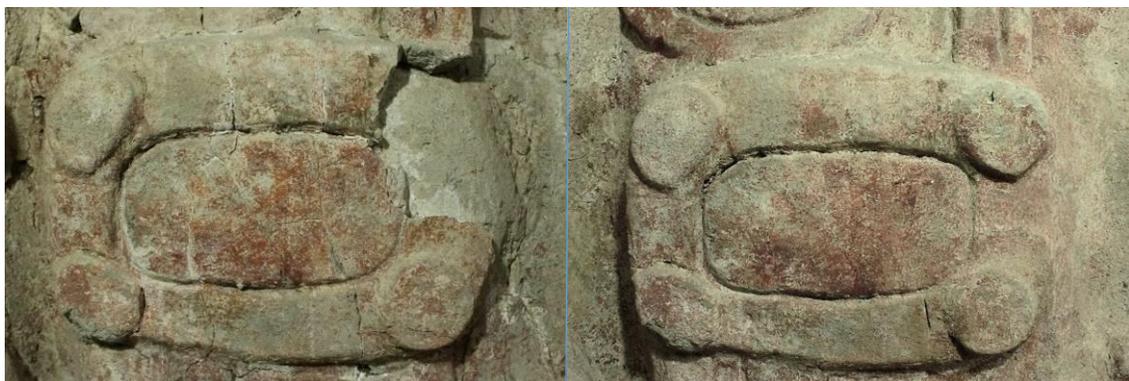
Figura 2.15. (Izquierda). Detalle antes de procesos. Figura 2.16. (Derecha) misma sección después de tratamientos. Fotos: M. Colín.

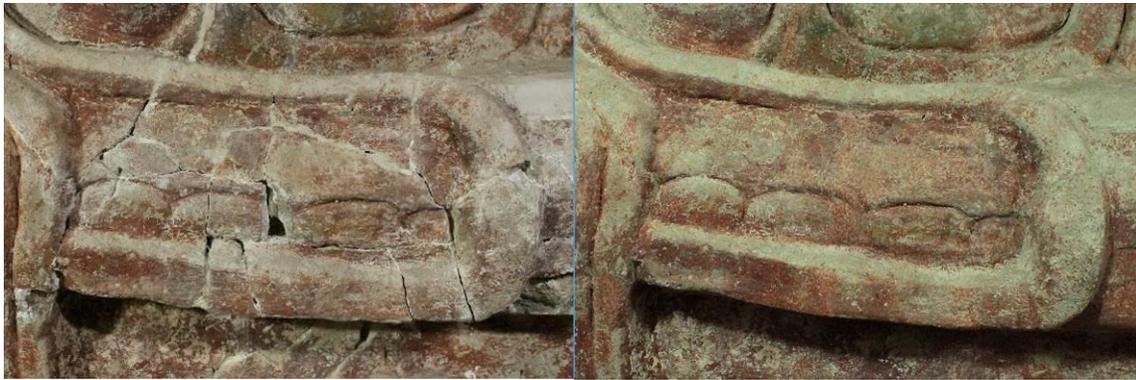
Figura 2.17. (Izquierda) detalle de serpiente, lado noroeste al inicio de procesos. Figura 2.18. (Derecha) mismo relieve después de tratamientos. Fotos: M. Colín.

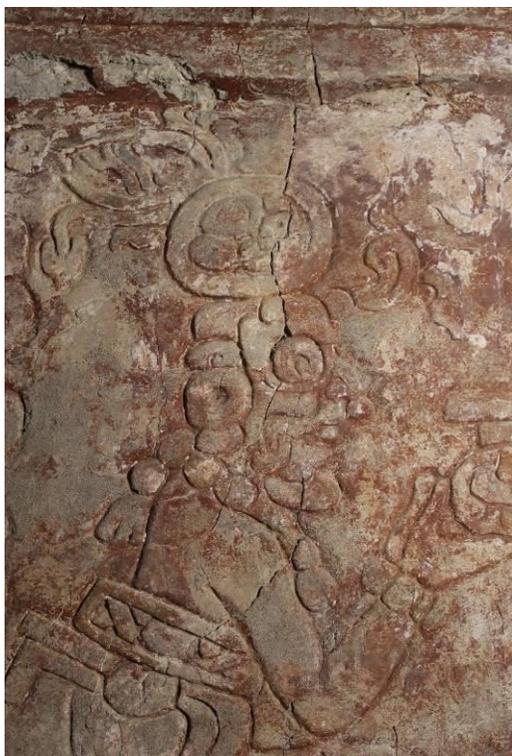
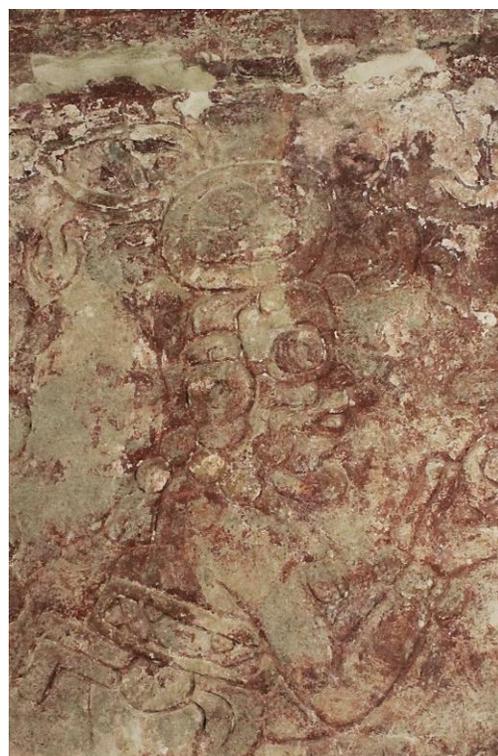
Figura 2.19. (Izquierda) panel noroeste con anciano, antes de procesos. Figura 2.20. (Derecha) mismo panel después de tratamientos, aunque hay procesos de restauración por realizar en la parte superior. Fotos: M. Colín.

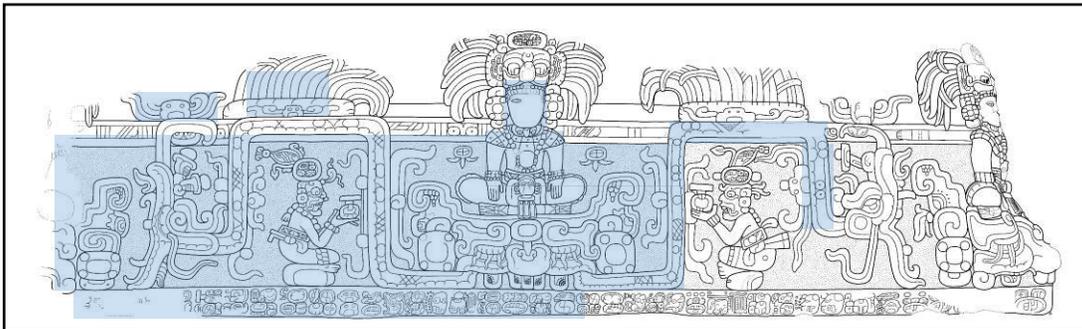
Figura 2.21. Esquema que muestra las áreas que fueron intervenidas en esta temporada. (Dibujo: A. Tokovinine) (Esquema: M. Colín).

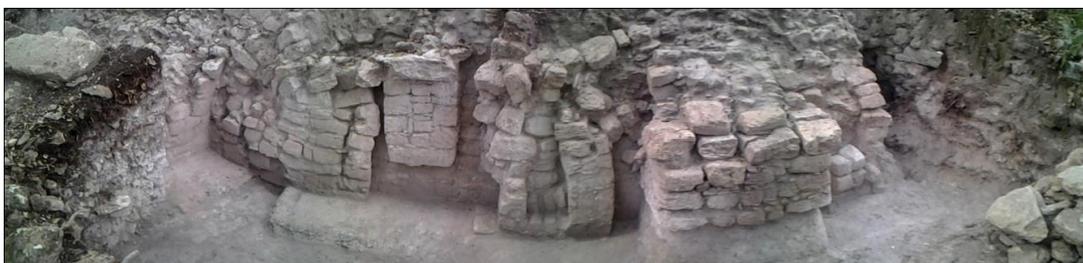
Figura 3.1. Mascarón del cual se puede apreciar la nariz y al lado derecho posiblemente un ojo (Foto de M. Silvestre).

Se inició la excavación removiendo el humus de 0.20 metros de espesor mezclado con raíces y piedrín, debajo de este se encontró otra capa, contexto HOL.T.89.01, la cual está integrada por material que se acumuló por derrumbes del edificio, compuesto por piedrín, piedras de pequeñas a grandes dimensiones y tierra color blanco con consistencia poco compacta, textura granulosa y suave. Se realizaron extensiones al este y oeste con el objetivo de seguir los muros y conocer su conformación. En este contexto HOL.T.89.01, se localizó el mascarón que está situado en el primer cuerpo del edificio con características similares al que se encuentra expuesto y ubicado en el segundo cuerpo, teniendo 8 m de largo por 3 m de altura aproximadamente.

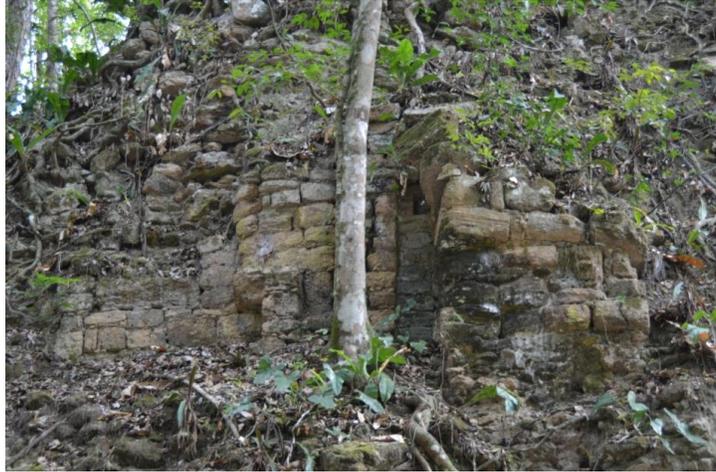
Figura 3.2. Mascarón expuesto en el segundo cuerpo del Edificio A (Foto de M. Silvestre).

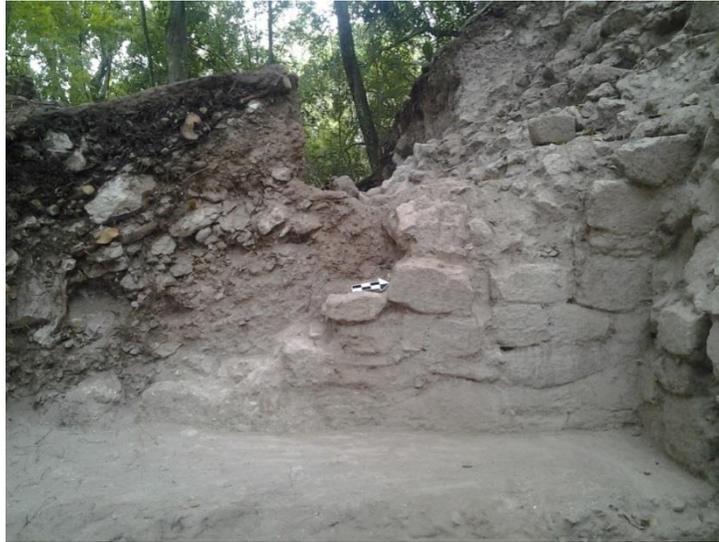
Figura 3.6. Muro de la escalinata vista hacia el oeste del Edificio A, del Grupo II (Foto de M.Silvestre).

En la extensión realizada en el oeste, en parte del muro descrito anteriormente se localizaron las gradas de la escalinata, contexto HOL.T.89.03, que daban acceso al edificio, estas tienen una longitud de 16.50 metros, su mal estado se infiere, que es debido al tiempo y a los colapsos que se dieron desde lo alto del edificio, no se conoció su altura debido a que la excavación se realizó en forma horizontal, quedando pendiente realizar una excavación vertical que proporcionara la altura y el número de gradas que la conforman.

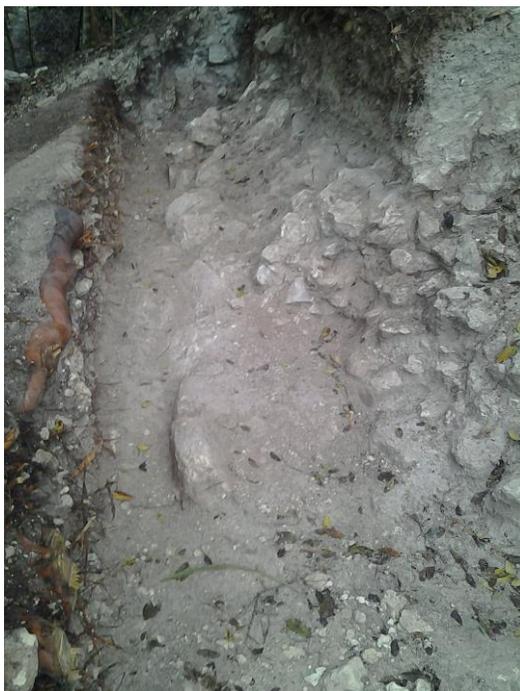
Figura 3.8. Vista hacia el oeste de las gradas que conforman la escalinata del Edificio A del Grupo II.

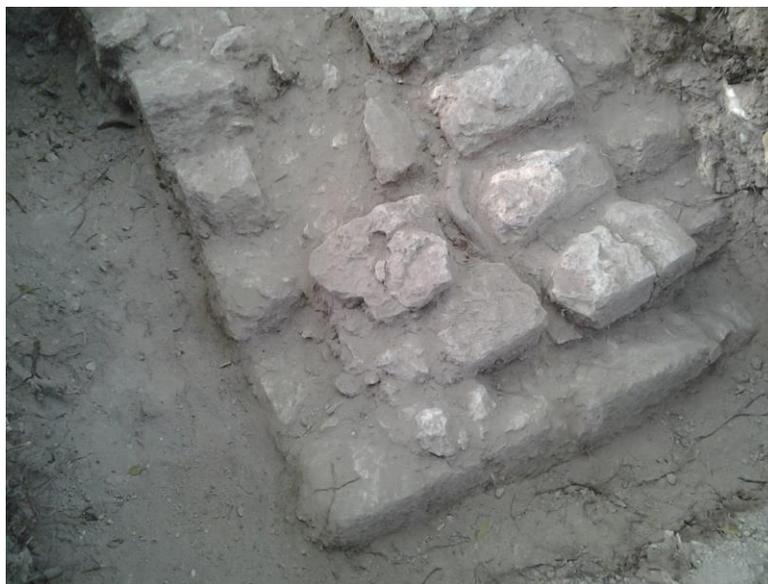
Figura 3.9. Inicio de la escalinata en el lado oeste del Edificio A (Foto de M. Silvestre).

En lado oeste del Edificio A, se localizó el muro que da inicio a la escalinata, su estado es malo por lo motivos antes descritos. En los contextos HOL.T.89.01 Y HOL.T.89.03 se recolectaron tiestos cerámicos pertenecientes a las fases Sierra Rojo, Polvero Negro, Policromos, sin engobe y artefactos de pedernal.

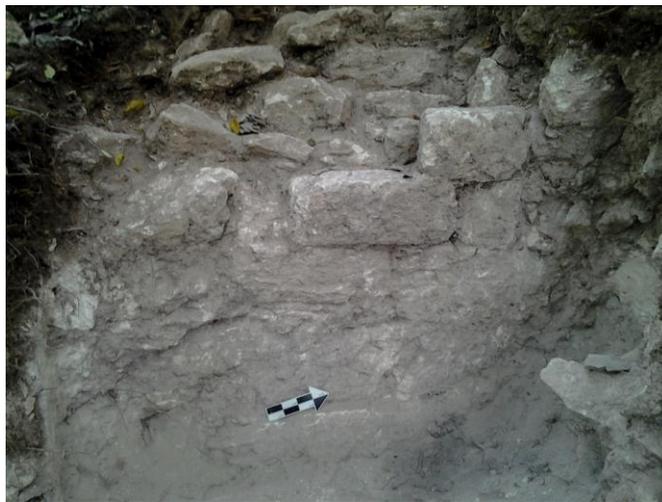
Figura 3.II. Muro norte que forma parte del Edificio C, del Grupo II (Foto de M. Silvestre).

En este contexto, HOL.T.99.01, se encontraron alineamientos de piedras motivo por el cual se realizaron extensiones hacia el oeste, este y sur; en el lado oeste se encontró un muro que formaría parte del Edificio C, al sur se localizó el piso que cubre toda la plataforma basal del grupo y al este los alineamientos de piedra mostraron que formaban parte de una figura zoomorfa, posiblemente de un felino, las características indican que era similar a los mascarones que ornamentan los cuerpos uno y dos ubicados en el lado este del edificio. En todo el contexto se recuperó muy poco material cerámico debido a que es relleno de colapso. De material lítico se recuperó un fragmento de un hacha de pedernal al que se denominó hallazgo HOL.T.99.01.04.01.

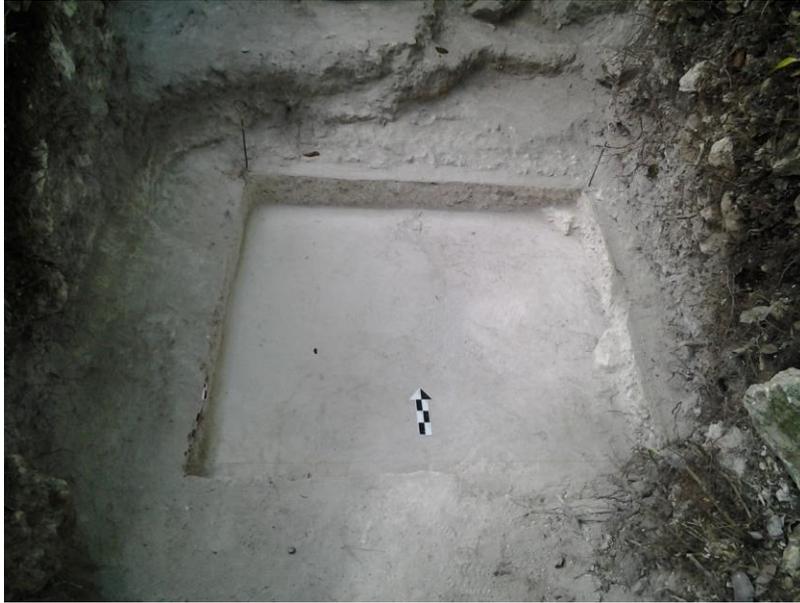
Figura 3.12. Piso que cubre la plataforma basal del Grupo II (Foto de M. Silvestre).

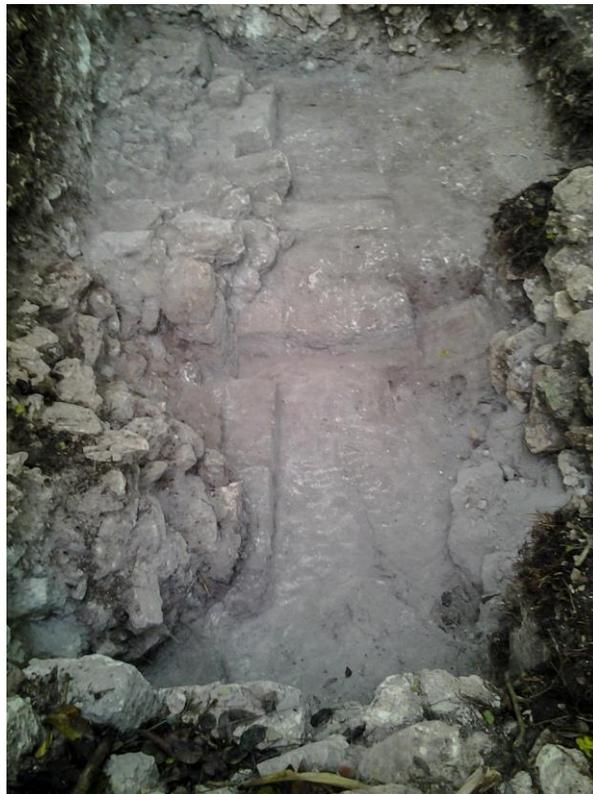
Figura 3.13. Vista hacia el este del mascarón ubicado en la parte oeste, primer cuerpo del Edificio A, nótese al centro el alineamiento que sería la nariz del zoomorfo (Foto de M. Silvestre).

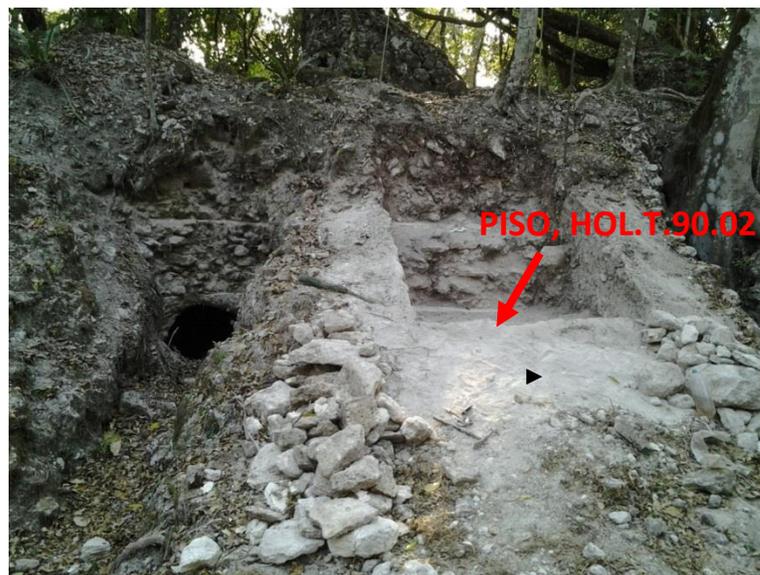
Figura 3.15. Pisos descubiertos que coinciden con trinchera de saqueo (Foto de M. Silvestre).

La excavación se inició con el número de contexto HOL.T.90.01 correspondiendo a lo que es el relleno de la investigación del 2013, mezclado con colapso de la última fase constructiva. Este contexto está integrado por tierra color gris y blanca, piedras de pequeñas a grandes y pedrín, no se recolectó material cerámico ni lítico debido a que es el relleno de la última etapa o colapso. Al continuar la excavación hacia abajo, a 1.30 metros se localizó un piso que se infiere es el mismo que se encuentra expuesto en la trinchera de saqueo del lado sur del edificio, se registró como contexto HOL.T.90.02. Se amplió la excavación hacia el oeste un metro más y a una altura de 0.44 metros en la esquina noroeste del datum en la esquina suroeste 0.48 metros, esquina sureste 0.15 metros. Y parte central 0.24 metros. Con la ampliación realizada se continuó con la excavación bajo el piso HOL.T.90.02, se extrajo el relleno, contexto HOL.T.90.03, que estaba constituido por tierra color gris y blanca mezclada con piedras pequeñas a grandes, que dio como resultado encontrar otro piso, contexto HOL.T.90.004, a 1.50 metros, que también coincide con el segundo piso que se encuentra expuesto en la trinchera de saqueo.

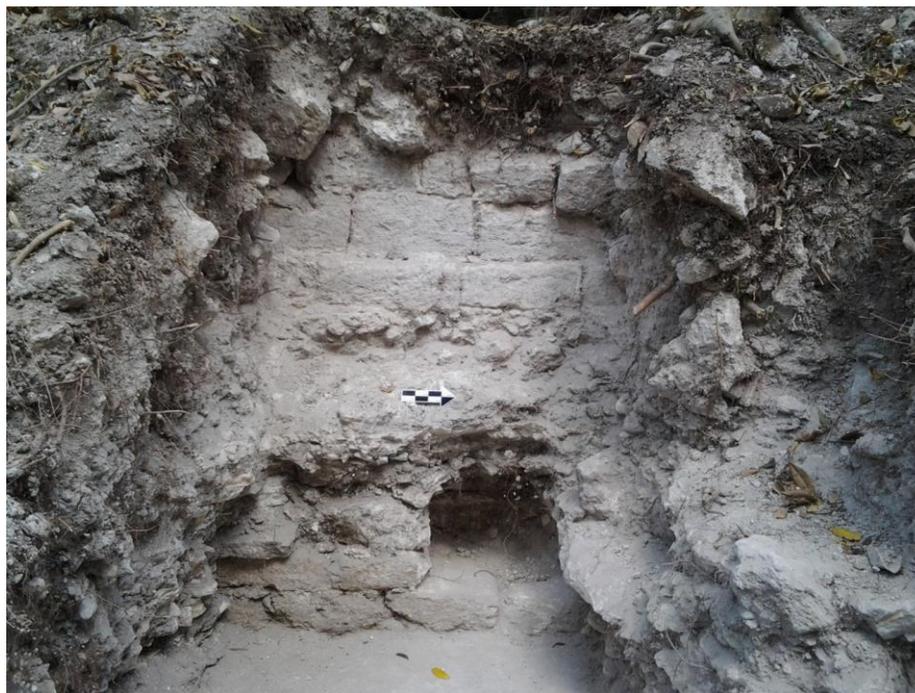
Figura 3.16. Muro que es parte de la estructura expuesta en el Edificio D (Foto de M. Silvestre).

En el relleno que está entre los dos pisos contexto HOL.90.03, se realizó una excavación horizontal con el objetivo de localizar edificios de construcción más temprana, a 1.27 metros se encontró un muro conformado por bloques trabajados de una altura 0.52 metros que no se pudo establecer la función, detrás de este muro había material de relleno compuesto por piedras de varios tamaños y tierra color blanco. Se continuó con la excavación en forma horizontal en el piso HOL.T.90.02, hasta encontrar el muro que es el mismo de la estructura que se encuentra expuesto en la parte superior del Edificio D.

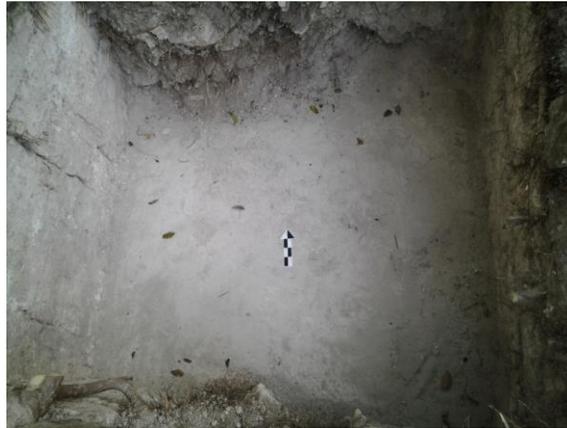
Figura 3.20. Piso HOL.T.95.02 (Foto de M. Silvestre).

La excavación se inició con el trazo de un área de 2.00 metros de largo por 2.00 metros de ancho con el número de contexto HOL.T.95.01; este contexto está integrado por tierra color gris y blanca, piedras de pequeñas a grandes y piedrín producto del derrumbe de la parte superior y bóveda de la estructura. En todos los contextos se recolectó material cerámico con características de los tipos Sierra Rojo, Juventud, Pucté Café, Polvero Negro, Policromos y sin engobe y un artefacto lítico de pedernal que se le dio el número HO.T.95.01.04.01. Al continuar la excavación, hacia abajo, a 2.10 metros se localizó un piso, contexto HOL.T.95.02, que corresponde al del cuarto, se limpió y se registró, se continuó con la excavación en el relleno, que se enumeró como HOL.T.95.03, que estaba constituido por tierra color blanco mezclada con piedras de 0.25 metros por 0.15 metros a 0.50 metros por 0.80 metros y bloques de 0.80 metros por 0.25 metros por 0.45 metros, el material cerámico fue relativamente poco, de lítica no se recuperó ningún artefacto.

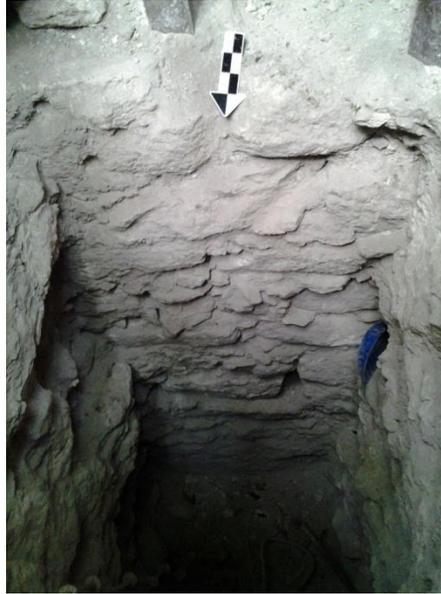
Figura 3.23. Muro localizado bajo el apisonado, lado sur (Foto de M. Silvestre).

Al llegar al apisonado se determinó realizar un túnel en la pared sur pero se suspendió debido a que el material de relleno estaba demasiado suelto y presentaba peligro para poder continuar, por lo que se regresó al apisonado que se rompió para dar paso a la profundización del pozo original. Bajo el apisonado se encontró un relleno de piedras de pequeñas a grandes mezcladas con tierra color blanco; al extraer todo este relleno, en el lado sur de la excavación, se localizó un muro de contención construido con bloques de piedra caliza grandes, se continuó la excavación hasta alcanzar la profundidad de 2.90 metros.

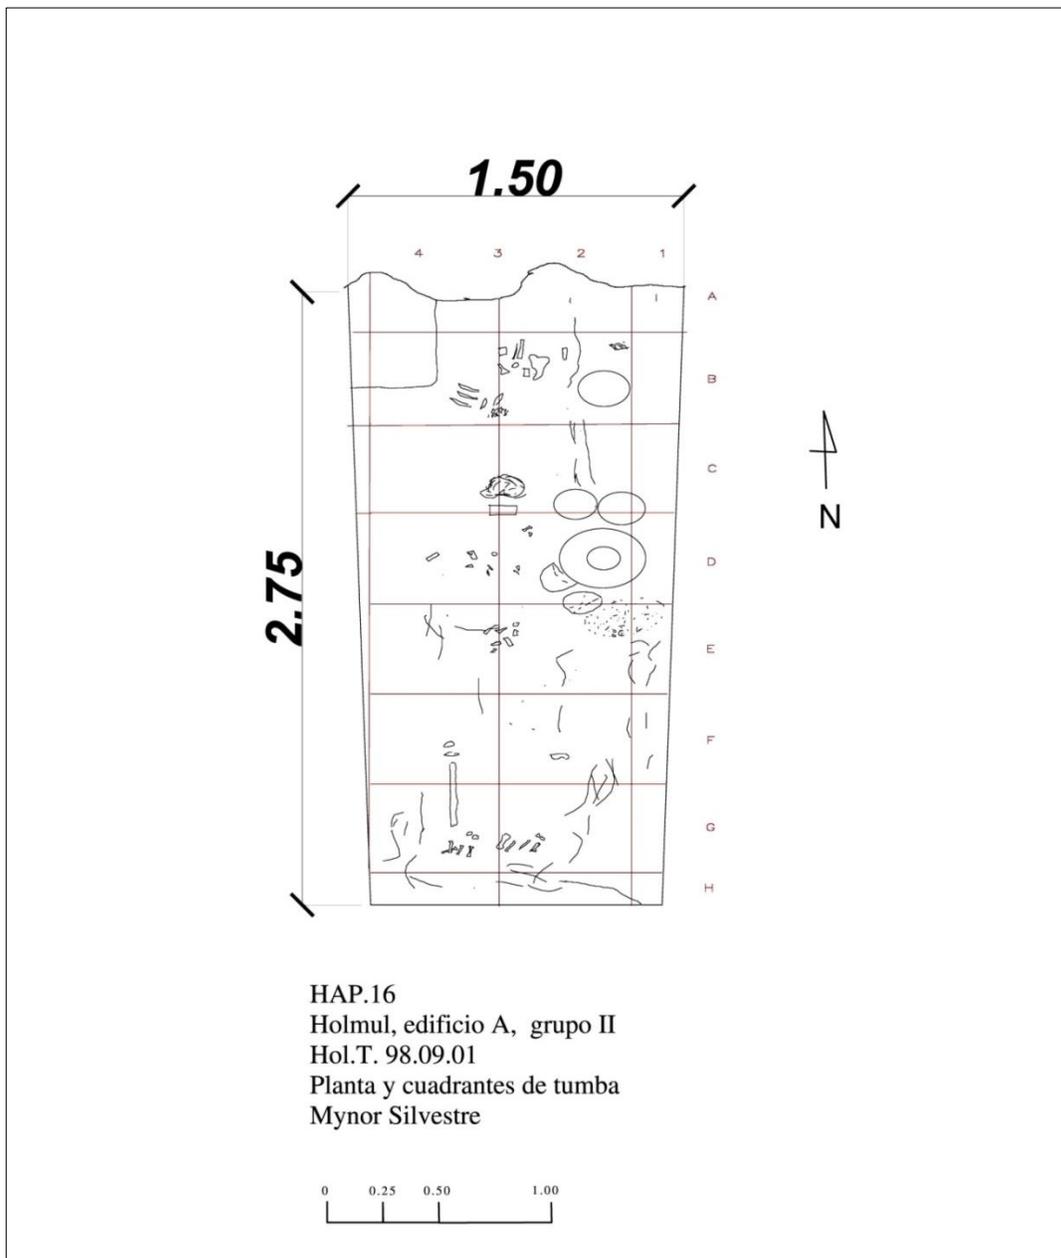
Figura 3.30. Planta con cuadrantes de tumba HOL.T.98 (Dibujo de M. Silvestre).

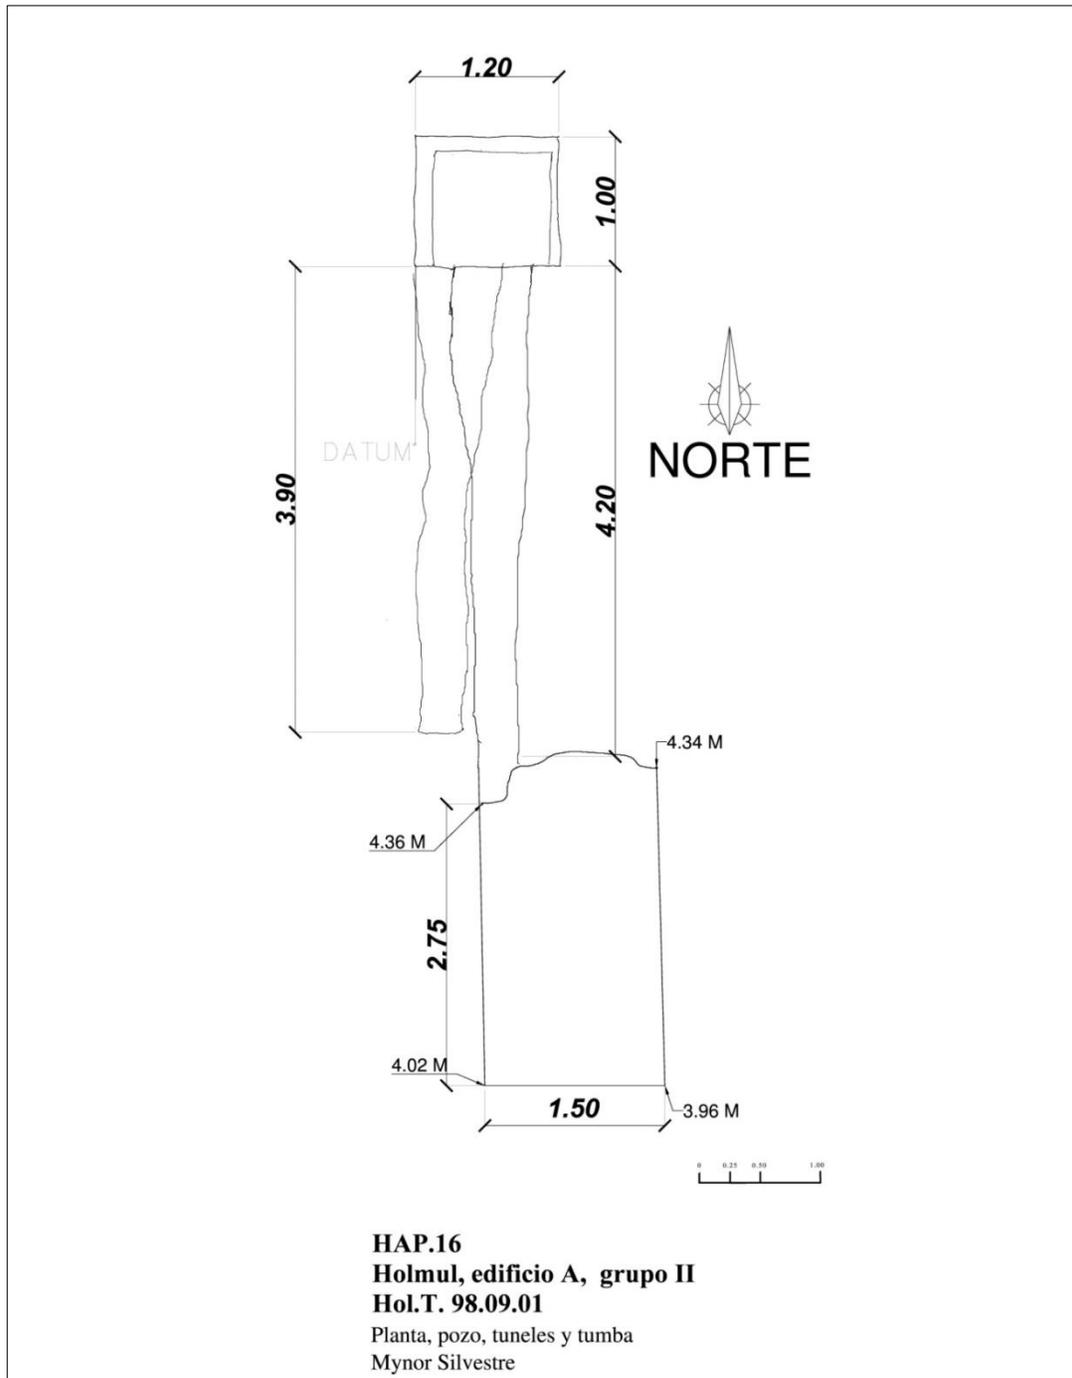
Figura 3.31. Planta, pozo, túneles y tumba HOL.T.98.09.01 (Dibujo de M. Silvestre).

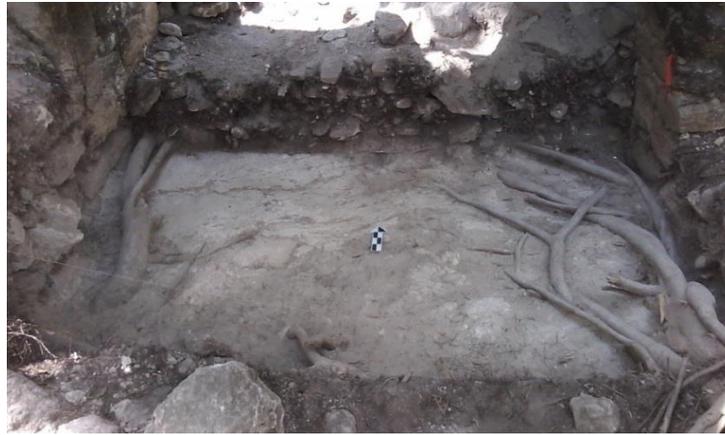
Figura 4.1. Piso de estuco degradado del pozo (HOL.T.88.03) y capa de derrumbe en el perfil norte (HOL.T.88.02).

El segundo contexto con número HOL.T.88.02 tiene un grosor de 0.30 m, el sedimento compuesto que predomina en este estrato es limo-arenoso, contiene tierra caliza mezclada con otros materiales constructivos, entre ellos arena proveniente del derrumbe de los muros de los elementos arquitectónicos que conforman los cuartos A y B. El color del estrato es blanco grisáceo, el nivel de la compactación es media, la porosidad es media, el tamaño granulometría parte de medio a grueso, la textura de las piedras son angulosas y la porosidad es baja; la presencia de las raíces del árbol Ramón (*Brosimum alicastrum*) ubicado al oeste, son más pronunciadas al extremo oeste del pozo (30%), el sedimento mixto forma la mayor parte del estrato (60%), las piedras irregulares de derrumbe (10%) que aloja, no presentan facetas careadas y tienen diferentes dimensiones, cuyo rango oscila entre los 0.01 m de largo por 0.05 m en promedio.

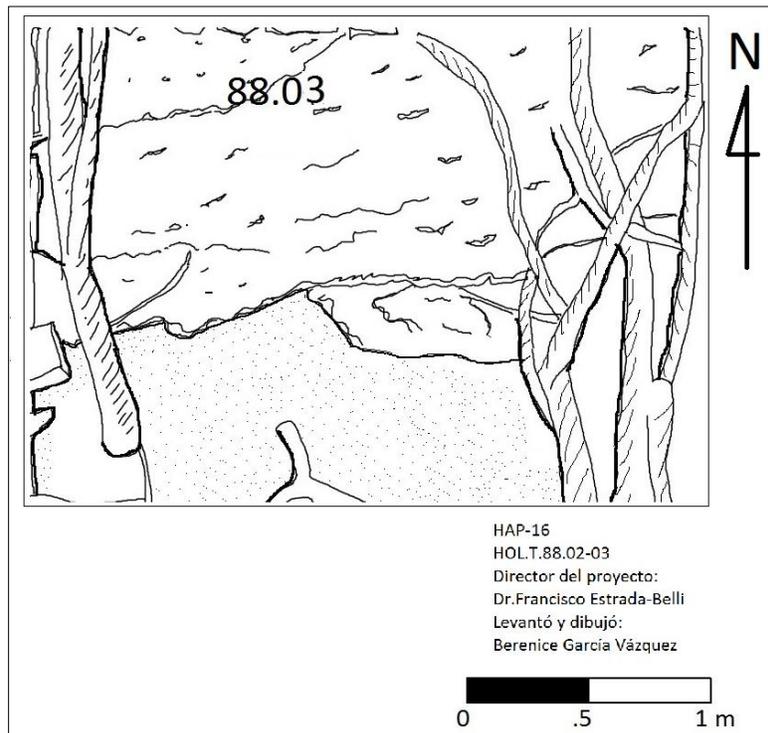
Figura 4.2. Representación esquemática del piso de estuco HOL.T.88.03.

A una profundidad de 0.73 m del datum topográfico ubicado en el vano de acceso de las crujía A y B, se encontró el tercer contexto HOL.T.88.03 (Figura 4.2), este se trata de un piso de estuco erosionado en un total del 60% del área del pozo, debido a la fragmentación originado por la fuerza de las raíces del árbol, las condiciones de su integridad no son óptimas. Sin embargo, por medio de las escarificaciones de la superficie cuyo aspecto es friable, se perciben mínimo tres momentos de mantenimiento cuyo grosor en promedio por cada uno, abarca un rango aproximado de 0.05 m a 0.15 m; en cuanto a las propiedades se describe el color como blanco grisáceo, la compactación es alta, la porosidad es baja, el tamaño granulométría parte de fina a media y la esfericidad de las piedras es redondeada.

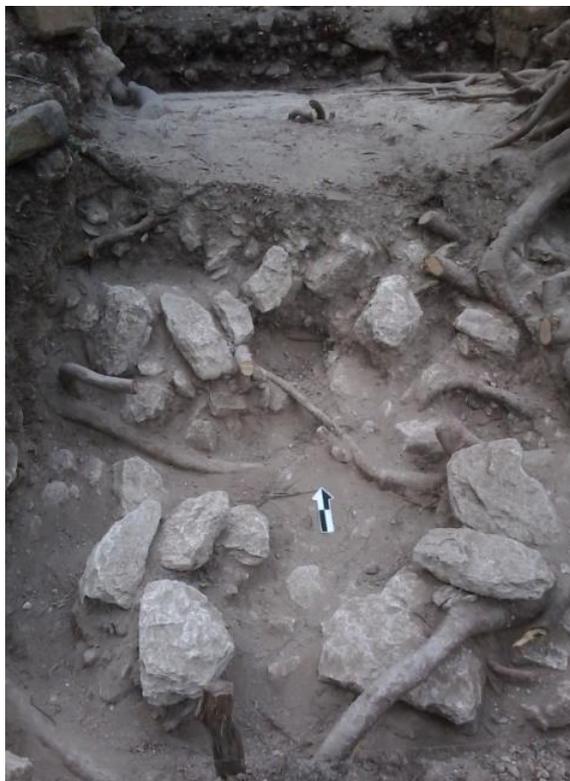
Figura 4.3. Piedras en sillares de derrumbe localizadas en el interior de la capa de derrumbe HOL.T.88.02.

Con el propósito de encontrar las escalinatas del lado sur, se extendió el pozo hacia el sur 3.4 m de largo, durante la excavación se logró observar que el primer contexto HOL.T.88.01 mantiene las mismas características descritas anteriormente; el segundo contexto HOL.T.88.02 también es similar, con la única diferencia de que las piedras calizas que contiene están careadas por uno o dos lados, algunas están careadas en seis dimensiones para formar bloques de acabado recto. El formato de las piedras varía en diversas formas, estas son formas irregulares o formas rectangulares, la mayoría presenta esquinas angulosas de acabado burdo, sus dimensiones oscilan entre los de 0.10 m de largo a los 0.20 m de ancho. La ubicación de las piedras se encuentra entre las raíces del árbol y por encima de estas, por esta razón se piensa que son parte del relleno de los elementos arquitectónico que provienen del colapso de los cuartos A y B (Figuras 4.3 y 4.4).

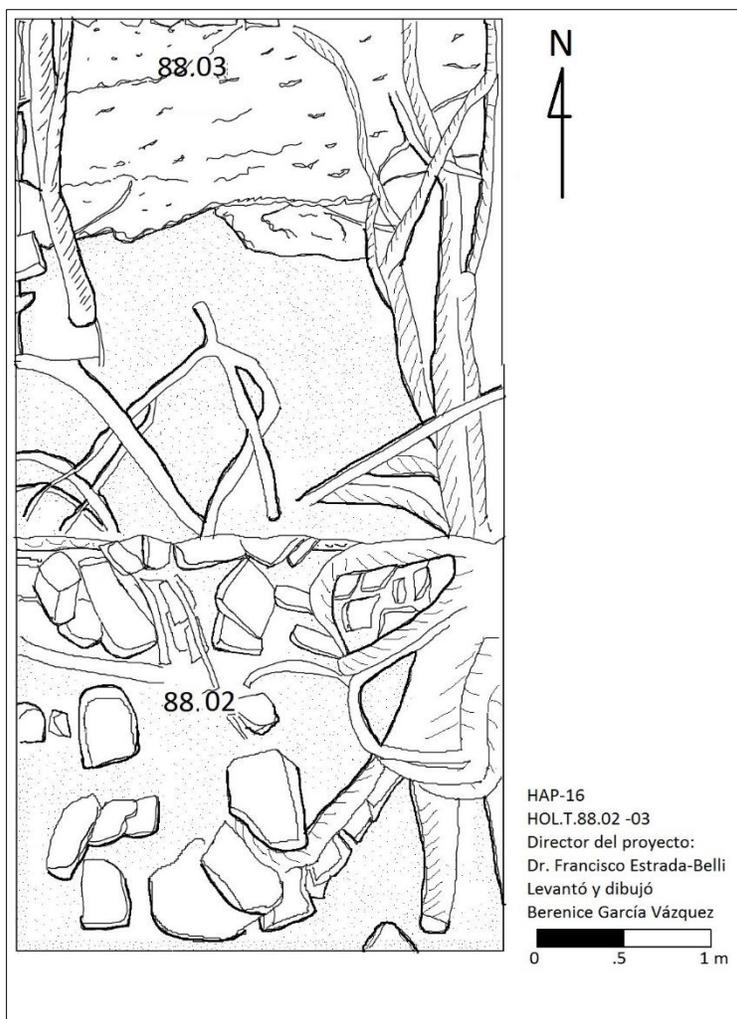
Figura 4.4. Dibujo de los contextos HOL.T.88.02 y HOL.T.88.03.

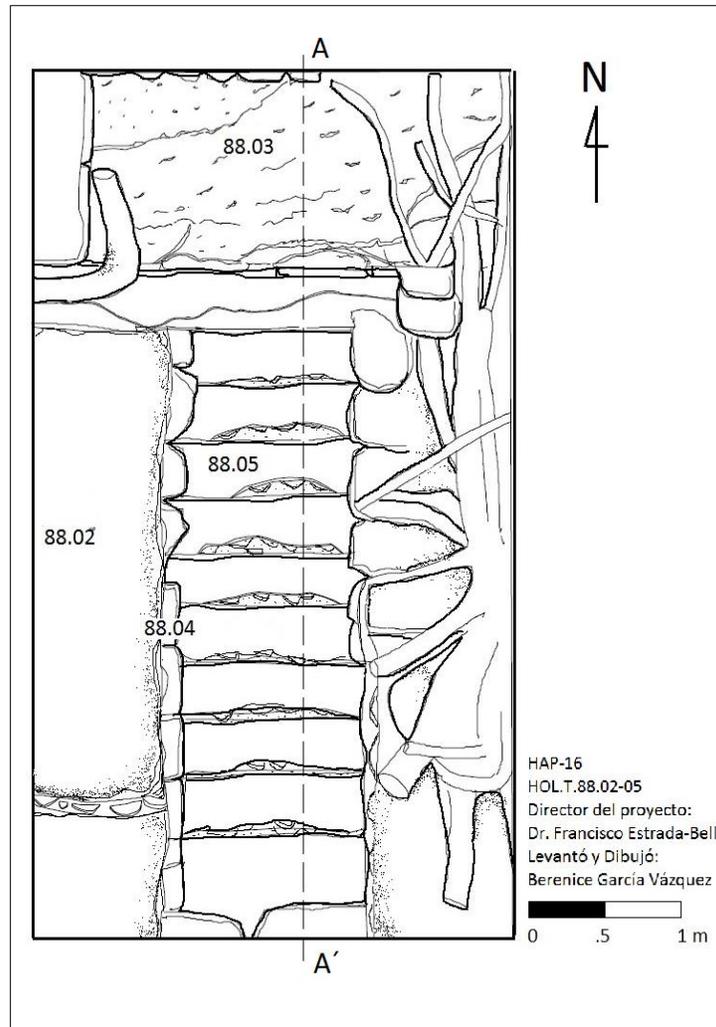
Figura 4.5. Representación esquemática en planta de los contextos HOL.T.88.02-05, con señalamiento del corte A-A'.

Una vez que se analizó la configuración del segundo estrato se removió la tierra proveniente del derrumbe y enseguida se encontró parte de las escalinatas que rematan en la sección superior con el piso de estuco cuya nomenclatura asignada fue HOL.T.88.05 (Figura 4.5). Las medidas de las huellas oscilan entre los 0.30 a 0.34 m de ancho y los peraltes de 0.27 a 0.37 m de alto, están dispuestos en una severa verticalidad con un cubrimiento de estuco fino, estas se liberaron en condiciones favorables, pero el recubrimiento del estuco tiene daños severos en la superficie, por lo cual se podría estimar que las escalinatas se encontraron en un 85% de su integridad total.

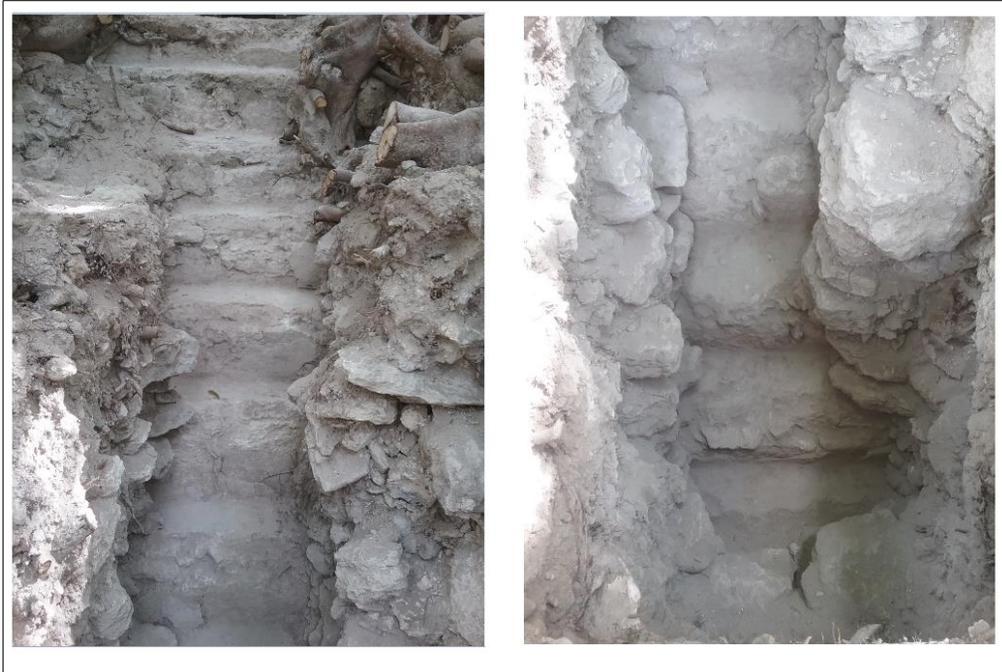
Figura 4.6. Fotografías del contexto HOL.T.88.05 nivel superior (Izquierda) y nivel inferior (derecha).

La particularidad a destacar en esta área excavada es que por encima de las escalinatas se encontró un conglomerado constructivo HOL.T.88.04 que anticiparía un elemento arquitectónico trunco, es decir se trata de una fase constructiva final que no alcanzó a ser terminada y solo se preservaron indicadores del acomodamiento de piedras angulosas de acabado burdo y piedras careadas por 4 y/o 6 lados cuyas dimensiones oscilan entre los 0.30 m de largo por 0.30 m de ancho y una altura de 0.15 m en promedio (Figura 4.6).

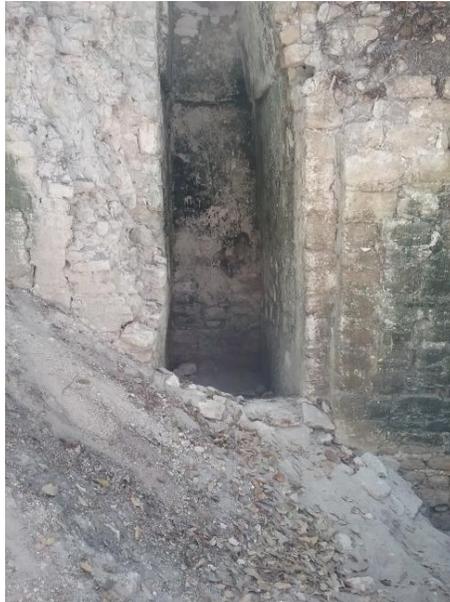
Figura 4.9. Piso del cuarto abovedado A (HOL.T.88.07) cubierto con material de derrumbe del muro norte.

Con el propósito de continuar con el descubrimiento y la liberación del piso HOL.T.88.03 se procedió a excavar las áreas que corresponden a las crujías A y B de la Estructura 1. En resultado de este procedimiento, se levantó la capa de humus HOL.T.88.01 que presenta las características ya descritas en el comienzo de la exploración del pozo HOL.T.88, de la misma manera ocurre con el contexto HOL.T.88.02 que no cambia de manera total su configuración en este espacio, pero si aumenta de forma significativa la proporción que corresponde al material de derrumbe que proviene del muro norte de los cuartos A y B, al espacio de este contexto le fue asignada la nomenclatura HOL.T.88.23 (Figura 4.9).
