# INVESTIGACIONES ARQUEOLÓGICAS Y CONSERVACIÓN DE ARQUITECTURA MONUMENTAL EN LA REGIÓN DE HOLMUL

TEMPORADA 2016

*Francisco Estrada-Belli, Director*

Informe presentado al Departamento de Monumentos Prehispánicos y Coloniales  
Dirección General del Patrimonio Cultural y Natural  
Ministerio de Cultura y Deportes de Guatemala.

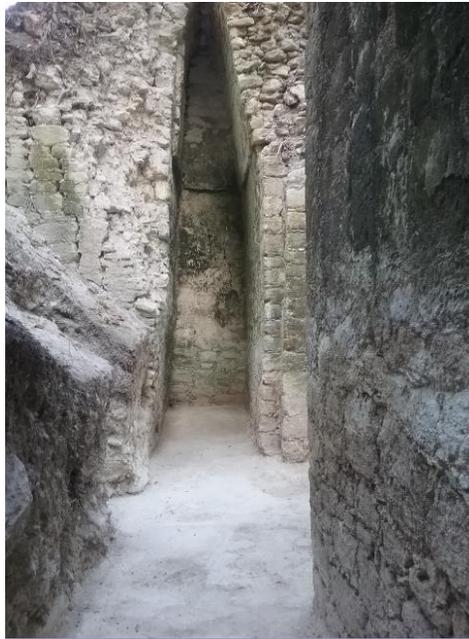
Figura 4.10. Piso del cuarto abovedado A liberado.

La capa de derrumbe que cubre la parte frontal del acceso principal del muro sur, marca una pronunciada pendiente desde los 2 m desde el nivel de piso, marcando un talud de una pendiente aproximada de  $45^{\circ}$  hasta la parte intermedia del acceso principal de las crujías A y B, sin embargo gracias a la estabilidad del muro norte del cuarto A, el derrumbe no cubrió el interior de esta área, solo en una pequeña porción del 10 % o menos de la altura del nivel de piso. Una vez ya liberado el piso del interior de la crujía A con numero de control interno HOL.T.88.07, fue expuesto un desnivel en el extremo este, que comenzó desde el muro hacia al oeste presentando 1.3 m de largo en un solo nivel, pero que tiende a disminuir la altura hasta formar un pequeño talud de 0.30 m de alto. Por otro lado, en la parte en donde se encuentra el acceso principal que conecta a las crujías, fue descubierto el piso a una profundidad promedio de 1.2 m del nivel del derrumbe, el piso fue encontrado en tan buenas condiciones que se estima que se preservó el 90% de su composición original (Figura 4.10).

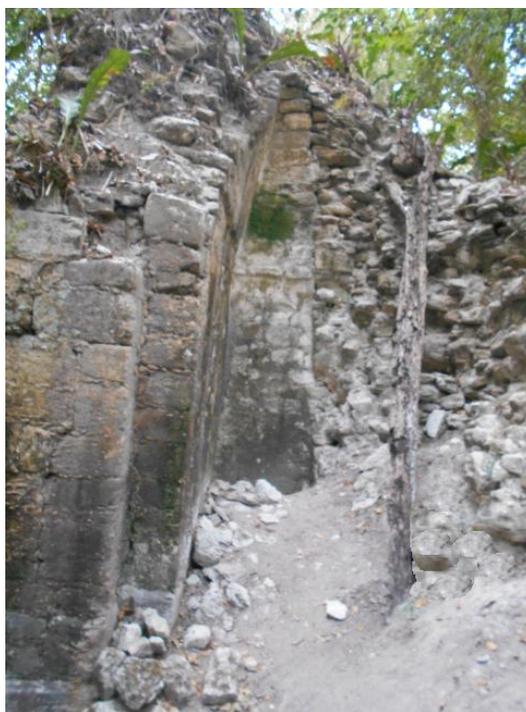
Figura 4.11a. Piso del cuarto abovedado B (HOL.T.88.06) cubierto con material de derrumbe HOL.T.88.23 del muro norte.

En el caso contrario, el interior de la crujía B se encontraba cubierta en su totalidad por el derrumbe HOL.T.88.23 que proviene del muro norte del cuarto B, pero cabe destacar que en esta área más del 80 % del muro de cubrimiento evidencia un contundente colapso, dejando expuesto y endeble la parte central de su relleno. Aunado a esto el intradós norte y parte del intradós sur que conforman la parte superior de la crujía no lograron permanecer, dejando esta área sin bóveda en el remate en un aproximado 95%, el colapso se pronunció más hacia el muro norte y la parte de este muro que logró permanecer de pie, ahora con la presión que las raíces de los árboles ha ejercido a través del tiempo se ha deteriorado gradualmente dejando este cuarto a “cielo abierto” de manera abrupta (Figura 4.11).

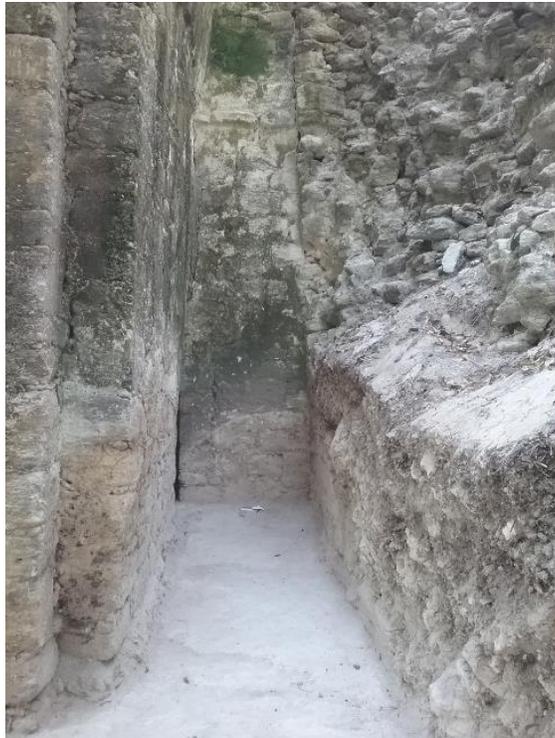
Figura 4.11b. Piso del cuarto abovedado B (HOL.T.88.06) liberado.

El piso de esta área con número de contexto HOL.T.88.06, presenta cuando menos tres mantenimientos por medio de sus pústulas; el total de su composición se estima en un 80%, apenas muestra un deterioro el área en donde se aprecia una incipiente degradación que se ubica al sur, unida a un costado del muro sur; la parte que cubrió el derrumbe alcanzó hasta los 1.2 m de altura desde el nivel de piso original hasta el punto más alto que cubrió la parte frontal del muro sur con vista hacia el norte (Figura 4.11). Del muro norte con número asignado HOL.T.88.24 fue posible descubrir las hiladas inferiores de su conformación, que es posible que paradójicamente fueran protegidas por el material proveniente del colapso del mismo muro (Figura 4.12 y 4.13).

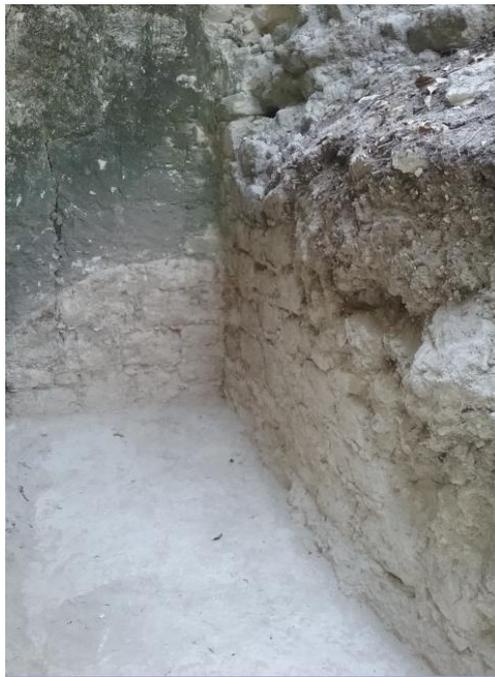
Figura 4.12. Hiladas del recubrimiento del muro norte HOL.T.88.24 descubierto durante la extracción del contexto HOL.T.88.23.

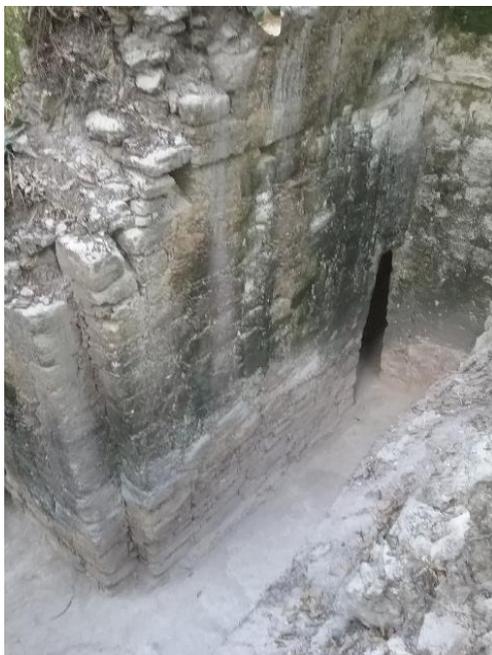
Figura 4.13. Piso de la crujía B HOL.T.88.06 liberado e impronta del volumen del material ya extraído durante la extracción del contexto HOL.T.88.23.

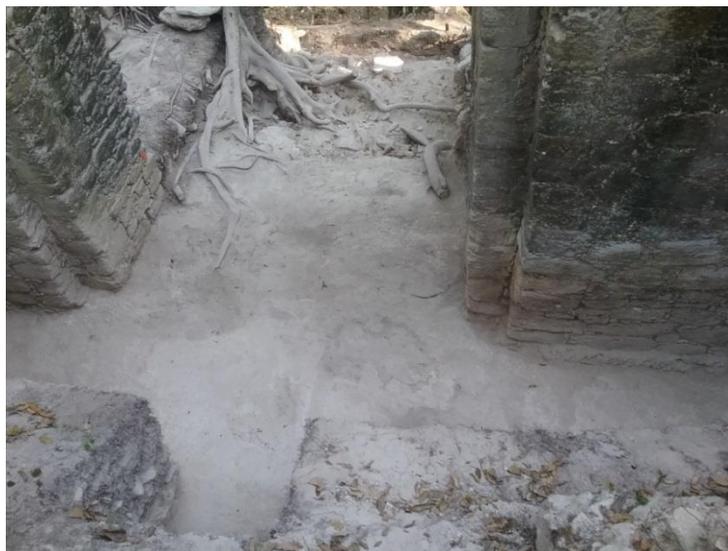
Figura 4.14. Ubicación del piso de estuco entre los cuartos abovedados A y B (HOL.T.88.08)

Durante la excavación de la parte central que conecta las dos crujías con el acceso principal, se mostró el piso cuyo número de contexto que le fue asignado es HOL.T.88.08 (Figura 4.14), tiende a degradarse hacia el sur de manera significativa, esta degradación se encuentra relacionada con el área en donde se encuentra incrustadas las raíces del árbol ramón que deterioró un estimado del 50 % de esta sección. En la superficie del piso se delataron mediante las placas o escarificaciones expuestas mínimo tres momentos de mantenimiento; el datum se encuentra 0.72 m sobre el nivel de piso de estuco.

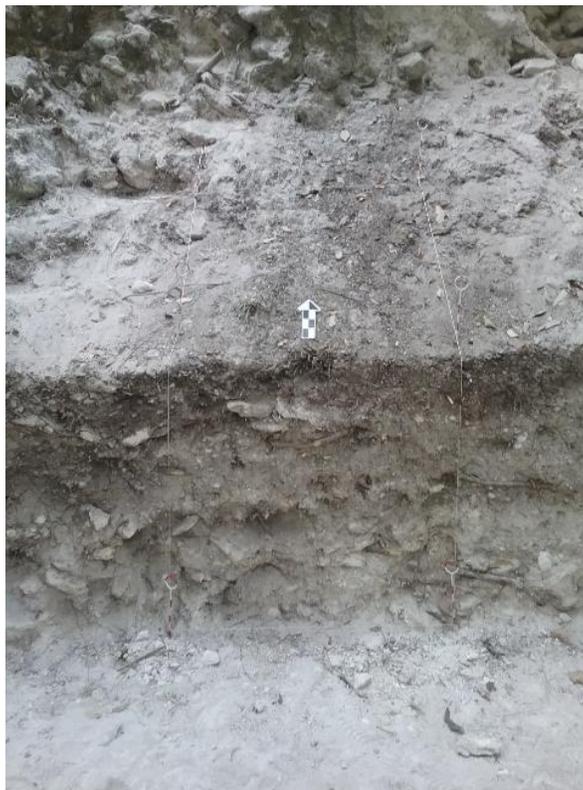
Figura 4.15. Trazado del túnel de excavación HOL.T.88.25 en la sección norte entre los cuartos A y B.

En el momento de descubrir el piso con número HOL.T.88.08 asignado para este espacio, resaltó el hecho de que existe un muro sin bloques de revestimiento o contención, pero en el desplante presenta unas esquinas construidas con bloques de piedras, paralelas a las esquinas del vano de acceso principal. Sin embargo, este elemento se encuentra tapiando el acceso hacia el norte, lo que representaría ser una fase en preparación para modificar y controlar el acceso hacia el patio norte que comunica con el Edificio D. Para contrastar la teoría anterior se implementó un túnel para conocer el sistema constructivo de unos 2 m de altura por 1 m de ancho y 4.3 m de largo, el número de control interno que le corresponde es HOL.T.88.25 (Figuras 4.15 y 4.16).

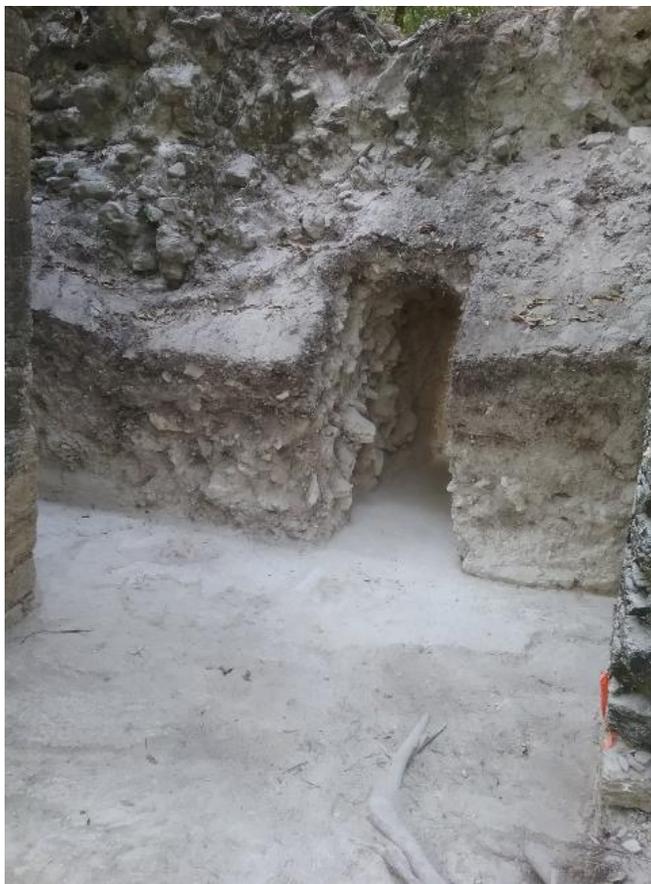
Figura 4.16. Túnel entre el espacio que comunica los cuartos abovedados A y B.

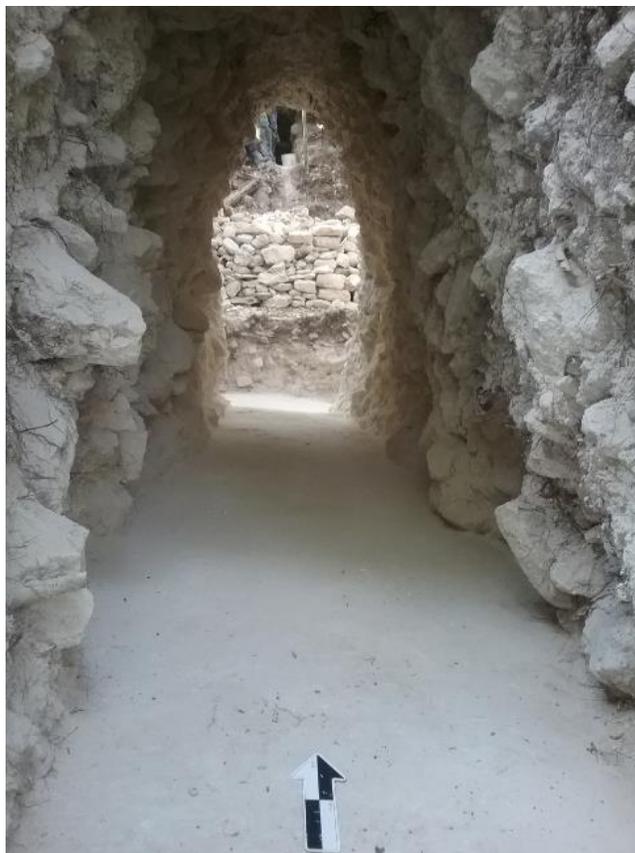
Figura 4.17. Interior del túnel de exploración HO.T.88.25 y el piso de estuco HOL.T.88.10.

El área que abarca el contexto con número asignado HOL.T.88.25 contiene material de relleno de tierra caliza, con rocas irregulares de diferentes proporciones, la mayoría angulosas y aunque algunas presentan ciertas fases, no tienen indicios contundentes de haber sido trabajadas en sus fases para otorgarles un acabado fino. El piso (HOL.T.88.10) en esta sección se muestra más preservado a excepción de una porción de aproximados  $1.2 \text{ m}^2$  en el extremo oeste que se degradó casi en su totalidad, por lo tanto se estima que el área del piso se preservó en un 90%. En el interior se observó una horadación de forma circular de 0.43 m de diámetro que se sondeó con número de contexto HOL.T.88.09 para inferir sobre la función de este elemento arquitectónico (Figura 4.17).

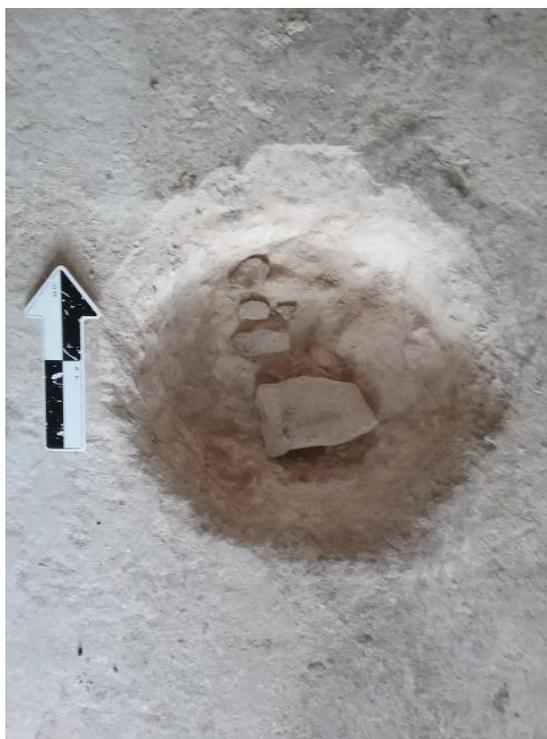
Figura 4.18. Horadación en el centro del túnel excavado (HOL.T.88.09) con tiestos (HOL.T.88.09.01) y una piedra en su interior.

El contexto HOL.T.88.09 en su interior mostró solo algunos tiestos no diagnósticos y una piedra angulosa de 0.15 m de ancho por 0.15 de largo y un grosor de 0.5m. Sin embargo la forma de la horadación tiende a ser circular y la profundidad apenas alcanza los 0.15 cm, cabe la posibilidad de que la funcionalidad de tal horadación se trate de una huella de poste (Figura 4.18).

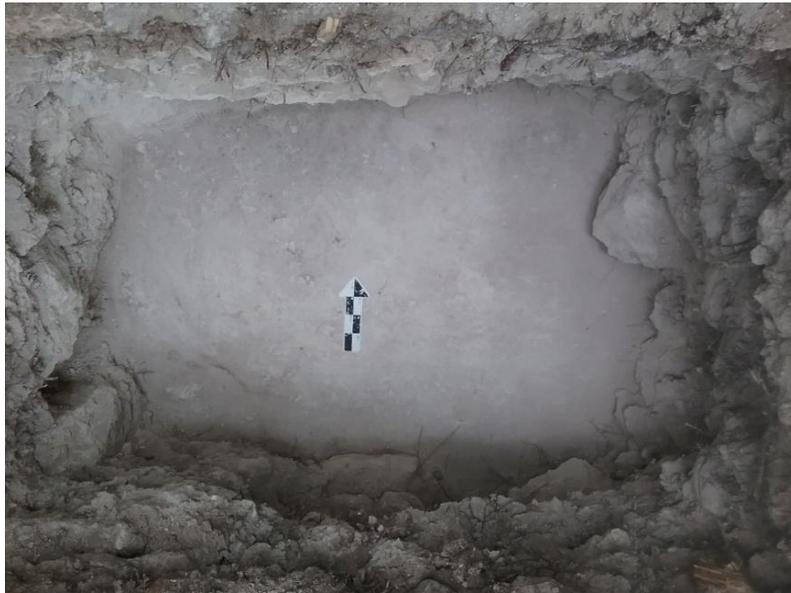
Figura 4.22. Segundo piso de estuco (HOL.T.88.12) del vano de acceso principal de las crujiás A y B.

Se montó un pozo de sondeo a 0.30 m hacia el norte de la primer grada liberada, de 1.5 m de longitud con dirección este a oeste y un ancho de 1 m de norte a sur, con la finalidad de sondear los contextos que se encuentren por debajo del piso cuyo número de contexto es HOL.T.88.03. El primer estrato que se encuentra por debajo de 0.07 m de grosor del piso de estuco recibe el número HOL.T.88.11, se trata de material de relleno en donde predominan las piedras irregulares de formato pequeño y mediano que oscilan entre los 0.05 m a los 0.20 m de grosor la mayoría se trata de piedras angulares (70 %), sin forma específica alguna, existen raíces delgadas (5%) que solo penetraron el área en donde está totalmente degradado el piso de estuco, el sedimento que contiene el estrato (25%) es areno arcilloso, de color gris blanquecino, de baja cohesión de partículas, la textura es gruesa, el grosor del estrato oscila entre los 0.90m y 1 m de profundidad del nivel de piso; a nivel del datum la media en total es de 1.8 m a 1.9 m, el siguiente contexto es el HOL.T.88.12 y se trata de un piso de estuco de las mismas características del primer piso (Figura 4.22).

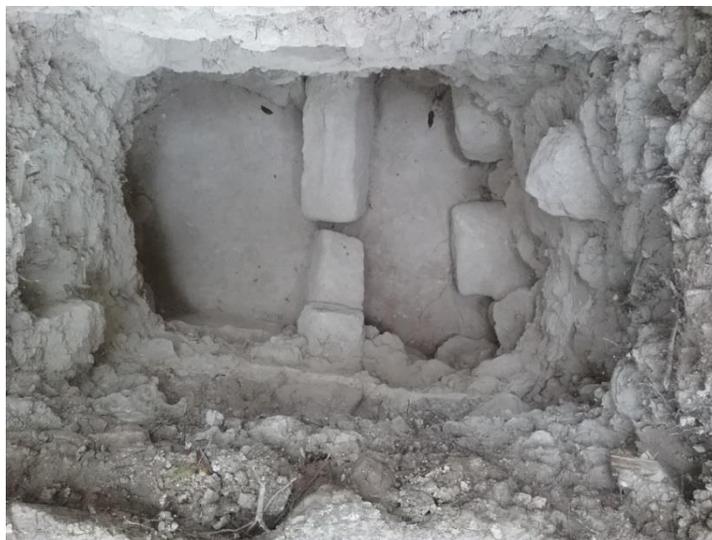
Figura 4.23. Tercer piso de estuco (HOL.T.88.14) con bloques de piedra grande en su superficie.

Continuando con el sondeo al interior del piso de estuco, se extrajo la capa que alcanzó un grosor de 0.07 m, enseguida se llegó a otro estrato de relleno (HOL.T.88.13) de un grosor aproximado de 0.70 m a 0.83 m de profundidad del nivel de piso, en su interior predominan las piedras irregulares de formato pequeño y mediano, que oscilan entre los 0.05 m a los 0.20 m de grosor, la mayoría de estas son piedras angulares sin forma específica alguna (40 %), pero también existe un acomodamiento de bloques de piedra careada por seis lados de aproximados 0.40 m de largo, 0.20 de alto, por 0.15 de ancho (30 %), que dividen el pozo por la mitad y cuya dirección parte de sur a norte, el sedimento que contiene el estrato es areno arcilloso, de color gris blanquecino, cuyas cohesión de partículas es baja y la textura es gruesa (25%), el grosor del estrato oscila entre los 0.90 m y 1 m de profundidad del nivel último piso. El contexto HOL.T.88.14 es un tercer piso con las mismas características que presentan los dos primeros pisos (Figura 4.23).

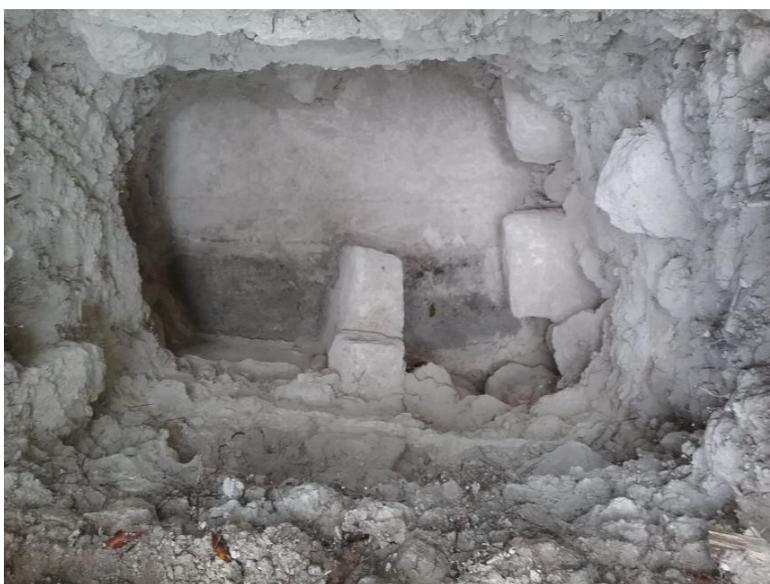
Figura 4.24. Cuarto piso de estuco al interior del vano de acceso principal entre las crujías A y B.

Después de haber extraído el tercer piso aparece un cuarto piso con número de contexto HOL.T.88.15 (Figura 4.24), cuya profundidad desde el nivel de primer piso alcanza 2 m y presenta las mismas características de los primeros tres pisos ya descubiertos. Sin embargo este cuarto piso tiene la singularidad de mostrar dos improntas marcadas en la superficie que están trazadas en paralelo con dirección este a oeste, con un grosor de 0.0015 cm cada una y una distancia de 0.20 m entre ellas, el extremo sur que parte de la primera impronta hasta la pared del pozo, tiene reminiscencias de un sedimento de color negro cuya textura que es posible que sean cenizas; en relación con las especificaciones ya descritas, se piensa que puede tratarse del trazo de algún alineamiento de piedras a manera de muro que existió y que fue removido en alguna fase constructiva. Por debajo de este contexto se halló una capa de relleno de 0.16 de grosor, en donde se extrajo material conformado de piedras irregulares angulosas de aproximados 0.15 m de diámetro (HOL.T.88.16)

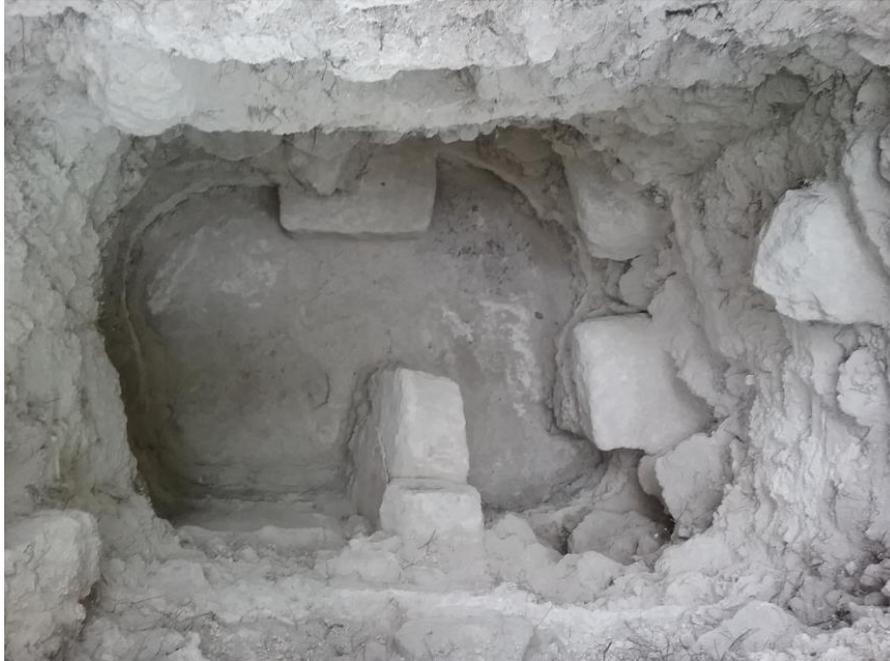
Figura 4.25. Quinto piso de estuco (HOL.T.88.17) con bloques de piedras con enlucido estucado en su superficie.

A tan solo 0.09 m de profundidad por debajo del último piso se localiza el contexto con número HOL.T.88.17, se trata de otro piso de estuco con acabado fino, que presenta en sus escarificaciones 2 mantenimientos, por encima de él se encuentra un bloque de piedra careada de 0.40 de largo, un ancho visible de 0.18 m y un alto de 0.07 m desde el nivel de piso, la profundidad de este contexto alcanza los 2.24 m desde el nivel del primer piso de estuco (Figura 4.25).

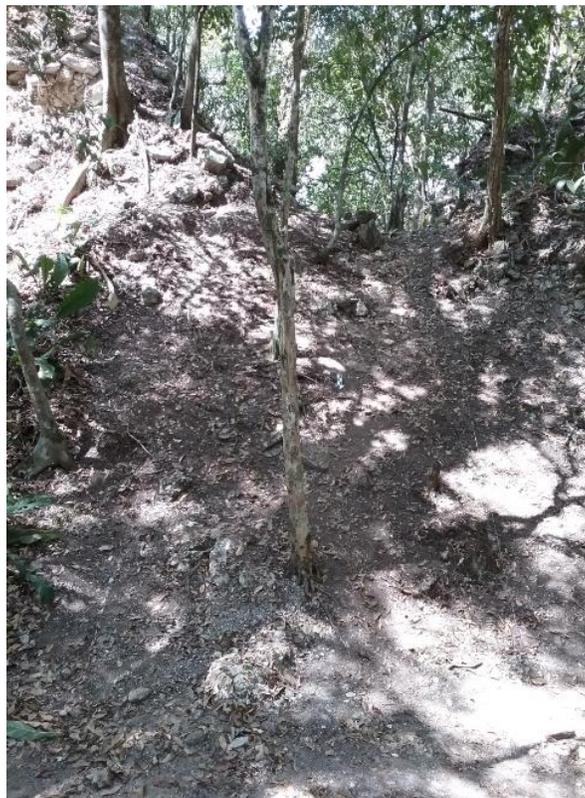
Figura 4.30. Área de la unidad HOL.T.92 antes de la excavación vista desde el norte.

La exploración arqueológica cuyo número de registro asignado es HOL.T.92, se comenzó para complementar el entendimiento de las fases constructivas que conforman el elemento que divide el área de las crujías A y B con el edificio D ubicado al norte, el cual anteriormente recibió la nomenclatura HOL.T.88.25. Así mismo, también se realizó con el fin de contrastar el planteamiento que se formuló sobre esta sección, que señala que pudiera ser que existió un acceso abierto entre las crujías A y B hacia la estructura D en alguna fase constructiva más antigua y en un intento de clausurar esta área, la construcción quedó inconclusa; para lograr discernir más información acerca de este evento, se montó un pozo de exploración en el extremo norte, cuyas medidas son 4.5 m de sur a norte y 2.7 m de este a oeste, en donde la excavación es dirigida a liberar cualquier elemento arquitectónico que esté relacionado con el acceso que conduce a la estructura D (Figura 4.30).

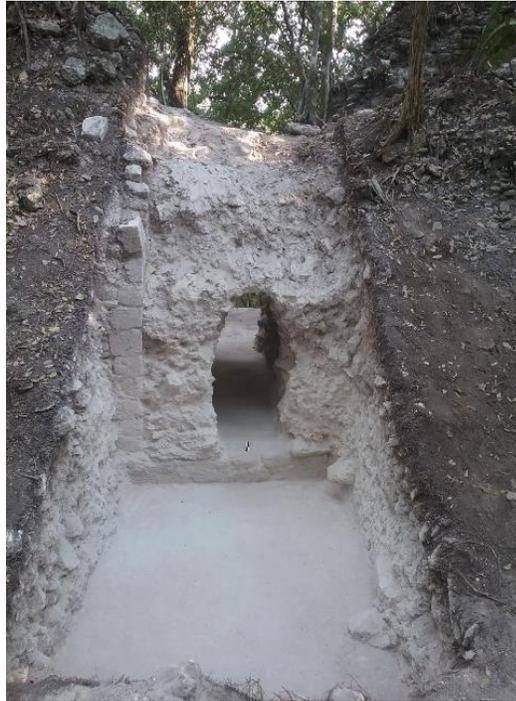
Figura 4.31. Vista norte del pozo de exploración HOL.T.92.

En seguida que se extrajo el contexto HOL.T.92.01, quedo al descubierto el contexto HOL.T.92.02 que se compone por material de tierra caliza color blanquecino de granulometría fina, de partículas redondeadas, de porosidad que parte de media a alta, la cohesión entre las partículas es de mediana compactación, las inclusiones son piedras de diferentes proporciones, la mayoría angulosas y aunque algunas presentan ciertas fases, no tienen indicios contundentes de haber sido trabajadas para otorgarles un acabado fino (Figura 4.31).

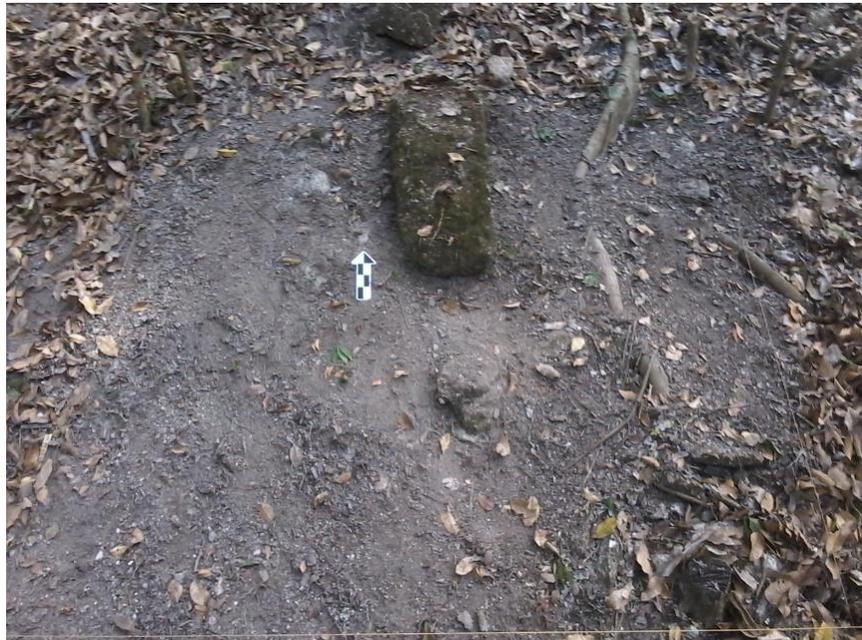
El primer contexto HOL.T.91.01 corresponde a la capa de humus de en un grosor de 0.10 m en promedio, está compuesta por sedimento limo arenoso de color café oscuro de baja compactación (75%), piedras pequeñas de un grosor promedio de 0.5 cm (20%) raíces y material orgánico entre ellos hojarasca y raíces (5%). El nivel de la compactación del sedimento es bajo, el tamaño granulometría es grueso, la textura de las piedras son angulosas y la porosidad es alta (Figura 4.36).

Figura 4.36. Pozo de exploración es HOL.T.91 antes de la excavación.

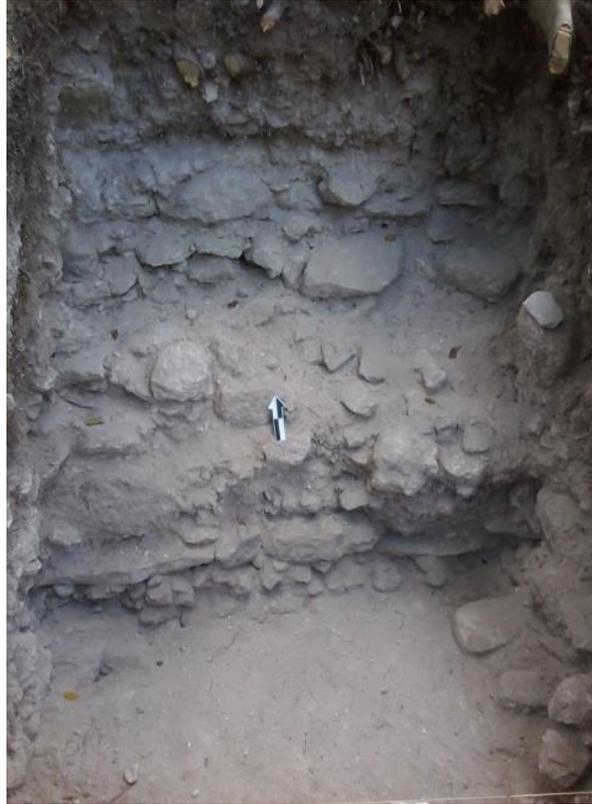
En el segundo contexto HOL.T.91.02 está contenido el material de derrumbe de los elementos arquitectónicos de la parte superior de la estructura 1, el sedimento es areno-arcilloso, expone tierra caliza que en un principio fue parte del estuco constructivo y ahora es un sedimento degradado, que fue arrastrado y compactado de forma natural en el momento de la deposición. El color general del estrato es blanco grisáceo, el nivel de la compactación es media, la porosidad es media, el tamaño granulometría parte de medio a grueso, la textura de las piedras son angulosas y la porosidad es baja. La irrupción de las raíces es moderada (5%) el sedimento mixto conforma la mayor parte del estrato (75 %) y las piedras irregulares de derrumbe que no presentan facetas careadas y presentan diferentes proporciones cuyo rango parte desde los 0.01 m de largo por 0.05 m de ancho a 0.20 m de largo a 0.15 m de ancho (10%) (Figura 4.37).

Figura 4.37. Conglomerado del interior del pozo HOL.T.92

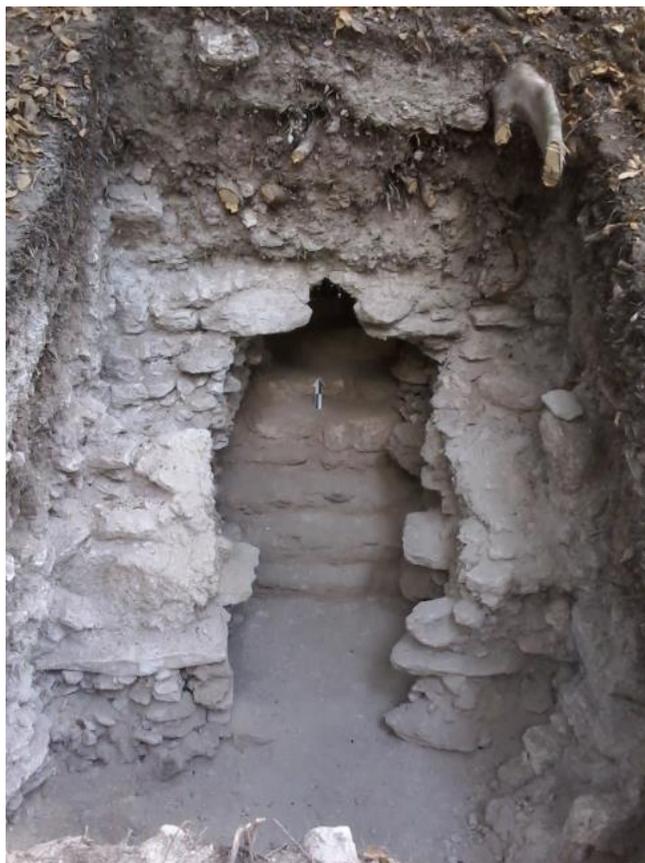
El contexto HOL.T.91.03 está conformado por diferentes formas de acomodamiento de piedras, el primer acomodamiento a 0.40 m de altura del nivel de piso interior, presenta piedras en formas de lajas grandes dispuestas de manera horizontal, el tamaño oscila entre los 0.35 m de largo por 0.20 m de ancho y 0.15 m de altura, en seguida el siguiente acomodamiento de 1.3 m de grosor es la unión de piedras angulosas y piedras careadas burdas, colocadas sin orden alguno en un relleno de tierra caliza y arena, el formato de las piedras varía entre los 0.20 m de largo, 0.20 de ancho y 0.15 de grosor (Figura 4.39).

Figura 4.39. Vista sur del conglomerado y escalinatas al interior del contexto HOL.T.91

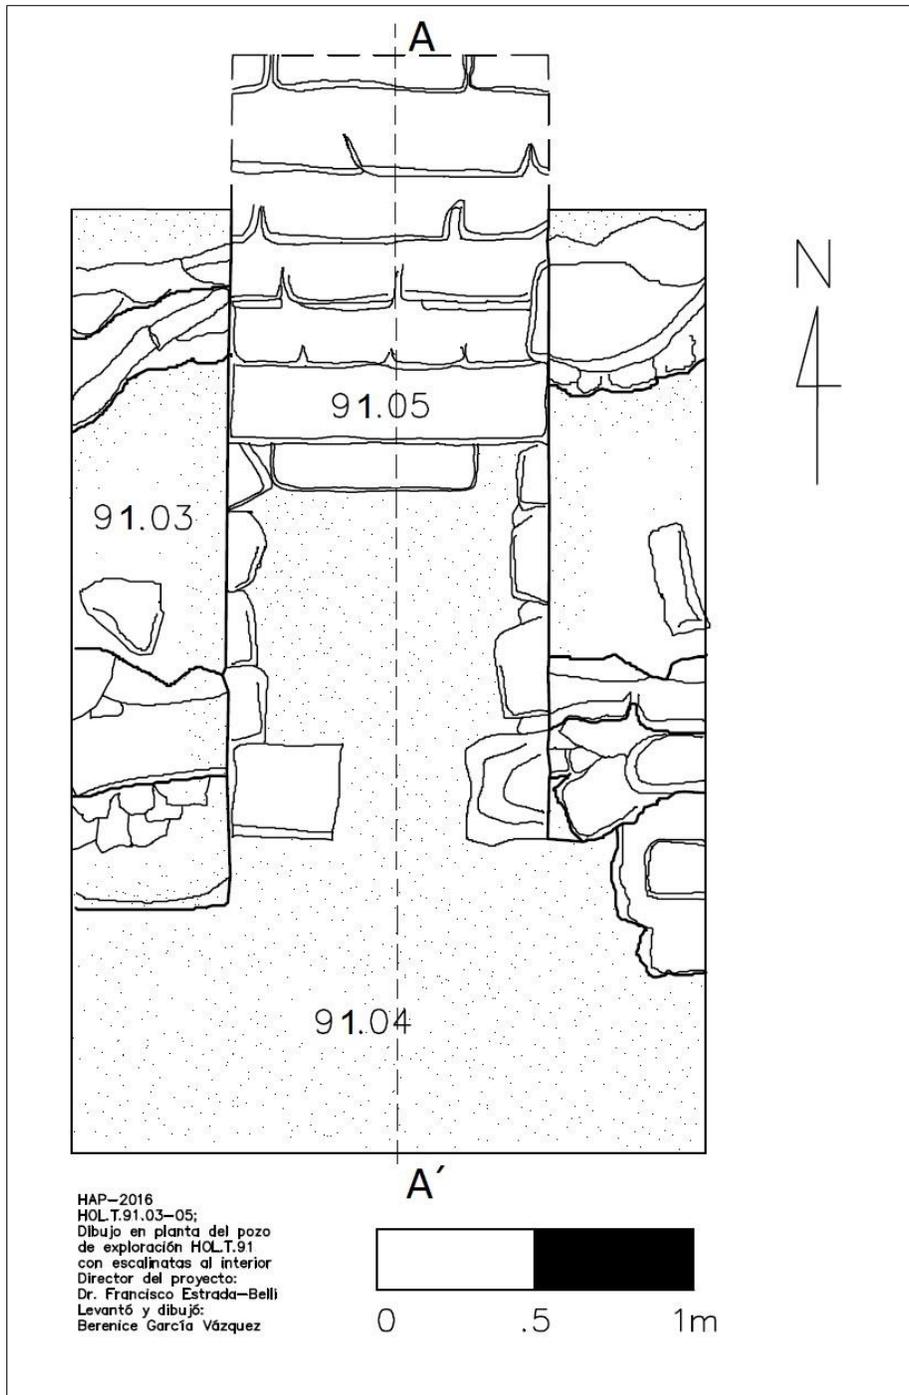
Figura 4.42. Dibujo en planta del conglomerado y escalinatas al interior del contexto HOL.T.91, con ubicación del corte A-A'.

La característica destacable de este contexto está relacionada con la conformación del sistema constructivo que es similar a la sección de las escalinatas liberadas del contexto HOL.T.88, que de la misma manera están cubiertas con un enlucido de estuco que fue degradado parcialmente, el tamaño de huellas y peraltes encajan dentro del mismo rango en medidas, en donde la huella es pequeña en relación al peralte, además de que la verticalidad presenta un ángulo con severa inclinación. De acuerdo a los atributos anteriores se infiere que estas secciones tienen correspondencia cronológica entre si y es posible que pertenezcan a las mismas escalinatas. Sin embargo es una aseveración preliminar que en un futuro será contrastada (Figuras 4.41, 4.42 y 4.43).

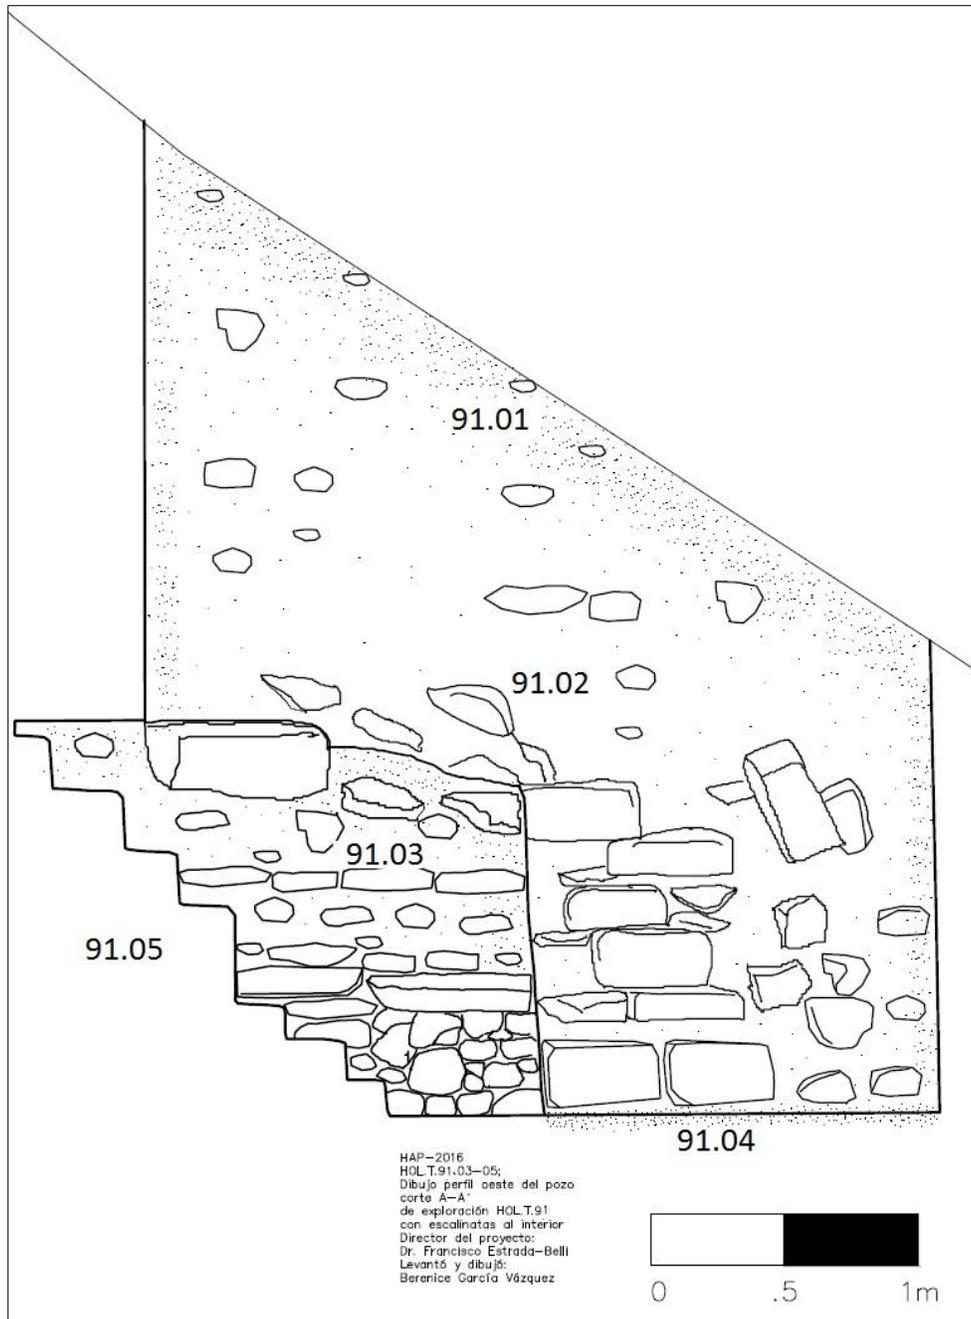
Figura 4.43. Perfil oeste del corte A-A' del pozo de exploración HOLT.91

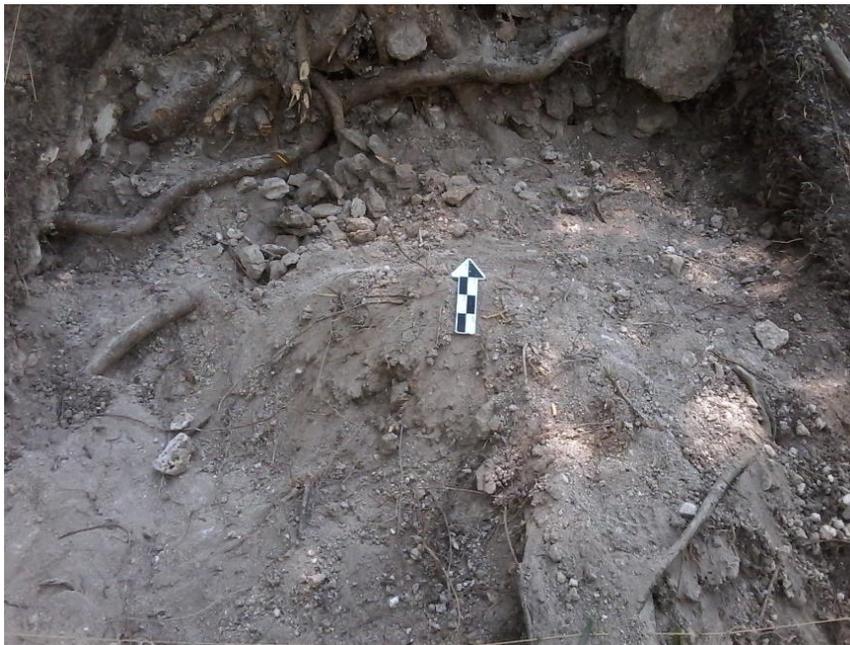
El primer estrato con nomenclatura HOL.T.94.01 tiene un espesor en promedio de 0.10 m y corresponde al humus que alberga materia orgánica, tiene una composición limo arenoso de color café oscuro, de baja compactación (40%), en su interior alberga piedras pequeñas de un grosor promedio de 0.5 cm (20%) raíces y material orgánico entre ellos hojarasca y raíces (35%) el tamaño granulometría es grueso, la textura de las piedras son angulosas y la porosidad es alta (Figura 4.44).

Figura 4.44. Ubicación del área que abarca el pozo HOL.T.94 antes de la excavación arqueológica.

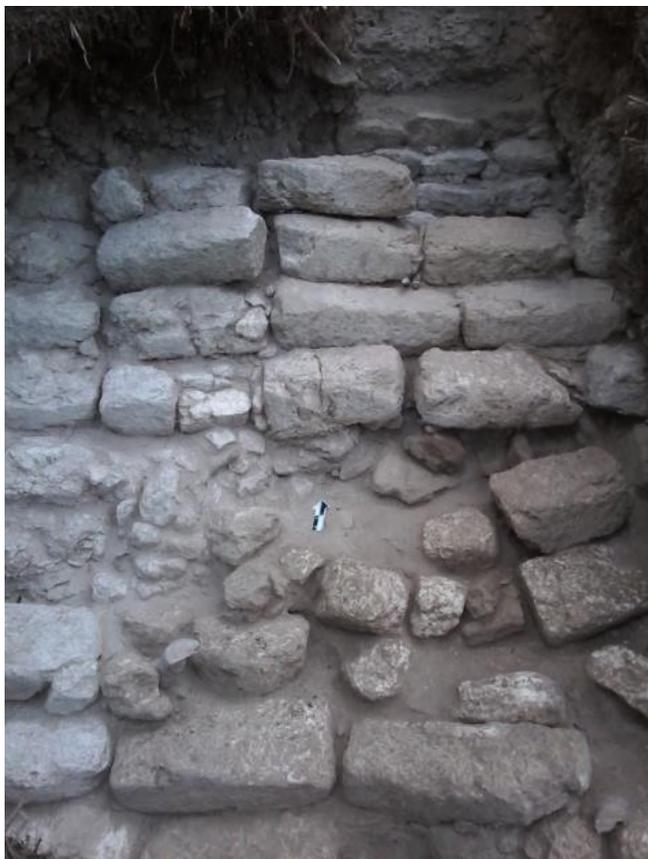
El contexto HOL.T.94.02 se trata del derrumbe proveniente de la parte superior de la Estructura 1, la composición del sedimento es arenoso limoso y es compuesto por tierra caliza colocada de forma natural en la deposición. El color es blanco grisáceo, el nivel de la compactación es medio, la porosidad es media, el tamaño granulometría parte de medio a grueso, la textura de las piedras son angulosas y la porosidad es alta. La presencia de las raíces es media (25%) el sedimento mixto conforma la mayor parte del estrato (55%) y las piedras irregulares de derrumbe que no presentan facetas careadas y son de diferentes proporciones cuyo rango parte desde los 0.01 m de largo por 0.05 m de ancho a 0.20 m de largo a 0.15 m de ancho (10%) (Figura 4.45).

Figura 4.45. Vista sur del contexto HOL.T.94.03

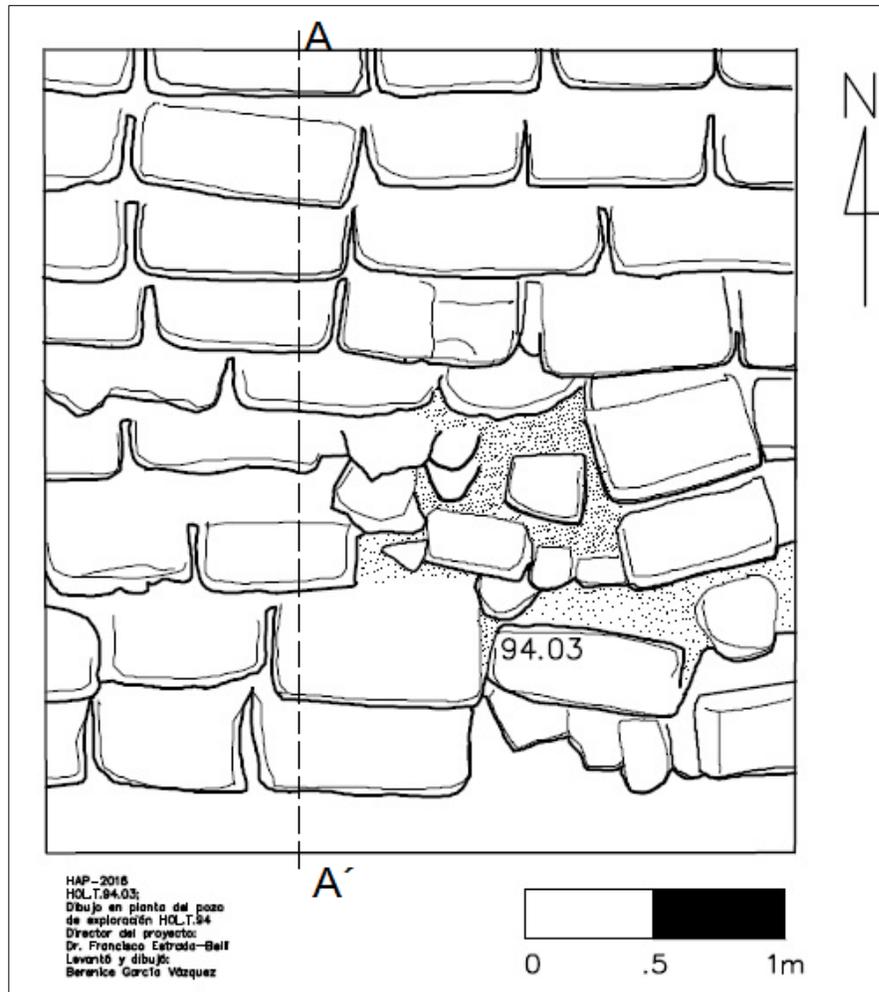
Figura 4.46. Dibujo en planta de la sección de escalinatas liberadas del contexto HOL.T.94 y ubicación del corte A-A'.

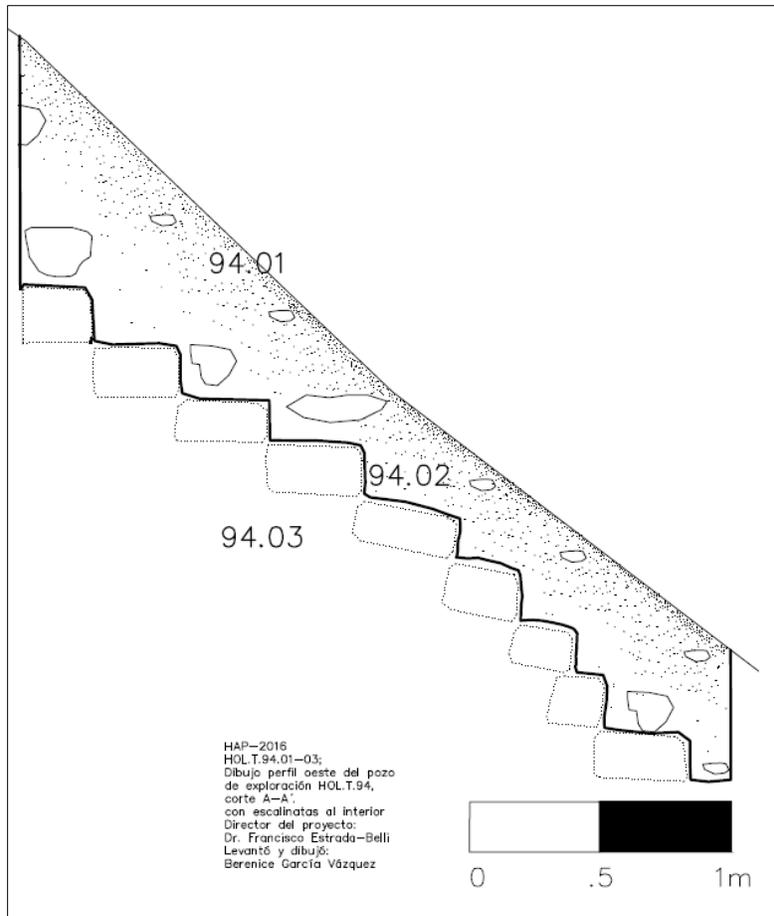
Figura 4.47. Perfil oeste del corte A-A' de la sección de las escalinatas descubiertas en el pozo HOL.T.94.

El tamaño de los bloques tienden a ser prolongados en el largo pueden alcanzar los 0.80 m hasta los 0.90 m de largo, el ancho pueden alcanzar los 0.35 m de ancho y 0.22 m de grosor. Por el tamaño de las piedras careadas se catalogan dentro de un formato grande, de corte burdo en sus facetas y no presentan un acabado de estuco en su exterior; la cimentación entre ellas es débil, pero se mantuvieron estables a pesar de que algunos bloques se fueron degradando de manera individual, alcanzando a preservarse el 80% de su integridad. Podría aseverarse que los bloques permanecieron en su lugar debido al peso que representan, sin embargo manifiestan un desplazamiento de la formación horizontal (Figura 4.47).

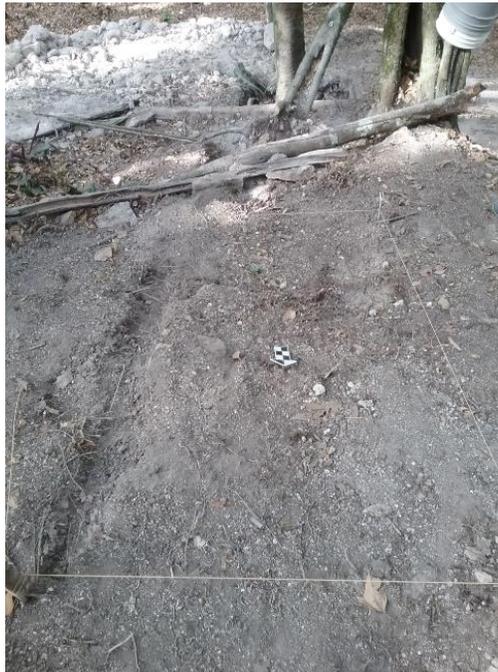
En la exploración con número correspondiente HOL.T.06, se pretende encontrar datos que asocien las escalinatas que se encontraron en los contextos HOL.T.91 Y HOL.T.94, con la sección de las escalinatas descubiertas en el pozo HOL.T.88, ya que esta área es el punto intermedio entre estos contextos y se encuentra pendiente por explorar. Debido a la proximidad de esta área con el pozo HOL.T.94, desde un principio, se dedujo que se encontraría la continuación de las escalinatas HOL.T.94.03. Sin embargo, hasta el momento se han encontrado dos secciones de escalinatas que presentan diferentes sistemas constructivos y bajo este lineamiento, se espera que los indicadores que se encuentren en esta excavación, coadyuven a ampliar el entendimiento sobre las diferencias arquitectónicas que cada sección presentan (Figura 4.49).

Figura 4.49. Ubicación del pozo HOL.T.96 antes de la excavación arqueológica.

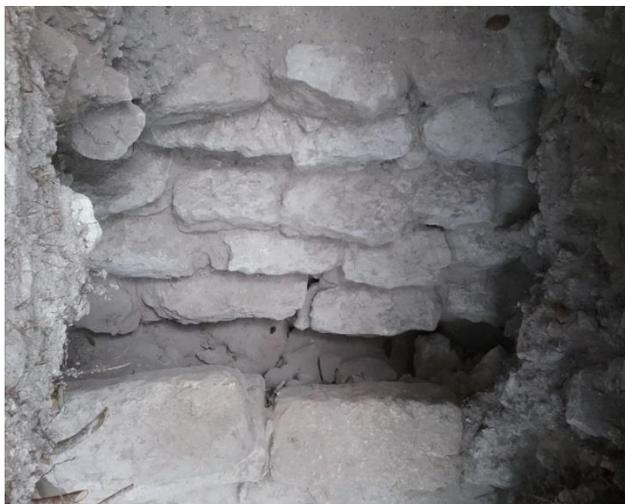
El segundo contexto HOL.T.96.02 no cambia de manera significativa en la parte superior e inferior de la pendiente, se conforma básicamente de material constructivo de sedimento areno arcilloso y tierra caliza que fue arrastrada y compactada de forma natural en el momento de la deposición. El color es blanco grisáceo, el nivel de la compactación es medio, el tamaño granulometría parte de medio a grueso, la textura de las piedras son angulosas y la porosidad es alta. La presencia de las raíces es media, en donde predominan las raíces con filamentos delgados (25%), el sedimento mixto conforma la mayor parte del estrato (55%), las piedras irregulares de derrumbe que no presentan facetas careadas se encuentran en diferentes tamaños, cuyo tamaño rango oscila entre 0.01 m de largo por 0.05 m de ancho a 0.20 m de largo a 0.15 m de ancho (10%) (Figura 4.51).

Figura 4.51. Exploración del contexto HOL.T.96.04.

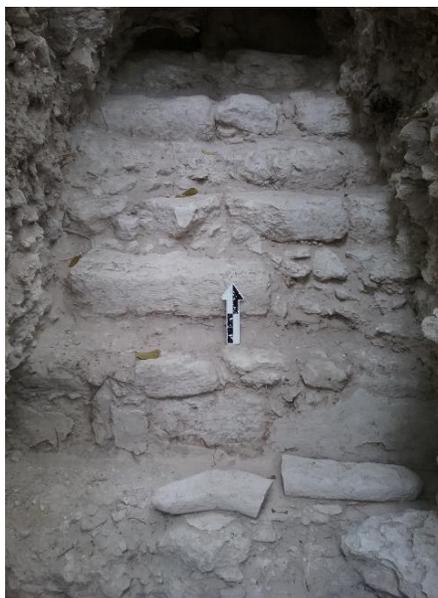
Figura 4.52. Vista frontal sur del contexto HOL.T.96.03 con remanentes de estuco en su acabado.

Excavando un nivel más profundo (1.5 m en promedio), el contexto HOL.T.96.03, se definió de forma más concisa, en donde los peldaños sin la argamasa amorfa se muestran más claros en cuanto su formato. La mezcla sobre los peldaños parece constituir la preparación de una forma cuya finalidad era otorgar volumen a los peldaños, mediante capas de mezcla preparadas a base de cal, este proceso se percibe con acabado burdo e incompleto. Aunque no son muy claras las proporciones de los bloques, se puede observar por medio de las improntas menos difusa, los primeros 3 peldaños superiores de unos 0.3 m (huella del escalón) de ancho por 0.45 m de largo y un grosor de 0.20 m a 0.25 m (peralte del escalón) en promedio (Figuras 4.52 y 4.53).

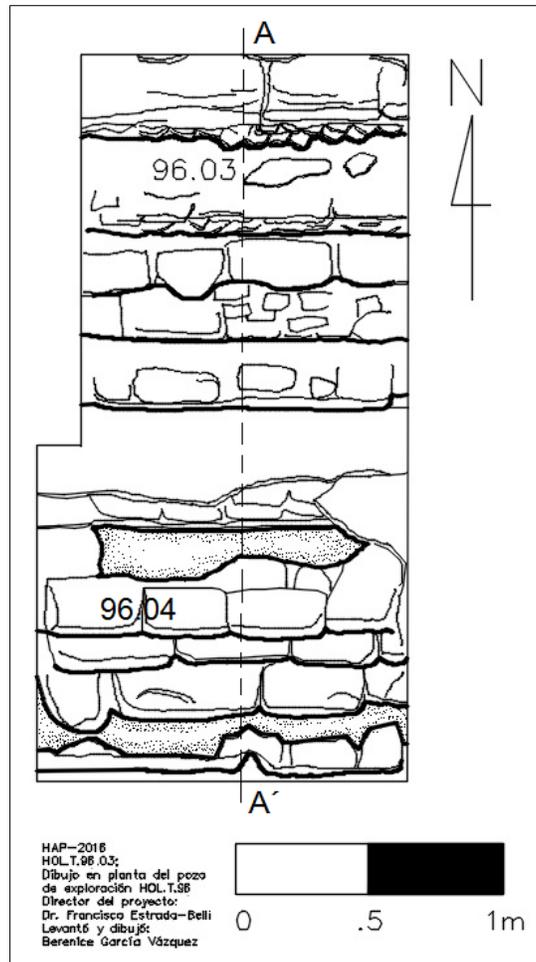
Figura 4.53. Dibujo en planta de los contextos HOL.T.96.04 y HOL.T.96.03.

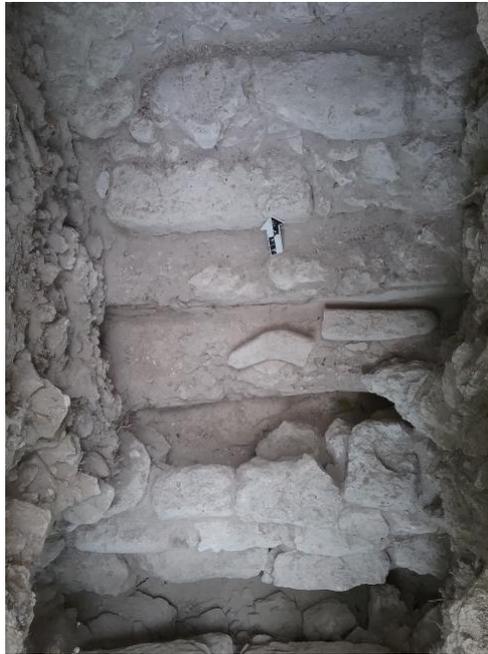
Figura 4.54. Vista superior del contexto HOLT.96.04 liberado.

En este apartado se resalta que la hilada inferior de las escalinatas, se articula con las gradas del pozo HOL.T.94, sin ser parte de estas, debido a que no se une con el remate de esta sección, es decir la última hilada se encuentra a 0.50 m de profundidad de la primera hilada de la sección HOL.T.94. Con la especificación anterior y con la diferencia de los formatos de los peldaños de las escalinatas, es contundente la evidencia de dos momentos diferentes del sistema constructivo, que es imperativo señalar en este registro, y como consecuencia conlleva a más indagatorias que conducen el propósito de la exploración (Figura 4.54).

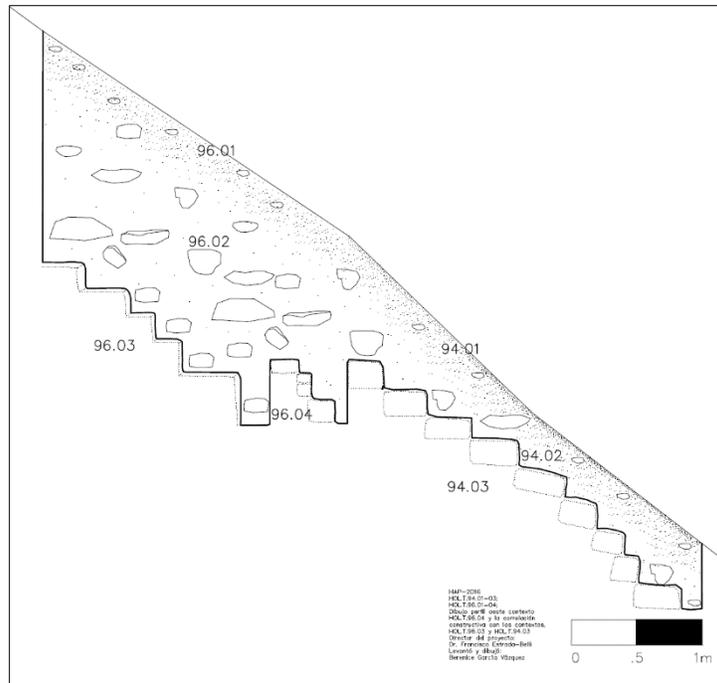
Figura 4.57. Perfil oeste del corte A-A' de los contextos HOL.T.96.03, HOL.T.96.04 y HOL.T.94.03

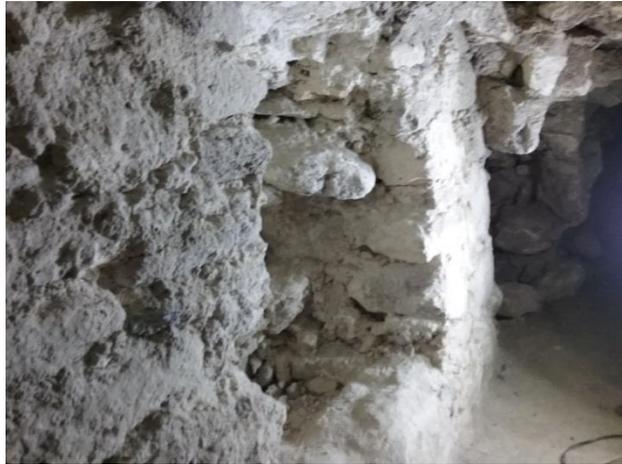
A partir de la esquina este, a una distancia de 2.5 m, comienza un muro con nomenclatura HOL.T.97.03 en forma de talud compuesto de piedra careadas en bloques cuyas medidas en promedio tienen 0.25 de largo por 0.15 de alto, se encuentran unidas entre sí por una argamasa que presenta piedras menores irregulares en su interior a manera de cuña de un diámetro promedio de 0.05 a 0.10 m.

Al extremo oeste la esquina se encuentra en buenas condiciones, al este remata con unas escalinatas que se unen al talud como parte de un solo cuerpo arquitectónico; la altura del talud que se descubrió en el momento del saqueo tiene 1.6 m, y el muro tiene una oquedad originada durante el saqueo de 1 m de diámetro a 0.6 m de distancia a partir de la esquina oeste (Figura 4.60).

Figura 4.60. Talud del contexto HOL.T.97.03 irrumpido en la fachada sur por un pozo de saqueo.
