# INVESTIGACIONES ARQUEOLÓGICAS Y CONSERVACIÓN DE ARQUITECTURA MONUMENTAL EN LA REGIÓN DE HOLMUL

TEMPORADA 2016

*Francisco Estrada-Belli, Director*

Informe presentado al Departamento de Monumentos Prehispánicos y Coloniales  
Dirección General del Patrimonio Cultural y Natural  
Ministerio de Cultura y Deportes de Guatemala.

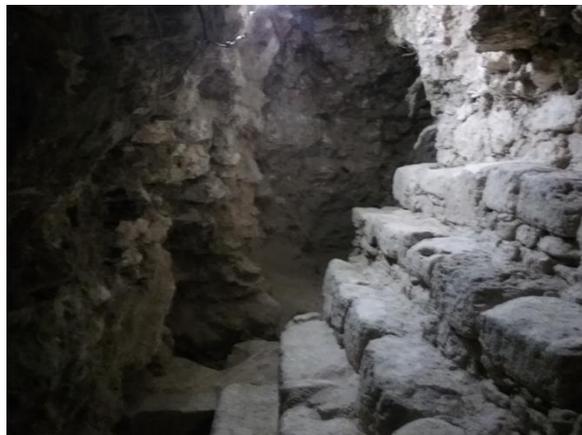
Las gradas cuyo número de contexto es HOL.T.97.04, se encuentran con dirección norte-sur, están interrumpidas de forma irregular en el extremo este, razón por la cual tiene una longitud de este a oeste de 2.5 m en la grada más corta y de 4 m en la grada más larga. Los peraltes tienden a medir de 0.20 m a 0.33 m de altura, el rango de la huellas oscilan entre los 0.17m y 0.23 m de ancho a la altura del nivel de piso desde el remate de las escalinatas tiene 2.34 m, en conjunto las 9 gradas tienen un ancho total de 2 m (Figura 4.61).

Figura 4.61. Gradas HOL.T.97.04 irrumpidas al extremo este.

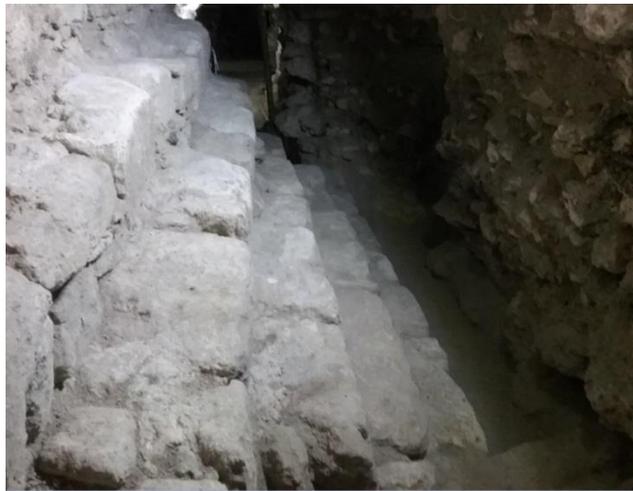
El escalón superior forma parte del remate del cuerpo arquitectónico, es decir se encuentran al mismo nivel y las gradas siguen en aumento en la parte superior, las dimensiones de los bloques tienen correspondencia con los rangos que presentan las huellas y los peraltes (ya proporcionados con anterioridad) en relación al ancho y la altura, los tamaños de los largos varían de 0.30 a 0.40 m y se encuentran unidas entre sí por una argamasa que en su interior presenta piedras menores irregulares a manera de cuña de un diámetro promedio de 0.05 a 0.10 m; el último escalón inferior tiene la peculiaridad de continuar de manera indefinida prolongándose al interior de los límites del túnel, además que al extremo oeste tiene adosado en un ángulo de 90°, otro alineamiento de bloques careados de las mismas características con dirección hacia el sur. Es importante señalar que los elementos arquitectónicos encontrados en los contextos HOL.T.97.03 y HOL.T.97.04, presentan someros remanentes de un acabado de estuco burdo en el exterior (Figuras 4.62 y 4.63).

Figura 4.62. Vista en perspectiva de las escalinatas desde el extremo este, se aprecia el primer escalón que continúa por debajo de los límites del túnel.

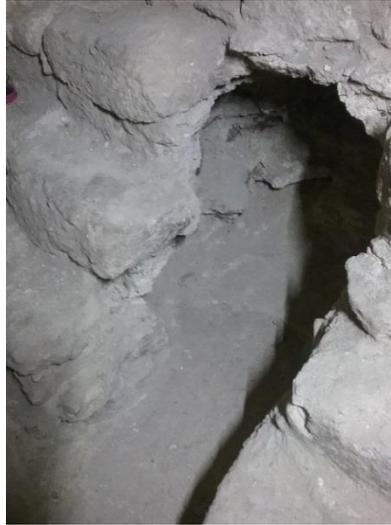
La exploración del contexto HOL.T.93.04 penetró el relleno interior que está al norte de las gradas, esta excavación se ejecutó con el fin de conocer el sistema constructivo, la cala de exploración se prolongó 3.5 m al norte y 0.5 m de ancho, el material que se extrajo fue relleno de piedras irregulares y burdas de diferentes tamaños unidas entre sí por una mezcla compuesta a base de tierra caliza. El límite del contexto es un muro de piedras careadas de acabado burdo de aproximados 0.20 m de largo y 0.15 de largo, encontrándose por encima de un apisonado de tierra (Figuras 4.64 y 4.65).

Figura 4.64. Comienzo de la exploración al interior de las escalinatas HOL.T.97.04.

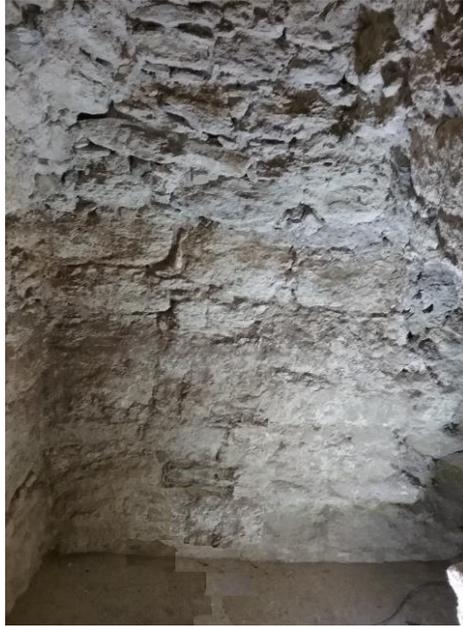
Derivado de la exploración del contexto HOL.T.97.04, se llegó al siguiente contexto HOL.T.97.05 que continúa sobre el apisonado de tierra ya descubierto, en su interior alberga un cuarto abovedado de 3 m largo de este a oeste y de 1.5 m de norte a sur, el piso de tierra es un conglomerado fino de arena, arcilla, cal y piedras angulares pequeñas de 0.05 m de diámetro en promedio, el alto del muro hasta donde llega el desplante del intradós que se muestra en saledizo de unos aproximados 0.05 a 0.10 m, tiene 1.3 de altura en el muro sur (HOL.T.97.17) y en el muro norte (HOL.T.97.21) aumenta 0.10 m, los bloques de piedra que conforman los muros que soportan el techo abovedado tienen un largo de 0.20 m un alto de 0.20 m y presentan piedras pequeñas a manera de cuña. La bóveda tiene un alto de 1.1 hasta las tapas que cierran el remate y el intradós es recto (Figura 4.66).

Figura 4.66. Fachada este del muro oeste de la crujía interior 1 de las escalinatas HOL.T.97.04.

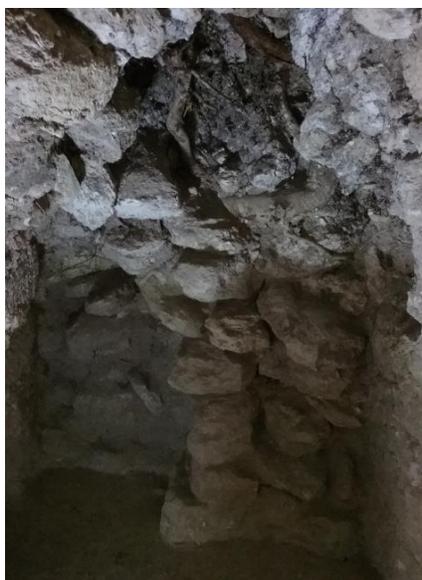
En el extremo este, la bóveda tiene indicios de haber sido acortada de manera irregular, la anterior aseveración se sustenta porque el piso de tierra continua, pero el muro este (HOL.T.97.18), fue interrumpido, al mismo tiempo el muro este fue sustituido por un conglomerado de piedras de relleno careada de manera burda, de un grosor aproximado de 0.15m, un largo de 0.20 m y una altura de 0.15 m, todas afianzadas por una mezcla de arena y cal. Esta parte expone raíces de árbol que provienen de la superficie, cuya presencia indica estar cerca de la superficie del extremo oeste de la estructura 2 que aún se encuentra enmontada (Figura 4.67).

Figura 4.67. Extremo este de la cuarto 1 irrumpido, dentro de las escalinatas HOL.T.97.04.

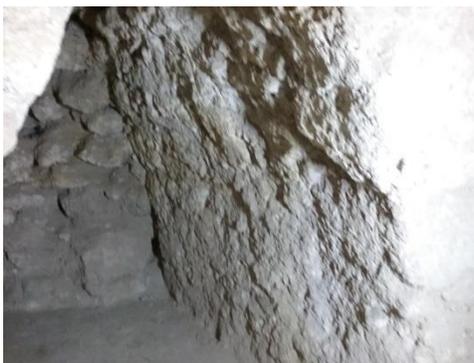
El muro sur (HOL.T.97.21) se encuentra completo y no cambia en cuanto a las dimensiones ya descritas, a diferencia del muro norte (HOL.T.97.17); que muestra una crujiá de acceso hacia el sur de menor altura el largo de norte a sur tiene 1.7 m y de este a oeste 0.93 m, a este último espacio abovedado se le ha nombrado cuarto 2 con número de contexto HOL.T.97.06, el cuarto se adhiere al cuarto 1 de tal manera que la constitución de la bóveda tiene una forma de “L” vista de oeste a este, el sistema constructivo es igual en cuanto a la construcción de los 3 muros, estos son el muro oeste (HOL.T.97.16), muro este (HOL.T.97.18) y el muro norte (HOL.T.97.21), al sur se encuentra al vano de acceso hacia el cuarto 1 por bloques de piedra, en el muro oeste la altura del muro vertical tiene 0.86 m hasta el desplante del intradós, la ménsula de remate del intradós tiene 0.54 m sumando un total del 1.4 m de altura, en el muro este la altura del muro vertical que soporta la bóveda disminuye a 0.6 m hasta el desplante del intradós, la altura de la bóveda alcanza los 0.8 m sumando un total de 1.4 m de altura de la bóveda. Los intradós que conforman la bóveda son rectos y el acabado de las cuartos son burdos sin un cubrimiento o enlucido de estuco, destacándose las piedras incrustadas a manera de calzas o rajuelas entre las juntas de los bloques de piedra (Figuras 4.68, 4.69 y 4.70).

Figura 4.68. Muros norte (HOL.T.97.21) y muro este (HOL.T.97.18) del cuarto 2 al interior de las escalinatas HOL.T.97.04.

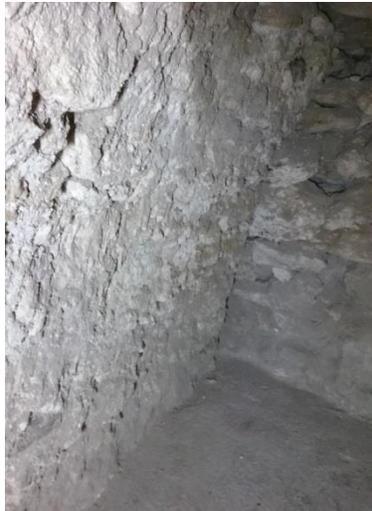
Figura 4.69. Muro oeste (HOL.T.97.16) y muro norte (HOL.T.97.21) del cuarto 2, contexto HOL.T.97.06.

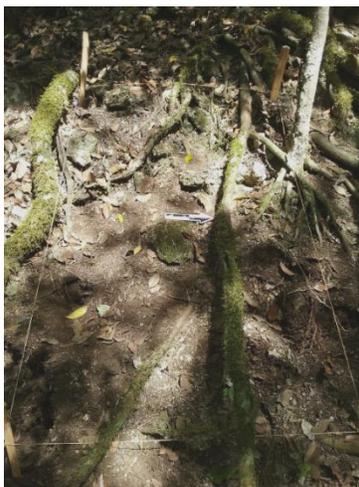
El contexto HOL.T.97.10, es la continuación de la exploración en el flanco este de la Estructura 2, con los datos que se extraigan de la excavación se espera acercarse bajo otra perspectiva sobre la funcionalidad y el sistema constructivo del cuerpo escalonado cuyo interior albergó dos crujiás abovedadas de baja altura que fue mutilado en extremo oeste; la excavación continuó en la parte superior, es decir en el remate de los escalones. El pozo se implementó en el primer contexto con número HOL.T.97.10 con 0.75 m de norte a sur y 1.2 m de este a oeste, es conformado por la capa de humus que se presenta en un grosor de 6 a 15 cm en promedio, está compuesta de forma general por sedimento limo arenoso de color café oscuro de baja compactación (50%), piedras pequeñas de un grosor promedio de 0.5 cm (10%) raíces y material orgánico entre ellos hojarasca y raíces (40%). El nivel de la compactación del sedimento es bajo, el tamaño granulometría es grueso, la textura de las piedras son angulosas y la porosidad es alta (Figuras 4.71 y 4.72).

Figura 4.71. Ubicación del pozo de exploración HOL.T.97 al exterior de la Estructura 2.

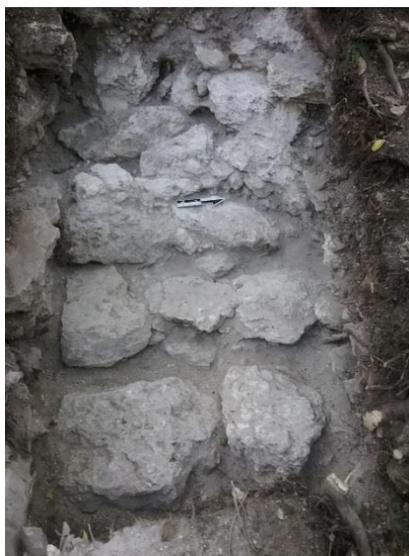
Figura 4.72. Contexto número HOL.T.97.11 localizado al este de la Estructura 2.

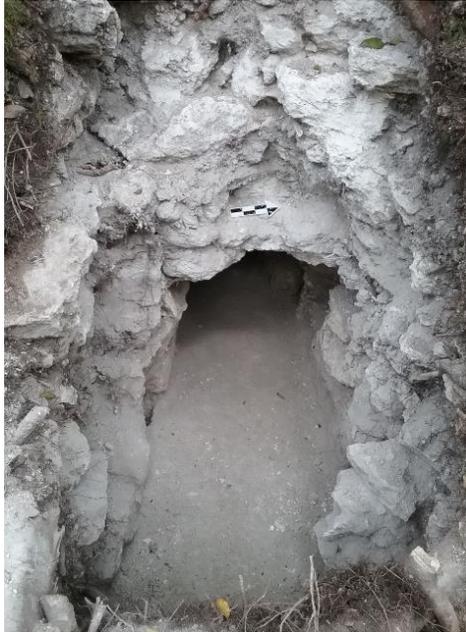
El segundo contexto número HOL.T.97.11 color es blanco grisáceo, el nivel de la compactación es medio, el tamaño granulométrico parte de medio a grueso, la textura de las piedras son angulosas y la porosidad es alta. La presencia de las raíces es muy baja en donde predominan las raíces con filamentos delgados (5%) el sedimento mixto conforma la mayor parte del estrato (25%). Contiene piedras de relleno dispuestas con cierto acomodamiento en filas que presentan una o dos facetas careadas, los formatos se manifiestan en diferentes tamaños cuyo rango parte desde los 0.2 m de largo por 0.15 m de ancho a 0.2 m de largo a 0.15 m de ancho (70%) (Figura 4.73).

Figura 4.73. Túnel de exploración al interior del pozo de excavación del contexto HOL.T.97.10.

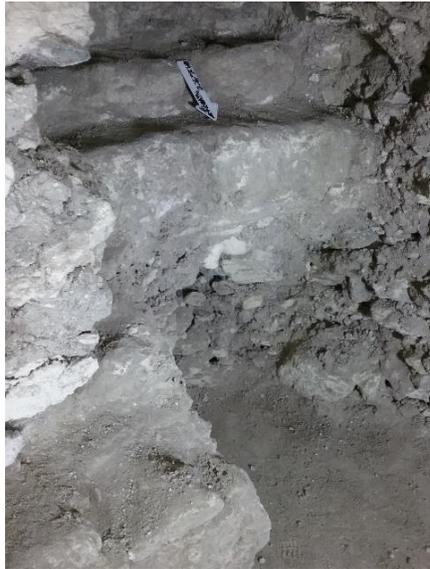
Durante la exploración extensiva, surgieron nuevos cuestionamientos sobre la funcionalidad del conjunto de elementos arquitectónicos que se descubrieron en la sección este de la trinchera de saqueo, debido a esto, se decidió continuar la exploración en el extremo oeste, en donde era evidente que también existía un cuerpo arquitectónico probablemente de las mismas características, pero que todavía se encontraba cubierto por una aglomeración de material constructivo. Ubicado a 1.1 m al oeste de la esquina poniente del acceso al interior de la estructura 2, se encuentra al pozo de exploración HOL.T.97.07, se mostró como una argamasa de piedra irregular de relleno afianzada con una mezcla a base de cal, en su interior se delataban hiladas de piedras ordenadas de este a oeste y escalonadas una hilera sobre otra, que alcanzan un longitud de 2.5 m. Una vez ya liberado se mostró una sección de 5 peldaños de las escalinatas cuyos peraltes tienen un rango de altura de 0.20 a 0.40 m (Figura 4.77).

Figura 4.77. Inicio de la exploración de las escalinatas este, contexto HOL.T.97.07.

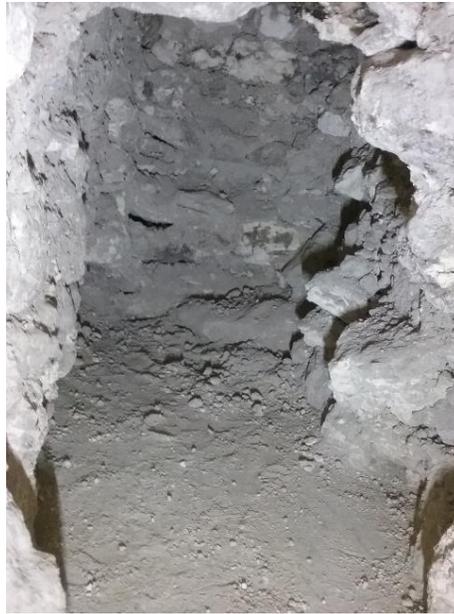
Se realizó una cala de exploración al interior de las escalinatas de 6 m de longitud hacia al sur y una anchura de 0.94 m, el contexto es el número HOL.T.97.08, el estrato tiene las mismas características del contexto HOL.T.97.05, el límite de la excavación fue hasta encontrar un muro al extremo sur, cambio de dirección hacia el este alcanzando una longitud de 1.2 m y un ancho de 0.8 m, no cambio el estrato y la exploración terminó al momento de descubrir un muro (Figuras 4.78 y 4.79).

Figura 4.78. Exploración del interior del contexto HOL.T.97.08. Extremo sur.

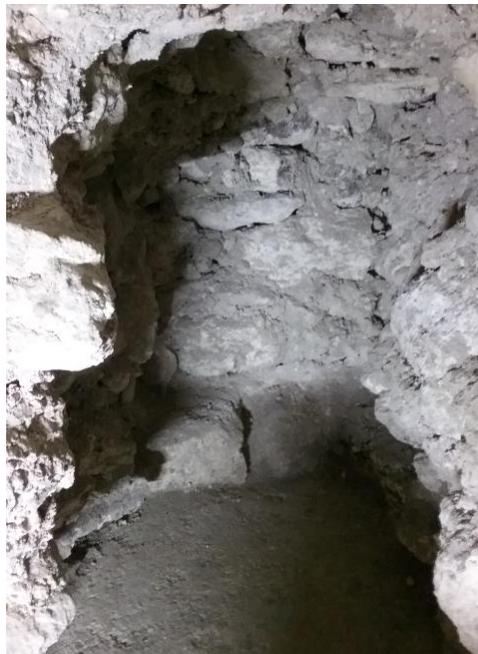
Figura 4.79. Límites de la exploración del contexto HOL.T.97.08 al extremo este.

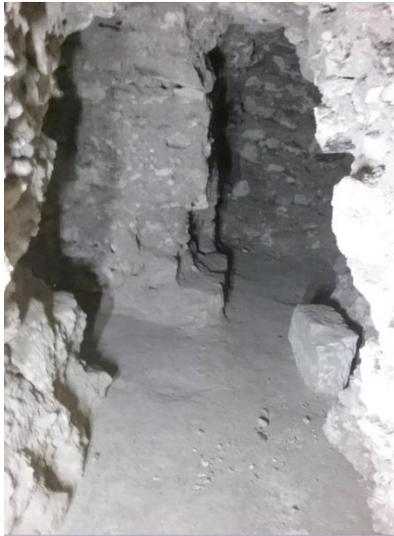
Figura 4.80. Aglomeración de material constructivo del contexto HOL.T.97.09 que tapia la continuación del contexto HOL.T.97.07.

El contexto HOL.T.97.08 es un segmento de piedras irregulares unidas por una argamasa de cal y arena que al parecer están tapiando la parte superior de la continuación oeste de las gradas del contexto HOL.T.97.07, este segmento tiene un alto de 1.5 m y un largo de 2.7 m, el acomodamiento de las piedras es diferente a las rocas dispuestas en los paramentos del túnel en general, es notorio que este conglomerado *exprofeso* a cubrir esta sección y no es necesariamente parte del relleno burdo. En la parte inferior están expuestos el primer escalón y parcialmente el segundo (Figuras 4.80, 4.81, 4.82 y 4.83).

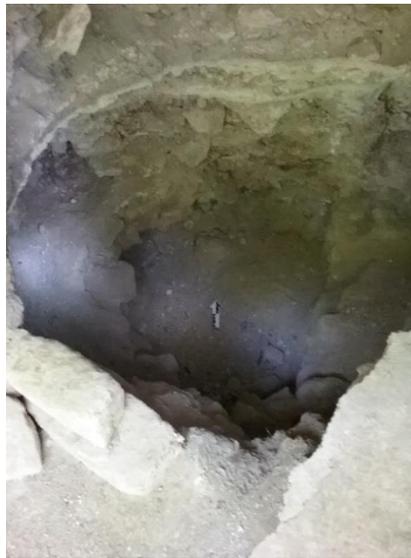
Figura 4.84. Ubicación del pozo de saqueo HOL.L.23 limpio.

La trinchera de saqueo con nomenclatura HOL.L.23, se limpió para buscar el orden del sistema constructivo, bajo el lineamiento de que la exposición de la arquitectura y la ubicación en la parte superior de la Estructura 2, sugiere que esta área es un lugar estratégico y de suma importancia, razón que también pudo haber promovido su saqueo. En la asignación de la nomenclatura tenemos que el contexto HOL.L.23.01 es la horadación de 1.4 m de diámetro que se efectuó sobre el piso de estuco del cuarto que se ubica en la cresta o área superior de la estructura 2 y muestra dos niveles de mantenimientos y expone el sistema constructivo a base de piedras pequeñas precedidas por material de relleno; se encuentra al norte del vano de acceso conformado por dos jambas, la jamba oeste tiene 1.5 m de ancho y la jamba este tiene 1.1 m de ancho correspondiéndoles los números HOL.L.23.08 y HOL.L.23.09 (Figura 4.84).

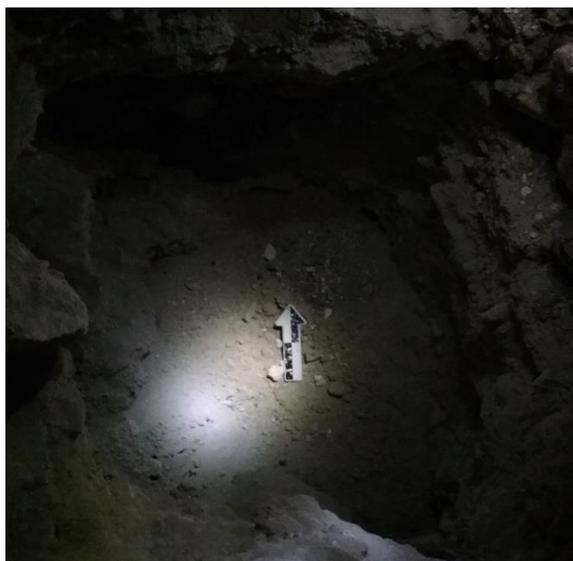
Figura 4.85. Ubicación del contexto HOL.L.23.07.

Dentro del contexto HOL.L.23.04, a los 1.2 m de profundidad desde el nivel de piso superior, se encuentra un alineamiento de piedras careadas con número de contexto HOL.L.23.05, que en conjunto están ordenadas de sur a norte y alcanzan una longitud de 1.4 m. Sin embargo, el alineamiento no presenta las características adecuadas para clasificarse como un muro; al parecer se trata de un acomodamiento de relleno constructivo. Al este, en una proporción del 70% la profundidad del nivel de piso, el pozo alcanza los 1.6 m pero no muestra evidencia de algún elemento arquitectónico, esta área fue asignada con el número HOL.L.23.05 (Figura 4.85).

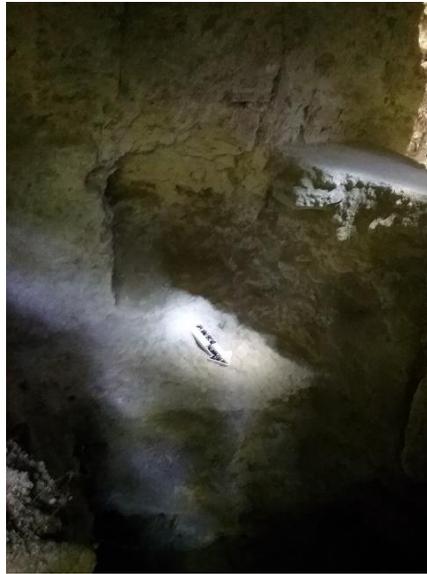
Figura 4.86. Ubicación y muro irrumpido del saqueo HOL.L.23.

El extremo oeste del saqueo corresponde al número interno de control HOL.L.23.06 está dividido del contexto HOL.L.23.01, por los remanentes de un desnivel localizado por encima del nivel de piso de estuco, está cubierto por un enlucido de estuco tanto en la parte superior como en la faceta frontal este, la altura que alcanza este segundo nivel de piso es de 0.44 m. Las piedras que conforman la base del piso son medianas de 0.15 m de grosor en promedio y no presentan facetas, pero sí un acomodamiento intencional entre ellas, de tal manera que forman un cuerpo en forma cuadrangular en el lado este. En el lado oeste presenta un corte que fue originado durante el saqueo, en el cual se aprecia claramente que fue irrumpido y rebajado el volumen del nivel de piso ya descrito. Por debajo de este se encuentra un apisonado número HOL.L.23.07 saqueado en un cuadrante de un metro por lado y profundidad de 0.40 m (Figura 4.86).

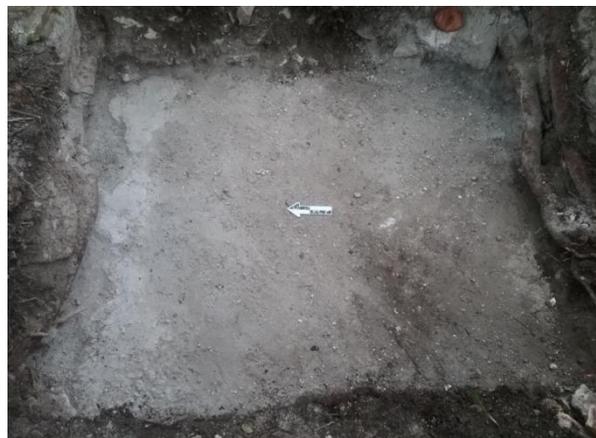
Figura 4.92. Piso de estuco con número de contexto HOL.T.100.04 al norte y relleno contemporáneo proveniente de la primera excavación HOL.T.100.02.

El contexto siguiente, es el identificado con número HOL.T.100.02 es conformado por el relleno que fue depositado durante la excavación del año 1911, presenta un grosor de 0.20 m en promedio, está compuesta de forma general por sedimento limo arenoso de color café oscuro de baja compactación (50%), piedras pequeñas de un grosor promedio de 0.15 m en promedio (15%) raíces y hojarasca (35%); el nivel de la compactación del sedimento es bajo, el tamaño granulometría es grueso, la forma de las piedras son angulosas y la porosidad es alta, tiene un grosor de 0.15 m del extremo norte y 0.05 m del lado sur. El norte del cuadrante se liberó restos de un piso de estuco que no fue alterado durante la excavación de Merwin y expone la forma irregular del corte del pozo de sondeo antiguo mediante una impronta de forma irregular de aproximados 1.5.m de diámetro. El número de contexto que le corresponde el apisonado de estuco es el HOL.T.100.04 (Figura 4.92).

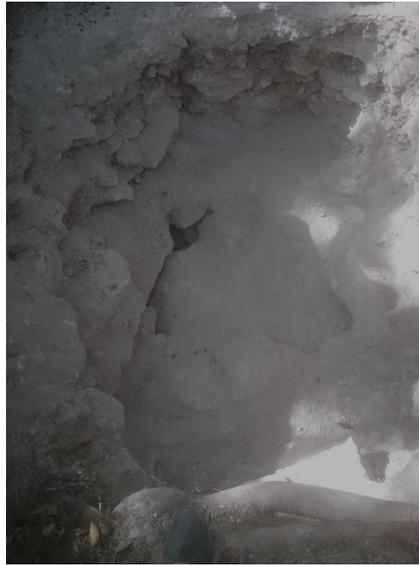
Figura 4.93. Límite superior del contexto HOL.T.100.03 sin alterar durante la primera excavación.

Una vez ya identificada la forma del corte del contexto HOL.T.100.02, se extrajo el material de relleno contemporáneo para liberar el contorno de la intrusión sin alterar el contexto HOL.T.100.03, de esta manera el perfil del corte muestra el siguiente contexto por debajo de los restos de piso de estuco: se trata de relleno constructivo de sedimento gris, compuesto de piedras irregulares angulosas de varios formatos que oscilan entre los 0.10 m de diámetro a los 0.20, algunas presentan algunas facetas (Figura 4.93).

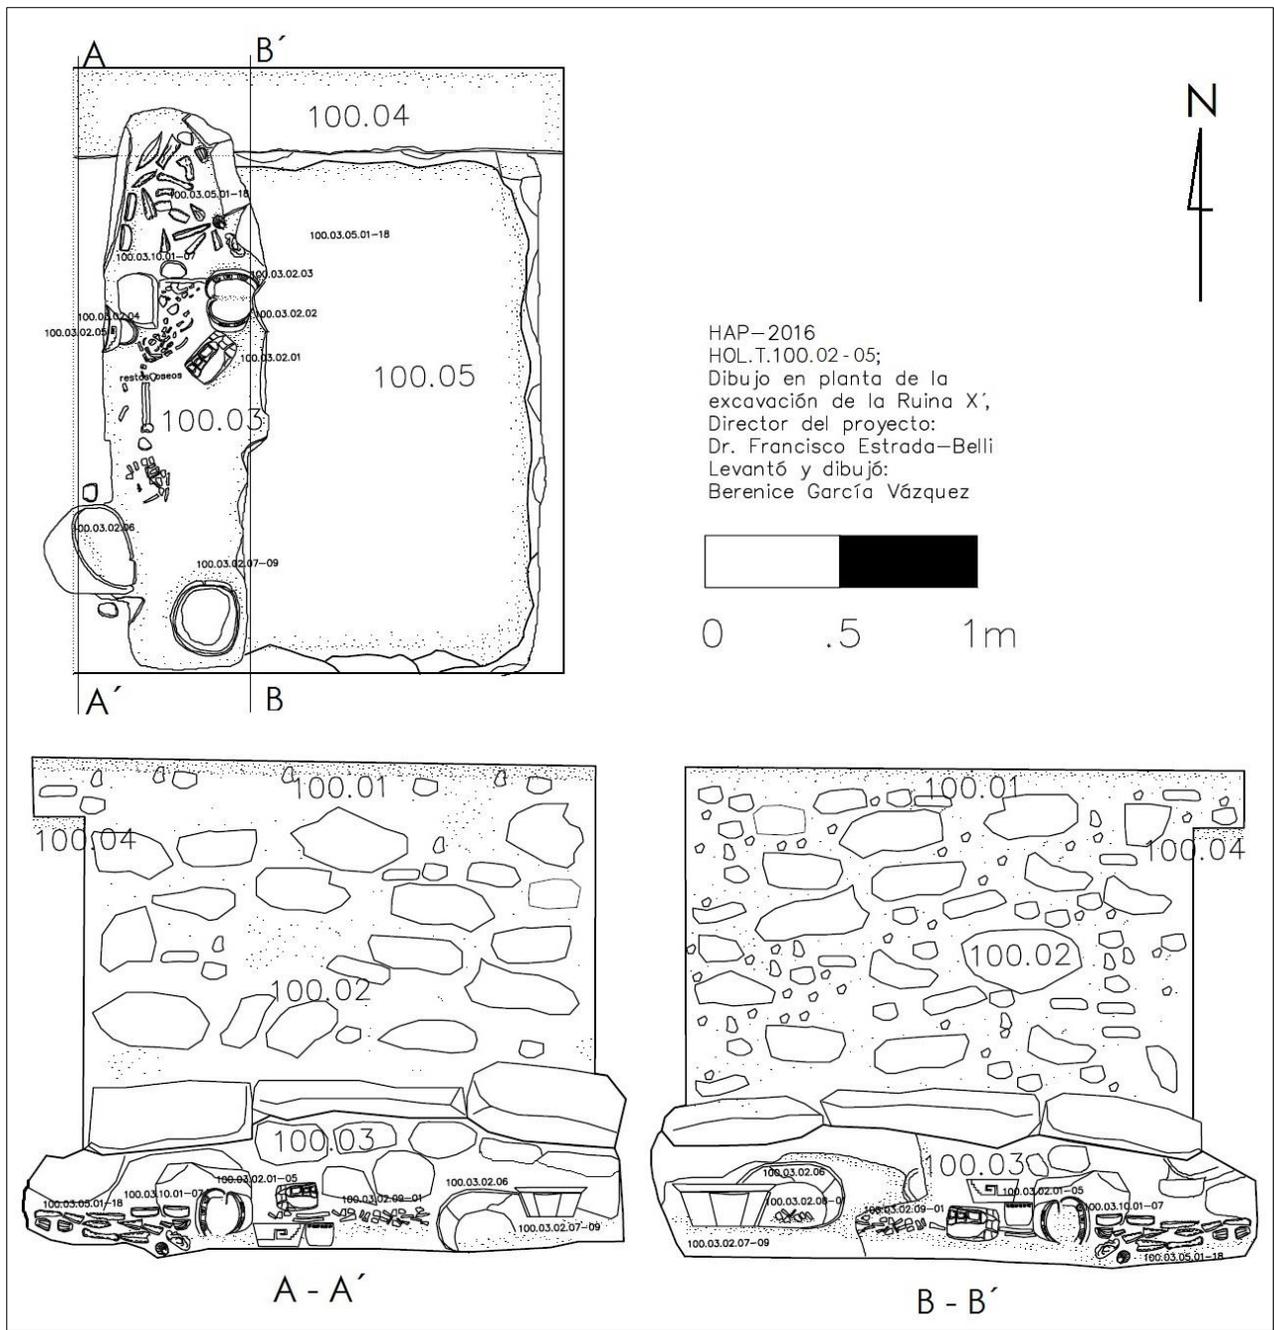
Figura 4.96. Dibujo en planta y cortes A-A' y B - B' de la ofrenda del depósito ritual del contexto HOL.T.100.

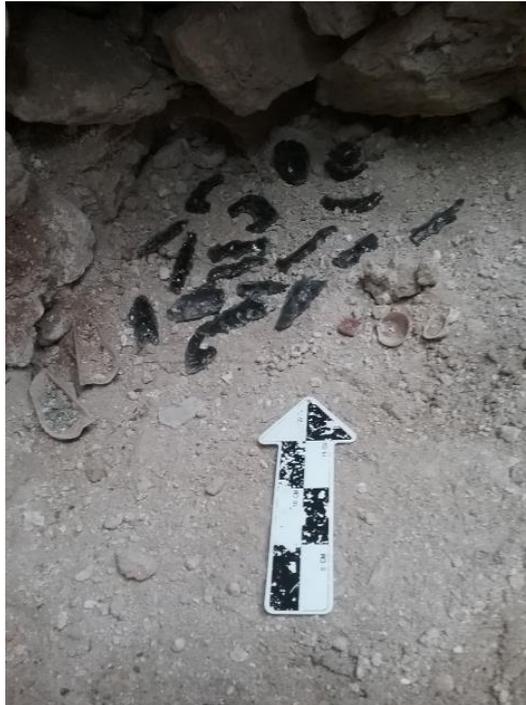
Figura 4.97. Límite norte de la ofrenda HOL.T.100.03, con una agrupación de 18 excéntricos y elementos malacológicos.

La descripción sobre el depósito ritual de tipo funerario que a continuación se expone, fue seccionada en extremos norte, centro y sur. En la sección norte, se descubrió un grupo de 18 excéntricos de obsidiana negra (HOL.T.100.03.05.01-18), un fragmento de coral blanco (*Alcyoniidae Lobophytum*) (HOL.T.100.03.10.02), 2 conchas bivalvas de la familia *Arcidae* del género *Anadara* (HOL.T.100.10.3-4), una concha bivalva compuestas por sus dos valvas de la familia *Arcidae* del género *Arca*, que se encuentra trabajada por abrasión en la parte dorsal con líneas en forma de rombo (HOL.T.100.03.10.07) y un caracol molusco gasterópodo del género *potácea* (HOL.T.100.03.10.06).

Durante el cernido de la tierra se encontraron decenas de fragmentos pequeños de coral rojo (*Corallium rubrum*) (HOL.T.100.03.10.05) y fragmentos de piedra verde (HOL.T.100.03.06.01), todos los fragmentos de piedra verde y los fragmentos de coral rojo tienen forma irregular, no presentan pulimento o trabajo alguno en su exterior, el tamaño no rebasa los 0.005 m de diámetro, la esfericidad de los fragmentos es angulosa de filos redondeados. Esta sección no presenta restos óseos (Figuras 4.97 y 4.98).

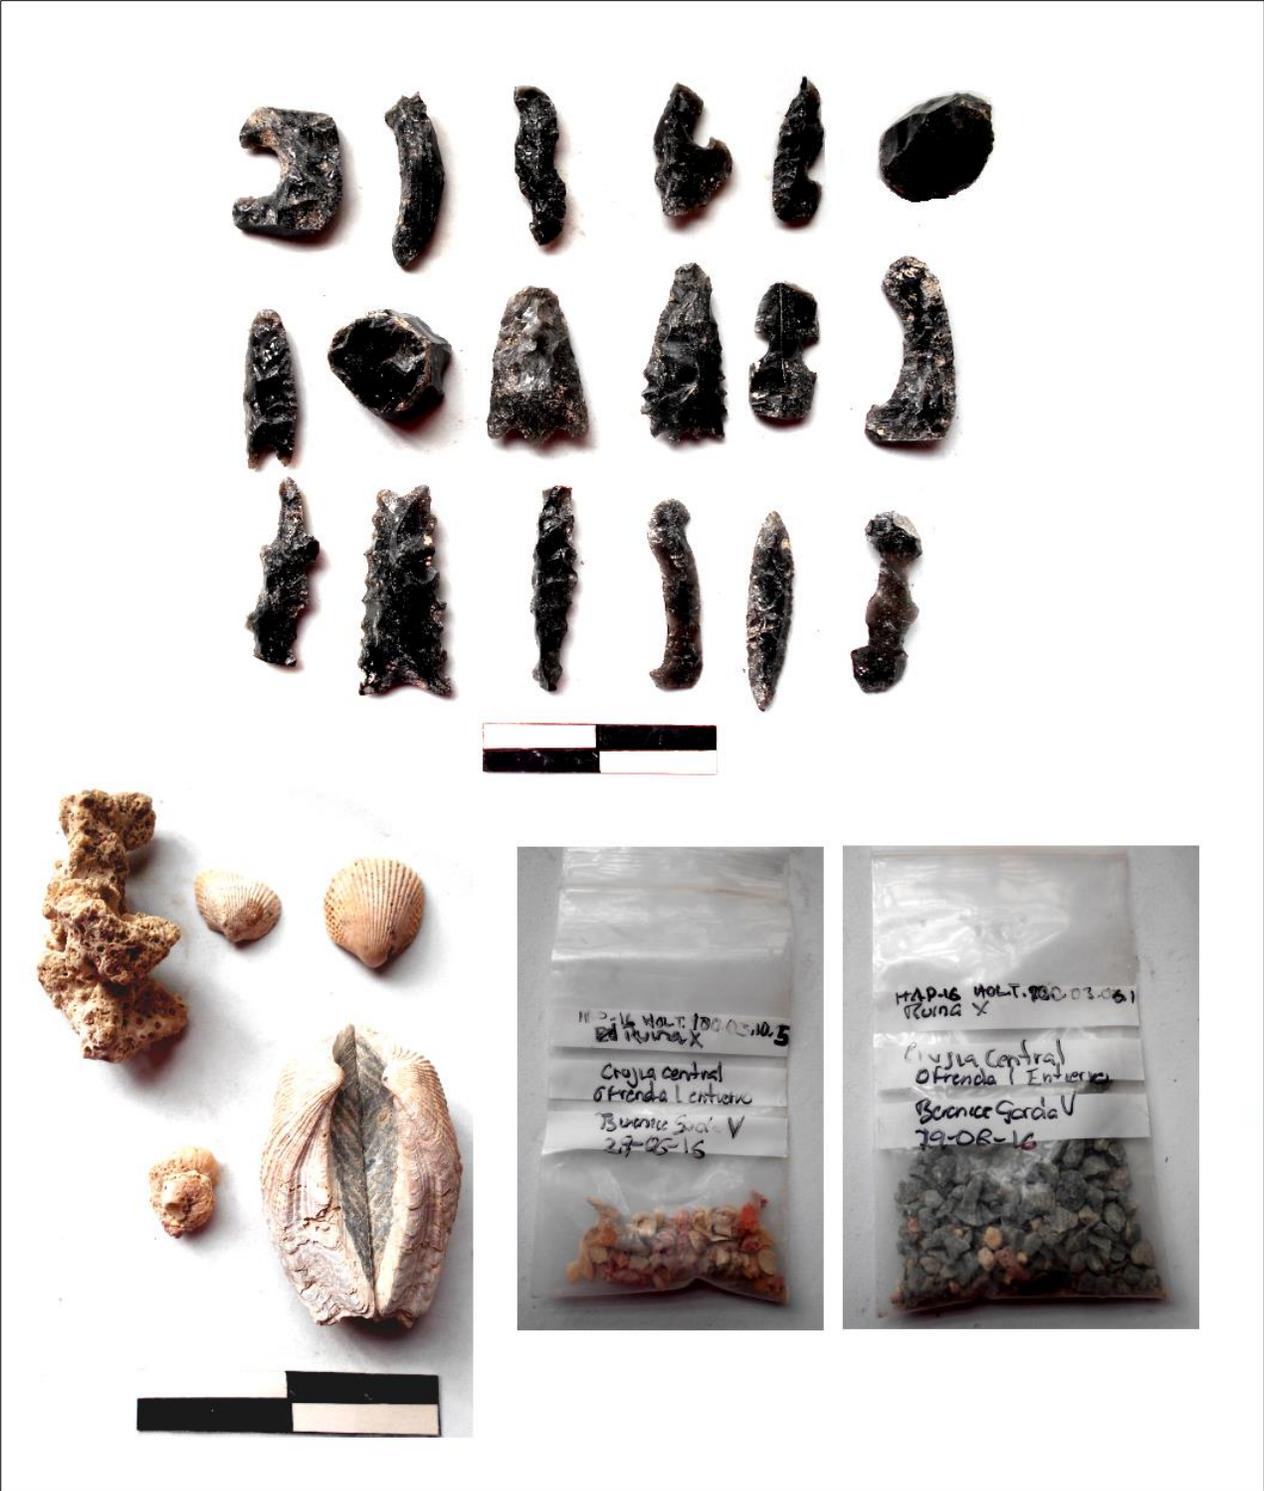
Figura 4.98. Artefactos ofrendados en la sección norte del depósito ritual HOLT.T.100.03.

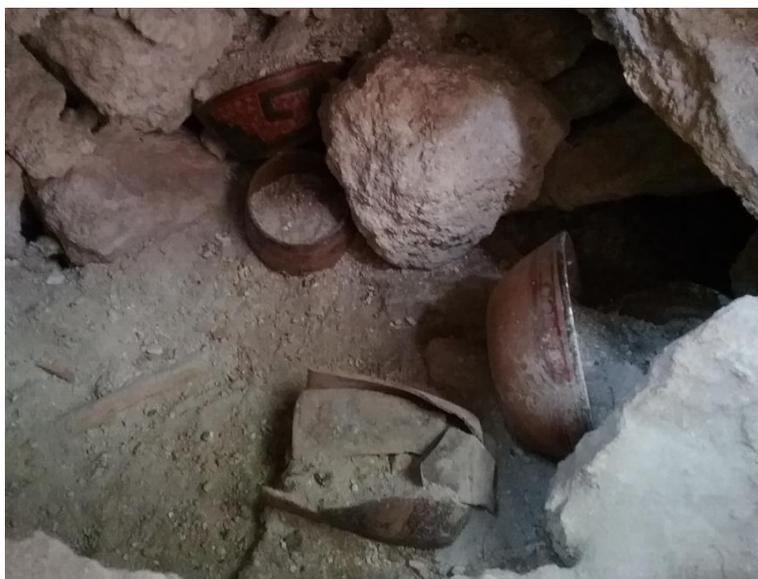
Figura 4.99. Parte central del depósito ritual, en donde se encontraron 5 artefactos cerámicos y restos óseos.

En la sección del centro de la cista se hallaron 5 artefactos cerámicos policromos, el primer artefacto es un vaso cilíndrico de pared convergente ligeramente cóncava fragmentado en un 30% de su proporción (HOL.T.100.03.02.01), el segundo artefacto es un plato (HOL.T.100.03.02.02) completo de pared alta convergente ligeramente curva, el tercer plato completo (HOL.T.100.03.02.03) también tiene pared alta divergente ligeramente curva con decoración interior y exterior, el cuarto artefacto (HOL.T.100.03.02.04) es un vaso completo de pared convergente con decoración exterior y el quinto artefacto (HOL.T.100.03.02.05) es un plato completo, tiene pared alta divergente con decoración exterior cuyo elemento decorativo sobresaliente se trata de una greca escalonada, que se infiere de manera preliminar, como un símbolo alusivo al inframundo en un estadio húmedo y por asociación artefactual se deduce que la reticencia, podría referirse a la funcionalidad del depósito ritual destinada a ser una ofrenda mortuoria (Figuras 4.99 y 4.100).

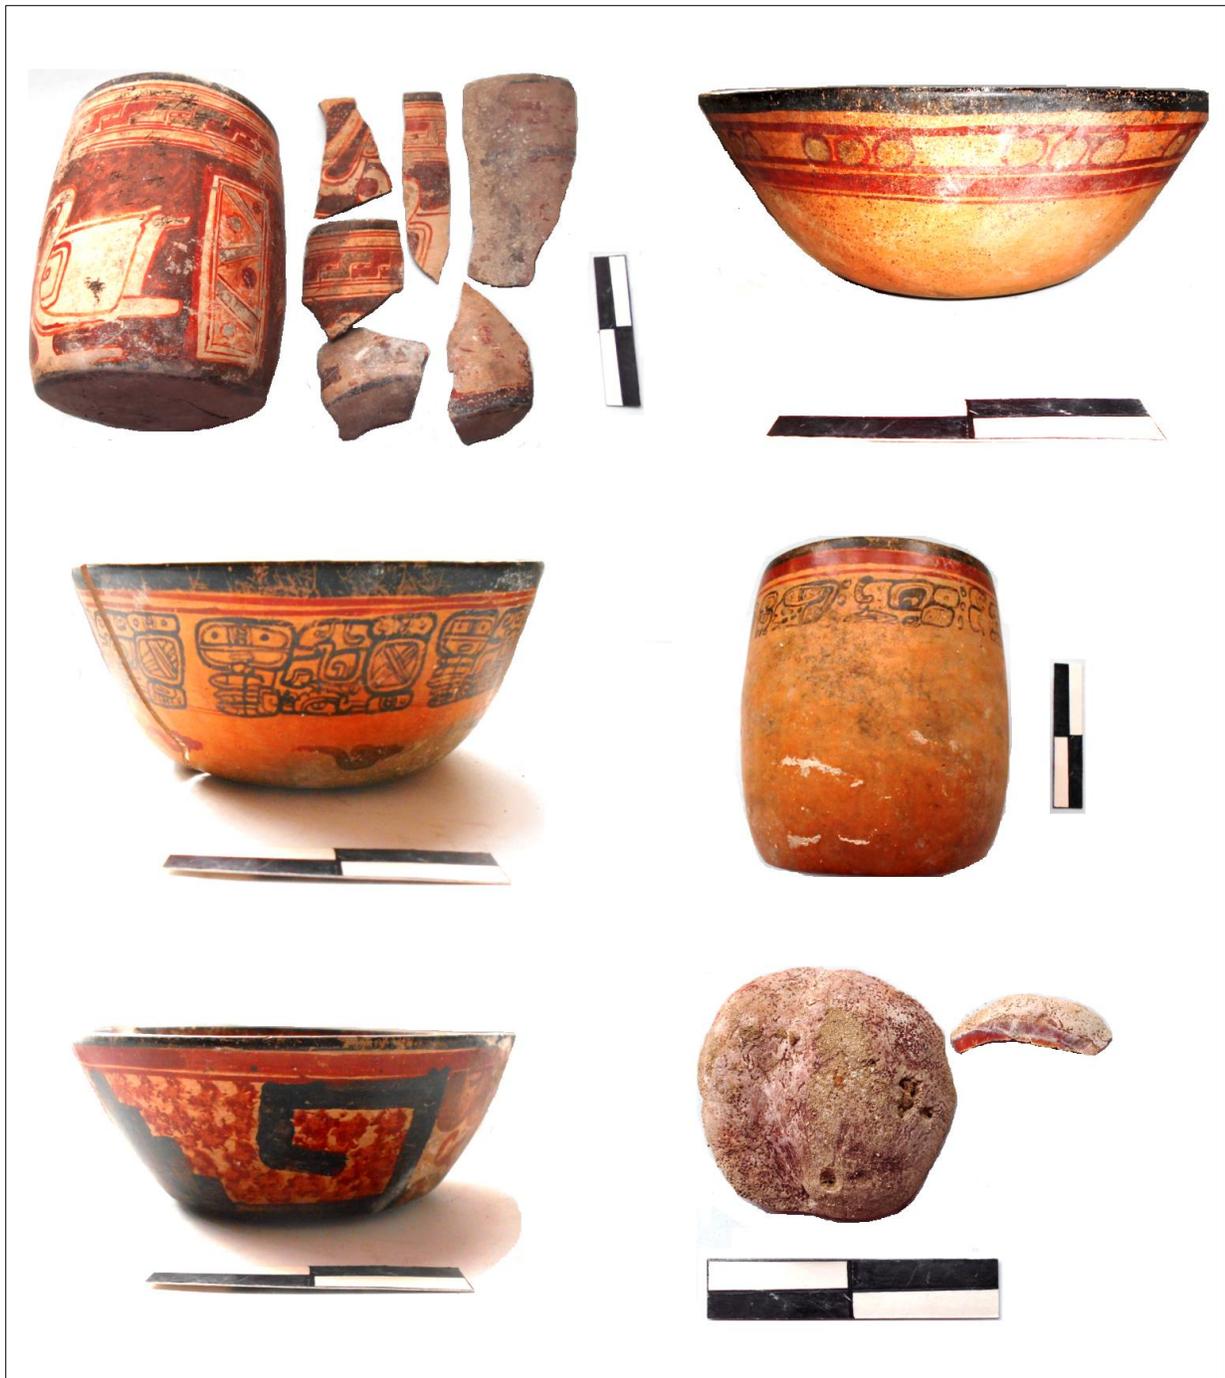
Figura 4.100. Artefactos cerámicos de la sección norte enumerados de izquierda a derecha de arriba hacia abajo (HOL.T.100.03.02.01-05) y la concha del género *Spondylus* asociada a los fragmentos de cráneo de esta misma sección (HOL.T.100.03.10.01).

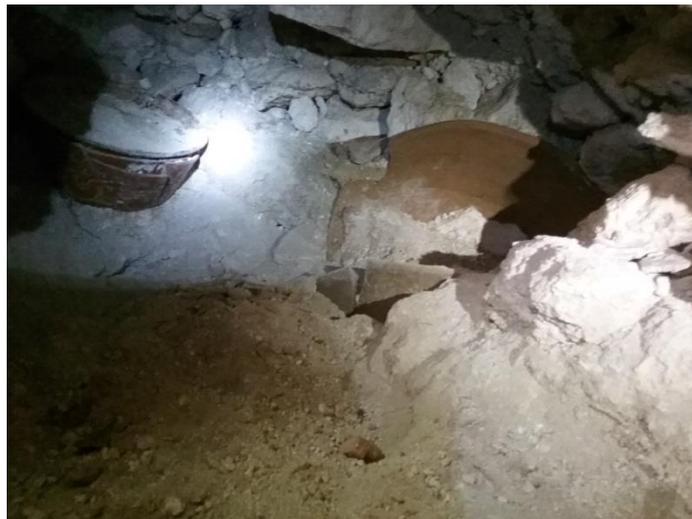
Figura 4.101. Vasijas de la sección sur de la cista y restos óseos degradados (HOL.T.100.03.02.06-09 y HOL.T.100.03.09.01).

Al extremo sur se halló una sexta vasija de formato grande de pared recta y fondo recto (HOL.T.100.03.02.06), sin decoración y con acabado liso que en su interior contenía restos óseos de animal (HOL.T.100.03.08.01), completa y fragmentada en 5 partes; en la parte más cercana al límite sur de la cista se encontraron la séptima, la octava y la novena (HOL.T.100.03.02.07-09), colocadas una sobre la otra en ese orden: la séptima vasija se trata de un plato de pared baja divergente, ligeramente curva con decoración interior y exterior; la octava vasija es un plato de pared alta, recto divergente con decoración interior y exterior; la novena vasija presenta características similares a la anterior, pero con diferentes motivos decorativos. Los restos óseos localizados en este segmento están conformados por falanges y fragmentos no diagnósticos en el primer contacto macroscópico en campo.

Al finalizar la extracción de los elementos de la ofrenda mortuoria del contexto HOL.T.100.03 a 1.8 m de profundidad desde el nivel de piso de estuco y de 3.8 m del nivel del datum arbitrario, se finaliza también de forma general la excavación de la Ruina X, señalando que la sección del estrato sin excavar, localizada al este, con numeración HOL.T.100.05 de 1.5 m de profundidad, medida desde el nivel de piso de estuco, presenta pequeños colapsos al borde del pozo, para ser precisos al límite oriente; las oquedades exponen atributos que podrían ser parte de otros depósitos o simplemente se trata de oquedades del sistema constructivo (Figuras 4.101, 4.102, 4.103 y 4.104).

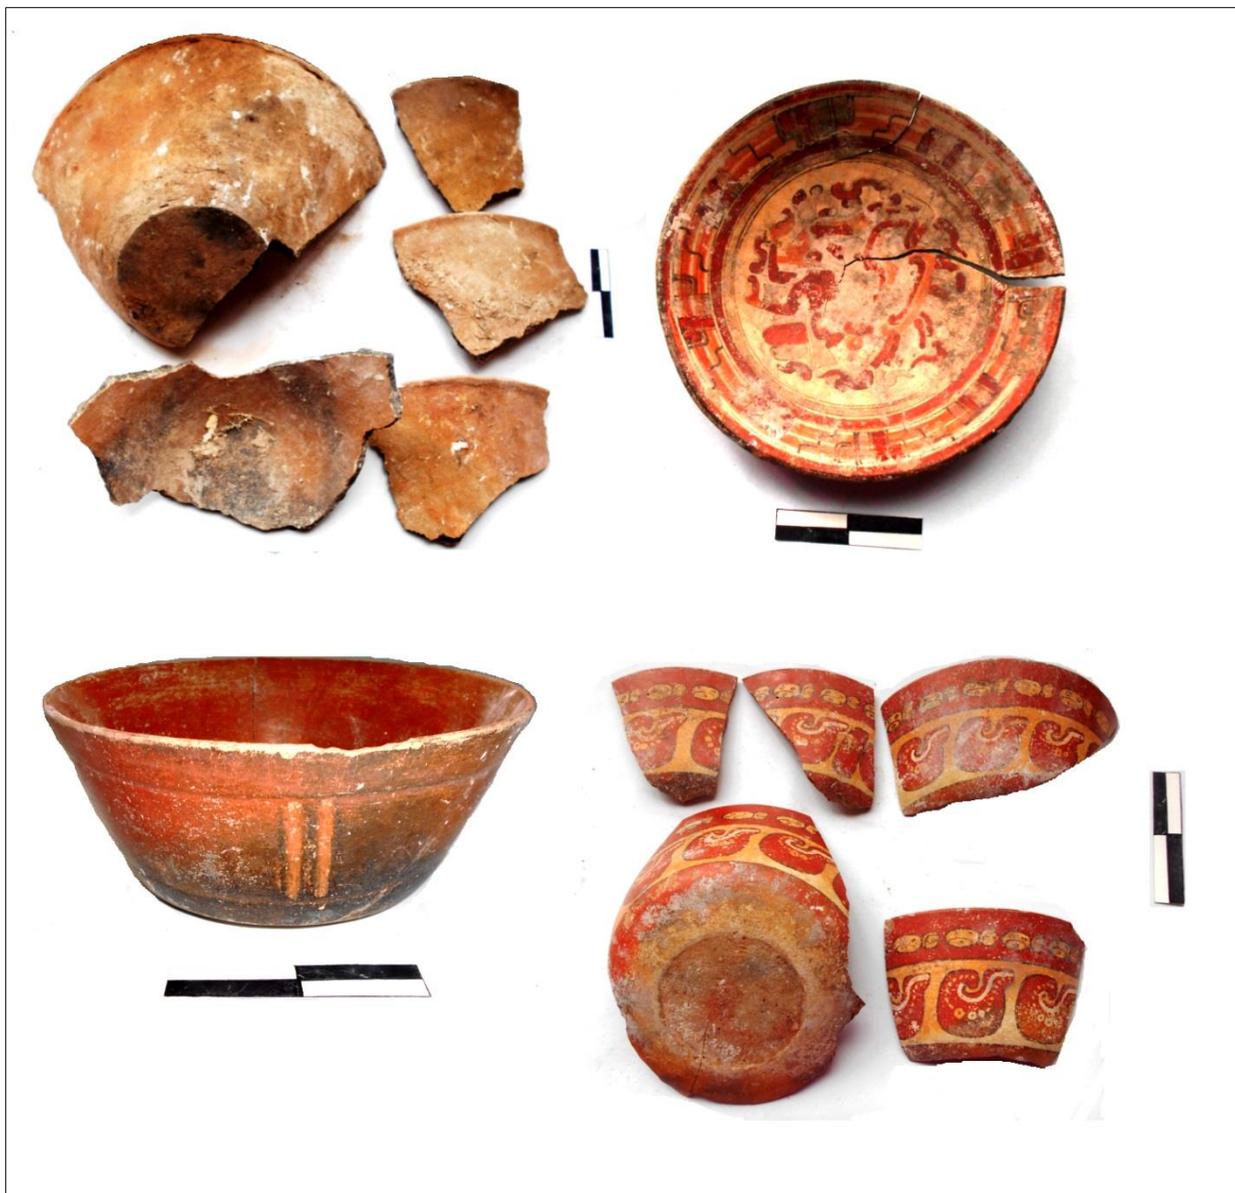
Figura 4.102. De izquierda a derecha de arriba hacia abajo los artefactos cerámicos del extremo sur, del número 6 al 9 en esa correspondencia (HOL.T.100.03.06-09).

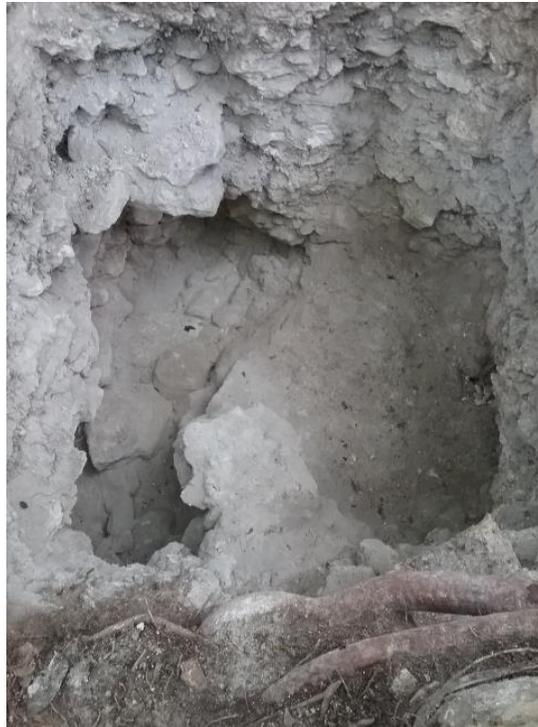
Figura 4.103. El pozo de sondeo de la Ruina X (HOL.T.100.) al fin de la excavación.

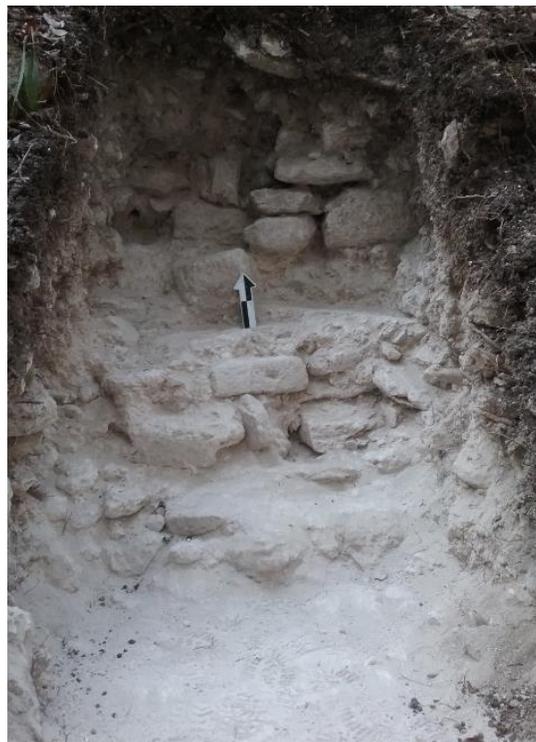
Figura 4.105. Comienzo del pozo de excavación con número de contexto HOL.T.93.

Con el fin de escudriñar sobre el sistema constructivo de la Estructura D y la relación funcional que guarda en relación en la Estructura I; en la sección central inferior de ladera sur de la estructura D se implementó un pozo de exploración a manera de túnel, de 2.5 m de largo de norte a sur, 1 m de este a oeste, el alto tiene aproximados 1.85 m y el nivel inferior del pozo se encuentra a 0.24 m del nivel del datum topográfico número 85 de esta área, por debajo de la capa de humus HOL.T.93.01 de un grosor promedio de 0.1 m, se encontró un piso de estuco a 1.1 m de altura del nivel del datum topográfico número 85, a este evento se le asignó el número HOL.T.93, por debajo de este piso se localizaron piedras reutilizadas algunas con remanentes de estuco en su cubierta y se encuentran unidas por una argamasa para solidificar un relleno constructivo, la forma de las piedras pueden variar entre sillares de cara plana o sillares de acabado burdo de 0.20 de largo por 0.15 de ancho y 0.10 de grosor en promedio. Por encima del piso de estuco las piedras siguen teniendo la misma forma y también son parte de dos rellenos constructivos que son diferenciados por el patrón de ordenamiento de las piedras, en donde unas están orientadas en forma vertical y otras en forma horizontal (Figura 4.105).

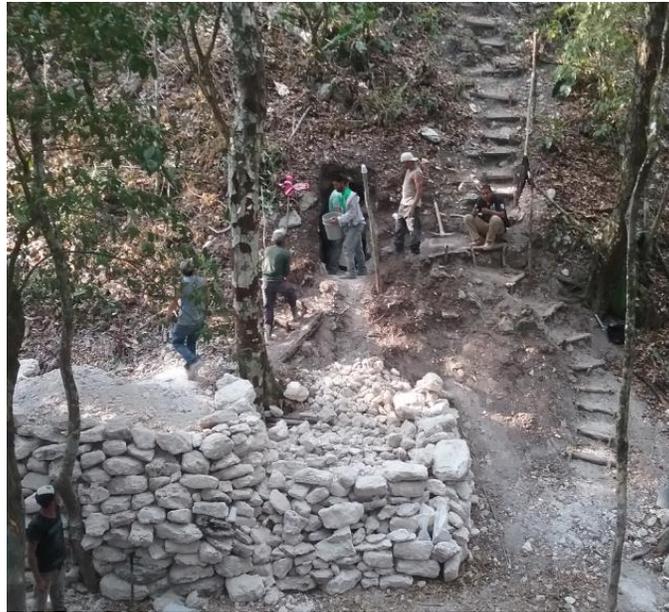
Figura 4.106. Ubicación del pozo HOL.T.93 en la ladera sur de Edificio D.

Este mismo contexto se profundizó de manera horizontal siguiendo el relleno, se trazó un tiro de 137 de altura y 166 de profundidad a partir del datum, tiene un largo de 1.16 de este a oeste y 1.3 de norte a sur. El contexto número HOL.T.93.03 se trata de todo relleno constructivo que no presenta algún elemento arquitectónico diferente a este, comienza de sur a norte de 3.5 m de longitud, el túnel cambia de dirección hacia el este con una longitud de 2.6 m, en donde descubre la esquina de forman dos muros de acabado burdo que al aparecer se trata de otra fase del relleno constructivo acomodado, se decidió continuar al norte y el largo que alcanzó este contexto fue de 4.2 m hacia al norte y 0.7 de este a oeste con una profundidad de 0.77 m y un altura de 0.78 del nivel del datum 85, hasta esta sección el contexto mantiene las mismas características de un relleno constructivo, pero en donde predominan las piedras medianas y grandes irregulares de tamaño variante (Figura 4.106).

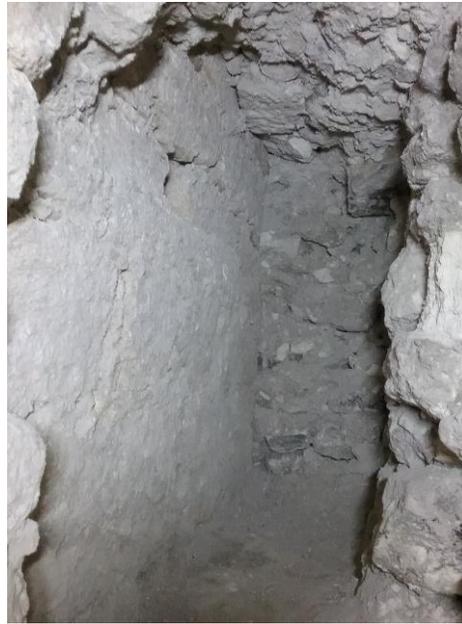
Figura 4.107. Muro (HOL.T.93.35) de la sección norte del contexto HOL.T.93.04, con la horadación (HOL.T.93.36) en la sección intermedia y saliente en forma de guardapolvos.

El contexto HOL.T.93.04 contiene en su interior una banqueta (HOL.T.93.29) cuyo descanso tiene 0.41 m y 0.22 m de altura sobre este cuerpo se encontró la parte exterior de un cuarto; el extremo de la esquina sureste, el largo de norte a sur del túnel fue de 3.36 m, se encuentra dividido en dos secciones, el muro norte (HOL.T.93.35) está compuesto de bloques de piedra careada de largo de 0.20 m por 0.15 de alto en promedio y piedras irregulares pequeñas dispuestas a manera de cuñas en las juntas entre los sillares, tiene un largo de 1.44 m, también tiene un elemento que sobresale del muro en la sección inferior a 1 m desde el desplante en forma guardapolvos, este se une con la segunda sección del muro vertical mediante un chafflán de 0.10 m de ancho, a 0.6 m de distancia entre la unión del próximo muro de la sección sur, tiene una horadación rectangular (HOL.T.93.36) de 0.17 m de largo por cada lado aproximadamente (Figuras 4.107 y 4.108).

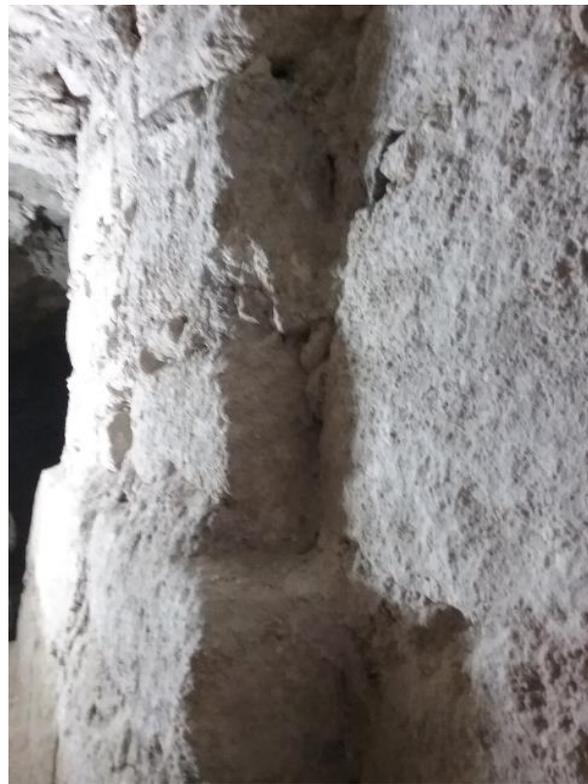
Figura 4.108. La unión del muro norte (HOL.T.93.32) y del muro sur (HOL.T.93.35) del contexto HOL.T.93.04.

La unión entre los muros norte (HOL.T.93.32) y sur (HOL.T.93.35) que son parte del contexto HOL.T.93.04 tiene 0.15 m de diferencia en donde el muro norte queda remetido, el sistema constructivo del muro sur en sillares no cambia, sin embargo, la forma de este muro tiene el efecto de ser una columna con basa y fuste, en la sección en donde se une la base o basa con el fuste tiene una horadación rectangular (HOL.T.93.34) de unos 0.15 m de por cada lado. El largo de norte a sur tiene 1.5 m, de este a oeste tiene 1.3 m y en la sección intermedia también presenta una horadación con las mismas características que la anterior, tiene 0.20 m de largo por cada lado; la saliente de la base presenta una medida de 0.10 m de ancho, la altura de la base tiene un ancho de 0.5 desde el desplante de este elemento (Figura 4.109).

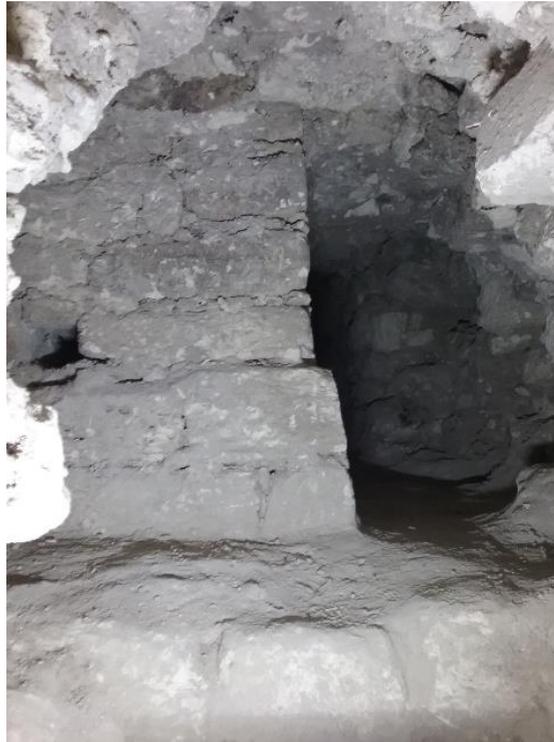
Figura 4.109. Muro vertical (HOL.T.93.32) sobre una base saliente (HOL.T.93.29) que tiene un efecto de columna con horadación al centro (HOL.T.93.33).

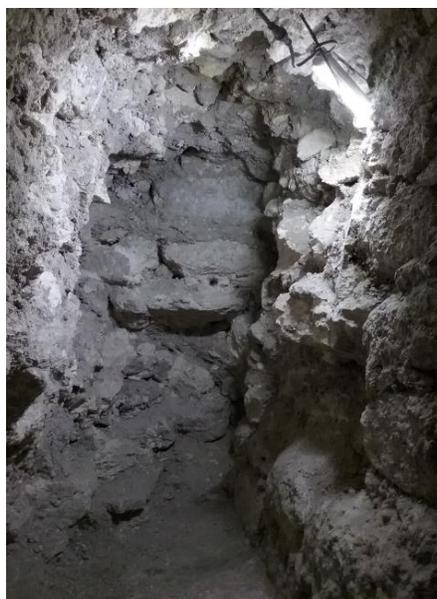
Figura 4.110. A la Izquierda se muestra un vano de acceso tapiado por conglomerado de argamasa y piedra burda (HOL.T.93.05)

Después de 3 m de longitud hacia el oeste, desde la esquina este, se muestra la continuación de la base, en donde está localizado un vano de acceso clausurado por un conglomerado de piedras irregulares (HOL.T.93.05) angulosas de distintos tamaños afianzados por una mezcla de cal y arena; al extremo se observa un muro sin acabado de estuco u otro enlucido que está tapiando intencionalmente la sección izquierda del cuerpo arquitectónico al que corresponde el vano de acceso, se comienza a remover esta sección para liberar y conocer el la arquitectura restante (Figura 4.110).
