# INVESTIGACIONES ARQUEOLÓGICAS Y CONSERVACIÓN DE ARQUITECTURA MONUMENTAL EN LA REGIÓN DE HOLMUL

TEMPORADA 2016

*Francisco Estrada-Belli, Director*

Informe presentado al Departamento de Monumentos Prehispánicos y Coloniales  
Dirección General del Patrimonio Cultural y Natural  
Ministerio de Cultura y Deportes de Guatemala.

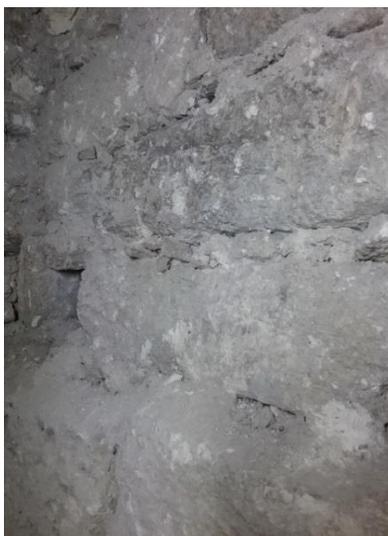
Figura 4.111. Muro oeste (HOL.T.93.30) y la horadación rectangular en la sección intermedia del paramento (HOL.T.93.31).

Se liberó un muro (HOL.T.93.30) que precede al vano de acceso sobre la base, que en esta sección tiene 0.45 m de altura, la longitud de liberación en esta parte alcanzó los 1.5 m con dirección este – oeste, en la parte intermedia entre la base y el muro vertical a 0.68 m de la esquina este, muestra una horadación cuadrangular (HOL.T.93.31) de 0.15 m por cada lado. El sistema constructivo es similar al muro de la sección este y forma parte del mismo elemento arquitectónico, que se trata de un cuarto cuyo vano de acceso está orientado al sur, formado por dos paramentos verticales con horadaciones cuadrangulares intermedias, contruidos sobre una base a manera de moldura inferior, al sur presenta un banqueta rectangular (HOL.T.93.37) cuyo descanso otorga acceso al cuarto tapiado (Figura 4.111).

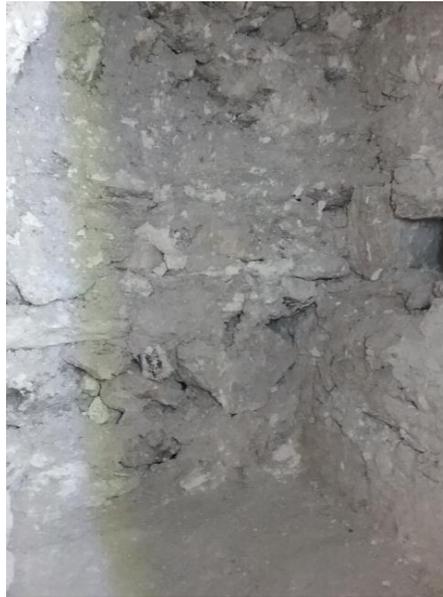
Figura 4.112. Nivelación vertical del relleno del extremo oeste del contexto HOL.T.93.04.

El muro que se observa al extremo del túnel no tiene las condiciones para ser un muro de revestimiento, de lo contrario este elemento tiene las características de ser un muro de relleno a manera de cajón constructivo, pues no presenta un rajuelas o cuñas entre las juntas, el acabado es burdo tanto para la unión de los sillares y en la cara externa de los sillares, no parece estar construido para revestir, ni sostener un apilado de sillares, pareciera que la intención es nivelar y junto con el relleno interior es posible que se pretenda sostener peso de las construcciones superiores. Por lo tanto, bajo las observaciones ya descritas se piensa que se trata de nivelación vertical del relleno constructivo exterior (Figura 4.112).

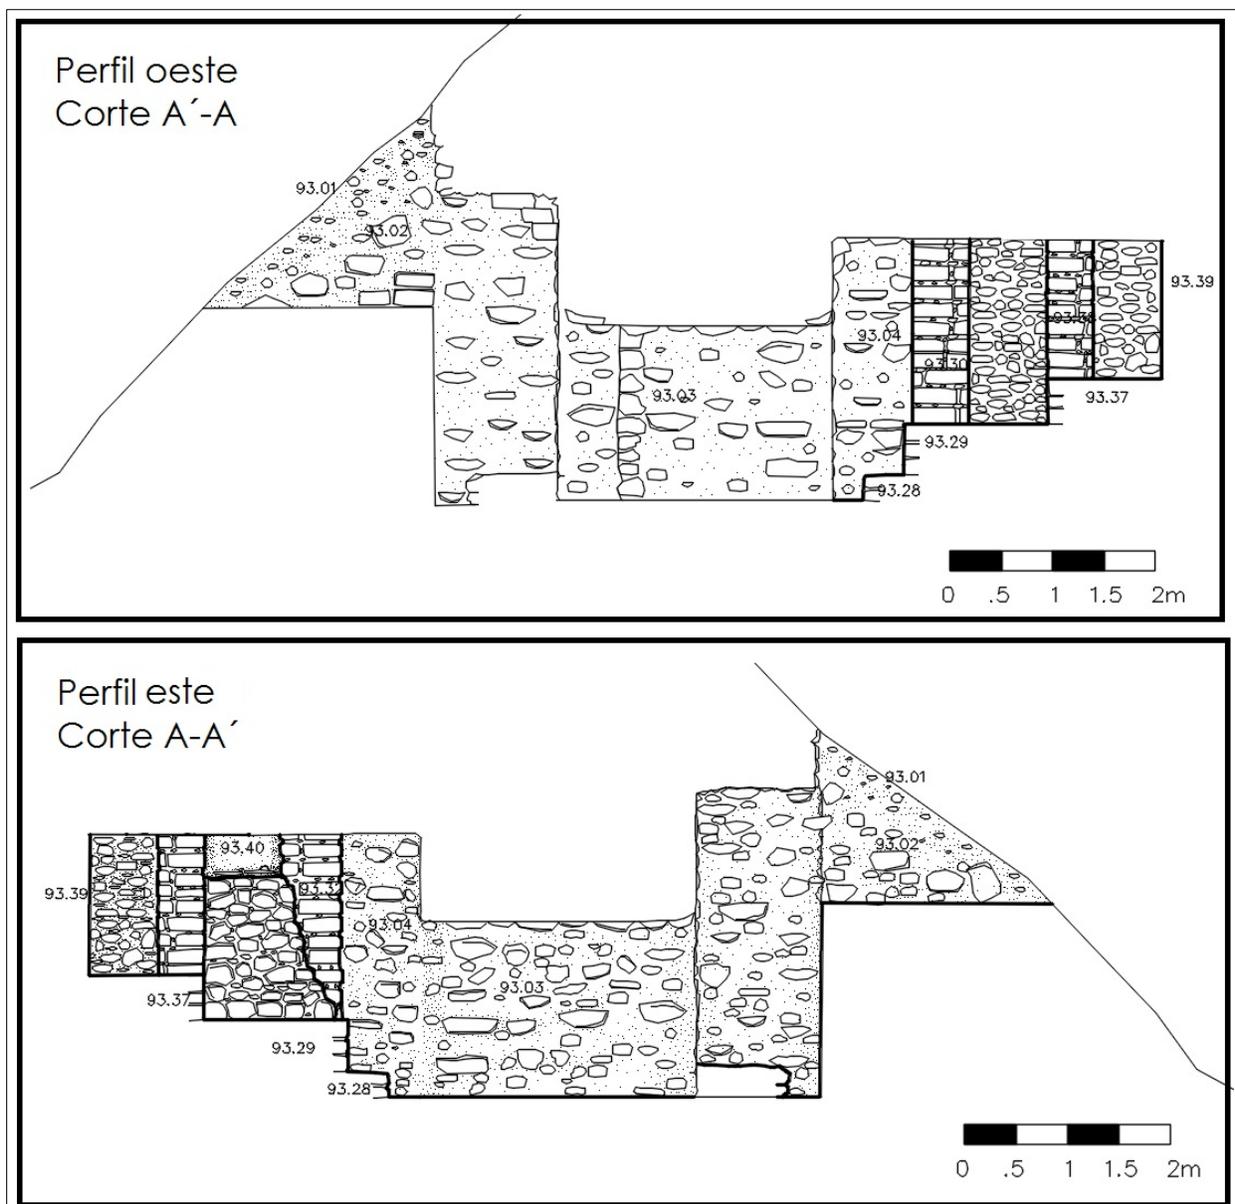
Figura 4.116. Perfiles este y oeste (cortes A-A' y A'-A) de la excavación HOL.T.93 de la estructura D.

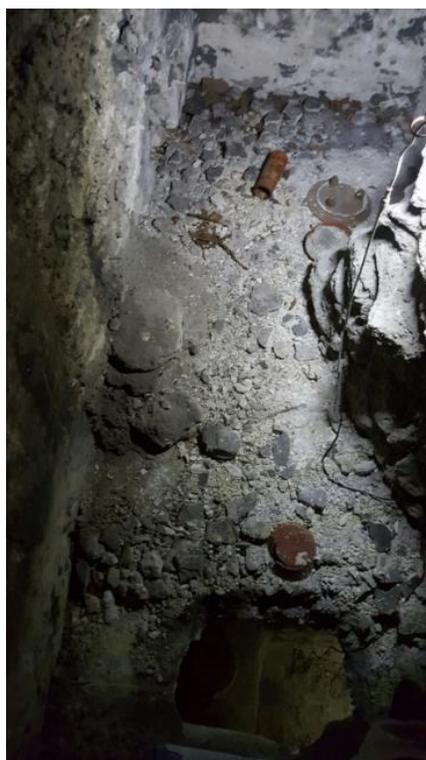
Figura 4.117. Vista en planta del contexto HOL.T.93.06 desde el extremo oeste, fotografía tomada por el Dr. Francisco Estrada-Belli, editada por Berenice García Vázquez.

El contexto HOL.T.93.06 se trata de un cuarto abovedado que mide 1.25 m de norte a sur y 3.4 m de este a oeste. Presenta una perturbación por flora intrusiva que socavó parte del intradós de norte, cerca de la esquina noroeste y noreste, en estas ubicaciones a nivel de piso es notorio que estas intrusiones trajeron consigo fauna intrusiva compuesta por insectos y posiblemente pequeños mamíferos. El cuarto en la superficie alberga diversos artefactos arqueológicos depositados a manera de ofrenda y para lograr adecuado control durante el registro de estas piezas, se seccionó el piso en cuadrantes de 0.5 m de cada lado en total mide 0.25 m<sup>2</sup>; se trazaron 7 columnas identificadas con letras de la A a la G de oeste a este y 3 filas enumeradas del 1 al 3 de norte a sur.

De esta manera el registro de cada material tiene la nomenclatura agregada de acuerdo al cuadrante en donde fue localizado (A1, A2, A3, B1, B2, B3...G3). Se localizaron y ubicaron las concentraciones de carbón, cenizas además de flora y fauna intrusivas en el esquema reticulado. La concentración de tiestos por cuadrantes tendía a ser severa en el extremo medio a medida que avanzaba al este, llegando a contabilizar alrededor de 50 tiestos en promedio por cuadrante, los cuadrantes que mostraban esta afluencia máxima de tiestos fueron a partir del cuadrante D, hasta llegar al cuadrante G abarcando las respectivas prolongaciones 1, 2 y 3, todos los cuadrantes restantes presentan una disminución en la frecuencia de número de tiestos, se estima que este decrecimiento en la cuantificación es alrededor de un 50 % que reduce el número de tiestos de 25 tiestos por cuadrante (Figuras 4.117 y 4.118).

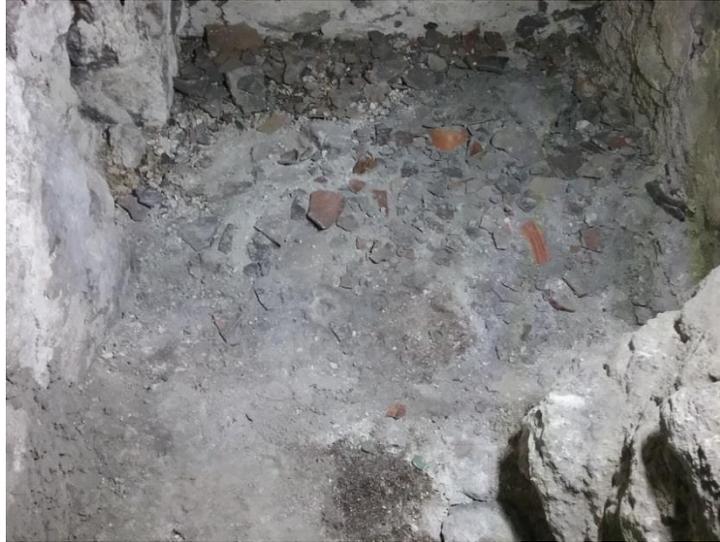
Figura 4.118. Contexto HOL.T.93.06 en los cuadrantes del extremo este después de ser liberado de los fragmentos de estuco provenientes del colapso de la bóveda.

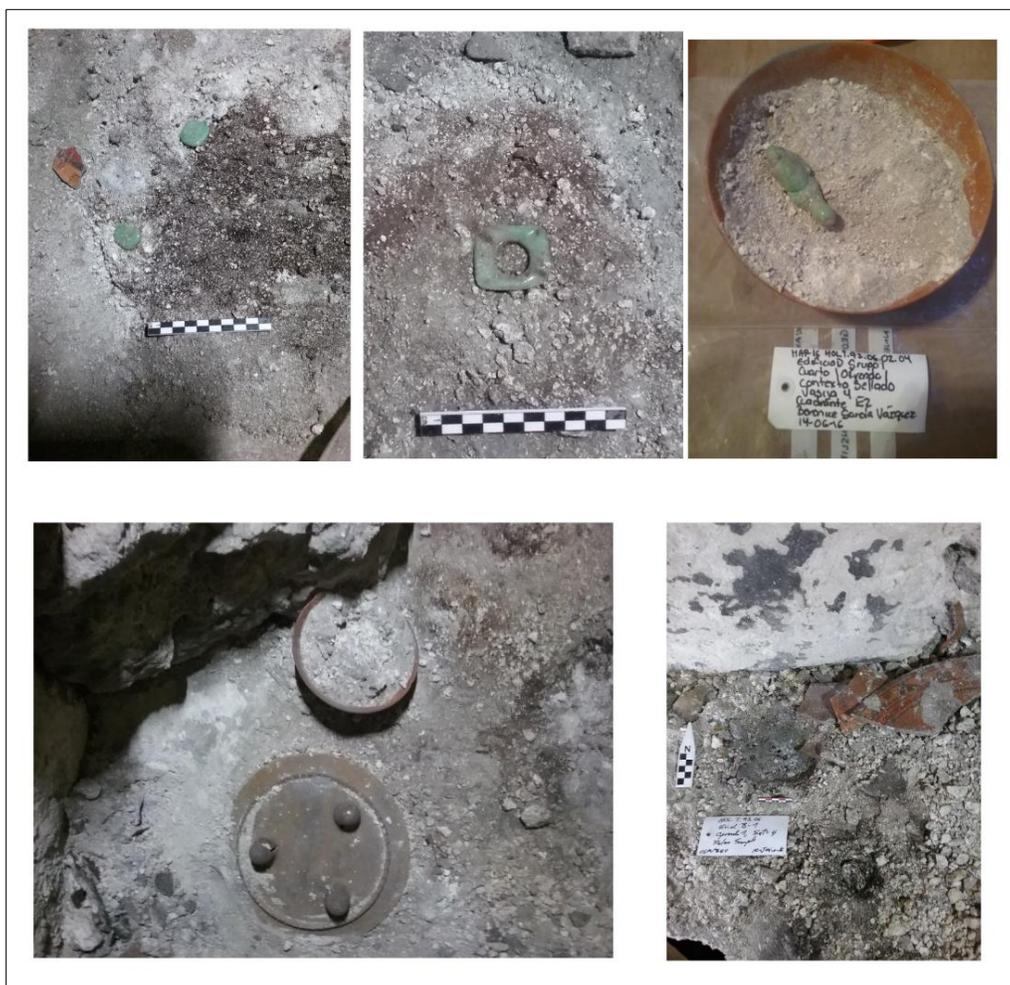
Figura 4.119. En el sentido de las manecillas del reloj: el registro de los artefactos de piedra verde y las vasijas 3 y 4 *in situ*, y el muestreo de carbón y piso por cuadrantes del contexto HOL.T.93.06.

Una vez que se liberó este contexto de los fragmentos blancos de estuco derrumbado, se localizaron cuatro artefactos cerámicos completos (HOL.T.93.06.02.01-04), 6 artefactos de jade (HOL.T.93.06.06.01-06), un fragmento de estuco con impresión de petate (HOL.T.93.06.11.01), fragmentos de restos óseos (HOL.T.93.06.09.01-03), navajillas de obsidiana (HOL.T.93.06.05.01-02), un fragmento de mano de molienda y un fragmento de petate de basalto (HOL.T.93.06.07.01-02) más de 40 muestras de sedimento gris, cenizas, carbón y materia orgánica (HOL.T.93.06.13.01-46) y 19 bolsas de tiestos cerámicos que se decidió enumerar de acuerdo al contexto precedido por el número del cuadrante correspondiente a su ubicación (HOL.T.93.06.A1..G3), (Figura 4.119).

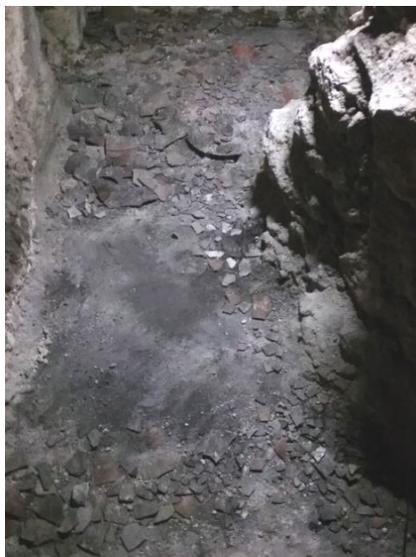
Figura 4.120. Todos los cuadrantes del contexto HOL.T.93.06 liberados del derrumbe de estuco, en esta fotografía se aprecia aumento de grosor de material aglomerado al extremo este.

Durante el proceso de extracción de los artefactos completos, fueron registrados y se embalaron para trasladarse y resguardarse en laboratorio del campamento del proyecto, se recogió el derrumbe de estuco proveniente de la crujía superior, era de color blanco y negro en el exterior, mostraba en su consistencia una friabilidad muy severa, el porcentaje de proporción con el resto del material sobre el piso se estima en un 10 % aproximadamente, el estuco derrumbado cubría una aglomeración de tiestos (80 %) con tierra y cenizas (10%), (Figura 4.120).

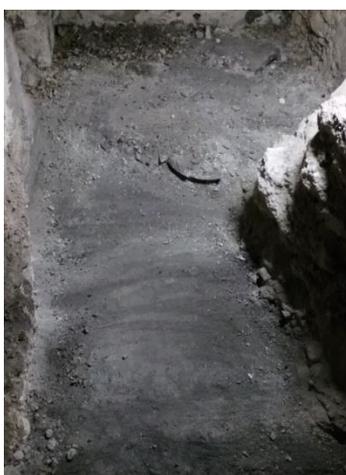
Figura 4.121. El siguiente contexto HOL.T.93.07 liberado con incidencia al extremo este del cuarto 1.

Se extrajo en su totalidad todos los componentes del contexto HOL.T.93.06, que incluye unos sillares dispuestos a manera de altar improvisado en los cuadrantes C1 y D1 con restos de una composición que se infiere que es un tipo de resina, cenizas y una cubierta ahumada a manera de patina. Fue posible observar que la dispersión de los tiestos tenían un grosor promedio de 0.05 a 0.10 m de grosor y como ya se había mencionado: en los cuadrantes restantes que preceden al cuadrante D1 hacia el este, presenta un grosor de 0.15 a 0.20 m; la razón de esta elevación se debe a que estaba cubierto otro estrato de aglomerado de material de la misma composición (estuco, tiestas, ceniza y carbón) en donde el derrumbe se encuentra en el nivel superior y por debajo de él los tiestos, entre los restos de ceniza y carbón. A este último acontecimiento estratigráfico se le asignó la nomenclatura HOL.T.93.07 y de acuerdo a la ley de deposición natural de capas, es más antiguo que el contexto HOL.T.96.03, aunque este no significa que la diferencia cronológica es significativa, bien, se pudieron haber presentado en el mismo periodo histórico cultural (Figura 4.121).

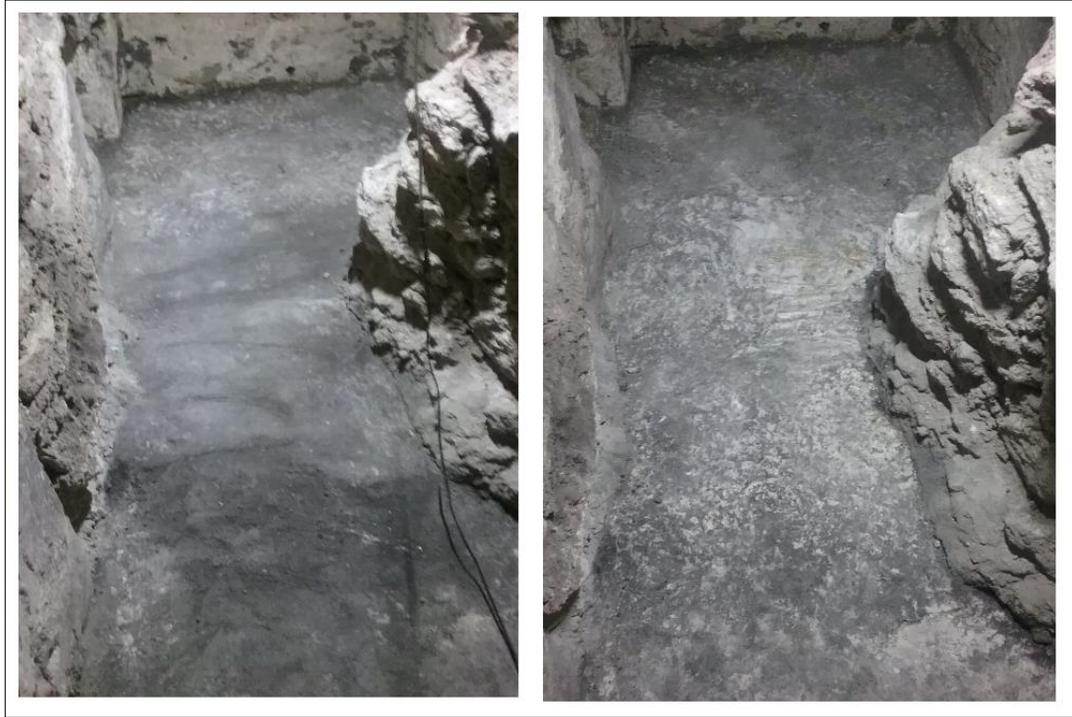
Figura 4.122. De izquierda a derecha el cuarto I con restos de ceniza y sedimento en la superficie; piso blanco de estuco liberado HOL.T.93.08.

El contexto HOL.T.93.07 está compuesto por el derrumbe de estuco de color blanco y negro en el exterior (10%), de una consistencia de friabilidad muy severa, cubría una aglomeración de tiestos (80%) con tierra y cenizas (10%). Se levantó todo el material arqueológico tomando muestras de carbón y de sedimento; enseguida se encontró el piso de estuco blanco, al cual le fue asignado el número HOL.T.93.08, este piso también se extrajo en bolsas para sedimento y se registró con el número de cuadrante correspondiente, se trasladó al laboratorio del campamento para su resguardo (Figuras 4.122 y 4.123).

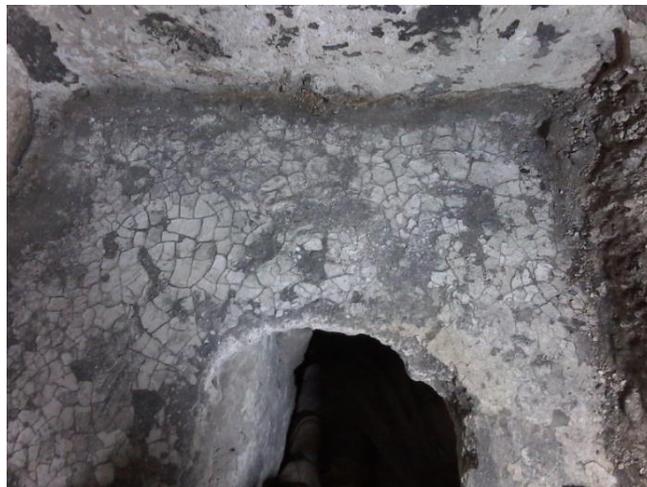
Figura 4.123. Piso de estuco blanco HOL.T.93.08 cerca de la horadación de los cuadrantes A2 y B2.

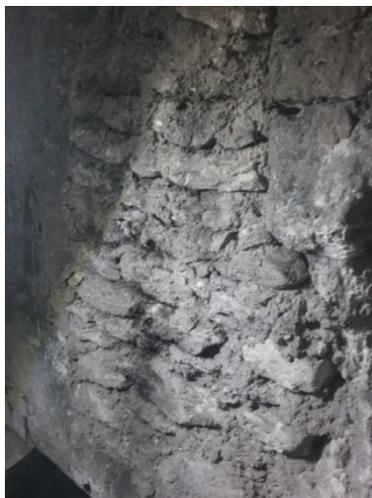
Figura 4.127. Muro norte (HOL.T.93.43) con el vano de acceso tapiado por un conglomerado de argamasa y piedras de relleno (HOL.T.93.09).

El cuarto 1 está conformado por el muro norte (HOL.T.93.43) que se encuentra estucado con grafitis plasmados en su superficie que están pendiente de registrar, al centro tiene un vano de acceso de 0.83 m de largo y 2.3 m de alto (HOL.T.93.09) tapiado por argamasa y piedras en sillar con un acabado burdo, la longitud del muro de este a oeste tiene 3.40 m, la altura hasta el desplante del intradós tiene 2.30 m y del desplante del intradós hasta el remate de la crujía o tapa tiene 1.10 m. Cabe mencionar que aunque el acabado del tapiado es burdo tiene remantes de actividades ejecutadas con fuego, además de que existe una nivelación con el nivel del muro (HOL.T.93.43), acto que indica que el vano fue tapiado de norte a sur y posteriormente tuvieron lugar las actividades (probablemente rituales) que implican la combustión y que involucran el carbón, la posible resina y las cenizas que fueron muestreadas (Figura 4.127).

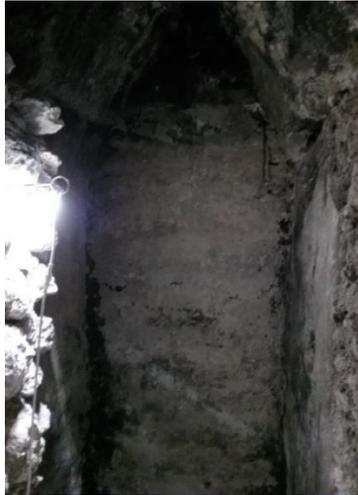
Figura 4.129. Muro oeste (HOL.T.93.45) estucado con bóveda en forma de “botella” y la intrusión de flora y fauna al extremo norte del intradós.

El muro oeste (HOL.T.93.45) es un muro estucado que contiene remanentes de color negro en su superficie, tiene un largo de 1.25 m de norte a sur, presenta un alto de 2.4 m desde el nivel de piso hasta la saliente del intradós; y desde este punto hasta la tapa de la bóveda tiene 0.94 m, en este muro es visible la unión de los intradós que forman el tipo de bóveda que en términos coloquiales se le conoce en forma de “botella”, en donde los intradós presentan una sutil curva con prominencia en la parte superior. La particularidad a destacar del muro oeste es que presenta una oquedad en la esquina superior norte, quebrantada por raíces de flora intrusiva y que permitió la intrusión de micro fauna (Figura 4.129).

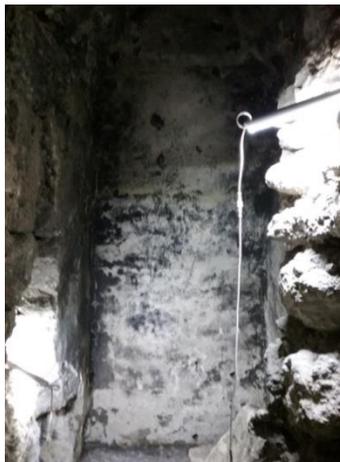
Figura 4.130. Muro este (HOL.T.93.42) estucado con bóveda en forma de “botella”.

El muro este (HOL.T.93.42) se encuentra estucado y contiene remanentes de color negro en el enlucido de estuco, tiene un largo de 1.25 m de norte a sur, un alto de 2.5 m desde el nivel de piso hasta la saliente del intradós; y desde este punto hasta la tapa de la bóveda tiene 0.92 m, la silueta de los intradós también forman el tipo conocido en forma de “botella. Los extremos norte y sur contienen pequeñas horadaciones provocadas por raíces que han permitido la incursión de fauna y a juzgar por la presencia de minerales lixiviados en la sección baja, se infiere que también se ha filtrado humedad en pequeñas escorrentías (Figuras 4.130, 4.131, 4.132, 4.133 y 4.134).

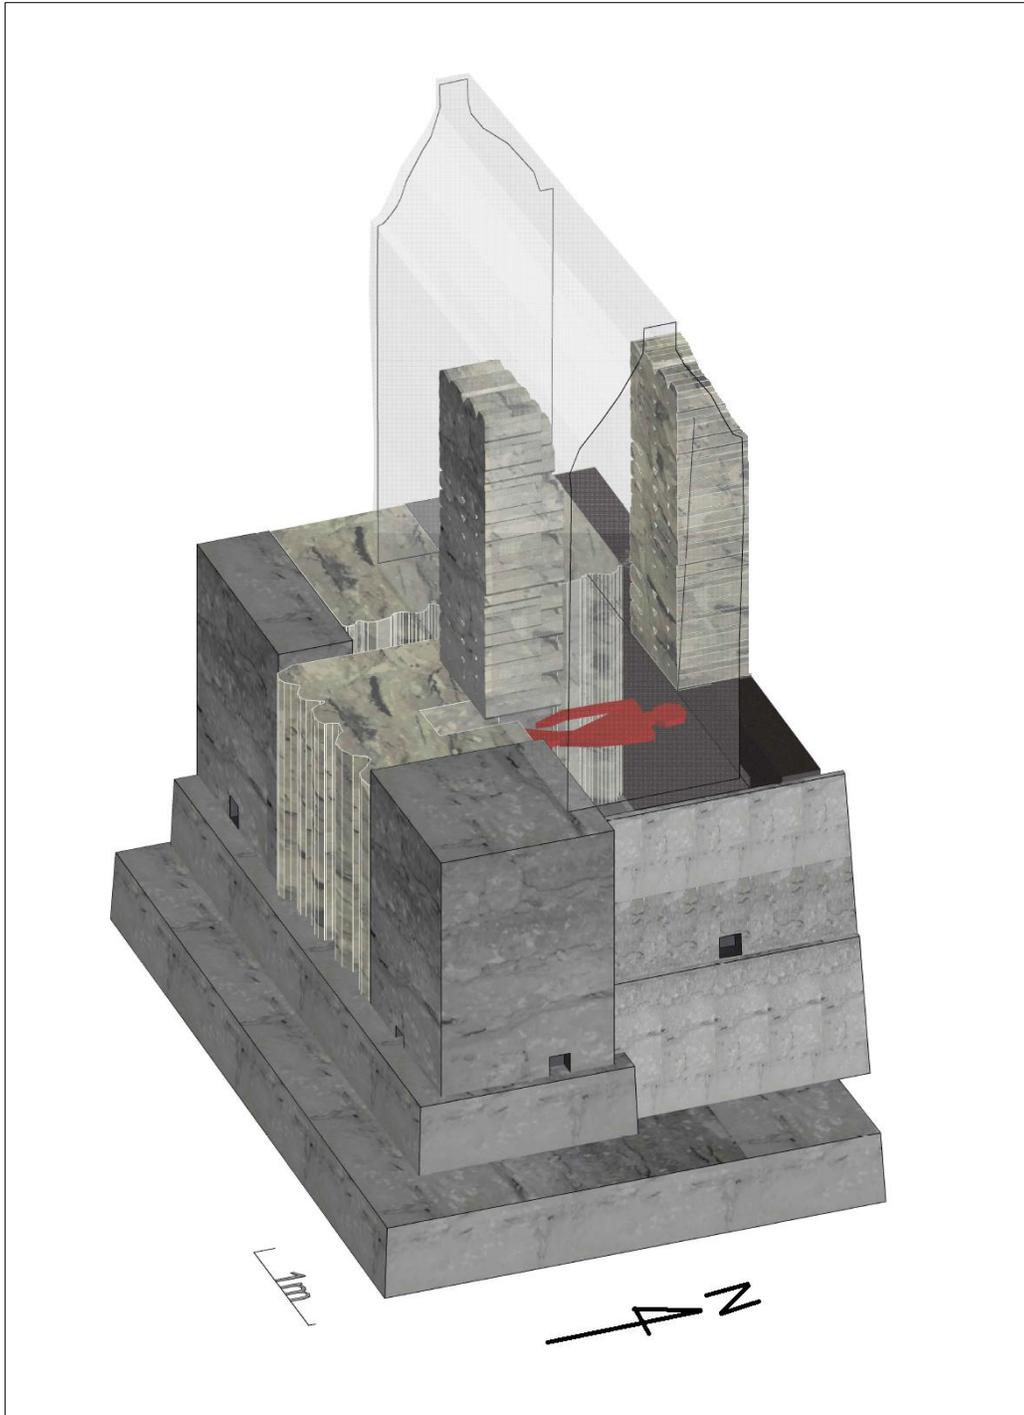
Figura 4.134. Isométrico representativo de los elementos arqueológicos dentro del túnel HOL.T.93 con muros y pisos transparentes. En apreciación los componentes arquitectónicos del interior del cuarto 1 y representación del entierro inferior.

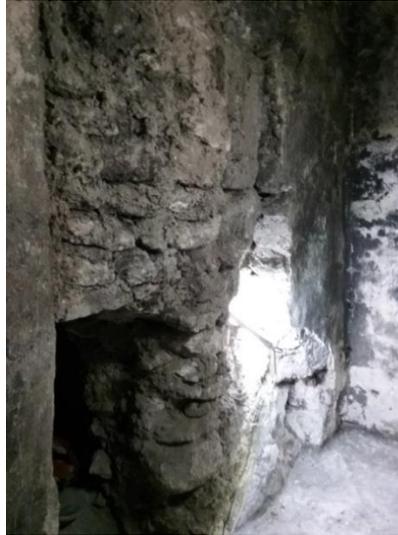
Figura 4.135. Túnel de exploración del contexto HOL.T.93.09, al extremo inferior oeste del vano de acceso.

Después del registro y embalaje de los artefactos arqueológicos del cuarto 1, se decidió abrir el contexto HOL.T.93.09, mediante un túnel de 1 m de alto por 1 m de ancho, el largo que se excavó para encontrar otro elemento arqueológico fue de 1.45 m, durante la excavación se logró que se mantuviera intacto el vano de acceso cuyo muro oeste fue descubierto parcialmente, el grosor del extremo tenía 1 m de ancho, estaba cubierto de estuco blanco con remanentes de color negro (Figura 4.135).

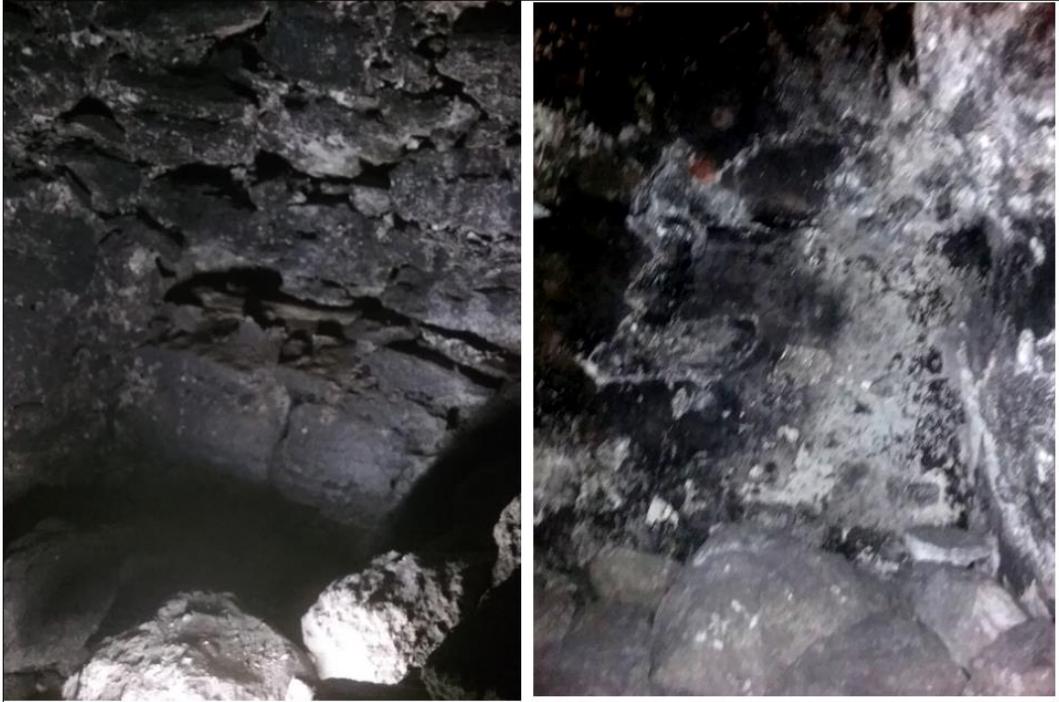
Figura 4.138. De izquierda a derecha se muestra la esquina sureste y la esquina noroeste del cuarto 2 cubierto por una aglomeración de piedra en la parte inferior (HOL.T.93.11).

El túnel superó el 1 m y se definió la agrupación de piedras medianas y grandes unidas por una argamasa (HOL.T.93.11) que cubría en su totalidad el nivel inferior de un cuarto abovedado de 1.7 m de norte a sur y 3.5 m de este a oeste, se mostraba revestido de estuco en los 4 muros, aunque este estaba deteriorándose dejando al descubierto algunas secciones de sillares. En algunas oquedades se mostraban raíces de flora intrusiva que provenía de la parte superior de la bóveda. El aglomerado de piedra estaba unido por argamasa elaborada a base de cal solo en la sección intermedia, la parte superior no mostraba argamasa, las piedras solo estaban colocadas unas sobre otras. Sin embargo, las piedras eran de formato grande y a medida de que fueron colocadas hacia las esquinas la altura del conglomerado disminuyó hasta 0.30 m (Figura 4.137).

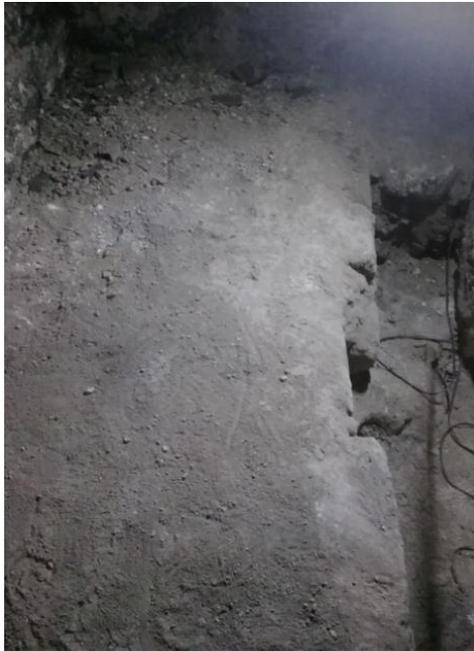
Figura 4.139. Fotografía de la banqueta HOL.T.93.10, vista desde el oeste del cuarto 2.

Una vez ya liberado el elemento se denotó la forma de una banqueta que tiene un remetimiento de lado sur, de manera que la forma general es similar a una “C”, de inmediato se retículo en cuadrantes de 0.5 m de cada lado sobre la banqueta (HOL.T.93.10) que se encuentra a 0.6 m de altura del nivel de piso del cuarto HOL.T.93.09 y a 1.55 m de altura del datum topográfico de la estructura D. Sobre la banqueta se encontraban concentraciones cerámicas que se registraron y levantaron, encontrándose por debajo un estrato delgado de piso de color gris oscuro, de granulometría fina y sin compactación entre las partículas que se registró con el número HOL.T.93.15; a un nivel inferior a tan solo unos escasos 0.03 m de profundidad se localizó un piso de estuco blanco que se levantó y registró con el número HOL.T.93.16 (Figura 4.139).

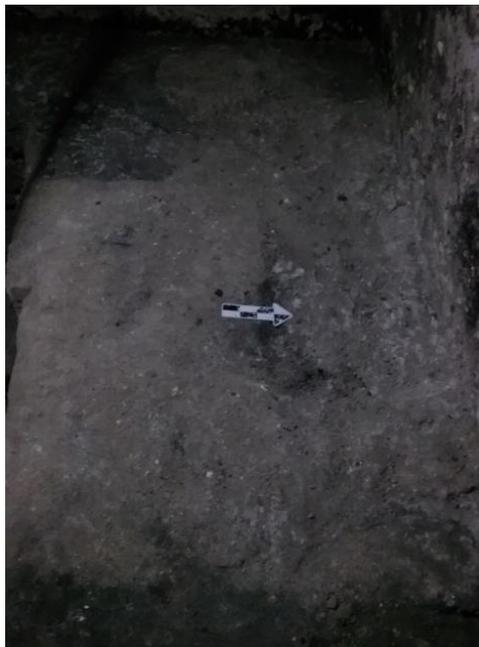
Figura 4.140. Impronta del corte de la banqueta HOL.T.93.20 vista desde el extremo este.

Una vez que la banqueta fue liberada de los sedimentos de piso y del enlucido blanco de estuco, se logró percibir la impronta de un corte dentro de la banqueta de forma rectangular con algunas irregularidades en su configuración que tiene de largo 1 m de norte a sur y 2.3 m de este a oeste. Este corte recibió la nomenclatura HOL.T.93.20, se registró en fotografía y se dibujó y se comenzó a excavar de manera intensiva (Figuras 4.140, 4.141 y 4.142).

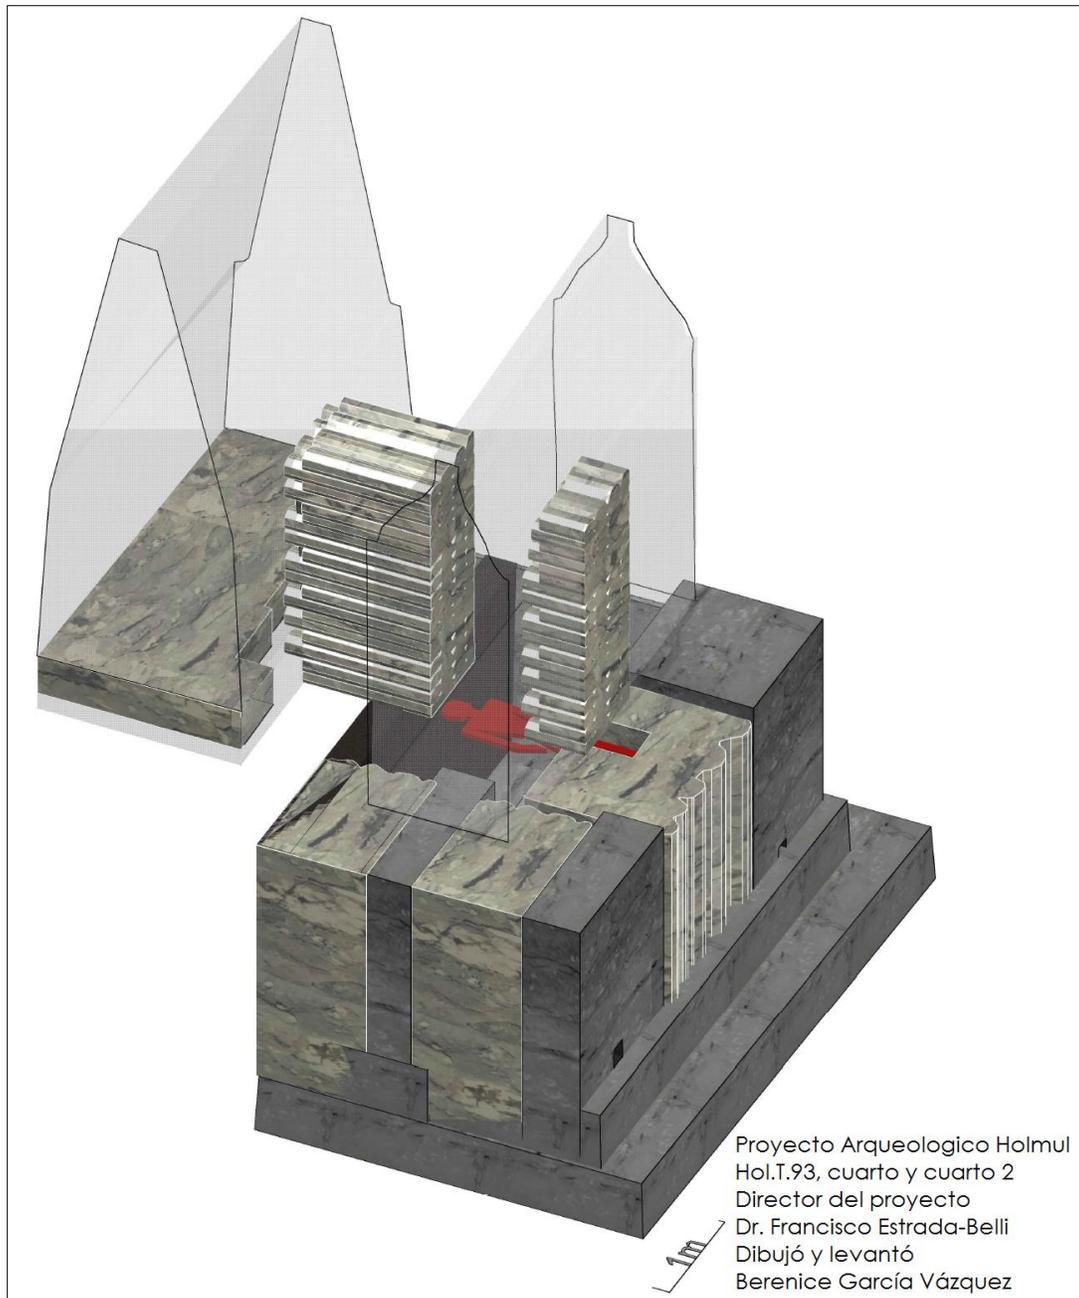
Figura 4.142. Dibujo en 3D del interior de la unidad de excavación HOL.T.93 de la estructura D, con muros transparentes para la apreciación de las formas interiores de las clausuras de los vanos de acceso, el individuo enterrado por debajo del piso del cuarto 1 y la banqueta del cuarto 2.

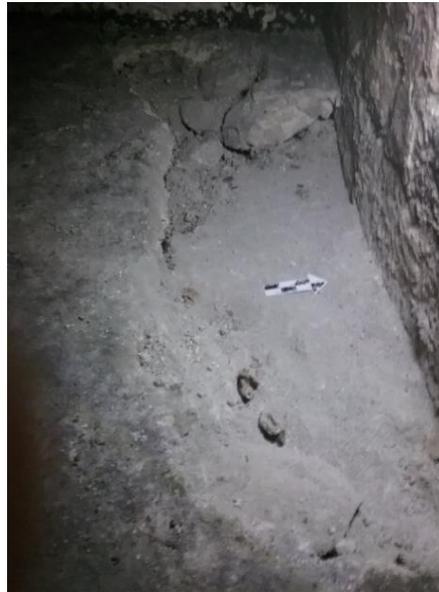
Figura 4.143. Excavación de la banqueta del cuarto 2 a 0.18 m de profundidad HOL.T.93.12.

El nivel superior de la banqueta del cuarto 2, tiene una altura de 1.55 m de altura a partir del datum topográfico de la ladera sur que pertenece a la estructura D; en el momento que se comenzó a excavar, fue perceptible que el primer estrato de 0.20 m de grosor fue edificado a manera de “tapa”, su conformación mezclaba piedras medianas irregulares de 0.10 a 0.15 de grosor en un 80 % y tierra (20 %) de color gris claro, de partículas de poca adherencia entre sí y de textura mediana. A este contexto se le asignó la nomenclatura HOL.T.93.12, se encontró dentro de ella una concentración de restos óseos (HOL.T.93.12.09.01) y lascas de sílex (HOL.T.93.12.04.01). El estrato se profundizó a la par del corte HOL.T.98.18 ubicada al oeste, en donde se extrajo el relleno de esta intrusión (HOL.T.93.19) hasta alcanzar la misma medida 0.23 m (Figuras 4.143 y 4.144).

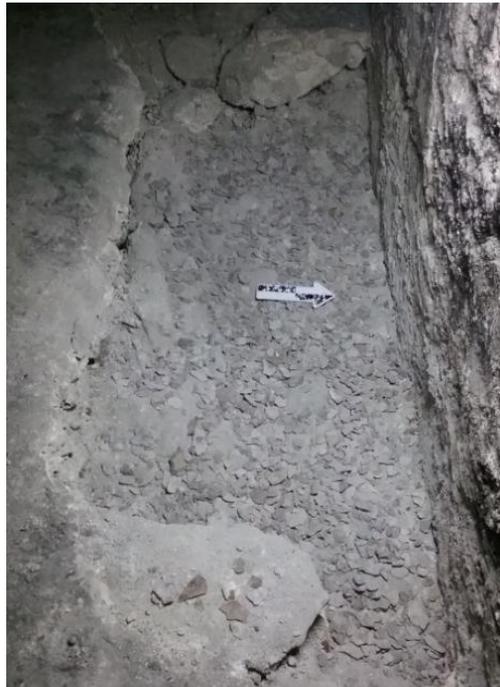
Figura 4.145. Cama de lascas de sílex al interior de la intrusión de la banqueta del cuarto 2 es HOL.T.93.22.04.01.

El segundo estrato está constituido por una cama de lascas de sílex, que no tienen alguna definición funcional, es decir, no son formas y preformas de artefactos, no presentan huellas de uso o facetas con algún corte en específico; el tamaño oscila entre los 0.02 m y 0.05 m de largo; 0.005 m y 0.01 m de ancho, el grosor del estrato conformado con estos desechos de lítica tallada tiene por medida entre 0.03 y 0.10 m hasta el nivel inferior; el número asignado a este contexto es HOL.T.93.13.04.01.

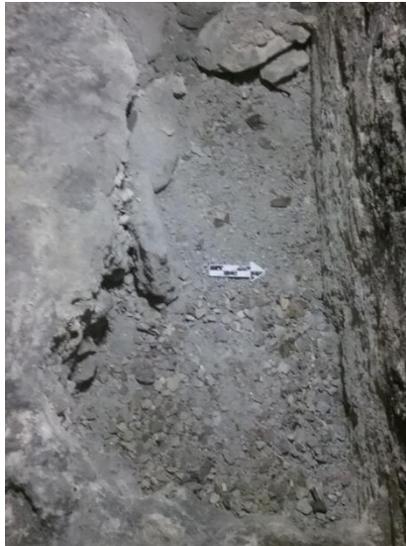
Figura 4.146. Cama de lascas de sílex (HOL.T.93.24) al interior de la banqueta del cuarto 2 de la unidad de excavación HOL.T.93 de la estructura D.

El quinto contexto (HOL.T.94.23) presenta un grosor de 0.10 m en promedio, está conformado de forma general por piedras pequeñas y medianas de menos de 0.05 m a 0.10 de grosor irregulares (50%) y tierra de color gris claro de granulometría mediana, de poca adherencia entre partículas (50 %); en seguida se halló el sexto contexto (HOL.T.93.24) que se trata de otra cama de lascas de sílex de un grosor de 0.10 m en promedio con las mismas características de las otros dos estratos de desecho de talla de sílex que se encontraron anteriormente (Figura 4.146).

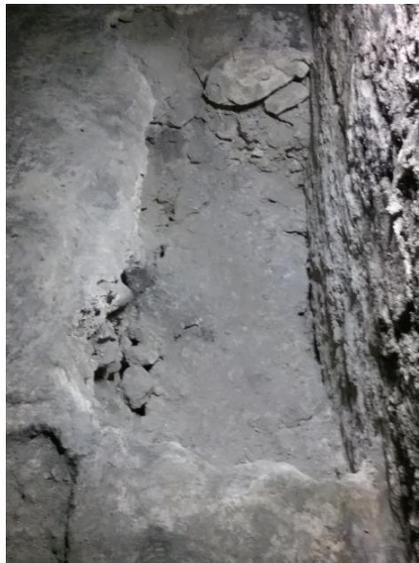
Figura 4.147. Sedimento conglomerado de piedras y tierra con afrentas de cenizas y carbón disperso HOL.T.93.25.

El séptimo contexto (HOL.T.93.25) está constituido por un conglomerado de piedras pequeñas (50%) de un grosor promedio de 0.05 m, presenta carbón y cenizas dispersos; el sedimento (50 %) tiene una adherencia media entre partículas, el nivel de compactación es moderado, debido a que remover la tierra no implica mayor dificultad, la granulometría es media y la referencia cromática es gris oscuro. Se percibe un severo colapso a manera de dolina en el punto central de esta área, en donde la diferencia de profundidad entre las esquinas y el epicentro oscila entre los 0.005 y los 0.10 m (Figura 4.147).

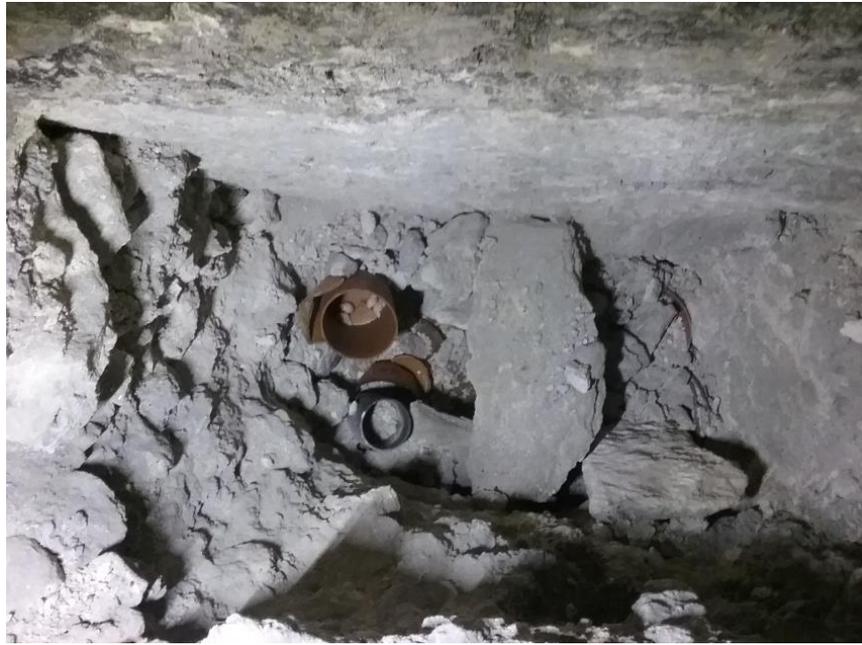
Figura 4.149. Deposito ritual de carácter funerario (HOL.T.93.27) en el interior de la banqueta del cuarto 2.

En el momento que se levantaron las piedras de gran formato, se descubrió una cista de aproximados 0.55 m a 0.65 m de altura medida desde las lajas (HOL.T.93.29) que clausuran el contexto de la cista (cuya nomenclatura asignada fue HOL.T.93.27). La clausura mostró indicios de estar colapsada desde el momento contexto, y por debajo de este derrumbe se encontró un conjunto de diversos artefactos arqueológicos ofrendados a los restos óseos de un individuo inhumado. Las condiciones del depósito no son las óptimas, debido a que se estima que la integridad se conservó solo al 40%. Sin embargo los artefactos ofrendados se mantuvieron casi intactos. Debido a que es un espacio abierto que no tiene relleno alguno, el único sedimento visible son las glebas del derrumbe de color gris claro, con mediana adherencia entre partículas y moderada compactación (Figuras 4.149 y 4.150).

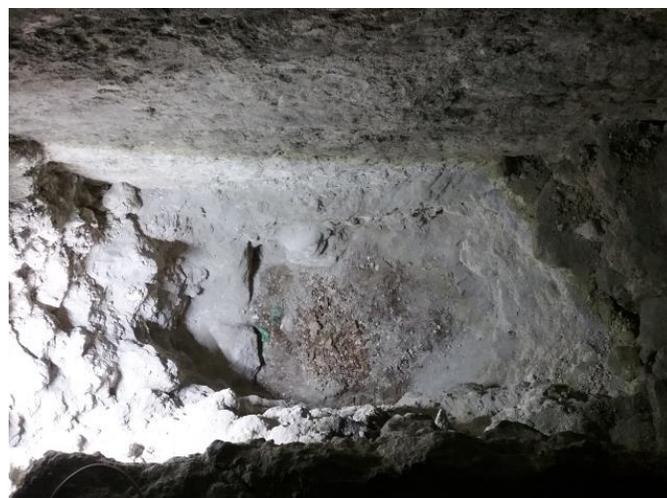
Figura 4.155. Restos óseos y artefactos de jade al interior del depósito ritual de carácter funerario del contexto HOL.T.93.27 al interior de la banqueta del cuarto 2.

Después de extraer los elementos ofrendados, se liberó una capa de tierra con restos óseos humanos (HOL.T.93.27.09.01) en la superficie, todos ellos se encontraron degradados y dispersos. Sin embargo se logró reconocer dientes, muelas, algunos tejidos esponjosos, y otros fragmentos planos pertenecientes a extremidades, de acuerdo al número de piezas óseas diagnósticas, se infiere que se trata de un entierro de un solo individuo, mismo que se registró y levantó al igual que todo el sedimento de este contexto (HOL.T.93.27.13.01) que estaba conformado por pequeñas piedras y fragmentos de sílex de menos de 0.05 m, la textura era media, la cohesión entre partículas era baja, la compactación de los granos también era baja y el color era café oscuro grisáceo (Figuras 4.154, 4.155, 4.156 y 4.157).

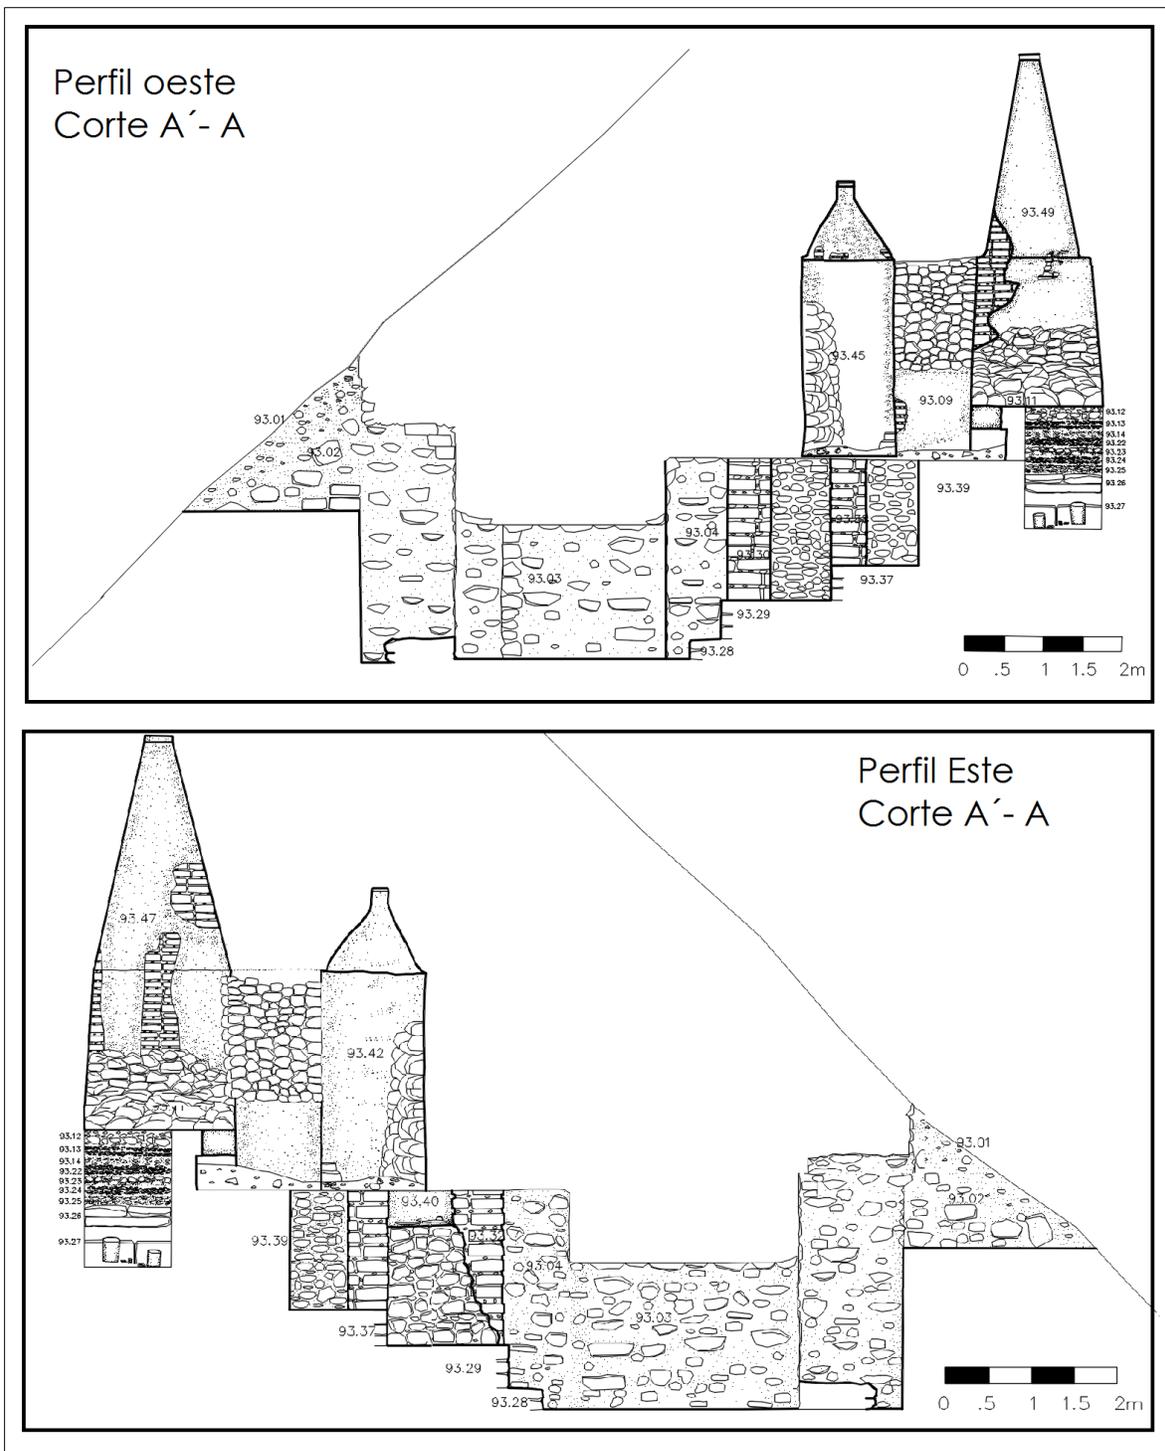
Figura 4.157. Perfiles este y oeste (cortes A-A' y A'-A) de la excavación HOL.T.93 de la estructura D, incluyendo el cuarto 1 y cuarto 2.

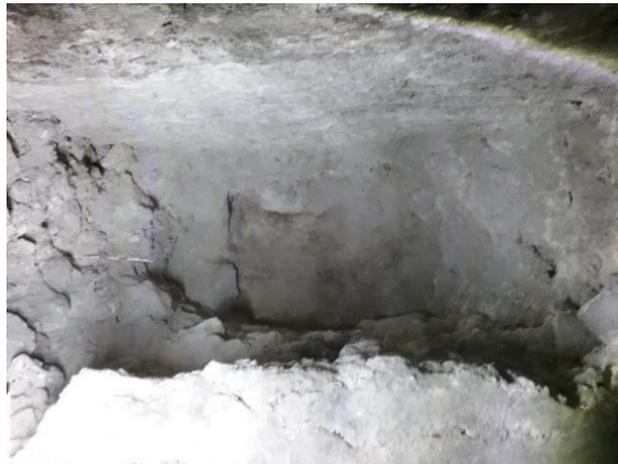
Figura 4.158. El contexto HOL.T.93.29 de la banqueta del cuarto 2.

El siguiente contexto con nomenclatura HOL.T.93.29 es básicamente sedimento de color café claro, de partículas con poca cohesión entre sí, de textura fina, de compactación baja (50%) tiene inclusiones de piedras pequeñas de menos de 0.05 m de piedra caliza (Figura 4.158).

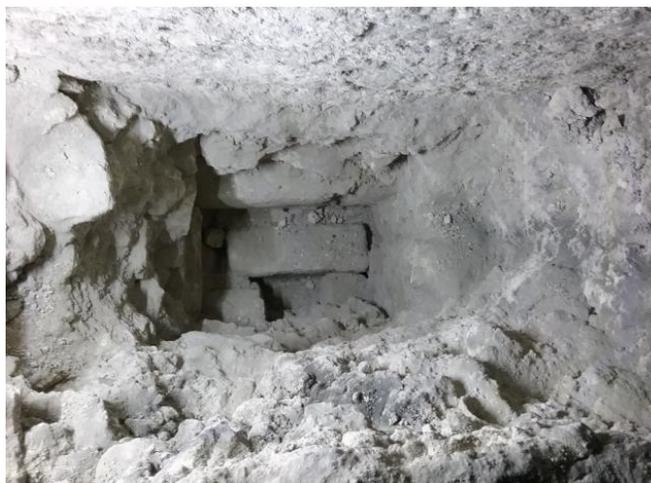
Figura 4.159. Contexto HOL.T.93.31 compuesto de bloques de piedras gran formato y fin de la excavación.

El contexto HOL.T.93.31 se compone por bloques de tamaño gran formato cuyo largo está orientado de este a oeste, el largo que predomina alcanza los 0.90 m, el ancho tiene 0.23 m y el grosor 0.25 m en promedio, el bloque ubicado al norte se encuentra a 0.30 m de altura por encima del datum y el bloque central está 0.005 m de profundidad por debajo del datum topográfico. Hasta este nivel llega el final de la excavación intensiva de esta sección (Figuras 4.159 y 4.160).

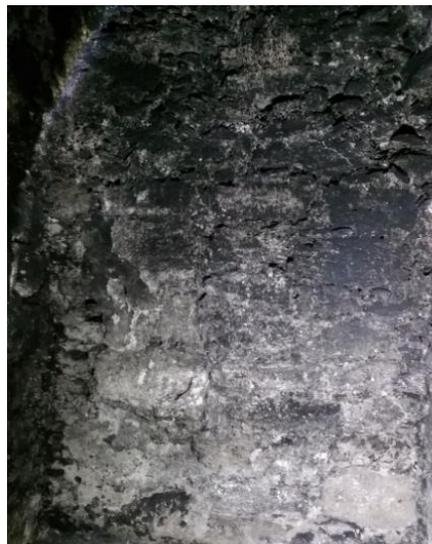
Figura 4.161. Muro HOL.T.93.47 cubierto de humo sobre la cubierta de estuco y los sillares expuestos.

El cuarto 2 está compuesto por 2 muros abovedados (HOL.T.93.46-49), en donde el perfil de la bóveda al extremo oeste tiene la forma de intradós plano, también el perfil este a diferencia de que este último tiene dos salientes prominentes en los desplante de los intradós. Todo el cuarto se encuentra con remantes de humo sobre el estuco y sobre los sillares que quedaron al colapsarse parte del estuco, acto que permite inferir que se ejecutaron actividades posiblemente rituales en donde estaba implicado el uso de fuego, a diferencia de la pátina de la clausura del vano de acceso principal, que no muestra ninguna especie de perturbación, se deduce que estas actividades se realizaron antes de cerrar el cuarto y que el único acceso fue por esta sección sur (Figura 4.161).

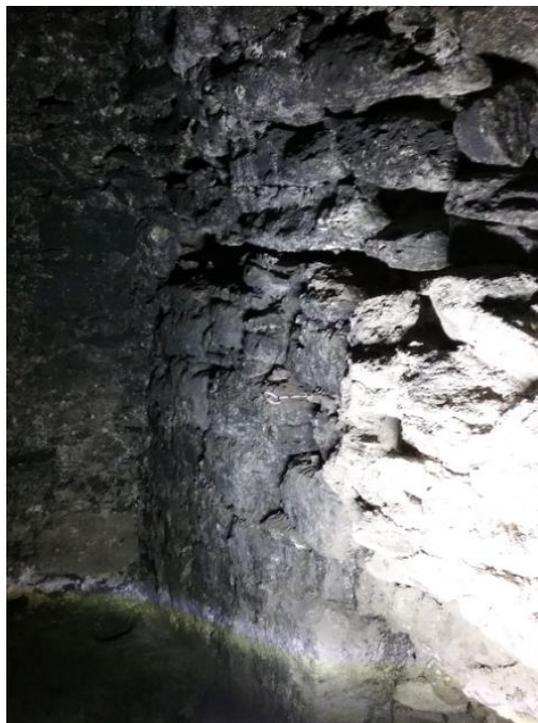
Figura 4.162. Esquina sureste del cuarto 2 del túnel de exploración HOL.T.93 de la estructura D.

En general los 4 muros (HOL.T.93.46-49) no cambian en forma de manera substancial, la medida desde el nivel superior de la banqueta hasta el desplante del intradós tienen 1.60 m de altura y del intradós a la tapa tienen 2.5 m, el cubrimiento de estuco permanece en un 50%, el muro sur (HOL.T.93.48) presenta socavones provocados por las raíces de los árboles que se encuentran al exterior, sin embargo existe una horadación de morillos en donde se localizó un fragmento de madera que fue registrada y extraída para un pertinente análisis. Con la excavación del cuarto 2 del túnel de exploración HOL.T.93, se finaliza la excavación de la Unidad 1, esperando aportar datos para la investigación general sobre la antigua sociedad de Holmul Y agradeciendo al Dr. Francisco Estrada – Belli, por las enseñanzas y por permitir la realización de este trabajo con todo el apoyo que superó las expectativas de la que aquí suscribe. (Figuras 4.162, 4.163, 4.164, 4.165 y 4.166).

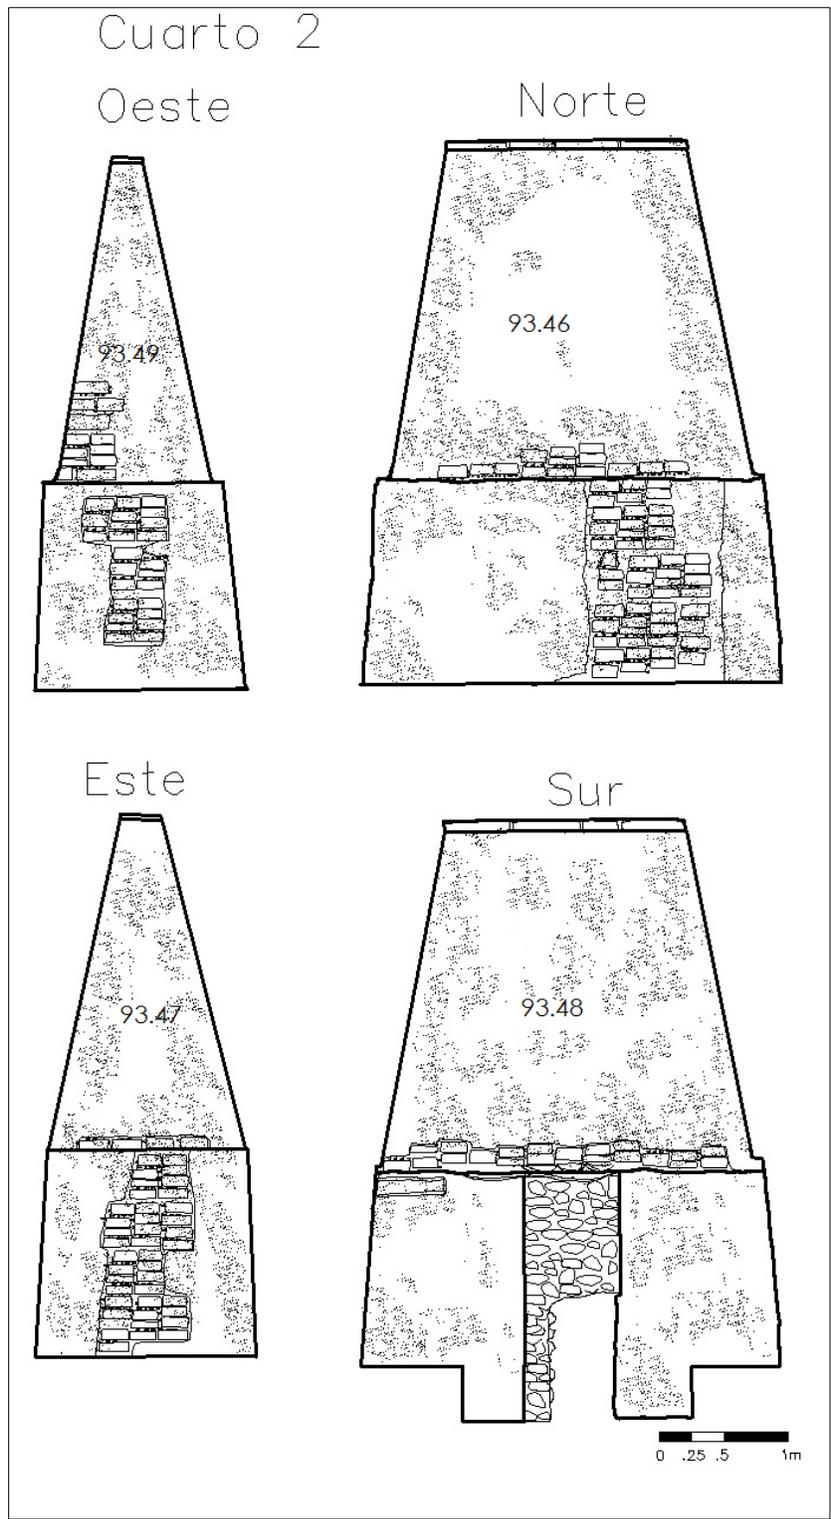
Figura 4.163. Fachadas de los muros del cuarto 2 (HOL.T.93.46-49).

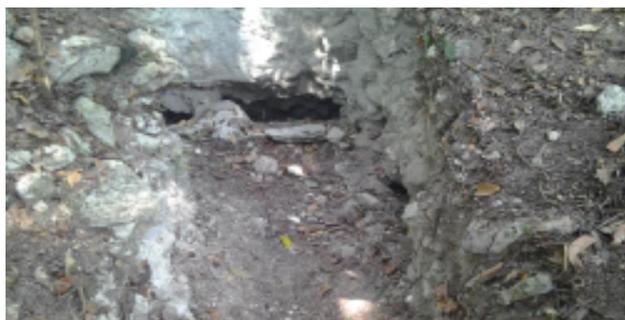
Figura 7.1. Contexto WIT.L.03.05. Trinchera hecha por los saqueadores en la Estructura 9, entrando desde el rostro oeste hacia el este (Foto de Bhanny Girón).
