# INVESTIGACIONES ARQUEOLÓGICAS Y CONSERVACIÓN DE ARQUITECTURA MONUMENTAL EN LA REGIÓN DE HOLMUL

TEMPORADA 2016

*Francisco Estrada-Belli, Director*

Informe presentado al Departamento de Monumentos Prehispánicos y Coloniales  
Dirección General del Patrimonio Cultural y Natural  
Ministerio de Cultura y Deportes de Guatemala.

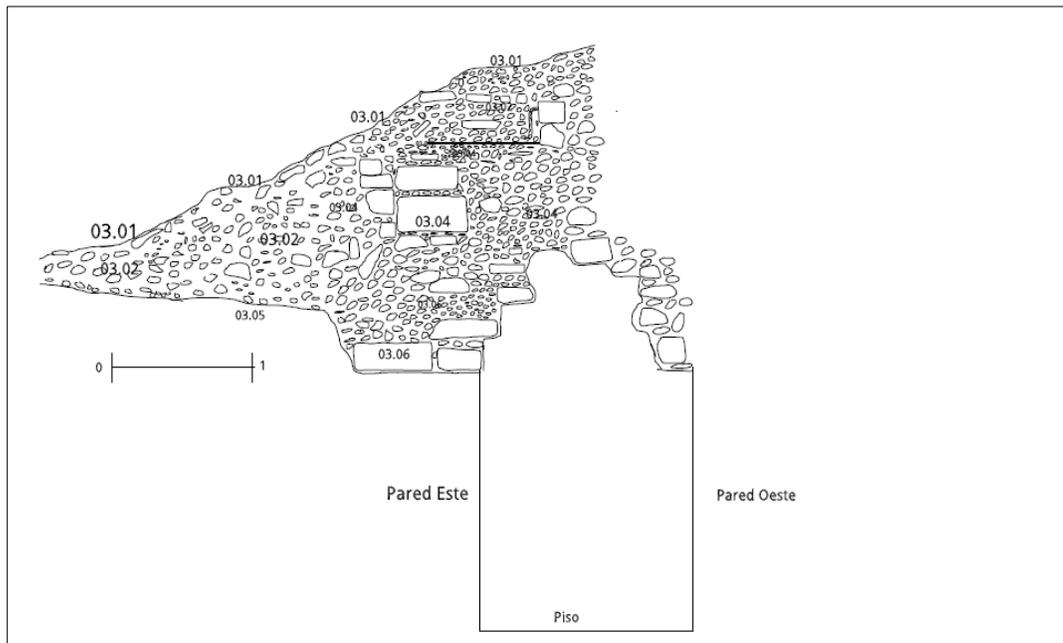
Figura 7.2. Dibujo de Perfil Sur, de la Estructura 9, con los contextos WIT.L.03.01.02.03.04.05.06. Pared este, oeste y piso, parte de la bóveda. Escala 1:1 (Dibujo de Bhanny Girón).

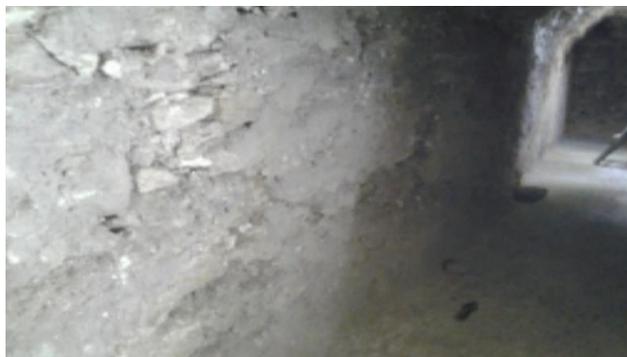
Figura 7.6. Foto de la pared oeste contexto WIT.L.03.09, se observan piedras expuestas debido a que se ha caído la delgada capa de estuco (Foto de Bhanny Girón).

Destapado el cuarto, se nombró a la pared oeste como contexto WIT.L.03.09, que consiste en un muro con una delgada capa de estuco, se pudo notar que algunas secciones de la pared están infladas y también se ha caído el estuco. El muro oeste tiene un aproximado de 14 m de largo, pero solo se destapó en su totalidad hacia el sur y parte al norte, dejando entonces 11.50 m liberados. Aquí se observa el techo abovedado casi en su estado original, ya que hay secciones que fueron mutiladas para una nueva construcción. En toda la pared se pudo apreciar los agujeros de los dinteles (Figura 7.6).

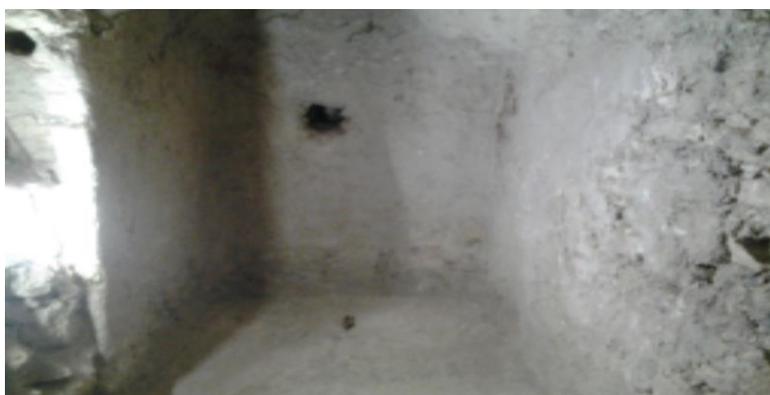
Figura 7.7. Foto de la pared sur contexto WIT.L.03.10. Obsérvese la conservación del estuco en la pared y el techo abovedado, casi en el centro la ventana (Foto de Bhanny Girón).

Continuo al contexto WIT.L.03.09 se encuentra el contexto WIT.L.03.10. Este consiste en una pared estucada, donde hay pocas piedras expuestas, tiene el estuco bien conservado, lo mismo se observa con el techo abovedado que también está cubierto de estuco. El muro mide 1.50 m de largo con una altura del techo abovedado al piso de 2.50 m, casi en el centro tiene una pequeña ventana que mide 0.28 m de largo x 0.28 m de ancho. La altura que hay del techo al inicio de la ventana es de 0.92 m y de la ventana hacia el piso es de 1.30 m (Figura 7.7).

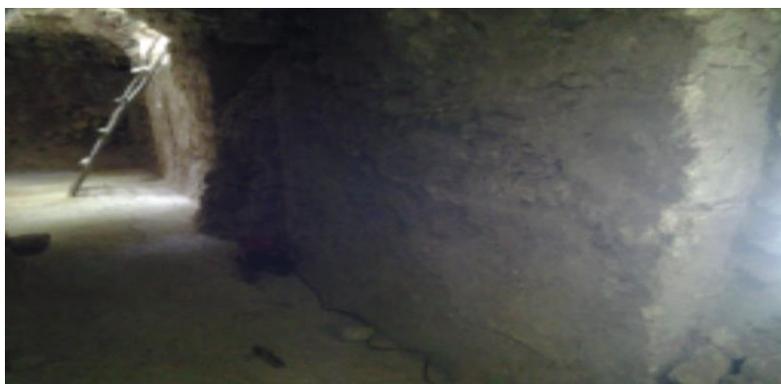
Figura 7.8. Pared este contexto WIT.L.03.11, donde está la escalera fue mutilada la pared (Foto de Bhanny Girón).

Continuo al contexto WIT.L.03.10 se localiza el contexto WIT.L.03.11. Este contexto consiste en un muro recubierto con una capa delgada de estuco, piedras expuestas debido a que el estuco se ha caído. Este contexto es la pared este del cuarto y tiene tres puertas o jambas: puerta sureste (WIT.L.03.12), puerta central este (WIT.L.03.13) puerta noreste (WIT.L.03.14). Con una extensión aproximada de 14 m de largo y en la parte de arriba el techo abovedado tiene secciones que fueron destruidas o mutiladas. Cerca de la puerta noreste, la pared fue mutilada al igual que el techo; esta mutilación muy posiblemente fue hecha para una nueva construcción (Figura 7.8).

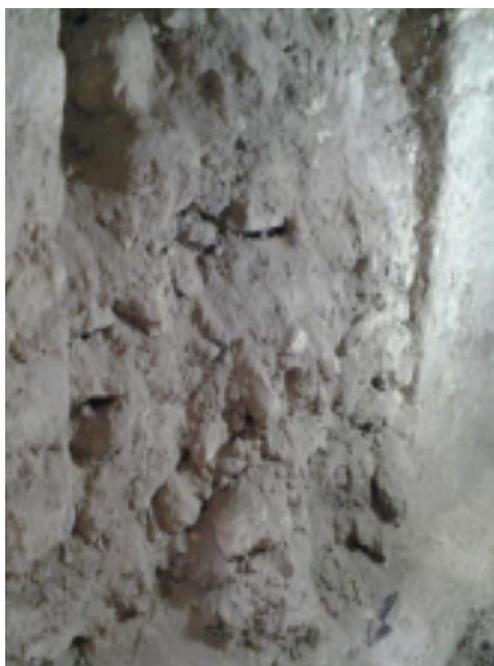
Figura 7.9. Puerta este, contexto WIT.L.03.13, tapiada con relleno (Foto de Bhanny Girón).

El contexto WIT.L.03.12 consiste en un relleno de tierra gris clara, de consistencia poco compacta, textura arenosa y suave, piedras de pedernal (60%) y de caliza en forma de bloques (25%) y pequeñas piedras (15%). Este contexto es el muro sureste y mide 1.30 m de largo y una altura de 1.80 m, fue tapado con el relleno y en los lados sur y norte, se observan los agujeros de las jambas (Figura 7.9). El contexto WIT.L.03.13 consiste en un relleno de tierra gris clara, de consistencia poco compacta, textura arenosa y suave, piedras de pedernal (50%) y de caliza (30%) y pequeñas piedras (20%). Este contexto es el muro central y mide 1.55 m de largo y una altura del 0.72 m, el muro fue cubierto con el relleno de una nueva construcción (Figura 7.9). El contexto WIT.L.03.14 consiste en un relleno de tierra gris clara, de consistencia poco compacta, textura arenosa y suave, piedras de pedernal (55%) y de caliza en forma de bloques (35%) y pequeñas piedras (10%). Este contexto es el muro noreste y mide 1.38 m de largo y una altura de 1.40 m, fue tapado con relleno de una nueva construcción.

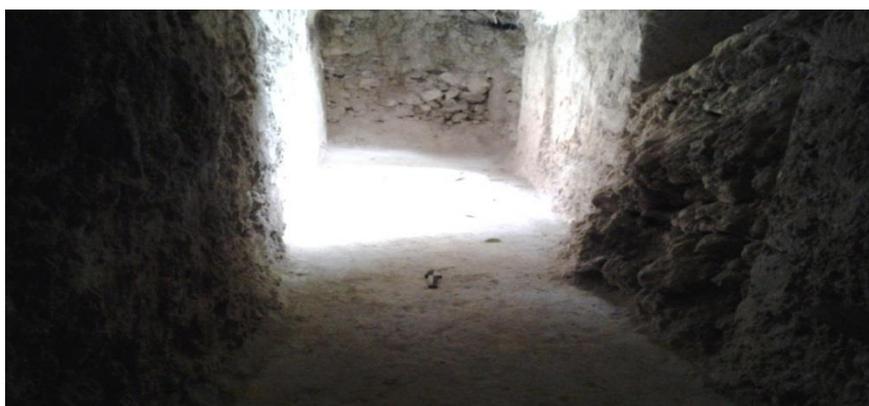
Figura 7.13. Foto del cuarto de la Estructura 9, al norte se observa parte del relleno que se dejó, el piso rajado y granulado, y el relleno que cubre la puerta central-este (Foto de Bhanny Girón).

Dos rellenos más se localizaron, compuestos de bastante pedrín y piedras grandes de pedernal. Como el pedrín se encontraba muy suelto, en un momento en que se removían piedras del contexto WIT.L.03.21, mucho pedrín se cayó y reveló un muro de contención (WIT.L.03.22) construido con piedras de pedernal tanto grandes como pequeñas y algunas de lasca. Parece que cubre toda la extensión del muro oeste desconociéndose su altura. La excavación se detuvo en este punto, por lo tanto, no se conoce la profundidad del último relleno que se excavó. Como se mencionó al principio, la Estructura 9 presenta por ahora seis fases constructivas, en cuanto al cuarto, al no encontrarse bancas y las puertas fueron selladas con el relleno, se desconoce por el momento cuál fue su función (Figura 7.13).

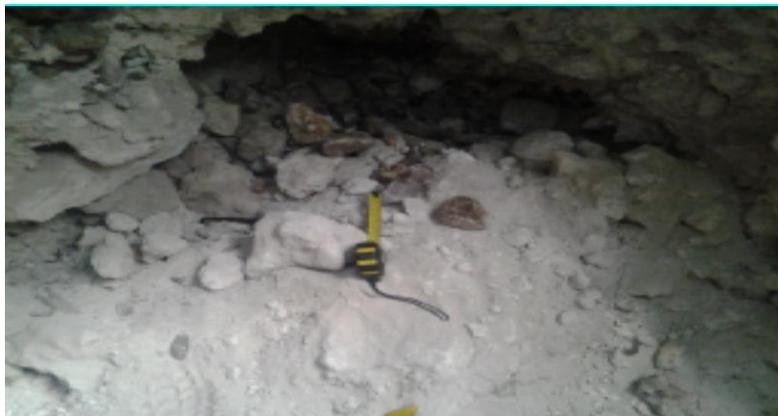
Figura 7.20. Contexto WIT.L14.06, relleno compuesto de piedrín, piedras de pedernal y caliza, destrucción hecha por los saqueadores donde intentaron entrar y se detuvieron (Foto de Bhanny Girón).

Abajo de este piso se encuentra el contexto WIT.L14.06, que consiste en tierra blanca de consistencia no compacta, textura arenosa y suave, piedras de pedernal (40%), piedrín (50%), pequeñas piedras de caliza (30%). Este contexto es un relleno que sirvió de sostén para el penúltimo piso, los saqueadores hicieron un boquete en su búsqueda, sin embargo, no penetraron más al ver que solo era relleno de piedrín y tierra blanca (Figura 7.20).

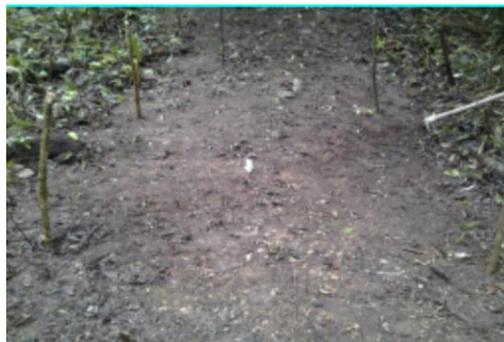
Figura 7.24. Contexto WIT.T.10.01, humus (Foto de Bhanny Girón).

Se inició la excavación trazando los 2 x 2 m, removiendo el humus, contexto WIT.T.10.01, consiste en tierra gris oscura, de consistencia compacta, textura arenosa y mojada, hojas sueltas (60%) troncos caídos (35%), raíces delgadas y pequeñas (40%), gusanos de rosca (0.02%) (Figura 7.24).

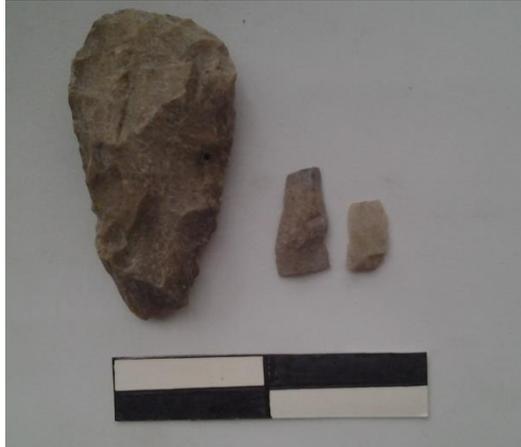
Figura 7.25. Pedernal bifacial y navajas de pedernal WIT.T.10.02.04.01.02.03 (Foto de Bhanny Girón).

Debajo del contexto WIT.T.10.01 se encuentra el contexto WIT.T.10.02, que consiste en tierra gris oscura, de consistencia compacta, textura arenosa y pastosa, bastantes raíces delgadas (90%) y gruesas (25%), pequeñas piedras de caliza (30%) y pedernal (30%), piedras de lasca (50%). Este contexto es un relleno en el cual se encontró cerámica del periodo Clásico Temprano y Tardío, una pieza de pedernal bifacial y dos navajas de pedernal WIT.T.10.02.04.01.02.03 (Figura 7.25).

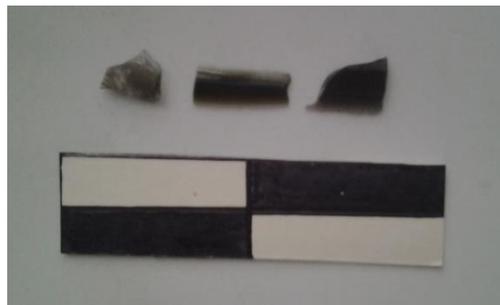
Figura 7.26. Tres fragmentos de obsidiana WIT.T.10.03.05.01.02.03 (Foto de Bhanny Girón).

Seguido del contexto WIT.T.10.02 se halla el contexto WIT.T.10.03, que consiste en tierra gris clara, de consistencia no compacta, textura suave y arenosa, raíces (60%), piedras de regular tamaño (55%) con una medida de 0.17 m, bastante pedrín de pedernal (100%). Este contexto es un relleno donde se encontró bastante cerámica del periodo Clásico Temprano y Tardío, fragmentos de obsidiana (WIT.T.10.03.05.01.02.03) (Figura 7.26) y un fragmento de figurilla zoomorfa (WIT.T.10.03.03.01) (Figura 7.27).

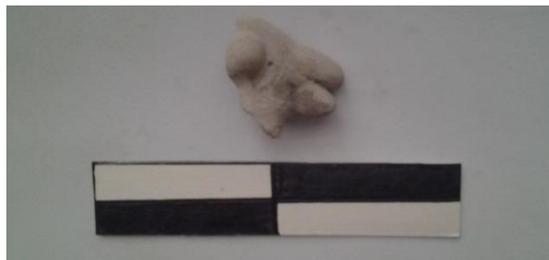
Figura 7.27. Fragmento de figurilla zoomorfa, parece ser un ave WIT.T.10.03.03.01 (Foto de Bhanny Girón).

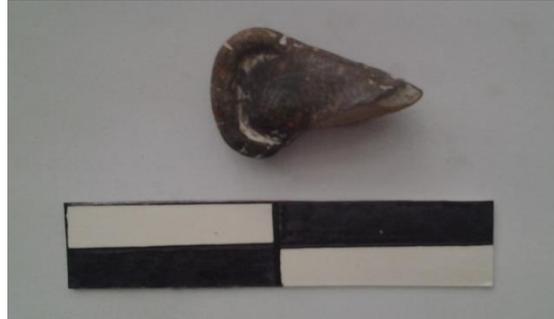
Figura 7.28. Fragmento de figurilla, parece ser parte de una oreja, WIT.T.10.04.03.01 (Foto de Bhanny Girón).

Seguido del contexto WIT.T.10.03 se encuentra el contexto WIT.T.10.04, que consiste en tierra blanca de consistencia poco compacta, textura arenosa y suave, raíces delgadas (25%), piedras de pedernal de regular tamaño (45%) y pequeñas (55%), piedras de caliza (20%), piedras de lasca (50%). Este contexto es un relleno, se encontró cerámica y un fragmento de figurilla WIT.T.10.04.03.01 (Figura 7.28).

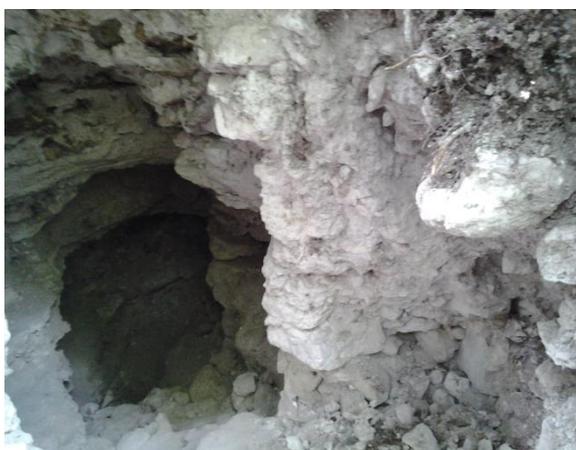
Figura 8.1. Muro de contención de la fase III, WIT. L.09.03, su orientación es norte-sur.

Al removerse este contexto se encontró debajo de ello un relleno de piedra caliza y tierra gris, que se considera colapso dentro del relleno, contexto WIT.L.09.02. AL quitar el colapso y el relleno del saqueo, que consiste en piedras de tamaño mediano y grande el cual hace un 85% y un 15% del relleno del saqueo, posteriormente se notó un muro mutilado por los saqueadores, muro exterior, WIT.L.09.03. (Figura 8.1).

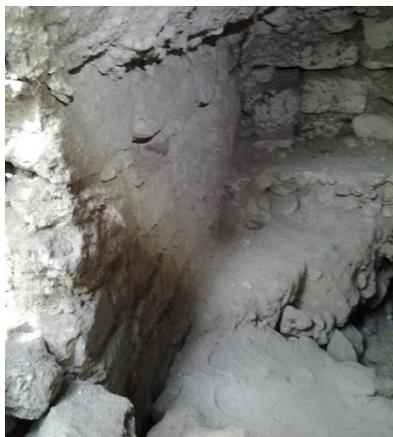
Figura 8.2. Muro que corresponde a la fase II con orientación de 8° noroeste, posiblemente forma parte de un cuarto, WIT.L.09.06.

El contexto WIT.L.09.07 es un relleno ubicado en la parte oeste de la excavación y está formado por bloques de piedra caliza. Posteriormente al relleno anterior, se localiza el segundo piso que corresponde a la fase II y está en malas condiciones, el piso tiene un espesor aproximado de 0.10 m. contexto WIT.L.09.08. El contexto WIT.L.09.09 corresponde al relleno de piedra caliza pequeña que se localiza entre pisos (Figura 8.2). Contexto WIT.L.09.10 corresponde al piso de la fase I el cual tiene un espesor de 0.10 m. de espesor, el piso presenta deterioro y no tiene estuco (Figura 8.2).

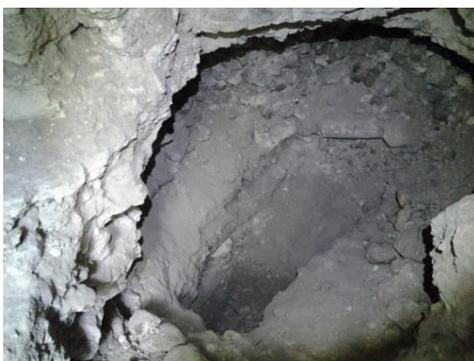
Figura 8.3. Este relleno está compuesto de piedra de pedernal y tierra gris apisonada posiblemente de nivelación antes de la roca madre, WIT.L.09.11 y WIT.L.09.12.

El contexto WIT.L.09.11 es el relleno de piedra de pedernal de diferentes tamaños, no tiene mezcla y la piedra está suelta. El material que se localiza debajo de este relleno es de tierra gris con piedra caliza pequeña y bien compacta, WIT. L.09.12. El saqueo no llegó a la roca madre debido a que la profundidad del relleno de tierra gris es de 2.34 m del nivel de la fase II (Figura 8.3).

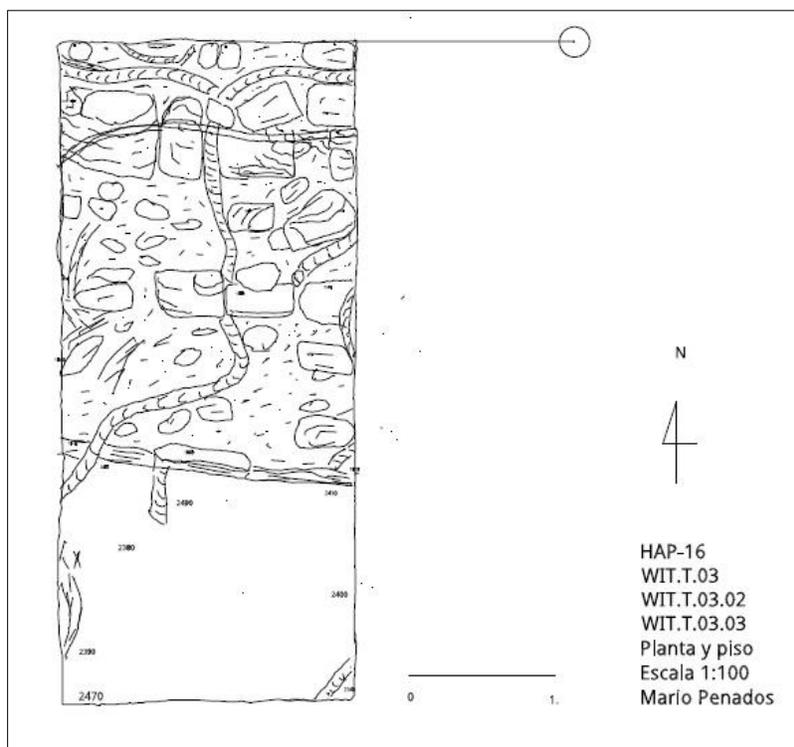
Figura 8.8. La planta corresponde a los contextos WIT.T.03.02 y WIT. T.03.03, representa las escalinatas erosionadas y el piso sin estuco.

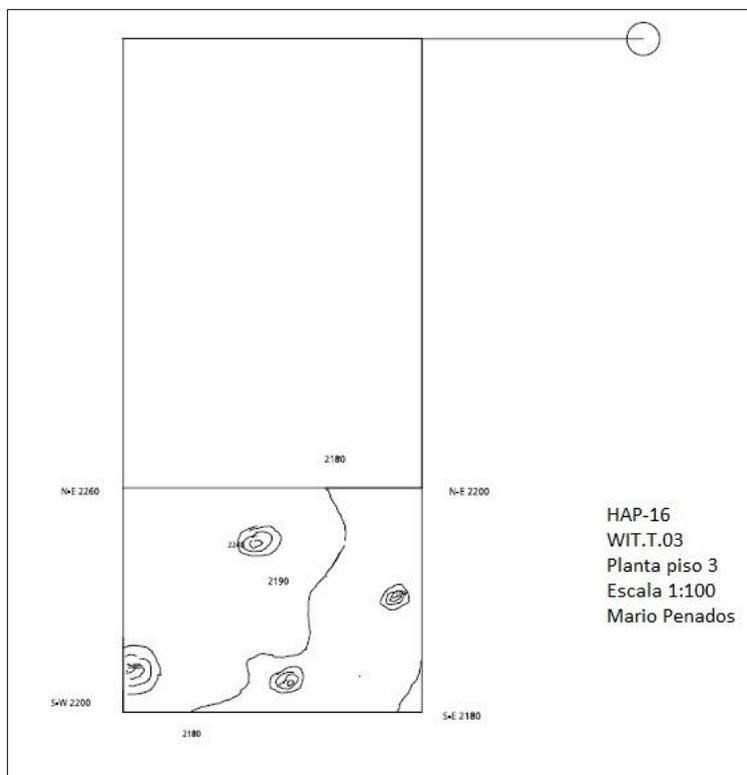
Figura 8.9. Este piso presenta estuco en el lado oeste y resanes en el lado este.

Se procede a continuar excavando y se llega a otro piso, éste es piso sobre piso ya que no tiene ningún relleno alguno WIT.T.03.04, se procedió a su limpieza, registro y dibujo del piso. Se llegó al tercer piso el cual presenta las siguientes características: el piso del lado oeste está estucado mientras el lado este no tiene estuco y no es uniforme, debido a las raíces el piso presenta deterioro en una de sus partes (al norte y en la esquina suroeste así como a mediaciones del lado este, WIT.T.03.05 (Figura 8.9).

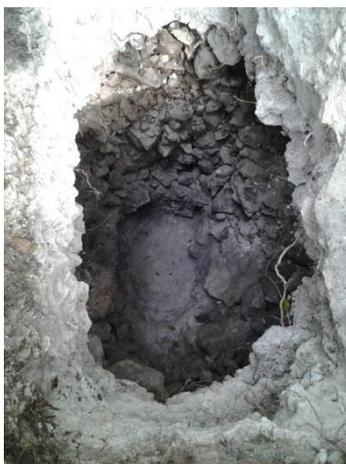
Figura 8.10. Sondeo en el piso y los contextos registrados antes de llegar a roca madre.

Se procedió a registrar el piso y continuar la excavación con un sondeo en las esquinas sureste y suroeste de la excavación y se llegó a relleno de material con piedra mediana para base de piso, WIT.T.03.06. Posteriormente a ello se localiza un relleno de piedra de pedernal mediana con un espesor aproximado de 0.43 a 0.48 m. WIT.T.03.07, se sigue excavando y se llega nuevamente a tierra apisonada, WIT.T.03.08; se llega a otro relleno de piedra de pedernal suelta, con un espesor aproximado de 1.48 m, dentro del relleno se localiza cerámica, WIT.T.03.09; se sigue la excavación y se llega a tierra gris apisonada con material calizo, WIT.T.03.10; posterior a este relleno de tierra gris apisonada se llega a roca madre a una profundidad de 3.30 m desde el humus WIT.T.03.11, se procedió a su limpieza, registro y fotografía respectiva (Figura 8.10).

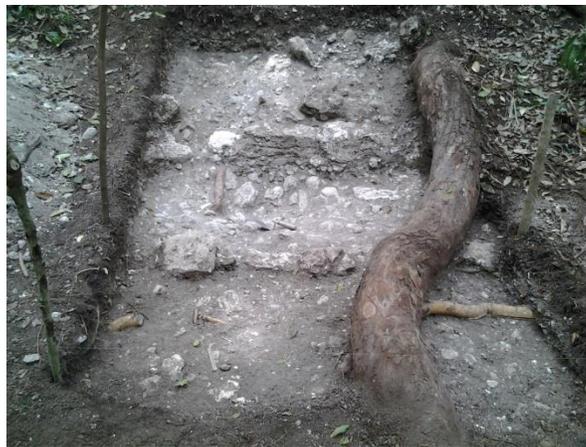
Figura 8.14. Descansos de la Estructura 32, WIT.06.03.

La excavación se ubicó frente a la Estructura 32, inicialmente sus medidas son de 2x2.5 m. El objetivo es encontrar las escalinatas del palacio; se procedió a limpiar y delimitar el área de trabajo, su limpieza y dibujo del mismo, se quitó el humus WIT.T.06.01 y se llega a tierra gris apisonada WIT.T.06.02 y dos descansos muy deteriorados WIT.T.06.03 (Figura 8.14).

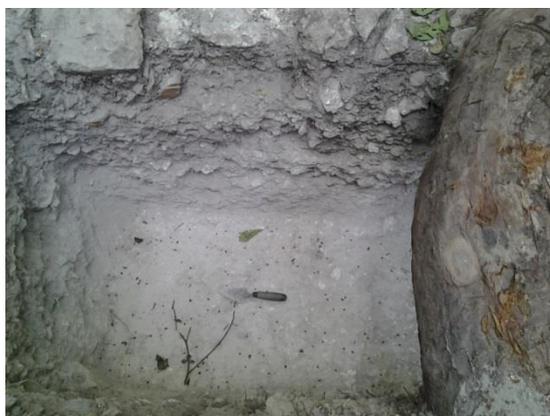
Figura 8.15. Piso de la fase I, esta parte del piso presenta resanes y debajo de los dos descansos el piso tiene estuco bien conservado, WIT.T.06.07.

Registrado el contexto anterior, se llega a tierra gris apisonada WIT.T.06.04, que cubre el piso de la fase II, WIT.T.06.05, debajo del piso se encuentra un relleno de tierra gris y piedrín WIT.T.06.06, al quitar el relleno se llega al piso de la fase I, WIT.T.06.07 (Figura 8.15) .

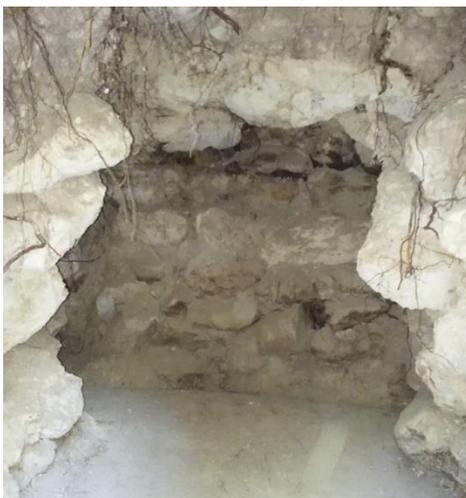
Figura 8.16. La imagen presenta el muro de contención que se encuentra justamente donde está mutilado el piso estucado de la fase I, WIT.T.06.10.

Se procede a continuar con la excavación haciendo un túnel hacia el este, debajo de los descansos se nota el cambio de relleno que consiste en piedra caliza grande posiblemente de contención WIT.T.06.08. Se suspende la excavación y se realiza un registro de sondeo en el lado oeste de la excavación y se pudo notar que el piso de la fase I tiene un espesor aproximado de 0.15 a 0.16 m. y se llega a un relleno de barro café con piedra bien compactado WIT.T.06.09. Se deja el registro en el lado oeste de la excavación y se sigue el túnel, llegando a un muro de contención WIT.T.06.10, en esta parte el piso tiene un desnivel de 0.10 m. de inclinación hacia el este y esta mutilado debajo del muro (Figura 8.16).

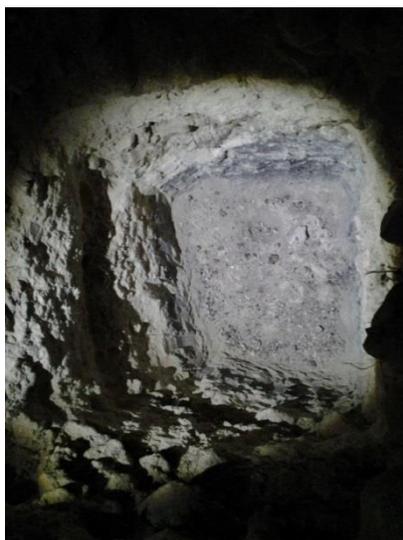
Figura 8.17. Roca madre de la excavación WIT.T.06 a una profundidad de 2.88 m, contexto WIT.T.06.25.

Se deja de excavar hacia el este y se continúa excavando debajo de la tierra gris apisonada y se localiza un relleno de barro gris con piedra de pedernal juntamente con tierra caliza, una capa de tierra blanca, una cama de piedra y debajo piedra caliza WIT.T.06.14, posteriormente se encuentra una capa de tierra gris apisonada WIT.T.06.15; debajo piedra de pedernal y barro café WIT.T.06.16, se quita el relleno y se encuentra tierra caliza apisonada con un espesor aproximado de 0.15 m (muy suave) WIT.T.06.17, debajo de esta caliza apisonada surge otro relleno de piedra de pedernal y barro café WIT.T.06.18, nuevamente se encuentra tierra gris apisonada WIT.T.06.19, debajo de la tierra apisonada otro relleno de piedra de pedernal con barro café WIT.T.06.20, luego otra capa de tierra caliza apisonada con un espesor aproximado de 0.20 m WIT.T.06.21, debajo de la caliza apisonada un relleno de piedra de pedernal pequeña y barro café bien compactado WIT.T.06.22, debajo del relleno una capa de tierra caliza apisonada WIT.T.06.23, luego de la tierra gris apisonada una capa de tierra negra posiblemente barro muy bien compactada, no tiene la misma medida en las esquinas de la excavación WIT.T.06.24 y por último se localiza la roca madre WIT.T.06.25 (Figura 8.17).

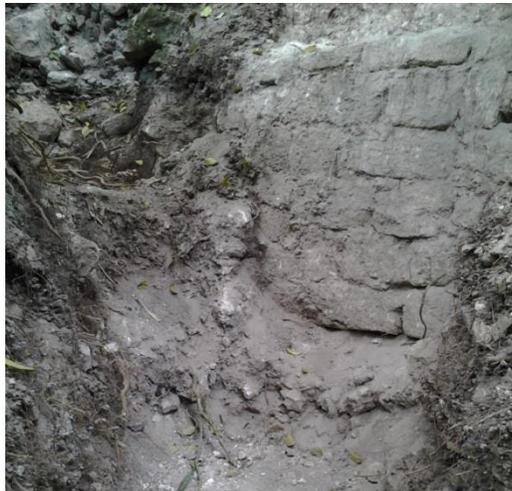
Figura 8.21. Tierra blanca ubicada al pie del cuerpo de la fase III.

La excavación denominada WIT.L.18 se realizó en la Estructura 27 y la misma se desarrolló de la siguiente manera: se procedió a limpiar la trinchera de saqueo quitando el humus WIT.L.18.01, posteriormente se llega a tierra blanca, WIT.L.18.02, que se localiza frente al muro de la fase III, (Figura 8.21).

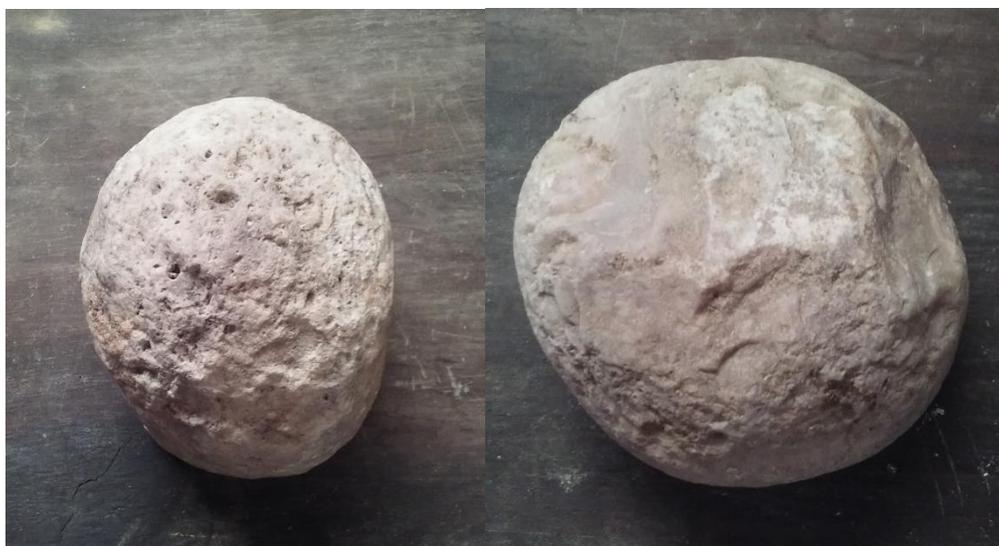
Figuras 8.22 y 8.23. Posibles percutores encontrados en la excavación WIT.L.18.03.

Se siguió excavando y se llegó a tierra gris apisonada, WIT.L.18.03, en donde se encontró cerámica, dos percutores y una punta de hacha (Figuras 8.22, 8.23 y 8.24).

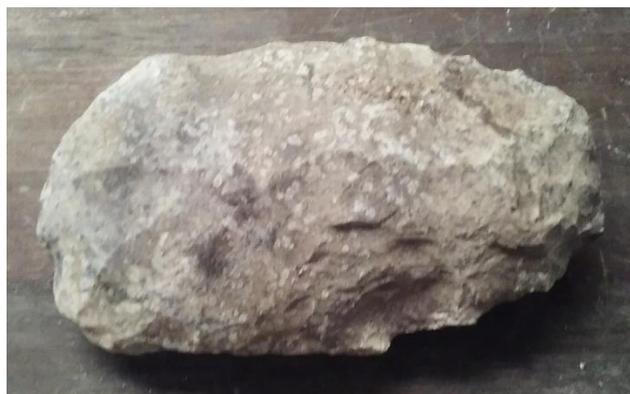
Figura 8.24. Punta de hacha sin terminar, encontrada en el contexto WIT.L.18.03.

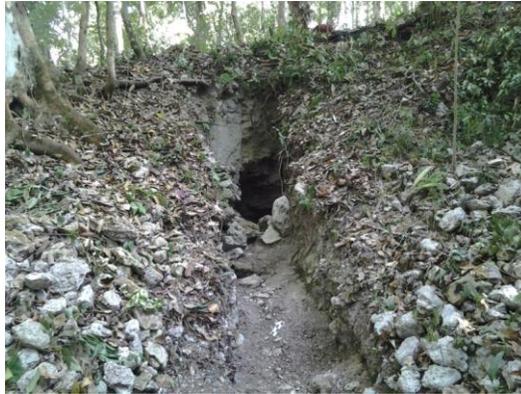
Figura 9.1. Excavación WIT.L.08.

La excavación WIT.L.08 fue la primera conducida en la Estructura 8. Esta excavación era una trinchera de saqueo ubicada al extremo oeste del montículo en la fachada sur. Siendo una trinchera de saqueo, la entrada a la excavación estaba parcialmente tapada, pero también presentaba evidencia de colapso de la parte superior de la estructura. Este colapso había creado un agujero, de donde se percibía al interior, revelando la arquitectura de una subestructura.

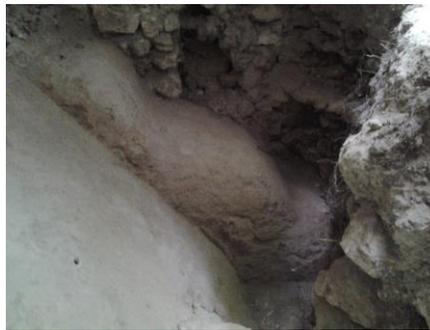
Figura 9.2. Talud, cuerpo en forma de escalinata y muro de contención.

Al remover más material del Contexto WIT.L.08.01 hacia el este donde termina el talud, se encontró lo que parecía ser la orilla oeste de un cuerpo en forma de escalinata (Contexto WIT.L.08.03). Este cuerpo está estucado y al igual que el talud, todavía conserva color rojo en partes. Las gradas que forman la aparente escalinata son bastante amplias y de esquinas redondeadas. A 0.60 m hacia el este de donde comienzan las orillas redondeadas de las gradas del cuerpo en forma de escalinata se observó un muro de contención (Contexto WIT.L.08.04), el cual se monta en forma perpendicular sobre las gradas.

Al seguir excavando para descubrir aún más las gradas hasta llegar al muro de contención el material de Contexto WIT.L.08.01, luego dio paso a material de relleno, el cual era piedra de pedernal (Contexto WIT.L.08.05) pequeña. Se sacó una cantidad de este material para seguir aclarando más las gradas hacia abajo de la primera descubierta y al final se descubrieron tres. Posiblemente, hay más gradas pero solo hasta aquí se excavo en el lado este de la excavación. Es importante mencionar que por las características de este cuerpo, se pensó que no necesariamente tendría que ser una escalinata, sino también pudiera ser parte de un mascarón.

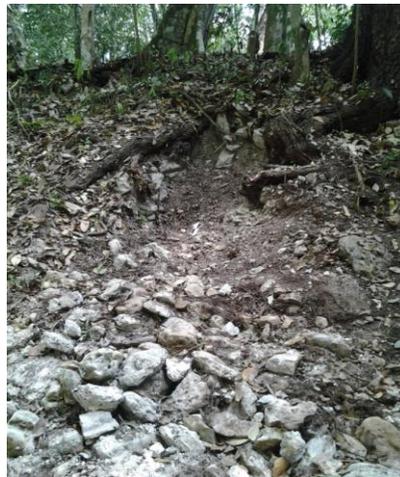
Figura 9.3. Excavación WIT.L.15.

La excavación WIT.L.15 se efectuó en el lado oeste de la fachada sur de la Estructura 8. Esta excavación era una trinchera de saqueo y está orientada de sur a norte y ubicada a escasos dos metros al este de la anterior WIT.L.08. La razón de esta cercanía es porque el objetivo principal de la excavación WIT.L.15 era el de estudiar la continuidad del cuerpo en forma de escalinata que se encontró en la WIT.L.08; especialmente por la propuesta de que este cuerpo podría ser parte de un mascarón.

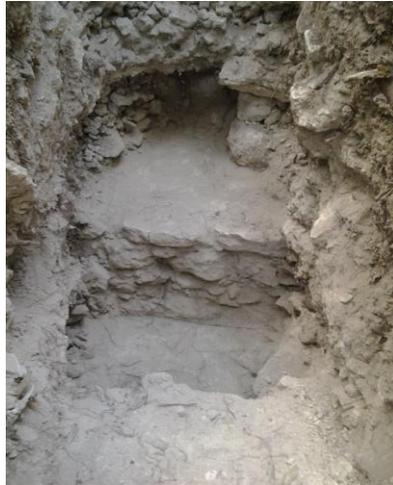
Se siguió profundizando la excavación removiendo los bloques alineados y la tierra blanca apisonada y se dio con una cantidad considerable de piedra de pedernal (Contexto WIT.L.15.05) pequeña y mediana; material que era utilizado como material de relleno. Entonces se observó que los bloques de piedra alineados (Contexto WIT.L.15.03) también tenían la función de muros de contención. Al igual, también se observó que la tierra blanca apisonada (Contexto WIT.L.15.04) eran capas, de unos 8 cm de grueso, que dividían horizontalmente el relleno de piedra de pedernal en secciones. (Anteriormente, se pensó que estos dos contextos formaban una escalinata de la última fase constructiva.) Ambos el Contexto WIT.L.15.03 y el Contexto WIT.L.15.04, además de formar una posible escalinata, también servían para contener el material de relleno y dar estabilidad a la estructura de la última fase constructiva.

Figura 9.4. Muro de contención, material apisonado y material de relleno.

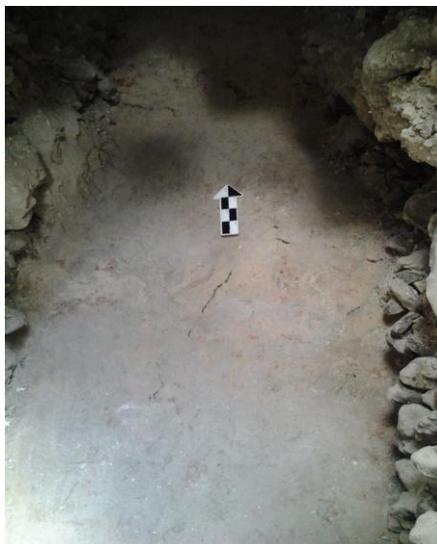
Al remover el material de relleno (Contexto WIT.L.15.05) se empezó a descubrir un cuerpo estucado con restos de color rojo. Se siguió ampliando la excavación y se fue revelando que este cuerpo es un cuerpo en forma de escalinata (Contexto WIT.L.15.06), y es el mismo que inicia en la excavación WIT.L.08. Luego, la excavación se dirigió hacia el sur, descendiendo sobre la escalinata. Se descubrieron tres gradas. Estas gradas tienen las características de estar estucadas relativamente intactas con rasgos de color rojo, de tener esquinas redondeadas, y de ser bastante amplias. Sin embargo, la amplitud disminuye leve y sucesivamente en la manera que ascienden. Luego de la última grada de abajo, al ir sacando más material de relleno y bloques de piedra caliza, los cuales formaban muros de contención, se encontró un piso (Contexto WIT.L.15.07). Este piso está bastante sólido y nivelado. Es más probable que este sea el piso de plaza, ya que después de 2.62 m de excavación desde la última grada, el piso continuaba.

Después de encontrar el piso, la excavación se dirigió en forma de túnel ascendiendo sobre la escalinata hacia el norte. Aquí se removió bastante material de relleno (Contexto WIT.L.15.05) y más capas de tierra blanca apisonada (Contexto WIT.L.15.04). Las capas de tierra apisonada fueron engrosándose, entre 8 cm a 12 cm, y dentro de ellas se encontraron fragmentos de estuco, los cuales estaban moldeados y de varios colores – rojo, verde y azul. Por las características de estos fragmentos de estuco se pensó en la posibilidad de un friso. Al excavar estos dos contextos se encontró una grada más. La huella de esta grada es más amplia que la huella de la anterior de abajo. Al terminar esta grada, se levanta una posible plataforma superior de la subestructura.

Figura 9.5. Cuerpo en forma de escalinata de la Subestructura.

En total, el cuerpo en forma de escalinata está compuesto por cuatro gradas. Las medidas de estas gradas en orden de ascenso, empezando del piso hasta la plataforma, son las siguientes:

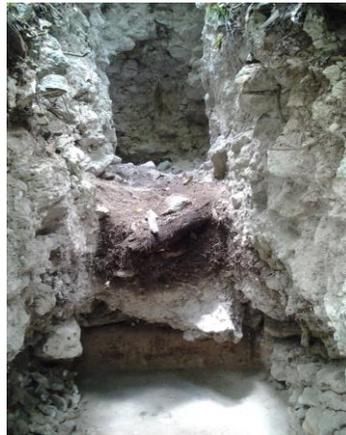
Figura 9.6. Excavación WIT.L.19.

Se removió la capa de este material apisonado y se encontró una cantidad considerable de piedra de pedernal (Contexto WIT.L.19.05) de tamaño pequeño y mediano. Este material era utilizado como relleno. La capa de tierra apisonada estaba bordeada al lado oeste de la excavación por un muro de contención (Contexto WIT.L.19.06), el cual estaba formado por piedras calizas medianas y grandes, y estas estaban cementadas con tierra blanca compacta. Ambos contextos, WIT.L.19.04 y WIT.L.19.06, eran utilizados para contener el material de relleno WIT.L.19.05 y para dar estabilidad a la estructura de la última fase constructiva.

Luego de excavar el material de relleno WIT.L.19.05 se encontró un cuerpo arquitectónico de una subestructura. Este cuerpo tiene forma de escalinata (Contexto WIT.L.19.07) y, aparentemente, este es el mismo cuerpo que se encontró en la excavación WIT.L.15 y que inicia en la WIT.L.08 al extremo oeste de esta estructura. Se le descubrieron dos gradas a este cuerpo, las dos de arriba que dan con la plataforma superior de la subestructura. Las gradas siempre son amplias y siguen estucadas y de color rojo en partes.

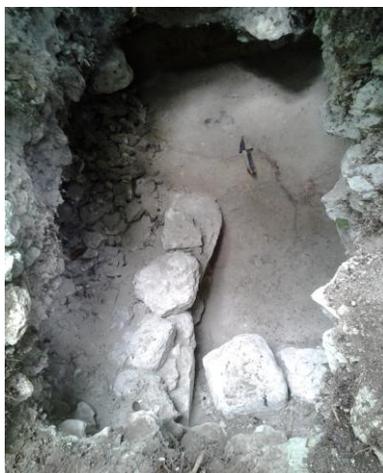
Figura 9.7. Cuerpo en forma de escalinata y muro de contención.

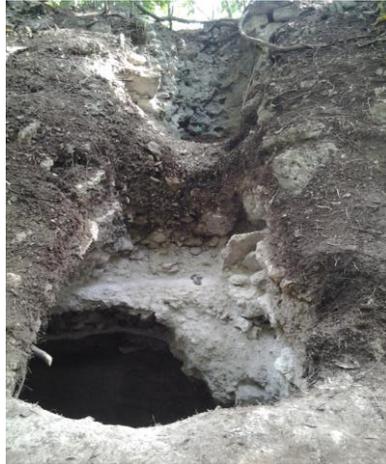
Figura 9.8. Excavación WIT.L.20.

Al remover el material del Contexto WIT.L.28.03 se encontró la orilla de un piso (Contexto WIT.L.20.04). La orilla de este piso aparenta haber sido mutilada, pues el corte está disparejo.

Se siguió profundizando la excavación y después del piso, WIT.L.20.04, se empezó a sacar piedra de pedernal (Contexto WIT.L.20.05) pequeña y mediana. Este contexto después dio paso a una capa de tierra blanca de baja compactación y piedra de pedernal mediana (Contexto WIT.L.20.06). El material de estos dos últimos contextos era utilizado como material de relleno y los dividía horizontalmente capas de tierra blanca apisonada (Contexto WIT.L.20.07).

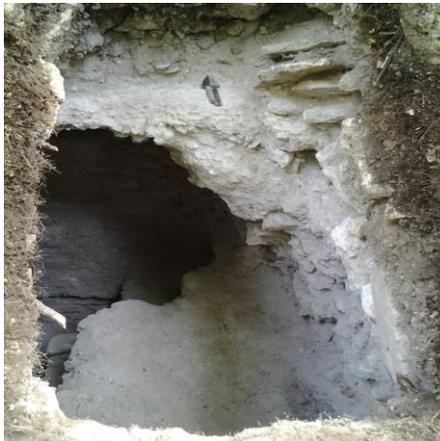
Al seguir excavando hacia el norte de la excavación, removiendo el material de relleno y tierra blanca apisonada, se encontró una pared (Contexto WIT.L.20.08) de la subestructura. Esta pared, la cual al descender tiene una fachada ligeramente inclinada hacia afuera, corre de este a oeste y formaba parte de la fachada sur de la subestructura. La pared está formada por bloques grandes de piedra caliza y no está estucada. Al lado este de la pared se encontró un muro de contención, el cual se encuentra perpendicularmente sobre la pared. Se observó que donde este muro se junta sobre la pared, fue mutilada.

Figura 9.9. Subestructura y Estructura Superior (WIT.L.20).

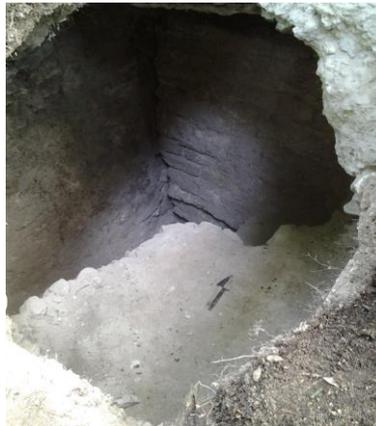
Cuando se continuó excavando hacia el oeste paralelo a la pared este-oeste, WIT.L.20.08, se encontró otra pared que le hizo tope a la que se venía siguiendo, formando una esquina de 90°. Esta otra pared (Contexto WIT.L.20.09), la cual tiene una fachada vertical y está estucada con rasgos de color rojo, corre de norte a sur.

Altura – 2.15 m (punto más alto – lado norte)

Ancho – 2.5 m (punto más ancho – de pared este-oeste a donde termina la excavación)

Figura 9.10. Muro este-oeste y muro norte-sur.

Con el fin de investigar si el muro de contención que se encuentra sobre el lado inclinado de la pared norte-sur, WIT.L.20.09, es el mismo que se observa sobre el talud en la excavación WIT.L.19 se le hizo un registro hacia el oeste a tratar de atravesar este muro. Después de remover unas piedras calizas grandes se conectó con la excavación WIT.L.19 y se constató que se trataba del mismo muro de contención. El muro mide 1.10 m de ancho y por su dimensión se cree que además de utilizarse como muro de contención, también tenía otra función estructural bastante importante del edificio de la última fase constructiva. También se hizo la observación que la pared norte-sur es el corte final del talud que inicia en la excavación WIT.L.19 y que el corte escalonado en el lado inclinado de la misma se debe a una mutilación para colocar el muro. Es posible que el corte irregular/escalonado fuera hecho deliberadamente para proveer estabilidad al muro de contención.

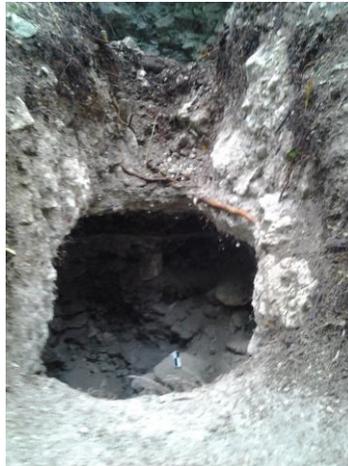
Figura 9.11. Excavación WIT.L.22.

La excavación WIT.L.22 se efectuó con el objetivo de estudiar la continuidad, o finalidad, de las características arquitectónicas de la subestructura que se venía observando desde el extremo oeste fachada sur de la Estructura 8. Esta excavación era una trinchera de saqueo con orientación de sur a norte; la misma está ubicada al extremo este de la fachada sur de la Estructura 8.

Se empezó la excavación removiendo material de saqueo y humus (Contexto WIT.L.22.01); luego, la capa de tierra gris (Contexto WIT.L.22.02). Después, se encontró una capa de tierra blanca de baja compactación con piedra caliza mediana y grande (Contexto WIT.L.22.03). El material de este contexto era utilizado como material de relleno de la última fase constructiva o posiblemente, podría ser la acumulación de material de colapso de la parte superior de la estructura. Al remover el material WIT.L.22.03 se encontró la orilla de un piso (Contexto WIT.L.22.04). Este piso presenta características similares al que se encontró en la excavación anterior WIT.L.20 nombrado Contexto WIT.L.20.04, en el sentido que aparenta tener la orilla mutilada porque está dispereja y también es un piso colgante porque no tiene pared de soporte abajo.

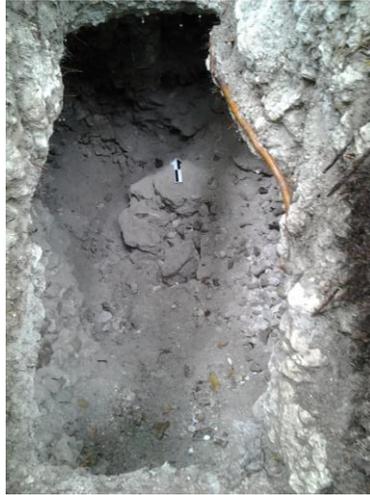
Hasta este punto de la excavación WIT.L.22 se esperaba ver alguna característica arquitectónica de la subestructura, tal como la pared este-oeste que se dejó de ver en el lado este de la excavación anterior WIT.L.20. Sin embargo, no se encontró ninguna característica semejante. Probablemente, la subestructura que se venía observando en las otras cuatro excavaciones a lo largo de la fachada sur desde el extremo oeste de la Estructura 8 no se extendía hasta este punto donde se efectuó la excavación WIT.L.22, o la misma pudiera haber sido mutilada para dar paso a la última fase constructiva.

Figura 9.12. Interior de la excavación WIT.L.22.

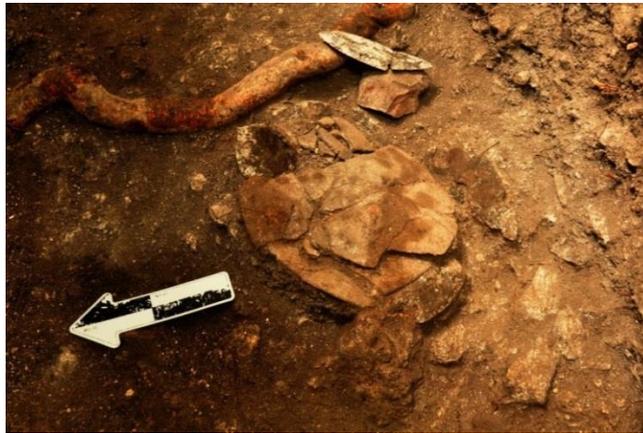
Dentro de WIT.L.16.09, tierra color gris oscuro, consistencia suave, con piedras medianas, es una capa de 33 cm de espesor al oeste y 85 cm al este. Dentro del contexto se localizó la ofrenda #1 (Figura 10.3). Conformada por dos platos boca abajo, uno encima del otro WIT.L.16.09.04.01, estos platos estaban rodeados por siete excéntricos de pedernal, WIT.L.16.09.04.02 ubicado en la parte suroeste de la ofrenda, tiene forma de mantarraya, WIT.L.16.09.04.0 al este presenta forma de hoja con una muesca a cada uno de sus lados al centro, WIT.L.16.09.04.04 en la parte sur, de forma de hoja alargada con cuatro muescas, dos y dos a los lados, WIT.L.16.09.04.05 se descubrió en la parte sureste, presenta forma de media luna.

En el segmento noreste se localizó WIT.L.16.09.04.06, este presenta forma de almohadilla. WIT.L.16.09.04.07 se encontró en la parte sureste, presenta forma dentada o aserrada, en la parte sur en forma de media luna. WIT.L.16.09.04.08, se halló en la parte sureste, a cuatro centímetros aproximadamente de la ofrenda, es un bifacial que mide 18 cm de largo y 6 cm de ancho aproximadamente (Figura 10.4). Se encontró arriba de un núcleo de pedernal. WIT.L.16.09.04.08.A. Al remover el contexto WIT.L.16.09 se halló la roca madre.

Figura 10.3. Parte de la Ofrenda #1. (Foto de Marta Perea).

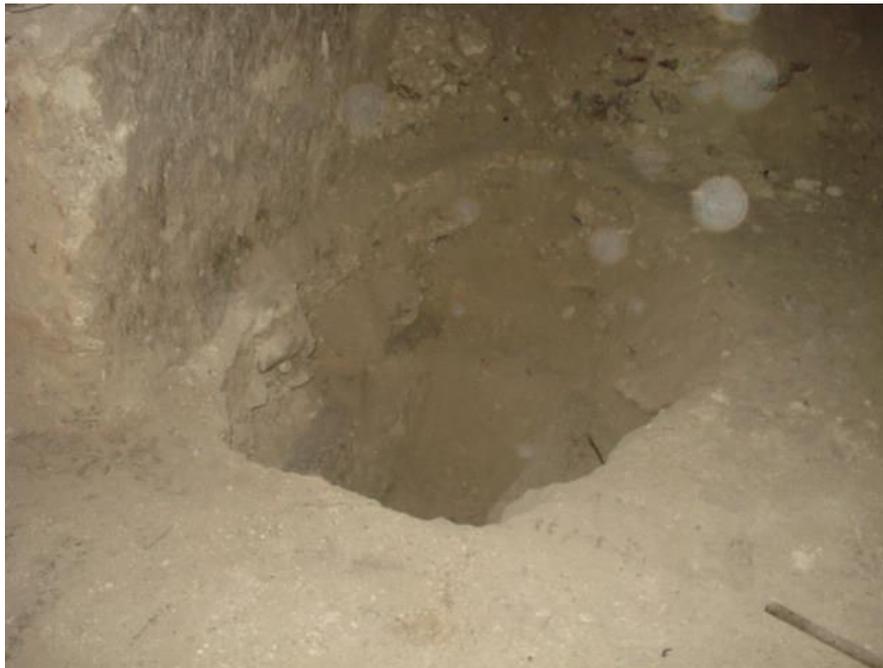
La excavación descubrió que el piso se encontraba cortado debido a una excavación que realizaron los saqueadores, este hallazgo se nombró WIT.L.10.11 el corte presenta un largo de 2.40 m y una profundidad de 1.52 m es un relleno constructivo tierra color gris oscuro textura granulosa, con inclusión de pedrín por un 50 % del volumen total. Su espesor es de 1.52 m con piedra caliza mediana y pequeña por toda la excavación. Dentro del corte se expuso el contexto WIT.L.10.12 que pertenece al piso #2 estucado de 0.05 m de espesor compuesto de pedrín este piso fue cortado por los saqueadores.

Continuando con la excavación se descubrió el contexto WIT.L.10.13 que pertenece al piso #3 estucado de 0.08 m de espesor compuesto de pedrín, este piso fue cortado por los saqueadores concluyendo la profundidad de este corte inmediatamente bajo este piso, no se evidencia que hayan descubierto algún hallazgo importante, por lo que se asume que solamente fue un registro ya que el piso presentaba restos de ceniza (Figura 11.3)

Figura 11.3. Corte realizado por los saqueadores sobre el piso del recinto 1 del Palacio Sur de la Plaza Norte sitio arqueológico Witzna' (Foto de Casasola).

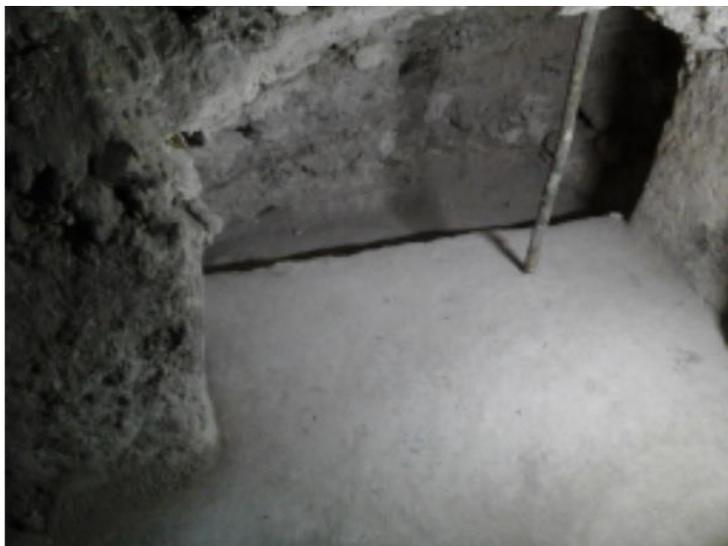
Se retoma la continuidad de la excavación del muro norte del recinto 1, inmediatamente se descubrió la jamba este de un vano que conduce hacia el norte a lo que se denominó recinto 2, este contexto es WIT.L.10.14 la jamba presenta un altura de 2.43 m, en su lado este y un ancho total del vano de 1.83 m, e incluye restos de pintura roja. En la delimitación del jamba noreste se descubrió hacia el norte el contexto WIT.L.10.15 perteneciente al cuerpo de jamba (norte-sur) la cual presenta un remetimiento hacia el este, la esquina norte de la jamba presenta una altura de 2.40 m e incluye restos de pintura roja (Figura 11.4).

Figura 11.4. Vano norte, recinto 1 del Palacio Sur de la Plaza Norte del sitio arqueológico Witzna' (Foto de Casasola).

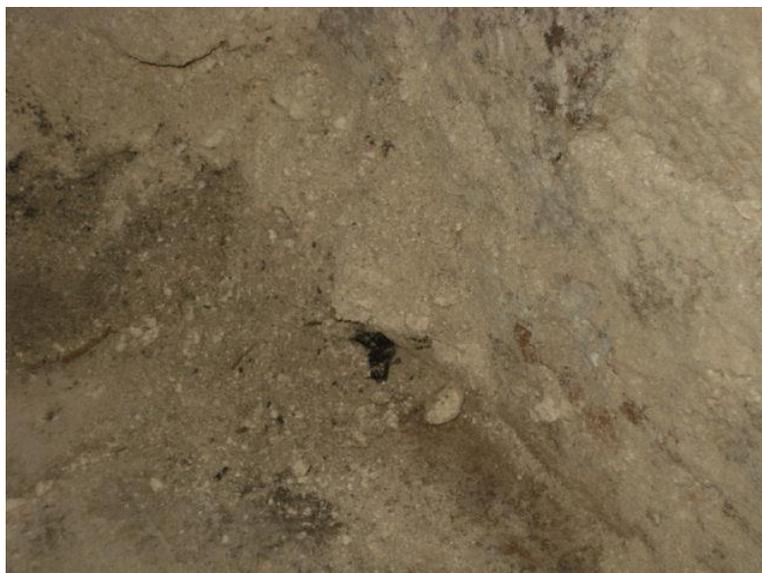
Al delimitar la jamba noreste se descubrió el contexto WIT.L.10.16 un piso denominado piso #1 del recinto 2, el cual no nivela con los pisos descubiertos en el corte que se realizó sobre el piso del recinto 1. Este piso de estuco presenta una fuerte presencia de ceniza el contexto *small find* (WIT.L.10.16.01) pertenece a restos de carbón recolectado en la esquina noreste sobre el piso 1 del recinto 2, la muestra es de 0.02 m de largo por 0.01 de ancho (Figura 11.5). De esta área también se extrajo muestra de ceniza y carbón para análisis de polen por la arqueóloga Cameron MacNeil.

Figura 11.5. Muestra de carbón recolectada en el recinto 2, Palacio Sur, plaza norte del sitio arqueológico Witzna' (Foto de Casasola).

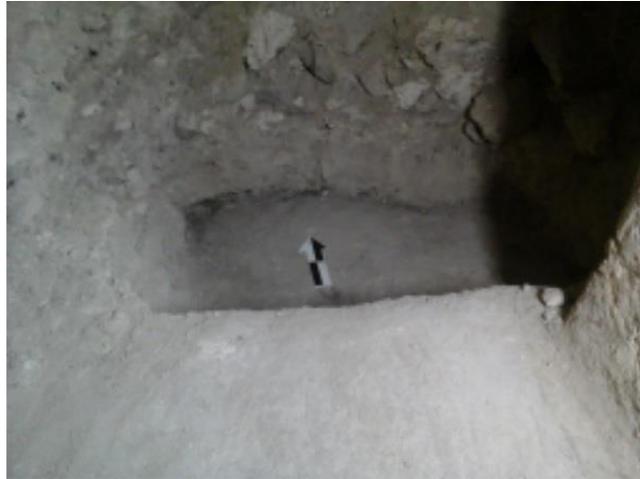
Notando que la nivelación del piso del recinto 2, era diferente a la del recinto 1, se descubrió el contexto WIT.L.10.17 una grada de 0.30 m, de altura que conduce al recinto 2 y nivela el piso 1 de dicho cuarto. La grada presenta restos de pintura color rojo (Figura 11.6).

Figura 11.6. Grada que conduce al recinto 2, Palacio Sur, Plaza Norte del sitio arqueológico Witzna' (Foto de Casasola).

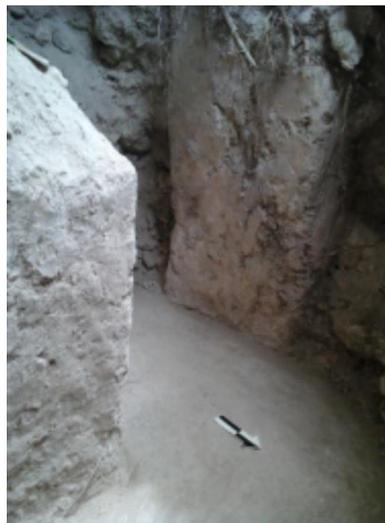
Continuando con la investigación arqueológica en el muro norte del recinto 1, se descubrió el contexto WIT.L.10.18 que pertenece a la continuidad del muro norte del recinto 1 presenta un largo de 3.15 m y una altura de 2.40 en lado este y 2.42 m en el lado oeste. En el largo de este muro mencionado anteriormente se llega a la distancia justa donde el saqueo principal norte-sur rompió este muro para ingresar al recinto. Se reporta en el muro sur del recinto 1 el contexto WIT.L.10.19 localizando las jambas este y oeste estucadas con un color salmón y restos de pintura color rojo en su parte inferior, la jamba este presenta una altura de 1.10 m mientras que la jamba oeste presenta una altura de 1.4 m las jambas presentan un ancho norte sur en su parte inferior de 1.6 m, mientras que su parte superior presentó un ancho de 1.7 m, cada jamba presenta su respectivo remetimiento tanto el este como al oeste y conducen a lo que se denominó recinto 3, a diferencia del recinto 2 esta entrada no presenta grada que conduzca hacia el cuarto, el ancho total hacia el ingreso por medio del vano es de 0.81 m (Figura 11.7).

Figura 11.7. Vano suroeste que conduce al recinto 3, Palacio Sur, Plaza Norte del sitio arqueológico Witzna' (Foto de Casasola).

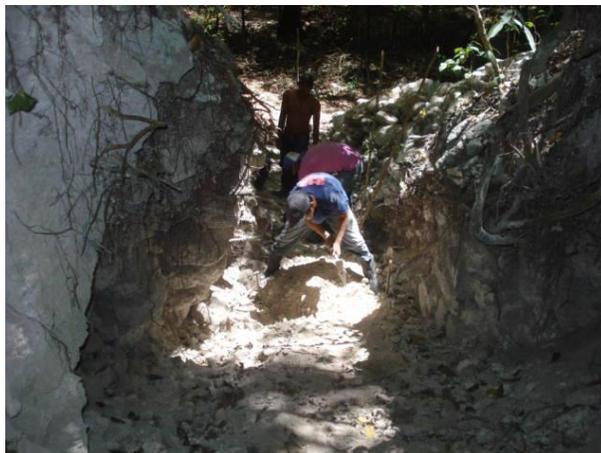
Iniciando la excavación se descubrió el contexto WIT.L.10.22 perteneciente a un relleno constructivo tierra gris claro consistencia poco compacta, textura granulosa suave, con inclusión de piedrín por un 50 % del volumen total. Su espesor es de 1.12 m con piedra caliza mediana y pequeña por toda la excavación. Dentro de este relleno constructivo se descubrió en el contexto un muro con talud ubicado en el perfil oeste, dicho muro presenta un largo de 3.86 m y una altura de 2.00 m, el muro presenta una inclinación de 45 grados de sur a norte, el muro fue mutilado en la penetración del saqueo principal (Figura 11.8).

Un nuevo relleno se descubrió en el contexto WIT.L.10.23 perteneciente a un relleno constructivo tierra gris oscura consistencia compacta, textura granulosa, con inclusión de piedrín por un 30 % del volumen total. Su espesor es de 1.12 m con piedra caliza mediana y pequeña por toda la excavación. Dentro de este relleno constructivo se ubicó el contexto WIT.L.10.24 perteneciente a un muro de contención este muro está compuesto por 6 bloques de piedra caliza orientados de norte a sur los bloque promedian 0.70 m de largo con una altura promedio de 0.25 m dicho muro le proporcionaba cimiento al muro con talud descubierto en esta extensión. Con este último hallazgo se dio por terminada la investigación dentro de la trinchera extensión norte, por lo que se procedió a rellenar las excavaciones expuestas en la operación denominada L.10.

Figura 11.8. Extensión norte, saqueo L.10, Palacio Sur, Plaza Norte del sitio arqueológico Witzna’ (Foto de Casasola).

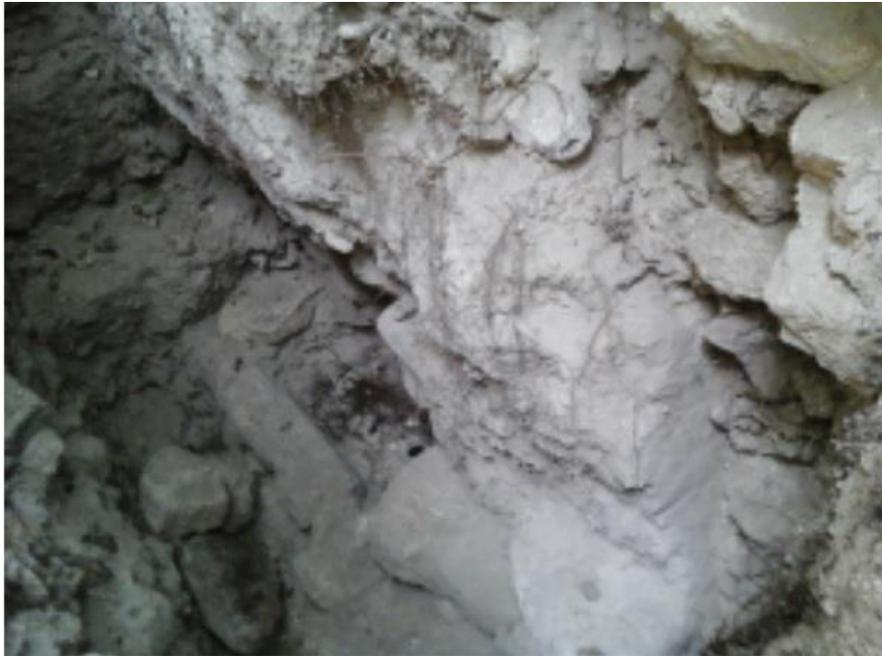
Las excavaciones en la ampliación norte del saqueo L.10 demostraron la existencia de un muro con talud que corre en dirección este-oeste y presenta una profundidad de 0.02 metros con relación a la superficie. Esto demuestra que este muro se encuentra a un metro más abajo del piso del recinto 1 investigado en la extensión este (Figura 11.12).

Figura 11.12. Perfil norte-sur, extensión norte, saqueo L.10, Palacio Sur, Plaza Norte del sitio arqueológico Witzna' (Foto de Casasola).
