# INVESTIGACIONES ARQUEOLÓGICAS Y CONSERVACIÓN DE ARQUITECTURA MONUMENTAL EN LA REGIÓN DE HOLMUL

TEMPORADA 2016

*Francisco Estrada-Belli, Director*

Informe presentado al Departamento de Monumentos Prehispánicos y Coloniales  
Dirección General del Patrimonio Cultural y Natural  
Ministerio de Cultura y Deportes de Guatemala.

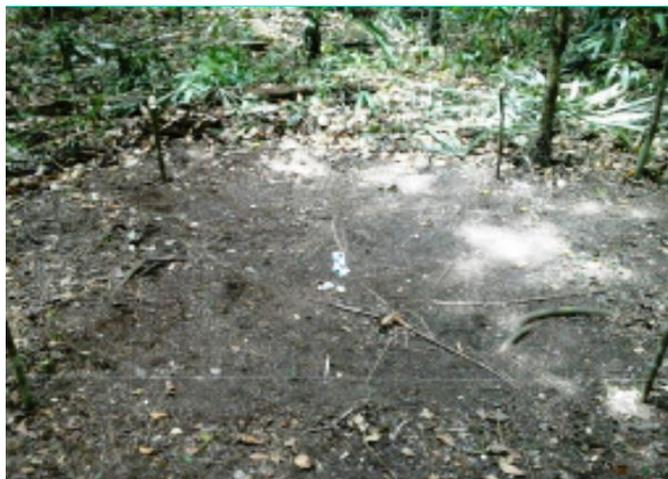
Se inició la excavación removiendo el humus, Contexto WIT.T.04.01. Es una capa de 0.31 m de espesor sobre toda la excavación, tierra de color café oscuro y se observó algunas raíces y un 10% de piedras pequeñas.

Figura 12.1. Pozo de sondeo ubicado en la Plaza II. Contexto WIT.T.04.01, humus. Vista hacia el Sur.  
(Foto de Yessica Tumax).

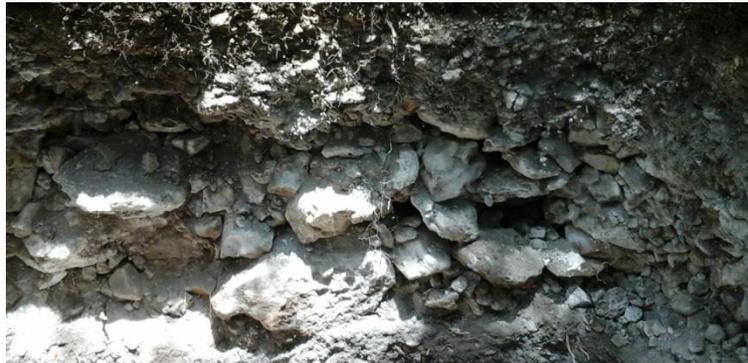
Debajo del humus se encontró el contexto WIT.T.04.02. Es una capa de tierra de color café claro con un grosor de 0.17m en toda la excavación. Se pudo observar un mínimo de 15% de piedras muy pequeñas. En el perfil Oeste se pudo observar una línea de aproximado 2 cm de grosor de caliza lo que indica un piso. Dentro del contexto WIT.T.04.02 se dio un relleno de piedras grandes de caliza de 0.30m de ancho x 0.40m de largo (30%), piedras regulares de un aproximado de 0.15m de ancho por 0.20 de largo (40%) y piedras pequeñas de un aproximado de 0.10m de ancho x 0.10m de largo (30%). Debido al piso que se encontró se considera que existió una ocupación la cual posiblemente sea la última de la plaza. Se encontró algunos fragmentos de cerámica y pedernal.

Figura 12.3. Pozo de sondeo ubicado en la Plaza II. Contexto WIT.T.04.02, tierra café claro, piso en el perfil y relleno de piedras. Vista del Perfil oeste (Foto de Yessica Tumax).

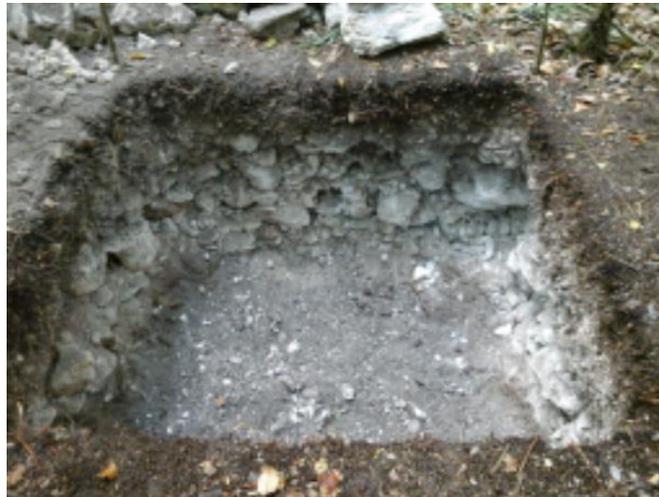
Debajo del relleno de piedras se encontró el contexto WIT.T.04.03. Es una capa de tierra de color gris oscuro con un grosor de 0.24m y con una textura más suave, y se integra por un 8% de piedrín (dispersas en el pozo). No se encontró material arqueológico.

Figura 12.4. Pozo de sondeo ubicado en la Plaza II. Contexto WIT.T.04.03, tierra gris oscuro. Vista hacia el Sur (Foto de Yessica Tumax).

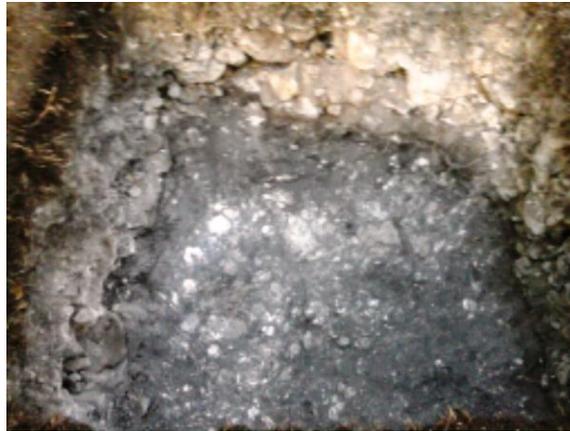
Debajo del relleno de tierra gris oscuro se encontró el contexto WIT.T.04.04. Es una capa de tierra apisonada de caliza y bien compactada. Esta tiene un grosor de aproximadamente 0.12 m y se pudo observar alguna que otra piedra de caliza. Es posible que este indique que se dio otra ocupación.

Figura 12.5. Pozo de sondeo ubicado en la Plaza II. Contexto WIT.T.04.04, tierra apisonada bien compactada. Vista hacia el este (Foto de Yessica Tumax).

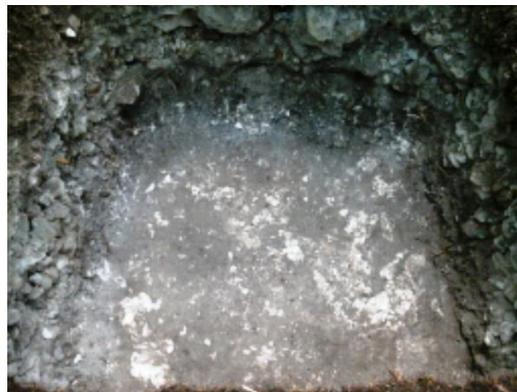
Al seguir excavando se dio un cambio donde se encontró el contexto WIT.T.04.05 debajo de WIT. T. 04.04 (tierra apisonada). WIT.T.04.05 es un relleno de caliza utilizado probablemente para nivelación de la roca madre. Esta tiene un grosor de aproximadamente 0.12m y una textura muy suave. No se encontró material arqueológico.

Figura 12.7. Pozo de sondeo ubicado en la Plaza II. Contexto WIT.T.04.05, relleno de nivelación. Vista hacia el este (Foto de Yessica Tumax).

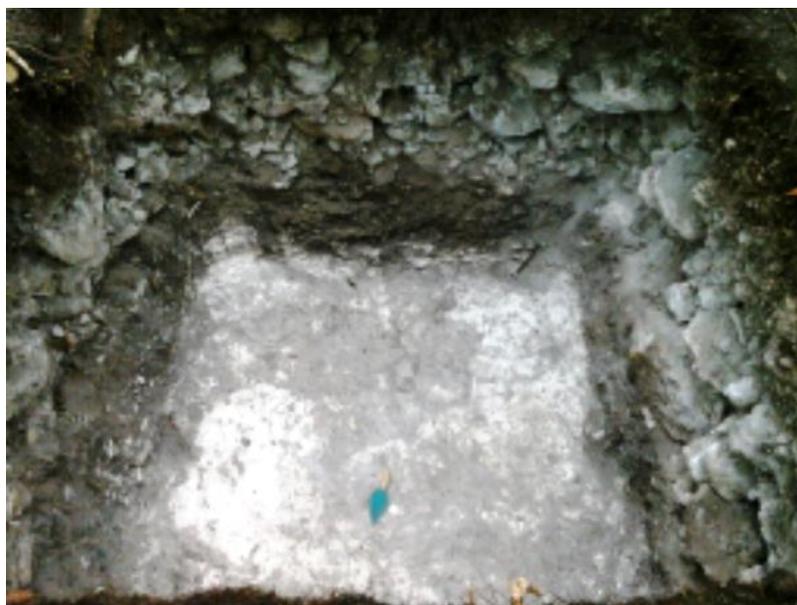
Por último se encontró el contexto WIT.T.04.06 que es la roca madre. Esta de color blanco, duro y desnivelado. Esta se encontraba debajo de WIT.T.04.05 (relleno utilizado para nivelar la roca madre).

Figura 12.9. Pozo de registro ubicado en la Plaza II. Contexto WIT.T.04.06, roca madre. Vista hacia el sur (Foto de Yessica Tumax).

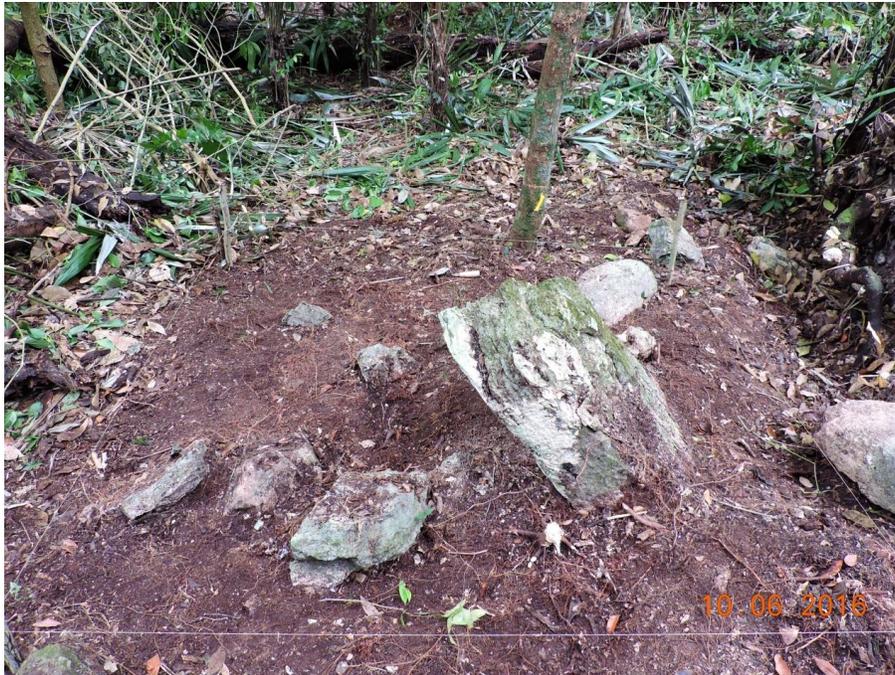
Se inició la excavación removiendo el humus, Contexto WIT.T.07.01, es una capa bien gruesa de 0.35 m de espesor sobre toda la excavación. La tierra es de color café oscuro y se pudo observar muchas raíces y un 20% de piedras pequeñas. Se encontraron ocho fragmentos de machacadores y algunos tiestos.

Figura 12.11. Pozo de sondeo ubicado en la Plaza IV. Contexto WIT.T.07.01, humus y la estela. Vista hacia el este (Foto de Yessica Tumax).

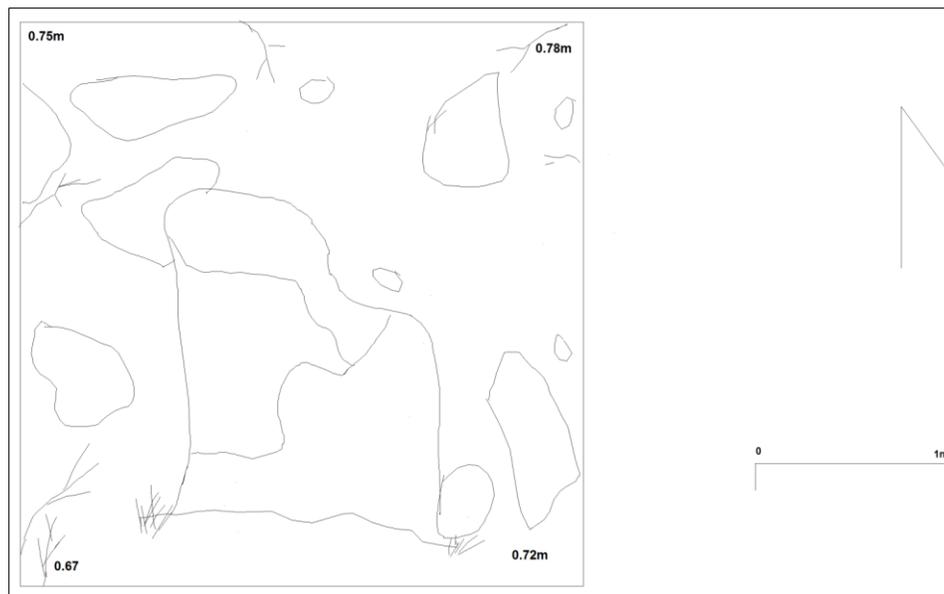
Figura 12.12. Pozo de sondeo ubicado en la Plaza IV. Dibujo de planta (escala 1:1) del contexto WIT.T.07.01, humus. (Dibujo de Yessica Tumax).

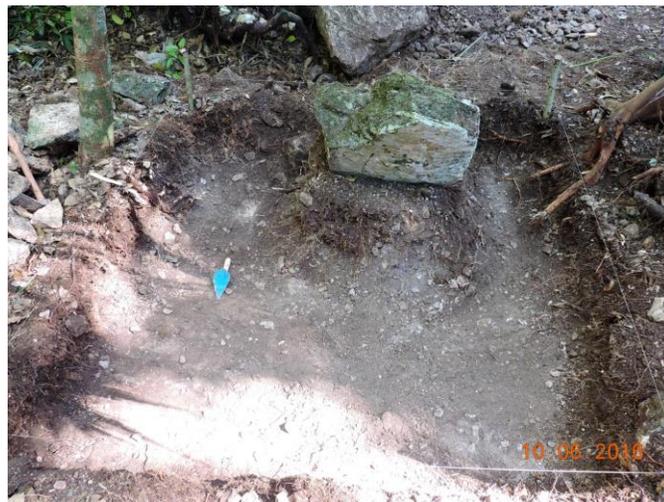
Debajo de la capa de humus se encontró el contexto WIT.T.07.02 que consiste de tierra color gris claro, de textura suave. Se observó algunas raíces y un 5% de piedras pequeñas. Esta tiene un grosor de un aproximado 0.20 m sobre toda la excavación. Se encontró un fragmento de obsidiana (posiblemente una navaja).

Figura 12.14. Pozo de sondeo ubicado en la Plaza IV. Contexto WIT.T.07.02, tierra gris claro. Vista hacia el sur (Foto de Yessica Tumax).

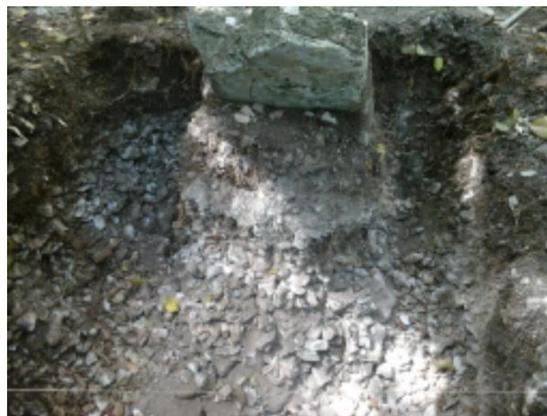
Debajo de la tierra gris claro se encontró el contexto WIT.T.07.03 que consiste de un relleno de piedrín (piedras de río, lisas). Esta tiene un grosor de aproximadamente 1 m sobre toda la excavación. Se encontró material arqueológico, cerámica y pedernal.

Figura 12.15. Pozo de sondeo ubicado en la Plaza IV. Contexto WIT.T.07.03, relleno de piedrín (piedras de río). Vista hacia el sur (Foto de Yessica Tumax).

Después de este relleno de tierra negra, estos utilizaron un relleno de piedrín (piedra de río) WIT.T.07.03. Esta pudo ser utilizada para nivelar la segunda ocupación (WIT.T.07.02), tierra gris claro que se considera pudo haber sido la tierra apisonada pero debido a las raíces y los factores naturales esta se deterioró completamente. En cuanto a la Estela, esta es lisa y no estaba completa pero es posible que esta solo fue colocada donde se encontró y no es su lugar de origen. No se encontró ninguna posible ofrenda y la cerámica que se encontró pertenece al periodo clásico temprano. En conclusión, solo se dieron dos ocupaciones.

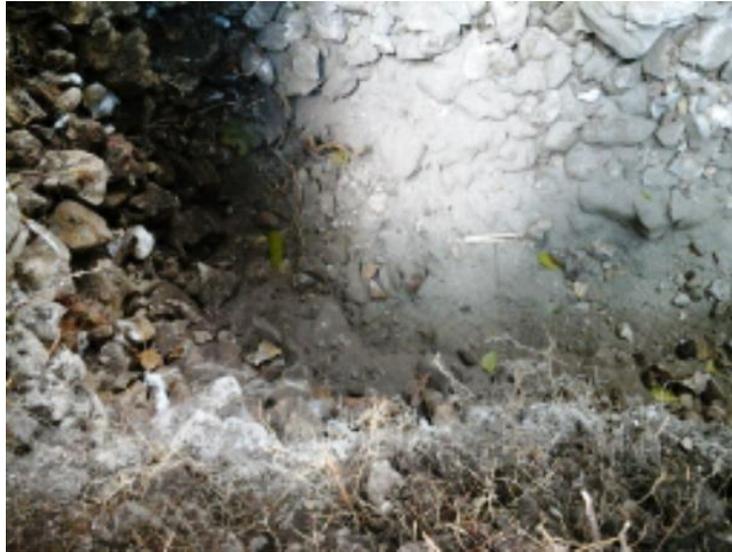
Para el siguiente contexto se realizó un pozo de registro de 1m (E-O) x 0.75m (N-S). Se encontró el contexto WIT.T.07.04 que consiste de un relleno de tierra negra bien compactada y dura. Esta tiene un grosor de aproximadamente 0.15 m en todo el pozo de registro.

Figura 12.16. Pozo de sondeo ubicado en la Plaza IV. Contexto WIT.T.07.04, tierra negra bien compactada. Vista desde la superficie (Foto de Yessica Tumax).

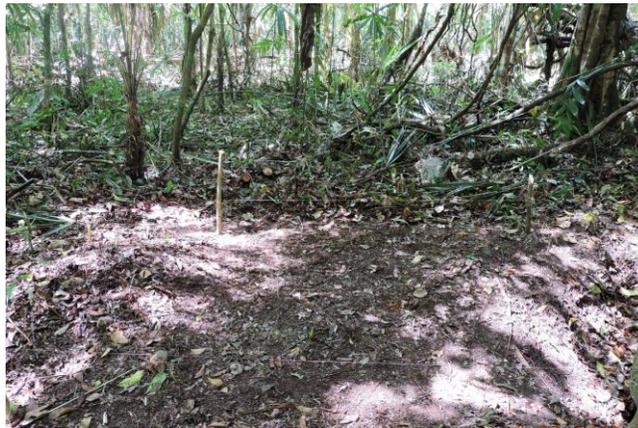
La excavación se inició removiendo el humus, contexto WIT.T.08.01, que es de un grosor de 0.23 m sobre toda la unidad. Esta consiste de tierra color café oscura, tiene una textura granulosa y se pueden observar muchas raíces y un 20% de piedras pequeñas. Debido a que está saliendo el mismo material del contexto WIT.T.07 se interrumpió la excavación. Se obtuvo algunos fragmentos de cerámica.

Figura 12.19. Pozo de registro ubicado al este del altar que se encontró en la Plaza IV. Contexto WIT.T.08.01, humus. Vista hacia el sur (Foto de Yessica Tumax).

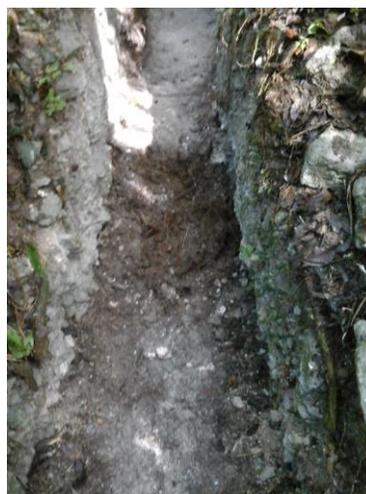
Se realizó un pozo de registro de 3.60 x 0.70 metros donde se removió humus, contexto WIT.L.21.02. La tierra es de color café oscuro y tiene un grosor de aproximadamente de 0.35 m sobre toda la excavación. Se pudo observar muchas raíces, y algunas cuantas piedras de caliza de aproximadamente 0.10m de largo por 0.15m de ancho. Durante este contexto no se obtuvo evidencia de algún piso. Se encontró algunos fragmentos de cerámica.

Figura 12.21. Trinchera de saqueo 21 en la Estructura 24, ubicada en la Plaza II. Contexto WIT.L.21.02, humus, tierra café. Vista hacia el oeste (Foto de Yessica Tumax).

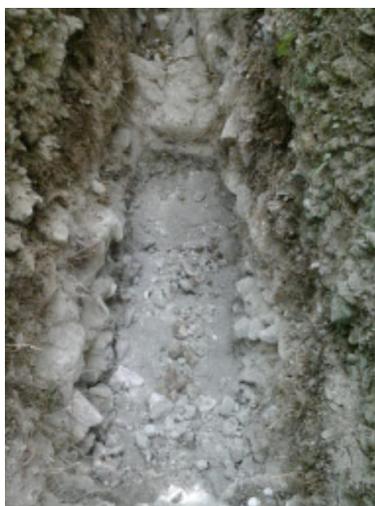
Se encontró un nuevo contexto WIT.L.21.04 debido al cambio de tierra de gris claro (WIT.L.21.03) a gris oscuro. Con un grosor de aproximadamente 0.45 metros en toda la excavación. Durante este contexto se obtuvo muchas piedras pequeñas y la tierra es mucha más suave. Se obtuvo fragmentos de cerámica.

Figura 12.23. Pozo de registro en la Trinchera 21 que se encuentra en la Estructura 24, ubicada en la Plaza II. Contexto WIT.L.21.04, Tierra gris oscuro. Vista hacia el oeste (Foto de Yessica Tumax).

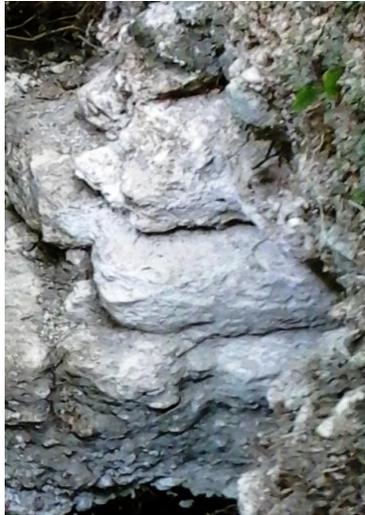
Contexto WIT.L.21.05, muro. Se realizó un pozo de registro en el perfil norte de la trinchera debido a que se pudo observar que los bloques encontrados en el contexto WIT.L.21.03 seguían hacia el norte y de igual forma se pudo ver como en el perfil había una hilera de bloques que baja. Este pozo de registro tiene 0.50 metros de ancho de este a oeste y se profundizó para ver la base del muro.

Figura 12.24. Pozo de registro en el perfil norte de la Trinchera 21 que se encuentra en la Estructura 24, ubicada en la Plaza II. Contexto WIT.L.63.05, Muro. Vista del muro (Foto de Yessica Tumax).

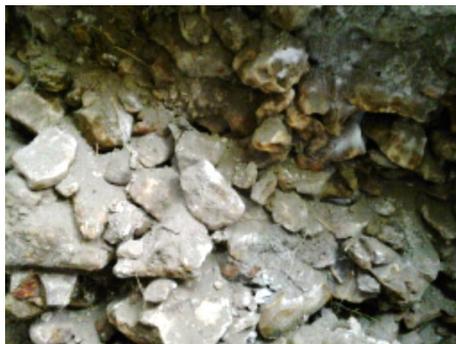
Debajo del contexto WIT.L.21.04 se encontró el contexto WIT.L.21.06 que es un relleno de piedrín. Se retiró un 20% de piedras grandes de río (piedras lisas) de un aproximado de 0.25 m (ancho) x 0.30 m (largo), un 35% de piedras medianas de 0.15 m (ancho) x 0.20 m (largo) y también un 45% de piedras pequeñas. El relleno de piedrín tiene un grosor de aproximadamente 1.50 metros en la toda la excavación. Posiblemente fue utilizado como relleno del Contexto WIT.L.21.03 (tierra apisonada, probablemente última ocupación).

Figura 12.25. Pozo de registro en la Trinchera 21 de la Estructura 24 ubicada en la Plaza II. Contexto WIT.L.63.06, relleno de piedrín. Vista desde la superficie (Foto de Yessica Tumax).

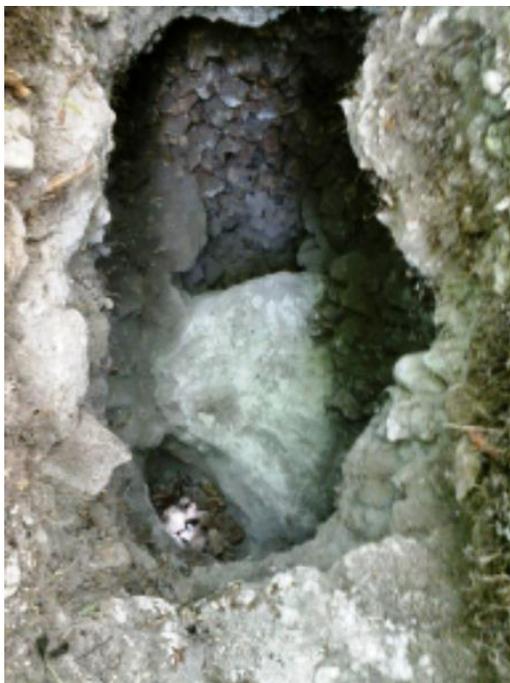
Por último se encontró el contexto WIT.L.21.07 que consiste de la roca madre. Esta es de color blanca con algunas grietas y tiene dos cortes, una en el lado este y la segunda en el lado oeste. Desde la superficie se creyó que era una cabeza de algún antro-zoomorfo pero al seguir excavando en los lados se llegó a la base la cual indicaba que era una deformación de la roca. Está a una profundidad de aproximadamente 3.20 m desde el nivel del datum.

Figura 12.26. Pozo de sondeo en la Trincherá 21 de la Estructura 24 ubicada en la Plaza II. Contexto WIT.L.21.07, roca madre. Vista desde la superficie (Foto de Yessica Tumax).

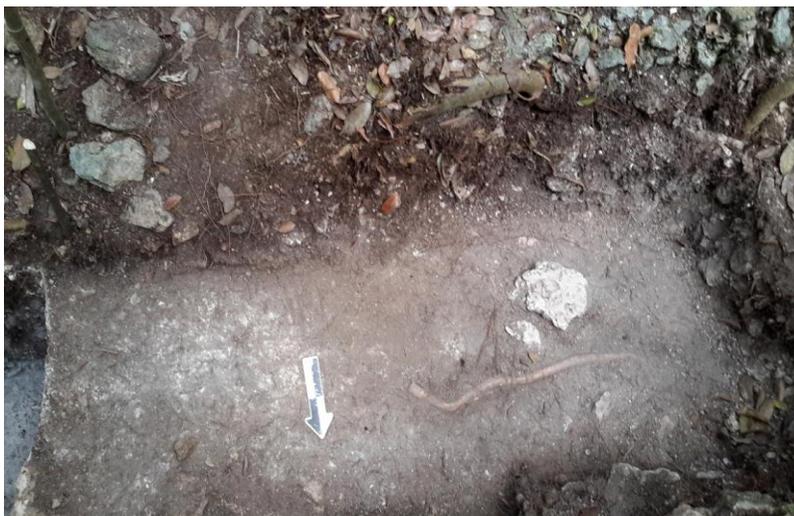
Se inició despejando el área de residuos de relleno de saqueo, tierra y piedras hasta localizar la capa de humus, contexto WIT.T.05.01, que consiste en una capa de 0.20 m de espesor incrementándose hacia la parte este hasta 1 metro. Consiste de tierra negra mezclada con piedrín, raíces y desechos vegetales. Al remover la capa de humus y hacia el lado este de la excavación se localizó un relleno de piedra suelta y tierra gris, contexto WIT.T.05.02. Se recolectó cerámica de este contexto, al removerlo y observar el corte en el perfil se notó una capa de material apisonado semi destruido en algunas secciones de la excavación pero bien definido en el perfil del Contexto WIT.T.05.03.

Figura 13.1. Material apisonado semi destruido.

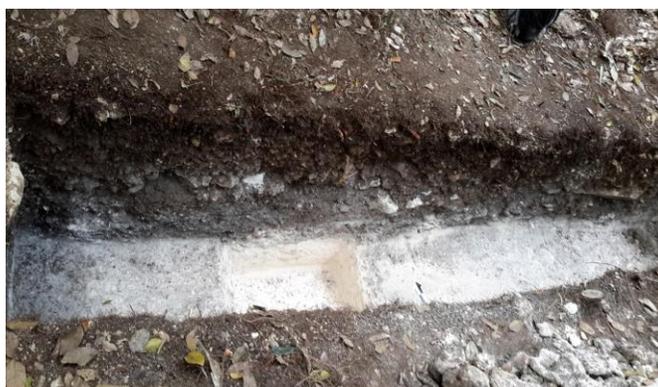
Figura 13.3. Roca natural.

Esta roca natural no está nivelada con cortes en la superficie sino rellenada para ganar volumen y altura proporcionando así una plataforma lo suficientemente amplia para asentar la Estructura I.

Se continuó removiendo el contexto WIT.T.05.02 y debajo de este se localizó un relleno compacto compuesto de piedras medianas y pequeñas mezcladas con tierra gris, textura granulosa, contexto WIT.T.05.04 tiene un espesor aproximado de 0.45 m a lo largo de toda la excavación aunque no es una capa uniforme y hacia el lado oeste presenta una mayor profundidad, tiene escasa presencia de material cerámico. Este relleno fue depositado para nivelar la superficie de la roca natural WIT.T.05.05.

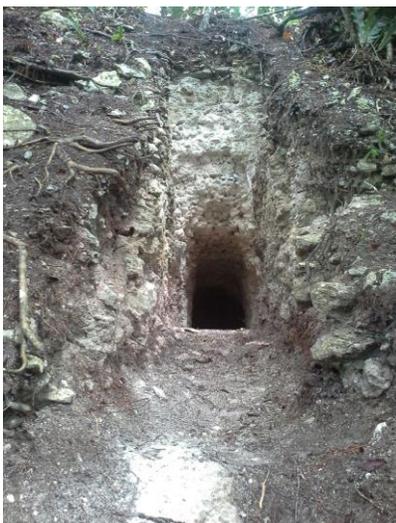
Se procedió a limpiar el material colapsado en la trinchera de saqueo WIT.L.23 para conocer la composición arquitectónica y determinar las posibles fases constructivas de la Estructura I de Witzna'. Este túnel fue excavado sobre la fachada este de la estructura a una altura de 18 m desde la base, sus dimensiones son: 1.5 m de altura x 1 m de ancho y se extiende 7.30 m. de profundidad.

Figura 13.9. WIT.L.T.23 Parte de la fachada este de la Estructura I de Witzna' que fue destruida por saqueadores.

Debido a sus dimensiones solo fue posible despejar la mayor parte de escombros y descubrir la forma de la trinchera, así solo se obtuvo el corte de la misma en uno de los perfiles para unificar el dibujo total de la estructura, estableciendo el daño causado por el saqueo.

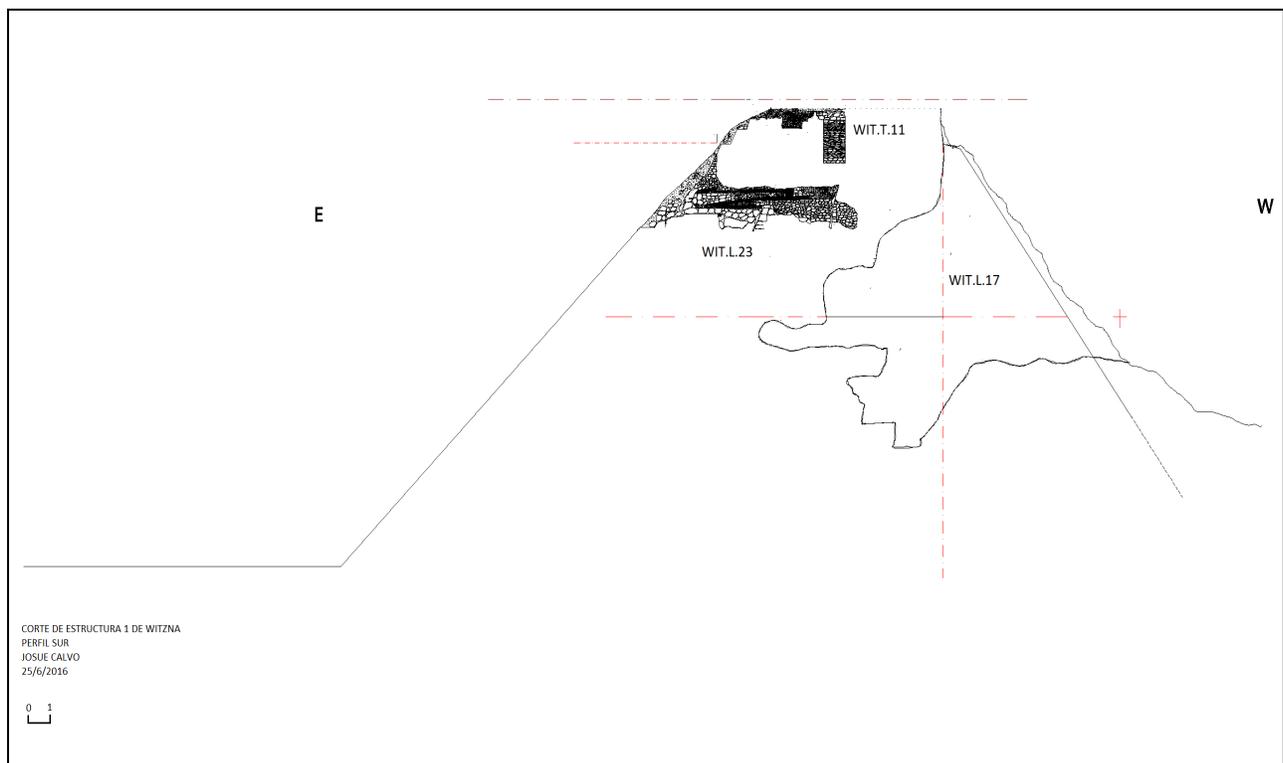
Figura 13.12. Dibujo unificado de Perfiles, incluyendo el corte de WIT.L.17.

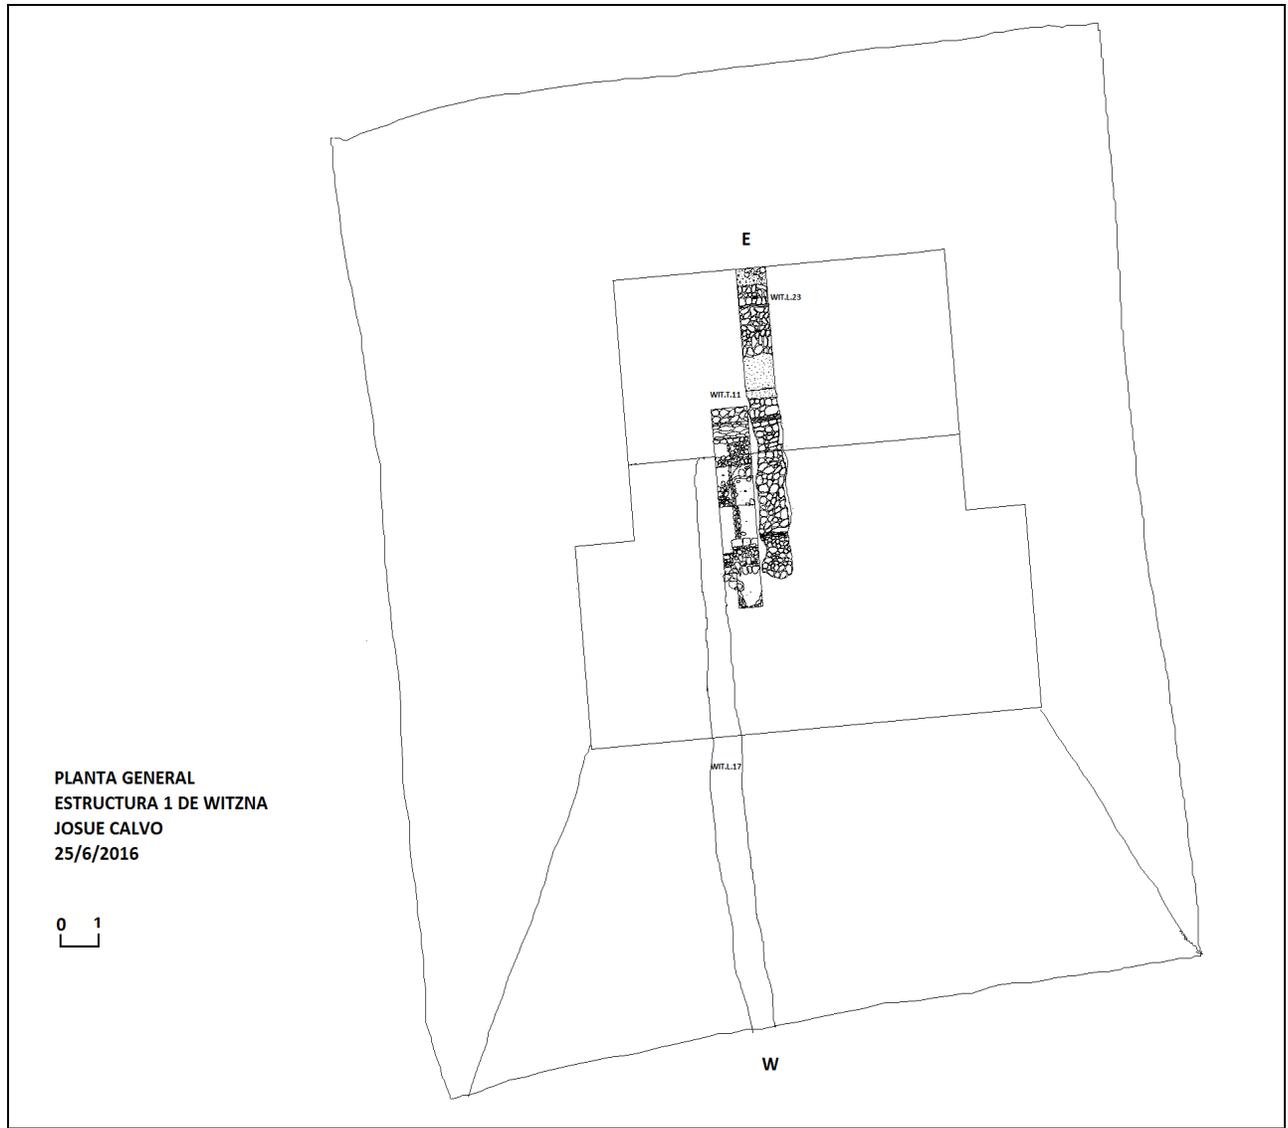
Figura 13.13. Planta general de la Estructura I de Witzna'.
