INVESTIGACIONES ARQUEOLÓGICAS Y CONSERVACIÓN DE ARQUITECTURA MONUMENTAL EN LA REGIÓN DE HOLMUL

TEMPORADA 2017

Francisco Estrada-Belli, Director

Informe presentado al Departamento de Monumentos Prehispánicos y Coloniales de la
Dirección General del Patrimonio Cultural y Natural
Ministerio de Cultura y Deportes de Guatemala.

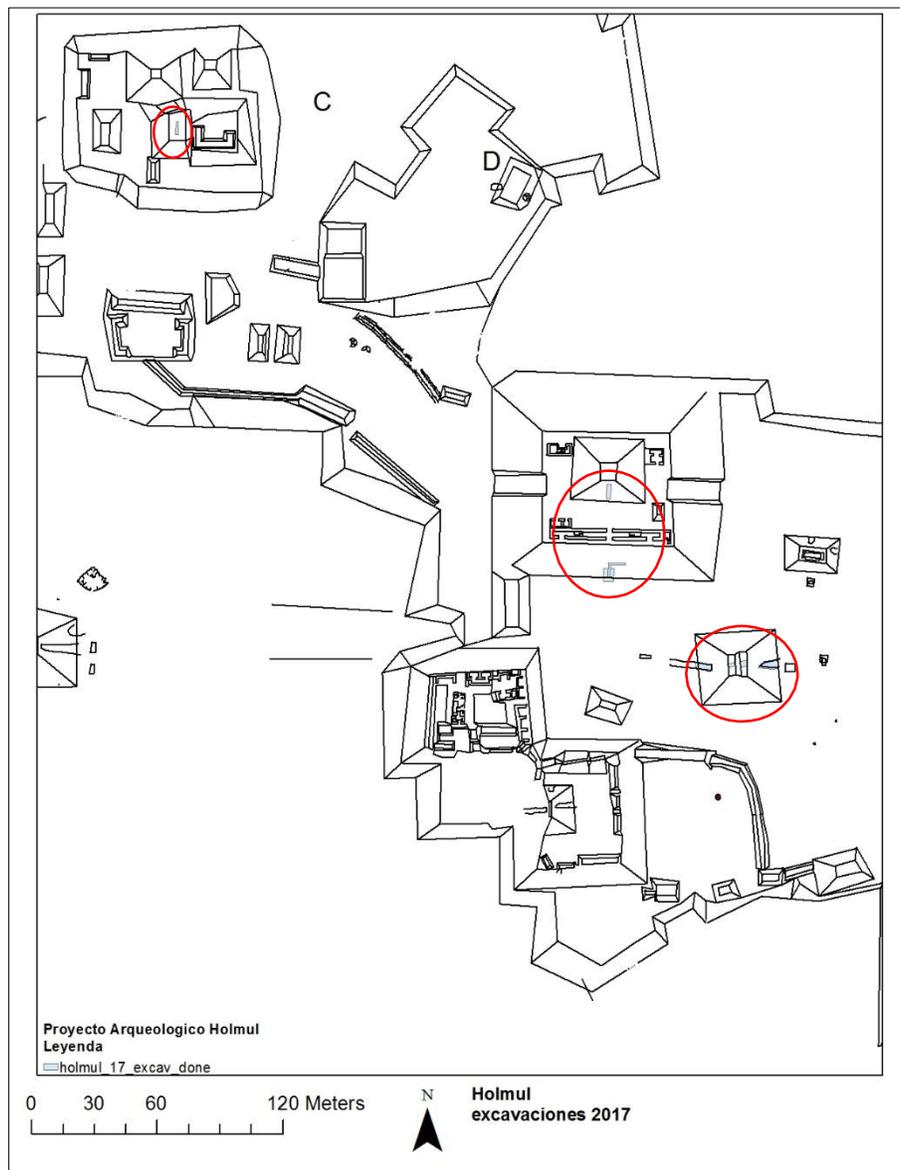
Figura 1.2. Excavaciones en Holmul 2017.

Desde el punto de vista de las excavaciones arqueológicas, en Holmul se investigó arquitectura monumental en los siguientes edificios: Edificio A del Grupo II, Ruina X, la escalinata sur del basamento del Grupo I y el Edificio D del mismo conjunto.

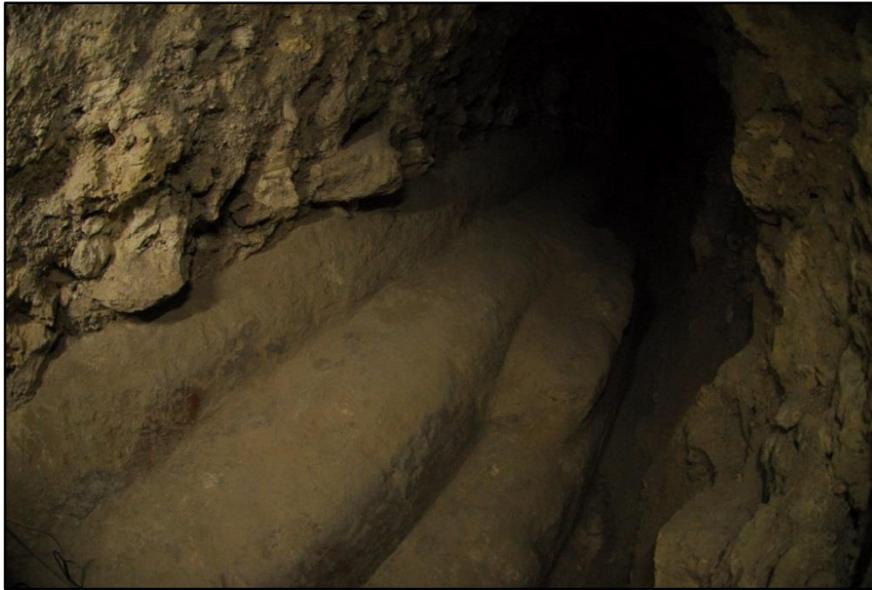
Figura 1.3. Sección central de la escalinata del Grupo I, quinta fase con fragmentos de estuco pintado *in situ*. Preclásico Tardío.

Se abrió una excavación de 3 x 2 m (HOL.T.102) en el basamento del Grupo I en su lado sur, el cual se identificó como la fachada principal debido a la existencia de una escalinata monumental expuesta en 2016 (Estrada-Belli 2016). La excavación estuvo a cargo de la arqueóloga Berenice García. Desde la última fase de la escalinata, del Clásico Tardío, se procedió desde el nivel de plaza por medio de un túnel de 1.70 m de alto por 1 m de ancho. Después de encontrar tres fases constructivas a una profundidad de unos 10 metros la excavación expuso parte del basamento de una subestructura. La misma poseía cuerpos escalonados monumentales y una escalinata remetida. Estos rasgos y la cerámica asociada al relleno la identifican como una estructura del Preclásico Tardío. Es posible que esta estructura coincida con una estructura asociada a mascarones de *Chaak*, también de fecha Preclásica Tardía encontrada durante la temporada 2014 debajo del basamento del Edificio A, es decir arriba del mismo basamento del Grupo I. Por lo tanto, se considera probable que la escalinata recién mencionada sea parte de la misma estructura con mascarones de *Chaak*. Este punto se podrá verificar profundizando la excavación en la siguiente temporada.

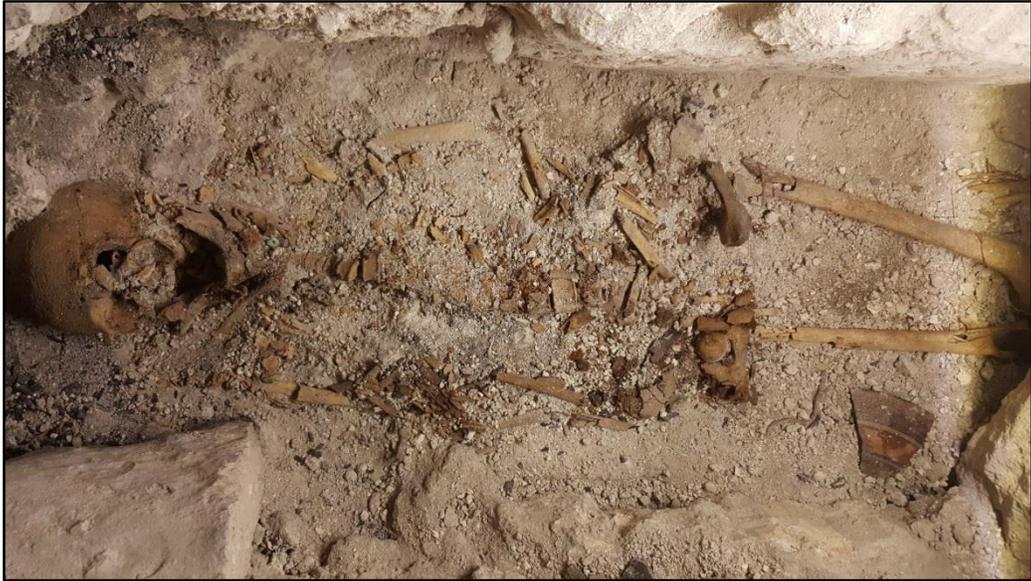
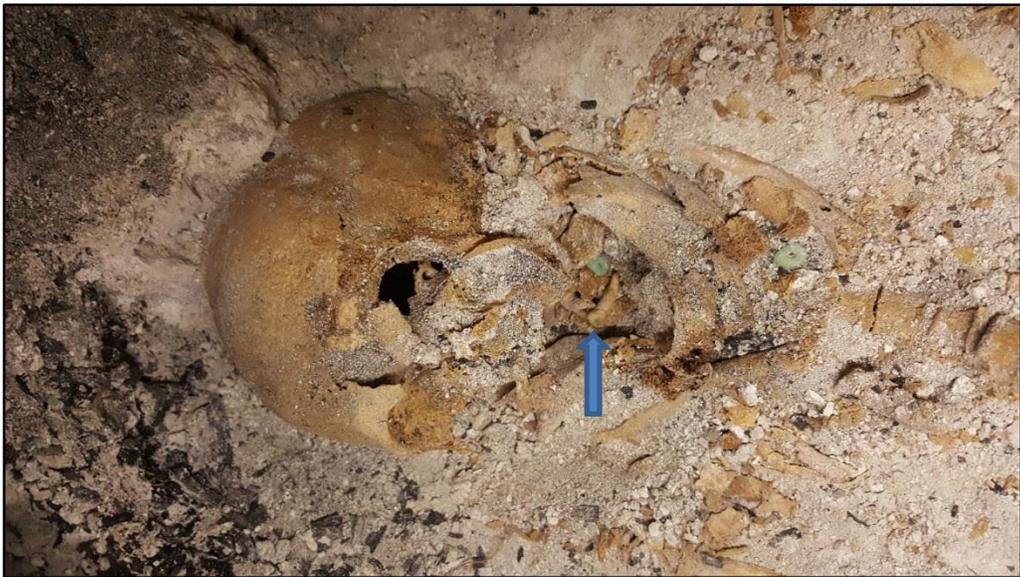
Figura 1.4. Entierro HOL.T.93.27 de un individuo de sexo femenino dentro de una cista en el piso del Cuarto 1 de la penúltima subestructura del Edificio D del Grupo I (Clásico Tardío ca. 620-640 d.C.). Se observa un diente incrustado con perla de jade y dos orejeras miniaturas en la foto inferior (Foto: Estrada-Belli)

Debajo de un estrato de lajas horizontales, a manera de techo de una cista poco profunda, se encontraron los restos en mal estado de conservación de un individuo de sexo femenino y de edad avanzada. El cuerpo se encontraba en decúbito dorsal con la cabeza al norte. En su maxilar presentaba un solo diente incisivo incrustado con una perla de jade. Este rasgo, en Holmul, fue compartido exclusivamente por miembros de la clase gobernante. Por lo tanto, se puede sugerir con cierto grado de certeza que este individuo pueda identificarse con la consorte de *K'inich Tajal Tuun*, enterrada en el mismo edificio poco tiempo después del gobernante. De esta manera se puede concluir que en Holmul se pueden identificar al menos dos gobernantes sucesivos y sus esposas enterradas junto a sus esposos.

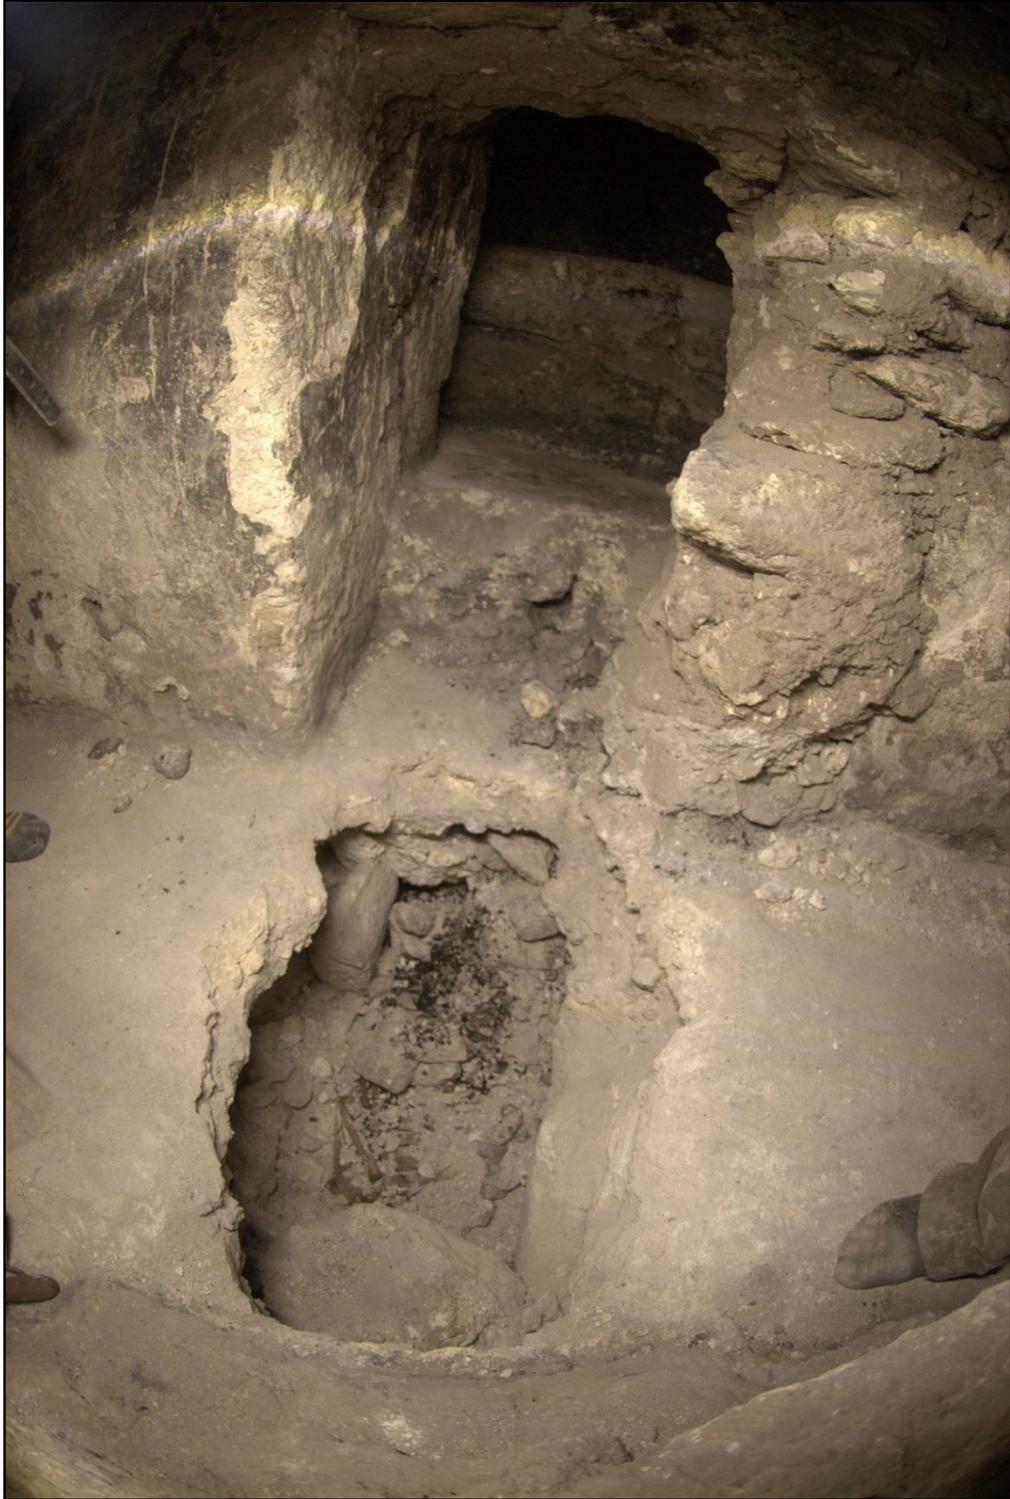
Figura 1.5. Cista de entierro HOL.T.93.54 con evidencia de reingreso y relleno con piedras y carbón en la zona del cráneo debajo la puerta sellada entre el Cuarto 1 y el Cuarto 2 (Foto: Estrada-Belli).

Junto al cuerpo se encontraron también una concha bivalva y cinco navajas de obsidiana. En el área del cráneo se observó un relleno de piedras pequeñas, una gran cantidad de carbón y tres excéntricos de pedernal. La excavación en el exterior del Edificio D (HOL.T.101) se extendió desde la entrada del túnel hacia la cumbre del montículo por una longitud de 6 metros por 1.5 metros de ancho con el propósito de verificar la existencia de elementos arquitectónicos exteriores asociados a la misma subestructura. Sin embargo, no se detectó ningún elemento arquitectónico por lo cual se debe concluir que la fachada fue removida en el momento en el cual la subestructura fue enterrada dentro del relleno de la última fase del Edificio D.

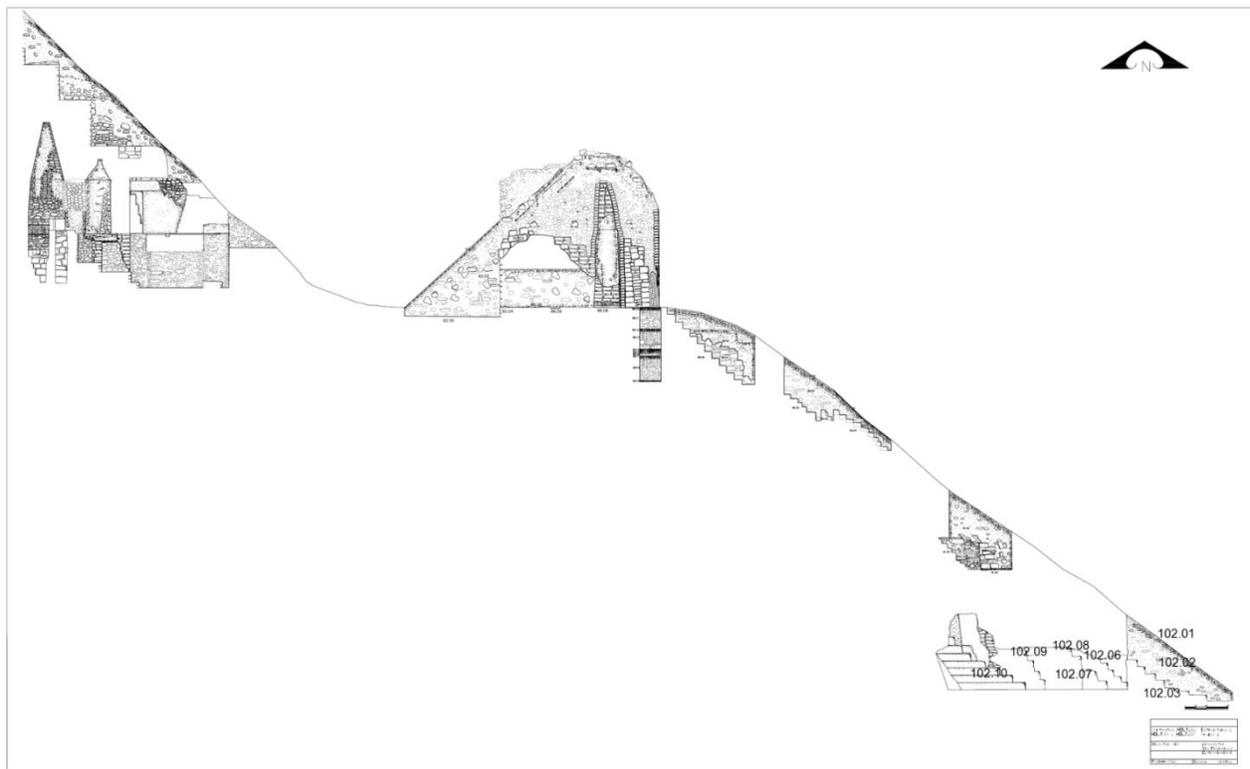
Figura 1.6 Perfil del Grupo I mostrando subestructuras encontradas en el túnel en el basamento a nivel de plaza (Dibujo: García Vásquez).

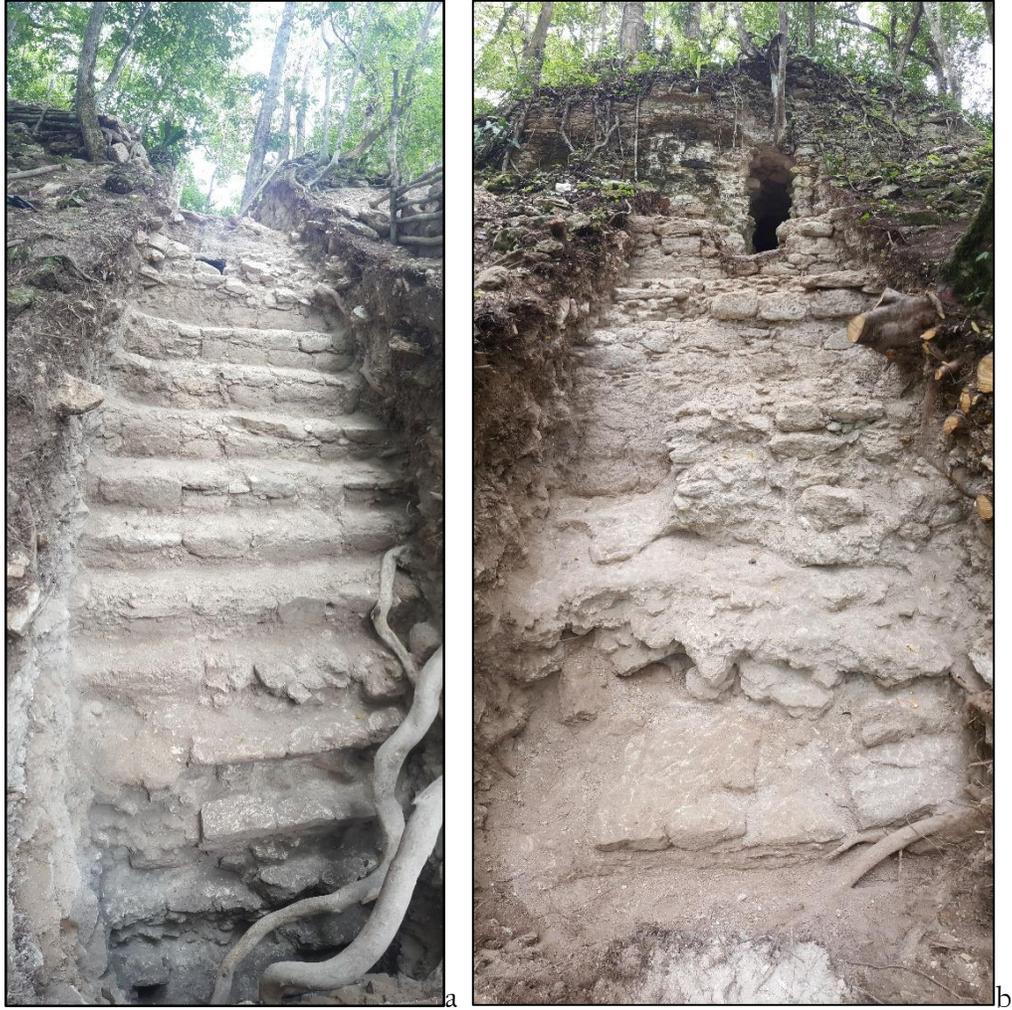
Figura 1.7. a) Escalinata oeste y b) cuerpos escalonados en el lado este de la Ruina X, última fase.

En la Ruina X se excavó dentro del cuarto oeste, en el cual se había encontrado un entierro de alto rango en 2016, (HOL.T.100.03, García Vásquez 2016). Se continuó la misma excavación abajo del entierro y en ella se encontró una escalinata de una subestructura con fachada al este, la cual se fecha preliminarmente para el Preclásico Tardío. Siempre en el lado oeste se liberó una escalinata de acceso, la cual estaba en muy buen estado de conservación. La misma corresponde al único acceso de la última fase constructiva del edificio oeste de la Ruina X, lo cual confirma la interpretación de Merwin. Una fecha de radiocarbono asociada al entierro está entre el 595 a 660 d.C. colocaría esta fase constructiva en las primeras décadas del siglo séptimo, es decir en contemporaneidad con los entierros del Grupo I. Estos datos sugieren que la Ruina X tuvo la función de templo funerario para un miembro de la familia gobernante aún no identificado pero posiblemente contemporáneo de los gobernantes *Tzahb Chan Yopaat* y *K'inich Tajal Tuun*.

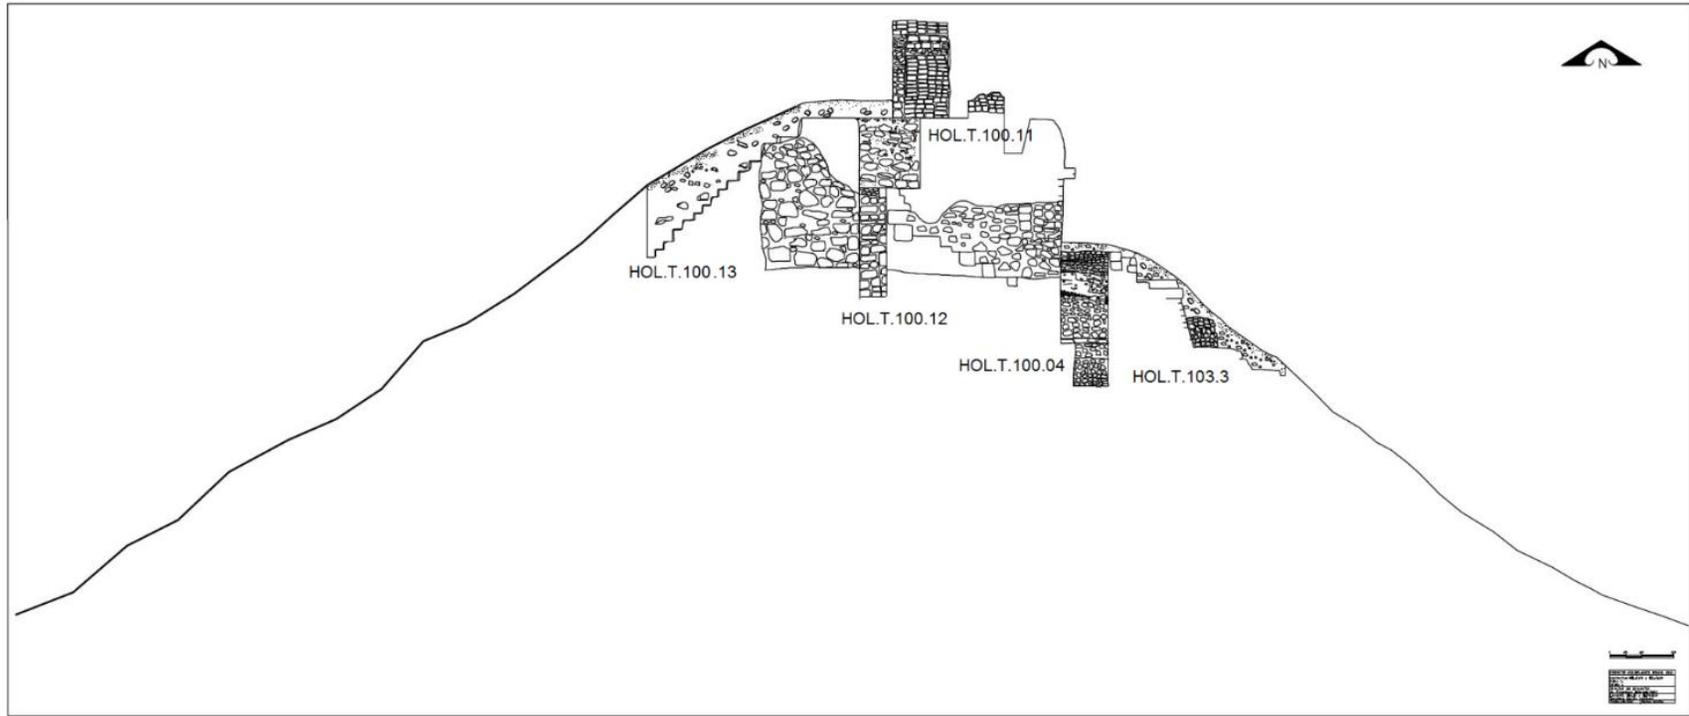
Figura 1.8. Perfil Este-Oeste de la Ruina X, mostrando la escalinata al oeste de la última fase, cuerpos escalonados asociados a la misma al este y una escalinata al este de la fase penúltima del Preclásico Tardío (Dibujo B. García).

En el lado este de la Ruina X se excavó en la estructura que se encuentra en un plano inferior a la estructura oeste, compartiendo con la misma un muro el cual es parte del basamento de la misma estructura oeste. Aparentemente la única parte de la estructura está conservada es su muro posterior (oeste) y parte de un piso adosado al mismo. Lo cual sugiere que esta estructura fue originalmente compuesta por dos cámaras, la anterior de las cuales colapsó totalmente o fue removida en tiempos antiguos. A la vez, la estructura oeste fue construida sobre un basamento en parte sostenido por la pared oeste del edificio este (inferior). Abajo del cuarto este se encontraron restos de taludes de cuerpos escalonados, lo cual sugiere que en el Clásico Tardío esta era la parte posterior del edificio, lo cual es un cambio de 180 grados en orientación de la estructura respecto a épocas anteriores.

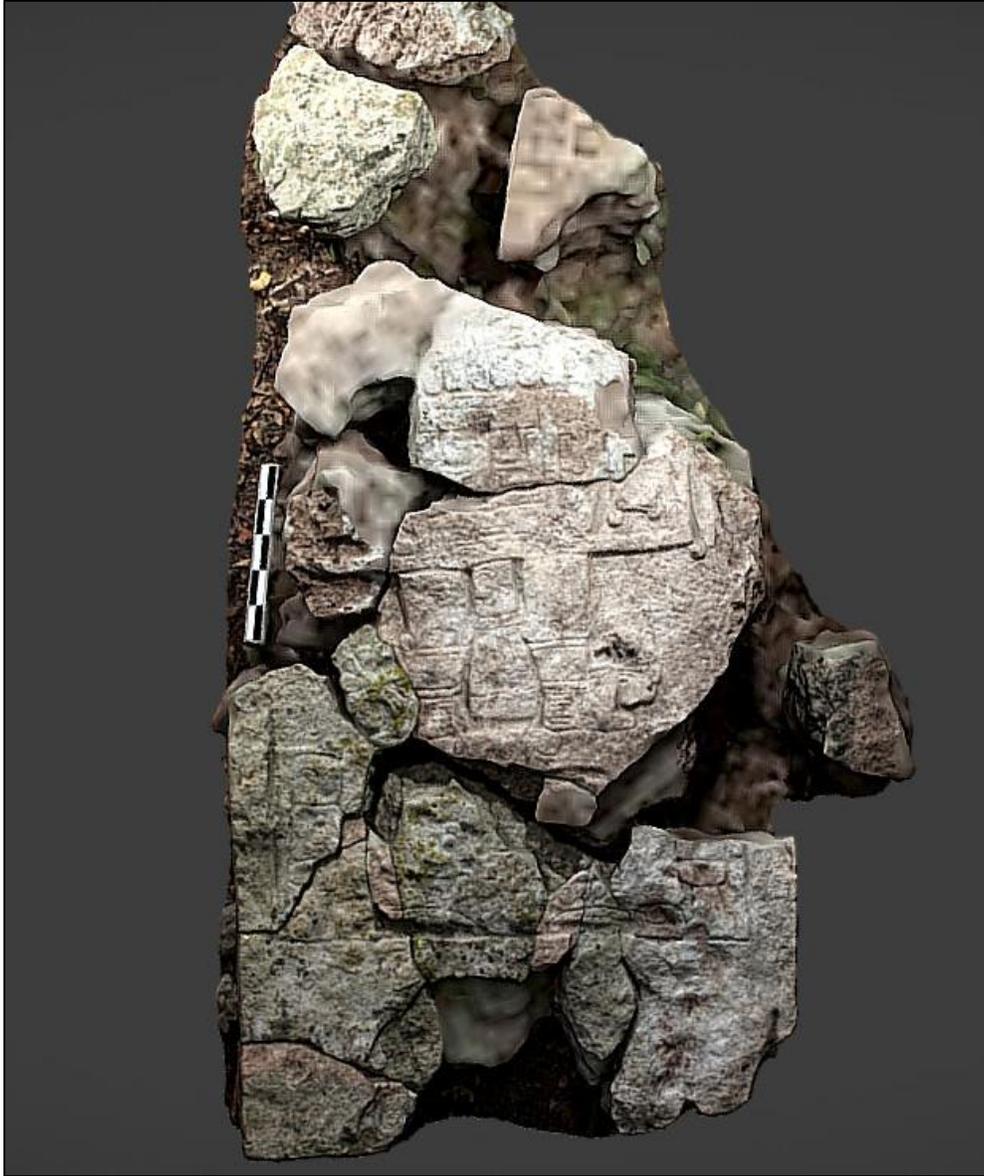
Figura 1.10. Reconstrucción fotográfica de varios fragmentos pertenecientes a la Estela 3 de Xmakabatun.

Se colocaron excavaciones en la plaza central para investigar la estructura este y la posible ubicación original de la Estela 3. No se pudo localizar la espiga de este monumento. Sin embargo, se pudo reconstruir virtualmente la parte inferior del monumento uniendo varios fragmentos y efectuando un relieve fotogramétrico de la misma. Las Estelas 1 y 2 se encontraron frente a la estructura que ocupa la esquina norte de la plataforma este, posiblemente en su lugar original, lo cual aún debe de confirmarse con excavación. La estructura se encontró saqueada por dos trincheras las cuales pudieron haber destruido una tumba al interior de la estructura misma.

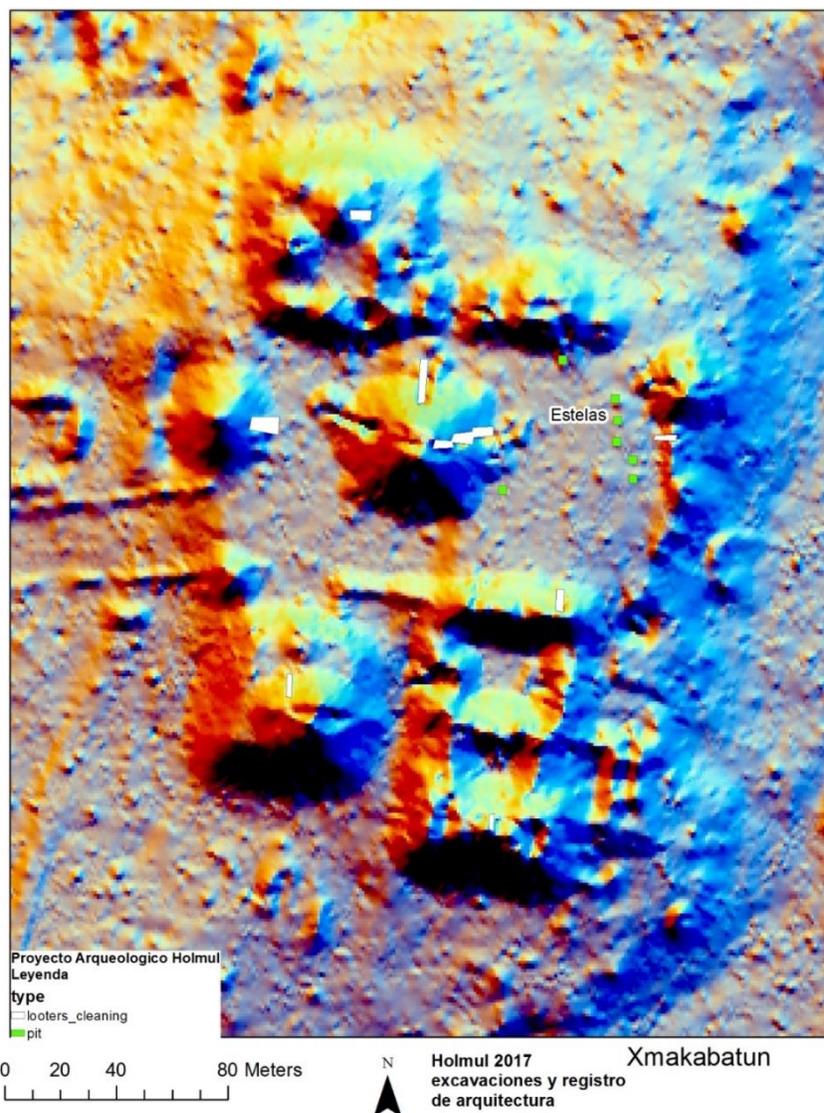
Figura 1.11. Imagen LiDAR mostrando el relieve de las estructuras del centro monumental de Xmakabatun.

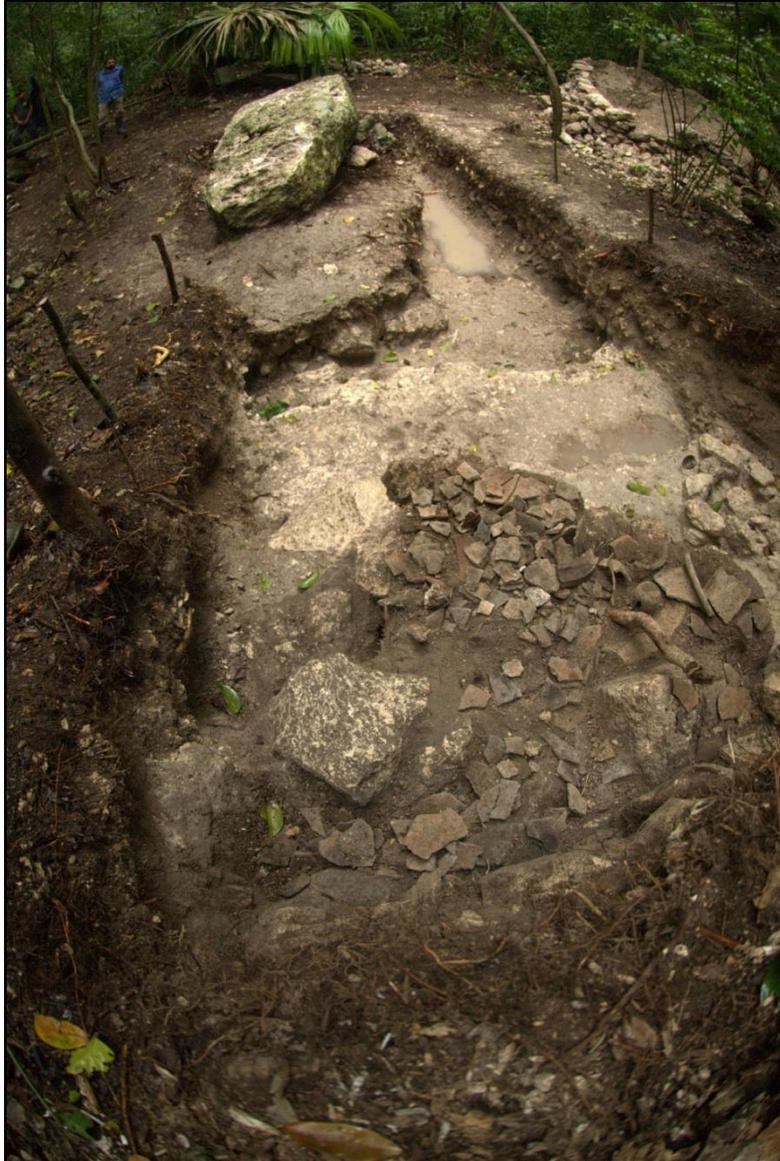
Figura 1.13. Plaza de Xmakabatun. Concentración de fragmentos cerámicos quemados frente a la estructura este de la plaza y de estela lisa (Monumento A 6 según Morley 1938).

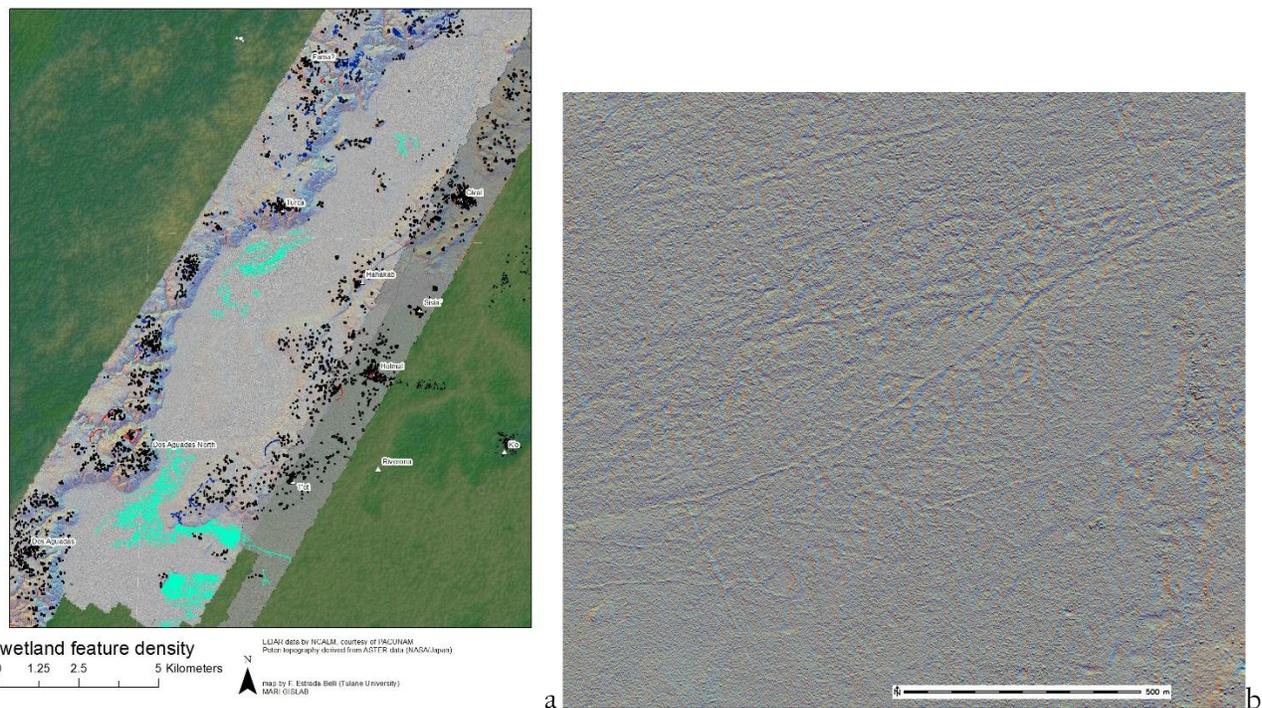
Figura 1.18. a) distribución de campos canalizados en el Bajo Tintal por un área aproximada de 20 km² entre Dos Aguadas al sur y Cival al norte. b) detalle de zonas de canales en el Bajo Tintal visible en imagen lidar

La zona de humedales bajo El Tintal es una de las mayores extensiones de campos de cultivo canalizados en humedales en toda la zona de cobertura LiDAR de PACUNAM LiDAR INITIATIVE abarcando aproximadamente 20 km² entre zonas canalizadas y no canalizadas (Figura 1.18a). La zona de campos canalizadas de mayores dimensiones se extiende en el sector sur del bajo, entre los centros Preclásicos de Dos Aguadas y Tot por un área aproximada de 5 km². El equipo de mapeo confirmó la existencia de canales grandes, medianos y pequeños en esta ubicación que cruza todo el ancho (este-oeste) del bajo. Los canales miden de 1 a 2 m de ancho y hasta 1 km de largo por un promedio de 20 a 50 cm de profundidad formando una red de canales entre los cuales se ubican campos de cultivo rectangulares (Figura 1.18b). Este sistema de cultivo es distinto a los llamados campos elevados (*raised fields*) debido a que aquellos son elevados artificialmente respecto al terreno natural.

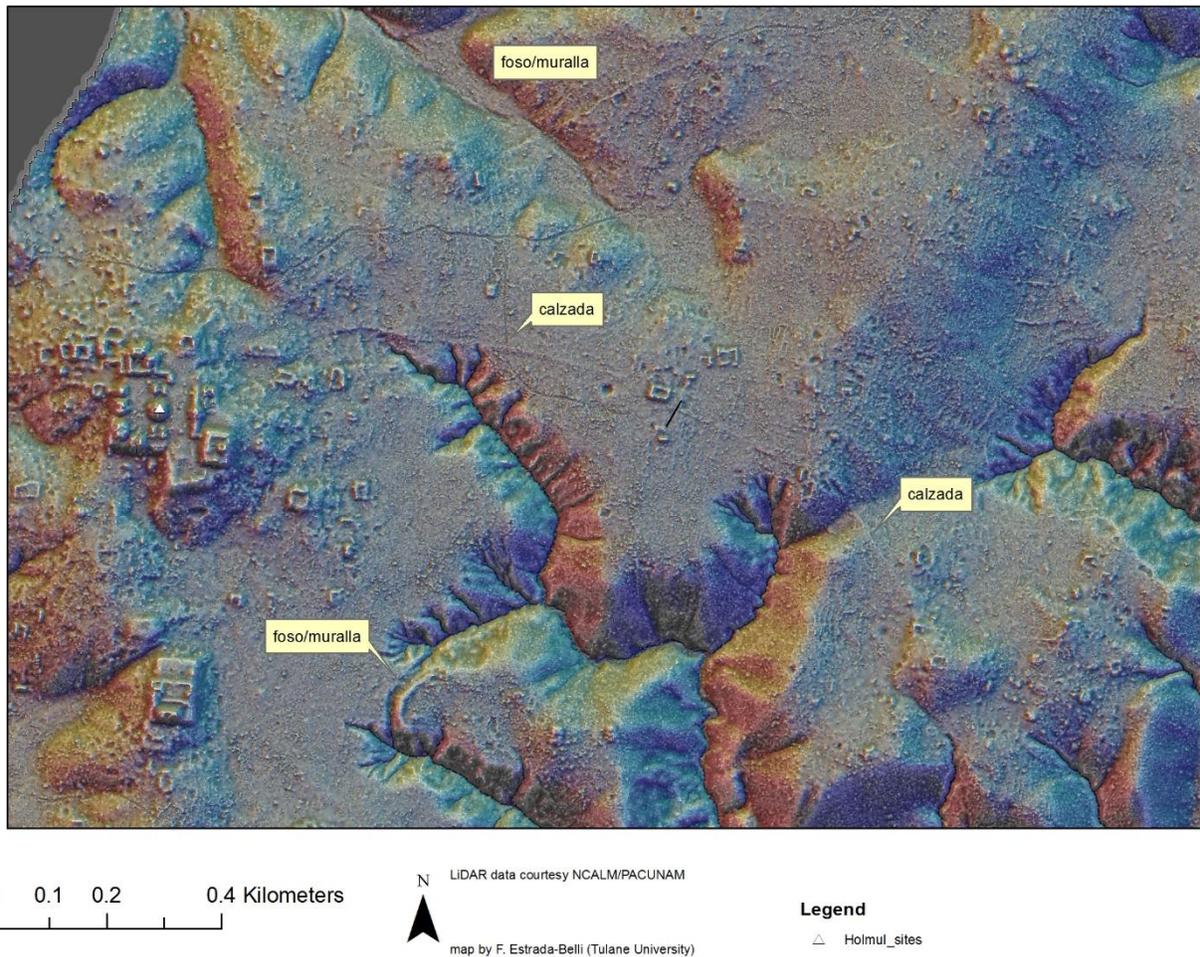
Figura 1.19. Imagen LiDAR de Kanalna y rasgos ceremoniales, residenciales y agrícolas asociados.

El sitio de Kanalna es un centro ceremonial menor ubicado a 6.4 km al noroeste de Cival, arriba de la escarpa oeste del valle del río Holmul, que no había sido reportado previamente (Figura 1.19). Presenta arquitectura monumental importante del período Preclásico Tardío, incluyendo una plaza astronómica tipo Grupo E, dos complejos de templos piramidales, dos complejos palaciegos y dos juegos de pelota. Desde la plaza, una calzada ceremonial se dirige al este por unos 1.4 km terminando en un grupo sobre un pequeño cerro después de pasar por un grupo residencial intermedio y un arroyo. Al sureste del centro ceremonial se encuentra un cerro aislado por unos barrancos sobre cuyo lado oeste, su único acceso, fueron construidos un foso y muralla defensivos. El cerro presenta pocos restos de arquitectura, lo cual sugiere que fue utilizado como refugio para los habitantes de Kanalna probablemente en ocasión de alguna emergencia bélica. En las laderas de la escarpa, al este de Kanalna, se observan una serie de terrazas y muros asociados a agricultura intensiva. Todos estos rasgos fueron confirmados en el campo.

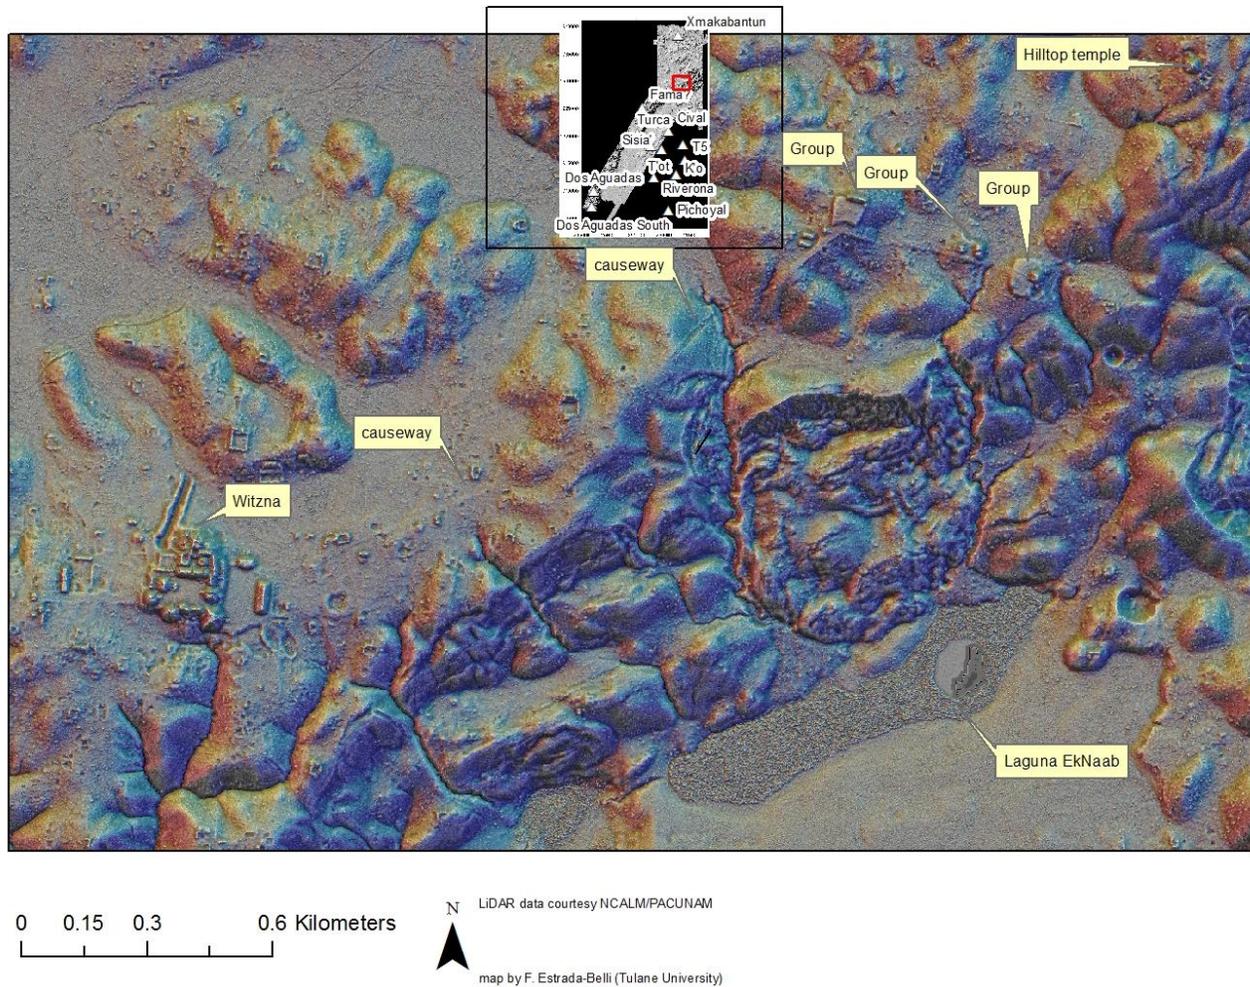
Figura 1.20. Imagen LiDAR del área de Witzna' mostrando los rasgos de calzadas y grupos ceremoniales alejados.

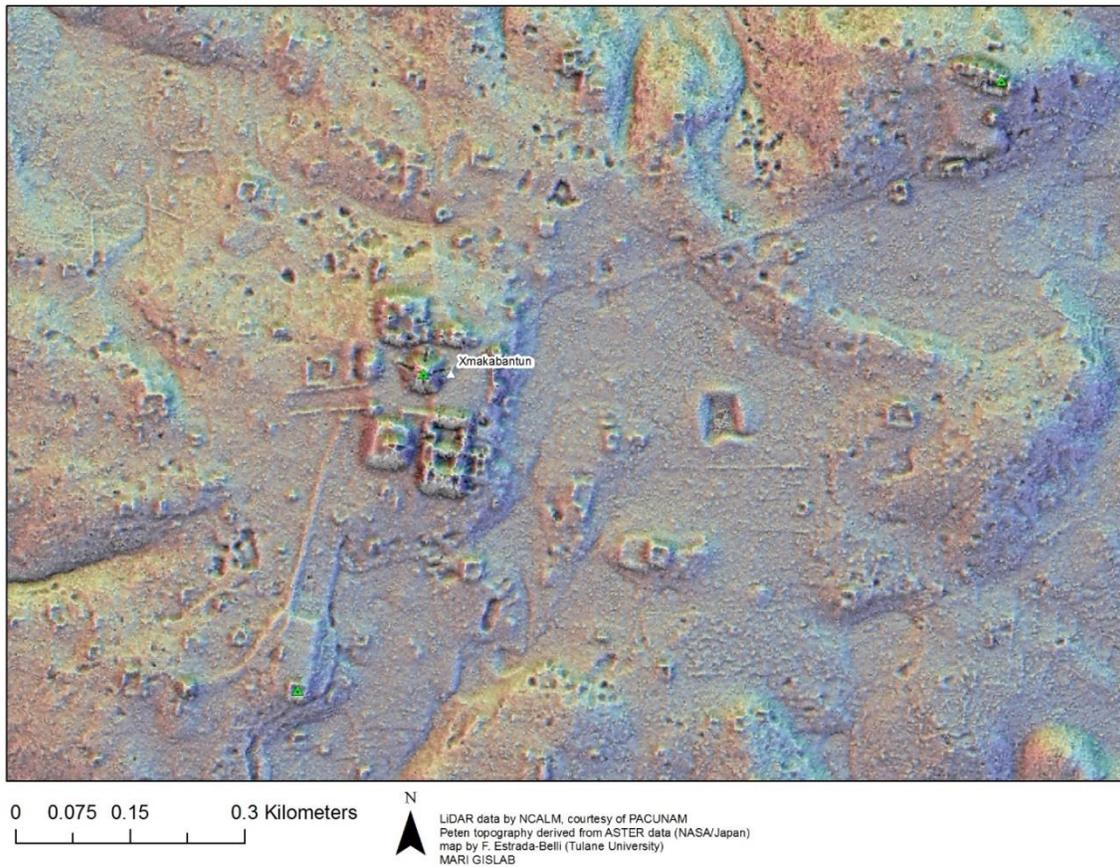
Figura 1.21. Imagen LiDAR del área ceremonial de Xmakabantun y rasgos residenciales, agrícolas y de manejo de agua asociados al mismo.

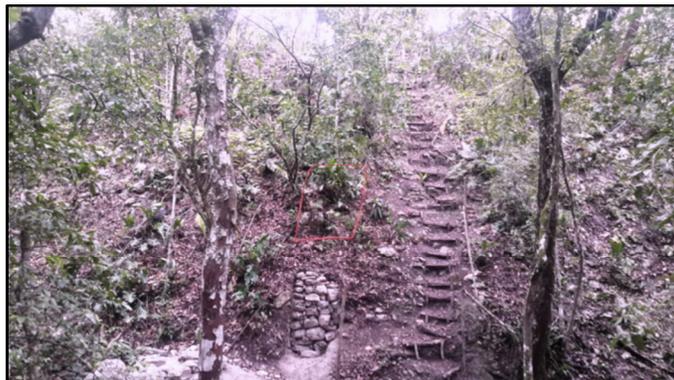
Figura 2.1. Ubicación del pozo de sondeo HOL.T.101 en el extremo sur del Edificio D, Grupo I (Foto: Berenice García Vázquez).

En la fachada sur del Edificio D, Grupo I a 1.50 m de distancia superior del túnel 93, se comenzó a excavar el pozo con número de control interno 101 de 1.50 m de este a oeste y 2.50 m norte a sur; el propósito de este sondeo era encontrar algún tipo de elemento arquitectónico asociado al sistema de cuartos localizados en el pozo 93.

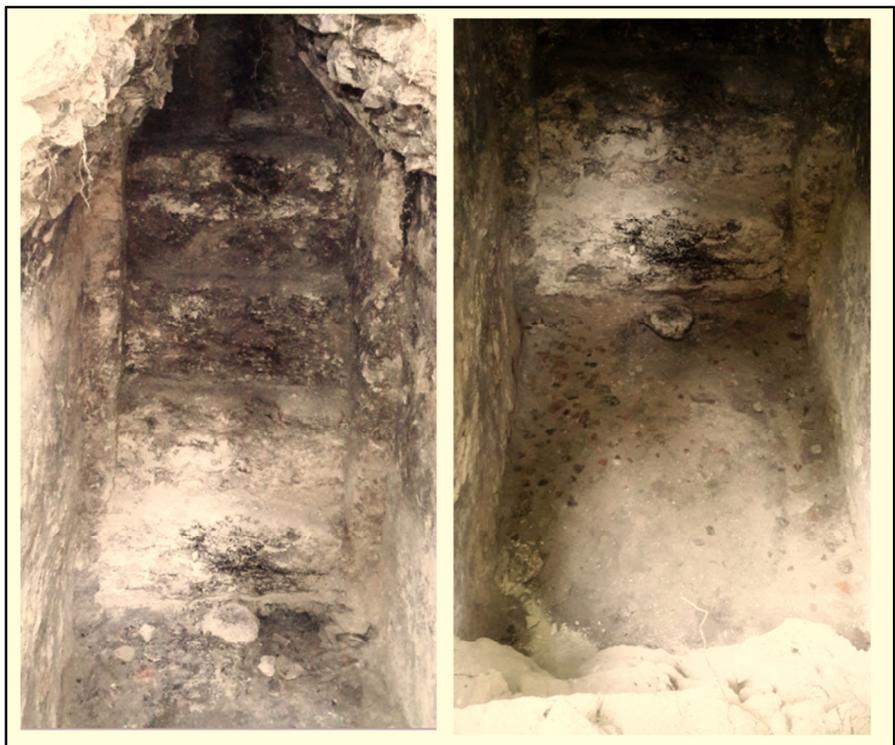
Figura 2.2. De izquierda a derecha: muros del acceso estucado y piso del mismo acceso de la unidad de excavación HOL.T.101 descubierto en la fachada sur del Edificio D (Foto: Berenice García Vázquez).

Debajo del material del contexto HOL.T.101.02, se encontró un acceso abovedado conformado con dos muros al este y oeste, la forma de los intradós son de silueta plana, al extremo norte presenta un muro escalonado de cuatro peldaños que se encuentran tapiando el acceso al cuarto I descubierto durante las excavaciones del año 2016, la superficie del muro escalonado está revestido de estuco de color negro, que presenta la huella de humo asociada a un piedra al pie del muro, que es posible funcionará en algún momento como un altar improvisado; en la superficie del último peldaño de este mismo muro se registraron aplicaciones de cerámica, carbón, ceniza y tiestos. Al límite en la parte superior se encuentra una sección sin revestimiento de estuco de acabado burdo, que presenta huellas de exposición directa al fuego en la superficie.

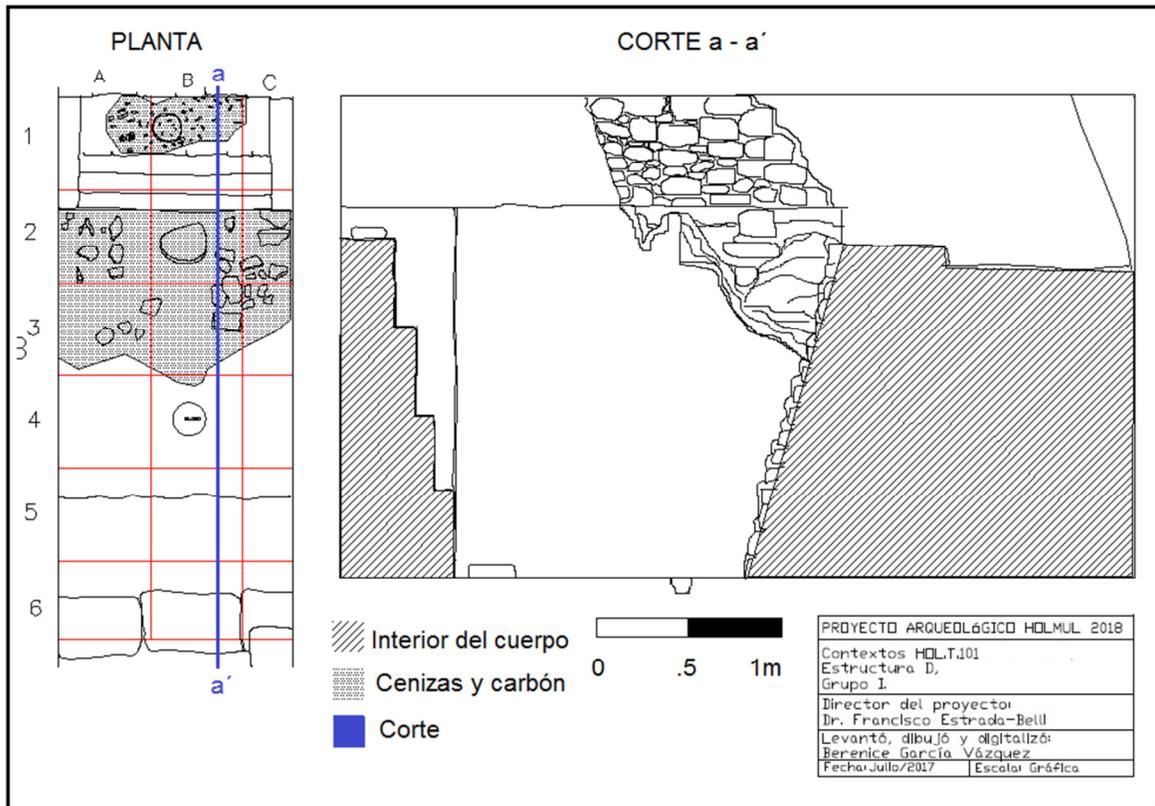
Figura 2.4. A la izquierda. Esquema de los cuadrantes auxiliares para el registro del piso; a la derecha. Corte A y B del acceso abovedado (Foto: Berenice García Vázquez).

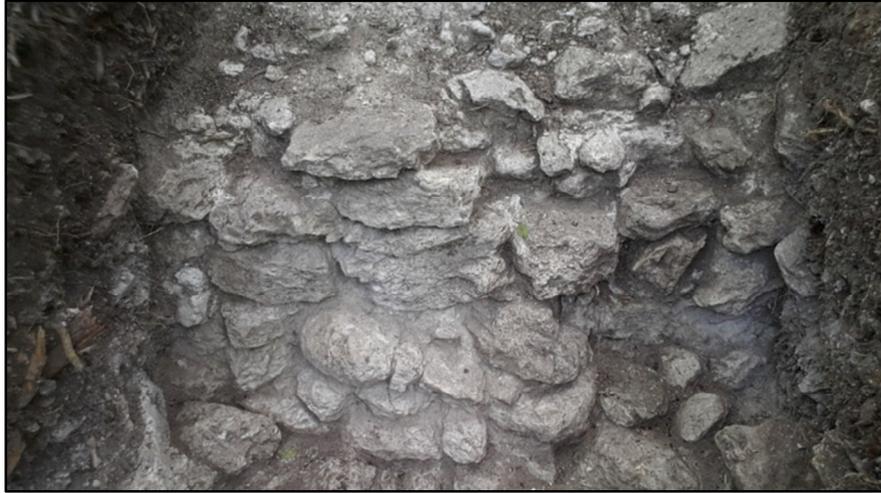
Figura 2.5. Fotografía del relleno HOL.T.101.13 (Foto: Berenice García Vázquez).

Finalmente se excavó la parte superior del pozo HOL.T.101 para encontrar una relación con las bóvedas de los cuartos 1 y 2 del contexto de los cuales se encontraron rellenos afianzados con una mezcla de cal y arena con piedras careadas por sólo algunos lados (HOL.T.101.11, HOL.T.101.12, HOL.T.101.13, HOL.T.101.14 y HOL.T.101.15) (Figura 2.5 y 2.6).

Cabe mencionar que las características del acceso abovedado son similares al cuarto A y B encontrados durante la temporada del 2016, también presentó grafitis en los estucos y el nivel de conservación es aceptable en donde se preservó más del 90% el revestimiento de los muros a excepción de los intradós que conforman la bóveda, ya que dejó al descubierto los sillares de caliza porque su revestimiento se colapsó (Figura 2.5). Debido a la presencia de la horadación HOL.T.101.08, que se trata de un depósito ritual, se pensó que en la parte inferior del piso se podría encontrar un entierro, por esta razón se procedió a excavar un pozo de sondeo HOL.T.101.10 de 1 m de largo de norte a sur y 0.70 m de ancho de este a oeste. Sin embargo, a 1 m de profundidad solo se encontró material de relleno constructivo en donde las piedras eran algunas careadas y otras eran irregulares, angulosas de tamaño mediano (Figuras 2.5 y 2.6).

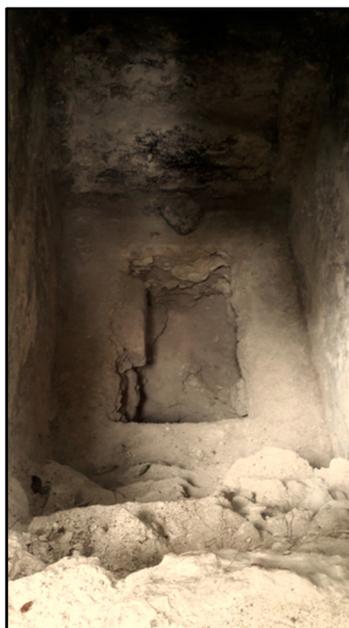
Figura 2.8. Excavación del contexto HOL.T.101.10 (Foto: Berenice García Vázquez).

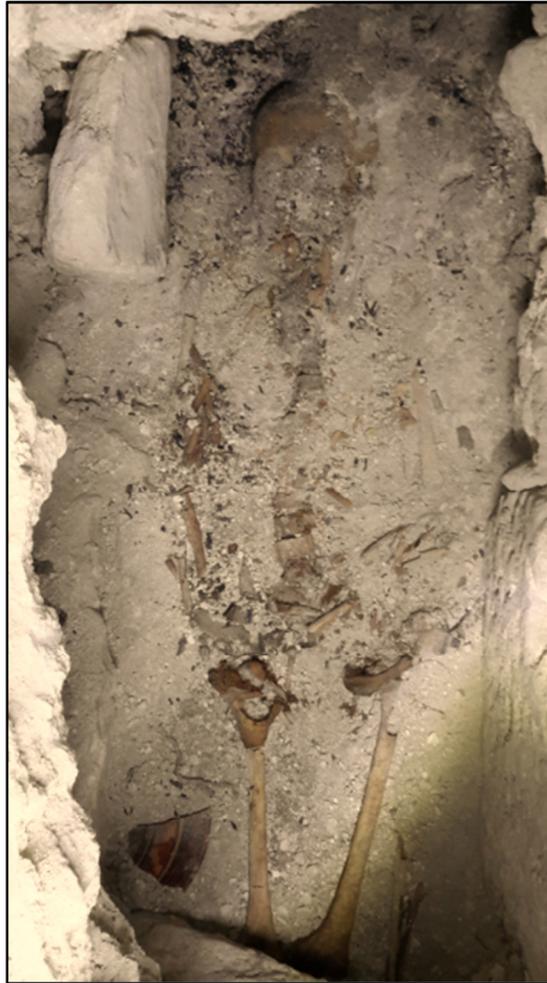
Figura 2.11. Entierro HOL.T93.09, localizado en la parte intermedia del Cuarto A (Foto: Berenice García Vázquez).

La excavación en esta sección se realizó para continuar con los sondeos registrados durante la temporada del año 2016, en donde se localizó un conjunto de improntas que a primera vista indica ser intrusiones en el piso del cuarto A (HOL.T.93). La primera horadación ubicada a mitad el cuarto se comenzó a profundizar, en su interior se encontró una tapa conformada por piedras careadas sobre una depósito rectangular que tiene reminiscencias de revestimiento fino de estuco, las dimensiones de este elemento arquitectónico son de 1.30 m de largo y 0.60 m de ancho. Por debajo de la tapa se halló un depósito ritual que se conformaba por artefactos excéntricos de sílex y vasijas que se encontraban asociadas a un entierro (HOL.T.93.54) a unos 0.55 m de profundidad (Figura 2.11).

A los extremos en donde se encuentran los huesos temporales se localizaron un par de orejeras circulares con una horadación al centro de jade (HOL.T.93.54.06) una de cada lado, con este otro indicador es permisible referirse a este entierro con carácter de primario, pues la correspondencia de las orejeras dan a lugar a pensar que aún existía piel de las orejas cuando el cuerpo fue depositado; a los extremos inferiores del individuo se encontraron navajillas prismáticas de obsidiana (HOL.T.93.54.05), hematita y una valva de concha del género *Anadara* (HOL.T.93.54.10), cerca del cráneo al norte se encontraron tres excéntricos de sílex (HOL.T.93.54.04). Cabe señalar que es notoria una alteración en la columna vertebral del individuo en una desviación curva de forma descendente (Figuras 2.11 y 2.12).

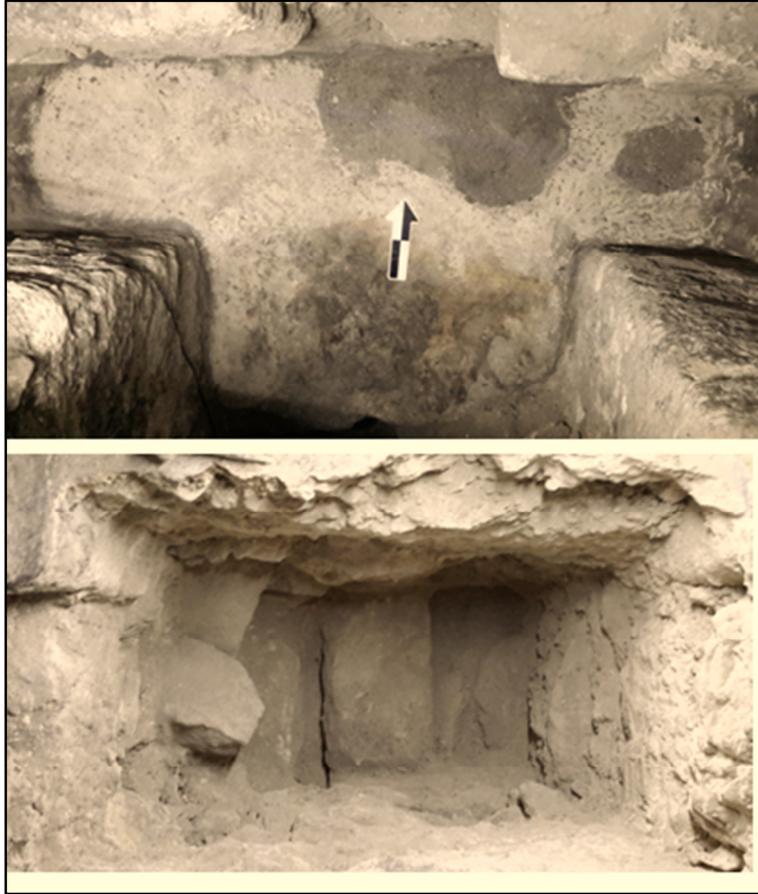
Figura 2.15. En la imagen superior es visible la impronta de horadación al pie de banqueta del cuarto 2; en la imagen inferior se muestra el los bloques de gran formato que funcionan como relleno y soporte de la base del cuarto A (Foto: Berenice García Vázquez).

La siguiente horadación que se encuentran a 1 m al norte del entierro (HOL.T.93.54) y al sur de la banqueta del cuarto 2 fue sondeada, su configuración se presentó de forma irregular, tenía un grosor promedio de 0.60 m de ancho y 0.30 m de largo. No presentó entierro alguno pero si presentó carbón, fragmentos malacológicos, cerámica y lítica tallada; por medio de sus perfiles, fue posible visualizar el sistema constructivo de esta sección a base de piedras careadas de gran formato, que sirven como sostén del cuarto abovedado. La excavación concluyó a 2.50 m de profundidad (Figura 2.15).
