INVESTIGACIONES ARQUEOLÓGICAS Y CONSERVACIÓN DE ARQUITECTURA MONUMENTAL EN LA REGIÓN DE HOLMUL

TEMPORADA 2017

Francisco Estrada-Belli, Director

Informe presentado al Departamento de Monumentos Prehispánicos y Coloniales de la
Dirección General del Patrimonio Cultural y Natural
Ministerio de Cultura y Deportes de Guatemala.

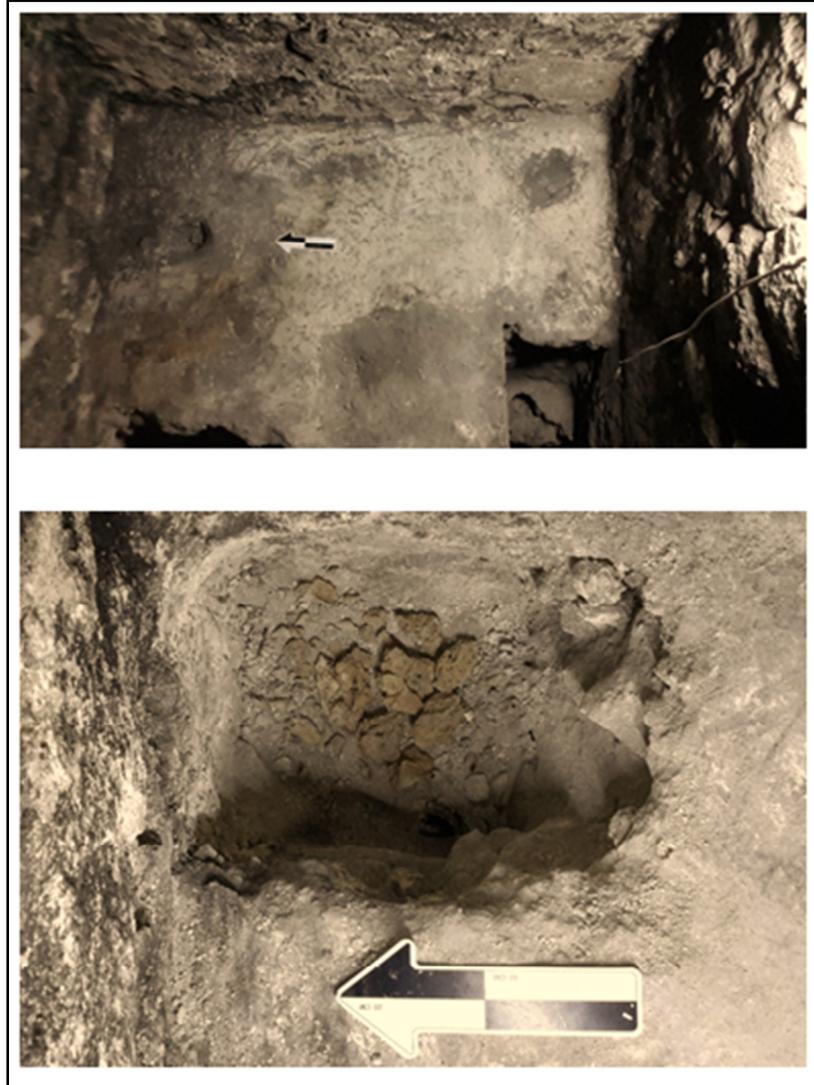
Figura 2.17. Imagen superior: improntas de las horadaciones del contexto HOLT.93 del Cuarto 2; imagen inferior: contexto HOLT.93.62, con fragmentos de coral (*Alcyoniidae Lobophytum*), cerámica y caracoles (*Pachychilus*), (Foto: Berenice García Vázquez).

La siguiente horadación del cuarto 2 (HOL.T.93.62) cuya forma es rectangular, presenta un largo de 0.33 m y un ancho de 0.28 m que se encuentra en la esquina noreste del recinto, en su interior, a menos de 0.15 m de profundidad se encontró un conjunto de materiales colocados a manera de ofrenda, se encontró fragmentos de cerámica HOL.T.93.62.01, coral blanco (*Alcyoniidae Lobophytum*) y del género *Pachychilus* HOL.T.93.62.10.01 y 02 (Figura 2.17).

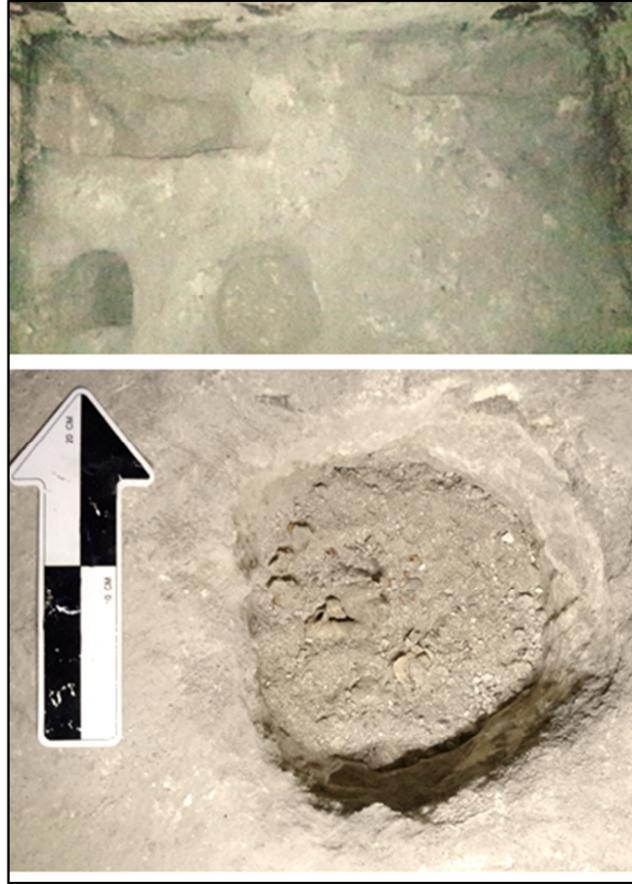
Figura 2.18. Imagen superior: improntas de las horadaciones del contexto HOL.T.93 del Cuarto 1; imagen inferior: contexto HOL.T.93.56, con fragmentos de coral (*Alcyoniidae Lobophytum*), caracoles (*Pachychilus*), fragmentos de obsidiana y jade (Foto: Berenice García Vázquez).

El Cuarto 1 presentó un patrón similar, es decir también en las horadaciones que se encontraban insertas en el piso, se evidenciaron elementos dispuestos a manera de ofrendas. En la horadación HOLT.93.56 ubicada al extremo noreste del entierro HOLT. 93.54, se encontraron fragmentos de coral blanco HOLT.93.56.10.01 (*Alcyoniidae Lobophytum*), moluscos del género *Pachychilus* HOLT.93.56.10.01 y fragmentos de jade HOLT.93.56.10. En la horadación HOLT.93.59 ubicada en la sección este del entierro del cuarto 1, se encontraron fragmentos de coral blanco HOLT.93.59.10 (*Alcyoniidae Lobophytum*), carbón y fragmentos de cerámica. El resto de las horadaciones que se encuentran a lado de los muros al este del cuarto 1, no contenían artefacto alguno, por esta razón se considera que es posible que se trate de huellas de postes (Figura 2.18).

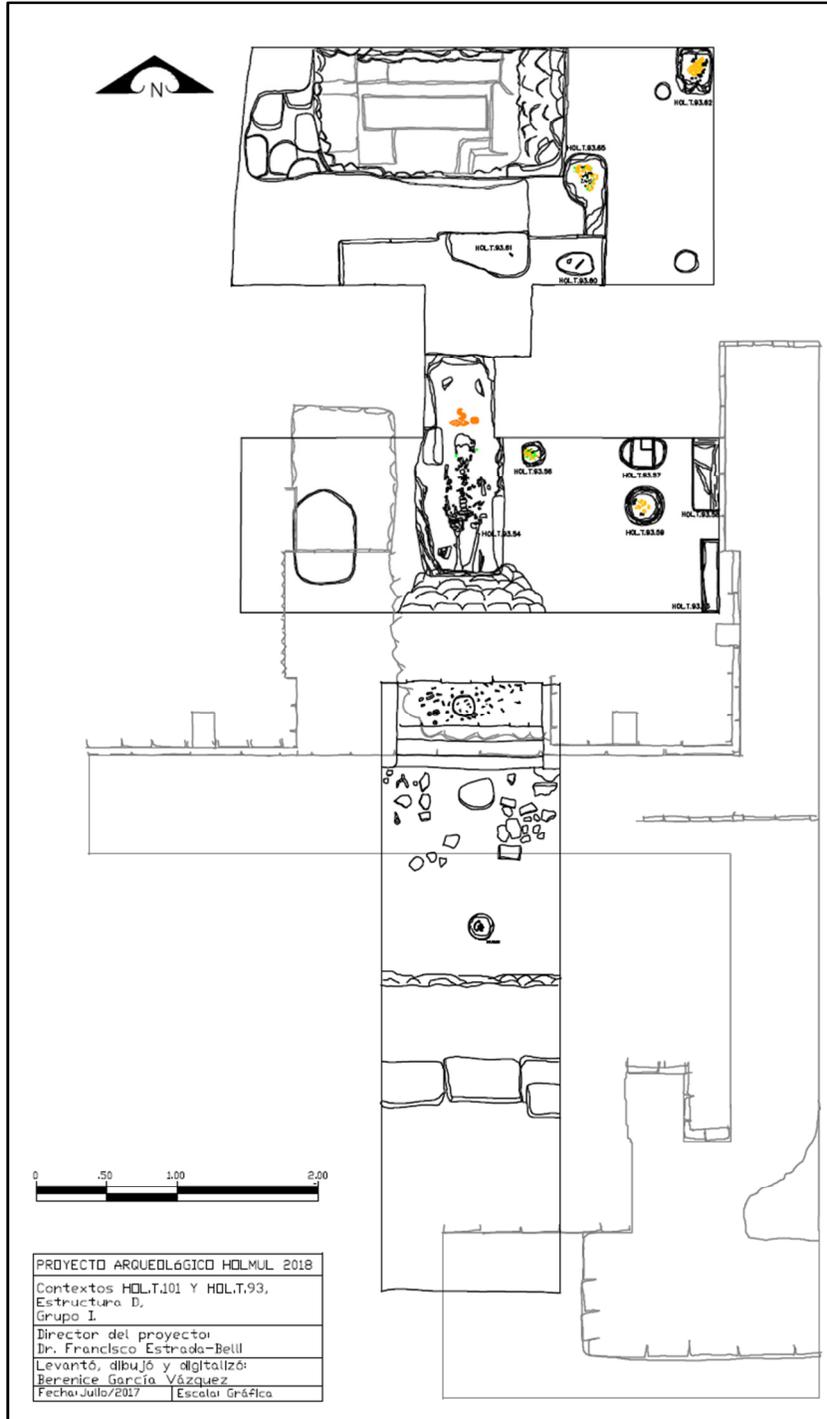
Figura 2.19. Dibujo en planta de los contextos HOLT.101 y HOLT.93 (Dibujó: Berenice García Vázquez).

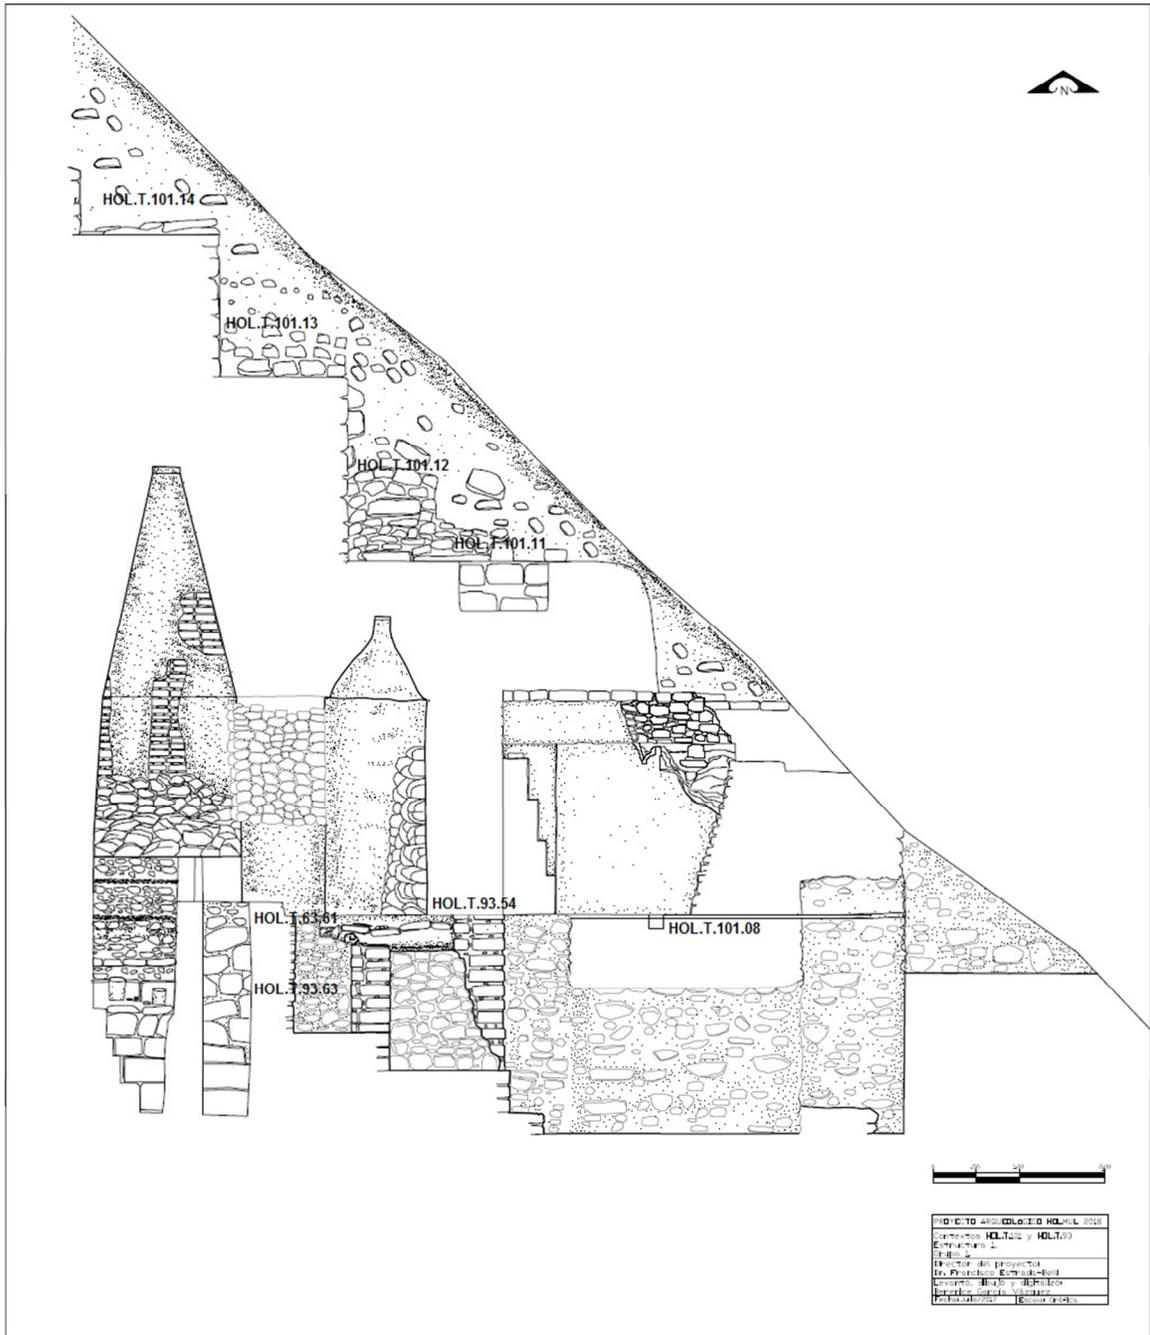
Figura 2.20. Dibujo perfil Este de los contextos HOL.T.101 y HOL.T.93 (Dibujó: Berenice García Vázquez).

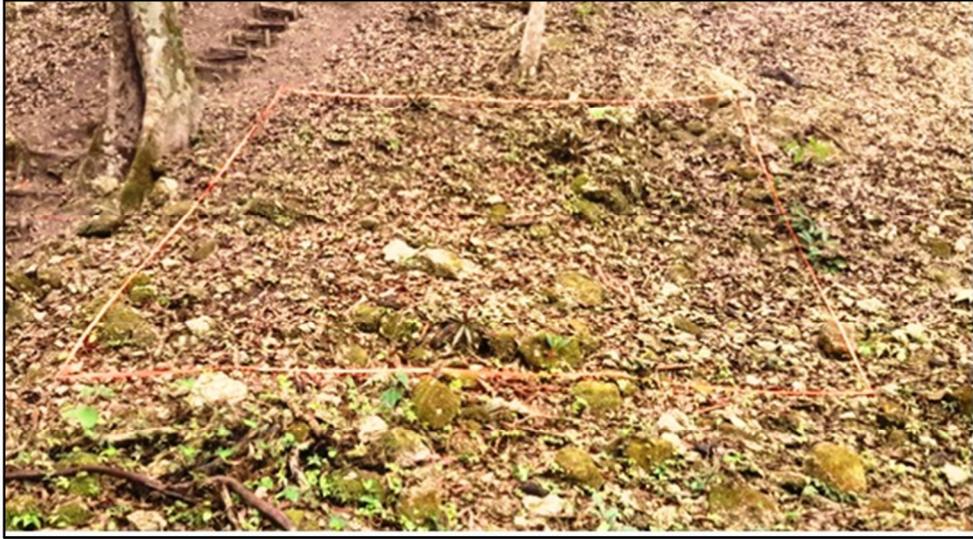
Figura 2.22. Ubicación del pozo de sondeo de la Estructura I del Grupo I (Foto: Berenice García Vázquez).

Al pie del lado sur del Edificio I, del Grupo I, fue implementado el pozo de sondeo número 102 orientado de norte a sur, con la finalidad de localizar el desplante de las escalinatas de esta sección que durante la temporada 2016 se encontró en la parte intermedia del basamento. El pozo tiene medidas de 5 m por 5 m en todos los lados y se comenzó a excavar de poniente a oriente (Figura 2.22).

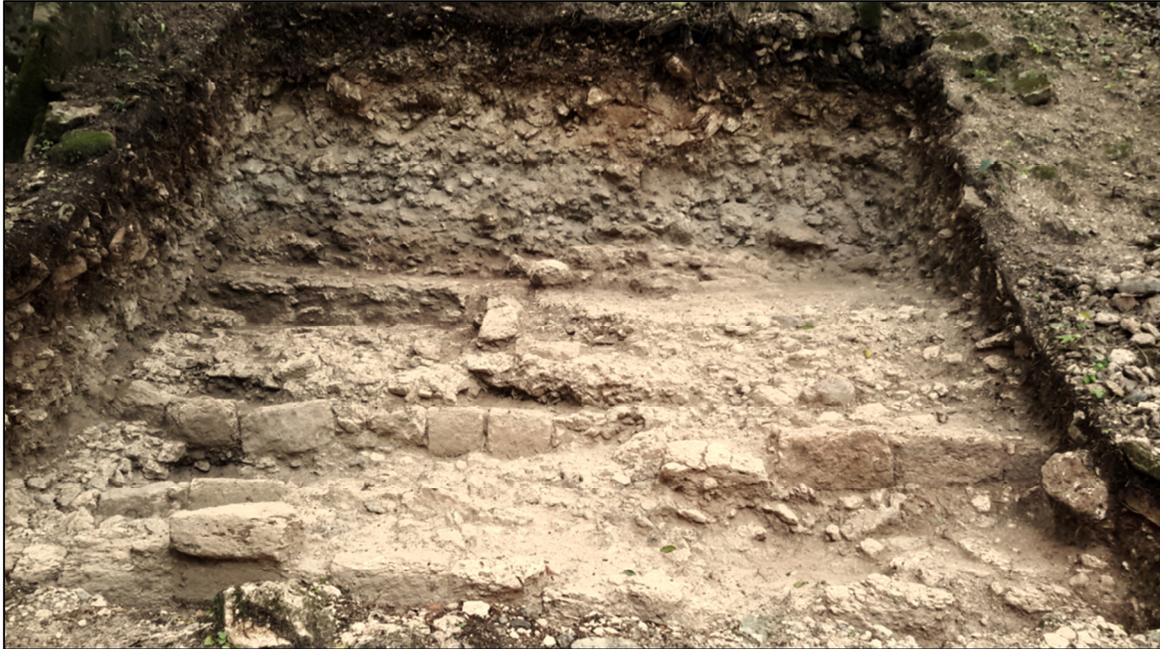
Figura 2.23. Conjunto de banquetas deterioradas a manera de gradas HOL.T.102 (Foto: Berenice García Vázquez).

El primer elemento arquitectónico trata de un conjunto de seis escalones dispuestos a manera de gradas, con un alto grado de deterioro, por las malas condiciones de su hallazgo, no queda claro si se trata de un elemento que quedó inconcluso o en la antigüedad se decidió reutilizar algunas piedras de esta sección en alguna otra fase de construcción tardía. La particularidad de este elemento es que las huellas (0.5 m en promedio) son más prominentes que los contrahuellas (0.25 m en promedio), por esta razón se piensa que la construcción de este patrón corresponda a que se buscaba otorgar más volumen al basamento (Figura 2.23).

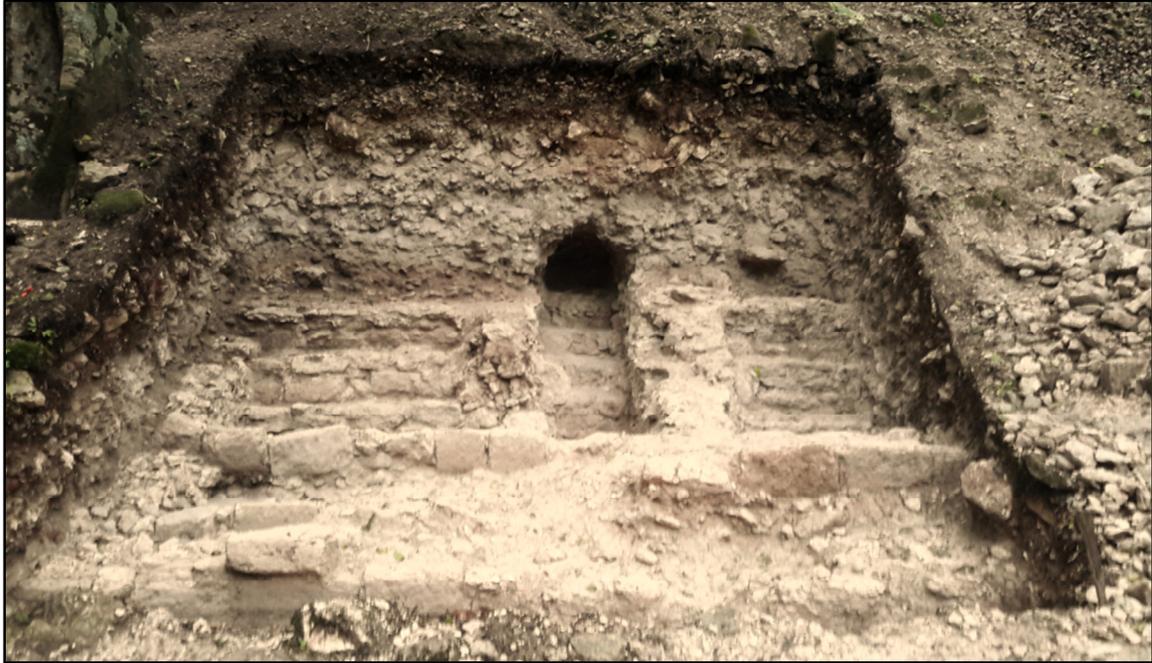
Figura 2.24. Conjunto de banquetas deterioradas a manera de gradas HOL.T.102 (Foto: Berenice García Vázquez).

A pesar de las condiciones poco favorables en las que se encontró el tercer contexto del pozo HOL.T.102, se identificaron restos de un piso de estuco (HOL.T.102.03), también se evidenciaron reminiscencias de donde pudo haber estado una alfarda al extremo oeste y algunos cúmulos aislados de piedras irregulares y careadas unidas por una mezcla a base de cal; para disertar de qué se trata todo este elemento, se decidió realizar un túnel, además con ello se buscarían gradas o lo que queda de ellas que hayan sido elaboradas en etapas más tempranas. El túnel con 1 m de ancho se comenzó a escavar al centro del pozo HOL.T.102 (Figura 2.24).

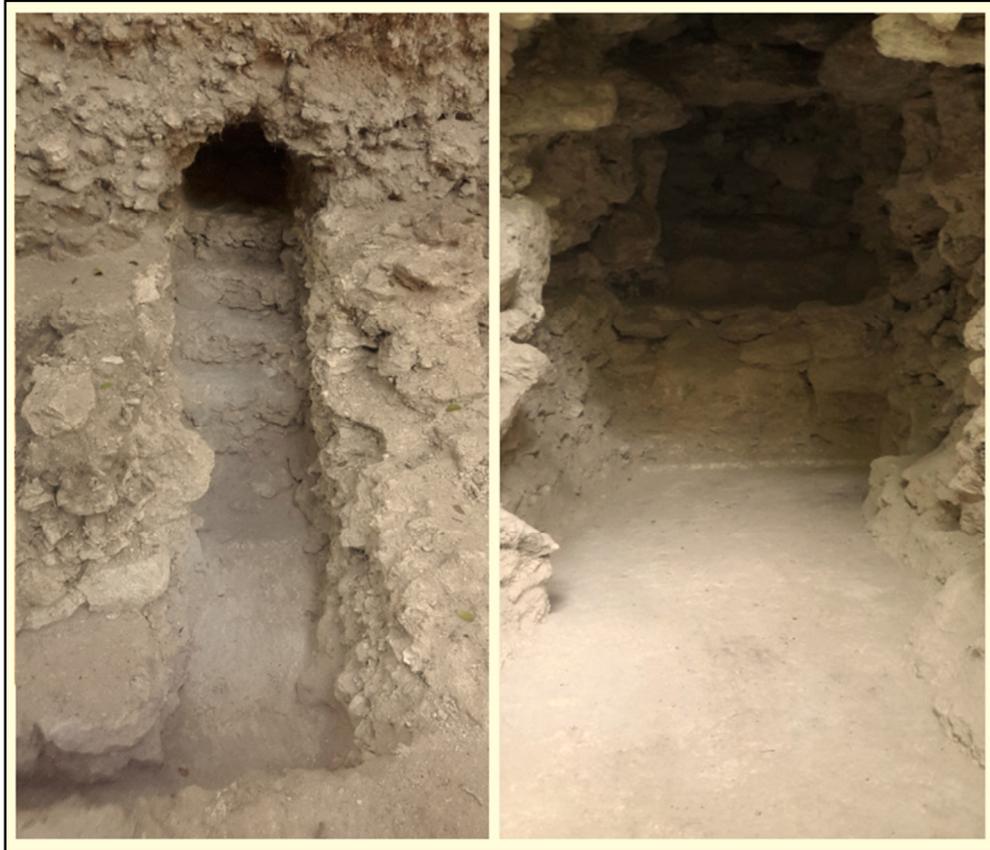
Figura 2.25. Conjunto de banquetas deterioradas a manera de gradas HOL.T.102.06 y HOL.T.102.07 (Foto: Berenice García Vázquez).

Después de 2.20 m del comienzo del piso de estuco HOL.T.102.06, se localizó un conjunto de peldaños a manera de grada en mal estado de conservación, al igual que los elementos anteriormente encontrados no queda claro si se trata de un elemento inconcluso o que sus piedras de revestimiento fueron reutilizadas en otra fase constructiva. Se conforma por cuatro escalones de gradas de una altura promedio de 0.30 m por contrahuella y 0.30 m de huella.

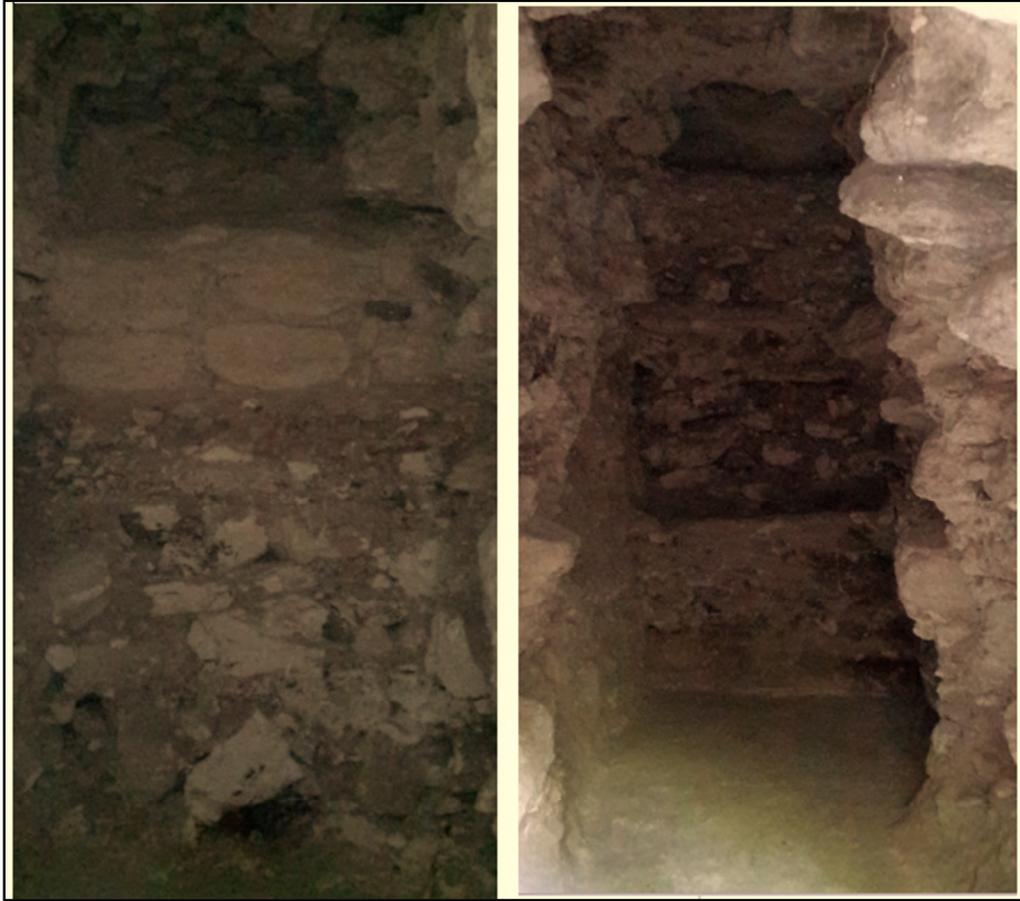
Figura 2.26. Izquierda. Conjunto de banquetas deterioradas a manera de gradas HOL.T.102.08 y HOL.T.102.08 (Foto: Berenice García Vázquez).

La conservación es buena, el exterior del cuerpo no contiene revestimiento, el relleno se presenta más firme, definido y compacto. La huella de cada banqueta es definida de forma clara por un enlucido de estuco sobre cada una, las dimensiones en promedio tienen 0.5 m de huella y 0.5 m de contrahuella en promedio, el tamaño no presenta significativa diferencia entre cada peldaño (Figura 2.26).

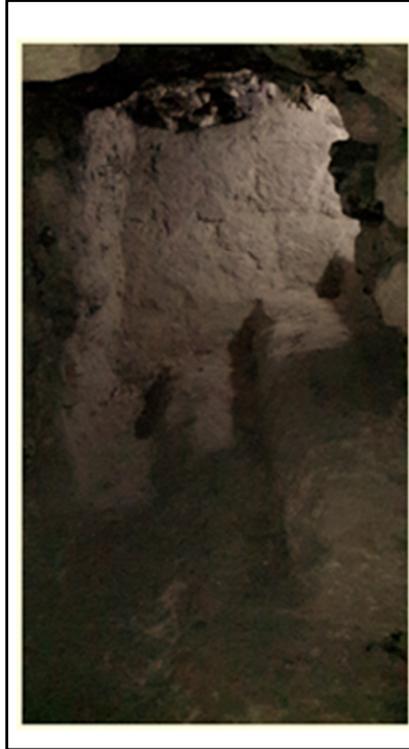
Figura 2.27. Esquina del cuerpo escalonado HOL.T.102.11 postrado en el talud norte HOL.T.102.10 (Foto: Berenice García Vázquez).

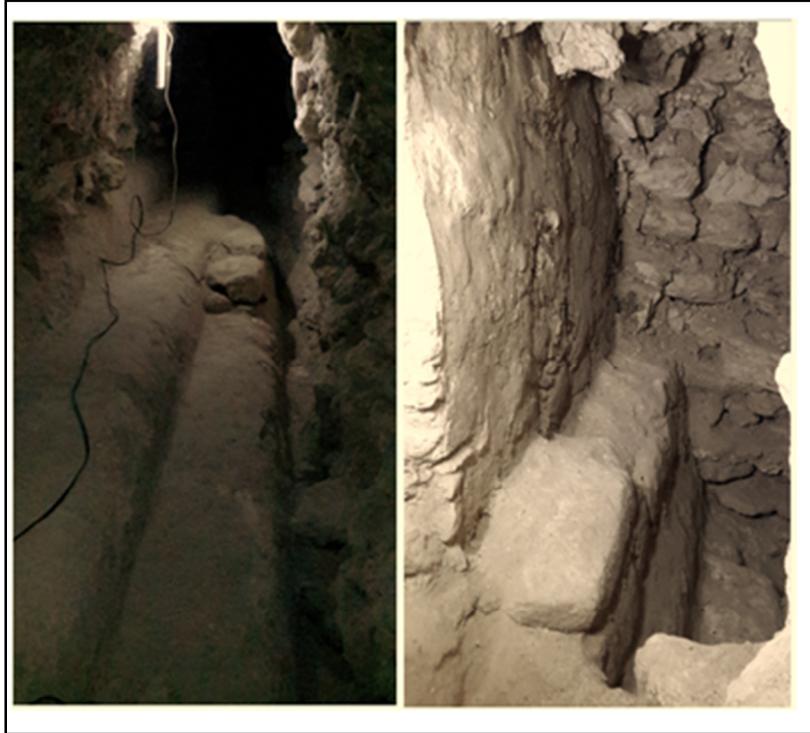
Figura 2.28. Gradass superiores del cuerpo escalonado HOL.T.102.11 y restos de cuarto con talud al norte HOL.T.102.13, muros estucados al norte y oeste HOL.T.102.14 y HOL.T.102.15 (Foto: Berenice García Vázquez).

El talud HOL.T.102.10, se encontró en buenas condiciones, presenta restos de acabado de superficie con un enlucido de cal del cual solo quedan pequeñas reminiscencias, en general está conformado de piedras careadas unidas por una mezcla a base de cal, su estabilidad es totalmente firme y la dirección de sus muros tiene una orientación que se dirige de este a oeste (Figura 2.28).

En la parte superior de este cuerpo escalonado continúan las gradas con dirección oeste, de tal manera que se localizaron otras tres gradas con las mismas características que las anteriores ya descritas. A una distancia de 2 m las gradas se encuentran seccionadas, de tal manera que rematan con los restos de un cuarto estucado que fue rellenado, que también presenta un pequeño talud en el muro norte HOL.T.102.13 y paredes estucadas al norte y al oeste HOL.T.102.14 y HOL.T.102.15.

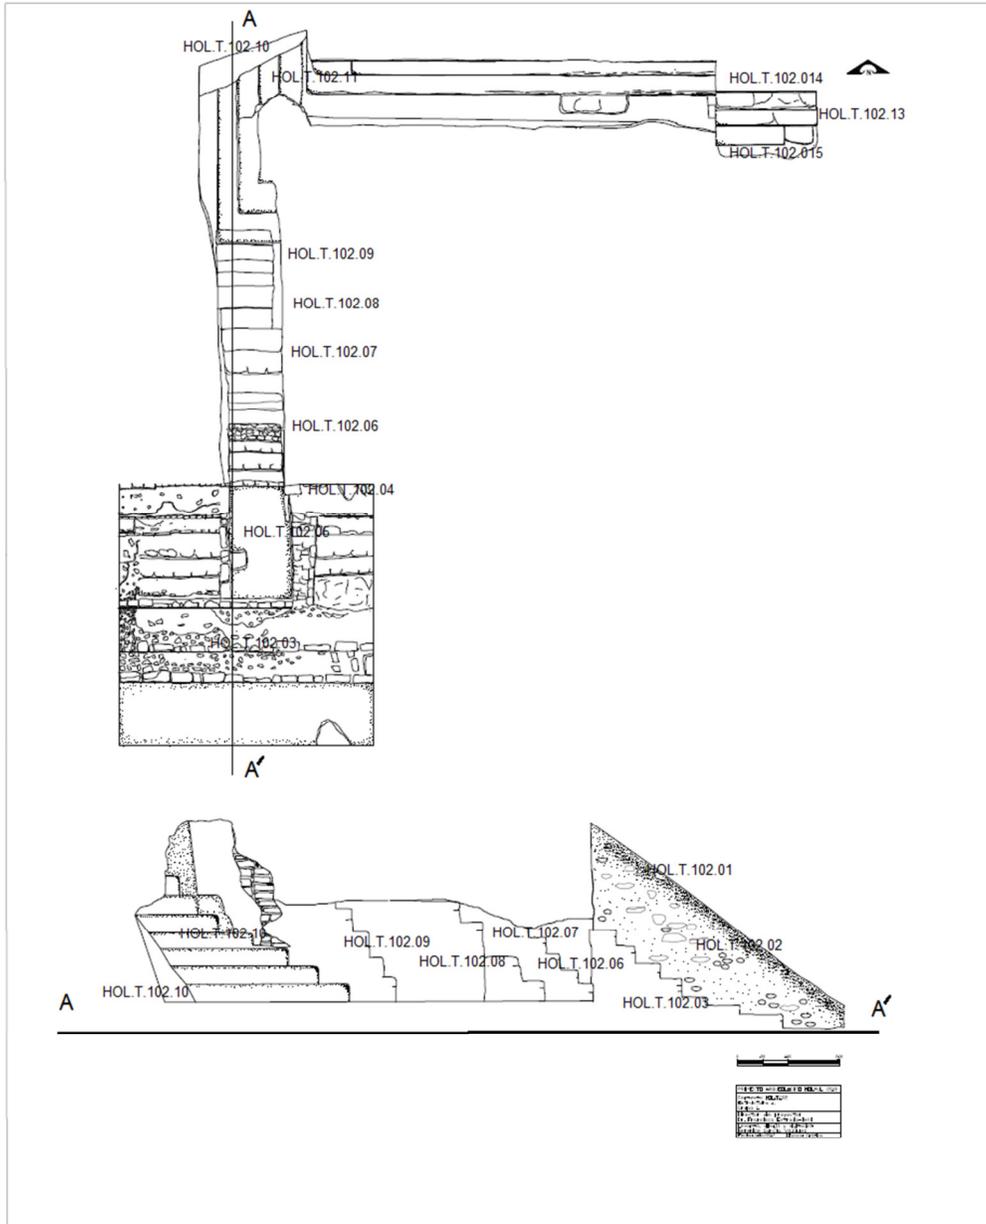
Figura 2.30. Esquema en planta y corte del contexto HOLT.102 (Dibujó: Berenice García Vázquez).

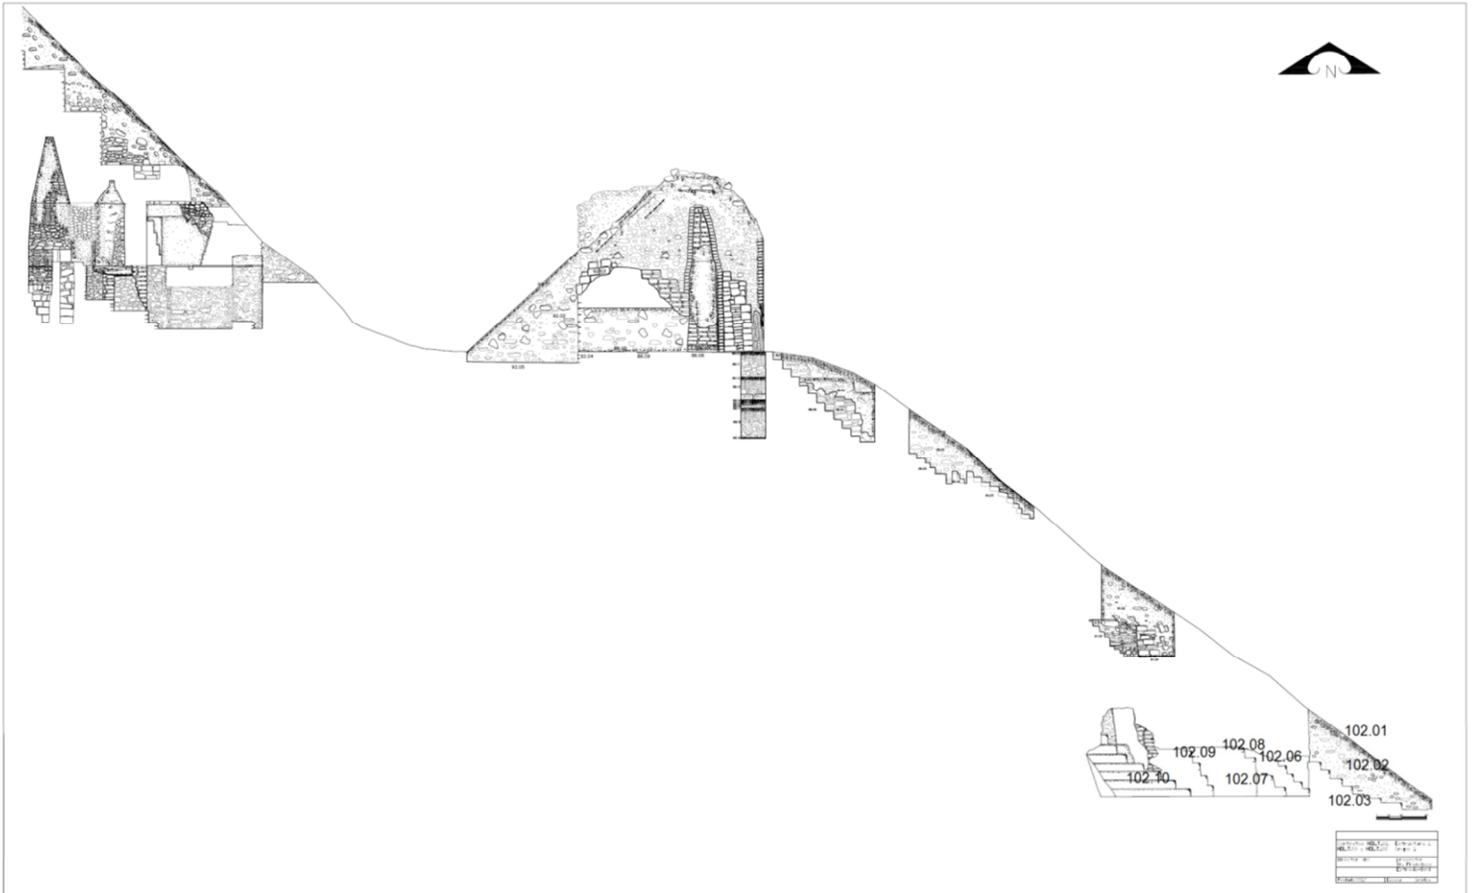
Figura 2.31. Esquema del perfil oeste del HOL.T.102 dentro del Edificio 1 (Elaboró: Berenice García Vázquez).

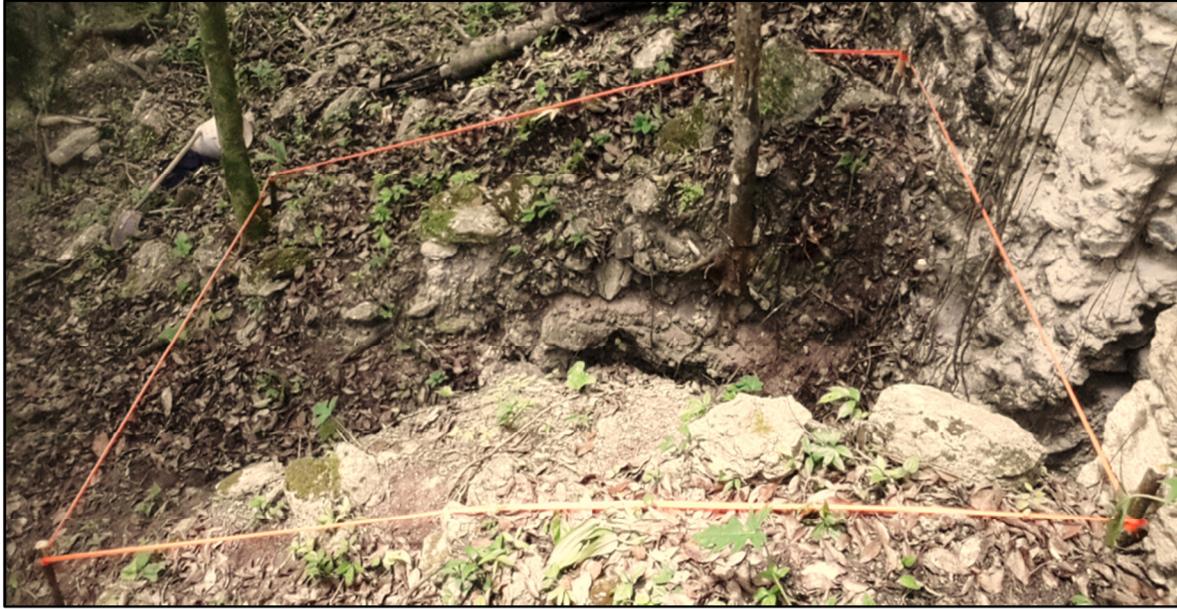
Figura 2.32. Ubicación del pozo de sondeo HOL.T.103 en la Ruina X del Grupo I (Foto: Berenice García Vázquez).

En el lado oriente de la Ruina X, del Grupo I, se implementó el pozo de sondeo número 103 orientado de este a oeste, sobre un pozo de saqueo con la finalidad de localizar los restos de algunos elementos importantes que quedarán después del saqueo. El pozo tiene medidas de 6.80 m este a oeste por 2.70 m norte a sur y se comenzó a excavar de poniente a oriente liberando solamente la tierra suelta que se encontraba sobre la banqueta HOL.T.103.03 (Figura 2.32).

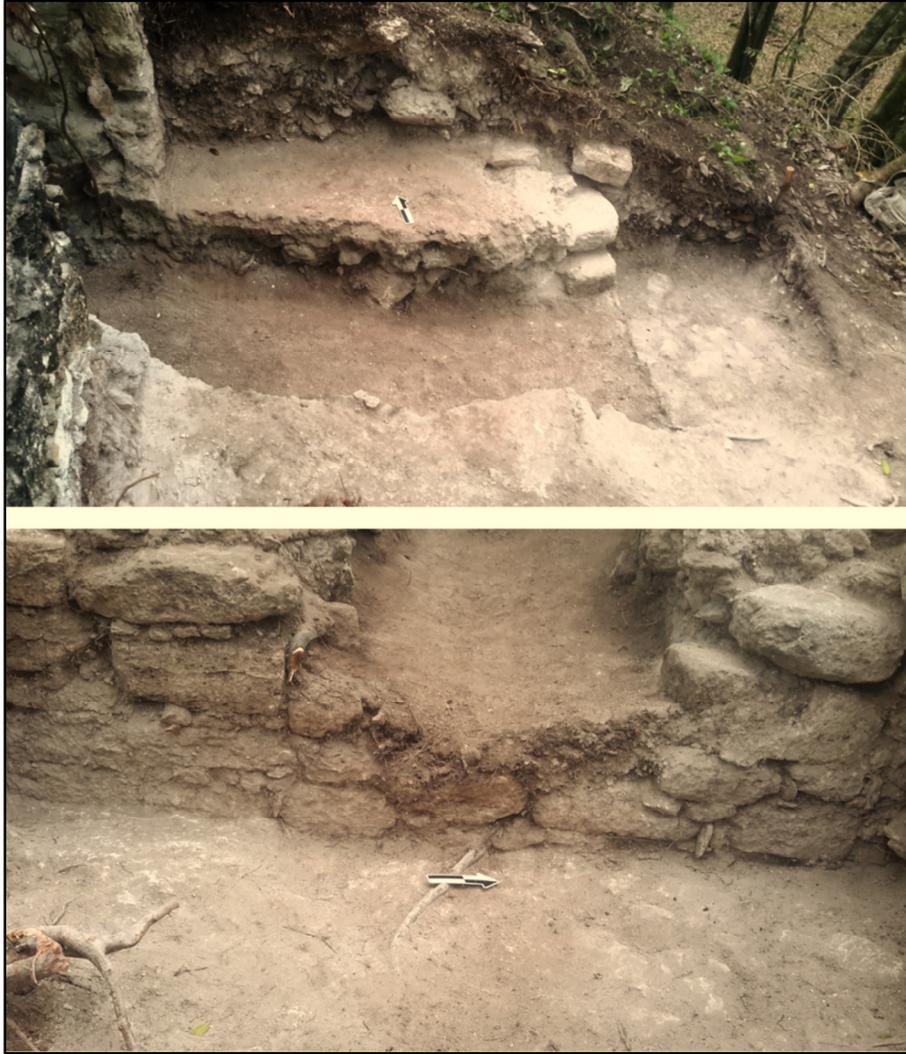
Figura 2.33. Ubicación de la banqueta HOL.T.103.3 con pozo de saqueo de la Ruina X del Grupo I (Foto: Berenice García Vázquez).

Se liberó una banqueta de 0.40 m de huella y 0.70 m de contrahuella, en la parte intermedia se encontraba el pozo de saqueo. El cuerpo contenía un piso de estuco en mal estado, exponiendo los restos de un apisonado de tierra y el relleno que se conforma básicamente por piedras de mediano formato de relleno en la que destacan las piedras angulosas e irregulares. En la contrahuella se encuentran piedras careadas de un largo aproximado de 0.25 m y ancho de 0.15 m dispuestas en un muro vertical (Figura 2.33).

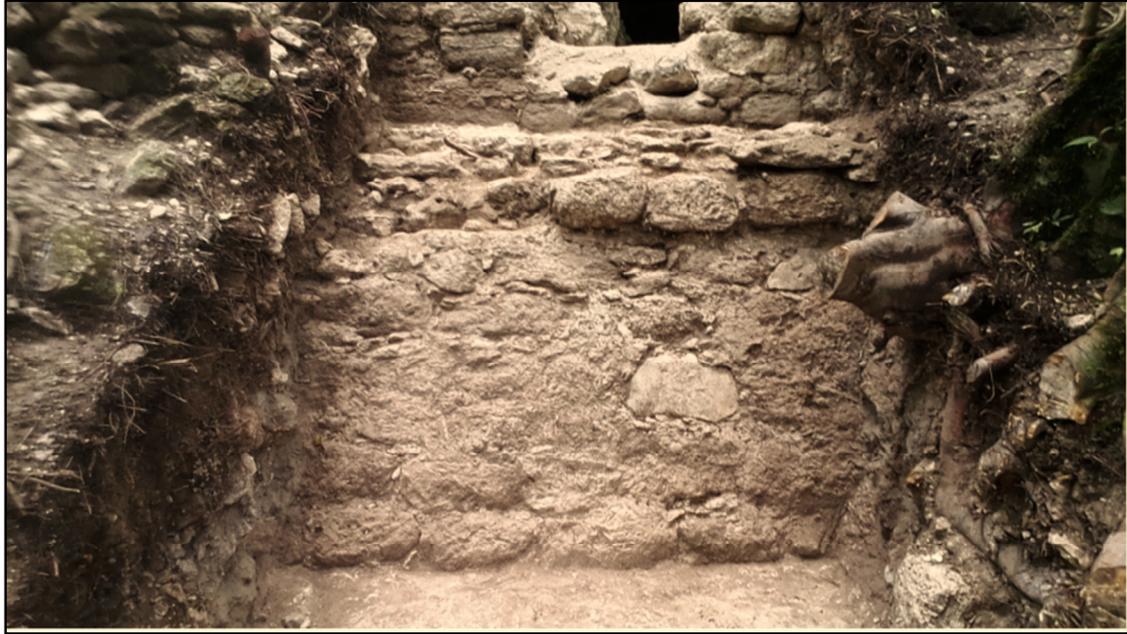
Figura 2.34. Segundo cuerpo escalonado con remate en moldura HOL.T.103.03 de la Ruina X del Grupo I (Foto: Berenice García Vázquez).

El siguiente cuerpo que se encontró, es una banqueta que tiene como particularidad presentar un moldura en el remate de la huella compuesta por bloques de 0.15 m de ancho y 0.20 m de largo, marcando una saliente aproximada de 0.10 m, la huella de 2.10 m de ancho presenta reminiscencias de estuco en su superficie, la contrahuella de 1.70 m de alto está conformada por un muro en talud de unos 35° de inclinación, las piedras que lo conforman no están careadas por los seis lados, pero si priorizaron un careado liso al frente de tal manera que la superficie se aprecia plana en su totalidad. A pesar de que el remate y parte de la huella se colapsó en un estimado al 30 %, se considera que este elemento se encontró en óptimas condiciones (Figura 2.34).

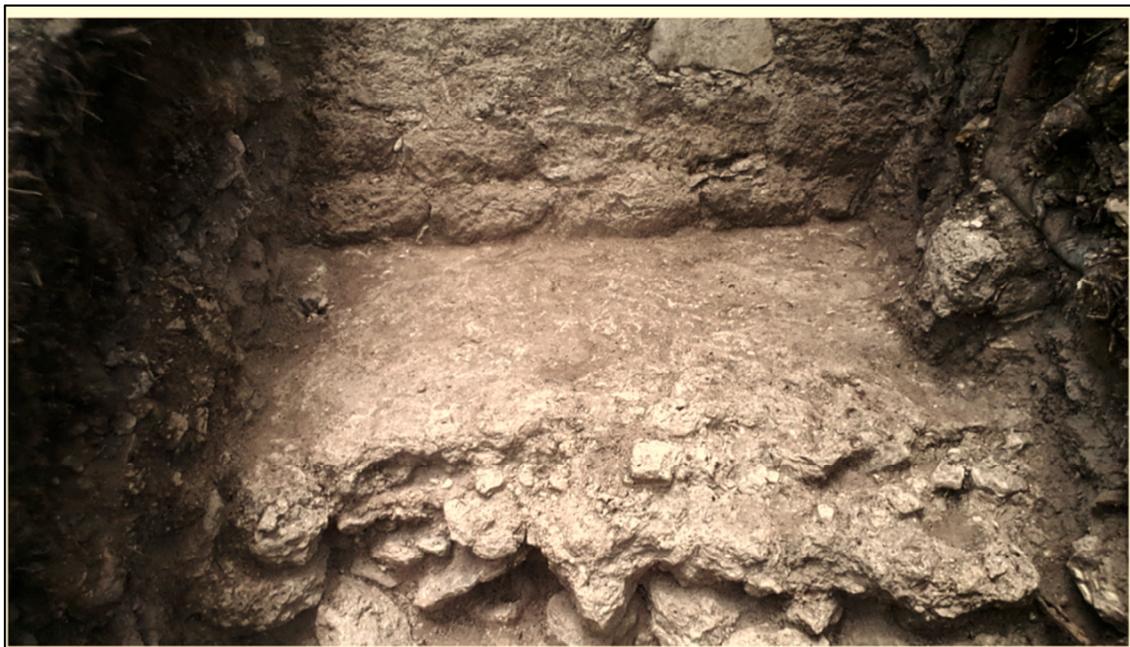
Figura 2.35. Tercer cuerpo escalonado con remate en moldura HOL.T.103.03 de la Ruina X del Grupo I (Foto: Berenice García Vázquez).

El tercer cuerpo que fue liberado también se trata de una banqueta de 1.70 m de huella y 0.7 m de contrahuella que contenía un conglomerado de piedra y argamasa compuesta por cal y otros aditivos que probablemente se trate de un elemento en preparación. Este último cuerpo, se encontró de cierta forma incompleta es probable que se deba a la fuerza que ejercieron las raíces de los árboles en los últimos años que parte de la huella y de la contrahuella (40%) de este elemento no se haya preservado (Figura 2.35).

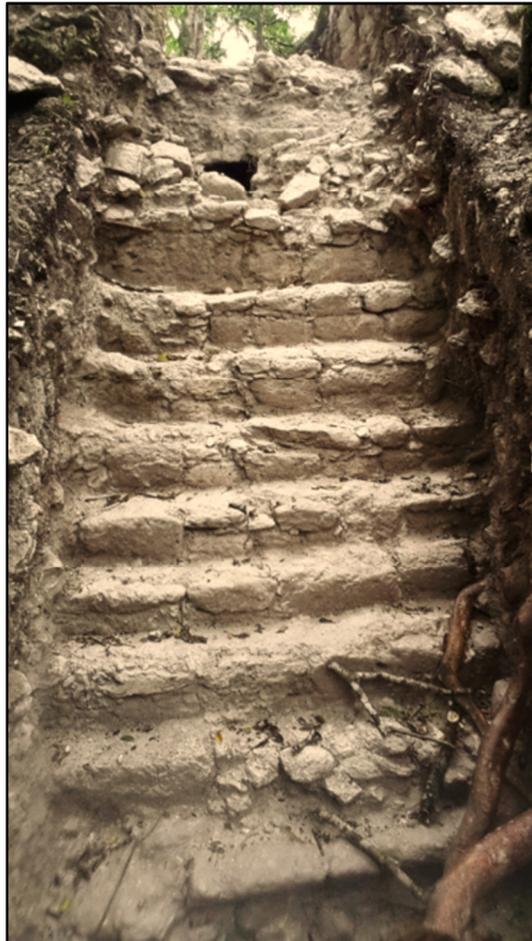
Figura 2.36. Ubicación del pozo de sondeo HOL.T.100 en la Ruina X del Grupo I (Foto: Berenice García Vázquez).

En el lado este de la Ruina X, del Grupo I, fue implementado el pozo de sondeo número 100 orientado de este a oeste, con la finalidad de localizar los restos de algún elemento que datara sobre algún tipo de acceso. El pozo tiene medidas de 1.40 m por 1.40 m en todos los lados y se comenzó a excavar de poniente a oriente liberando la capa I y la capa II (Figura 2.36).

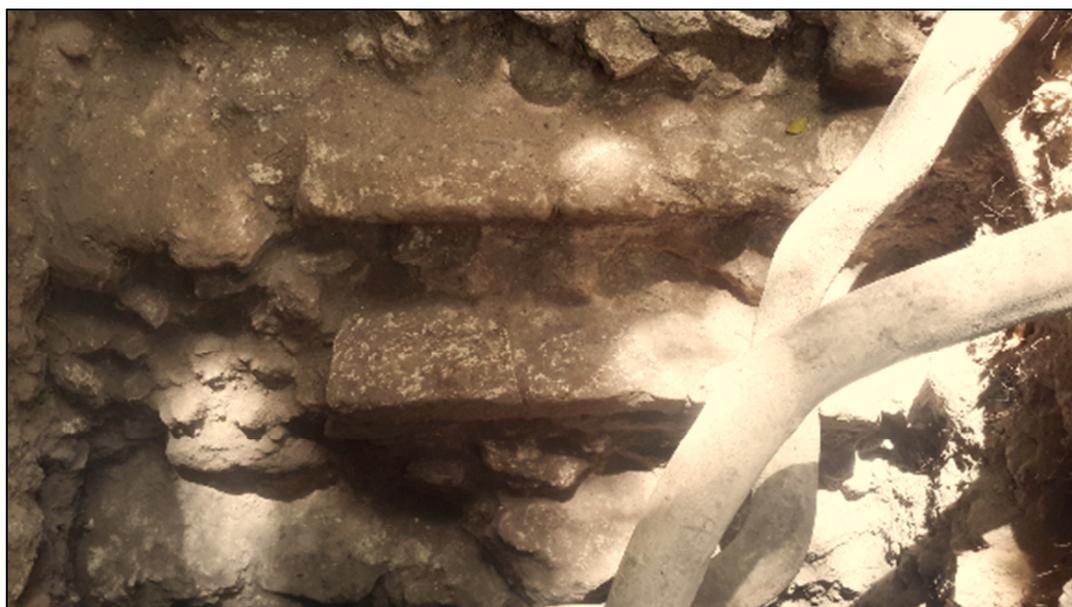
Figura 2.37. Sección baja de las gradas en donde fueron encontrados restos de carbón y ceniza HOL.T.100.14 de la Ruina X del Grupo I (Foto: Berenice García Vázquez).

En esta sección fueron encontradas unas escalinatas de acceso (HOL.T.100.13) de las cuales fue posible liberar 14 peldaños de 0.37 m de contrahuella y 0.33 m de huella en promedio, presentan algunos de restos de revestimiento de estuco, se aprecia que están compuestas principalmente por dos hiladas de sillares de piedra caliza. En la sección inferior se encontraron restos de ceniza y carbón sobre unos peldaños que al parecer le fueron removidos a las piedras careadas de revestimiento dejando solo algunos testigos y exponiendo el relleno de piedras irregulares unidas por una mezcla conformada a base de cal (Figura 2.37).

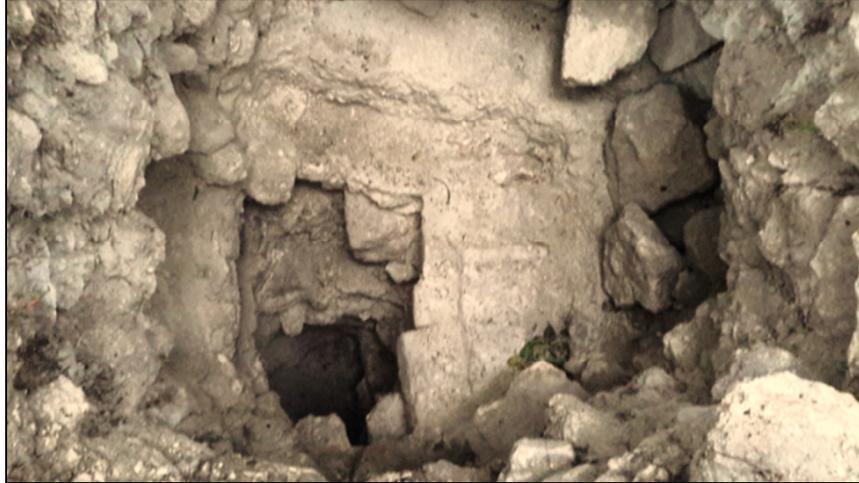
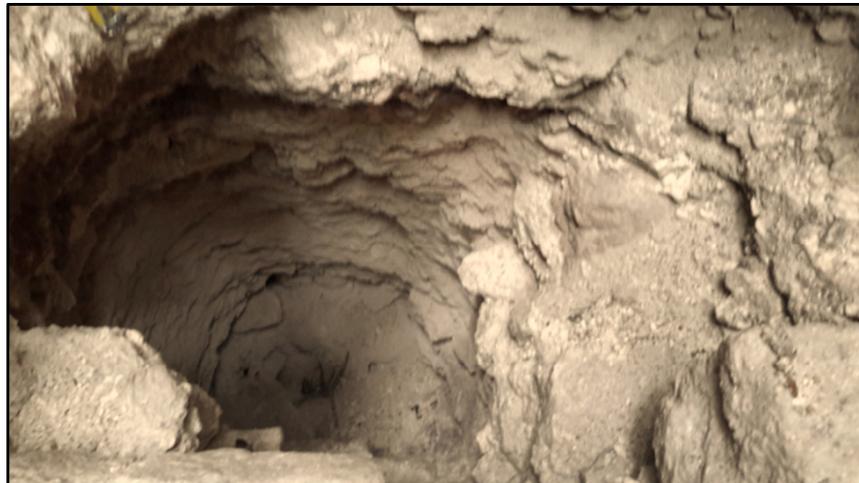
Figura 2.38. Pozo de sondeo HOL.T.100.11 (Foto: Berenice García Vázquez).

Se excavó la unidad HOL.T.100 en la sección superior este, entre los muros que corresponden al mismo número de contexto durante la temporada del año 2016 con la finalidad de continuar con la búsqueda de entierros. A 2.20 m de profundidad y coincidiendo con el pozo de saqueo de la sección interior, se decidió excavar solo en la esquina suroeste en donde se encontró el patrón del sistema constructivo compuesto por bloques grandes de piedra careada por seis lados y nivelaciones con apisonados de argamasa compuesta por cal y otros aditivos como parte del relleno constructivo, es posible que este patrón se haya implementado para otorgar nivelación y soporte a las construcciones superiores (Figuras 2.38, 2.39, 2.40 y 2.41).

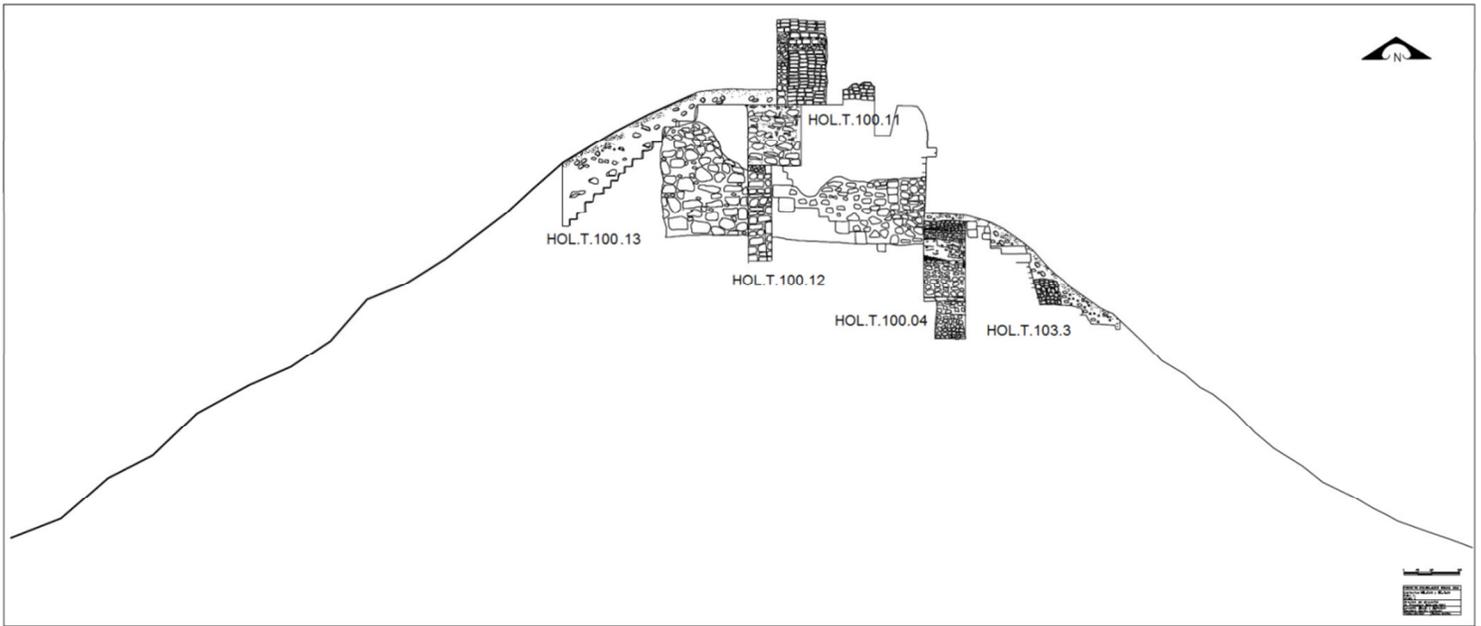
Figura 2.41. Esquema del dibujo del perfil oeste de los contextos HOL.T.100 y HOL.T.103 de la Ruina X (Dibujó: Berenice García Vázquez).

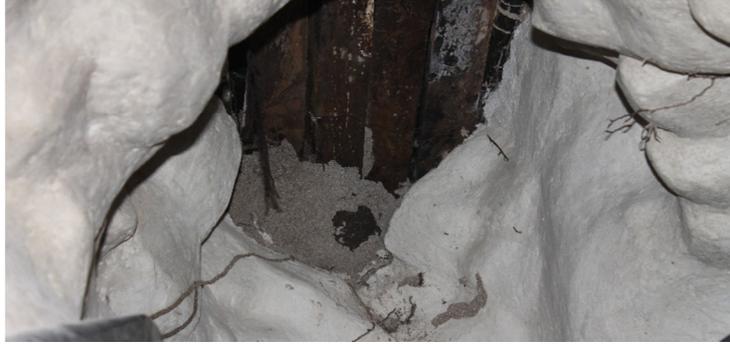
Figura 3.1. Nido de comején. Al centro de la imagen se observan los tablones y en la parte inferior acumulación de tierra que cubre el nido. Foto: M. Colín.

Por lo tanto, los resultados de vida útil no fueron los deseados y en este caso, tales protecciones propiciaron procesos de deterioro en los elementos que debían protegerse. Las termitas o comején, formaron galerías sobre el estuco (estructuras tubulares de color café oscuro). El deterioro que provocaron en el friso son perforaciones y manchas negras. Cabe mencionar que, en la temporada anterior ya se había identificado este problema por lo que se tomaron algunas medidas para erradicarlo, a saber, se asperjó biocida en las zonas afectadas del friso, en secciones del aplanado del túnel y también se colocaron pastillas de naftalina dentro de la subestructura (Colín y Escalante 2016). No obstante, como ya se ha explicado estas medidas no fueron suficientes ya que el problema de la plaga se intensificó.

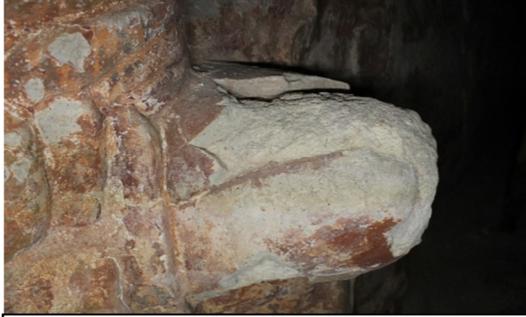
Figura 3.2. Rodilla de personaje en esquina suroeste, con pérdida de estuco, piedra expuesta y desprendimientos. Foto: M. Colín.

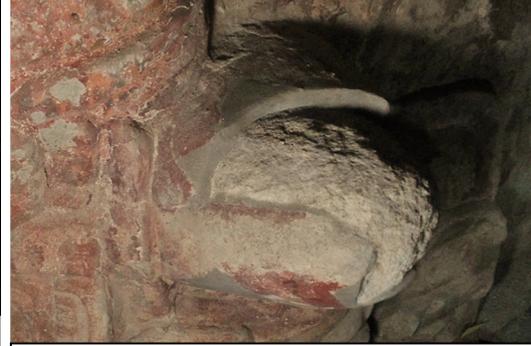
Figura 3.3. Rodilla de personaje en esquina suroeste, piedra consolidada con lechada y ribetes en bordes. Foto: M. Escalante.

4. Ribetes y Resanes. Consistieron en la aplicación de morteros⁴ en faltantes, grietas y fisuras, con la finalidad de proporcionar estabilidad estructural, continuidad visual y recuperar volúmenes perdidos. Siguiendo con la metodología de las intervenciones anteriores, se utilizaron dos morteros en proporción 3:1, uno de granulometría gruesa y otro de fina. Las cargas fueron previamente lavadas y cernidas. Hay dos criterios que definen en qué casos se utilizan estos tratamientos. El menos invasivo son los ribetes, estos se realizaron principalmente en las zonas con matado ritual, debido a que son evidencia cultural, por lo que no se hizo reposición formal. En estos casos los ribetes funcionan como protección para los bordes y aristas, previniendo nuevos desprendimientos (figuras 3.2-3.5). La característica de estos es que el mortero, de carga fina, se aplicó a 90° y en los bordes más angulosos se engrosó el ribete para evitar acumulación de polvo o anidación de insectos.

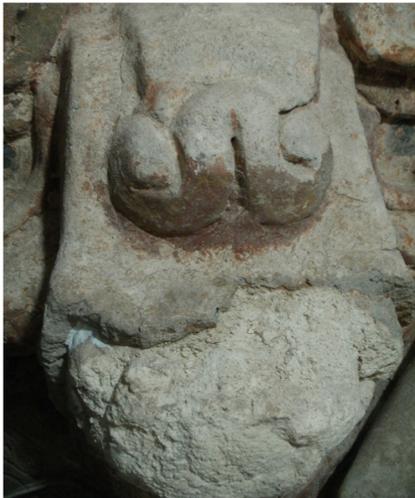
Figura 3.4. Sección inferior de esquina suroeste, con pérdida de estuco y piedra expuesta. Foto: M. Escalante.

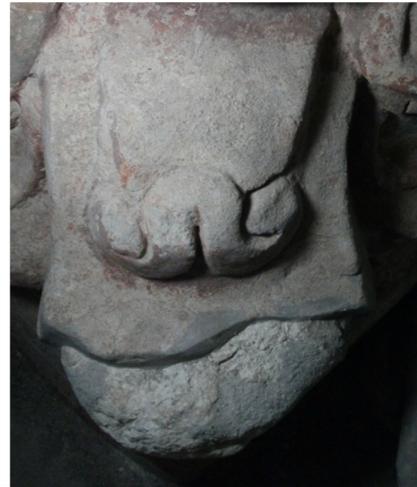
Figura 3.5. Sección inferior de esquina suroeste, piedra consolidada con lechada y mortero, ribetes en bordes. Foto: M. Escalante.

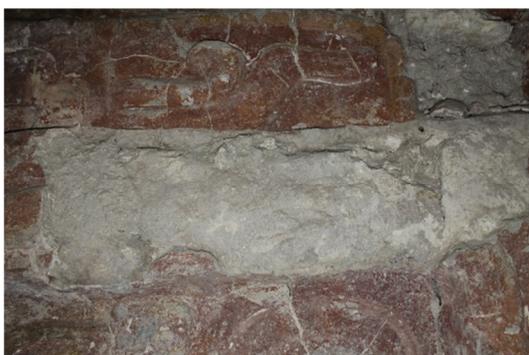
Figura 3.6. Sección superior de panel noreste, con pérdida de relieve y piedra expuesta. Foto: M. Escalante.

Por otra parte, en los faltantes más grandes, inestables y con evidencia de relieve optamos por el resane o reposición formal (figuras 3.6-3.11). Para ello primero se humectó la superficie con agua de cal y después se aplicó el mortero según el tamaño y profundidad del faltante. En los faltantes muy profundos se colocó mortero con gravilla y luego este se recubrió con el mortero fino, imitando la textura y compactación de la superficie original, hasta nivelarlos con el estuco. Parte de este proceso involucró intervenir la última sección de la banda jeroglífica (sección suroeste), para lo cual se mantuvo un estricto apego a la documentación epigráfica, gráfica y fotográfica (Tokovinine, 2014). Cabe señalar que no hay evidencia del diseño completo de los glifos en la esquina oeste, por lo cual los resanes se dejaron lisos (Figura 3.9).
