INVESTIGACIONES ARQUEOLÓGICAS Y CONSERVACIÓN DE ARQUITECTURA MONUMENTAL EN LA REGIÓN DE HOLMUL

TEMPORADA 2017

Francisco Estrada-Belli, Director

Informe presentado al Departamento de Monumentos Prehispánicos y Coloniales de la
Dirección General del Patrimonio Cultural y Natural
Ministerio de Cultura y Deportes de Guatemala.

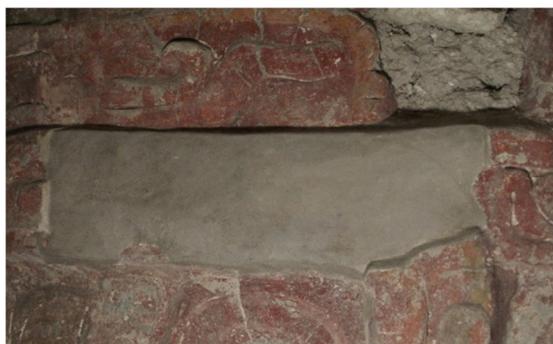
Figura 3.7. Sección superior de panel noreste, con reposición de relieve. Foto: M. Escalante.

Por otra parte, en los faltantes más grandes, inestables y con evidencia de relieve optamos por el resane o reposición formal (figuras 3.6-3.11). Para ello primero se humectó la superficie con agua de cal y después se aplicó el mortero según el tamaño y profundidad del faltante. En los faltantes muy profundos se colocó mortero con gravilla y luego este se recubrió con el mortero fino, imitando la textura y compactación de la superficie original, hasta nivelarlos con el estuco. Parte de este proceso involucró intervenir la última sección de la banda jeroglífica (sección suroeste), para lo cual se mantuvo un estricto apego a la documentación epigráfica, gráfica y fotográfica (Tokovinine, 2014). Cabe señalar que no hay evidencia del diseño completo de los glifos en la esquina oeste, por lo cual los resanes se dejaron lisos (Figura 3.9).

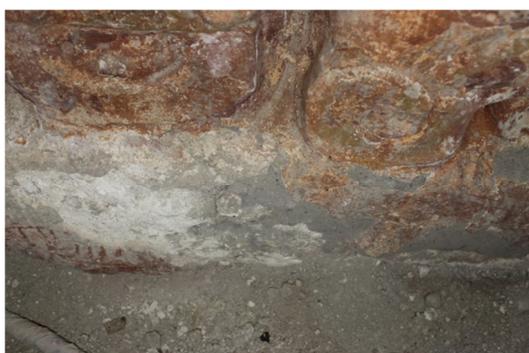
Figura 3.8. Banda de glifos en sección noreste, con pérdida de relieve. Foto: M. Colín.

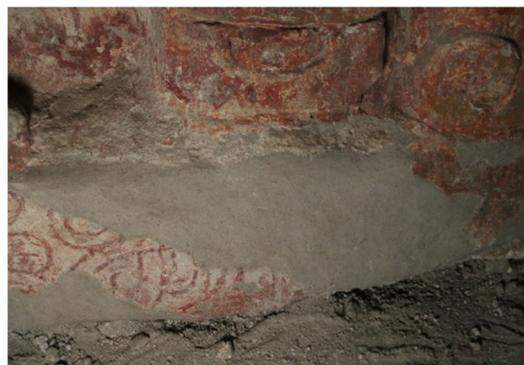
Figura 3.9. Banda de glifos en sección noreste, con reposición de relieve. Foto: M. Escalante.

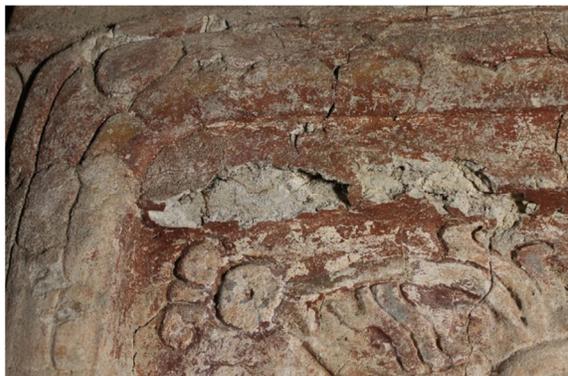
Figura 3.10. Sección superior de tercer panel antes de procesos en 2014, con pérdida de relieve de estuco y grietas. Foto: M. Colín.

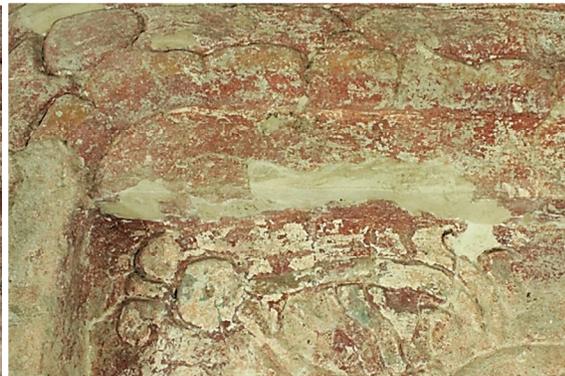
Figura 3.11. Sección superior de tercer panel a mitad de procesos en 2016, con resanes de grietas y reintegración formal de relieves. Foto: M. Colín.

4. Ribetes y Resanes. Consistieron en la aplicación de morteros⁴ en faltantes, grietas y fisuras, con la finalidad de proporcionar estabilidad estructural, continuidad visual y recuperar volúmenes perdidos. Siguiendo con la metodología de las intervenciones anteriores, se utilizaron dos morteros en proporción 3:1, uno de granulometría gruesa y otro de fina. Las cargas fueron previamente lavadas y cernidas. Hay dos criterios que definen en qué casos se utilizan estos tratamientos. El menos invasivo son los ribetes, estos se realizaron principalmente en las zonas con matado ritual, debido a que son evidencia cultural, por lo que no se hizo reposición formal. En estos casos los ribetes funcionan como protección para los bordes y aristas, previniendo nuevos desprendimientos (figuras 3.2-3.5). La característica de estos es que el mortero, de carga fina, se aplicó a 90° y en los bordes más angulosos se engrosó el ribete para evitar acumulación de polvo o anidación de insectos.

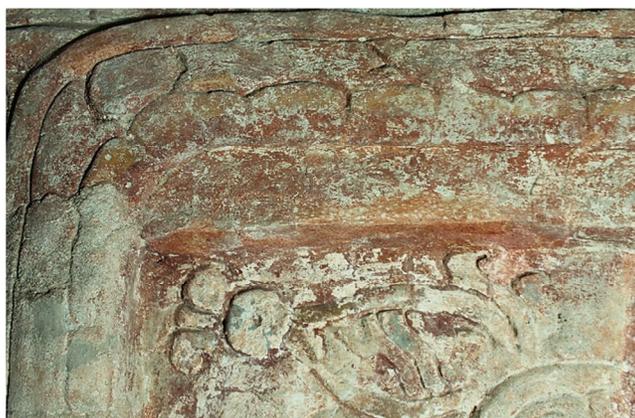
Figura 3.12. Sección superior de tercer panel después de procesos en 2017, resanes y reposiciones con reintegración de color. Foto: M. Colín.

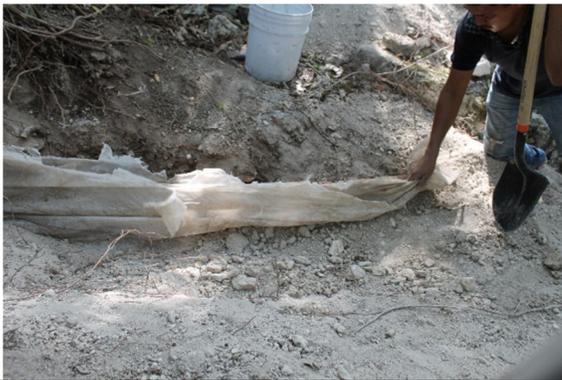
Figura 3.13. Remoción del material de relleno al exterior del Edificio A. Se observa arena y debajo un plástico. Foto: M. Colín.

Para quitar los tablonces y el nido de termitas, primero se removió el material de relleno colocado en la temporada 2013. El relleno consistía en piedras de caliza, arena, plástico (Figura 3.13) y a continuación seis tablonces de madera (Figura 3.14) que cubrían un área de 1.50 x 1.0 metro aproximadamente.

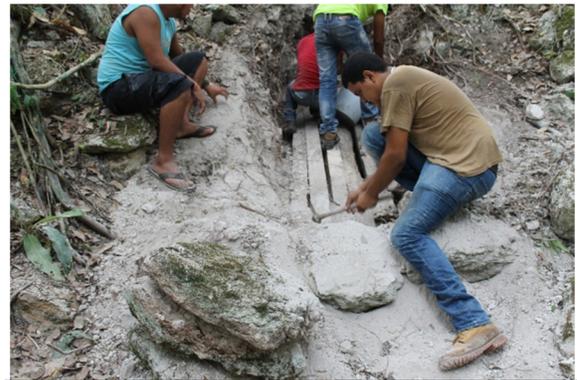
Figura 3.14. Remoción de tablonces de madera que cubrían la lumbrera del túnel. Foto: M. Colín.

7. Tratamiento de cubierta exterior. Este trabajo se realizó en la superficie exterior del Edificio A, en el espacio que colinda con la fachada noroeste del friso. El proceso está directamente relacionado con el control de termitas antes descrito. Se identificó que los tablonces de madera que cubrían la lumbrera fueron el factor que originó la plaga, por tal razón se quitaron y se aprovechó para colocar una cubierta definitiva, más resistente y adecuada a las características del contexto (ICOMOS 2003).

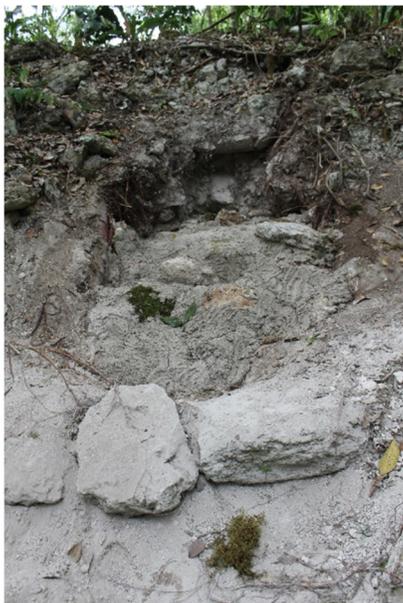
Figura 3.15. Lajas de piedra con aplanado de mortero para cubrir lumbrera. Foto: M. Colín.

Una vez que se removió todo el material, incluyendo el nido de termitas, se colocaron lasjas de piedra caliza adheridas con mortero de cal y arena en proporción 2:1. Este mismo mortero se utilizó para hacer un aplanado y sellar todos los orificios (Figura 3.15). Para evitar crecimiento de raicillas, después se colocó geotextil no tejido⁶ sobre el aplanado y a continuación piedras (Figura 3.16), luego una capa de arena fina con piedrín (Figura 3.17) hasta nivelar la superficie con el terreno (Figura 3.18).

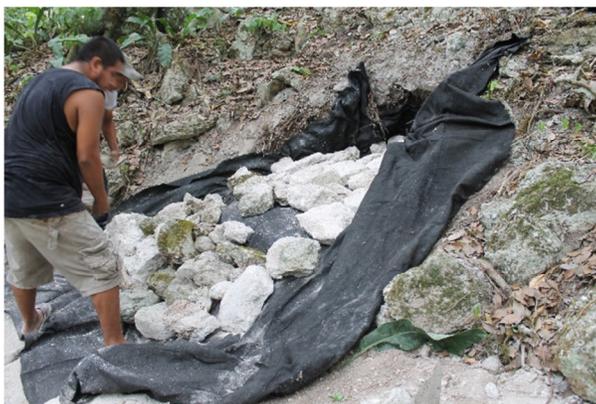
Figura 3.16. Colocación de geotextil y piedras. Foto: M. Colín.

⁶ Fibras de polipropileno, colocadas de forma aleatoria (no tienen dos direcciones de fibra), unidas mecánicamente y por termofusión. Son textiles con elevada resistencia mecánica y química. No degradables.

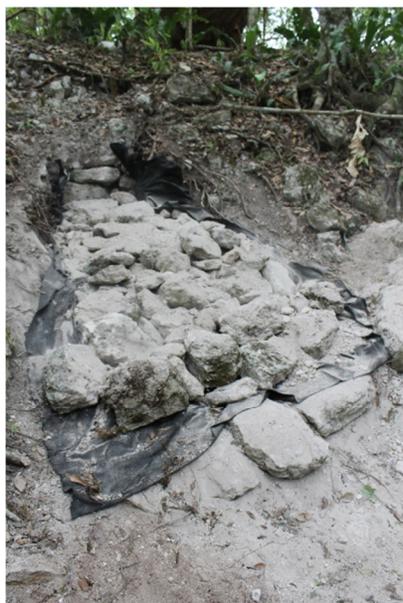
Figura 3.17. Relleno con arena sobre piedras y geotextil. Foto: M. Colín.

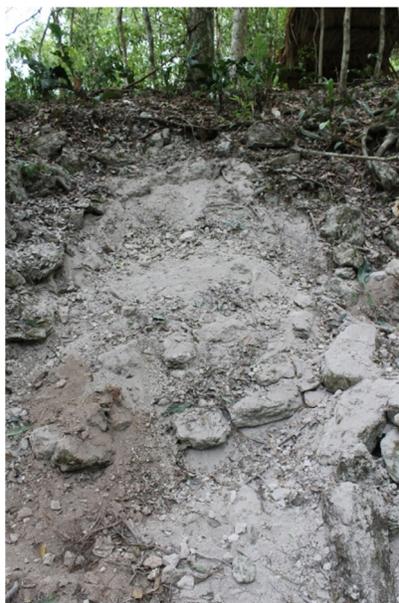
Figura 3.18. Fin de proceso, lumbrera cubierta. Foto: M. Colín.

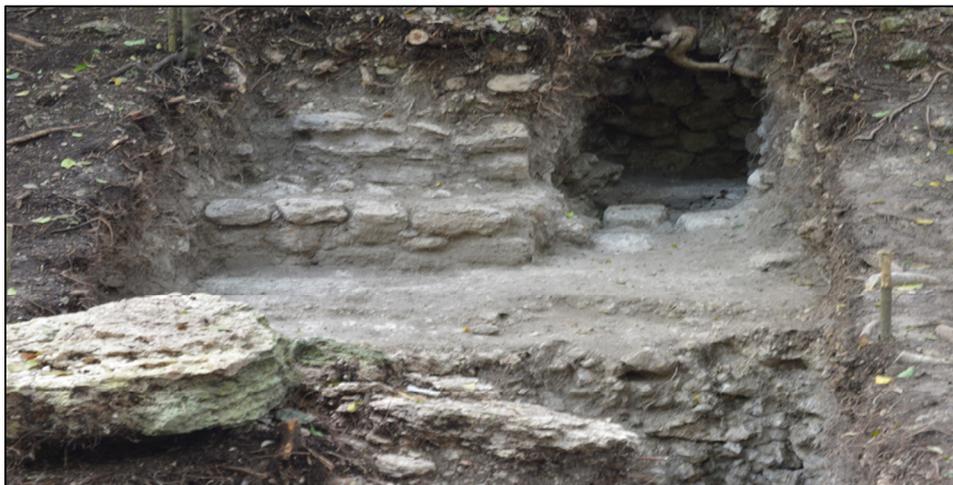
Figura 5.1. Excavación XMA.T.01, se puede observar la estela quebrada y erosionada, dos pisos, dos gradas, (XMA.T.01.09) donde se encontró los bloques de caliza para nivelación, el piso, raíz gruesa y el relleno (Foto: Bhanny Girón).

Retirados estos dos contextos, se encontró otro piso muy bien conservado que estaba a una altura de 0.60 m en comparación al piso (XMA.T.01.05), lo que se descubrió de este piso fueron 1.96 m. También, tres bloques de piedra caliza, de (1) 0.20 m de ancho por 0.70 m de largo, (2) 0.33 m de ancho por 0.45 m de largo y (3) 0.29 m de ancho por 0.59 m de largo; al parecer estos bloques fueron puestos para nivelación, para que los dos pisos estuvieran casi al mismo nivel (Figura 5.1).

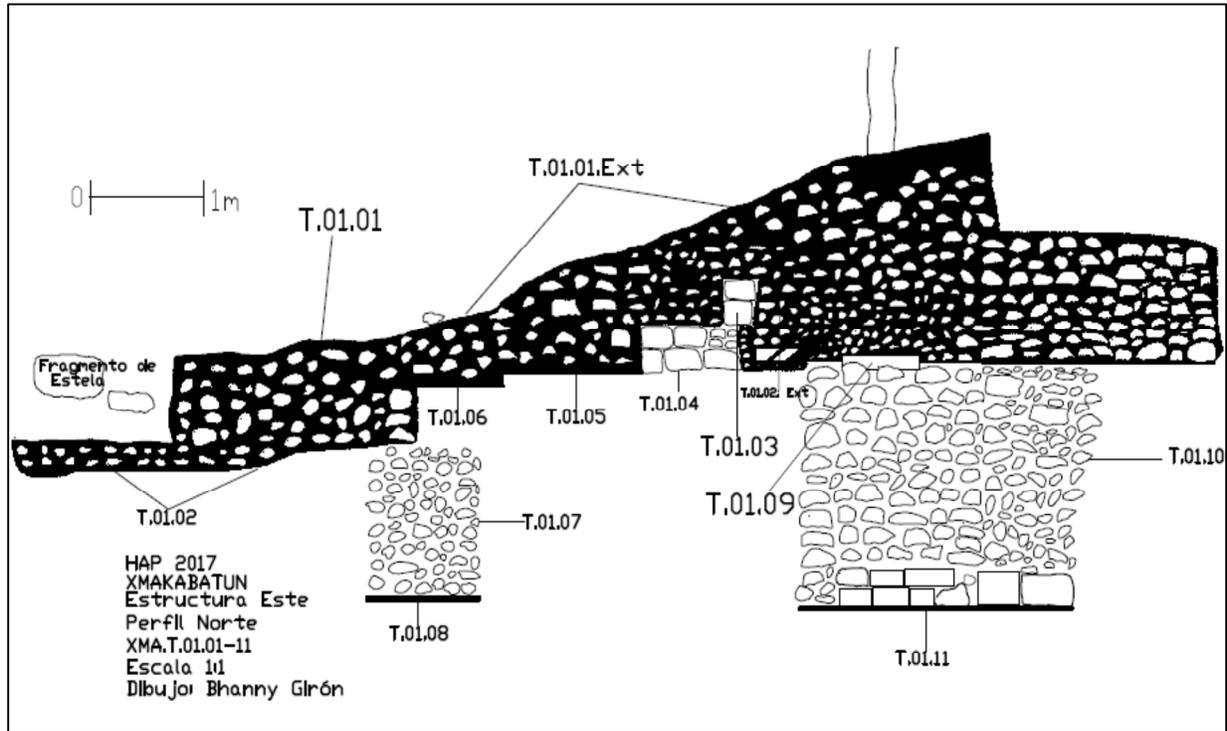
Figura 5.2. XMAKABATUN, Estructura Este, Perfil Norte, XMA.T.01 (Dibujó: Bhanny Girón).

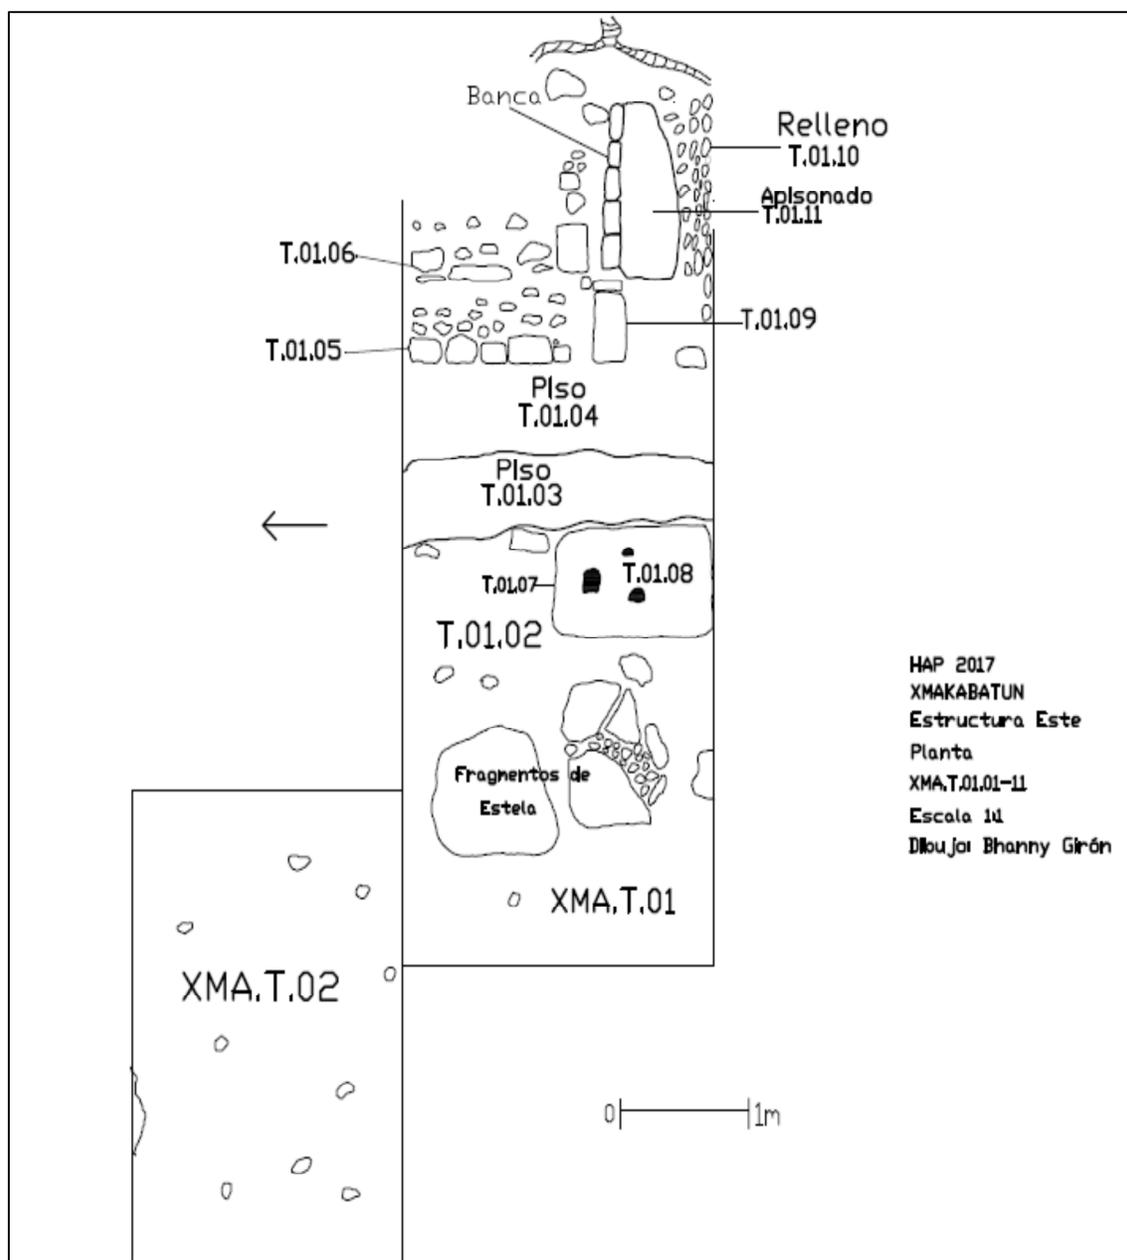
Figura 5.3. XMAKABATUN, Estructura Este, Planta, XMA.T.01, se observa la Planta de XMA.T.02 (Dibujó: Bhanny Girón).

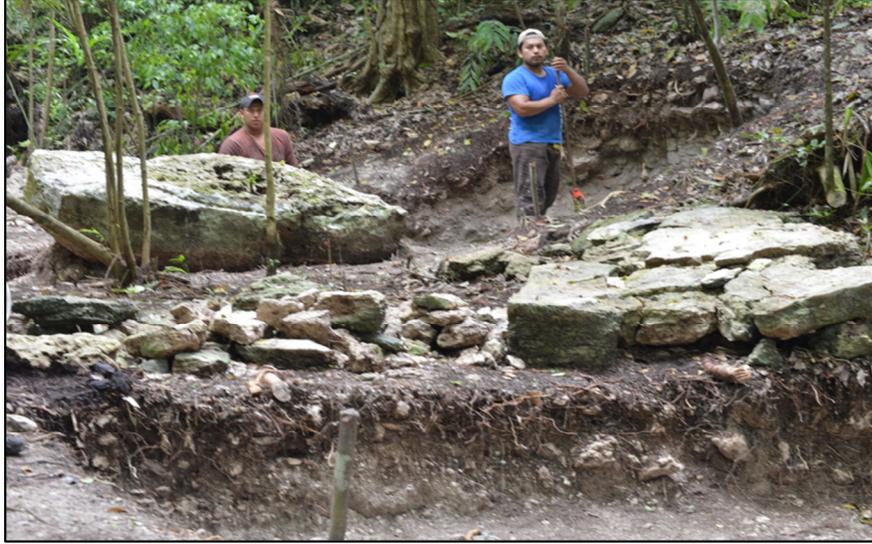
Figura 5.6. Excavación XMA.T.02, se ve la estela colapsada y fragmentada, a la izquierda las partes que fueron levantadas después del dibujo de planta, al fondo otra estela (Foto: Bhanny Girón).

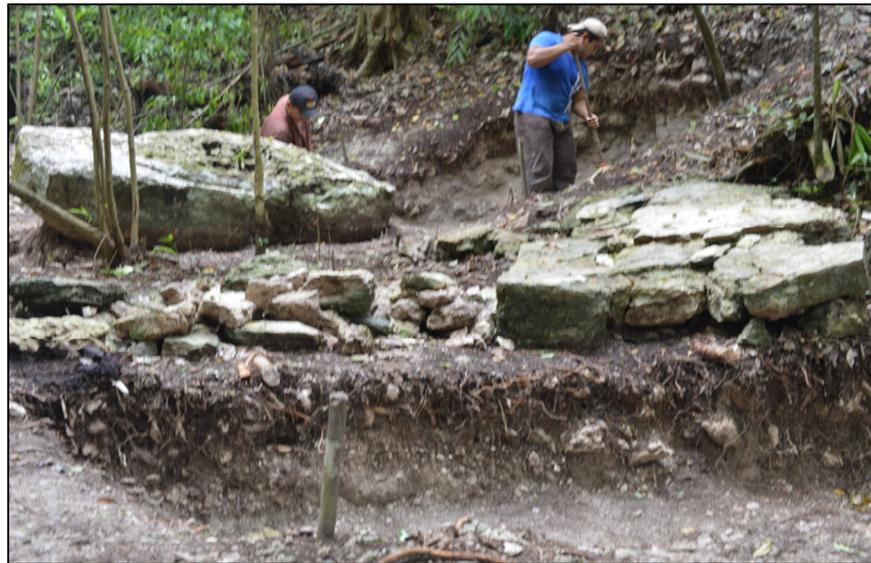
Figura 5.7. Excavación XMA.T.02, otra vista de la estela caída y lo fragmentada que se encuentra, se observa el final de la excavación (Foto: Bhanny Girón).

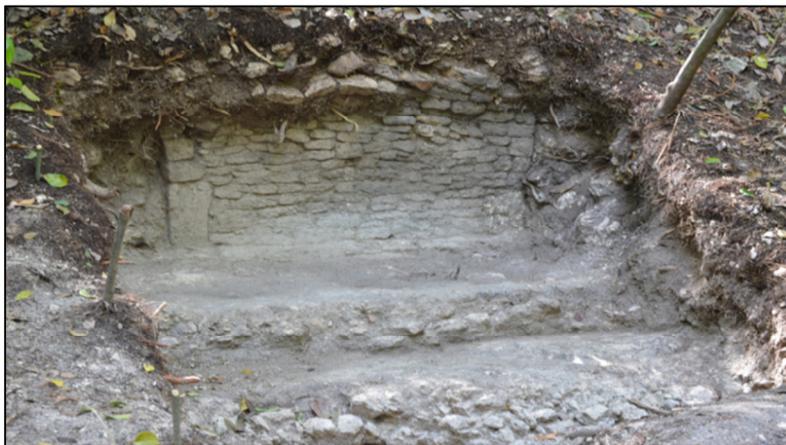
Figura 5.9. Puerta (XMA.T.03.06) se observan las piedras colocadas y algunos movidas por las raíces, la grada con su capa de estuco, debajo el piso y el relleno (Foto: Bhanny Girón).

Destapada la grada, se inició a quitar tierra sobre la puerta, a este contexto se le denominó XMA.T.03.06. Esta puerta está construida con variedad de piedras colocadas, con medidas de 0.30 m de largo por 0.07 m de ancho aproximadamente, unas piedras miden 0.22 m de ancho por 0.40 m de largo; la puerta mide 1.34 m de largo por 1.15 m de altura aproximadamente, algunas piedras muestran manchas de quemado. Otras piedras se han movido de su lugar debido a las raíces de los árboles que están cerca (Figura 5.10).

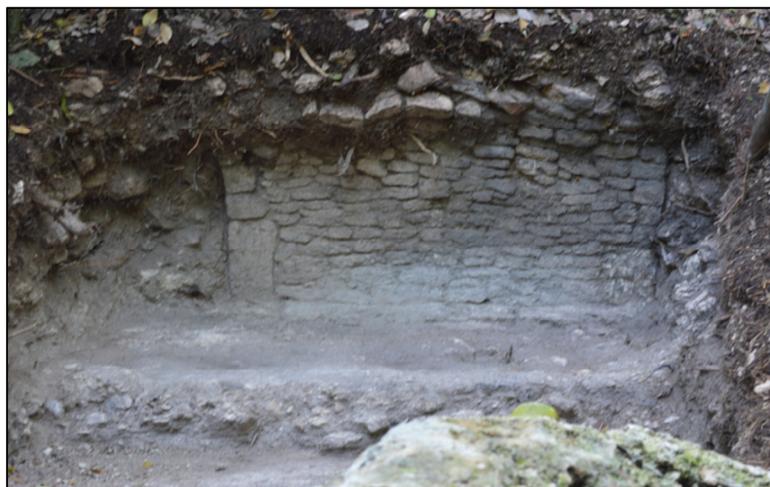
Figura 5.10. Otra vista de la puerta (XMA.T.03.06) se observa el relleno a los lados, la grada y un poco más abajo casi no se ve el piso y también parte de la estela (Foto: Bhanny Girón).

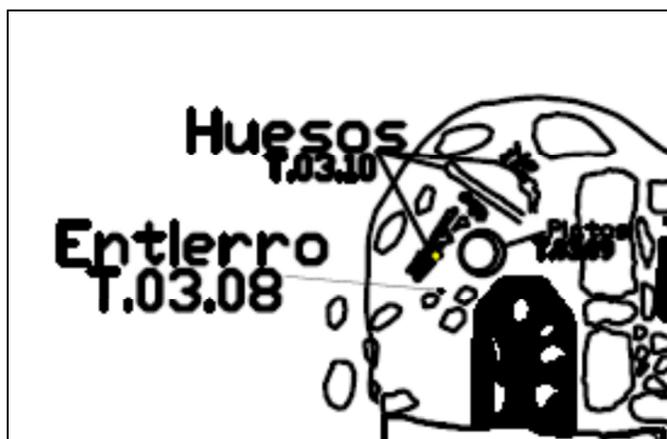
Figura 5.11. Estructura Este, Entierro, XMA.T.03.08, 03, 10 (Dibujó: Bhanny Girón).

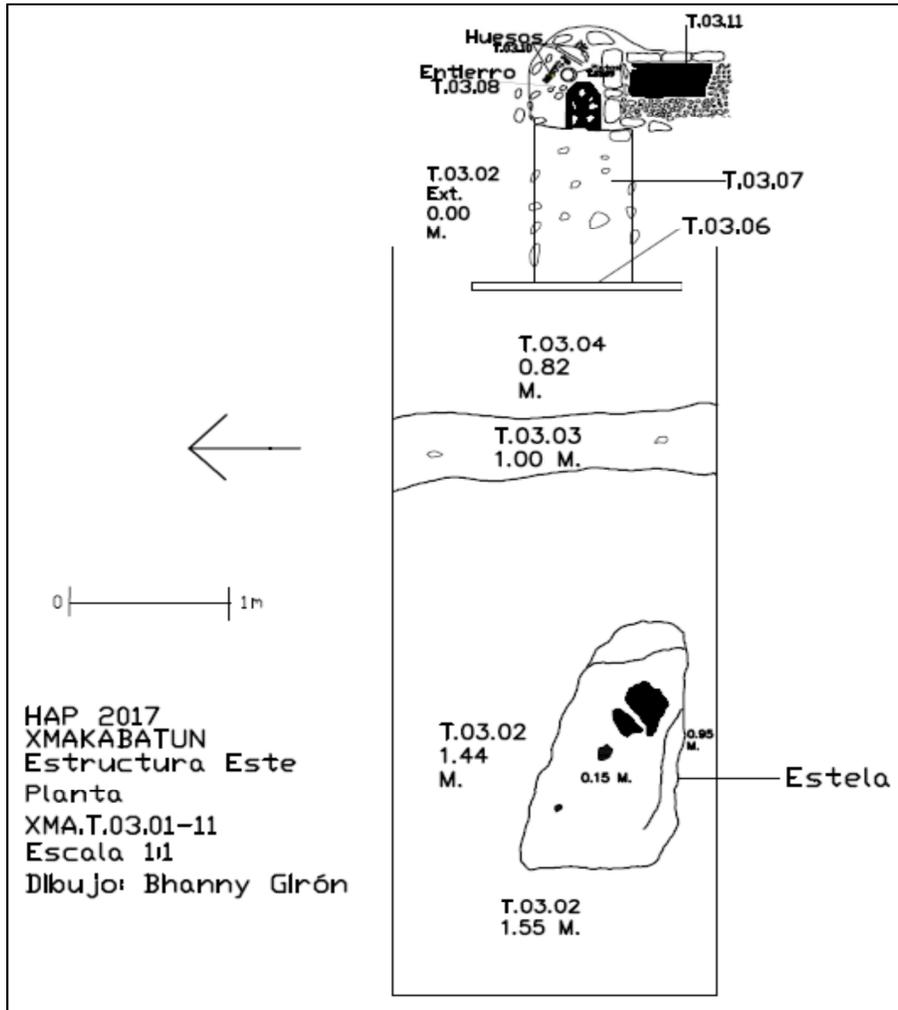
Figura 5.13. XMAKABATUN, Estructura Este, Planta, XMA.T.03 (Dibujo: Bhanny Girón).

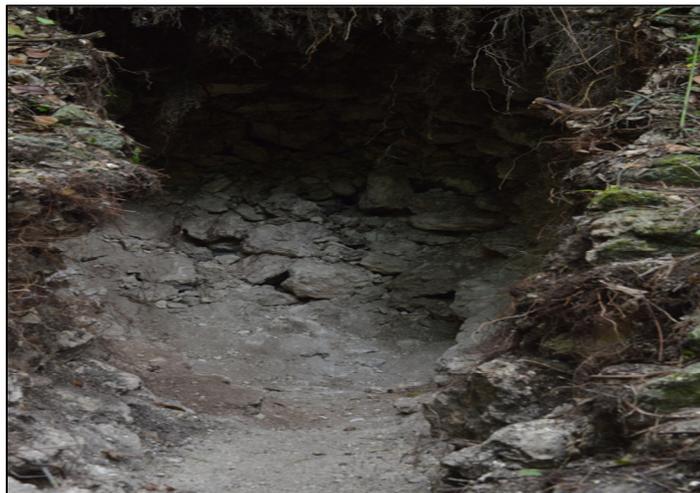
Figura 5.16. Muestra del derrumbe en la trinchera de saqueo en la parte este de la Pirámide Central, esta sección es vulnerable (Foto: Bhanny Girón).

No se pudo realizar el objetivo trazado, no se puede especificar por ahora que hay detrás de todas estas piedras, solo que es muy vulnerable a los derrumbes esta sección de la Pirámide Central en su rostro este.

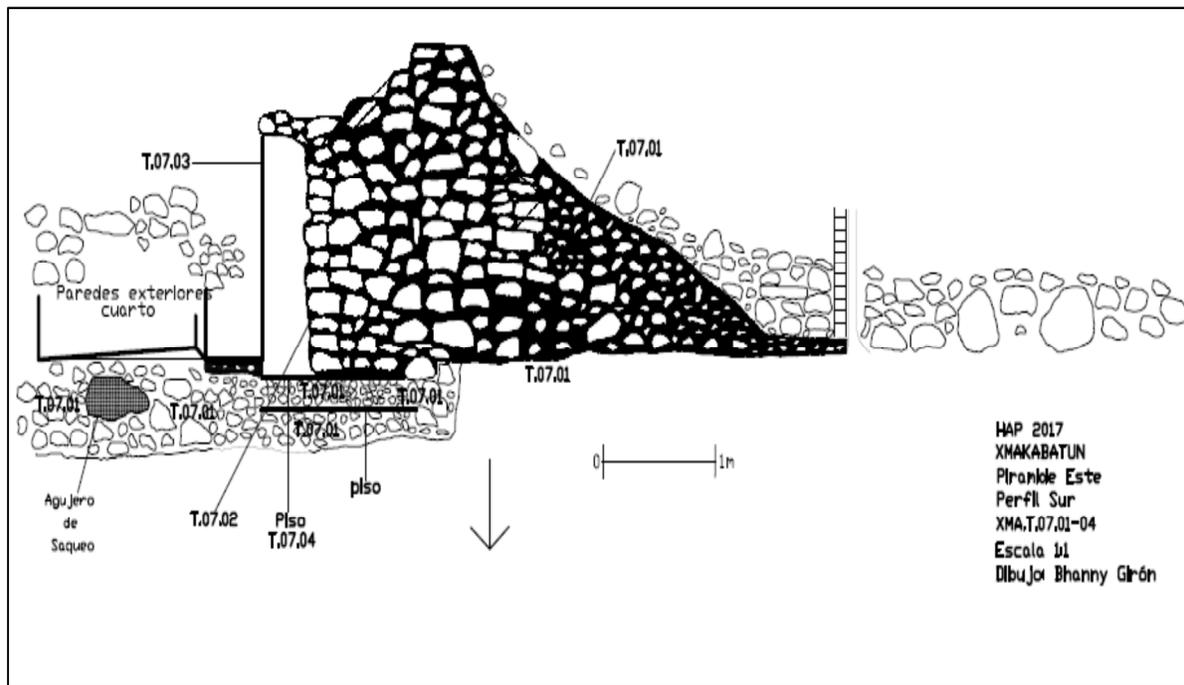
Figura 5.21. XMAKABATUN, Pirámide Este, Perfil Sur, XMA.T.07 (Dibujó: Bhanny Girón).

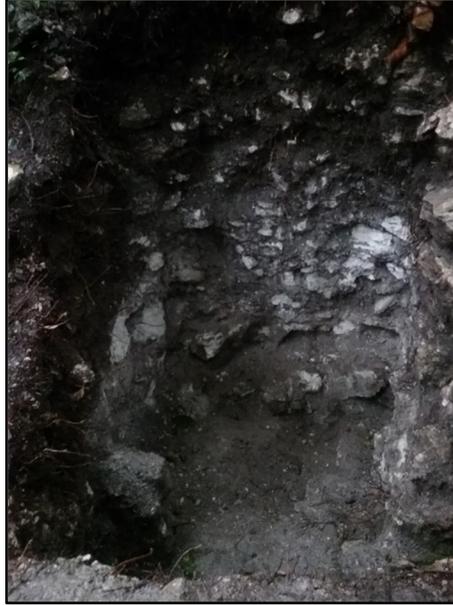
Figura 6.3. Pozo de contexto XMA.T.05.02 al llegar a su profundidad máxima, previo a iniciar la excavación del túnel (Fotografía E. Quinac Monroy).

El material cerámico presente fue abundante, se extrajo una muestra de carbón y un fragmento de navaja prismática de obsidiana gris. La excavación del pozo finalizó a una profundidad de 2.26 m en su esquina noreste, 2.01 m en su esquina noroeste, 2.26 m en su esquina sureste y 1.64 m en su esquina suroeste, y se inició con la excavación de un túnel en dirección este de la estructura. Al realizar la excavación del túnel se encontró un muro dentro de la estructura, contexto XMA.T.05.03, en donde termina el contexto XMA.T.05.02.

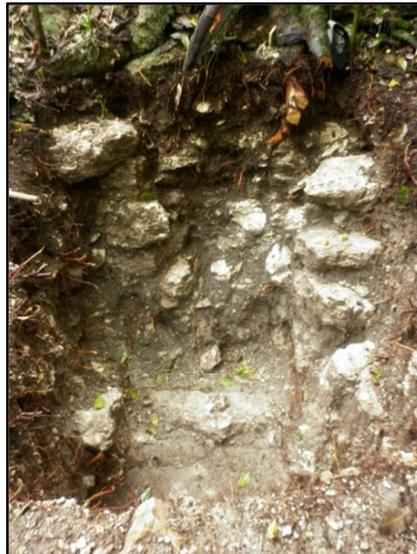
Figura 6.4. Muro identificado durante la excavación del túnel, contexto XMA.T.05.03 (Fotografía E. Quinac Monroy).

El contexto XMA.T.05.03 está conformado por un muro de piedra caliza blanca, raíces y tierra de color gris claro. El muro delimita el relleno de la estructura con una subestructura interior, dicho hallazgo carece de estuco.

Durante la excavación del muro se retiró material cerámico y se dejó parte del muro como evidencia del mismo. Esto provocó que el área de trabajo se redujera. Al remover los bloques del muro se encontró nuevamente material de relleno, contexto XMA.T.05.04.

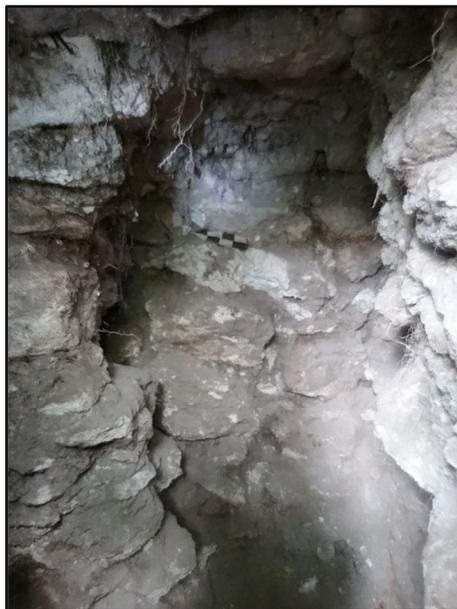
Figura 6.5. Muro perteneciente al contexto XMA.T.05.05, nótese la evidencia arquitectónica del contexto XMA.T.05.3 (Fotografía E. Quinac Monroy).

El segundo muro, contexto XMA.T.05.05, está conformado por bloques de piedra caliza, tierra de color gris claro granulada y textura suave. Se extrajo material orgánico de la parte superior del muro. Se retiraron los bloques del muro y continuó con la excavación del túnel, en donde se identificó material de relleno, contexto XMA.T.05.06. Se dejó parte del muro como evidencia del hallazgo.

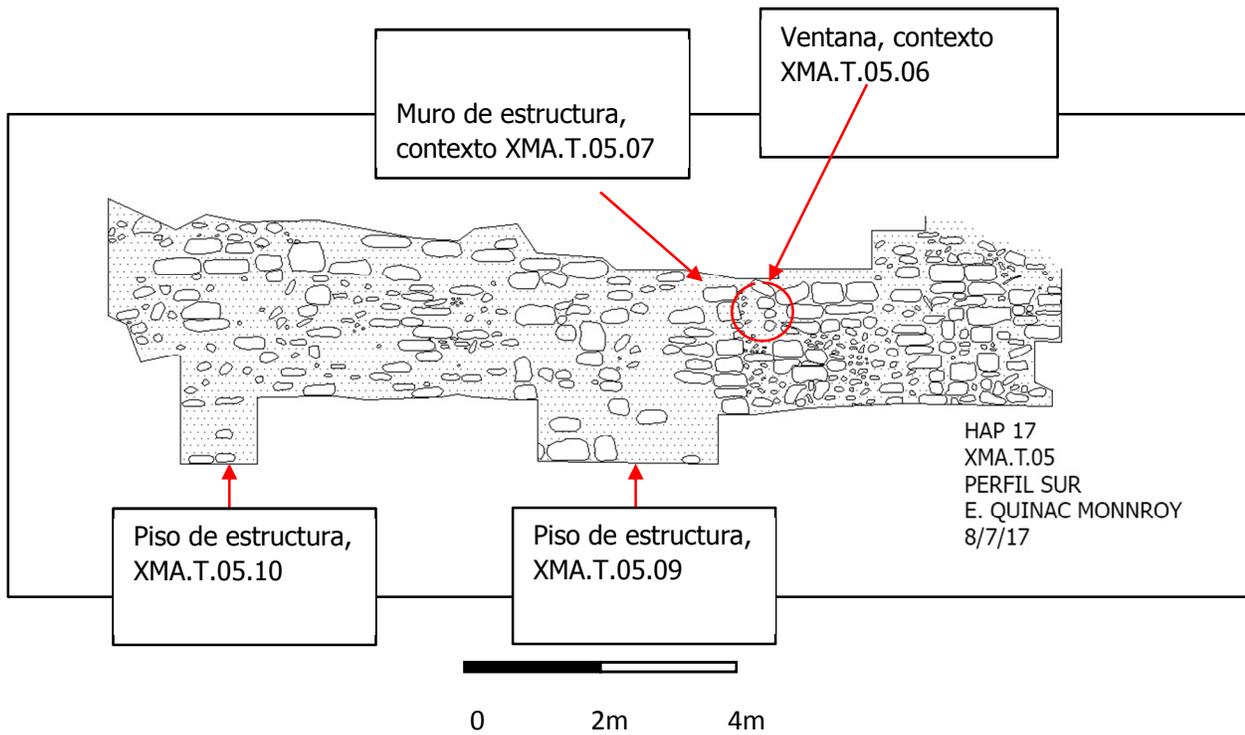
Figura 6.11. Perfil sur de las excavaciones dentro de la pirámide sur.

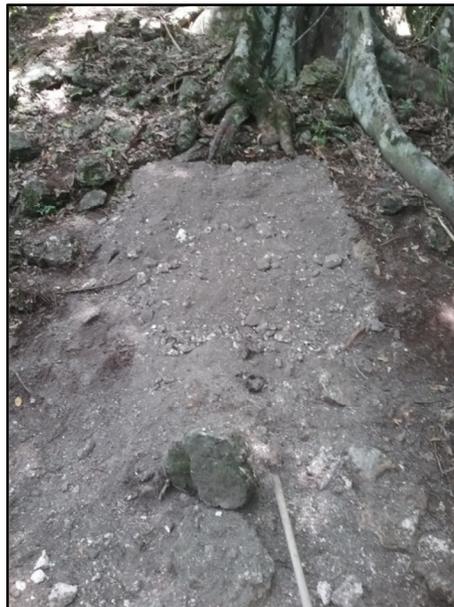
Figura 6.12. Relleno final del área de excavación en la pirámide sur (Fotografía E. Quinac Monroy).

Al finalizar la documentación de los hallazgos en las excavaciones se colocó un tapón con piedras de caliza al inicio del túnel, posteriormente se rellenó el área del pozo con el que dio inicio la intervención en la pirámide sur con tierra gris clara y piedras de caliza.

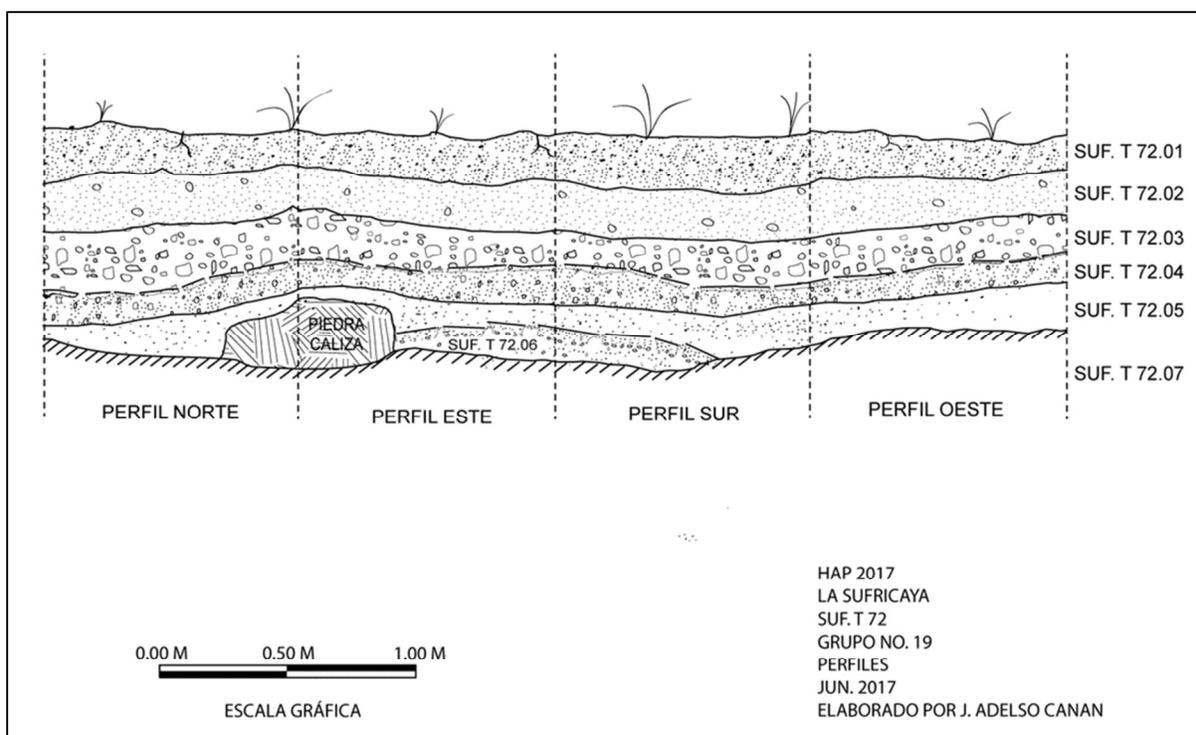
Figura 7.7. Perfiles de la excavación SUF.T.72

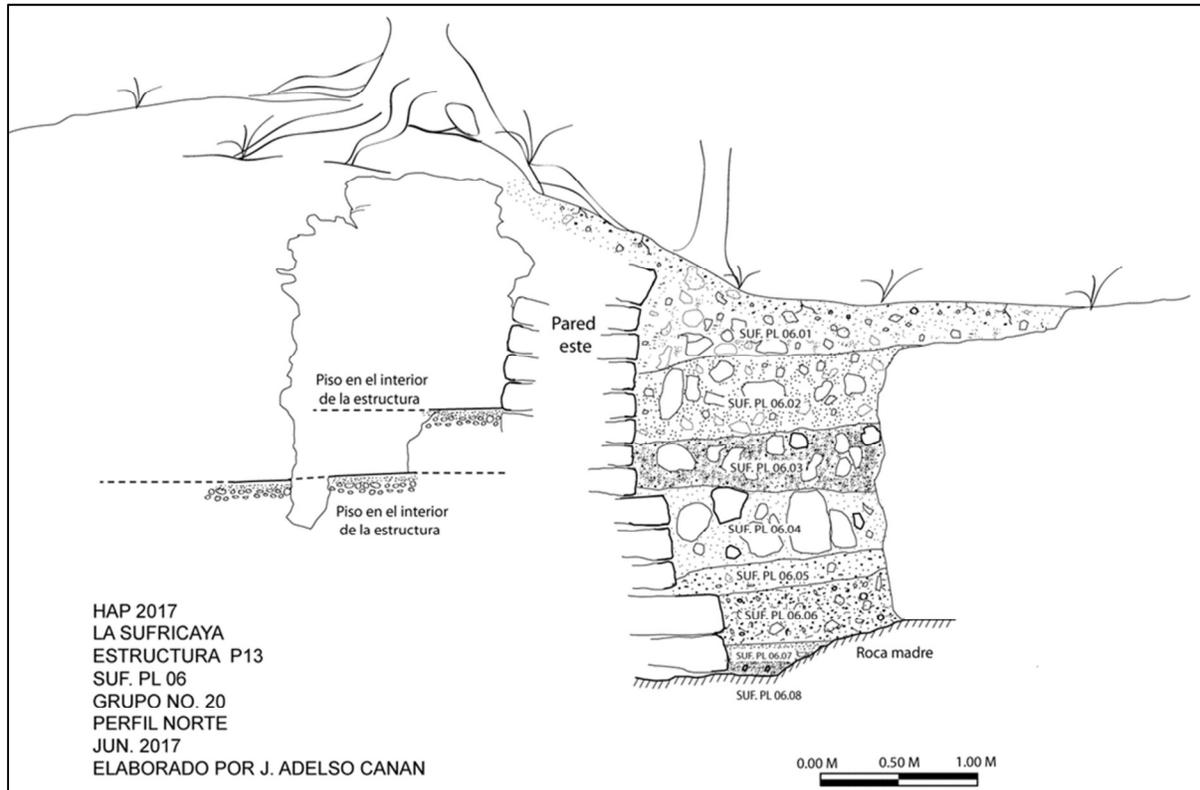
Figura 7.9. Perfil norte de la trinchera SU.pL.06.

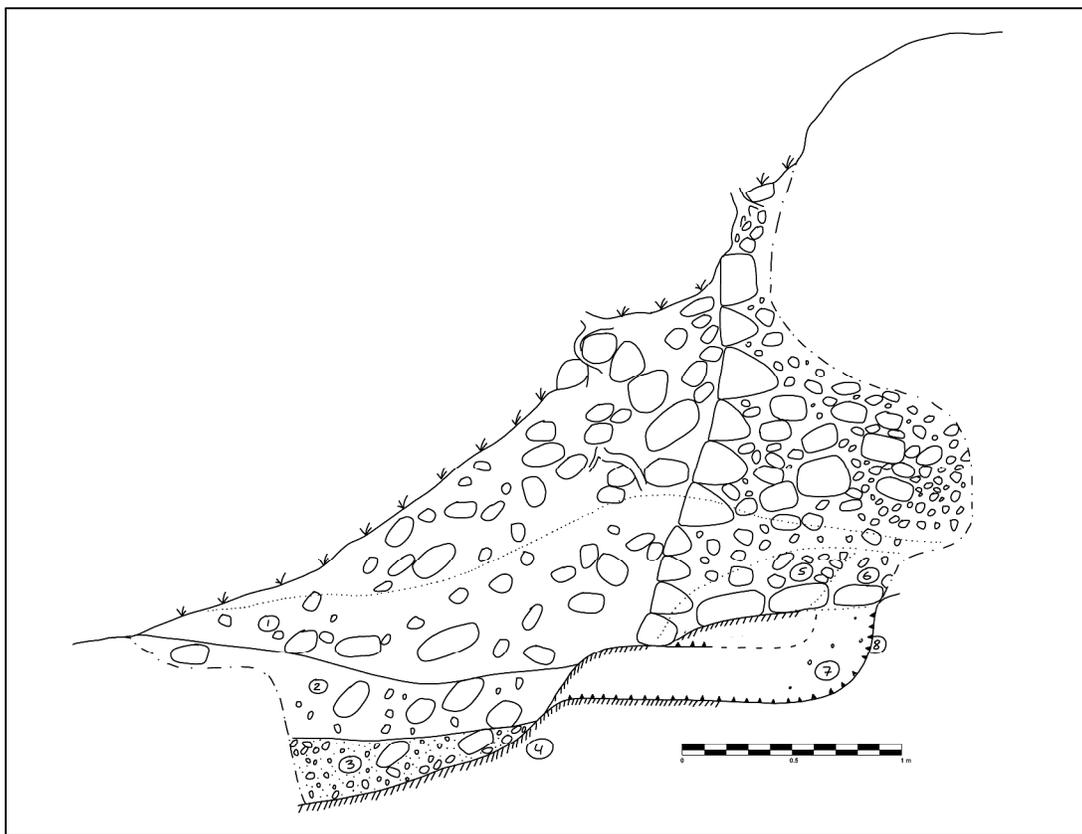
Figura 7.10. Perfil sur de la trinchera de saqueo SUF.pL.07.

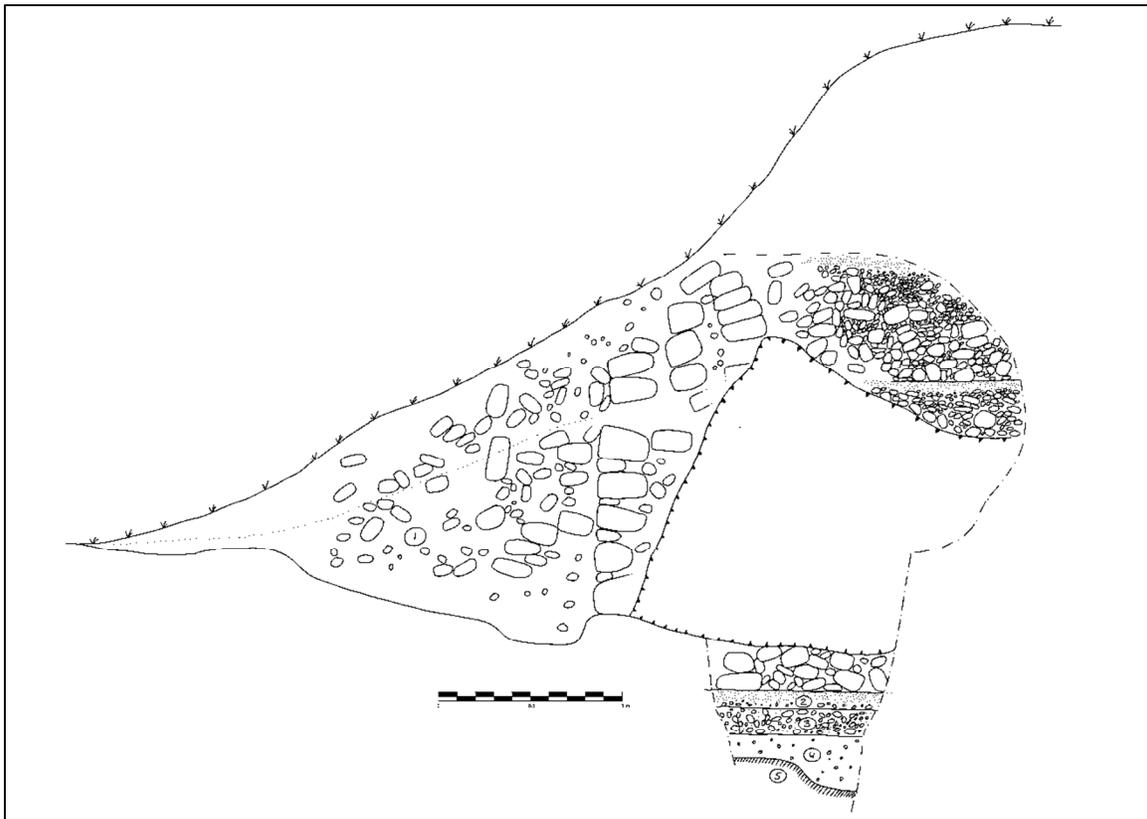
Figura 7.15. Perfil Este de SUF.pL.10.

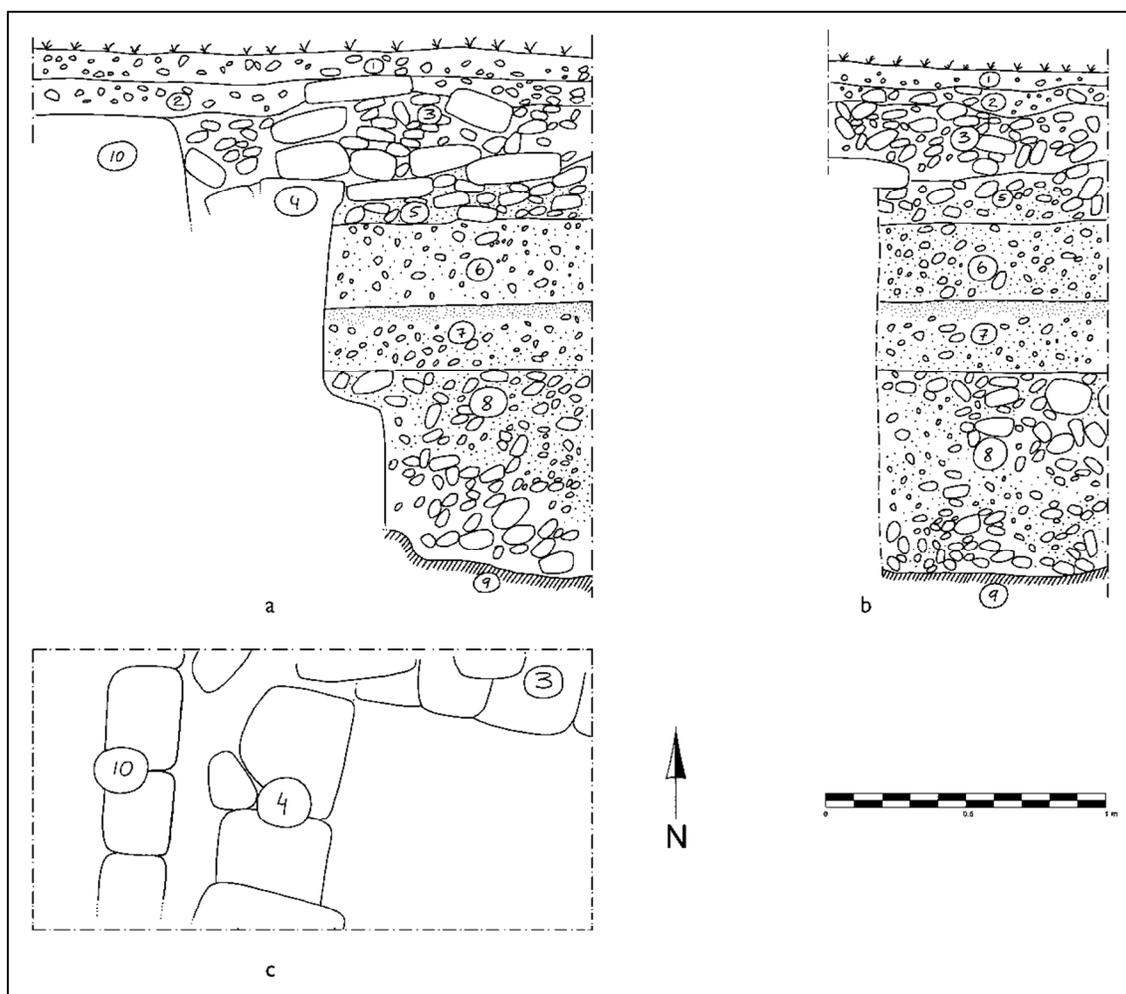
Figura 7.17. SUF.T.75 a) perfil norte; b) perfil este; c) planta.

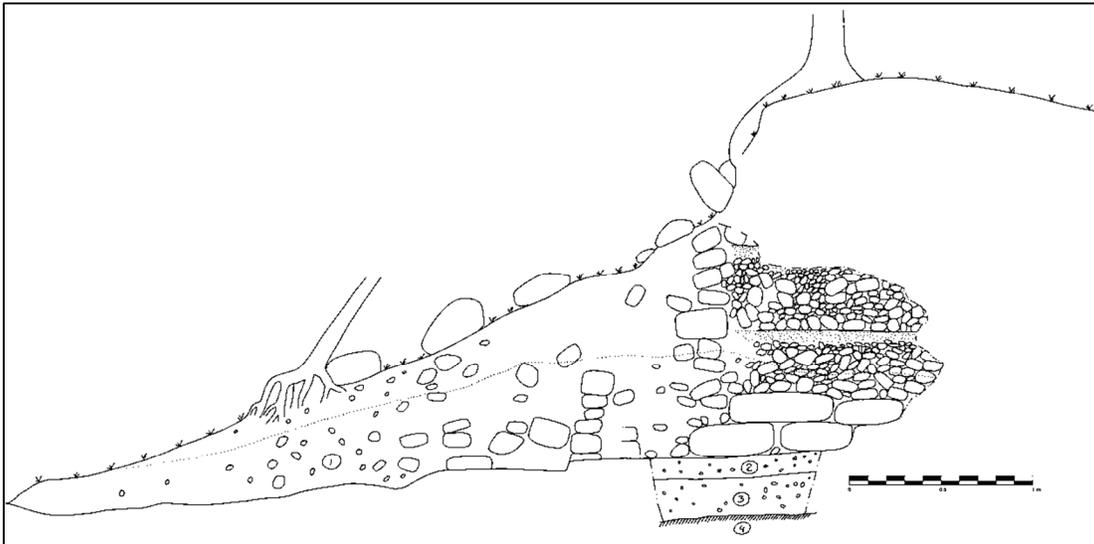
Figura 7.19. Perfil Sur del saqueo SUF.pL.12.

La investigación comenzó con la examinación y limpieza del colapso causado por el saqueo y de los materiales depositados durante las actividades ilegales. Este relleno, denominado SUF.pL.12.01, fue de tierra suelta de color café con piedras medianas, fragmentos de estuco, y algunos bloques de caliza. Su espesor máximo fue 0.60 m (Figura 7.19).

Adentro de la estructura, la investigación del derrumbe de saqueo reveló un relleno del relleno original, SUF.pL.12.02 (Figura 7.19), que tenía la matriz de tierra gris oscura, bastante compactada con marga y piedrín. Su espesor era 0.10 m. Se recuperaron muchos tiosos de cerámica y dos percutores de pedernal. Este relleno se encontraba encima de un relleno aún más compactado de color gris oscuro, más arcilloso, con ceniza y piedrín (SUF.pL.12.03, Figura 7.19). También aparecieron muchos tiosos de cerámica, un disco de cerámica con marcas de perforación y un tiesto muy grueso sin engobe con una perforación para la suspensión. El contexto SUF.pL.12.03 tenía el espesor de 0.20 m y se encontraba directamente encima de la roca madre (SUF.pL.12.04). La excavación de SUF.pL.12.02 y SUF.pL.12.03 reveló dos cursos de bloques grandes de caliza en el perfil sur del saqueo (Figura 7.19), aunque no era claro si pertenecían a un rasgo distinto. La estructura tuvo solo una pared aparentemente colocada encima de SUF.pL.12.03 y dos pisos (y los sub-rellenos asociados) al este de la pared (Figura 7.19).

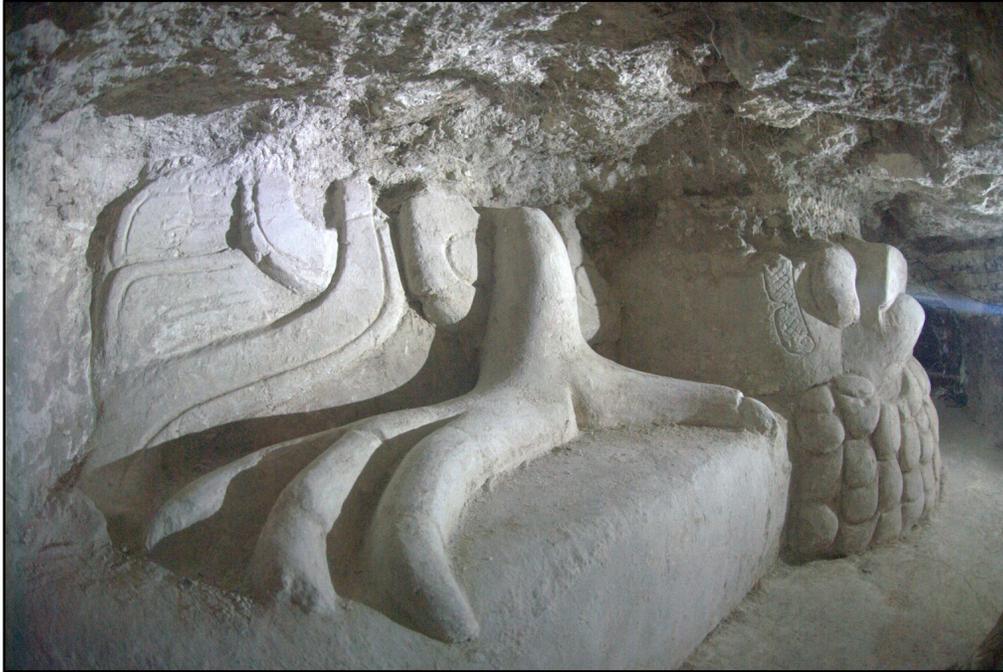
Figura 8.5. Mascarón norte de la fachada este del Edificio C del Grupo II de Holmul (Tomado de Estrada-Belli 2013).

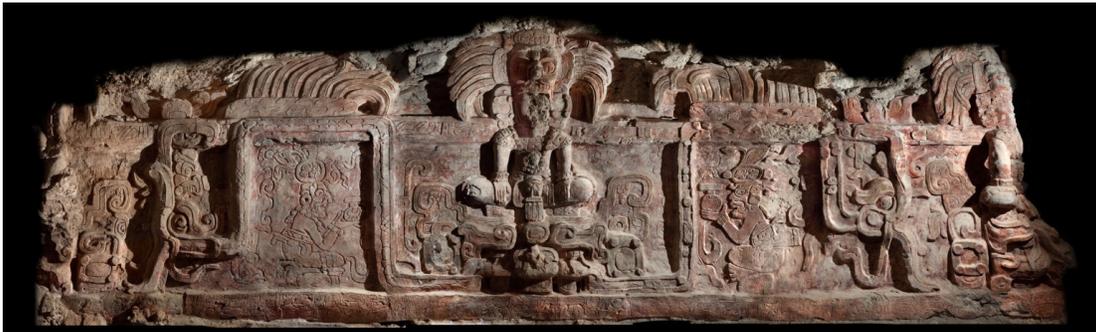
Figura 8.6. Foto mosaico del friso de la subestructura del Edificio A, Grupo II de Holmul. (Tomado de Estrada-Belli 2013).

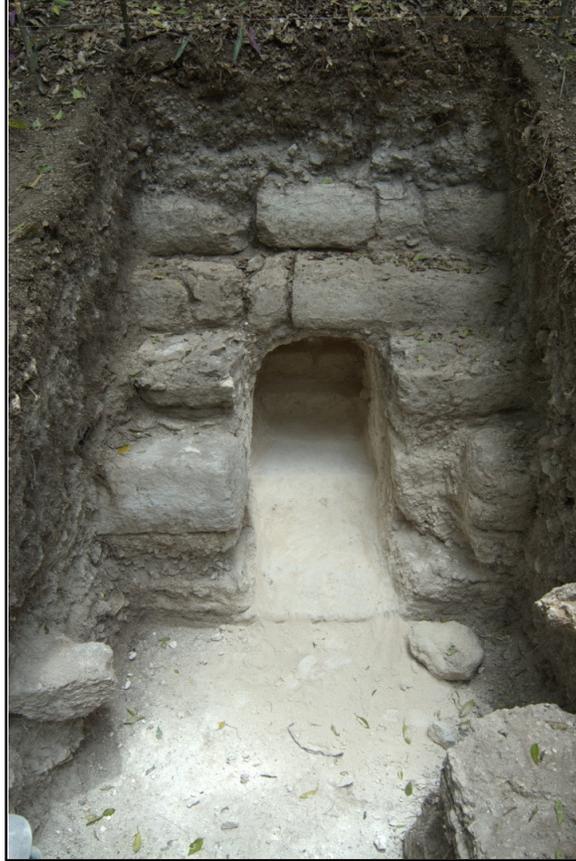
Figura 8.8. Excavación en la Estructura 9 de Cival (Tomado de Estrada-Belli 2013).

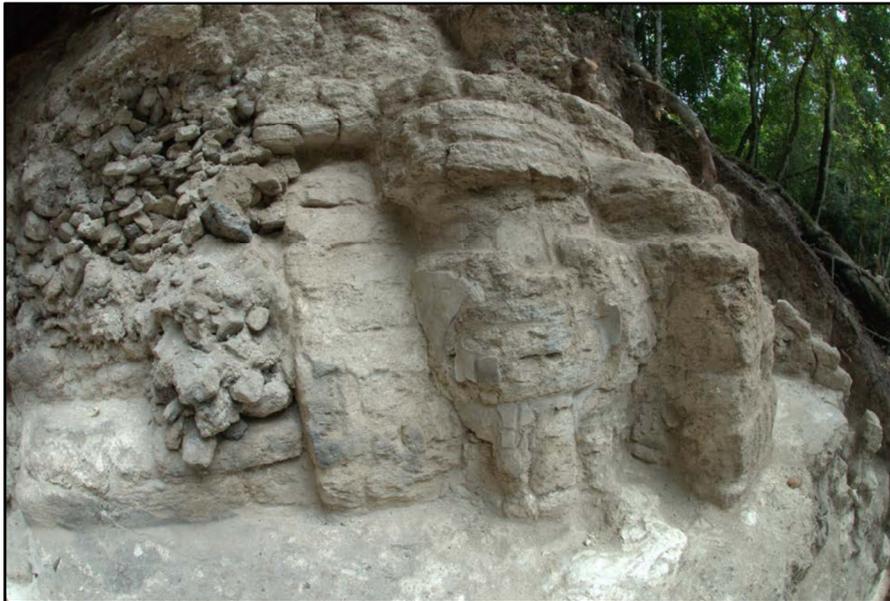
Figura 8.9. Mascarón en la fachada norte de la Estructura 9 de Cival (Tomado de Estrada-Belli 2014)
