INVESTIGACIONES ARQUEOLÓGICAS Y CONSERVACIÓN DE ARQUITECTURA MONUMENTAL EN LA REGIÓN DE HOLMUL

TEMPORADA 2018

Francisco Estrada-Belli, Director

Informe presentado al Departamento de Monumentos Prehispánicos y Coloniales de la
Dirección General del Patrimonio Cultural y Natural
Ministerio de Cultura y Deportes de Guatemala.

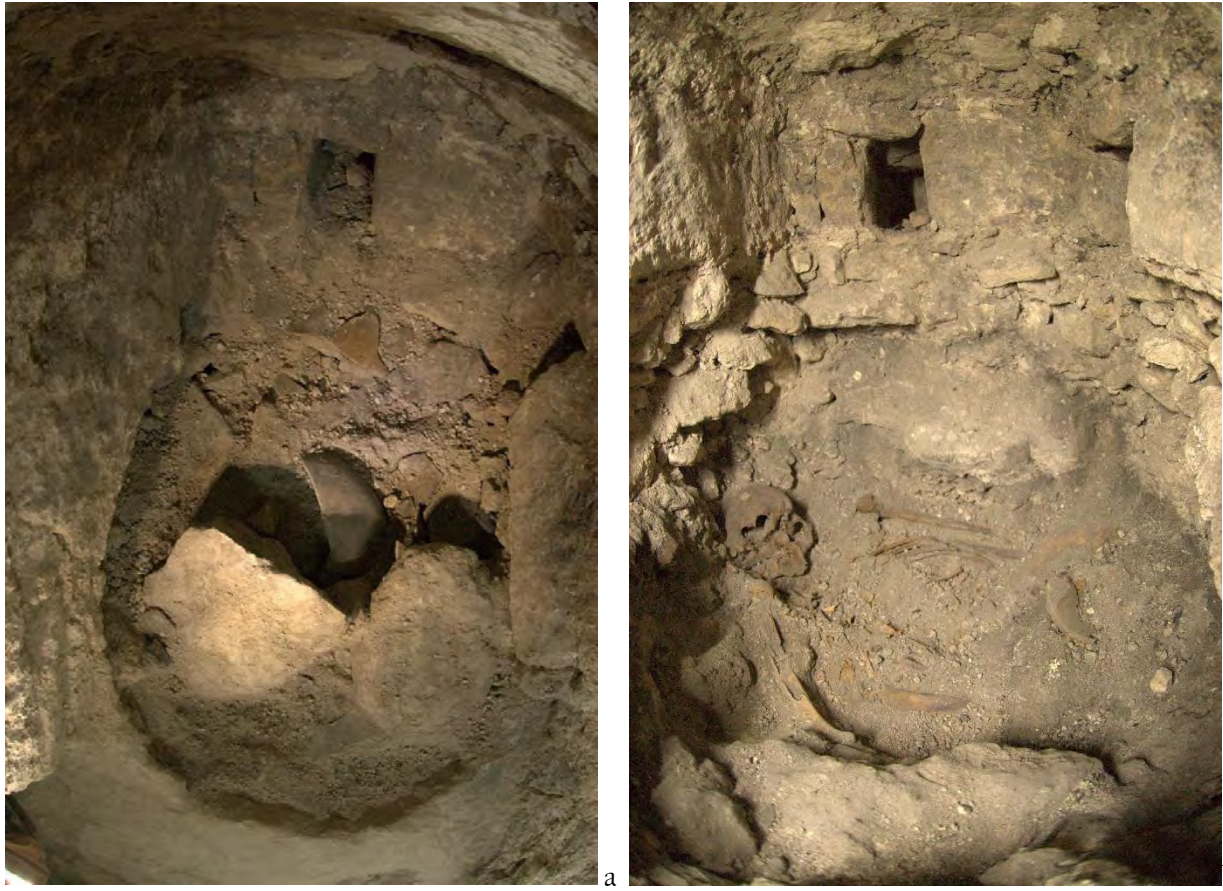
Figura 1.3. a) Corte del entierro femenino en el piso del Edificio D tercer-último, Grupo I antes y b) después de excavar el relleno de piedras, fragmentos cerámicos y carbón (foto Estrada-Belli).

Debajo del piso de las cámaras de la subestructura tercer-ultima del Edificio D, se encontraron dos entierros: el primero (marcado en rojo) estaba debajo del piso del cuarto posterior, este posiblemente sea un individuo de sexo femenino. El segundo entierro se encuentra a mayor profundidad, debajo del mismo piso y de otro piso aún más abajo perteneciente a una subestructura aun anterior, la cuarta-última. En el lado norte del entierro, y separado del mismo se halló una ofrenda de cuatro incensarios perteneciente a la misma fase cuarta-última del edificio.

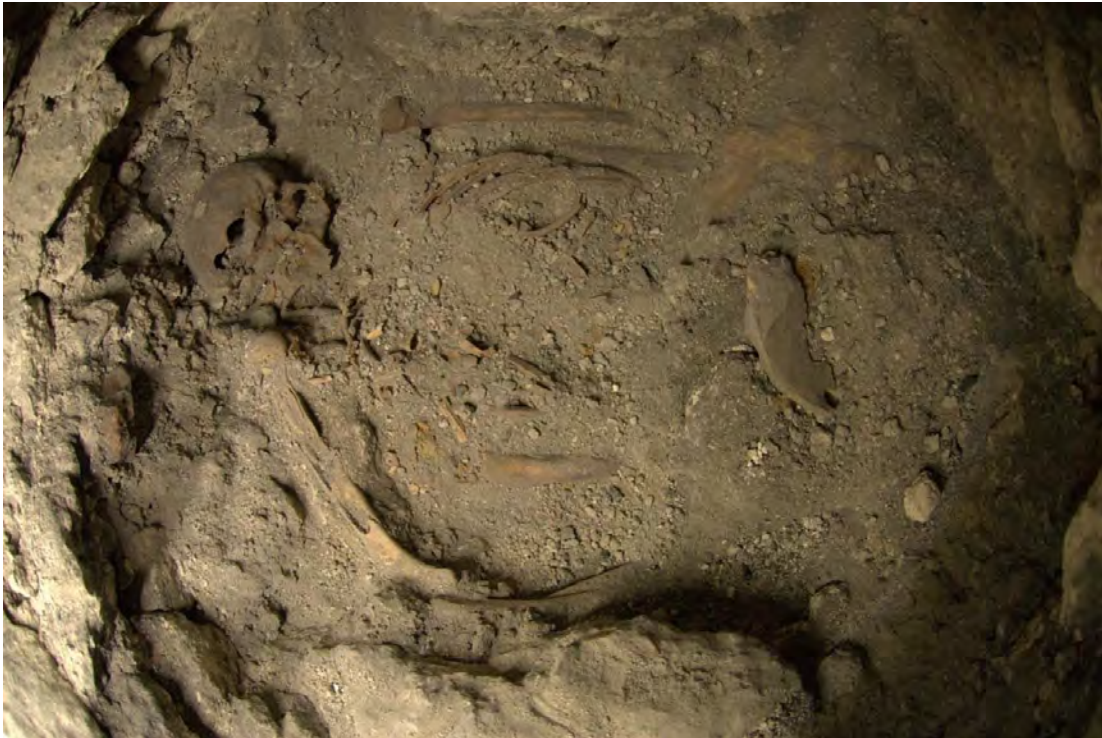
Figura 1.4. Entierro HOL.T.93. posiblemente femenino del Edificio D, Grupo I en fase de excavación. La posición del cuerpo es relativamente inusual en Holmul por ser boca abajo y cabeza hacia el sur (foto Estrada-Belli).

Los análisis del fragmento del esqueleto enviado para exportación, proporcionó una fecha con una serie de rangos con diferentes porcentajes de probabilidad de coincidir con la fecha real de la muerte del individuo. Estos abarcan los años desde el 420 al 598 d.C. (2-sigma) y otros de mayor probabilidad de 532 a 576 (1-sigma, 37.3%) de 432 a 460 (1-sigma 16.4%) y de 466 a 488 d.C. La fecha de radiocarbono de un fragmento de carbón recuperado del relleno que tapaba el entierro dentro del corte en el piso del Edificio D, tercer última fase, es decir de un relleno contemporáneo con la colocación del entierro, proporcionó una serie de rangos muy similar si bien con un rango 2-sigma más amplio, de 428 a 609 d.C. El rango de más alta probabilidad es de 535 a 596 d.C. (1-sigma, 57.1%), lo cual coincide bien con el rango de más alta probabilidad del esqueleto (Figuras 1.4 y 1.5).

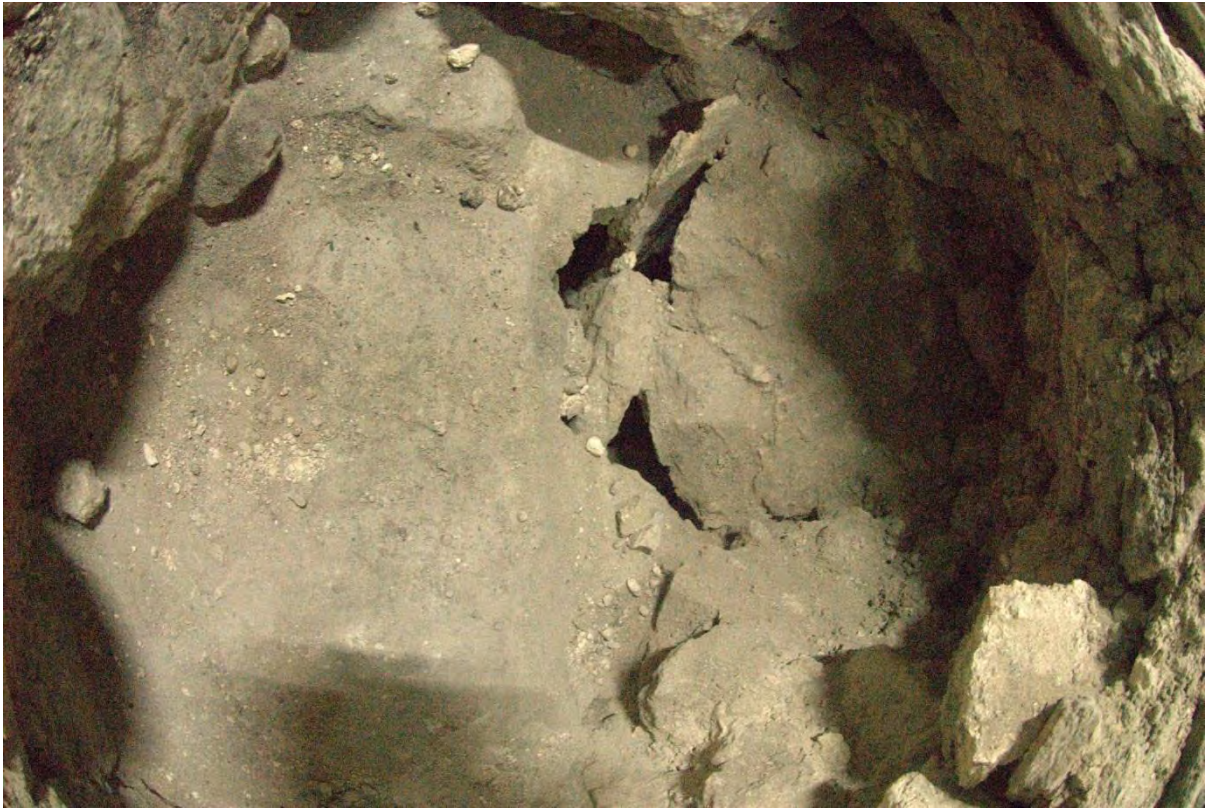
Figura 1.7. Segundo entierro asociado a la tercera última fase del Edificio D, antes de excavar. Se evidencian, el piso cortado de una fase anterior (cuarta-ultima) y las lajas horizontales y verticales que forman la cista del entierro (foto Estrada-Belli).

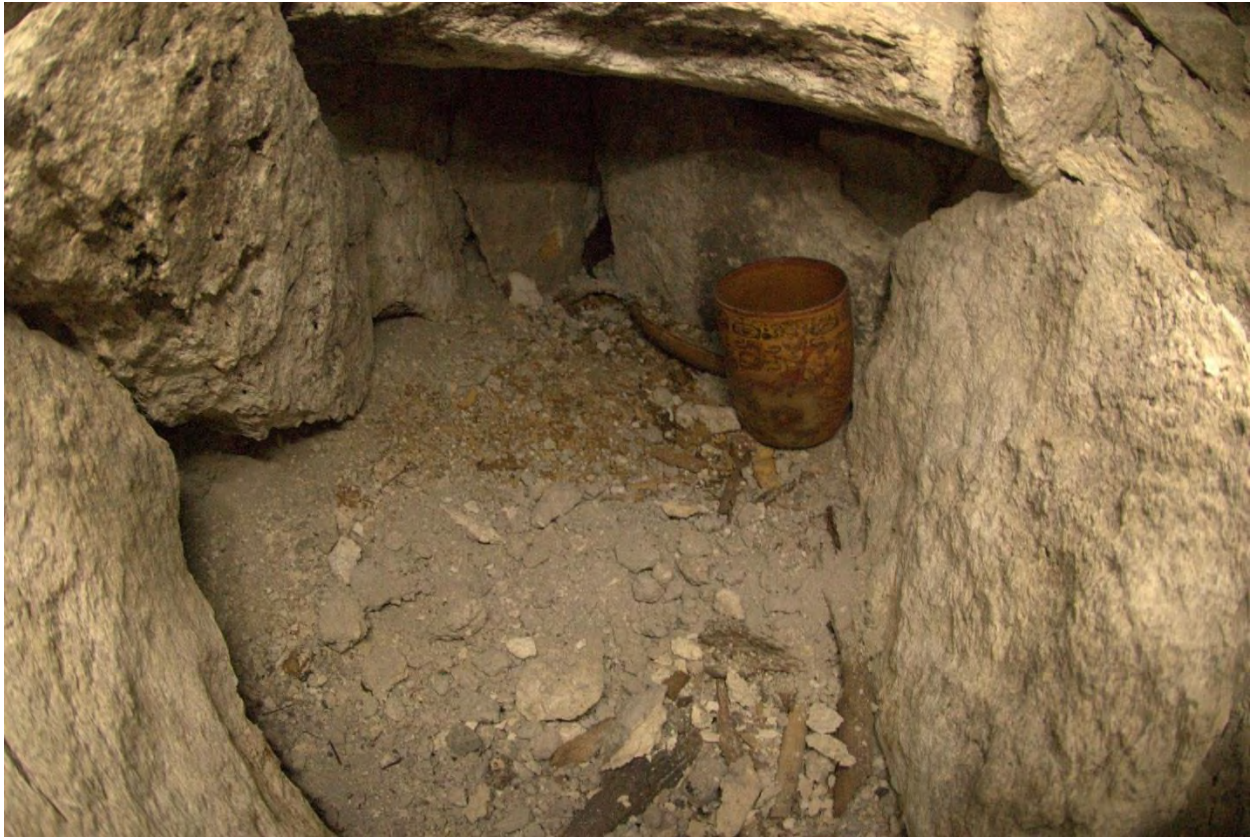
Figura 1.8. Dentro de la cista se encontraron restos óseos de un individuo (posiblemente joven y de sexo masculino).

Una vasija policroma con dedicatoria jeroglífica, un plato policromo (fragmentado) y un cuenco monocromo negro. El esqueleto se encontró en avanzado estado de deterioro. Se pudieron recuperar fragmentos de piernas y de cráneo. Las características dentales sugieren se trate de un individuo de edad pre-adulta (10-14 años). Sin embargo, solo un análisis osteológico detallado podrá confirmar edad y sexo (foto Estrada-Belli).

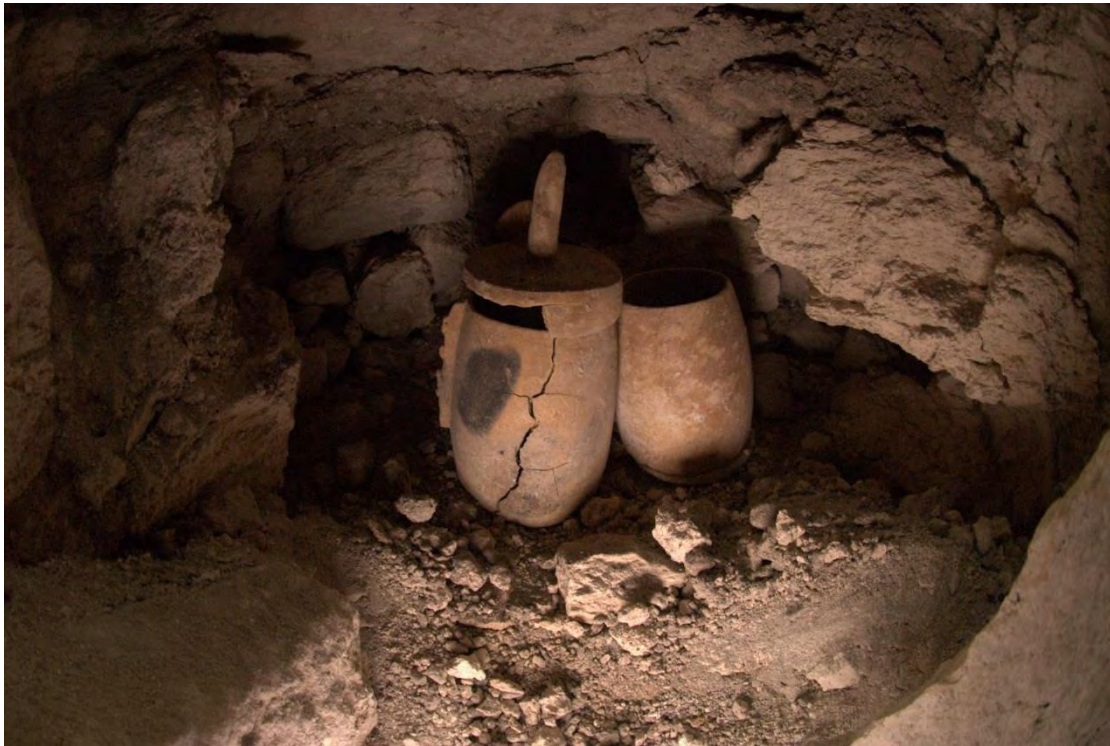
Figura 1.12. Vasijas de ofrenda en la fase cuarta-última del Edificio D, Grupo I (foto Estrada-Belli).

La fecha del entierro su supuesta consorte, podría ser de algunos años o décadas posterior pero probablemente no posterior al 598 d.C. A la par de la tumba y debajo de un piso inferior, es decir perteneciente a una subestructura anterior a la asociada a los entierros, la cuarta-última, se halló una ofrenda de cuatro vasijas cilíndricas con tapadera. Una de ellas estaba decorada con el rostro del dios Sol, *K'inich* (Figuras 1.12-1.15).

La ofrenda fue colocada debajo del piso de la fase cuarta-ultima del Edificio D, por lo tanto antes de su construcción, se deduce que es una ofrenda dedicatoria de la construcción del edificio mismo. En espera de fechas de radiocarbono, la probable fecha de construcción de este edificio es un poco anterior al 554 d.C.

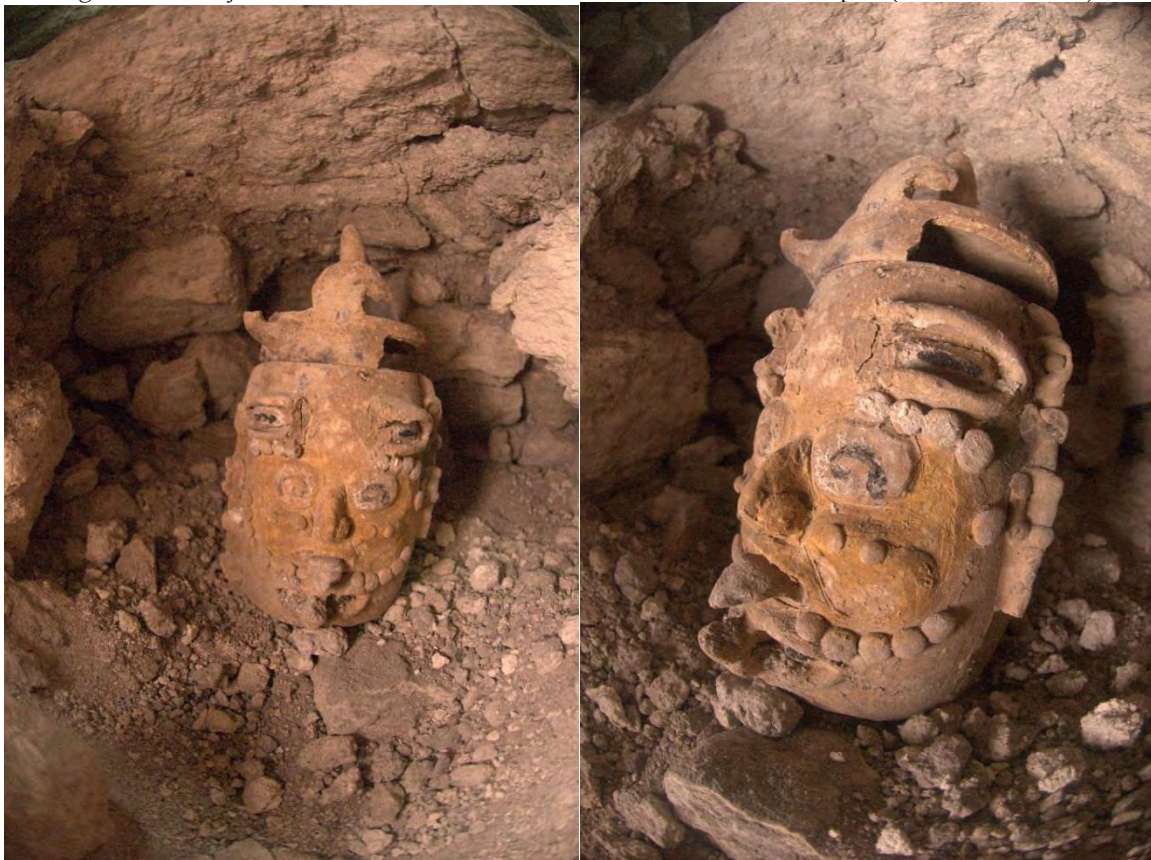
Figura 1.13. Dos vistas de la vasija principal de la ofrenda de la fase cuarta-última del Edificio D (foto Estrada-Belli).

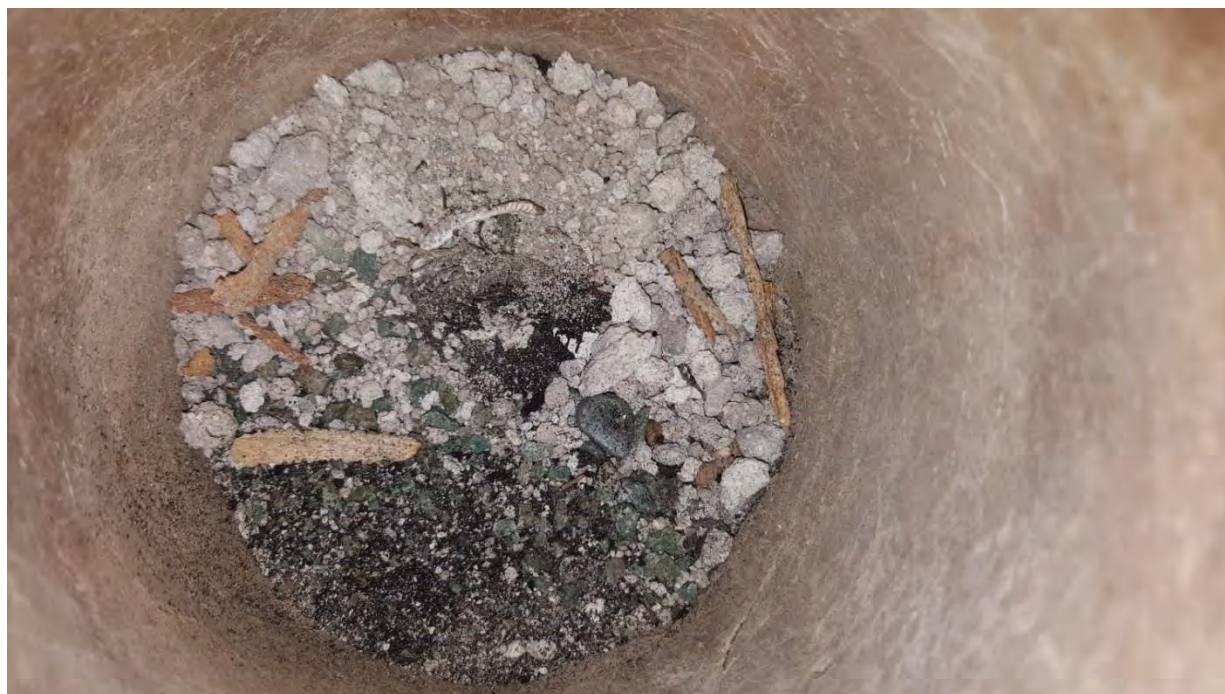
Figura 1.14. El contenido de la vasija con rostro de *K'inich* incluye espinas de manta raya, conchas bivalvas, fragmentos de coral, hueso animal y carbón (foto Estrada-Belli).

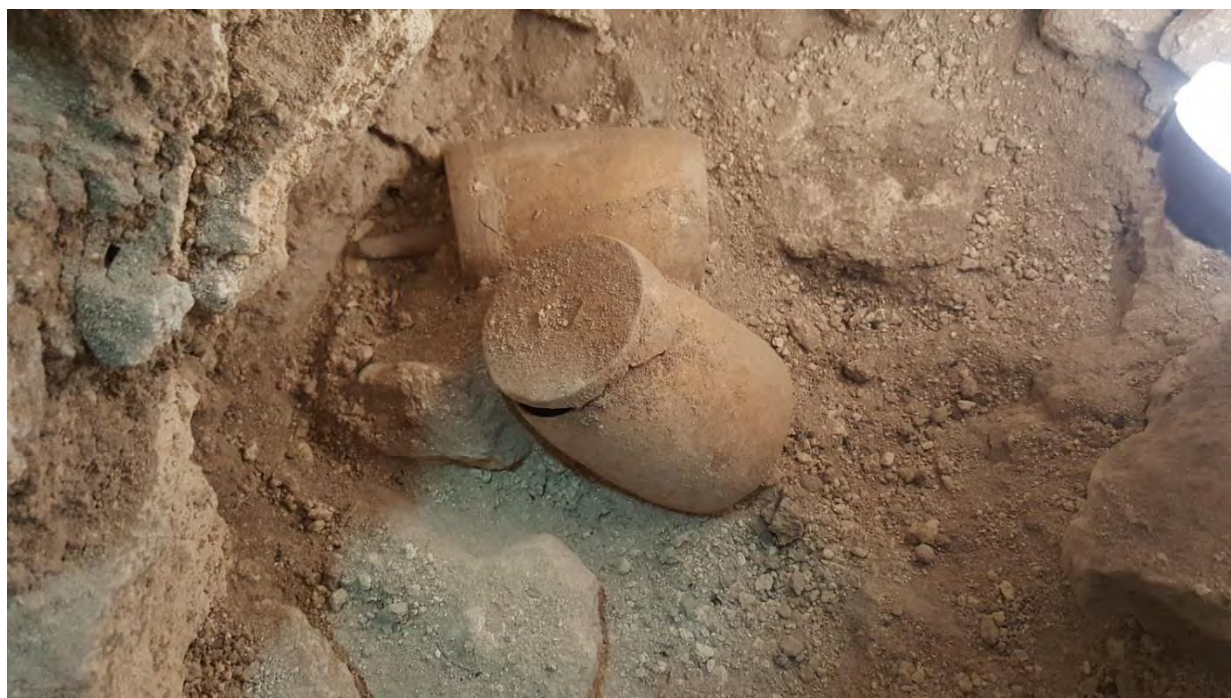
Figura 1.15. Las demás vasijas se encontraron cerradas y vacías. Estas dos se encontraron enterradas en el relleno a un nivel inferior de las anteriores (foto Estrada-Belli).

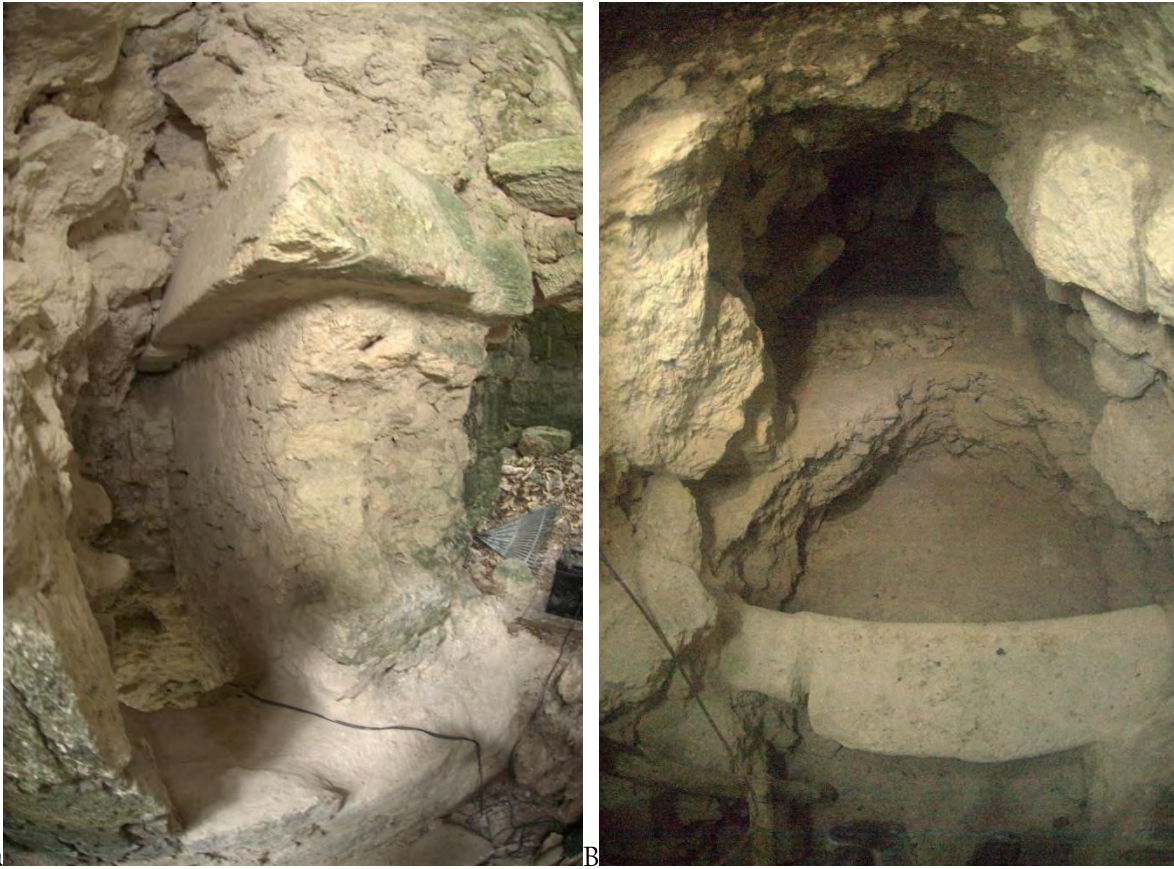
Figura 1.17. a) Debajo de esta pared se encontraron dos fases constructivas anteriores, la más antigua de las cuales fecha en el Preclásico Tardío. b) Restos de un piso y muro con talud de fases Preclásicas del Grupo I (foto Estrada-Belli).

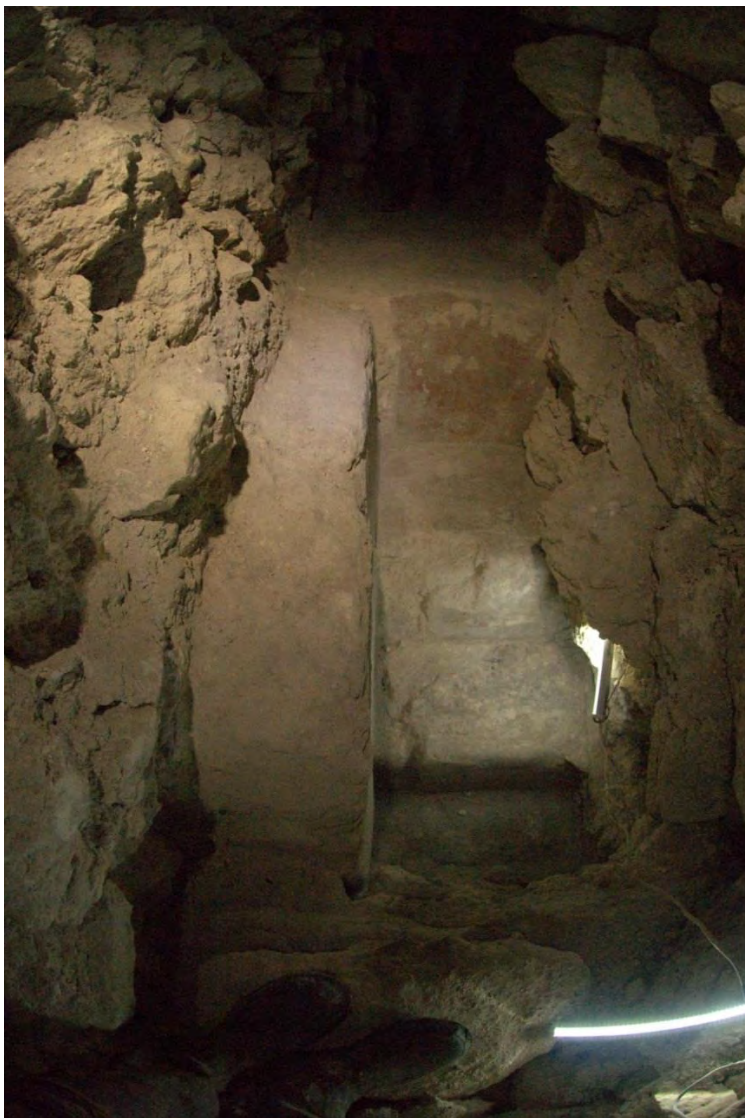
Figura 1.18. Vista de la subestructura con pigmento rojo en el basamento del Grupo I (foto Estrada-Belli).

Adicionalmente, se excavó un túnel en la fachada del Grupo I en busca de la cumbre de la fase más antigua del edificio del Preclásico Tardío. De esta se pudieron revelar parte de un talud y el descanso de la escalinata. Ambos rasgos arquitectónicos presentaban estuco pigmentado con hematita roja.

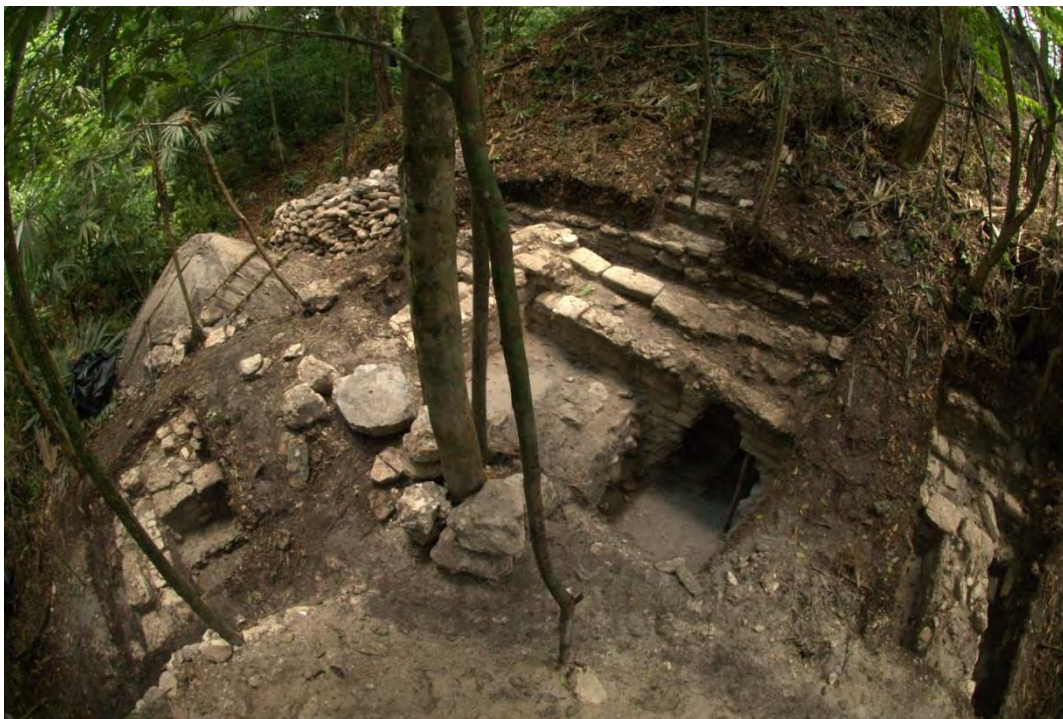
Figura 1.20. Vista general de la estructura adosada a la escalinata de la pirámide de La Atalaya (foto Estrada-Belli).

Uno de los objetivos de las excavaciones fue aclarar si esta estructura tuvo funciones puramente rituales u de otra naturaleza, como por ejemplo relacionadas a la defensa del territorio debido a su posición dominante. La excavación en la base de la pirámide reveló una estructura rectangular construida con bloques grandes bien tallados sobre la parte central de la escalinata de acceso, bloqueando parcialmente el acceso a la parte superior de la pirámide.

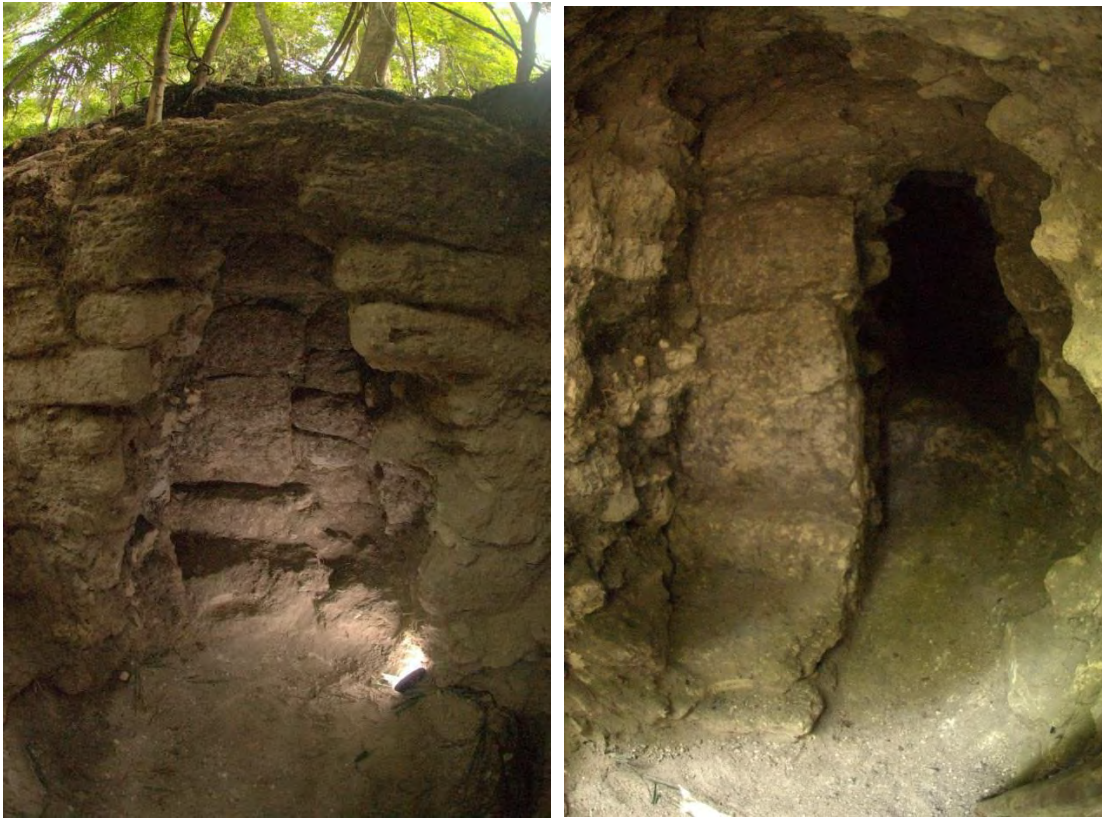
Figura 1.21. Vista de la subestructura de la Atalaya antes y b) después de su excavación parcial (foto Estrada-Belli).

Debajo de la pared sur de esa estructura y de la escalinata del edificio se encontró la pared de un edificio anterior. La misma fue edificada sobre la roca natural (Figura 1.21). Se excavó dentro de esta estructura sin poder llegar a ningún rasgo más que relleno de tierra y piedras.

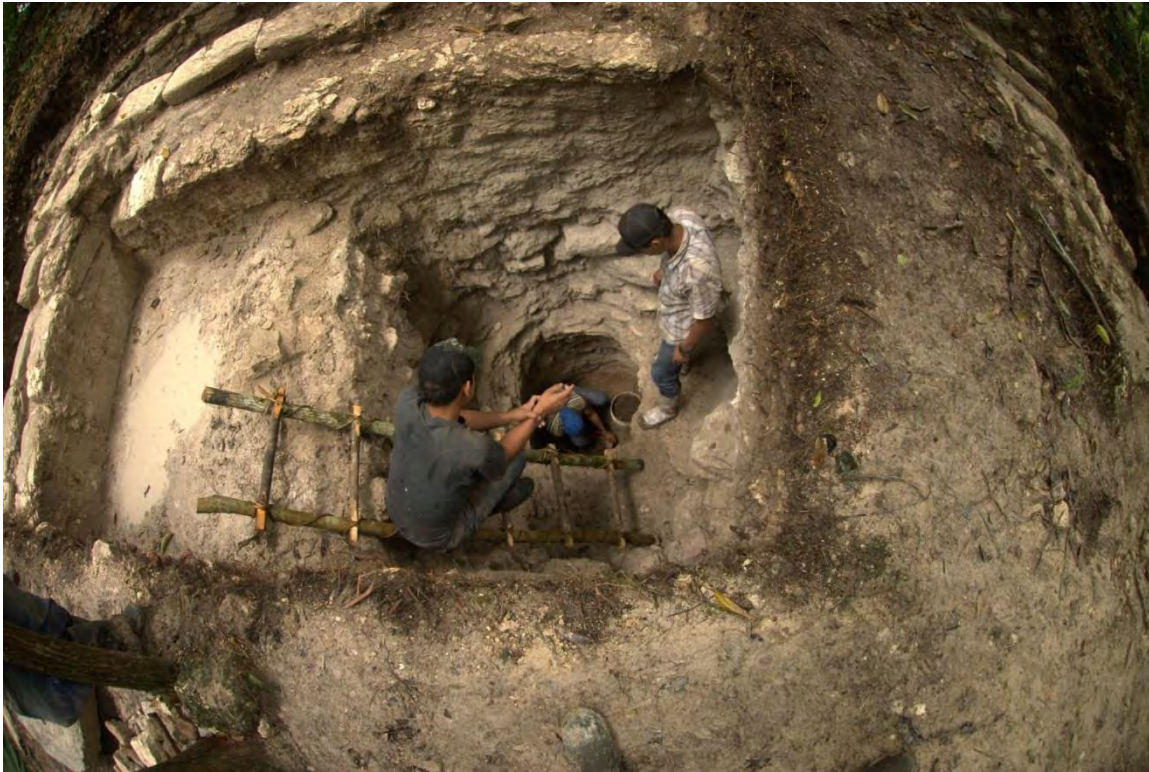
Figura 1.22. Vista de la estructura adosada a la pirámide de la Atalaya durante la excavación de un pozo en su interior.

Frente a esta estructura se encontró un pozo de planta circular excavado en la roca madre y con orilla compuesta por bloques de caliza tallados. El pozo había sido relleno con tierra suavemente compactada. Dentro de este relleno se encontraron restos óseos de un individuo pre-adolescente (con dientes de leche), dos cuencos monocromos y restos de fauna (Figura 1.22).

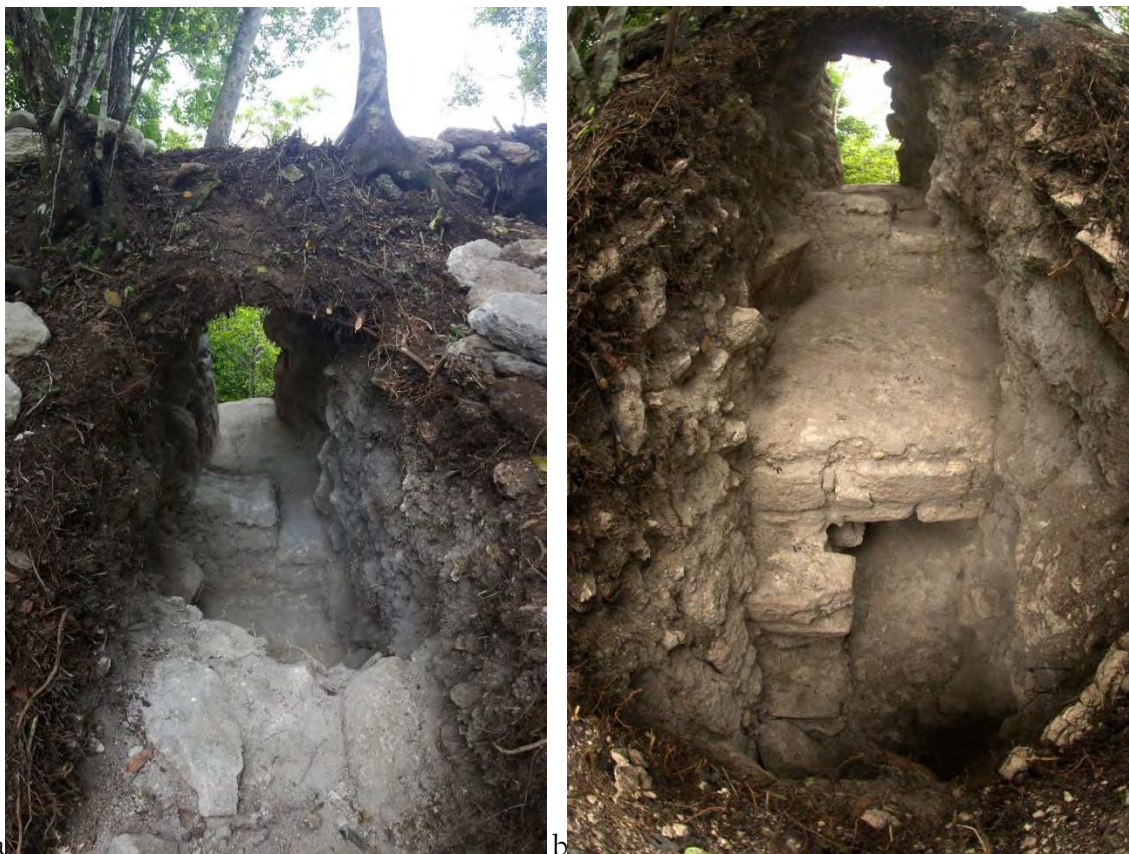
Figura 1.23. Vistas de la excavación en la estructura superior. a) El umbral y jamba oeste de la estructura. b) Gradas de la escalinata de acceso y piso de la fase anterior del edificio debajo de las mismas.

En la parte superior de la pirámide se encontró la jamba este de la puerta de un edificio de mampostería. Solo se pudo identificar una parte interior del piso. No se puede descartar la posibilidad de que existiera un cuarto posterior (lado sur) el cual pudo haber colapsado hacia la base de la pirámide.

Un piso de una fase anterior del edificio se encontró debajo de las gradas de la escalinata de la pirámide. El relleno debajo de este piso había sido perforado por un túnel de saqueo en la parte posterior de la estructura, por lo cual se decidió finalizar la excavación.

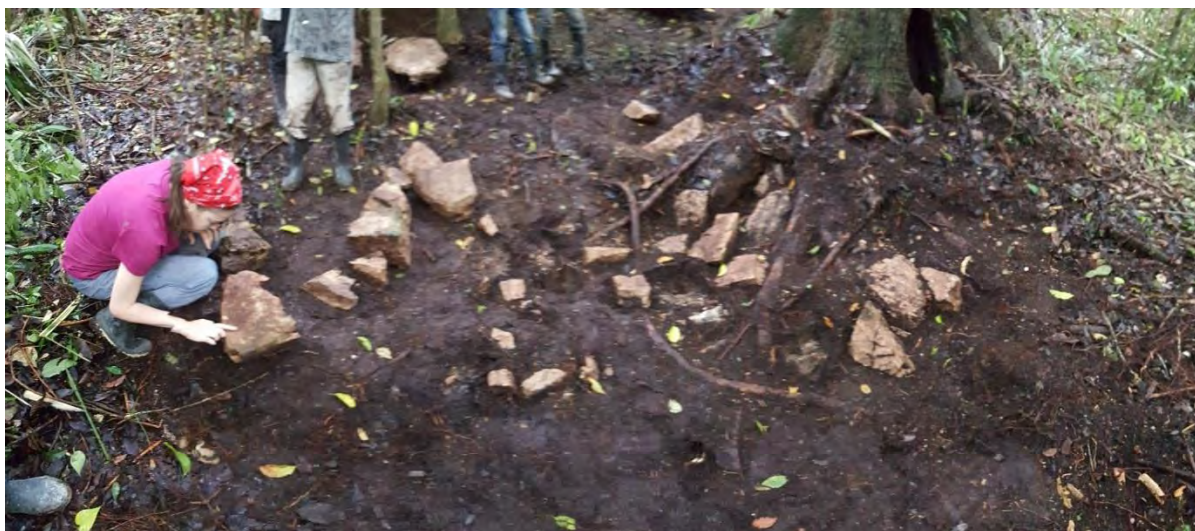
Figura 1.24. Vista de la distribución de fragmentos de estela en el área frente a pirámide de la Atalaya.

Frente a la pirámide (lado norte) se observó una concentración de fragmentos de piedra tallada, algunos con restos de iconografía (Figuras 1.24 y 1.25). Los fragmentos presentan la misma calidad de material y de estilo de tallado por lo cual se planteó la hipótesis que eran parte de un solo monumento esculpido (Estela 5 de Witzna). Algunos fragmentos presentaron señas de quema, lo cual indicaría que su destrucción fue un acto intencional con uso de fuego.

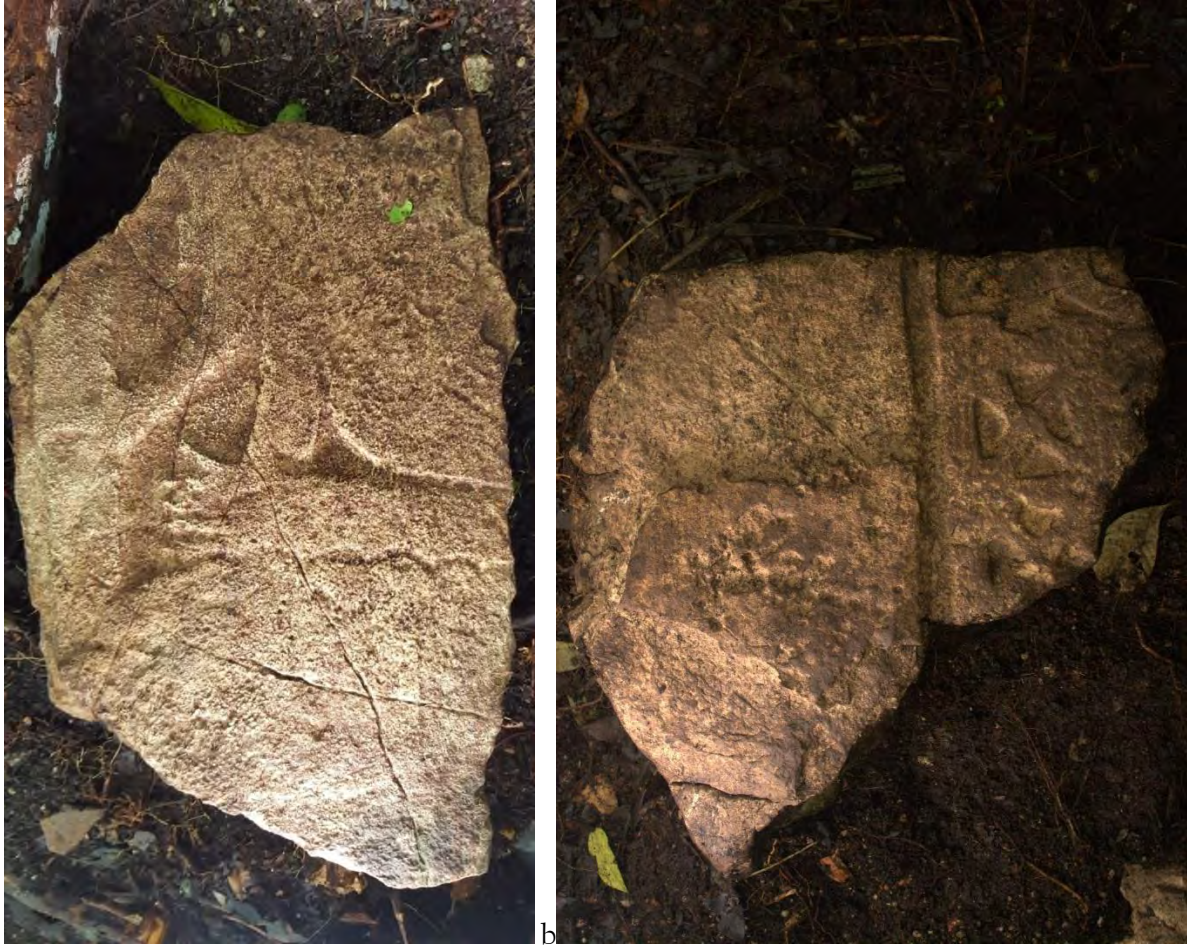
Figura 1.25. Dos de los fragmentos de la Estela 5 encontrados enfrente a la pirámide en el Gran Cerro de Witzna Este. a) se observa marcas de quema en la parte inferior del fragmento, b) se observa un motivo de andamio con signos *k'an* tallado en el margen derecho y señas de quema en la parte inferior de este fragmento.

Este motivo implica una semejanza con el andamio de la escena de coronación del mural de San Bartolo (muro oeste), por lo tanto la estela fue tallada en el Preclásico Tardío (Figura 1.26).

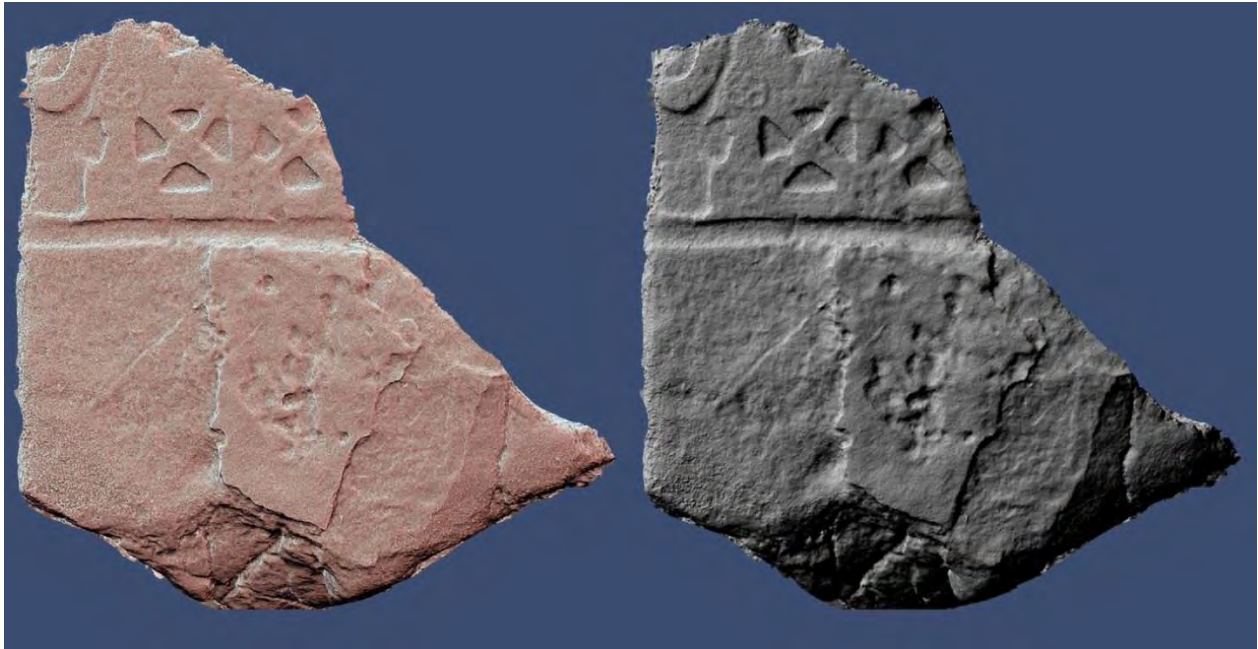
Figura 1.26. Escaneo de un fragmento de La Estela 5 de Witzna por Alexandre Tokovinine. Se observa el signo *K'ab* sobre las uniones de las varas de un andamio.

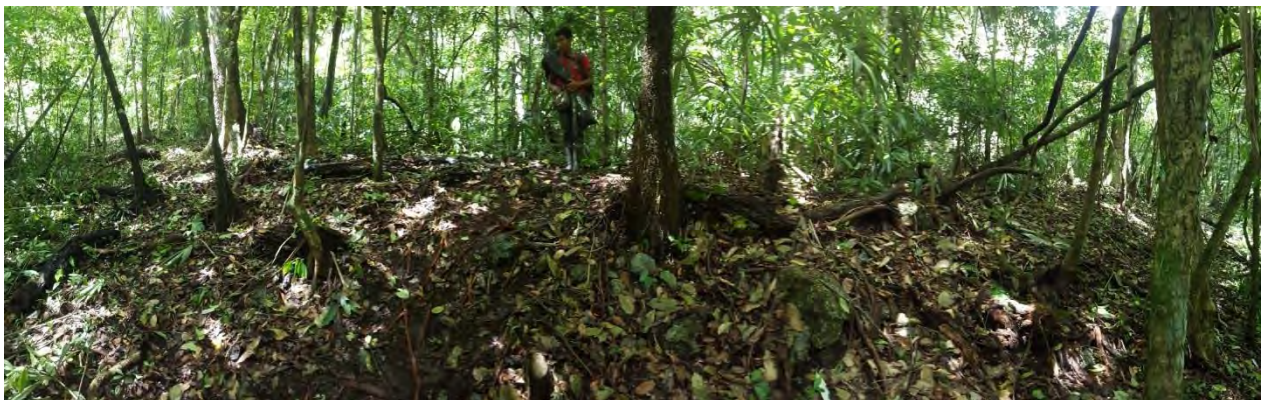
Figura 1.27. Vista de una de las terrazas/muralla alrededor de la cumbre del cerro de la Atalaya/Watchtower (foto Estrada-Belli).

La limpieza de vegetación superficial alrededor de la pirámide reveló que la misma es parte de un recinto definido por dos murallas en la orilla de terrazas en el lado oeste del cerro. Estos rasgos no se habían observado en la imagen lidar debido a la densidad de la vegetación.

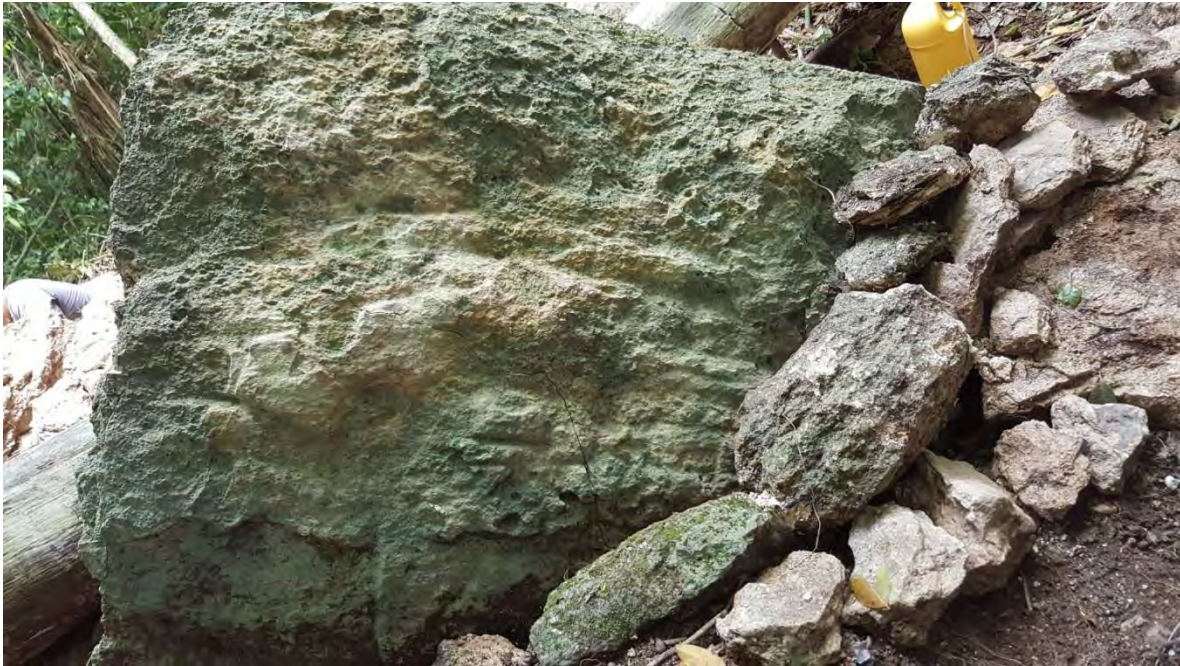
Figura 1.29. Fragmento inferior de la Estela 3 frente a la Estructura 9 de Witzna. Se observan varios ornamentos colgantes de la cintura de un individuo en posición frontal a la altura de las piernas. La parte superior habría conectado con el lado derecho de la estela en la foto.

Esta estructura piramidal de unos 8 metros de alto presenta un túnel de saqueo en la base del lado oeste es decir, el frente de la estructura y una trinchera en la parte superior del lado este. En el perfil sur del saqueo en frente a la estructura se observaron varios fragmentos de estela. Se observaron dos fragmentos *in situ*, parte de una espiga y un fragmento recostado frente a ella. Estos dos fragmentos se identificaron como parte de la Estela 4 de Witzna. Más al norte de esta, fuera de contexto se identificó otro fragmento de una nueva estela, denominada Estela 3 de Witzna.

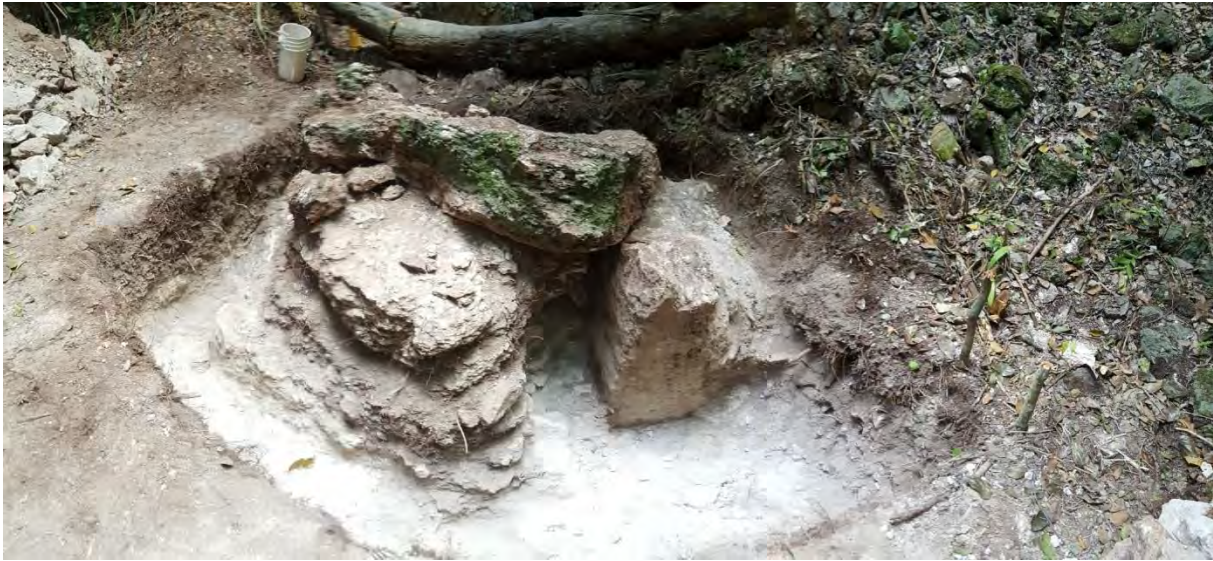
Figura 1.30. Vista desde el sur de fragmentos de la Estela 4 de Witzna *in situ* frente a la Estructura 9 de Witzna Este. Se observa la espiga, restos de un altar frente a ella y un fragmento de la espiga misma recostada sobre el altar. En el espacio entre la espiga y el altar se encontró una ofrenda de excéntricos (foto Estrada-Belli).

Frente a la espiga la excavación de Bhanny Girón reveló restos muy deteriorados de un altar de piedra caliza. Debajo de la espiga se encontró una ofrenda de excéntricos de pedernal. El análisis de los fragmentos de la Estela 4 por Alexandre Tokovinine revelaron que estos representan la parte inferior de la estela, misma que se encontró recostada sobre el altar y apoyada a la espiga aun *in situ*. En los fragmentos se pueden observar los pies divergentes con sandalias decoradas con efigie de pájaro Quetzal de un gobernante parado en posición frontal sobre un topónimo (Figura 1.31). El mismo es un patrón visto en las Estelas 4 y 5 de Xultun y en la Estela 37 de *K'ahk Tiliw* de Naranjo. Por lo cual, se sugiere una probable fecha para esta estela alrededor del año 650 d.C.

Las evidentes quemaduras sobre la Estela 4 y su destrucción podrían remontar al evento bélico contra *Bahlam Jol* (Witzna) registrado en la Estela 22 de Naranjo por *Kah'k Tiliw* (Estrada-Belli, 2017, Martín y Grube 2000, 2008). Las semejanzas de la Estela 4 de Witzna con las Estelas 4 y 5 sugieren que alrededor de 650 d.C. Witzna (*Bahlam Jol*) habría entrado en la esfera política de Xultun posiblemente como aliado o como vasallo y que esto causaría el ataque a Witzna por Naranjo en 697 d.C.

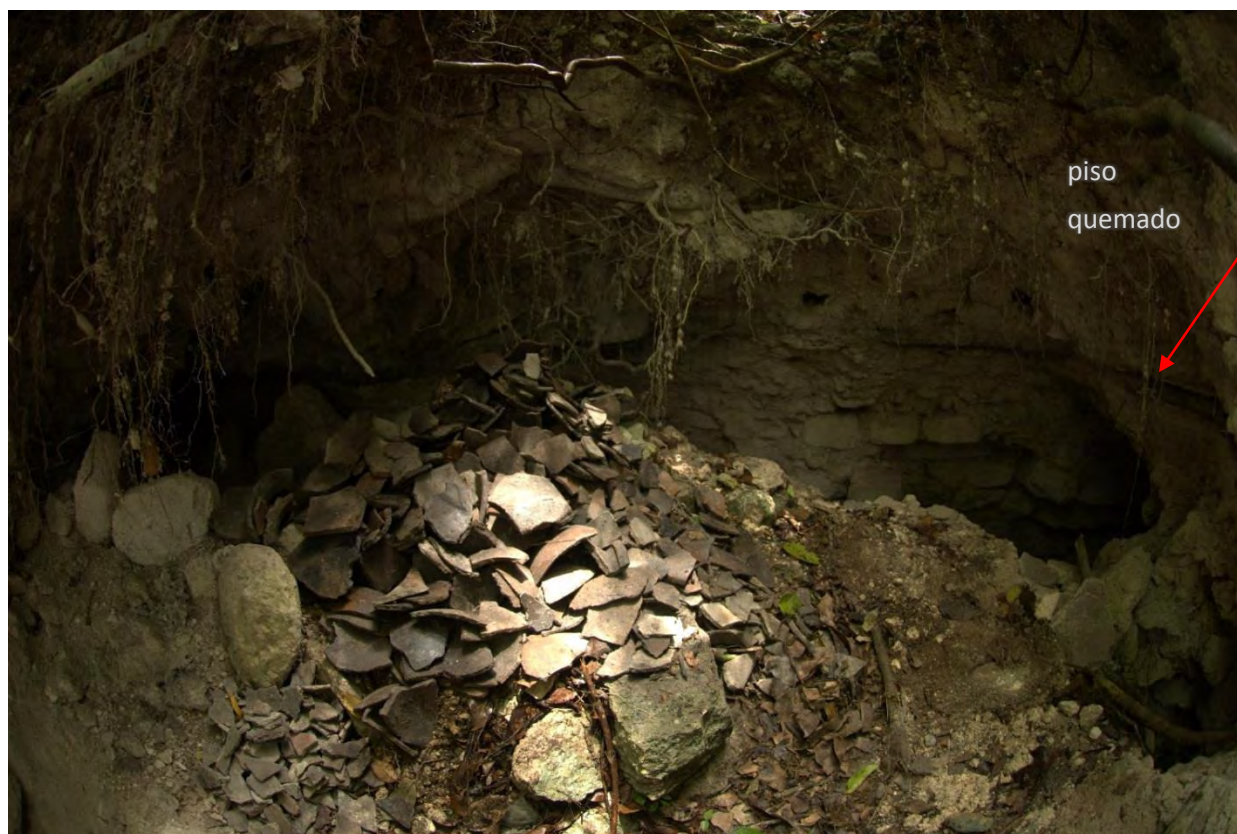
Figura 1.32. Vista hacia el oeste de la trinchera superior de la Estructura Este con una concentración de cerámica procedente del perfil. La flecha indica el piso quemado sobre el cual fueron depositados los fragmentos (foto Estrada-Belli).

En la parte superior de la pirámide (Estructura 9 de Witzna Este) y dentro de una trinchera de saqueo que se extiende desde la cumbre por toda la mitad superior de la estructura hacia el este, se observó una concentración de cerámica en el centro de la misma. Este contexto está formado por una multitud de fragmentos de cerámica quemados sobre un piso el cual a la vez aparece de color negro debido a la acción de fuego sobre el mismo (Figura 1.32).

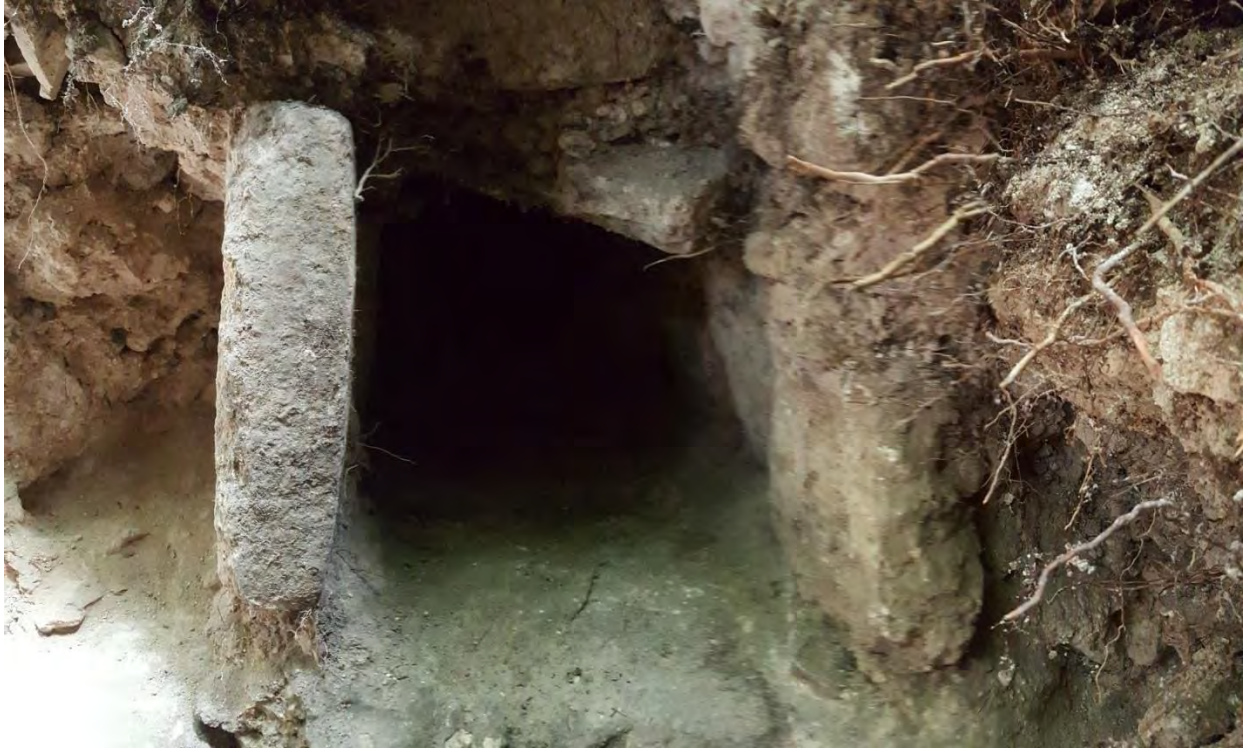
Figura 1.33. Vista hacia el sur de la cista después de haberse removido el material de relleno en su interior.

Debajo de este contexto de piso quemado y ofrenda se encontró una cista orientada norte-sur rellena con tierra y piedras (Figura 1.33).

Los contextos observados se pueden interpretar de la siguiente manera: en la última fase de ocupación de la Estructura 9, se colocó una tumba en una cista debajo del piso de la cámara del edificio. Posteriormente se ingresó nuevamente el entierro, se removió su contenido y se relleno la cista. Arriba de la misma se hizo un ritual de fuego con ofrenda de miles de fragmentos de cerámica. Las Estelas 3 y 4, colocadas frente a la estructura en el Clásico Tardío, podrían estar relacionadas con este entierro.
