INVESTIGACIONES ARQUEOLÓGICAS Y CONSERVACIÓN DE ARQUITECTURA MONUMENTAL EN LA REGIÓN DE HOLMUL

TEMPORADA 2018

Francisco Estrada-Belli, Director

Informe presentado al Departamento de Monumentos Prehispánicos y Coloniales de la
Dirección General del Patrimonio Cultural y Natural
Ministerio de Cultura y Deportes de Guatemala.

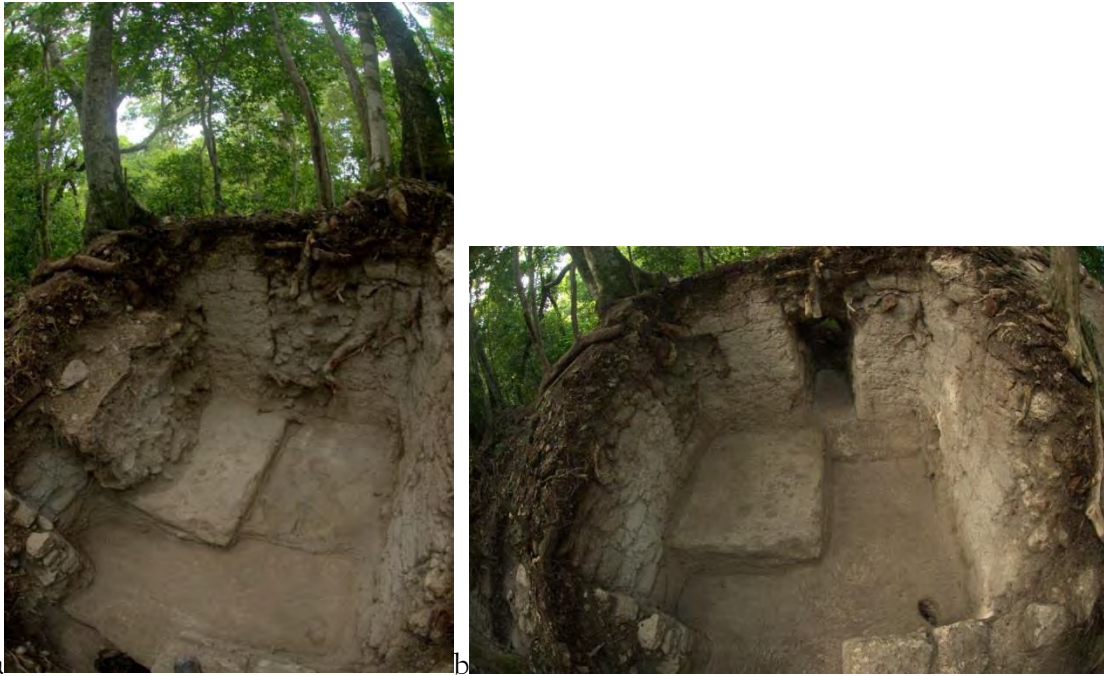
Figura 1.34. Vista desde el sureste de la cámara este de la Estructura 3 de Witzna Este. Se observa un piso con pigmento rojo, un piso quemado sobre el mismo, y una banqueta en la esquina noroeste con relleno del cuarto a) aún en fase de remoción y b) después de removido el relleno y el piso quemado revelando el piso inferior con pigmentación roja (foto Estrada-Belli).

Edgar Quinac y Armando Borrayo excavaron en un conjunto de pirámides alineadas en el margen norte de una plataforma más al este. Las excavaciones investigaron la base de la escalinata y la estructura central del conjunto. Un túnel en la base de la escalinata penetró hasta el centro de la estructura sin encontrar otro rasgo más que relleno. En la parte superior se liberaron de escombros los muros y pisos de dos cámaras, que originalmente habrían sido abovedadas. En la cámara este se observaron dos pisos sucesivos, el primero con pigmento rojo y el segundo muy deteriorado y oscurecido por efecto de fuego. Arriba de este último y ocupando la esquina noroeste de la cámara se encontró una banqueta. Sobre la misma se observó un rasgo esgrafiado en forma cuadrangular de *patolli* (Figuras 1.34 y 1.35).

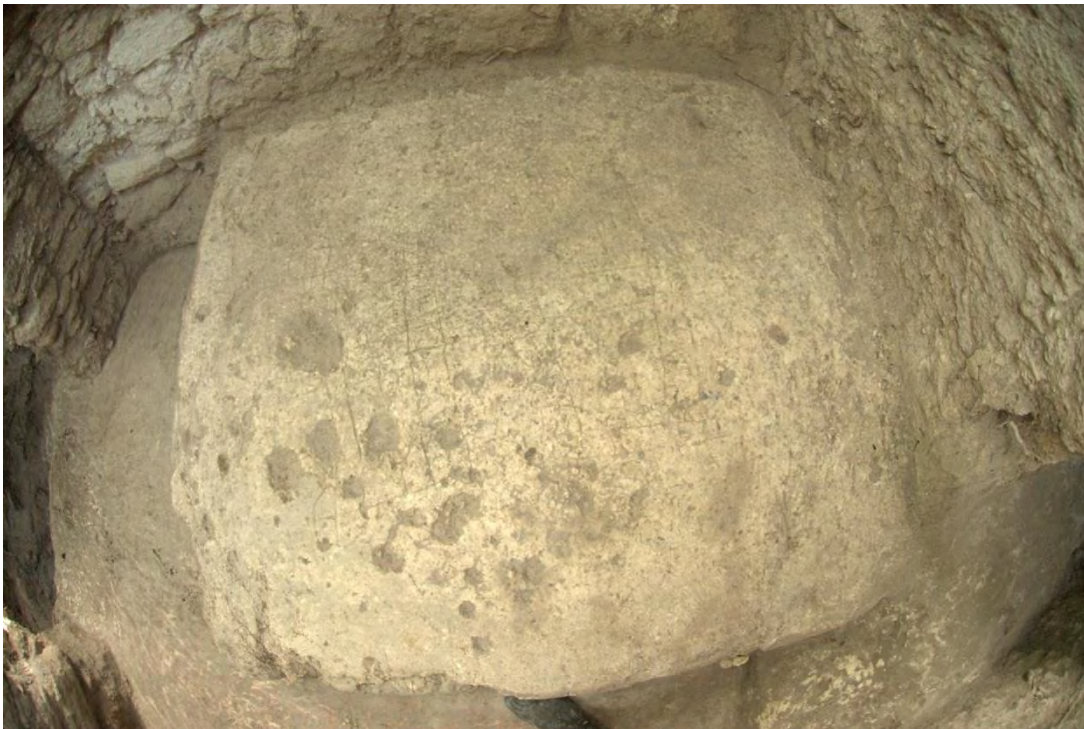
Figura 1.35. Vista vertical del esgrafiado hecho sobre la banqueta formando un patrón de cruz dentro de un cuadro conocido como *patolli* (foto Estrada-Belli).

Este tipo de rasgo es relativamente común en pisos, banquetas así como en paredes verticales de la época Clásica. Su función es probablemente ritual. Se ha sugerido que fueran utilizados para rituales divinatórios o para juegos. Frente a la estructura, en conexión de la puerta de acceso al edificio, se encontró un corte ovalado. Se excavó el mismo hasta una profundidad de dos metros. Debido a la naturaleza del relleno, hecho de bloques grandes bien puestos, se consideró oportuno interrumpir la excavación.

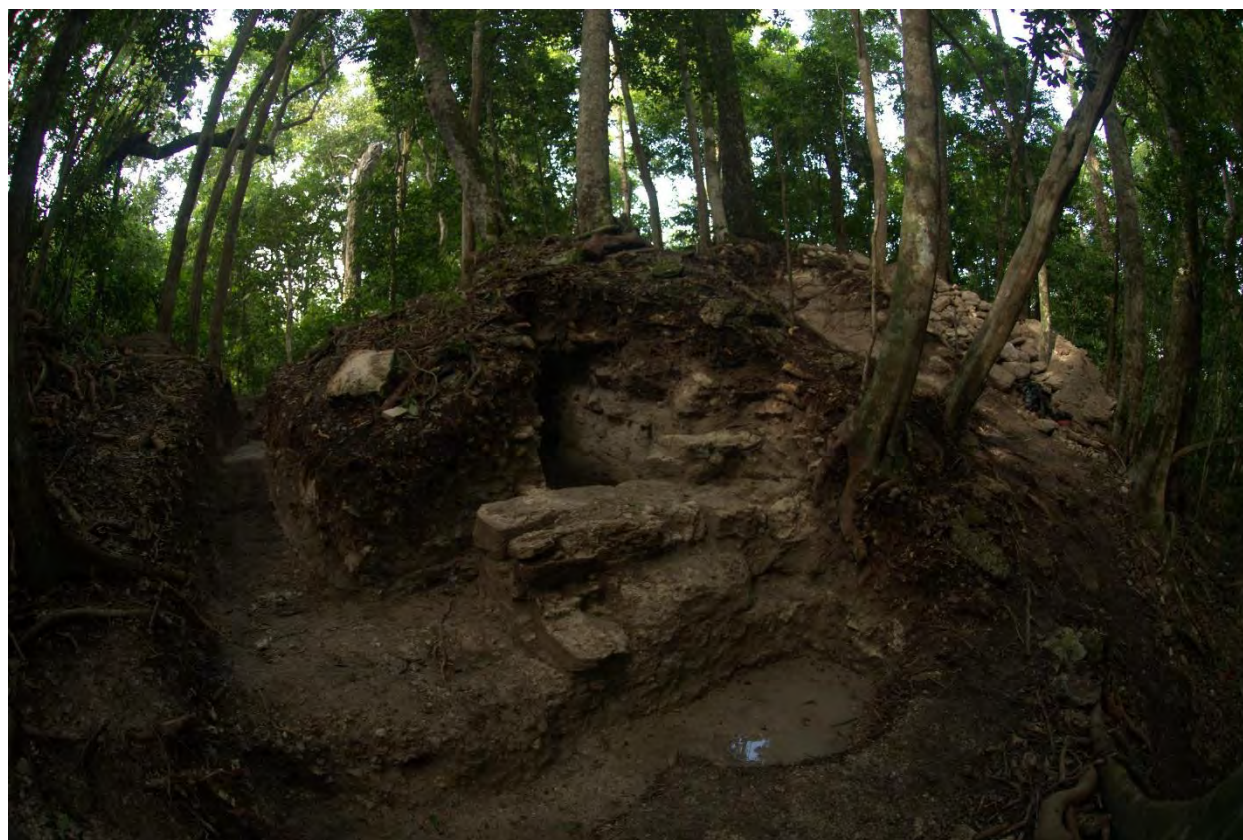
Figura 1.36. Dentro de la estructura se encontraron la misma secuencia de pisos que la Estructura 3 y un corte enfrente a la puerta central y de igual forma se encontró sin ningún rasgo (foto Estrada-Belli).

Se excavó una estructura adyacente al oeste de la misma. Esta se ubica en la cumbre de la escalinata central de acceso y por ello corresponde al eje central de todo el conjunto de estructuras en el norte de la misma plataforma. Se compone de un acceso a un cuarto posterior el cual evidentemente se encuentra colapsado, así como es el caso de la Estructura 3. Se encontró un acceso en la pared este, en comunicación con la Estructura 3, el cual se encontró relleno al igual que todo el cuarto.

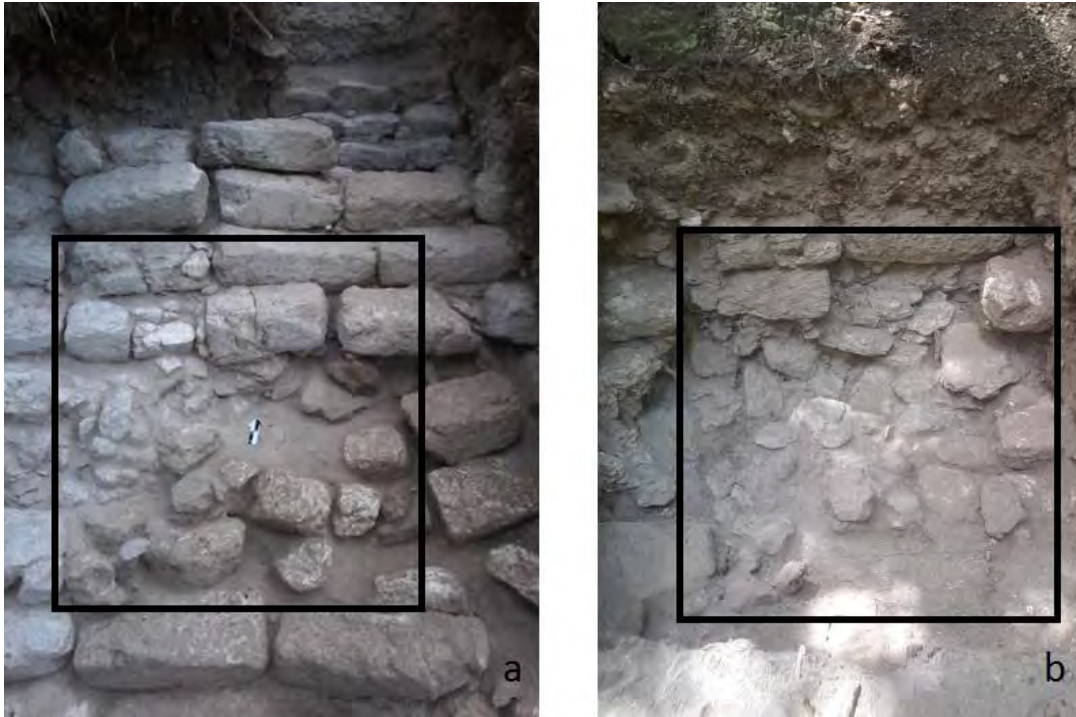
Figura 2.1. a) Gradas localizadas en el año 2016, b) Misma sección liberada en el año 2018 (Foto: Berenice García Vázquez).

En el año 2016 se excavó por primera vez la sección intermedia del Basamento I del Grupo I al extremo sur, aquí se encontraron los restos de unas gradas cuyas medidas en promedio presentan en los peraltes de un rango de 0.17 m y 0.22 m de altura; la huella se mantiene alrededor de los 0.30 m, mediante un pozo de 1.50 m de largo y de 1.50 de ancho orientadas de norte a sur con el propósito de explorar el interior de las escalinatas con dirección al norte para conocer el sistema constructivo que la conforma (Figura 2.1).

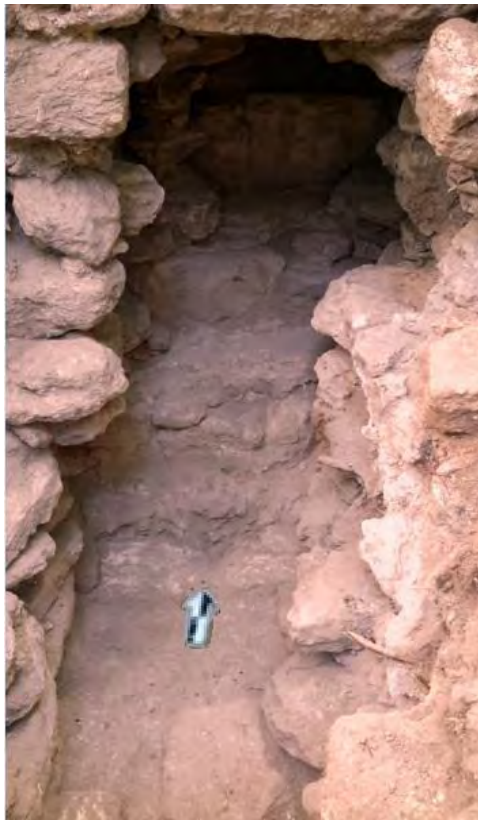
Figura 2.2. Peldaños correspondientes a la sección de gradas estucadas con número de contexto HOL.T.94.06 (Foto: Berenice García Vázquez).

Dentro de las características estructurales de este conjunto de gradas se visualiza que los peldaños están en mal estado de conservación. Sin embargo, presentan restos de un buen acabado y un considerable grosor de estuco, por esta razón se deduce que en algún periodo de ocupación, además de una eficiente funcionalidad tuvieron excelente presentación, cabe mencionar que la huella de los peldaños es de menor proporción que la altura.

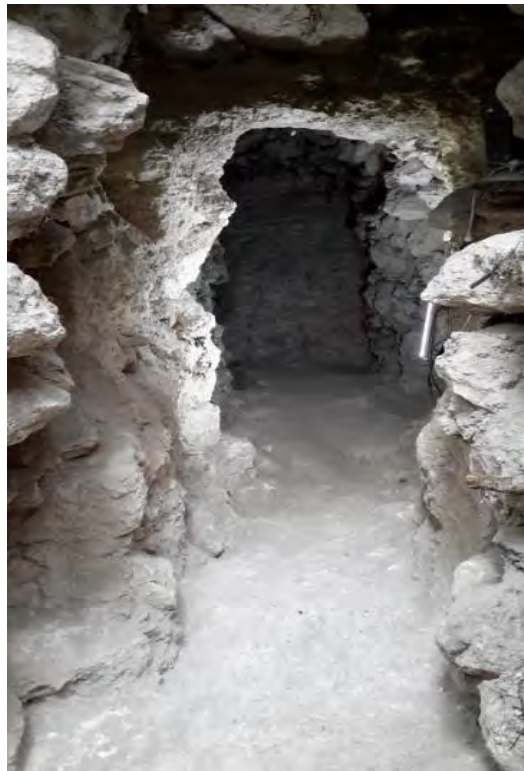
Figura 2.3. Talud (HOL.T.94.08) encontrado a 5 m hacia el norte de las primeras gradas (Foto: Berenice García Vázquez).

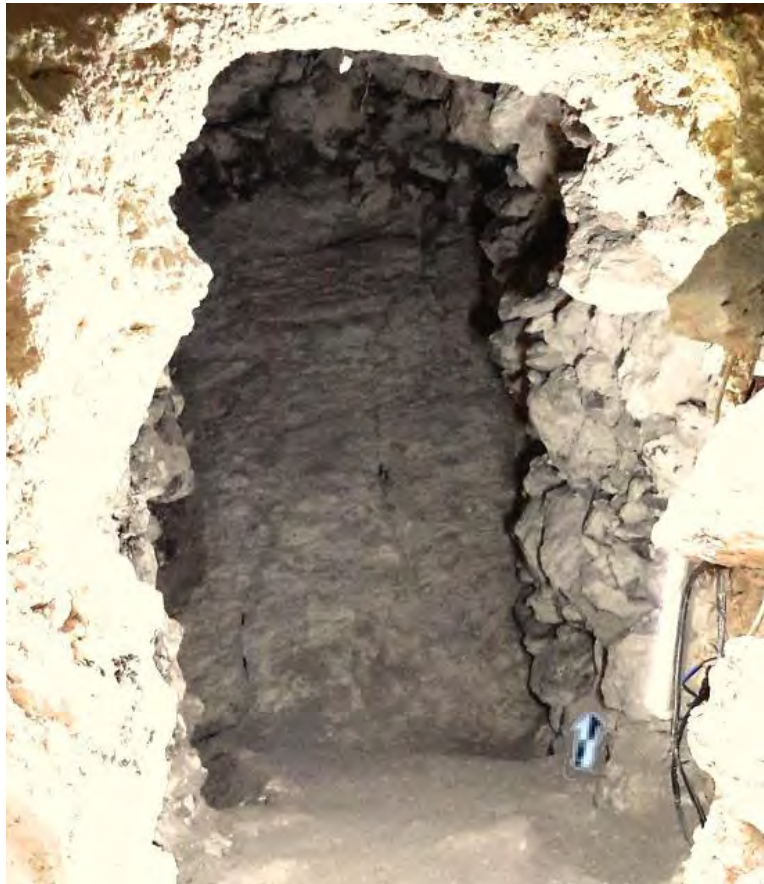
Figura 2.6. Imagen superior dibujo en corte norte-sur de la unidad HOL.T.94 y vista frontal sur del paramento HOL.T.94.08 (Foto: Berenice García Vázquez).

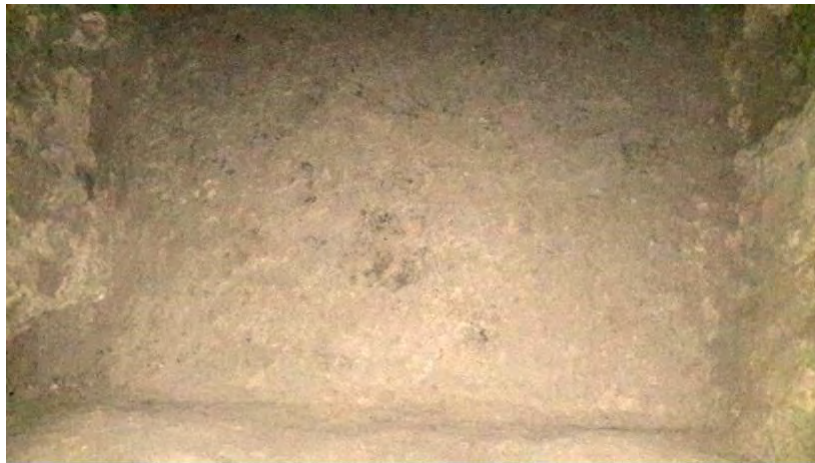
Figura 2.7. Piso (HOL.T.102.17) al extremo sur de las gradas de la unidad HOL.T.102 (Foto: Berenice García Vázquez).

El relleno (HOL.T.102.15) que se encuentra sobre las gradas, está conformado por piedras burdas de gran formato, afianzadas por una argamasa con una adhesión de partículas media, en algunas secciones el relleno se encuentra acomodado de una forma estructurada, también se encuentra el relleno HOL.T.102.16 localizado sobre el cajón constructivo a 6.60 m al extremo sur, con las mismas características del relleno anterior. En esta sección comienza un nuevo registro en donde se liberó un piso (HOL.T.102.17) por debajo de unas gradas que pertenecen a una etapa constructiva posterior (HOL.T.102.20 y HOL.T.102.21), se tomaron muestras de carbón de la primera grada, estas se registraron con el número HOL.T.102.18 y HOL.T.102.19 (Figura 2.7 y 2.8).

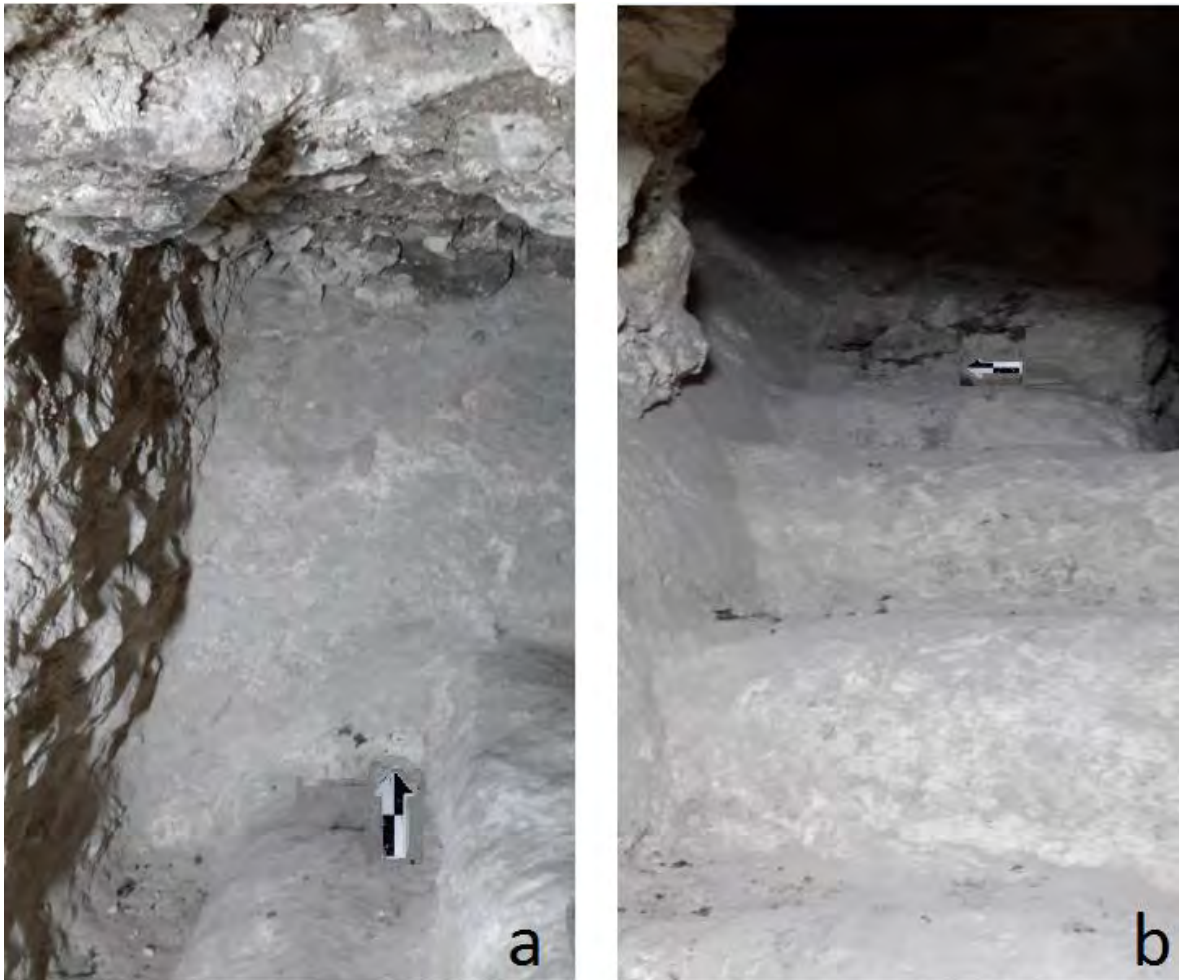
Figura 2.9. a) Talud HOL.T.102.10; b) Gradas del cuerpo HOL.T.102.11 postradas sobre el talud (Foto: Berenice García Vázquez).

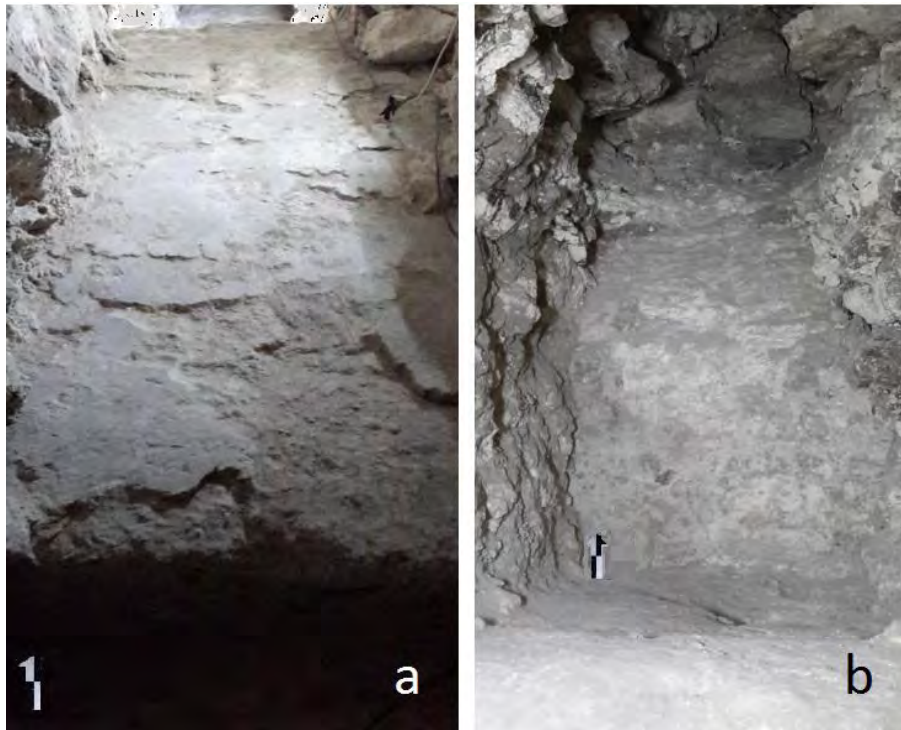
Figura 2.10. a) Cuerpo inclinado (HOL.T.102.25 y 26); b) Huella o remate del talud en delantal (HOL.T.102.27) y el zoclo (HOL.T.102.28) (Foto: Berenice García Vázquez).

Posteriormente se comenzó un nuevo sondeo entre el talud HOL.T.102.10 y las gradas número 4, 5 y 6 del cuerpo HOL.T.102.11, en donde se localizó un cuerpo a manera de entrecalle (HOL.T.102.23) cuyo remate se converge en saledizo (HOL.T.102.24) desplanta lo que parece una sección de una moldura en delantal (HOL.T.102.25), cuyo remate presenta un apisonado a manera de huella (HOL.T.102.26) seguido por un zoclo (HOL.T.102.27) que precede a un cuerpo pronunciado en una inclinación a manera de talud (HOL.T.102.28), repitiendo el patrón del ángulo saliente en el remate (HOL.T.102.29), en donde pudiera desplantarse una talud en delantal, cabe mencionar que todos los elementos arquitectónicos anteriormente descritos contienen restos de estuco en un aproximado 60 a 80 %. Hasta aquí concluyó la excavación (Figuras 2.9, 2.10 y 2.11).

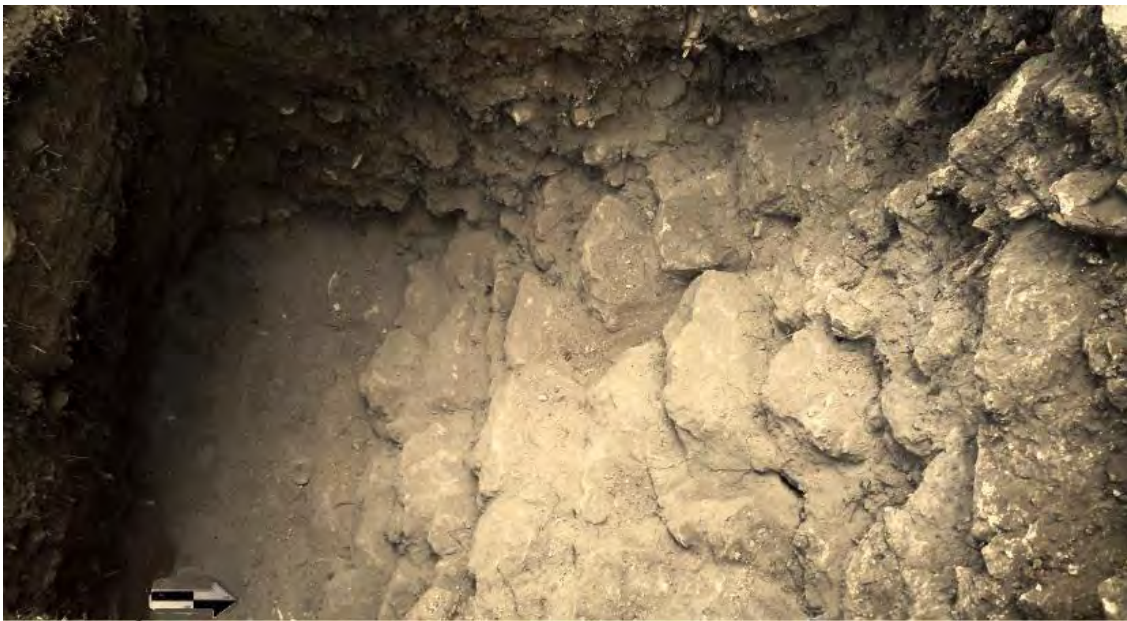
Figura 2.15. De sur a norte, paramento conformado por piedras irregulares dispuesta en forma escalonada (Foto: Berenice García Vázquez).

El tercer contexto HOL.T.102.03 se trata de un cúmulo de piedras irregulares dispuestas en forma escalonada (Figura 2.15), las facetas de las piedras son bastante burdas a pesar de que es visible que se buscó otorgarles una forma rectangular al momento de su manufactura.

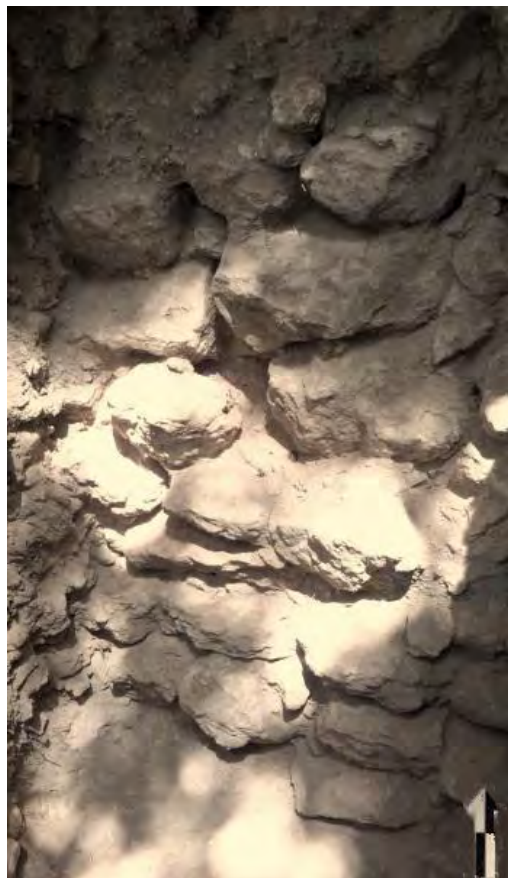
Figura 2.16. Vista sur del paramento HOL.T.104.03, conformado por piedras irregulares (Foto: Berenice García Vázquez).

Este último cuerpo tiene una altura de 1.30 m, una longitud de 1.80 m y una inclinación de 44° , las rocas que lo conforman parecen tener un cierto orden escalonado, están unidas por una argamasa y algunas de ellas presentan careado orientado hacia el sur, de tal manera que indican la preparación que antecederían a unas gradas, posiblemente con la idea de revestirlas de estuco posteriormente para darles volumen, pero el proceso quedó inconcluso (Figura 2.16).

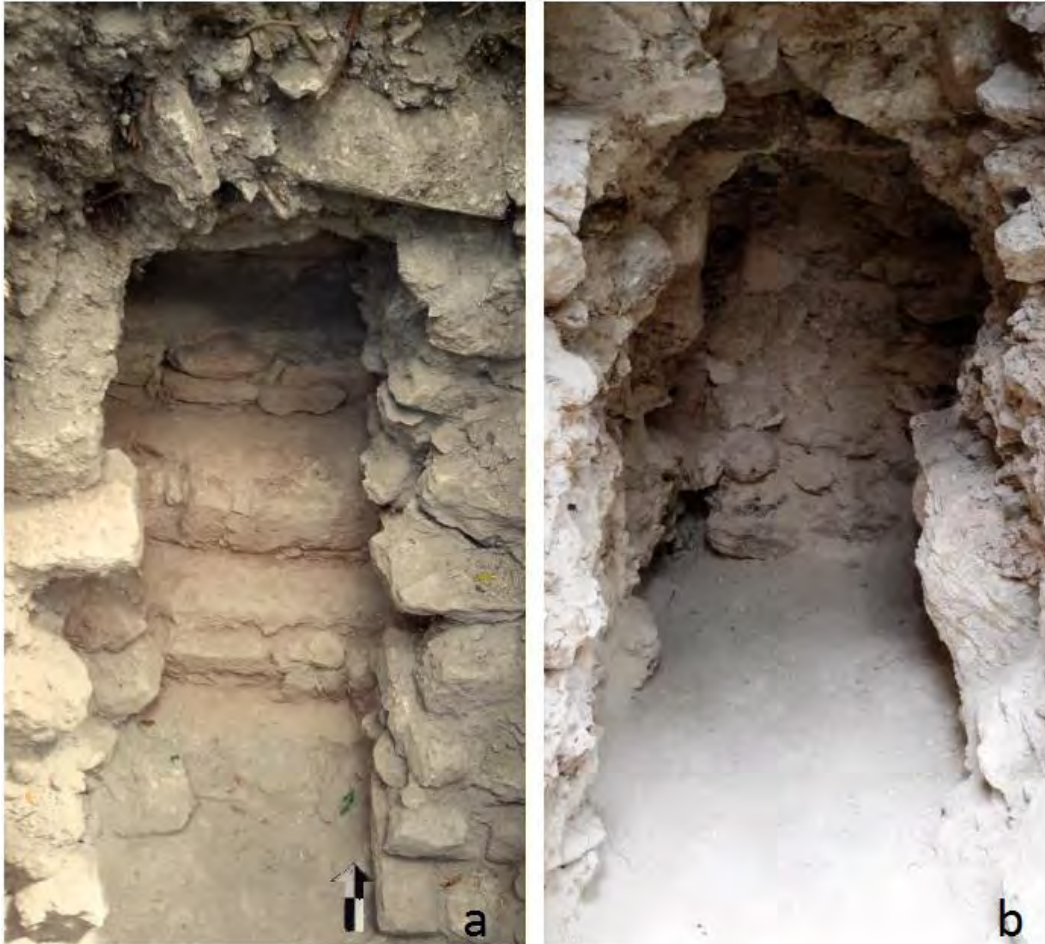
Figura 2.17. a) Vista sur de las gradas HOL.T.104.04 con reminiscencias de estuco; b) Comienzo del cajón constructivo de la unidad 104 (Foto: Berenice García Vázquez).

A un metro de distancia del límite sur de la unidad HOL.T.104, se localizó un segmento de unas 5 gradas (HOL.T.104.04) de un promedio de 0.36 m de huella y 0.38 m de peralte aproximadamente; los peldaños se encuentran estucados y es posible apreciar que el volumen fue provisto de forma considerable por una argamasa de estuco, mismo que en algunas partes ya se muestra deteriorado. En algunos peldaños superiores hay restos de pigmento de color rojo. El estuco presenta una adherencia entre partículas fuertes y la compactación media con tendencia a compactación severa; el grado de conservación es óptimo en un aproximado de 70% a 80 % en toda la conformación del segmento, con fracturas significativas en los remates de los peraltes.

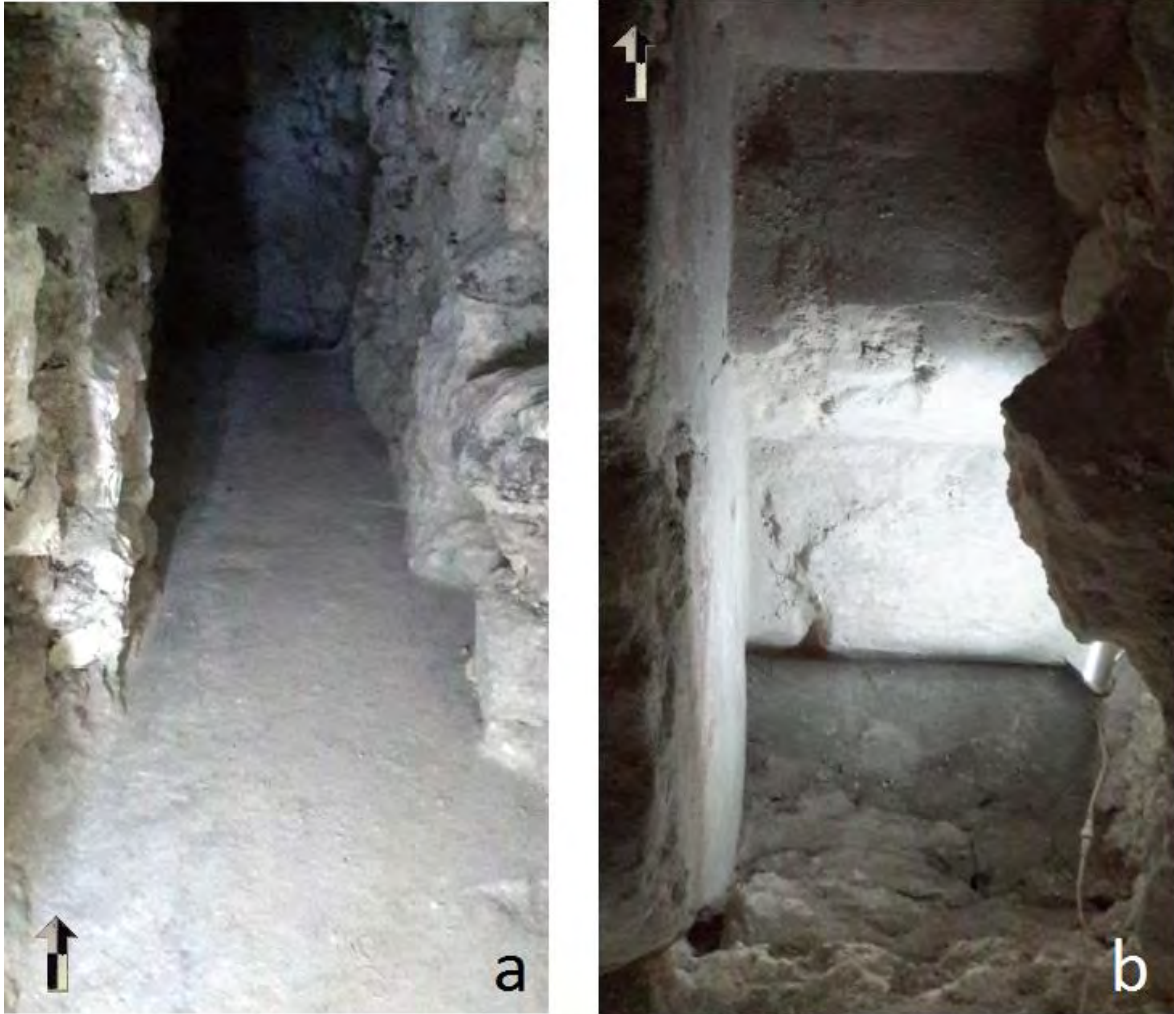
Figura 2.18. Segmento liberado compuesto por 3 gradas estucadas con enlucido rojo (Foto: Berenice García Vázquez).

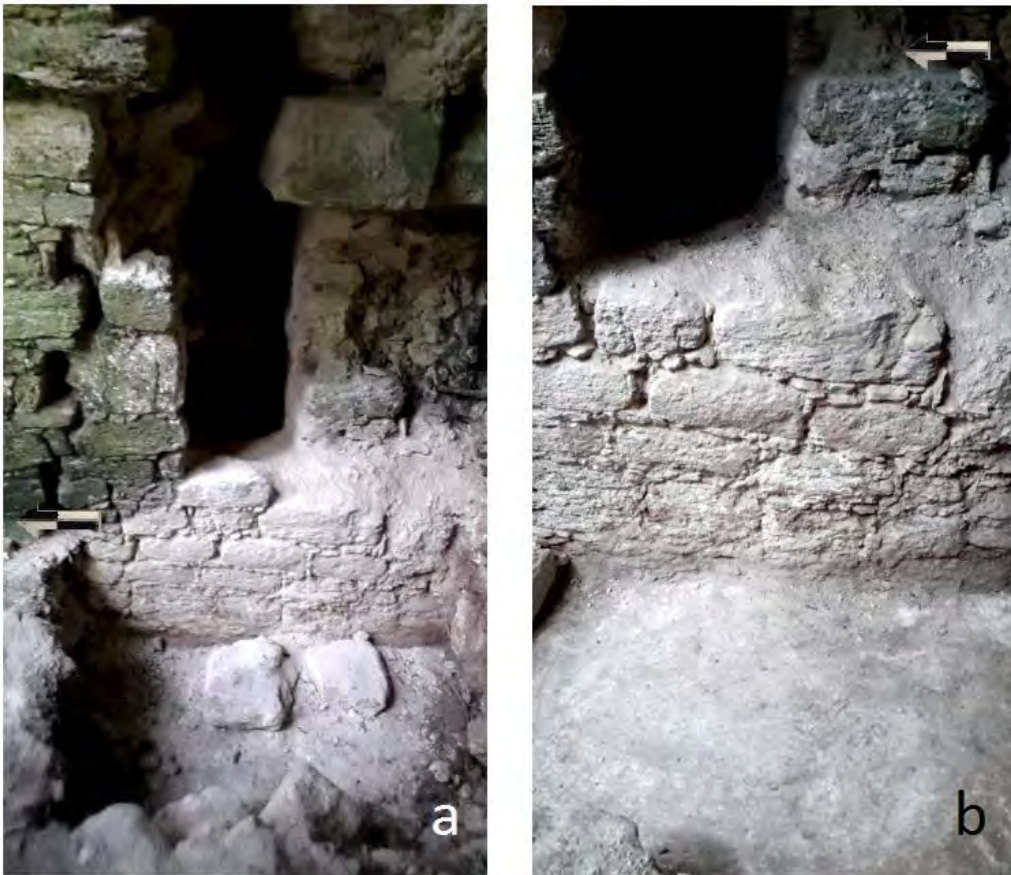
Figura 2.22. A) Comienzo de la excavación HOL.T.105 Moldura expuesta en el interior del muro derrumbado; b) Piso HOL.T.105.04 asociado al muro de la fachada exterior (Foto: Berenice García Vázquez).

De manera puntual, se comenzó con la excavación de este pozo con la finalidad de encontrar algún elemento asociado la moldura del cuerpo del periodo clásico expuesto en el cuarto oeste del Edificio B, en donde se trazó un cuadrante de medidas 1.50 m de este a oeste y de 1 m de norte (Figura 2.22).

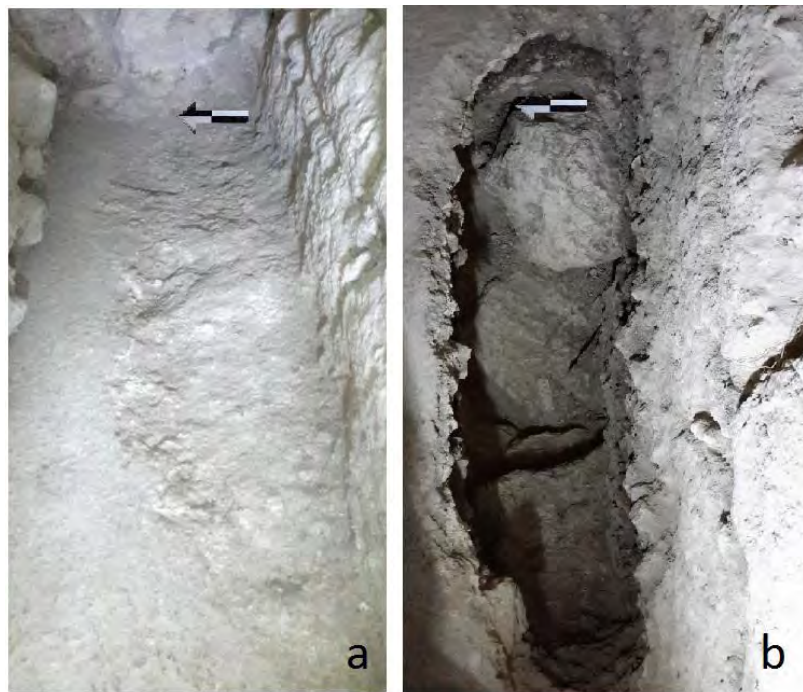
Figura 2.26. a) Ubicación de la intrusión HOL.T.105.08; b) Fin de la excavación del contexto HOL.T.105.08 (Foto: Berenice García Vázquez).

Finalmente, se excavó una intrusión que se registró con el número (HOL.T.105.08), de un largo de 1.20 m y de 0.40 de ancho, en su interior solo alojaba material de relleno y algunos tiestos, a 0.80 m de profundidad se encontró el piso (HOL.T.105.08) en donde finalizó la excavación (Figura 2.26).

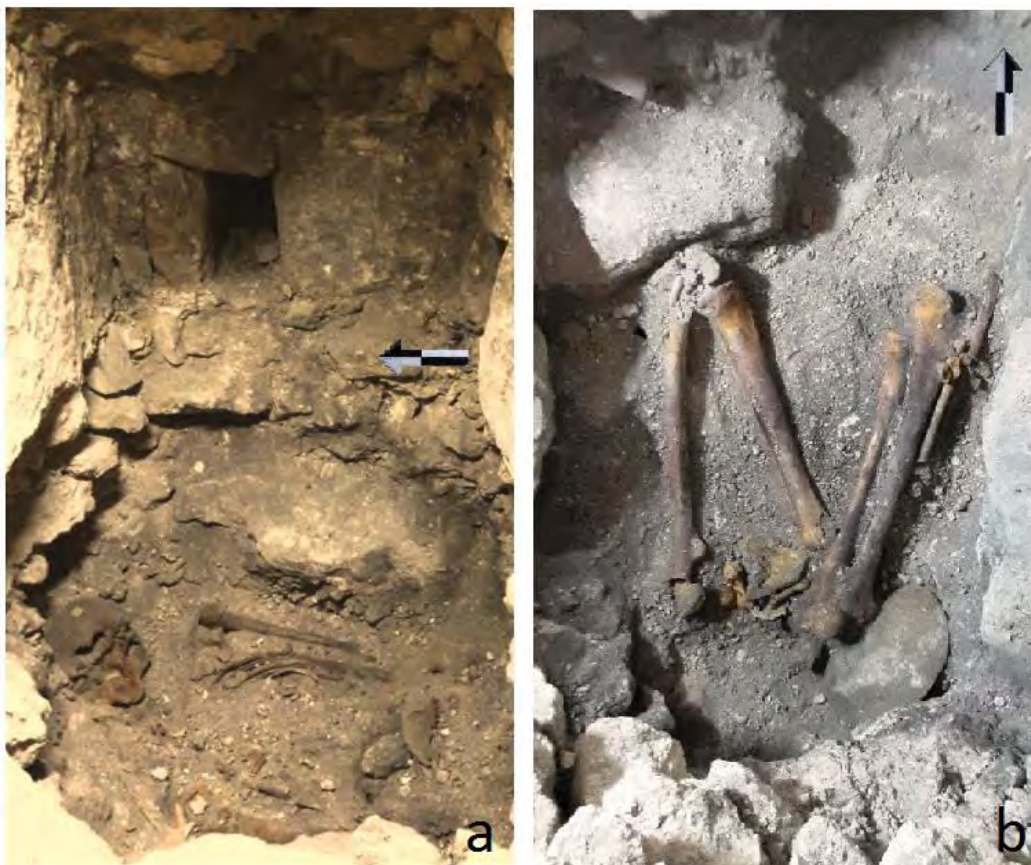
Figura 2.31. Entierro HOL.T.93.67 *in situ*, Izquierda. Primera fase de excavación; Derecha. Segunda fase de excavación (Foto: Berenice García Vázquez).

El entierro HOL.T.93.67 de acuerdo a la cronología relativa aportada por el análisis cerámico se efectuó durante el periodo Clásico Temprano, el individuo fue enterrado de manera indirecta y es de carácter primario, con orientación sur a norte, en posición decúbito lateral izquierdo flexionado, entre carbón, cenizas y dos pendientes con horadación al centro cada uno, de los cuales se piensa, que es posible que el material de manufactura se trate de alabastro.

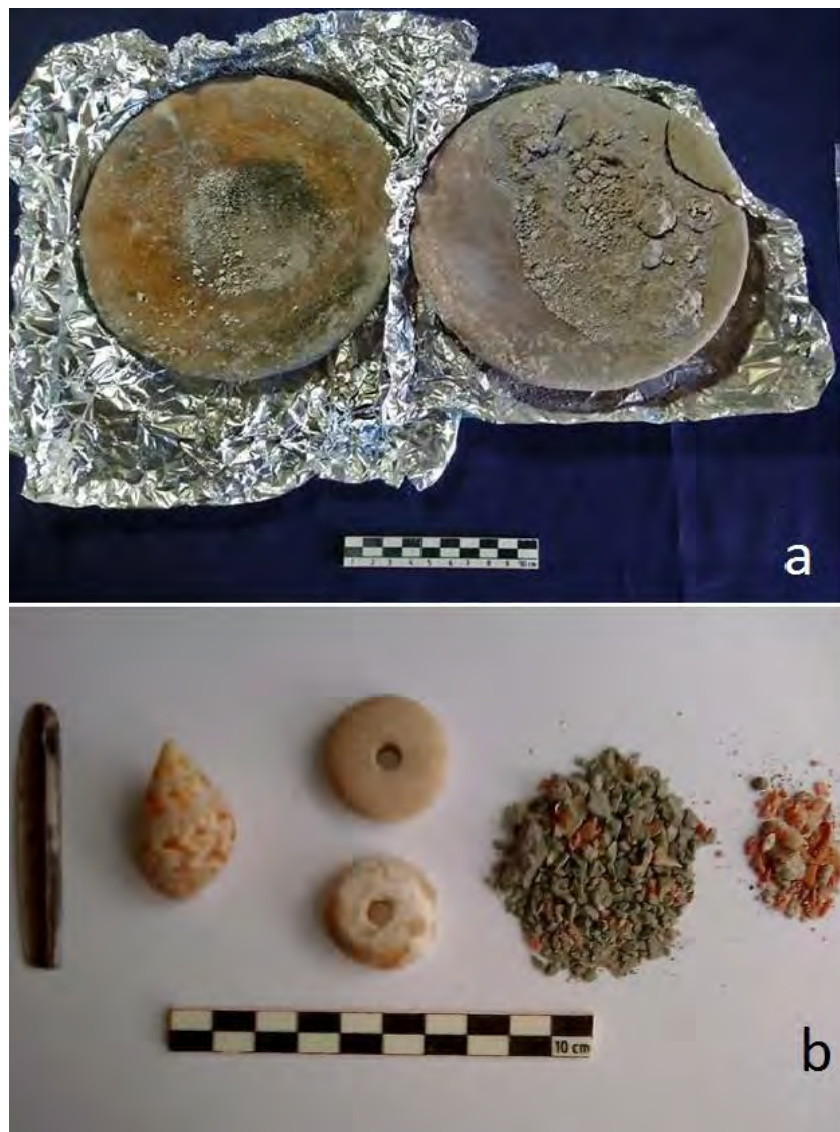
Figura 2.32. a) Platos cóncavo divergentes ofrendados al entierro (HOL.T.93.67.02.01 y HOL.T.93.67.02.02); b) Material arqueológico proveniente del entierro (HOL.T.93.67) navajillas prismática de obsidiana, caracol, cuentas de alabastro, fragmentos de jade y concha (Foto: Berenice García Vázquez).

Al sur tenía dos platos cóncavos divergentes sin engobe o decoración alguna. También presentó una navajilla prismática fragmentos de jade, un caracol y fragmentos de coral; en los rellenos relacionados con este contexto se encontró algunos fragmentos de pendientes redondeados de piedra negra que es posible que se trate de jade u obsidiana (Figuras 2.32, 2.33, 2.34 y 2.35).

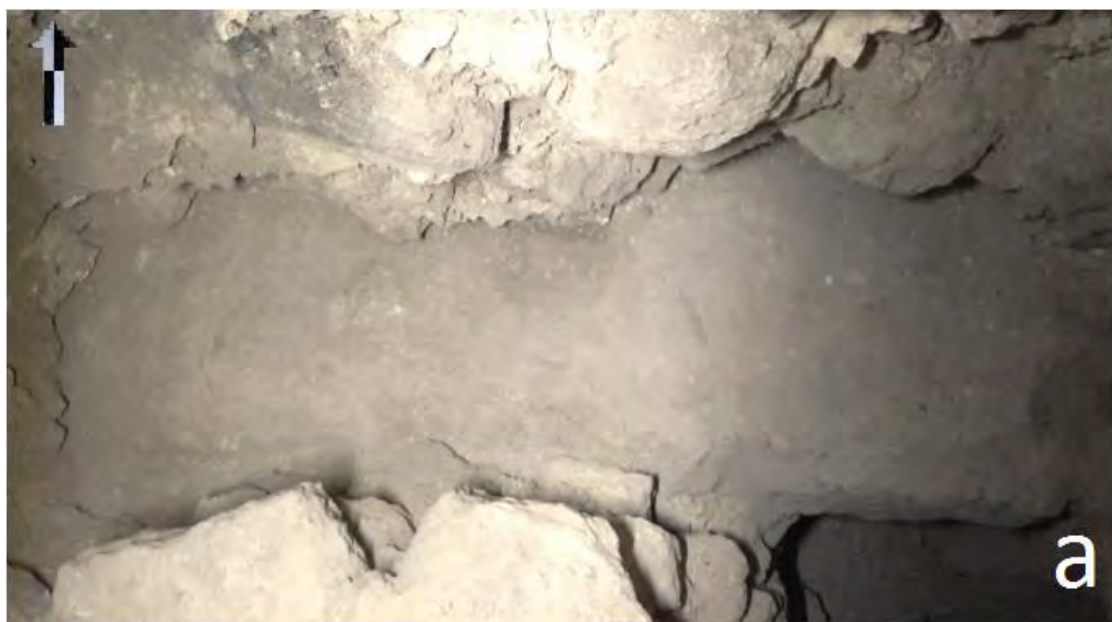
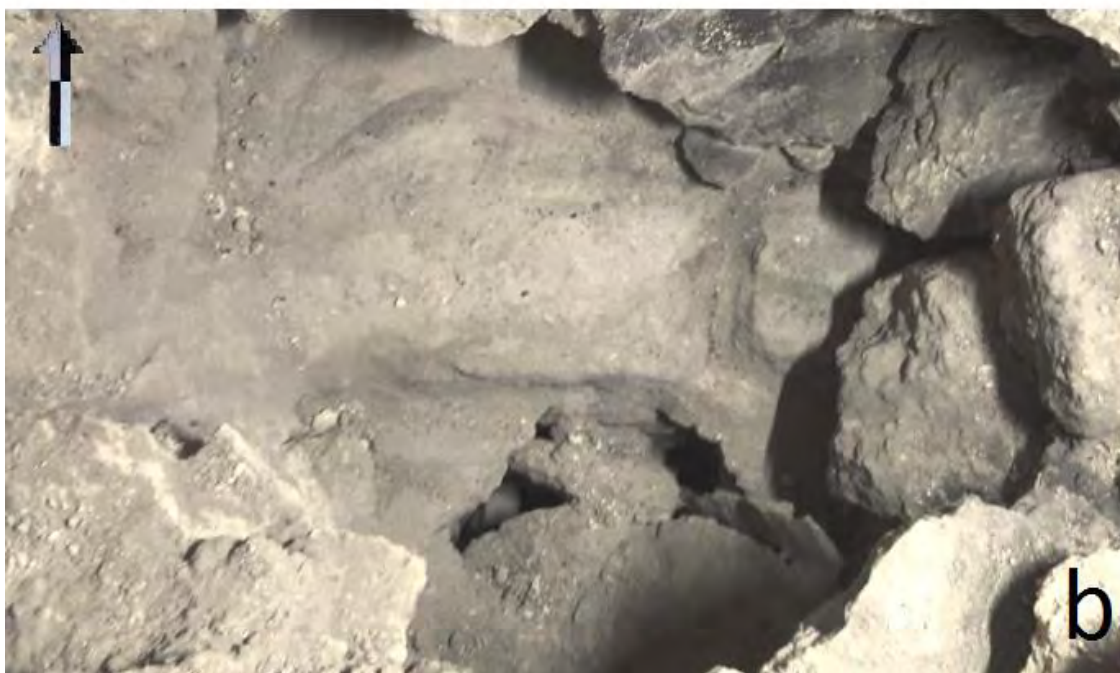
Figura 2.37. a) Banqueta HOL.T.93.79; b) Horadación del contexto HOL.T.93.81 (Foto: Berenice García Vázquez).

El límite de la excavación de esta sección se trata de una banqueta estucada (HOL.T.93.79) de longitud 2.10 m de este a oeste y un ancho de 0.40 m, este contexto está relacionado con los contextos HOL.T.93.80 y HOL.T.93.81, que presenta una horadación al sur por debajo de lo que parece unas lajas, por esta razón se previó necesario explorar esta área (Figuras 2.37, 2.38 y 2.39).

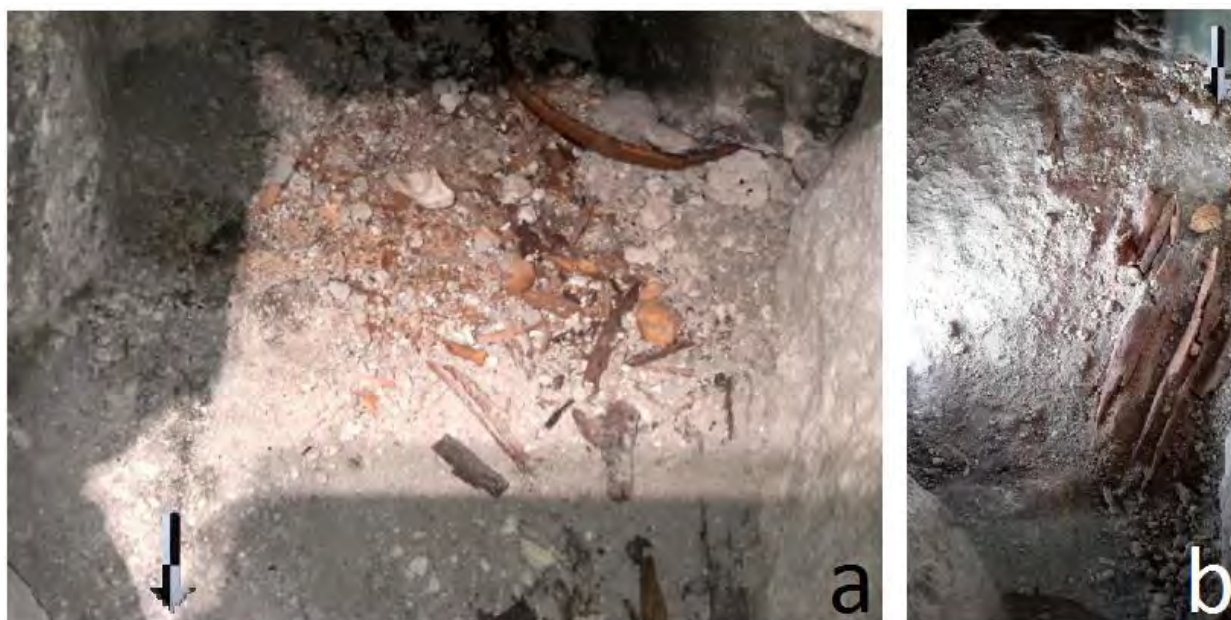
Figura 2.40. Entierro HOL.T.93.76 con degradación avanzada. a) Primera fase de excavación; b) Segunda fase de excavación (Foto: Berenice García Vázquez).

El entierro HOL.T.93.76 se encontró dentro de una cista conformada con lajas de un largo aproximado de 0.80 m un ancho de 0.35 m y un grosor de 0.15 m en promedio, revestidas al interior por estuco que no logró conservarse en su totalidad. Se trata de un entierro primario indirecto, debido a que se encuentra sobre un apisonado de tierra caliza, la posición está orientada de sur a norte (el cráneo hacía el sur), en posición decúbito dorsal extendido, su degradación es muy avanzada, se estima que sólo se conservó menos del 30% de los restos óseos de los cuales sólo son diagnósticos algunos fragmentos de extremidades inferiores y fragmentos de la bóveda craneal.

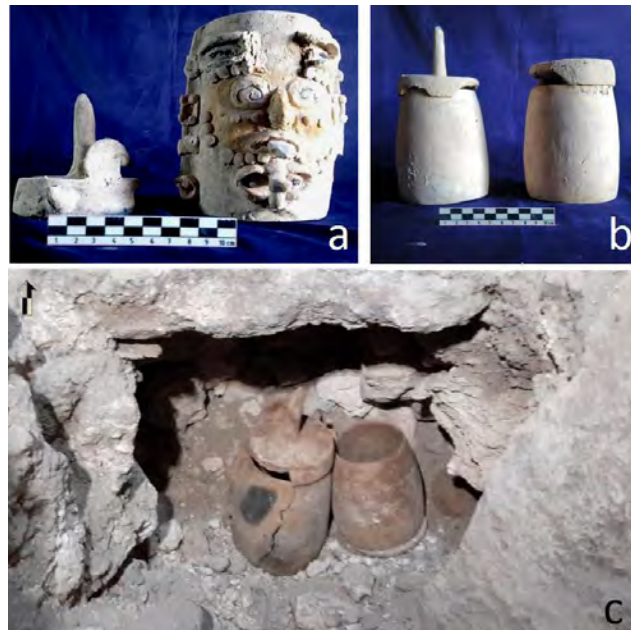
Figura 2.43. a) Vaso efigie y b) Vasos con tapadera del contexto HOL.T.93.77; c) Conjunto de artefactos ofrendados *in situ* HOL.T.93.77 (Foto: Berenice García Vázquez).

El contexto HOL.T.93.77 se ubica al extremo norte del entierro número HOL.T.93.76, está delimitado por un conjunto de lajas que conforman las cista que resguarda el entierro y se trata de un deposito ritual que contiene 3 vasos alisados sin engobe con tapas y uno de ellos es un vaso efigie antropomorfa con decoración alusiva a un tocado en la cresta de la tapa. Este contexto contenía algunas falanges de las extremidades inferiores del individuo del entierro HOL.T.93.76 sobre el apisonado de tierra caliza; dos vasijas tienen en su interior a manera de ofrenda algunas conchas, fragmentos de jade, fragmentos de textil y restos óseos de fauna, de los cuales de forma preliminar se piensa que algunos corresponden a un pez raya.

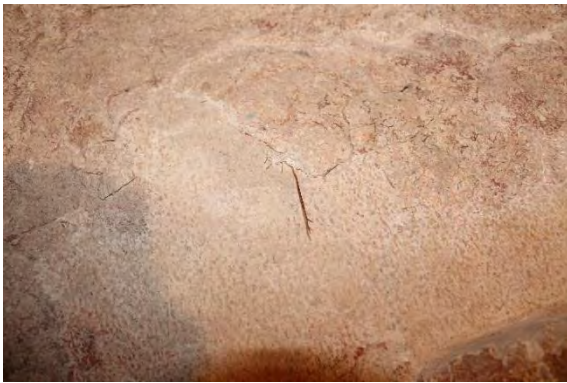
Figura 3.1. Detalle de primer panel, muro Oeste. En la parte superior hay crecimiento de raicillas que desprendieron el aplanado de estuco. (Foto: M. Colín)

En general estado material del friso al inicio de la temporada era bueno. Las grietas y desprendimientos tratados en temporadas anteriores permanecen estables. Sin embargo, sí detectamos pequeños desprendimientos y oquedades en el primer panel Noroeste como consecuencia del crecimiento de raíces y raicillas (Figura 3.1) que provienen de la superficie del inmueble (Figura 3.2). Desde la primera temporada de intervención hemos reportado que la abundante flora en la estructura es el principal factor de deterioro para el friso, incluso fue la causa de los daños más severos que tenía el estuco al inicio del proyecto (Colín 2014). Reiteramos nuevamente que este factor biológico es una amenaza constante para la estabilidad del friso, pues las raíces inminentemente provocarán el desprendimiento del aplanado, además de otros problemas estructurales en el núcleo de piedra.

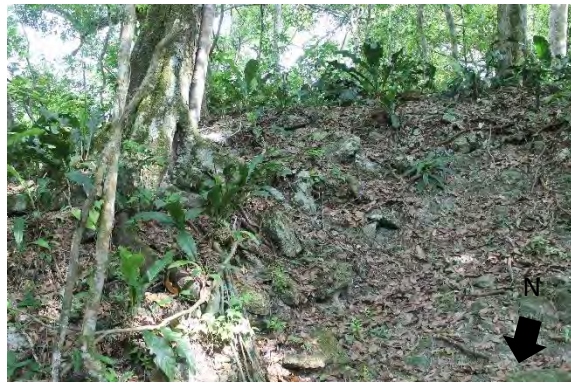
Figura 3.2. Superficie exterior del Edificio A. Se observa parte de la flora que afecta los muros Norte y Oeste. (Foto: M. Colín)

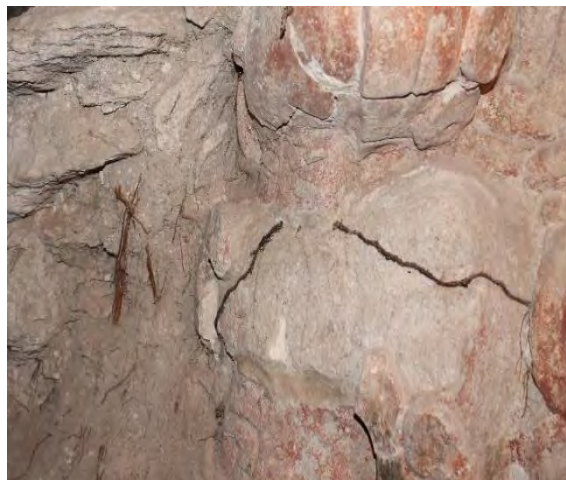
Figura 3.3. Esquina Noroeste con galerías de termitas sobre el estuco. (Foto: M. Colín).

Otro deterioro que se identificó fue la permanencia de termitas o “comején” en la zona Noroeste del friso (Figuras 3.3-3.5) y también en el repello del túnel. Cabe recordar que esta plaga se extendió en 2017 dentro de la subestructura. Ese mismo año se atendió prioritariamente este problema (Colín 2017) que aunque no se erradicó por completo, sí disminuyó drásticamente. Se debe considerar entonces que por las condiciones ambientales del contexto, esta plaga es un riesgo permanente.

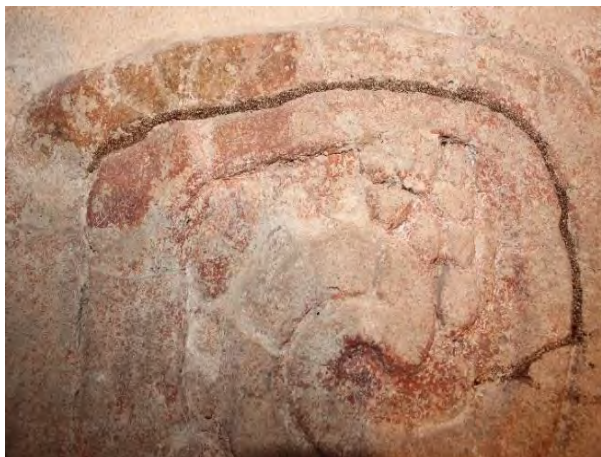
Figura 3.4. Parte superior del primer panel, muro Noroeste con galerías de termitas sobre el estuco. (Foto: M. Colín)

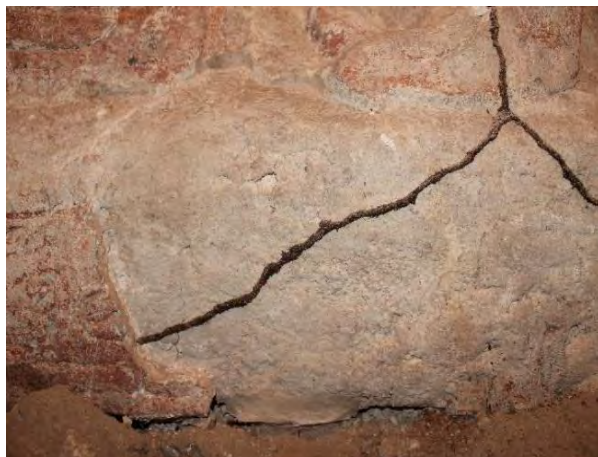
Figura 3.5. Banda de glifos de muro Oeste con galerías de termitas en la piedra. (Foto: M. Colín)

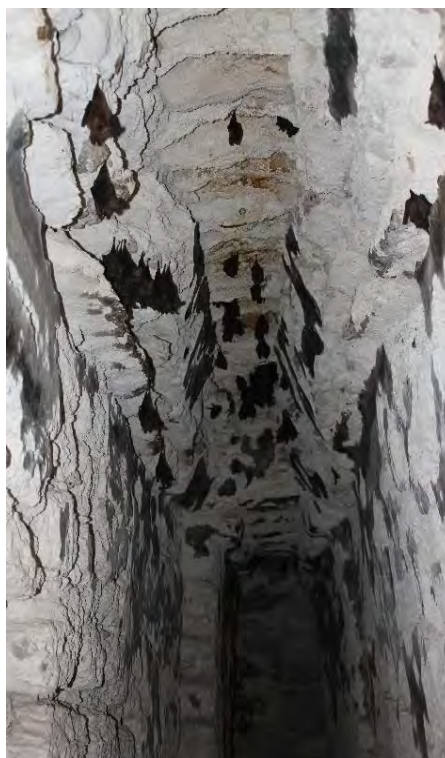
Figura 3.6. Túnel de acceso hacia la subestructura, vista desde la entrada al friso. Se observa parte de la colonia de murciélagos en la bóveda. (Foto: M. Colín)

En el primer túnel de acceso, es decir, antes de ingresar al friso, incrementó considerablemente la población de murciélagos en comparación con los años anteriores (Figura 3.6). Aunque este tipo de fauna es muy característica de la selva Petenera, en el caso del Edificio A son un factor de deterioro para los aplanados de estuco que recubren dicho túnel, pueden causar graves enfermedades para los visitantes y trabajadores, pues su orina y heces son altamente tóxicas, además de transmitir otras enfermedades¹.

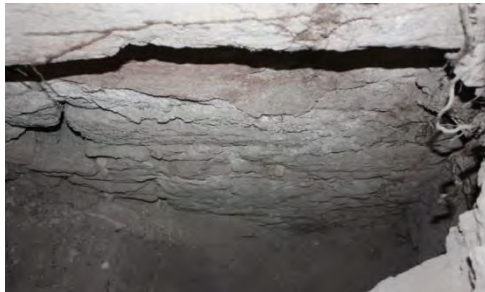
Figura 3.7. Muro Norte, sondeo de arquitrabe donde se observa la pérdida de aplanado y sillares expuestos. (Foto: M. Colín)

Este año se realizó una evaluación general del muro Norte a fin de identificar los deterioros presentes y realizar una propuesta de intervención a futuro. Este muro fue parcialmente excavado en la temporada 2013, es decir, fue de las primeras zonas en liberar después del hallazgo del friso. A simple vista, se identificó que el aplanado del muro Norte es bastante frágil y presenta abombamientos, grietas, desprendimientos y crecimiento de raicillas (Figuras 3.7-3.12). Incluso el mal estado de conservación puede ser la causa de que no se siguiera excavando. A la fecha, esta zona del friso es de difícil acceso y fuente de deterioros, pues además del material de relleno hay pozos de sondeo en el arquitrabe (Figura 3.7) por lo que el nivel del piso es mucho más profundo que los muros Oeste y Sur, lo cual lo convierte en una zona poco estable y de alto riesgo. El material de relleno (piedras y argamasa) genera peso extra para el estuco, además que la humedad en dicho sustrato favorece el crecimiento de raicillas (Figuras 3.9 y 3.12). Por todos los factores y su mala condición, el muro norte requiere intervención emergente para estabilizar los deterioros mencionados.
