INVESTIGACIONES ARQUEOLÓGICAS Y CONSERVACIÓN DE ARQUITECTURA MONUMENTAL EN LA REGIÓN DE HOLMUL

TEMPORADA 2018

Francisco Estrada-Belli, Director

Informe presentado al Departamento de Monumentos Prehispánicos y Coloniales de la
Dirección General del Patrimonio Cultural y Natural
Ministerio de Cultura y Deportes de Guatemala.

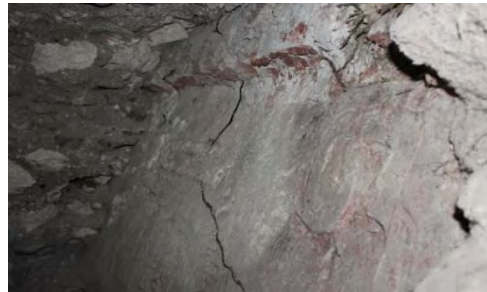
Figura 3.8. Muro Norte, vista desde esquina Oeste hacia Este. Hay múltiples grietas, desprendimientos, raíces y material de relleno. (Foto: M. Colín)

Este año se realizó una evaluación general del muro Norte a fin de identificar los deterioros presentes y realizar una propuesta de intervención a futuro. Este muro fue parcialmente excavado en la temporada 2013, es decir, fue de las primeras zonas en liberar después del hallazgo del friso. A simple vista, se identificó que el aplanado del muro Norte es bastante frágil y presenta abombamientos, grietas, desprendimientos y crecimiento de raicillas (Figuras 3.7-3.12). Incluso el mal estado de conservación puede ser la causa de que no se siguiera excavando. A la fecha, esta zona del friso es de difícil acceso y fuente de deterioros, pues además del material de relleno hay pozos de sondeo en el arquitrabe (Figura 3.7) por lo que el nivel del piso es mucho más profundo que los muros Oeste y Sur, lo cual lo convierte en una zona poco estable y de alto riesgo. El material de relleno (piedras y argamasa) genera peso extra para el estuco, además que la humedad en dicho sustrato favorece el crecimiento de raicillas (Figuras 3.9 y 3.12). Por todos los factores y su mala condición, el muro norte requiere intervención emergente para estabilizar los deterioros mencionados.

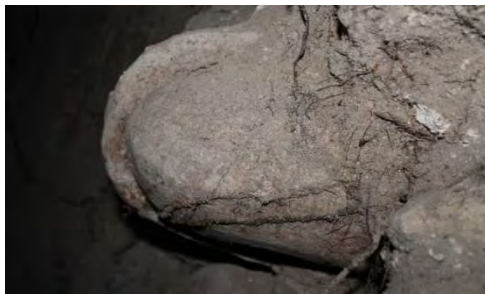
Figura 3.9. Rodilla derecha de personaje en esquina Noroeste. Se encuentra parcialmente excavado con muchas raíces. (Foto: M. Colín)

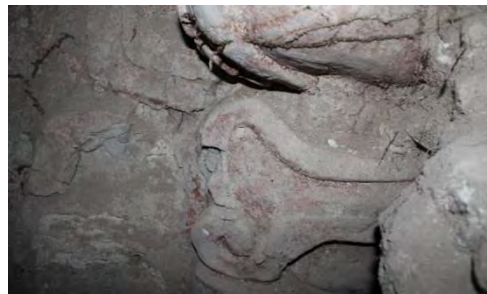
Figura 3.10. Esquina Noroeste, debajo de rodilla derecha del personaje. Se distinguen grietas, desprendimientos de estuco y raíces. (Foto: M. Colín)

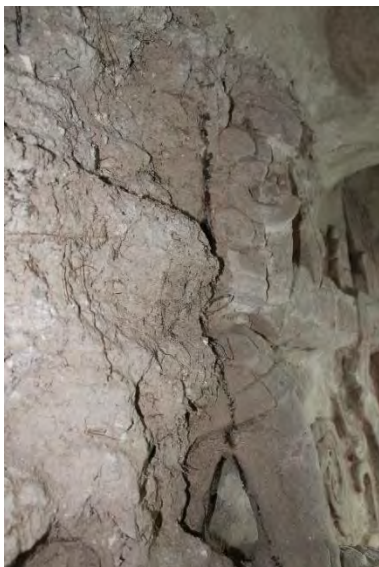
Figura 3.11. Personaje en esquina Noroeste. En la imagen se distingue parte del brazo y pectoral, mientras que el resto aún está cubierto con material de relleno. (Foto: M. Colín)

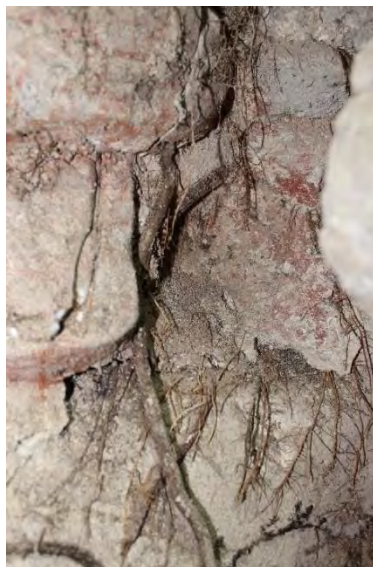
Figura 3.12. Detalle de relieve policromo en muro Norte con crecimiento de raíces y raicillas. (Foto: M. Colín)

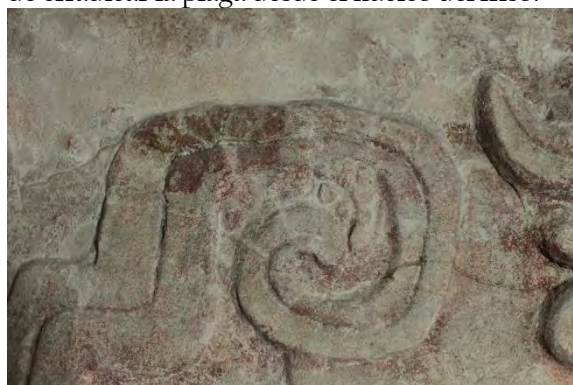
Figura 3.13. Primer panel de muro Oeste (misma zona que la Figura 3.4) después de tratamientos. (Foto: M. Colín)

Iniciamos con limpieza para la eliminación de raicillas de plantas menores y de los túneles de termitas (Figura 3.13). Mecánicamente se quitaron las galerías de termitas con bisturí y espátula, después con agua-alcohol 1:1 por hisopo rodado para remover algunos residuos que estaban más adheridos y que provocaban manchas negras. En las perforaciones hechas por termitas se inyectó *Kathon LX* al 0.02% a fin de erradicar la plaga desde el núcleo del friso.

Se cortaron las raicillas al ras de la superficie con tijeras para jardinería y navaja de bisturí, algunas raicillas debajo del estuco se jalaron cuidadosamente con pinzas. Sin embargo, en varias secciones el estuco ya estaba desprendido, con oquedades, por lo que se retiraron los fragmentos para limpiar completamente las raicillas y tierra acumulada entre el estuco y el núcleo de piedra. Dichos fragmentos fueron adheridos nuevamente con pasta de cal y se reforzó la unión resanando con mortero de cal y arena fina en proporción 3:1.

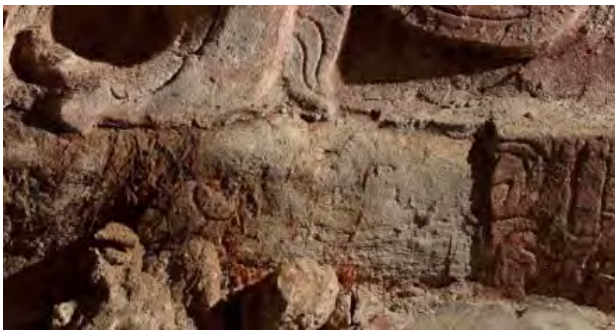
Figura 3.14. Detalle de la zona donde se desprendieron los glifos, imagen tomada en 2013. (Foto: A. Tokovinine)

Se reubicaron los fragmentos de los bloques pH y pI², ya que resultaron dañados durante la excavación del friso, pero fueron resguardados (Figura 3.14). Con base en el análisis de Tokovinine (2013) se realizó una reconstrucción digital para establecer la ubicación correcta de los fragmentos dentro de la configuración de las inscripciones (Figuras 3.16 y 3.17), comprobando que hay coherencia entre el texto y los fragmentos desprendidos. Los segmentos de estuco fueron cuidadosamente colocados en su posición correspondiente, adhiriéndolos con pasta de cal (Figuras 3.18 y 3.19), después reforzando las uniones y bordes con mortero de cal y arena fina 3:1. Los faltantes y bordes se rellenaron con dos capas de mortero grueso y fino respectivamente, en proporción 3:1 (Figura 3.20) y por último, de acuerdo con los criterios definidos para la restauración del friso (Colín 2014), se reintegró el color únicamente en las zonas resanadas mediante puntos de pintura a la cal (Figura 3.21).

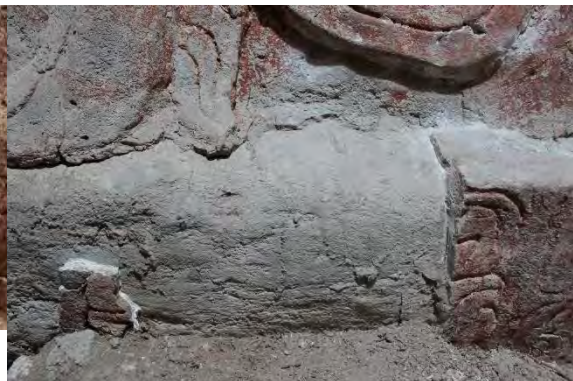
Figura 3.15. Detalle de la misma sección después de estabilización en 2014. (Foto: M. Colín)

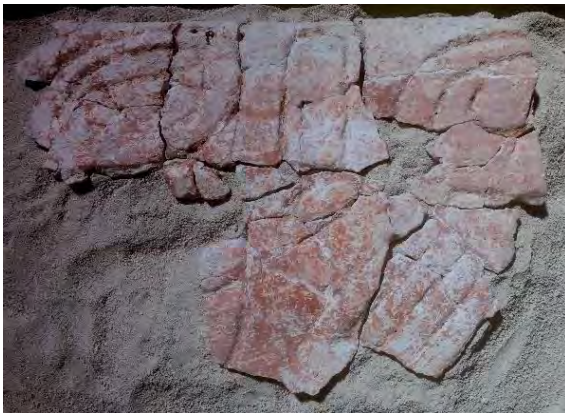
Figura 3.16. Fragmentos recuperados, colocados en cama de arena para determinar su posición correcta. (Foto: M. Colín)

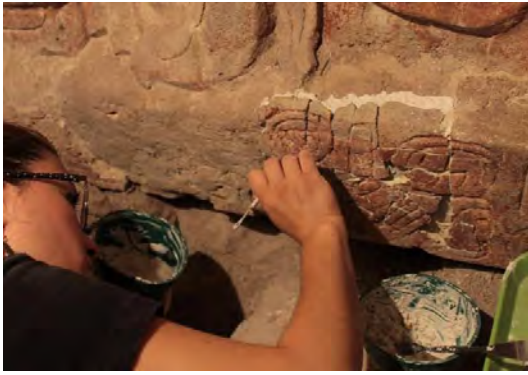
Figura 3.18. Durante pegado de bloques.
(Foto: M. Escalante)

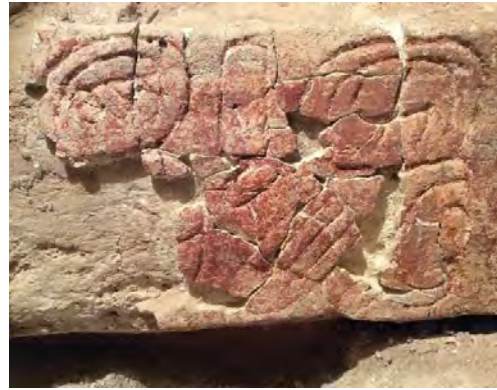
Figura 3.19. Fragmentos de glifos adheridos a la banda de inscripciones.
(Foto: M. Colín)

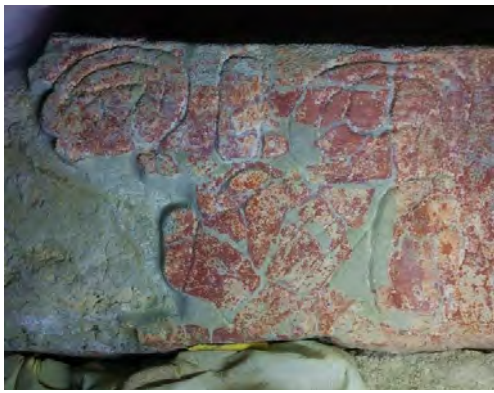
Figura 3.20. Glifos pegados y con reposición de volumen. (Foto: M. Colín)

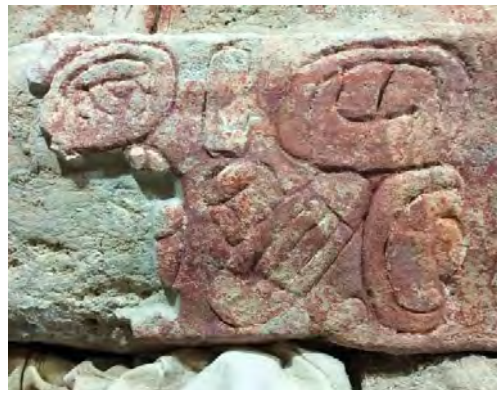
Figura 3.21. Bloques después de reintegración de color, proceso final.
(Foto: M. Colín)

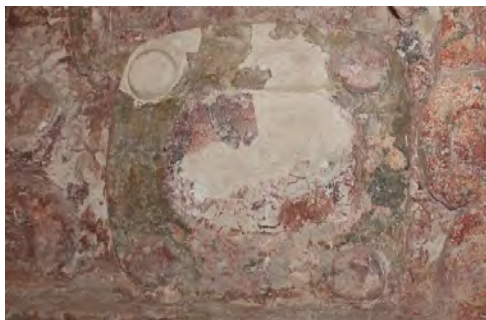
Figura 3.22. Detalle de panel central resanado. (Foto: M. Colín)

Estos paneles que corresponden a la segunda mitad del muro principal, ya habían sido intervenidos en las sesiones previas de conservación, es decir que el estuco fue consolidado, resanado y también se reintegraron secciones de relieve perdido. De tal manera que, el proceso pendiente para concluir la intervención de esta zona era la reintegración cromática. La cual se realizó únicamente sobre los resanes de mortero, aplicando pintura a la cal mediante puntos (Figuras 3.22-3.27).

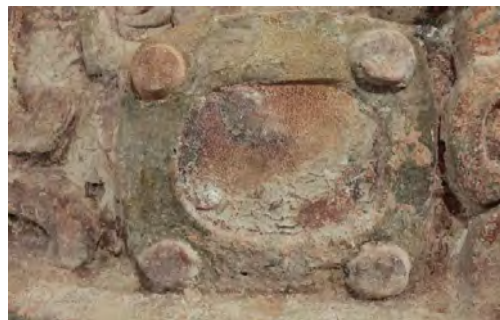
Figura 3.23. Detalle de panel central después de reintegración de color. (Foto: M. Colín)

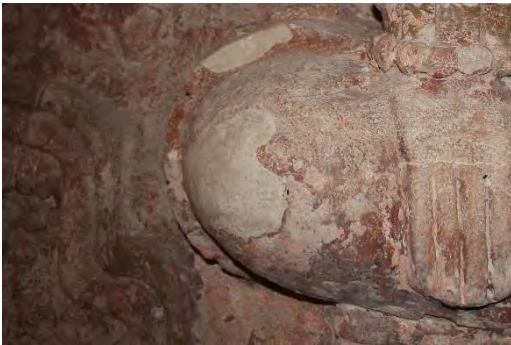
Figura 3.24. Rodilla derecha de personaje central con resanes. (Foto: M. Colín)

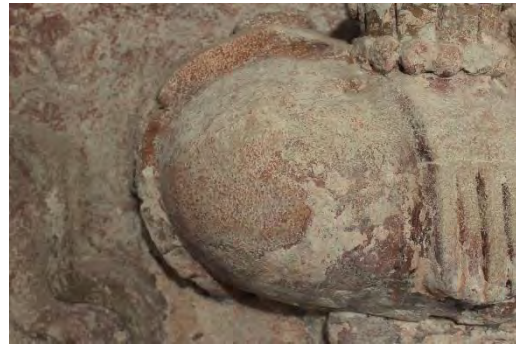
Figura 3.25. Rodilla después de reintegración de color. (Foto: M. Colín)

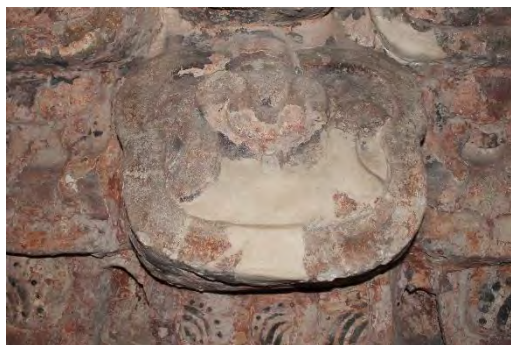
Figura 3.26. Nariz en panel central con resanes. (Foto: M. Colín)

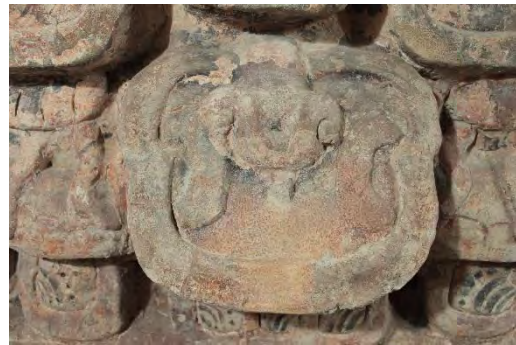
Figura 3.27. Nariz después de reintegración de color. (Foto: M. Colín)

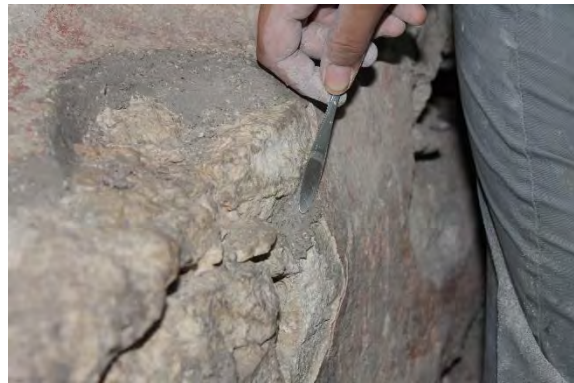
Figura 3.29. Resane de aplanado en muro Sur. (Foto: M. Colín)

Este muro también se encontraba estable, pues se intervino en temporadas anteriores. Sin embargo, la parte superior se encontraba aún cubierta por material de relleno. Por lo tanto, en esta temporada se decidió delimitar el estuco, quitando cuidadosamente la argamasa gris mediante espátulas, bisturí y brochas (Figuras 3.30 y 3.31). Este proceso también permitió observar la estratigrafía de construcción del muro y la colocación del material de relleno, donde a simple vista se identificaron 5 estratos diferentes: el primero son los sillares de caliza, después un repello grueso blanco, seguido por otro de menor grosor y color crema que es el aplanado que se ve en superficie, por último el material de relleno que es primero una argamasa gris con cargas de gravilla y luego otra de doble espesor con cargas más grandes de gravilla, piedrín y piedra (Figura 3.28).

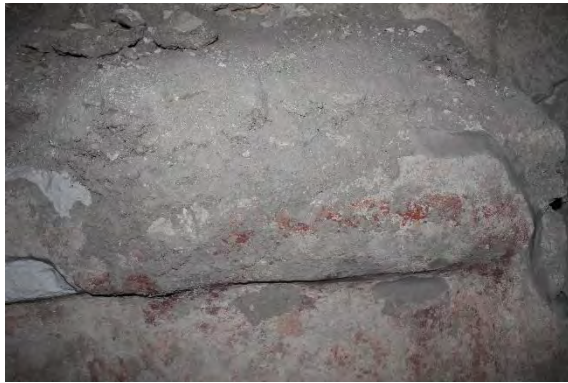
Figura 3.30. Borde de muro Sur con material de relleno cubriendo la superficie. (Foto: M. Colín)

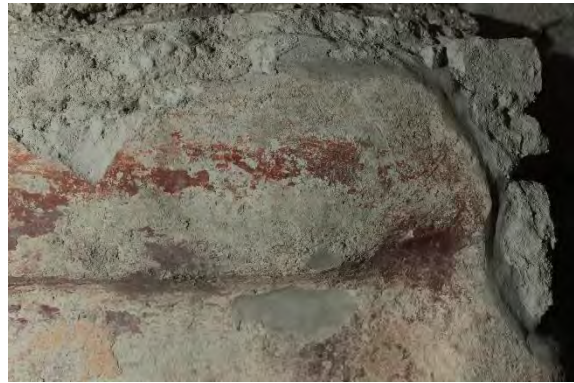
Figura 3.31. Borde de muro Sur después de quitar la argamasa gris. (Foto: M. Colín)

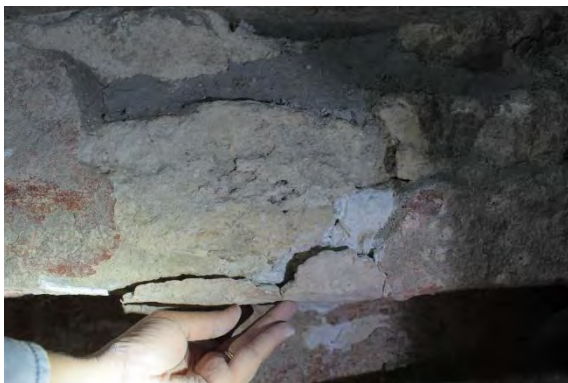
Figura 3.32. Colocación de fragmentos desprendidos en muro Sur. (Foto: M. Colín)

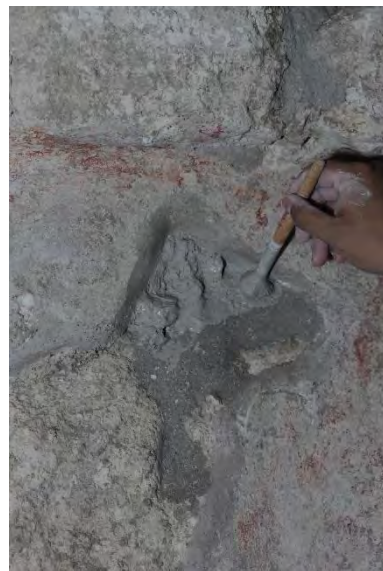
Figura 3.33. Aplicación de lechada con arena fina como acabado final en zonas con pérdida de aplanado. (Foto: M. Colín)

Si bien en algunas secciones del aplanado se habían colocado ribetes de protección como medida emergente, durante esta temporada se consolidaron zonas donde el aplanado se había perdido, dejando expuestos los sillares de piedra (Figuras 3.34 y 3.35). La consolidación se realizó aplicando lechadas de cal directamente en la piedra. Posteriormente se rellenaron las juntas entre sillares con mortero grueso de cal y piedrín en proporción 3:1, luego de mortero fino con arena en la misma proporción (Figura 3.29). Finalmente se aplicó una capa de lechada con arena fina (Figura 3.33). Sobre el material de relleno se encontraron algunos fragmentos de estuco, los cuales posiblemente se desprendieron durante la excavación o entrada de visitantes. Dichos fragmentos fueron adheridos en su lugar correspondiente con pasta de cal (Figura 3.32), luego se resanaron las uniones con mortero de arena fina 3:1 cargas de gravilla y luego otra de doble.

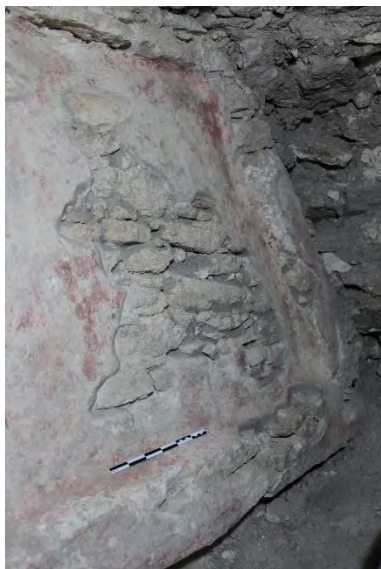
Figura 3.34.
Límite Este del
muro Sur solo
con ribetes para
estabilizar. Se
observan los
sillares por
pérdida de
aplanado (Foto:
M. Colín)

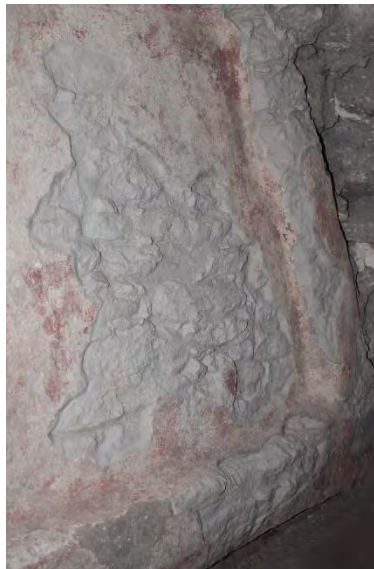
Figura 3.35.
Límite Este del
muro Sur después
de tratamientos.
(Foto: M. Colín)

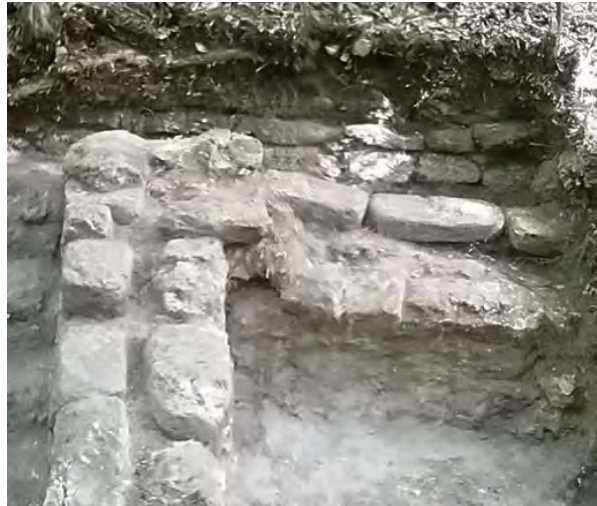
Figura 5.1. Vista del contexto WIT.T.13.06 (Foto K: Ahern).

Otro contexto situado bajo la capa de colapso fue un muro (WIT.T.13.06), que se compone de dos paredes unidas por una esquina. El primer muro fue colocado a lo largo del eje este y el segundo a lo largo del eje sur y por lo tanto se unen en el sureste. El muro este se componía de once bloques apilados uno encima del otro y tenía al menos una altura de 1.96 m y una anchura de 0.97 m. A lo largo de la pared del este estaba una sección de la pared que sobresalía hacia fuera por un bloque y comenzaba a 0.40 m de la tapa de la pared. Las excavaciones posteriores revelaron que la pared meridional tenía por lo menos una altura de 1.65 m y una anchura de 0.96 m. Ambas paredes estaban compuestas por bloques de piedra caliza (65%), piedras pequeñas (20%) y cal mezcladas con suelo gris (15%).

Después de descubrir las paredes (WIT.T.13.06), se decidió ampliar la excavación por 1 m al este para investigar lo que había al otro lado de la pared. Debajo del colapso había una escalinata con cuatro gradas (WIT.T.13.07) y forman parte de la misma fase de la arquitectura con las paredes. La primera grada tuvo una anchura de 0.37 m y fue la grada más baja. La segunda tenía una altura de 0.33 m y una anchura de 0.39 m. La tercera tenía una altura de 0.33 m y una anchura de 0.39 m. La cuarta grada fue la más cercana a la superficie y tenía una altura de 0.39 m y una anchura de 0.37 m.

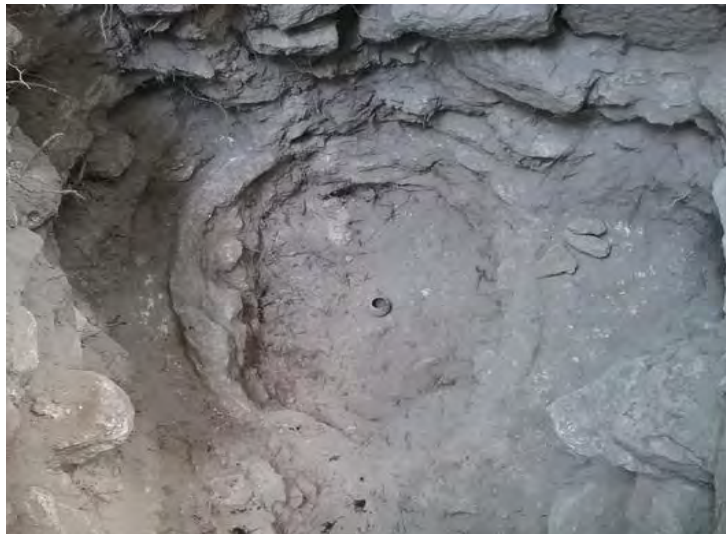
Figura 5.3. Vista del pozo de la excavación WIT.T.13. Se muestra la ubicación de una de las vasijas descubiertas (Foto K: Ahern).

El relleno cubría una capa de roca madre (WIT.T.13.09) que se formó ligeramente para crear una superficie nivelada. Parecía que la roca madre era usada como piso. En el centro de la superficie de la roca madre estaba un pozo (WIT.T.13.10) que fue tallado y tenía una altura de 2.30 m, una anchura de 0.90 m, y una longitud de 0.80 m. Hubo una importante inclusión de artefactos descubiertos entre 0.74 m y 1.80 m de la entrada del pozo. A los 0.74 m, hubo un cambio en el color y la textura del suelo, ya que se desplazaba de un gris claro a un suelo amarillo y granuloso.

En esta capa se encontraban cuatro vasijas en miniatura completas, fragmentos de Jade, seis piezas de obsidiana, un conjunto completo de dientes, fragmentos óseos, conchas marinas, carbón y herramientas de piedra. A 1.60 m, descubrimos la parte superior de un cráneo, que se colocó con la cabeza hacia arriba. Se colocó dos cuencos Águila Naranja completo cerca del fragmento del cráneo. Por 1.80 m, el suelo se transformó en una roca madre blanda (WIT.T.13.11) que no contenía artefactos y continuó por lo menos 0.50 m.

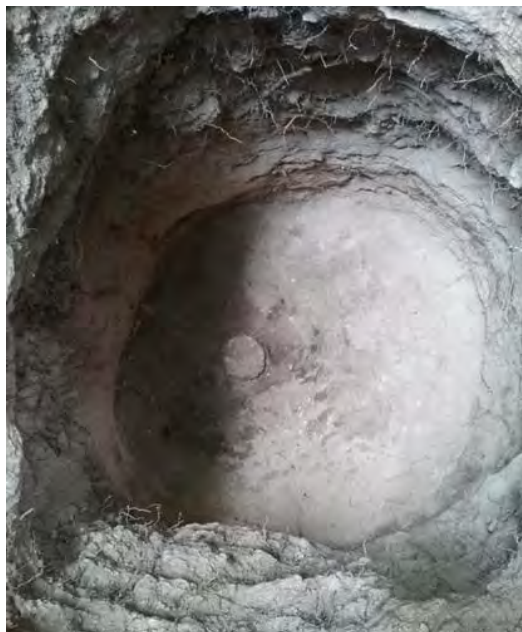
Figura 5.4. Vista del fragmento del cráneo que se encuentra en el pozo (WIT.T.13.10) (Foto K. Ahern).

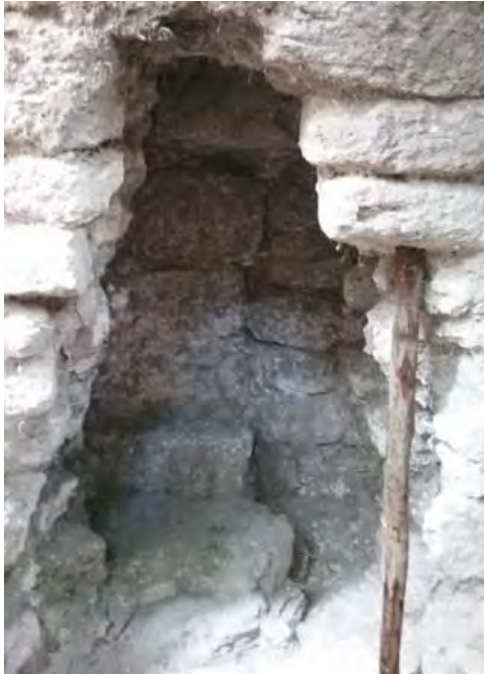
Figura 5.5. Vista de la entrada del túnel y de la pared WIT.T.13.15 (Foto K. Ahern).

Después de excavar el pozo, se decidió abrir un pequeño túnel directamente sobre el pozo para investigar lo que había detrás de la parte sur de la pared (WIT.T.13.06). Curiosamente, reveló que el borde exterior de la pared terminó a 0.78 m y fue apoyado por un piso quemado (WIT.T.13.17) que se construyó en la pared. Tenía una longitud de 0.51 m y un grosor de 0.08 m. El piso terminó en la pared previamente descubierta (WIT.T.13.15) se encontró en la parte superior de la excavación y continuó todo el camino hasta el suelo. La pared tiene una altura de 2.74 m y la mitad de la pared tenía bloques de diferentes tamaños que la otra mitad, lo que dio la apariencia de una brecha en forma de puerta o cortado en la pared.

La pared terminó en la plataforma (WIT.T.13.20), que fue atado a la pared (WIT.T.13.06). La plataforma tenía una longitud de 0.74 m, una altura de 0.29 m, y atravesó la anchura entera del túnel. Una pequeña grada con una altura de 0.13 m y una longitud de 0.20 m fue cortada en la plataforma. El siguiente paso tuvo una altura de 0.15 m y una longitud de 0.54 m.

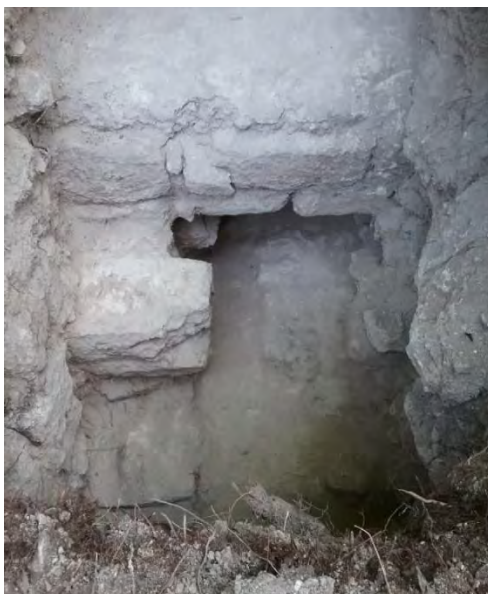
Figura 5.11. Vista de la escalinata (WIT.T.14.09) y la entrada del túnel (Foto K. Ahern).

El contexto (WIT.T.14.09) era una escalinata con tres gradas excavadas. La primera grada (de la parte inferior) tenía una anchura de 0.39 m. El segundo tenía una altura de 0.56 m y un ancho de 0.38 m. La grada final tenía una altura de 0.50 m, pero el ancho era desconocido así como la tapa de la escalera mezclada adentro con los pisos (WIT.T.14.05 y WIT.T.14.08). Estas escaleras consistieron en bloques múltiples apilados encima uno de otro revestidos con estuco. Sin embargo, estas escalinatas se erosionaron faltando su recubrimiento de estuco.

Después de revelar la escalinata, se decidió abrir un túnel con una longitud de 3.19 m y una altura de 0.82 m. El túnel se abrió en la parte trasera del túnel del segundo saqueo. El primer contexto encontrado fue un relleno (WIT.T.14.10) situado bajo las escaleras (WIT.T.14.09), se compone de grandes y medianos bloques de piedra caliza (25%) y cal (75%). Este contexto se encontró tanto en el nuevo túnel como en la trinchera de saqueo y continuó por 3.61 m.

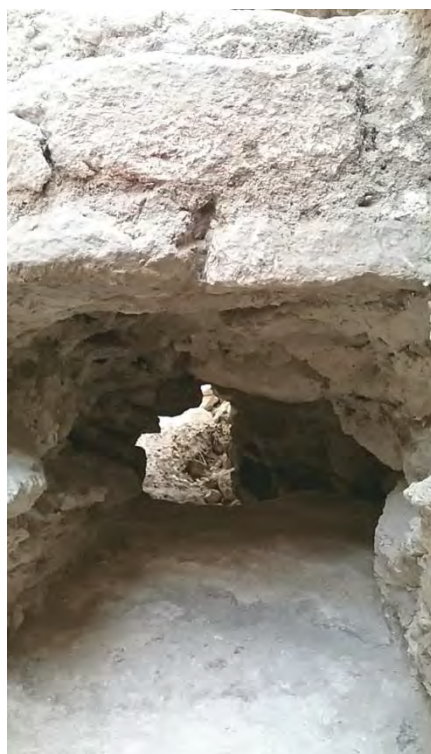
Figura 5.12. Vista del túnel construido bajo la escalinata (WIT.T.14.09) (Foto K. Ahern).

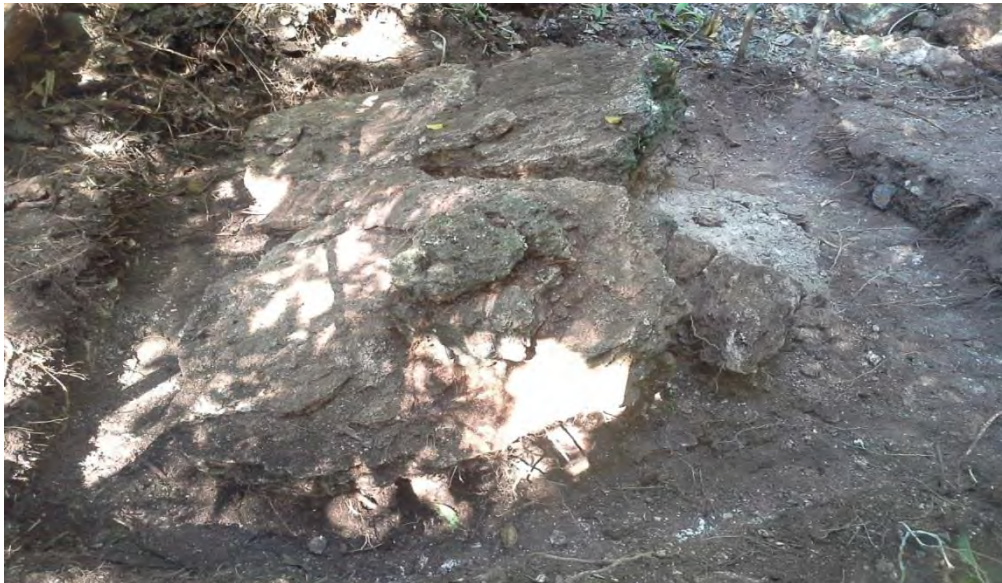
Figura 6.1. WIT.T.18.02, Estela 3 en su lado posterior, se observa la erosión que ha tenido la piedra y los fragmentos que se encuentra (Foto de B. Girón).

La excavación se inició retirando y limpiando el humus, el cual se tomó como contexto WIT.T.18.01, que consistía en bastantes hojas caídas (90%), raíces delgadas (20%), ramas (10%), tierra de color gris oscuro, de consistencia poco compacta, textura suave, pequeños fragmentos erosionados de la estela. Debajo de este contexto se encuentra XMA.T.01.02, que es la Estela 3 que se encuentra recostada en su cara frontal y quebrada en varios fragmentos, en la parte posterior de la estela, se ha ido erosionando, se fue viendo al momento que se limpiaba que parte de la piedra se desprendía fácilmente, igualmente hacia los lados (Figura 6.1). En la cara frontal de la estela, uno de los fragmentos muestra ya erosión en ambos lados, el resto se puede observar detalles de un personaje. La parte donde fue asentada, aún conserva el estuco.

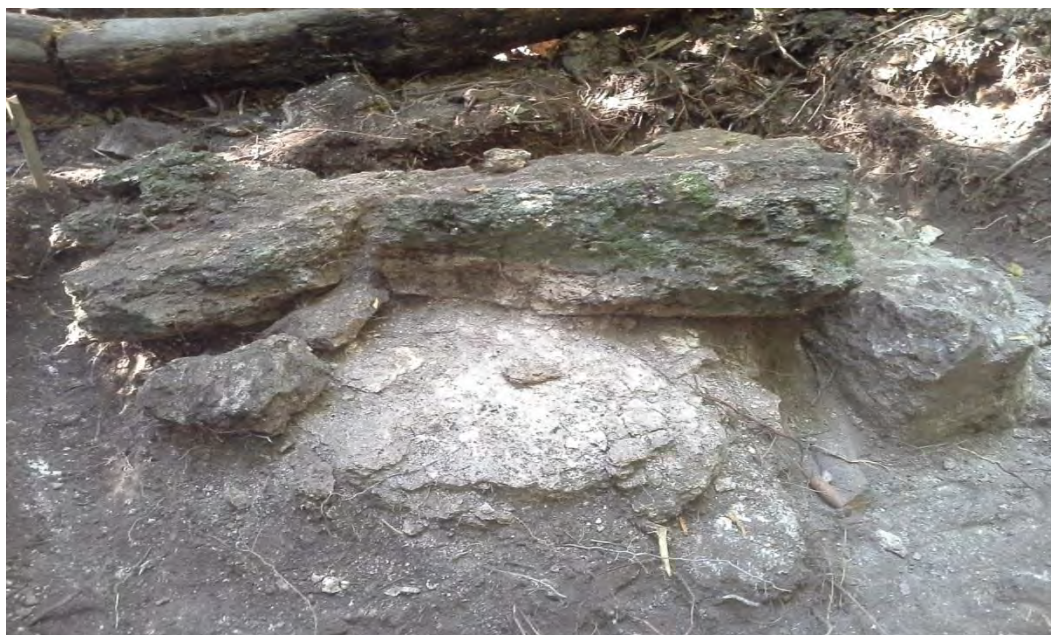
Figura 6.2. WIT.T.18.03, se observa la estela recostada sobre una gran piedra blanca de caliza y parte del relleno debajo de ella (Foto de B. Girón).

Debajo de este contexto se encuentra el contexto WIT.T.18.03, que consiste en raíces muy delgadas (25%), tierra blanca de consistencia suave y textura algo arenosa. Este contexto es una gran piedra grande de caliza que debido al tiempo se ha ido erosionando, al parecer fue puesta con el objetivo de dejar la estela recostada sobre ella (Figura 6.2).

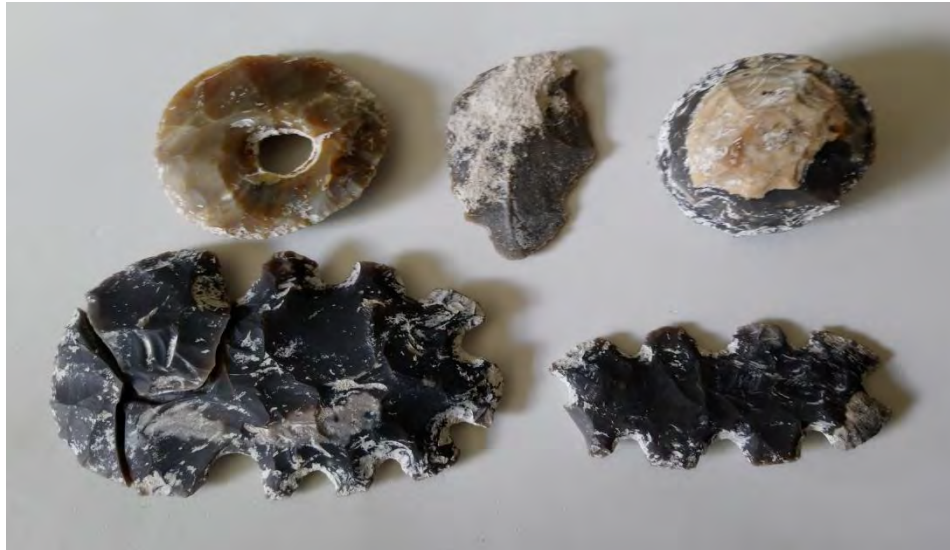
Figura 6.3. WIT.T.18.06, cinco piezas de excéntricos encontrados debajo del asiento de la Estela 4 (Foto de B.Girón, sin escala).

El contexto WIT.T.18.06 corresponde a cinco piezas de excéntricos, estas se encontraban debajo de la estela donde fue asentada, no se encontraron más piezas (Figura 6.3). El contexto WIT.T.18.07 se encuentra debajo del contexto WIT.T.18.05, y corresponde a la roca madre, se pudo observar que la roca fue desgastada para colocar el asiento de la estela y el nivelador. Debido a que faltaba más partes de la estela, se hizo un pozo con dirección oeste con una medida de 1.00 m x 1.50 m, se le dio el contexto WIT.T.18.08, quitando primero el humus y tierra de saqueo, tierra gris oscura de consistencia suave, raíces delgadas (15%), raíces delgadas (10%), piedras de relleno (70%) se llegó hasta la roca madre sin encontrar más partes de la estela.

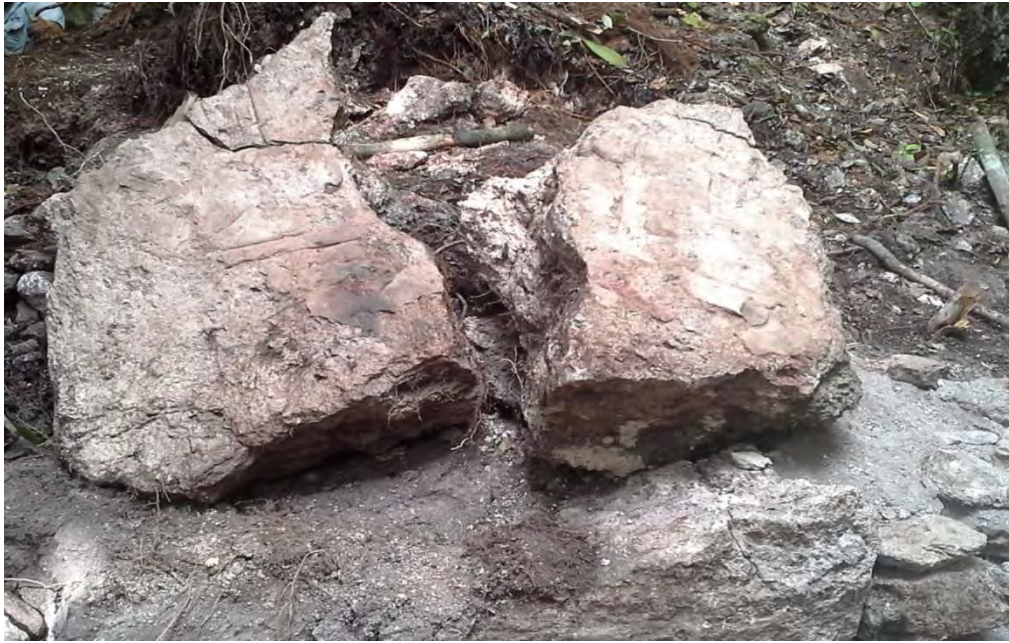
Figura 6.4. Fragmentos de la Estela 4, a la izquierda se observa parte del pie derecho y la sandalia del personaje, debajo restos de quemado, a la derecha parte del pie izquierdo y la rodilla (Foto de B. Girón).

Con fecha desconocida, probablemente para mediados del Clásico Tardío, la estela fue votada y quebrada por los mayas, no sin antes hacer primero un ritual de quema de incienso, esto se observa en los dos fragmentos que aún tienen detalles, especialmente en la parte del pie derecho (Figura 6.4), antes de botarla colocaron una gran piedra de caliza, dejando la estela tirada, la naturaleza y el tiempo se encargaron de cubrirla; se desconoce si durante el saqueo que sufrió la estructura los saqueadores se percataron de la estela o la ignoraron, ya que antes de hacer la excavación a simple vista parecía una acumulación de piedras de saqueo o de colapso cubiertas por hojas, tierra y raíces de árboles cercanos.

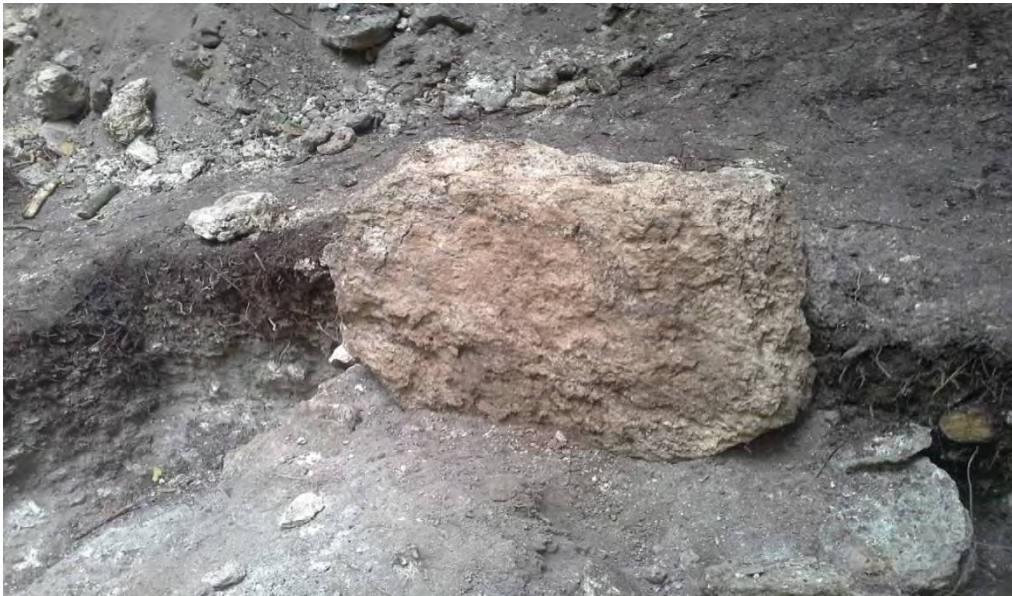
Figura 6.5. Fragmento de la parte superior de la Estela 4, en su rostro frontal, los detalles han desaparecido y la piedra se ha ido erosionando (Foto de B. Girón).

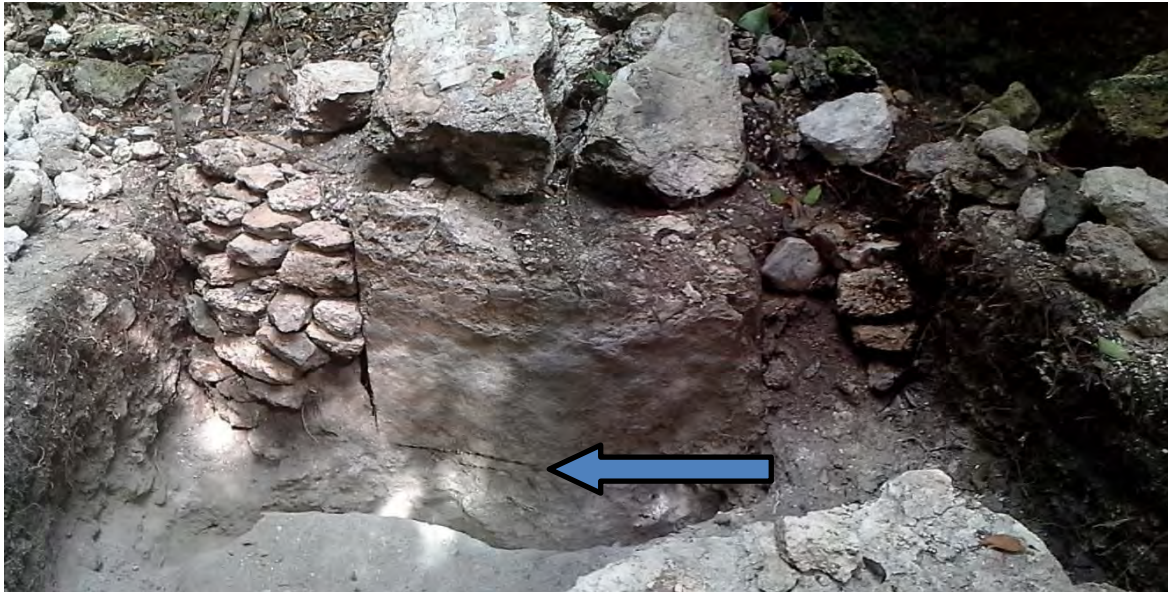
Figura 6.6. La flecha indica la ubicación donde se encontraron las cinco piezas de excéntricos. Se puede observar el nivel hasta donde fue cubierta la parte inferior de la estela para su cimentación (Foto de B. Girón).

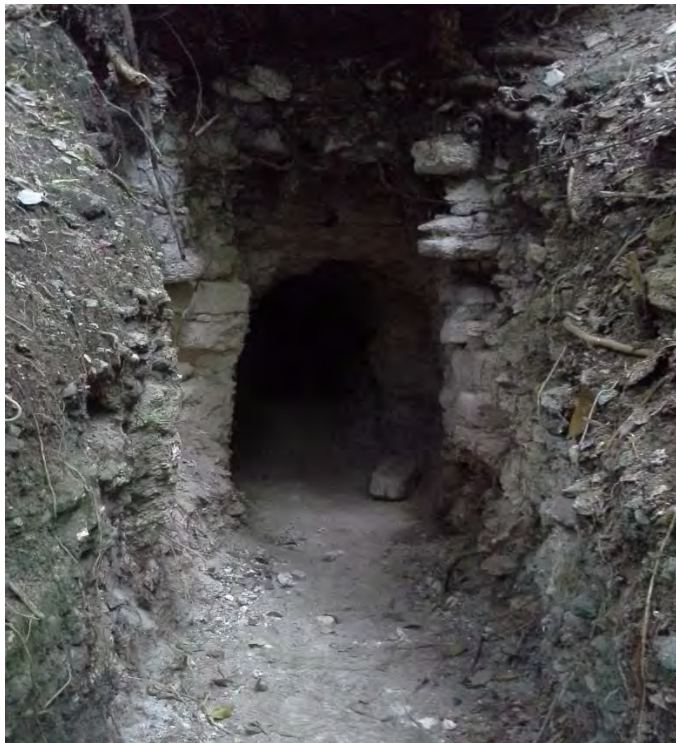
Figura 6.8. Contexto WIT.L.20.01, limpieza de humus y saqueo, se observa la entrada de la trinchera (Foto de B. Girón).

El contexto WIT.L.20.01 corresponde a humus y saqueo, consiste en tierra gris oscura de consistencia suelta, también tierra blanca, bastantes hojas caídas (95%), piedras de colapso (20%), piedras de saqueo (60%), raíces de varios tamaños (45%), troncos de árboles podridos (7%), piedras de caliza (35%), piedras pedernal (26), relleno (60%), se levantó cerámica de superficie. Se limpió aproximadamente 13 metros, desde donde está la estela hasta el interior de la estructura (Figura 6.8).

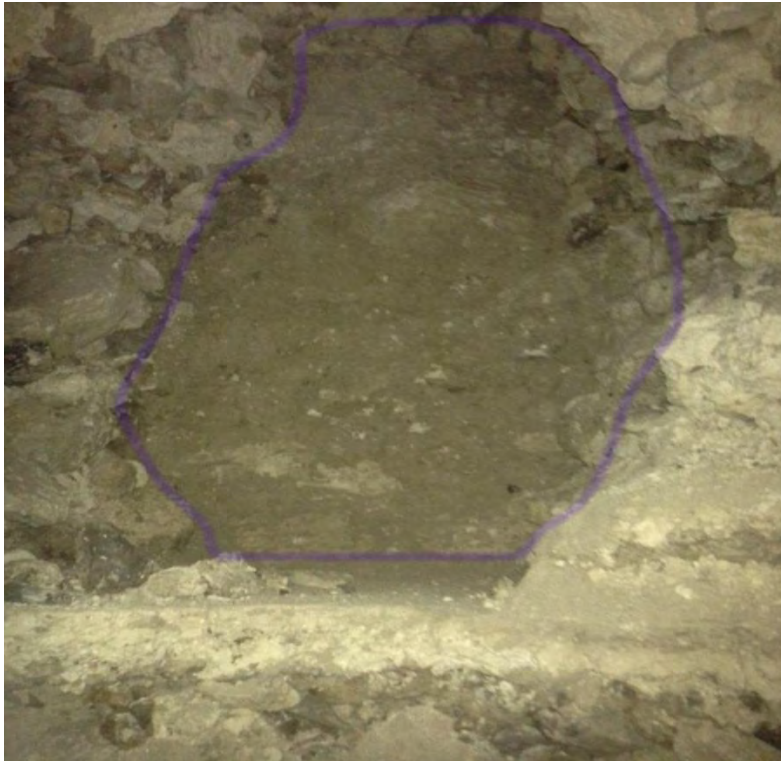
Figura 6.9. Muro de contención (WIT.L.20.07) marcado con color, se observa el relleno junto al muro, el piso destruido y el relleno debajo del piso (Foto de B. Girón).

En el momento que se limpió la trinchera, se pudo comprobar que los saqueadores fueron rompiendo y destruyendo la estructura, quitando los rellenos, parte de la escalinata y el piso, topándose con este muro y fue hasta este punto donde dejaron de continuar abriendo la trinchera (Figura 6.9). Después del registro de datos y fotografías, se abrió una sección del muro para investigar que hay detrás. Se encontró el contexto WIT.L.20.08, que corresponde a tierra gris oscura de consistencia suave, piedras pedernal de varios tamaños (75%) y de tipo piedrín (25%), que conforman un relleno largo. Debajo de este contexto se encuentra el contexto WIT.L.20.09, que es un piso estucado de 0.05 m de grosor, de aproximadamente 3.00 m de largo de oeste a este, en esta dirección se corta; el piso muestra marcas de quemado en varias partes (Figura 6.10), se encuentra al mismo nivel del contexto WIT.L.20.05.

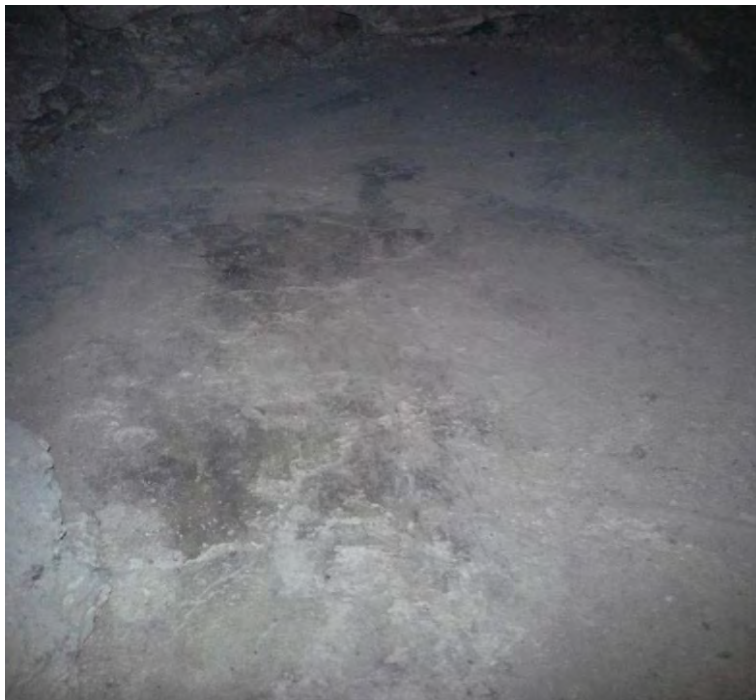
Figura 6.10. Piso estucado (WIT.L.20.09) con restos de quemado (Foto de B. Girón).

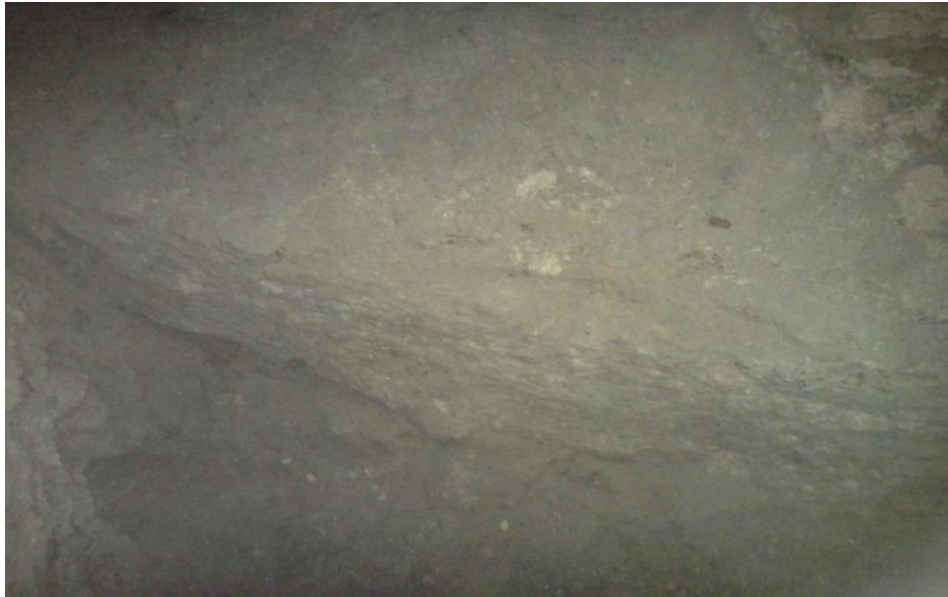
Figura 6.11. Pared semi-circular (WIT.L.20.10), corriendo de sur a norte (Foto de B. Girón).

Como se ha mencionado el piso corta en dirección este, a este punto se encuentra el contexto WIT.L.20.10, que es una pared semi-circular, tiene un grosor de 0.40 m; está compuesta de tierra gris oscura con una mezcla de estuco con piedras puestas, corre de sur a norte (Figura 6.11) y debajo de esta pared se encuentra el relleno del contexto WIT.L.20.06.

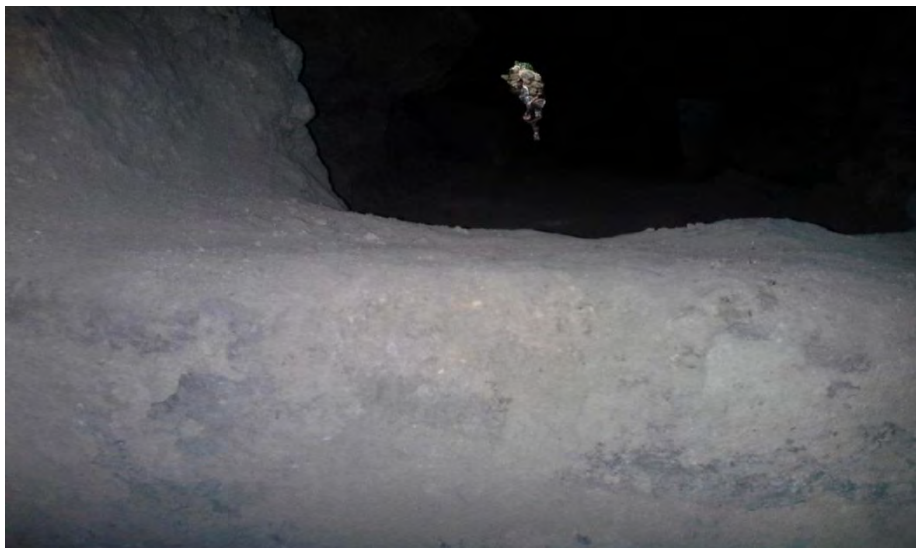
Figura 6.12. Pared estucada y mutilada (WIT.L.20.12) con vista hacia el oeste, al fondo se observa en la claridad la entrada de la trinchera de saqueo (Foto de B. Girón).

Fue en este contexto que no se siguió más adelante, por lo cual se determinó excavar debajo de los dos pisos (WIT.L.20.06 y WIT.L.20.09) ya que ambos se encuentran en el mismo nivel, para buscar el otro rostro de la pared semicircular (WIT.L.20.10), para ese momento se consideraba que era una pared circular y el objetivo era encontrar la otra cara. Se inició retirando el relleno (WIT.L.20.06) llevando la excavación a nivel de la roca madre (WIT.L.20.24). Se comprobó que seguía el mismo relleno al nivel de la roca y no había otro rostro de la pared, se dejó de excavar hasta este punto.

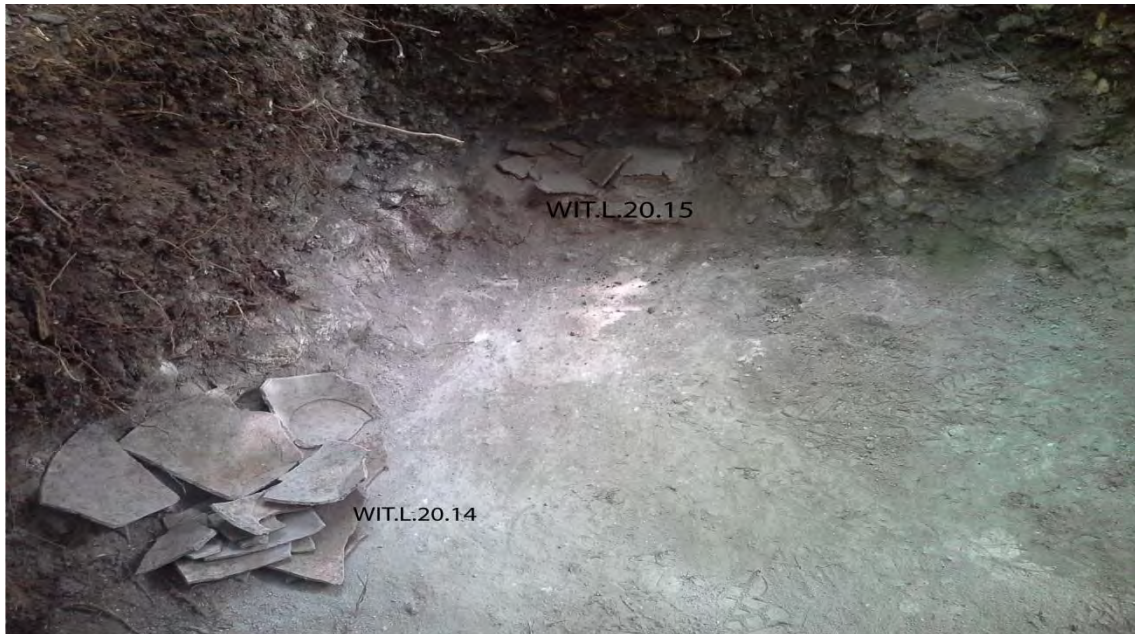
Figura 6.13. Ofrendas, contextos WIT.L.20.14 y WIT.L.20.15 (Foto de B. Girón).

A estas vasijas se le dio el número de contexto WIT.L.20.14, consiste en dos vasijas de ofrenda, grandes y quebradas de color naranja, de boca ancha y labios delgados, sin borde, base redonda, grosor delgado, no presentan mucha erosión. A unos 0.80 m de distancia con vista al sur se encontró el contexto WIT.L.20.15, que corresponde a otra ofrenda, compuesta de 3 piezas, la primera es un plato quebrado de 0.40 m de ancho color naranja, grosor delgado y esta erosionado. La segunda es una vasija de tamaño mediano e incompleto, se encuentra sobre el plato en posición boca abajo, de color naranja y grosor delgado, presenta regular erosión. La tercera es otra vasija de menor tamaño e incompleta, también sobre el plato y al lado de otra vasija, en posición boca arriba, color naranja y grosor delgado, presenta algo de erosión (Figura 6.13).

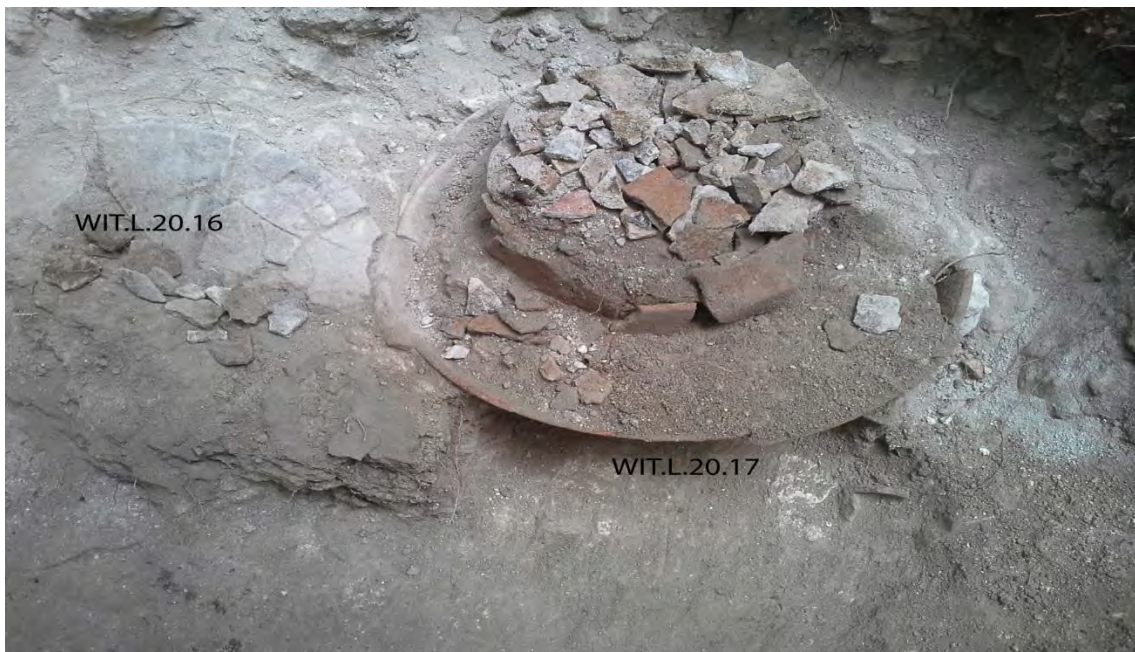
Figura 6.14. Ofrendas, WIT.L.20.16 y WIT.L.20.17 (Foto de B. Girón).

En dirección hacia el este a unos 0.50 m de estos dos contextos, se encuentra el contexto WIT.L.20.16, que corresponde a una ofrenda, compuesta de dos platos quebrados e incompletos, el primero de color negro de unos 0.30 m de ancho, presenta erosión. El segundo plato es de color naranja, por encontrarse incompleto se desconoce su tamaño, y se encuentra muy erosionado. Al lado de este contexto se halla el contexto WIT.L.20.17, que es otra ofrenda y se compone de tres piezas. La primera es una olla grande de color rojo de unos 0.50 m de ancho, la pintura se ha caído, de labios delgados, grosor delgado, base redonda, su interior fue cubierta de tierra y no se encontró nada. El segundo es un cuenco grande que esta sobre la olla, de unos 0.50 m de diámetro, de labio delgado, base redonda y borde, su interior fue cubierta con tierra en el cual se halló dientes y huesos, el cuenco se encuentra quebrado y completo. El tercero es otro cuenco de regular tamaño que esta sobre el cuenco grande, de color rojo, incompleto y quebrado, de unos 25 cm de diámetro, labios y paredes delgadas, presenta erosión (Figura 6.14).

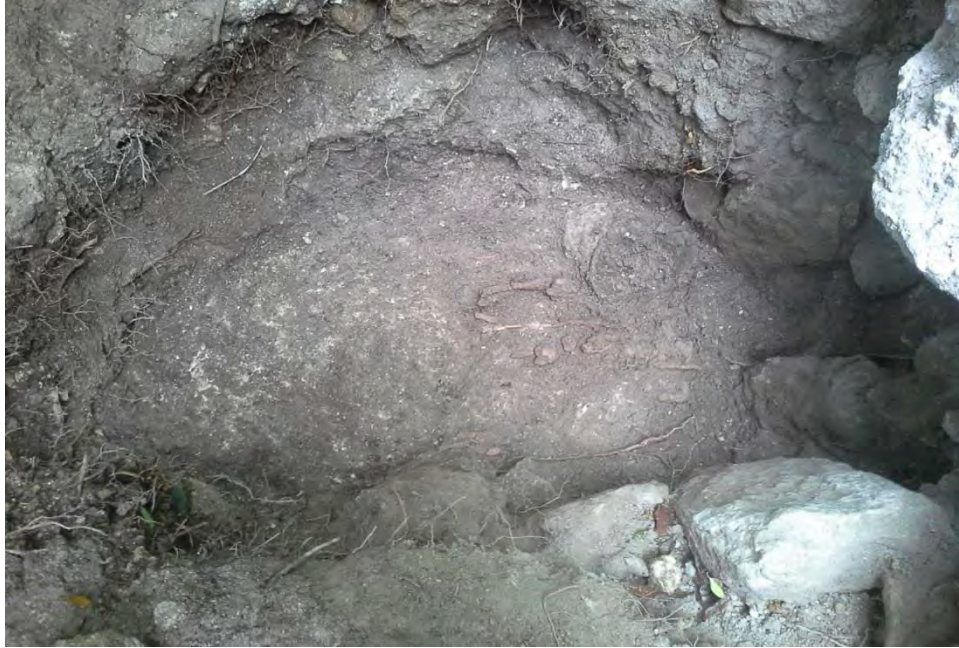
Figura 6.15. Vista de planta de la tumba (WIT.L.20.20) con el material que se construyó, los restos óseos y la ofrenda funeraria, colocados sobre la roca madre (Foto de B. Girón).

Este contexto corresponde a tierra gris oscura de consistencia suave y textura arenosa, raíces delgadas (55%) bloques de piedra caliza puestos en pie de una medida aproximada de 0.60 m de largo x 0.20 de ancho, piedras de pedernal colocadas, que forman una tumba. Tiene 1.50 m de largo (sur-norte) x 0.90 m de ancho (oeste-este) y una altura de 1.00 m. Dentro de este contexto se encontró un entierro con restos óseos de un individuo de sexo desconocido y dos ofrendas funerarias, colocados sobre la roca madre (Figura 6.15).
