INVESTIGACIONES ARQUEOLÓGICAS Y CONSERVACIÓN DE ARQUITECTURA MONUMENTAL EN LA REGIÓN DE HOLMUL

TEMPORADA 2018

Francisco Estrada-Belli, Director

Informe presentado al Departamento de Monumentos Prehispánicos y Coloniales de la
Dirección General del Patrimonio Cultural y Natural
Ministerio de Cultura y Deportes de Guatemala.

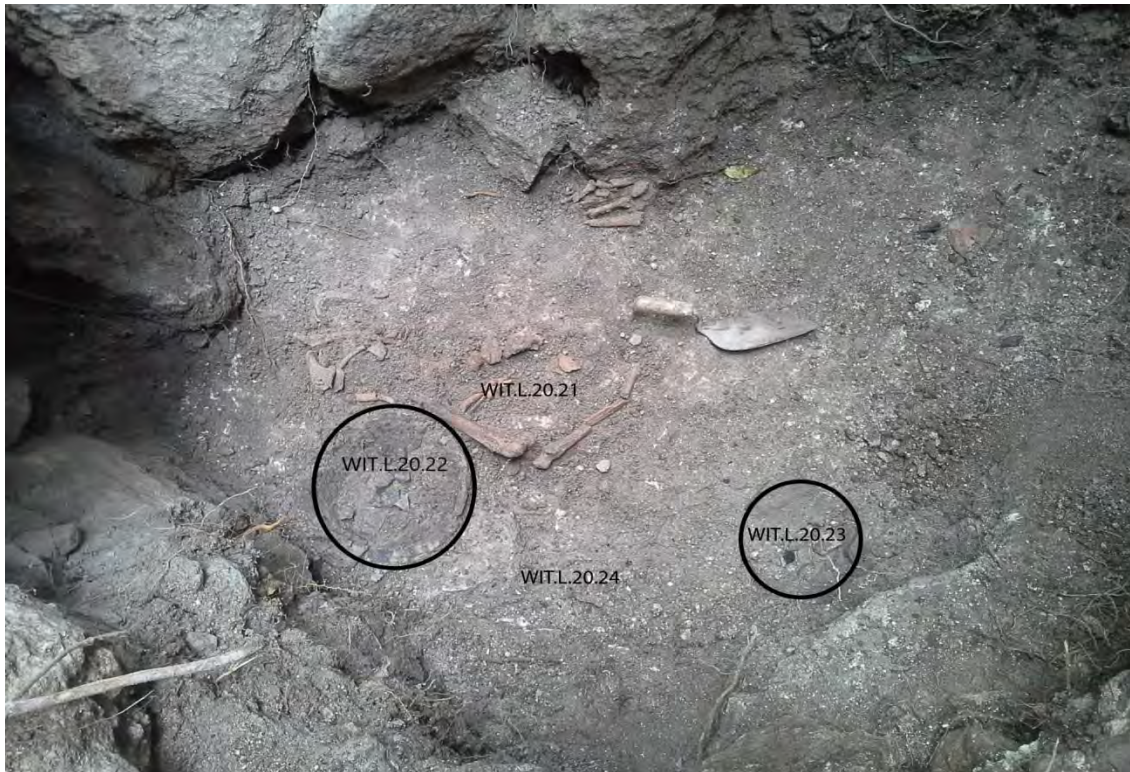
Figura 6.16. Vista de planta del entierro, los restos óseos, en círculo negro ubicación de las ofrendas funerarias y la roca madre (Foto de B. Girón).

A los restos óseos que están en el entierro se le dio el número de contexto WIT.L.20.21, los escasos huesos que se encontraron son partes del brazo izquierdo, la pelvis, la columna, algunas costillas del lado izquierdo quebrados, la mano derecha; parte del cráneo, la mano izquierda, las piernas, los pies, las costillas de lado derecho, el brazo derecho; se encontró espinas de mantarraya colocadas sobre las cervicales.

Asociado a este entierro se encuentran dos platos de ofrenda funeraria, el primero le corresponde número de contexto WIT.L.20.22; es un cuenco de 0.30 m de diámetro, de color negro quemado, casi completo, quebrado y erosionado, se halló pegado al brazo izquierdo, dirección este. Cerca de donde estuvo el cráneo se halla el contexto WIT.L.20.23, que es un cuenco de 0.28 m de diámetro de color negro quemado, incompleto, quebrado y erosionado. Debajo de estos tres contextos se halló el contexto WIT.L.20.24, que corresponde a la roca madre (Figura 6.16).

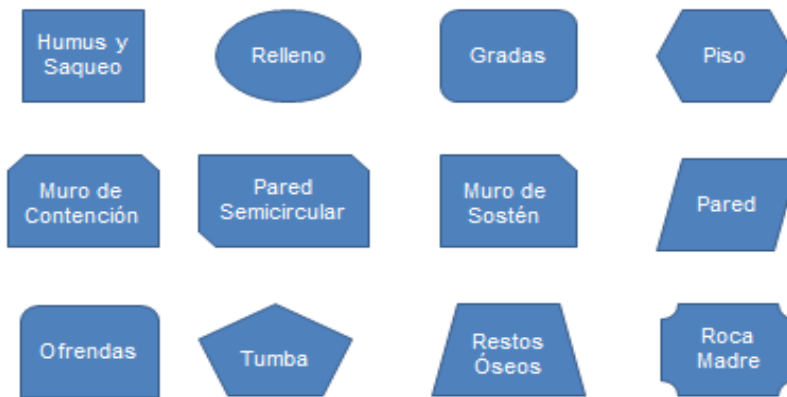
Figura 6.21. Matriz de Harris de la Excavación WIT.L.20 (Elaboró B. Girón).

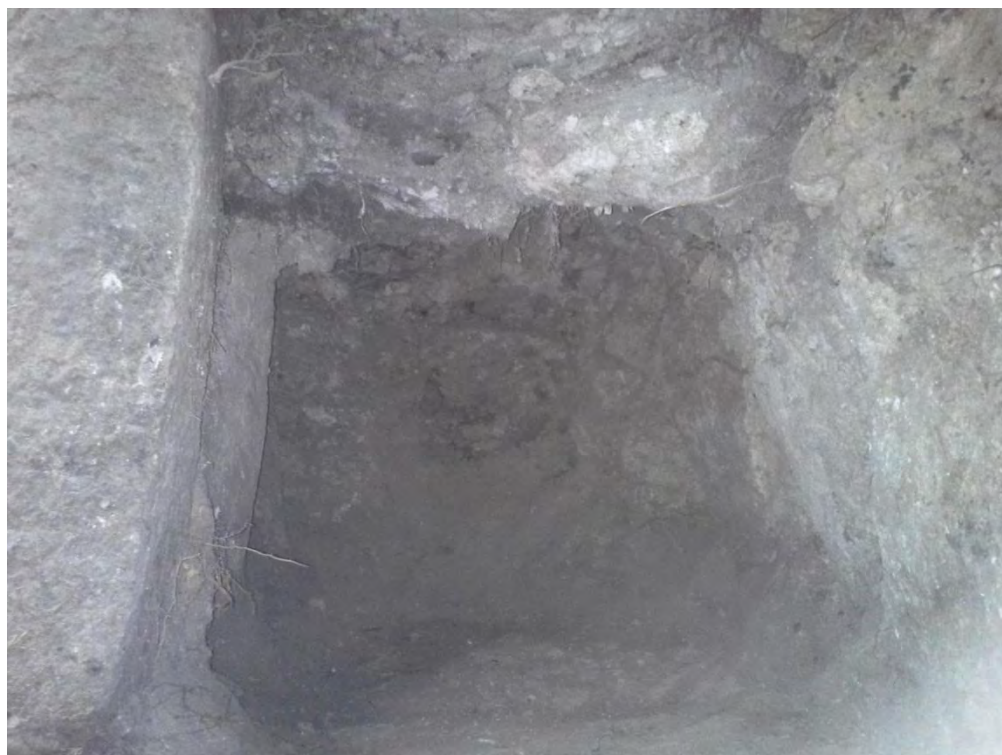
Figura 6.23. Contexto WIT.L.21.04, piedras colocadas a los lados y arriba con una laja de piedra, mezcla con tierra gris oscura, forman un cajón de tumba (Foto de B. Girón).

Retirando parte del relleno para ver que era esta piedra se encontró otros bloques, esto corresponde al contexto WIT.L.21.04, lo conforman tres bloques de caliza al este y tres bloques al oeste con vista hacia el sur colocados en línea, y otros bloques más pequeños arriba con una pequeña losa de piedra estucada haciendo la función de un pequeño piso y cerrando con piedras pedernal mezclado con tierra gris oscura, lo cual forma un cajón de tumba (Figura 6.23).

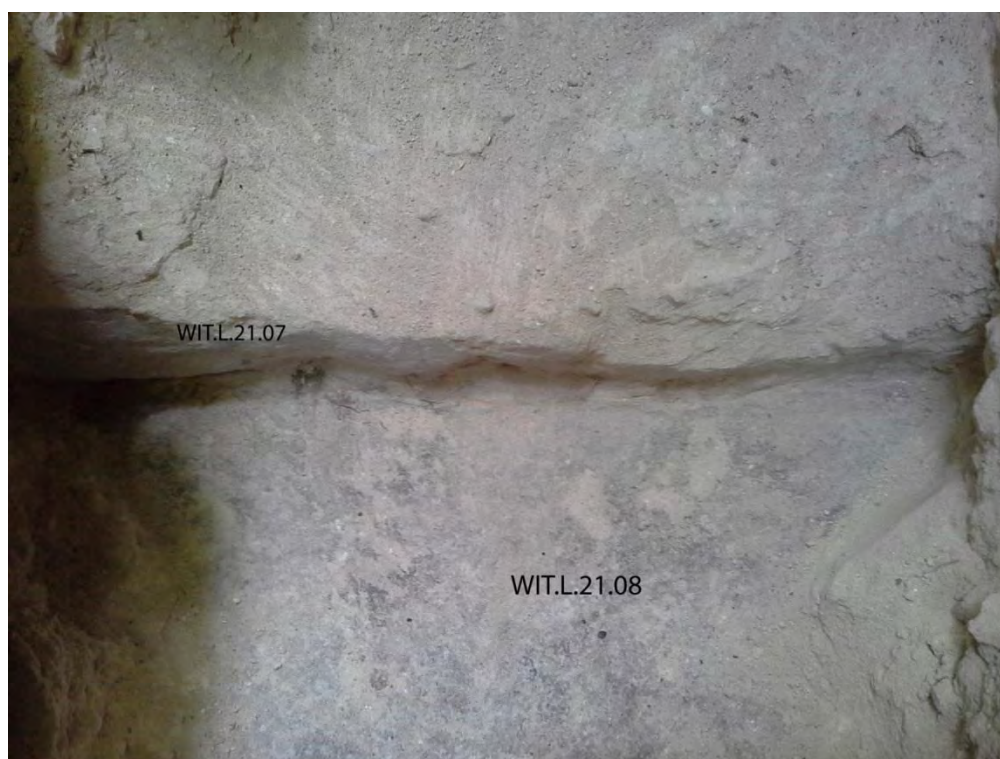
Figura 6.24. Contextos WIT.L.21.07 y WIT.L.21.08, se observa la pared pulida y mutilada, detrás parte del relleno, debajo el piso estucado con marcas de quemado y donde corta, vista hacia el este (Foto de Bhanny Girón).

Debajo de este contexto y de la losa de piedra (WIT.L.21.03) con dirección este, se encontró el contexto WIT.L.21.07, este es una pequeña pared pulida que se encuentra mutilada, corre de norte a sur y una altura de 0.20 m. debajo del último relleno y de esta pared pulida, se halla el contexto WIT.L.21.08, que es un piso estucado y con marcas de quemado, se encuentra quebrado en algunas secciones, corre de este a oeste y corta exactamente debajo de la pared (Figura 6.24).

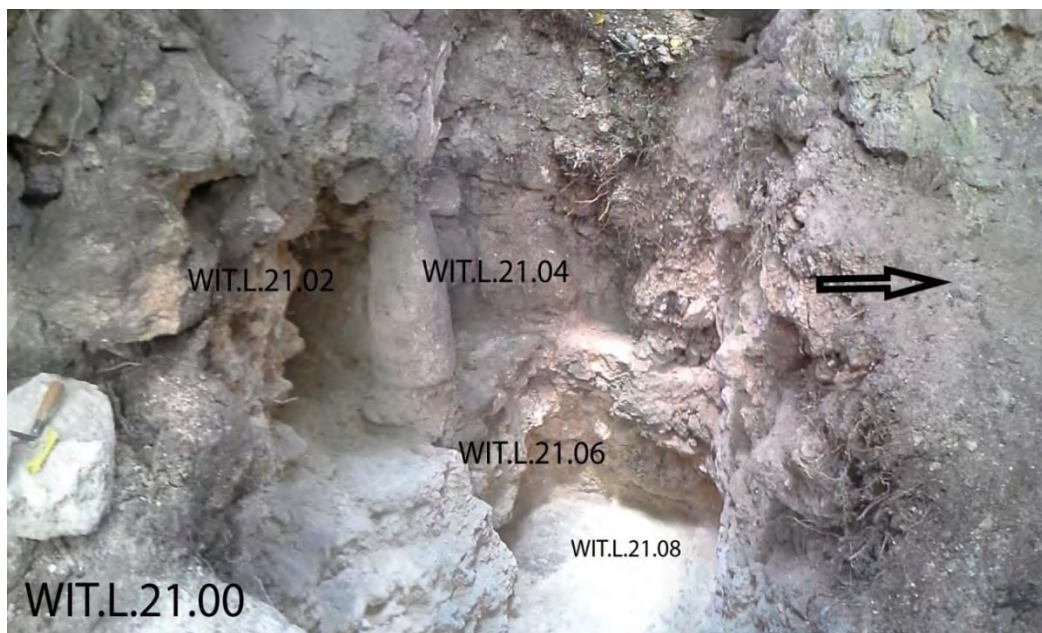
Figura 6.25. Vista de Planta con los contextos de WIT.L.21, perfiles sur, oeste y norte (Foto de B. Girón).

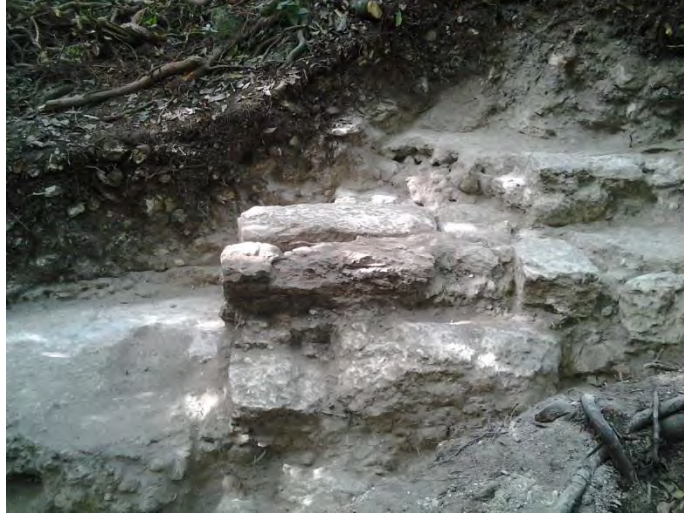
WIT.T.17.03

Al continuar con la excavación se observaron unos bloques de piedra caliza, los cuales al principio se pensó que eran gradas ya que estaban alineadas con las gradas que se encontraban en la parte inferior del montículo en la excavación WIT.T.18. Sin embargo, para estar seguros, se continuó excavando y se hizo una ampliación de 1 metro hacia el este al principio y luego de otros 50 centímetros en la misma dirección. El resultado fue el hallazgo de un muro, el cual estaba compuesto por bloques de piedra caliza alineados.

Figura 7.3. Contexto WIT.T.17.03, muro (Foto de A. García).

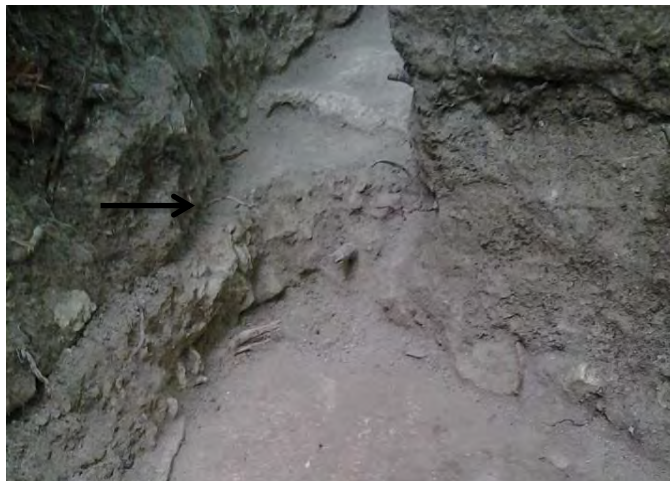
WIT.T.17.04

El muro se excavo dándole seguimiento hacia abajo hasta la parte inferior buscado evidencia de piso, el cual se halló en la parte norte del muro. El piso presentaba estuco de color rojo en la superficie y presentaba un corte hacia el sur similar al observado en el cuarto de la excavación WIT.T.II. El corte observado en el piso infiere que hubo una remodelación en la estructura.

Figura 7.4. Contexto WIT.T.17.04, piso con estuco de color rojo (Foto de A. García).

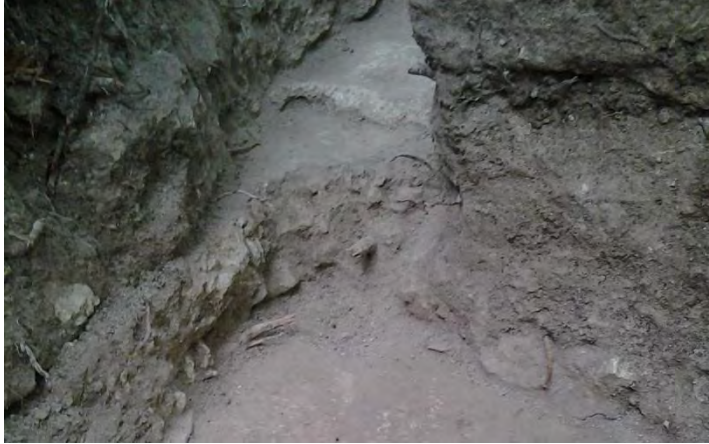
WIT.T.17.05

Superior al contexto WIT.T.17.04, se halló una capa delgada de piso de aproximadamente 0.02 m de grosor.

Figura 7.5. Contexto WIT.T.17.05, piso (Foto de A. García).

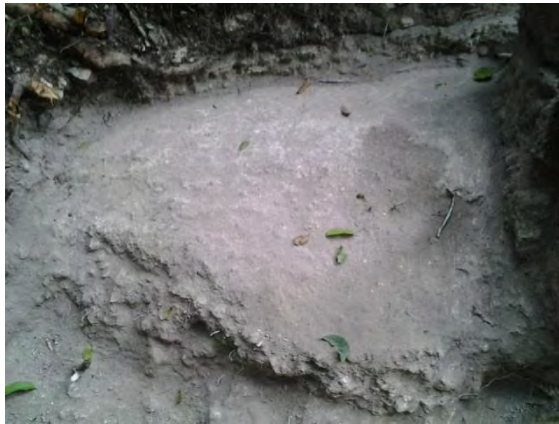
WIT.T.17.06

Debajo del contexto WIT.T.17.05 se halló otro piso de aproximadamente 0.10 m de grosor, el cual presentaba evidencia de exposición al fuego similar al observado en el cuarto de la excavación WIT.T.II. Si se analiza por qué el piso está quemado, se piensa que fue porque en el cuarto de la excavación WIT.T.II había un juego maya llamado *Patolli* y los mayas acostumbraban hacer rituales alrededor del juego, como por ejemplo quemar incienso.

Figura 7.6. Contexto WIT.T.17.06, piso estucado (Foto de A. García).

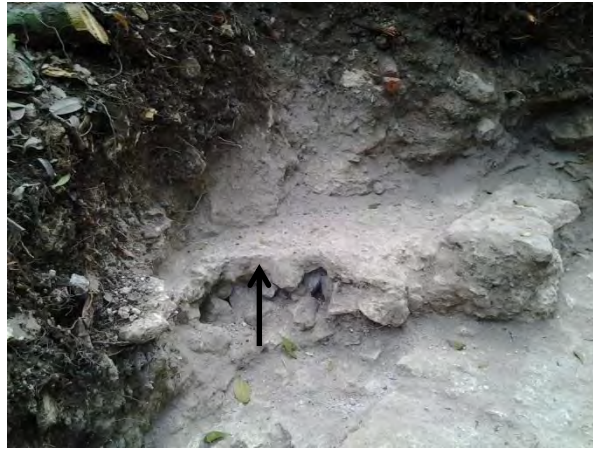
WIT.T.17.07

Superior al muro en la parte noreste se halló otro piso, el cual tenía aproximadamente 0.06 m de grosor.

Figura 7.7. Piso estucado mal preservado (Foto de A. García).

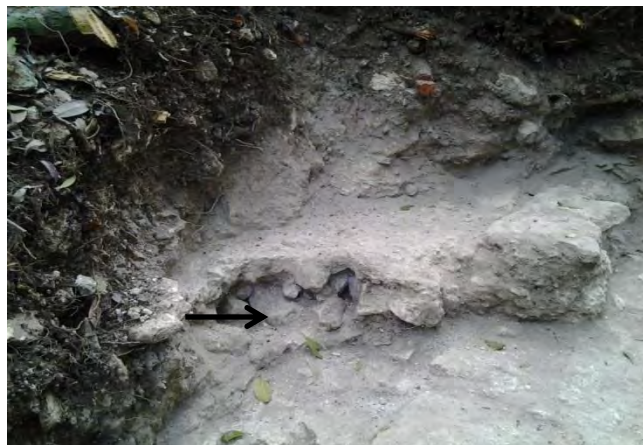
WIT.T.17.08

Inferior al contexto WIT.T.17.07 se halló un relleno de piedra caliza, el cual sirvió de base para construir el piso.

Figura 7.8. Contexto WIT.T.17.08, relleno (Foto de A. García).

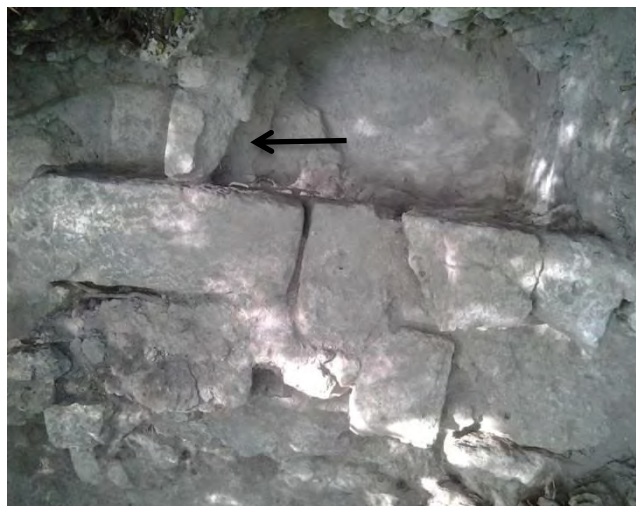
WIT.T.17.09

Al darle seguimiento al piso el cual parecía ser de un cuarto, se halló un muro de piedra caliza en la parte oeste, el cual corresponde al contexto WIT.T.17.09.

Figura 7.9. Contexto WIT.T.17.09, muro Oeste
(Foto de A. García).

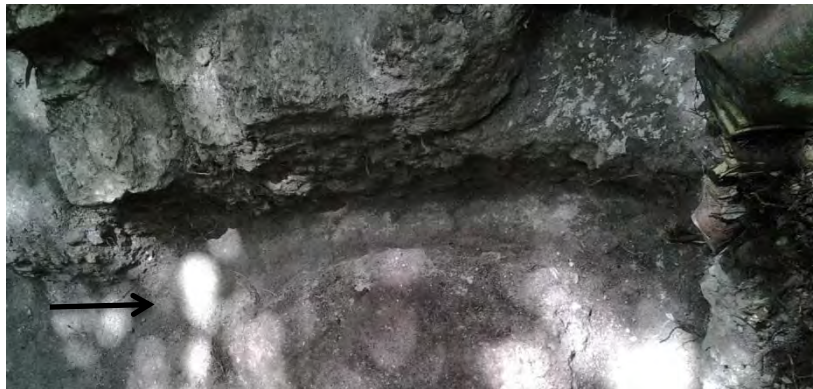
WIT.T.17.12

El hallazgo de este contexto consistió en un piso, el cual se encontraba al sur del muro del contexto WIT.T.17.03 e inferior al piso del contexto WIT.T.17.11.

Figura 7.12. Contexto WIT.T.17.12, piso estucado (Foto de A. García).

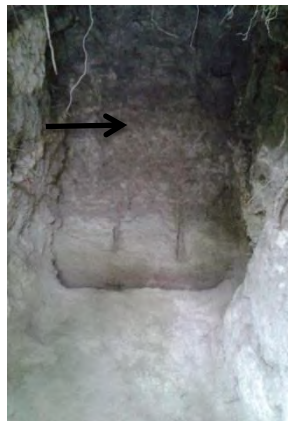
WIT.T.17.13

Al continuar retirando el relleno del contexto WIT.T.17.08, siguiendo el piso y los muros hacia el norte, se hizo el hallazgo del muro norte el cual estaba compuesto por bloques de caliza de grandes.

Figura 7.13.
Contexto
WIT.T.17.1
3, muro
Norte.

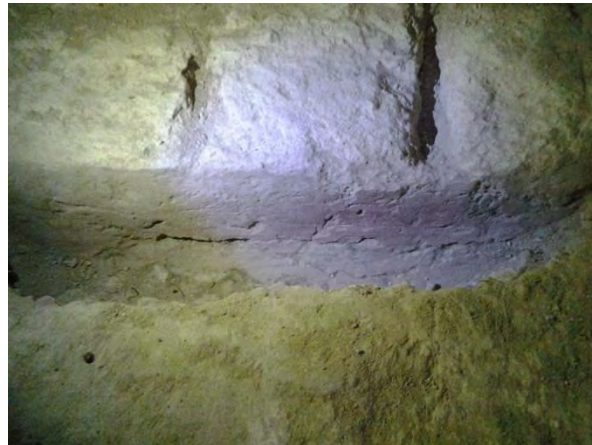
WIT.T.17.14

En la parte inferior del muro norte del contexto WIT.T.17.13, se hallaron tres bloques de piedra caliza los cuales estaban unidos por estuco de color rojo. Se observó que estos bloques continuaban en dirección este-oeste. En el cuarto de la excavación WIT.T.17.11, también se observaron este tipo de bloques debajo del muro norte. Aproximadamente a 0.10 m abajo de estos bloques, se localizó un piso con estuco de color rojo el cual corresponde al piso del contexto WIT.T.17.04.

Figura 7.14.
Contexto
WIT.T.17.14,
bloques de piedra
caliza (Foto de A.
García).

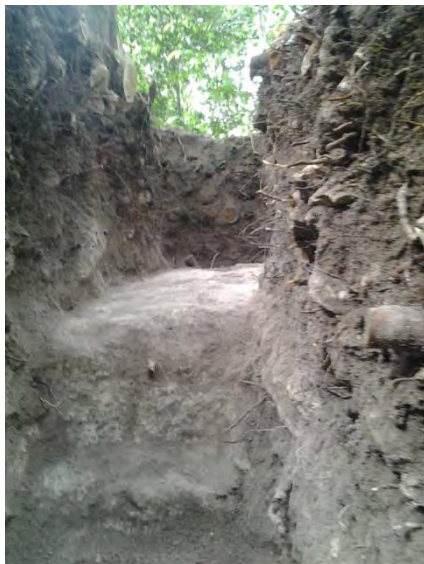
WIT.T.17.15

Se realizó una ampliación en el límite noroeste de la excavación siguiendo el piso, lo que dio como resultado el hallazgo de una banqueta.

Figura 7.16. Contexto
WIT.T.17.15,
banqueta
(Foto de A. García)

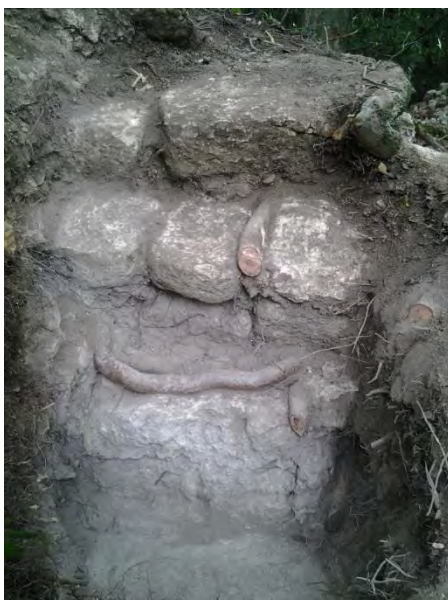
WIT.T.17.16

Se hizo una ampliación hacia el este siguiendo el piso de la banqueta del contexto WIT.T.17.15, lo que dio como resultado el hallazgo de unas gradas detrás del muro norte.

Figura 7.17.
Contexto
WIT.T.17.16,
gradas detrás del
muro Norte (Foto
de A.García).

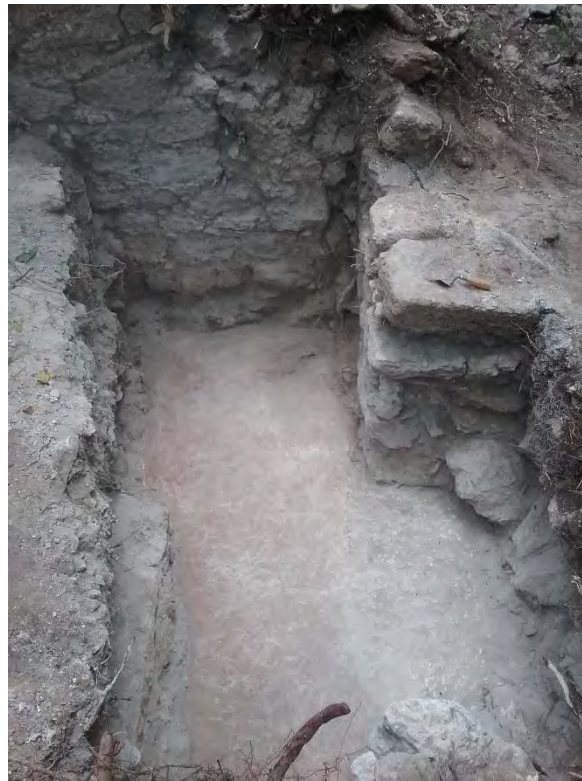
Posteriormente a la identificación de la jamba se continuó con la extracción del material de relleno (WIT.T.11.02) hasta identificar el nivel del piso del cuarto, un piso estucado de color rojo (WIT.T.11.06) con un corte en la esquina sureste de la excavación (WIT.T.11.14) relleno de piedras calizas pequeñas.

Figura 8.1. Piso estucado rojo con evidente corte superficial al inicio de las jambas del cuarto y un corte pequeño en su esquina noreste. Al fondo se identifican los bloques de piedra caliza del muro este, contextos wit.t.11.03, 04, 06 y 14 (Foto E. Quinac).

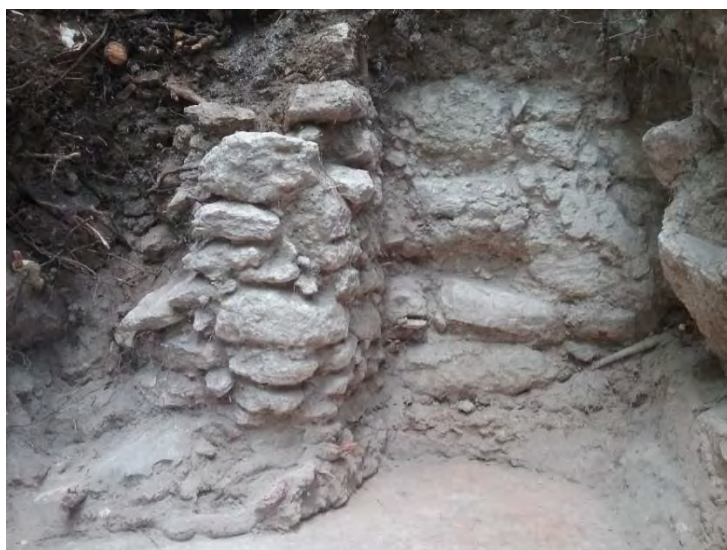
Siguiendo el nivel del piso en dirección oeste se identificó la segunda jamba y muro (WIT.T.11.13) que forma parte del acceso al interior del cuarto. Ésta se conforma de bloques rectangulares de piedra caliza pequeños. La acción de las raíces ha provocado que la jamba se encuentre colapsada.

Figura 8.2. Jamba colapsa por efecto natural de las raíces y muro oeste. Contextos WIT.T.11.09 y 13 (Foto E. Quinac).

Al concluir la excavación del pozo se continuó con la extracción del material de relleno del cuarto (WIT.T.11.02) con lo que fue posible exponer el muro oeste del cuarto (WIT.T.11.09) formado de bloques rectangulares de piedra caliza. Con la exposición del muro oeste se procedió a extraer el material de relleno del cuarto para exponer un juego de *patolli* (WIT.T.11.05) adosado al muro oeste; dicho *patolli* se encuentra dibujado sobre una superficie rectangular estucada de color gris por medio de incisiones, representando figuras rectangulares y líneas en distintas direcciones. Al extraer el material de relleno contiguo al *patolli* se identificó un piso quemado (WIT.T.11.11) perteneciente a la misma etapa constructiva. El piso quemado se encuentra sobre el piso estucado de color rojo, con lo que se evidencia una remodelación y posible cambio de uso del cuarto.

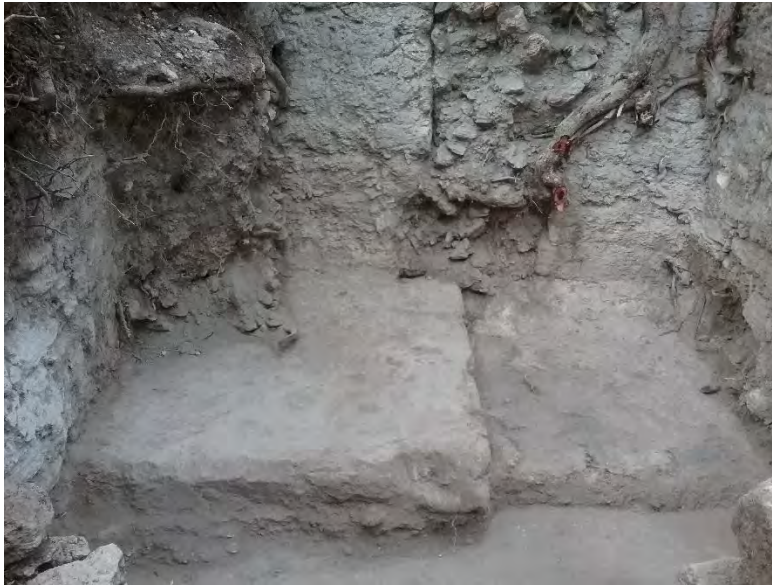
Figura 8.3. Bloque de piedra caliza cubierto de estuco gris con incisiones que evidencian un *patolli* y piso de estuco gris quemado y fragmentado. Contextos wit.t.11.05 y 11 (Foto E. Quinac).

El piso quemado (WIT.T.11.11) se retiró hasta llegar al nivel del piso estucado de color rojo, con lo que fue posible identificar una grada estucada de color rojo (WIT.T.11.12), perteneciente a la misma etapa constructiva correspondiente al contexto WIT.T.11.06, que da inicio en el *patolli* y termina en el muro este de la excavación.

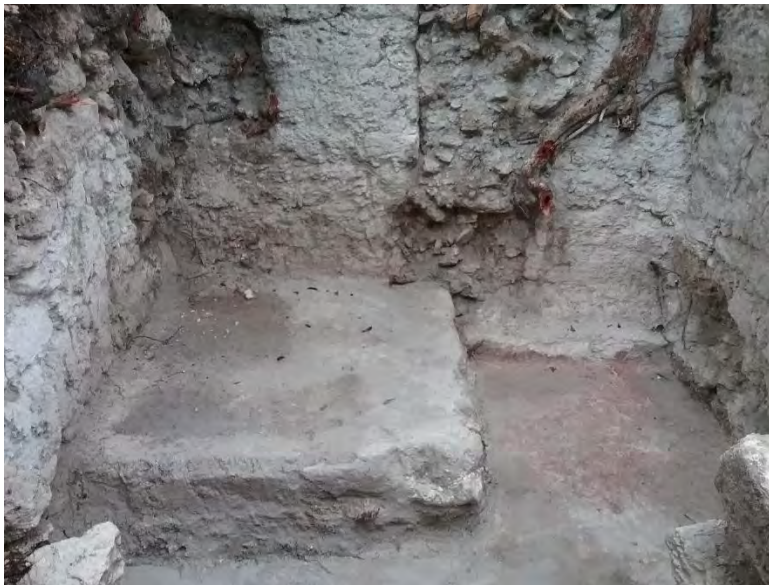
Figura 8.5. Muros expuestos del cuarto identificado durante la excavación. Unidad de excavación WIT.T.11 (Foto E. Quinac).

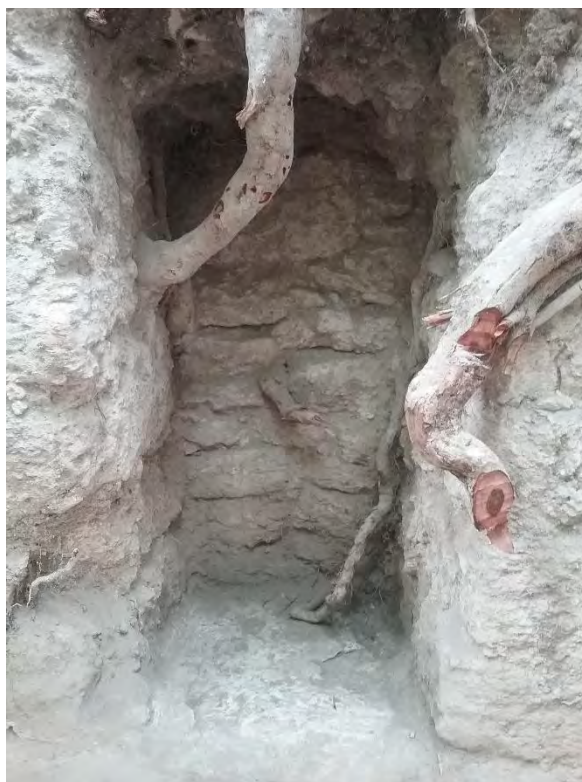
Figura 8.7. Tapón construido con bloques rectangulares de piedra caliza dentro del acceso que conduce al exterior de la estructura. Contexto WIT.T.21.02 (Foto E. Quinac).

Al retirar el material de relleno se identificó un piso estucado de color gris (WIT.T.21.04); así como los muros este (WIT.T.21.05) y oeste (WIT.T.21.06) del acceso, ambos muros están formados por bloques de piedra caliza rectangulares. La extracción del material de relleno terminó al identificar un tapón (WIT.T.21.02) construido con bloques de piedra caliza rectangulares que ocupaban toda la extensión de la excavación.

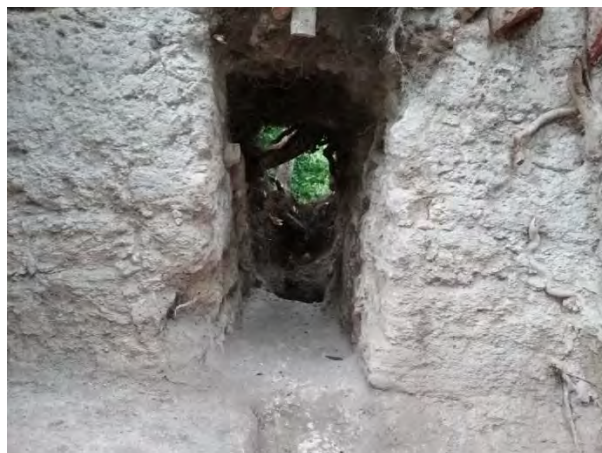
Figura 8.8. Acceso que conduce del cuarto al exterior de la estructura. Nótese el piso y muros del acceso. Unidad WIT.T.21 (Foto E. Quinac).

Al retirar los bloques de piedra caliza del tapón se identificó material de relleno (WIT.T.21.03) compuesto en un 30% de piedras calizas de distintos tamaños; 60% de material orgánico compuesto de raíces, hojas e insectos y el 10% de tierra negra de consistencia granulosa suave. Al realizar la extracción del material de relleno fue posible identificar un corte en el piso y el fin de los muros del acceso, cabe mencionar que el piso del acceso se encontraba sobre una trinchera de saqueo, siendo los 0.10m del grosor del piso los que separaban la trinchera de saqueo de la unidad de excavación. La unidad de excavación finalizó al salir en la parte trasera de la estructura.

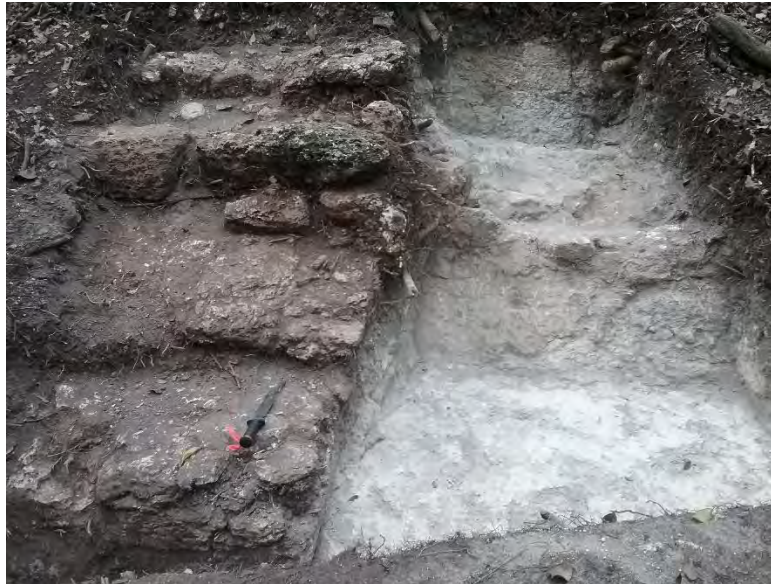
Figura 8.11. Gradas de escalinata que conduce hacia la parte superior del edificio, estructura escalonada, piso de plaza y muro norte expuestos durante los trabajos de excavación. Contextos wit.t.12.02, 04, 05 y 06 respectivamente (Foto E. Quinac).

Al retirar el material orgánico se expusieron cuatro escalones de la escalinata (WIT.T.12.02), los escalones fueron construidos con bloques de piedra caliza rectangulares de distintos tamaños. Debido a la acción de las raíces de los árboles que se encuentran cerca de la excavación algunos de los bloques se encuentran fuera del lugar que fueron colocados. Cada uno de los escalones posee presencia de raíces de distintos tamaños.

Al continuar con la extracción del material de relleno (WIT.T.12.03) se expuso un escalón (WIT.T.12.04) adosado a la estructura del edificio que limita la extensión de la escalinata identificada. Dicho escalón se encuentra colapsado en la parte superior por causa de las raíces, dicho elemento presenta vestigios de estuco rojo sobre los bloques de piedra caliza rectangulares que lo conforman.

Al identificar el escalón se continuó retirando el material de relleno hasta exponer el piso de plaza (WIT.T.12.05) estucado de consistencia granulosa, erosionado por factores naturales. Al exponer el piso de plaza se identificó el inicio de la escalinata y del escalón adosado a la estructura. Durante los trabajos de limpieza de la excavación fue posible identificar un muro (WIT.T.12.06) formado de bloques rectangulares de piedra caliza detrás del escalón identificado, lo que permite determinar la arquitectura del edificio como una estructura escalonada.

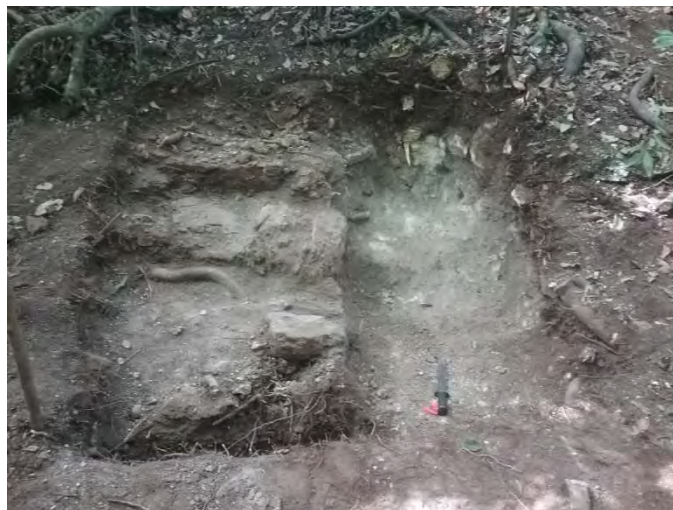
Figura 8. 15. Bloques de la escalinata durante su extracción para iniciar la excavación de un túnel en la estructura. Contexto wit.t.16.02 (Foto de E. Quinac).

Al identificar el piso de plaza se retiraron los bloques de la escalinata y se procedió con la excavación de un túnel de 1 metro de ancho en el centro de la excavación en su perfil norte. El material extraído debajo de los bloques de la escalinata está formado por material de relleno (wit.t.16.05), dentro de la cerámica recuperada se encuentra tiosos policromos. La excavación del túnel terminó con una extensión de 11.65 metros, dicha excavación se realizó sobre el nivel de piso de la plaza.
