INVESTIGACIONES ARQUEOLÓGICAS EN EL NORESTE DE PETÉN

TEMPORADA 2021

Francisco Estrada-Belli, Director

RESUMEN DE INVESTIGACIONES DEL 2021 EN HOLMUL Y CHOCHKITAM.

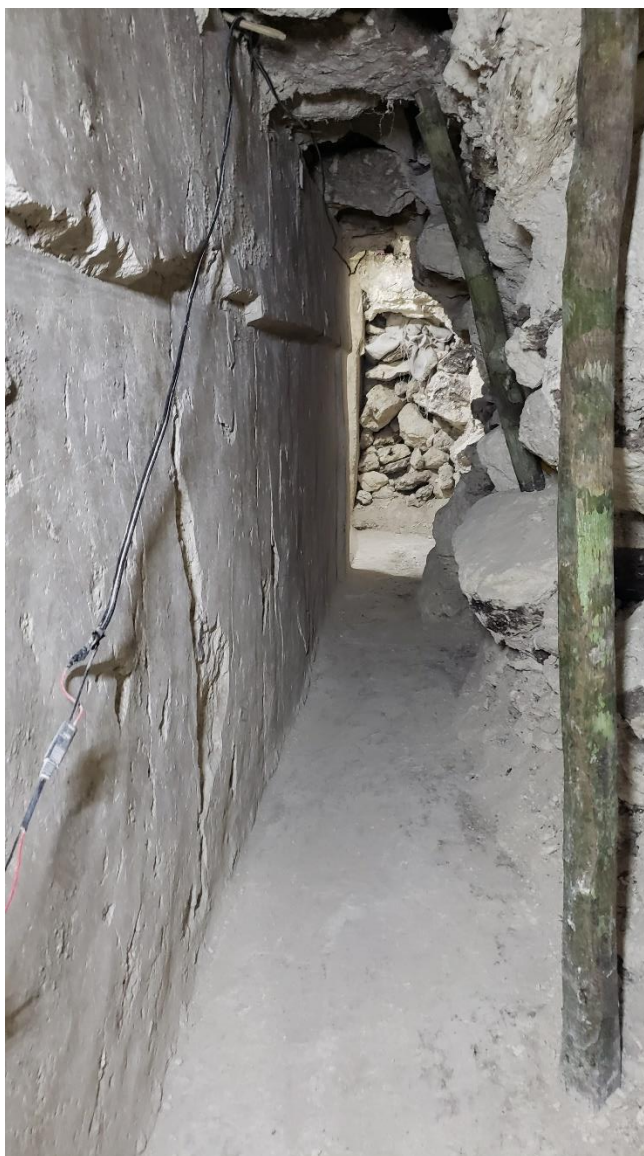
Figura 1.3. Holmul Grupo I, el muro exterior de un recinto de la versión del período Preclásico Tardío de la acrópolis ubicado al este de la estructura principal (Edificio D; foto: F. Estrada-Belli).

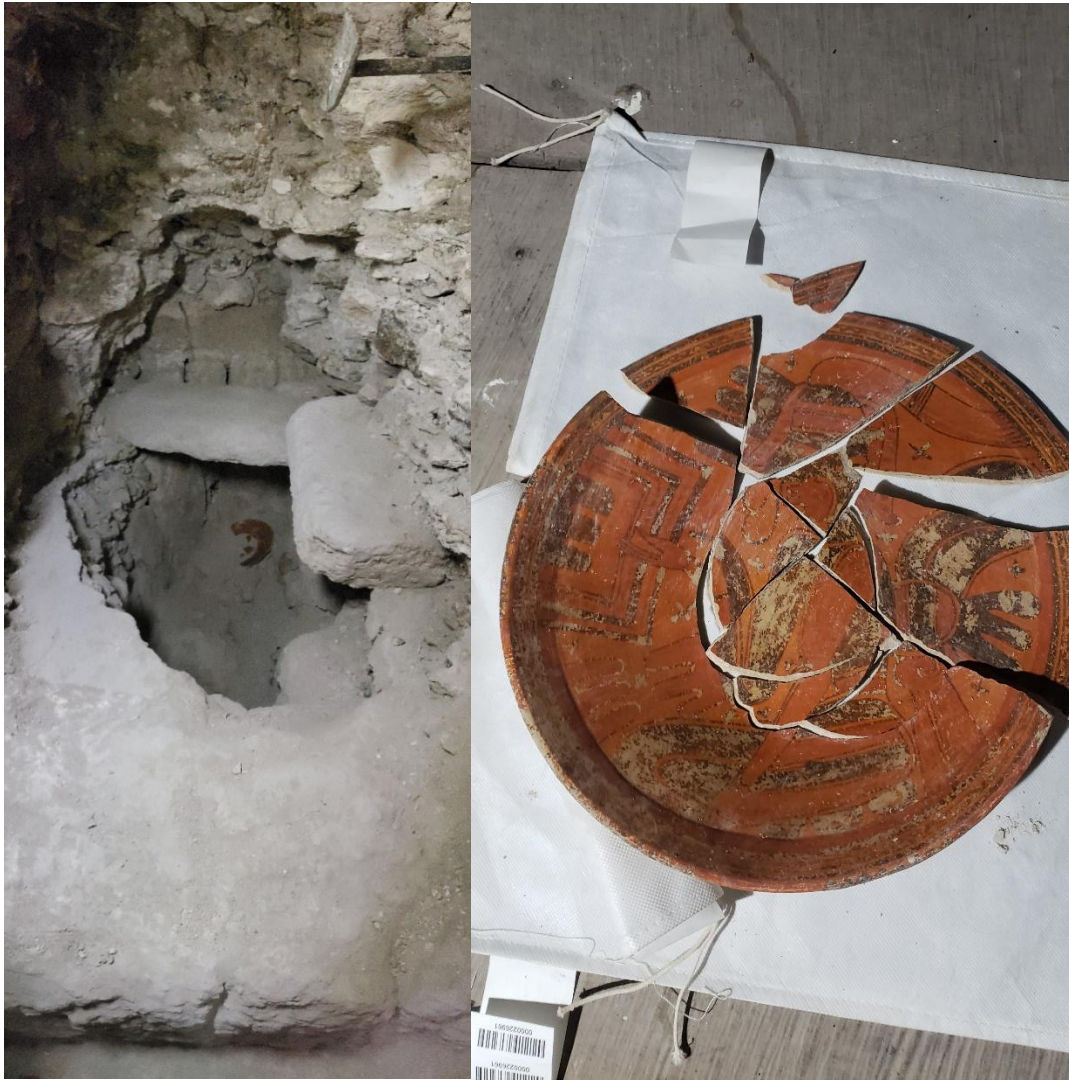
Figura 1.4. Holmul, Grupo I. Cista vacía en la parte superior de la escalera del Edificio D, penúltima fase (derecha), placa del Clásico Tardío (Tepeu I) que representa una figura sentada (ca. 600-650 d.C.; foto: F. Estrada-Belli).

Excavando en el Edificio D, se liberó una sección de 70 cm de una escalinata monumental asociada a la penúltima fase de la estructura. A esta misma fase corresponden los entierros del gobernante cinco en la lista de reyes del friso de Holmul (Kinich Tajal Tuun), y de su consorte, que descubrimos en 2016 en un santuario ubicado en la mitad de la escalera (Estrada-Belli 2016). En la cumbre de la escalinata, descubrimos una cista. Su contenido había sido removido en la antigüedad, en el momento de la nueva fase de construcción (Figura 1.4). Esta excavación también se reanudará en la próxima temporada de campo.

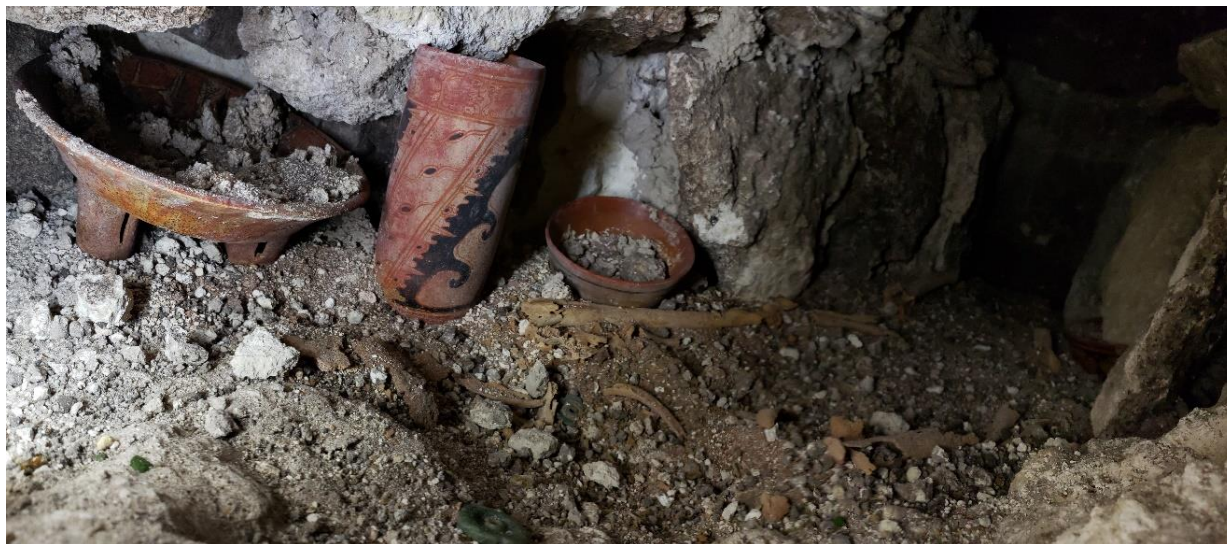
Figura 1.6. Chochkitam, Grupo Oeste. Tumba real intacta con vasija inscrita (ca. 760-780 d.C.; foto: Estrada-Belli).

En una pequeña pirámide al suroeste de la plaza principal (donde todas las demás pirámides ya habían sido saqueadas, (Figura 1.5) encontramos que los saqueadores habían alcanzado una capa de cerámica quemada en el centro de la estructura. Debajo, había una capa de lascas de pedernal y una cista cubierta de lajas en la roca natural. Las ofrendas funerarias incluían dos orejeras de jade y cuatro vasijas: un plato con soportes, dos cuencos y un vaso (CHO.L.09.11.02.02). El texto dedicatorio del vaso incluía el nombre de un rey local y su título, lo que nos proporciona dos datos importantes para Chochkitam: 1) el nombre de un gobernante del Clásico Tardío y 2) la posible afiliación dinástica (Figuras 1.6 y 1.7).

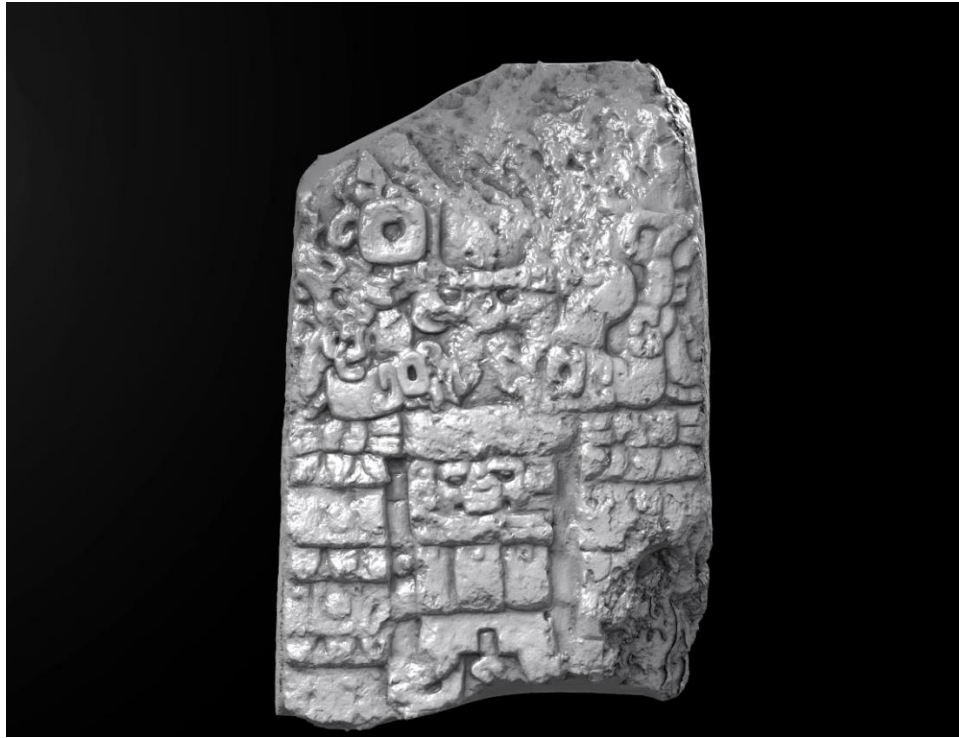
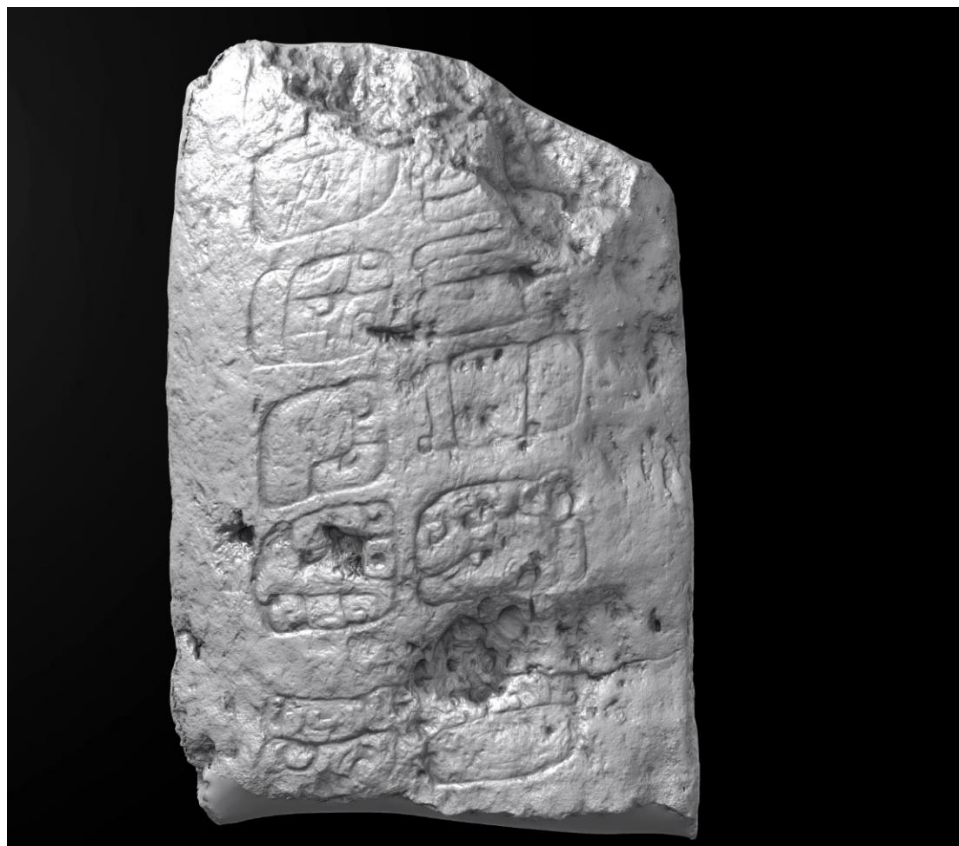
Figura 1.8. Estela 3 de Chochkitam (anverso y reverso). Fotogrametría de A. Tokovinine basada en fotografías de J. López.

En el Grupo Noreste, un grupo de plaza elevada y a poca distancia de la plaza principal de Chochkitam (Figura 1.2), encontramos una pequeña estela (Estela 3 de Chochkitam; Figura 1.8). Aparentemente fue enterrada en el templo de la pirámide oriental y los saqueadores la habían arrojado por la parte de atrás, donde se encontró. Según un análisis epigráfico preliminar de Alexandre Tokovinine, estilísticamente data en el siglo IV del Clásico Temprano (Tokovinine este volumen). El frente de la estela representa a un gobernante en posición frontal, sosteniendo una barra ceremonial de serpiente bicéfala sobre el torso. La parte posterior del monumento está inscrita con diez bloques jeroglíficos muy espaciados. Las secciones iniciales y final del texto están faltantes. Lo que queda de la inscripción incluye un nombre personal, Muwaan Bahlam (Halcón Jaguar), quien parece estar celebrando una ceremonia en honor a dioses locales. Por lo tanto, la estela es una buena evidencia de que la dinastía local ya existía en el siglo IV. En esa época Tikal expandía su supremacía a lo largo de esta parte de Petén, llegando a Río Azul (Adams 1999). El estilo de talla puede apuntar a Tikal como fuente de inspiración. No se ha completado la excavación de la estructura donde se encontró la estela la cual se espera reanudar el próximo año.

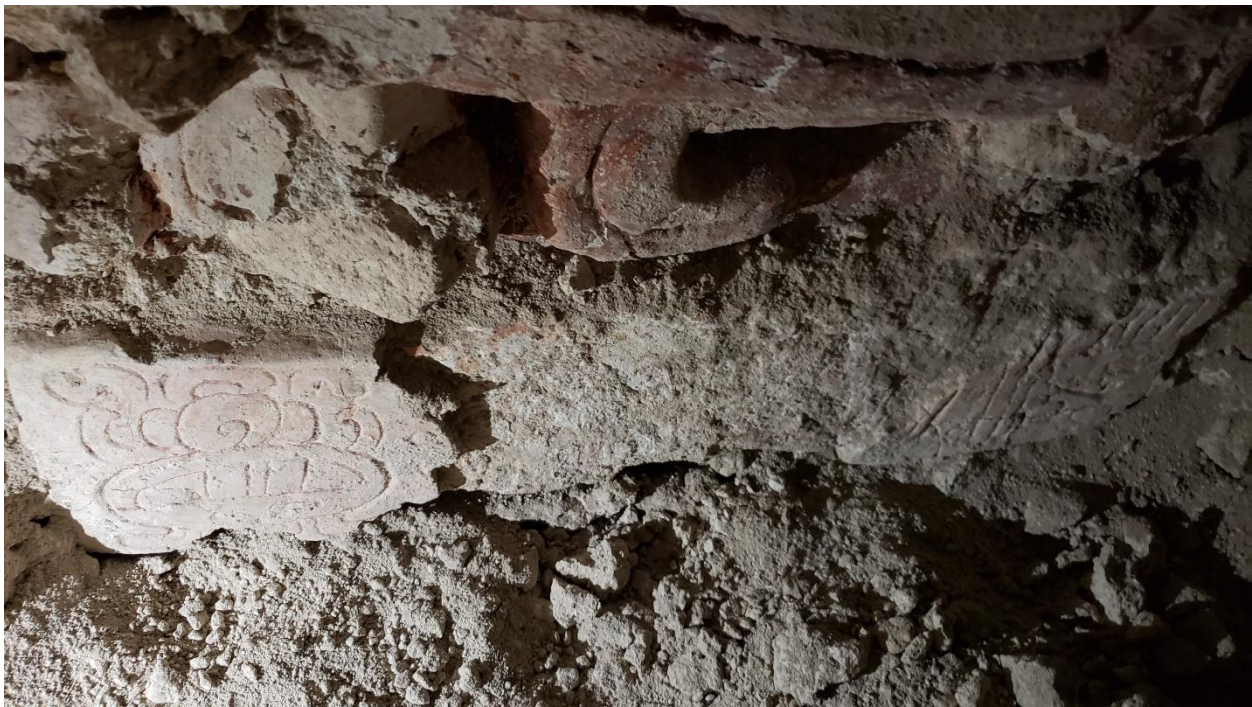
Figura 1.9. Fecha de serie inicial de la dedicatoria del edificio del friso del Grupo Norte de Chochkitam (Foto: Estrada-Belli).

El Grupo Norte de Chochkitam (Figura 1.2) había sido perforado por varios túneles de saqueo que mostraban restos de edificios enterrados en su interior. Uno de estos edificios, ubicado al este de la estructura central, fue completamente revestido por una construcción posterior. Su exterior estaba decorado con un friso de piedra y estuco (CHO.T.10.20), muy similar al se descubrió en Holmul en 2013 (Estrada-Belli y Tokovinine 2016), pero no muy bien conservado. En una esquina, la noroccidental, se conserva un fragmento de su inscripción dedicatoria. Esta breve frase incluyó seis bloques jeroglíficos que parecen formar el final de un texto más largo. El texto conservado incluye el verbo ukabji, "él lo ordenó", seguido del nombre y título del señor de Kaanu'l y señor supremo (kaloomte') K; ahk' Ti 'C'hich', lo que implica que el gobernante local había accedido al trono por orden de "K'ahk 'Ti' Chi'ch' divino señor de Kaanu'l y emperador (kaloomte')". Dos glifos separados a lo largo de la misma inscripción formaron parte de una fecha de cuenta larga, la cual, si bien incompleta se puede atribuir al año 568 EC, la cual sería la fecha de dedicación del edificio (Figuras 1.9-1.11, véase Tokovinine este volumen).

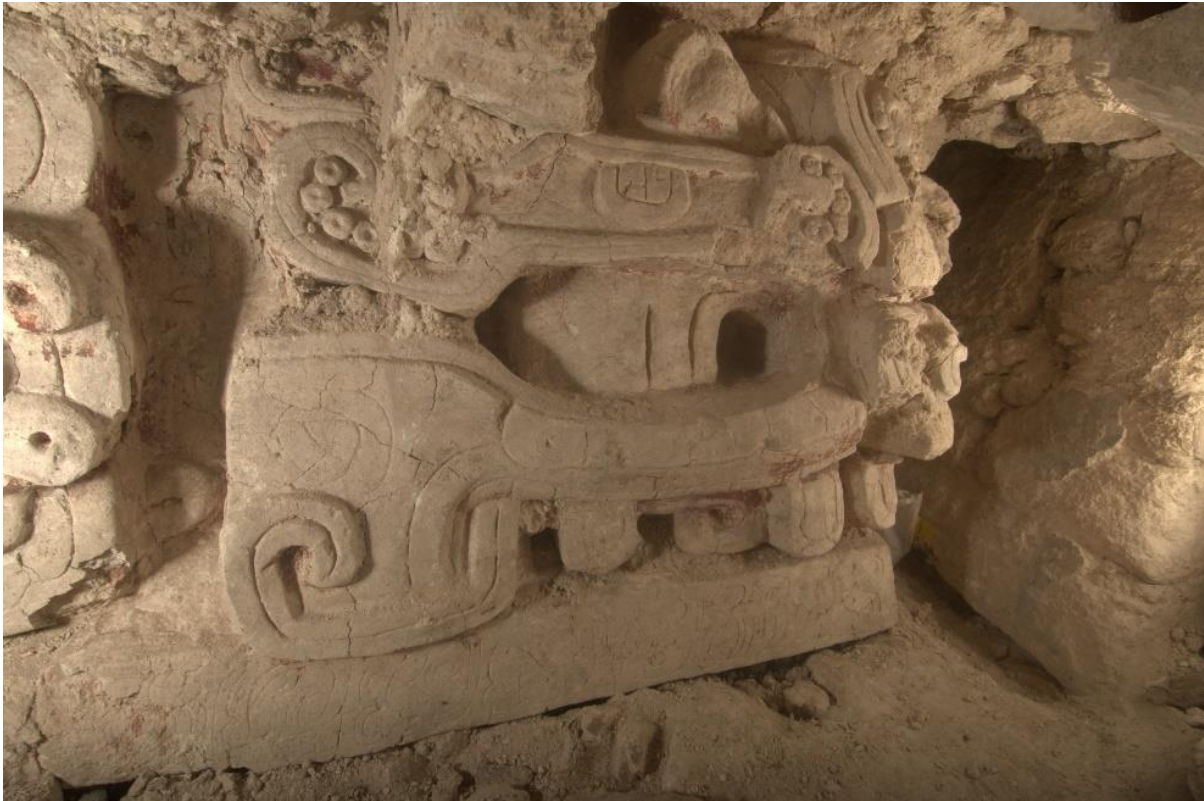
Figura 1.10. Chochkitam, Grupo Norte. Relieve de la esquina de un edificio del Clásico Temprano representando una cabeza *witz* con inscripción dedicatoria debajo de ella. Sobre la cabeza se puede identificar restos de la figura de un gobernante sentado en cuclillas (foto: F. Estrada-Belli).

Originalmente, la inscripción era bastante larga, abarcando los cuatro lados del edificio, tres de los cuales aún quedan inexplorados. Esperamos explorar los otros lados y el interior en la próxima temporada de campo, en busca de más tallas y de un posible entierro, ya que la iconografía del friso lo sugiere.

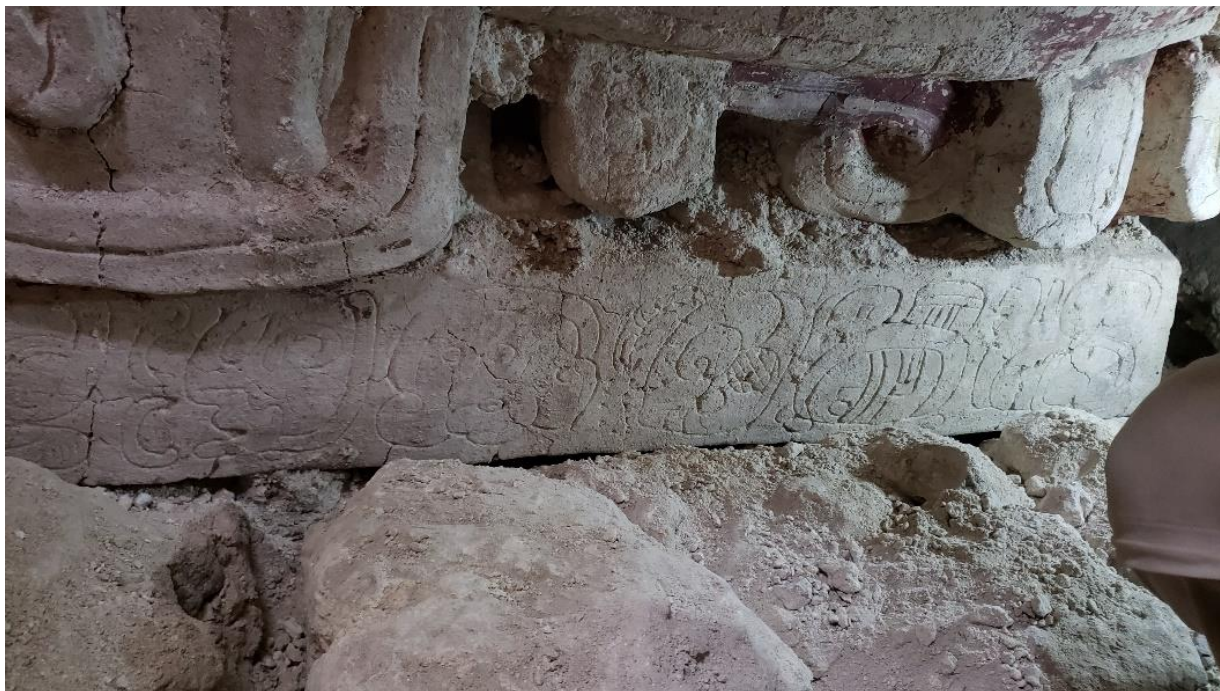
Figura 1.11. Detalle de la sección conservada de una inscripción en la base del friso (foto: F. Estrada-Belli).

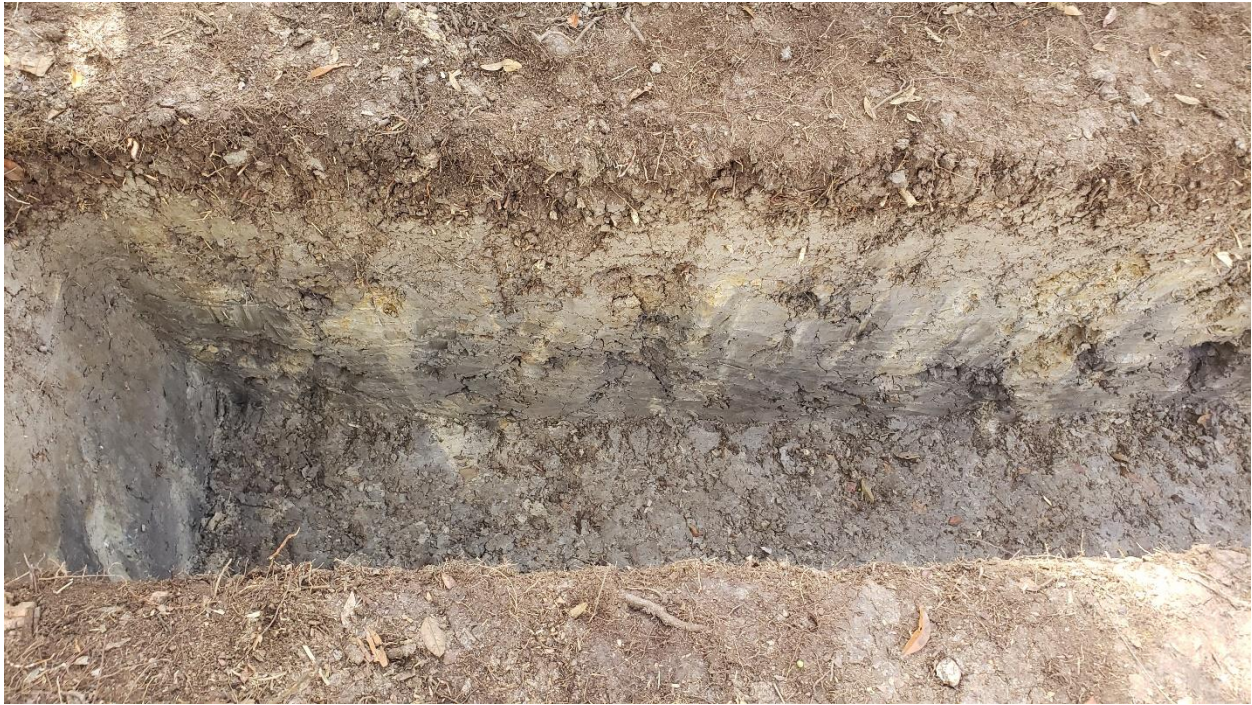
Figura 1.20. Perfil de la excavación en campos elevados (Tasistal) mostrando suelos arcillosos y perturbación debida al ciclo de humedad y secamiento periódico típico de los suelos de los bajos con inundación intermitente.

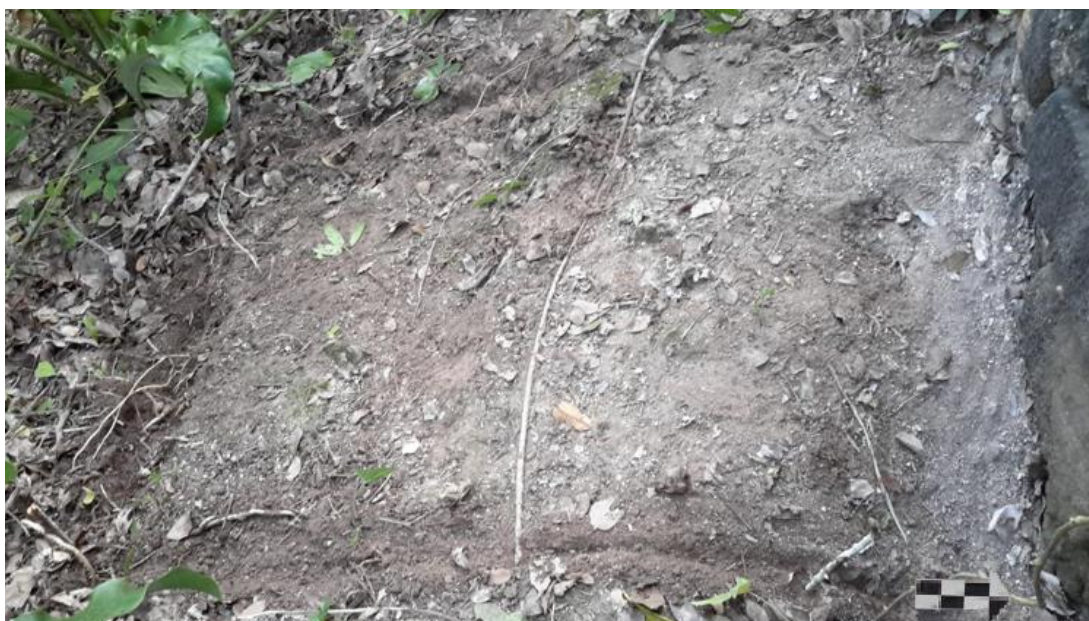
Figura 2.1. Ubicación del pozo de sondeo HOL.T.107, ubicado al pie del muro 31 del Edificio B (Foto: Berenice García Vázquez).

La unidad de excavación que recibió la nomenclatura HOL.T.107 se implementó con la intención de inferir sobre la relación que existe entre el mascarón descubierto en el año 2019 (HOL.T.104.24) y la arquitectura de las fases constructivas próximas a este elemento arquitectónico, con ello se busca discernir el orden cronológico mediante un análisis arquitectónico. En este tenor se comenzó con un pozo de sondeo ubicado al pie del muro 31 del Edificio B, expuesto en la cúspide al extremo este del Basamento I. La ubicación del pozo de medidas 1 m de este a oeste y 1.5 m de norte a sur, se posicionó de forma estratégica en el área de la superficie y por encima del mascarón HOL.T.104.24 con una ligera variación hacia el sur (Figura 2.1).

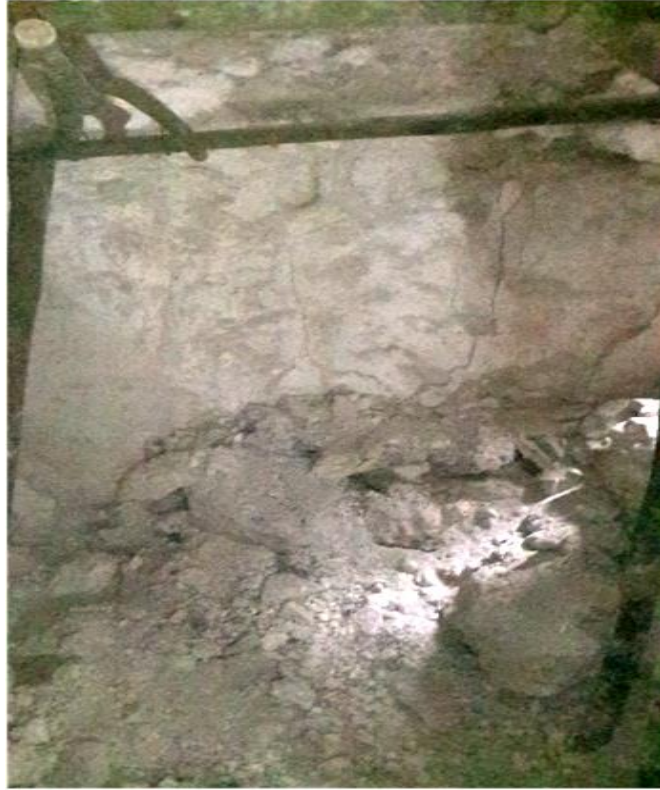
Figura 2.2. Fachada oeste del muro HOL.T.107.14 (Foto: Berenice García Vázquez).

El muro HOL.T.107.14 se encontró con un estado de conservación deficiente, tiene reminiscencias de estuco con una avanzada friabilidad. Algunas secciones de estuco están colapsadas. Además, presenta pronunciadas improntas de fractura y espacios entre el estuco y el muro de considerable tamaño. La orientación del muro HOL.T.107.14 parte de norte a sur; al extremo norte está conectado con un vano de acceso tapiado HOL.T.107.18, compuesto por mampostería de bloques de piedra caliza de formato grande, los bloques tienen un tamaño de grosor cuyo rango oscila entre .30 a .40 m y un largo entre .30 m a .45 m, la unión de estos bloques, muestra una fuerte adherencia, misma que se afianzó por medio de la aplicación de argamasa elaborada a base de cal y tierra.

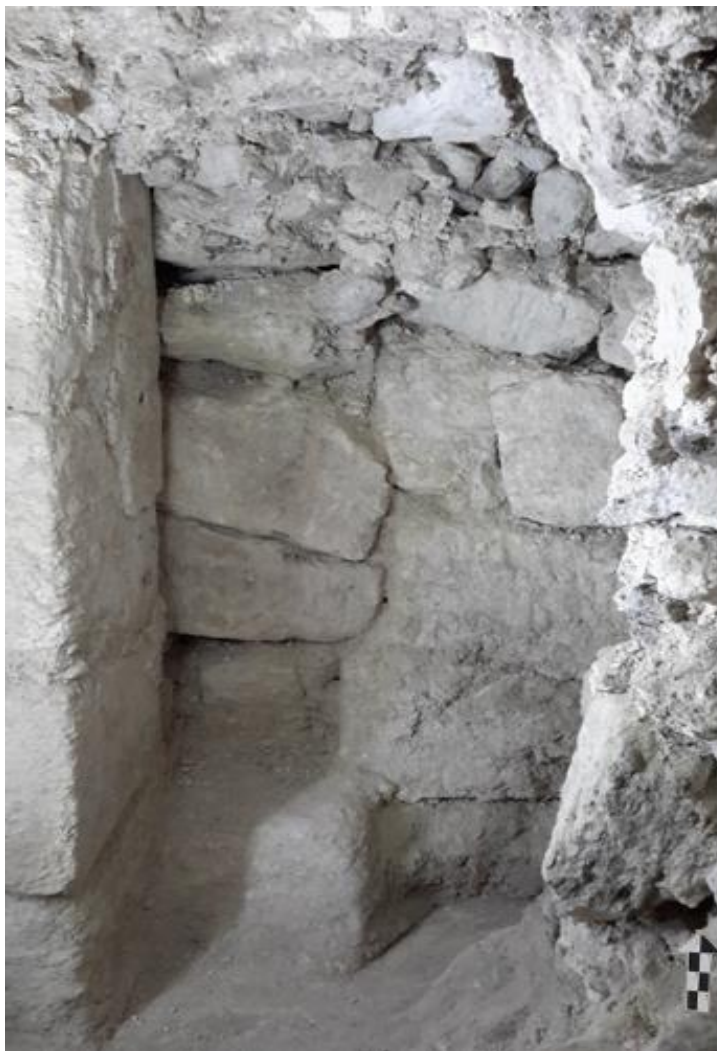
Figura 2.3. Vano de acceso tapiado y ubicado al norte HOL.T.107.18 (Foto: Berenice García Vázquez).

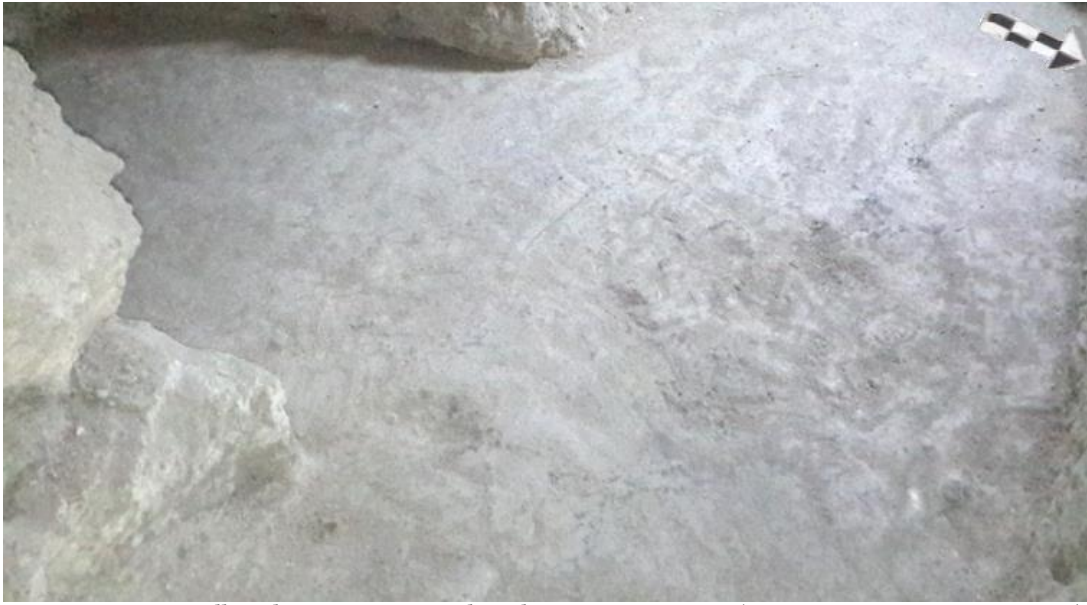
Figura 2.4. Corte relleno HOL.T.107.11 sobre el piso HOL.T.107.15 (Foto: Berenice García Vázquez).

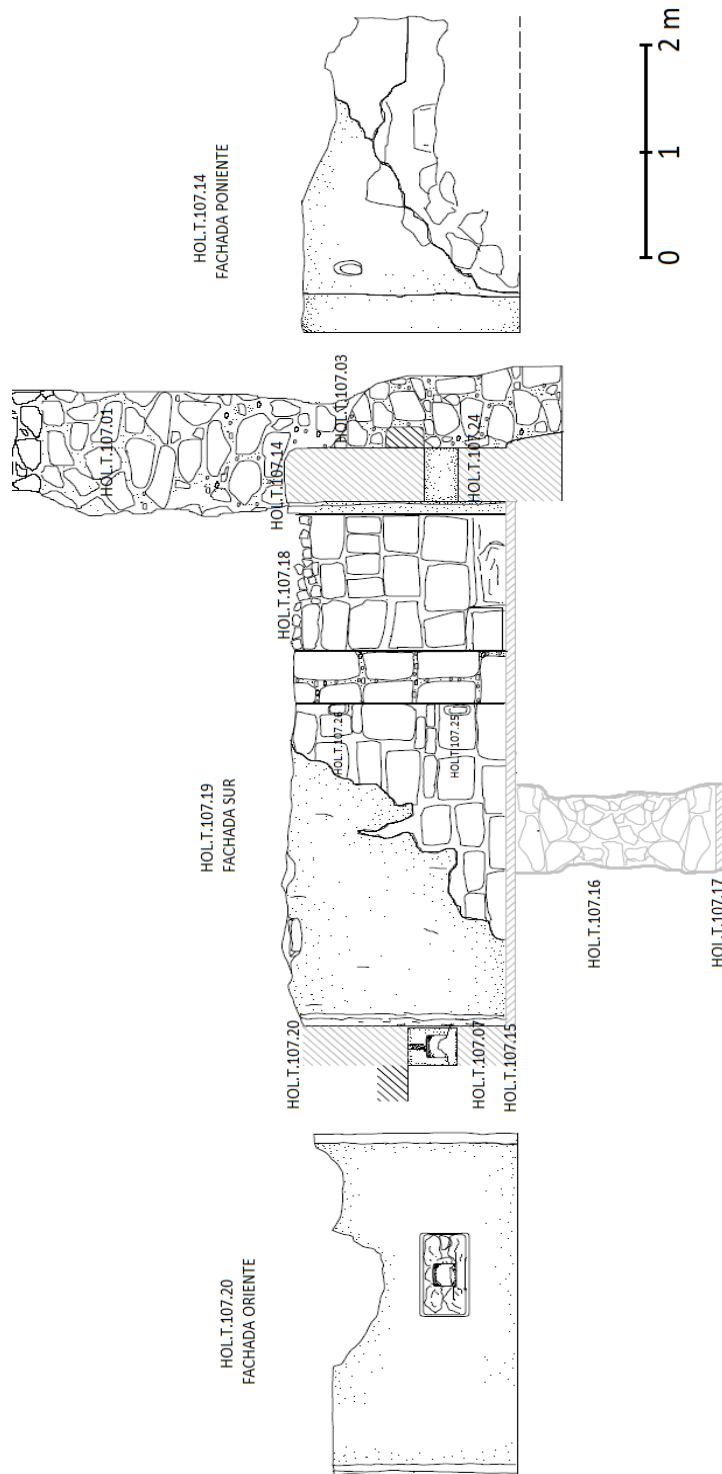
Figura 2.10. Alzados de las fachadas de los muros del cuarto de la unidad de excavación HOL.T.107 y elementos arquitectónicos asociados (Dibujo: Berenice García Vázquez).

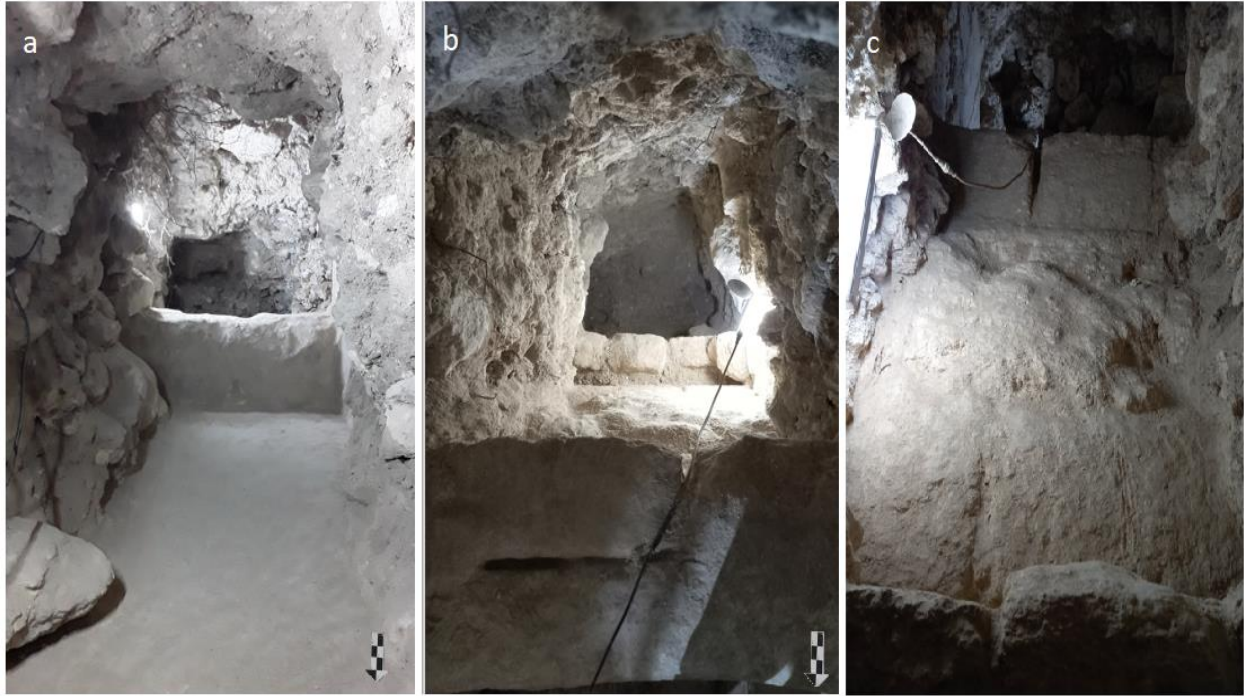
Figura 2.14. a) Vista del piso HOL.T.107.15 y elemento HOL.T.107.22 al fondo; b) Vista superior del elemento (paramentos escalonados y taludes) HOL.T.107.23; c) Vista Sur desde una perspectiva inferior del elemento (paramentos escalonados y taludes) HOL.T.107.23 (Foto: Berenice García Vázquez).

El estuco que lo revestía se encuentra escaso de tal manera que algunas hiladas de bloque de piedra son visibles; un paramento vertical de .91 m de alto, el estuco que lo reviste está erosionado casi en su totalidad; la base está compuesta por un talud escalonado de 65° de inclinación. Una huella en la parte superior mide .50 m y una moldura .43 m con una saliente de .03 m, esta sección presenta el enlucido de estuco en buenas condiciones, el nivel inferior de este talud escalonado es plano y con algunas reminiscencias de estuco en la superficie. A unos .20 m de distancia partiendo desde el talud inferior hacia el sur, se localizó los restos de un muro HOL.T.107.27. Sus dimensiones corresponden a 1.05 m de alto, por .82 de ancho. Debido a las características que presenta, se piensa que fue mutilado, sin embargo, los restos se encuentran firmes y con restos de estuco (Figura 2.13 y 2.14).

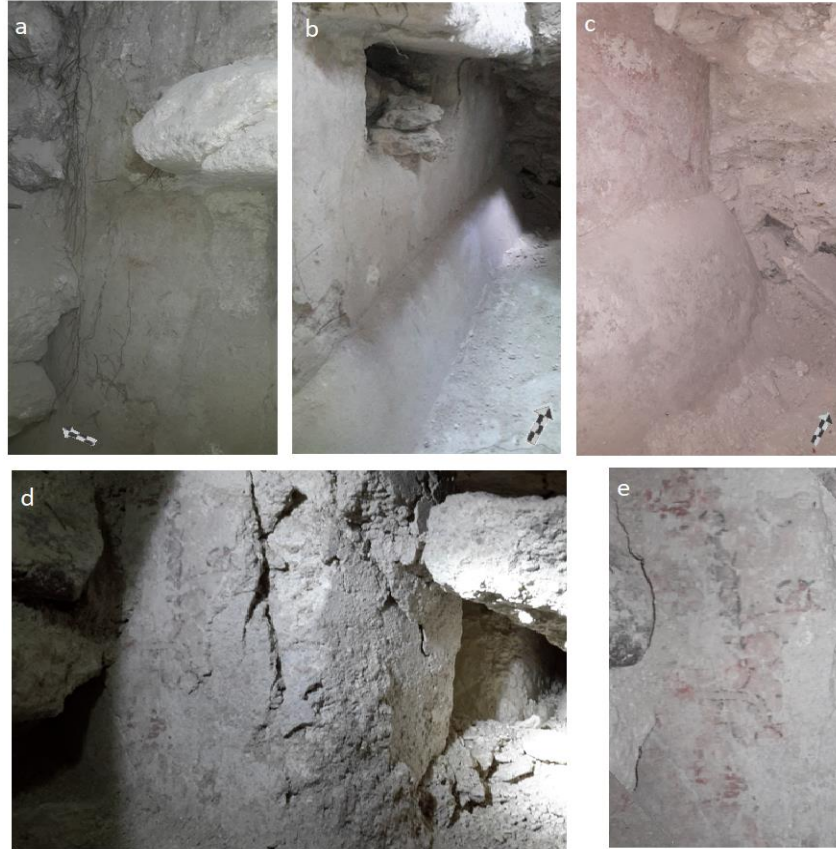
Figura 2.15. a) Esquina sur del muro HOL.T.107.14; b) Ventana y moldura HOL.T.107.24; c) Esquina norte del muro HOL.T.107.14; d) Restos de pigmentos del muro HOL.T.107.14; e) Acercamiento de los restos de los pigmentos del muro HOL.T.107.14, (Foto: Berenice García Vázquez).

El muro HOL.T.107.14 fue liberado de esquina norte a esquina sur (4 m). El nivel más alto liberado presentó 2.23 m. También fue posible encontrar los componentes del muro (HOL.T.107.14), el primero es un talud de esquinas redondeadas (se liberaron .40 m por que no se profundizó hasta el piso). Sobre el talud está postrado el muro (1.77 m) totalmente vertical y con algunas reminiscencias de pigmentos de color rojo, azul y verde; al centro se encuentra una ventana con moldura (HOL.T.107.24). La ventana tiene .70 m de largo, .33 de alto y .50 m de profundidad (el ancho del muro), la moldura tiene de largo 1.44 m, .27 m de alto y una saliente (ancho) de .20 m. Esta moldura no está completa debido a que el estrato (HOL.T.107.10) que lo cubría, tenía piedras de gran formato, por ende, debilitó parte de la estructura de la moldura (Figura 2.15, 2.16, 2.17 y 2.18).

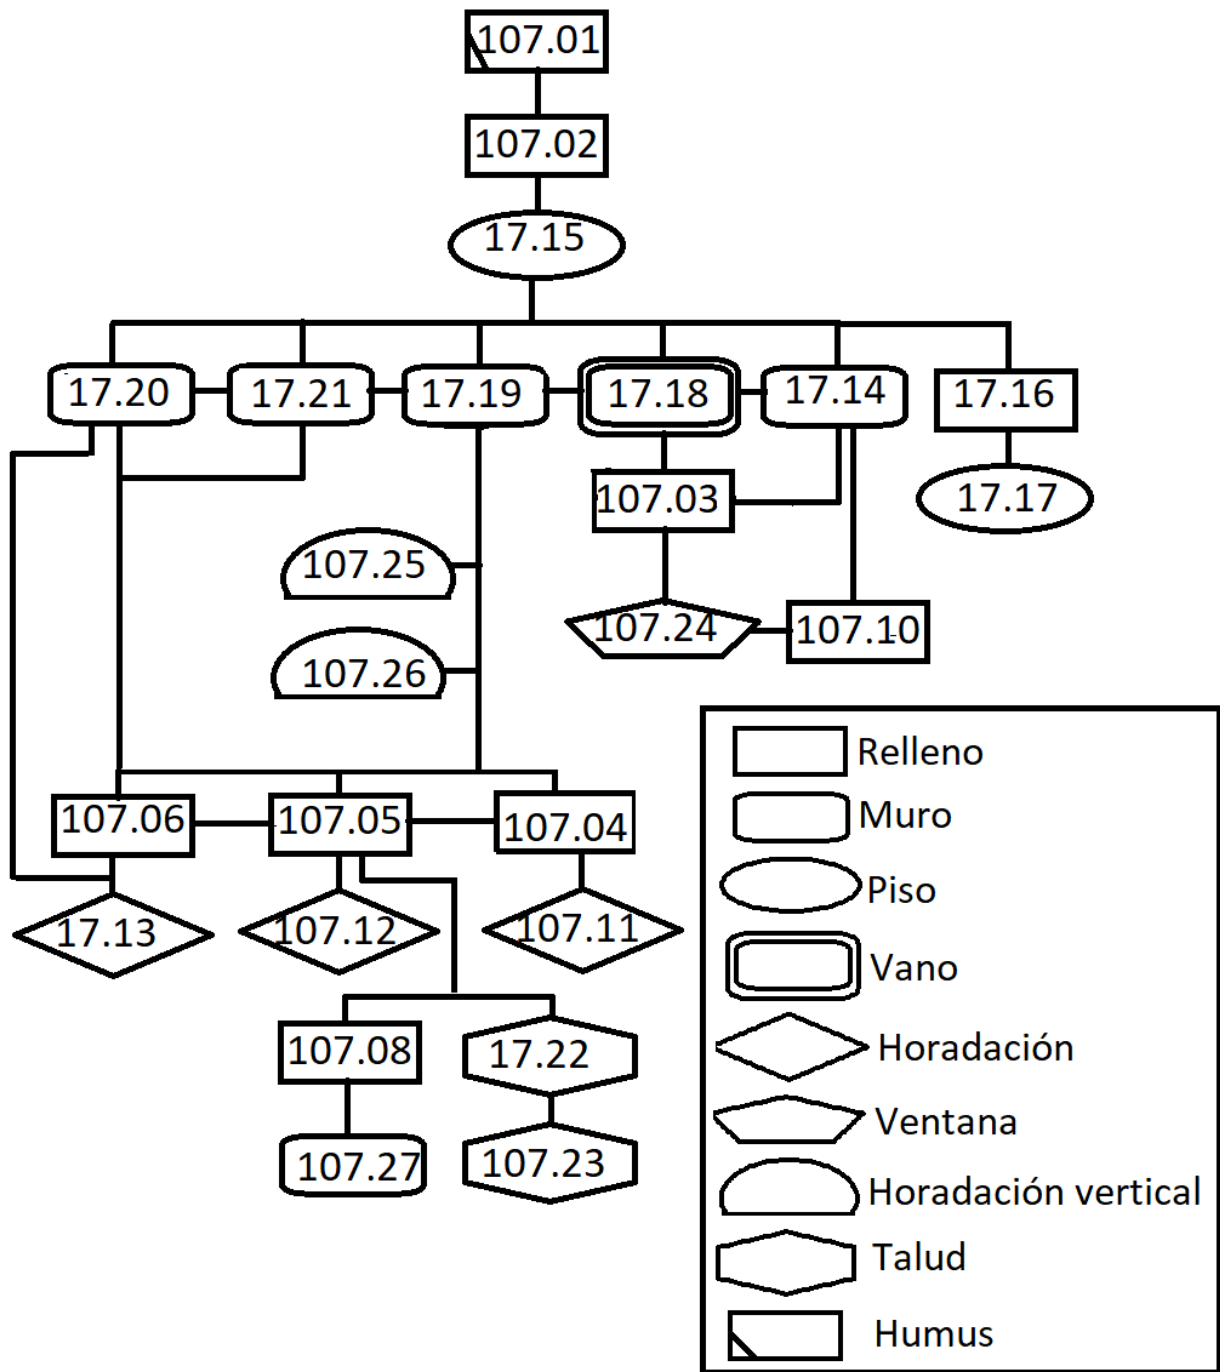
Figura 2.18. Matriz de Harris de la unidad de excavación HOL.T.107. (Elaboró: Berenice García Vázquez).

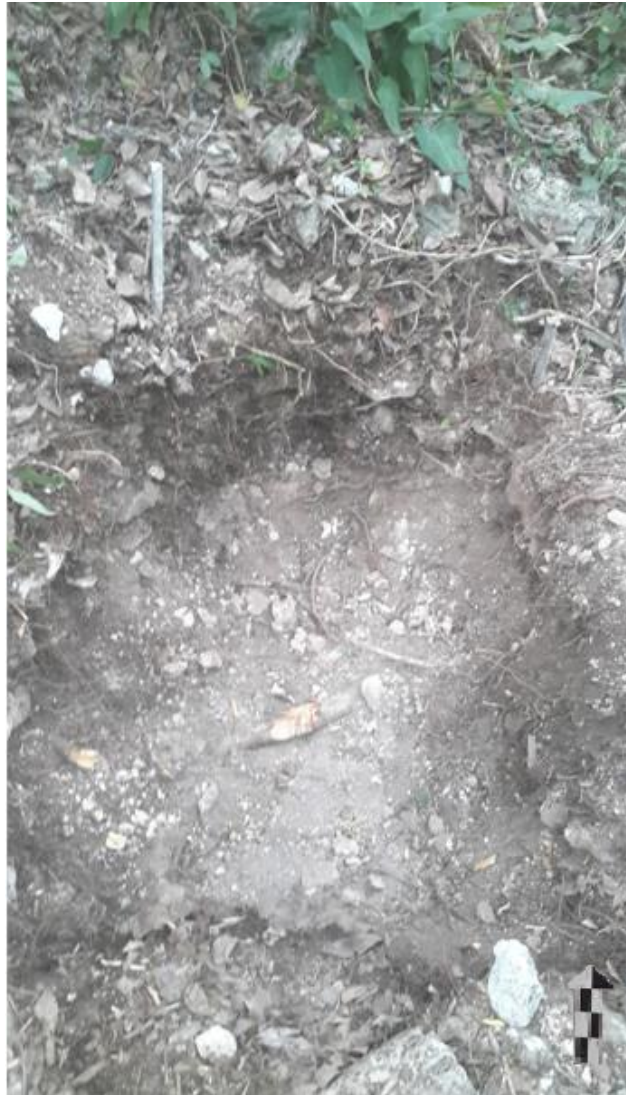
Figura 2.19. Vista desde el extremo sur, capa de humus del contexto HOL.T.108.01. (Foto: Berenice García Vázquez).

El hecho de que se hayan encontrado edificios construidos durante el Preclásico en el interior del Basamento I, es trascendental para la disertación que trata sobre la relación del sector dominante de Holmul y la funcionalidad de la arquitectura, sin embargo, es imperativo indagar sobre la relación entre los edificios encontrados en años anteriores, por lo tanto, se implementó una excavación a 19 m de distancia al norte del mascarón HOL.T.104.24 y 16 m al extremo este del mascarón HOL.T.84.26. La retícula midió 1.2 m de norte a sur y 1 m de este a oeste. En este espacio se inició una excavación intensiva con la finalidad de encontrar un piso en común que pudieran compartir los dos mascarones del Preclásico Terminal a profundidad aproximada de 6 m del nivel superior o capa de humus (Figura 2.19).

La capa de humus HOL.T.108.01 tiene un grosor de .75 m en promedio, está compuesta de hojarasca (70%) y guijarros de piedra caliza (30%). El segundo contexto HOL.T.108.02 es un apisonado de tierra compacta afianzado con cal, con un grosor de .11 m. El tercer contexto HOL.T.108.03 está compuesto por 35% de mediana adhesión entre partículas, el color es café con tendencias a una tonalidad grisácea, también contenía piedras 65% (conformadas por guijarros 40%, piedras de tamaño mediano y grandes 60% cuya morfología corresponde a piedras angulosas). Este estrato presentó 1 m de grosor en promedio. El cuarto estrato es un piso (HOL.T.108.04) en buenas condiciones, compuesto por finas partículas de cal y tierra bien compactadas de un grosor de .10 m, sobre un estrato de piedras de grosor pequeño y mediano de regular adherencia entre partículas de un grosor de .16 m. El siguiente contexto es un segundo piso (HOL.T.108.05) que presentó las mismas características físicas y morfológicas del piso anterior (Figura 2.20).

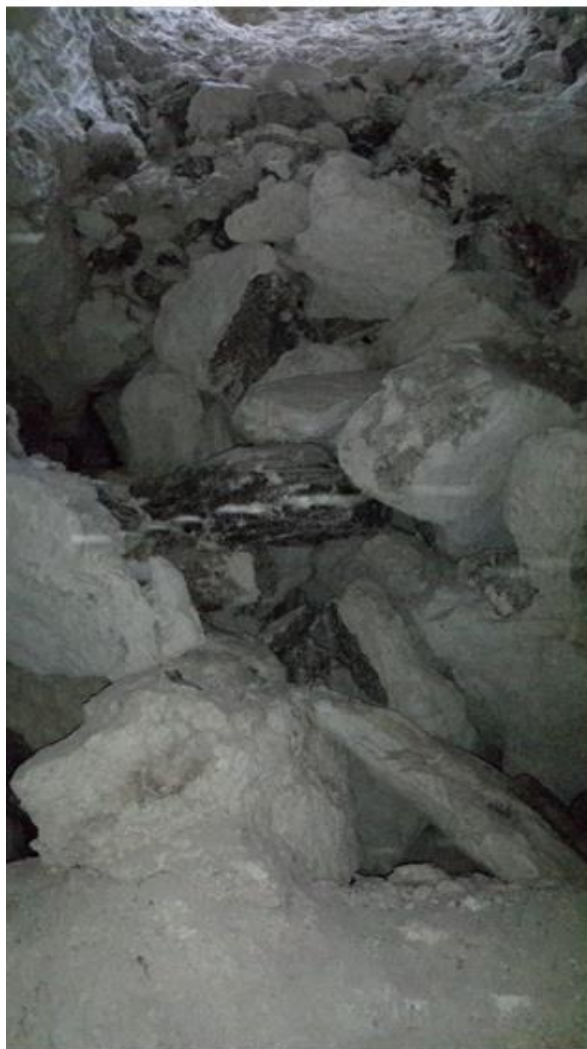
Figura 2.21. Estrato del contexto HOL.T.108.06, sobre el remate del cajón constructivo del perfil norte (HOL.T.108.08) (Foto: Berenice García Vázquez).

El contexto HOL.T.108.06 es un estrato de relleno que tiene un grosor de 4 m, está delimitado por un piso de estuco HOL.T.108.10 en buenas condiciones. El contexto HOL.T.108.06 presenta piedras de gran formato (85%), cuyas medidas oscilan entre los .4 m y .6 m de grosor, angulosas y amorfas, es posible que se trate de una gran cantidad de núcleos de pedernal. La presencia de tierra en este estrato es casi nula y sin adhesión entre partículas. En los perfiles norte y sur del pozo de sondeo, el estrato HOL.T.108.06 (1.8 m de grosor) se encuentra tapiando dos muros de acabado burdo de cajones constructivos, uno por cada extremo (norte: HOL.T.108.08 y sur: HOL.T.108.09). La altura de cada muro oscila entre los 2.2 m, ambos se encuentran completos y bien definidos, de manera que, en un primer contacto visual, es permisible inferir que están protegiendo algún elemento. Por esta razón, se comenzó explorar el interior del cajón constructivo del norte, mediante un registro de 1 m de ancho por un 1 m de alto (Figura 2.21).

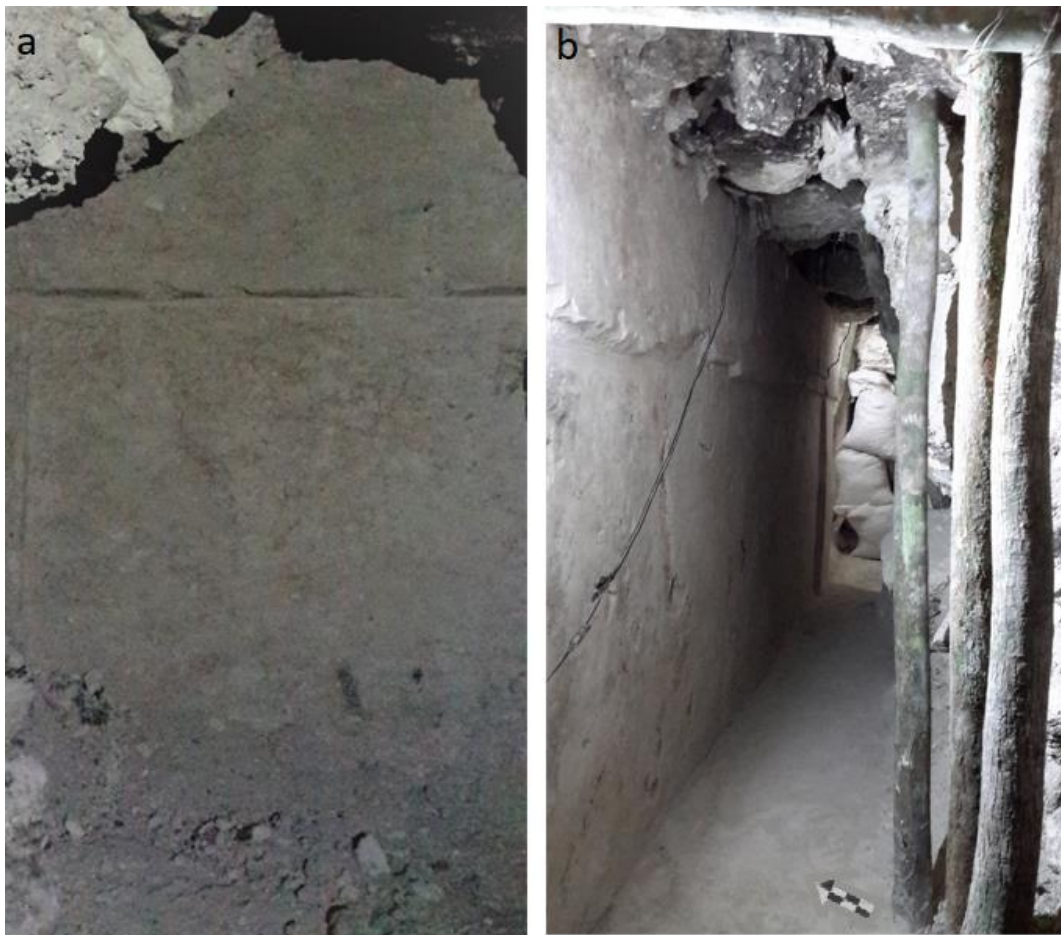
Figura 2.22. a) Vista sur del extremo oeste del muro HOL.T.108.11, en el momento de su descubrimiento; b) Vista oeste con dirección al este del muro HOL.T.108.11 (Foto: Berenice García Vázquez).

El contexto HOL.T.108.07, se encuentra al interior del cajón constructivo norte HOL.T.108.08. Es un estrato que presenta piedras de gran formato (75%), cuyas medias oscilan entre los .4 m y .6 m de grosor, angulosas y amorfas. Es posible que se trate de una gran cantidad de núcleos de pedernal y algunas piedras calizas presentando una mezcla de cal y tierra con mediana adhesión entre partículas. A 2.1 m de distancia que parte desde la entrada del muro del cajón constructivo HOL.T.108.08 hacia el norte se encontró el muro HOL.T.108.11 con revestimiento de estuco que contenía restos de pigmento de color rojo. De norte a sur presentó una longitud de 5.85 m de esquina a esquina. En cada extremo cercano a cada esquina exponía una moldura vertical saliente de .03 m de 1.16 m de altura y .45 m de grosor, estas dos salientes verticales se unen con otra moldura saliente (.03 m) horizontal con dirección norte a sur, situada en la parte superior del muro con un grosor de .45 m. El remate del muro no presenta algún resto de techo recto o bóveda, tampoco algún remanente de desplante de intradós. Esta sección presenta un acabado redondeado y con un revestimiento fino de estuco de tal manera que es un indicador de que el muro no sostuvo ningún tipo de techumbre directamente sobre sus cimientos (Figura 2.22).

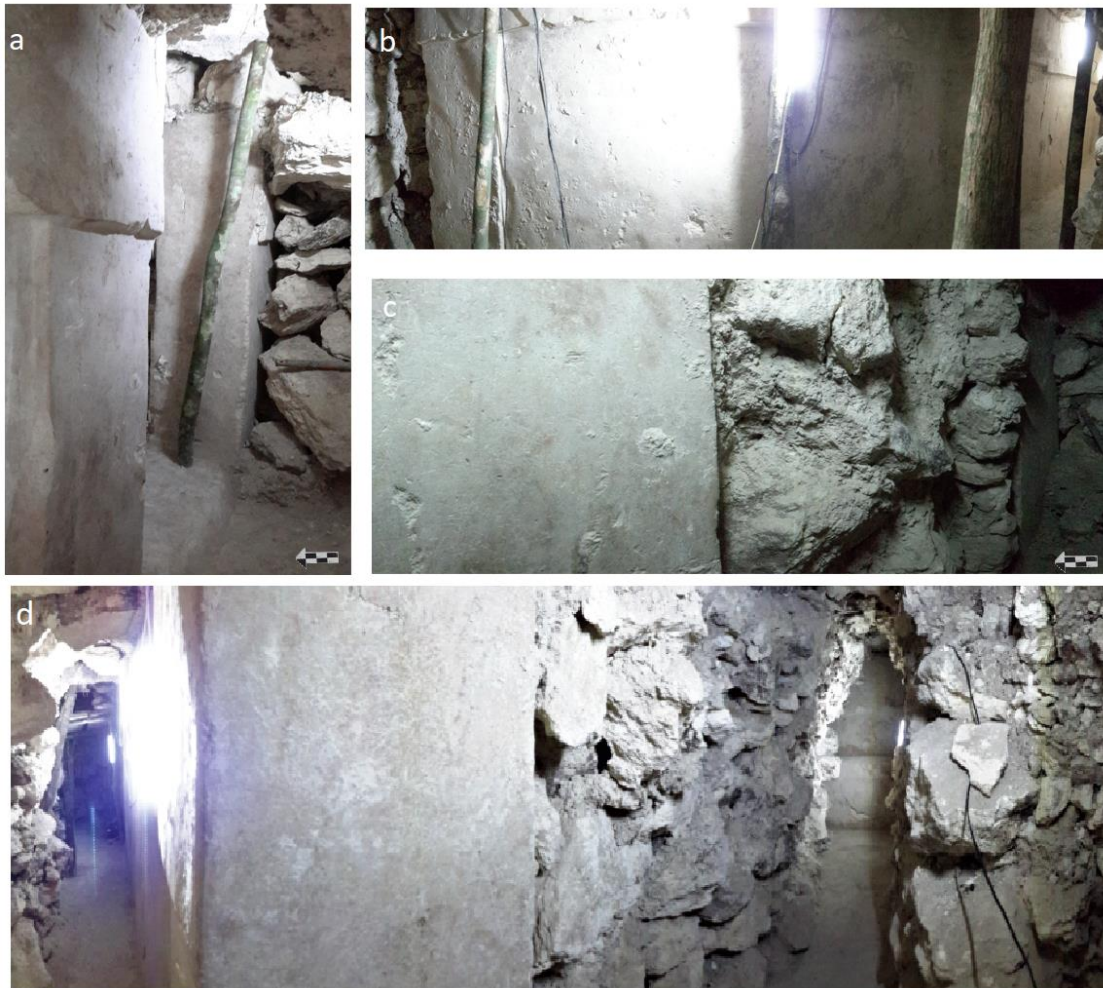
Figura 2.23. a) Vista oeste del vano de acceso liberado con la jamba este HOL.T.108.12 y el escalón sobre el piso HOL.T.108.15, se expone las franjas de ornado, modeladas de estuco verticales y horizontales sobre el perímetro del vano; b) Vista panorámica desde el sur del muro HOL.T.108.11, en donde se expone las reminiscencias de estuco y el estuco modelado en saledizo en la esquina oeste y en la parte superior del muro; c) Vista desde el oeste del vano de acceso tapiado o antes de su exploración; d) Vista panorámica al extremo oeste y el extremo norte, desde el vano de acceso, (Foto: Berenice García Vázquez).

Al extremo oeste a 5.85 m de longitud del muro, se encontró un acceso tapiado orientado al norte de 1.05 m de ancho. Como se había mencionado, el muro HOL.T.108.11 tiene .45 m de grosor (jamba del vano) y la otra jamba este (HOL.T.108.12) también tiene .45 m de grosor. El límite inferior sobre el piso HOL.T.108.10 del vano tiene un desnivel elevado (escalón) de .13 m.

El relleno (HOL.T.108.14 del vano de acceso, es parte de un relleno que cubre todo el interior del cuarto y que cubre el piso HOL.T.108.15; este relleno HOL.T.108.14 presenta piedras de gran formato (75%), cuyas medidas oscilan entre los .4 m y .6 m de grosor, angulosas y amorfas, presenta una mezcla de cal y tierra con mediana adhesión entre partículas (Figura 2.23).
