INVESTIGACIONES ARQUEOLÓGICAS EN EL NORESTE DE PETÉN

TEMPORADA 2021

Francisco Estrada-Belli, Director

RESUMEN DE INVESTIGACIONES DEL 2021 EN HOLMUL Y CHOCHKITAM.

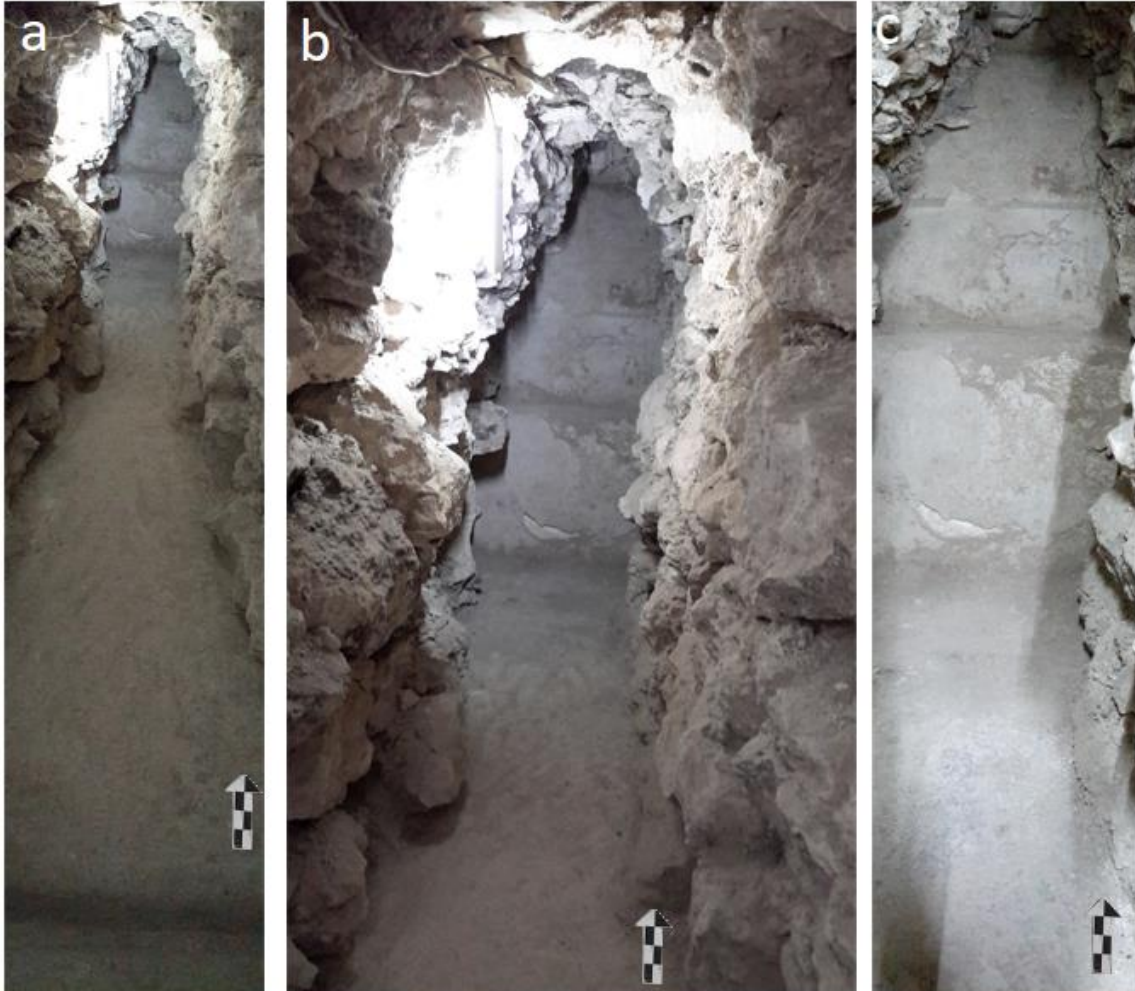
Figura 2.24. a) Vista desde una perspectiva sur del escalón sobre el piso HOL.T.108.15, con el paramento HOL.T.108.13, compuesto por tres paramentos inclinados; b) Vista desde la sección media de la excavación con el paramento HOL.T.108.13; c) Acercamiento del paramento (HOL.T.108.13), en donde se aprecia un talud inferior redondeado, talud intermedio remetido y talud superior en saledizo (Foto: Berenice García Vázquez).

Una vez que fue liberado el vano de acceso, la excavación continuó hacia al norte para remover parte del relleno HOL.T.108.14, con la intención de encontrar algún elemento que coadyuve con la definición del cuarto, sin embargo, a 3.7 m de longitud, se encontró el paramento HOL.T.108.13 revestido de estuco en buenas condiciones de lo que parece una plataforma. El paramento está conformado por tres secciones descritas a continuación.

En la parte inferior se encuentra un talud con un ángulo de 72° , presenta .65 m de altura y un arremetimiento de .15 m; en la sección intermedia se encuentra un paramento inclinado, en un ángulo de $.64^{\circ}$ y .47 m de altura, que se encuentra unido por molde remetido y talud, cuya altura tiene .55 m, un ángulo de inclinación de 70° y una saliente en la parte inferior de .10 m. Con el hallazgo de este paramento se da por finalizada la excavación de la unidad HOL.T.108 (Figuras 2.24, 2.25, 2.26, 2.27 y 2.28).

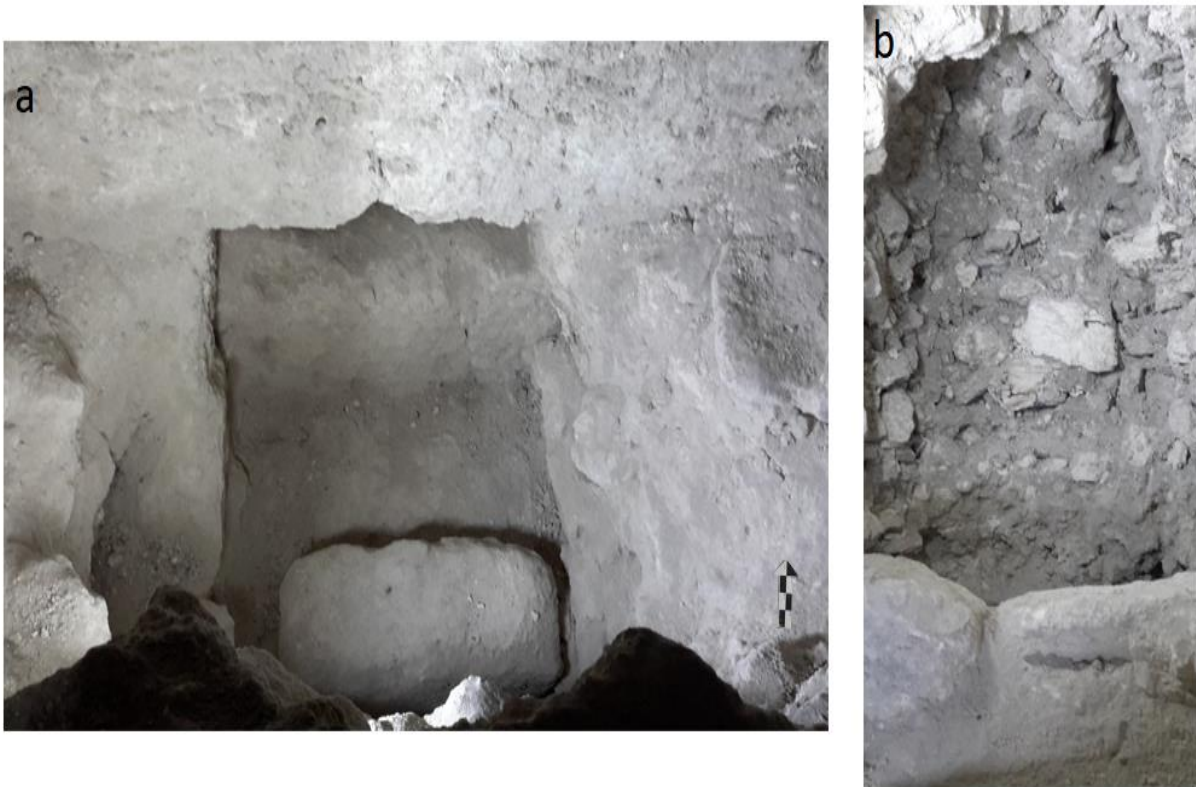
Figura 2.29. a) Inicio de la excavación en el extremo inferior del muro norte HOL.T.93.46, b) Continuación de la excavación al extremo norte el contexto HOL.T.93.94 (Foto: Berenice García Vázquez).

Sin duda alguna de las excavaciones de la unidad HOL.T.93, se han emanado resultados sustanciales mediante los restos óseos, arquitectura, cerámica, lítica y datos epigráficos, que en este recinto se han encontrado, mismos datos que han coadyuvado en la definición del entramado económico social de la élite de Holmul. En este tenor, con la intención de continuar con la investigación en esta área por medio de la definición cronológica de la sección intermedia entre la unidad HOL.T.84 y la unidad HOL.T.93, se comenzó a excavar la sección inferior del muro norte (HOL.T.93.46) del Cuarto 2 del Edificio D, Grupo I. Al mismo tiempo se alternó con otro frente de exploración sobre las gradas inferiores (HOL.T.93.94) que se encuentran por debajo de este mismo edificio. Por lo tanto, la secuencia numérica de los contextos también se alternó entre las dos exploraciones, ya que los dos frentes fueron ejecutados al mismo tiempo. La excavación al extremo inferior del contexto HOL.T.93.94, continuó hacia el norte en donde el punto de partida es un par de hiladas de sillares de piedra caliza (HOL.T.93.116) colocadas una sobre otra (Figura 2.29).

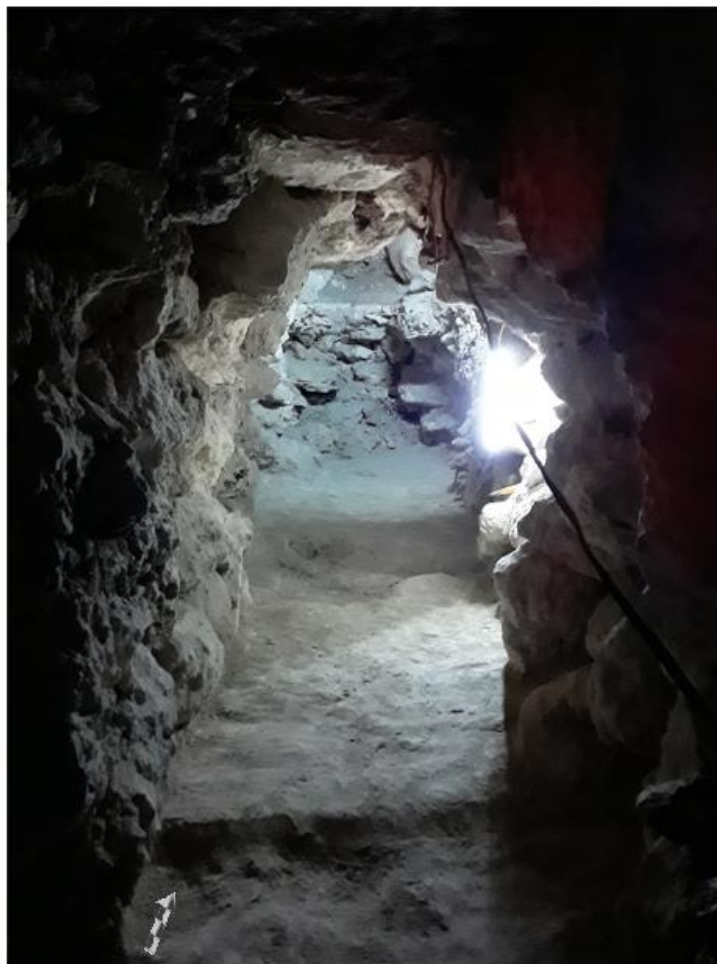
Figura 2.30. Foto de la excavación de la liberación del relleno HOL.T.93.05, exponiendo el apisonado HOL.T.93.115 (Foto: Berenice García Vázquez).

Las piedras que salieron de la excavación en los primeros 2 m fueron pequeñas y medianas, gradualmente en los restantes 6 m fueron medianas y grandes, hasta llegar a ser de gran formato. Una vez que se extrajo el relleno quedó liberado el apisonado HOL.T.93.115, que presenta una superficie medianamente alisada pero obstruida, incluso con algunas fracturas prominentes que fueron sondeadas posteriormente (Figuras 2.30 y 2.31).

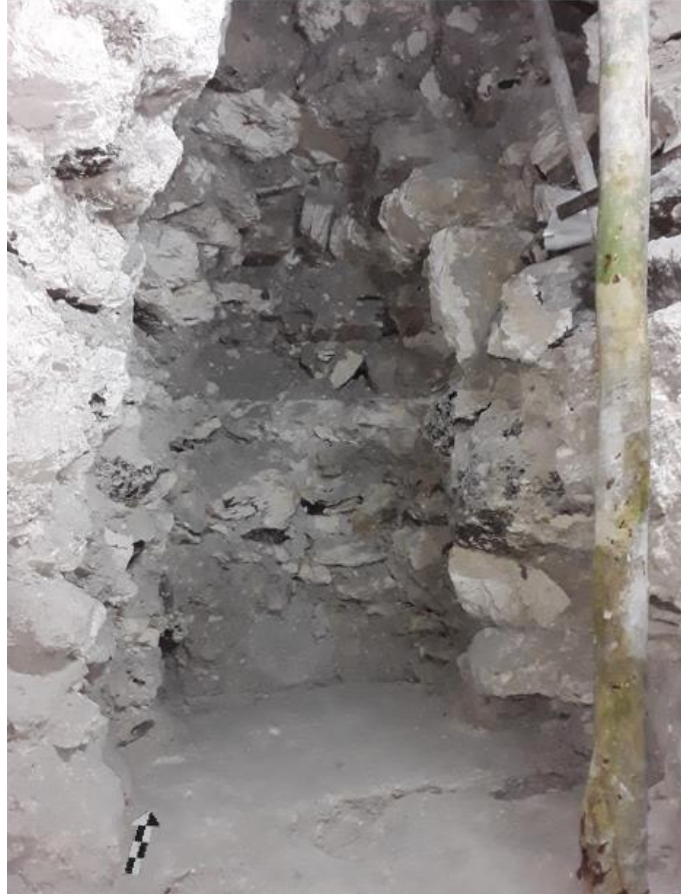
Figura 2.31. Acercamiento de la fractura del apisonado HOL.T.93.115. (Foto: Berenice García Vázquez).

A una distancia de 6.4 m desde los sillares HOL.T.93.116, se encontró la primera fractura en el piso que fue sondeada para buscar la causa de la irregularidad. En afecto de tal exploración, se localizó un muro de contención de un cajón constructivo HOL.T.93.117, que mide 2.2 m de altura y se liberó 1 m de ancho. El relleno HOL.T.93.104 que se extrajo en esta sección está conformado por guijarros 25%, piedras de tamaño mediano y grandes 75% cuya morfología corresponde a piedras angulosas, unidas por una argamasa compuesta por tierra 65% de alta adhesión entre partículas, presentó color café con tendencias a una tonalidad grisácea, también contenía piedras 35%. Al nivel inferior de este relleno HOL.T.93.104; a una profundidad de 2.2 m, se encontró un apisonado HOL.T.93.118 (en el desplante del muro de contención HOL.T.93.117), este apisonado se prolongaba hasta el norte, por debajo del muro, por esta razón, también el cajón constructivo fue sondeado en su interior, con una cala de exploración de 1.2 m de altura a partir del apisonado HOL.T.93.118 (Figura 2.32).

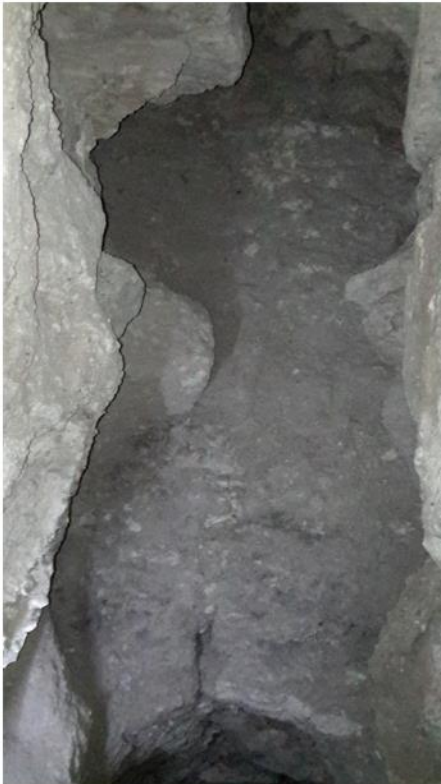
Figura 2.35. Exploración del contexto HOL.T.93.114. (Foto: Berenice García Vázquez).

En el nivel superior de la cala de excavación del área de las gradas HOL.T.93.102, se exploró una concentración de carbón, que estaba relacionada con el desplante del muro del cuarto 2 HOL.T.93.46, este contexto se nomenclatura como HOL.T.93.114 y está relacionado con el relleno de la cala de exploración HOL.T.93.111 sobre las gradas HOL.T.93.92 (Figuras 2.34, 2.35 y 2.36).

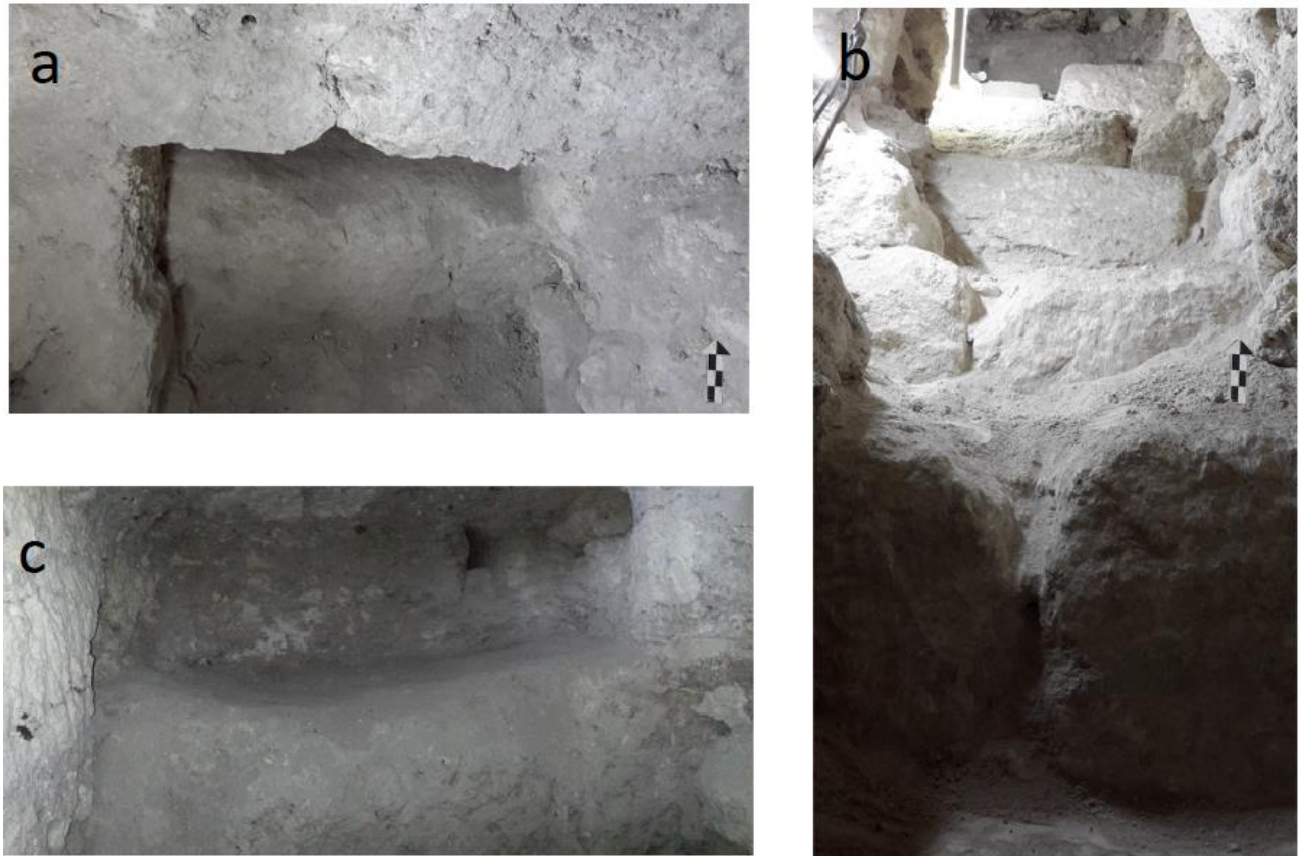
Figura 2.37. Inicio de la exploración y primer escalón de la grada HOL.T.93.102; b) Gradas liberadas con dirección norte, vista desde sur; c) Vista frontal desde sur de las gradas HOL.T.93.102 (Dibujo: Berenice García Vázquez).

El peldaño número 14, funge como remate de las gradas HOL.T.93.102, en donde no se encontraron evidencias de algún piso que es posible que, si haya existido, pero este fue removido en algún momento. Partiendo desde la huella de la última grada, se encontró una nivelación (HOL.T.93.122) de superficie burda y de mediana compactación, el largo mide 2.7 m hacia al norte. En los primeros 1.7 m de largo que parten desde el remate de las gradas, la nivelación permanecía homogénea, sin embargo, el 1 m restante presentó una irregularidad HOL.T.93.123 a manera de intrusión. La adhesión entre sus partículas del sedimento era suelta, no estaba compacta. Sobre este sedimento se encontraban unas piedras de gran formato, cuyas medidas tenían un aproximado de .70 de largo por .50 de grosor en promedio, rasgo que sobresalía de toda la estructura física de la exploración.

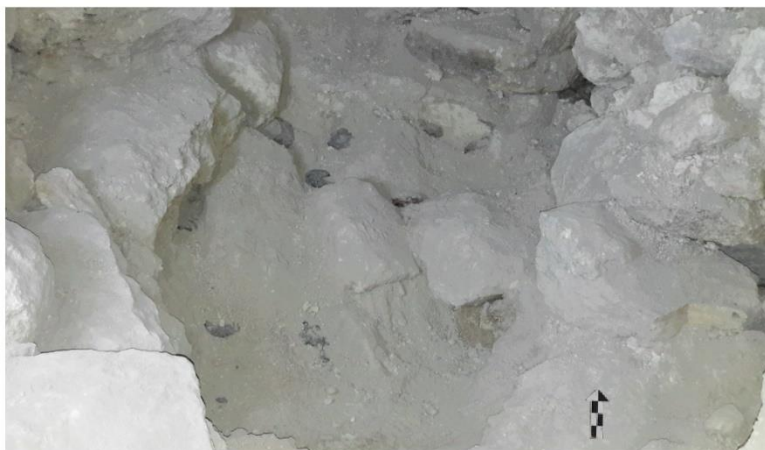
Figura 2.39. Vista en planta de los excéntricos de pedernal ofrendados HOL.T.93.107.04.01-11 (Foto: Berenice García Vázquez).

Por esta razón, después de levantar las enormes piedras se decidió profundizar .50 m (1.40 m del nivel del remate de las gradas HOL.T.93.102) y como resultado de esta excavación se encontró una ofrenda de 11 excéntricos de pedernal HOL.T.93.107.04.01-11, entre los tiestos que contenía el sedimento extraído, se lograron armar dos platos semi-completos sin engobe HOL.T.93.110.02.01-02, que es probable que fueron desacralizados en el momento de su deposición (Figuras 2.38, 2.39 y 2.40).

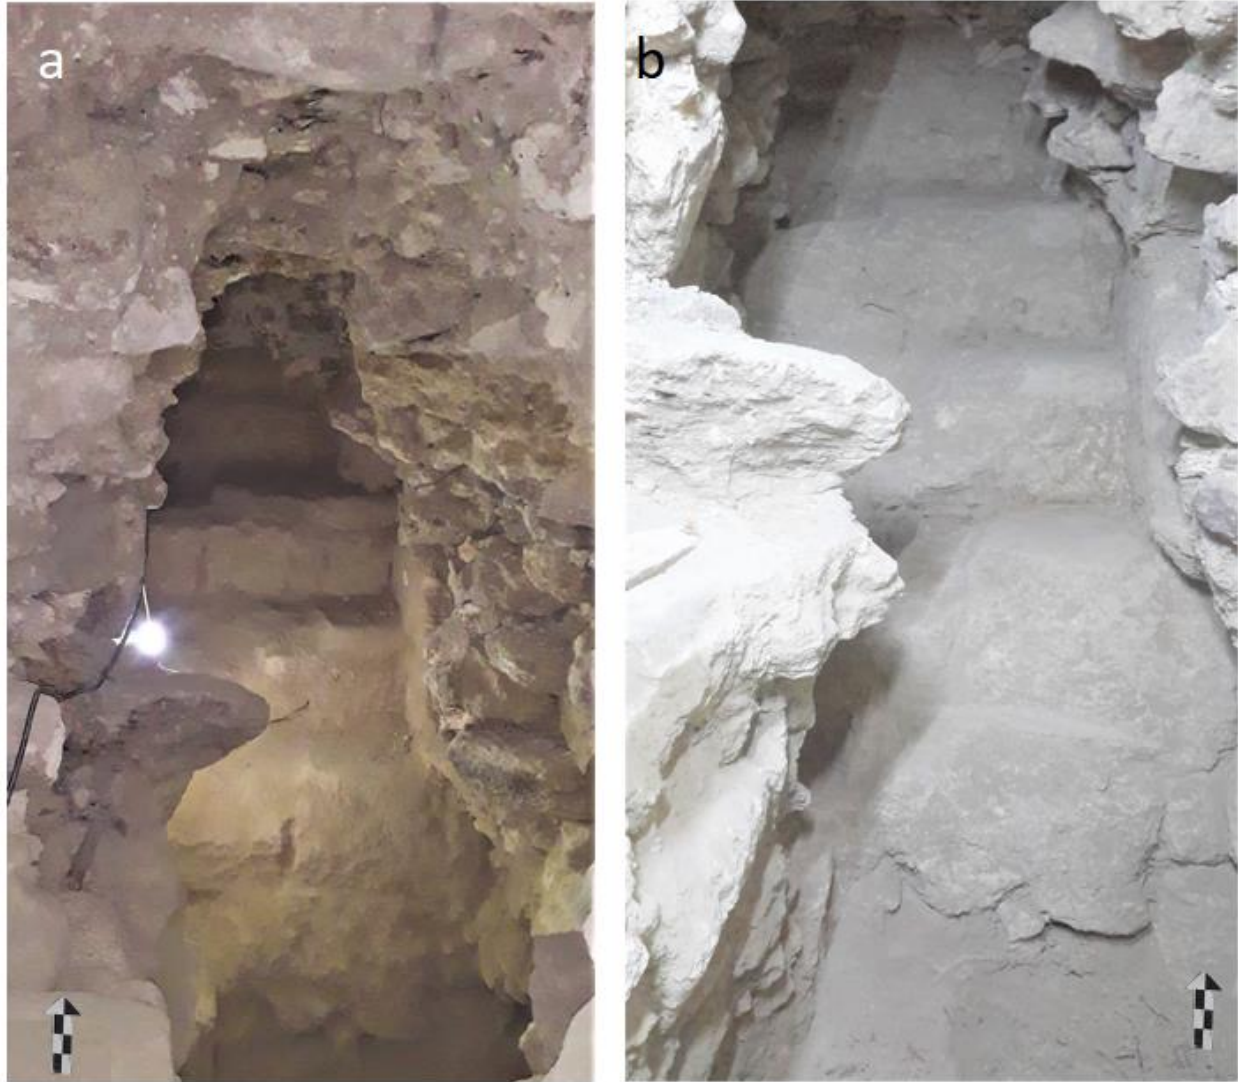
Figura 2.42. a) Vista sur de las gradas HOL.T.93.129, con alfarda este HOL.T.93.131; b) Acercamiento de la vista sur de las gradas HOL.T.93.129 (Foto: Berenice García Vázquez).

Se encontró un apisonado HOL.T.93.128, en buenas condiciones, en el nivel inferior de la exploración, a 1.2 m de profundidad del nivel arbitrario establecido 2.6 m, por debajo del contexto HOL.T.93.110. Debido a que los anteriores rasgos arquitectónicos liberados presentan indicadores de incipiente de arquitectura, se decidió continuar con la exploración hacia el norte, en donde se encontraron tres gradas HOL.T.93.129, con medidas fluctuantes entre de .35 m a .45 m de peralte y .33 m a .40 de huella, con una alfarda lateral oeste HOL.T.93.130, localizada mediante un registro y otra alfarda lateral este HOL.T.93.131, liberada parcialmente de la cual se aprecia que tiene una huella de .60 m, una altura de .60 m y un talud saliente de .72 m con una inclinación de 55° . Las gradas HOL.T.93.129, presentan algunas reminiscencias de estuco al este (20%), aunque el acabado de la superficie no está del todo completo, la estabilidad de los peldaños se encuentra en buenas condiciones. Con el propósito de inferir sobre la funcionalidad de lo que hasta ahora parecieran las gradas frontales de una subestructura, se continuó excavando hacia el norte, cuyo parámetro referente se basó en la simetría de la disposición de las alfardas (Figura 2.42 y 2.43).

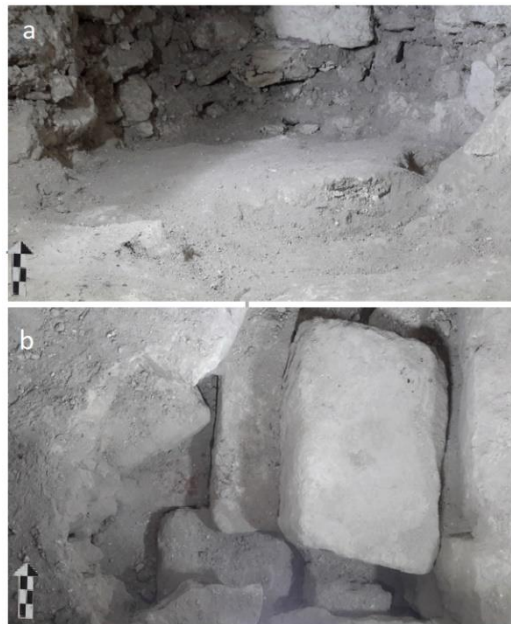
Figura 2.44. a) Vista sur de los restos de piso HOL.T.93.132, con una intrusión rellena HOL.T.93.112; b) Vista en planta de la tapa de bloques HOL.T.93.112 liberada (Foto: Berenice García Vázquez).

Al extremo norte de las gradas HOL.T.93.129, se encontró una superficie plana con restos de un piso de estuco con acabado muy fino HOL.T.93.132, con un corte de forma irregular de 1.5 m de largo, tapado por un conjunto de piedras en bloque HOL.T.93.137 de diferentes medidas que oscilaban entre los .70 m de largo por .50 m de ancho y .40 de grosor en promedio. Debajo de estos bloques se encontró un relleno HOL.T.93.133, que se conformaba por piedras medianas irregulares 50% y sedimento de tierra suelta de compactación baja 50%. A .15 m de profundidad del nivel del piso HOL.T.93.132, se encontró una concentración de piedras HOL.T.93.134, cuya forma en general era circular-irregular, todas de tamaño mediano con un diámetro de .20 m en promedio (Figura 2.44).

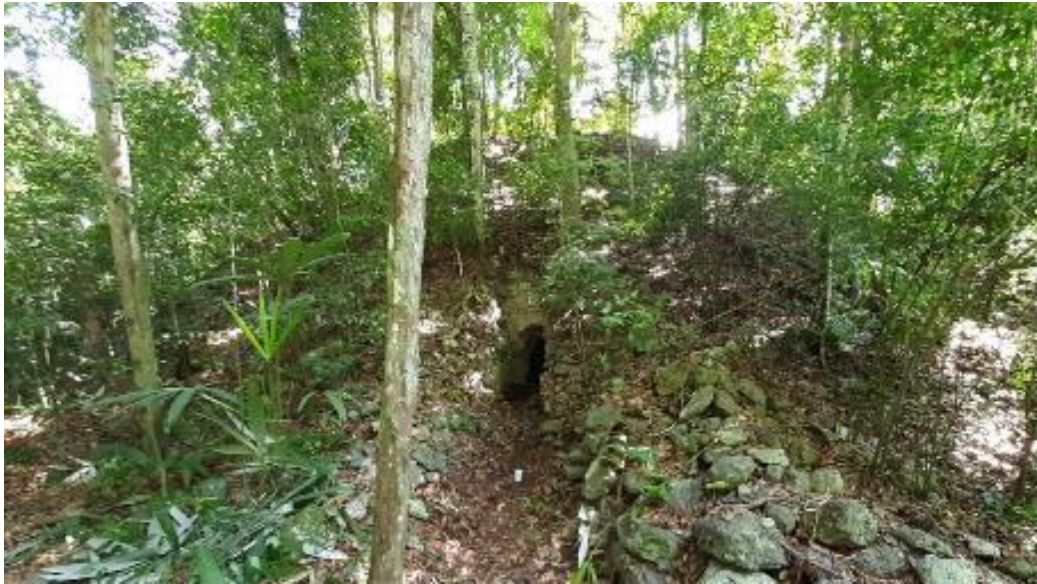
Figura 3.3. Túnel de saqueo (CHO.L.10) del grupo Norte 1. (Foto C. Enríquez).

Se denominó excavación CHO.L.10 al túnel de saqueo ubicado en el eje central de la Estructura 1 del Grupo Norte (Figura 3.3). El túnel fue excavado siguiendo el eje norte-sur con una medida de 22.71 m de largo por 1.00 m de ancho y 1.74 m en la parte más alta. Se hace mención que dentro del túnel se localizaron dos tramos de túnel perpendiculares, con eje este-oeste. La primera intersección se encontró a 15.20 m y la segunda a 19.76 m (Figura 2.18) de la entrada. El primer tramo mide 8.99 m de largo por 1.00 m de ancho y el segundo ramal mide 9.25 m de largo por 1.10 m de ancho.

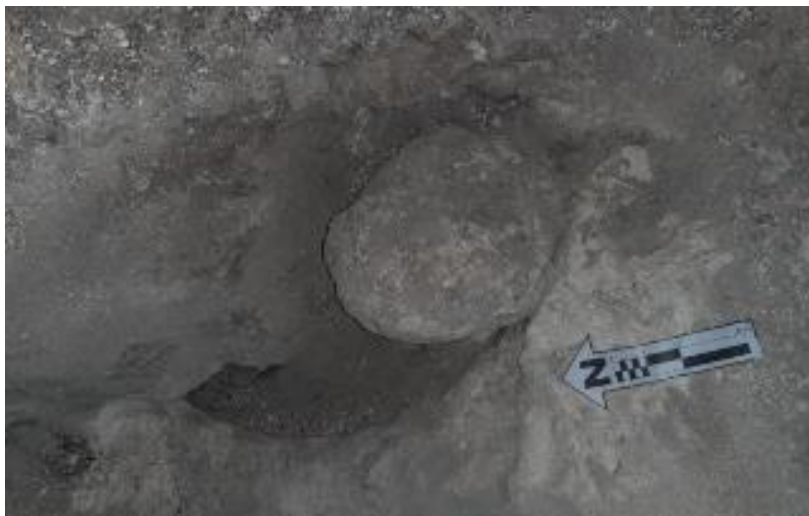
Figura 3.4. Superficie del orificio denominado CHO.L.10.2. (Foto C. Enríquez).

Posterior a la evaluación e identificación de cada elemento que conforma la estructura, se inició la intervención arqueológica en los contextos que no fueron alterados por los saqueadores, iniciando con el contexto CHO.L.10.2 el cual se ubicó a 17 m aproximadamente en eje norte sur en el túnel de saqueo. Este se localizó luego de remover los escombros y consistió en un orificio tallado en la roca caliza. Tiene una medida de 0.92 m eje norte-sur por 1.02 m eje este-oeste formando un círculo casi perfecto. En la parte superior había una piedra redonda que por un momento se creyó que tenía la función de tapadera, sin embargo, al continuar con la limpieza de los bordes se descartó por las dimensiones y por la cantidad de piedras que tenía alrededor. Sobre el orificio se encontraba una capa de sascab, la cual tenía relación con el piso a nivel de plaza (Figura 3.4).

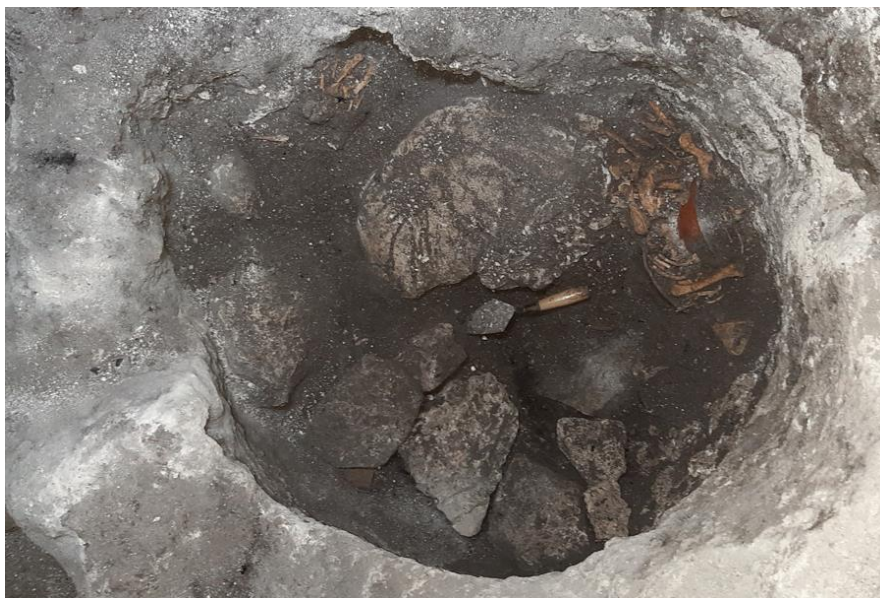
Figura 3.5. Depósito de restos óseos en el contexto CHO.L.10.2, nótese los fragmentos cerámicos y piedras asociadas a los huesos. (Foto C. Enríquez).

Después de remover la capa de sascab se logró identificar que el orificio contenía un relleno de tierra negra, de compactación media, el cual se excavó de forma sistemática con el fin de recabar la mayor información posible. A 0.20 m de profundidad se localizó un grupo de piedras de variado tamaño desde 0.15 m a 0.60 m. En la parte sur del agujero, se identificó una osamenta de fauna la cual se encontraba asociada a dos fragmentos grandes de un cuenco del tipo cerámico Águila Naranja (Figura 3.5 y 3.6). Continuando con la excavación, se encontraron restos de otra osamenta en la parte oeste del orificio. Se piensa que pertenecen también a una especie de fauna no identificada. Luego de la documentación y removidos los restos óseos, se extrajeron las piedras. Debajo de estas, se localizó una capa delgada de tierra color café oscura de 0.10 m de grosor, esta se encontraba depositada sobre la roca natural. De este depósito se recuperaron fragmentos cerámicos y restos óseos.

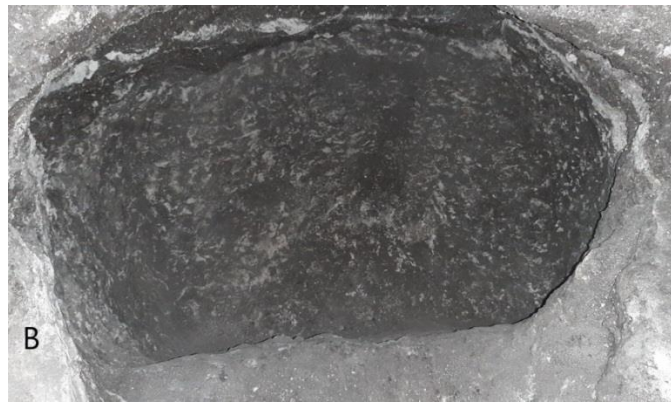
Figura 3.7. A) contexto CHO.L10.3 excavado totalmente, B) Contexto CHO.L10.4, excavado totalmente nótese la diferencia de tamaño que existe en ambos. (Foto C. Enríquez).

El contexto CHO.L10.3 consiste en un orificio tallado en la roca, el cual se identificó luego de remover una capa de sascab que los cubría. Se ubica a 0.05 m al noreste del primer orificio, con dimensiones de 1.00 m eje este-oeste por 0.85 m eje norte-sur. Dentro del orificio, se localizó un depósito de tierra negra de compactación media. Se recuperaron fragmentos cerámicos de su interior. El orificio tiene una profundidad de 0.90 m (Figura 3.7). Al remover el relleno de tierra negra se logró identificar otro orificio tallado en la roca en dirección oeste del segundo orificio. Este se encontraba a nivel más profundo del anterior. Se le denominó CHO.L10.4 con dimensiones de 1.52 m eje norte sur por 1.08 m eje este oeste. Los laterales este-oeste fueron tallados con paredes rectas mientras que los extremos norte sur, tenían un aspecto redondeado (Figura 3.7). Luego de remover la capa de sascab que lo cubría, se identificó que contenía relleno de tierra negra de compactación media, la cual se excavó totalmente. De este relleno se recuperó material cerámico y fragmentos óseos. En el lateral oeste se logró identificar que el borde se unía a otro orificio, que no se excavó por falta de tiempo.

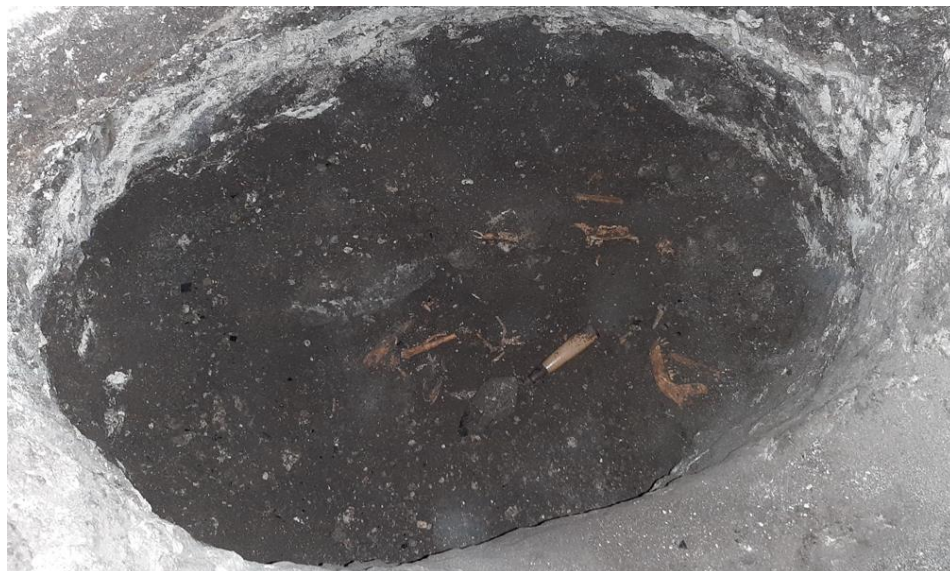
Figura 3.8. Vista superior del contexto CHO.L.10.5, se observa la capa de tierra negra y los restos óseos. (Foto C. Enríquez).

El contexto CHO.L10.5 corresponde a un orificio tallado en la roca. Este se ubica al oeste del primer orificio (CHO.L10.2) con dimensiones de 0.90 m eje norte-sur por 0.79 m eje este-oeste, al igual que los anteriores consiste en una capa de tierra negra de compactación media, cubierta por una capa de sascab. Debido a que sobre este contexto se encontraba el relleno de piedra caliza correspondiente a una plataforma, se excavó verticalmente (Figura 3.8). A diferencia de los anteriores, dentro de esta capa se encontraron varios fragmentos óseos, posiblemente de fauna y en mal estado (Figura 3.9). No se logró identificar si los huesos tenían una relación anatómica.

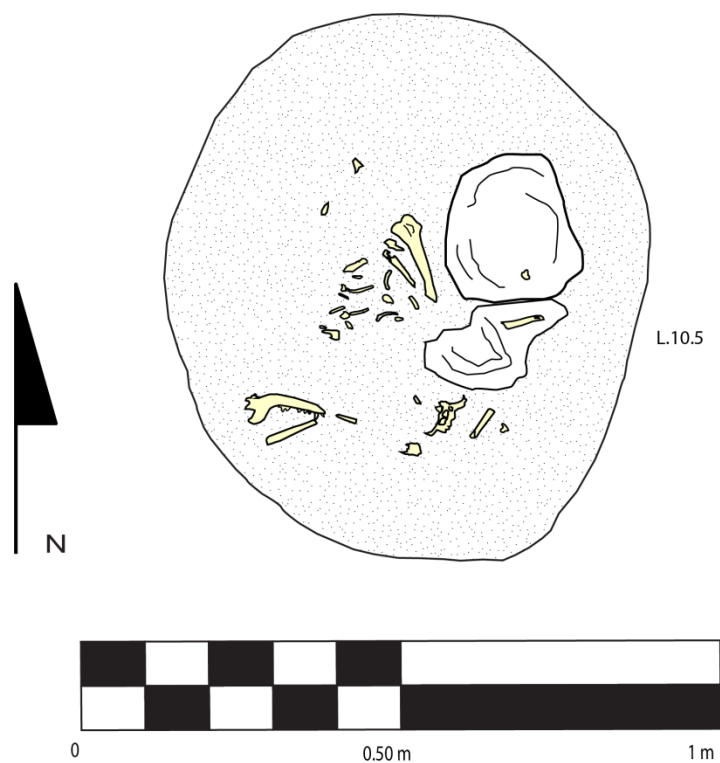
Figura 3.9. Dibujo del contexto CHO.L.10.5 se pueden apreciar los restos óseos de animal dispersos. (Dibujo C. Enríquez).

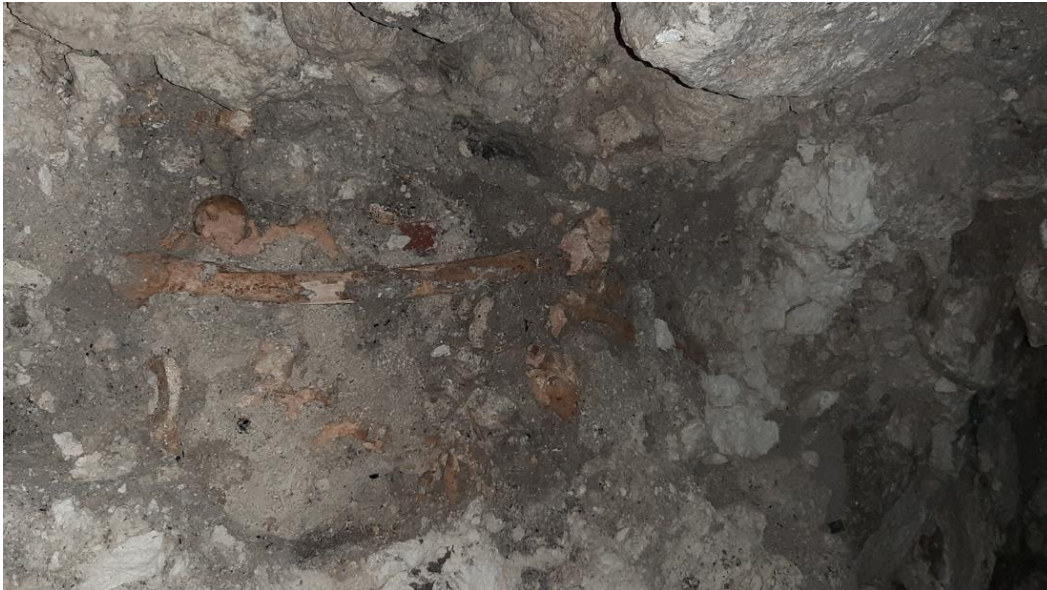
Figura 3.12. Contexto CHO.L.10.7 que corresponde al entierro encontrado en la parte superior de la segunda intersección del saqueo. (Foto C Enríquez).

El contexto CHO.L.10.7 se identificó al momento de realizar la limpieza de la segunda intersección en el túnel de saqueo que consiste en un depósito funerario, el cual se ubicaba en la parte superior del túnel de saqueo. Este, se relaciona a la cuarta última fase constructiva (CHO.L.10.15). Los restos óseos expuestos se encontraban en mal estado de conservación. Debido a diversos agentes naturales, predominando la humedad, al momento de encontrar la osamenta se observaron algunos huesos largos (Figura 3.12).

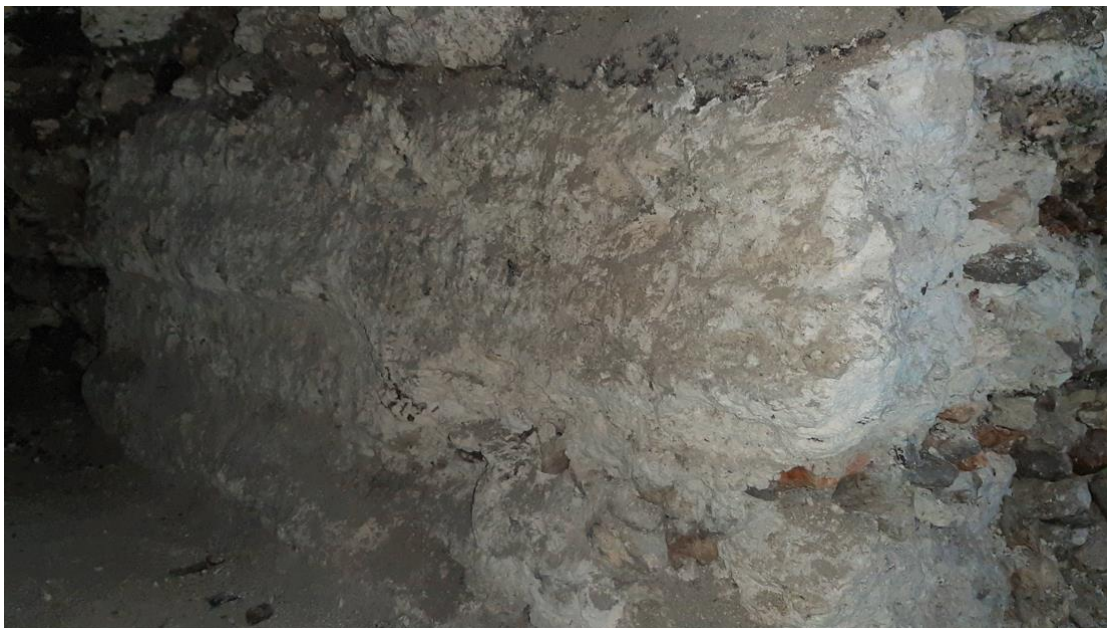
Figura 3.14. Fachada sur de la Plataforma de la quinta última fase constructiva. vista noroeste, se observa molde remetido. (Foto C. Enríquez).

La intersección 1 del saqueo hacia el oeste dejó descubierta parte de la fachada de una plataforma de pequeñas dimensiones la cual corresponde a la quinta última fase constructiva (CHO.L.10.14) (Figura 3.13 y 3.14). Tiene una altura de 0.90 m por 5.20 m de largo en eje este-oeste. Al este se forma una grada de 0.26 m la cual remata en un piso hacia el este, formando una plataforma. No se logró conocer la dimensión de esta parte. En la fachada norte se logró identificar en la intersección del saqueo 2 (Figura 3.13 y 3.14), pero en esta parte lamentablemente el daño fue mayor, destruyendo parte de la esquina nor-oeste y la esquina nor-este en su totalidad.

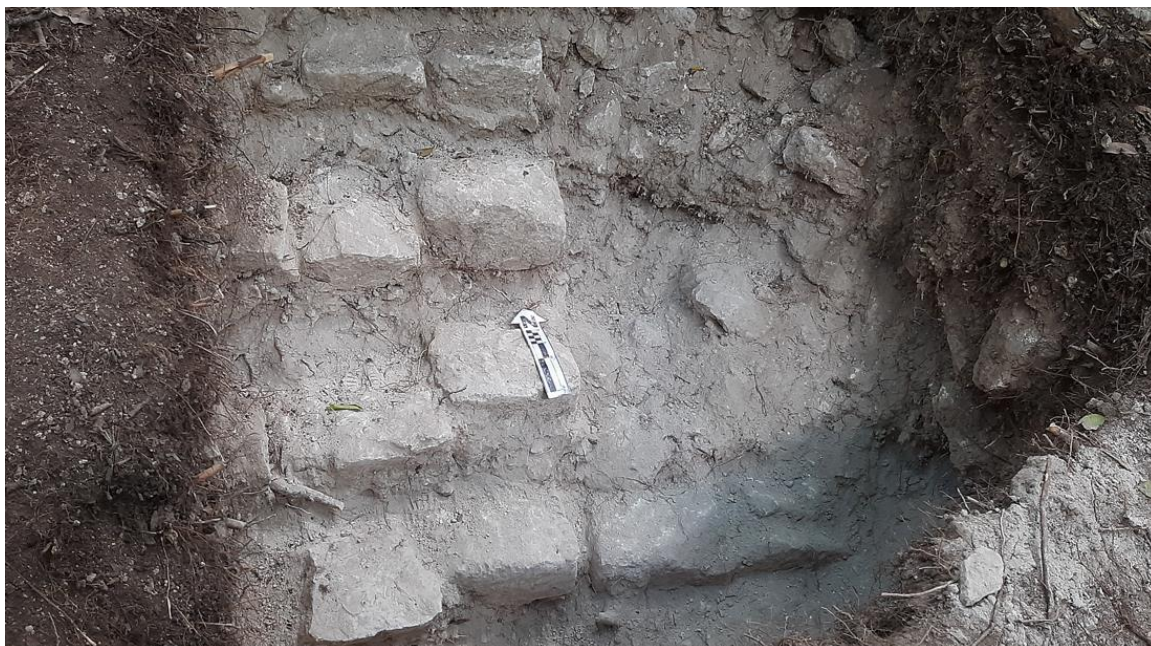
Figura 3.19. Vista de las gradas de la fachada sur de la última fase constructiva del edificio. (Foto C. Enríquez).

Los primeros tres escalones correspondientes a la escalinata se encontraron incompletos. En la parte oeste del pozo y en la parte este había mucho material de derrumbe. Es probable que fueran destruidos por alguna raíz de árbol. El resto de los escalones se encontraron completos. Las gradas fueron hechas con bloques de caliza tallados que varían en tamaño, de 0.40 m a 0.70 m de largo y 0.36 a 0.40 m. Estos escalones tuvieron estuco en la superficie, sin embargo, el estuco ya no estaba presente en esta parte del pozo (Figura 3.19).

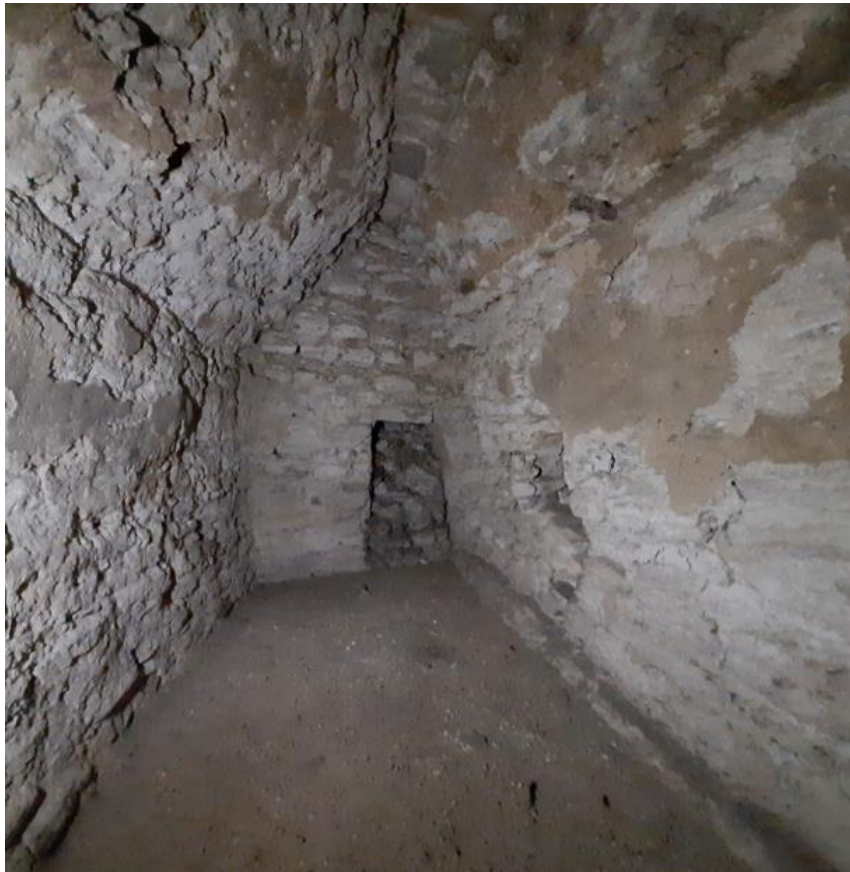
Figura 3.21. Interior de Cuarto 1 en el momento del hallazgo, con restos de tierra y estuco (CHO.T.11.10) sobre el piso. Vista al oeste. (Foto C. Enríquez).

Para continuar con la investigación se abrió un acceso de 0.80 por 0.70 m en el embono, entrando al cuarto abovedado relacionado con el pasillo. Se le denominó Cuarto 1, con dimensiones de 4.06 m orientación este-oeste, 1.90 m orientación norte-sur y 3.52 m de alto. Este cuarto se encontró vacío sin material de relleno. Los muros aún conservan fragmentos del estuco que los cubría. Estos se encontraban en muy mal estado de conservación. El resto del estuco se desprendió de los muros formando una capa de tierra arenosa sobre el piso. La falta de estuco en gran parte de los muros permitió conocer el material de piedras talladas en forma de bloque, algunas irregulares, unidas por argamasa (Figura 3.21 y 3.22).

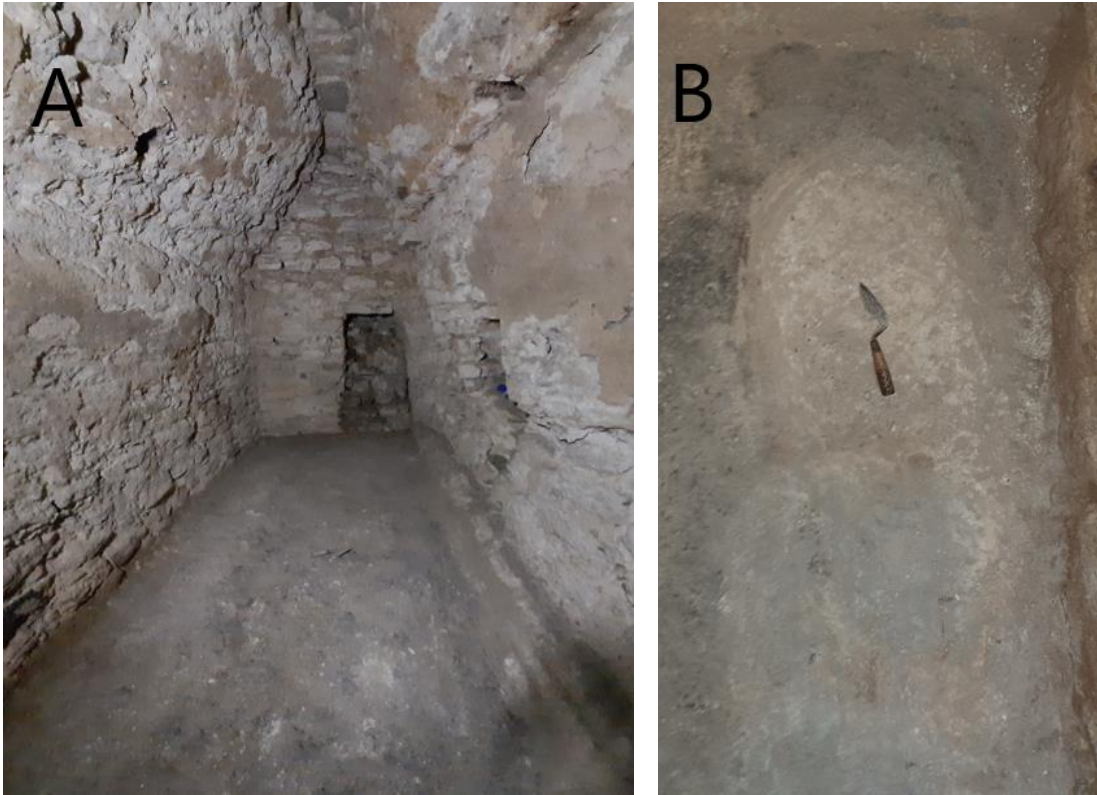
Figura 3.23. A) Cuarto I, vista oeste, en esta imagen se muestra el piso después de remover el estrato de tierra café que se formó con el paso del tiempo B) Depósito de ceniza en la parte este del cuarto. (Foto C. Enríquez).

El piso se encontraba agrietado en distintas partes y la más afectada fue la parte central del cuarto. Donde parte del piso estaba erosionado permitiendo identificar otro piso debajo. En la parte este del cuarto cerca del muro este (CHO.T.11.8) el piso estaba cortado formando un agujero rectangular lleno de ceniza (Figura 3.23 y 3.24).

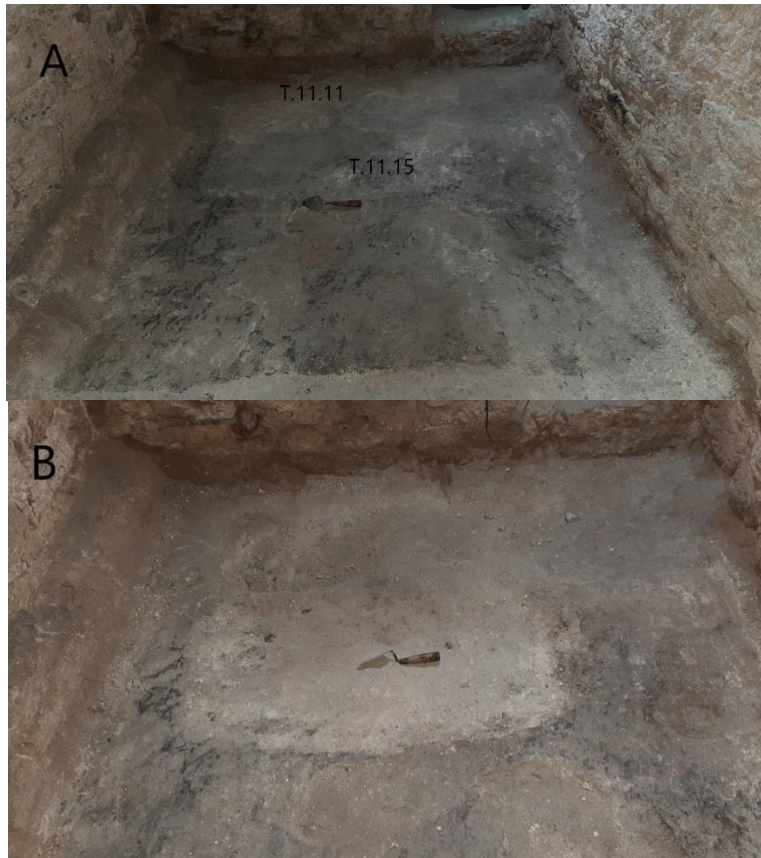
Figura 3.26 A) Detalle del piso 3 (CHO.T.11.14) B) Detalle del corte intrusivo en el piso 3. (Foto C. Enríquez).

Posterior a la limpieza del depósito de ceniza la investigación se enfocó en el piso del cuarto. En la grieta más grande fue posible identificar tres pisos superpuestos. Por tal motivo se removió una sección de la parte superior del piso 1 (CHO.T.11.12) dejando visible el piso 2 (CHO.T.11.13). La parte superior de este piso, al igual que el anterior, se encontraba quemado; resaltando áreas con mayor concentración de ceniza. Fue posible identificar que cerca de la esquina noreste, el piso estaba levemente levantado y para indagar más se tomó la decisión de remover el piso 2. Al remover el piso 2 se encontró el piso 3 CHO.T.11.14, con mayor presencia de ceniza con tonalidad negra. Al remover este piso fue posible notar que las marcas de forma redonda de ceniza se encontraban en la misma posición que las anteriores con menor tamaño. En el sector levantado del piso 2, se observó que, en esta parte, el piso 3 había sido cortado formando un rectángulo de 1.20 m por 0.50 m (Figura 3.25 y 3.26).

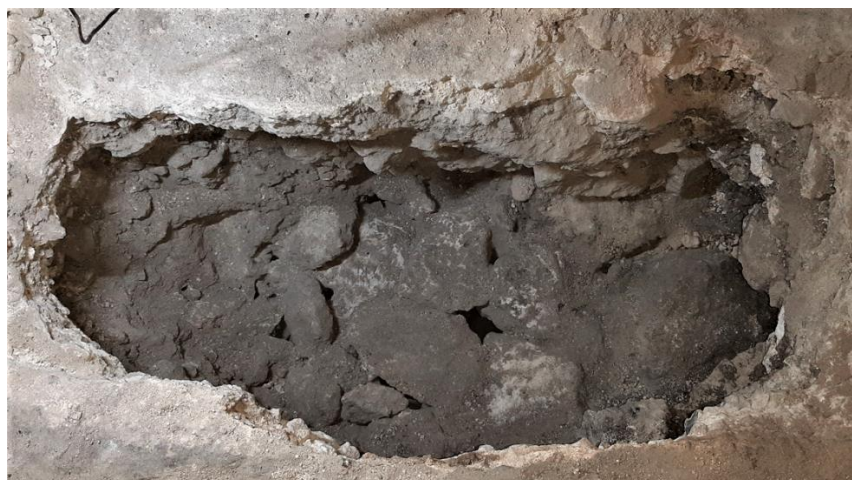
Figura 3.28. Lajas y piedras sobre la cista. (Foto C. Enríquez).

Al tener completamente limpia la superficie se determinó que las piedras y lajas estaban sellando una cista. Posterior al registro correspondiente se procedió a remover las piedras ubicadas en la parte sur de la excavación (Figura 3.27, 3.28 y 3.29).

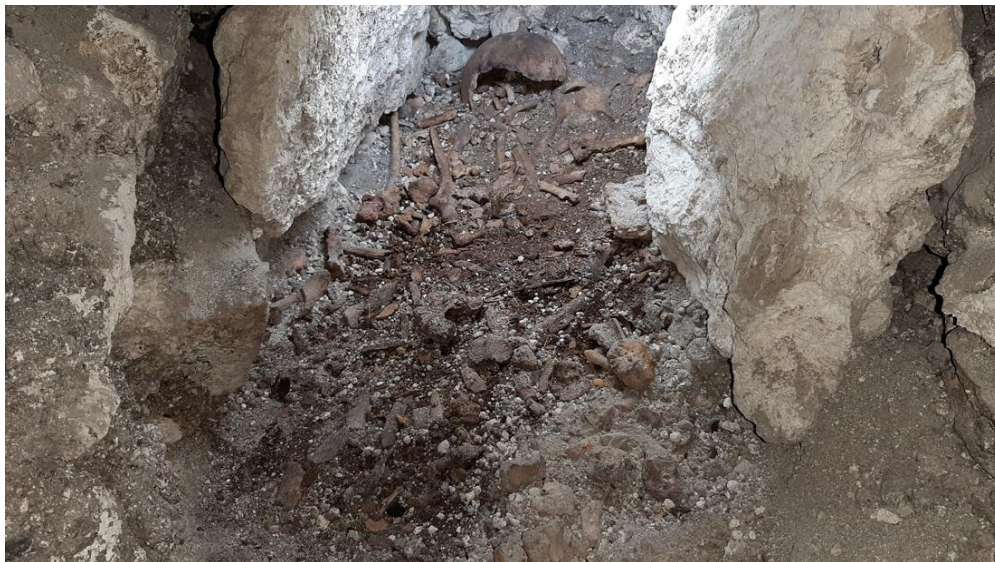
Figura 3.31. Osamenta CHO.T.II.17.09.01. (Foto C. Enríquez).

El contexto CHO.T.11.17 corresponde a una cista ubicada bajo el contexto CHO.T.11.16. Consiste en el material de un depósito funerario con orientación norte sur. Tiene una medida de 1.03 m, en la orientación norte-sur y 0.61 m en orientación este-oeste, la cista se componía por tres lajas de 0.75 m de largo por 0.48 m de ancho que formaban una bóveda improvisada (Figura 3.30). Por sus características corresponde a un entierro primario. Dentro de la cista se identificaron restos óseos de un individuo CHO.T.11.17.09.01 en posición decúbito lateral derecho flexionado, con orientación norte-sur. El cráneo se encontró en la parte norte de la cista. Los restos óseos de este entierro estaban en mal estado de conservación (Figura 3.31 y 3.32).

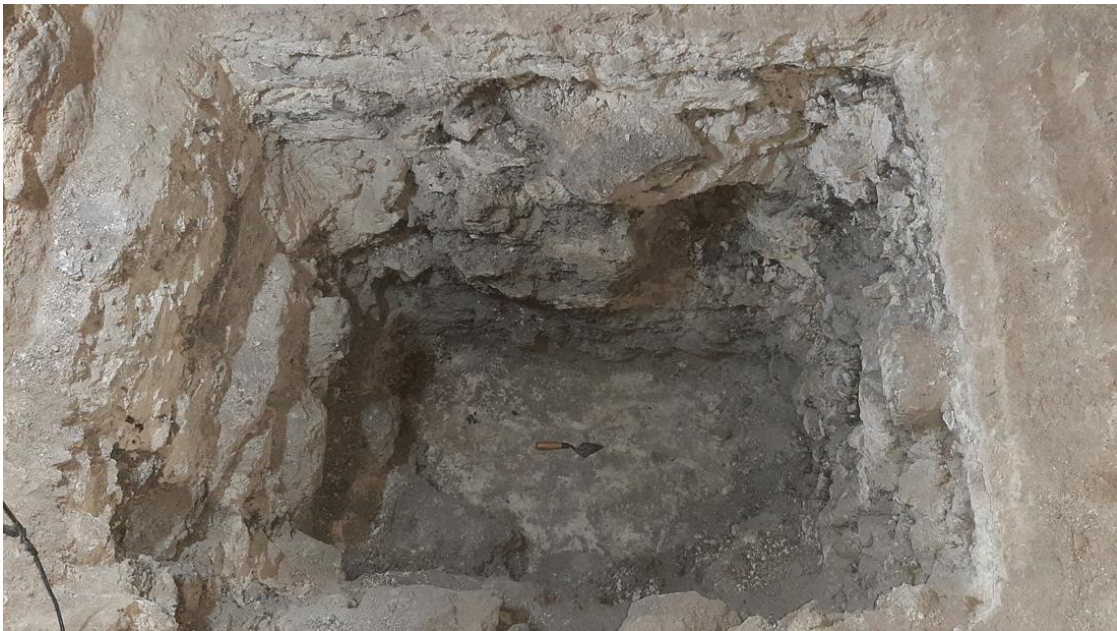
Figura 3.35. Contexto CHO.T.11.18 excavado en la parte oeste del cuarto. (Foto C. Enríquez).

En la parte oeste del Cuarto 1, se trazó una nueva excavación de 1.70 m por 1.25 m, que se denominó CHO.T.11.18. Esta se inició debajo del piso 3 CHO.T.11.14, correspondía al relleno de dicho piso con un espesor de 0.16 m. Debajo se encontró el piso 4 CHO.T.11.15 y al removerlo se encontró el relleno CHO.T.11.19 que consistió en el relleno original de la plataforma, formado por piedras grandes y medianas revueltas con tierra gris y café de consistencia arenosa con un espesor de 1.65 m. No se recuperó ningún material cultural. A la profundidad de 1.55 m debajo del piso 3 se encontró la roca madre (Figura 3.35 y 3.36).

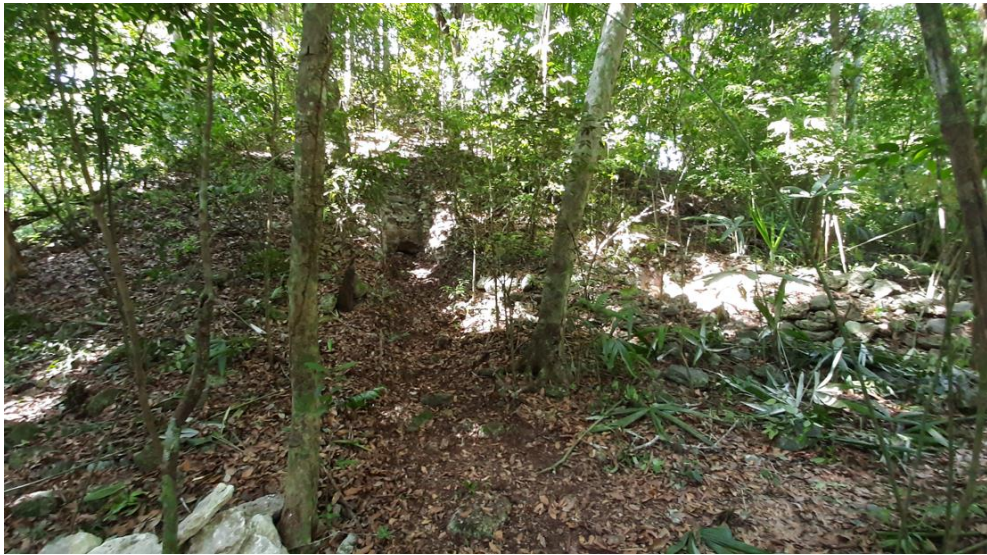
Figura 3.41. Túnel de saqueo ubicado en la parte oeste del edificio CHO.L.II antes de ser investigado. (Foto C. Enríquez).

La excavación CHO.L.II corresponde a una trinchera de saqueo ubicada en la parte oeste del Edificio 1 del Grupo Norte (Figura 3.41). Se investigó con el objetivo de conocer las características arquitectónicas de este. Así como para definir la cronología de ocupación por medio de la cerámica.

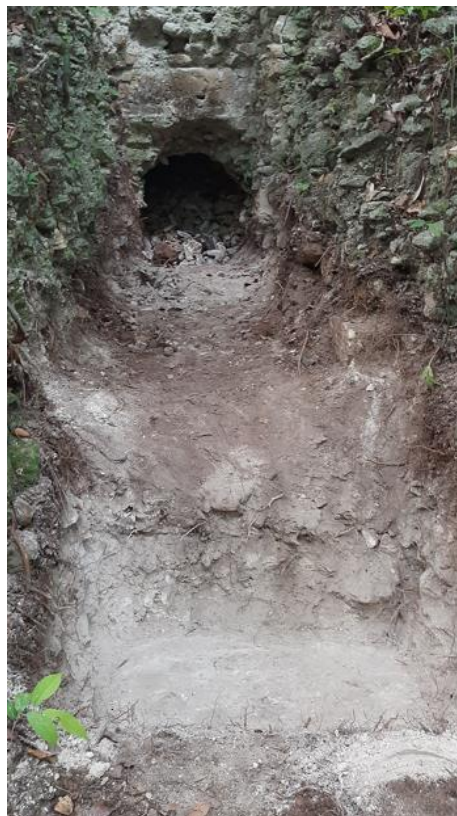
Figura 3.42. Excavación CHO.L.11.1. (Foto C. Enríquez).

Al realizar la limpieza de los escombros se identificó con más claridad el acceso por donde penetró el saqueo sobre el relleno de la estructura. Consistía en un túnel de 0.60 m de profundidad, sobre un relleno de núcleos de pedernal de tamaño pequeño y muy inestable (Figura 3.42).
