INVESTIGACIONES ARQUEOLÓGICAS EN EL NORESTE DE PETÉN

TEMPORADA 2021

Francisco Estrada-Belli, Director

RESUMEN DE INVESTIGACIONES DEL 2021 EN HOLMUL Y CHOCHKITAM.

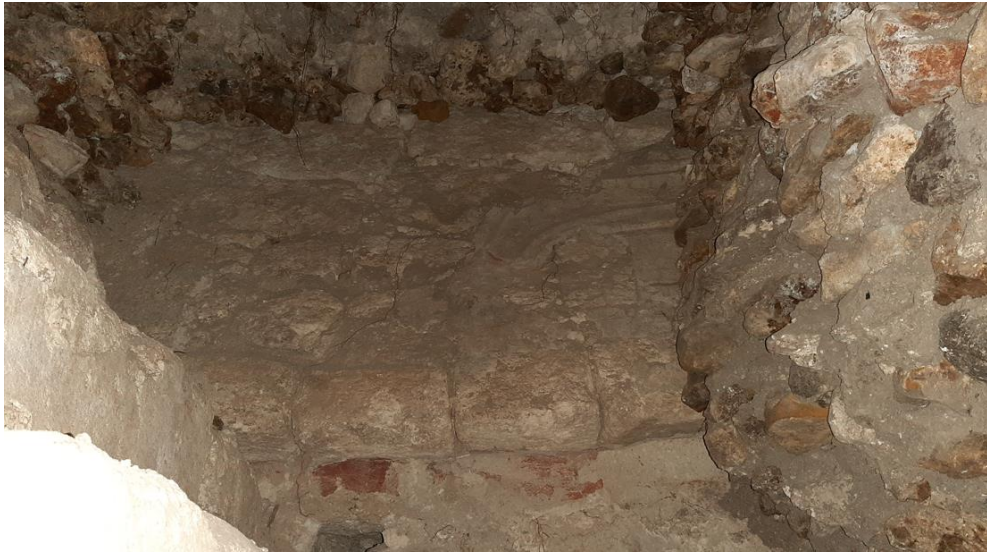
Figura 3.43. Detalle de la fachada sur del Cuarto 1 con restos de relieve estucado, encontrado en el contexto CHO.L.II.2. (Foto C. Enríquez).

Luego de remover el relleno inestable, se procedió a buscar el piso para tomarlo como guía. A 1.50 m de distancia de la entrada del túnel, había un relleno de tierra blanca (CHO.L.11.3). Se excavó con la intención de dejar visible el piso. A 2.00 m de la entrada del túnel hacia el norte se localizaron dos escalones (CHO.T.11.8) con una medida de 0.40 en la contrahuella y 0.85 en la huella estos ascendían hacia el norte y remataban en una pared que daba sostén a unas gradas CHO.T.11.6 que ascendían al oeste. Estas gradas (CHO.T.11.6) fueron superpuestas a un muro de mampostería CHO.L.11.7. El muro tenía en la sección superior una cornisa y talud sobre los cuales se identificaron fragmentos de estuco modelado (Figura 3.43, 3.44, 3.45 y 3.46), lo que indica que sobre este muro había un friso que decoraba el exterior (sur) del techo de una estructura.

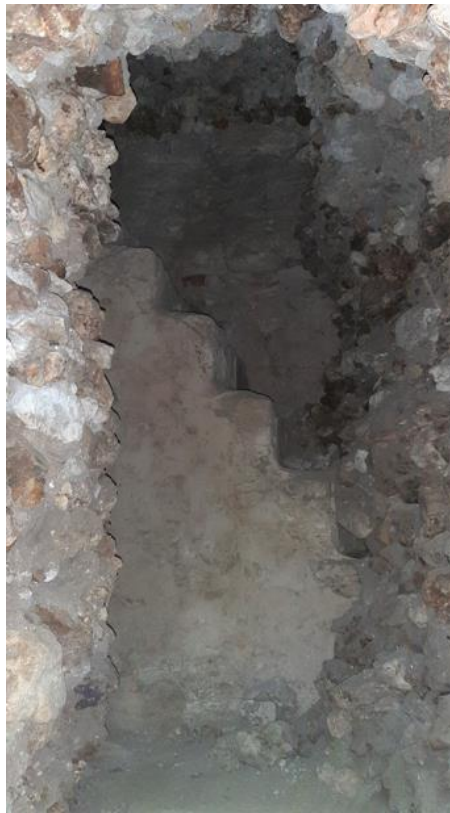
Figura 3.44. Detalle de las gradas encontradas en el contexto CHO.L.II.2. (Foto C. Enríquez).

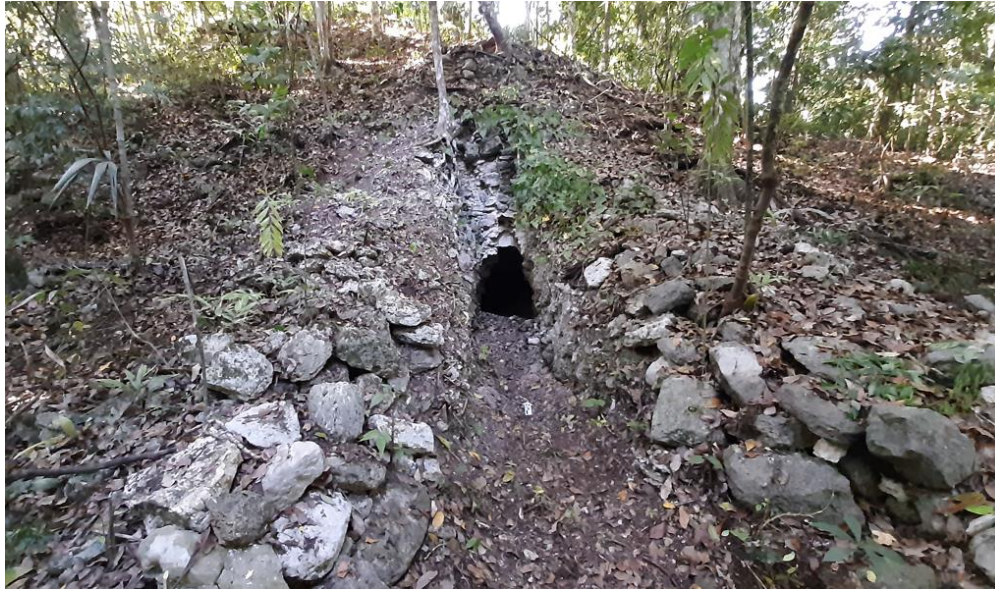
Figura 3.49. Trinchera de saqueo ubicada en la parte oeste del edificio. (Foto C. Enríquez).

Esta excavación corresponde a la limpieza de la trinchera de saqueo CHO.L12 ubicada en la parte este del edificio (Figura 3.49). Con el objetivo de investigar la arquitectura del edificio, de igual manera conocer las fases constructivas.

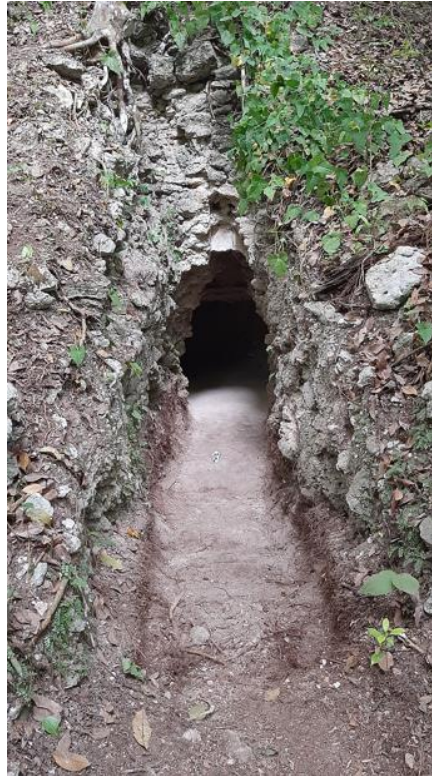
Figura 3.50. Contexto CHO.L.12.1, se puede observar el piso. (Foto C. Enríquez).

La primera etapa de investigación consistió en la limpieza de los escombros de saqueo CHO.L12.1, la trinchera tenía 10.14 m de largo con orientación norte-sur por 0.90 m de ancho. Luego de remover los escombros se identificó un piso (CHO.L12.18) que coincide con el piso de plaza, este se tomó como referencia para posteriores excavaciones. Después de la limpieza del saqueo, se pudieron observar los rasgos arquitectónicos expuestos (Figura 3.50).

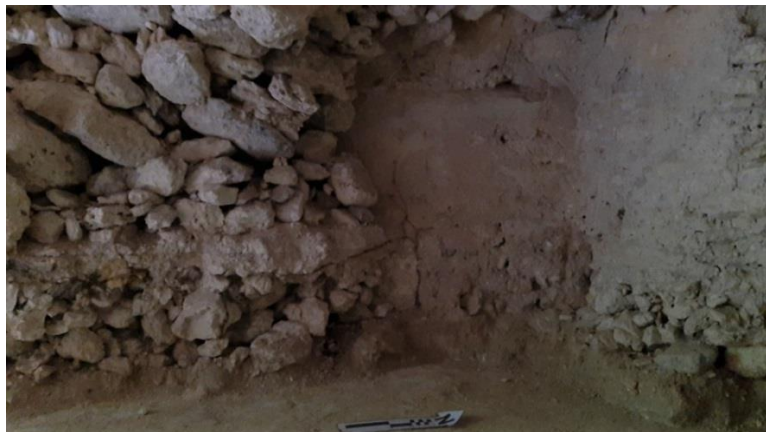
El túnel de saqueo CHO.L.12.1 dejó expuesto parte del muro norte de una estructura. Este muro no fue destruido durante el saqueo, porque el túnel continuó debajo del piso, en esta parte se extendía 1.90 m hacia el norte. Fue posible identificar un muro en forma de talud con orientación norte-sur (Figura 3.51).

Figura 3.51. Muro en forma de talud encontrado dentro del túnel de saqueo CHO.L.12.1. (Foto C. Enríquez).

En el perfil oeste del túnel, se lograron identificar restos de la escalinata correspondiente a la fachada sur de la última etapa constructiva del edificio. Estas se encontraron en mal estado de conservación. Las gradas fueron construidas sobre un acceso tapiado hacia un cuarto (cuarto 4), posiblemente relacionado a la fase penúltima del edificio. Los saqueadores cortaron parte del piso (CHO.L12.22) de dicho cuarto (Figura 3.51).

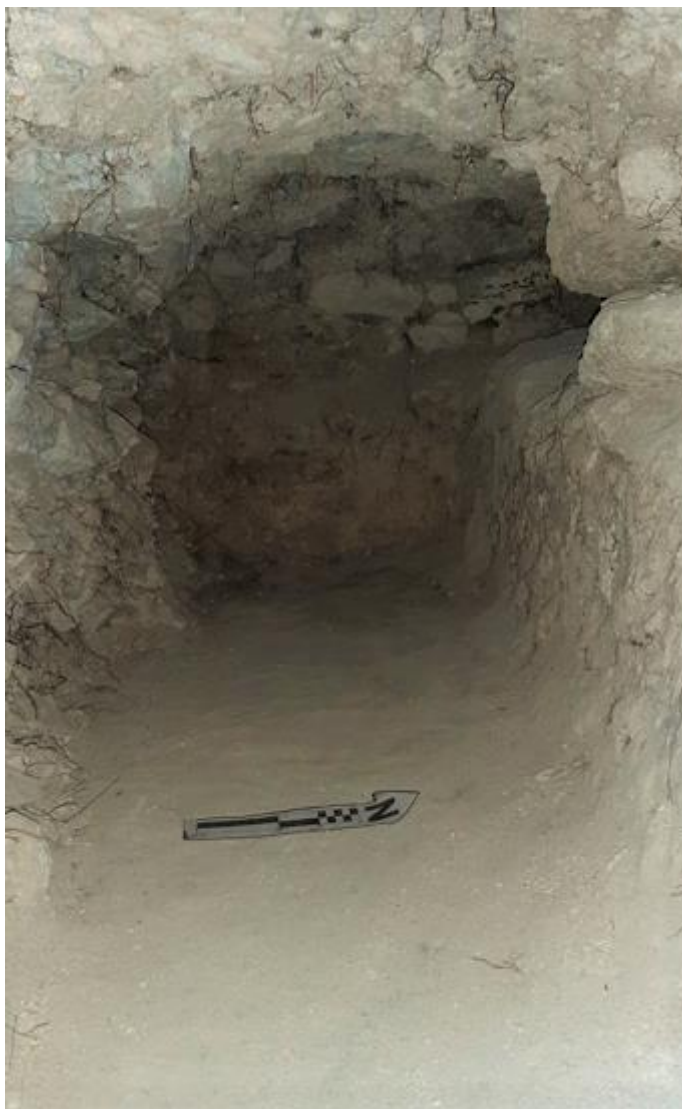
Figura 3.52. Túnel de registro CHO.L.12.2. (Foto C. Enríquez).

Debido a la inestabilidad del relleno, la excavación para encontrar la esquina de la plataforma se realizó hacia el sur y consistió en un túnel hacia el oeste. Se le denominó CHO.L.12.2 al relleno del túnel. Al iniciar la excavación se identificó un piso estucado (CHO.L.12.23), el cual se tomó como referencia para continuar excavando. Al profundizar y ampliar la excavación se encontró un muro mutilado con orientación este-oeste (CHO.L.12.24, Figura 3.52).

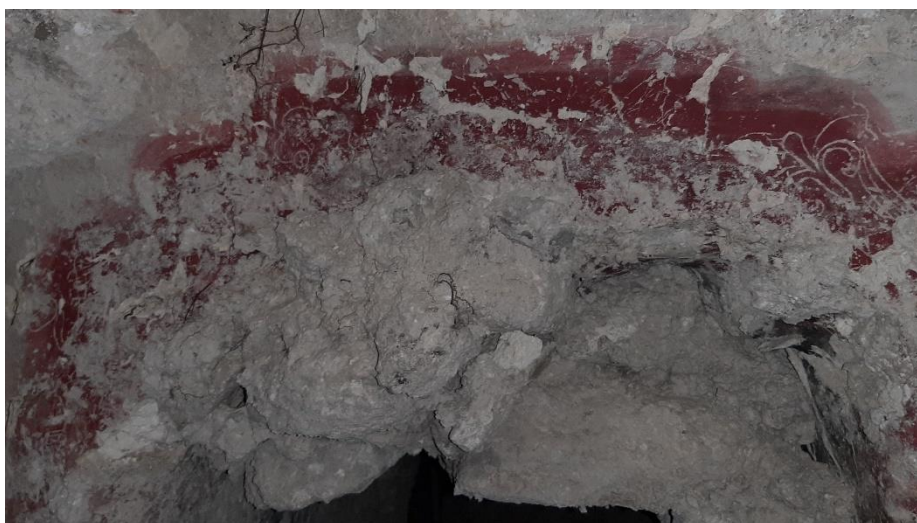
En el muro norte se identificó una jamba tapiada con piedras grandes y mezcla especial. En la parte superior de la jamba se identificaron detalles fitomorfos incisos, posiblemente flores (Figura 3.55). En esta parte el estuco aún se encontraba en buen estado de conservación y aún era posible identificar la pintura roja de la superficie.

Figura 3.55. Dibujos decorativos de elementos fitomorfos en el estuco color rojo. (Foto C. Enríquez).

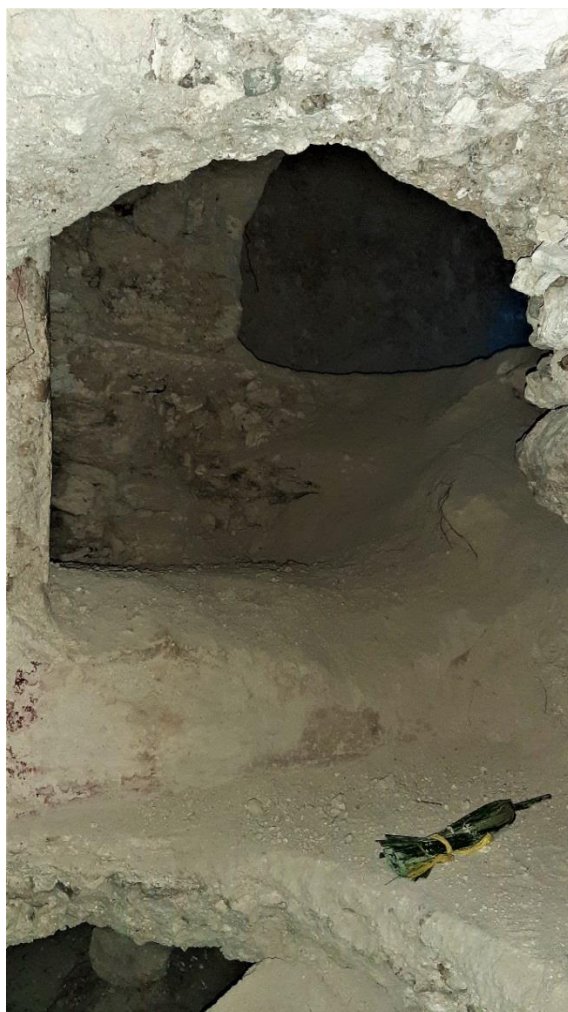
Para conocer más sobre la arquitectura expuesta se limpiaron los perfiles en la parte interna del túnel. Esta limpieza permitió identificar una jamba (CHO.L.12.43) en el muro norte del cuarto (CHO.L.12.42). Se removió parte de los escombros ubicados en esta parte. Se identificaron dos gradas que conducían al norte de la estructura. El descubrimiento de la jamba con gradas fue clave para continuar con la excavación. Al relleno que cubría el acceso de la jamba se le denominó CHO.L.12.3. Junto al relleno había un muro estucado con orientación norte-sur (CHO.L.12.25). Se abrió un acceso para verificar que había detrás del mismo. Al remover algunos bloques de piedra se identificó la parte interior del Cuarto 3 (Figura 3.56).

Figura 3.56. Contexto CHO.L.12.3 donde se observa la jamba y la grada que permitía el acceso al cuarto 3. (Foto C. Enríquez).

En la parte este donde el muro fue mutilado se localizó un detalle arquitectónico con las características de una banqueta (CHO.L.12.26) sin estuco. No se logró determinar cuál fue la función (Figura 3.56). Luego de conocer parte de este recinto y comprender qué pasó por varias modificaciones se tomó la decisión de verificar qué había detrás del muro norte (CHO.L.12.2) de la habitación (Figura 3.65). Así que se procedió a realizar un acceso que atravesara parte del muro norte. Al remover la parte elegida se encontró material de relleno y la intersección de otro muro el cual se encontraba estucado. Se logró identificar fragmentos de pintura roja, a este rasgo se le denominó CHO.L.12.4. Se extrajo material del relleno siguiendo el muro estucado. A 0.57 m al norte se localizó la esquina del muro. Al encontrar este rasgo, se tomó la decisión de remover la mayor parte del relleno (CHO.L.12.27) para conocer la relación arquitectónica que tendría este contexto.

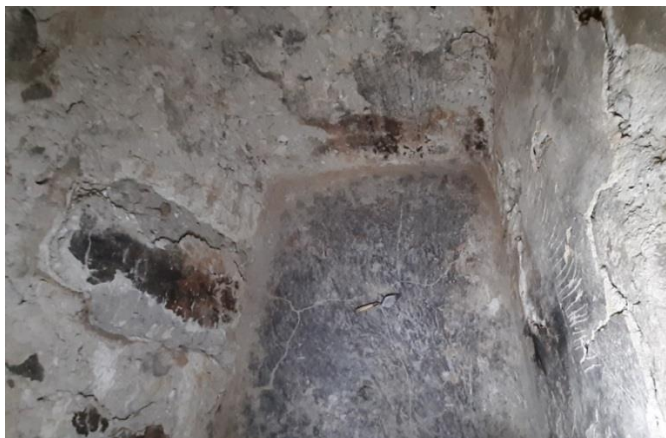
Figura 3.58. Piso quemado de la sección oeste del Cuarto 2 (CHO.L.12.8). (Foto C. Enríquez).

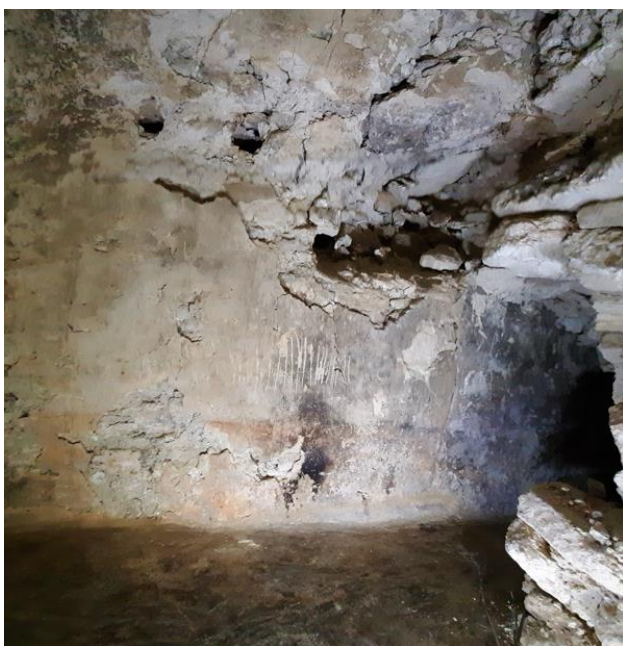
Figura 3.59. Muro norte de la sección oeste del cuarto 2 (CHO.L.12.8). (Foto C. Enríquez).

Al embono que se encontraba sobre la banquetta se le denominó CHO.L.12.7, y se excavó un registro en el mismo siguiendo el piso de la banquetta. El material consistía en piedras grandes labradas y colocadas de forma simétrica. El espesor de este muro era de 1.00 m. Al final del muro se localizó la otra parte del cuarto con el piso al nivel de la banquetta. Al piso de esta sección del Cuarto 2 se le denominó CHO.L.12.8. Sobre el piso había ceniza mezclada con tierra. Arriba de esta capa el cuarto se encontró vacío. Al realizar la limpieza de la superficie se descubrió que el piso (CHO.L.12.8) también tenía evidencia de haber sido quemado (Figura 3.58). Los muros de esta sección fueron construidos con materiales similares a la anterior. En esta parte aún se conservaban partes con estuco. En el muro norte (CHO.L.12.30) había grafiti en forma de líneas verticales alineadas este-oeste. No se sabe el significado de las líneas, en total fueron 40 líneas dibujadas, no se identificaron más grafitis asociados a estas líneas (Figura 3.59). En el muro sur (CHO.L.12.28) se identificó parte de una jamba tapiada la cual no se investigó.

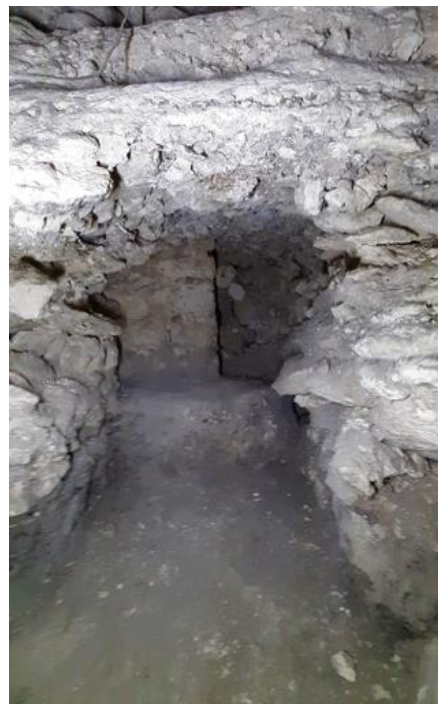
Figura 3.61. Esquina del muro con la banqueta (CHO.L.12.36) en el lado este del Cuarto 2. (Foto C. Enríquez).

Posteriormente se realizó un registro hacia el oeste atravesando el muro (CHO.L.12.16). Al muro de contención se le denominó CHO.L.12.16. El muro estaba compuesto por piedras labradas distribuidas simétricamente, detrás del muro se encontró material de relleno CHO.L.12.17 (Figura 3.61), compuesto por piedras pequeñas y medianas. La excavación penetró 0.43 m hacia el oeste, hasta donde se localizó un muro con presencia de estuco muy deteriorado. Este muro CHO.L.12.32 tenía forma de talud y coincidía con la sección del muro localizado en el túnel CHO.L.12. El muro tenía una altura de 1.40 m.

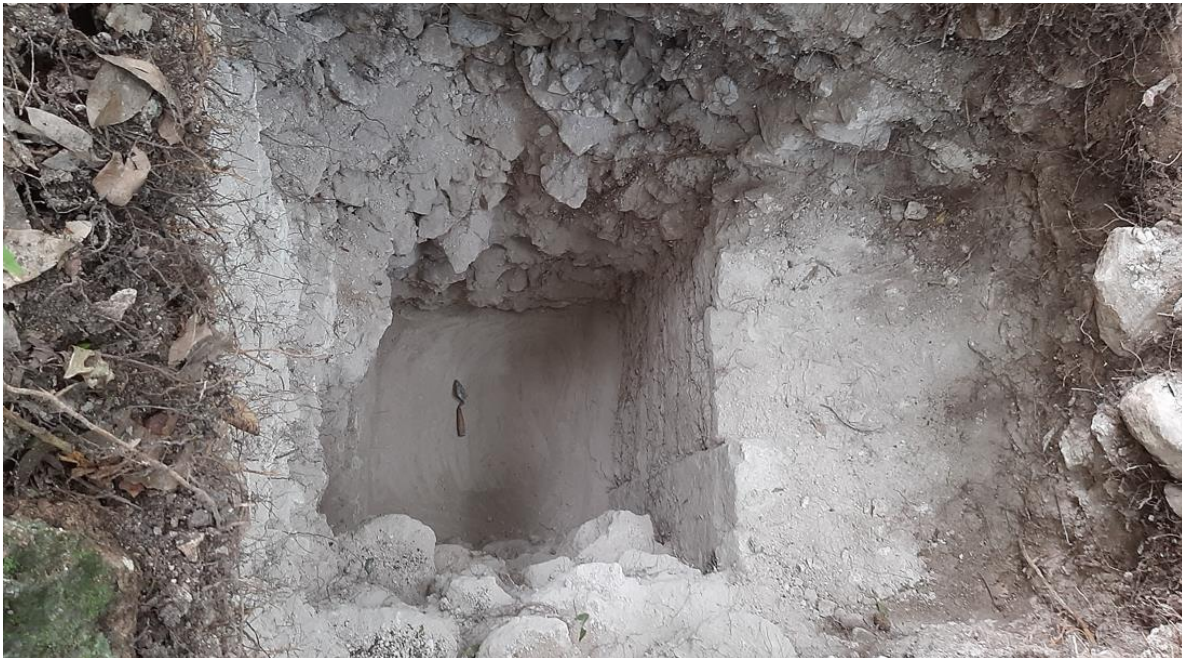
Con esta excavación se conocieron los detalles de la parte interior del muro (CHO.T.10.3). El muro fue construido con piedras de caliza labrada de 0.15 m de ancho por 0.22 m de largo. Las piedras fueron colocadas de forma simétrica presentando un amarre perfecto, en la parte norte del muro se descubrió un acceso tapiado hacia el este. El material del tapiado (CHO.T.10.15) estaba compuesto por piedras de caliza labradas dispuestas de forma simétrica. En la parte inferior de la jamba se identificó un pedestal de 0.15 m de alto (Figura 3.68 y 3.69) lo cual indica que era el lado exterior de una estructura.

Figura 3.68. Operación CHO.T.10 se puede observar el piso CHO.T.10.4 y el muro con acceso tapiado CHO.T.10.3. (Foto C. Enríquez).

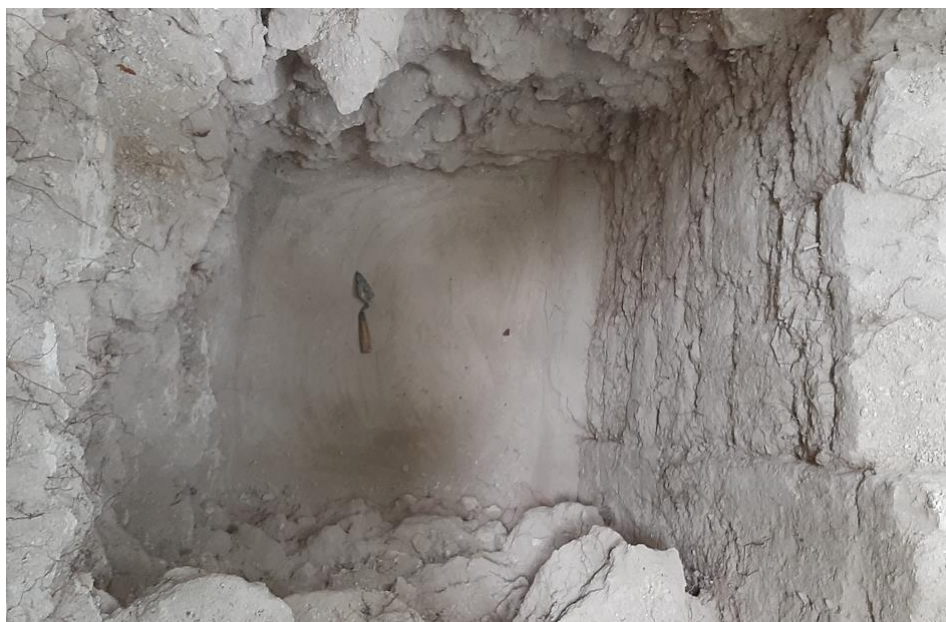
Figura 3.69. Operación CHO.T.10 se puede observar el piso CHO.T.10.4 y el muro con acceso tapiado CHO.T.10.3 y pedestal al este. (Foto C. Enríquez).

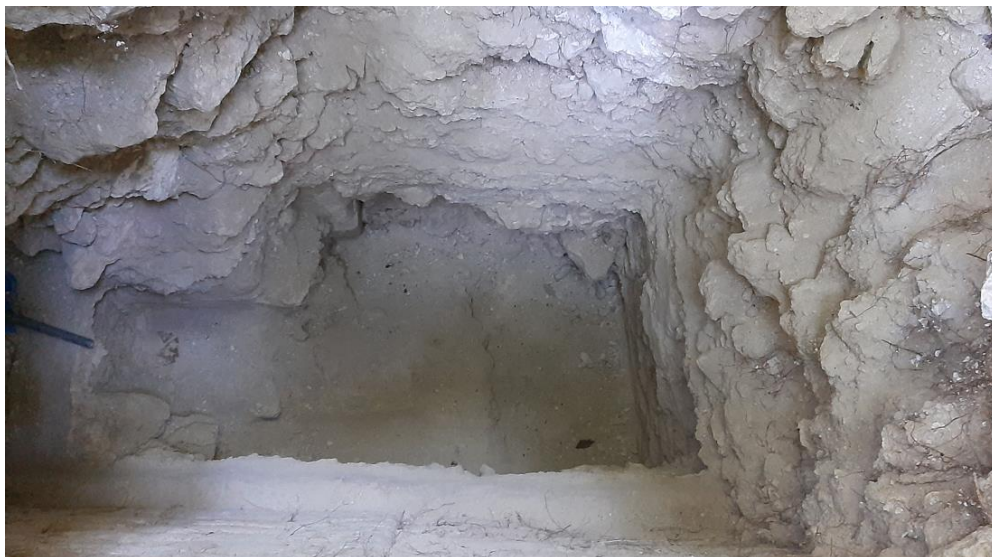
Posteriormente se realizó un registro siguiendo el muro hacia el sur, con la intención de saber si era posible identificar elementos del friso en esta parte del edificio. No se realizó cambio de contexto. Se excavó 0.90 m en forma de túnel siguiendo el piso y el muro. No fue posible ubicar la esquina de éste, ni algún elemento arquitectónico que tuviera relación al friso. El relleno estaba compuesto por piedras medianas pequeñas y grandes mezcladas con tierra blanca. Se realizó un registro en la parte norte del pozo, para esto se removió el piso para verificar los elementos arquitectónicos y verificar si el friso se encontraba debajo. El contexto CHO.T.10.5 consistió en material de relleno compuesto por piedras medianas y pequeñas revueltas con tierra gris. Del piso (CHO.T.10.16), al remover parte del relleno se encontraron gradas ascendentes hacia el oeste, con medidas de 0.36 m de huella y 0.23 m de contrahuella (Figura 3.70).

Figura 3.70. Contexto CHO.T.10.5 relleno que le daba soporte a las gradas encontradas debajo del piso CHO.T.10.4. (Foto C. Enríquez).

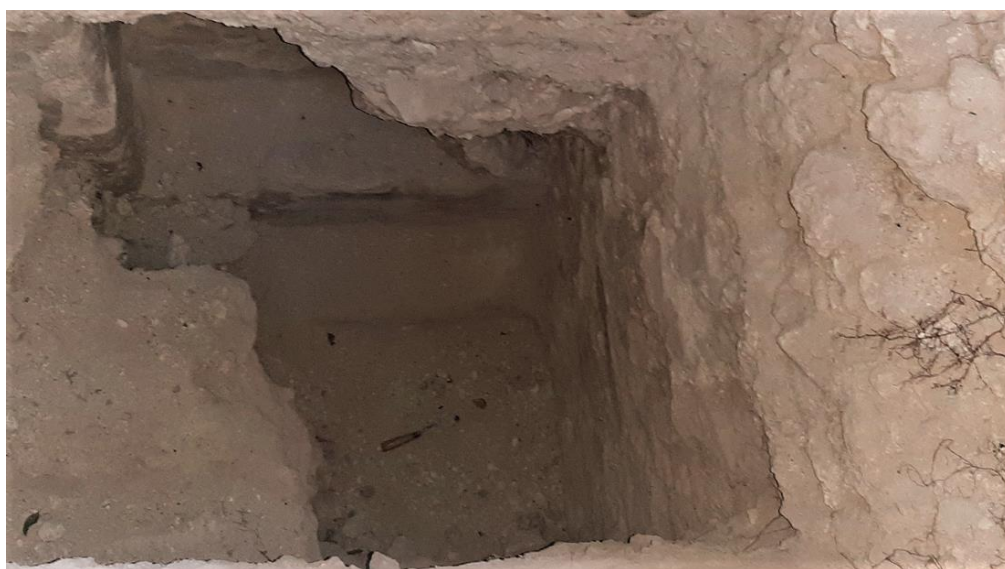
Se amplió la excavación hacia el sur para verificar si las gradas remataban en el muro que contenía el friso. No obstante, al llegar al límite de las gradas se encontró un fragmento de muro estucado que no tenía relación alguna al friso. Posteriormente se removió parte de las gradas, debajo se encontró un relleno de tierra gris con piedras medianas y pequeñas (CHO.T.10.6), este relleno daba soporte a las primeras gradas encontradas (CHO.T.10.6), a una profundidad de 0.50 m. Al final del relleno se localizaron otras gradas (CHO.T.10.17) correspondientes a una fase constructiva anterior, tenían las mismas características de las primeras, con medidas de 0.36 m de huella y 0.23 m de contrahuella y revertidas de estuco en la superficie (Figura 3.71).

Figura 3.71. Contexto CHO.T.10.6 gradas asociadas al friso. Vista oeste. (Foto C. Enríquez).

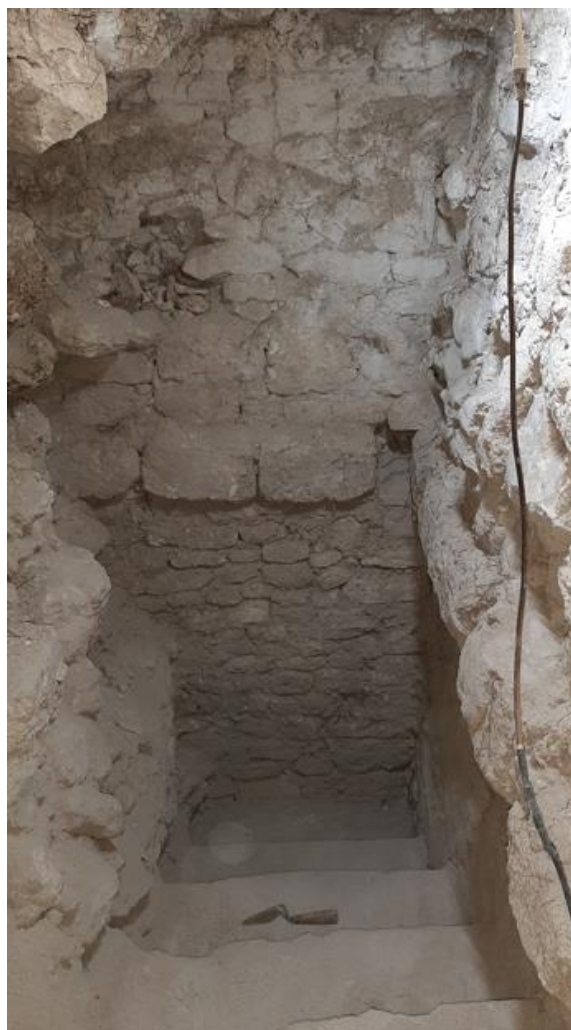
Figura 3.72. Túnel este realizado para descubrir el friso, se pueden apreciar las gradas del contexto CHO.T.10.5 y el muro con tablero superior CHO.T.10.22. (Foto C. Enriquez).

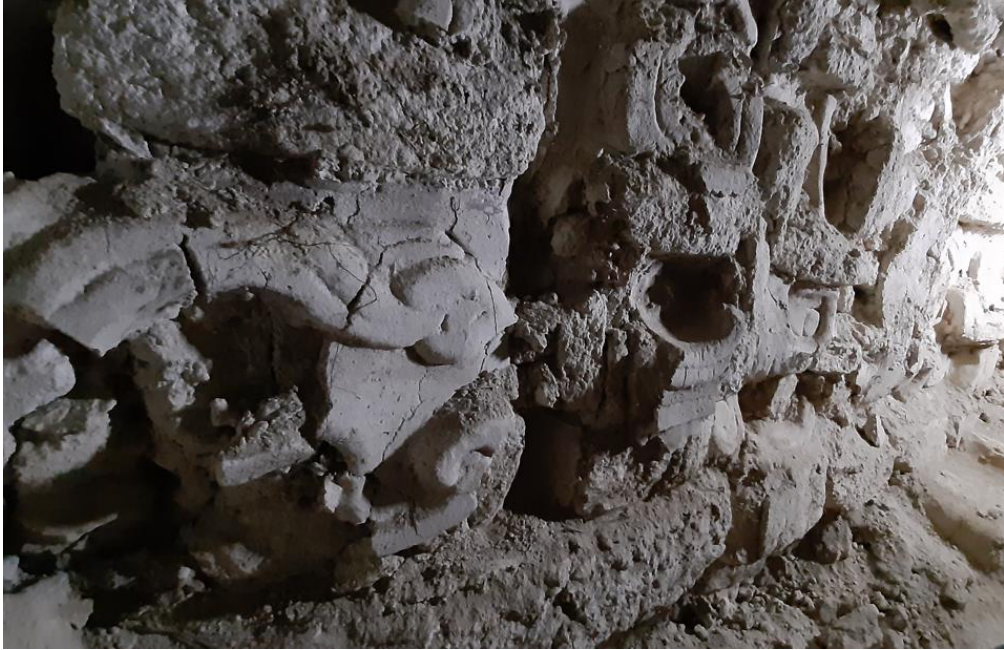
Figura 3.73. Detalle este del friso. (Foto C. Enríquez).

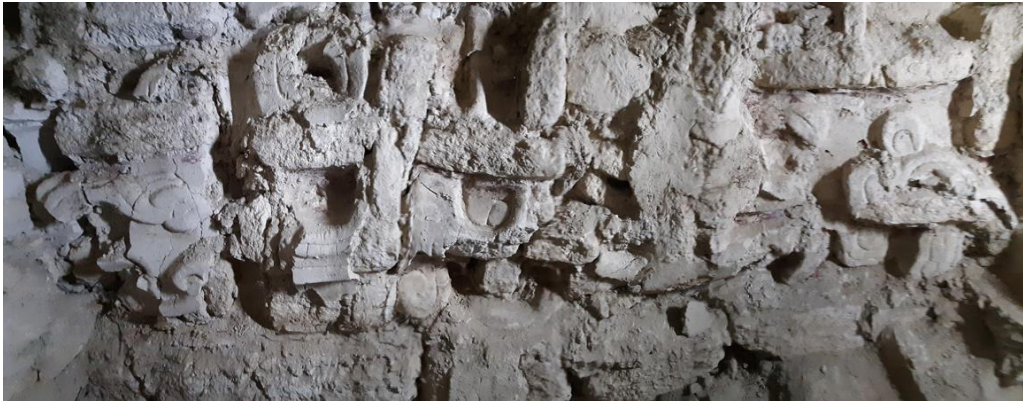
Figura 3.74. Friso encontrado en la operación CHO.L.12 y CHO.T.10. (Foto C. Enríquez).

En el mismo contexto se amplió la excavación hacia el sur donde se encontraba el friso encontrado en la excavación CHO.L.12.II. En este punto ambas excavaciones se conectaron. El estuco del friso se encontraba conservado en algunas partes; mientras que en otras se presentó muy frágil y deteriorado. Debajo del friso se encuentra una cornisa de piedras que en algunas partes aún conservaba estuco con elementos jeroglíficos, así como se observó en CHO.L.12.

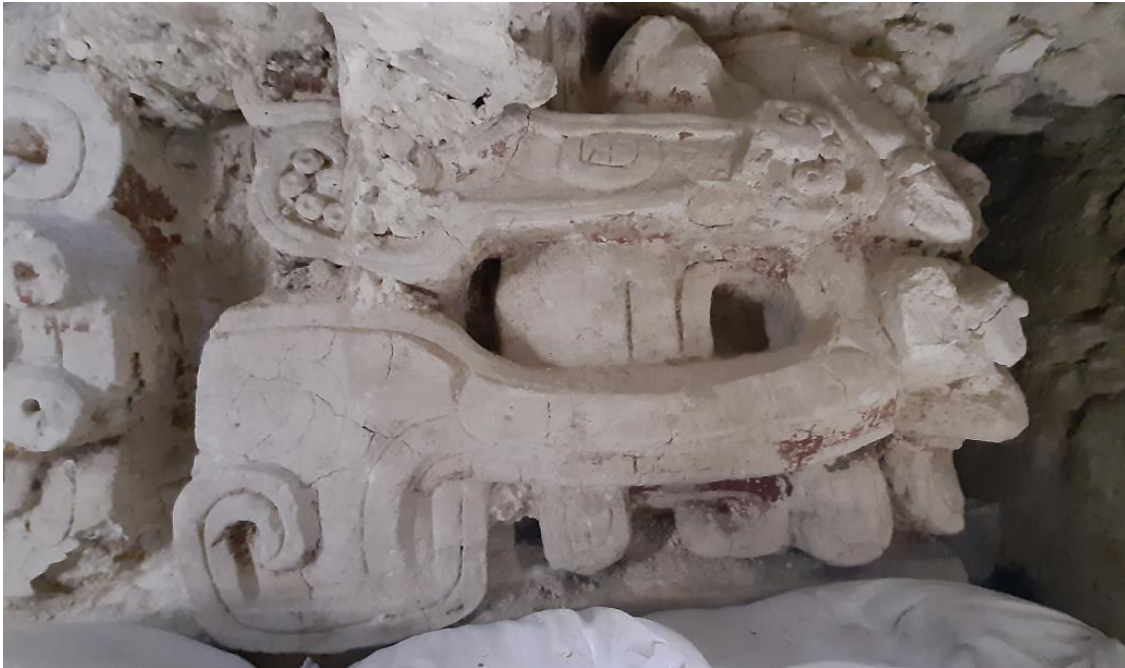
Figura 3.75. Detalle del estuco modelado que corresponde al friso de la Operación CHO.T.10. (Foto C. Enríquez).

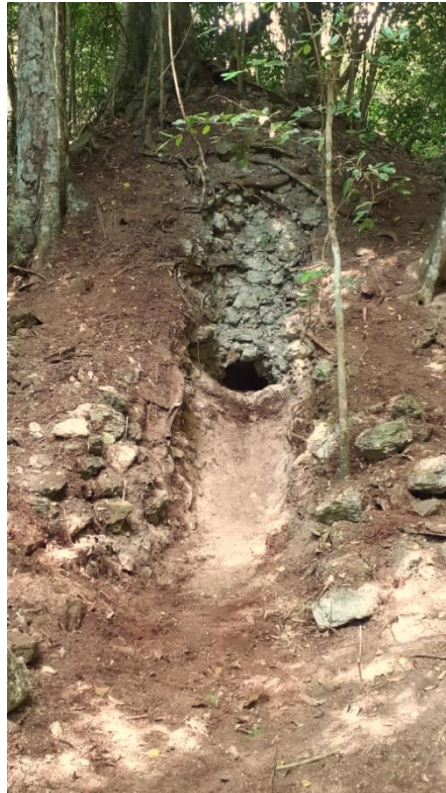
Figura 4.2. Vista general de daños por saqueo y escombros/CHO.L.09. (Foto E. Zambrano).

El edificio como objeto de investigación, registro y documentación, presentó dos saqueos. Un saqueo al lado este y un túnel de saqueo al oeste, siendo este el que se decidió limpiar e investigar ya que era el que mayores dimensiones presentaba y el que mejor exponía los detalles arquitectónicos de la pirámide (Figura 4.2). El corte del túnel de saqueo realizado en dirección de oeste a este presentaba un largo aproximado de 12.5 metros y el ancho variaba entre 0.90 m, 1.20 m y 2 m aproximadamente al centro del edificio.

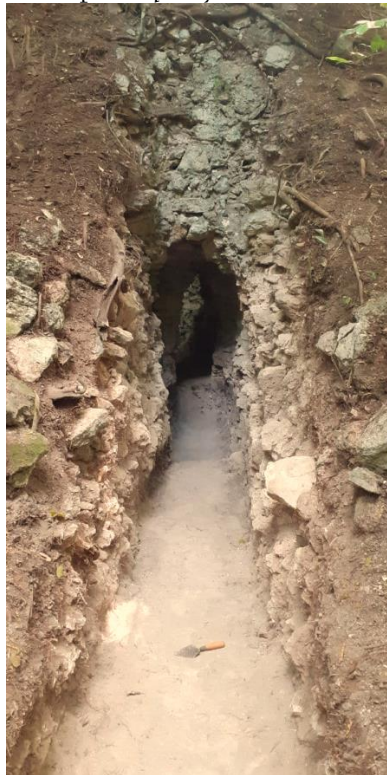
Figura 4.3. Vista desde el oeste hacia túnel de acceso luego de limpieza y remoción de escombros. (Foto Enrique Zambrano).

Posterior a la remoción del escombros, se tuvo una mejor visualización del túnel de saqueo, liberando la que sería la entrada al interior de la pirámide o edificio 79 (Figura 4.3). Al acceder al interior del edificio, se determinó que fue construida en una sola etapa constructiva, debido a que no se evidenciaron edificios alojados en su interior.

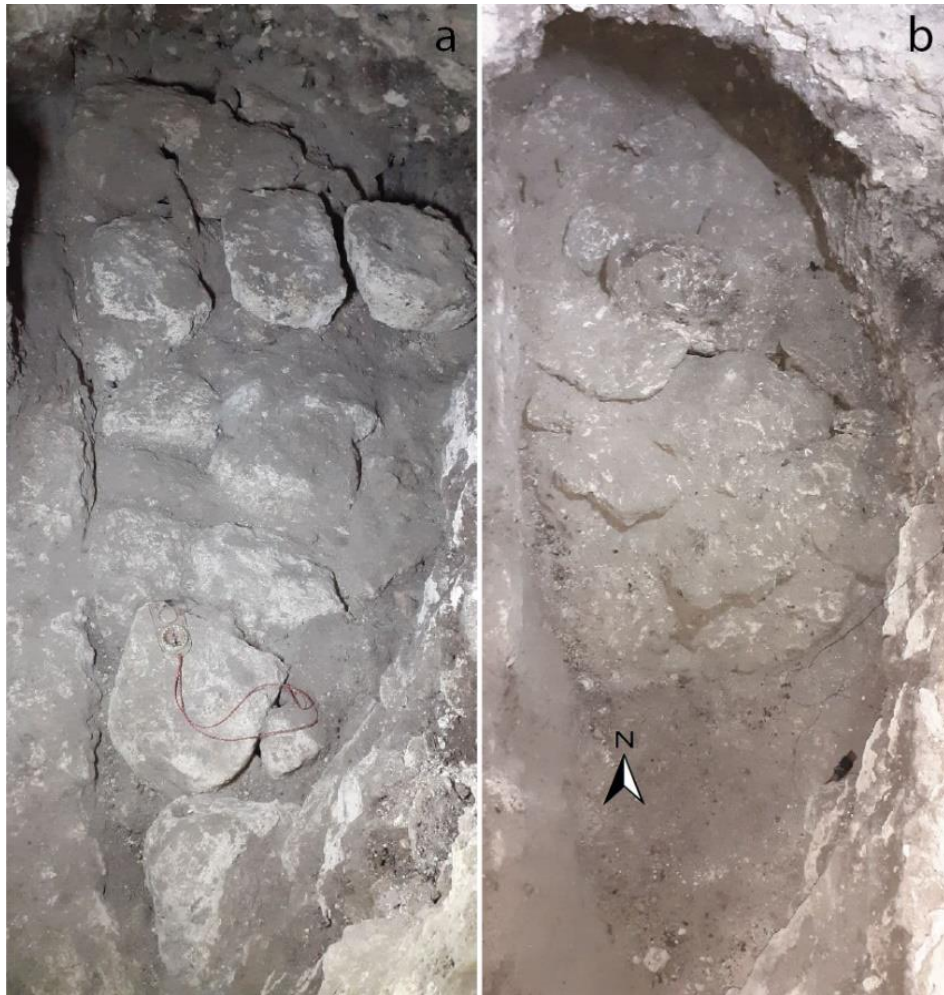
Figura 4.5. a) Planta de Empedrado/CHO.L.09.07 y b) Planta de Lajas/CHO.L.09.10. (Foto Enrique Zambrano).

El contexto CHO.L.09.07 corresponde a una concentración de piedras, traslapadas una encima de otra. Cabe mencionar que entre los espacios de luz y vacío entre una y otra piedra, se encontraban asociadas pequeñas lascas de pedernal a manera de sellado. Este contexto tuvo un grosor de 0.20 m y finalizó a 0.50 m del *datum* (Figura 4.5a).

Con respecto al contexto CHO.L.09.10, este consistió en lo que sería una capa de lajas de piedra caliza, debido al hallazgo realizado se le denominó tapadera funeraria. Debido que conforme se fue removiendo laja por laja, se liberó el interior de una cista la cual fue debidamente tallada sobre la roca madre. La capa de lajas tuvo un grosor de 0.10 m y finalizaba a 0.60 m del nivel de *datum* (Figura 4.5b).

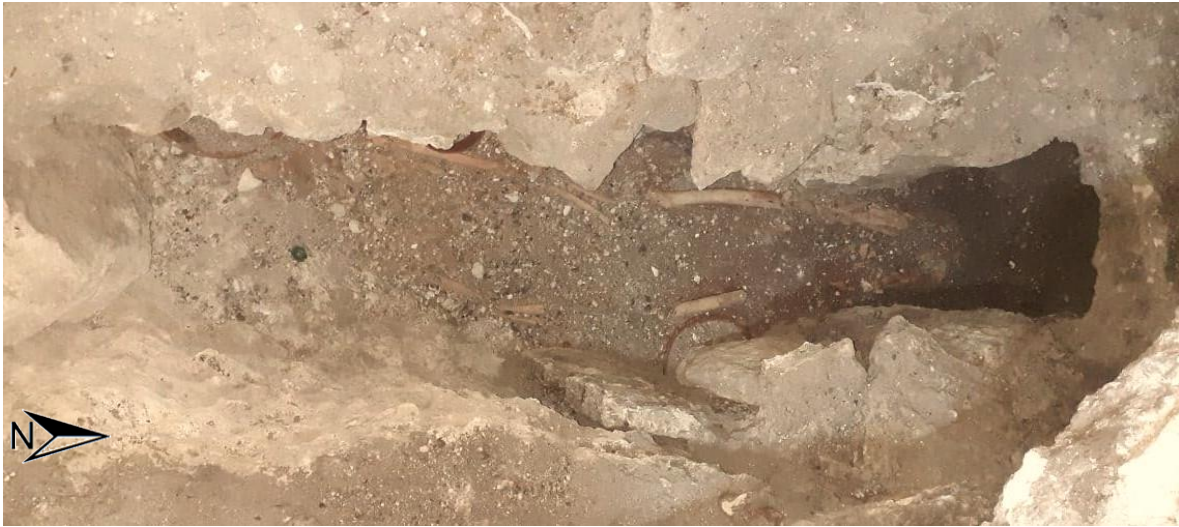
Figura 4.6. Vista general en planta del Entierro 1 y detalles de ofrenda. (Foto Enrique Zambrano).

Mientras que el contexto CHO.L.09.11, registró del interior de la cista (ver Figura 4.6). Dentro del contexto se encuentra el Entierro 1 y los objetos asociados que acompañaban al mismo, los cuales se describen en el apartado siguiente.

Esta consistió en la anatomía esquelética del cuerpo depositado directamente en el interior de la cista funeraria (Figura 4.6).

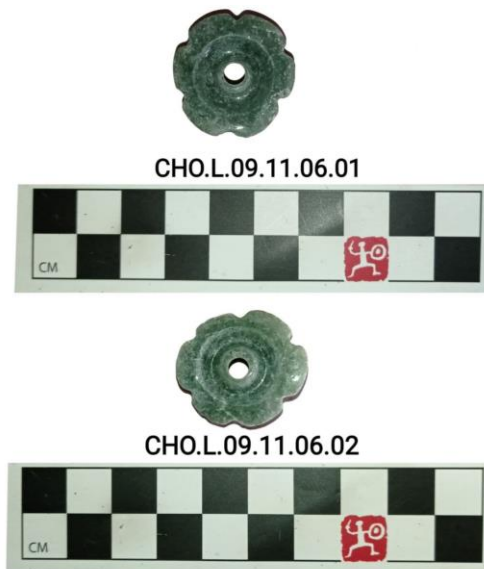
Figura 4.7. Orejeras de jade asociadas a entierro. (Foto Enrique Zambrano).

Esta presentó una forma de cuadrifolio, tallado en jade de color verde y con diámetro de 2.5 cm (Figura 4.7). Se ubicó en el lateral derecho de los fragmentos de cráneo que aún se conservaban.

También presentó la misma forma, talle, material y diámetro. Cabe mencionar que ambas orejeras se encontraron en buen estado de conservación, debido al grado de dureza que posee el jade (Figura 4.7). Su ubicación fue cerca del lateral izquierdo de los huesos del cráneo.

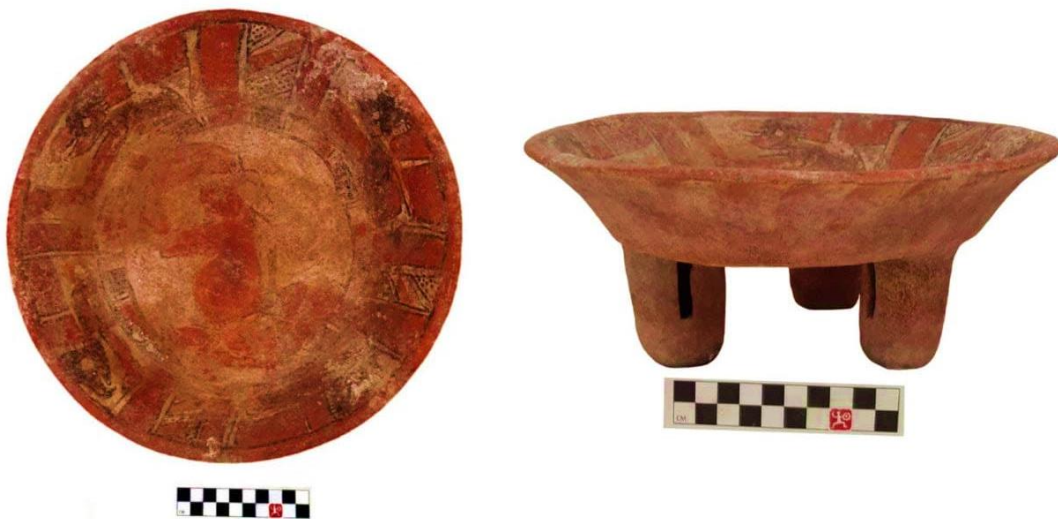
Figura 4.8. Plato Trípode CHO.L.09.II.02.01. (Fotos B. Girón).

El presente contexto consistió en el registro de un plato trípode encontrado *in situ*, en el interior de cista funeraria (Figura 4.8).

Vasija completa, sin evidencia de fisuras ni grietas. Presentó buen estado de conservación y legibilidad iconográfica, a pesar de tener adherida mezcla homogénea con la que sellaron el depósito, sin embargo, en su decoración y a pesar de su opacidad en la policromía, erosión y deterioro debido a los agentes atmosféricos, sus motivos decorativos presentaron un 75% de estado de comprensibilidad y entendimiento.

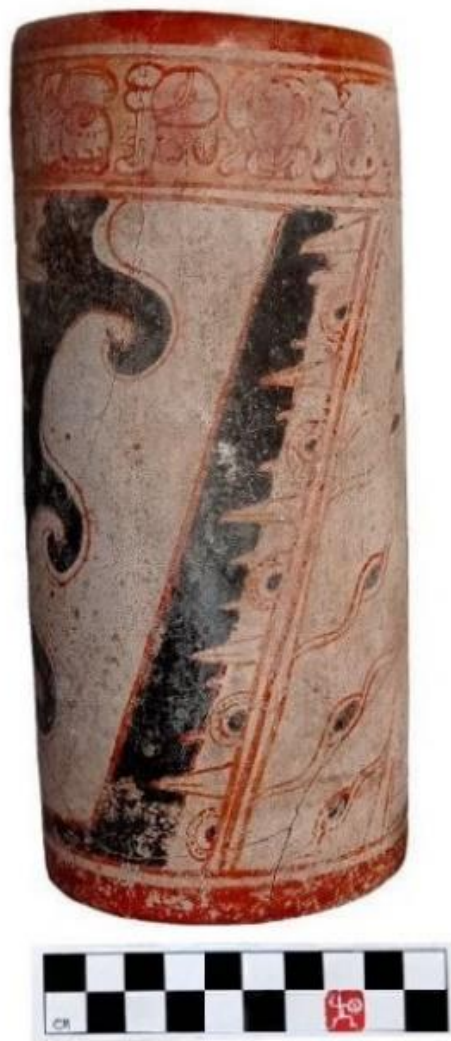
Figura 4.9. Vaso policromo con detalles de decoración/CHO.L.09.11.02.02, nótese el glifo “Alay” denominado como glifo inicial o introductorio en piezas cerámicas. (Foto Enrique Zambrano).

Se encontró ubicado a pocos centímetros en dirección al norte del sitio en el que encontró el plato trípode. Su diámetro en la parte superior/borde fue de 8.8 cm, mientras que en la parte inferior/base presentó 9.2 cm y 21 cm de alto (Figura 4.9).

Vasija fragmentada, su fragmentación fue debido a que al momento de ser sellado el depósito en el que se encontraba, una de las lajas de la tapa de la cista, quedó recargada directamente sobre el vaso policromo y con el peso del material del relleno de la edificación de la pirámide, este fue fragmentando la pieza con el paso del tiempo. A pesar de la fragmentación, la pieza cerámica presentó buen estado de conservación y poca erosión en la mayoría de su decoración.

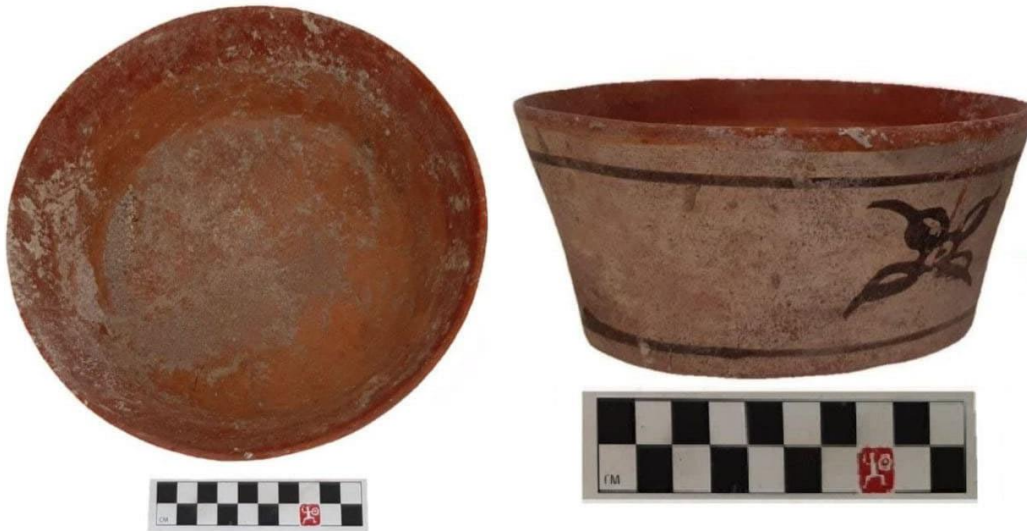
Figura 4.10. Cuenco con decoración policroma CHO.L.09.11.02.03. (Foto B. Girón).

El siguiente contexto registró un cuenco policromo, depositado y encontrado *in situ* en el interior de la cista funeraria (Figura 4.10).

Vasija completa, sin fisuras ni grietas. Presentó un buen estado de conservación, al respecto con su policromía aun preserva buena calidad en sus motivos decorativos a pesar de tener adherida mezcla homogénea del momento de sellado del depósito funerario.

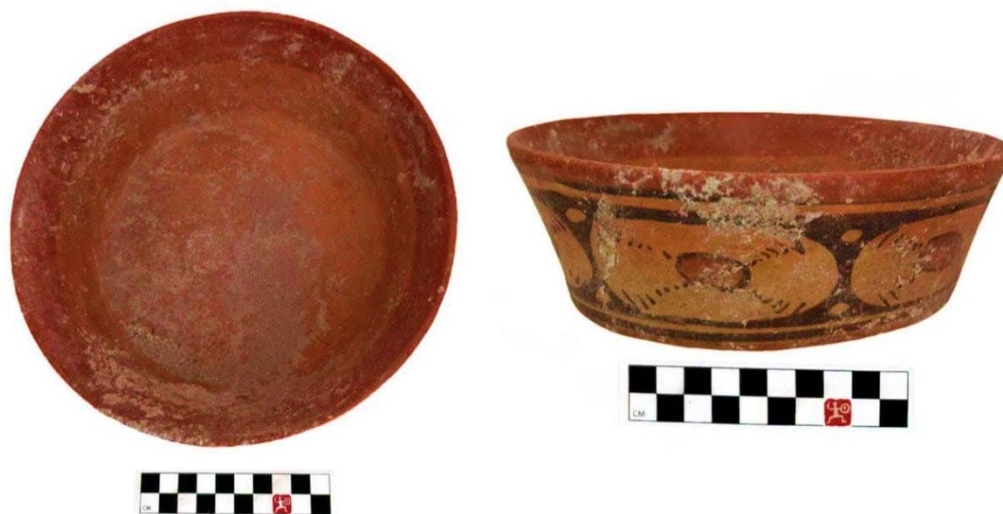
Figura 4.11. Cuenco con decoración policroma CHO.L.09.11.02.04. (Foto B. Girón).

Este contexto fue el registro de un cuenco policromo, encontrado *in situ* en el interior de cista funeraria (Figura 4.11).

Vasija completa, sin evidencia de fisuras o grietas. Presentó un buen estado de conservación, presenta buena coloración en su policromía por lo que sus motivos son completamente visibles y entendibles.

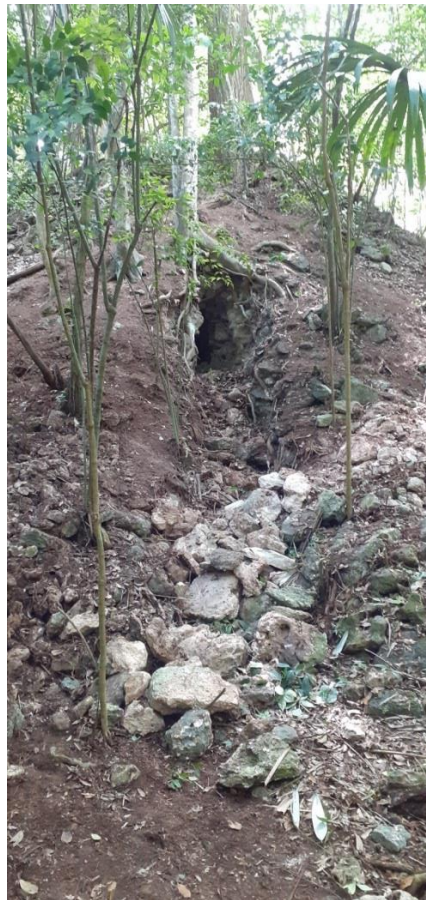
Figura 5.2. Vista de saqueo este de Edificio 102 antes de su intervención (Foto de Enrique Zambrano).

El Edificio 102 o Pirámide Este del Grupo Norte como objeto de investigación, presentó por el lado oeste una altura aproximada de 7.5 m y base aproximada de 10 m y se decidió iniciar las intervenciones en la parte y saqueo este de la pirámide (Figura 5.2). Como primera instancia, se realizó la limpieza y remoción de los escombros provocados por el saqueo, este contexto exploró el estrato de humus y se le identificó como CHO.L.17.01, y consistió en tierra suelta mezclada con piedras calizas de diversos tamaños y raíces de vegetación. Se decidió remover el material hasta el nivel de corte del saqueo, en este contexto/lote se recolectó poca cantidad de cerámica del tipo utilitaria y unos pocos tiestos decorados.

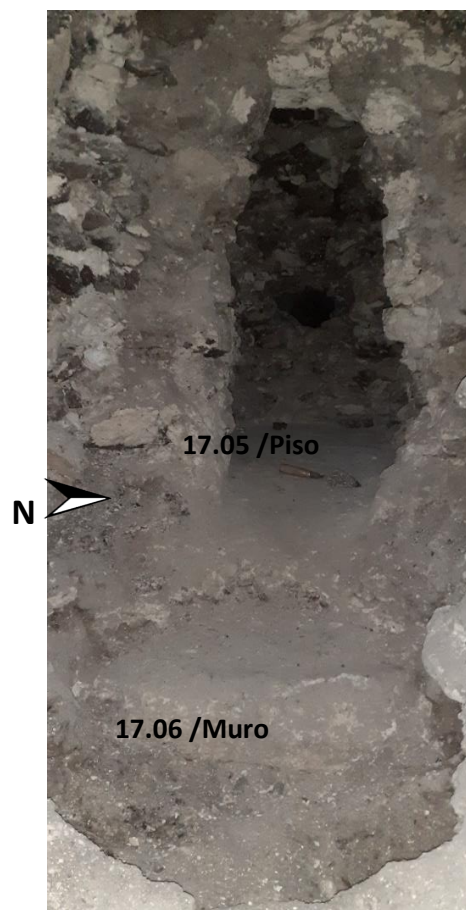
Figura 5.4. Contextos 17.05 piso y 17.06 muro este. (Foto de Enrique Zambrano).

Posteriormente se evidenció el contexto CHO.L.17.05 y que registró el rasgo de un piso (Figura 5.4), siendo este el piso del nivel de plaza que iniciaba más o menos al centro de la pirámide y seguía en dirección al oeste, pero en dirección al este el rasgo de piso no se lograba visualizar en los perfiles del saqueo.

El piso se encontró a una profundidad de 1 m desde el nivel del *datum* general, tuvo una consistencia muy compacta, conformado por una de 0.06 m de grosor de estuco la cual cubrió una capa de piedras pequeñas y amarradas con una mezcla de gran dureza y homogeneidad. Entre el grosor del estuco y el grosor de la capa de piedras, el piso tuvo un grosor aproximado de 0.20 m.

Como se mencionó anteriormente en la parte este donde no había rasgo de piso, se realizó la asignación al contexto CHO.L.17.06. Este consistió en un muro de bloques de piedra caliza que iban en dirección norte/sur, un grosor aproximado de 0.30 m y que quizás estuvo asociado con el piso reportado en el contexto 17.05 y muy probablemente el saqueo alteró su conexión (Figura 5.4).

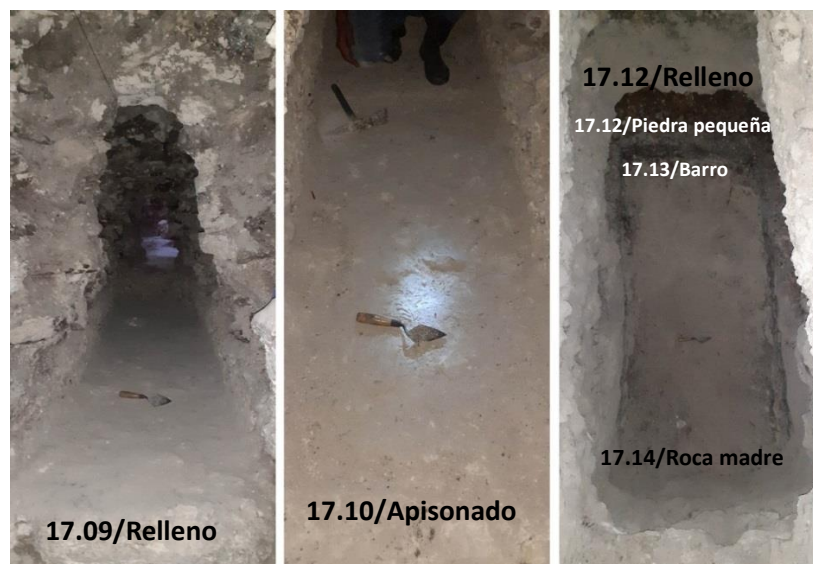
Figura 5.6. Collage de imágenes mostrando la vista en planta de los contextos del 17.09 al 17.14. (Imagen Enrique Zambrano).

La extracción del relleno de piedras pequeñas muy sueltas, dejaron expuesta una especie de tierra café oscuro, húmeda, arcillosa como una capa de barro siendo el contexto CHO.L.17.13. Al haber extraído el estrato de barro o tierra café oscuro, quedó expuesto el nivel de la roca madre con una consistencia muy compacta y se le asignó el contexto 17.14 (Figura 5.6).

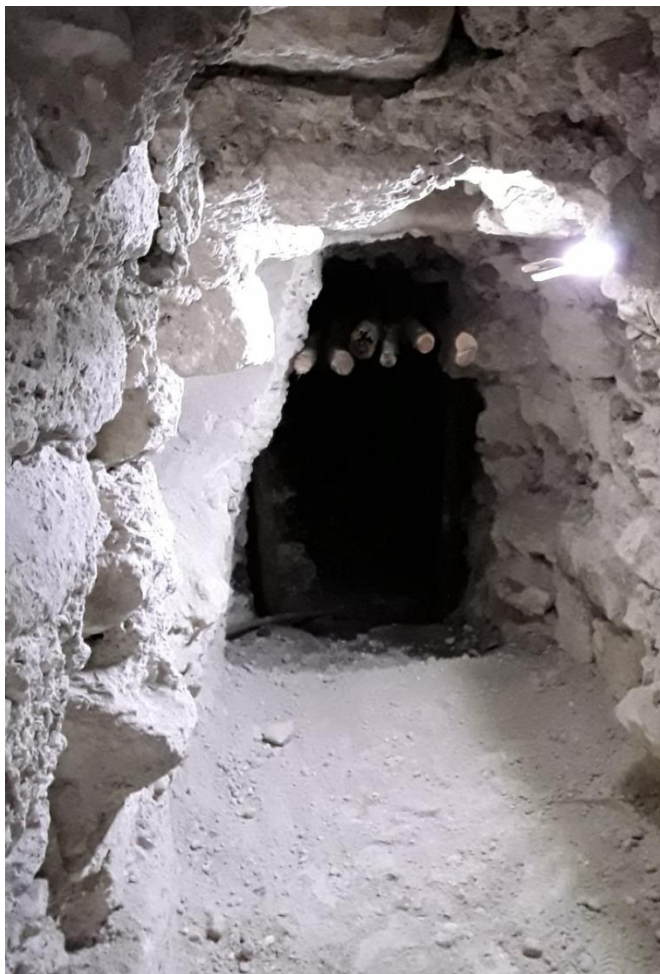
Figura 6.3. Túnel de saqueo de excavación CHO.L.13. (Foto Alexander Posadas).

Después del material de saqueo a 2.70 m de la entrada al túnel se localizó el contexto CHO.L.13.03, que consistió en un muro de bloques de piedra caliza de 1.55 m de altura por 0.55 m de ancho, la cual había sido cortada por los saqueadores. Adelante de este muro a 3.20 m se localizó un relleno (CHO.L.13.04), el cual contenía la mayor parte de piedra caliza (60 %), mezclado con piedra pedernal y tierra gris oscura, liberando además el piso de plaza (CHO.L.13.05) que se encontraba rustico. El largo del piso desde la entrada hasta el final de la excavación en el contexto CHO.L.13.10 fue de 13.35 m.

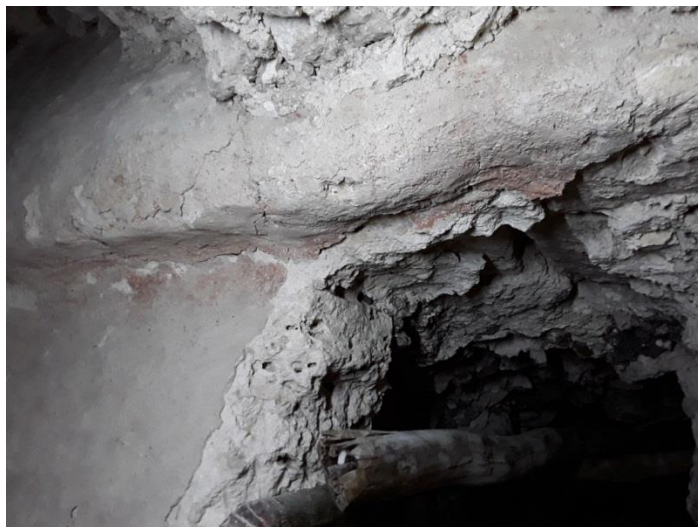
Figura 6.4. Talud estucado con molde remetido (CHO.L.13.07) dañado por saqueadores. (Foto Alexander Posadas).

Hacia el norte junto al contexto CHO.L.13.04 se localizó a una distancia de 5.72 m de la entrada al túnel un muro (CHO.L.13.06), con un largo de 6.25 m, la mayor parte de bloques se encontraban tallados y algunos mostraban rasgos de reutilización ya que contenían pigmentos rojo. Después del muro a 11.95 m se localizó un talud estucado con molde remetido (Estrada-Belli comunicación personal, septiembre 2021) (CHO.L.13.07) el cual se encontraba dañado (Figura 6.4), esto pudo ser ejecutado posiblemente por los saqueadores al momento de excavar el túnel.

El talud dañado dejó al descubierto el relleno (CHO.L.13.08) detrás del mismo, localizándose a 12.20 m desde la entrada hasta donde llegaron con el túnel los saqueadores, por lo que se extendió la excavación en la misma dirección norte. El contexto CHO.L.13.08 tuvo una longitud de 1.37 m y se componía de 85 % de piedra de pedernal de diversos tamaños junto a tierra negra (15 %) sin mezcla, el cual era un material muy inconsistente. Junto al piso de plaza (CHO.L.13.05) a 13.35 m del acceso al túnel y 1.40 m del talud estucado más al norte, se localizó una grada erosionada (CHO.L.13.09) con un desnivel de -0.15 m, la misma conectaba con una nivelación (CHOL.13.10) en la misma dirección norte, la cual se liberó hasta una distancia de 15.85 m desde la entrada al túnel de saqueo.
