INVESTIGACIONES ARQUEOLÓGICAS EN EL NORESTE DE PETÉN

TEMPORADA 2021

Francisco Estrada-Belli, Director

RESUMEN DE INVESTIGACIONES DEL 2021 EN HOLMUL Y CHOCHKITAM.

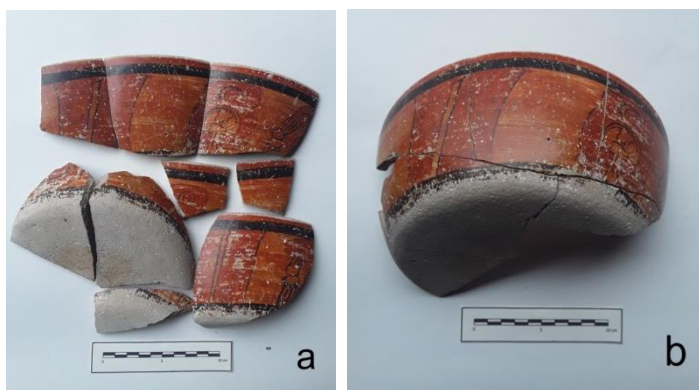
Figura 6.5a) Fragmentos de vasija cerámica CHO.L.13.06.02 6.5b) Reconstrucción temporal de fragmentos cerámicos CHO.L.13.06.02 (Foto Alexander Posadas).

La unidad de excavación prosiguió junto al talud estucado (CHO.L.13.07) con dirección oeste, a una distancia de 12.05 m desde la entrada al túnel iniciada por los saqueadores en lado sur de la estructura. Se liberó material del relleno CHO.L.13.06 que lo recubría y se localizó a 3.25 m aproximadamente el 60 % de fragmentos de una vasija cerámica (CHO.L.13.06.02.) distribuidas en un radio de 1 m (Figura 6.5a y 6.5b), la cual mostraba pseudoglifos (Figura 6.6).

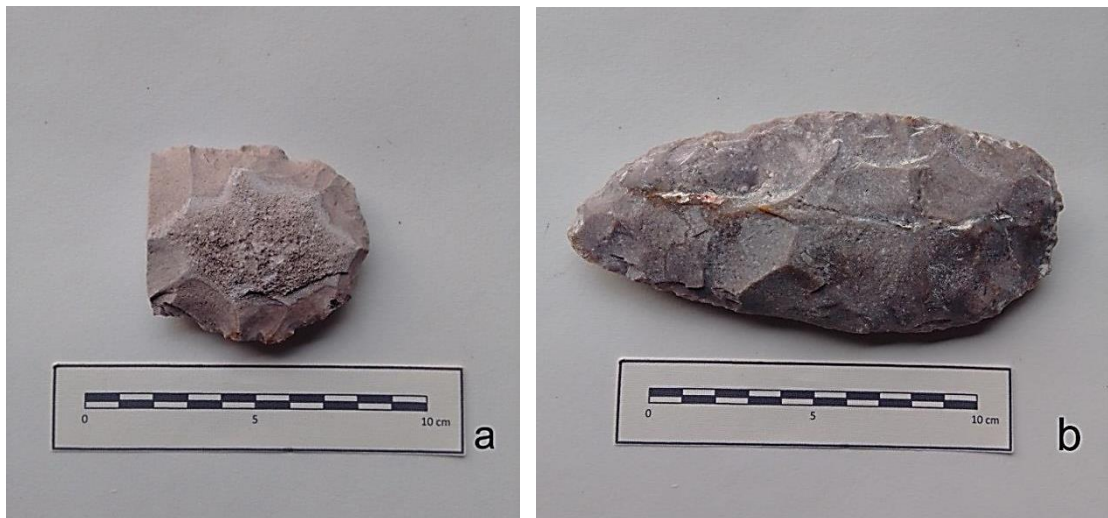
Figura 6.7a) Proximal bifacial, 6.7b) Bifacial. (Fotos. Alexander Posadas).

Se localizó además una fracción de cerámica reutilizada (CHO.L.13.06.02), un fragmento de litica proximal bifacial (CHO.L.13.06.04) (Figura 6.7a) y otro de litica bifacial (CHO.L.13.06.04) (Figura 6.7b), dispersas en un largo de 3 m desde donde se localizó una vasija con pseudoglifos.

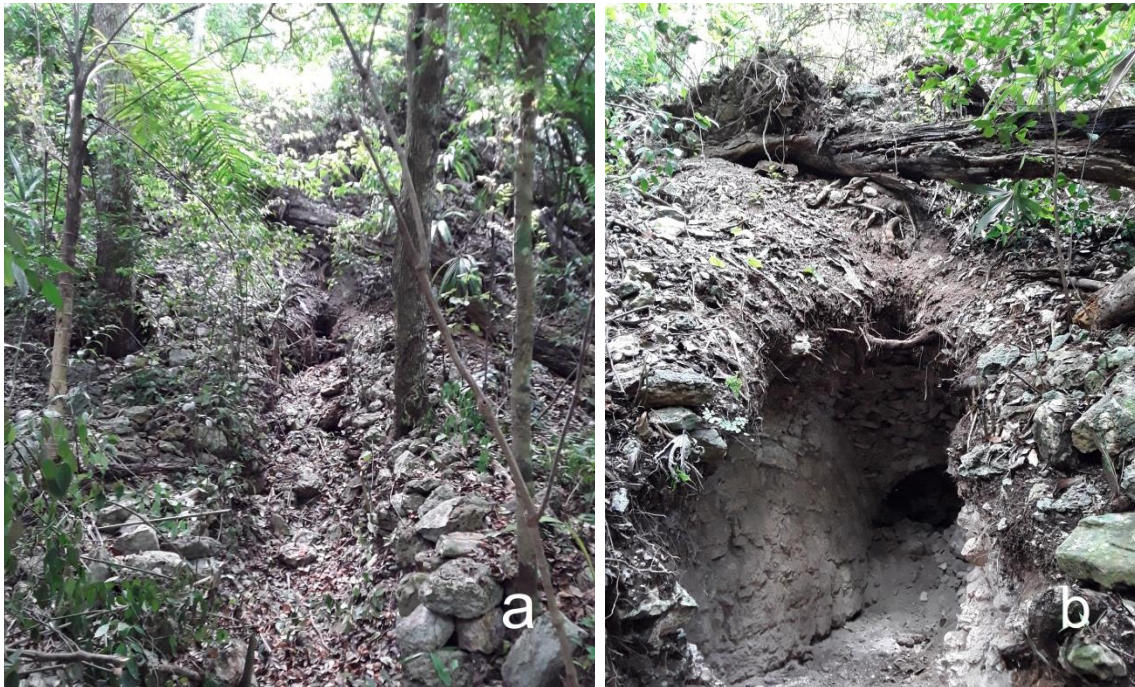
Figura 6.14a) Saqueo de excavación CHO.L14 y 6.14b) Muros de contextos CHO.L14.04 y CHO.L14.05. (Fotos: Alexander Posadas).

Esta excavación se desarrolló desde la capa de humus (CHO.L14.01) de 0.08 m, integraba por hojas y raíces de árboles y otros materiales orgánicos (70 %) junto a la arena (30%) que había sido removida. El contexto CHO.L14.02 correspondiente al material de saqueo, removió piedras rectangulares trabajadas y sin trabajar (80%) mezclada con tierra gris claro (20%) como parte del relleno de la estructura (Figura 6.14a).

Después de liberar el material de saqueo se localizó el piso de plaza (CHO.L14.03) con un tono grisáceo y mayormente erosionado. El piso se encontraba junto a un muro (CHO.L14.04) de 2.72 m de altura por 3.20 m de largo con una orientación este - oeste y construido con bloques tallados entre 0.40 m y 0.60 m de ancho por 0.25 m y 0.30 m de altura, formando una esquina redondeada hacia el suroeste de la estructura. En el proceso de remoción se localizó entre la mezcla de dos bloques de piedra caliza del muro CHO.L14.04 una punta proximal bifacial (CHO.L14.04.01) (Figura 6.16).

La excavación continuó liberando el muro (CHO.L14.05) ubicado hacia el este, a una distancia de 3.60 m desde la esquina suroeste con una altura de 2.72 m, el cual tenía una orientación norte - sur y presentaba una entrada en forma de túnel realizada por los saqueadores (Figura 6.14b). Se realizó un corte en el muro (CHO.L14.04) de 1.10 m de ancho por 1.50 m de altura para poder interceptar el talud de molde remetido (CHO.L13.07), el cual estaba protegido por el relleno CHO.L13.06. La separación entre estas construcciones fue de 0.95 m, tomando como referencia la cima del talud, ya que mientras descendían el espacio de separación fue disminuyendo, debido a que el muro CHO.L14.04 mantenía una posición vertical y el talud de molde remetido una inclinación hacia el norte.

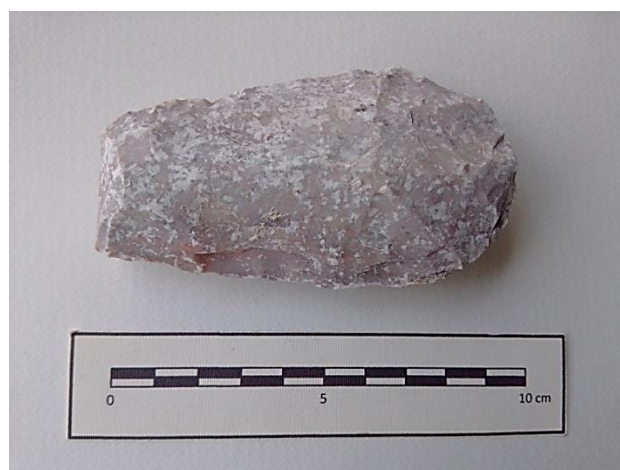
Figura 6.16. Lítica proximal bifacial CHO.L.14.03.04. (Foto Alexander Posadas).

Sobre el piso de plaza (CHO.L.14.03) frente al muro CHO.L.14.05 se localizó un fragmento de lítica proximal bifacial (CHO.L.14.03.04) (Figura 6.16), el mismo pudo haberse originado en el relleno y fue removido en el momento del saqueo.

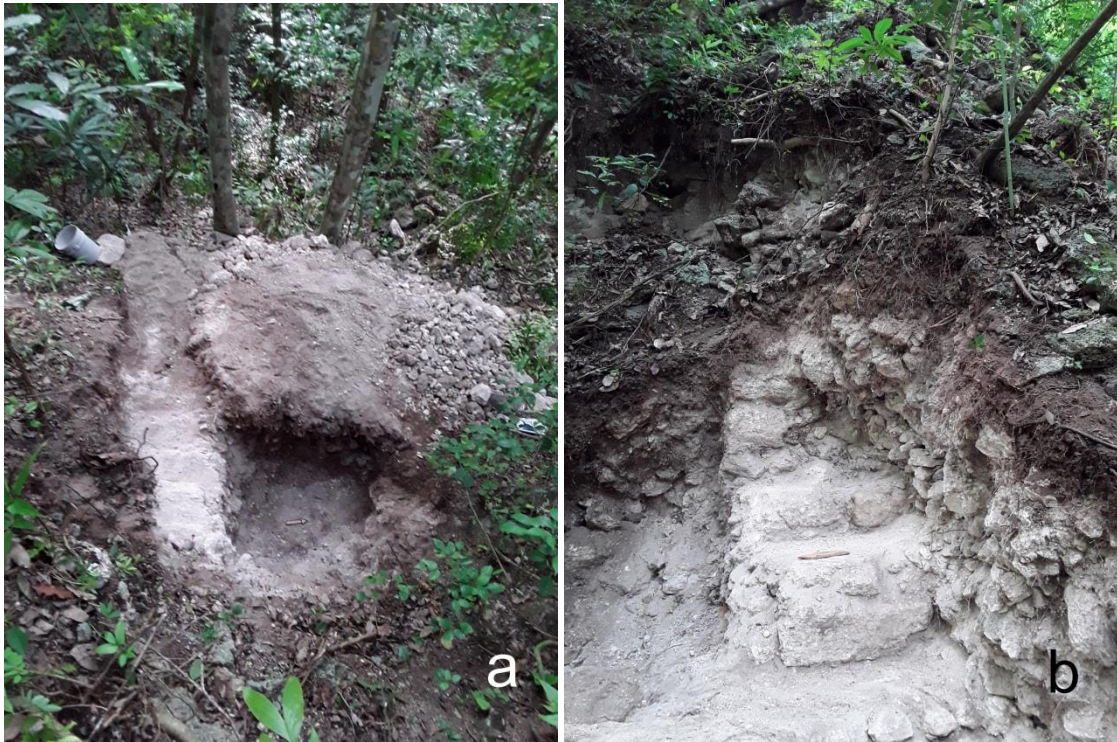
Figura 6.21a) Vista de planta de excavación CHO.L.16 y 6.21b) Contexto CHO.L.16.04. (Fotos Alexander Posadas).

El siguiente contexto localizado fue la escalinata CHO.L.16.04 a 1.05 m de profundidad desde el humus, donde se liberaron cuatro gradas erosionadas que descendían hacia el oeste, con un ancho en la huella entre 0.30 m y 0.40 m y la altura en la contra huella entre 0.15 m y 0.20 m (Figura 6.21b). Las gradas localizadas se encontraron incompletas ya que fueron dañadas por los saqueadores, debido a otra trinchera de saqueo que realizaron en la parte superior de la estructura.

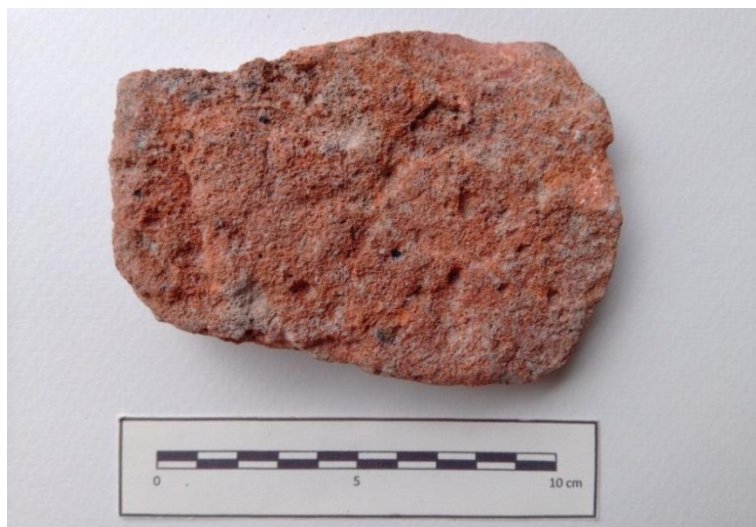
Figura 6.22. Fragmento de hacha localizada en contexto CHO.L.16.05.07. (Foto Alexander Posadas).

Debajo del contexto CHO.L.16.02 correspondiente al material de saqueo y hacia el norte de la escalinata se localizó el relleno CHO.L.16.05, liberándolo hasta 4.15 m de profundidad desde el humus, contenía piedra pedernal y caliza (85 %) así como arena blanca (15 %) de consistencia mediana, localizando además un hacha de pedernal (CHO.L.16.05.07) (Figura 6.22). Este contexto presentaba una alteración antes de llegar al piso de plaza (CHO.L.16.06), ya que fue removido por los saqueadores cuando realizaron el túnel, el cual seguía una dirección desde el oeste hacia el este o sea hacia el centro de la estructura. El piso de plaza (CHO.L.16.06) mostró un color blanco y compacto sin ningún recubrimiento de estuco en la superficie, localizándose a 4.15 m en donde finalizó el contexto CHO.L.16.05.

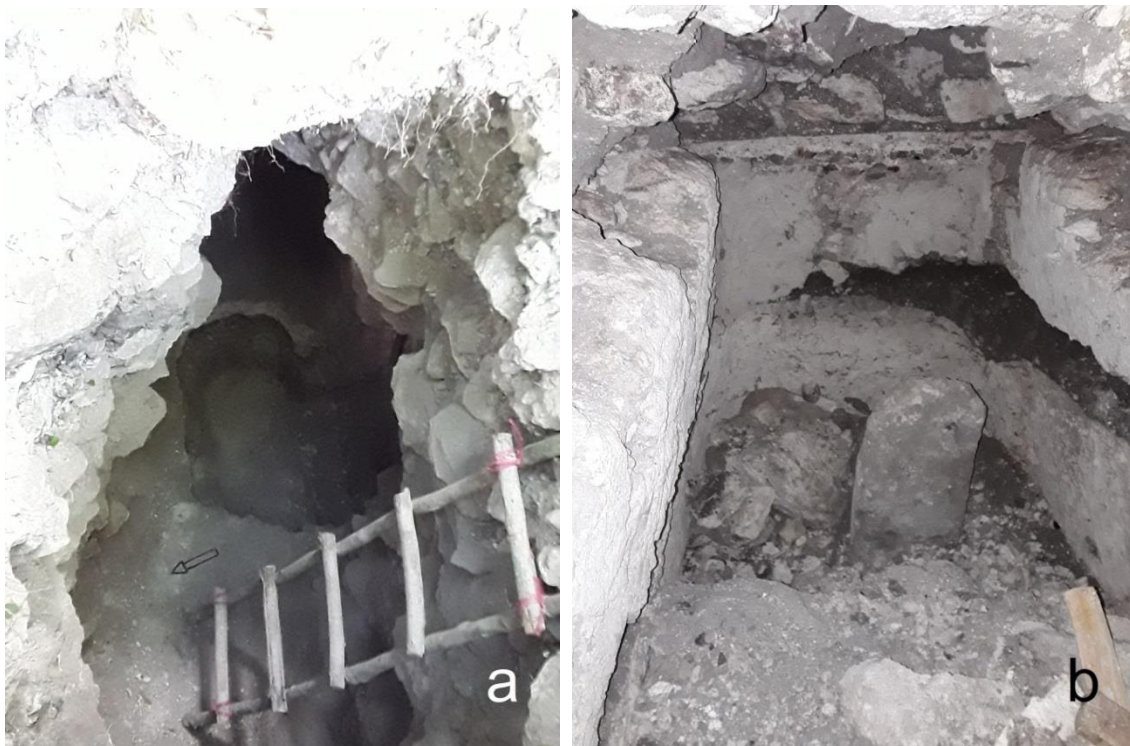
Figura 6.23a) Registro que muestra roca madre en contexto CHO.L.16 y 6.23b) Cista funeraria removida por saqueadores. (Fotos Alexander Posadas).

El largo de la cista fue de 2.33 m y se liberó hasta una profundidad de 1.15 m, removiendo bloques de piedra laja trabajada y piedra caliza sin trabajar, equivalente al 60 % de materiales del interior. El ancho en el exterior fue de 0.97 m y 0.83 m en el interior, presentando un estuco blanco con un grosor de pared que variaba entre 0.15 m y 0.23 m. No se localizó ningún artefacto en la cista, aunque no se liberó de materiales en su totalidad (Figura 6.23b).

Se realizó un registro en el piso (CHO.L.16.06) hacia el lado norte de la cista (Figura 6.23a) y se localizó el contexto CHO.L.16.08, el cual era un relleno de 0.57 m que se componía de bloques irregulares de piedra caliza (40 %) y tierra gris (20 %) de textura arenosa, debajo de este relleno se encontró la roca madre (CHO.L.16.09). Se prosiguió con la excavación hacia el este sobre el nivel de piso, donde se liberó el resto de material de saqueo, el cual finalizaba a 1.40 m de la cista y fue hasta este punto donde pudieron llegar los saqueadores, ya que adelante no se presentaban muestras de material removido.

La excavación CHO.L.16 fue realizada para conocer los rasgos constructivos de la Estructura Este. La escalinata se encontró destruida debido a que en esa sección también se realizó un saqueo el cual seguía hacia el centro de la estructura. La cista funeraria (CHO.L.16.07) también fue afectada por el saqueo, ya que se ubicaba en la ruta del túnel que llevaban los saqueadores. No se ubicaron restos del entierro y ofrenda en la cista, solamente piedras lajas trabajadas, aunque la misma no se limpió en su totalidad de su interior (Figura 6.23b).

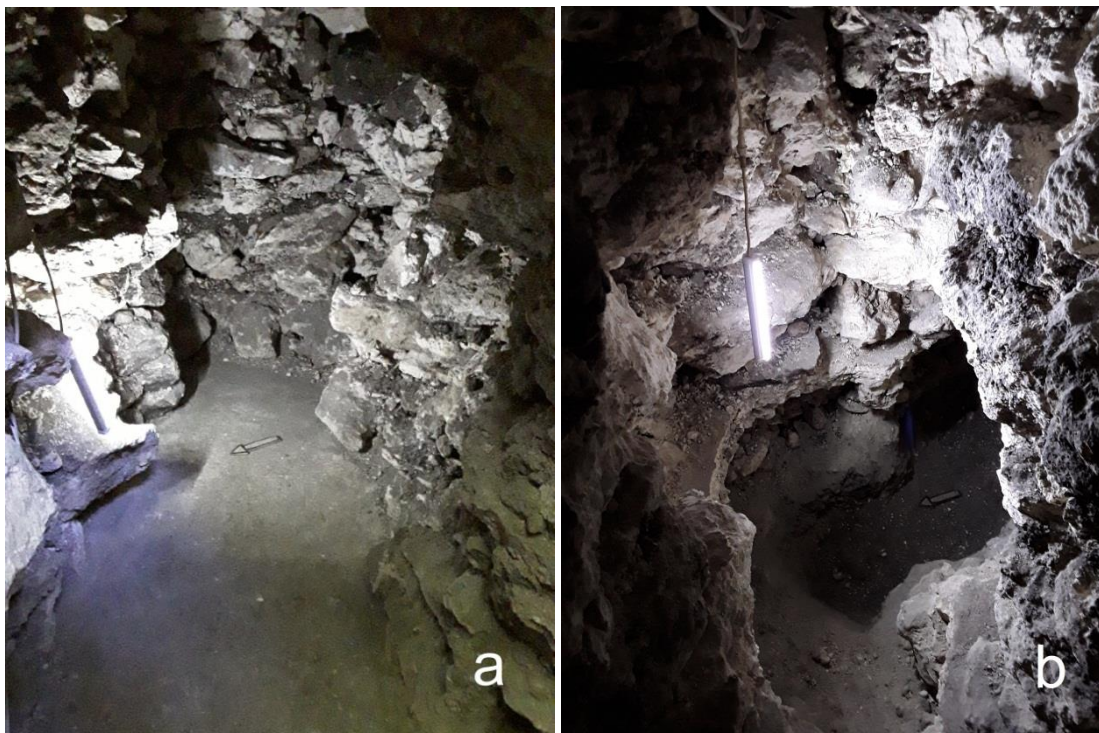
Figura 6.24a) Piso CHO.L.16.13 posterior al muro de contención y 6.24b) Contexto CHO.L.16.15. (Fotos: Alexander Posadas).

Debajo de este relleno se encontró el contexto (CHO.L.16.12) con un espesor de 0.53 m, integrado de piedra pequeña (50 %) y tierra negra (50%) el cual se encontró sobre un piso rustico (CHO.L.16.13) (Figura 6.24a), que mantenía una diferencia de nivel de -0.13 m sobre el piso CHO.L.16.06 que pudo ser el piso de plaza.

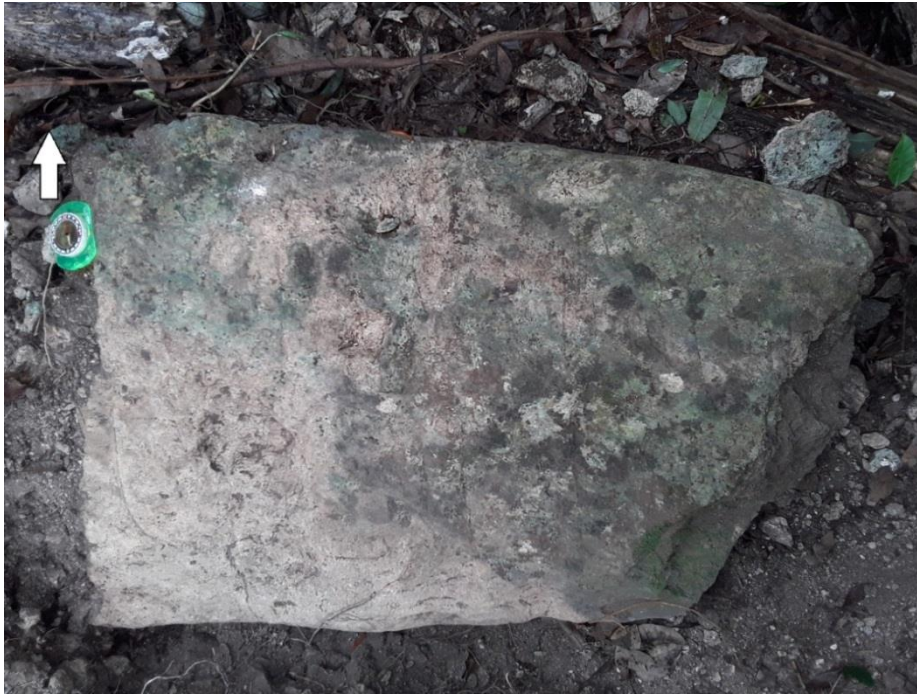
Figura 6.28. Estela 3 de Estructura Este. (Foto Alexander Posadas).

El descubrimiento de la Estela 3 fue debido a la necesidad de revisar todas las trincheras de saqueo que pudieran afectar la Estructura Este, explorando la ladera este de la misma. La estela de dimensiones entre 1.10 m y 0.88 m de largo por 0.74 m de ancho, se encontró con una capa de humus en su superficie, confundiendo entre el material rocoso y fue debido a la elevación que presentaba que se logró distinguir. Después de liberar la estela del humus se verificó que se encontraba erosionada y fragmentada, pero al mismo tiempo presentó líneas con formas de cartuchos jeroglíficos.

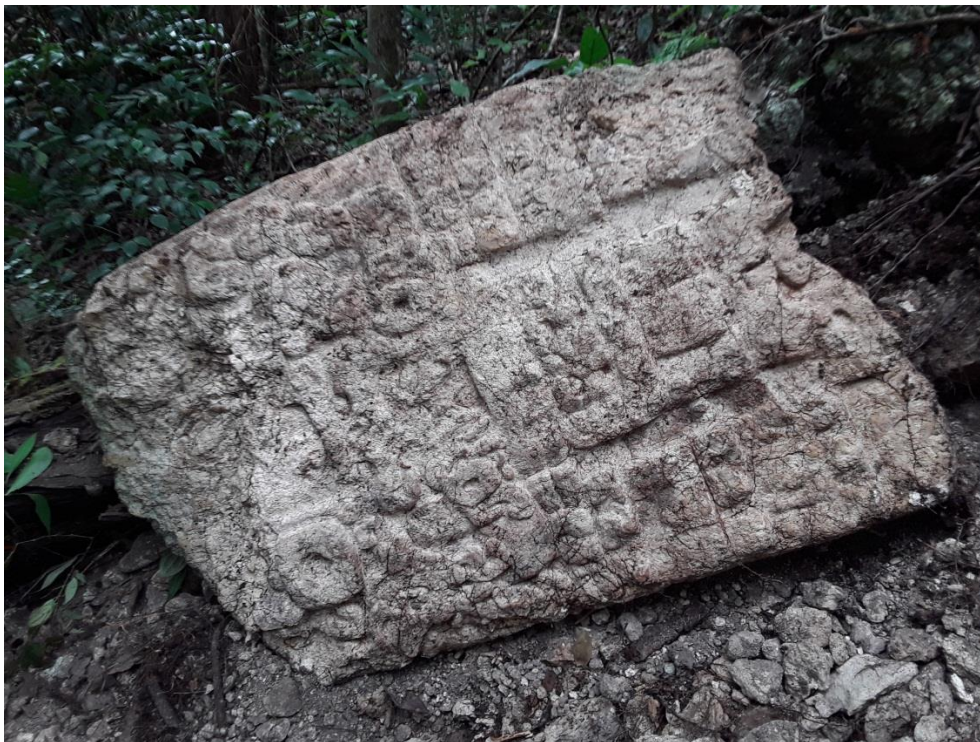
Figura 6.29. Lado anverso de la Estela 3 de la Estructura Este. (Foto Alexander Posadas).

El lado anverso de la estela reveló la figura parcial de un personaje en relieve en buen estado de conservación (Figura 6.29). Se realizó una exploración del área para conocer el posible origen, pero no se identificaron muestras de alguna relación con la estela. Se hizo necesario detener la excavación CHO.L.16 y realizar una nueva en las cercanías de la estela.

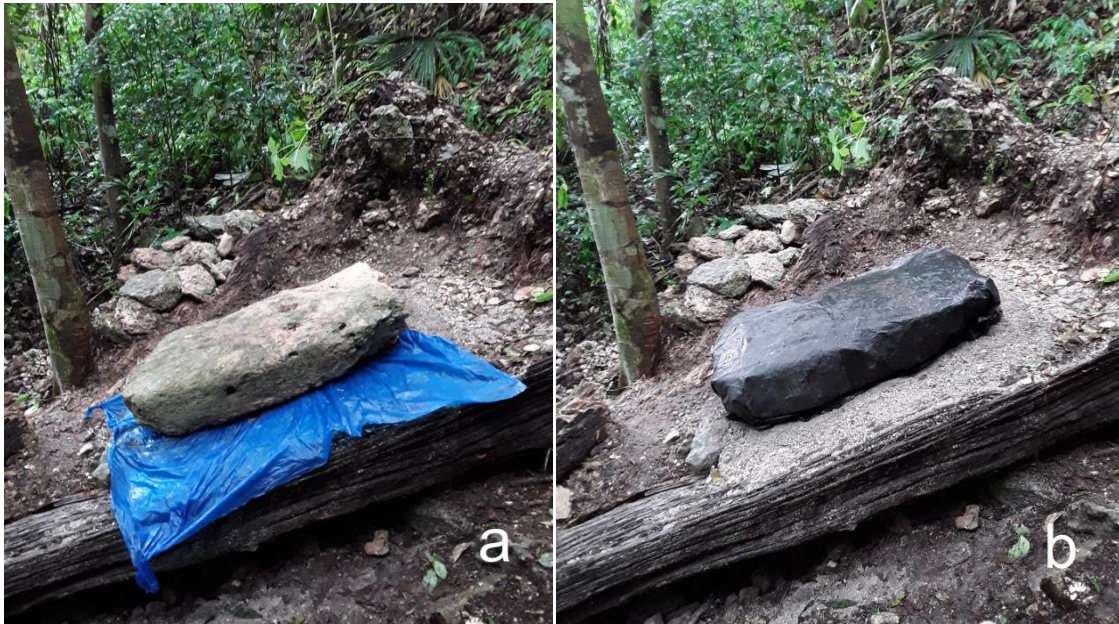
Figura 6.30a) Estela antes de protegerse con nylon y 6.30b) Estela después de la protección con nylon. (Fotos Alexander Posadas).

Debido a que el tiempo de la temporada de campo se agotaba se dio prioridad a la nueva excavación, la cual pretendía conocer la asociación con la estela, por lo que se efectuó un registro de fotografías y fotogrametría de ambos lados. El estudio sobre el origen y ubicación de la estela continuará en la próxima temporada de campo por lo que se prosiguió a dejarla en la posición de como se encontró, pero esta vez protegida del ambiente con nylon y una capa de arena fina (Figura 6.30).

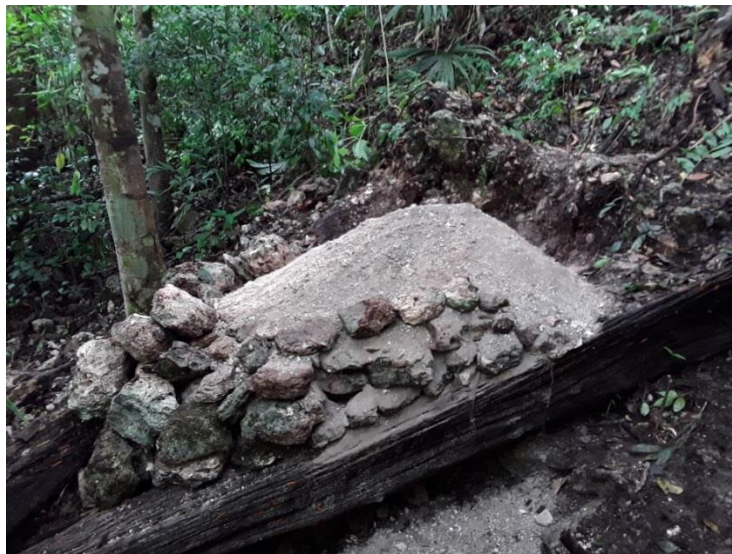
Figura 6.31. Estela cubierta por tierra colada. (Foto Alexander Posadas).

Después de proteger con nylon la estela se prosiguió a colocarle una capa de tierra colada en la superficie, así como un pequeño muro de piedras en la parte baja para proteger del deslizamiento a la tierra, luego se cubrió con una capa de hojas de los árboles para mantener la conservación (Figura 6.32).

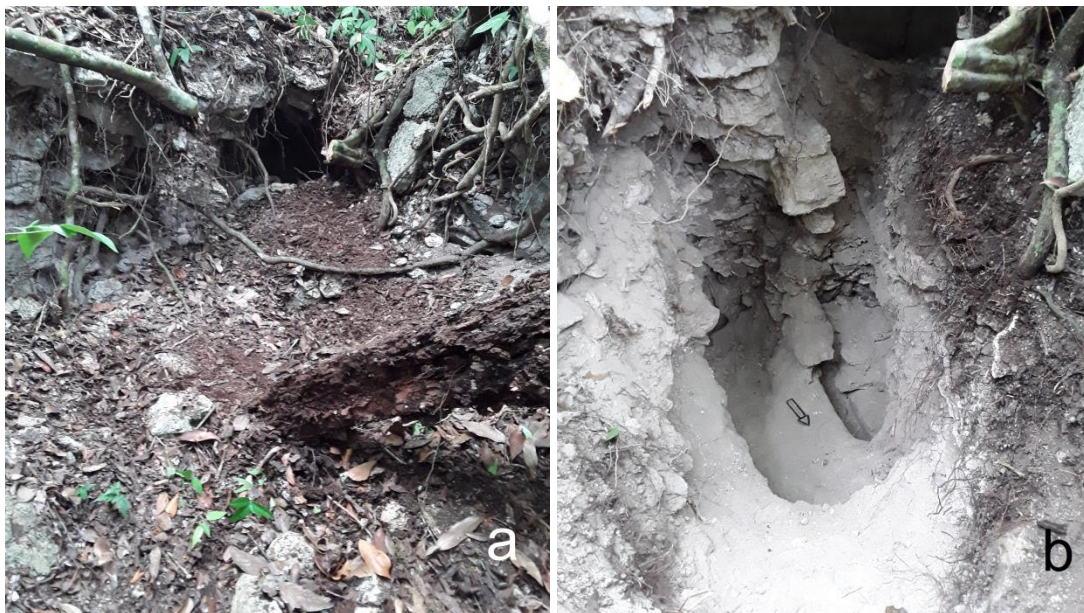
Figura 6.33a) Excavación CHO.L.18 y 6.33b) Contexto CHO.L.18.05. (Fotos Alexander Posadas).

Se removió una capa de humus (CHO.L.18.01) constituido por piedra pequeña (90 %) mezclado con arena blanca y hojas de los árboles (10 %), el cual contenía un grosor de 0.12 m (Figura 6.33a). El contexto CHO.L.18.02 mostró parte de una pared hacia el sur de 0.85 m de altura por 1.65 m de largo con bloques de piedra caliza tallados entre 0.25 m y 0.30 m de ancho por 0.30 m y 0.35 de altura, esta pared llegaba hasta a una capa de nivelación (CHO.L.18.03).

Debajo de la nivelación hacia el este, se localizó un bloque de piedra tallado (CHO.L.18.04) de 0.50 m de largo por 0.25 m de ancho, el cual pudo ser removido en el saqueo, se ubicaba junto a un relleno (CHO.L.18.05) en la misma dirección (Figura 6.33b), este relleno contenía piedra de distintos diámetros sin mezcla. Se extendió la excavación y se localizaron bloques con segmentos de estuco (CHO.L.18.06) como parte de una pared del cuarto en el lado sur. La pared tenía altura de 1.25 m por 1.65 de largo. En la misma sección del sur debajo de la nivelación (CHO.L.18.03) se localizó el relleno CHO.L.18.07, el cual contenía bloques de piedra caliza y pedernal con un largo de 1.65 m y una altura de 1.05 m.

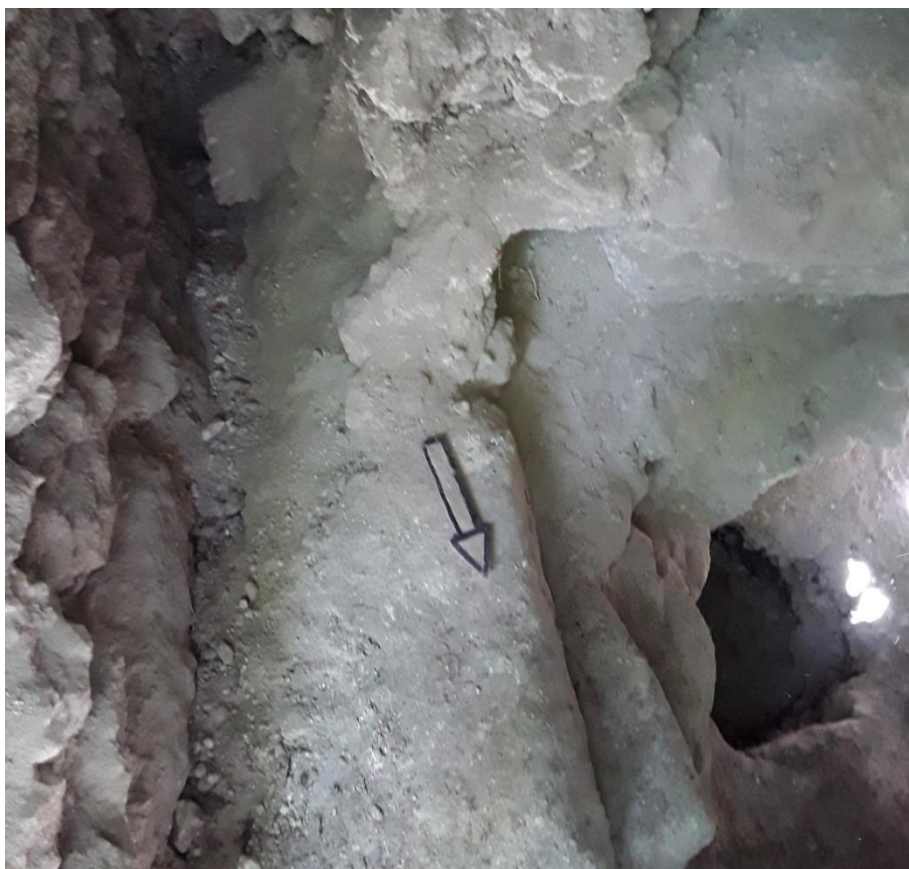
Figura 6.35. Vista de planta de registro en piso de excavación CHO.L18. (Foto: Alexander Posadas).

Fue necesario realizar un registro (CHO.L18.11) en el piso, para verificar que debajo no existiera algún entierro o recinto funerario. El corte del registro se realizó de 0.55 m de este a oeste por 0.73 de norte a sur con una profundidad de 0.93 m, localizando material removido posiblemente por los saqueadores (Figura 6.35).

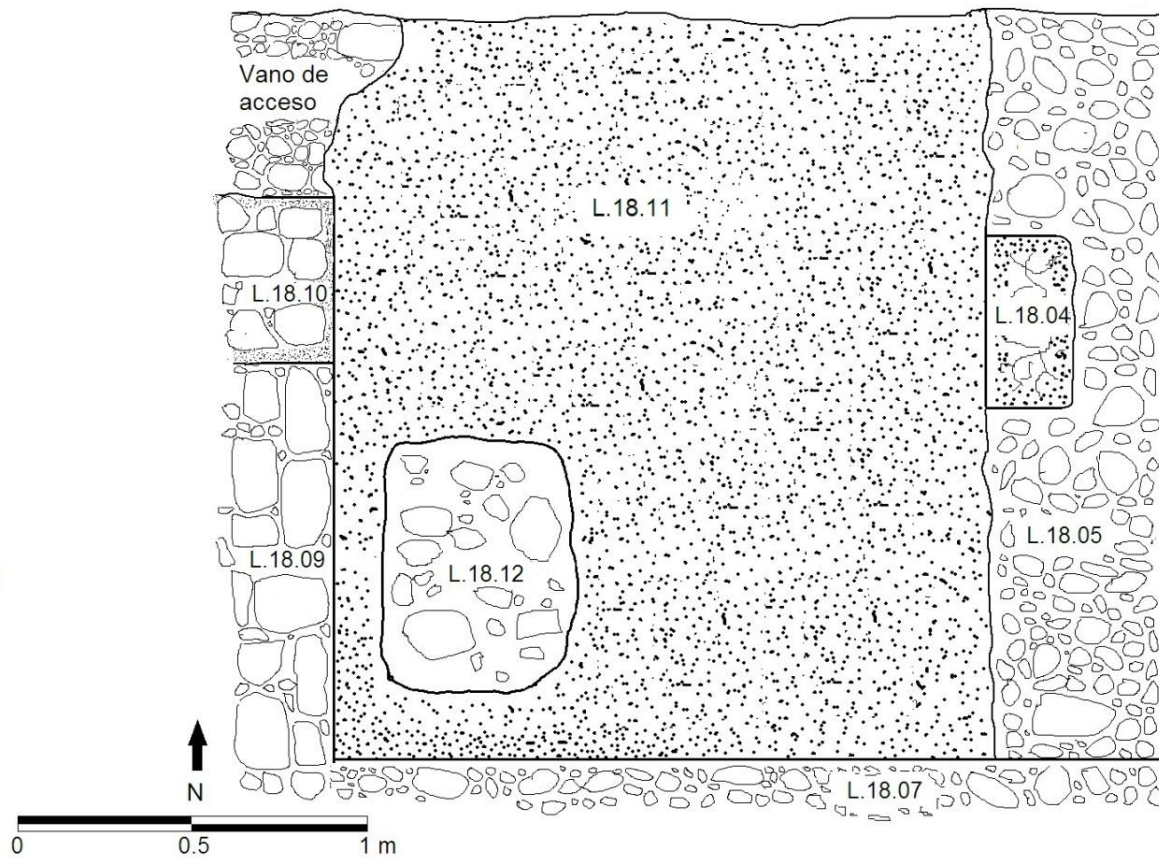
Figura 6.36. Vista de planta de excavación CHO.L.18. (Dibujo Alexander Posadas).

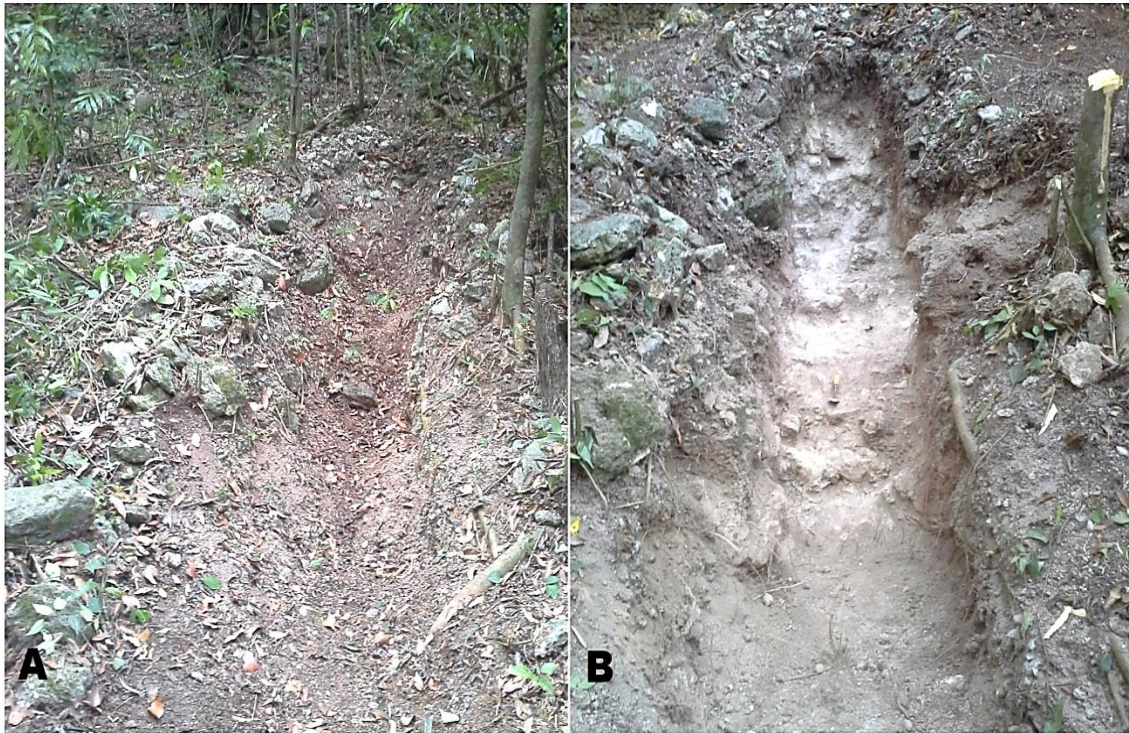
Figura 7.2. Trinchera de saqueo CHO.L.07 (A) antes de la limpieza, (B) después de la limpieza, contexto CHO.L.07.01. (Foto Bhanny Girón).

La trinchera de saqueo CHO.L.07 se localiza en la parte central de la estructura; comienza desde la parte inferior subiendo casi a la mitad, tiene una extensión de 5 m. de largo por 0.80 m de ancho, en dirección norte a sur. Antes de limpiar la trinchera se despejó maleza y ramas caídas del área de trabajo. La excavación se inició con la limpieza de la trinchera de saqueo. El contexto CHO.L.07.01, consiste en tierra gris oscura de consistencia suelta y textura suave, bastantes hojas caídas, piedras de saqueo de varios tamaños, raíces y troncos de árbol. Durante la limpieza no se recuperó ningún material cerámico (Figura 7.2 a y b).

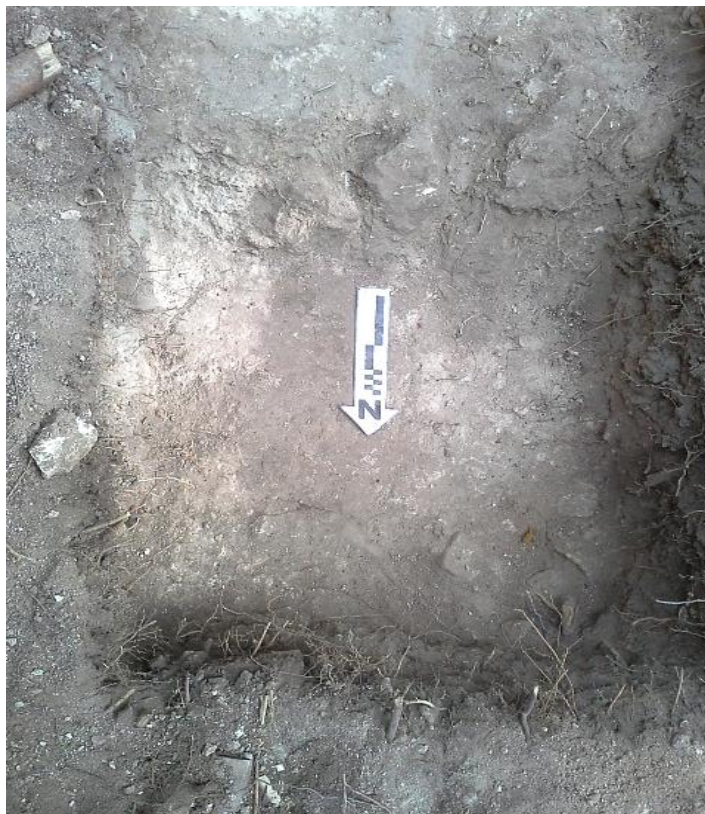
Figura 7.4. Porción del piso (CHO.L.07.04) de la plaza. (Foto Bhanny Girón).

Debajo se encuentra el piso CHO.L.07.04 (Figura 7.4) de la plaza, se excavó solo una porción y se observa en un estado erosionado, por lo cual, se le hizo una limpieza cuidadosa para no levantar la capa de estuco y poder hacer registro de ficha y fotografía. Raíces delgadas de árboles cercanos y elementos naturales han sido la causa de la erosión que se observó en esta parte del piso.

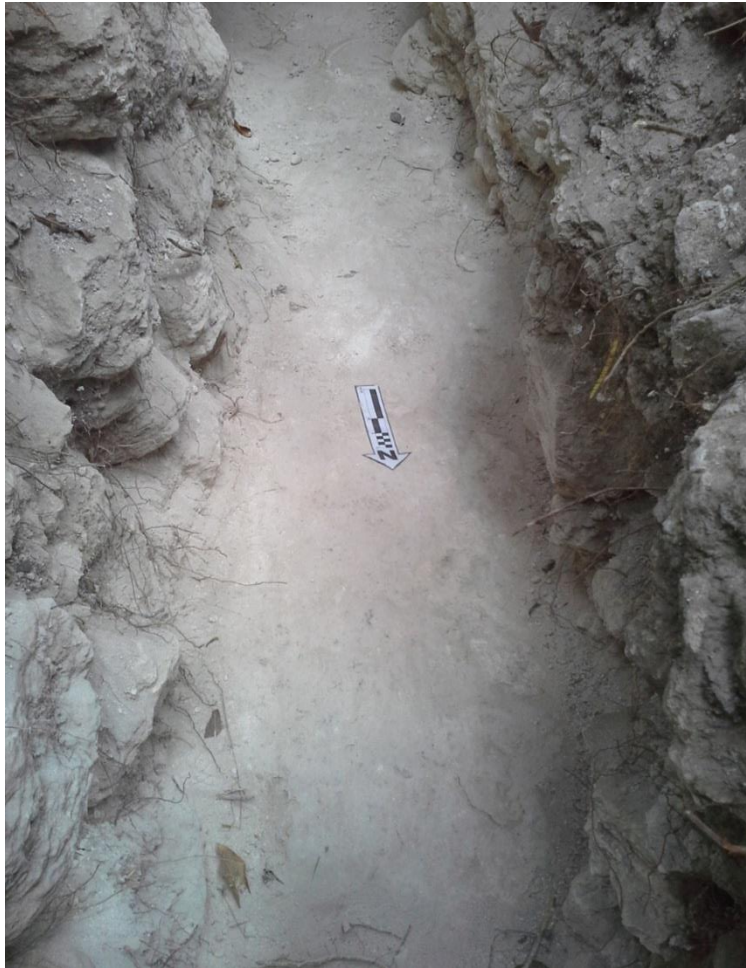
Figura 7.5. Piso estucado (CHO.L07.06). (Foto Bhanny Girón).

Después que se encontró el piso, se decidió retirar de la trinchera el material de relleno CHO.L.07.05 que no fue removido durante el saqueo, para observar rasgos arquitectónicos. Este relleno está debajo de la escalinata. Se compone de una mezcla de tierra y cal 40%, con piedras de caliza de tamaño mediano a grandes por un 60%, junto a raíces delgadas. Se recuperó material cerámico muy erosionado. Debajo se encuentra un piso estucado CHO.L.07.06 (Figura 7.5) en buenas condiciones, aunque un poco deformado por el peso del relleno y tiene un corte al principio, que fue hecho por los constructores para poner la huella de la banqueta (CHO.L.07.03).

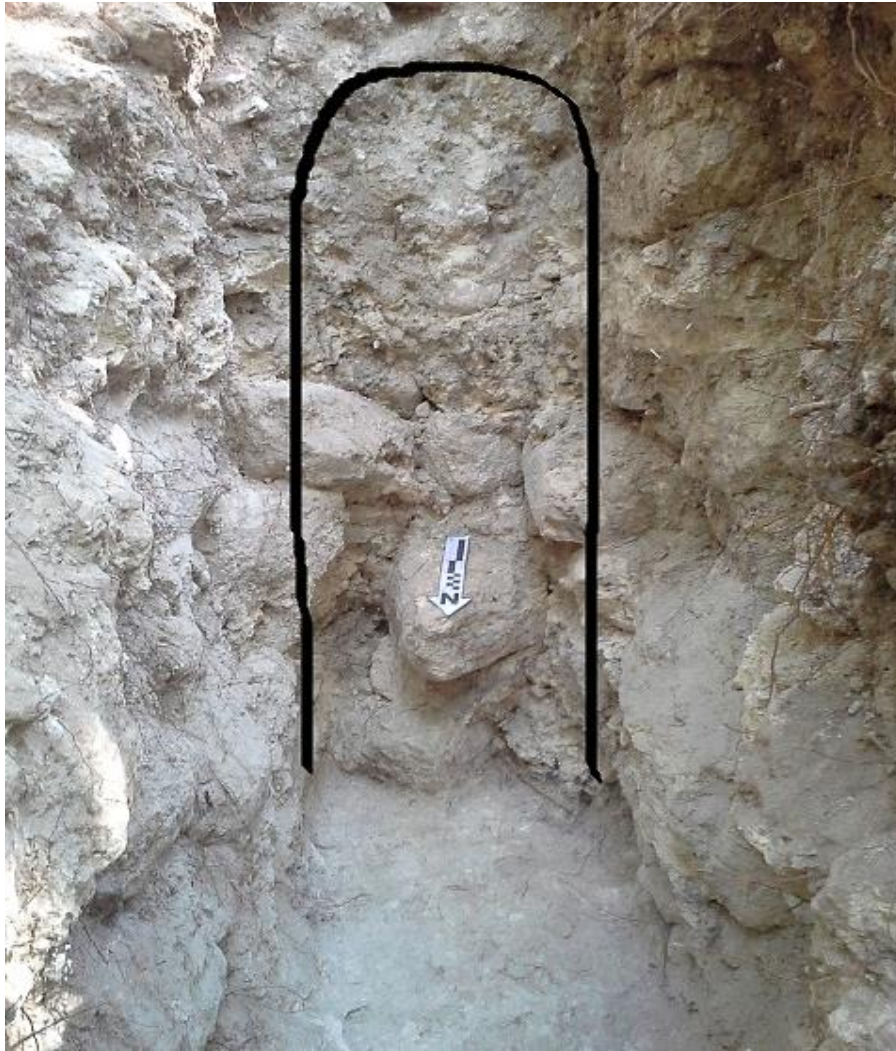
Figura 7.6. Material de relleno (CHO.L.07.08), la línea en color negro muestra el área donde se exploró por medio de un túnel para acceder al interior de la estructura. (Foto Bhanny Girón).

Después que se removió el material de relleno y hallado el piso estucado, el próximo rasgo arquitectónico que se observa es un muro de contención CHO.L07.07, destruido parcialmente por el saqueo, construido de bloques tallados de piedra caliza con una medida aproximada de 0.45 m de largo por 0.20 m de ancho, en dirección este-oeste. Atrás se encuentra otro material de relleno o embono CHO.L07.08 compuesto de una mezcla de tierra y cal 35%, piedras pequeñas de caliza 20% y grandes de caliza 45%, raíces. Fue sobre este material de relleno donde se exploró por medio de un túnel (Figura 7.6) para acceder hacia adentro de la estructura. El túnel tiene una medida de 1.60 m de altura por 0.80 m de ancho, a nivel del piso estucado.

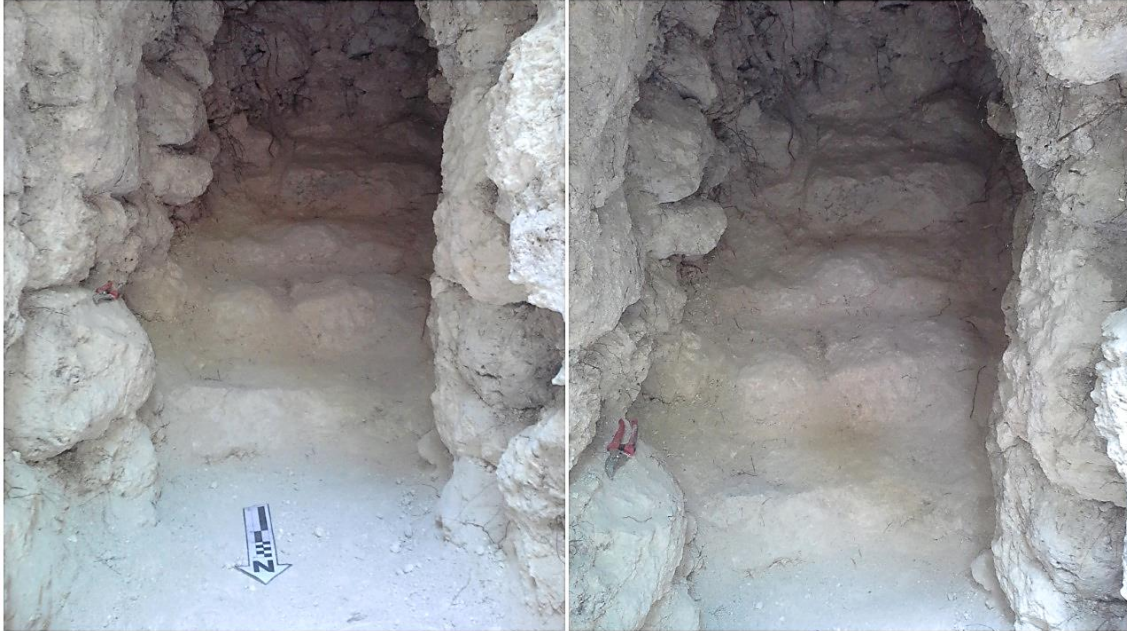
Figura 7.7. Vista frontal, lejana y cercana de la escalinata (CHO.L.07.11). (Foto Bhanny Girón).

Debajo de este material de relleno se encontró una escalinata CHO.L.07.11 (Figura 7.7), con una capa delgada de estuco que aún conserva. No se encuentra deteriorado, solo algo deformado por el peso acumulado del relleno, la contrahuella tiene una medida de 0.20 m a 0.32 m, la huella de 0.27 m a 0.37 m. La escalinata se conecta con el piso estucado (CHO.L.07.06) hacia el sur. Se observó que fue construida con bloques tallados y largos de piedra caliza con una mezcla de argamasa.

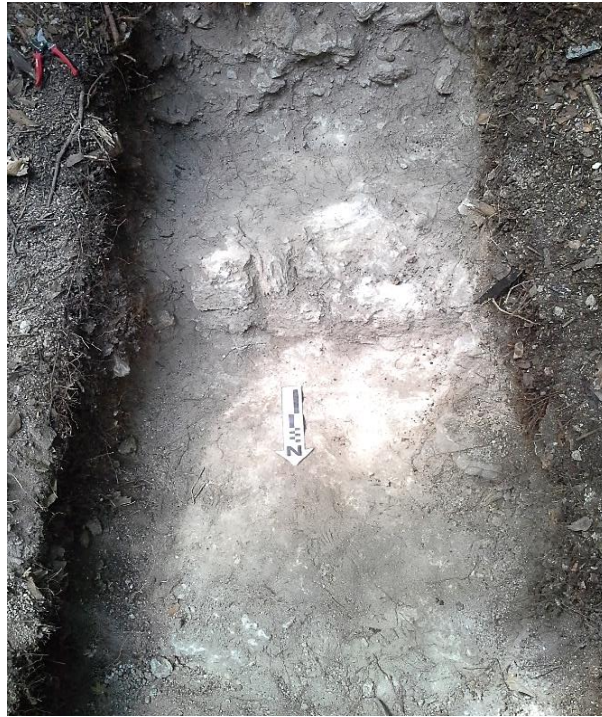
Figura 7.8. Descanso (CHO.L.07.13) de la Estructura VII. (Foto Bhanny Girón).

Debajo del humus, se descubrió un descanso CHO.L.07.13 (Figura 8), construido de pequeñas piedras de caliza 50% y argamasa 50%, con un grosor de 0.35 m, se encuentra en buenas condiciones, en dirección este-oeste, parece ser el descanso que conecta con la escalinata (CHO.L.07.02). Se exploró por debajo del descanso para buscar la parte superior de la segunda escalinata. Se encontró un material de relleno CHO.L.07.14 compuesto de una mezcla de tierra y cal 40%, piedras pequeñas de caliza 15% y piedras grandes de caliza 45%, raíces. El relleno presenta una consistencia compacta.

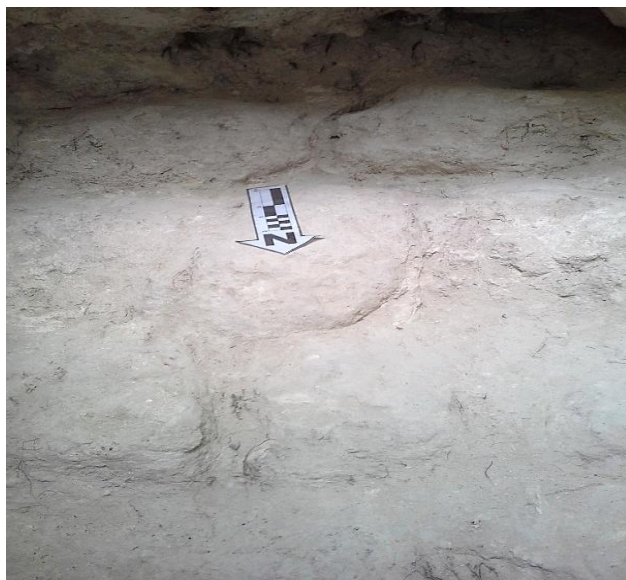
Figura 7.9. Escalinata (CHO.L.07.15), hallada debajo del relleno (CHO.L.07.14). (Foto Bhanny Girón).

Debajo de este material de relleno se descubrió otra escalinata CHO.L.07.15 (Figura 7.9) que se encuentra en buenas condiciones, aunque un poco deformado por el peso del material de relleno, tiene una capa delgada de estuco. La contrahuella tiene una medida de 0.16 m a 0.23 m y la huella 0.26 m. La escalinata se orienta de norte a sur, probablemente sea de la primera fase constructiva de acceso a las áreas administrativas que se construyó en la estructura. Se exploró una parte de las gradas de esta escalinata para proseguir la excavación hacia abajo, por lo que no se destapó en su totalidad ni tampoco se observó más evidencia de la otra escalinata (CHO.L.07.11) o restos de gradas.

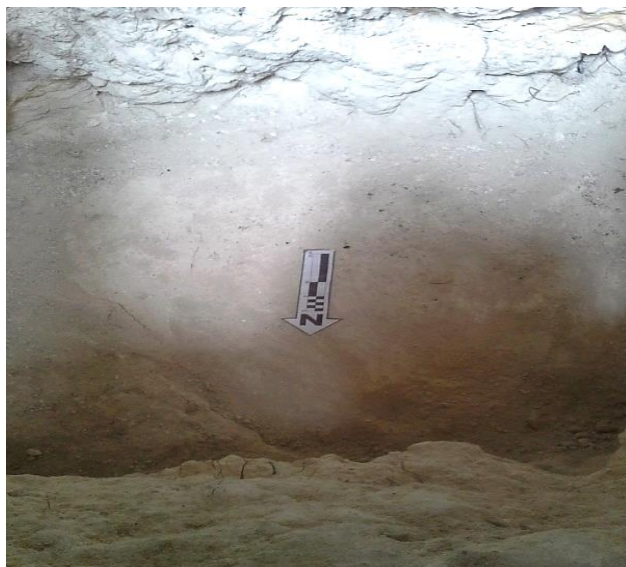
Figura 7.10. Piso (CHO.L.07.17), hallado debajo del relleno (CHO.L.07.16). (Foto Bhanny Girón).

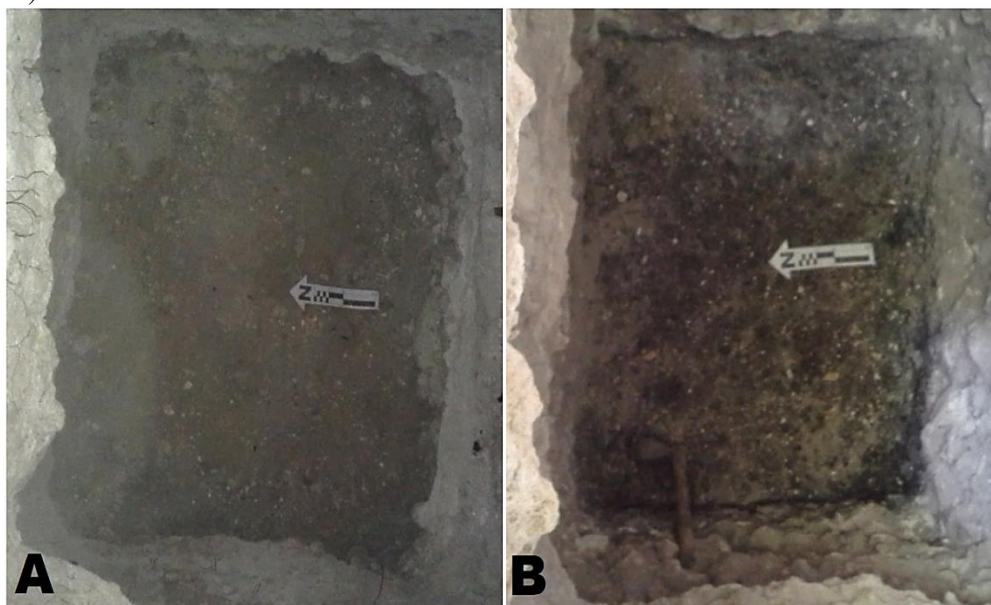
Figura 7.12 (A) Vista del material de relleno (CHO.L07.20), (B) Vista del barro negro (CHO.L07.21). (Fotos Bhanny Girón).

Abajo se descubrió un piso estucado CHO.L.07.19 (Figura 7.11b) en buenas condiciones, un grosor de 0.15 m, fabricado con una mezcla de tierra y cal 60% y piedras muy pequeñas 40%, tiene una consistencia dura. Debajo se halló un material de relleno CHO.L.07.20 (Figura 7.12a) con un grosor de 0.40 m, compuesto de tierra gris oscura 40%, piedras pequeñas 30% a medianas 30%. En este material de relleno se recuperó material cerámico y lítica (lasca). El análisis correspondiente ha fechado la cerámica para el periodo Preclásico Terminal, complejo Wayab (Chicanel) (Véase Arroyave, este volumen).

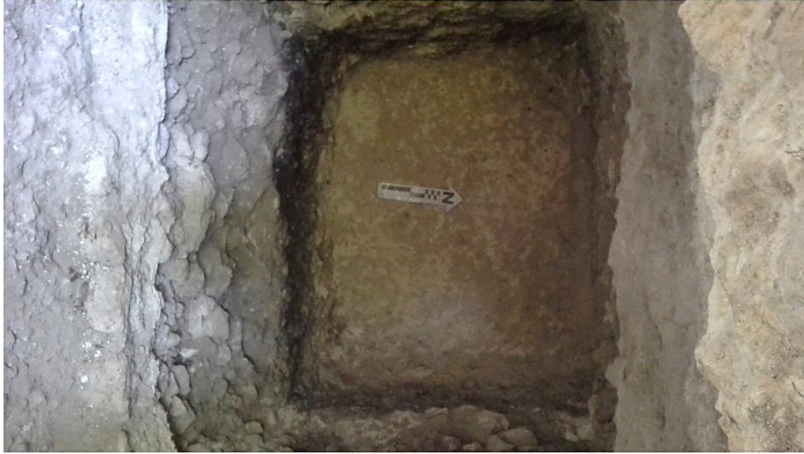
Figura 7.13. Vista de la roca madre o roca natural (CHO.L.07.22). (Foto Bhanny Girón).

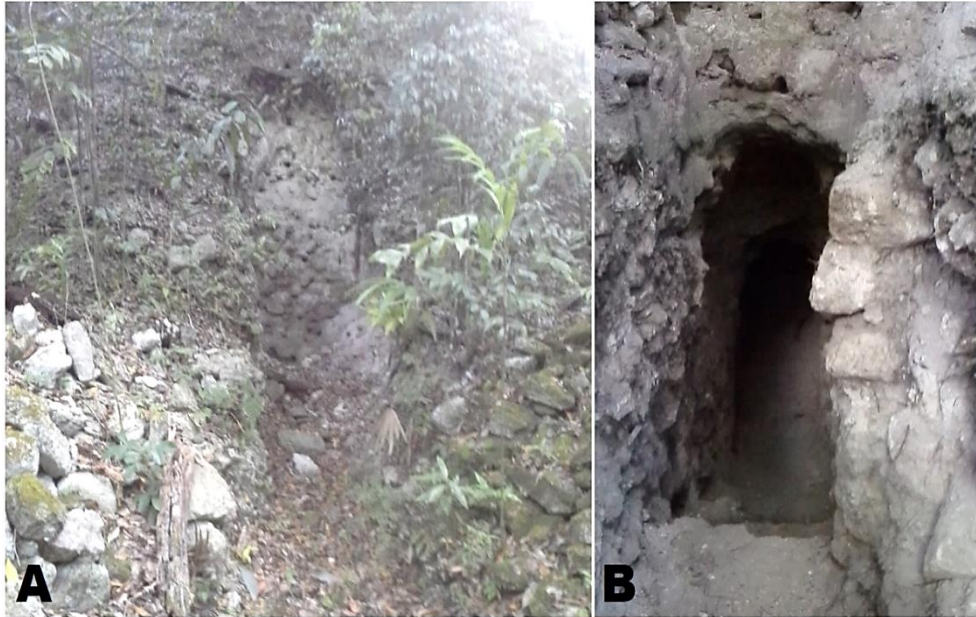
Figura 7.19. Trinchera de saqueo en la Estructura V, contexto CHO.L.08.01 (A) Antes de la limpieza, (B) Después de la limpieza, se observa el túnel de saqueo que penetró la estructura. (Foto Bhanny Girón).

La excavación se realizó sobre una trinchera de saqueo que se localiza en la parte inferior de la estructura en su fachada este, tiene una extensión de 18 m de largo por 0.80 m de ancho, medida que fue tomada luego de la limpieza. La trinchera abarca desde afuera hacia el interior de la estructura, donde los saqueadores hicieron un túnel para ingresar. Se inició con la limpieza de la trinchera, retirando el humus CHO.L.08.01, que contiene tierra gris muy suelta, raíces delgadas y gruesas, material de saqueo, bastantes hojas, ramas y piedras (Figura 7.19 a,b). La capa de humus llegaba un poco adentro de la pirámide y cubría toda la entrada del túnel. Se recuperó material cerámico del periodo Preclásico Tardío, complejo Itzamkanak (Chicanel) (Véase Arroyave, este volumen).

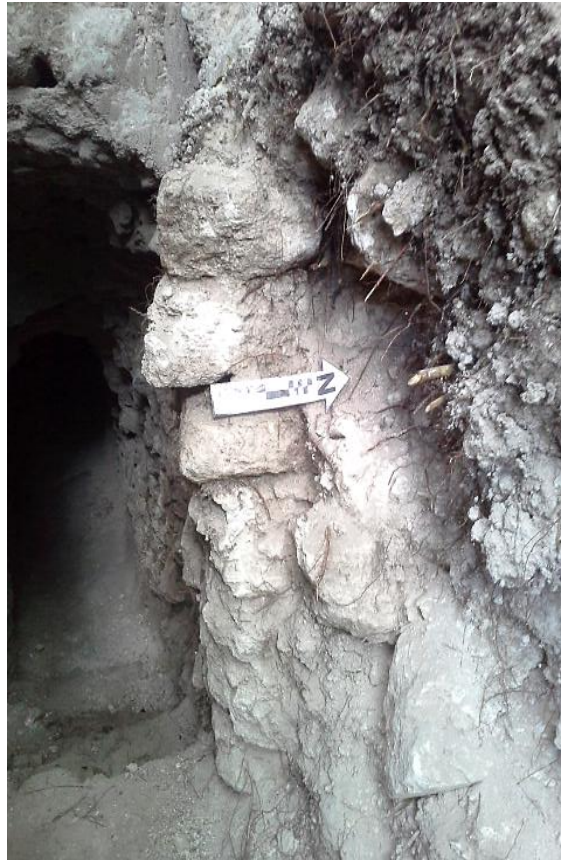
Figura 7.20. Muro de contención CHO.L.08.03) parcialmente destruido. (Foto Bhanny Girón).

Después de la limpieza de la trinchera, se asignaron número de contexto a los rasgos arquitectónicos que quedaron expuestos. El primer contexto asignado es un material de relleno CHO.L.08.02, compuesto de tierra gris oscura, piedras de distintos tamaños de caliza y pedernal, raíces gruesas y delgadas. Continúa un muro de contención CHO.L.08.03 (Figura 7.20) que se encontró parcialmente destruido, fue construido de bloques tallados de piedra caliza, con una medida de 0.46 m de largo por 0.20 m de ancho, parece que se extiende de sur a norte, aunque, sobre el perfil sur no se observó este muro de contención.

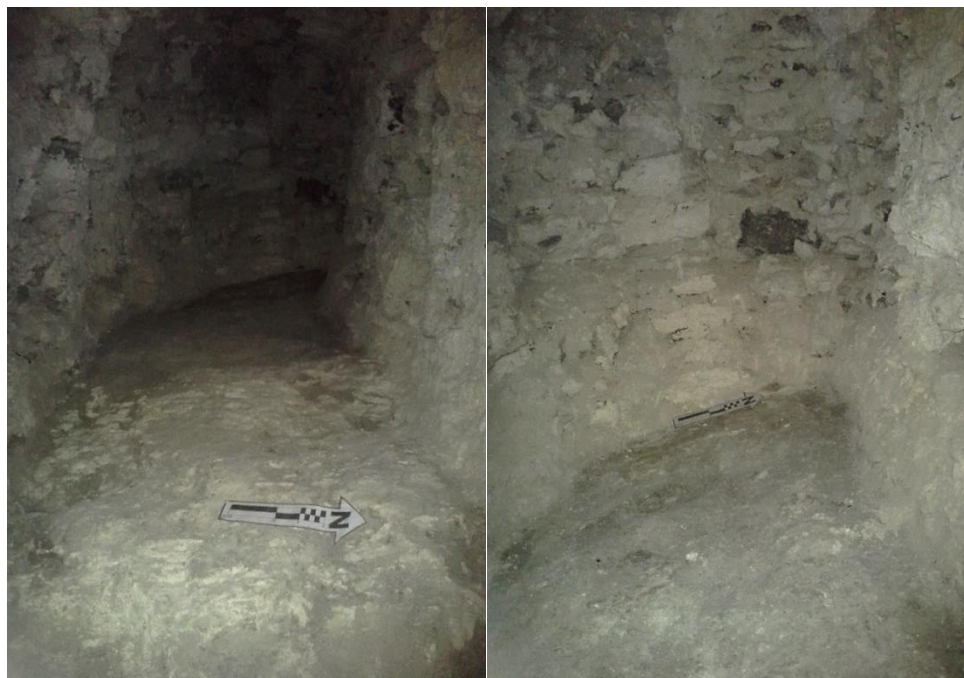
Figura 7.21. Vistas de la roca natural (CHO.L.08.07) forma ondulada, con desnivel y una ligera inclinación. Arriba el relleno (CHO.L.08.06). (Foto Bhanny Girón).

Atrás se encuentra material de relleno CHO.L.08.04, que está compuesto de tierra gris de textura arenosa, piedras de varios tamaños de caliza y pedernal, con raíces delgadas. Este relleno se observa por todo el túnel de saqueo. Debajo se halla un piso estucado CHO.L.08.05, tiene un grosor de 0.07 m, se observa por partes en el perfil sur como en el norte, a través del túnel. Abajo se halla material de relleno CHO.L.08.06, compuesto de una mezcla de tierra gris y blanca, textura arenosa, piedras de distintos tamaños de caliza y pedernal. Este relleno fue asentado sobre la roca natural CHO.L.08.07. La roca tiene una forma ondulada con desnivel dándole una ligera inclinación (Figura 7.21).
