INVESTIGACIONES ARQUEOLÓGICAS EN EL NORESTE DE PETÉN

TEMPORADA 2021

Francisco Estrada-Belli, Director

RESUMEN DE INVESTIGACIONES DEL 2021 EN HOLMUL Y CHOCHKITAM.

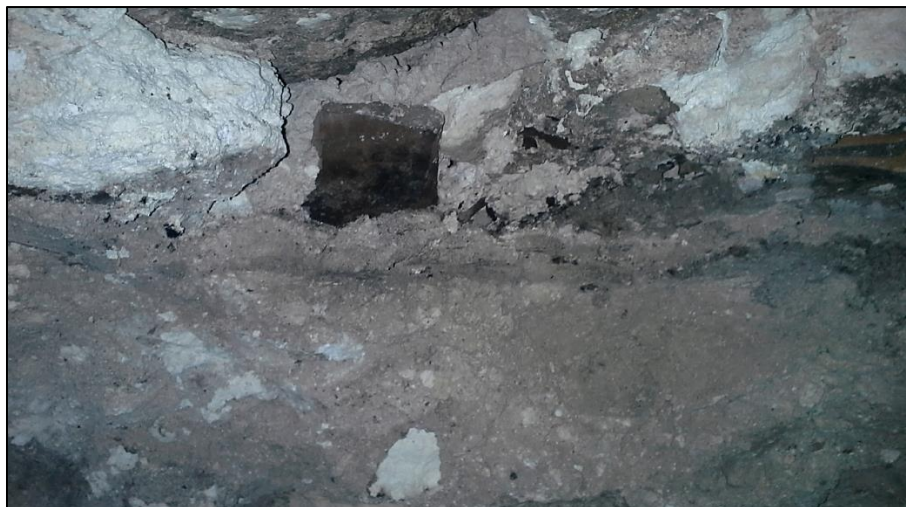
Figura 7.22. Fragmentos de cerámica *in situ*, con marcas de quemado. (Foto Bhanny Girón).

A los 2 m de ir excavando, sobre el perfil sur y el relleno (CHO.L.08.04) aparecieron fragmentos de cerámica *in situ* (Figura 7.22) con marcas de quemado, por lo cual se recuperó bastante material cerámico. Entre los tipos cerámicos según el análisis hay, Café Moteado, Chaquiste Impreso, Achote Negro, Cambio sin Engobe, Maquina Café y otros, fechados para el Clásico Tardío complejo Chak 1-2 (Tepeu 1-2) (Véase, Arroyave, este volumen). Se tomó muestra de carbón (CHO.L.08.04.13.01). También se recuperó material cerámico en el relleno (CHO.L.08.06) casi a nivel de la roca natural del Preclásico Tardío (Véase Arroyave, este volumen); se tomó muestra de carbón (CHO.L.08.06.13.01).

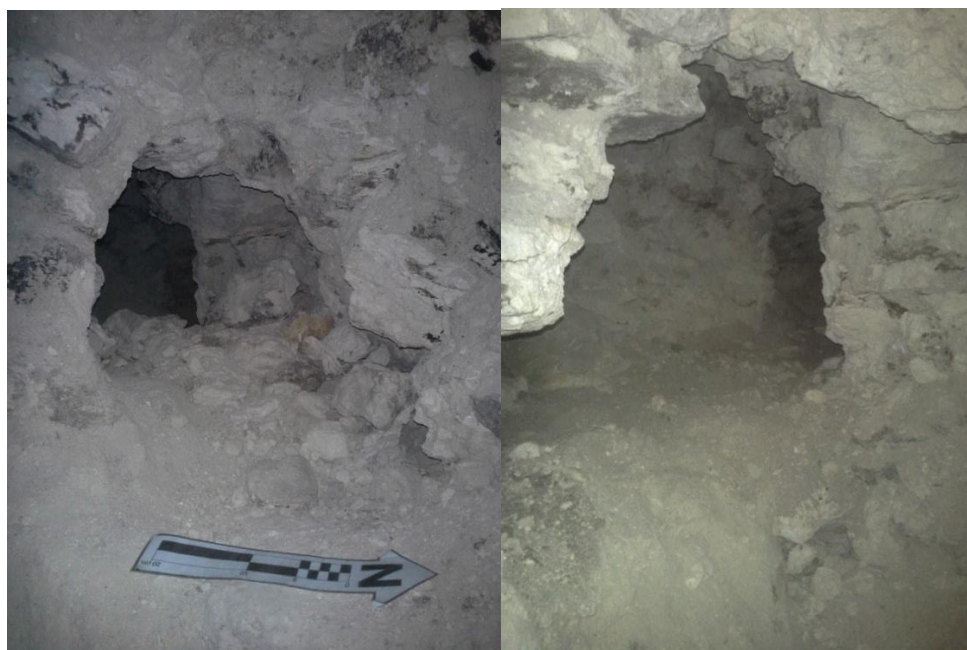
Figura 7.23. Vista al momento de encontrar la otra trinchera de saqueo (izquierda), ampliación para acceder a la trinchera (derecha). Foto Bhanny Girón.

Ambos rellenos eran duros de excavar, se encuentran muy compactados, debido a esto el proceso de excavación fue lento, el avance era de 0.40 m a 0.50 m por día. Pasados otros 3 m, la excavación se encontró con la otra trinchera de saqueo, que proviene de la fachada oeste de la estructura (Figura 7.23). Se observó que la trinchera es larga y se encuentra tapada; ambas trincheras en esta sección se separan por 0.40 m. Se limpió una parte de esta trinchera desde el punto donde se encontró hacia el este, donde termina el saqueo. En la limpieza o retiro de saqueo CHO.L.08.08 se recuperó poco material cerámico del Clásico Temprano, complejo Kak 1 (Tzakol 1) (Véase Arroyave, este volumen). Probablemente esta cerámica venga del relleno (CHO.L.08.06), se tomó una muestra de carbón (CHO.L.08.08.13.01).

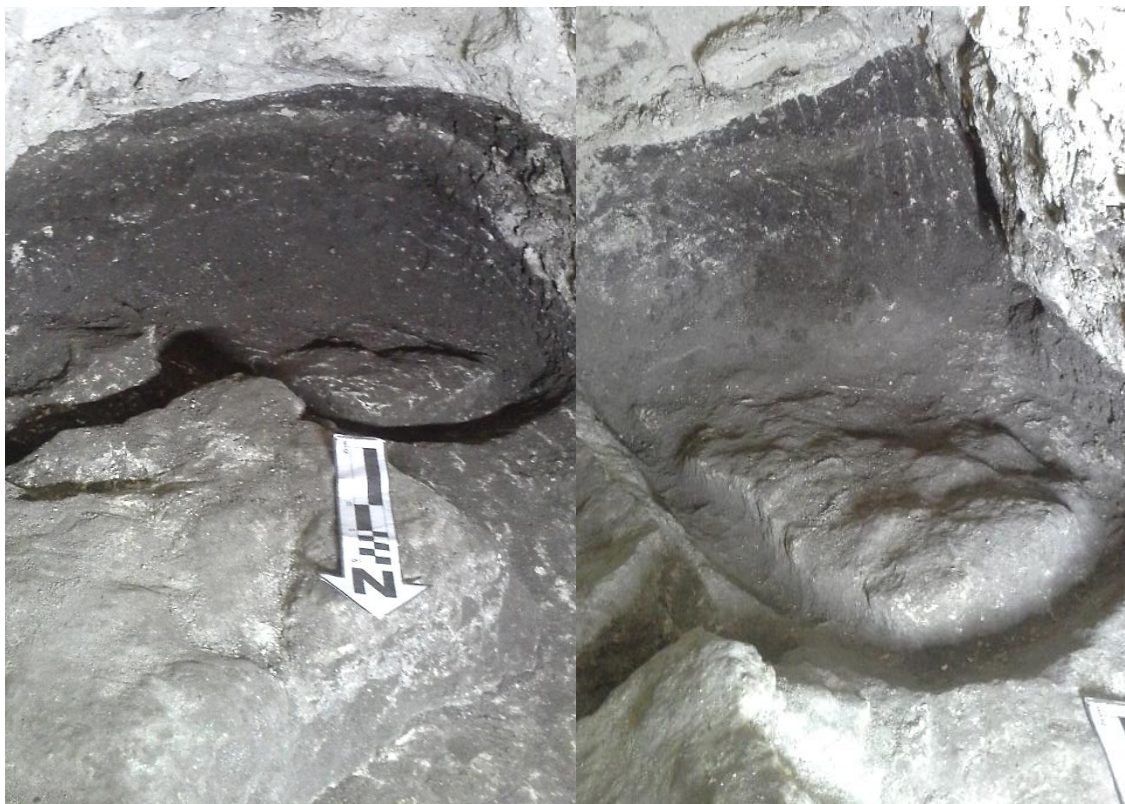
Figura 7.24. Vista de los bloques tallados en la roca natural, debajo de la capa de tierra negra (CHO.L.08.09). Durante el proceso de excavación (izquierda); después de terminar de excavar esta área (derecha). (Foto Bhanny Girón).

Durante la limpieza del material de saqueo, apareció una capa de tierra negra CHO.L.08.09 que habían removido casi totalmente durante el saqueo, pero, hacia el perfil sur aún quedaba parte de esta capa. Se excavó esta área y se encontraron unos bloques tallados en la roca natural (Figura 7.24) que aún permanecían *in situ*. Esta capa de tierra negra cubre un área de 1.30 m de ancho por 2.20 m (poco más) de largo en dirección norte-sur. Se recuperó material cerámico del Clásico Temprano, complejo Kak 1 (Tzakol 1) (Véase Arroyave, este volumen). También lasca de pedernal y un fragmento de obsidiana (CHO.08.09.05.01, Figura 7.25).

Los bloques tallados en la roca no están acabados ni terminados de cortar, parece que no fueron bien tallados lo que explica la razón porque permanecen en su lugar. En todo caso, aparentemente esta área puede haberse utilizado como cantera para sacar bloques de caliza. Una cantera mayor se encuentra más hacia el oeste (comunicación personal, Velázquez, 2021).

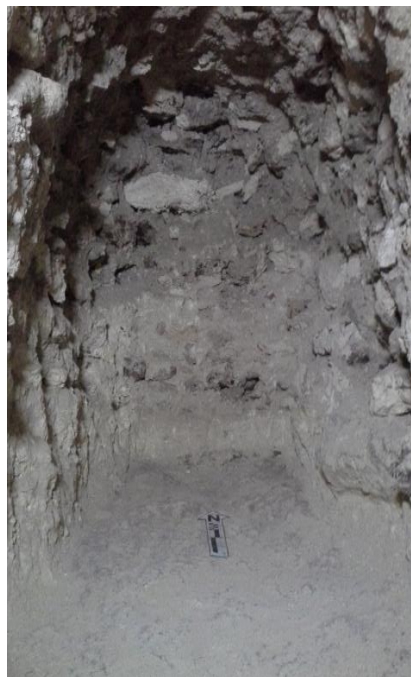
Figura 7.26. Registro (CHO.L.08.10) sobre el perfil norte, en el relleno (CHO.L.08.06), se observa la roca natural nivelada. (Foto Bhanny Girón).

Se realizó un registro CHO.L.08.10, en el perfil norte sobre el relleno (CHO.L.08.06) frente donde se encontró el material cerámico quemado, con el objetivo de buscar alguna evidencia de una tumba o entierro. El registro tiene una medida de 1.20 m de altura por 1 m de ancho, a nivel de la roca natural. Se excavó por 2 m de profundidad. Como se ha mencionado este relleno es duro y compacto, no se encontró evidencia alguna de entierro ni se recuperó ningún material cerámico, en donde se observó que la roca natural aparece nivelada (Figura 7.26).

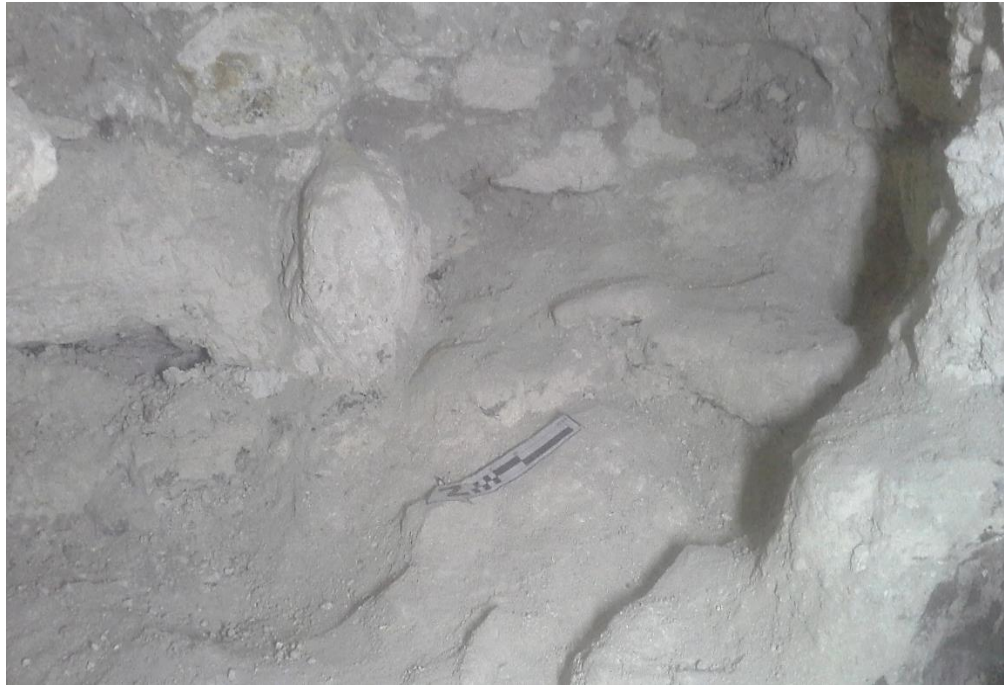
Figura 7.29. Estrato (CHO.L08.12) encontrado debajo de la capa de lasca pedernal (CHO.L08.11) y obsidiana (CHO.L08.11.05). (Foto Bhanny Girón).

Debajo de esta capa, se encuentra un estrato CHO.L.08.12 (Figura 7.29) compuesto de tierra blanca 50%, con una capa muy delgada de estuco, piedras grandes de caliza 40% y piedras pequeñas 10%. Abajo aparece una segunda capa de lasca CHO.L.08.13 (Figura 7.30), de tamaño más grande que la anterior, un peso aproximado de 35 libras (15875.73 Gramos) y una cantidad considerable de obsidiana (CHO.L.0.13.05, Figura 7.31) un peso total de 4 onzas (113.4 Gramos); aquí no se recuperó material cerámico.

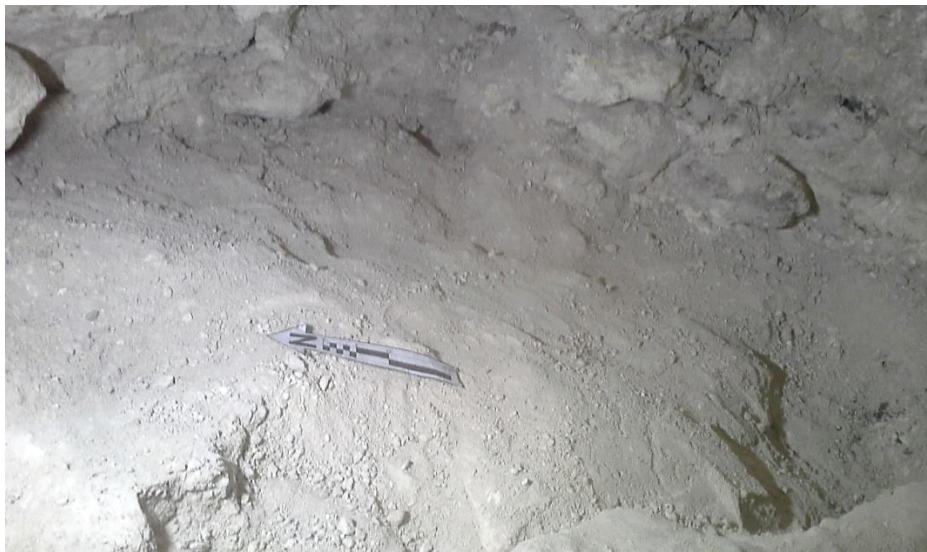
Figura 7.32. Vista del estrato (CHO.L.08.14). (Foto Bhanny Girón).

Debajo de esta segunda capa de lasca, apareció el estrato CHO.L.08.14 (Figura 7.32) compuesto de tierra gris y cal por un 50% con una fina capa de estuco, piedra caliza de diferente tamaño. Abajo se encontraron lajas CHO.L.08.15 de caliza y pedernal grande, que tienen una medida aproximada de 0.45 m a 0.56 m de largo por 0.28 a 0.35 m de ancho. Se recuperó poco material cerámico del Clásico Tardío (Véase, Arroyave, este volumen). Se retiraron algunas lajas que estaban por encima del techo de una cámara abovedada. Como no era viable retirar todas las lajas, por el riesgo de colapso, se tomó la opción de explorar el lado oeste de esta cámara para ingresar, por medio de un agujero rectangular de 1 m de largo por 0.60 m de ancho (Figura 7.33).

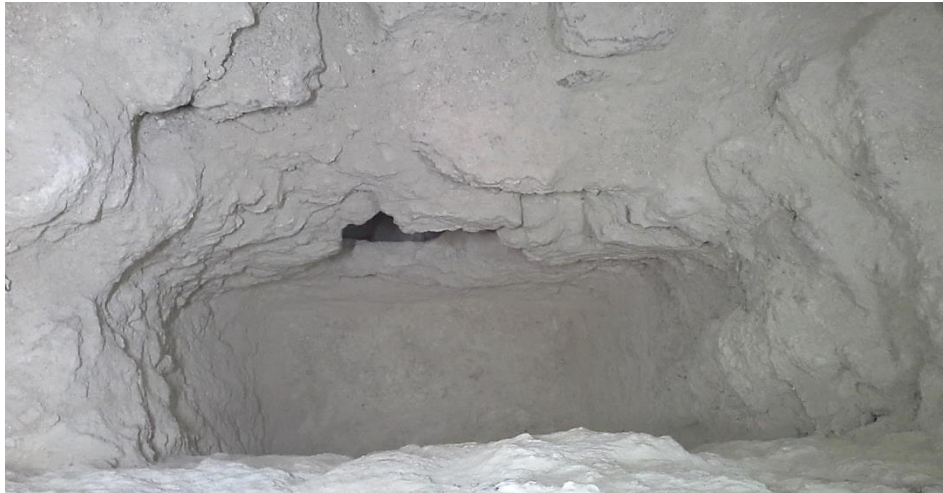
Figura 7.33. Agujero rectangular excavado en la roca natural para acceder a la cámara abovedada. (Foto Bhanny Girón).

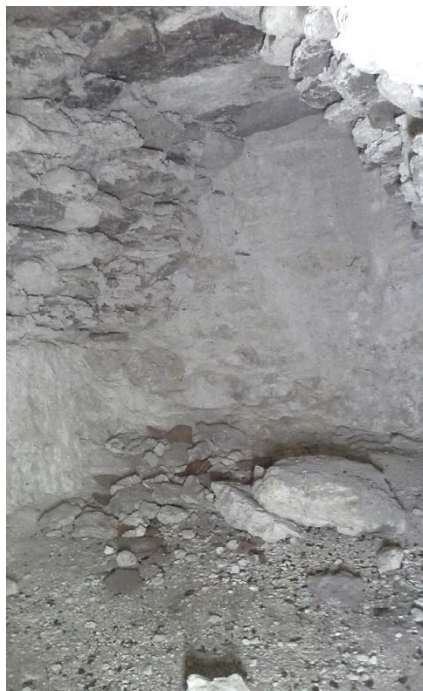
Figura 7.34. Cámara funeraria abovedada, como se encontró al momento de ingresar, se observa fragmentos cerámicos, óseos, tierra y piedras. (Foto Bhanny Girón).

Excavado el agujero, se ingresó por el lado inferior de la pared oeste de una cámara funeraria abovedada excavada en la roca natural. Al momento de ingresar se observaron al sureste varios fragmentos cerámicos, óseos y dos piedras grandes de caliza sobre los mismos (Figura 7.34). Se realizó limpieza en el suelo de la cámara, donde se retiró tierra y piedras, se dejaron solamente los fragmentos de cerámica y óseos para fotografía y registro. La cámara funeraria tiene una altura aproximada de 1.50 m, 1.45 m de ancho por 4 m de largo.

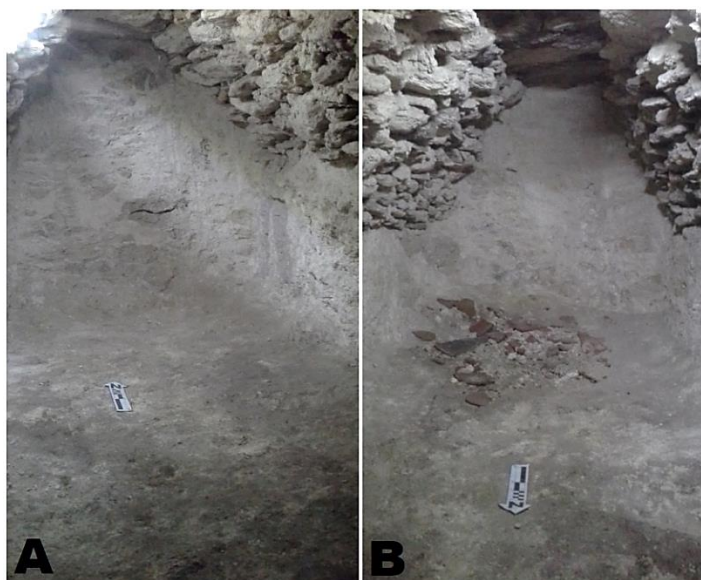
Figura 7.35. (A) Pared norte (CHO.L08.16) y parte de la pared este (CHO.L08.17), (B) Pared sur (CHO.L08.18), parte de la pared oeste (CHO.L08.19) y el piso (CHO.L08.20), después de la limpieza, se dejaron los fragmentos de cerámica y óseos. (Foto Bhanny Girón).

La pared norte CHO.L.08.16 tienen una altura aproximada de 2 m desde la orilla del hoyo en la roca hacia el suelo por 1.45 m de ancho. La pared este CHO.L.08.17, tiene una altura aproximada de 2 m por 4 m de largo; la pared desde el suelo a 0.80 m hacia arriba tiene un corte arremetido tallado, donde los constructores colocaron lajas. La pared sur CHO.L.08.18 tiene una altura aproximada de 2 m por 1.45 m de ancho. La pared oeste CHO.L.08.19 tiene una altura de 2 m por 4 m de largo, al igual que la pared este, descansa sobre un corte en la roca natural. El piso CHO.L.08.20 tiene una medida de 1.45 m de ancho por 4 m de largo. (Figura 7.35 a y b). En la parte superior de la esquina suroeste, se encontró un agujero de saqueo, en la bóveda de la cámara, que viene de la trinchera de saqueo de la fachada sur (Figura 7.36),

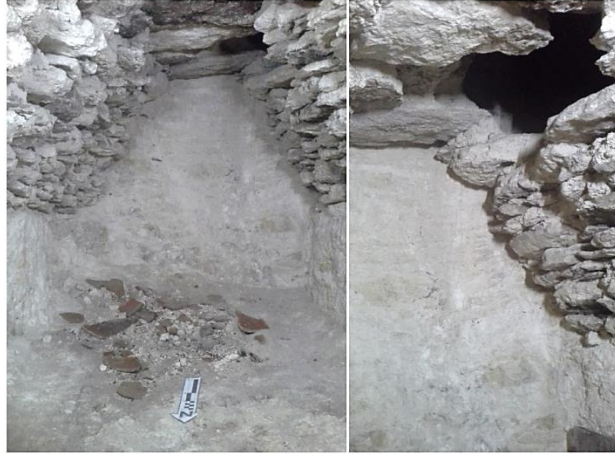
Figura 7.36. Vistas del agujero que viene de la trinchera de saqueo en la esquina suroeste superior. (Foto Bhanny Girón).

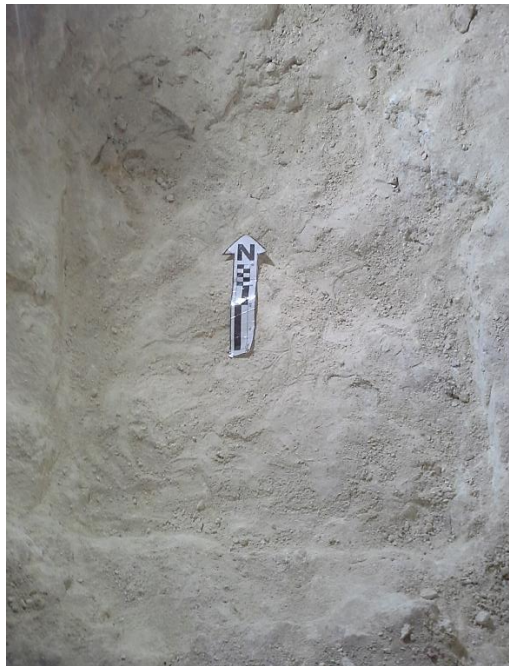
Figura 7.45. Registro (CHO.L.08.22) de 1 m por 1 m, en la roca natural. (Foto Bhanny Girón).

Luego de remover los fragmentos óseos, cerámicos y pedazos de madera, se tomó muestra de carbón (CHO.L.08.21.13.01) como también se tomó muestra de tierra (CHO.L.08.21.13.01) donde se encontraban los fragmentos y restos para análisis. Se hizo un registro pequeño CHO.L.08.22 de 1 m por 1 m al centro del piso (CHO.L.08.20) de la cámara funeraria, para ver si había algo debajo. Al excavar se comprobó que sigue la roca natural, se encontró un poco suelto al excavar, pero más abajo es compacto y duro (Figura 7.45).

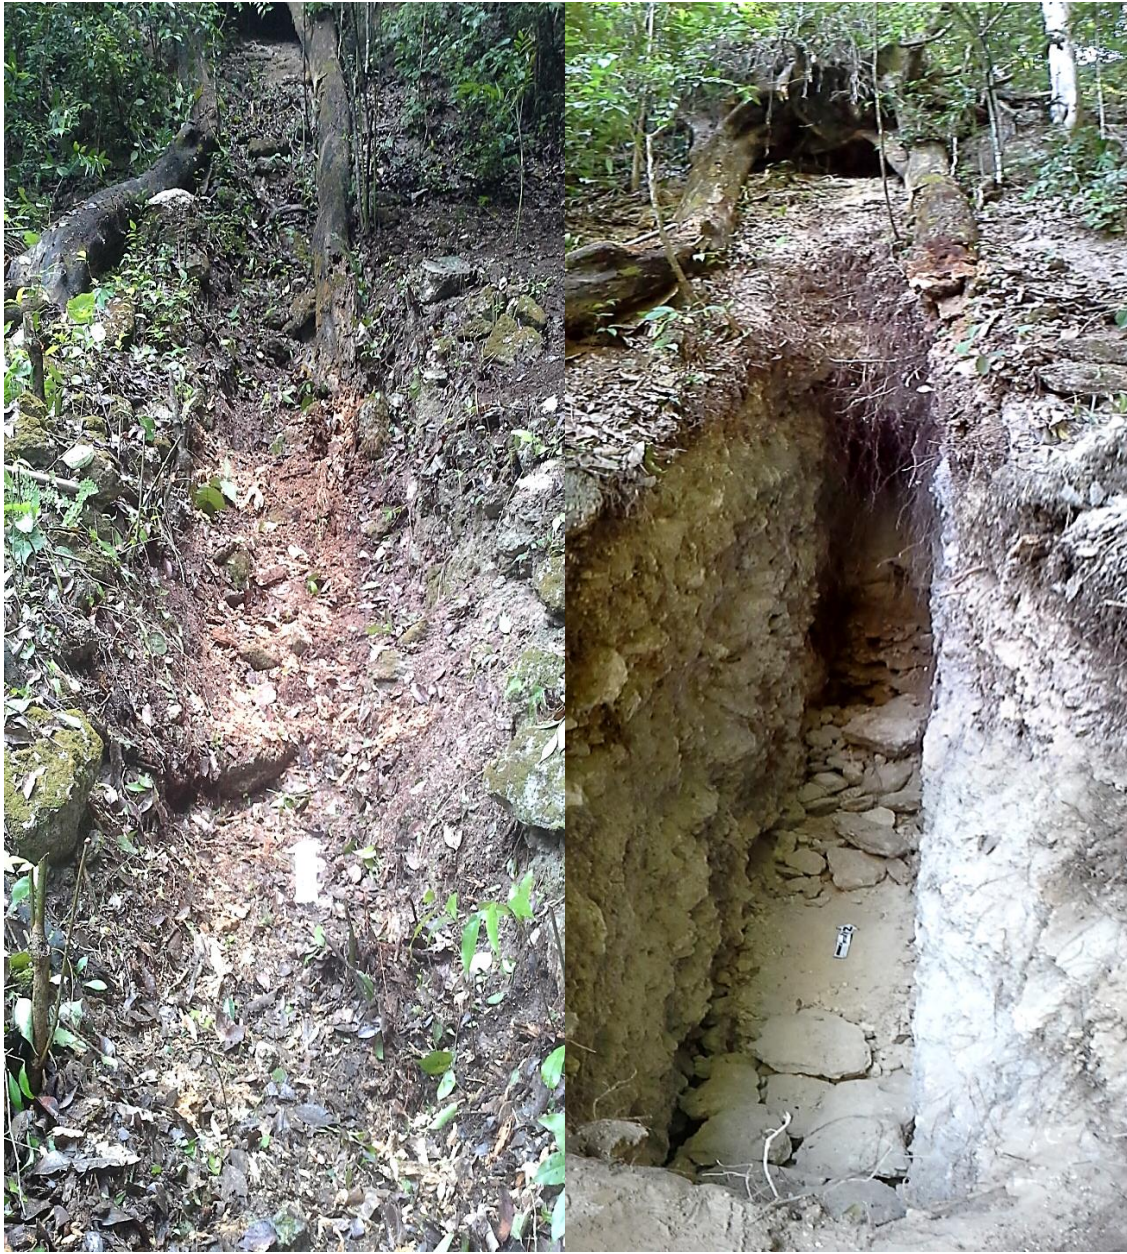
Figura 7.55. Antes de la limpieza (izquierda); durante el proceso de vacío de la Estructura 37 (derecha) CHO.L15, vista dirección norte. (Foto Bhanny Girón).

La Estructura 37 se localiza en la parte sur del complejo palaciego principal de Chochkitam (Figura 7.54). Tiene una larga trinchera de saqueo que va desde la parte superior hacia el inferior de la estructura. El primer paso fue limpiar y vaciar la trinchera no completamente sino empezando a la mitad del saqueo para llegar al nivel de la roca natural y de ahí seguir hacia adentro de la estructura (Figura 7.55). El proceso se ejecutó con extremo cuidado, al retirar material de saqueo, hojas, troncos grandes caídos. Este material se encontraba suelto y se priorizó mantener su consistencia. La excavación quedó suspendida y se planea continuar el próximo año. Se dejó puesto un tapón para evitar algún tipo de derrumbe. Se recuperó material cerámico del periodo Clásico Tardío, complejo Chak 1-2 (Tepeu 1-2) (Véase Arroyave, este volumen). También se recuperó un fragmento de hacha bifacial de pedernal (CHO.L.15.01.04.01, Figura 7.56) y un fragmento de piedra de moler de granito (CHO.L.15.01.07.01, Figura 7.57).

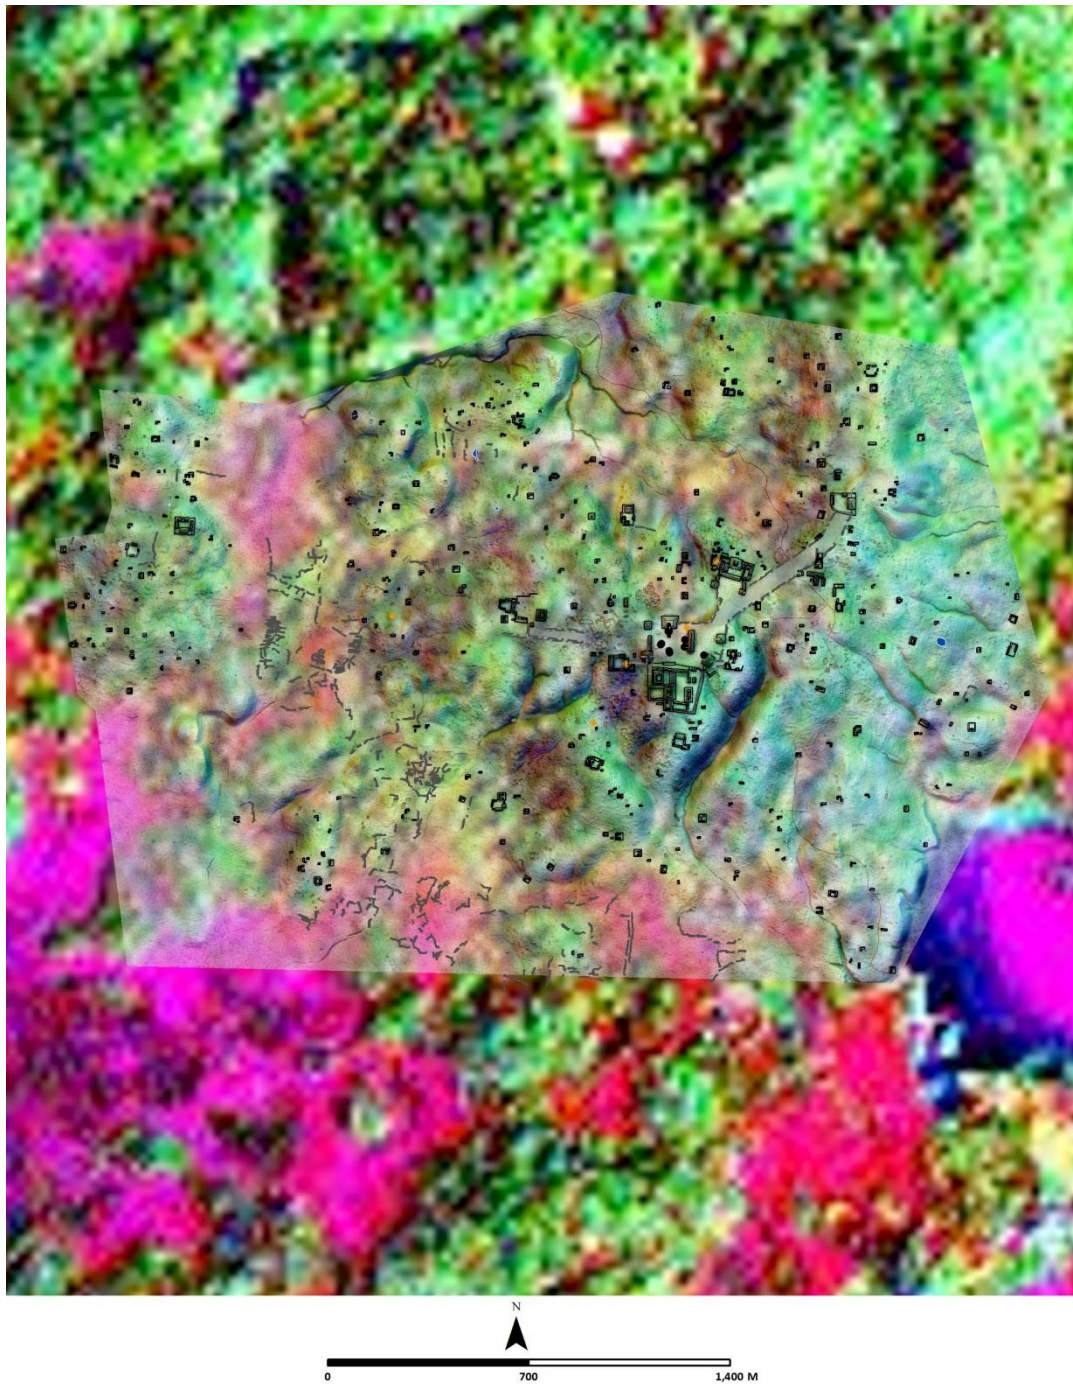
Figura 8.1. LiDAR 2021 con 1 m de resolución con 50% transparencia del sobre LANDSAT ETM+ (*Enhanced Thematic Mapper Plus*) 2001, de 15 m de resolución, utilizadas en el SIG Holmul. (Imagen A. Velásquez López).

Todos los datos recolectados fueron geo-referenciados con coordenadas UTM (Zona 16 N), Datum WGS-84. ArcGIS admitió datos LiDAR tipo .las y se crearon DEM (**Modelos Digitales de Elevación**), tolerando representar valores topográficos mediante píxeles para poder visualizar el modelo completo en 3D. Estos se dispusieron como transparencias de *shapefile* en un 50% para generar diferentes sensaciones de textura y relieve en terreno, (*open_pos* arriba, *open_neg* al medio y *multi_hs* abajo), permitiendo mejorar la calidad visual de algunos de nuestros mapas asignando valores de claridad a cada píxel dependiendo de su posición en el espacio, generando una sensación de profundidad gracias a los contrastes cromáticos entre desniveles.

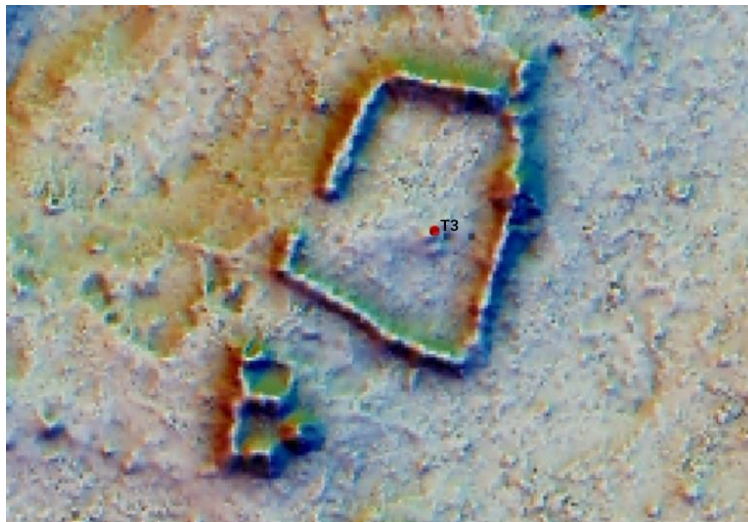
Figura 8.6. Target 3 (T3). Imagen LiDAR. (A. Velásquez López).

T3 es un grupo habitacional, emplazado sobre una colina con catorce estructuras distribuidas en dos grupos con accesos restringidos. El grupo norte es el de mayores dimensiones es un conjunto habitacional de élite formado por siete estructuras de forma alargada, en la parte este, se conectan con una estructura de forma piramidal, el acceso a este grupo se realizó en la parte suroeste. En esta parte se observó un muro que se dirige más hacia el oeste. En el grupo sur las estructuras se distribuyen de tal manera que forman dos “C”, las estructuras de mayores dimensiones se ubican al sur y al este, estas son de forma piramidal (Figura 8.6).

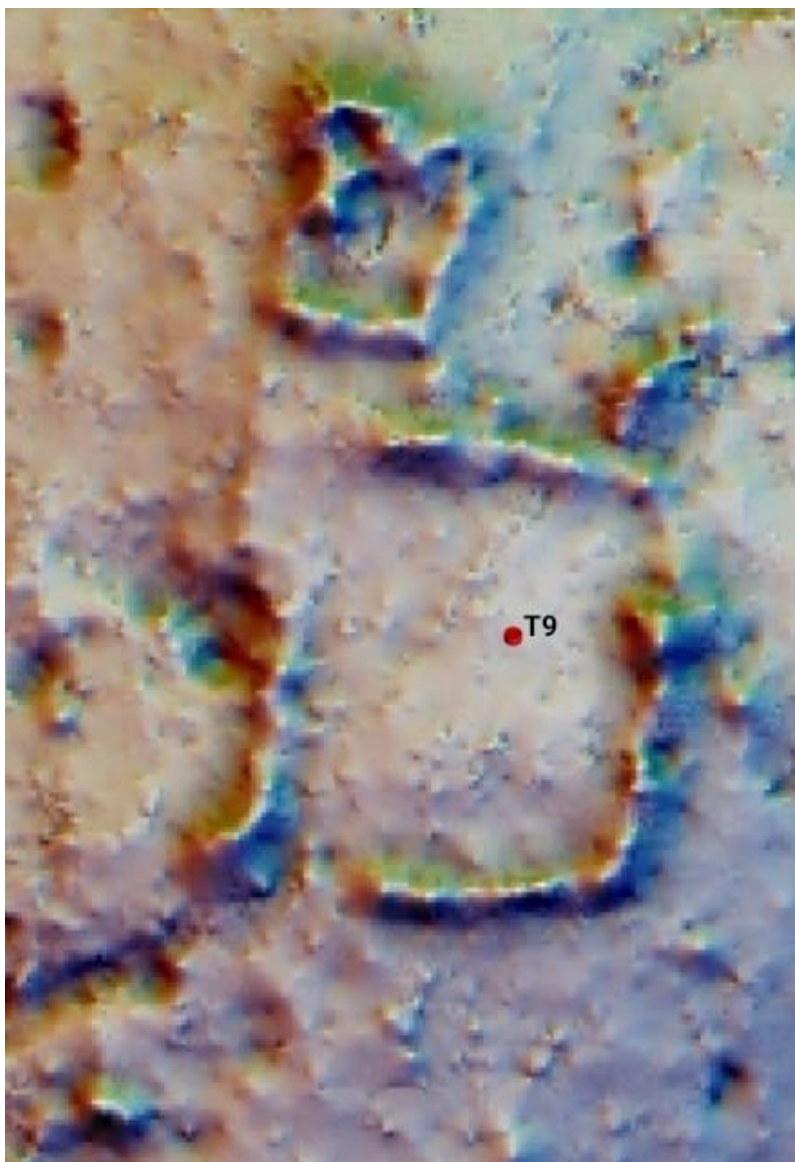
Figura 8.10. Target 9 (T9). Imagen LiDAR (A. Velásquez López).

T9 incluye dos complejos habitacionales. El grupo sur es el que presenta las estructuras de mayores dimensiones. Las ubicadas al norte y al sur, son alargadas y en forma de “L” y se conectan con una pequeña estructura de forma piramidal localizada al este. Al oeste se localiza una estructura alargada, en la esquina noroeste de esta se observó un muro que se une con el grupo norte en el cual se ubican tres estructuras al norte, este y sur de forma alargada y conforman una “C”. En la parte noroeste se observó una estructura de forma rectangular, cabe mencionar que las estructuras norte y sur están cortadas por un antiguo trocopas (Figura 8.10).

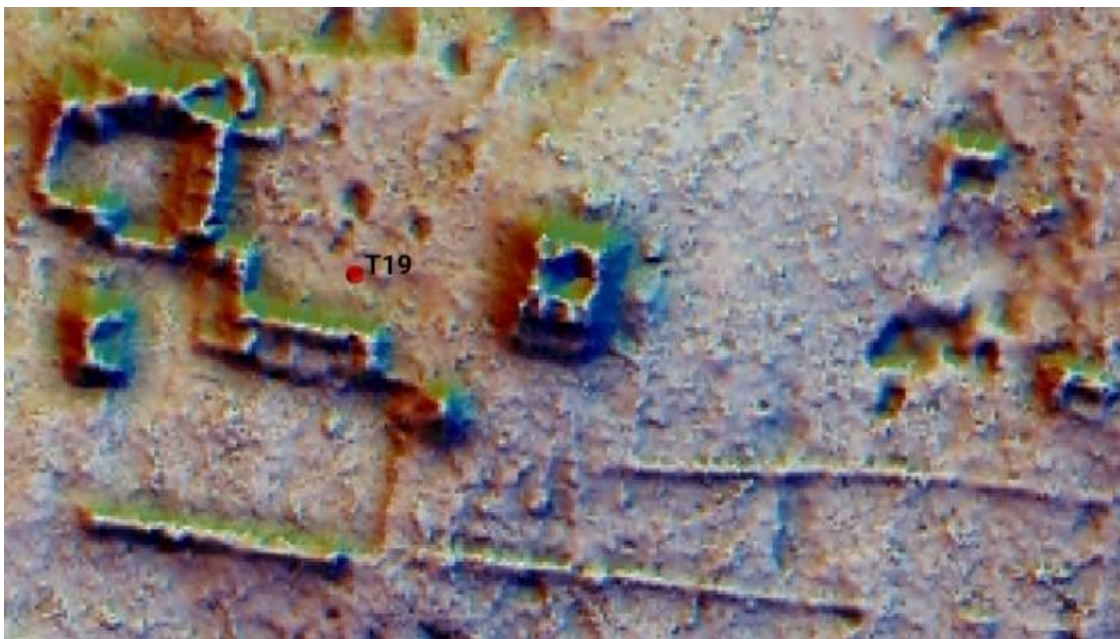
Figura 8.13. Target 19 (T19). Imagen LiDAR. (A. Velásquez López).

T19 es un complejo habitacional de elite, localizado a 550 m de la Plaza Principal de Chochkitam con la que conecta por medio de una calzada de 190 m de largo, 30 m de ancho. Está configurado en tres grupos; el grupo oeste esta formado por estructuras de forma alargada, dimensiones monumentales y algunas muestran arquitectura expuesta formando un patio cuadrangular. La estructura principal se localiza al norte, el sector este lo ocupa una estructura de tipo palacio, con múltiples recintos. En los lados sur y oeste se localizan estructuras alargadas de dimensione pequeñas, todas colocadas sobre una plataforma basal.

El grupo sur está formado por una estructura en forma de “C” colocada sobre una plataforma. Esta se ubica en el sector oeste, Al sur ubica una estructura alargada, y al este una estructura en forma de “L” con múltiples espacios delimitados por arquitectura expuesta. El grupo este está integrado por una alta plataforma basal, sobre esta se colocaron varias estructuras de tipo palacio, sobre una plataforma que encierran un patio completamente restringido. Los rasgos arquitectónicos observados exhiben estructuras de mampostería y bóveda (Figura 8.13).

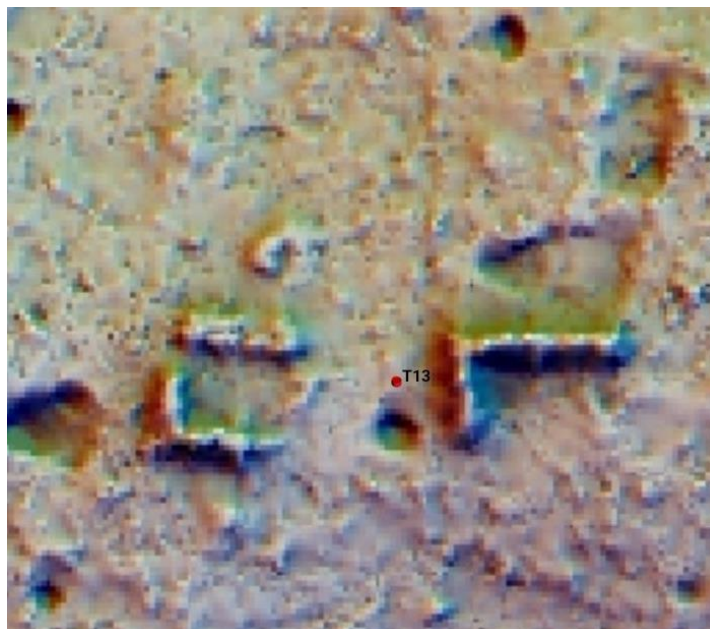
Figura 8.19. Target 13 (T13). Imagen LiDAR. (A. Velásquez López).

T13 es un complejo habitacional, integrado por dos estructuras en forma de “L” de grandes dimensiones y una de forma alargada. Se ubicó un chultun y varias canteras (Figura 8.19). T15 integrado por tres estructuras de pequeñas dimensiones ubicadas en los lados este y sur que forman un patio abierto al norte y oeste donde se ubican varias elevaciones que parecen ser muros construidos con pedrín de caliza (Figura 8.20).

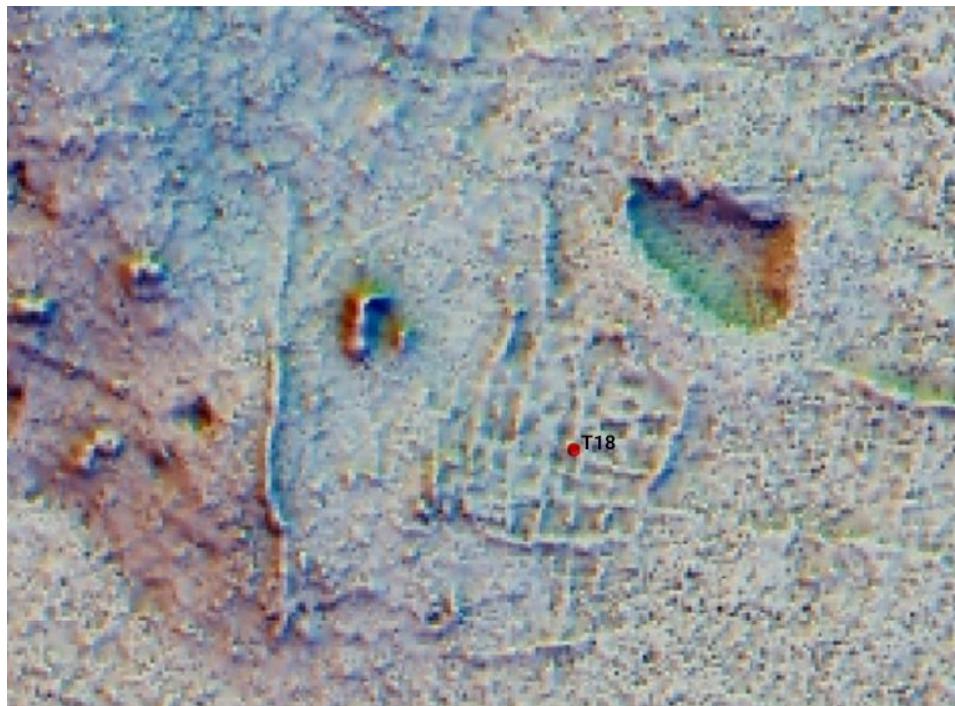
Figura 8.21. Target 18 (T18). Imagen LiDAR. (A. Velásquez López).

T18 está conformado por una estructura habitacional de forma alargada eje norte/sur. Al oeste de esta estructura se observó un muro que va de norte a sur y es el más largo de una serie de estos rasgos que se ubican en el sector este, dando lugar a una serie de espacios cuadrangulares. Estos muros fueron fabricados con pedrín de caliza. Al norte de estos rasgos se localiza una gran aguada artificial y un poco más al norte se ubicó una antigua bancadilla y trocopas de acceso (Figura 8.21).

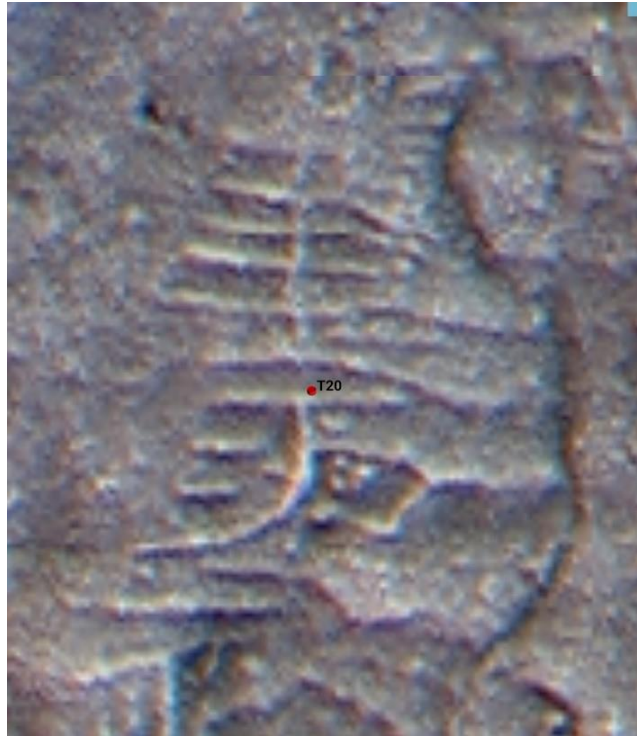
Figura 8.22. Target 20 (T20). Imagen LiDAR. (A. Velásquez López).

T20 se ubica en un área intermedia entre colinas. Al oeste del núcleo principal de Chochkitam se ubicaron varios muros construidos con pedrín de pedernal con un promedio de 70 cm de alto y entre 2 y 2.50 de ancho. Estos muros dejan espacios de entre 20 m de largo en eje este/oeste y 5m de ancho en eje norte/sur. Estos rasgos fueron identificados como campos de cultivo (Figura 8.22).

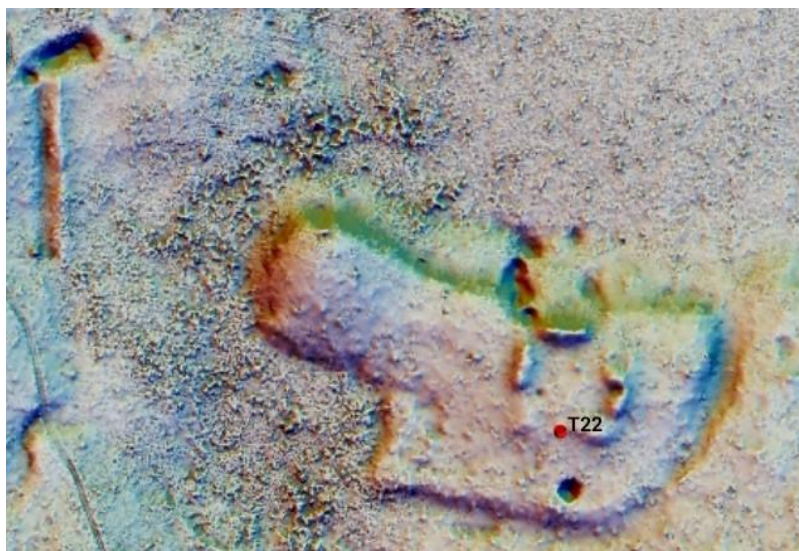
Figura 8.23. Target 22 (T22). Imagen LiDAR. (A. Velásquez López).

T22 es un grupo de carácter ceremonial/habitacional de élite, construido sobre una pequeña elevación que sobresale de una gran área inundable. Una plataforma sostiene cuatro estructuras de grandes dimensiones de forma alargada. Al sur se observó un enorme chultun, mientras que el lado este se localizó un canal fabricado en la roca caliza con un desnivel hacia la zona inundable. Al noroeste también se observaron dos rasgos con similares características, zanja, tierra/ muro interpretada como potencialmente defensiva más que como rasgos de actividades de cultivo (Figura 8.23).

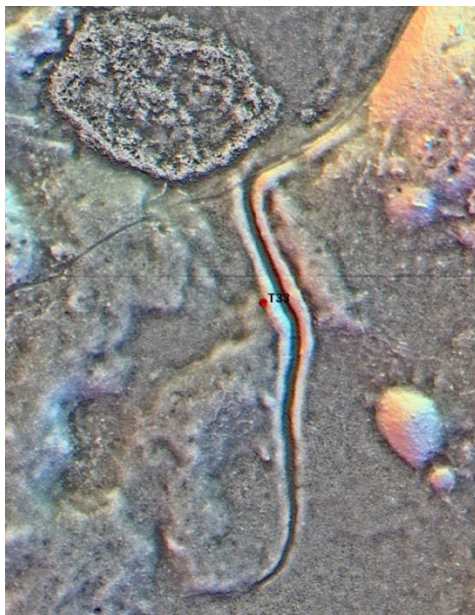
Figura 8.26. Target 33 (T33). Imagen LiDAR. (A. Velásquez López).

T33 presentó rasgos con características de un canal/zanja con un borde elevado de tierra o muro. El rasgo se interpretó como una obra de manejo o canalización de aguas. Se observó claramente un canal excavado en la roca de caliza. El producto de la excavación se colocó de tal manera que forma un terraplén a ambos lados del canal. Presenta un desnivel que va de sur a norte, posible indicador de canalizar el agua del bajo hacia el gran sibal conocido como Chosquitan (Figura 8.26).

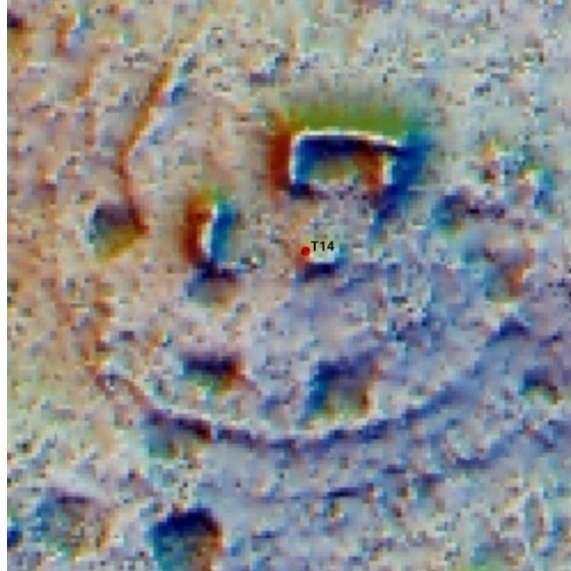
Figura 8.28. Target 14 (T14). Imagen LiDAR. (A. Velásquez López).

T14 reveló un posible conjunto habitacional de élite compuesto de tres estructuras. La que presenta mayores dimensiones es una estructura en forma de “C”. Esta se localiza al norte. Al oeste se ubicó una estructura de forma alargada y al sur una pequeña de forma rectangular. Al sur se establecieron dos muros de pedrín de caliza cubriendo toda la parte sur del grupo. Estos muros se extendieron de forma semi-circular (Figura 8.28).

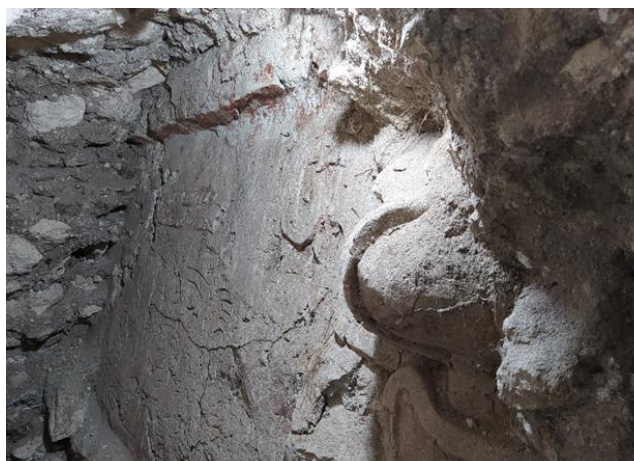
Figura 9.1. Muro Norte.

Con respecto a lo anterior, se puede evidenciar que la problemática principal de estas áreas es la presencia de raicillas, las cuales se encuentran creciendo entre los aplanados, ocasionando graves desprendimientos, pérdidas de material, así como oquedades. Este fenómeno se puede observar tanto en el Muro Norte, como en la Esquina Noroeste, de manera específica en el personaje de dicha zona (Figuras 9.1-9.5).

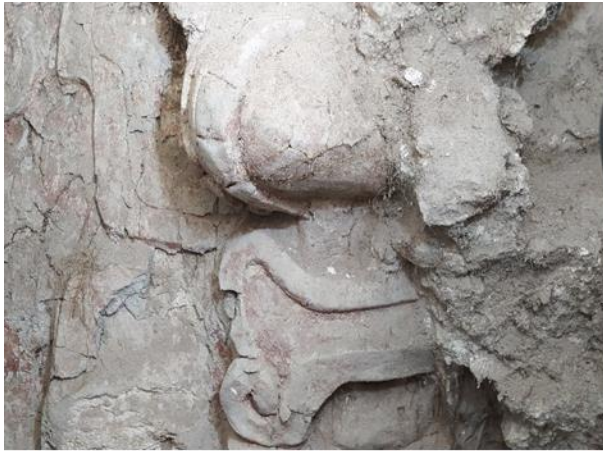
Figura 9.3. Detalle del personaje de la Esquina Noroeste donde se puede apreciar el relleno constructivo en superficie, así como las raicillas.

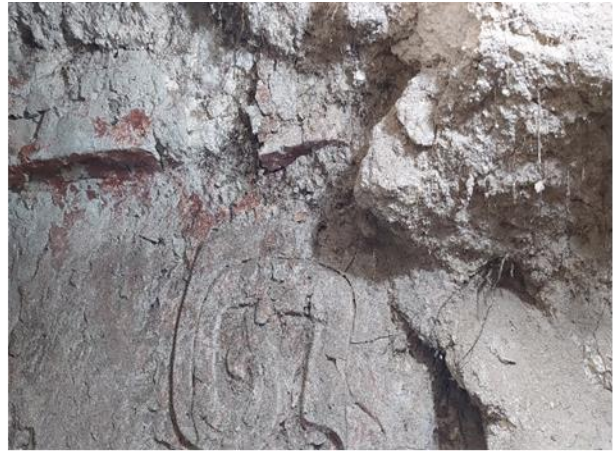
Figura 9.4. Detalle del Muro Norte donde se puede observar la pérdida de material por el crecimiento de raicillas.

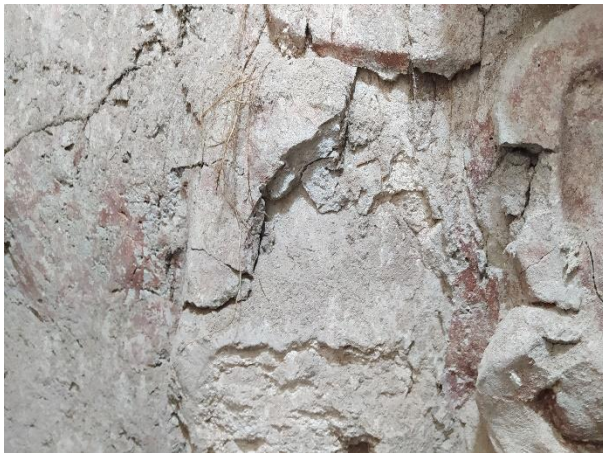
Figura 9.5. Detalle desprendimientos y pérdida de material.

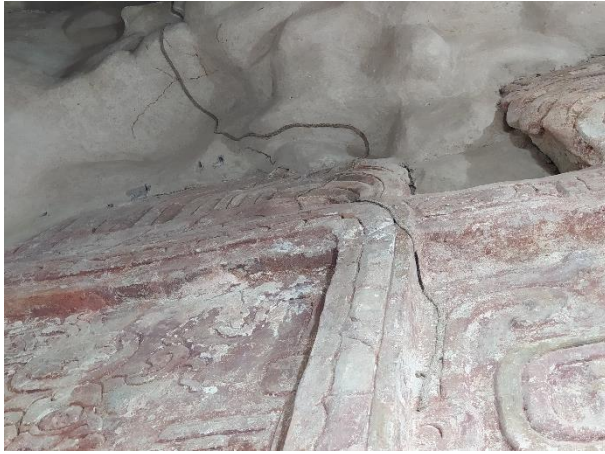
La anidación del comején se logró advertir desde la zona central del friso, extendiéndose por la parte superior, llegando hasta el recubrimiento del túnel de excavación (Figura 9.6). Así mismo se identificaron restos de nido de este microorganismo en la Esquina Noroeste, de manera puntual sobre la banda de glifos (Figura 9.7).

Figura 9.6. Detalle de nido de comején, donde se puede observar que recorre desde la superficie del friso hacia el túnel.

Cabe destacar que se observó que el comején estaba anidando dentro del estuco perteneciente al friso, identificándose al menos tres galerías provocadas por las mismas (orificios de entre 2 y 3 mm), lo que representa un riesgo mayor para su conservación.

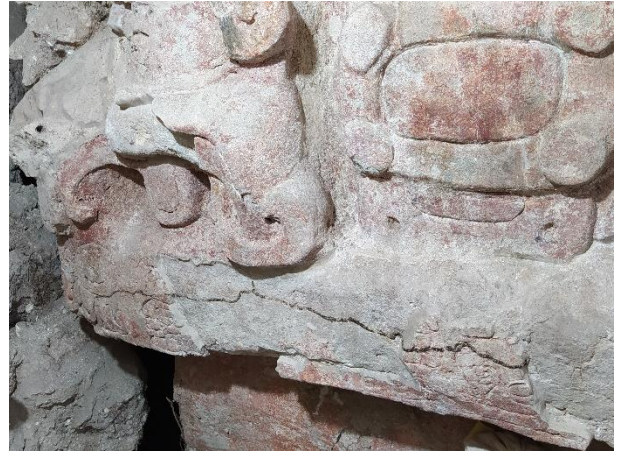
Figura 9.7. Restos de nido de comején en la banda de glifos de la Esquina Noroeste.

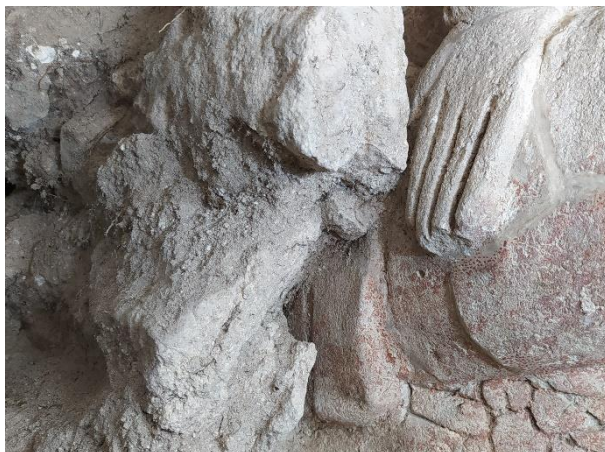
Figura 9.8. Detalle de presencia de relleno constructivo en la Esquina Noroeste. Se pueden observar piedras, tierra y posible mortero de junta.

Este proceso se llevó a cabo con la ayuda de agujas de disección, espátulas, perillas de aire y brochas de cerda sintética. La zona trabajada fue la Esquina Noroeste, la cual, aun contaba con piedras, tierra y mortero de junta. El material suelto fue retirado por medio de arrastre con la ayuda de la brocha de cerda sintética, mientras que en el caso de las piedras, fue necesario en un principio sustraer el mortero de junta para facilitar el retiro de estas (Figuras 9.8-9.11).

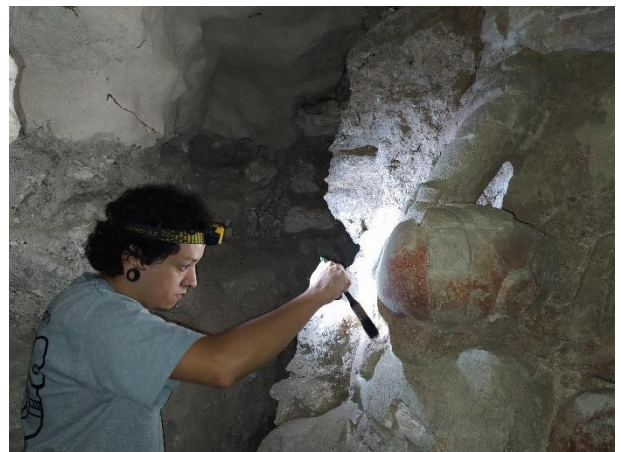
Figura 9.9. Proceso de eliminación de material suelto por medio de brocha de cerda sintética.

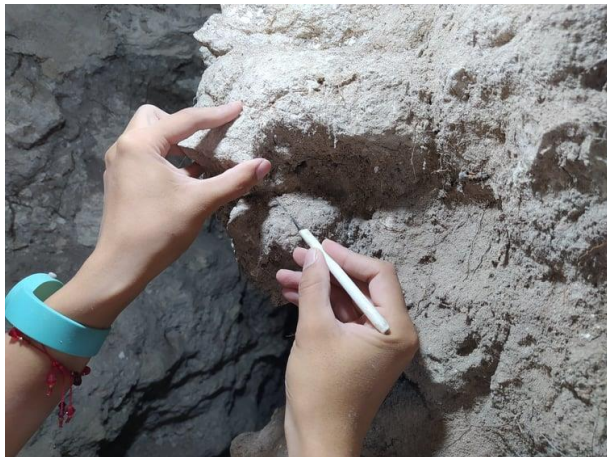
Figura 9.10. Proceso de eliminación de relleno constructivo con ayuda de aguja de disección.

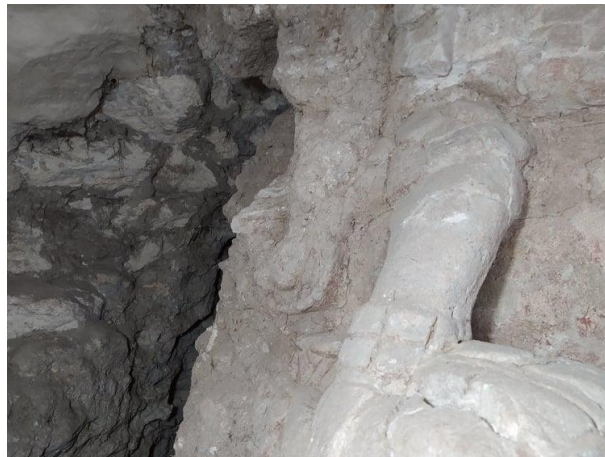
Figura 9.11. Se muestran elementos que era posible apreciar debido al relleno constructivo.

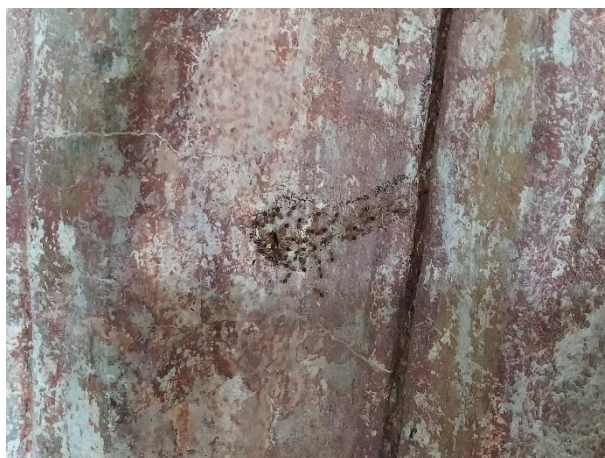
Figura 9.12. Detalle de presencia de comején.

Para el caso de la anidación del comején, fue necesario realizar en un principio una limpieza mecánica y posteriormente una limpieza química. Con respecto a la limpieza mecánica, esta se efectuó con la intención de eliminar el “túnel” construido por las termitas, el cual fue retirado mediante acción mecánica con espátulas, agujas de disección y cepillo dental. Este procedimiento nos permitió identificar que la anidación se encontraba activa, ya que al ser retirado el “túnel” se pudo observar la presencia de una gran cantidad de termitas (Figura 9.12). Es necesario aclarar que esto solo se advirtió en la parte central del friso, ya que, en la banda de glifos de la Esquina Noroeste, al retirar el “túnel” no se observó comején, por lo que la anidación en esta área se encontraba inactiva.

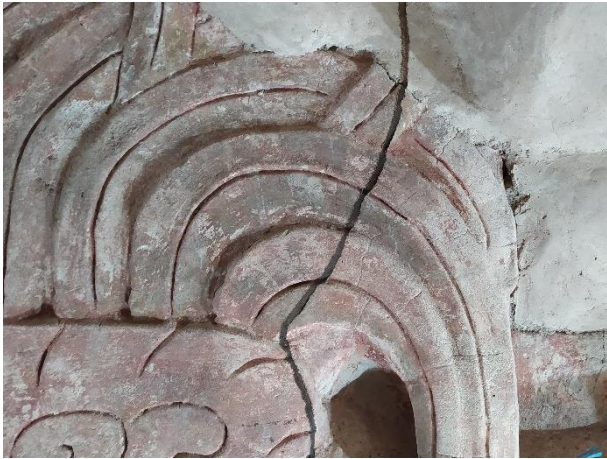
Figura 9.13. Restos del "túnel" de anidación del comején.

Una vez retirado el “túnel” de anidación, se procedió con la limpieza química. Esta se implementó por medio de hisopo rodado impregnado en alcohol etílico, para eliminar las manchas y residuos del nido dejados en superficie. Conviene subrayar que en algunas zonas no se logró eliminar por completo la mancha perteneciente a la anidación ya que estas áreas posiblemente sufrieron alteraciones cromáticas de origen químico por el proceso metabólico de los microorganismos (Figuras 9.13-9.15).

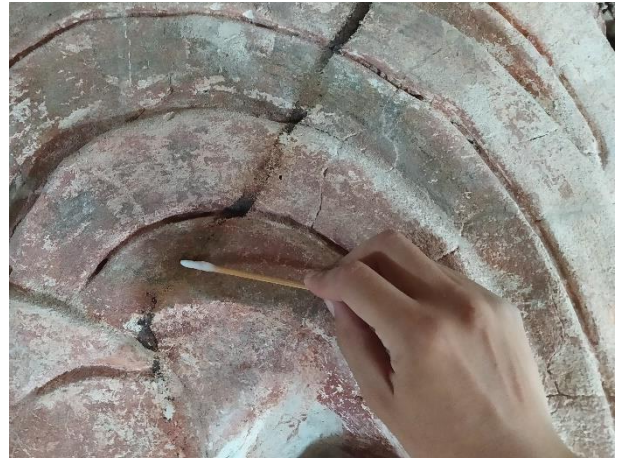
Figura 9.14. Detalle de limpieza química por medio de hisopo rodado impregnado en alcohol etílico.

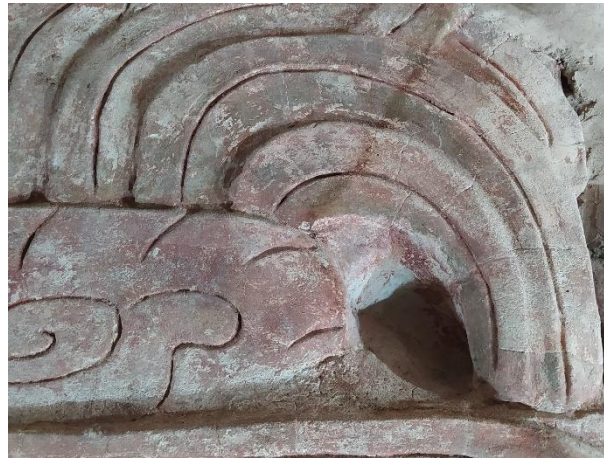
Figura 9.15. Se observa la alteración cromática en superficie por la anidación del comején.

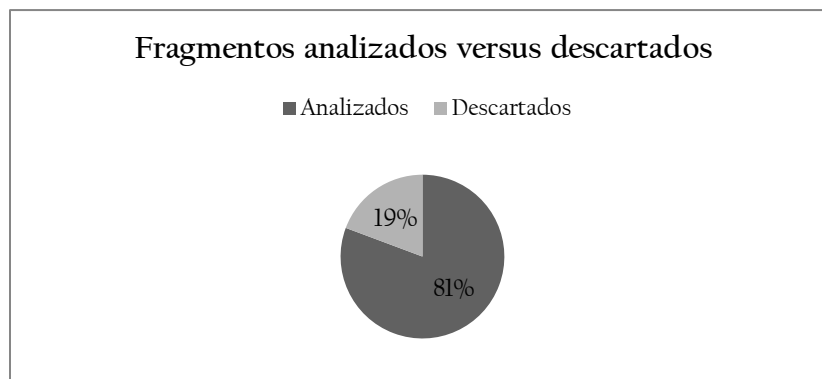
Aunque hubo varios fragmentos erosionados, se trató de identificar en cada fragmento atributos más visibles como la forma para así poderlo clasificar, por lo que el descarte representa únicamente el 19% y el material analizado el 81%. Es importante mencionar que ningún fragmento fue desechado, se separó del material a analizar pero se guardó nuevamente en su bolsa original.

Gráfica 1. La mayoría del material recuperado en Holmul y Chochkitam fue analizado.
