INVESTIGACIONES ARQUEOLÓGICAS EN EL NORESTE DE PETÉN

TEMPORADA 2021

Francisco Estrada-Belli, Director

RESUMEN DE INVESTIGACIONES DEL 2021 EN HOLMUL Y CHOCHKITAM.

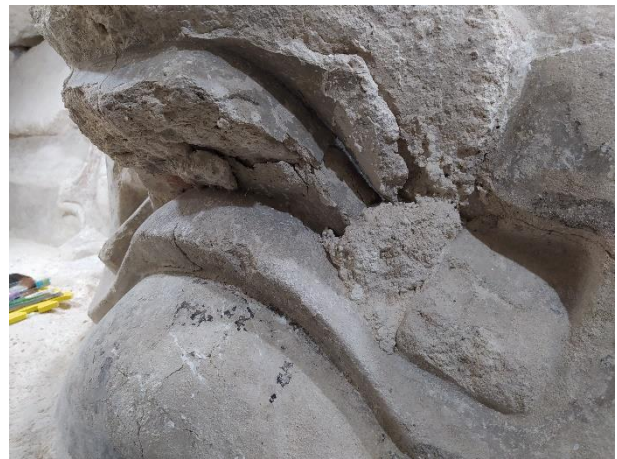
Los desprendimientos se observaron en ambas orejeras, el ojo derecho, en la parte inferior de la boca y la nariz. En estas áreas los elementos desprendidos ya no contaban con ninguna adherencia al soporte, por lo cual corrían peligro de disociarse. Conviene subrayar que el caso de la boca y de la orejera derecha, el relleno constructivo no se eliminó al momento de la excavación y liberación del mascarón, esto como medida preventiva para evitar el desprendimiento total de elementos en dichas zonas (Figura 9.16-9.17).

Figura 9.17. Se observan los desprendimientos correspondientes a la boca y nariz, así como restos del relleno constructivo.

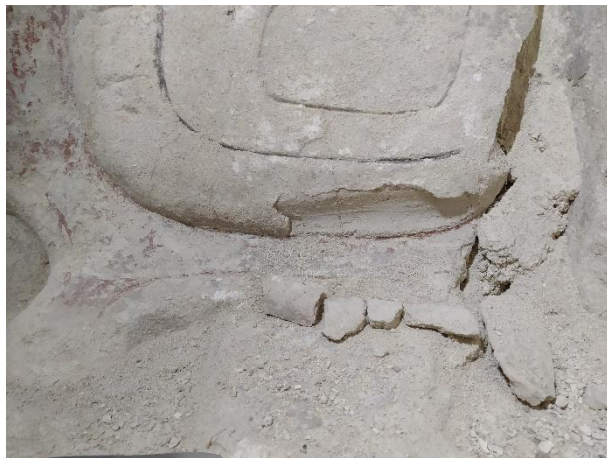
Figura 9.18. Detalle de desprendimiento de fragmentos total en la orejera izquierda.

Por lo que se refiere a la presencia de disgregación, esta se advirtió en las zonas en donde el soporte de piedra se encontraba expuesto, en la superficie interna de los elementos desprendidos, así como en áreas puntuales correspondientes al tocado (Figura 9.18).

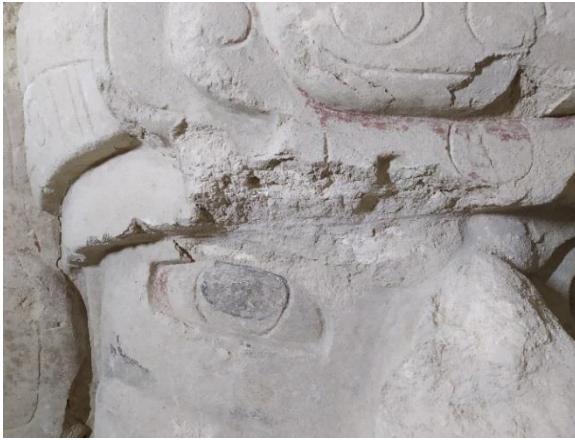
Figura 9.20. Presencia de disgregación en áreas con exposición directa del soporte

De manera general el estado de conservación se puede establecer como regular, debido a la presencia de áreas puntuales con serios problemas de inestabilidad estructural. Lo anterior está directamente relacionado al contexto mismo del mascarón, ya que se encontraba cubierto por el relleno constructivo y este a su vez soportaba el peso de las estructuras superiores. Lo anterior provocó la formación de oquedades, grietas, fisuras, disgregación, deformaciones y desprendimientos de aplanado.

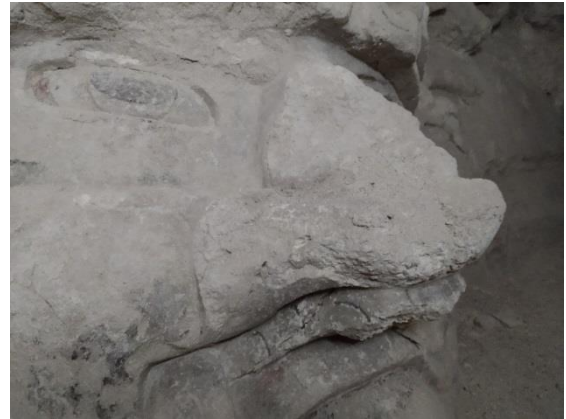
Figura 9.21. Detalle de disgregación en el área correspondiente a la nariz.

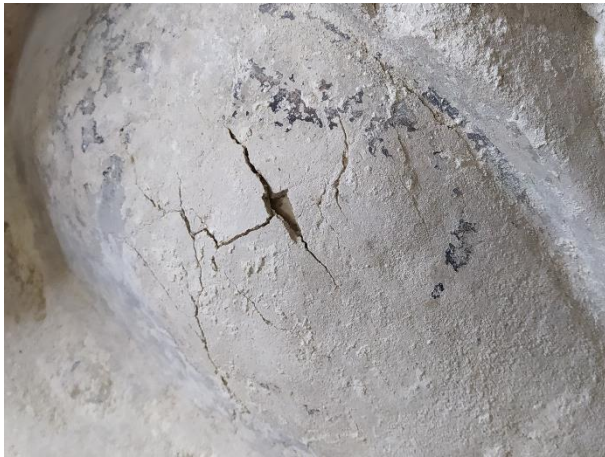
Figura 9.22. Detalle de grietas, fisuras y deformación de plano en el mentón.

En menor medida fue posible identificar grietas y fisuras en pómulos, mentón, orejera derecha, así como en la parte inferior y superior del tocado. Así mismo se observaron restos del relleno constructivo en superficie y deformación de plano en el mentón (Figura 9.19).

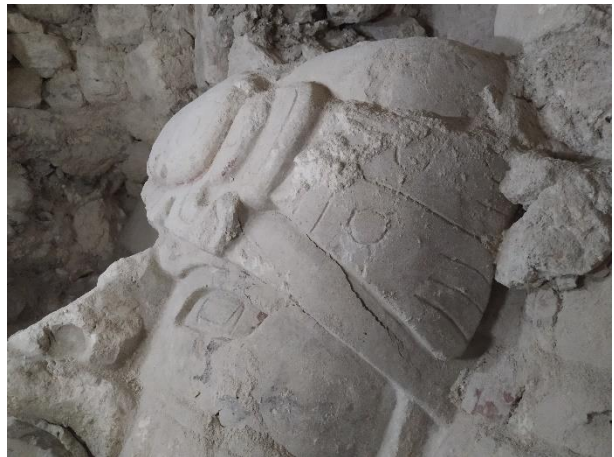
Figura 9.23. Se observa en el área perteneciente al tocado restos del relleno constructivo en superficie.

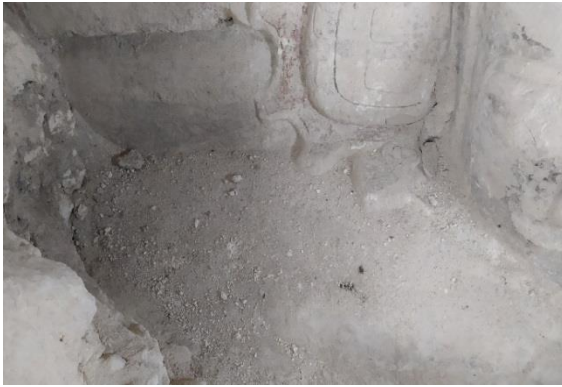
Se debe agregar que, en el piso del túnel, así como en la superficie del mascarón, se observó gran cantidad de material proveniente del relleno constructivo (tierra y pequeñas piedras). Esto ya que los sillares, así como el mortero de junta presentan graves problemas de disgregación, inestabilidad y movimiento de elementos.

Figura 9.24. Detalle de restos del relleno constructivo depositado en el piso.

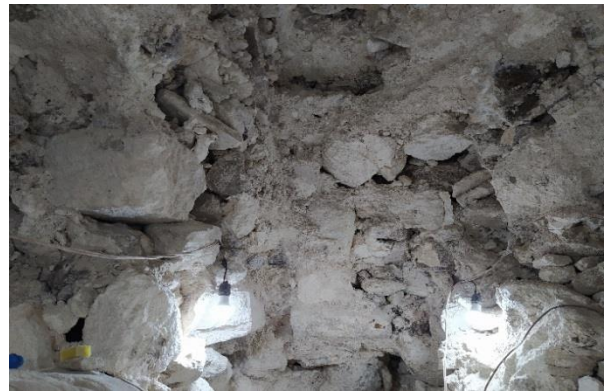
Figura 9.25. Estado de los sillares y juntas constitutivas del túnel perteneciente al mascarón.

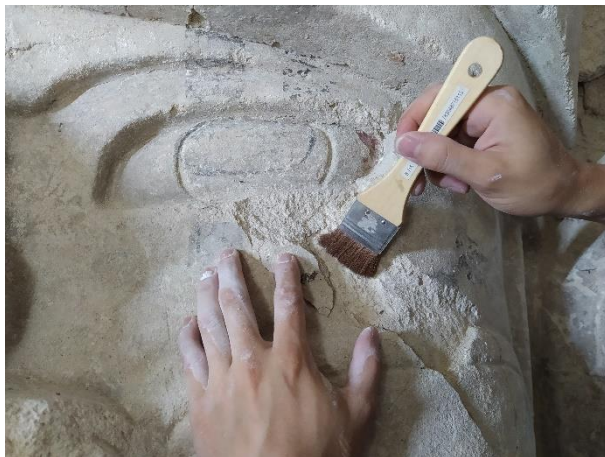
Figura 9.26. Limpieza superficial por medio de brocha de pelo suave.

La limpieza superficial se llevó a cabo con el objetivo de eliminar el polvo y material ajeno depositado en superficie. Este se realizó por medio de perillas de aire, brochas de pelo suave y brochas de cerda sintética, retirando el material por medio de arrastre (Figuras 9.26 y 9.27). Al efectuar dicho proceso fue posible identificar áreas con presencia de deterioros que no eran visibles antes de la limpieza. De esta manera se advirtieron zonas con grietas, fisuras y desprendimiento de fragmentos.

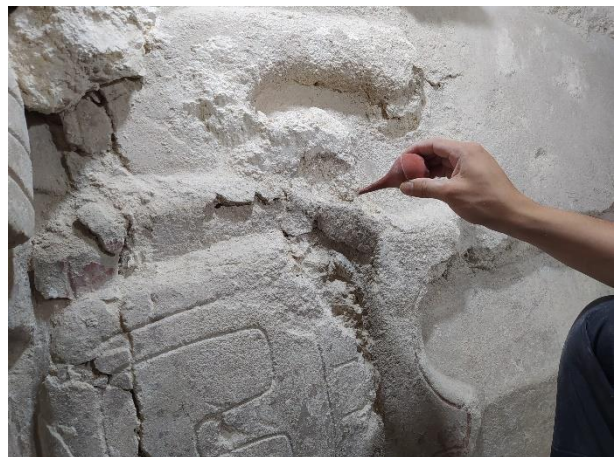
Figura 9.27. Limpieza superficial con ayuda de perilla de aire.

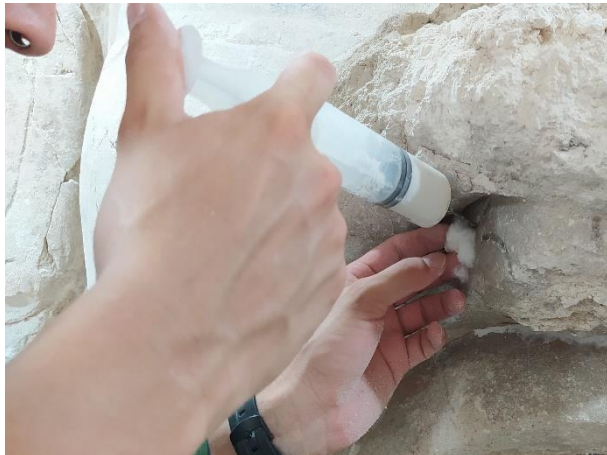
Figura 9.28. Detalle de consolidación por medio de inyección de lechada de cal 2:1.

Es de destacar que no fue necesario realizar puertos de inyección, ya que se aprovecharon las grietas, fisuras y separaciones de estratos para introducir las lechadas de cal (Figura 9.28).

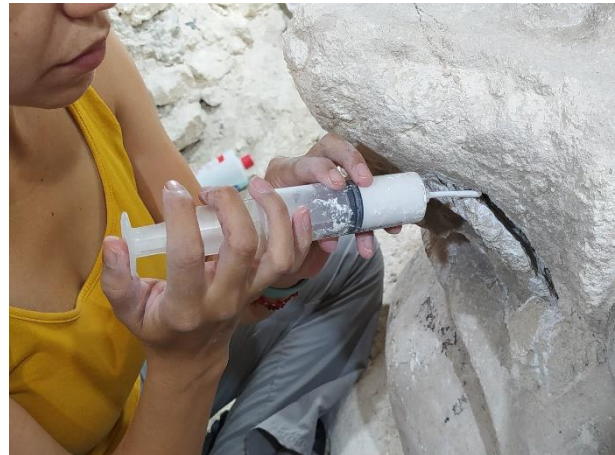
Figura 9.29. Proceso de consolidación. Se puede observar que se aprovecha la separación entre estratos para introducir la lechada de cal.

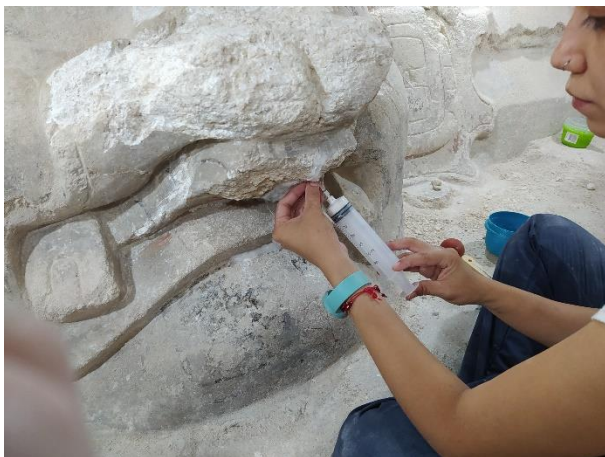
Figura 9.30. Detalle de proceso de fijado en el área de la boca.

Para el caso del fijado, este se llevó a cabo en las zonas con problemas de disgregación. Estas áreas fueron tratadas con la aplicación de lechadas de cal en proporciones más bajas, con el objetivo de garantizar la penetración del material de manera adecuada y evitar que las partículas de hidróxido de calcio se depositaran únicamente en superficie. Por esta razón se decidió emplear lechadas de cal en proporción 7:1 (en este caso agua de cal-cal), previa impregnación del área a fijar con agua-alcohol 1:1.

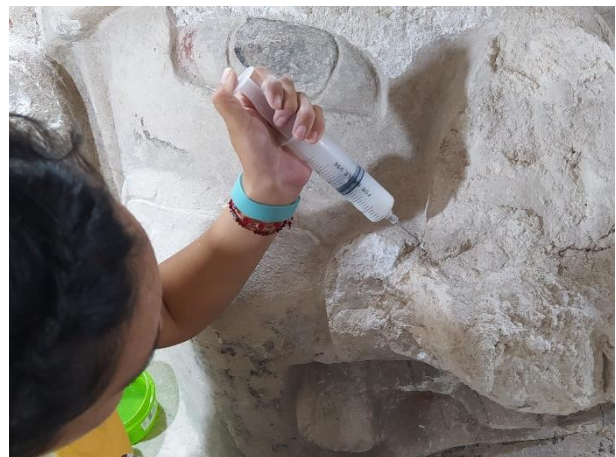
Figura 9.31. Proceso de fijado en área con presencia de disgregación superficial.

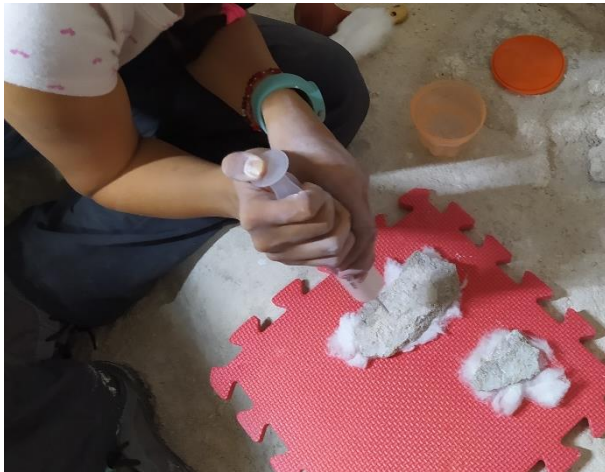
Figura 9.32. Tratamiento de fijado de superficie en elemento desprendido.

Este tratamiento se efectuó en los casos en que los desprendimientos se encontraban totalmente separados de su soporte, y corrían el riesgo de disociarse de manera definitiva. Para efectuar tal proceso fue necesario separar dichos elementos, durante lo cual se pudo identificar disgregación y debilitamiento estructural, tanto del fragmento como de la zona correspondiente. A causa de lo anterior fue necesario realizar un fijado de las superficies a unir, por medio de la aplicación de lechadas de cal en proporción 7:1 (agua de cal-cal).

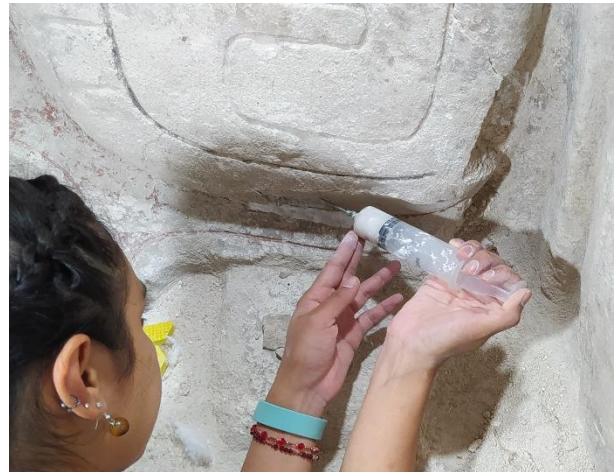
Figura 9.33. Tratamiento de fijado de superficie en el área correspondiente al fragmento desprendido.

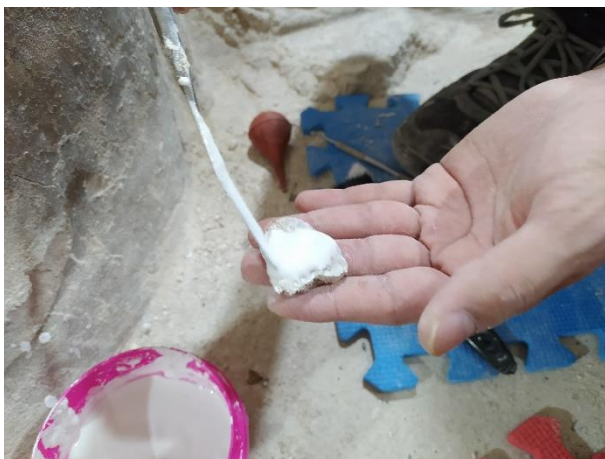
Figura 9.34. Aplicación de pasta de cal para la unión de fragmentos.

Una vez estabilizadas dichas áreas, se procedió a la unión de fragmentos. Este proceso se llevó a cabo aplicando cal en pasta en ambas superficies de contacto, previa hidratación con agua de cal para asegurar un correcto anclaje. En algunos casos fue necesaria la colocación de pequeños puntales, para impedir que los elementos se desprendieran antes de la carbonatación de la cal.

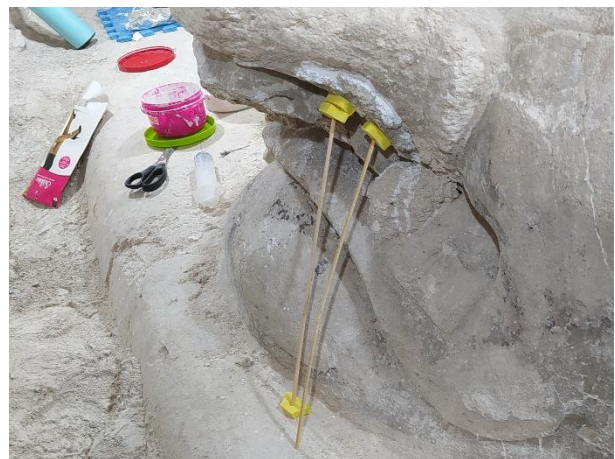
Figura 9.35. Implementación de puntales para asegurar el correcto anclaje entre elementos.

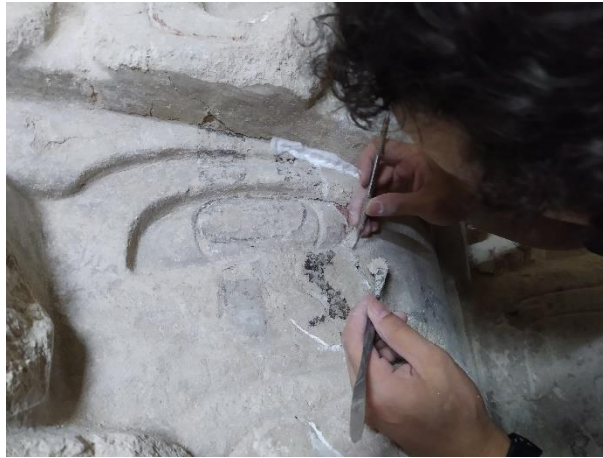
Figura 9.36. Detalle de aplicación de ribetes para reforzar la unión de fragmentos.

Con el objetivo de reforzar la unión de los elementos desprendidos, se aplicaron resanes y ribetes con la ayuda de un mortero a base de cal y *sascab* en proporción 3:1 (*sascab*-cal).

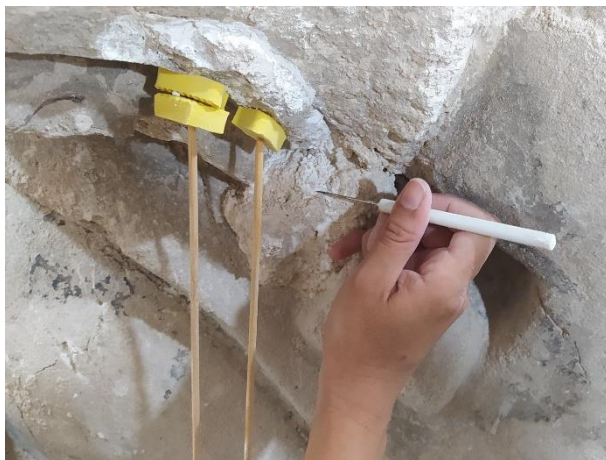
Figura 9.37. Detalle de limpieza mecánica del relleno constructivo con ayuda de aguja de disección.

Con respecto a la limpieza mecánica esta se realizó con la ayuda de perillas de aire, bochas de cerda sintética y agujas de disección, para retirar el relleno constructivo por medio de acción mecánica.

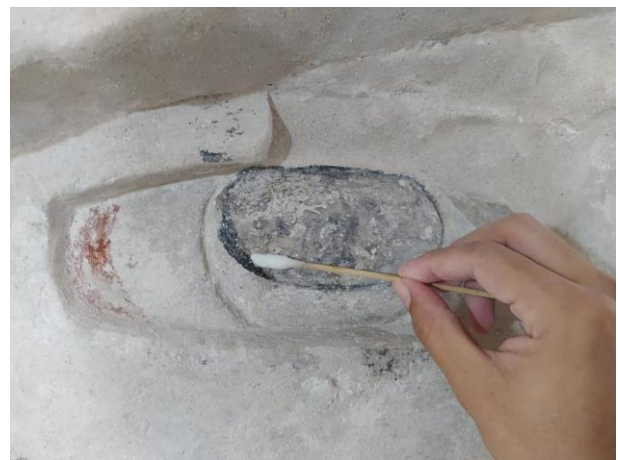
Figura 9.38. Limpieza química por medio de agua-alcohol 1:1 mediante hisopo rodado.

En el caso de la limpieza química, se realizaron pruebas de solubilidad en las áreas que conservaban restos de policromía, para definir tanto su estabilidad como o su posible susceptibilidad frente a los agentes químicos. Los resultados obtenidos fueron los siguientes:

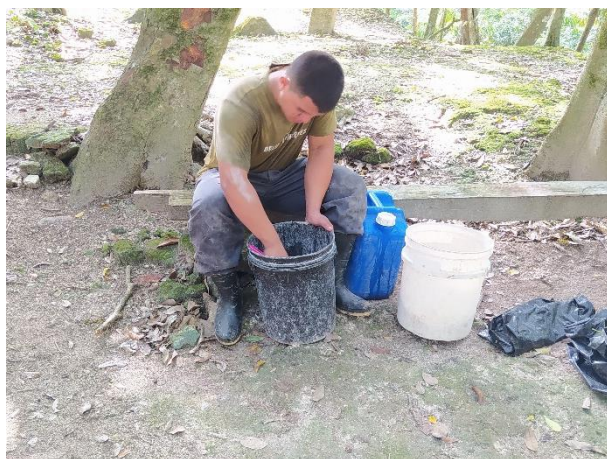
Figura 9.39. Proceso de lavado de cargas.

Para la preparación del mortero se empleó *sascab* proveniente de las excavaciones en los túneles, el cual fue previamente lavado para eliminar la posible presencia de sales solubles y materia orgánica. La proporción del mortero empleado fue 3:1, es decir, tres volúmenes de carga (*sascab*) y un volumen de cementante (cal).

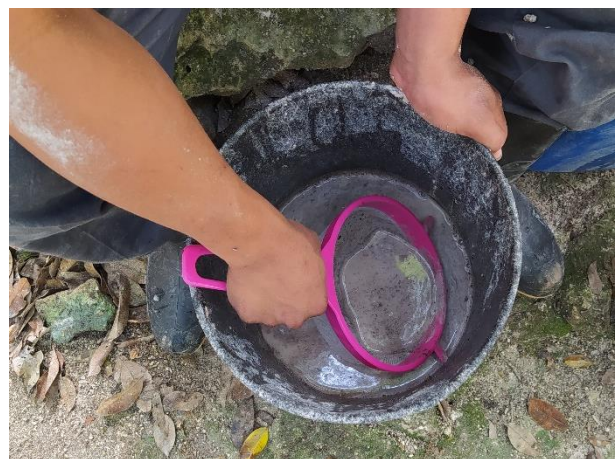
Figura 9.40. Detalle de eliminación de materia orgánica presente en las cargas.

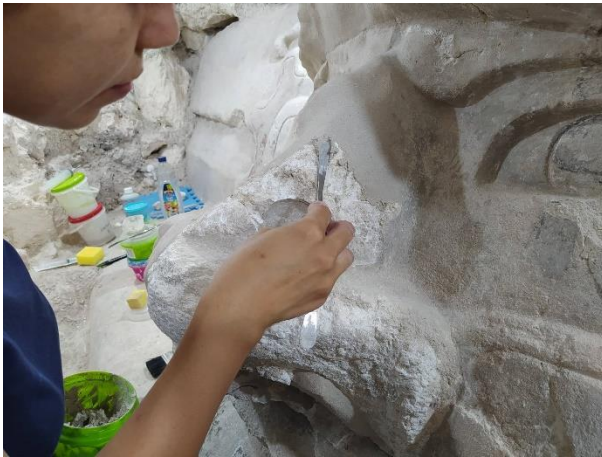
Figura 9.41. Aplicación de recubrimiento sobre soporte expuesto.

En algunos casos fue necesario realizar reposiciones volumétricas, ya que estas ayudarían a completar visualmente las áreas con pérdida de fragmentos, además de reforzarlas estructuralmente. Con respecto a los recubrimientos, estos consistieron en la aplicación de resanes delgados, los cuales imitaban la forma de la superficie a tratar,

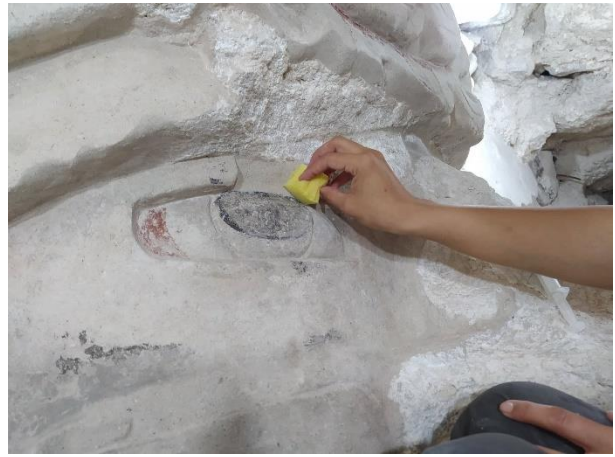
Figura 9.42. Detalle de acabado de superficie por medio de esponja.

Tanto los resanes, ribetes como los recubrimientos colocados, fueron tratados en superficie con una esponja mojada, con la finalidad de otorgarle un acabado rugoso, similar al de la superficie del aplanado original.

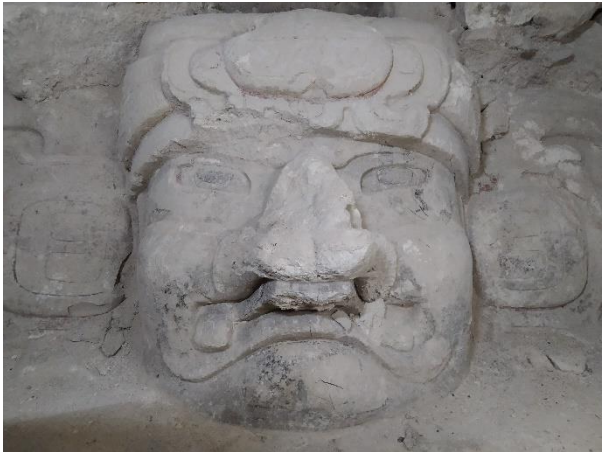
Figura 9.43. Foto de inicio del proceso.

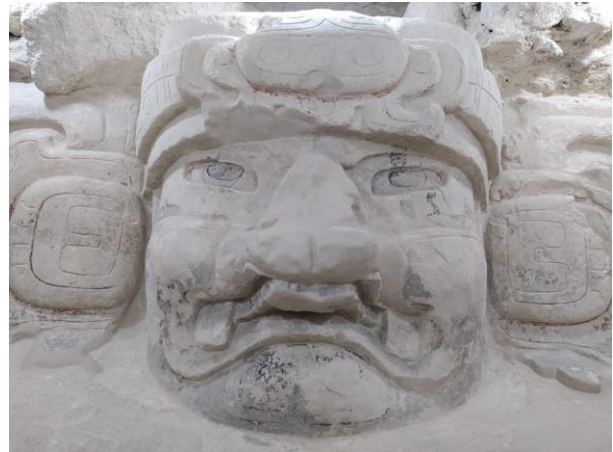
Figura 9.44. Foto final del proceso.

En definitiva, las metas alcanzadas durante la presente temporada de trabajo resultaron favorables para la conservación del mascarón del Basamento del Grupo I. Lo anterior se establece ya que se logró intervenir el 100% del elemento, atendiendo el total de las áreas con problemas de inestabilidad estructural, evitando así la gradual pérdida de material original. Resulta necesario aclarar que dichas intervenciones deberán ser monitoreadas en la siguiente temporada de trabajo, para evaluar su funcionamiento, desempeño y estabilidad.

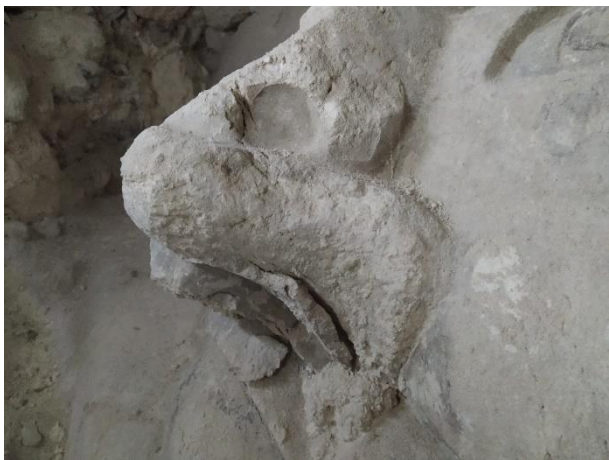
Figura 9.45. Detalle de la nariz y boca. Foto de inicio de procesos.

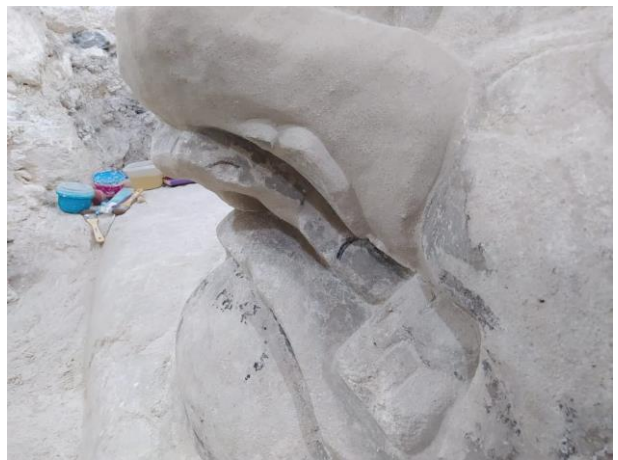
Figura 9.46. Detalle de nariz y boca. Foto de final de procesos.

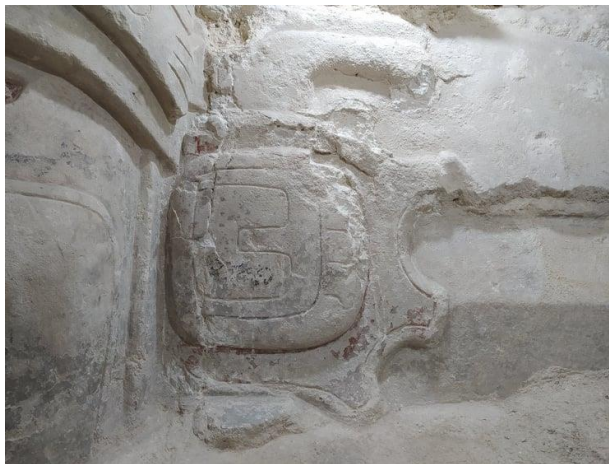
Figura 9.47. Detalle de orejera derecha. Foto de inicio de procesos.

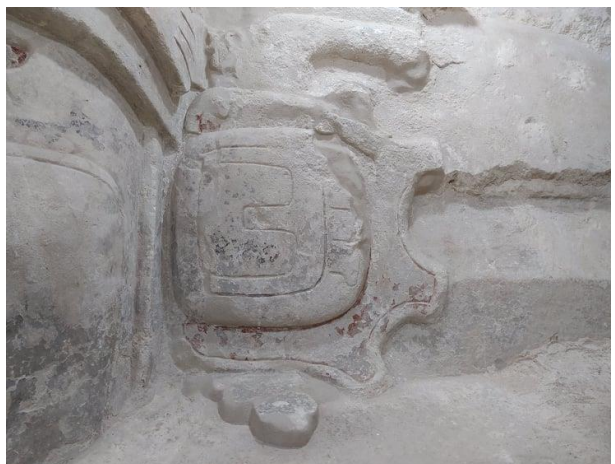
Figura 9.48. Detalle de orejera derecha. Foto de fina de procesos.
